二 白鳥陵外堤護岸区域の調査

白鳥陵は羽曳野丘陵の北端に近い丘陵の東縁に位置し、長軸一九〇メートルの西面する前方後円墳である。外堤が経年の浸蝕によつて崩壊の恐れがあるので、昭和四八年末より護岸工事が行われることとなり、一〇月二二日より一〇日間に亘つて事前調査を実施した。工事を行つた箇所は、外堤西側の南寄りと、南側全面の延長三四〇メートルの地域である。調査に際しては、護岸の基礎を設置する予定の外堤法面の直下から堀側に長さ三・二メートル（五・七メートル、幅一・五メートルのトレンチを八箇所に設定して掘削を行つた（第1図）。掘削の深さは約一メートルである。このトレンチによつて得られた地質上の所見を略述する

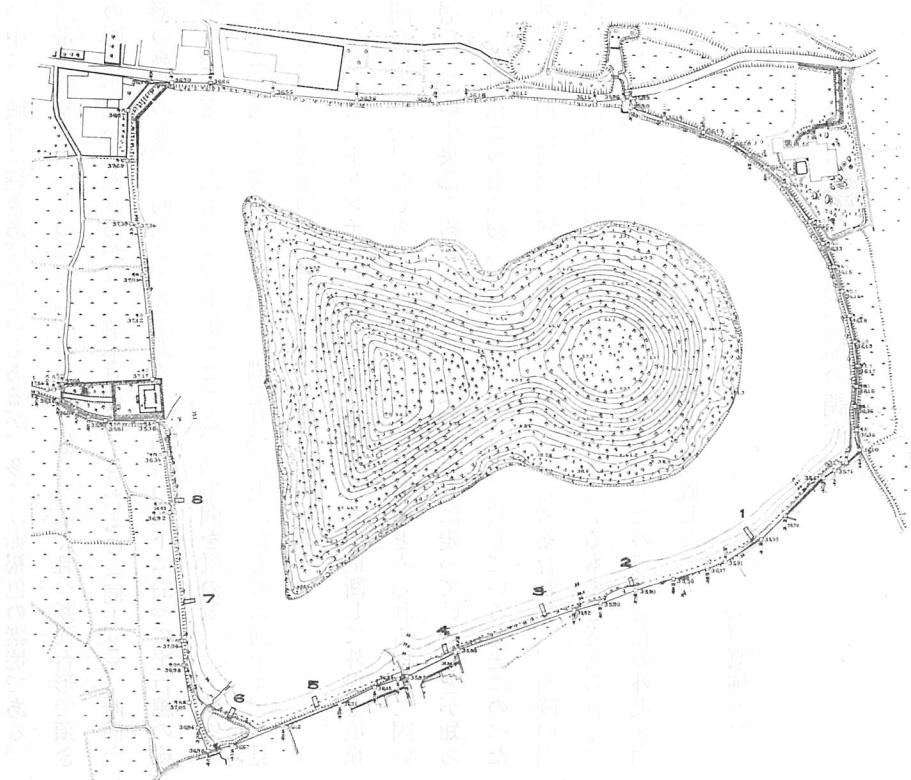
第1図 白鳥陵外堤護岸区域トレンチ位置図（三千分の1）

当陵は、西に高く東に低いゆるやかな傾斜地に立地しているので、外堤の東西での比高の差は約二メートル近くあるが、八本のトレンチのうち東寄りと西寄りでは地質上の相違が認められる。はじめに、東寄りは（第一～第四トレンチ）一〇センチ前後の礫を多量に含む極めて堅い砂礫からなっていて、茶褐色の酸化鉄のしみ出しが認められる。礫の淘汰はやや不充分であり、その座りは不安定であるが、急激な堆積作用によつて形成された河床堆積物と認められる。つぎに西寄り（第五・七・八トレンチ）は、地盤が高いために法面が長いが、波浪による浸食がいちじるしいので、浸食面は一・五～二メートルにわたつてほとんど垂直に切り立つていて、河床礫層が所々に断面をのぞかせている。このことは浸食によつて、現在の外堤は本来の位置より多少後退していることを示しているものと思われる。法面の直下は、砂礫よりなつてゐるが、南側の東寄りで見られたようなしまりがなく、地山とは認められない。浸食によつて崩落した河床礫などが長年のうちに、次第に沈積してできた堀底の水中の堆積物と考えられる。以上のいづれにも属さないのが第六トレンチである。第六トレンチは、外堤の西南の角に入水口があるので、土砂の流入を防ぐための土壙状の土止があるが、その堀側に設置されたものである。外堤から離れてるので、他のトレンチとは条件が異なるが、堀底に堆積した黄褐色の粘性土しか認められない。

以上のように施工上問題となることがなかつたので、現在の外堤法面の直下に基盤を置いた空石積の護岸擁壁を設置した。

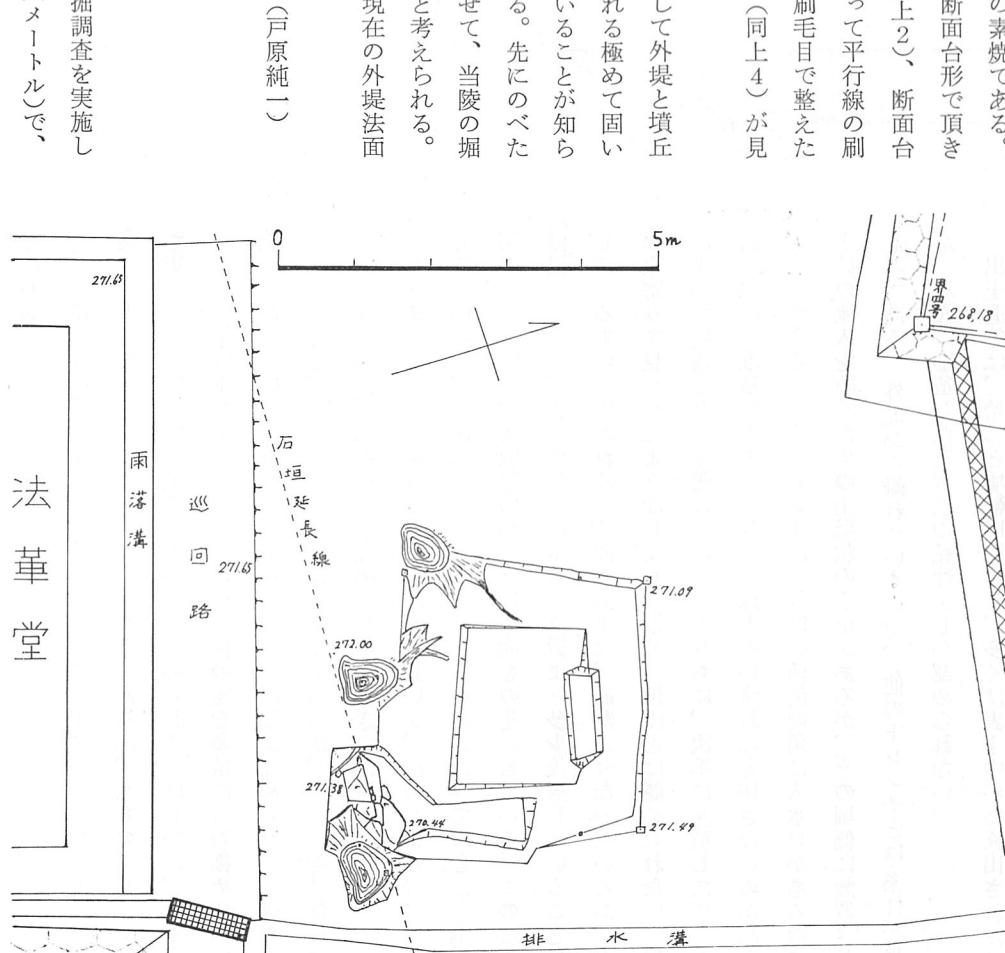
第2図 大原陵倉庫敷地調査位置図（縮尺100分の1）

大原陵域内の法華堂の傍に倉庫を建設するに当り、試掘調査を実施した處、地下八五センチから九〇センチ(標高二七一・三八メートル)で、

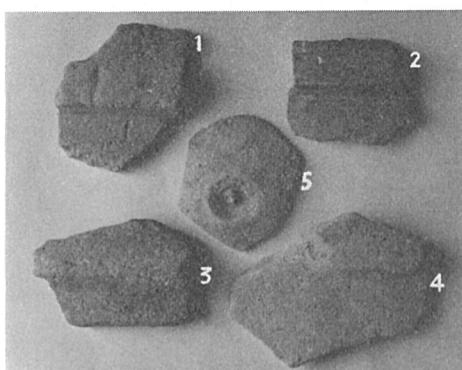
第8図 白鳥陵外提出土品

凸帶は低くて広いもの（第8図写真1）、低くて広く且つ断面台形で頂きの両縁が僅かに盛りあがり、刷毛目で仕上げたもの（同上2）、断面台形の高目のもの（同上3）等がある。又凸帶の上下に沿つて平行線の刷毛目をほどこしたもの（同上1・2）と、凸帶間を縦の刷毛目で整えたうえに、更に凸帶の上下に沿つて刷毛目で仕上げたもの（同上4）が見られる。その他土師高坏の小片一個（同上5）がある。

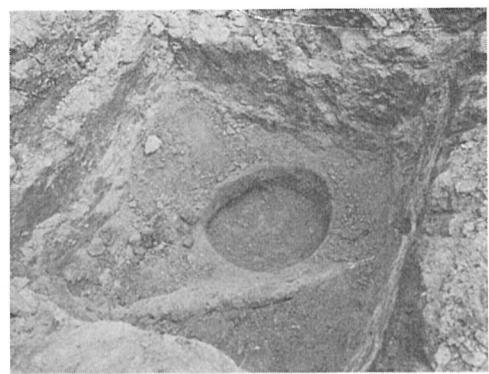
第7図 仲哀天皇陵参道埴輪出土状況

行する間口六・六五メートル、奥行三・三メートルの東西に長い矩形地区の外郭線の内外各四〇センチ幅と、この矩形地区をほぼ中央で南北に二分する幅八〇センチの事務所基礎部分、及びこれの東に隣接した間口一・五メートル、奥行一・五メートルの浄化槽設置の矩形地区である。発掘は、事務所基礎部分は深さ約八〇センチ（標高三六・二〇メートル）、浄化槽設置部分は深さ約一・九メートル（標高三五・五六メートル）まで実施したが、葺石や、樹立した埴輪などの原初の遺構と認められるものは検出出来なかつた。事務所部分の土相は最下部は塊状の黄褐色粘質土に砂を交えた墨積層で、埴輪片、陶器片、瓦片などを含み、層の上面は、旧事務所の基礎で攪乱されて、かなり凹凸がある。この層の上方は三〇〜四〇センチの厚さで、二乃至三層の攪乱層になつてゐる。浄化槽設置部分の土相は、上から腐植質表土・粗い砂まじりの黄灰色粘質土・黄灰色砂質土・黄褐色砂質粘土・褐色塊状粘土・固くしまつた灰褐色粘質土の順に六層に分かれ、最下層の粘質土層の上面は、標高が南側三六・二一メートル、北側三五・八メートルと堤法面のように勾配がある。又この層の上面に近い處に、埴輪片のまとまつてゐる箇所があつた。他の各層も、埴輪片などの遺物を含んでおり、事務所部分と同様盛土である。後日の参道集水桿設置工事の際、桿所西側で、外堤土小土堤裾末端の地下六〇センチ（標高三六・二二メートル）から、径約三九センチ、高さ基底部まで一六センチの樹立した埴輪円筒（第7図写真）が出土して、設計変更をした事から考へると、この最下層は、原初の堤体と認めてよいかも知れない。
