### 三嶋藍野陵見張所下水道管理設箇所の立会調査

継体天皇三嶋藍野陵は、北摂を代表する前方後円墳である。今回の立会調査は、陵前を通る市道に下水道本管が整備され、この本管と拜所の一面にある見張所を結ぶ新しい下水道管が埋設されることに伴って実施したものである。調査は平成八年九月一日から四日間実施した。

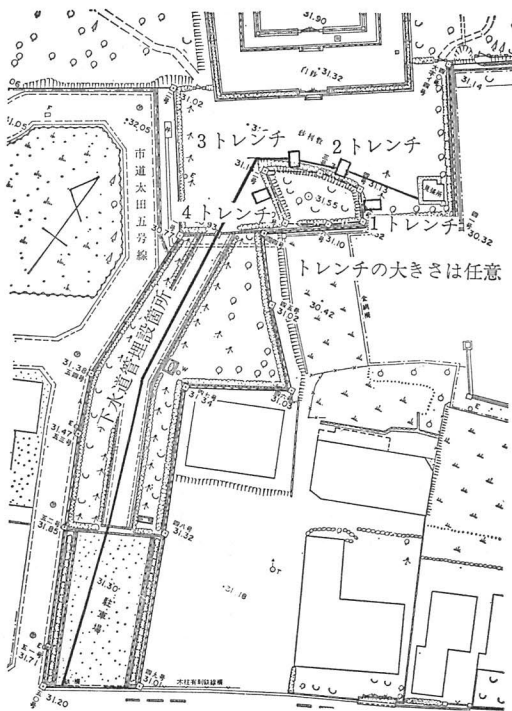
第33図 三嶋藍野陵調査箇所の位置(1/1000)

調査は域内陪冢車塚に接する箇所に四本のトレンチ(二メートル×一米ートル)を設けて掘削した(第33図)。この部分に重点的にトレンチを設けた理由は、車塚が古代高塚式の陪冢であれば、その遺構、遺物の出土が予想されたためである。また、市道に至るまでの参道部分の掘削にあたっては、随時立会調査を行った。

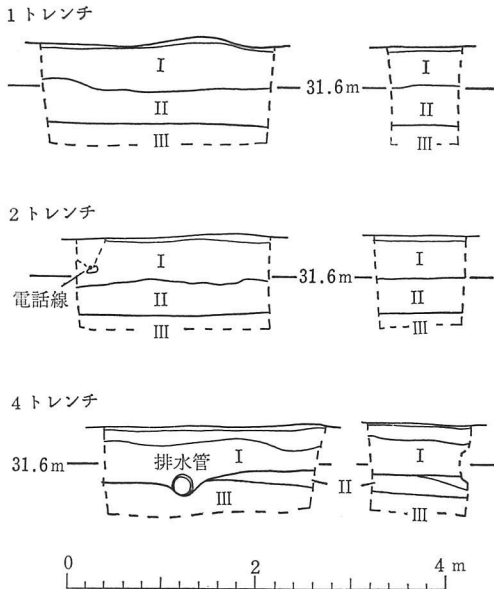
第34図 三嶋藍野陵調査箇所断面(1/80)

さ二〇センチほどの灰色粘質土(II層)がある。さらにその下は黄褐色礫混り土(III層)が観察された(第34図)。このIII層は非常に固く締まった土層であり、地山であると判断した。

このI層、II層の性格としては、I層は締め具のない土質から見て盛土であることは疑いがない。また、その土質が基本的には地山の土質と同じものであることから、近くの地山を掘削して盛土とした可能性が高い。一方II層は、旧水田の耕作土及び床土であると判断した。また、この高さから湧水があった。

に1、2トレンチと同様であるが、地山がやや高いところで検出された。なお、このトレンチから燻瓦片、磁器の小破片が出土した。出土した層位はI層内の盛土である。これらの遺物の所屬時期は不明であるが、少なくとも近世以降のものであることは確かであろう。

以上の調査結果をまとめると、今回掘削した範囲はすべて盛土が厚く堆積していることがわかる。この盛土は当陵の拜所を整備した際に（大正十五年）なされた可能性が高いと思われる。今回観察された層序は、昭和五十九年に実施された見張所改修工事に伴う立会調査の所見と同様である（本誌第三七号参照 昭和六十一年二月刊）。
