狭城盾列池後陵墳塋及び外堤護岸整備工事箇所の調査

#### 狭城盾列池後陵整備工事区域の事前調査

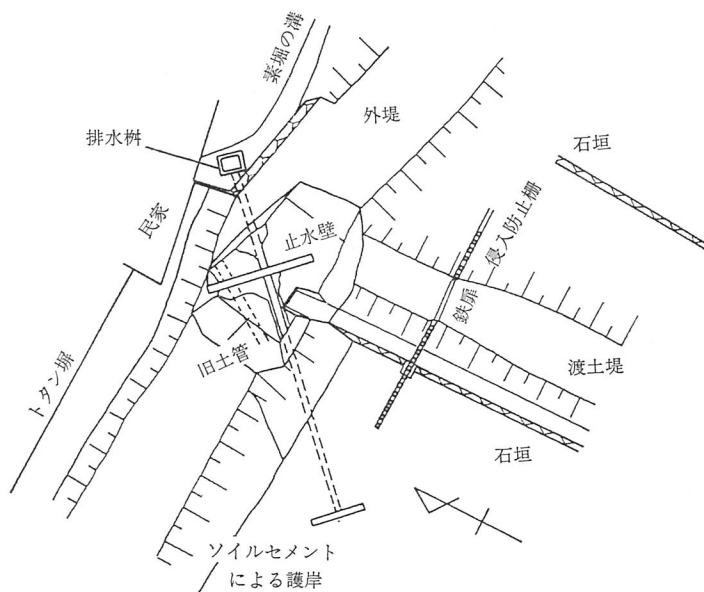
第39図 河内坂門原陵外堤陥没復旧箇所平面図 (1/100)

なお、陥没の原因は埋殺しにされた旧樋管内を水路（側溝）から逆流した水が、徐々に浸透したためとわかった。  
 工事は予定どおり施工した。
