## 安康天皇 菅原伏見西陵墳塋裾護岸その他整備工事区域の調査

### はじめに

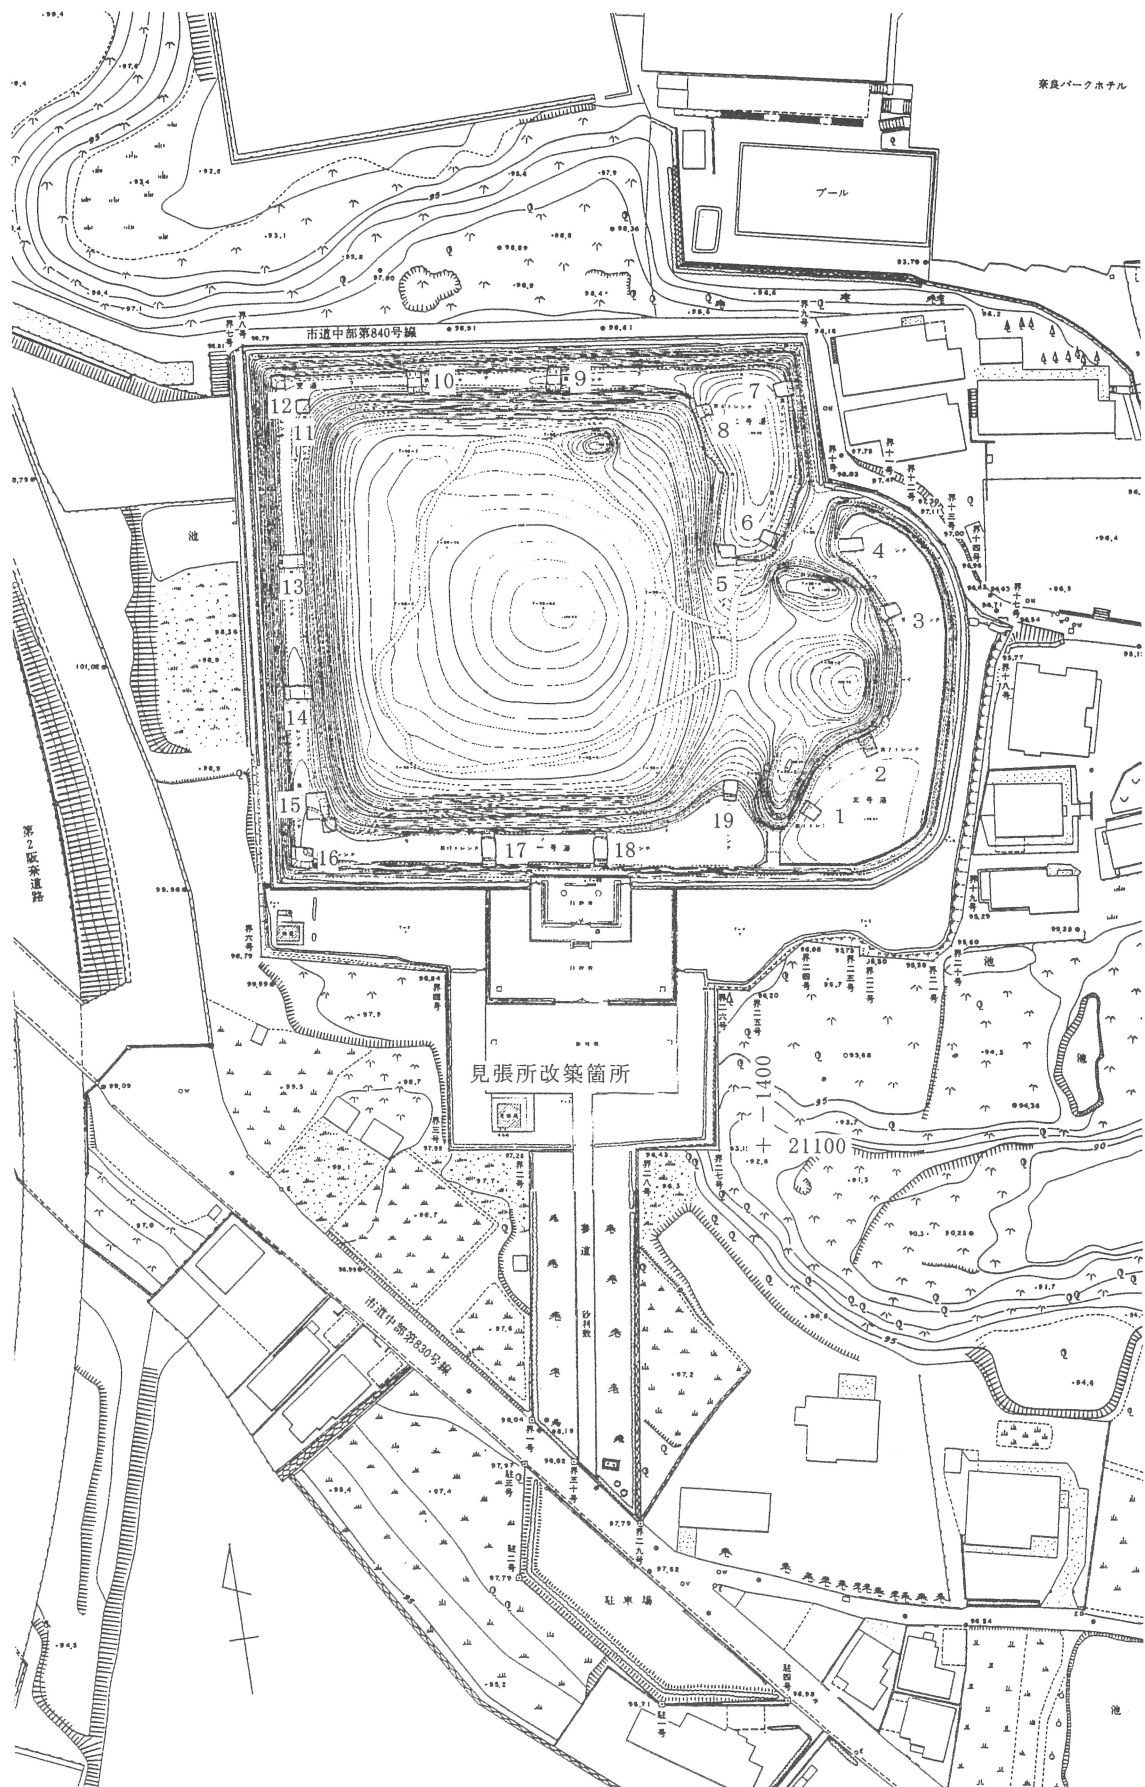
第1図 菅原伏見西陵トレンチ位置図および周辺地形図 (1/500)

第20代安康天皇の菅原伏見西陵は、奈良県奈良市宝来4丁目に所在し、東南東に下るなだらかな尾根上に位置する。現状では第1図に示したとおり、一辺55m前後を測る、極めて精美的な方形墳丘の東側に突出部が取り付いているような形態である。しかも、突出部は南に偏っており、かつその形態は不整形なものである。何らかの改変を受けている可能性も考えられる。方形墳丘部

法面はやや急である。段築もなく直線的に立ち上がる斜面がそのまま墳頂へと到達する。墳頂面は概ね平坦であるが、中心やや東寄りの最高所に向かって緩やかな傾斜が続く。突出部には、3箇所の隆起が見えるが、それぞれの最高所のレベルはほぼ同じで、方形墳丘部の最高所より約2m低い。突出部の東面は、かなり急傾斜の崖状を呈している。また、周辺地形に比べると現状では墳丘の方が高い。濠は墳丘を全周するが、1号濠は方形墳丘部の南・北・西面に沿って直線的に巡る。濠底は平坦である。2号濠は方形墳丘部東面と突出部の間にあり、1号濠より深く、擂鉢状を呈する。3号濠は、東側突出部の東面に沿って弓なりに巡る。また、北(2・3号濠間)と南(1・3号濠間)に1箇所ずつ渡土堤が設置されている。

先述したように、墳丘裾等に19箇所のトレンチを設定したが、その内訳は第1図に示したように、1号濠に11箇所、2号濠に4箇所、3号濠に4箇所である。トレンチは5m×2mと5m×5mを基本としたが、水はけの悪い場所であるため、足場の確保の必要性などから、条件の悪い箇所については適宜その規模を変更した。

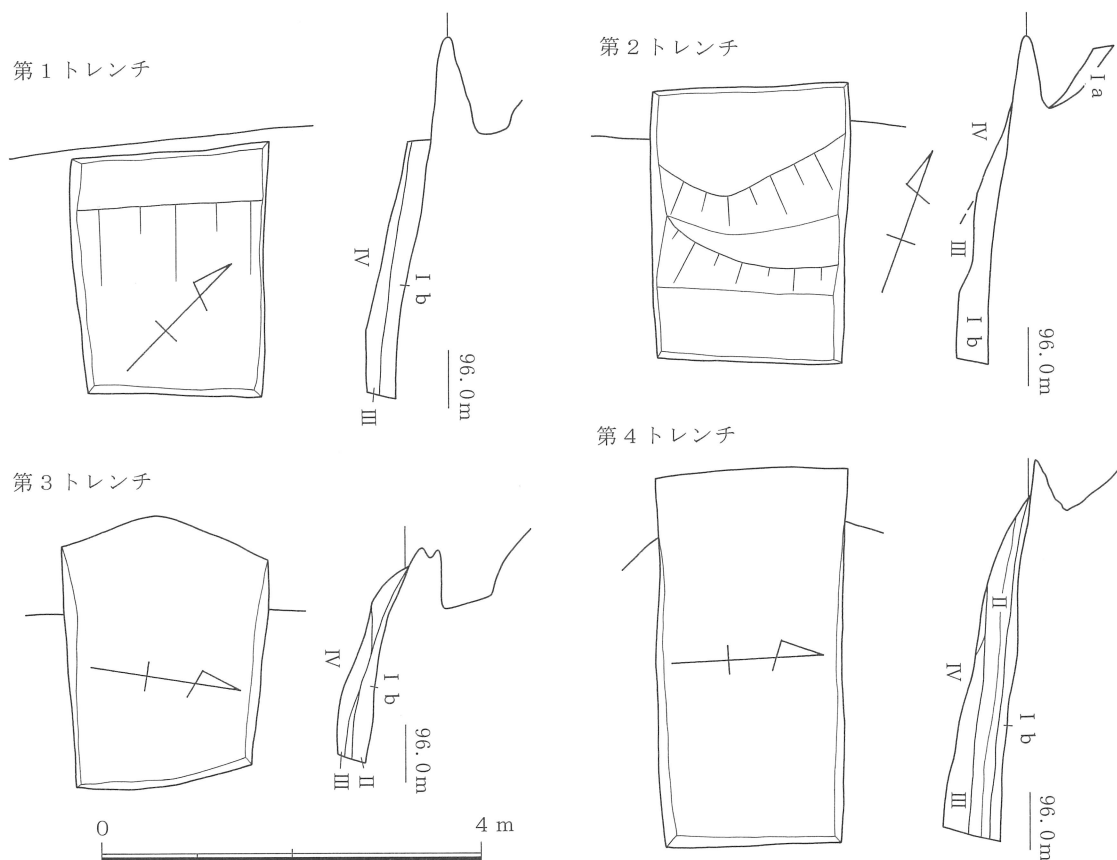
第2図 菅原伏見西陵トレンチ平面図および断面図(1)(1/80)

第1トレンチ～第8トレンチ(第2・3図) 2・3号濠に設定した。本陵の中で最も低い場所にあたり、濠水の影響で地盤が極めて軟らかいため、各トレンチとも2～4m×2mに規模を縮小した。土層は、地山(IV)上に新旧の遺物が混在する濠内堆積土(III)、その上に近年の墳丘崩落土(II)が堆積する状況で共通している。III層は新旧の遺物が混在しており、周濠掘削当初のものではない。検出した地山面も本来の面ではないと考えられる。

各トレンチとも遺構は検出されなかった。遺物は陶器(第6図1)・磁器(第6図6)・瓦質土器(第6図2・3・5・7)・瓦(第6図4)・土師器(第6図8)などが濠内堆積土(III)中より出土しているが、詳細は後述する。

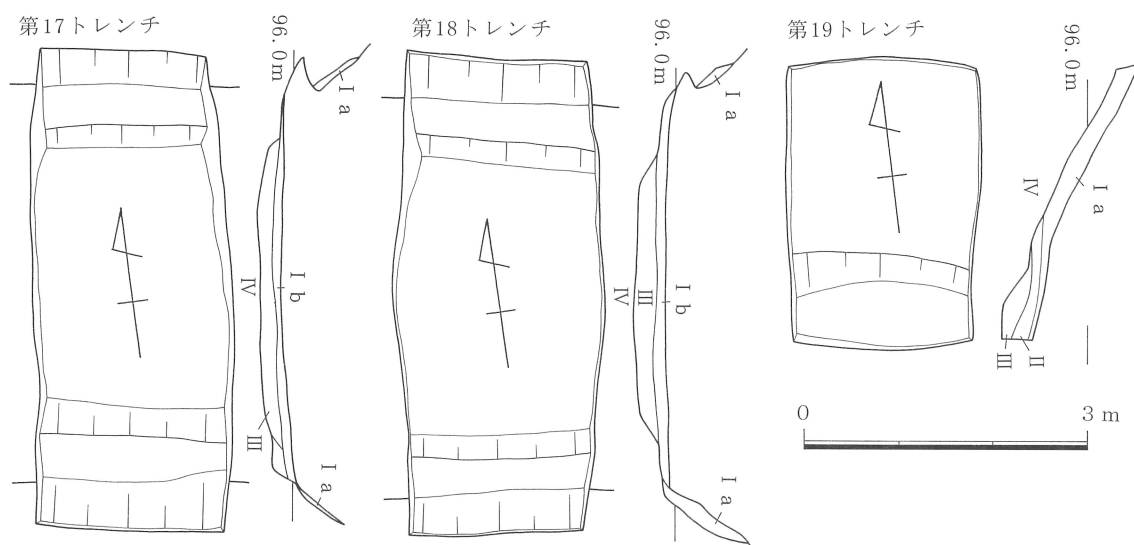
第5図 菅原伏見西陵トレンチ平面図および断面図(4)(1/80)

第15～第19トレンチ(第4図、第5図) 1号濠の南面に設定した。第15・16トレンチは3×3mを基本に、第17・18トレンチは5×2m、第19トレンチは3×2mで設定した。この一連のトレンチの土層の特徴は、第9～14トレンチまでと異なり、本来の濠底が浚渫によりさらに深く掘り込まれ、その部分に濠内堆積土(III)が認められ、その上を表土(I a・I b)が覆う。この浚渫は、第15トレンチのある周濠南西隅から始まり、墳丘南面に沿って行われたものと思われる。これは、墳丘南面裾が現状で抉れており、滞水していたことを示すことと関係がある。

遺物は陶器(第6図13)・瓦質土器(第6図14)・瓦(第6図12)・砥石(第6図15)などが濠内堆積土中より出土しているが、詳細は後述する。

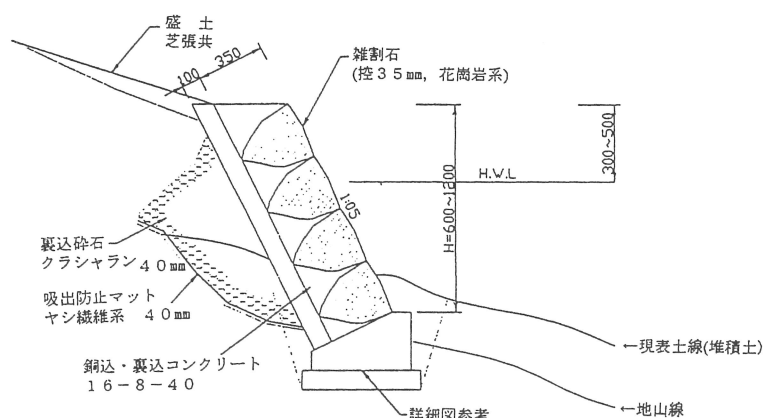
第7図 菅原伏見西陵墳塋護岸設計図(1/40)

トレンチから確認できた点をまとめてみると、周囲の自然地形からみて当然のことであるが、各トレンチともかなり浅いところで地山を検出している。さらに、今回の調査と並行して陵前の見張所改築箇所も調査したが、ここも地山検出面は浅かった。よって、濠は大きく地山を掘り込むことで造られたと思われる。これらの点を考え合わせると、少なくとも墳丘の大半は地山で構成されている可能性が高いといえよう。

以上の結果を踏まえ、第7図に示した石積みによる護岸工事を平成11年度に実施した。従来、濠をもつ陵墓の護岸工事は景観・環境に配慮して布団籠工法を用いてきたが、本陵の2・3号濠の施工予定箇所は域外からあまり見えず、景観・環境にほとんど配慮しなくてもよいこと、急峻な崖地または急傾斜地であって、

一部にかつて地盤が滑落した箇所があること、また既設護岸の石積との取合いをスムーズにする必要があること等の理由から、石積工法を採用した。

浚渫については最小限にとどめた。
