## 称徳天皇陵見張所改築その他工事箇所の立会調査

## 後白河天皇法住寺陵見張所改築工事箇所の調査

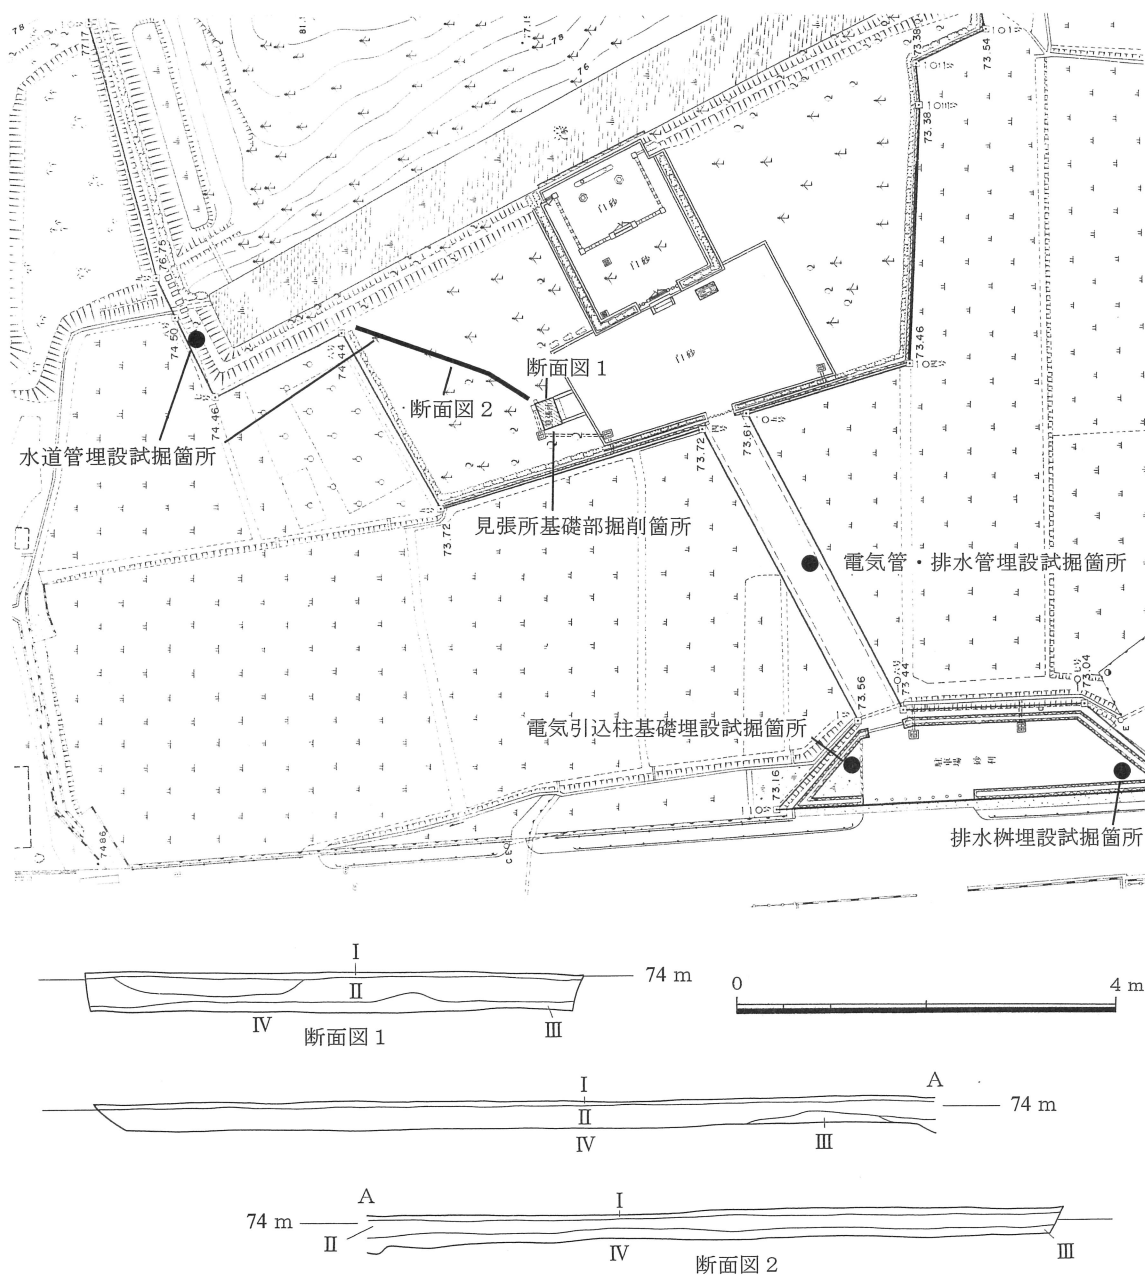
第36図 称徳天皇陵 立会調査箇所位置図 (1/800) 及び断面図 (1/80)

第36図に、試掘地点と見張所改築箇所・水道管理設箇所・水道管理設箇所の断面図を示した。まず、見張所改築箇所は、5.5×5 mの範囲を深さ40cm掘削した。その結果、断面で4層を確認した（断面図1）。I層は表土、II層は既設見張所の基礎が設置されていたと思われる砂礫層である。III層は黄褐色のマサ土で東端部で見いだされた。IV層は検出レベルが陵前坪所周辺の水田面と同じであること

と、暗灰色粘質土であることから、水田耕土と考えられる。このことから、拝所は本来あった水田を埋め立てて造られており、Ⅲ層は拝所整備時の盛土と考えられよう。水道管埋設箇所のうち断面図2は、16×0.5mの範囲を深さ30cm掘削した。その結果、断面で4層を確認した。Ⅰ層は表土、Ⅱ層は灰色粘質土で、見張所改築箇所との対比から拝所整備時の盛土と考えられる。Ⅲ層は黄褐色粘質土が多く含まれている灰褐色粘質土である。Ⅳ層は地山である。ここでは、水田のものと思われる耕土が確認できず、また隣接地は畑となっている。このことから、Ⅲ層は畑の耕作土だった可能性が考えられよう。

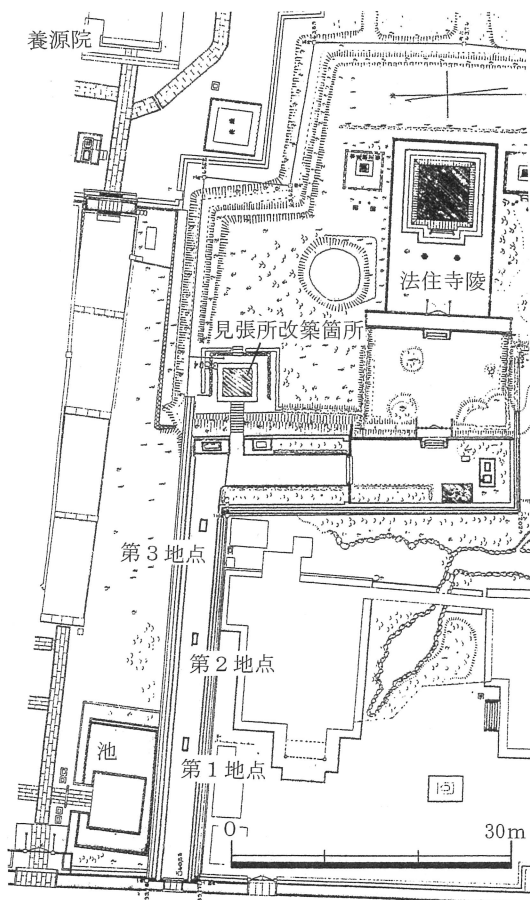
第37図 法住寺陵調査箇所の位置図(1/800)

この度、その見張所を改築することになり、平成13年12月13～16・18日に、見張所改築箇所（約8.7㎡、深さ0.5m）、および給排水管埋設箇所（長さ約50m×幅約0.5m×深さ0.3m）のうち、3箇所（各長さ1～1.5m、幅約0.5m×深さ0.3m）の掘削に立ち会った。また、翌年の1月16・18・29～31日と2月8日には、給排水管埋設箇所の残りの部分と参道入口部下水管本管接続箇所（長さ約1.5m×幅約0.9m×深さ1.65m）の掘削に立ち会った（第37・38図）。

見張所改築部分は、参道の奥まったところ、法華堂の北西に位置する。見張所や法華堂が位置する箇所は、参道に比べて3m以上の比高差があり、周辺地形や古い地形図などを参考にとすると、本来は法華堂から参道にかけて、緩やかに下降する地形であったと考えられる。
