## 垂仁天皇 菅原伏見東陵樋門改修その他工事箇所の立会調査

本陵は、奈良市尼辻西町にあり、前方部を南に向ける前方後円墳である。広い鍵穴形の周濠をもつことで著名であるが、外堤の北東に位置する樋門を改修することになったため、平成 15 年 12 月 11 日から 14 日の間、本部職員と畝傍陵墓監区事務所職員により立会調査を行った。

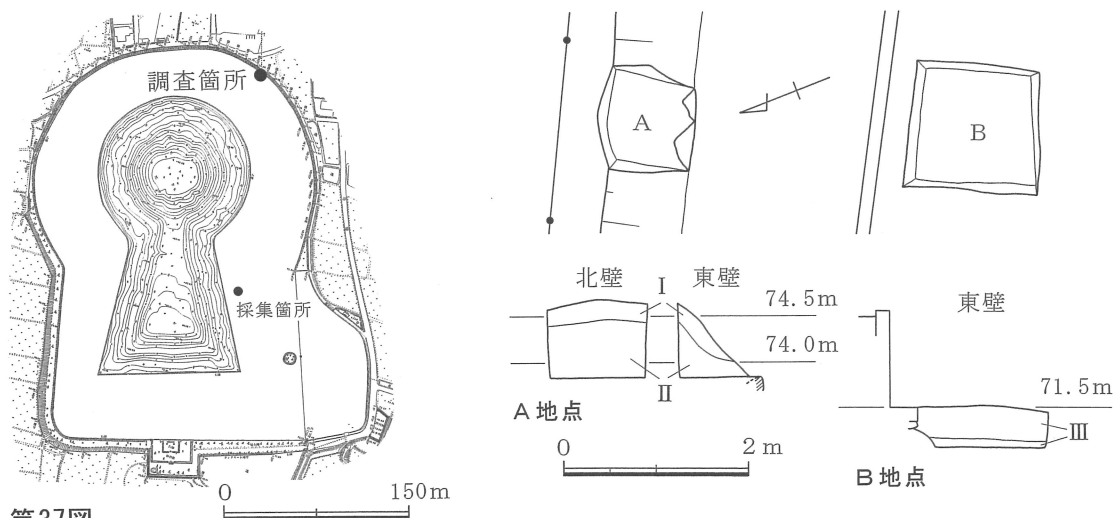
第37図

調査箇所は 3 箇所、外堤上に 1 箇所 (A)、濠底面に 2 箇所 (B・C) であるが、C 地点は土留板設置のため、図化できず現地観察のみである (第 37 図)。A 地点は、外堤の既設石積上にあたり、掘削範囲も表土 (I) と現外堤盛土内 (II) にとどまる。B 地点は濠底であるが、既設コンクリート擁壁に接しており、土層も擁壁設置後の濠内堆積土 (III) であることを示している。C 地点は壁面崩壊の危険があったため、土留板を設置しており、隙間を利用して観察した。確認できた土層は過去の工事の埋め戻し土である可能性が高い。遺構・遺物は検出されなかった。

上記の結果を踏まえ、工事は予定通り実施した。

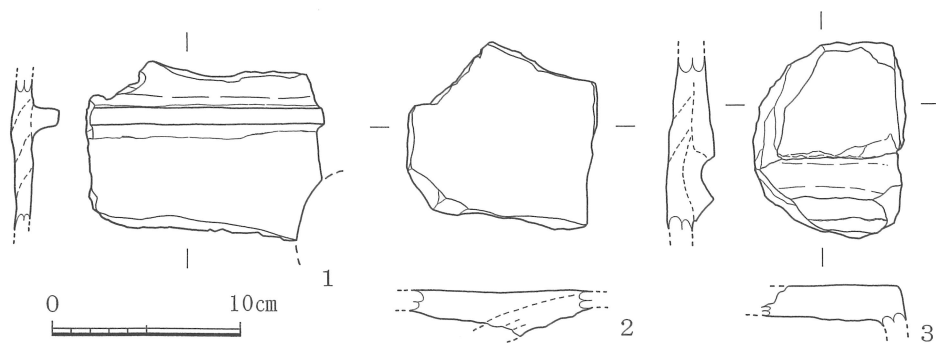
第38図 菅原伏見東陵 採集品実測図 (1/4)

なお、墳丘裾巡回中に埴輪片 12 点を採集した。しかし、濠水に浸かっていたため摩滅しており、大半は調整が不明である。提示できる情報は少ないが、これらのうち比較的形状の判明する 3 点を図化し、報告しておきたい (第 38 図)。埴輪は墳丘裾の各所に散見されるが、前方部東側面と

西側面において比較的顕著に認められた。図化したものは、前方部東側面墳丘裾で採集したものである。1は円筒埴輪片である。突帯は比較的幅広く、胴部には円形透孔が確認できる。2は盾形埴輪の盾面部の破片である。円筒部から剥離した箇所にあたる。盾面には線刻で文様が施されていたと考えられるが、現状では確認できない。3は形象埴輪の破片である。剥離や摩滅がひどく、文様や調整は不明である。横断面をみるとわかるように、端は屈曲しており、角部分に相当することがわかる。家形埴輪か甗形埴輪の一部であろう。(清喜裕二)

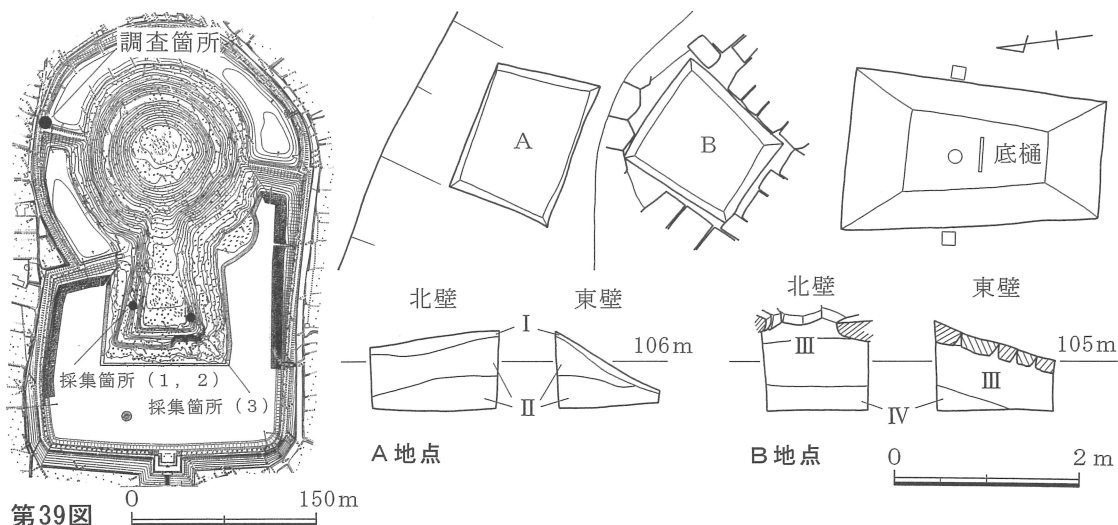
第39図 山辺道勾岡上陵 調査箇所位置図 (1/3000) および 調査箇所平面図・断面図 (1/80)

調査箇所は2箇所(A・B)、ともに外堤斜面に設定した(第39図)。土層は2箇所それぞれ2層に分けられた。A地点では表土(I)と現外堤盛土(II)、B地点では石積基礎の栗石層(III)と外堤盛土(IV)が確認された。現外堤盛土であるII層と、IV層の関係は不明で、IV層からも時期を知る資料は得られなかった。遺構・遺物は検出されなかった。

上記の結果を踏まえ、工事は予定通り実施した。
