## 神功皇后 狭城盾列池上陵整備工事に伴う立会調査

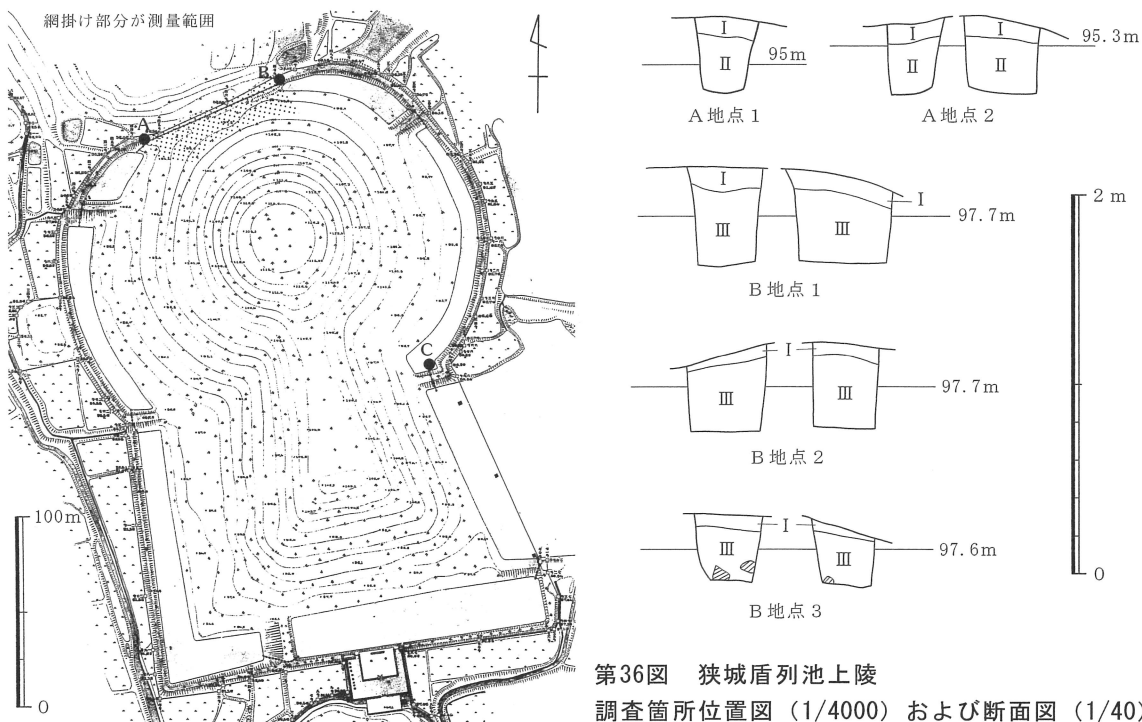
掘削箇所は、外堤上に設置された危険防止柵の基礎埋設箇所と6号濠の樋門改修箇所である。危険防止柵は、ほとんどが幕末から明治初期に造成されたと考えられる外堤上に設置されているが、これらの箇所の掘削深度はすべてこの外堤盛土内にとどまっており、工事に支障のないことが確認された。一方、後円部北側のいわゆる丘尾切断部付近については、本陵築造時の遺構が検出される可能性もあったため、慎重に立ち会った(第36図A・B)。危険防止柵の基礎埋設箇所の掘削規模は基本的に同じで、平面が40×30cm、深さ30~40cmである。A地点で2箇所、B地点で3箇所実測を行った。掘削の結果、分層の上では2層が確認された。I層は表土である。一方、下層に確認されたものには2種類あると考えられ、II・III層とした。II層は、外堤の掘削箇所で確認されたのと同じ黄褐色粘質土層で、粘土ブロックを多く含んでいる。幕末~明治初期の盛土と考えられる。III層は、均質な黄褐色砂質土層である。ちょうど、外堤が丘尾切断部に取り付く場所でもあり、地山の可能性が高いと考えられる。

6号濠の樋門改修工事は既設工作物を撤去した後、ヘドロ除去を行った(第36図C)。掘削箇所は既設樋門の設置範囲内にとどまっており、工事に支障のないことが確認された。

各掘削箇所とも遺構・遺物は認められず、上記の結果を踏まえ、工事は予定通り実施した。

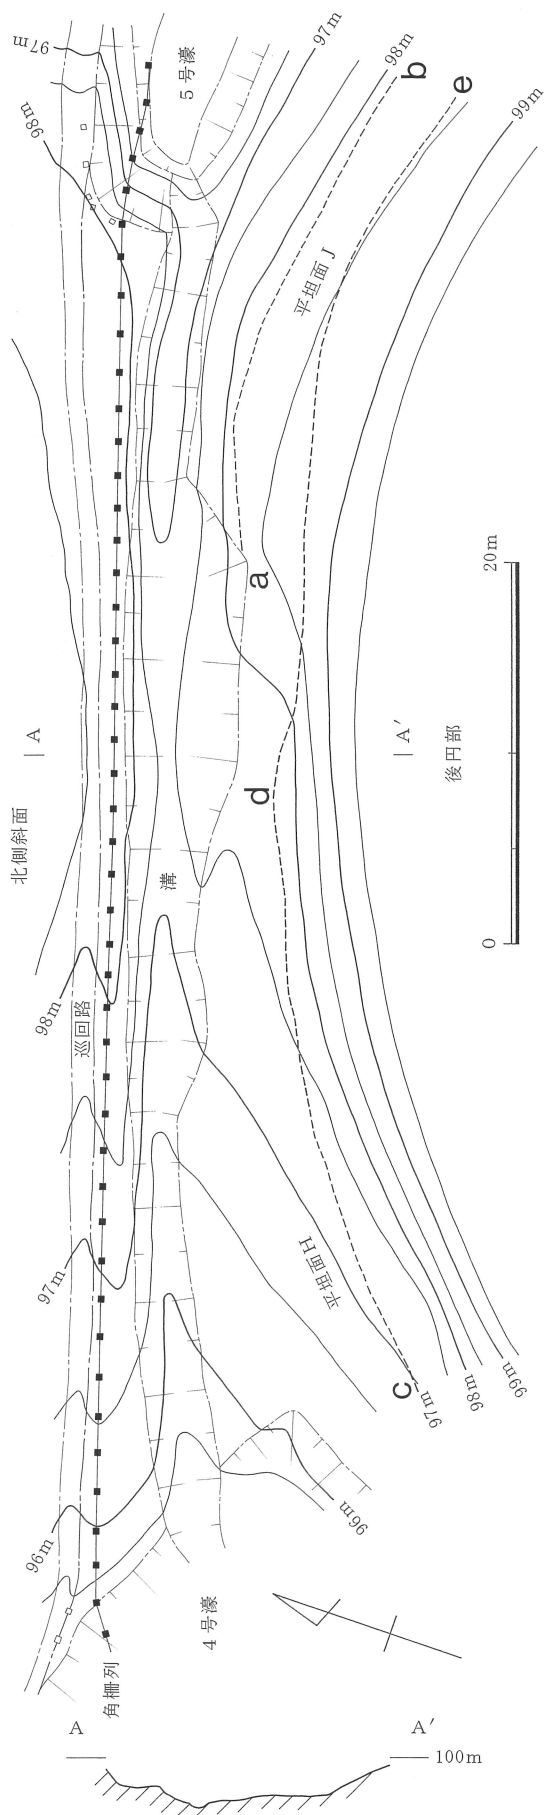
第37図 狭城盾列池上陵 後門部丘尾切断部測量図 (1/400)

このように、溝から北側は後世の改変が著しい。巡回路には地山が露出しており、現地の状況からも北側斜面を削って巡回路を作ったものと思われる。よって、現在巡回路北側に残る崖状の立ち上がりは、築造当初の北側斜面を反映しているものの、本来の地形は大きく損なわれていると言わざるを得ない。

次は墳丘に目を向けてみたい。今回の測量範囲は、平坦面H・Jとそれを挟む上下の斜面である。平坦面Jは、a-bラインとd-eラインに挟まれた範囲となり、現地でも明瞭に視認できる。しかしa-bラインはa地点で溝によって切られており、それより西側では認められなくなる。平坦面Hは、c-dラインが非常に明瞭な傾斜変換線として認められるが、北側に対応する傾斜変換線(a-bラインの延長線)は認められず、北西に緩斜面が続くのみである。

ところで、c-d-eラインには連続性が認められるが、a-d間では約1mの高低差があり、一見平坦面HとJはスムーズに繋がらない。しかし、先述のとおり平坦面Hは、北側の傾斜変換線が失われているなど、付近の墳丘面の流失が考えられる。a-d間の高低差が本来の状況をそのまま反映しているとも言い難く、既に本誌第56号でも述べられているとおり、平坦面H・Jは一連のものと考えてよいだろう。

よって、平坦面H・Jの下にもうひとつ斜面があり、丘尾切断部における墳丘裾に至ると考えられる。しかし、そのすべてが溝により削られ、既に失われている可能性が高い。
