## 桂宮西ノ墓地ほか土塀改築その他工事に伴う立会調査

第14図 桂宮西ノ墓地 調査位置図 (1/800)

第 15 図 桂宮西ノ墓地 平面図・断面図・立面図

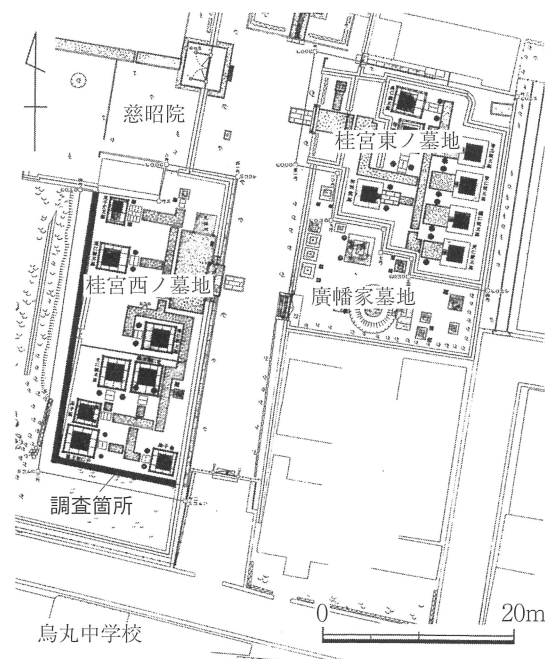
調査箇所は塀の改築箇所となるため、幅約1mのトレンチを西側では南北に長さ約29m、南側では東西に長さ約15m設定し、掘削をおこなった(第14図)。基本層序は以下の通りである。

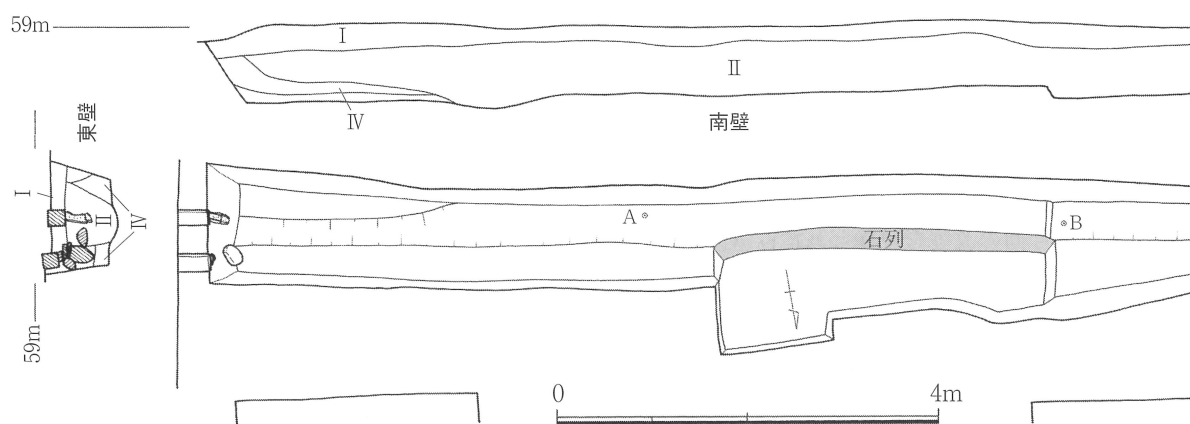
・南調査箇所平面図・断面図(1/80)

南側の掘削箇所では全面で雨落ち溝と考えられる落ち込みを検出し、中央付近で東西に延びる石列を検出した(第15図)。この石列にもちいられている石材は基本的に花崗岩で、石材の平坦な面が南側を向くように配されており、南側が露出するような石組みであったものと考えられる。この石列は約4m残存しており、西側でその続きを確認することはできなかった。東側も同様であるが、もっとも東側(現在の東側土塀基礎下)で一石だけこの石列の続きと思われる石材が確認できる(第14図南側掘削箇所東壁土層断面図)。この断面図によればII層とした雨落ち溝と思われる溝状の遺構が複数確認でき、本墓地を画する塀が何度か改築されていることが推測される。この石列の設置時期については、断ち割りをおこなった際に石列設置時の掘方に切られている土層内(IV層)から江戸時代の土師器や陶器の細片が出土していることから、江戸時代以降と考えられる。また、断ち割りの結果、この石列にともなう裏込め石や胴木などは確認されなかった。この石列の性格については、先にも述べたように雨落ち溝が複数確認されていることから、どの雨落ち溝に対応するのかわからないが、本墓地を区画する土塀の基礎が一部分だけ偶然残存したのと考えられる。

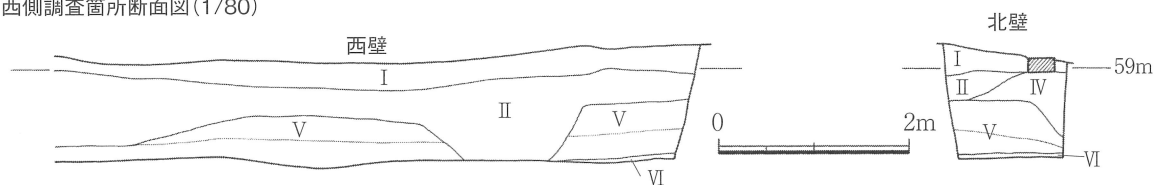
・西側調査箇所断面図(1/80)

西側の掘削箇所の様相も、基本的には南側の掘削箇所と変わらないが<sup>(1)</sup>、IV層の下にV層、VI層を確認した(第15図)。V層はIV層よりも下層であることから、江戸時代あるいはそれ以前に形成された土層であることが明らかであるが、しまりがあり非常に堅いのが特徴であり、近隣ではみられない土質である<sup>(2)</sup>。本墓地は霊元天皇皇子文仁親王墓がその端緒となるようで、その薨去年は1711(宝永8)年である。V層はおそらくこの時期に本墓地が造成された際の造成土ではないかと考えられる。
