## 東百舌鳥陵墓参考地墳丘裾護岸整備工事に伴う立会調査

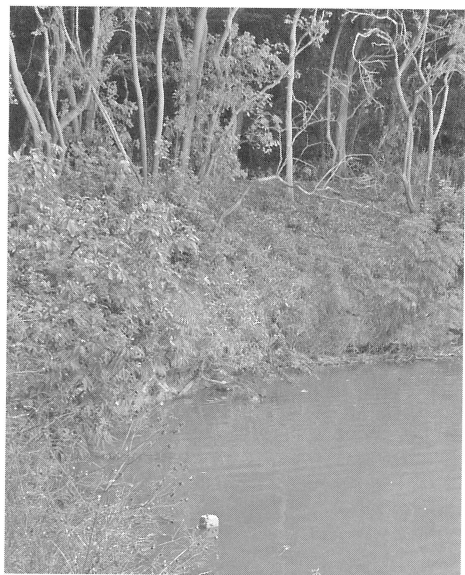
本参考地の墳丘裾は写真1にも示したように、現状の墳丘1段目平坦面から満水位レベルまでの比高が2～3mとなっており、ほぼ垂直に近い崖状となっている。さらに事前調査で確認した埴輪列も、場所によってはこの崖面のすぐ上に残存していることが予想されることから、今回の保全工事は波浪による墳丘の浸食防止工事と併せて、埴輪列の保護を目的とした墳丘斜面の保護を兼ね備えた工法が必要となった。結論的にはこの両方に適した工法が「補強土壁工」であり、今回採用したものである。施工状況の

写真1 工事前の墳丘裾(北側くびれ部)

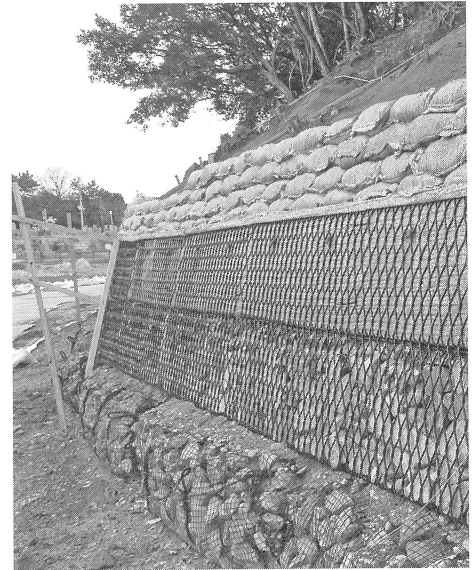
写真2 「補強土壁工」工法

第1工程としては、浸食部を含めて割栗石を敷き詰め、床面が傾斜している場合はその割栗石を袋詰玉石とすることによって、安定させる。第2工程としては法面ユニットを2段とし、下段には割栗石を入れ、上段との間にジオグリッドを横方向に敷設する。この割栗石は、葺石と混交しないように二上山正田碎石二上採石場の「安山岩」を使用している。上段の法面ユニットには、吸い出し防止マット、植生シートを設置した上で良質土を充填する。この2段の法面ユニットによって下段は波浪による浸食防止を目的とし、上段は墳丘法面が安定し、さらに植生シートが芽吹くことによって、法面ユニットを見えなくすることができ景観に配慮した工法となる。第3工程として、法面ユニットの上に墳丘各所の現状に合わせて、植生土嚢と良質土をもって法面を安定勾配が保てるようにし、埴輪列が崩落しないように法面の整形をおこなった。

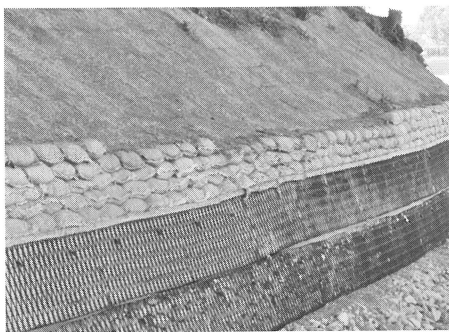
写真3 施工直後

施工直後と数ヶ月後の状況について、同地点で撮影したものを写真3と4に示しておく。工事直後の写真との比較すれば、植生シートと植生土嚢から仕込まれた種が芽吹き、法面ユニットを覆っている状況がわかる。また、満水位になると下段法面ユニットの半分ほどまでが水没しており、一番下の割栗石は見えなくなっている。一方、遠景の写真2枚を比較すると(写真5と6)、施工後は全体に緑のベルトが巻かれたようになっており、景観への配慮した工法であるといえる。しかしながら本来の墳丘第1段斜面の傾斜角と異なっていることは事実であり、この状況が築造時のものと誤解されないような説明は必要となつてこよう。
