応神天皇 恵我藻伏岡陵内石塔の保存処理事業について

陵 墓 調 査 室

1 石塔の保存処理について

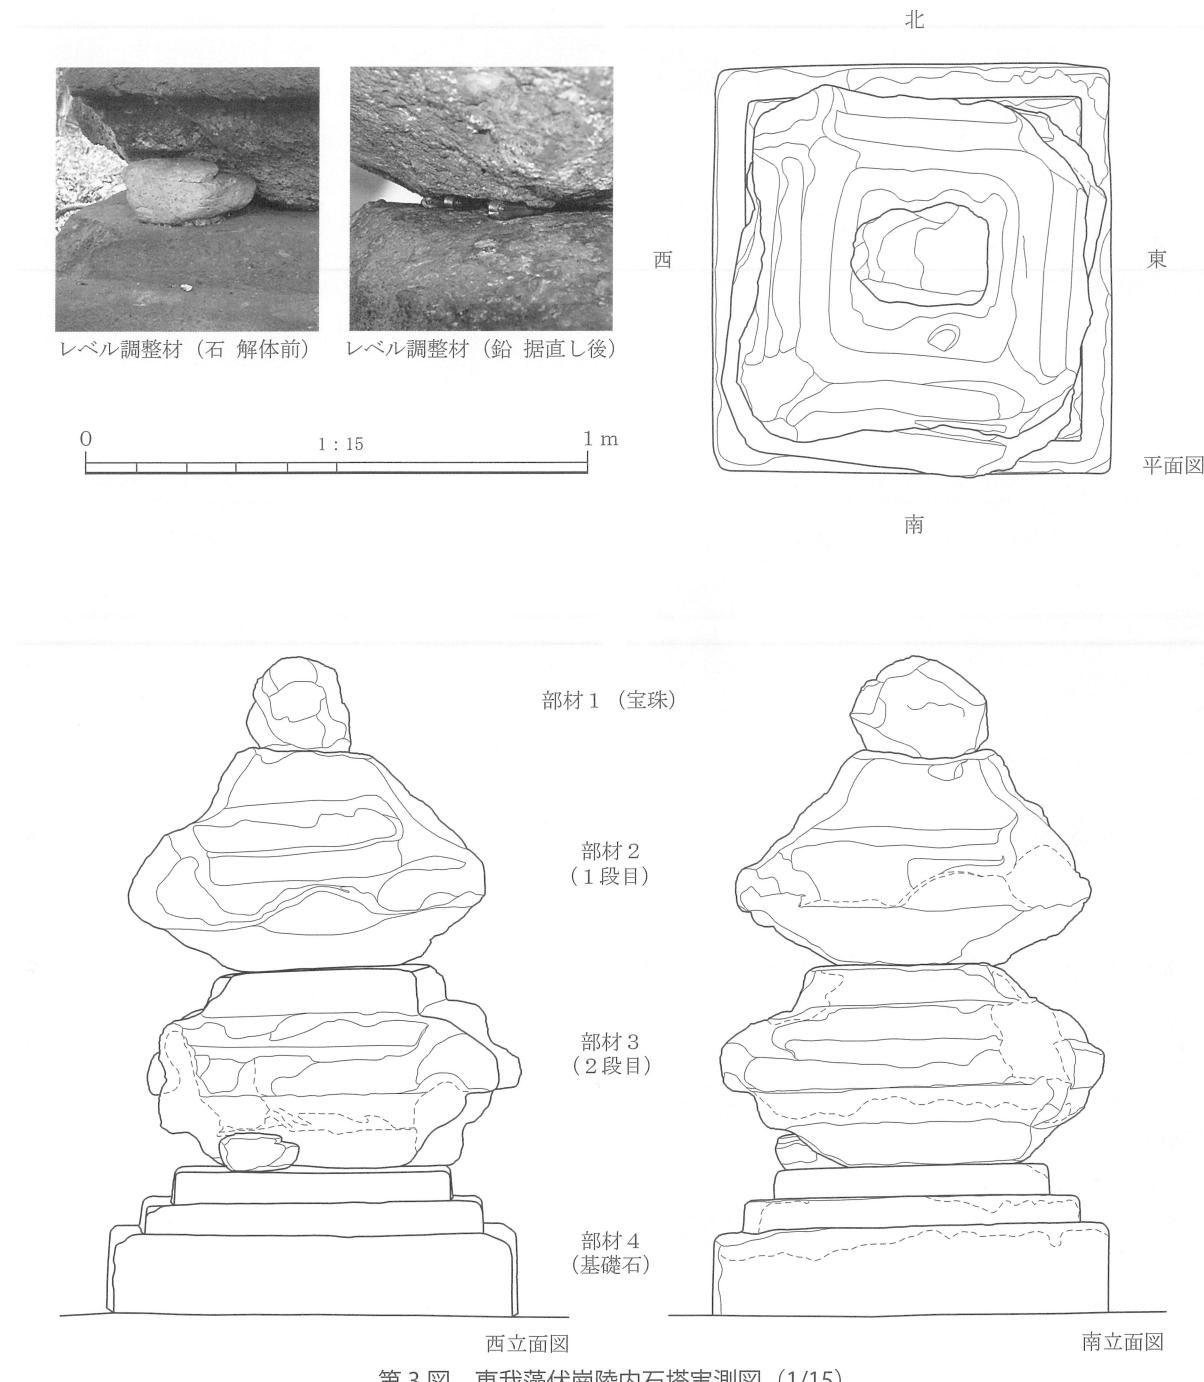
第3図 恵我藻伏崗陵内石塔実測図 (1/15)

構造 現状で4段構成をとり、高さは131cm、最大幅は基礎状部材で約80cmを測る(第3図)。各部材については、便宜的に部材1~6(1~4が石塔構成部材、5・6が周辺点在の部材)としている。また、石塔構成部材は上から1段目~4段目と数えている。個別には、部材2・3・5・6が笠状部材、4が基礎状部材である。1は仮に宝珠と呼んでおくが、現況では宝珠としての形態的特徴を把握することは難しい。

部材の状態 部材4・6は比較的本来の状態をとらえやすいが、比較的軟質の石材のため、他の部材は表面の劣化が進んでおり、笠状部材の多くは隅飾が失われて、その他の部位も欠損、剥離、摩滅が著しい。そのため、細部の状態の把握を困難にしている。(清喜)

基礎部分には透水性を高めること、不陸調整を行う目的で碎石を敷いている。また、解体前は部材2・3(1段目と2段目)のレベル調整が石により行われていたが、実際はあまり有効ではなかったため、据え直しにあたっては同じ石を使うことはせず、レベル調整を行うために、鉛板を要所にかませることで安定を図ることとした(第3図左上写真)。

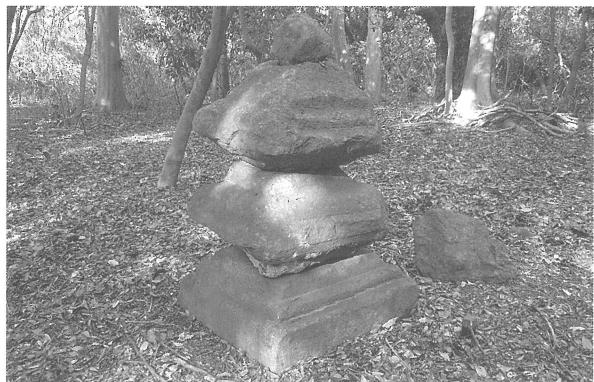
1 解体前の状況（南東から）

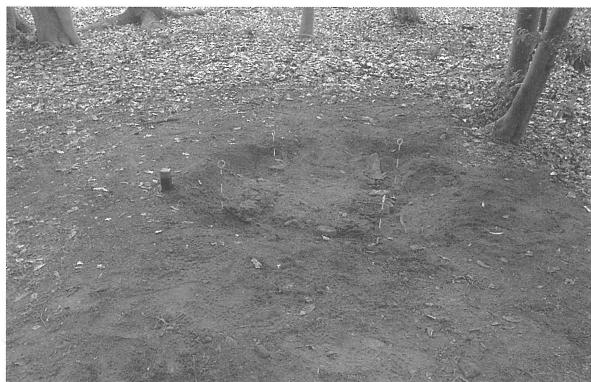
2 解体後の状況（北から）

解体を開始する前に、脆弱箇所に和紙や綿を用いて養生を行った。また、各部材には方角と部材の名称の印付けを行って、解体後の確認に備えた。その後、布、緩衝材、木材を用いて各部材を全体的に養生して、解体を行った（第4図1・2）。

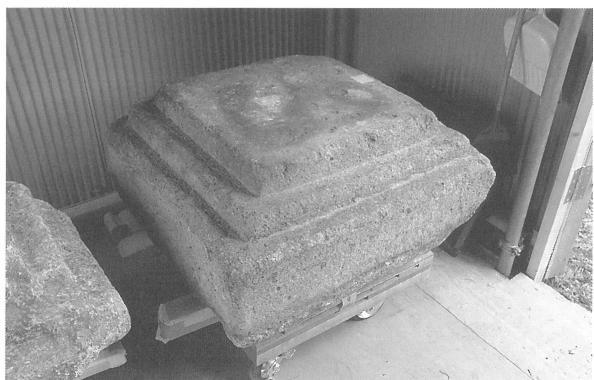
3 洗浄作業後の部材4（基礎石）

次に、基礎状部材（部材4）について検討する。石材は、福尾氏の指摘するとおり、凝灰岩とみられる。笠状部材と比べて風化の程度が軽微で、しかもやや変色の具合が異なるが、肉眼観察の限りでは笠状部材と同じ石材とみてよい。そうであるとすれば、笠状部材と同様、鎌倉期の作と考えることもできる。

形状は、側面が素面の平低な軸部上に2段の段型を有する点が特徴である。近畿地方の通常の宝篋印塔基礎にも同様のものがあるが、河内地域の凝灰岩製品である点を考慮すると、重層宝篋印塔との類似を重視すべきであろう。龍泉墓地塔・高倉寺塔も、やはり上部に2段の段型を有する素面の平低な基礎を持つ。このように、基礎状部材についても、石材・形状面の特徴から、笠状部材と同じく重層宝篋印塔を構成していた部材と考える余地がある。

規模は、藤澤氏が類品として挙げる凝灰岩製品のうち、中佐備墓地塔・龍泉墓地塔の基礎に比較的近い。ただし、中佐備墓地塔の基礎の幅は67.0cm、龍泉墓地塔の基礎の幅は72.0cmである。部材4の幅は約80cmであるから、仮に本部材が重層宝篋印塔の基礎であるとすれば、笠状部材と同様、中佐備墓地塔・龍泉墓地塔よりもやや大型の石塔を構成していたことになる。

洗浄処理 作業小屋に搬入した石塔部材の保存処理の第1段階として、洗浄処理を行った。まず、ブラシや竹串を用いて石材の表面に付着している塵埃や地衣類などの植物の除去を行った。全体的に付着が見られた藻類に対しては、洗浄剤を用いてクリーニングを行い、仕上げに50%エタノール水溶液を表面に塗布した（第4図3～7、図版4-1～6）。

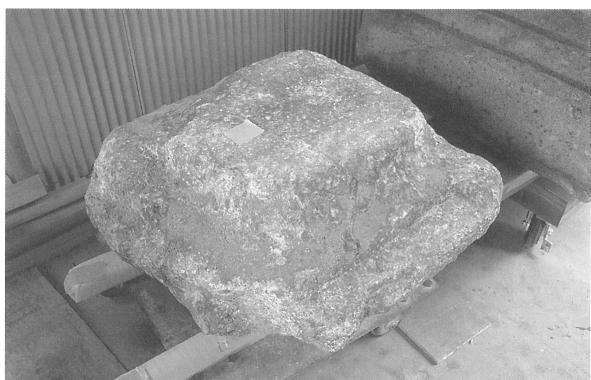
4 洗浄作業後の部材3（2段目）

なお、部材2・6の上部にみられる柄穴について付言しておきたい。前者は相輪の柄と接合するためのものであろうが、問題は後者である。部材6の柄穴は直径約14cm、深さ約16cmを測る。同部材はその形状から、最上層以外の笠に比定しうるので、上部の柄穴は相輪接合用ではなく、上層の軸部下部の柄を受けていたものと考えるほかない。ところが、部材3は部材6と同じく最上層以外の笠とみられるが、上部に柄穴がない。かかる仕様上の相違は、部材3と6が当初別個の石塔を構成していたことを示唆する。

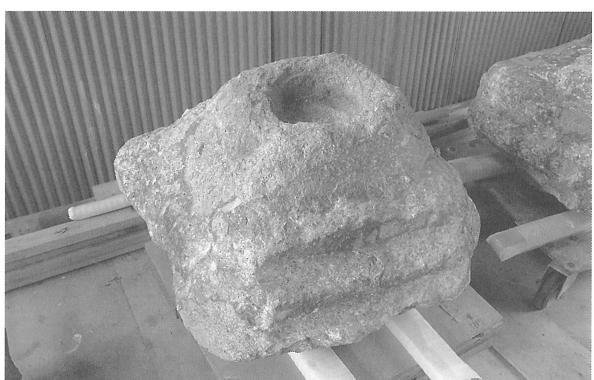
5 洗浄作業後の部材2（1段目）

形状についてみると、部材3・5・6は上下とも2段、部材2は上3段・下2段の段型を有する。上下とも2段の段型は、畿内の宝篋印塔では、上部に上層軸部（塔身）を戴く重層宝篋印塔の笠でのみ用例が確認できる。また、部材2の上部段型は、摩滅が激しく原形が不明瞭ではあるが、最上段のみが他の段型よりも高く、かつ台形状を呈しているようにみえる。この特徴は、中佐備墓地塔の最上層（第3層）笠にみられる、相輪と接続する山型の段型を思わせる⁽¹⁰⁾。

各部材の規模は、藤澤氏が類品として挙げる凝灰岩製品のうち、中佐備墓地塔・龍泉墓地塔に比較的近い。ただし、中佐備墓地塔の初層笠の軒幅は65.7cm、第3層笠の軒幅は推定53.5cmで、龍泉墓地塔の初層笠の軒幅は71.2cm、第3層笠の軒幅は推定60.0cmである。本石塔の部材のうち、部材3の軒幅は約73cmで、最上層笠の可能性のある部材2の軒幅は約72cmであり、中佐備墓地塔・龍泉墓地塔の対応する部材よりもやや大きい。したがって、本石塔の部材は、両石塔よりもやや大型の石塔を構成していたと考えられる。

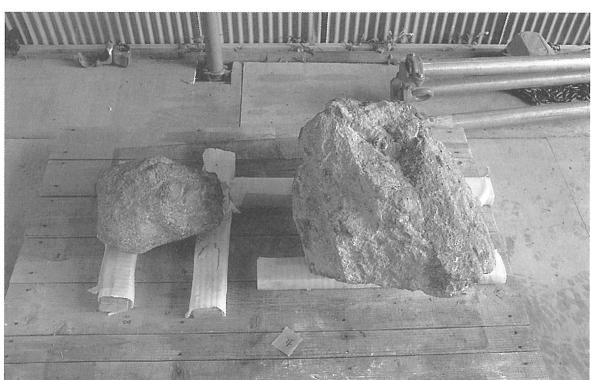
6 洗浄作業後の部材1（宝珠）、部材5

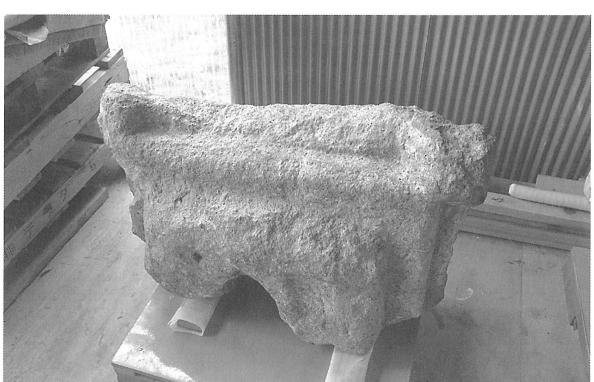
また、今回の保存処理事業では、現在立っている石塔を構成する4点の部材だけではなく、周辺に点在する石塔部材2点を加えた合計6点の部材について処理を計画して、それらすべてについて運搬を行い、仮設小屋で作業を行った。ところで、点在する2点のうち1点（部材6 第4図7、図版4-6）については、当初わざかに土中に埋没していると考えられたが、実際に取り上げを開始してみると、思いがけず深く埋没していることが判明した。後述するが、意図的に埋められていたと考えられ、他にも部材が土中に埋没している可能性がある。

7 洗浄作業後の部材6

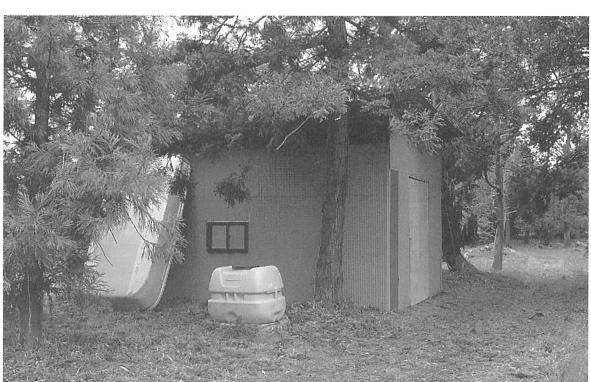
8 作業用仮設小屋

作業小屋は、同陵外堤の拝所西側で適地を選択して設置した（第4図8）。外堤上に設置するため、地表面に影響を与えない構造とした。資材として用いたのは、単管パイプ、角材、コンパネ板、ポリカーボネート製波板である。屋根は片流れとして、壁は2箇所に窓を設けたほか、南側の壁は採光のために半透明の波板を使用した。作業小屋は、石材の搬入の便を考慮して、あらかじめ周濠に隣接するように設置した。

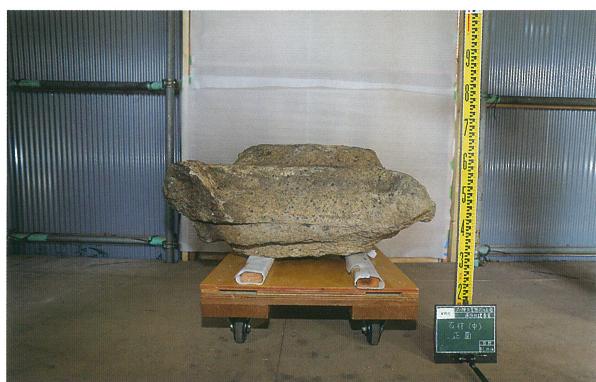
6 部材6

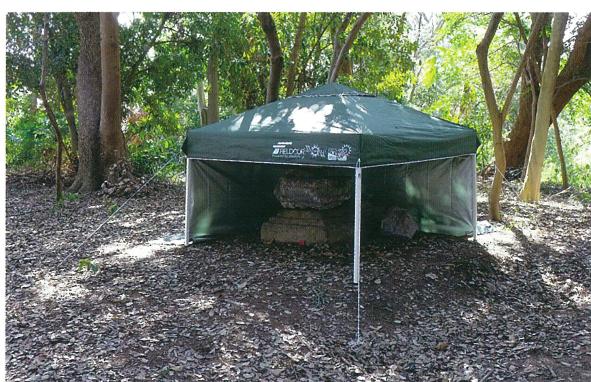
7 簡易覆屋設置状況（北東から）

据え直し後は、簡易覆屋を設置して直接雨水等の影響を受けないように配慮した。基礎のしっかりととした恒久的な覆屋が理想的であり、これまで鳥取県の宇倍野陵墓参考地(岡益石堂)を保護するために施工した事例もあるが、今回の場合は立地が前方後円墳の後円部頂上平坦面という性格上、地中に基礎を据えての建築物としての覆屋の設置は難しいため、まずは雨水や直射日光を遮り劣化した場合には、比較的更新も行いやすい簡易なものを選択している。

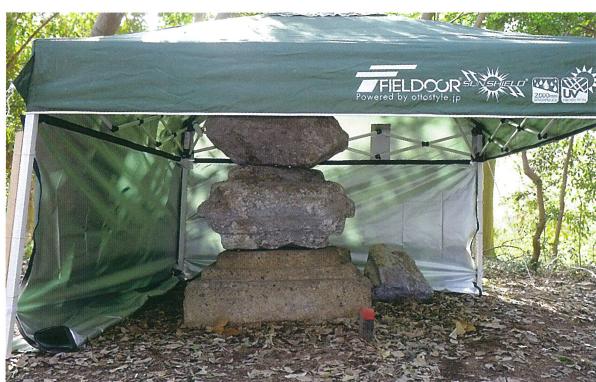
8 簡易覆屋設置状況（東から）
