# 平成 22 年度 陵墓関係調査報告

# 三吉陵墓参考地整備工事予定区域の事前調査

# 百舌鳥陵墓参考地 墳丘裾護岸その他整備工事に伴う立会調査

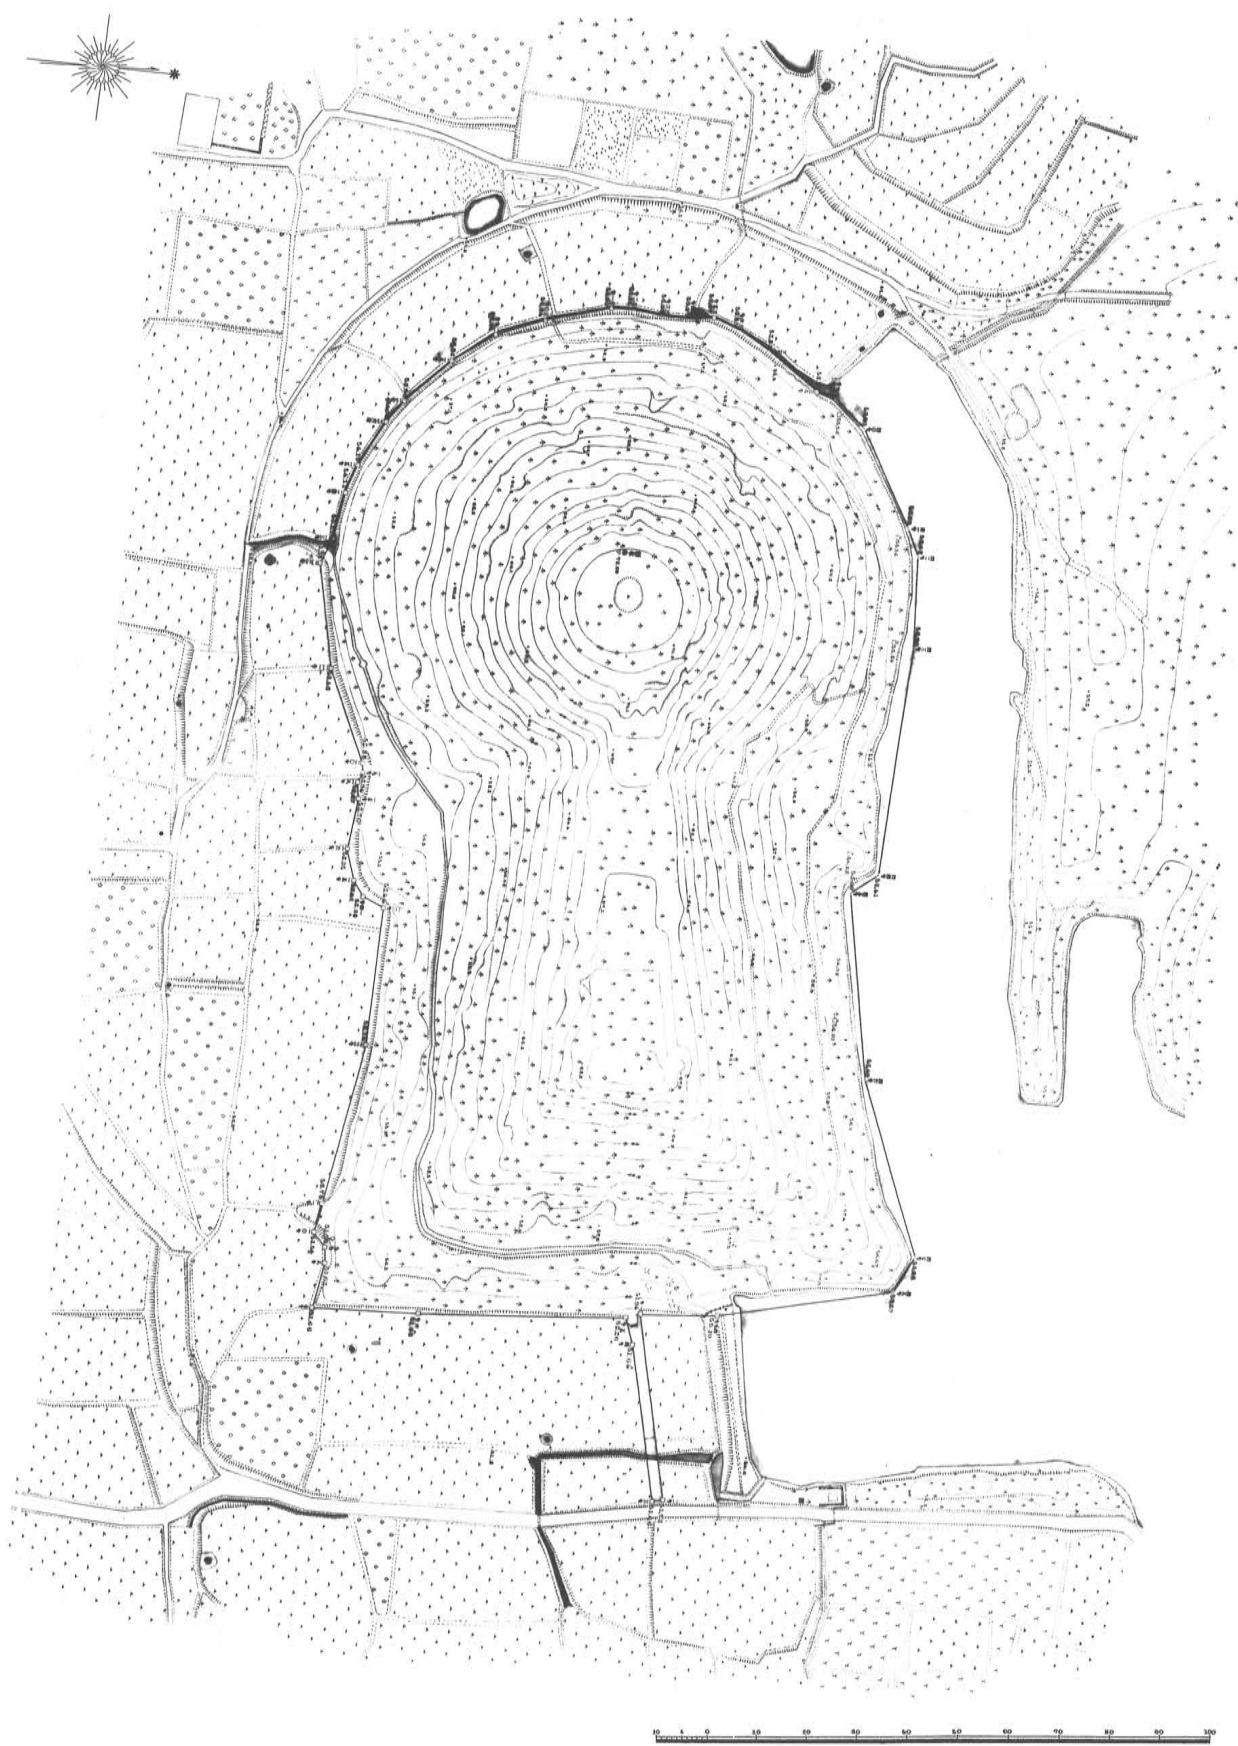
第3図 三吉陵墓参考地 陵墓地形図 (1/1,500)

後大正 15 年以降に陵墓参考地と改称されて、現在に至っている。昭和 3 年には陵墓地形図が作成されて（第 3 図）、墳丘と周濠の状況が図化された。境界線は墳丘裾を廻っており、前方部前面の一部が東側に参道として伸びている。周濠部分は、現在民有地となっているが、墳丘北側は拡幅されて溜池（今池）になっており、東・西・南側は耕作地や借地公園として利用されている。なお、本参考地に飛地は付随していない。

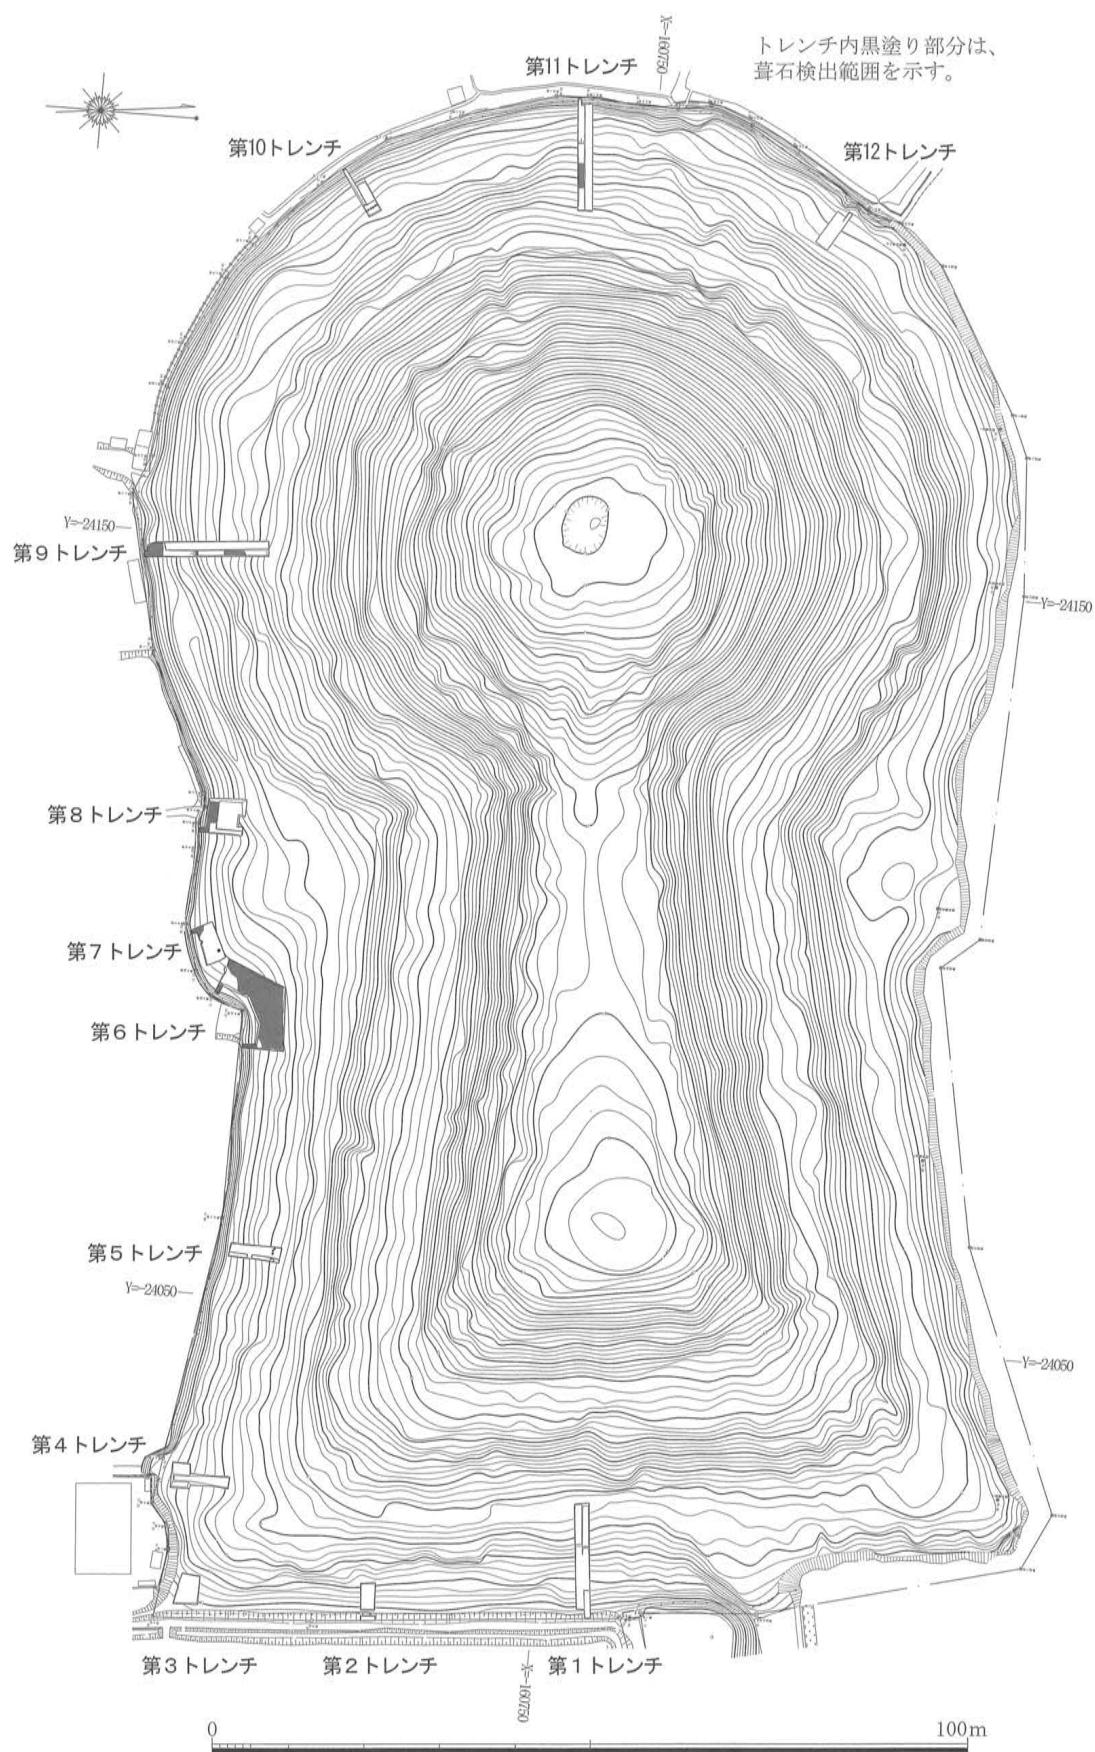
第4図 三吉陵墓参考地 トレンチ配置図 (1/1,000)

しかし、墳丘の東・西・南側の境界線沿いに設置されていた侵入防止用のコンクリート杭が、経年により多くの箇所で破損・倒壊してきたため、新たに土留板を伴う外構柵へ改修する必要が生じた。そのため、工事に先立ち事前調査を実施することで、遺構・遺物の残存状況等を確認して、適切な工法の検討に資するデータを収集することとなった。

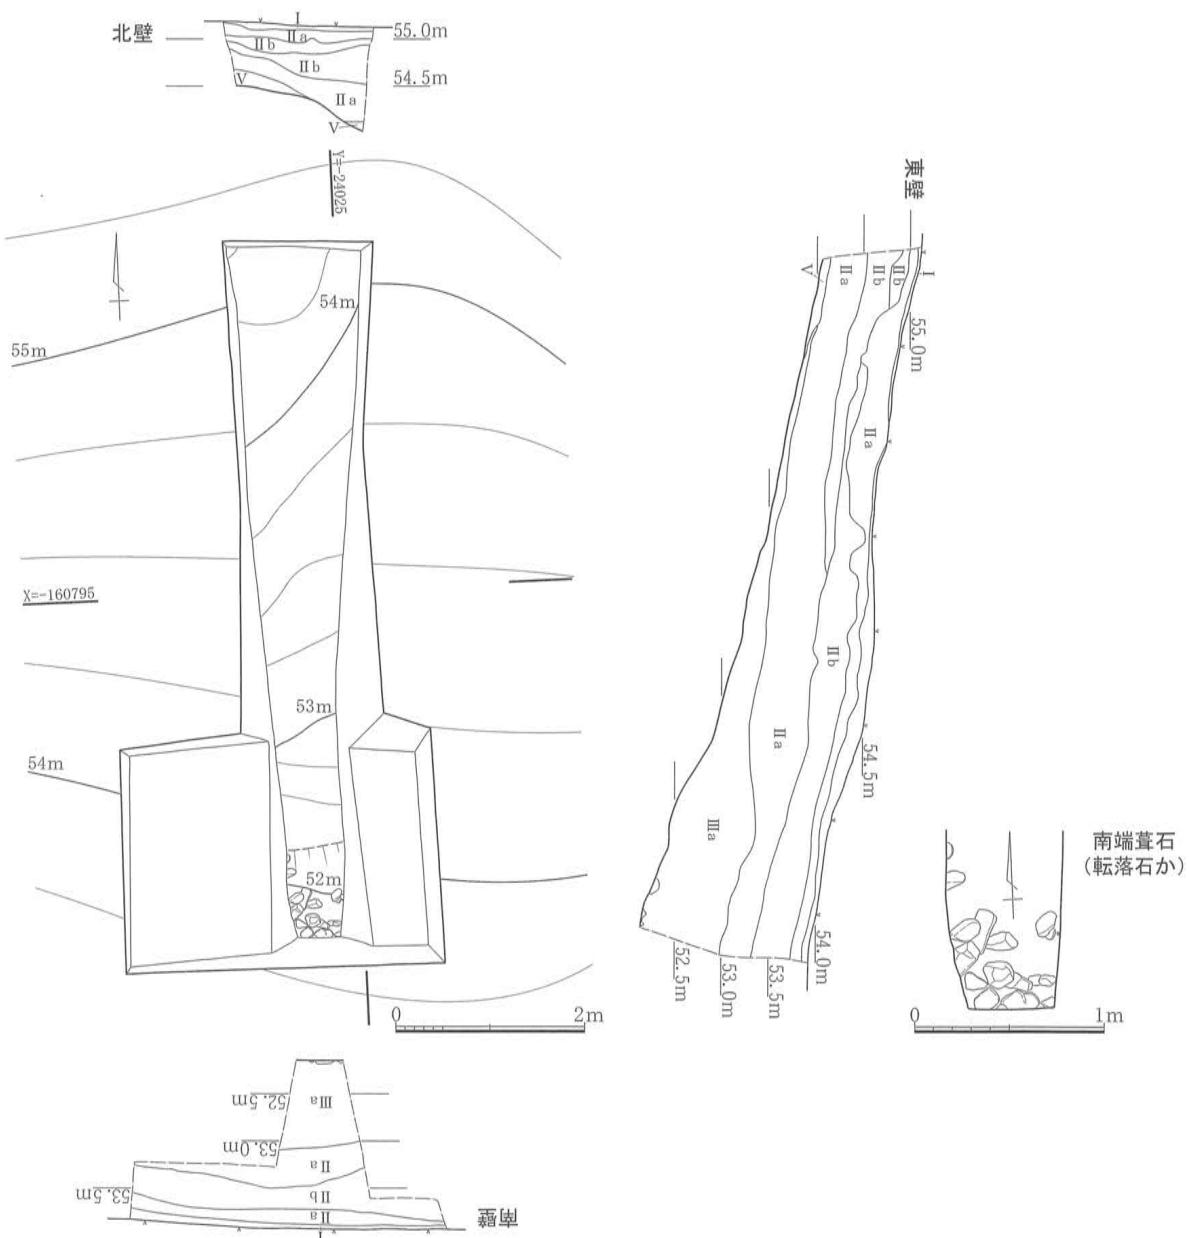
第10図 三吉陵墓参考地 第4トレンチ平面図・断面図 (1/80、1/40)

**第4トレンチ**（第10図、図版16） 前方部南側面東寄りに位置する。トレンチ周辺は傾斜が非常に緩やかである。土堤状の高まりが周濠側に突出しているが、これが本来の遺構であるか否かを確認するために、長さ7.6m×幅1.6～3.2mで設定した。裾に向かう南側が深くなったため全面の掘り下げは行わず、最終的には長さ7.6m×幅1～1.6mの範囲を地山面まで掘り下げた。調査の結果、削られた地山面とトレンチ南端で葺石を検出した。

層位は、表土（I）の下に、盛土（IIa）と流土（IIb）が堆積する。北壁周辺のIIb層は細かい層状の堆積が認められることから流土と考えて問題ないが、その他は流土か盛土かの判断が難しい。いずれにしても

厚さがそれぞれ 0.2 m ~ 0.8 m を測り、比較的大きな単位で確認できる。また、各層の堆積にかかる時間経過は不明であるが、北壁付近では明らかな流土として認識できることから、その II b 層を挟む上下の層は少なくとも連続して形成されたものではないことがわかる。同様に、II b 層が削られた後、表土直下の II a 層が形成されていることから、両者にも若干の時間差を想定することが可能であろう。いずれにしても、突出部のように見える地形は、少なくともトレンチ南端において厚さが 2 m に及ぶ、後世の盛土が堆積することにより作られていることが判明した。

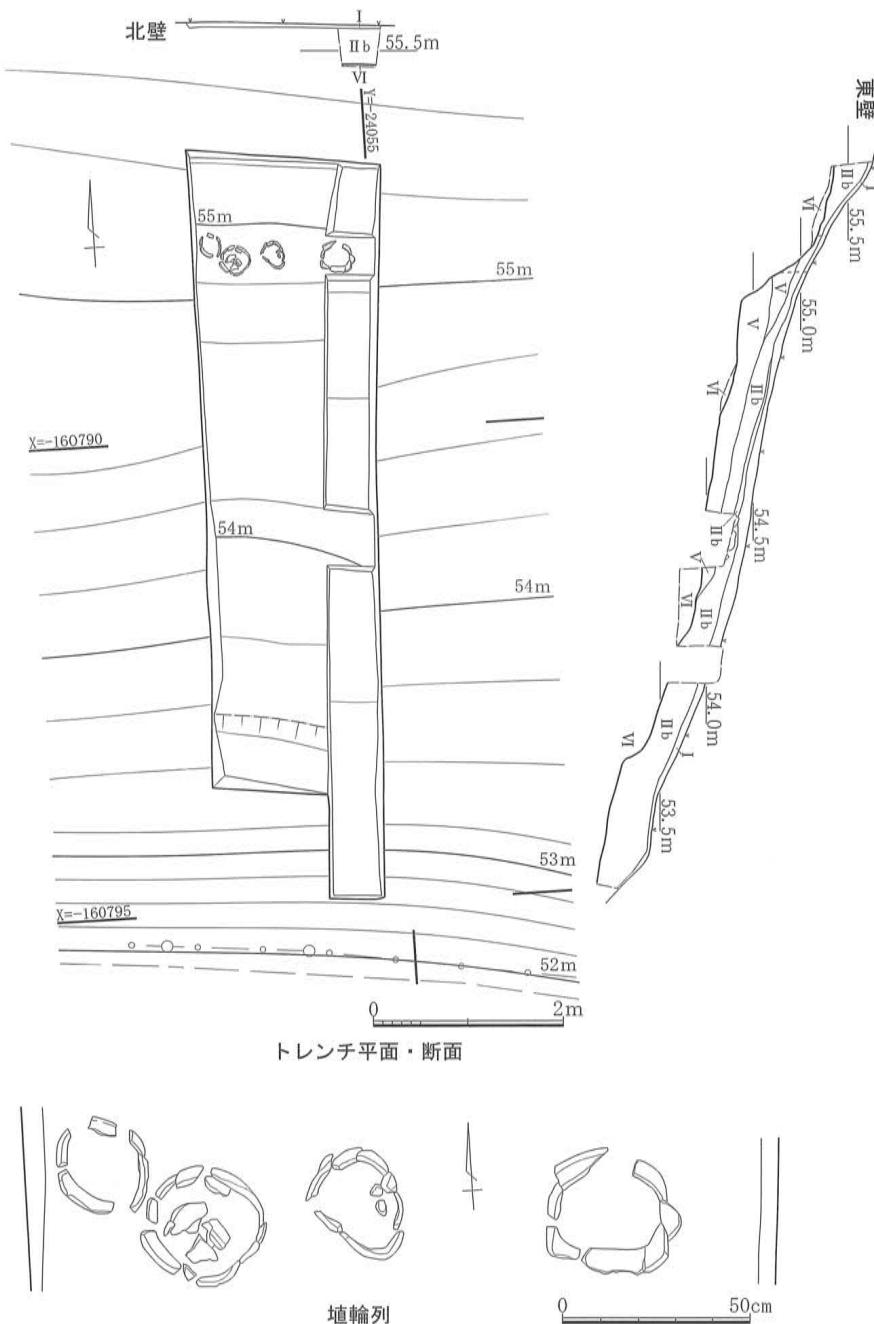
第11図 三吉陵墓参考地 第5トレンチ平面図・断面図 (1/80、1/20)

層位は、表土(Ⅰ)の下に流土(Ⅱb)が2層、流土下に墳丘盛土(Ⅴ)が2層、その下に地山(Ⅵ)が堆積する。流土上層は厚いところで0.4m、流土下層は厚いところで0.3mを測る。流土内には、葺石の転落石の可能性がある石が少量入る。流土下の墳丘盛土は、上・下層ともに約0.2m堆積が認められるが、葺石が検出されなかったことや傾斜角度が緩やかであることから、後世の削平や崩壊のため、本来の斜面形状をとどめていないと考えられる。最下層の地山は、トレンチ北側で南へ急に下がるが、そこからは南へ緩やかに下っている。

遺構は、先述のとおり円筒埴輪列を確認している。現状で標高約55mに位置する。埴輪は全部で4個体である。西から3番目と4番目の埴輪の間は、1個体分ほど空いている。埴輪列が全体的に南側へ大きく傾いていることから、ここは古墳築造当初より埴輪が無かったのではなく、墳丘の崩壊などにより埴輪が無くなつたと考えられる。

また、埴輪列は、各個体が直線では並ばず、それぞれが本来の位置にないことは明らかである。ゆえに、本トレンチで検出した埴輪列は、築造当初の位置ではなく、多少なりとも移動して現在の位置となったものである。葺石は、検出されなかった。

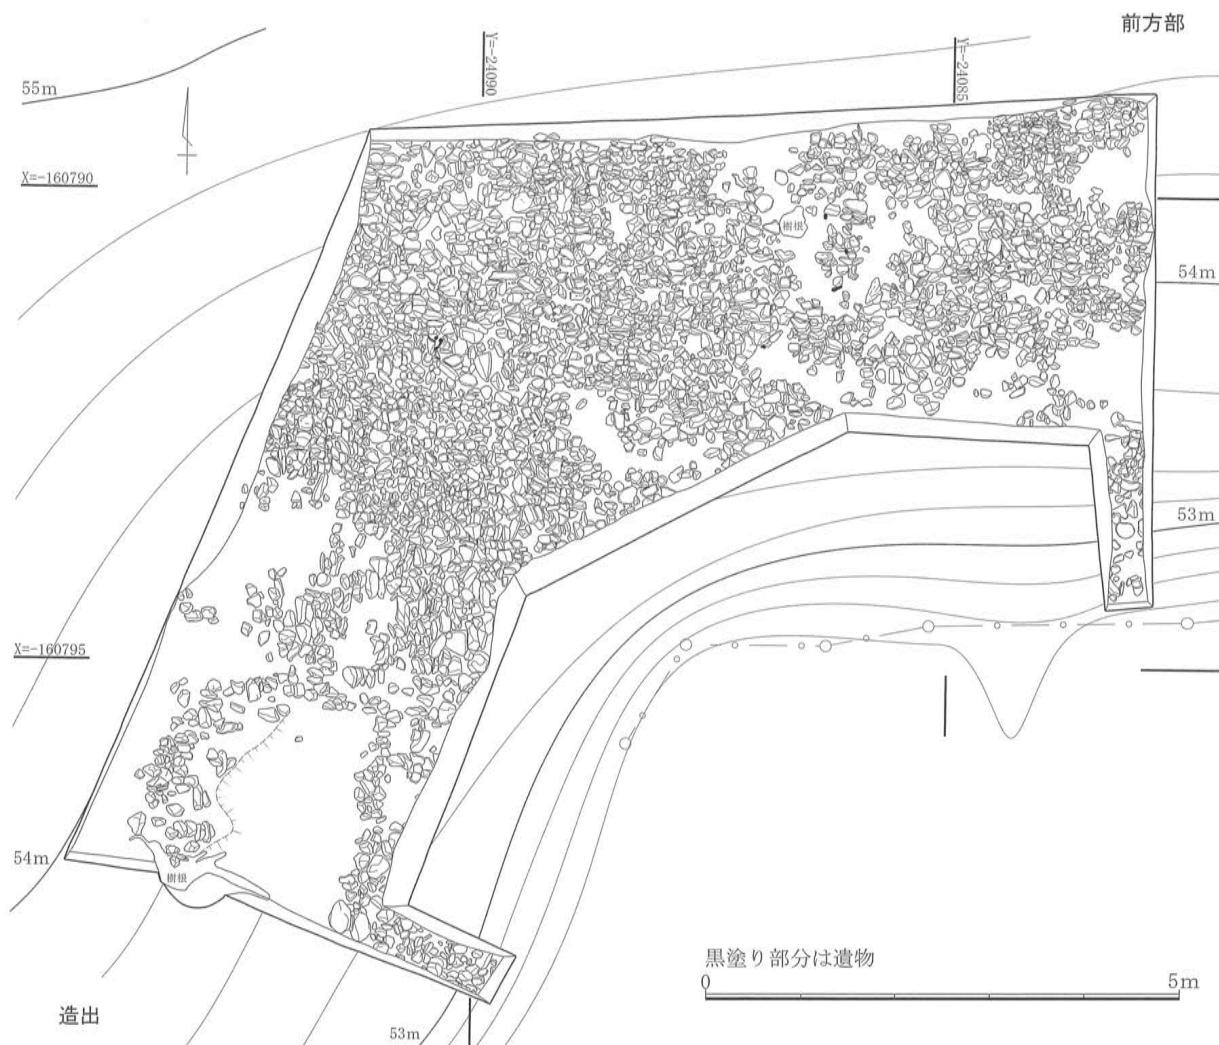
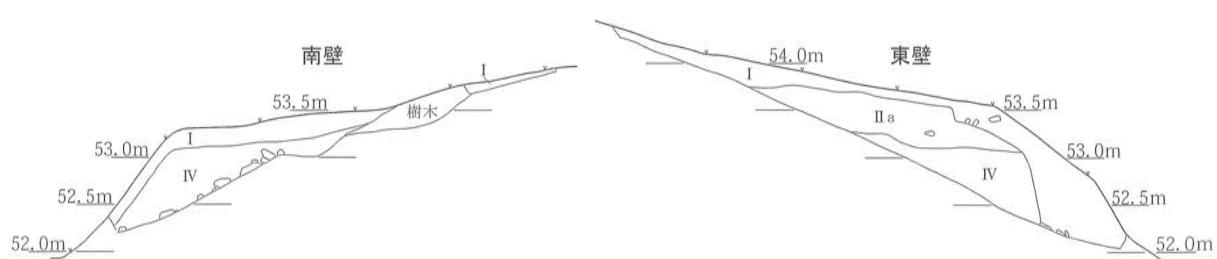
第12図 三吉陵墓参考地 第6トレンチ平面図・断面図 (1/80)

**第6トレンチ**（第12、13図、図版17、18） 南側造出と前方部南側面の屈曲部付近に位置する。屈曲に沿って「く」字形の形態となっている。長さ3.5m×幅は墳丘側で前方部・造出とも8mの規模で設定した。最終的には、前方部側東端を長さ1.8m×幅0.6m、造出側南端を長さ1.2m×幅0.6mの規模で拡張して、境界際の葺石の残存状況を確認した。前方部と造出の接合部にあたる墳丘第1段斜面にあたる範囲であるが、調査の結果、前方部と造出それぞれに葺石の残る第1段斜面を検出した。

層位は、表土(I)の下に、盛土(IIa)と流土(IV)が堆積する。IIa層からは近世末の染付が出土しており、江戸末期の盛土である可能性が高い。シルトブロックが目立つが全体に均質な粘質土である。一気に盛土されているような状況である。IV層は、葺石を直接覆う流土である。標高53m付近で上面が平坦となっており、堆積後改変が加えられたことがあったと考えられる。本トレンチでは、確実に地山と認識できる土層は検出されていない。

遺構は、墳丘第1段斜面の葺石を検出した。詳細は後述することとして、ここでは概略を述べておきたい。地形的に奥まっている屈曲部で葺石の残存状況は良好であるが、特に造出の南側は石の失われている範囲が広い。樹根の影響が強く、失われていないまでも動いていると考えられる石

が多く、葺石面に凹凸が目立つ。検出範囲の最高地点は標高 54.2 m 付近である。第 5 トレンチの埴輪列の高さが標高 55 m 付近なので、第 1 段斜面の天端までは到達していない。一方、最低地点は標高 52 m 付近である。葺石はまだ下に続くと考えられるが、境界線の外側に出てしまうので裾までは確認できない。墳丘斜面の傾斜は約 25 度である。

遺物は、盛土 (II a) からは、円筒埴輪、形象埴輪、土師器、須恵器の破片のほか、陶磁器、瓦、瓦器の破片等が出土している。磁器の中には近世末の磁器が含まれており、盛土の時期を考える材料となる。また、葺石を覆う流土中 (IV) からは、円筒埴輪、形象埴輪の破片のほか、土師器甕、高杯の破片が出土している。造出上面から転落してきたものであろう。

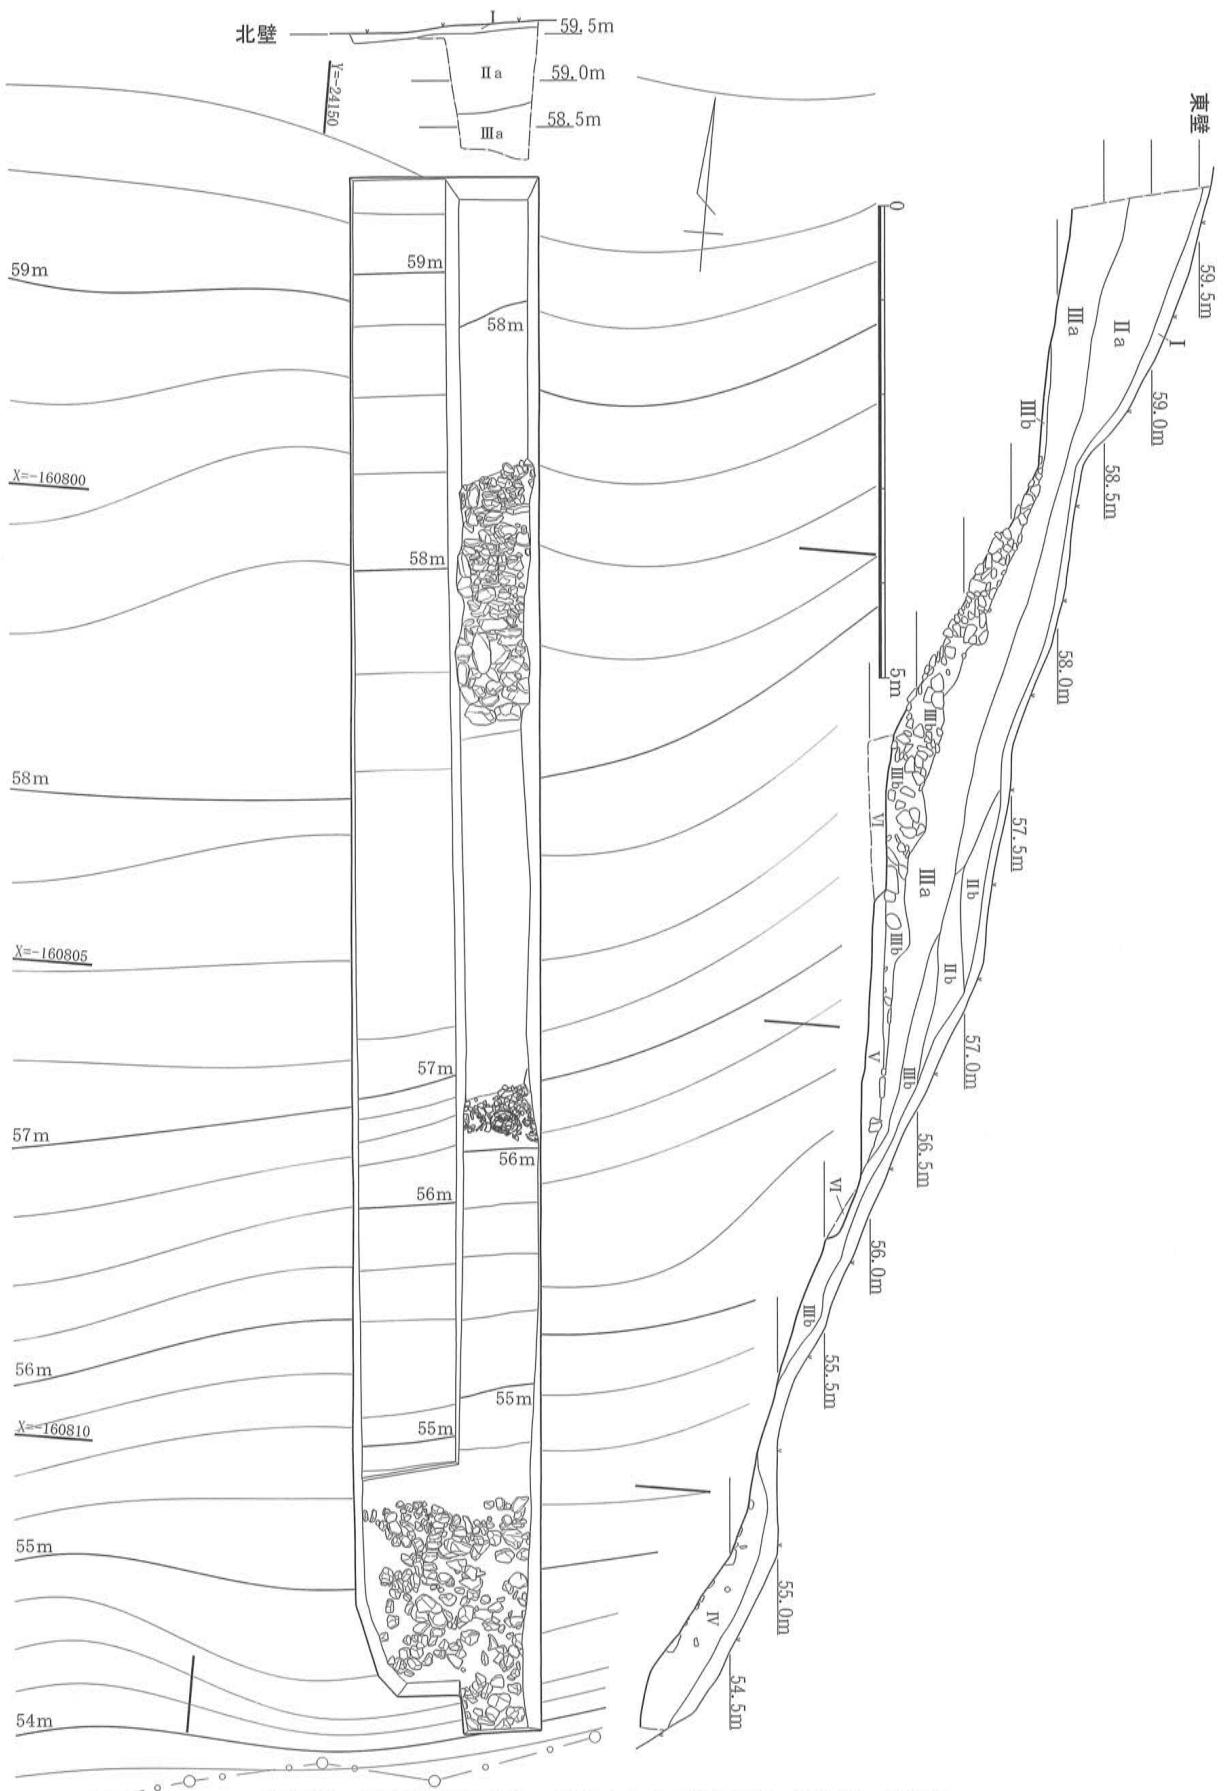
第16図 三吉陵墓参考地 第9トレンチ平面図・断面図 (1/80)

第9トレンチ（第16、17図、図版22、23） 後円部の南側中央に、墳丘主軸と直交するように位置する。長さ16m×幅2mの規模で設定した。東側半分の掘削により、墳丘第1段目斜面、第1段目テラス、第2段目斜面を検出したため、西側半分の流土と盛土の大半を掘り残している。最終的には、境界際の葺石の状況を確認するために、南東隅を裾側に長さ0.5m×幅1mの規模で拡張した。ここにも葺石が残存していると予想した通り、比較的良好な残存状況の葺石を検出した。

層位は、表土（I）の下に、流土（II b）、盛土（II a）、流土（III b）、盛土（III a）、流土（IV）と、流土と盛土が交互に堆積するような状況が認められ、厚さが1.2mに及ぶ。葺石直上の流土（III b）は、拳大から人頭大の礫を多量に含み、それらの礫は、葺石の転落石である可能性が高い。トレンチ南裾に近づくと葺石が残存するが、その状況から標高54.5mより上位では、本来の墳丘第1段目斜面が削られていると考えられる。第1段目テラスは、地山の段差を解消するように、墳丘盛土（V）で成形されている。

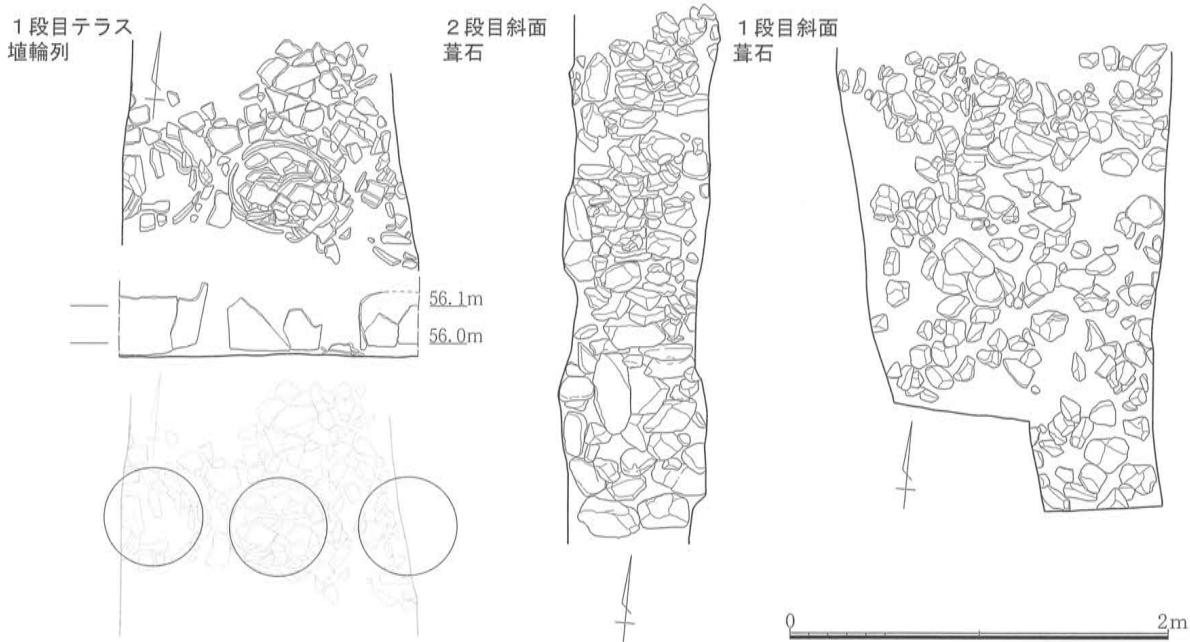
第17図 三吉陵墓参考地 第9トレンチ埴輪列・葺石平面図 (1/20)

埴輪の据付については、据付穴ないし布掘りが確認出来ないことから、先述した通り、地山上に埴輪を並べた後、墳丘盛土で第1段目突堤まで埋めたものと考えられる。埴輪内部の埋土上面、ほぼ第2段目突堤の位置で、多数の埴輪片を検出したが、埴輪内部の埋土からは、埴輪片や石などは検出されなかった。埴輪内部に土を充填した痕跡も確認出来なかったが、埋土に遺物が含まれないことから、この埋土は埴輪樹立当初からのものの可能性がある。

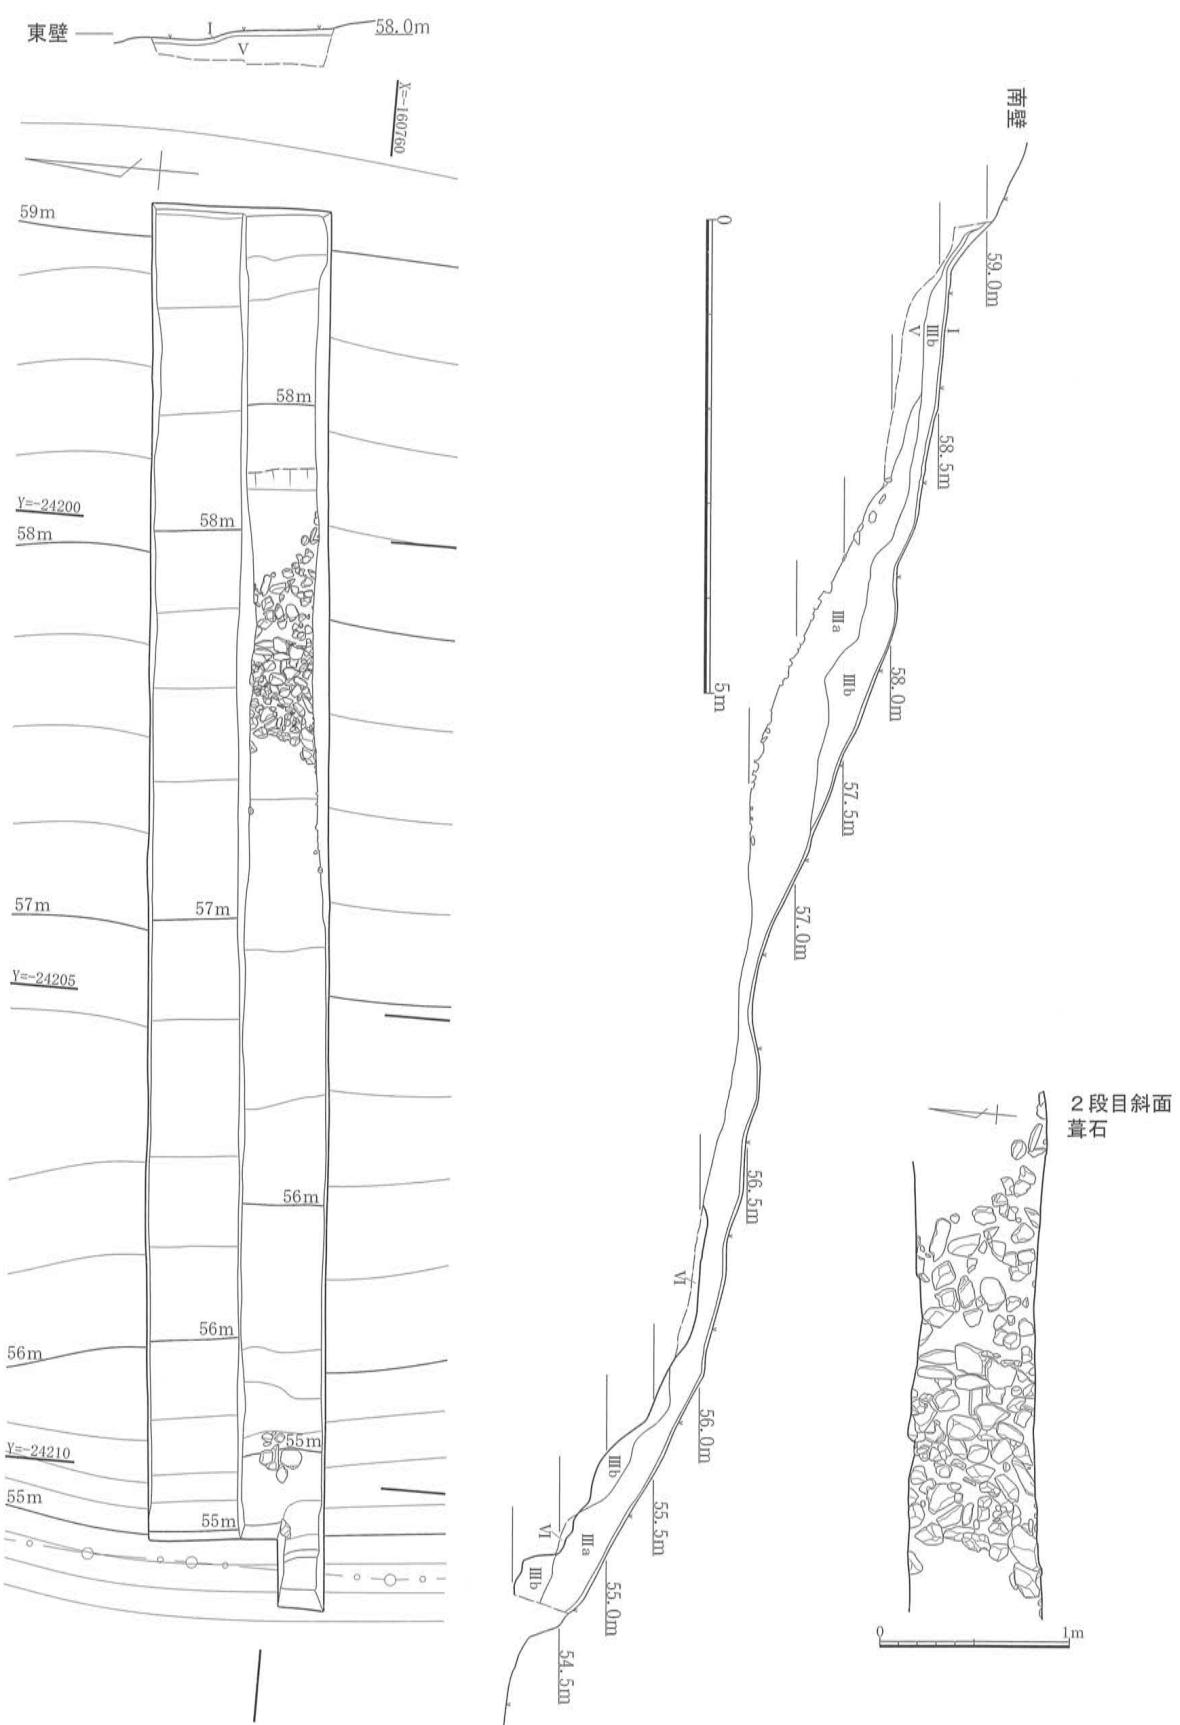
第19図 三吉陵墓参考地 第11トレンチ平面図・断面図 (1/80、1/40)

第11トレンチ（第19図、図版25） 墳丘主軸上にあたり、後円部中央に位置する。第1トレンチと同様に墳丘構造をある程度把握するために、長さ14m×幅2mの規模で設定した。最終的には南壁沿いに長さ0.8m×幅0.6m拡張して、境界際の状況を確認した。周辺の地形から墳丘の第1・2段斜面、第1段テラス面にあたることが予想されたが、調査の結果、第1段テラス面と第2段斜面を検出した。

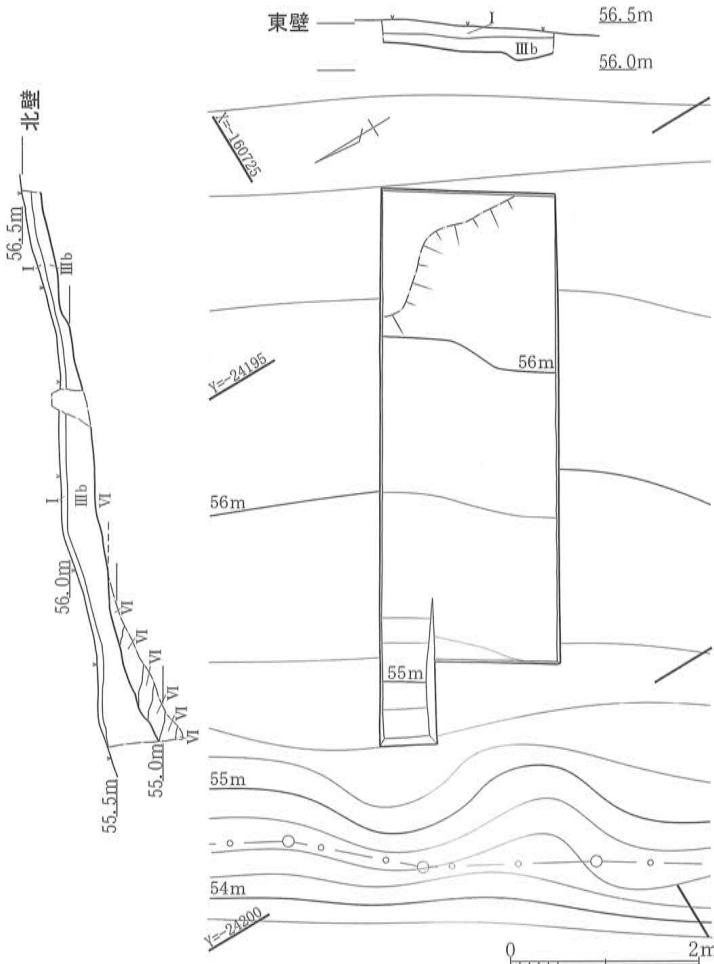
第20図 三吉陵墓参考地 第12トレンチ平面図・断面図(1/80)

第12トレンチ（第20図、図版25） 墳丘主軸の後円部側にあたる第11トレンチを北に約35m回り込んだ位置にあたる。長さ5m×幅2mの規模で設定して、最終的に濠側の一部を長さ1m×幅0.6m拡張した。トレンチ周辺の裾付近はわずかな傾斜で下った後、すぐに崖状に落ち込んでいる。調査の結果、濠側が一部削平されたテラス面を検出した。

層位は、表土（I）の下に流土（III b）が0.3m程度の厚みで堆積しており、すぐに地山（VI）に至る。地山は比較的細かい単位で分かれている。地山の検出面は標高55.5m～56m付近であるが、第11トレンチの墳丘第1段テラス面の高さが標高55.5m付近であることから、濠側が削られているものの概ねテラス

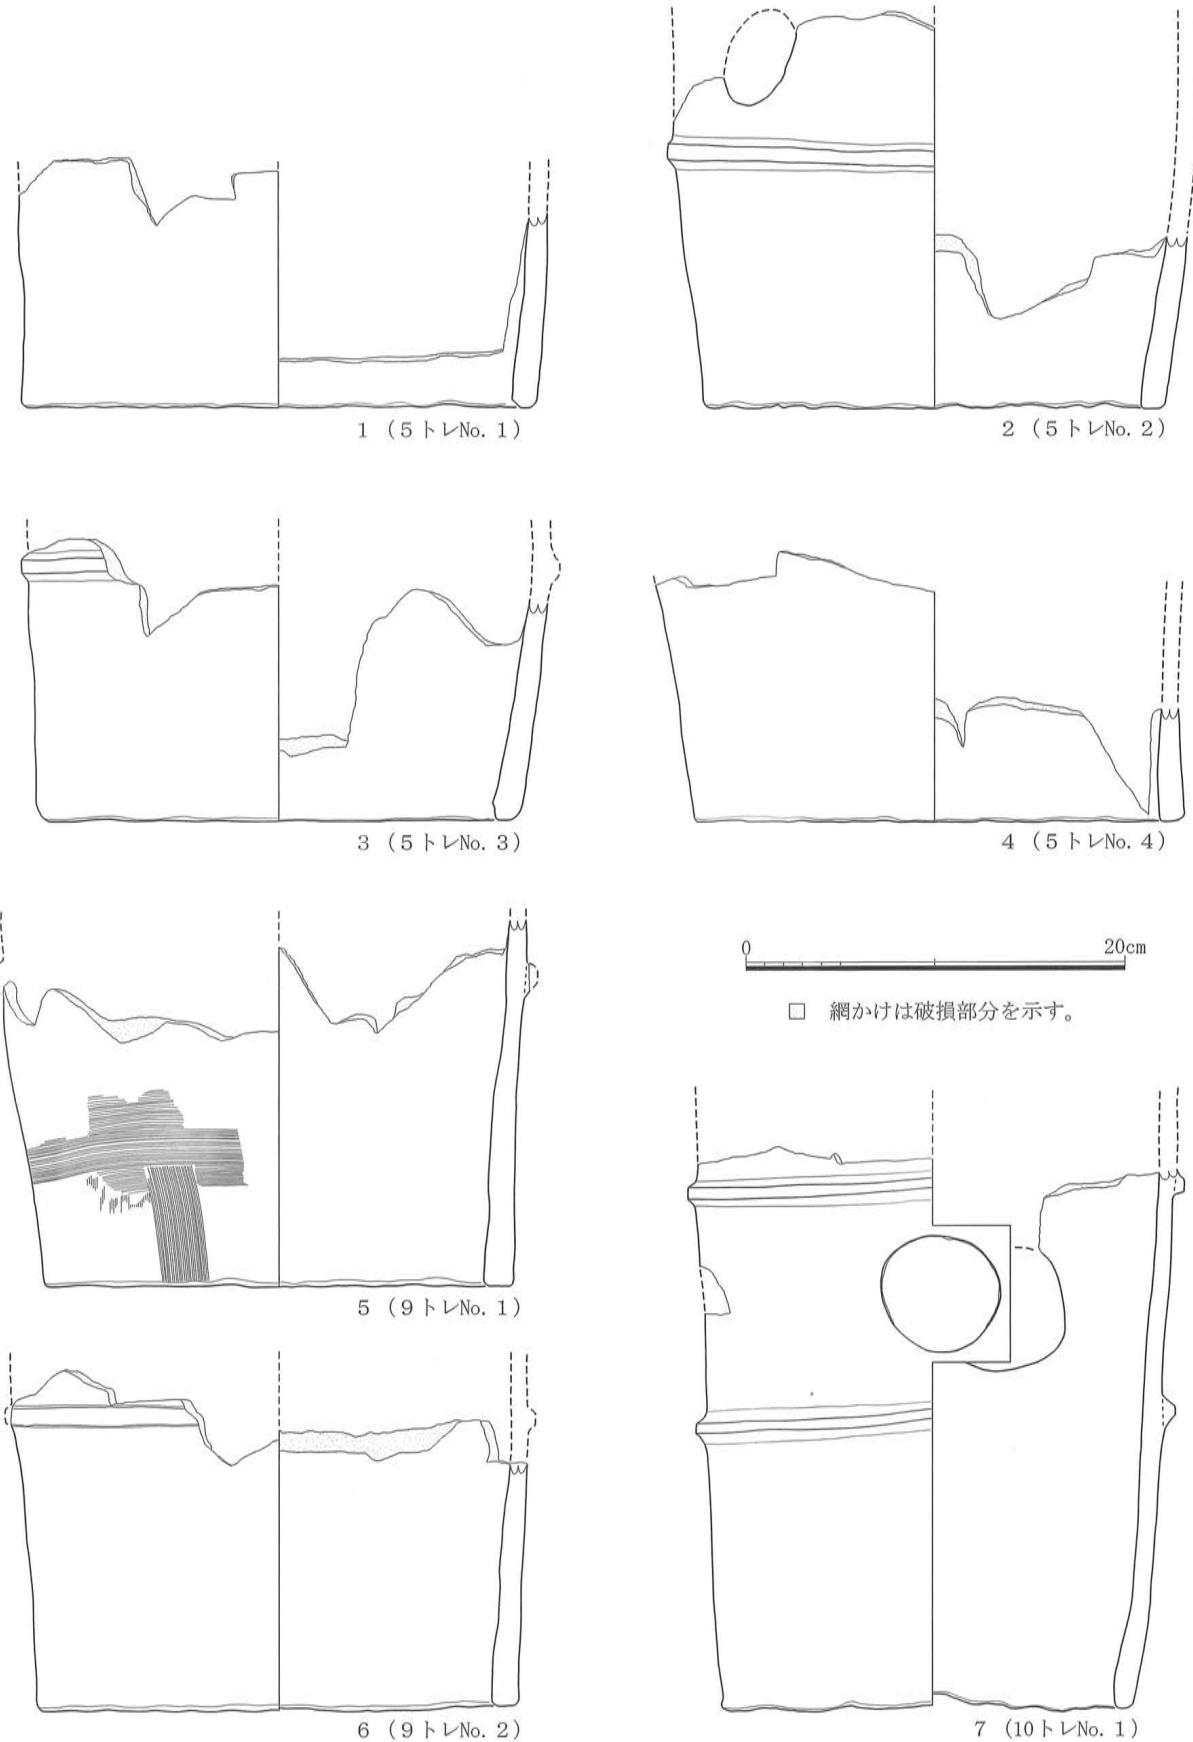
第21図 三吉陵墓参考地 出土品実測図 (1) 円筒埴輪 (1/4)

**円筒埴輪・朝顔形埴輪・壺形埴輪（第21～23図1～20）** まず、比較的残存状況の良い、第5、9、10トレンチの埴輪列資料について順に述べ、その後各トレンチの破片について述べいく。

第10トレンチの埴輪列について、7は、トレンチの西から1番目の個体である。第1段目より第3段目のごく一部までが残る。突帯形状は台形、突帯間隔は基部から第1段目突帯上部まで約16cm、第1段目突帯上部より第2段目突帯上部まで約12cmである。成形は接合痕跡が不明瞭なもの、粘土紐による輪積みと考えられる。底部径は、22cmを測る。第2段目の透孔は、円形である。内外面調整の痕跡は、摩滅等により残っていない。黒斑が見られる。8は、トレンチの西から2番目の個体である。第1段目より第3段目的一部までが残る。突帯形状は台形、突帯間隔は基部から第1段目突帯上部まで約16cm、第1段目突帯上部より第2段目突帯上部まで約11.6cmである。成形は、粘土紐による輪積みである。底部径は、26.6cmを測る。第1段目の透孔は、半円形である。外面調整はヨコハケを施していることが看取出来るが、不明瞭である。内面調整はナデと考えられ、ナデ消しが不完全なため、粘土紐の接合痕跡が部分的に残る。黒斑が見られる。9は、トレンチの西から3番目の個体である。第1段目より第3段目のごく一部までが残る。突帯形状は台形、突帯間隔は基部から第1段目突帯上部まで約16cm、第1段目突帯上部より第2段目突帯上部まで約12cmである。成形は接合痕跡が不明瞭なもの、粘土紐による輪積みと考えられる。底部径は、23cmを測る。第2段目の透孔は、円形である。内外面調整の痕跡は、摩滅等により残っていない。黒斑が見られる。埴輪内部の埋土上面より、円筒埴輪の口縁部が検出されたが、その位置から考えて、9に伴う可能性が高いものとして、ここで述べておく。径復元の困難な小片であり、口縁端部は突帯状に粘土帶を貼り付けている。内外面調整の痕跡は、摩滅等により残っていない。10は、トレンチの西から4番目の個体である。第1段目より第3段目的一部までが残る。突帯形状は台形、突帯間隔は基部から第1段目突帯上部まで約16cm、第1段目突帯上部より第2段目突帯上部まで約12cmである。成形は接合痕跡が不明瞭なもの、粘土紐による輪積みと考えられる。底部径は、25.8cmを測る。透孔は、第2段目に半分ほどしか残っていないが、おおよそ円形である。外面調整は1段目にヨコハケを施していることが看取出来るが、極めて不明瞭である。内面調整の痕跡は摩滅等により残っていない。黒斑が見られる。11は、トレンチの西から5番目の個体である。第1段目より第3段目のごく一部までが残る。突帯形状は台形、突帯間隔は基部から第1段目突帯上部まで約14cm、第1段目突帯上部より第2段目突帯上部まで約12cmである。成形は接合痕跡が不明瞭なもの、粘土紐による輪積みと考えられる。底部径は、26cmを測る。第2段目の透孔は、歪んだ半円形である。外面調整は、第1段目でタテハケの後にヨコハケ、第2段目でヨコハケを施していることが看取出来るが、不明瞭である。内面調整の痕跡は摩滅等により残っていない。

円筒埴輪列以外の破片について、12は、第1トレンチ後世盛土より出土の円筒埴輪片である。突帯形状は低い台形、透孔は残存部分より歪んだ半円形と考えられる。13は、第9トレンチ後世盛土より出土の円筒埴輪片である。突帯形状は台形、透孔は残存部分より半円形と考えられる。14は、第5トレンチ流土より出土の円筒埴輪片である。突帯形状は台形で、外表面は刷毛状の道具により赤色塗彩されている。15、16、17は、第7トレンチ後世盛土より出土の朝顔形埴輪片である。胎土・色調・焼成より同一個体の可能性が高い。15は口縁部片で、端部は平坦である。内外面調整の痕跡は、摩滅等により残っていない。16

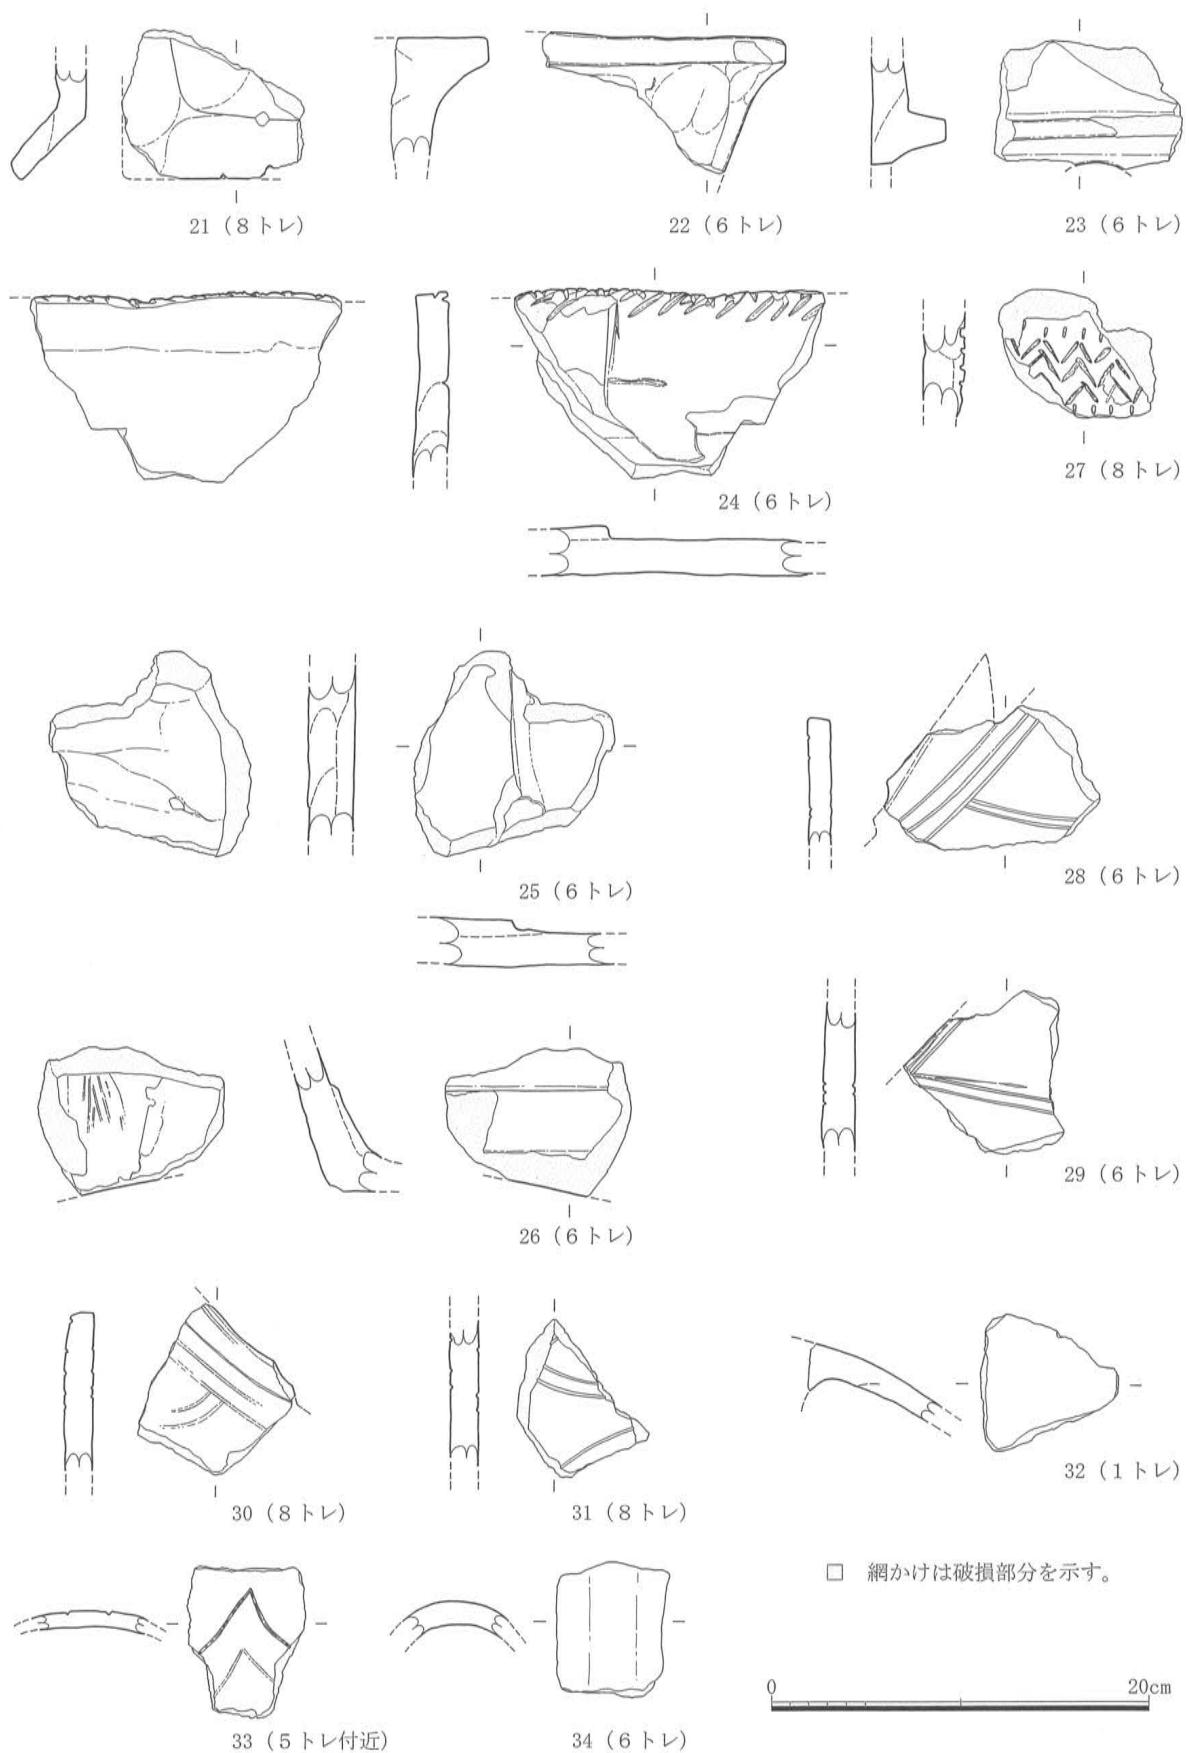
第24図 三吉陵墓参考地 出土品実測図 (4) 形象埴輪 (1/4)

**形象埴輪 (第24図21～第25図41)** 21～23は家形埴輪の破片である。いずれも裾廻突帯である。21は断面が「へ」の字状に屈曲しており、22・23は通有の縁側状の表現となっている。下面には補強粘土が残る。21は第8トレンチ出土、22・23は第6トレンチ出土であり、造出上に複数個体の家形埴輪が配列されていたことを示す。破片は小さいため、家の構造や形式を知ることは難しい。

24～27の4点は、短甲形埴輪の破片と考えられる。24はもっとも大形の破片である。長さ約16cmの範囲で残る上辺部は直線を示し、ヘラ描きにより革覆輪を表現する。その他に明瞭な線刻表現は認められない。断面は湾曲が認められず平板な作りである。上辺とほぼ直交する方向に幅4cm以上、厚み約0.5cmの粘土帯が貼付されており、左側へ緩やかに曲がるようである。内外面とも、現状で明瞭なハケメは認められない。上記の諸特徴から推定すると、24は襟付短甲形埴輪の後胴右肩部付近の破片である可能性が考えられる。地板表現が認められないため、その型式は不明ながら、おそらくは三角板革綴襟付短甲を表現したものであろう。粘土帯は後胴のU字形帶金に該当すると考えられる<sup>(4)</sup>。25と26は、同じく粘土帯が貼付されていることから、襟付短甲形埴輪片と考えられる。25は天地の関係から、後胴左肩部に近いU字形帶金とその周辺の破片と考えられる。26は、下方が外側に広がる形態を示すことから、裾板付近を表現したものと考えられようか。25は粘土帯の幅が5.5cmを測り、鉄製短甲に比べるとかなりの大形品であると推測される。24～26は、同じ第6トレンチの出土であり、同一個体である可能性が高い。特に、24、25は

暗茶褐色の色調が酷似している。27は、草摺部分である。第6トレンチ出土の短甲形埴輪と異なり、赤褐色を呈する。約1cm間隔で施されたヘラ先による刺突文の間に、三重の鋸歯文が線刻されている。

28～32は、蓋形埴輪の破片である。28～31は飾板の破片である。おおむね2本1単位の線刻で台形や三角形の区画が表現されているようである。器壁の厚さは1～1.5cmを測る。32は笠部の破片である。

33、34は器種が不明、または特定の難しいものである。33は厚さ約0.8cmで薄手の作りである。やや外反しながら下方に広がるような形態が推測される。外面には、大きな単位で二重の鋸歯文が確認できることから、草摺を表現した破片である可能性が考えられる。34は、円筒形と考えた場合に蓋形埴輪の立飾り軸部や家形埴輪の円柱部の可能性が考えられようか。あるいは、柵形埴輪など楕円筒形の埴輪の一部である可能性もあり得る。

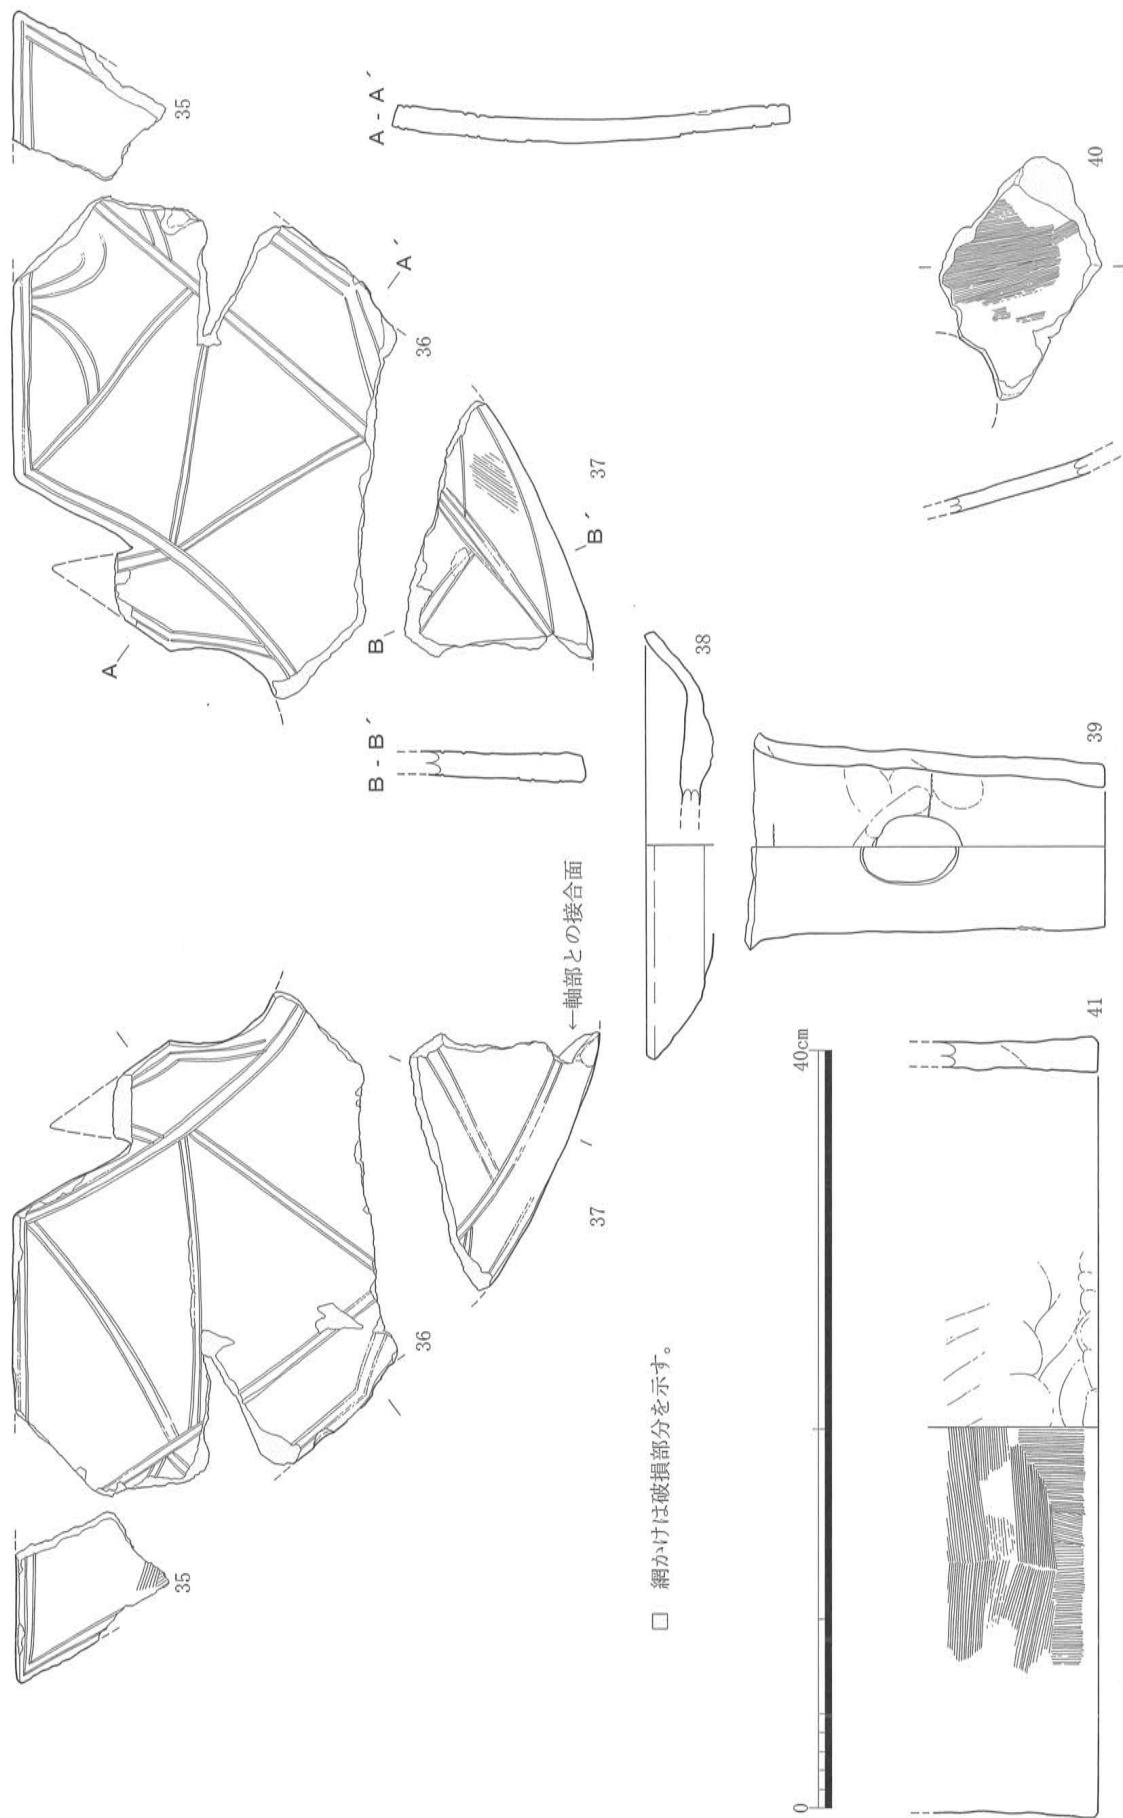
第25図 三吉陵墓参考地 出土品実測図(5) 形象埴輪ほか〔第7トレンチ埴輪埋設遺構内〕(1/4)

35～37は、後述する埋設遺構への埴輪設置の第2段階で使用された蓋形埴輪飾板の破片である。破片の数は多いものの、接合関係にあるものは思いのほか少ないようである。その理由としては、埴輪埋設遺構の上方で出土した朝顔形（壺形）埴輪を中心とする破片の中に、埋設遺構内の蓋形埴輪とは別個体の軸部上端の破片が認められている。遺構の構築にあたっては、複数の蓋形埴輪を用いていた可能性が高いと考えられることによる。よって、蓋形埴輪の全体像を図化することは現状では難しい。飾板は通有の形態と考えられ、縁に幾つかの飾りを配置している。線刻は28～31と同様に、基本的には2本1単位として描かれ、三角形や台形の区画ができる。一部に、36のような曲線表現を伴う場合もある。飾板の厚さは1cm前後で、色調は赤褐色～黄褐色を呈する。38は飾板を接合するために軸部上端に付く受部の破片である。現状は摩滅のため明確な接合関係を示さないが、同一個体の可能性が高いと考えられる。39は軸部で、横倒しの状態で出土したものである。高さは約18.5cm、底部径は約8.5cmを測る。中位の対向する位置に、2つのやや楕円形を呈する透孔が穿たれている。40は、軸部の下方、第1段階と第2段階の中間付近で検出された破片である。赤褐色を呈する。器壁の厚みは約1cmで、上方に広がる形態を示すと考えられる。円形透孔の一部が残存している。外面には非常に細かいタテハケが認められる。形態上の特徴から蓋形埴輪の台部の可能性が考えられよう。

41は、第1段階で設置された復元底径約41cmの埴輪底部である。残存高約9cmを測る。色調は赤褐色を呈する。摩滅が著しいが、外面はタテハケの後ヨコハケが施され、不明瞭ながら静止痕も認められるようである。ハケメは40のものとは異なる。内面は指ナデである。第2段階の上方で多数検出されている朝顔形（壺形）埴輪の破片も赤褐色を呈しており、同一個体である可能性も考えられよう。

【1】標高53.75m付近を最初の設置面として、まず破壊されたような埴輪底部が置かれる。埴輪底部の内側には墳丘盛土(③)が少し入っている。この時、①は接地面直上から確認でき、かつ埴輪外側に認められなかつたので、先に③を土坑状になるように平面円形に積み、その見かけの掘方に接するように埴輪底部を設置したと考えられる。さらに、この段階で③は、飾板、軸部の接地面となる標高53.9～53.95m付近まで、約20cmほどの厚さで盛られていたと考えられる。これは最終的な断面の確認でも土層の違いとして認識できた。そして、幾つか埴輪片を含みつつ①により内部が埋められる。→【段階1】

【2】段階1を終えた時には、いったん標高53.9～53.95mで床面を整え、次の埴輪設置面を形成したと考えられる。そして、再度周囲に②を標高54.2m付近まで積み、再び見かけの掘方を作ったと考えられる。続いて平坦面上に軸部を横倒しに設置し、さらにこの見かけの掘方に飾板を立てかけたと考えられる。その後、飾板や朝顔形(壺形)の破片を含みつつ①で埋めていく過程となる。→【段階2】
