# 平成 22 年度 陵墓関係調査報告

# 三吉陵墓参考地整備工事予定区域の事前調査

# 百舌鳥陵墓参考地 墳丘裾護岸その他整備工事に伴う立会調査

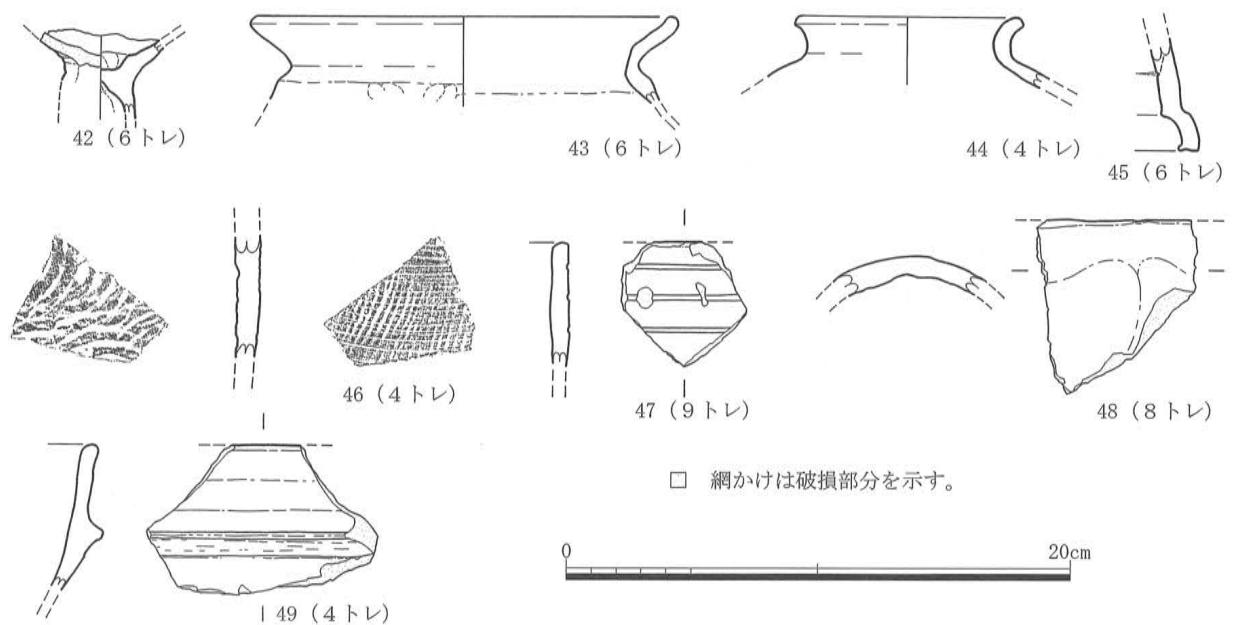
第26図 三吉陵墓参考地 出土品実測図 (6) 土器、その他 (1/3)

**土師器（第26図42、43）** 土師器の破片である。42は高杯で、第6トレンチのIIa層から出土した。口縁と脚の端部とともに失っている。残存高は約3.5cmである。一部摩滅しているが丁寧な指ナデが確認できる。杯部内面の中心付近が直径約2cm、深さ約0.7cmの範囲でくぼんでいる。色調は黄褐色を呈する。

43は甕で、第6トレンチの前方部と造出との屈曲部付近のIV層から出土した。復元口径約22cmを測るが、残存高は口縁部から約3.5cmで、肩部以下は失われている状態である。口縁部は肩部からいたんすぼまり、外側に屈曲したのち、直線的に立ち上がる。口縁部内部は肥厚する。口縁部の厚みは約0.7cmであるが、胴部付近は約0.3cmと薄くなる。内外面とも指ナデで、ハケメやケズリ痕などは認められない。色調は淡赤褐色～黄褐色を呈する。

須恵器 (第26図 44～46) 須恵器の破片である。44は短頸壺の口縁部である。口縁端部は丸く仕上げられ、外面には自然釉が付着する。復元口径は12cmを測る。45は脚付壺の脚端部と考えられる。灰白色を呈し、回転指ナデ痕が明瞭に残る。46は、甕の胴部である。外面には平行叩き痕があり、叩きののち、カキメ状の浅い沈線が廻っている。内面には同心円文当具痕が残る。

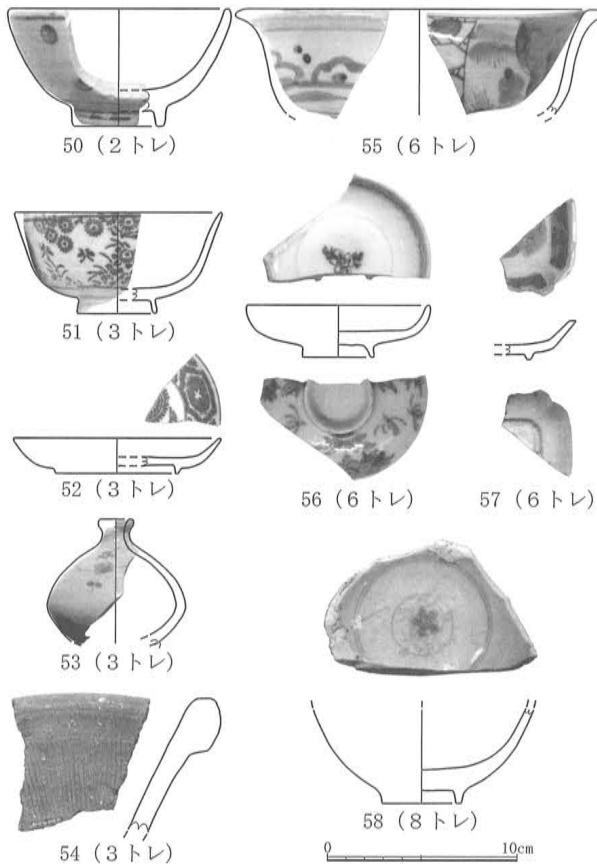
第27図 三吉陵墓参考地 出土品実測図 (7) 陶磁器 (1/4)

表土と後世盛土より出土した遺物について、トレンチ順に述べる。50は、第2トレンチ後世盛土より出土の磁器碗片である。素地内外面に鉄釉による染付を施す。51から54は、第3トレンチ近代盛土より出土の陶磁器片である。51は磁器碗で、素地内外面にコバルト釉による染付を施す。52は磁器皿で、素地内面に呉須による染付、口縁端部に褐釉を施す。53は磁器壺で、素地外面に呉須による染付を施す。内面にロクロナデの跡が残る。54は陶器擂鉢で、口縁端部が肥厚している。擂り目は密である。55は第6トレンチ後世盛土より出土の磁器碗で、口縁部が外反している。素地内外面に呉須による染付を施す。56と57は、第6トレンチ表土より出土の磁器皿である。56は、素地内外面に呉須による染付を施す。57は輪花角皿で、素地内面に陽刻と呉須による染付を施す。58は、第8トレンチ後世盛土より出土の磁器碗で、外青磁である。素地内面には、呉須による染付と見込中央にコニヤク印判による五弁花文を施す。(横田)

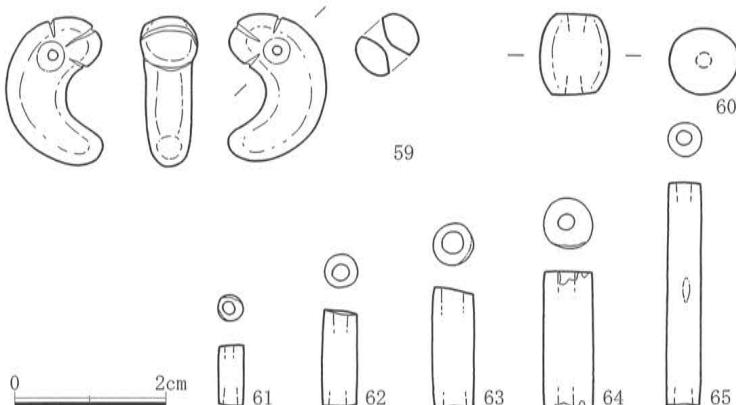
第28図 三吉陵墓参考地 出土品実測図 (8) 玉類 (1/4)

**管玉 (第 28 図 61 ～ 65)** 碧玉製である。61 は長さ 0.8 cm、直径 0.35 cm、62 は長さ 1.25 cm、直径 0.45 cm、63 は長さ 1.6 cm、直径 0.5 cm を測る。孔径は 61、62 が 0.2 cm、63 は 0.28 cm を測る。いずれも両面穿孔と考えられる。61 ～ 63 とも色調は青緑色を呈し、非常に丁寧に研磨されている。64、65 は、端面や孔内に赤色顔料がわずかに付着している。64 は長さ 1.75 cm、直径 0.6 cm、65 は長さ 2.95 cm、直径 0.45 cm を測る。孔径は 64 が 0.23 cm、65 は 0.22 cm を測る。いずれも両面穿孔と考えられる。64、65 とも色調は灰緑色を呈し、丁寧に研磨されている。また、端面や孔内に赤色顔料がわずかに付着している。

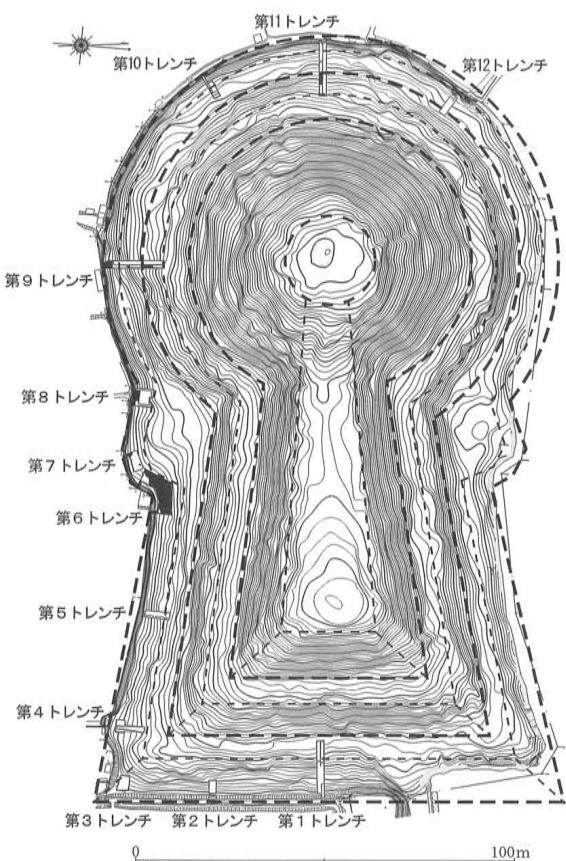
第29図 三吉陵墓参考地 墳丘推定復元図 (1/2,000)

**段築** 墳丘の段築について、調査では第9トレンチと第11トレンチで第2段目斜面までしか確認していないが、比較的整った北側の現状をみる限り、明らかに3段築成である。

**第1段目** 第1段目の裾については、詳細は明らかでないものの、広陵町教育委員会の第3調査区で、葺石の転落石らしき石が出ている標高約52.5mから、宮内庁の第9トレンチで葺石が残る最下部の標高約53.5mより下までの間に第1段目南裾があったと考えられる。第1段目テラスは標高約56.2mに位置し、長さは残存テラスと残存斜面を直線で交差させた復元長で約6.2mである。第1段目の高さについては、広陵町教育委員会第3調査区での標高約52.2mを墳裾と仮定した場合、宮内庁の第9トレンチで検出した標高約56.2mの第1段目テラスから考えて、約4mと推測出来る。上記より、第1段目の規模は、主軸長約200m、後円部最大幅約120m、前方部最大幅約120m、高さ約4m、テラス幅約6.2mと推定復元が可能である。

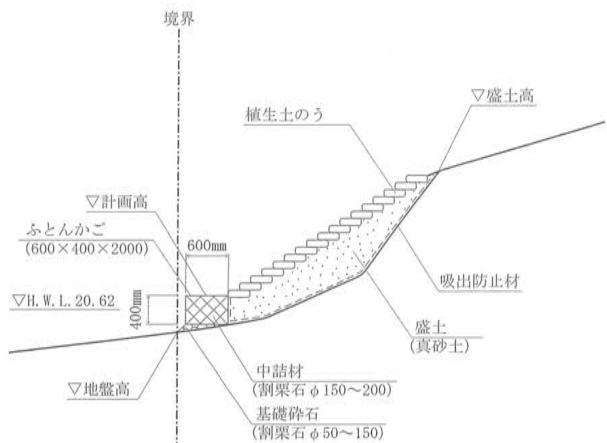
第38図 百舌鳥陵墓参考地 護岸工事模式図

今回施工した工法の模式図は、第38図に示したとおりである。境界線内側ぎりぎりに布団かご（長2m×幅0.6m×高0.4m）を設置し、この布団かごを起点として植生土嚢を積み上げるものである。もう少し細かく見ていくと、布団かごは満水時にかごの半分が水面からであるように設置し、そのために碎石を敷い

て高さを調整する。この碎石及び布団かごの中に入れる石材は、葺石として使用されている石材とは区別できるように大阪府岸和田産の花崗岩とした。そして墳丘斜面には吸出防止材である合成繊維製のマットを敷き、その上に盛土（真砂土）を施す。その上に種子（トルフェスク・クリーピング・レット・フェスク等）を仕込んだ土嚢を積み上げる。この土嚢は施工箇所によって積み上げる段数を変え、安定勾配となるよう施工した。

この工法の正否は、今しばらくこの植生土嚢に仕込んだ種が芽吹き、自生することによって安定した勾配を保ち続けるか否かを注視していく必要があろう。さらには、この植生土嚢の及ぼす生物環境への影響についても見守っていく必要がある。  
 (徳田誠志)

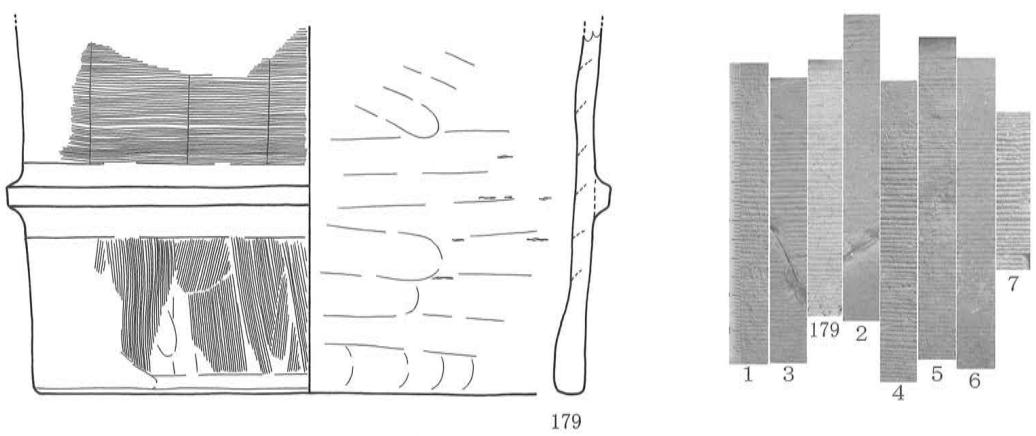
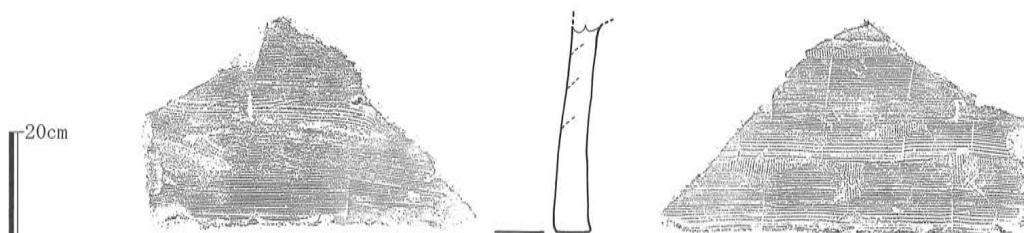
179 は本誌第 61 号で報告した 1 ~ 7 と同一のハケメをもつ。底径は 28.4 cm で、第 1 段高は 10.9 cm である。外面調整は第 1 段がタテハケで、第 2 段がおそらく B c 種ヨコハケである。内面調整はナデである。第 1 段高はやや異なるが、6 と同一製作である可能性が考えられる。180 は二破片あるが、同一個体と思われるものである。上は底部を含む破片で、第 1 段高は 12.5 cm 前後であったものと推測される。内面にも横方向のハケを念入りにほどこしている点が、本参考地の埴輪としては例外的といえる。下の破片では、突帯剥離箇所において突帯設定にかかわる凹線を確認できる。なお、180 と同一のハケメはこれまでの出土品から確認できていない。43 は平成 20 年度の調査における採集品である 43（3 トレ西表採）との接合が確認されたため、この番号を付している。181 は胴部の 2 段分を含む破片である。外面調整はまだハケメの凹凸がでていない板ナデ的な B c 種ヨコハケである。外面の下段には工具痕あるいはヘラ記号にもみえる痕跡を確認できる。182 は盾形埴輪と考えられる破片である。本参考地における盾形埴輪の存在は確認されていなかったため、これがはじめての例となる。盾面の線刻をみると、盾の内区紋様が鋸歯紋によって構成されていることがわかる。なお、この破片のみ後円部南側の境界標石 22 号付近（平成 20 年度の調査の第 3 トレンチ東付近）において採集されており、後円部墳頂から転落したものと推測される。これまでの調査においては形象埴輪は造出周辺から出土する傾向を示していたが、そうではない点が注意される。
