## 陵墓関係調査概要

陵墓の営繕工事の際は、工事箇所について事前に発掘調査を実施し、造営当初の遺構の保存や包蔵遺物の在否に留意している。

昭和四七年度には、古墳時代の陵墓の次の五件の工事について、調査を行なった。

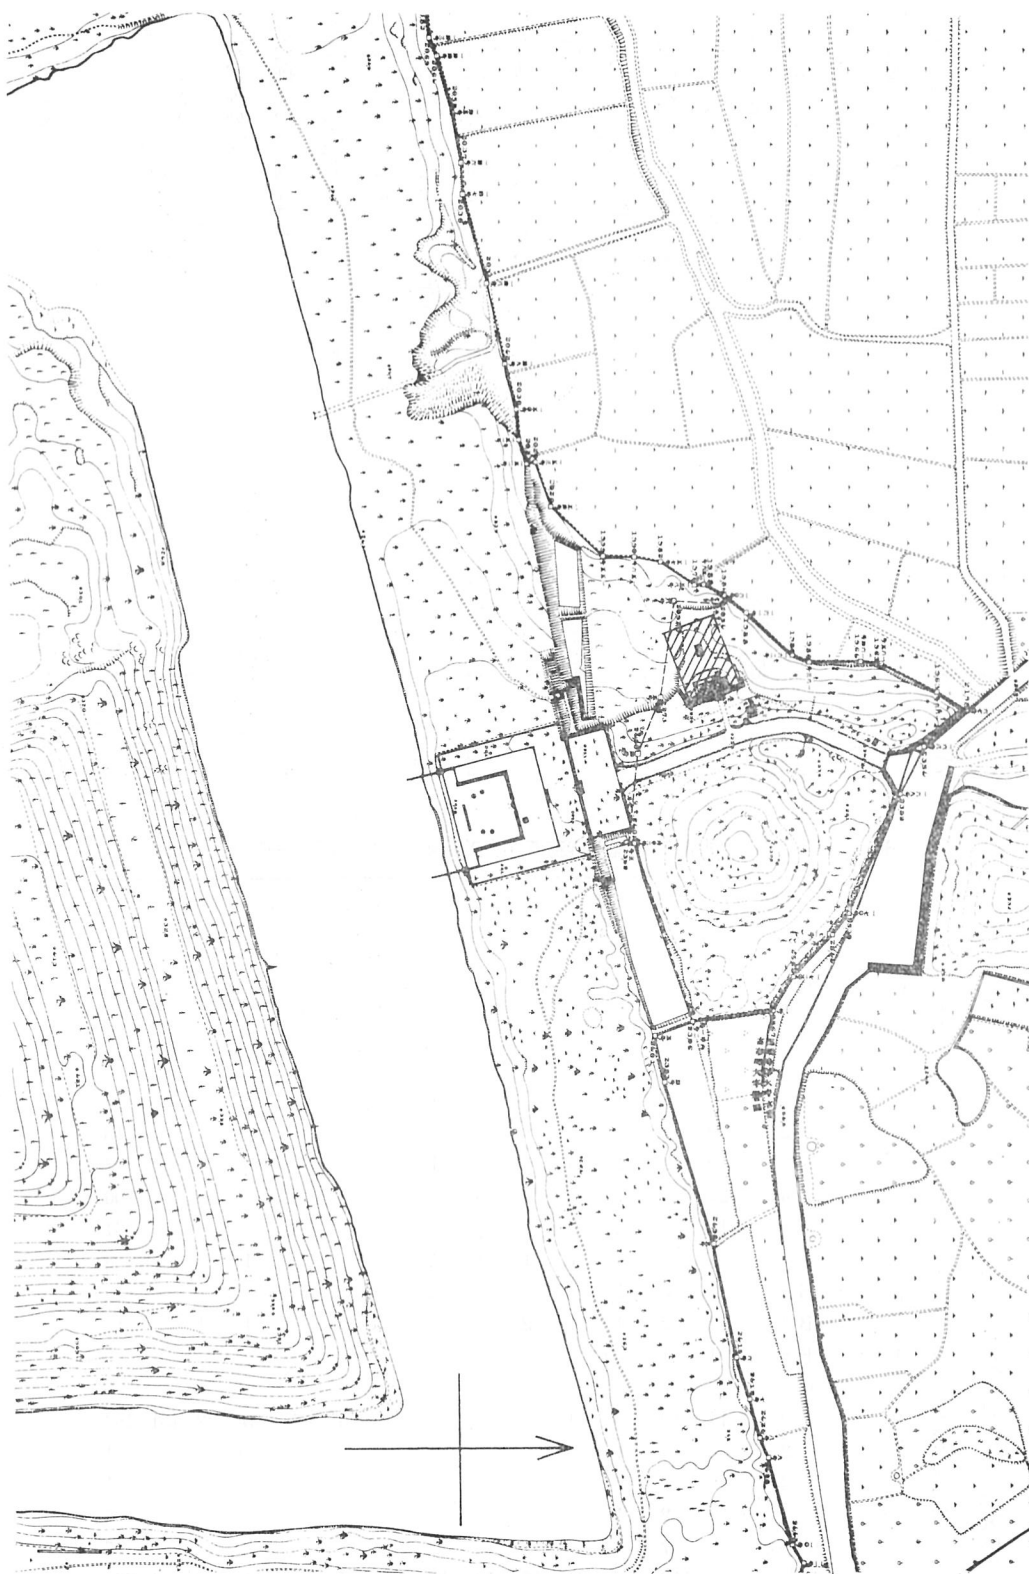
第4図 古市監区事務所改築予定地位置図 (1/2000)

トル、東西二〇メートルの長方形の建築予定区域に、改築庁舎（鉄筋コンクリート造）の設計図にもとづき、庁舎の基礎掘形どおりに、各二・五メートル平方、三列各五箇所づつ、計一五箇所を設定した。この一五箇所には、それぞれ設計図の基礎の番号に従い、南から北へA・B・C三列、各列西から東へ一号から五号の番号をつけた（第4・5図参照）。発掘は、各列五号から一号へと順次実施し、発掘の深さは、二メートルまでを予定したが、地山が予想外に浅かったので、地山の一部を掘り込んだところで止めた。

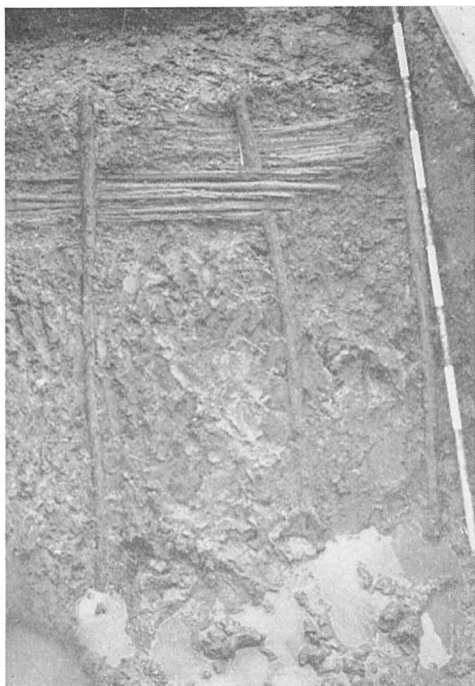
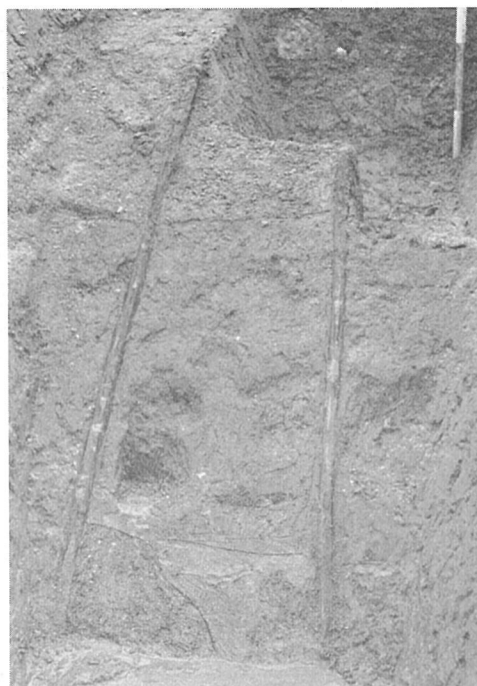
第10図 景行天皇陵外堤しがらみ遺構

2 7号トレンチ

1 5号トレンチ

ころに、この傾斜した地層の境界面に沿って、長さ約一・三メートルと一メートルの二本の丸太杭が約四〇センチの間隔を置いて打ち込まれ、杭の頭部附近に、幅約二〇センチに竹を並べたしがらみの一部が残存するのを検出した。

七号トレンチでも、水涯線から約二メートル掘側で、五号トレンチと同様の状態で、長さ約一・六メートルの丸太杭三本が約五〇センチ間隔で検出され、ここでは、杭の上部に、上下二段に各約二〇センチメートル幅に竹を並べて各段を交互に杭にからませたしがらみが残存していた（第10図）。これら三本の杭尻部分から掘側には、二〇センチ前後の河原石が葺石状に密に集積し、杭尻の先端部は、この石の為に折れ曲っていた。

護岸の施工方法は、京大名誉教授の矢野勝正氏、建設省土木研究所砂防部長山崎忠雄氏、末永雅雄書陵部委員に意見を聞き、検出した遺構は保存するようにして、梯子胴木に砂利詰の基礎を作り、和泉砂岩の割石を空積みで谷積みにした石積護岸とした。
