陵墓関係調査概要

昭和四八年度に陵墓の營繕工事を施工した箇所について、陵墓の遺構、

遺物及びその他の包蔵文化財の在否を知るために調査を行つたうち、

次の事項に関する調査の概要を記す。

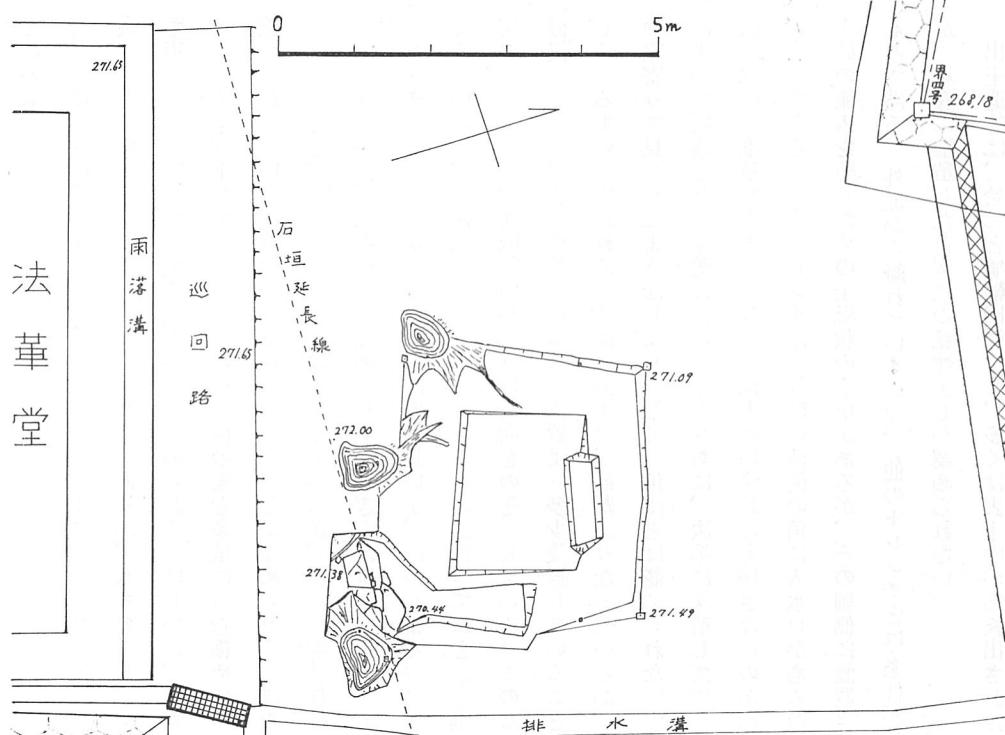
第2図 大原陵倉庫敷地調査位置図（縮尺100分の1）

五〇センチ角程の石が露出したので、昭和四八年八月七・八・九の三日間、建設予定地の発掘調査を実施した。調査箇所は、法華堂の北側の勝林院境内との間にある傾斜地の上部で、法華堂北側雨落から二・五メートルをへだてた処にあたる。(第2図) 発掘は、試掘で露出した石を中心に行い、石の東方に近接して、最大径九〇センチ、樹齢二百年余と推定される檜の古い切株を検出、その下方に、この切株にくわえ込まれた状態で東西に走る石垣を検出した。この石垣は、試掘で出土した石の下に連続し、北側を正面として、水平面と約七五度の勾配で立上っている。露出範囲は東西約一・五メートル上下約七五センチ(下部標高二七〇・四四メートル)であるが、ボーリングの所見では、左右と下方に延びていることが察せられる。用石は、見付幅七五~三〇センチ、高さ六五~二〇センチの自然石で、積方は勝林院参道沿いの三千院の石垣と同じ乱積である(第9図写真)。石垣天端の標高は二七一・三八メートルで法華堂基壇面より一七センチ低い。この石積の状態から見て单なる土留めとは思われない。建造物の基壇の石積と速断は出来ないが、石積西侧の延長線は法華堂雨落ちの北西隅近くを通ることになる。

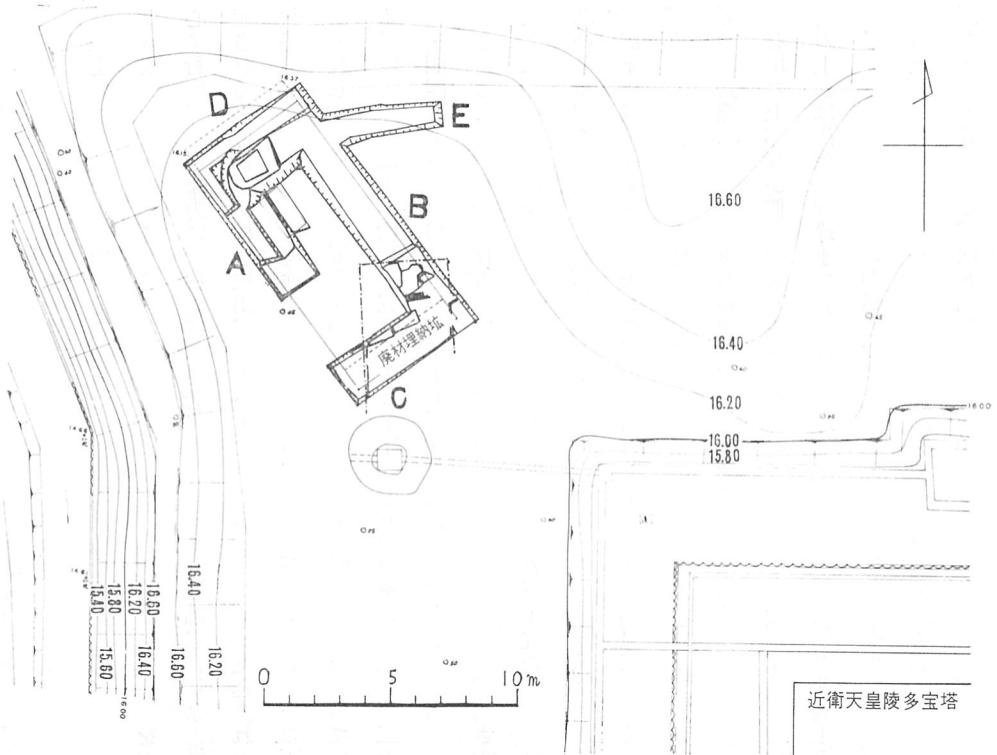
第3図 近衛天皇陵貯水槽設置調査位置図（縮尺300分の1）

近衛・鳥羽両天皇陵の防災工事施工に当り昭和四八年一〇月二五日から一三日間、近衛天皇陵内の貯水槽設置予定地の発掘調査を行つた。当所は、同陵多宝塔の北西約一三メートルの処に位置する同陵樹林地で、東西約五・七メートル、南北一一・七メートルの長方形の地区である。発掘は、第3図のようにこの地区の四辺に沿つて約二メートル幅で発掘区を設定、南辺沿をC、北辺をD、CDの中間部東辺をB、西辺をA、の四区に分け、C・B・D・Aの順に発掘した。CB両区では、昭和九年の多宝塔改体修理により生じた旧塔の不燃廃材を埋納した土壙につき当たった。この土壙は、東西の幅約三・五メートル。ほぼ多宝塔と平行で南北に走り、C区を斜めに横断し、C区の両端を除いた大部分を占める。

土壙の北端はB区南部に露出する。地下約七〇センチ(標高一五・三五メートル附近)を上面とする灰色砂質粘性土層を掘込んで、古瓦・石材・鉄釘・鉄管・銅板などの廢材を納め、一部は盛上がり、その上部は二~三層の盛土になっている。この埋納壙部分の掘下げは中止し、貯水槽の設置位置を、ABの北半部及びDとその東側部分に変更し、Dの東側

ヘトレンチEを延長した。この附近は地下一・二メートル附近に地下水があるので、Dの西端中央一メートル四方を排水のため深さ約二・六メートルまで掘さげ、他は深さ一・七・一・八メートルまで掘下げた。この区域は地下約一・一・二メートル（標高一四・八〇メートル前後）までは盛土で下から黄褐色粘質土・黄褐色壤土・褐色土・黒褐色土・表土の五層になり、瓦片・陶器片・かわらけ（第19図）などを包含する。

盛土下は、A及びEの各西端附近を両側とし、そこからBを斜めに縦にして舌状に南に突出する黒灰色のヘドロ堆積の粘質土層があり、木片・木の実、漆器片等を含み、層の厚さはD中央部が厚く、東西両側が薄く、東西の幅約四メートル。もとは溝又は池と考えられ、これを黄褐色粘質土で埋立てたものと考えられる。このヘドロ堆積層の下層は青灰色細砂層、その下には、鉄銷で凝結した赤褐色の薄い砂礫層があり、その下方は砂礫層、礫層と続く、礫層の下は粘性細砂層のようで、ボーリング棒を入れると、激しく砂を吹上げる。礫層には磨滅した須恵器・土師器の破片を含むので、古い河床堆積層と考えられる。

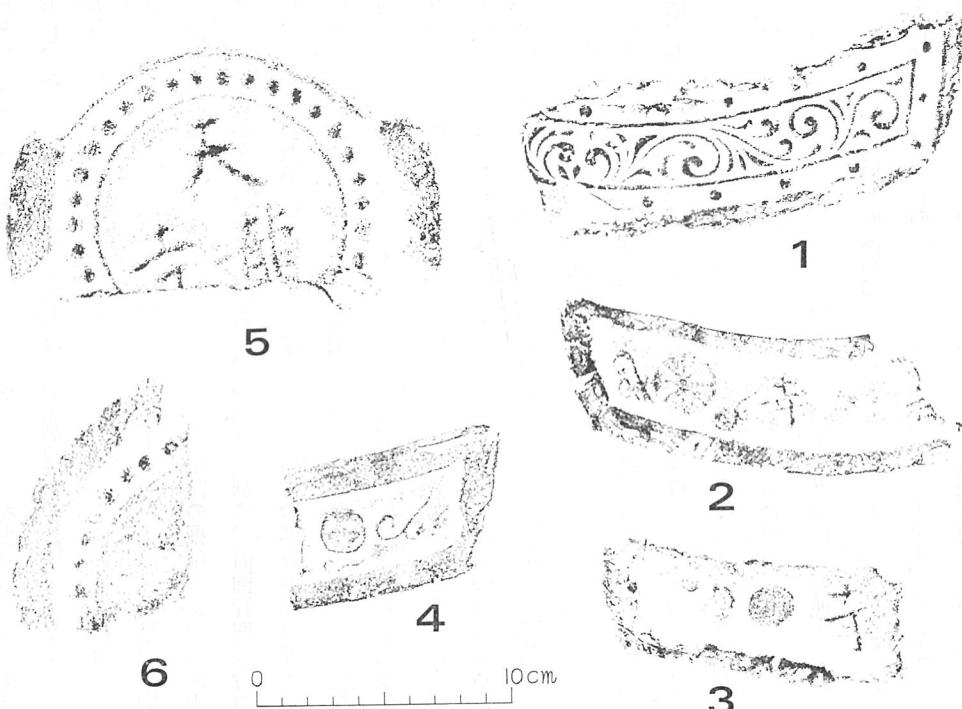
第4図 後嵯峨天皇陵域内出土瓦拓本(縮尺3分の1)

昭和四八年一二月二二日から二六日まで、後嵯峨天皇陵法華堂背後の貯水槽拡張工事のため、貯水槽の西側東西約七・六メートル、南北約五・三メートルの長方形の区域を約三メートルまで掘削したので、桃山監区職員で立会調査を実施した。一メートル四方程の方形の近世の廐瓦埋納壙があつただけで、他に遺構は無かつた。出土物としては、中央部地下約一・五メートルの黒褐色土から^{あぶみ}瓦破片二片(第4図拓本5・6)、

地下約二メートルの褐色粘土層からは、平安時代宇瓦破片（同上拓本1）
一、室町時代宇瓦片三（同上拓本2～4）布目平瓦片一、平瓦片一、黄褐
色高台付鉢形陶器片一が出土した。（倉内鳳州・小畠実・石田茂輔）

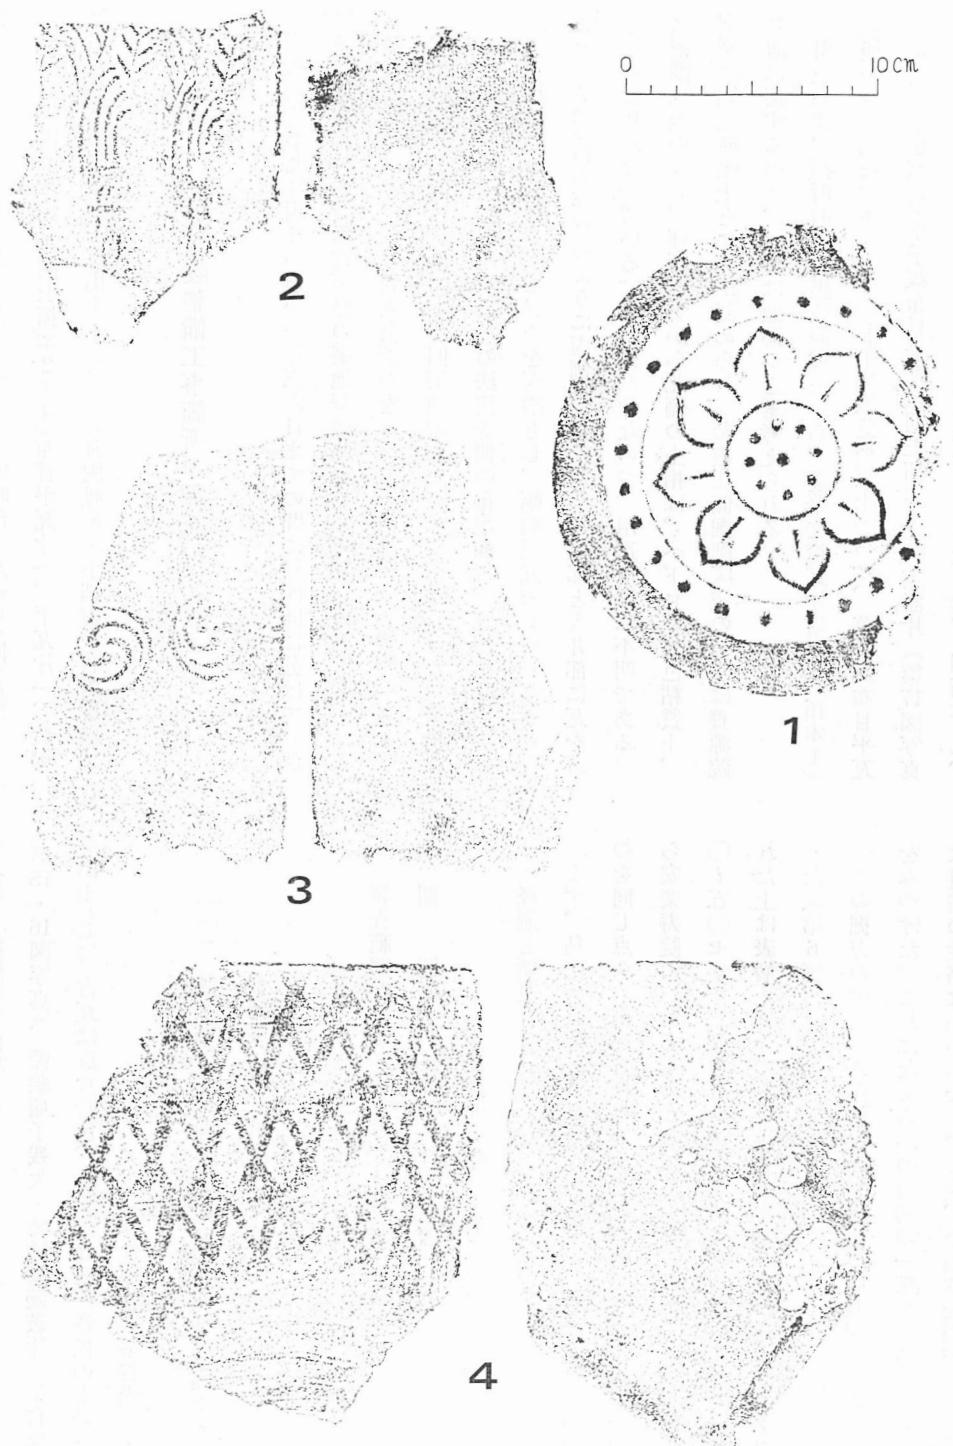
第5図 後白河天皇陵域内出土瓦拓本（縮尺3分の1）

出土品は、拝所前中央黒色砂礫土から、蓮華文鏡瓦片（第5図拓本1）（径一八・八センチ）、拝所前中央黒色粘質土からは、草花紋布目平瓦（同上拓本2）、斜格子紋布目平瓦（同上拓本4）、陶器片（第17図写真3）、参道南側の黒色粘質土からは、巴紋布目平瓦片（第5図拓本3）、

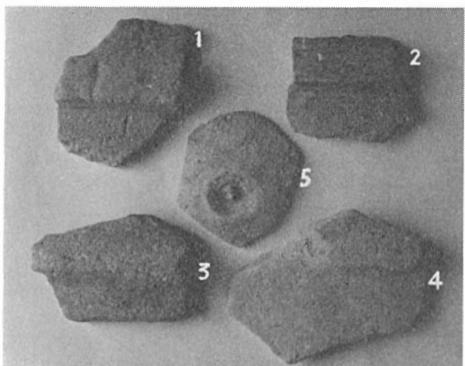
第8図 白鳥陵外提出土品

凸帶は低くて広いもの（第8図写真1）、低くて広く且つ断面台形で頂きの両縁が僅かに盛りあがり、刷毛目で仕上げたもの（同上2）、断面台形の高目のもの（同上3）等がある。又凸帶の上下に沿って平行線の刷毛目をほどこしたもの（同上1・2）と、凸帶間を縦の刷毛目で整えたうえに、更に凸帶の上下に沿って刷毛目で仕上げたもの（同上4）が見られる。その他土師高坏の小片一個（同上5）がある。

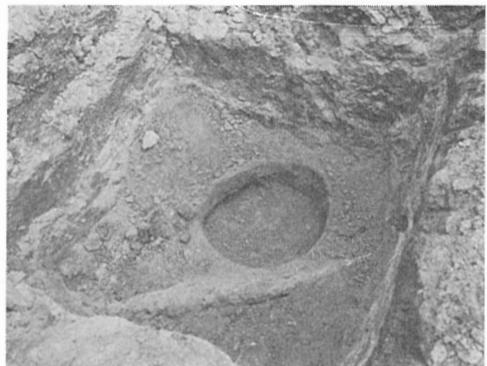
第7図 仲哀天皇陵参道埴輪出土状況

行する間口六・六五メートル、奥行三・三メートルの東西に長い矩形地区の外郭線の内外各四〇センチ幅と、この矩形地区をほぼ中央で南北に二分する幅八〇センチの事務所基礎部分、及びこれの東に隣接した間口一・五メートル、奥行一・五メートルの浄化槽設置の矩形地区である。発掘は、事務所基礎部分は深さ約八〇センチ（標高三六・二〇メートル）、浄化槽設置部分は深さ約一・九メートル（標高三五・五六メートル）まで実施したが、葺石や、樹立した埴輪などの原初の遺構と認められるものは検出出来なかつた。事務所部分の土相は最下部は塊状の黄褐色粘質土に砂を交えた墨積層で、埴輪片、陶器片、瓦片などを含み、層の上面は、旧事務所の基礎で攪乱されて、かなり凹凸がある。この層の上方は三〇〜四〇センチの厚さで、二乃至三層の攪乱層になつてゐる。浄化槽設置部分の土相は、上から腐植質表土・粗い砂まじりの黄灰色粘質土・黄灰色砂質土・黄褐色砂質粘土・褐色塊状粘土・固くしまつた灰褐色粘質土の順に六層に分かれ、最下層の粘質土層の上面は、標高が南側三六・二一メートル、北側三五・八メートルと堤法面のように勾配がある。又この層の上面に近い處に、埴輪片のまとまつてゐる箇所があつた。他の各層も、埴輪片などの遺物を含んでおり、事務所部分と同様盛土である。後日の参道集水桿設置工事の際、桿所西側で、外堤土小土堤裾末端の地下六〇センチ（標高三六・二二メートル）から、径約三九センチ、高さ基底部まで一六センチの樹立した埴輪円筒（第7図写真）が出土して、設計変更をした事から考へると、この最下層は、原初の堤体と認めてよいかも知れない。

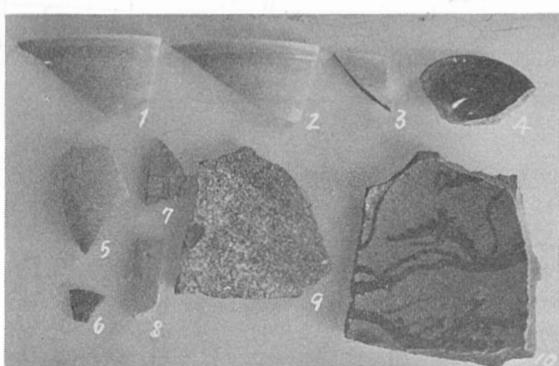
第10図 大原陵域内出土陶磁器破片

石垣の上部及び側面を覆う土は灰褐色の砂質土で、拳大の角礫を交え、その上部は黒褐色砂礫土で表面は黒色腐植土である。灰褐色の砂質土の中部、石垣際の部分から陶磁器片(第10図写真)、下部石垣際の切株の下から土器片多数が出土した。陶磁器片は林屋氏の御教示によれば、第10図1~3・5宋青磁、同8舶載青磁、同10伊万里龟屋谷窯(十七世紀)、

同4美濃燒天目釉(室町時代)など。土器片は所謂かわらけで、白土器、赤土器である。完形近く接合出来たものを第18図に示した。

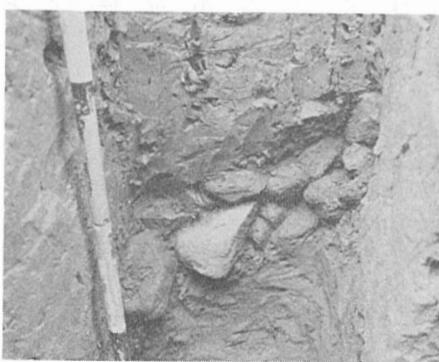
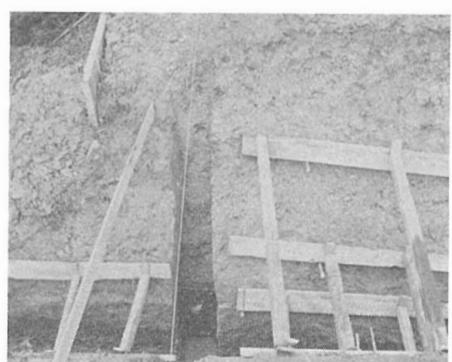
第11図 景行天皇陵渡土手葺石出土状況

つぎに、この堀割を埋め戻した後も、この部分から漏水しないようには、堀割に直交して五号堀寄りに遮水壁を設置した。そのため堀割の幅より左右に各約四〇センチ掘り抜けたが、この部分は旧樋管埋設の際にも掘削されなかつたところなので、渡土手本来の断面が顕われた。断面の幅は約四五センチであるが、その断面中に五号堀側の渡土手法面に平行するように約三〇度の勾配で葺石が走つてゐるのが検出された(第11・12図写真)。現在の渡土手の天端より約二メートル、五号堀の底より約三〇センチ低いが、この葺石は三〇度の勾配で更に上下に延びてゐる

模様である。葺石は前にのべた地山に密着して据えられ、葺石の上は黒褐色の緻密な粘土によつて覆われていて、葺石を境として地質上の極めて顯著な相違が認められる。いまこの葺石を直ちに營建時のものと断ずることは出来ないが、現在五号壙に堆積している一メートル以上のヘドロを除去すれば、この葺石面は渡土手本来の護岸として、適當なレベルに位置しているように思われる。葺石の直上有る緻密な粘土は古いヘドロと見られるものであるが、葺石の鑑定等に御教示を頂いた権原考古博物館次長伊達宗泰氏が、この粘土について、元奈良教育大学教授嶋倉巳三郎氏に調査を依頼された処、この中に含まれる花粉の詳細な分析表を頂いた。それによれば植物環境は現在と殆んど同じであるが、高野楓、蕎麦などの花粉が認められるほか、清水に生育するシャジクモ類の藏卵器が認められたのが特徴的であるとのことであった。

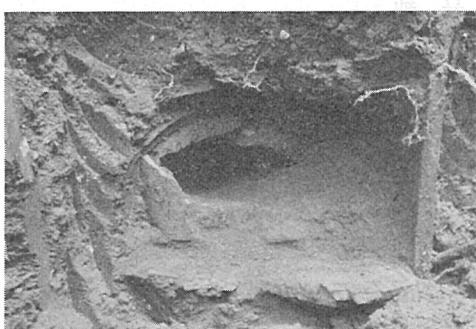
第14図 後白河天皇陵域内遺構出土状況

昭和四八年九月四日から一月三〇日までの間に、四回に分けて、法住寺陵拝所前及び、参道両側の築地塀改修の為基礎掘削を行つたので、法月輪監区職員によりこの間立会調査を行つた。掘削は、幅約一メートル、深さ約一・五メートルで、旧築地塀跡に沿つて行なわれた。遺構としては、拝所前南側の西隅近くの法住寺側の掘削面で、瓦組を検出した。これは、地下約六五センチを天端とし、幅約三五センチ、高さ約四〇センチ、第14図写真のように両側に各瓦を立て、底部と天井部に瓦を置き、樋管状になつている。開口部だけなので、用途性格は不明である。又掘削区域のうち、拝所中央から北側の土相は、ヘドロ状黒色粘質土、南側は黒色砂礫土と差異が認められ、参道北側掘削区域の一部は養源院の池に接するので、北側は池跡かとも考えられる。

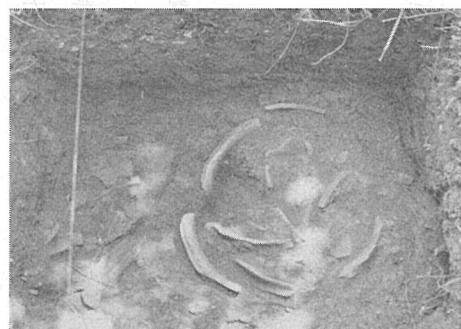
第13図 仁徳天皇陵第1堤埴輪出土状況

フェンスは約一・八メートルごとに、一边四〇センチ前後のほぼ方形の穴を約四〇センチの深さに掘削し、その柱を埋設するものである。御拝所西側フェンスの柱穴の一つから、数片のほぼ直立した円筒埴輪片が円弧をえがいた状態で検出された（第13図写真）。検出の位置は、御拝所西側約二〇メートルの第二濠に面するところで、土堤の肩より約一メートル内側に入った地表下約三〇センチの地点である。埴輪の外径は約三八センチ前後と見られる。

ンチ前後である。御拝所西側の各柱穴は、土層をこれと同じくし、黄褐色粘性砂層はほとんど水平に走っていて、当陵築造時の外堤の封土と見られる。なお、前記の円弧をなして直立する円筒埴輪片と同じレベルに、堀に平行するように隣接して、円筒埴輪片のかたまつてうもれいるのが認められるので、第一堤の第二濠側の肩部には円筒埴輪列の存在が推測される。検出した埴輪片は、ポリエスチルフィルムで覆つて埋め戻し、フェンスの柱はこの部分を避けて埋設することとした。

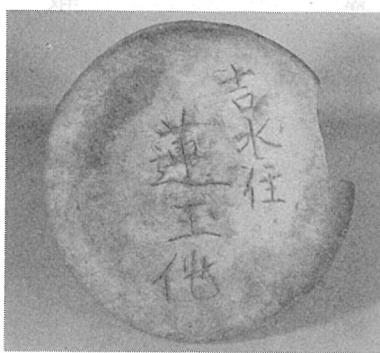
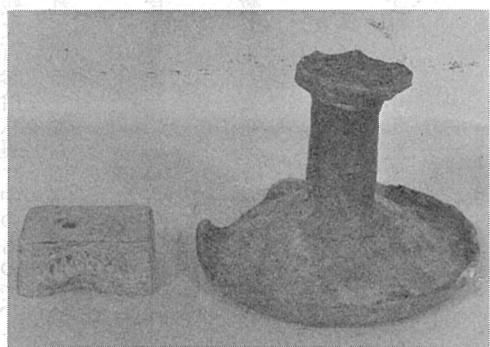
第15図 後白河天皇陵域内出土高環・台座

鬼瓦片、素焼格狭間付台座・「吉水住蓮玉作」と銘のある陶製高壇残欠
（第15・16図写真）、藍絵瓶子残欠・藍絵茶碗破片（第17図写真1・2）
が出土した。古瓦は鎌倉時代、陶器類は江戸時代のものと考えられる。
