## 陵墓関係調査概要

昭和四八年度に陵墓の営繕工事を施工した箇所について、陵墓の遺構、遺物及びその他の包蔵文化財の在否を知るために調査を行ったうち、次の事項に関する調査の概要を記す。

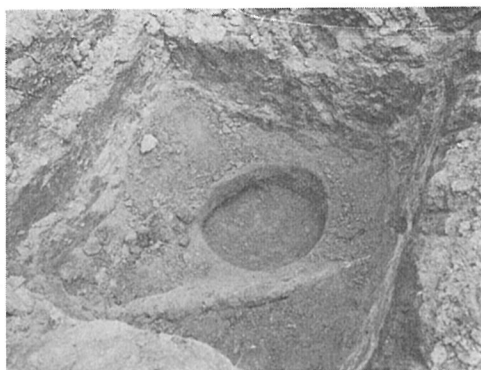
第7図 仲哀天皇陵参道埴輪出土状況

行する間口六・六五メートル、奥行三・三メートルの東西に長い矩形地区の外郭線の内外各四〇センチ幅と、この矩形地区をほぼ中央で南北に二分する幅八〇センチの事務所基礎部分、及びこれの東に隣接した間口一・五メートル、奥行二・五メートルの浄化槽設置の矩形地区である。発掘は、事務所基礎部分は深さ約八〇センチ（標高三六・二〇メートル）、浄化槽設置部分は深さ約一・九メートル（標高三五・五六メートル）まで実施したが、葺石や、樹立した埴輪などの原初の遺構と認められるものは検出出来なかった。事務所部分の土相は最下部は塊状の黄褐色粘質土に砂を交えた罌積層で、埴輪片、陶器片、瓦片などを含み、層の上面は、旧事務所の基礎で攪乱されて、かなり凹凸がある。この層の上方は三〇〜四〇センチの厚さで、二乃至三層の攪乱層になっている。浄化槽設置部分の土相は、上から腐植質表土・粗い砂まじりの黄灰色粘質土・黄灰色砂質土・黄褐色砂質粘土・褐色塊状粘土・固くしまった灰褐色粘質土の順に六層に分かれ、最下層の粘質土層の上面は、標高が南側三六・二一メートル、北側三五・八メートルと堤法面のように勾配がある。又この層の上面に近い処に、埴輪片のままとまっている箇所があった。他の各層も、埴輪片などの遺物を含んでおり、事務所部分と同様盛土である。後日の参道集水枡設置工事の際、拝所西側で、外堤土小土堤裾末端の地下六〇センチ（標高三六・二二メートル）から、径約三九センチ、高さ底部まで一六センチの樹立した埴輪円筒（第7図写真）が出土して、設計変更をした事から考えると、この最下層は、原初の堤体と認めてよいかも知れない。

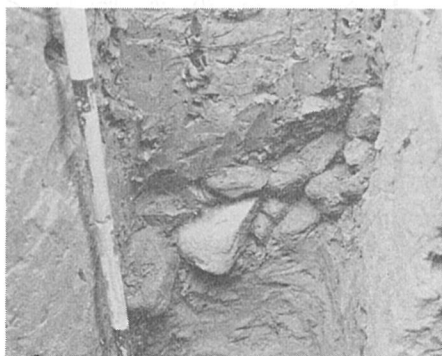
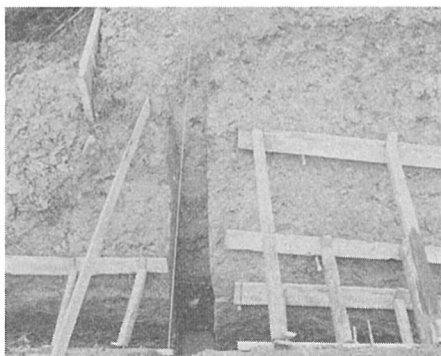
第11図 景行天皇陵渡土手葺石出土状況

つぎに、この堀割を埋め戻した後も、この部分から漏水しないように、堀割に直交して五号堀寄りに遮水壁を設置した。そのため堀割の幅より左右に各約四〇センチ掘り下げたが、この部分は旧樋管埋設の際にも掘削されなかったところなので、渡土手本来の断面が顕われた。断面の幅は約四五センチであるが、その断面中に五号堀側の渡土手法面に平行するように約三〇度の勾配で葺石が走っているのが検出された(第11・12図写真)。現在の渡土手の天端より約二メートル、五号堀の底より約三〇センチ低いが、この葺石は三〇度の勾配で更に上下に延びている

模様である。葺石は前にのべた地山に密着して据えられ、葺石の上は黒褐色の緻密な粘土によって覆われていて、葺石を境として地質上の極めて顕著な相違が認められる。いまこの葺石を直ちに営建時のものと断ずることは出来ないが、現在五号堀に堆積している一メートル以上のヘドロを除去すれば、この葺石面は渡土手本来の護岸として、適当なレベルに位置しているように思われる。葺石の直上にある緻密な粘土は古いヘドロと見られるものであるが、葺石の鑑定等に御教示を頂いた橿原考古博物館次長伊達宗泰氏が、この粘土について、元奈良教育大学教授嶋倉巳三郎氏に調査を依頼された処、この中に含まれる花粉の詳細な分析表を頂いた。それによれば植物環境は現在と殆んど同じであるが、高野槇、蕎麦などの花粉が認められるほか、清水に生育するシヤジクモ類の蔵卵器が認められたのが特徴的であるとのことであった。（戸原純一）

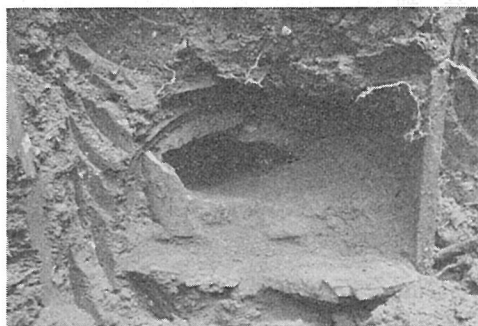
第14図 後白河天皇陵域内遺構出土状況

昭和四八年九月四日から一月三〇日までの間に、四回に分けて、法住寺陵拝所前及び、参道両側の築地塀改修の為基礎掘削を行ったので、月輪監区職員によりこの間立会調査を行った。掘削は、幅約一メートル、深さ約一・五メートルで、旧築地塀跡に沿って行なわれた。遺構としては、拝所前南側の西隅近くの法住寺側の掘削面で、瓦組を検出した。これは、地下約六五センチを天端とし、幅約三五センチ、高さ約四〇センチ、第14図写真のように両側に各瓦を立て、底部と天井部に瓦を置き、樋管状になっている。開口部だけなので、用途性格は不明である。又掘削区域のうち、拝所中央から北側の土相は、ヘドロ状黒色粘質土、南側は黒色砂礫土と差異が認められ、参道北側掘削区域の一部は養源院の池に接するので、北側は池跡かとも考えられる。

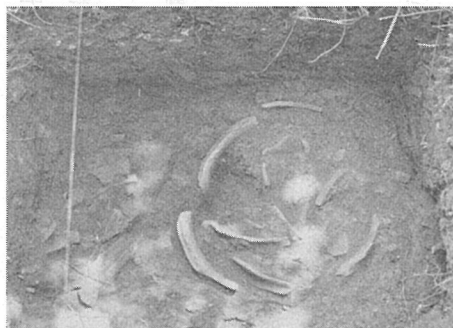
第13図 仁徳天皇陵第1 堤埴輪出土状況

フェンスは約一・八メートルごとに、一辺四〇センチ前後のほぼ方形の穴を約四〇センチの深さに掘削し、その柱を埋設するものである。御拝所西側フェンスの柱穴の一つから、数片のほぼ直立した円筒埴輪片が円弧をえがいた状態で検出された(第13図写真)。検出の位置は、御拝所西側約二〇メートルの第二濠に面するところで、土堤の肩より約一メートル内側に入った地表下約三〇センチの地点である。埴輪の外径は約三八センチ前後と見られる。

ンチ前後である。御拝所西側の各柱穴は、土層をこれと同じくし、黄褐色粘性砂層はほとんど水平に走っていて、当陵築造時の外堤の封土と見られる。なお、前記の円弧をなして直立する円筒埴輪片と同じレベルに、堀に平行するように隣接して、円筒埴輪片のかたまつてうもれているのが認められるので、第一堤の第二濠側の肩部には円筒埴輪列の存在が推測される。検出した埴輪片は、ポリエステルフィルムで覆って埋め戻し、フェンスの柱はこの部分を避けて埋設することとした。

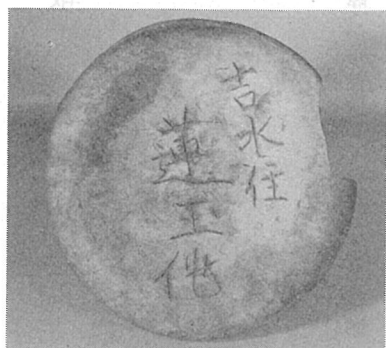
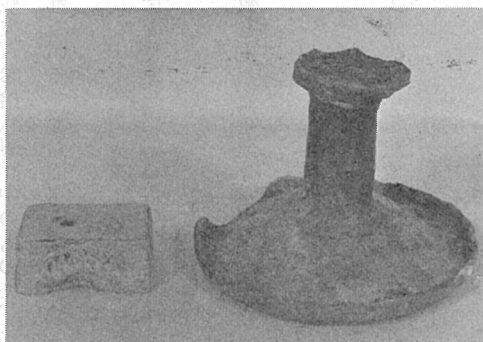
第15図 後白河天皇陵域内出土高坏・台座

鬼瓦片、素焼格狭間付台座・「吉水住蓮玉作」と銘のある陶製高坏残欠(第15・16図写真)、藍絵瓶子残欠・藍絵茶碗破片(第17図写真1・2)が出土した。古瓦は鎌倉時代、陶器類は江戸時代のものと考えられる。
