三 大原陵倉庫建設敷地の調査

四 近衛天皇陵内貯水槽設置予定地の調査

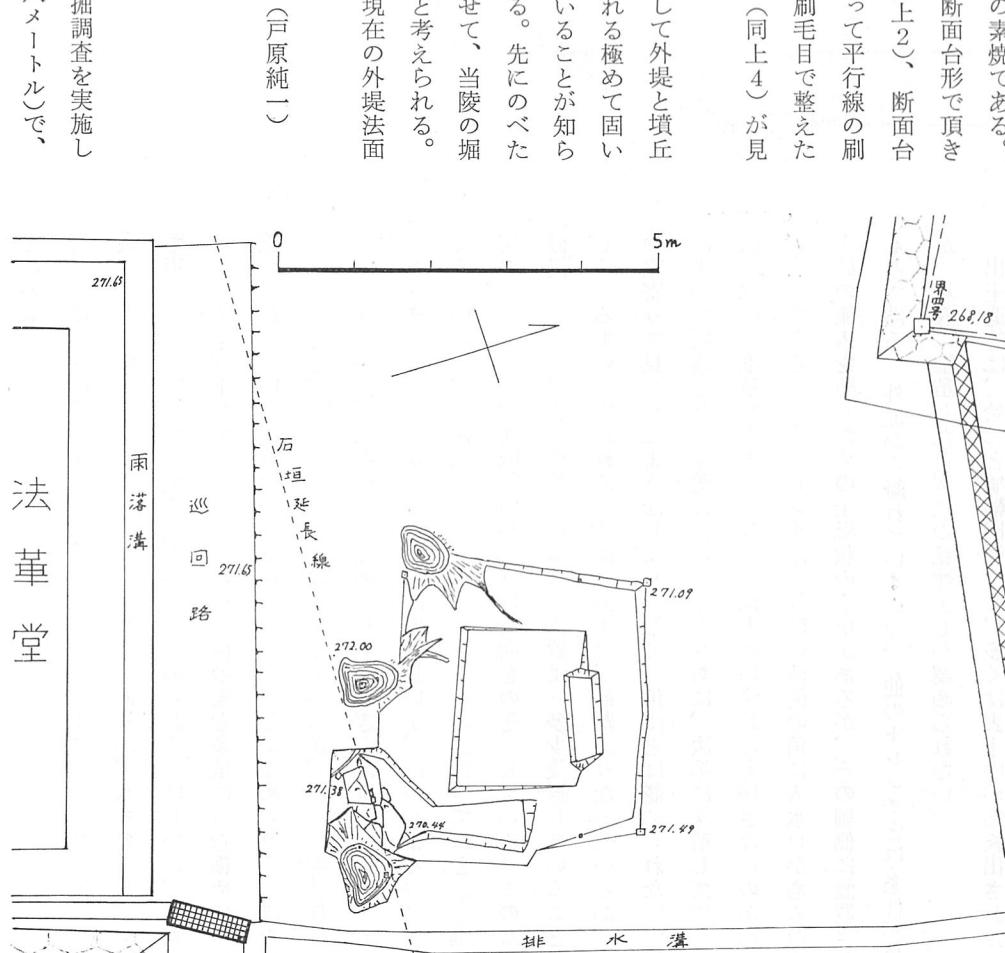
第2図 大原陵倉庫敷地調査位置図（縮尺100分の1）

五〇センチ角程の石が露出したので、昭和四八年八月七・八・九の三日間、建設予定地の発掘調査を実施した。調査箇所は、法華堂の北側の勝林院境内との間にある傾斜地の上部で、法華堂北側雨落から二・五メートルをへだてた処にあたる。(第2図) 発掘は、試掘で露出した石を中心に行い、石の東方に近接して、最大径九〇センチ、樹齢二百年余と推定される檜の古い切株を検出、その下方に、この切株にくわえ込まれた状態で東西に走る石垣を検出した。この石垣は、試掘で出土した石の下に連続し、北側を正面として、水平面と約七五度の勾配で立上っている。露出範囲は東西約一・五メートル上下約七五センチ(下部標高二七〇・四四メートル)であるが、ボーリングの所見では、左右と下方に延びていることが察せられる。用石は、見付幅七五~三〇センチ、高さ六五~二〇センチの自然石で、積方は勝林院参道沿いの三千院の石垣と同じ乱積である(第9図写真)。石垣天端の標高は二七一・三八メートルで法華堂基壇面より一七センチ低い。この石積の状態から見て单なる土留めとは思われない。建造物の基壇の石積と速断は出来ないが、石積西侧の延長線は法華堂雨落ちの北西隅近くを通ることになる。

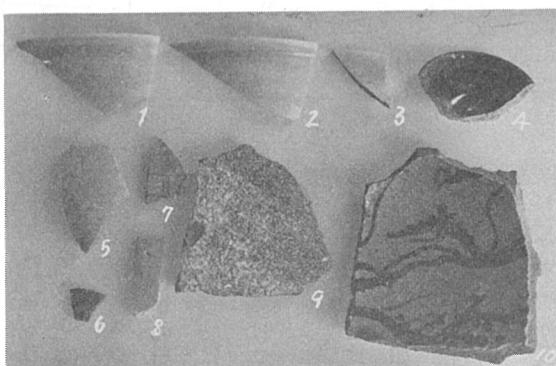
第10図 大原陵域内出土陶磁器破片

石垣の上部及び側面を覆う土は灰褐色の砂質土で、拳大の角礫を交え、その上部は黒褐色砂礫土で表面は黒色腐植土である。灰褐色の砂質土の中部、石垣際の部分から陶磁器片(第10図写真)、下部石垣際の切株の下から土器片多数が出土した。陶磁器片は林屋氏の御教示によれば、第10図1~3・5宋青磁、同8舶載青磁、同10伊万里龟屋谷窯(十七世紀)、

同4美濃燒天目釉(室町時代)など。土器片は所謂かわらけで、白土器、赤土器である。完形近く接合出来たものを第18図に示した。
