七 景行天皇陵渡土手樋管改修工事の調査

八 後嵯峨天皇陵貯水槽拡張工事箇所の調査

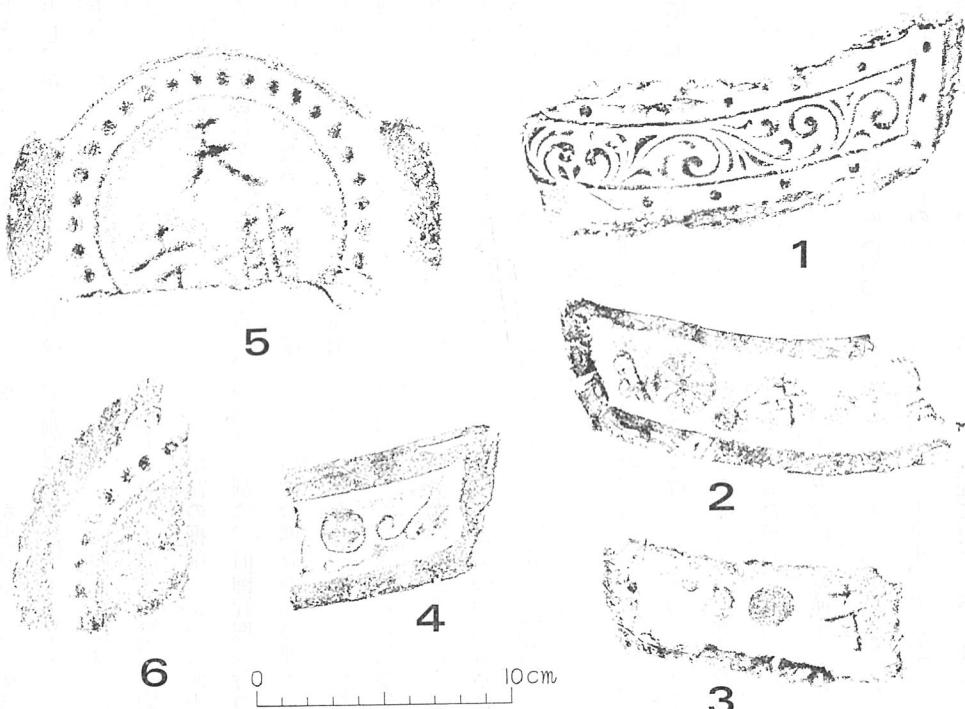
第4図 後嵯峨天皇陵域内出土瓦拓本(縮尺3分の1)

昭和四八年一二月二二日から二六日まで、後嵯峨天皇陵法華堂背後の貯水槽拡張工事のため、貯水槽の西側東西約七・六メートル、南北約五・三メートルの長方形の区域を約三メートルまで掘削したので、桃山監区職員で立会調査を実施した。一メートル四方程の方形の近世の廐瓦埋納壙があつただけで、他に遺構は無かつた。出土物としては、中央部地下約一・五メートルの黒褐色土から^{あぶみ}瓦破片二片(第4図拓本5・6)、

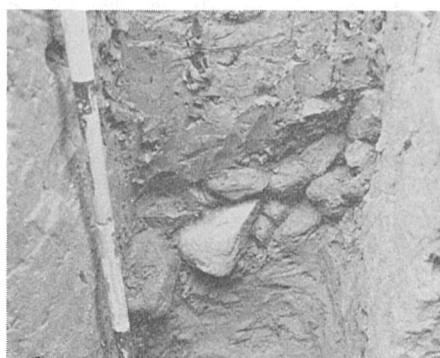
第12図 右葺石部分

つぎに、この堀割を埋め戻した後も、この部分から漏水しないようには、堀割に直交して五号堀寄りに遮水壁を設置した。そのため堀割の幅より左右に各約四〇センチ掘り抜けたが、この部分は旧樋管埋設の際にも掘削されなかつたところなので、渡土手本来の断面が顕われた。断面の幅は約四五センチであるが、その断面中に五号堀側の渡土手法面に平行するように約三〇度の勾配で葺石が走つてゐるのが検出された(第11・12図写真)。現在の渡土手の天端より約二メートル、五号堀の底より約三〇センチ低いが、この葺石は三〇度の勾配で更に上下に延びてゐる

模様である。葺石は前にのべた地山に密着して据えられ、葺石の上は黒褐色の緻密な粘土によつて覆われていて、葺石を境として地質上の極めて顯著な相違が認められる。いまこの葺石を直ちに營建時のものと断ずることは出来ないが、現在五号壙に堆積している一メートル以上のヘドロを除去すれば、この葺石面は渡土手本来の護岸として、適當なレベルに位置しているように思われる。葺石の直上有る緻密な粘土は古いヘドロと見られるものであるが、葺石の鑑定等に御教示を頂いた権原考古博物館次長伊達宗泰氏が、この粘土について、元奈良教育大学教授嶋倉巳三郎氏に調査を依頼された処、この中に含まれる花粉の詳細な分析表を頂いた。それによれば植物環境は現在と殆んど同じであるが、高野楓、蕎麦などの花粉が認められるほか、清水に生育するシャジクモ類の藏卵器が認められたのが特徴的であるとのことであった。
