## 陵 墓 関 係 調 査 概 要

昭和四十九年度に行なった、次の工事に伴う調査の概要を記す。

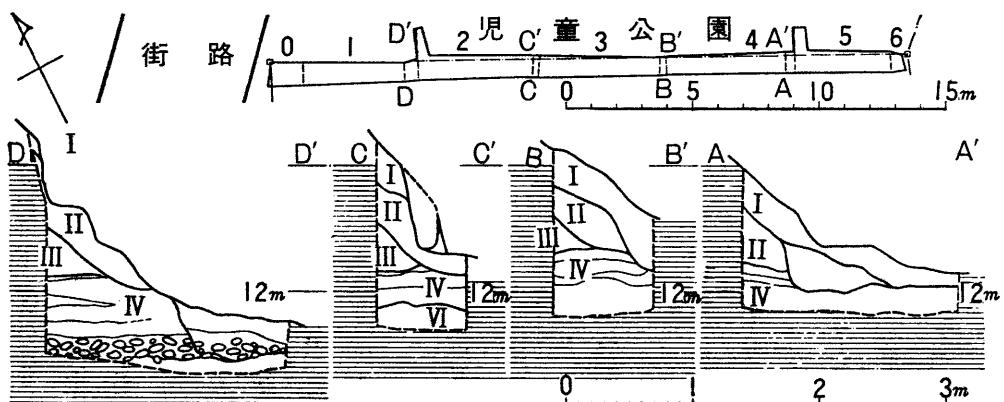
第3図 履中天皇陵は号陪冢のトレンチ平面および断面 (縮尺平面は1/300、断面は1/60)

十四日から四日間、事前調査を行なつた。調査は、工事予定箇所に、幅

〇・七メートル長二五メートルのトレーンチを設け、〇～6区に分割して

発掘した。2・4両区では、北に幅〇・五メートル長一メートルのサブ

標準的な層序は次のとおりである。

第一層 厚さ一五～四〇センチほどの腐植土混りの黒色土層。

第二層 厚さ三〇～五〇センチのしまりのない砂質粘土で、いわゆる「マサ土」である。第三層が樹根等により攪乱をうけ、一方で流土が堆積してできたものであろう。第三層との境に凹凸が著しく、下部に埴輪片をかむ。

第三層 厚さ三〇～五〇センチで、風化した拳大以下の礫を少なからず含むブロック状粘土よりなるしまった土層。上部に埴輪片をかむ。

第四層 厚さ二五～六〇センチで、黒色・灰色・褐色・赤褐色などの砂質土・粘土質を薄く敷いてつき固めた土層。

第五層 一〇センチ前後の円礫が厚さ一〇センチほどの層をなし、間は灰色粘土（IV 6 層）でつまっている。埴輪の破片（第4図4～5）・土師器（1・2）および須恵器（3）が、この層の中と直上より検出された。

これらの調査の結果、保存を要する遺構は認められなかつたので、計画のように工事を行つた。

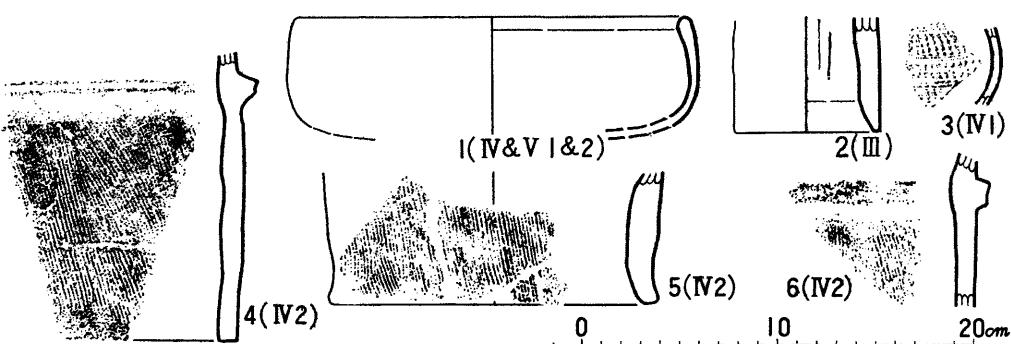
第4図 履中天皇陵は号陪冢の出土品 (縮尺1/4 カッコ内のローマ数字は層位、算用数字は発掘区)

出土品は、土師器・須恵器・埴輪の破片がごく少量ある。第二・三層より埴輪の細片が散発的に出土しているほか、残り全て、礫層中とその直上より出土したものである。

土師器（第4図1・2） 掘りあげた土の中から鍋形の土師器二個体分の破片が多数採集され、おそらく完形品が円礫の上に置かれていたものであろう。1はそのひとつで、内巻した口縁部に浅い丸底を付するもの

で、外面胴部以下に煤が付着している。胎土・焼成は、中近世のものに類似する。2は、土管様の不明土器。内面にしづり目を残す。

埴輪（第4図4～6） 全て円筒部。径が4は約二五センチ、6は一九・五センチ。縦方向のハケ目は粗で、突帯も低く、焼きもあまりよくない。全体に粗雑な造りである。

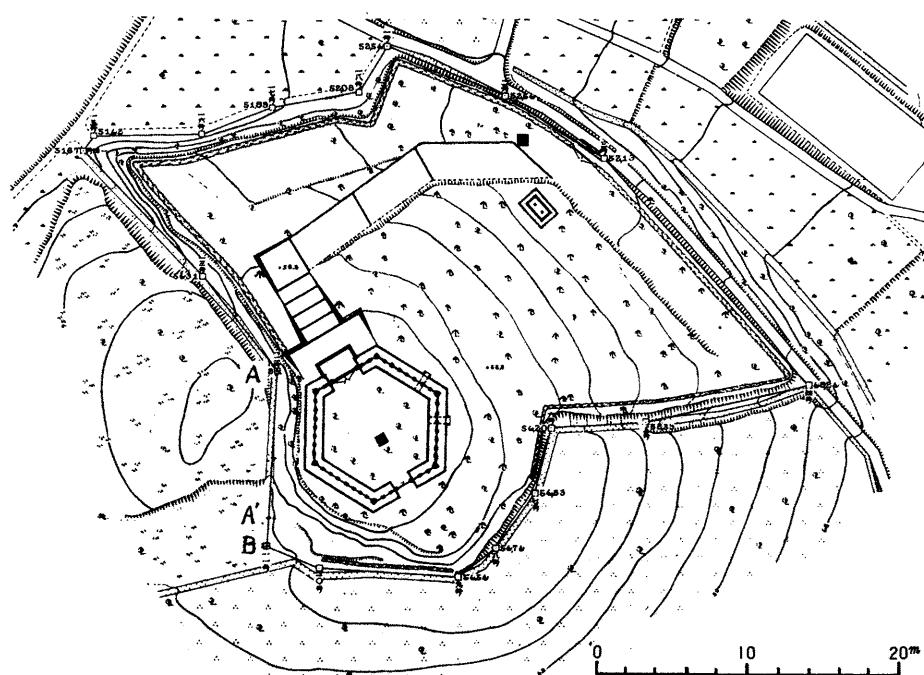
第5図 巨 蟠 墓 地 形 図 (1/500)

桓武天皇皇子伊豫親王巨幡墓は伏見桃山陵の東約一キロにあり、宇治川北岸の丘陵上に位置している。古く黄金塚、或は篠塚と称され、形状は前方後円墳ともいわれているが、周辺の地形がかなり変形しているので、正確な形状を把握することは困難である。現在墳頂に当る部分を当庁で管理しており、五輪塔一基が安置されている。西側の隣接地が長年の採土のために削平され、境界線が約一二メートル前後にわたって切り立つた断崖となり（第5図A・B間）崩壊の危険があるので、昭和四

十九年八月界標一〇号より一二号間の境界線沿いに練石積の土留擁壁設置工事を行なつた。擁壁は境界ぎりぎりに設置されるが、基礎部と崖面の一部を掘削するため、工事区域の内に二つのトレンチを設置して事前調査を行つたが、人為的な盛土によつて墳丘が形成されていることが知られたのみで、遺構の類は検出されなかつた。よつて工事に着手し、工事掘削の期間中は立会調査を実施した。しかるにその際、崖面の中央部より粘土櫛の礫床かと見られる遺構を検出した。よつて直ちに工事を中止し、調査を行なつたのでその概要を記す。

礫床の中心は、第5図のA点よりB点方向に五・八メートルの地点で、地表より一・五メートル、礫床の断面は長さ二・三メートル、厚さ〇・五メートルで、形状は三カ月状、或は皿状をなし、くぼみの部分を上にしている（第7図3）。掘削面の土相を示すとほば第7図の通りで、最下層は地山かと見られる堅い砂礫層であるが、その上にはブロック状の粘土を混えた砂礫・砂・粘性土などからなる層が、かなり乱雑に積み上げられて墳丘を形成していることが知られる。礫床の直下は凹状に粘土を堅くつき固め、五センチ前後の礫がそのくぼみの中につめられているが、その長さが二・三メートル前後であることから見て、検出された部分は粘土櫛長軸線上の端部に当り、二・三メートルは礫床の横幅を示すものと見られる。したがつて、この推定が誤りないとすれば、「」の粘土櫛は長軸をほぼ東西にとって構築しているものと考えられる。工事に際しては検出されたままの状態で掘削を止め、礫床の部分を覆つ

て異物の混入をさけ、その保護に留意した。なお、礫床の左上部に、幅三〇センチ、高さ一〇センチ程の偏平な空洞があり、ここより小札を主とする鉄製品が検出された。この部分の周辺には礫に朱の付着したものがあり、ここに副葬品の一部が埋納されていたものと見られる。次にこれ等の出土遺物について述べる。

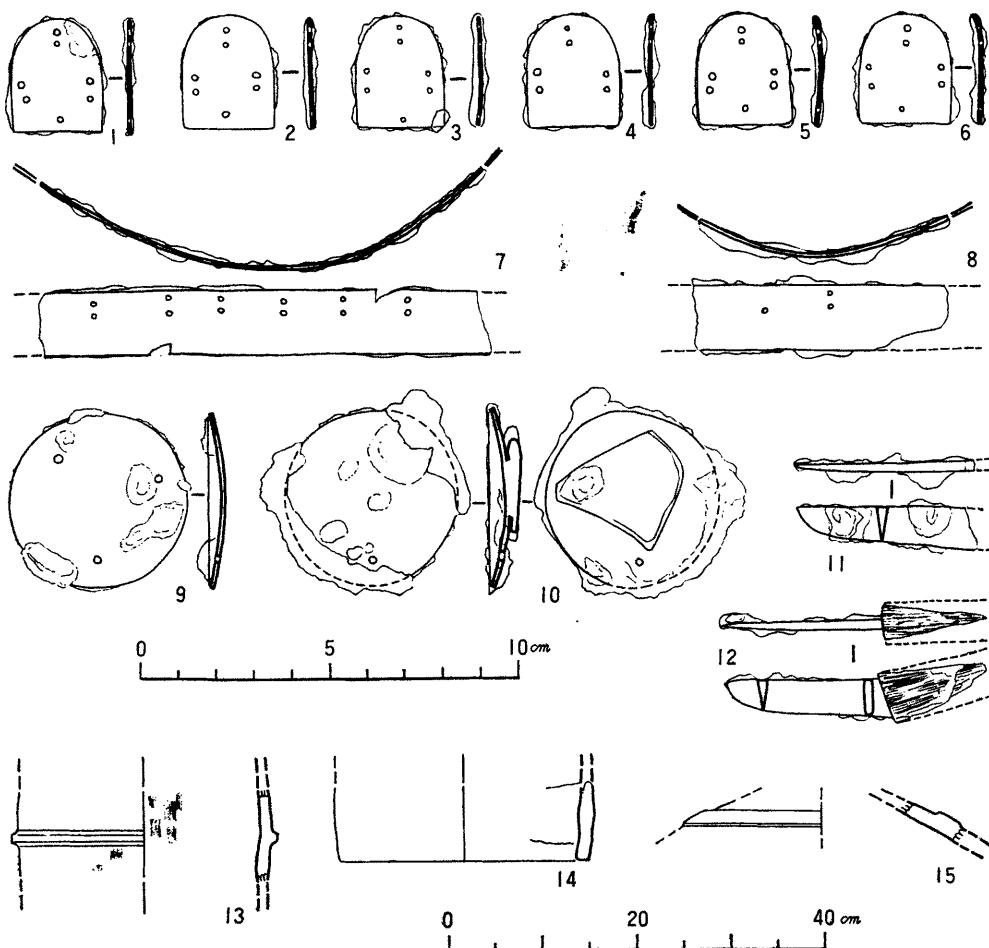
第6図 巨幡墓出土鉄製品（縮尺1/2）・埴輪（同1/8）実測図

(+) 鉄製品（第6図1～12）

1 小札（1～6）

ほぼ完形のもの三〇個。欠損のあるもの三二個。一一五個が鋸のために接着したもの五個である。小札の高さは三センチ、幅一・五センチであり、頭部は半円形をなし、札足は直截である。鍼孔は図のように中央上部と、下部の両側にそれぞれ縦方向に二つづつと、下部中央の一つの計七つである。孔の部分に鍼革の残存するもの、縁に布様物質の錆着するものが認められる。小札は普通挂甲に用いられるが、椿井大塚山古墳出土の小札革綴冑の小札と、鍼孔の位置や数などの形状がほとんど同じであることが知られるので（梅原末治「椿井大塚山古墳」五〇頁）、出土例は少ないが、小札革綴冑に用いられた小札の可能性も考えられる。

2 帯状金具（7・8）

残存長一二センチ、六・五センチ、七センチの長方形の帶状のもの三片。幅何れも一・八センチで折損しているが彎曲していて、もとは一体をなしていたものかと思われる。図のように縁に近くたて方向に孔が二つづつ約一・六センチの間隔でうがたれている。椿井大塚山出土の冑の

縁の部分に用いられている鉄帶と比べると、孔の位置や間隔に相違があるが、前記の小札を横に繰り合わせると、隣接する札足中央部の孔と孔との間隔がほぼ一・六センチ前後となるので、前記の小札とこの金具は何等かの関連があるものと考えられる。前記小札を小札革綴冑に用いられたものと見ると、この帶状金具の彎曲の程度は、冑の縁に用いられた横帶としてふさわしいもののように思われる。

3 円形金具（9・10）

ほぼ正円形で径約四・六センチの金具二個。何れも内側はややくぼみ、浅い皿状を呈している。9には三つの孔がうがたれているが、10は鋸のために一つしか認められない。10の内側には縁の部分に革様のものが錆着している。何に用いられたものか明らかでない。

4 刀子（11・12）

柄の木質部の残存したもの一を含む六口。うち四は身の先端部のみである。12は身長四センチ、幅一センチ、背一ミリ、茎は木質の柄木によつて包まれている。闊が身に対して斜になつていて、柄は身に対して角度をもつていて。

(+) 増輪（第6図13～15）

何れも小片で表土中より検出されたものである。概して赤橙色を呈し、砂粒を多く含み軟質で表面はかなり剥離している。13・14は円筒片で、13は内外両面にタテ方向の刷毛目が僅かに認められる。14は基底部であるがその仕上げは明らかでない。15はやや円弧をえがく幅三セン

チ、高さ五ミリの突帯があり、そのつけ根よりタテ方向に沈線が一つあり、きぬがさ片と認められるものである。

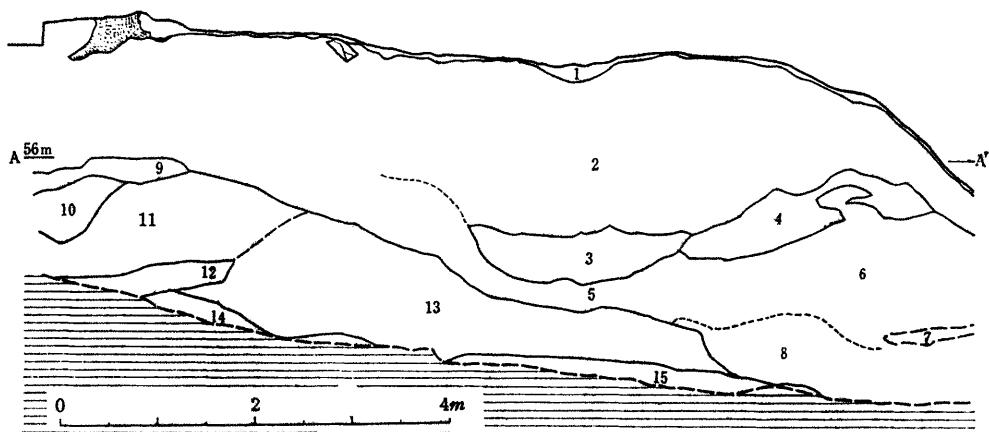
第7図 巨幡墓地層図

1 表土 2・5・6・10・12 粘性土（5は極めて堅く、2・6に漸移する。6は粘土ブロックを含む。）  
3 磚 4・9 細砂 11 砂（粘土ブロックを含む） 7・14 粘土 8 ブロック状粘土 13 砂（磚を含む）  
15 砂礫（地山）

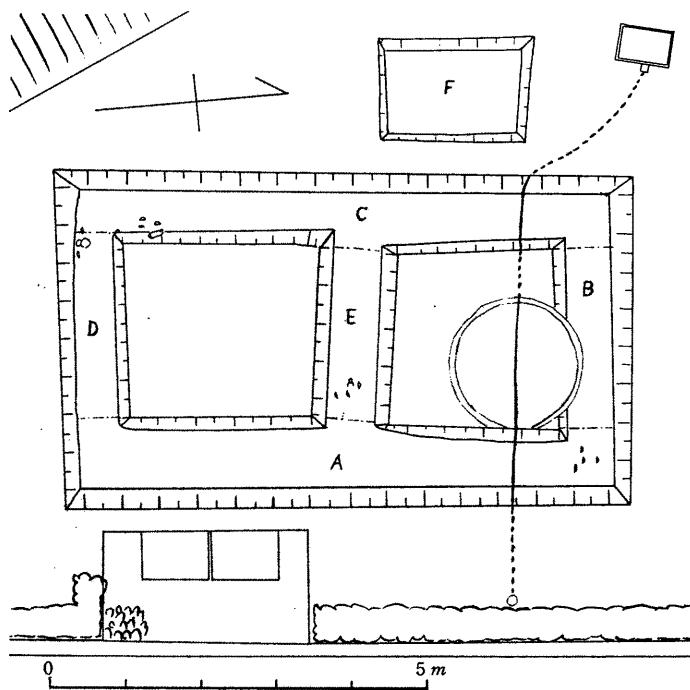
第9図 深草部事務所敷地掘平面図（縮尺 100分の1）

発掘は建築の基礎掘形に従い、敷地の内周全面一メートル幅の区域と、長辺の中央部で東西に横断する一メートル幅の区域と、更にこの西侧の浄化槽設置箇所、南北二・一五メートル、東西一・三五メートルの区域を実施し、発掘区として第9図のようにA～Fの区割を行い、F区は深さ約一・二メートル、他の区は深さ約〇・六～〇・七メートルまで発掘した。

発掘区の地層の状況は、各区とも上から黒灰色腐植壤土層、茶褐色砂礫層、黒褐色粘性土層の順で、三層に分れるが、一部では旧事務所の基

礎工事で攪乱されて、第一第二層の区別がし難い所がある。第二層のみ、土器片、陶磁器片、古瓦片等の遺物を包含する。

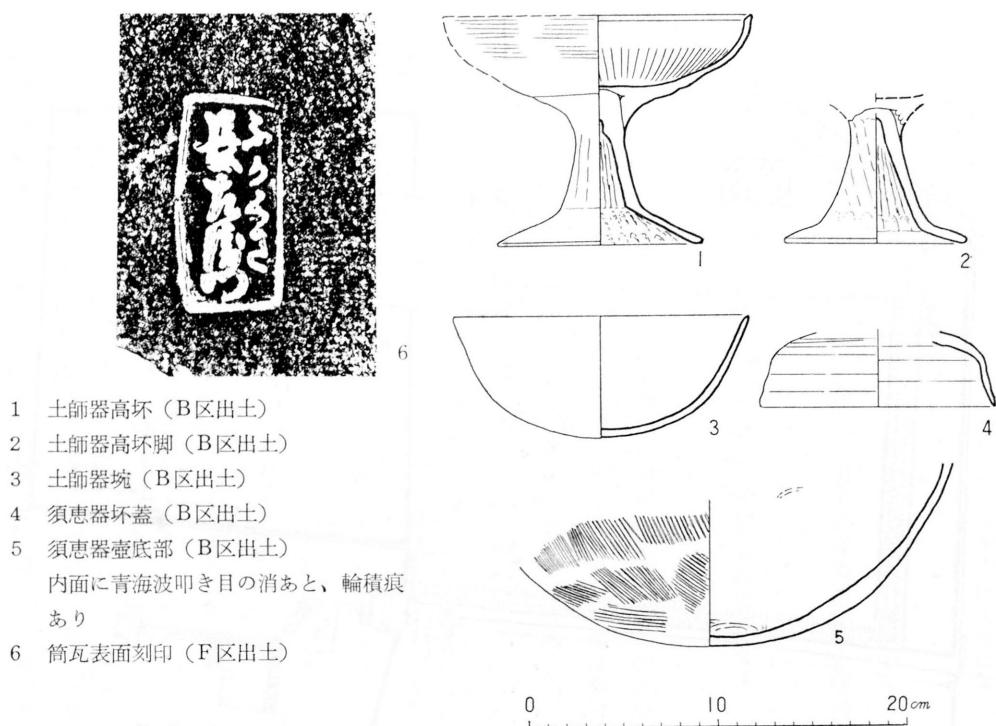
第10図 深草部事務所敷出土品 (図4分の1, 拓本原寸大)

土師器、須恵器は七世紀頃のもので、須恵器は叩き目のある壺底部、壺蓋、土師器は碗とへら描暗文のある高壺を第10図に図示した。磁器片には古伊万里、瓦片には「ふかくさ長左衛門」の刻印(第10図6)のある磨消布目の筒瓦片等がある。

「ふかくさ長左衛門」については、京都事務所建築係長大西之成氏の御教示によれば、明治三年の「紀伊郡深草村之内瓦町竈張図」に、仁明天皇陵の北、現名神高速道路の北側に当る場所の竈五基の内、最北端のものに長左衛門の表示があるが、現在はない。

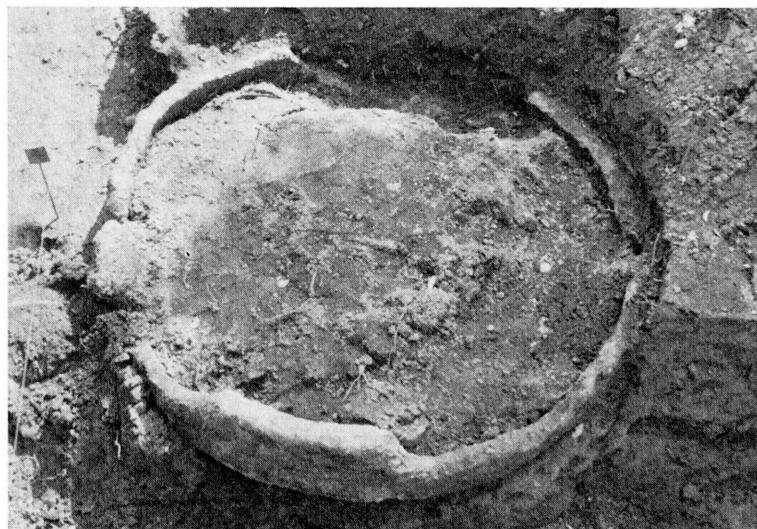
第11図 深草部事務所敷出土野つぼ様遺構

遺構は、D区の南壁沿いに石灰と砂利を固めた田形の構造物(第11図)を検出した。規模は直径一・八メートル、高さ〇・三五～〇・四メートル、縁の厚さ〇・一メートルで、側壁の上部は削り取られており、その上東西の両端部分は、水道管の敷設の際に側壁が破壊されていた。この遺構は第二層を掘込んで、第三層の上面に設けたもので、何時頃のものか明確ではないが、外周に蛆のさなぎ殻が存するので、野壺と呼ばれる近世の肥溜の底部と考えられる。

以上の出土物は盛土に含まれて他から運ばれたものと考えられるので、野壺と思われるものは基礎を稍ずらせて保存し、予定通り事務所を建設した。  
 (奥田佳久・北村素一・山田辨治・石田茂輔)

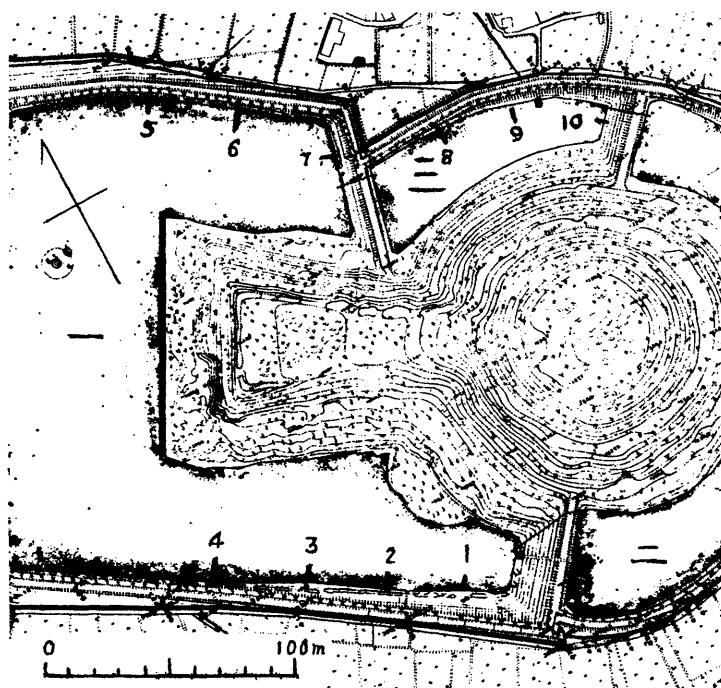
第12図 崇神天皇陵外堤トレンチ位置図（縮尺 300分の1）

九月二十六日から十月十三日まで、施工区域の事前調査を行った。  
調査は第12図のように、一〇箇所の外堤の水涯線以下に「一メートル幅の発掘区を設定、調査期間の関係で、一・五・八の各号を除く七箇所を

調査の結果一号堀  
南側と北側渡土堤  
で、葺石護岸を検出  
したが、葺石の状況  
からは、何時築造し  
たものか判別出来な  
かった。各発掘区の  
状況は、二号（第 13  
図）では、法裾末端  
部に礫の密集部分が  
あり、これより約三  
と四メートルの間の  
地山露出部分を距て  
た上方に、三段に別  
れた葺石がある。三  
号（第 14 図）では、法  
裾から上約四メート  
ルの間に、七と八セ  
ンチの砂に埋つて、  
砂岩と花崗岩の径三

以上の調査結果により、護岸工事には、現存する葺石をその儘保存し、必要の際これを露出し得る工法を採用、建設省土木研究所の枸杞砂防部長の技術指導により、当庁京都事務所工務課が設計施工した。即ち一号堀は外堤法面の不陸直しの上、葺石末端の堀底に杭打して胴木丸太をこれに留め、全面にトリカルネットを敷き、更に割石を敷き、これに雑割石を並べて空石張りとした。三号堀は堤体を掘込むことなく、在来の石積護岸に合せて、空石積の護岸とした。

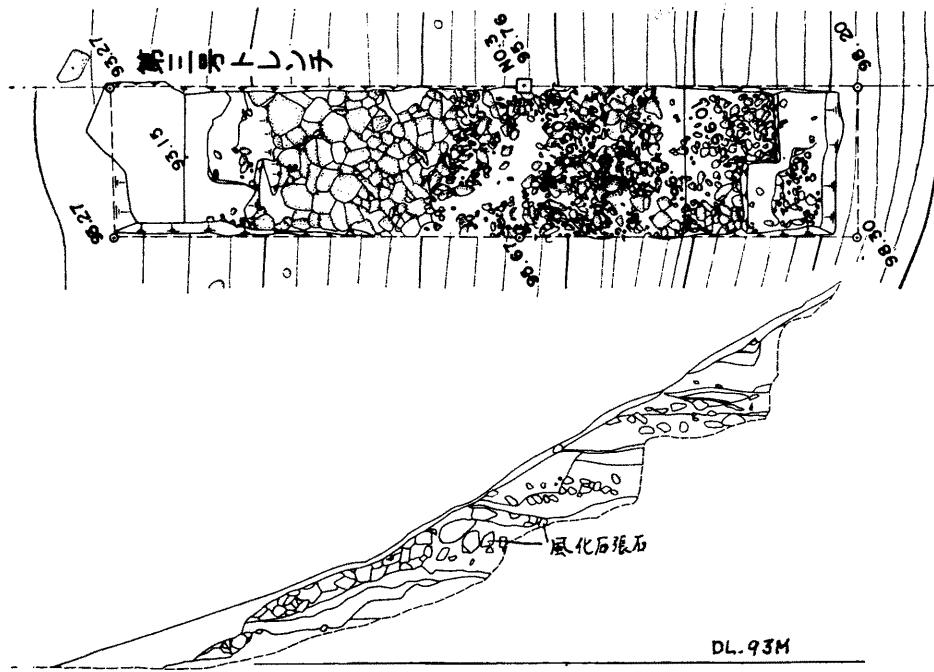
第 14 図 トレンチ実測図（縮尺 100 分の 1）

○～四〇センチの風化石を一～二重に、粘土層上に列べた張石状護岸があり、その上段約四メートルの間に、径一〇センチ前後の河礫を主体とした葺石がある。この風化石による護岸については、自然礫層とする意見もあったが、梅田教授の見解は、石の配列状態が自然堆積ではあり得ないもので、石の風化状況は長期間日光に曝されたことを示し、土中水中にあっては起らない由であって、検出された葺石中では古い時期のものである。四号（第15図）では法裾から中腹への約五メートルの間に、

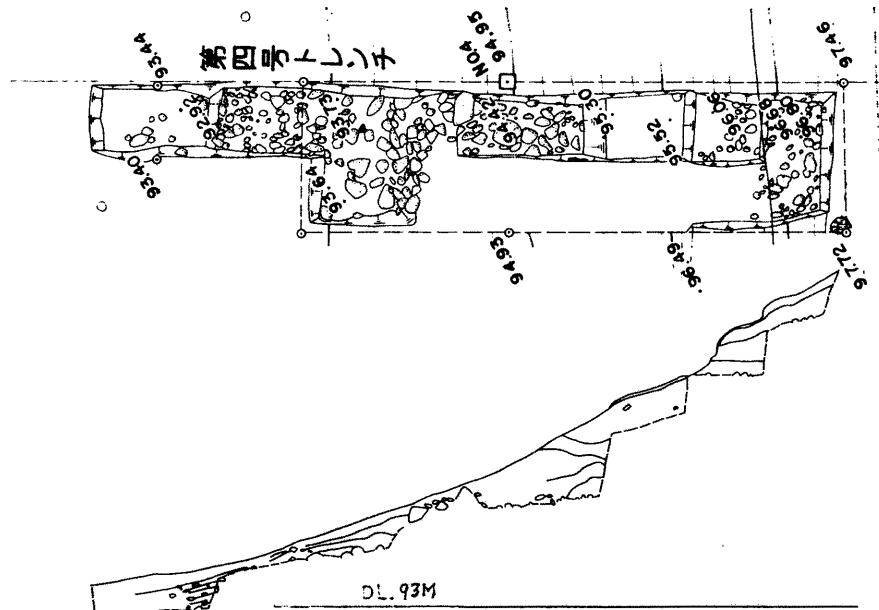
第 15 図 (同上)

一〇センチ前後の河礫を主体とした葺石があり、その上段を覆う水中堆積層は外堤法面で切られている。一号堀北側の六号（第16図）では、法裾から中腹の間で、青色粘土層上に堆積した、柱状木材や樹枝を含む粘土層、草の残骸を包含する耕土状の層等が外堤法面で切られ、その上部に盛土があつて、葺石は見られない。渡土堤の七号（第17図）では、法下方は黄褐色粘土層の地山が露出、法上方約四メートルの間は、一〇センチ程の砂の下に、風化石を交えた葺石がある。三号堀北側の九号（第18図）では、発掘床面の朝和層様の地山上面に、葺石又はその落石

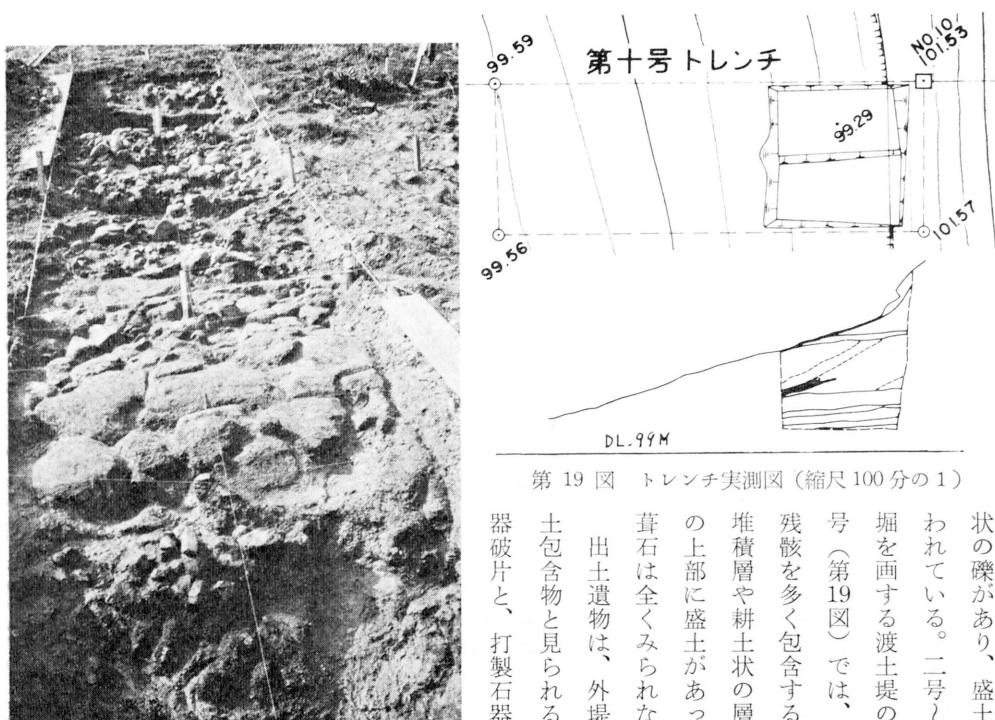
第19図 トレンチ実測図(縮尺100分の1)

号(第19図)では、草の残骸を多く包含する池沼堆積層や耕土状の層などの上部に盛土があって、葺石は全くみられない。

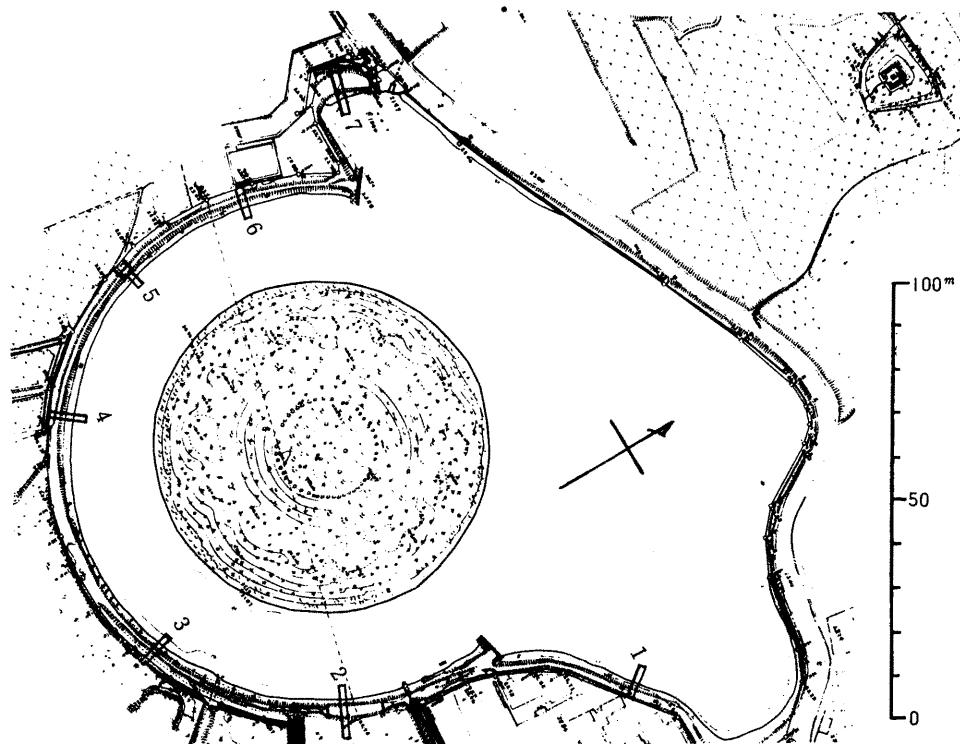
第21図 雄略天皇陵地形図

調査に当つては、境界より外堤に直交するように堀裾方向に長さ七し一二メートル、幅二メートルの七本のトレンチを設定し、発掘調査を行つた。掘削の深さは、ほぼ一メートル前後である(第21図)。調査の結果各トレンチの堀裾部分の土層は、次のように二つのグループに分類す

第一類 表土下より直ちに地山の検出されるもの。

第二類 表土下は盛土や堆積土を主体とするもの。

第一・四・五・六の四つのトレンチが第一類に、第一・三・七の三つのトレンチが第二類に該当する。

はじめに第一類についての標準的な地層の状況についてのべると、表土の下は粘土を交えたかたい砂礫層があり、その下は極めて緻密な粘土層、つぎは粒子の細かいシルト質の砂層で、これはしばしば粒子の粗い砂を層状あるいはレンズ状にはさんでいる。各層はほぼ平行しほんどん水平であるが、これらの地層は、梅田教授の御教示によれば、大阪層群に属する第三紀の地層であるとのことであった。この層は当陵の周堀造成のために法橋の部分で、約一五度前後の勾配で削り取られている。

第二類は、それぞれ盛土あるいは堆積土よりなり、ことに第二トレンチは極めて軟弱で掘削中にもしばしば壁面が崩壊した。また、第三トレンチは、現在堀部に残存している木杭の更に三メートル奥にも、別の木杭が検出された。

第五トレンチを設定した場所は、侵蝕面に土器片の露頭していたところであるが、この部分には断面Y字状の溝と見られる落ち込みが大阪層群を堀り込んで堀に通じているのが明らかになつた。溝底は、現在の小土手天端より三メートルある。いまこの溝の性格についてその形成から埋没に至る経過などは明らかではないが、溝の最深部より白磁の小片を検出し、また埋土中的一部にロック状の粘土を含んでいるのが認められた。埋土中には、かなりの土師器片と須恵器片を検出したが、その多

以上のように、上記の溝状遺構の他は特に保護すべき遺構を認めなかつたので、この部分を除いて計画通り裾部に基礎を置いた練石積の護岸擁壁を設置し、境界線上には布基礎のコンクリート角柵を設けた。溝状遺構の部分は擁壁に標識を設けてその位置を明示し、角柵はこの部分の基礎をブリッジ式にして掘削をさけた。

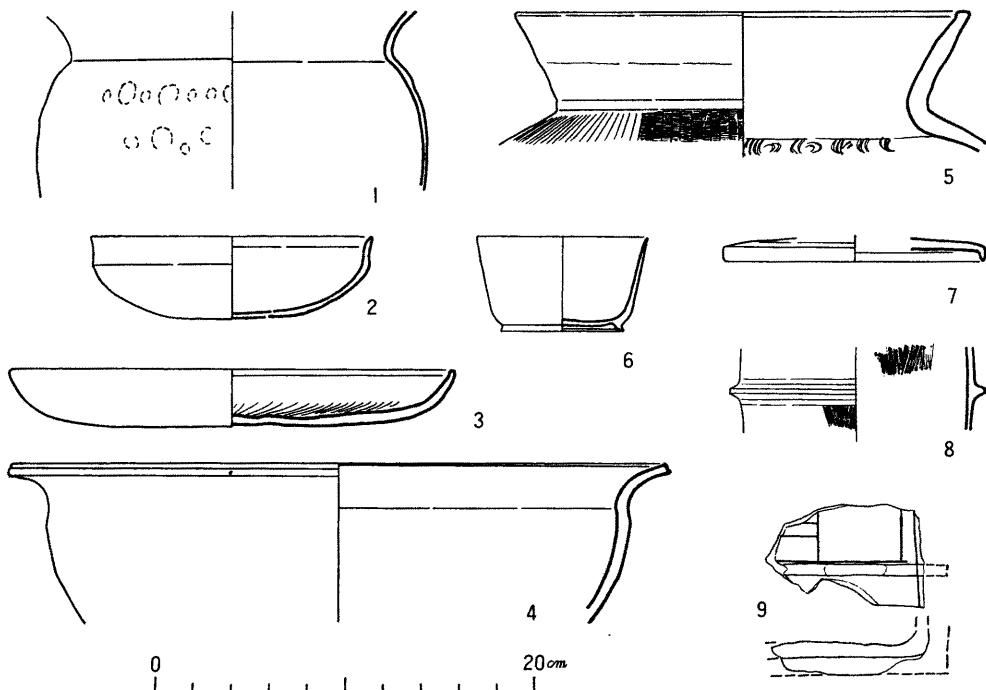
第22図 雄略天皇陵出土土器(縮尺1/4)・埴輪(同1/8)実測図

#### 土師器（第22図1～4）

1 瓢 やや肩の張った球形の胴に短かい直口縁を付した薄手の甕。口縁は横なで、胴部外面には指圧痕が認められ、内面は風化が著しい。

2 坏 扁平な丸底の胴底部に、直立する直口縁を付す。端部は僅に外反が認められる。

3 盤 口縁部と胴底部の境は明瞭でなく、口縁端部は丸くやや肥厚している。底部内面はヘラ磨きで、外面には凹凸がいちじるしく指圧痕が認められる。

4 鉢 比較的厚手で、短かい口縁部が大きく外反する。内面に刷毛目がある。

5 甕 外反する直口縁は内外面ともに横なでを行なっている。肩外面には簾状のたたき目をほどこし、内面には青海波紋が認められる。

#### 須恵器（第22図5～7）

6 坏 高台の付く底部より器壁はやや外反ぎみに直線で立ち上る。口縁端部はうすく丸い。内外両面ともヘラ磨きで仕上げ、外面には砂動痕が認められる。底部内側はヘラで削っている。

7 藥壺蓋 青灰色の硬質で、頂部は平ら、縁には屈曲がなく、ほとんど垂直をなしている。

#### 埴輪（第22図8・9）

8 墓輪円筒 径約二五センチ位かと推定される。外面とも縱方向の刷毛目があり、内側には指圧痕も認められる。

9 家型埴輪 家型埴輪の下部の角の部分で、図示のような沈線がある。床に当る部分をめぐっている水平な席状の突起は、磨滅し、一部は剥落してその痕跡のみを止めている。

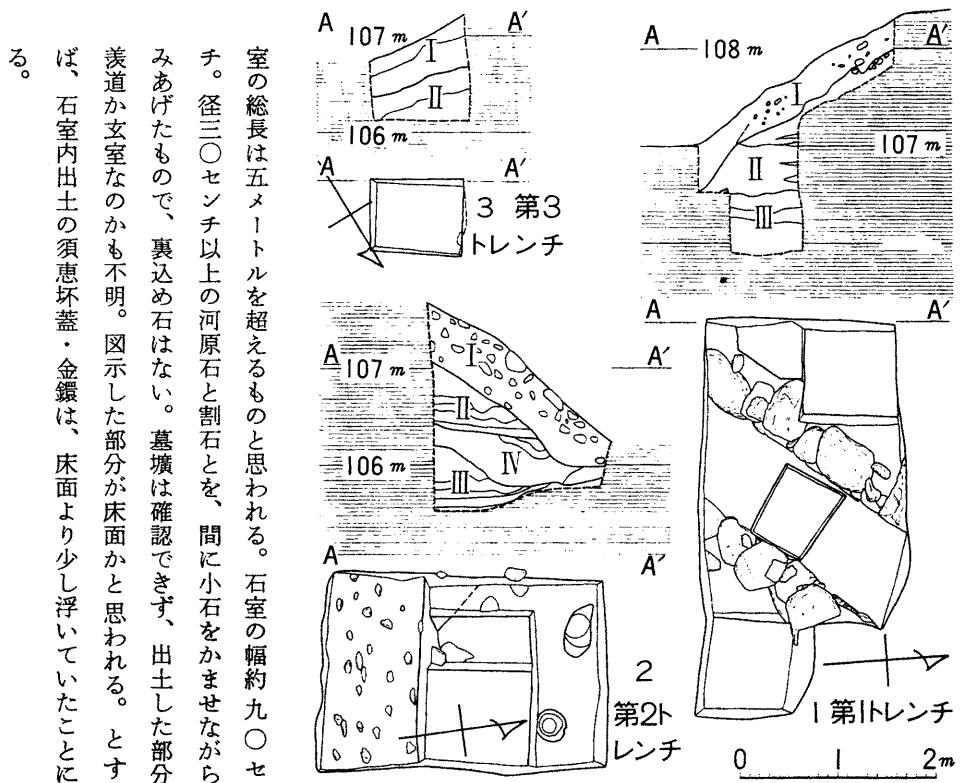
第25図 崇神天皇陵い号陪冢のトレンチ平面および断面(縮尺1/80)

この陪冢に外構柵を取設けるにともない、昭和五十年二月六日から十四日間にわたって事前調査を行なった。南と北に幅二メートル奥行二メートルのトレンチ二本を設けて発掘した。第1トレンチで横穴式石室と思われる石組が検出されたので、確認のためトレンチを東に拡張するとともに、第3トレンチを新たに設けて調査した結果、この陪冢は、古式土師器をともなう住居址らしい遺構の上に、付近の土を盛って築いたもので、横穴式石室をもつた古墳時代後期の所産であることが判明した。標準的な層序は、次のとおりである。

第一層 表土層で、大小の礫を多く含み、縄文式土器・土師器とともに須恵器・カワラケ・陶磁器が検出された。攪乱で非常に柔い。

第二層 粘質土・砂質土を薄く敷いてつき固めた封土。末端が切られている。

第三層 地山の砂層。この下には、広範囲にわたって礫層が分布する。

第2トレンチで住居址様の遺構が墳丘下にある。壁の立上りが弱いが、住穴らしいピット一ヶが検出された。埋土中から古式土師器(第24~29、34~35・42~43)が出土した。

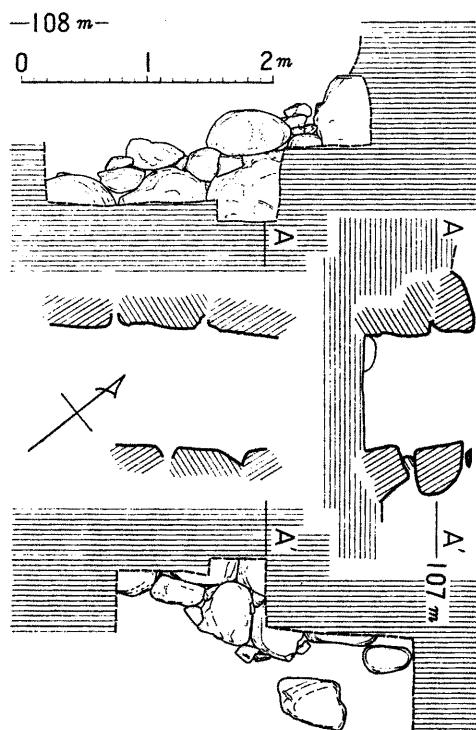
第26図 崇神天皇陵い号陪冢の横穴式石室  
(縮尺1/60)

第1トレンチで検出された横穴式石室は、破壊をうけて天井石を失い、側石も1~2段遺存するのみであった。ボーリング探査によれば、南の民地に一メートル、北の墳丘中に一メートル以上伸びるらしく、石

室の総長は五メートルを超えるものと思われる。石室の幅約九〇センチ。径三〇センチ以上の河原石と割石とを、間に小石をかませながら積みあげたもので、裏込め石はない。墓壙は確認できず、出土した部分が羨道か玄室なのかも不明。図示した部分が床面かと思われる。とすれば、石室内出土の須恵壺蓋・金環は、床面より少し浮いていたことになる。

以上を要するに、崇神天皇陵い号陪冢は、現形よりも大きく、おそらく南に開口する横穴式石室をもつた後期後半の古墳である。外構柵を取り設けるに際し、横穴式石室の部分は、基礎の間隔を広くとって避けた。

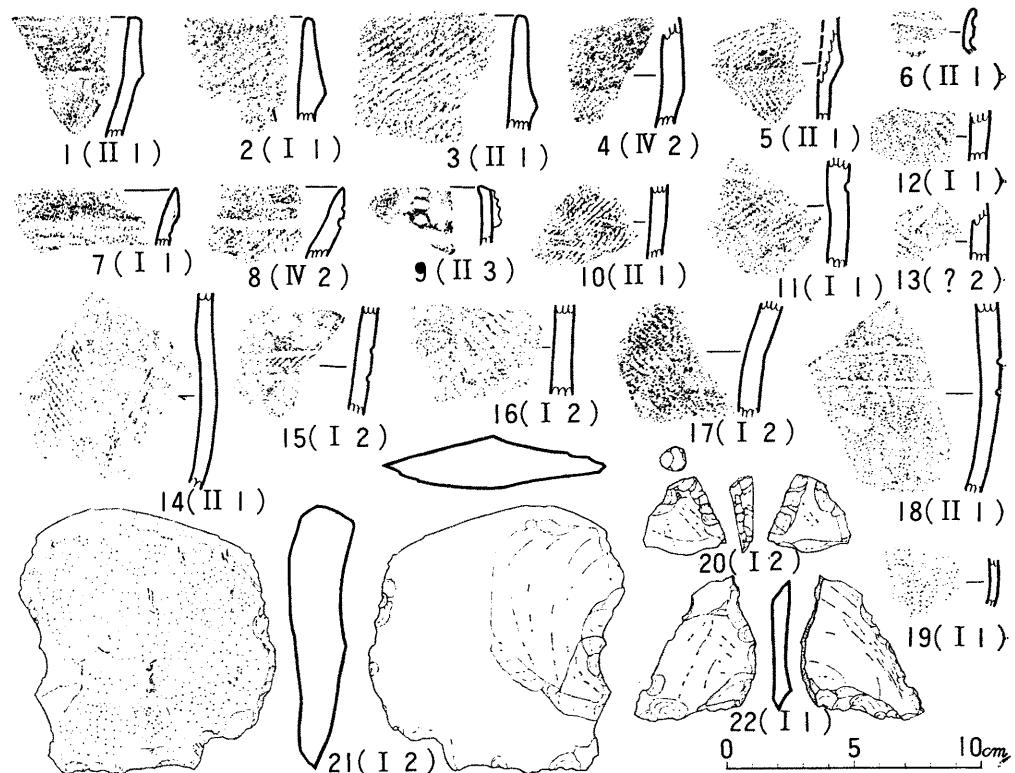
第27図 崇神天皇陵の号陪冢の出土品(1)  
(縮尺1/3 カッコ内のローマ数字は層位、算用数字はトレンチまたは地点)

縄文式土器(第27図1~19)精製の9・15・18を除いて大部分が粗製土器。無文・斜縄文などの、比較的に長い口縁部(1~5)は、断面三角形の隆帯の段を介して斜縄文帯を垂下した胴部(12~14)とわずかに上底となった底部と一類であろう。ほかに口縁部には、端部が丸く、沈線を施す6、端部が尖り、段をもつ7や斜縄文の上に沈線を施す8(下の沈線は押し引き手法)、端部が内側に肥厚し、刻み目の隆帯を逆「丁」

字に貼った9などがある。胴部は、斜纏文を沈線で区画する15、沈線のみの18がある。施文原体は、多くが単節LR(2・3・12~15)かそれらしく(11・17)、16はRLかと思われ、10は無節Lである。5・19は貝殻かもしれない。いづれも後期前半とみてよからう。

石器(第27図20~22) いづれもサヌカイト製。20は両端を失った搔貝器であろう。21・22は、不定形の、使用痕ある剥片。

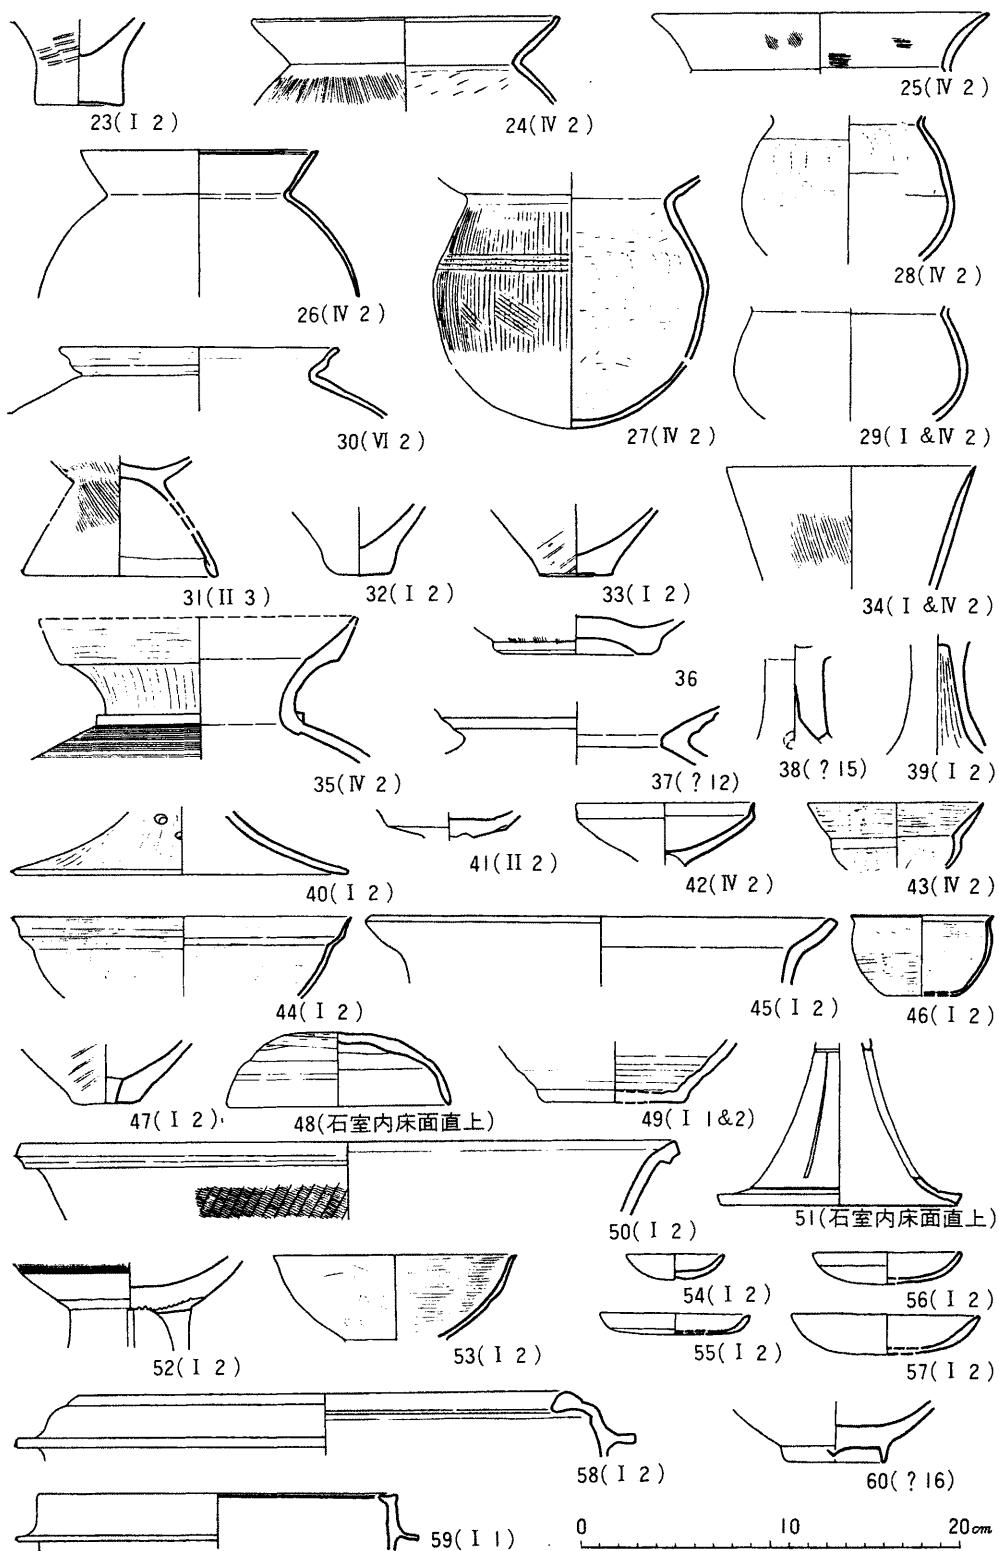
第28図 崇神天皇陵い号陪冢の出土品(2)(縮尺1/4)

#### 弥生式土器(第28図23) 後期の厚手の底部。

古式土師器(第28図24~47) 瓢には、球形胴から「く」の字に折れて付く口縁部が外反する25、端部の丸く肥厚したり、平坦に終る例(24・26)、S字状口縁の台付甕(30・31)がある。28は、外面を研磨していて小型壺ともみえるが、丸い底部には媒の付着が著しい。壺には、直口縁(34)のほか、肩に櫛描き直線文を配し、頸部つけねに突帶を繞らし、ヘラみがきの口縁部を一段に屈曲させた35がある。37は壺とも器台ともとれる。高坏には、酒津的な38、裾開きの脚部40、有稜の坏部41がある。42は、小型器台の有稜の受部。小型丸底土器(43)は、口縁部が大きく、薄く尖り、胴部は扁平で半球状。44は薄手で二段屈曲の坏。鉢(45)・单孔の甕(47)などもある。

須恵器(第28図48~52) 48は、石室内出土の小さな坏蓋で新しい。

瓦器(第28図53) 外面に指オサエの跡を残すが、内面は丁寧な横へ

ラミがき。

中近世の土師器（第28図54～59）赤土器の皿は、大（57）中（55・56）小（54）の別がある。羽釜（58・59）は白土器。

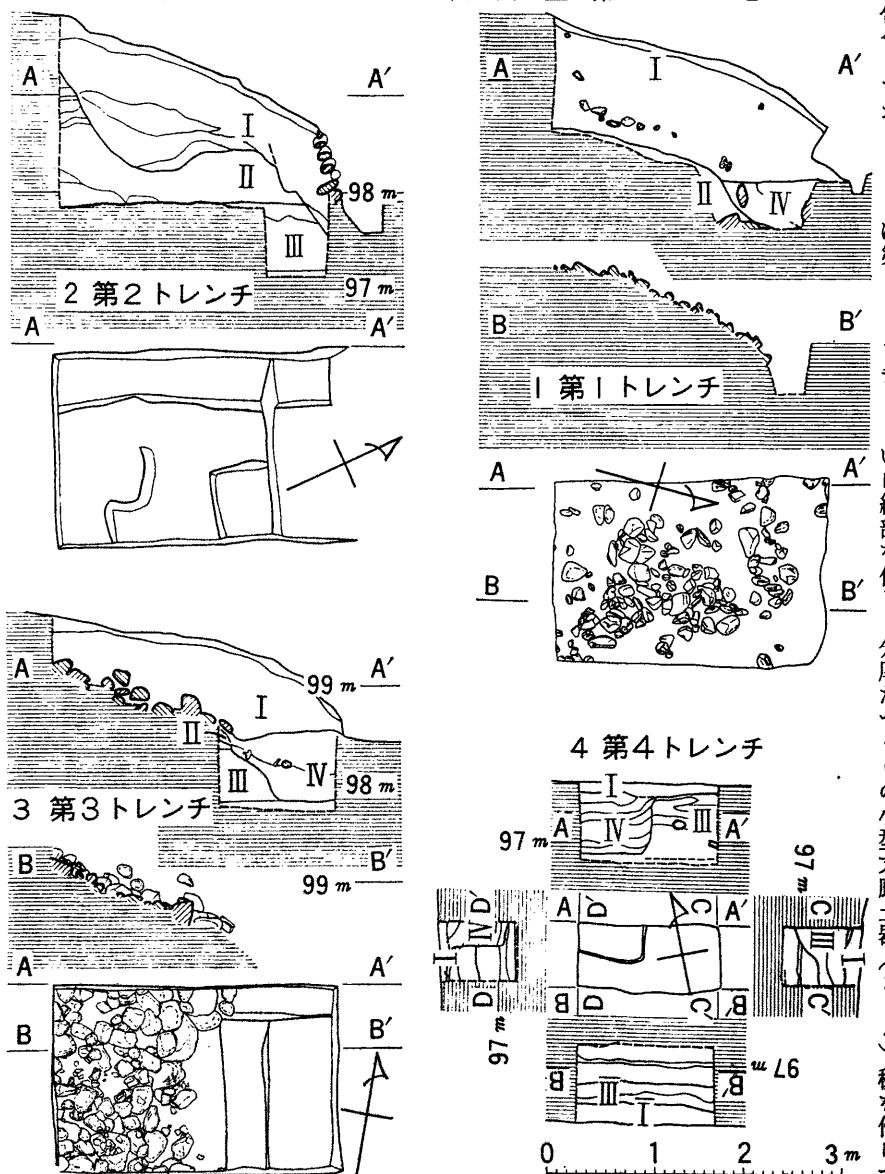
第30図 崇神天皇陵ろ号陪冢のトレンチ平面および断面(縮尺1/80)

第一層 黄色砂質土の厚い表土。埴輪片・古式土師器のほか、第1・

2トレンチでは、中世以降の陶磁器・炻器・土師器を含む。下部に葺石状の石群があるが、第1トレンチでは新しい遺物をかみ、第三トレンチのは一定の秩序や根石を認め難かった。第1・2トレンチ末端は、石垣の掘方に切られている。

第II層 種々の粘質土・砂質土を薄く敷いてつき固めた封土。古式土師器を含む。原墳丘表面は不明で、とくに第2トレンチは大きく攪乱さ

れている。

第Ⅲ層 地山。上部は有機質の強い黒色土層で、旧地表であろう。下部は茶褐色の粘質土。古式土師器を包含しており、とくに第2トレンチ旧地表面には、多数の土師器細片が散布していた。

第1・3トレンチ末端に第Ⅲ層地山を掘込んだ落込みがある。第1トレンチのは明確さを欠くが、第3トレンチで、側壁の一つを確認し、第31図8の高壙は、転落してこの側壁に食込んだような形で出土した。周溝のようにもみえるが、地山を削出した墳丘の一部かも知れない。

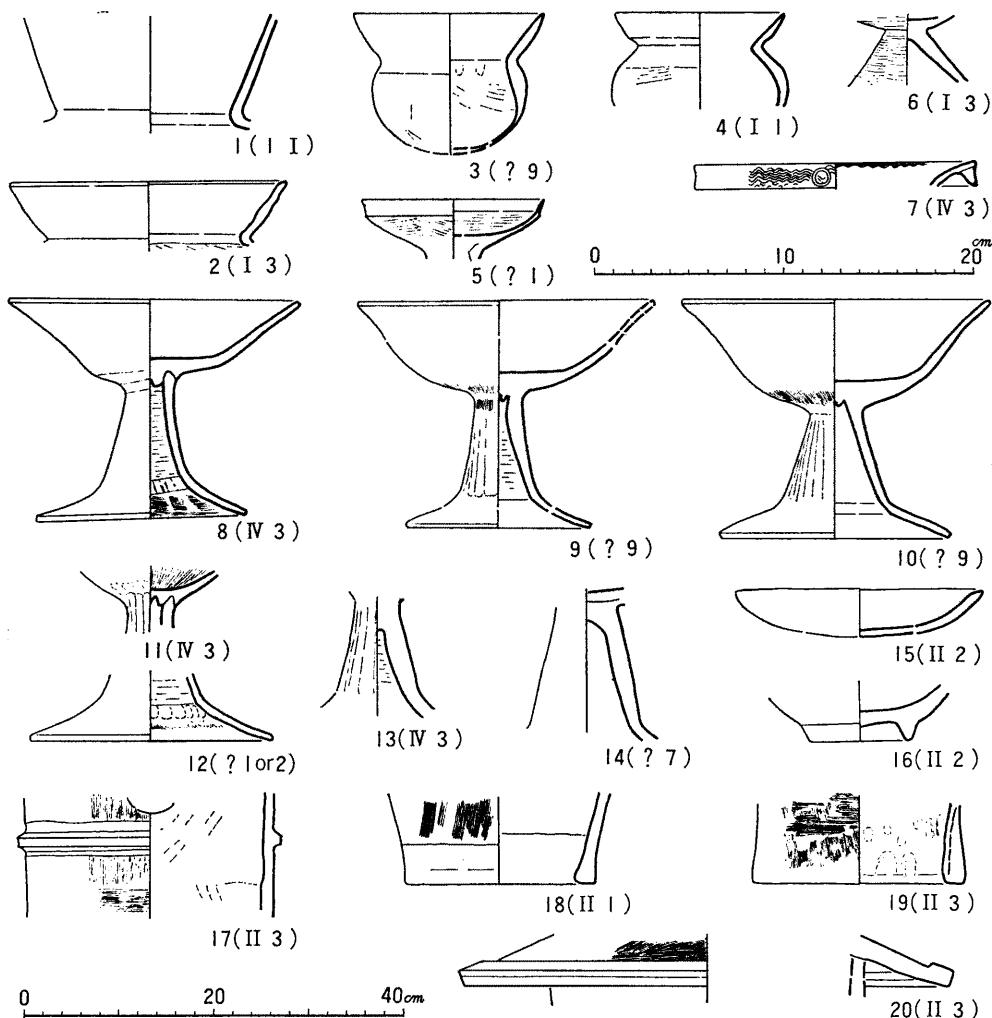
第31図 崇神天皇陵ろ号陪冢の出土品（縮尺1/4 ただし17~20は1/8 カッコ  
内のローマ数字は層位、算用数字はトレンチまたは地点）

古式土師器(第31図1~14) 段を

もつ口縁部の内外に櫛描き波状文を

加えた上に円形竹管文を押す壺(7)は、稜をもつ受部に大きく開く脚部を付す小型器台(5・6)とともに古い様相を示す。大きな胴部に短い口縁部を付し、分厚なつくりの小型丸底土器(3・4)稜を作らずに

外反する口縁部をもつ壺部に、内面横へラ削り外面縦へラ削りの直線的な筒部から丸く屈曲して大きく外に開く裾部をもつ脚部を挿入してホゾで接合する高壺（8～12）などは新しい様相を示す。中近世の土師器（15）本誌前号紹介の景行天皇陵出土品と全く同工の大型の鉢や灯明皿（15）など赤土器白土器である。

磁器（16）削出し高台を付した壺。

埴輪（17～20）横方向のハケ目の埴輪円筒部片が多く、黄褐色で焼成の甘いもの、赤褐色で硬質のものに限られる。20は、蓋の笠部、蓋のヒレ飾りの十字形部もある。  
(笠野 敏)

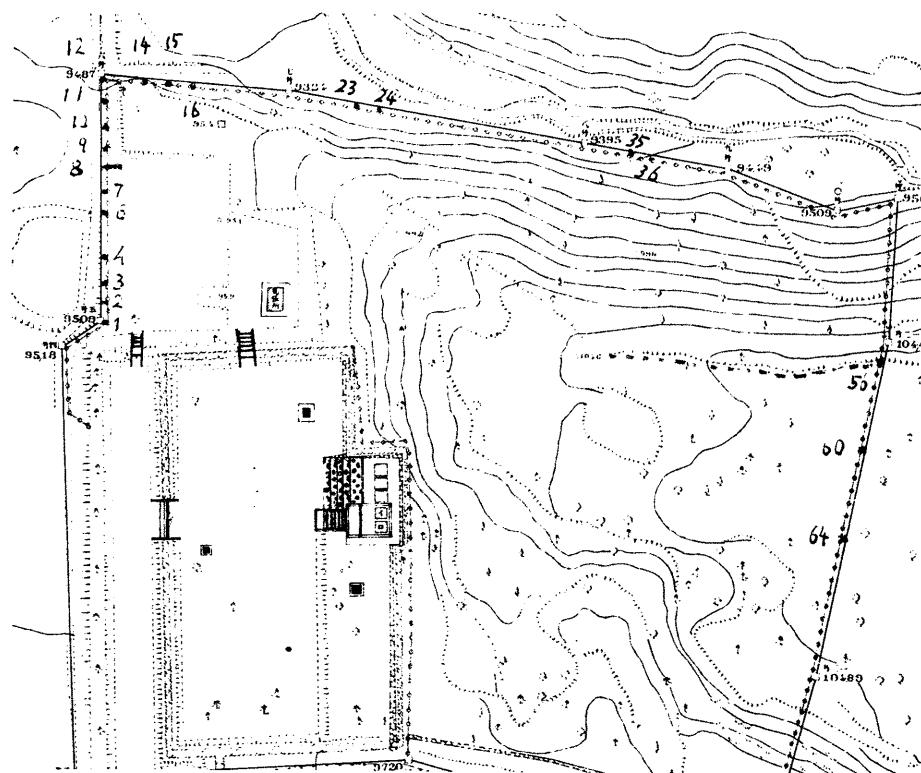
第33図 一乘院宮墓地調査箇所位置図(縮尺600分の1)

調査は、各境界線石標間を一・八メートル前後に等分した柱穴予定箇  
所に、西側境界の南より順に番号をつけ（第33図）、西側は、西塔廻廊  
基壇の存在する可能性があるという奈良県教育委員会文化財保存課の指  
摘があるので、一～一二号のうち現柵柱と一致する五号を除いた全部、  
北側は古瓦の散布を見る一四～一六、一一三、一二四、三五、三六の各号、  
東側は同じく五六、六〇、六四の各号について、方五〇センチ、深さ約  
六〇センチの柱穴範囲の発掘を実施した。

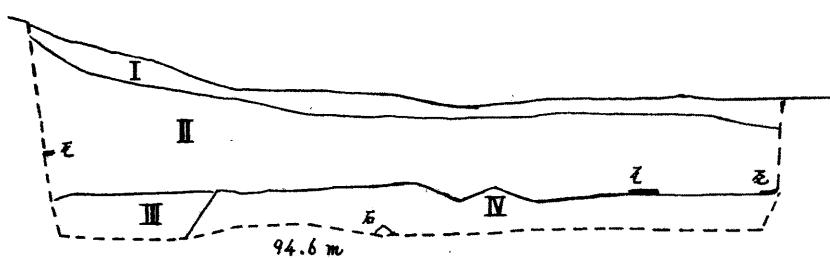
第34図 一乘院宮墓地8号柱穴北壁地層図(縮尺20分の1)

西側は十一箇所共黒灰色の表土の下に、小礫を含んだ灰褐色の砂質土  
層があつて、両層共に瓦、土師器等の破片を多量に包含する。六・七・  
八・九・一一の各号では、この下に黄褐色の砂まじりの粘質土層があつ  
て、焼瓦を交える多量の瓦、土師器の破片を包含し、九号では西側に瓦が  
累積していた。またこの層から漆喰の小片が相当量検出された。一〇号  
では北半部一層目の中間に、遺物を全く包含しない、厚さ三〇センチ程  
の軟かな黄土層を北下りに噛でいた。八号穴を東側へ一・五メートル拡  
張した結果、一層目の灰褐色土の下が、固い粘質の黄土層になつていて、  
これを八号穴東側で西塔側を切り下げていることが判明したが、西塔遺  
構と関連があるか否かは不明である。このほか西側発掘区では四箇所で  
第二層目と三層目に掘込んだ径一〇センチ程の円孔を検出したが、いず  
れも当墓地外周の旧木柵の柱穴と推定される。

以上の調査結果のよう、八号柱穴の地盤切込痕・九号の瓦累積部など西塔との関連が疑われる部分もあつたが、柱埋設でこれらを破壊することはないので、フェンス柱の埋設工事は、築地基壇の箇所を避け、遺物に留意して実施すれば支障はないと思う。

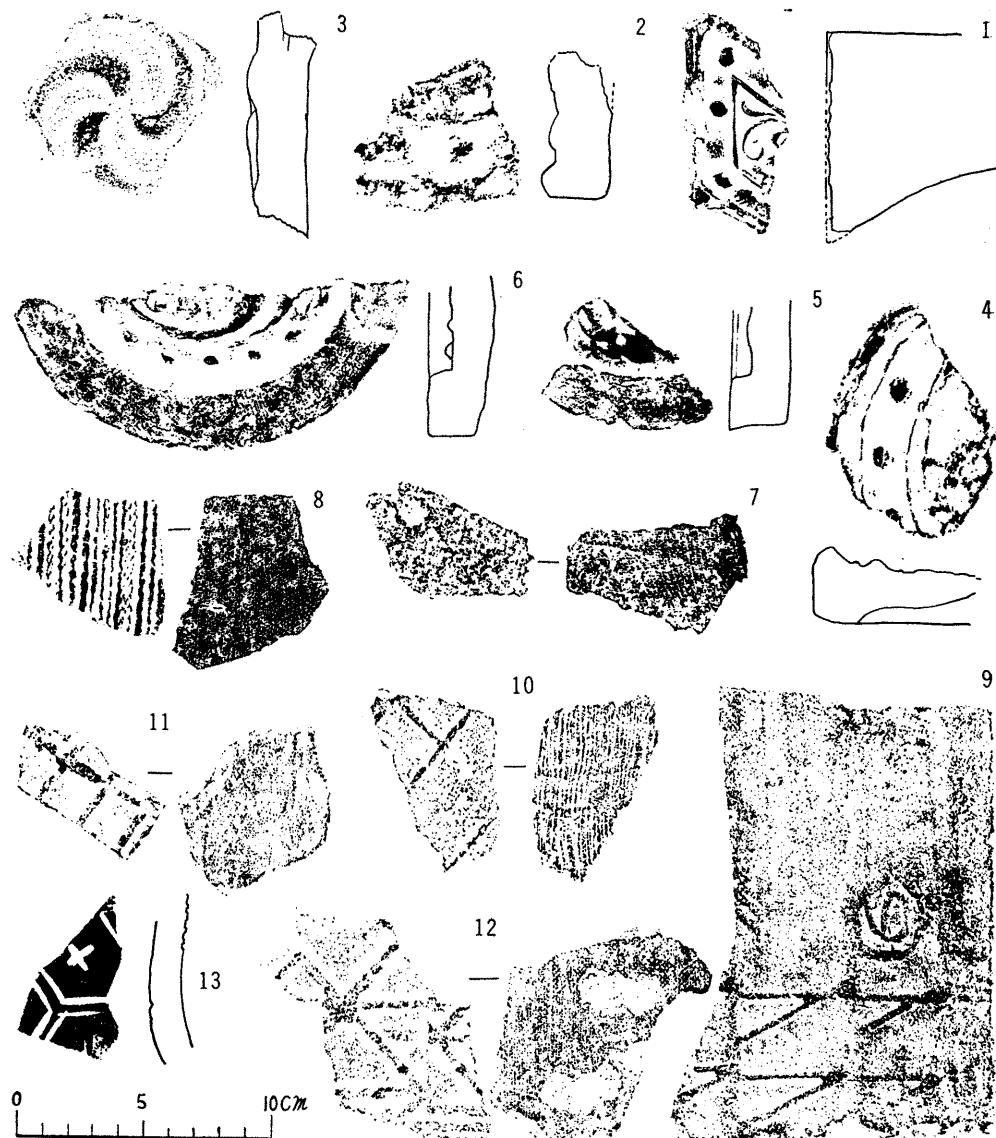
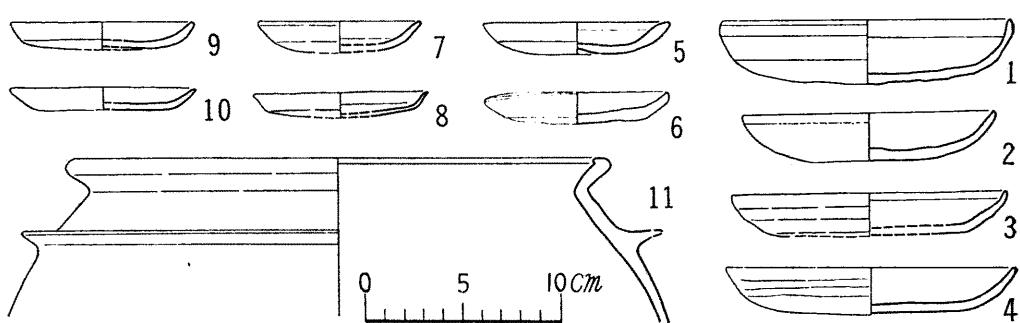
第35図 一乗院宮墓地出土品拓本（縮尺3分の1）1～12古瓦 13瓦器

本調査の採集遺物は、古瓦、土師器、瓦器、須恵器、陶磁器、鉄製品等の破片合計三五〇〇点で、発掘面積に比して著しく多く、未だ整理が完了しないので、出土層位と年代関係など判明しないが、瓦は奈良時代宇瓦、鎧瓦、布目瓦、鎌倉時代鎧瓦、布目瓦、室町時代鎧瓦、江戸時代以降の瓦などがあり、布目瓦の数が最も多い。土師器は殆んどが大皿、小皿の類で、瓦器は塊の破片が多い、遺物の一部の拓本と実測図を第35図と第36図に示した。

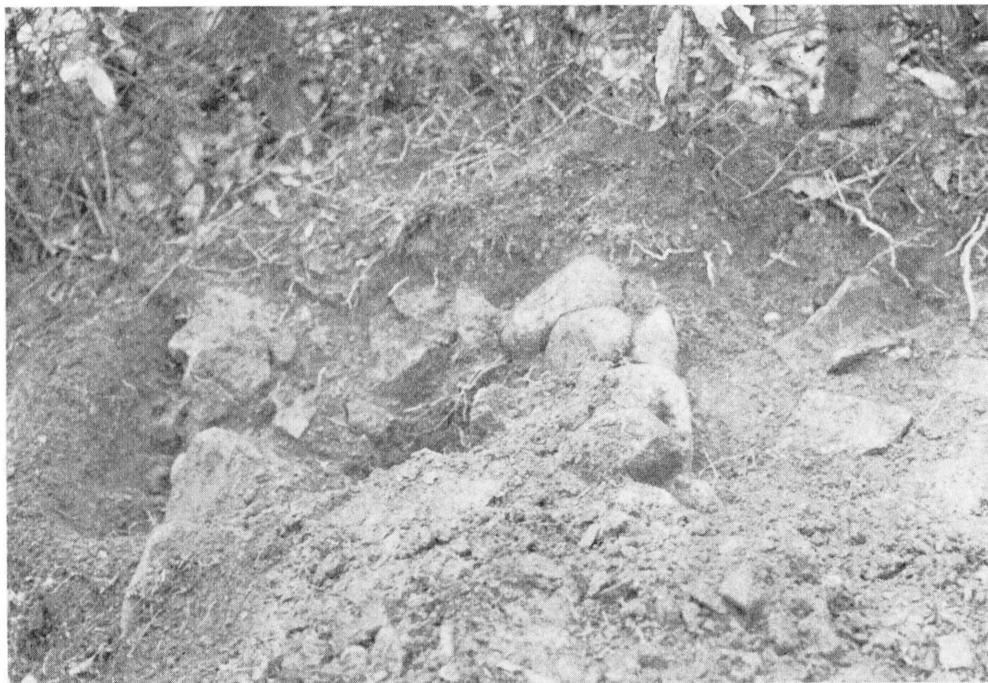
第37図 一乘院宮墓地出土築地基礎遺構

東側の五六号は北側の谷の肩に位置し、黒褐色表土下の黄褐色粘質土から石組を検出した。(第37図)こ

の石組は、二〇~三〇センチ大の河石を約七〇センチの間隔を置いて二例に積み上げたもので、その間に布目瓦が重なって出土した。石組は東西に走り、西方で一部露出して連続している(第33図破線部分)。この区間には漆喰片が連続して認められるので、これは幅約七〇センチの築地基壇と考えられる。六〇号は五六号と同様な土相であるが、遺物は少数の土師器片のみであり、六四号は前者と同じ地層の下方に、地山らしい風化礫を含む粘土層があつて、各層共出土遺物がない。
