# 陵墓関係調査概要

昭和五十年年度の陵墓の營繕工事に關して原初の遺構・遺物或は包藏文化財の在否を知るために次の箇所の調査を行なつたのでその概要を記載する。

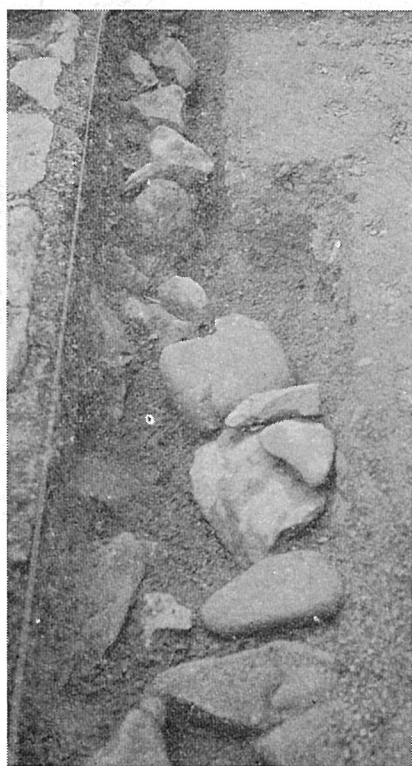
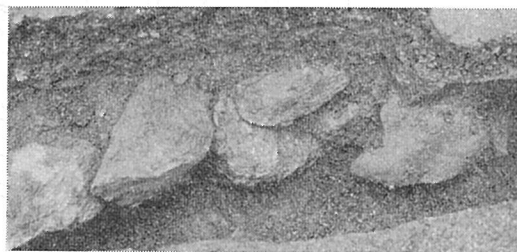
第17図 (左) 嵯峨南陵礎群出土状況  
(右) 同詳細 (石垣状)

前者は、第17図に示すように、北に面をそろえた礫を組みあわせて二、三段に積んだ人為的な石組みを思わせる部分もあるが、全体として雑

然とした礎群である。崩壊した石垣のように見えるが断定できない。後者もその性格は不明である。

以上のように、遺構として明確なものを認めなかったため、京都市文化財保護課とも協議のうえ、礫群の一部の石を必要最少限度はずして残りはそのままにし、ほぼ当初の計画にあわせて、工事に着手することとした。
