## 一、後宇多天皇陵整備区域の調査

整備工事の実施にあたり、昭和五十二年八月一日から十四日までの間事前調査を行った。調査箇所は、本陵南側及び飛地「ほ号」、「ろ号」の外構柵設置箇所、陵前の駐車場用地及び排水溝脇石積修補箇所である。

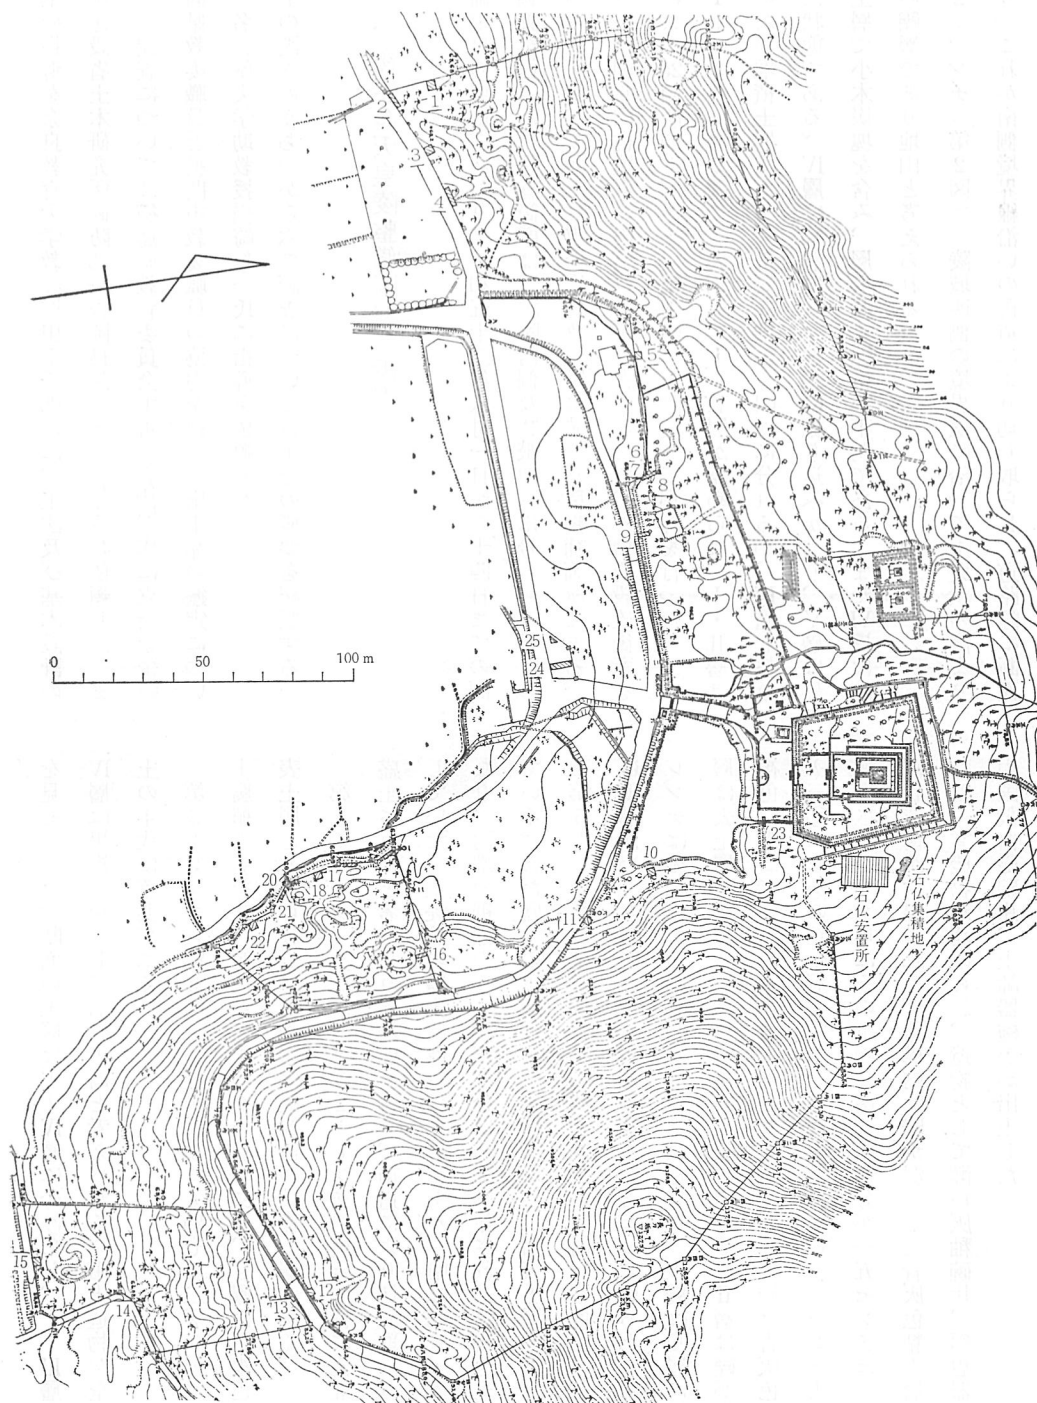
第1図 後宇多天皇陵トレンチ位置

陵域内には朝原山古墳群の円墳11基が存在するため、外構柵設置箇所を中心に大小25箇所のトレンチ（第1図）を設定して調査を行った。
