昭和五十三年度 陵墓関係調査概要

陵墓調査室

近衛天皇陵整備工事区域の調査

欽明天皇陵外堤の樋管改修箇所及び漏水止・護岸工事

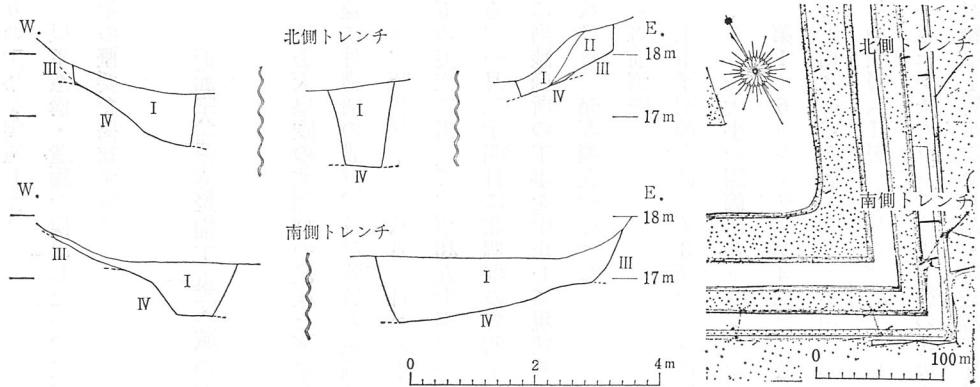
第2図 仁徳天皇陵第三堀トレンチ断面図 ($1/120$)第1図 トレンチ位置図 ($1/6000$)

七の調査では、仁徳天皇陵第三堀の第1図の箇所を試掘し、第2図のように、I層近年の堆積汚泥、II層腐植土の表土、III層黄褐色粘質土の堤体、IV層砂礫層地山の堀底、という土相が判明し、原初の遺物の検出もないので、昭和五十四年度に堆積汚泥を浚渫することにした。

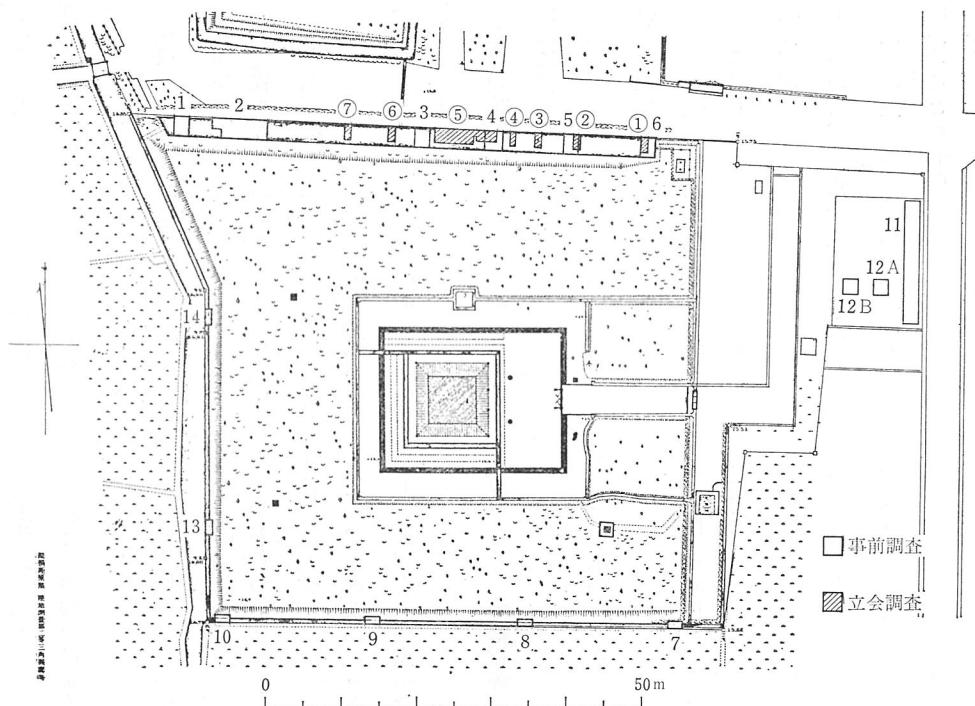
第3図 近衛天皇陵トレンチ位置図 (1/1000) (1~14事前調査, ①~⑦立会調査)

工事予定箇所に、第3図のように幅1~2メートル、長さ2~16メートルの大小一四箇所のトレンチを設定して発掘調査を行つた。

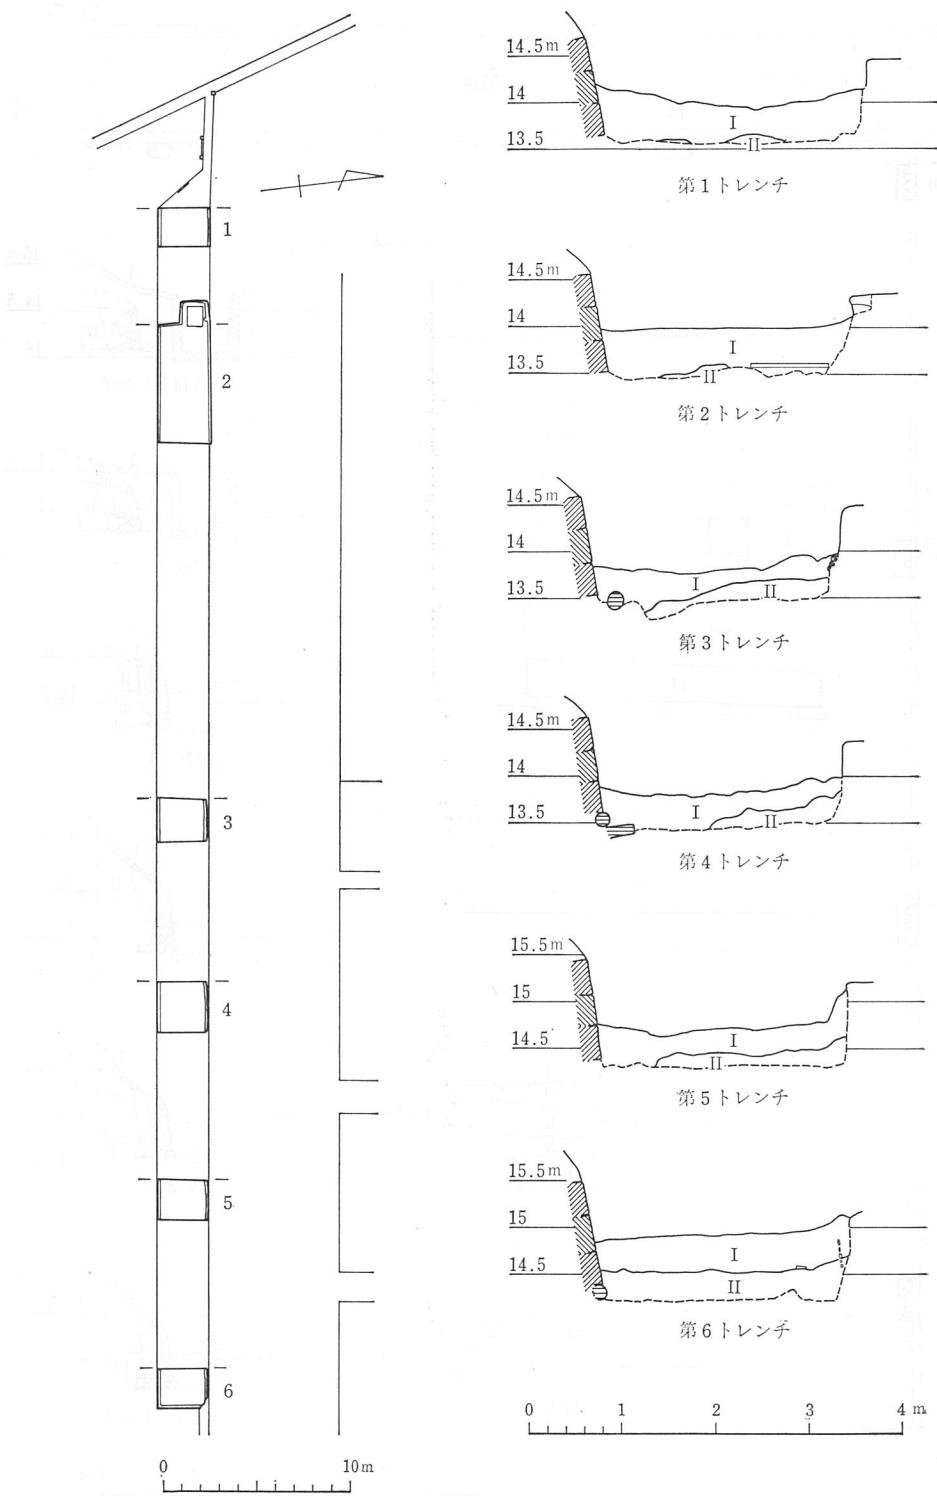
第4図 近衛天皇陵北側堀事前調査トレンチ平面 ($1/400$) および断面図 ($1/80$)

第1~6トレンチ(第4図) 陵の北側堀を横断して設けたトレンチで土相はへどろ層(I層)が約三〇センチ堆積し、その下はへどろを含む砂礫層(II層)となる。第2トレンチの西側には縦八二センチ、横一五センチのコンクリート製の防火用の集水枠が設置されている。出土遺物はI層から焼し瓦・陶磁器、II層から尾張産瓦などが出土した。

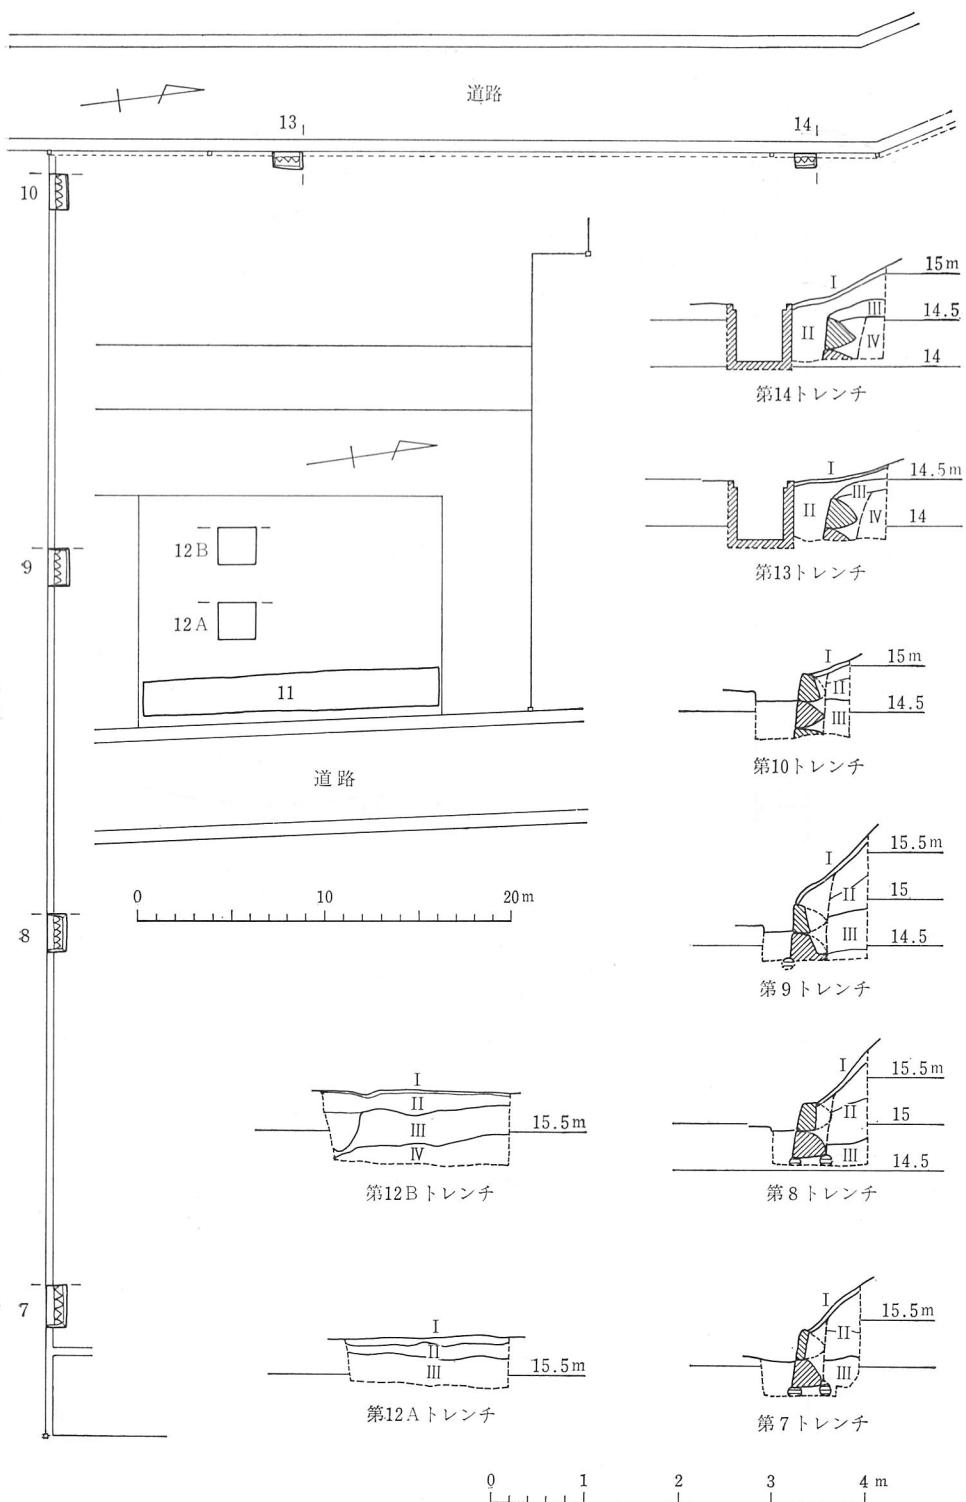
第5図 近衛天陵事前調査トレンチ平面 ($1/400$) および断面図 ($1/80$)

第7～10トレンチ（第5図） 境界線沿いに間知石一段

積み（一部三段積み）基礎の土墨の裾に設けた幅一メートル、長さ二メートルのトレンチで、土相は四層に分れ、表面から表土層（I層）、褐色土層（II層）、黄褐色砂質土層（III層）、砂礫層（IV層）となる。石積みはII～IV層を削り込み、胴木丸太を横二列に敷き並べて基底面とし、その上に積み上げている。出土遺物はI・II層から尾張産瓦・陶磁器などが出土した。

第11・12トレンチ（第5図） 元畠地であった駐車場用地に設けたトレンチで、深さ五〇センチ（第11・12Aトレンチ）から一部八〇センチ（第12Bトレンチ）まで掘り下げた。土相は四層に分れ、表面から表土層（I層）、茶褐色土層（II層）、暗茶褐色土層（III層）、灰褐色土層（IV層）となる。I・II層は耕作土に当たりIII層とともに燃し瓦・陶磁器などの出土遺物があった。IV層は表面下約六五センチの深さからで、四〇センチ大の石や粘土塊を含み多量の木炭の細片が認められた。

第13・14トレンチ（第5図） 当該隣接地は元は幅五メートルの用水堀であったが、区画整理によつて埋め立てられ、両側にコンクリートの側溝を付した道路となり、境界線が側溝外桺線となるところである。域内は南側に続い

て、側溝の高さから土壘状に高くなっているが、境界線から内へ約四〇センチ、深さ二〇センチのところから下方に本陵南側同様の石積みが検出された。石積みは隣接地が道路の設置により高くなつたため、盛土（I・II層）されて埋没したものである。その石積み上端から旧表土層（III層）があり、その下の黄褐色土層（IV層）を掘り込んで石積みが設置されている。出土遺物には土師器・陶磁器・瓦がある。

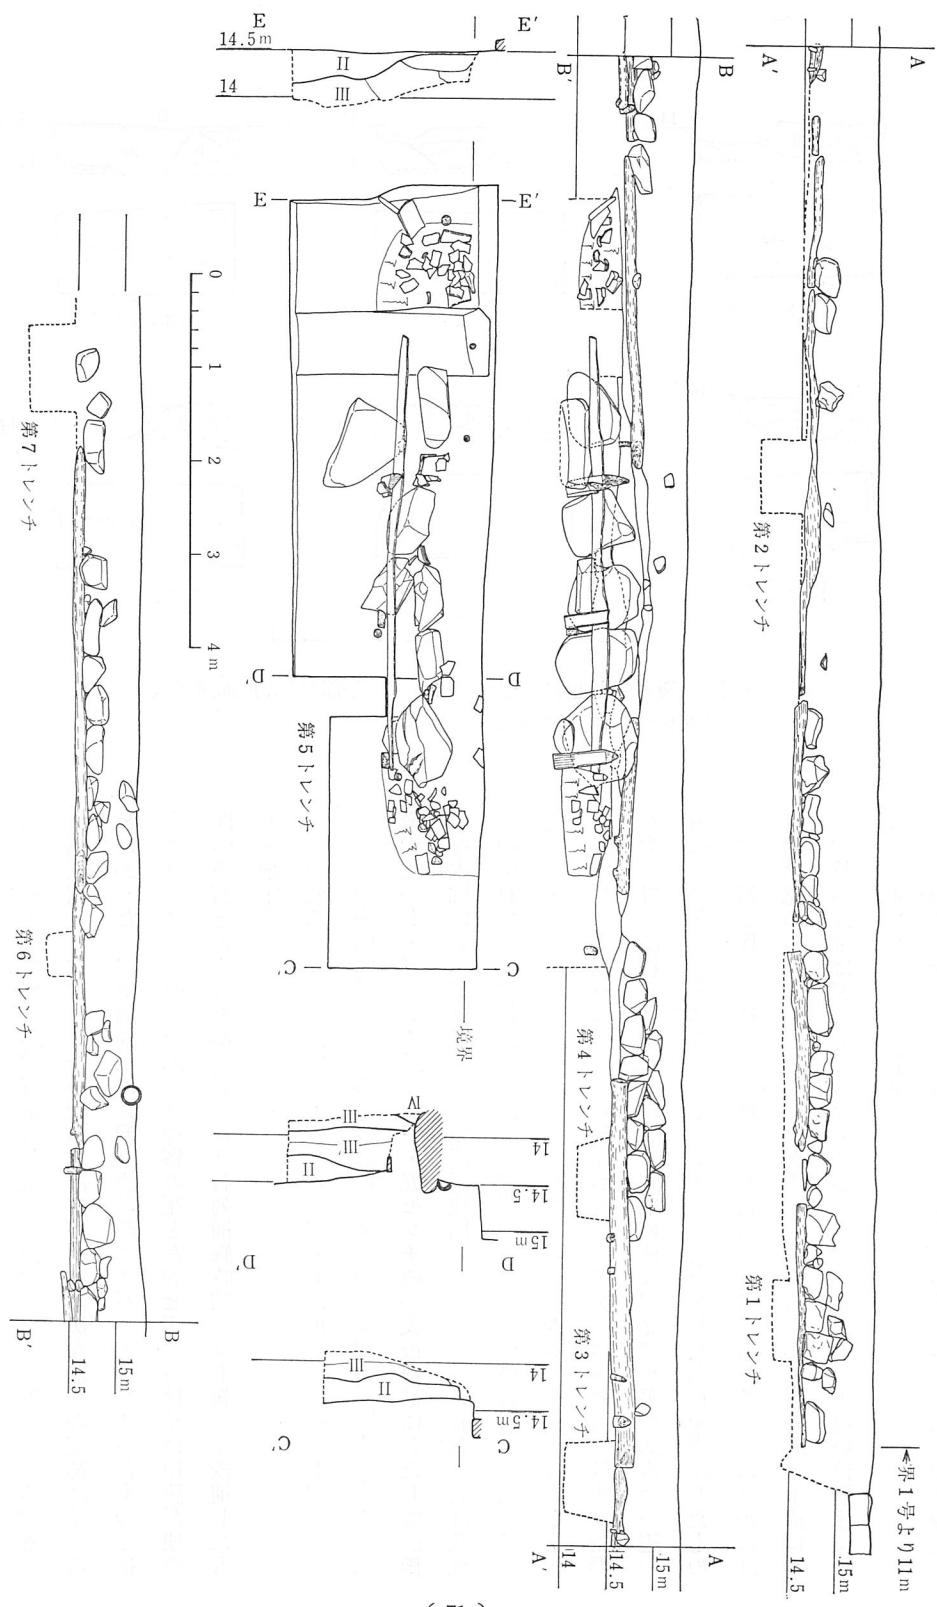
第8図 近衛天皇陵北側彌石列遺構・旧護岸石積み遺構側面、断面および平面図($1/80$) (トランシ番号第3図①~⑦相当)

石列遺構（第8図、図版二） 石列は旧護岸石積みの面から堀内へ約〇・七メートル（境界線より約〇・五メートル）張り出した位置に長さ〇・七～〇・九メートル大の比較的扁平な自然石四個と割石一個の計五個の石を長さ四・五メートルにわたり立ち並べ、その両脇に尾張産瓦片と拳大の石を灰色砂質土で固めた瓦溜りがある全長七メートルの大きさである。石列は五個ともIV層に据えられている。五個の石は東から一～四番目まで自然石で、長軸を上下に立てて用い、一～三番目の石は隙間なく並び、四番目の石は堀内へずれて三番目の石と約二〇センチ隙間がない。生じ、尾張産平瓦二枚を重ねて縦に差し込んで塞いでいる。五番目の西端の石は割石で、長軸を横にして並べられ、四番目の石と四五センチの

隙間をおき、その上半部分を尾張産瓦を積み重ねている。瓦は四番目の石とは密着しているが、五番目の割石とは六センチの隙間がある。また西側瓦溜りと六〇センチの間隔があり、石材の抜き取りの痕跡は認められなかつたが、東側同様に瓦溜り設置時には石列と接していたものと推定される。石列西端の割石は補修の瓦と密着せず、石材及び用法が他の四つの石と異なることから瓦による石列補修時期よりも新しく後補したものと推定される。

石列前には大小二個の石が横たわり、ともにIII層中に存在し、大きい石はIII層上面に乗つてゐる。さらに石列に沿つて、長さ四・六メートル、最大幅一七・五センチ、厚さ三・五センチの一枚板を横にわたして三箇所を木杭によつて押えている施設が検出された。使用された木材は角柱等の廢材であり、杉山信三氏の御教示によれば室町時代のものである。杭は一・五メートル間隔で、板の長さから板の西端にも杭の存在が推定されるが、調査時には認められなかつた。三箇所の杭の内二箇所は先端が尖りIII層に打ち込まれてゐる。東端の杭は、先端が平である。一边一五センチ角で、角に幅一・七センチの面取を施した角柱を半割したもので、先端をIV層面に置いて埋設されたものと考えられるが、III層内に埋設場は認められなかつた。板は堀内に横たわる大小二つの石の上面に乗つて、杭の頭部は腐植して残存しているが、当初はもっと高い位置まで板をわたしていたものと推定される。

旧護岸石積み遺構（第8図） 石積み面が境界線外約一〇センチの位置にあり、部分的にしか遺存していないが、胴木丸太を基礎として積み上げ、二段積みまで確認できる。胴木丸太は石列箇所では裏側の中央部分の長さ二・七メートルには存在せず、両脇の〇・八メートルの部分の礫混入砂層に据えられ、下層の黄褐色砂層の上面から尾張産瓦が出土する。そのほかの箇所では胴木丸太はIII層及びIV層に据えられている。胴木丸太を基礎とする護岸石積みは石列西端を後補したと推定される時期の橋に接続していたものである。

以上により石列遺構と旧護岸石積み遺構については1石列の設置、2石列を瓦や廃材の木材で補修、3石列の西端の石を後補し、長さを短くする。4護岸石積みの、四時期が推定される。1は直接遺構に伴う遺物はないが、廃用の瓦などは平安時代末期のもので、鳥羽離宮の創建時まで遡る可能性がある。2は廃用の瓦と木材により石列を補修した時期で、安樂寿院が整備された慶長年間が考えられる。3の時期は出土遺物がなく不明である。4の時期は遺存石列を基礎とする橋が存在した時期と関係し、護岸石積みは3と同一時期が推定される。検出された遺構の処置については木杭・板は取り上げ、石列は護岸工事の基礎部分に当る

ため計画を一部変更し、堀の深さまで埋め戻した後に、露出する上端部を砂を入れて整地して、その上をシートで覆って石積み基礎面とした。

また旧護岸石積み遺構は石積みの裏込め部分になるのでそのまま埋め戻した。その他の箇所については予定通り工事を実施した。

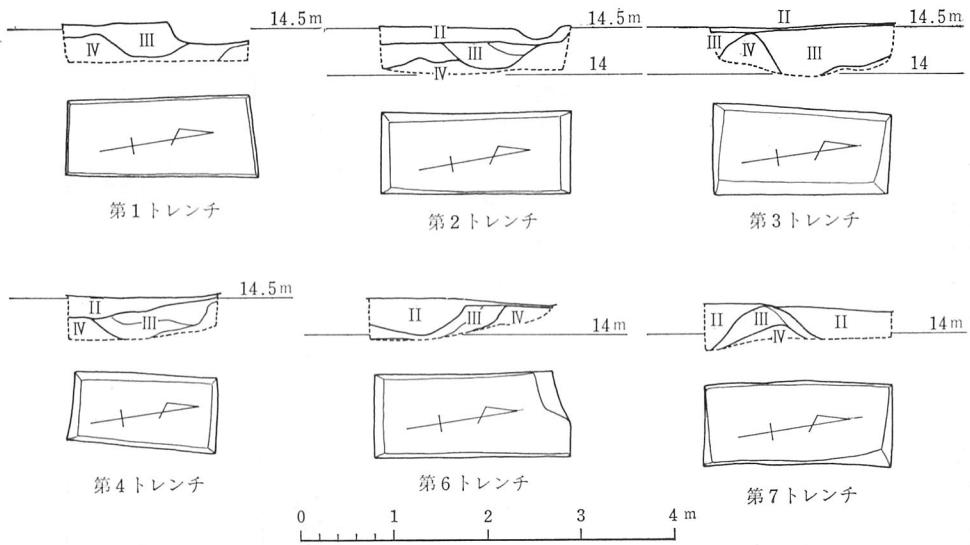
第9図 近衛天皇陵北側掘立会調査トレンチ平面および断面図 ($1/80$)

調査は発見された石列箇所の長さ八・四メートルの部分とその他六箇所に幅一メートルの小トレンチを設けて発掘を行った。また石列の両脇につながる境界線に沿って旧護岸石積みが検出されたので、合わせてその実測を行つた。堀底の土相は全体的には浚渫により除去されたへどろ層（I層）下にへどろ混入砂礫層（II層）、黒褐色～灰色砂礫層（III層）、褐色～灰白色砂礫層（IV層）となり、石列遺構箇所には主に尾張産瓦を包含する灰白色砂層（III層）が存在し、中央部分で四五センチの厚さがある。

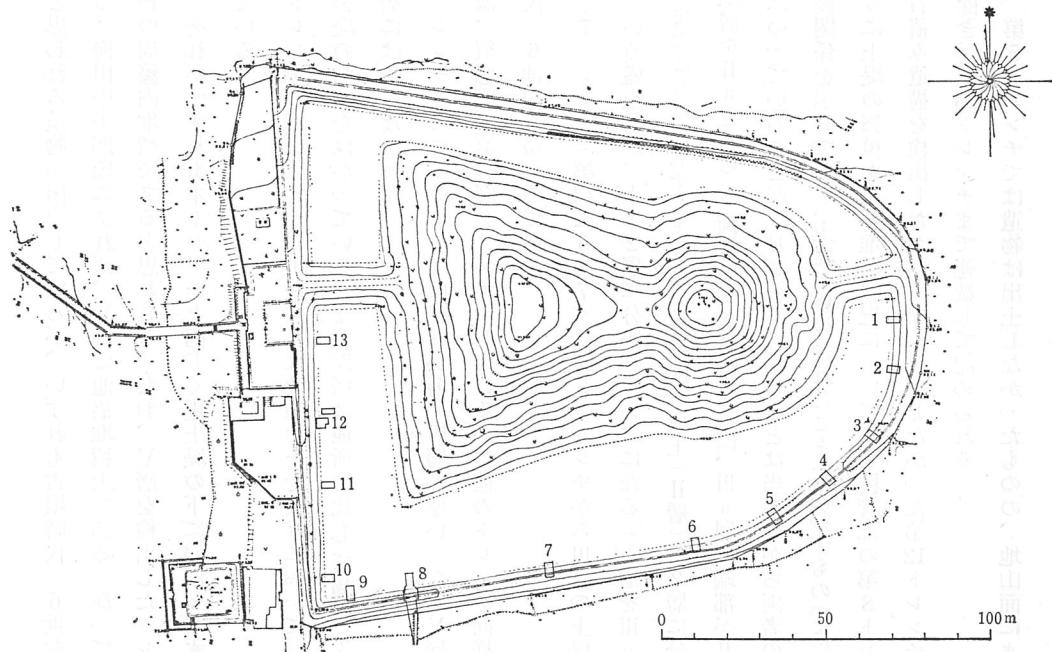
第13図 鈦明天皇陵トレーンチ位置図 (1/2250)

調査は、工事予定箇所に二三本のトレーンチを設定して進めたが、第12トレーンチについては拡張区を設けるとともに、北隣りに新たなトレーンチを設けて第12-bトレーンチと称した。

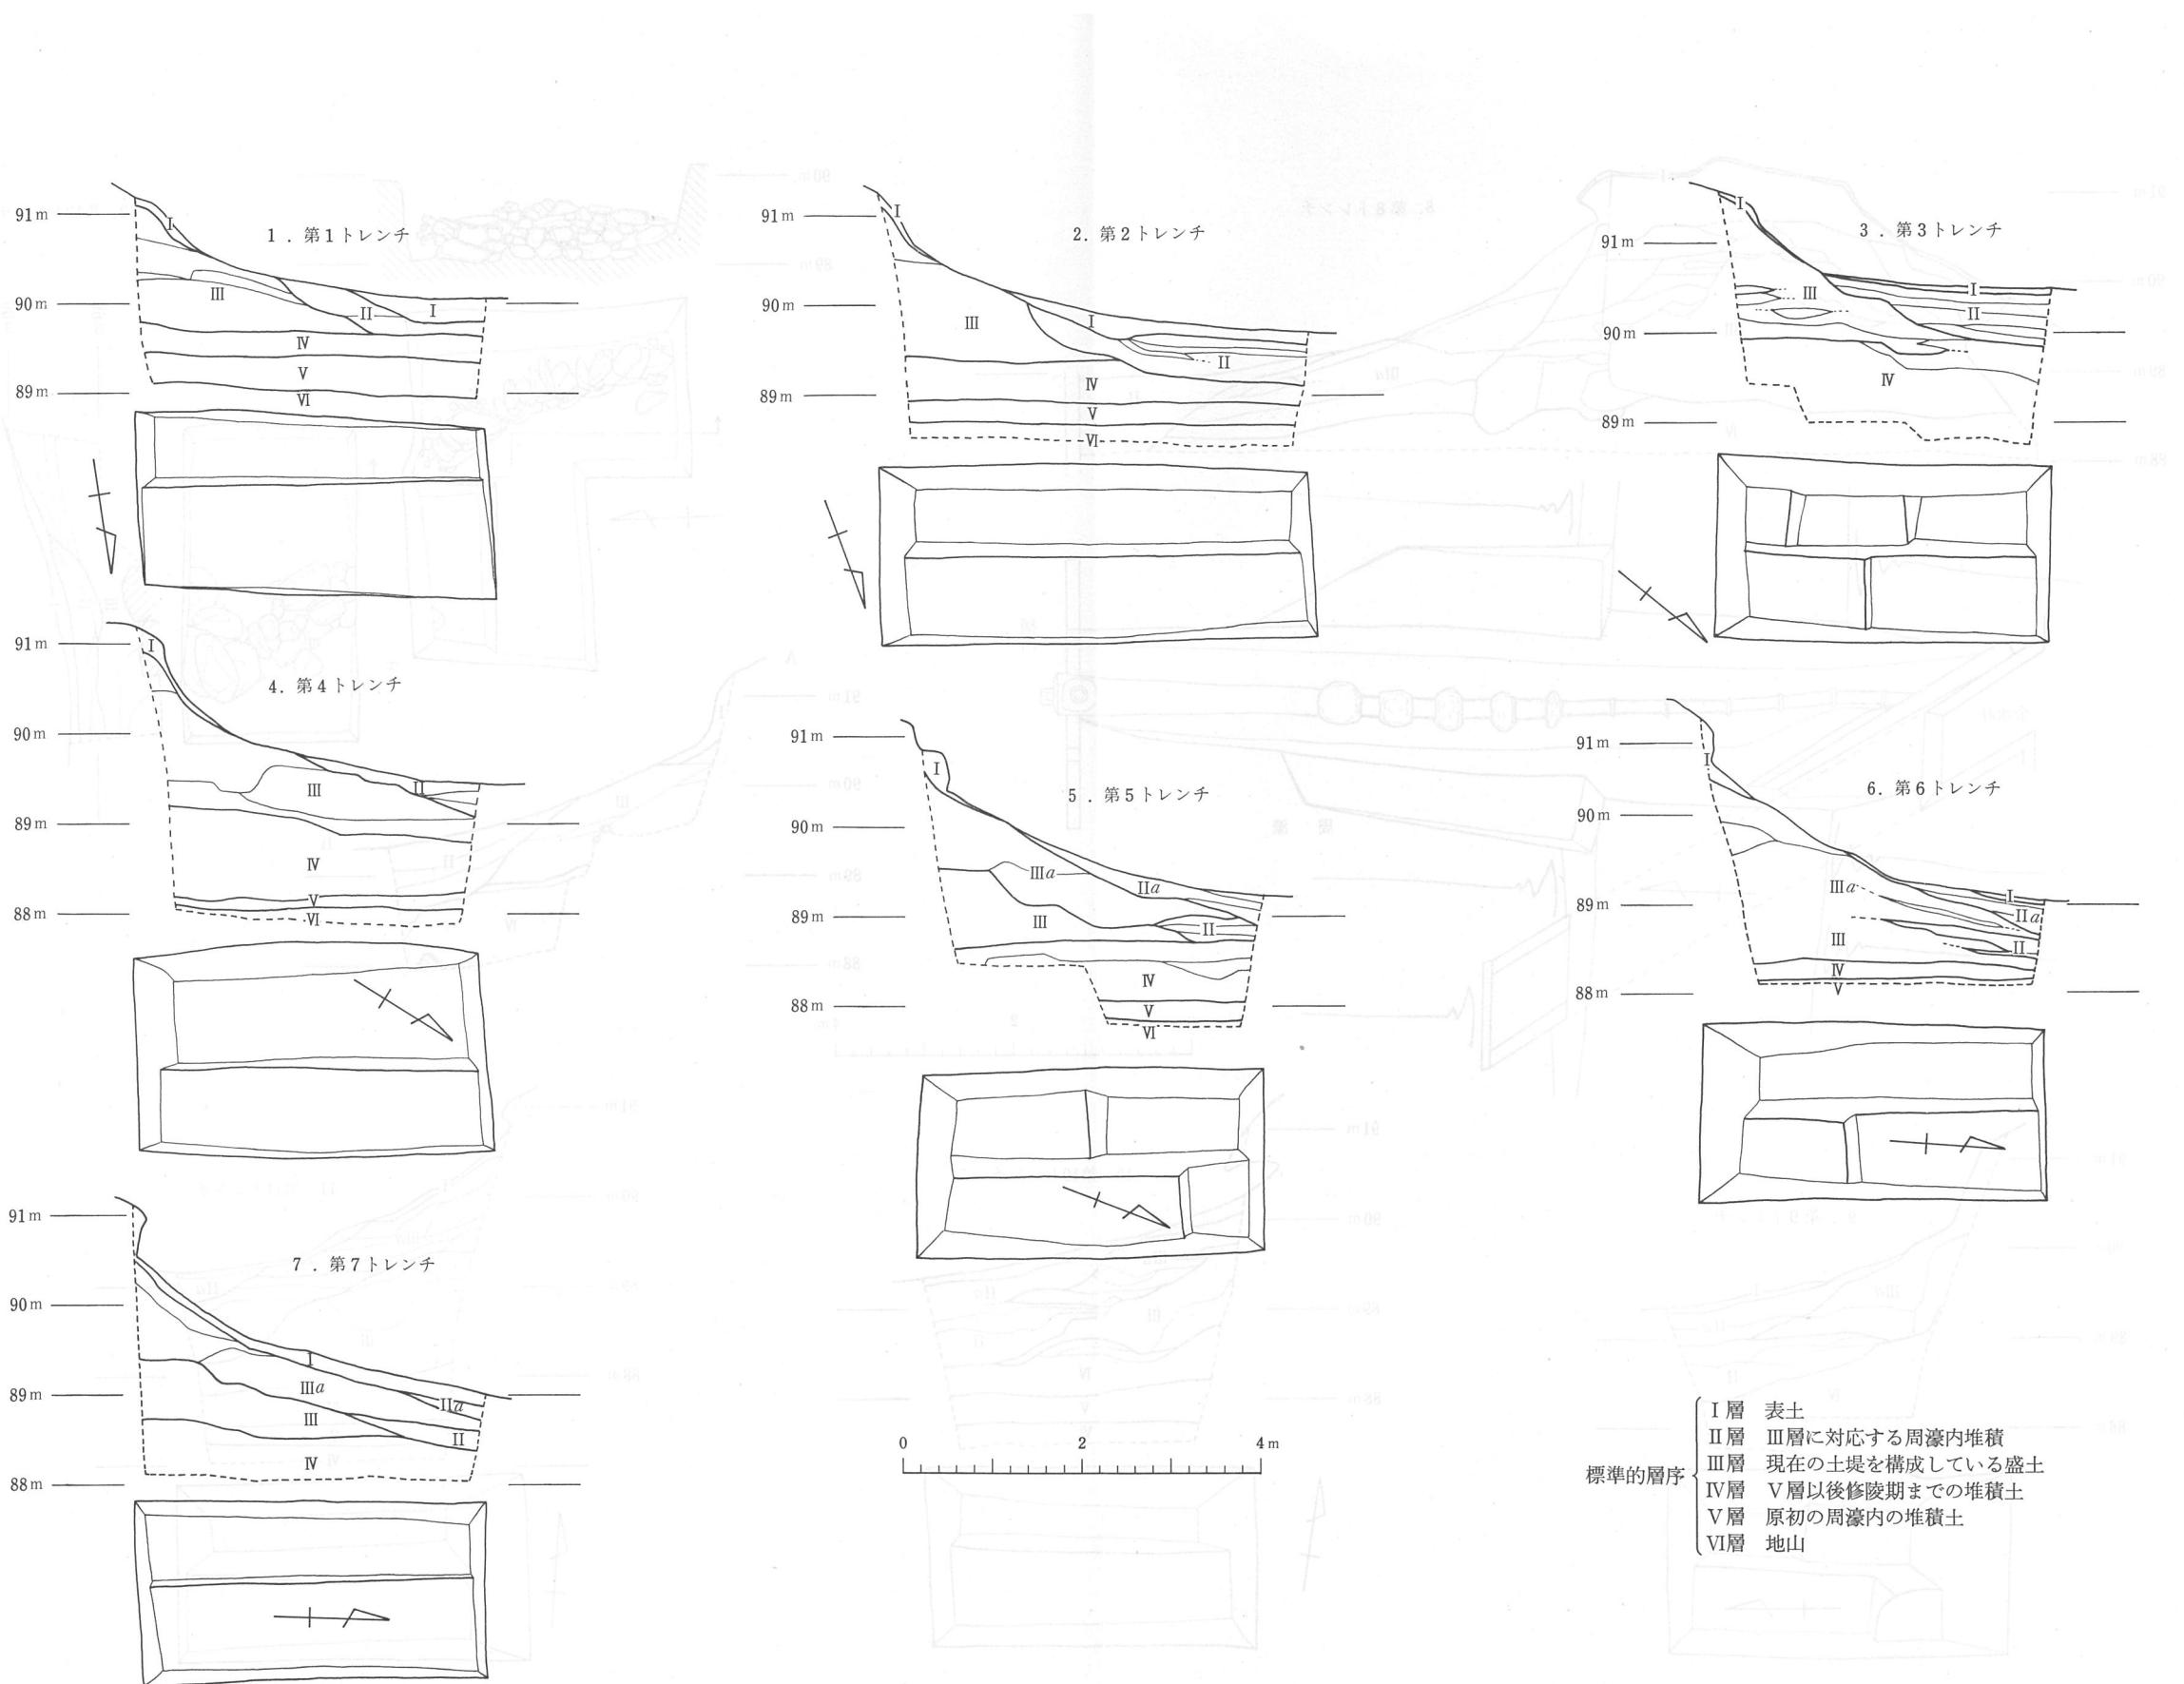
第14図 鈦明天皇陵トレンチ平面および断面図(1) ($1/80$)

第1・2トレーンチ（第14図1・2）表土（I層）下には、土堤側に茶褐色ないし黄褐色の粘質土からなる盛土（III層）があつて堤を形成している。そして濠内には、これに対応するよう砂層ないし粘土層からなる濠底堆積土（II層）が広がっている。このII・III層の下には黄褐色粘質土層（IV層）が水平に堆積しているが、第1トレーンチからは瓦器碗の小片（第17図12）が出土しており、本層形成期の一時点を知ることができる。IV層と同様に水平に堆積している青灰色粘質砂層（V層）は、地山の青灰色砂層（VI層）上にある。このV層からは第1トレーンチで土師器及び須恵器（第17図1）が、第2トレーンチでは

埴輪片と思われる遺物が出土しているが、いずれも古墳時代（6世紀）に属する。梅田甲子郎氏によれば、V層は池沼堆積土である。従つてこれは当初の周濠内堆積であると思われる。なお、V層を検出したトレンチでは、それがいずれも本トレンチと同じく現土堤の下に向かつて水平に延びている。

第3トレンチ（第14図3） III層内では数種の土を交互においてつき締め、土堤の強化をはかつている。またIV層は他所に比して極めて厚く、V層には達しなかった。

第5～7トレンチ（第14図5～7） 第5トレンチからIII層の土堤を構成している盛土層が、上下2層に分かれるようになる（上層をIIIaとする）。またこれに呼応するように、周濠内堆積土（II層）も2層に分かれ（上層をIIaとする）。両者の関係については、IIIa層の端部がIIa層の上にのつてていることが注目される。このことは当然ながら両者の時間的先後関係を示しており、土堤が修復されたことを表わすものである。このように土堤の修復を示す堆積状況については、樋管部の第8トレンチと、石積み遺構を検出したために深く掘削しなかつた第12トレンチの両者を除き、第13トレンチまで連続して認められる。

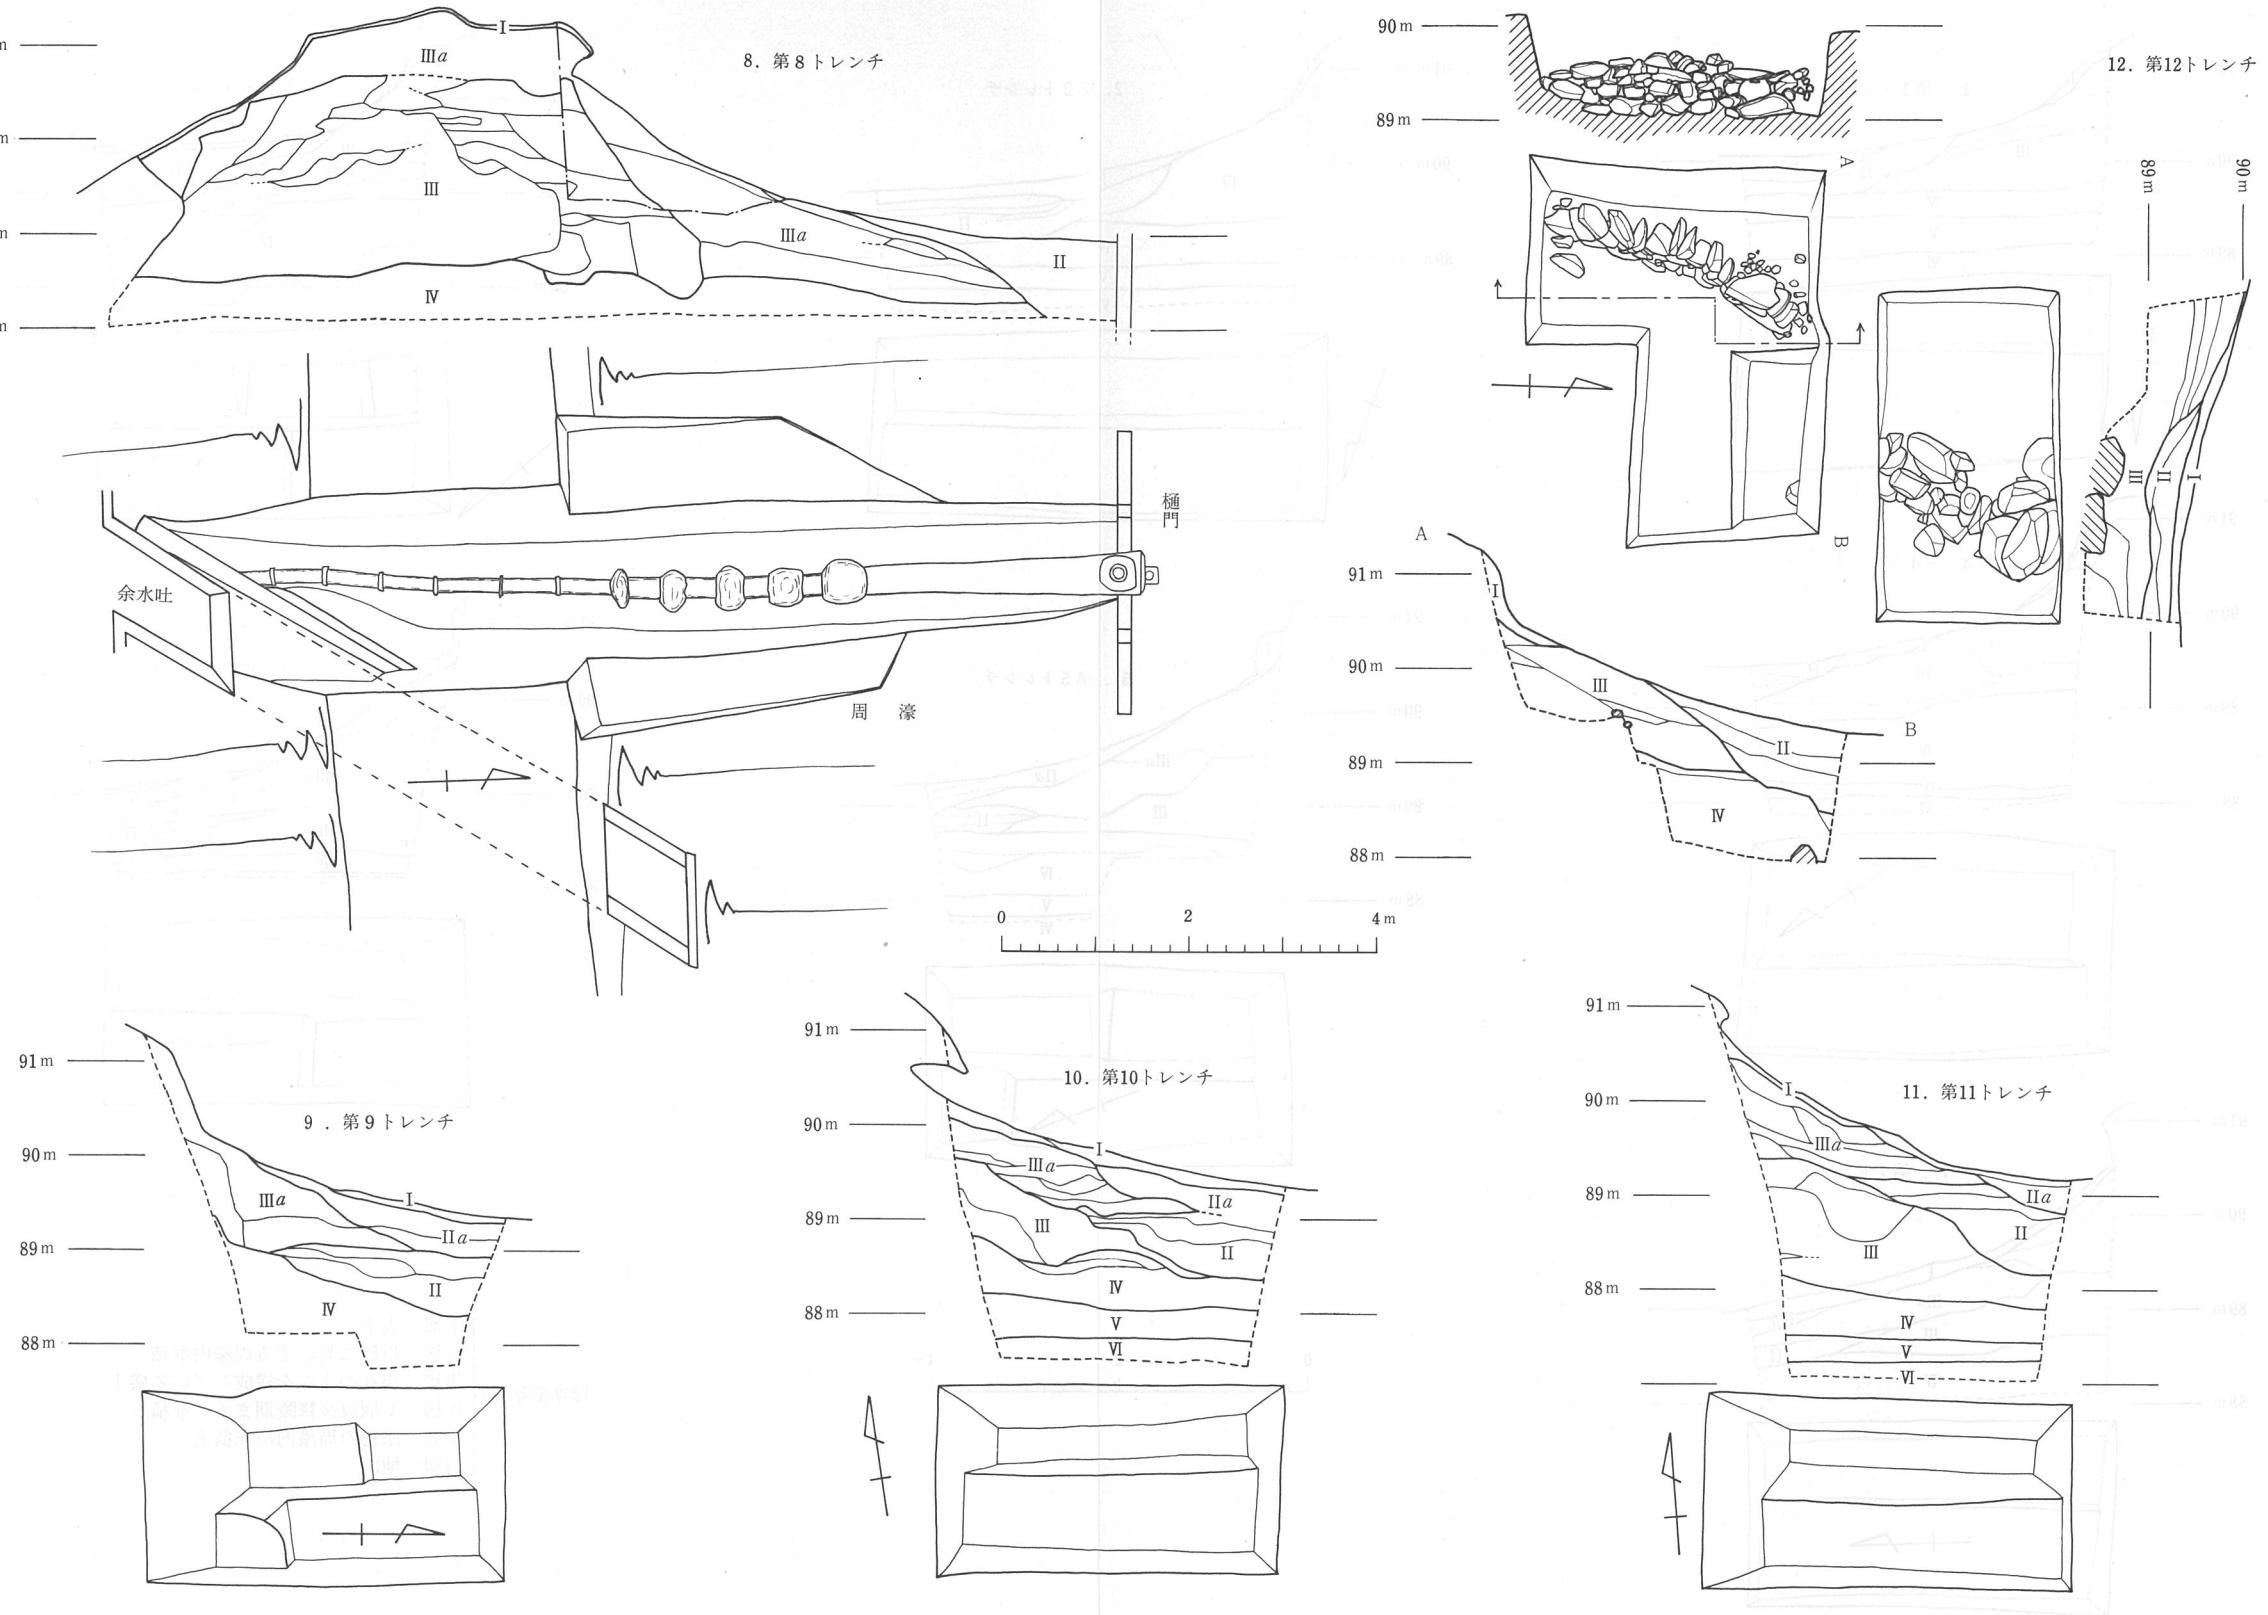
第15図 鈦明天皇陵トレンチ平面および断面図(2) ($1/80$)

第8トレンチ（第15図8） このトレンチは樋門樋管改修部分のため、土堤を横断する長大なもので長さ十メートルに達する。在來の樋管はIV層の黒褐色粘土層を掘り込んで埋設していた。

築堤盛土層のIII層は、第5トレンチ以下についてはこれが修復の事實を示す2種に分かれる。このことは濠内堆積層（II層）の状況からも肯定される。このようにIII層が2つに分かれる状況は、本トレンチについても看取できた。ところがその実態については他と相違がある。すなわち、他ではIIIa層がIII層の上にのつていたのに對し、ここではIIIa層がIII層を包み込むようになつていて、III層は直接にはII層と接觸していない。また両者の境界は整然としているが、特に濠側では明瞭で、ほとんど一直線に近い。IIIa層を形成する前にIII層の端部を削り取つたものであろう。両者の盛り土の方法については、III層が丁寧に突き固めているのに対して、IIIa層はかなり粗雑である。以上のことは、他のトレンチのようにIIIa層が土堤の修復を示すものではなく、両者が一体である可能性を窺わせる。

第9トレンチ（第15図9） このトレンチの特徴は、II層が2つに分かれるのに反して、III層を分けることができない点にある。

本トレンチではIV層が濠側に向かって急傾斜しており、この傾斜面上にIII層を介さずII層が直接堆積している。そしてこれらの上にIIIa層があり、この傾斜面上にIIa層が堆積しているのである。従つて、この部分では幕末以後の最初の築堤に際して、新たに盛土を施さず從来の堆積土を削除しただけに終わったか、盛土を積んだにしてもごくわずかの量であったと思われる。

第10・11トレンチ（第15図10・11） 両者の層位状況は全く同じである。表土の標高は北側にある第11トレンチの方が高いが、IV層以下についてはこの関係は逆転する。遺物は第10トレンチのIII層から幕末期の青磁（第17図11）や伊万里焼が出土している。両トレンチとも、V層の存在を確認することができた。

第12トレンチ（第15図12） このトレンチではII・III層とも2層に分かれず单一の状況を示しているが、これは次の石積み遺構（図版四1）と関係あるようと思われる。

石積みは人頭大の割石を用いた3~4段の野面積みで、東北～西南の方向をさしていて土堤とは平行しない。そこで、南側では土堤下にもぐり込むものかどうかを調べるために、トレンチの西端より一メートルにわたって南に一メートル余り拡張した。その結果、拡張したあたりで方向を南寄りに変えていることが判明した。次に石積みのレベルは、上面は八九・五~八九・七メートルのあたりを示しているのに対し、基底面は大体八九メートルで一定している。これはいずれもIII層の中に納まる

位置にある。中でも石積みの基底面は、IV層との境界にあることが認められる。さらに、石積みを境として濠側にはII層が堆積している。このことは石積み遺構が護岸施設であることを示しており、築造時期は層位からみて近世のものである。

第12bトレンチ（第15図12） 第12トレンチで検出した石積みが北側でどうなるのかを検討するために、幅〇・五メートルの畦を残して新たに設定した。石積みは予想した位置にあつたが、レベルはやや低くなつ

以上の調査結果に基づき、樋門樋管及び余水吐改修工事については予定通り施工した。その際、在来の木樋はそのまま埋戻し保存をはかつた。昭和五十四年度施工予定の外堤護岸の工法については、本調査の結果によつて土堤中心部に鋼矢板を間断なく列べて打込み止水壁とする一方、外堤裾にはコンクリート基礎による石積み擁壁を設置することになり、この石積みは周囲の景観との調和をはかるために雑割石の野面積みとすることにした。第12トレンチで検出した石積み遺構については、これを工事に際して保存することに決まり、そのまま埋戻した。

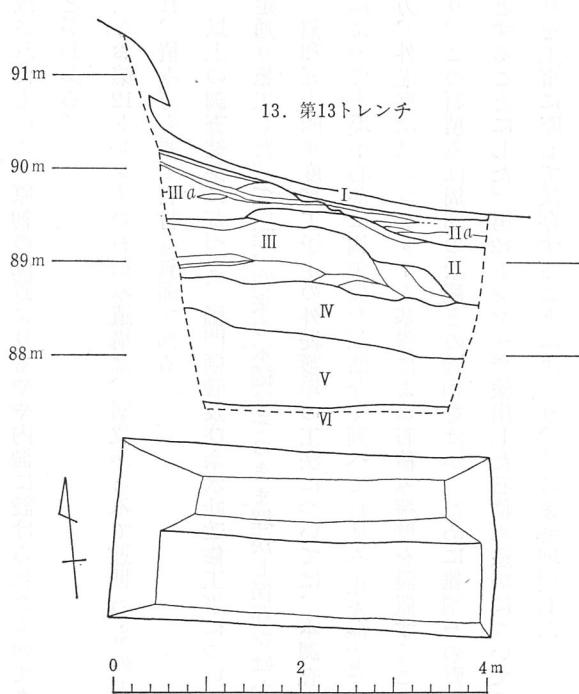
第16図 鈴明天皇陵トレンチ平面および断面図(3) (1/50)

第13トレンチ（第16図）特に変化なく、標準的な堆積の状況を示している。IV層からは、土師器や古墳時代（6～7世紀）の須恵器（第17図3・8）が出土し、V層からは、古墳時代（6世紀）の須恵器（第17図7）が出土した。

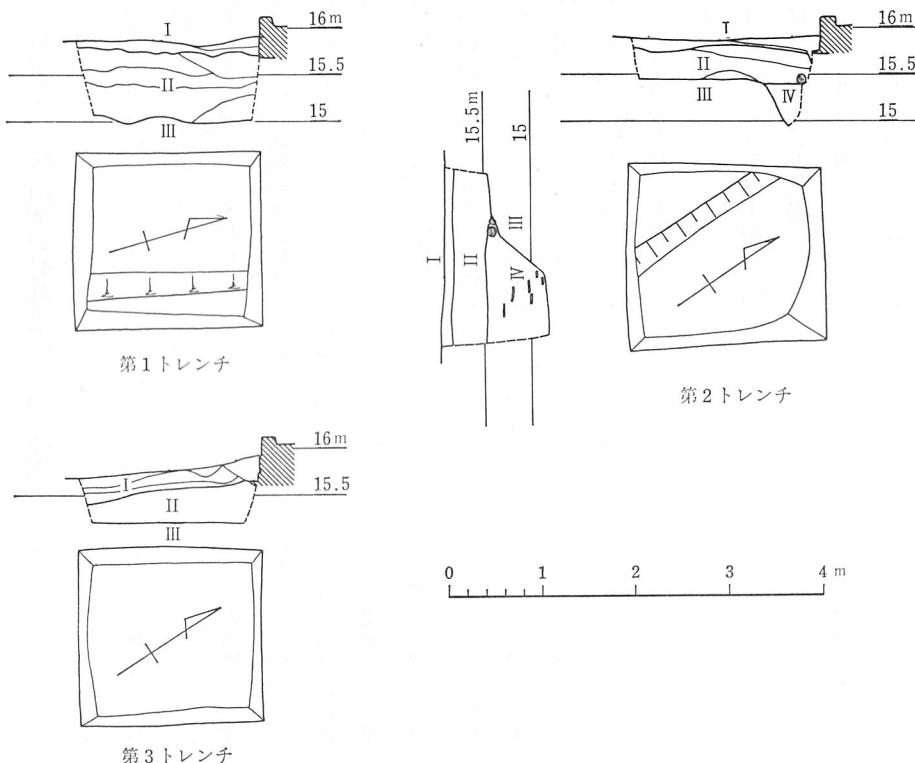
第19図 反正天皇陵陪冢い号トレンチ平面および断面図 ($1/80$)

第1トレンチ（第19図） I層は黒色腐植土層と隣接道路工事の際の

II層は上部は黄褐色、下部では暗褐色を呈し、埴輪・土師器・陶器・磁器・瓦など（第20図）が出士した。III層は東から西へわずかに傾斜して低くなり、西側で約九〇センチの深さとなる。

I層は第1トレンチと同様である。II層は二七一五センチ大の石を含む暗褐色土層で、土師器・陶器・磁器・瓦などが出土した。III層は表面下約四五センチの深さからで、III層を掘り込んだ遺構が検出された。遺構はトレンチ対角線の方向の南北及び東方にのび、西

隅に掘り込みの肩を含む一部分で、トレンチ西隅の地山（III層）面から約七〇度の角度の側面となつて落ち込み、深さ六五センチでは平らな底面となる。内部は褐色土層（IV層）で埋められ、多量の瓦のほか、土師器・陶器・磁器・埴輪片が出土した。

第3トレンチ（第19図）表面は境界線寄りが高く、墳丘側へ低く傾斜している。II層は拳大の石を含む暗褐色土層で、埴輪・土師器・陶器・磁器・瓦などが出土した。III層はほぼ水平面となり、表面下五〇～七〇センチの深さである。

以上調査区域では地山層（Ⅲ層）を掘り込む遺構が検出されたが、工事計画の掘削はその深さまでおよばず、I・II層は後世の盛土層と推定されるので、予定通り工事を実施した。また施工時には監区職員が立会つたが、異状は認められなかつた。

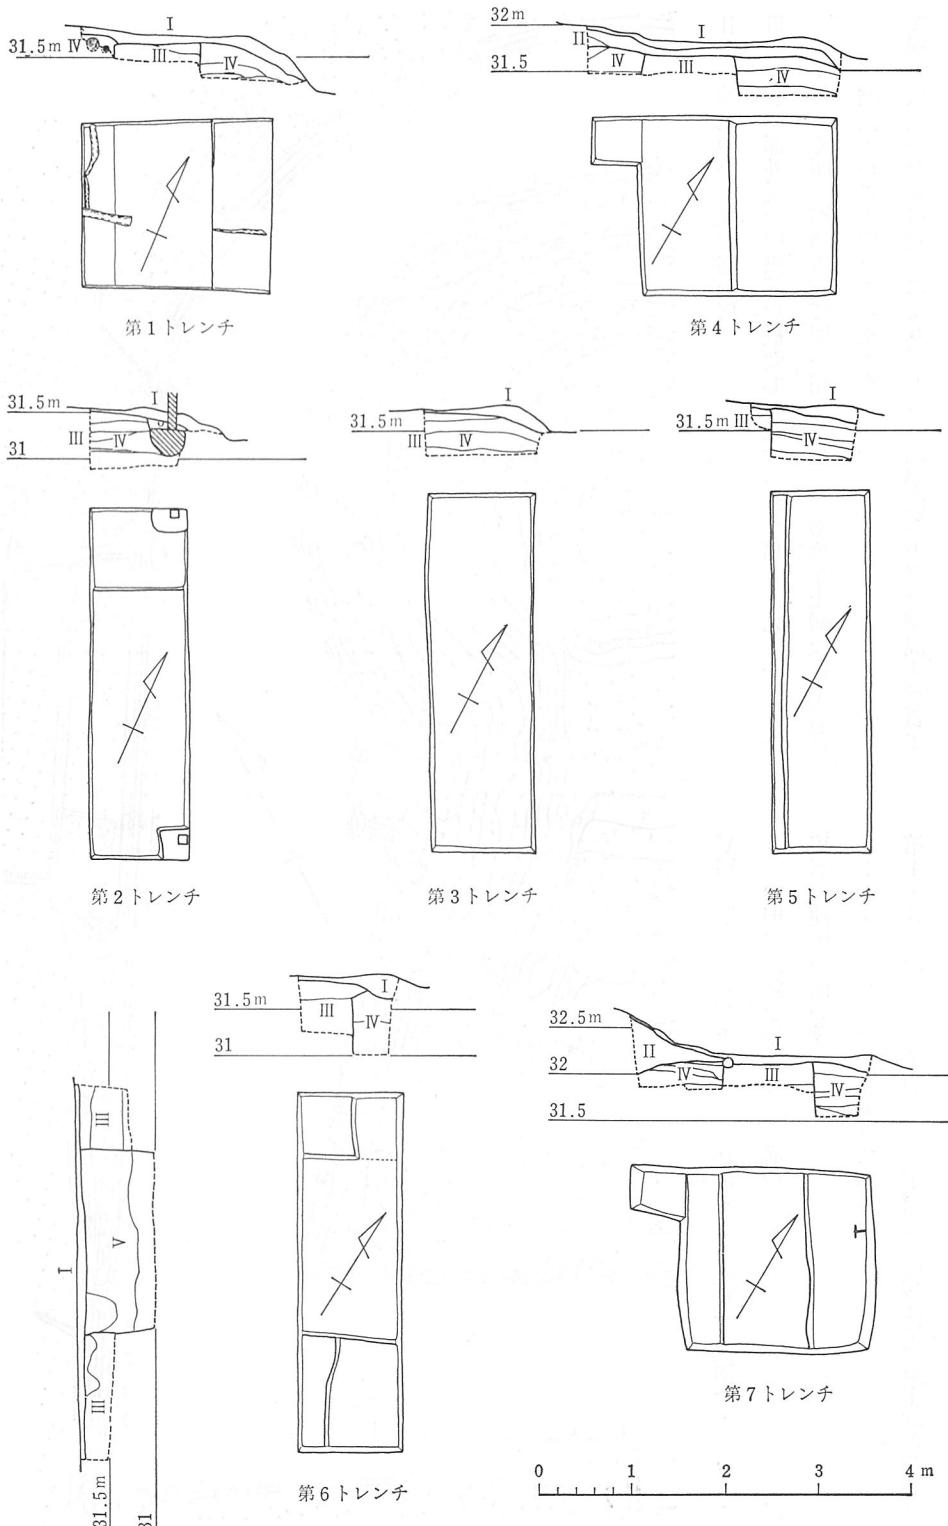
第24図 繼体天皇陵トレンチ平面および断面図 (1/80)

チとなる。濠側の小土堤は礫混入黄褐色粘質土の盛土（II層）である。

III層は幅○・九～一メートルの黄褐色粘土層で固く叩き締められ、地元の人が言う明治二十三年に施された粘土羽金層に当ると推定された。巡回路となる平地部分の表面下五～一〇センチで検出される。IV層は表面下約○・六メートルの深さまでにおいて境界線沿いのコンクリート柱有棘鉄線柵の基礎や生垣の植栽等により攪乱されているが、残存部分では褐色粘質土層と礫混入砂質土層とが互層となる盛土層である。また濠側は第4トレンチにおいて一边○・五メートルの小拡張区を設けたが、境界線側と同様の状況であり、IV層上面が濠側へ向って曲線を描いて下降する傾向が認められた。出土遺物は境界線側のIV層から埴輪（第26図1・2）及び瓦器（第26図9）が出土した。

第6トレンチ（第24図） 表面下約五センチで粘土羽金層（III層）が

中断する箇所と隣接する排水溝は以前はつながっていたもので、濠水の水路跡と推定される。またIII層が中断する両先端部の幅が広くなるのはIII層の施工時には水路が存在しており、III層が中断するための補強措置と推定される。出土遺物はI層下部から唐津系陶器碗片及び埴輪片が、IV層から埴輪（第26図3）・天目茶碗（第26図11）・染付皿（第26図12）の小破片が、V層の埋土中から埴輪片がそれぞれ出土した。

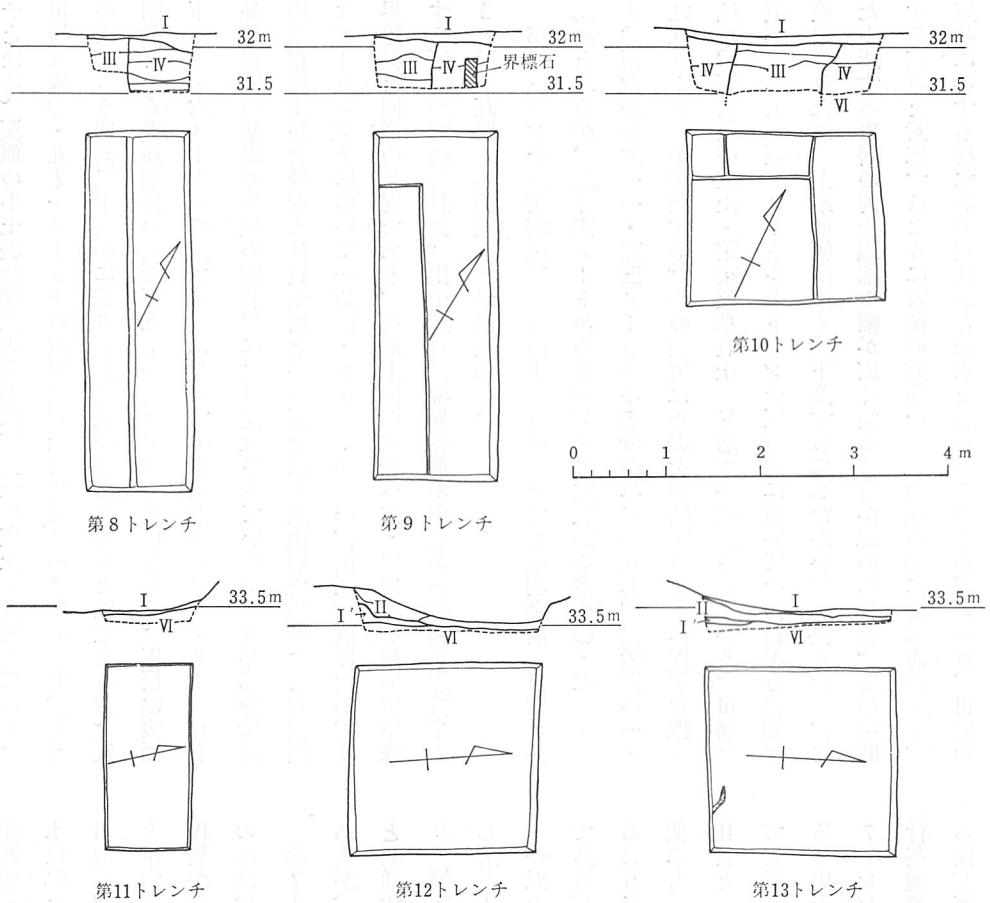
第25図 繼体天皇陵トレンチ平面および断面図 ($1/80$)

第7～10トレンチ（第24・25図） 土相は第1～6トレンチと同様であるが、III層の上層部分に礫混入粘質土層が存在し、第1～6トレンチと共に通する褐色粘土層が表面下○・三～○・六メートルの深さからとなり、第10トレンチで一番深く表面下○・六メートルで検出される。しかし第1～10トレンチにおける褐色粘土層（III層）の上面は標高差が一〇～一五センチで、調査区域の外堤は北が高く南にしだいに低くなる地形であるが、地表面の高低差と関係なく粘土羽金層の上面がほぼ水平になるように施したことが知られる。第4トレンチ同様に第7トレンチの濠側にも一边○・五メートルの小拡張区を設けたが、濠側のIV層は上面がII層と接しながら濠に向って下降する。またIV層は第10トレンチにおいて表面下○・六メートルで終り、それより下層は堅い礫層（VI層）となる。出土遺物は境界線側のIV層中から埴輪の小破片が出土したほか、第7トレンチIII層礫混入粘土層の下部から土師器・備前窯壺・擂鉢片・染付茶碗等が、第8トレンチでは、土師器片が、第10トレンチではI層から備前窯壺片（第26図13）・青銅製品（第26図10）がそれぞれ出土した。

III層は桃山時代（十六世紀）から明治時代（十九世紀）の遺物を包含し、明治二十三年に施工した漏水防止のための粘土層と推定された。

第11～13トレンチ（第25図）後円部外堤の巡回路と濠側の小土堤の隆まりにかかる幅二メートルの部分で深さ一〇～一五センチで地山（VI層）となる。VI層はほぼ水平に濠側の小土堤の下に入り込み、VI層の上に厚さ約一〇センチの黒褐色土層とさらにその上に厚さ三〇センチの隆まり部分の黄褐色土層（II層）がのる。境界線外の隣接地ではVI層上にはトレンチ断面でみる限り黒褐色土層は存在しない。当該地は隣接地が高く、濠側も小土堤があり、幅約一メートルが低く平地部となり巡回路となつている。小土堤は遊離した埴輪片を包含する黄褐色の盛土層で、その下層の黒褐色土層は旧表土層（I層）と考えられる。出土遺物は埴輪片が第11トレンチのI層及び第12・13トレンチのII層からそれぞれ出土した。

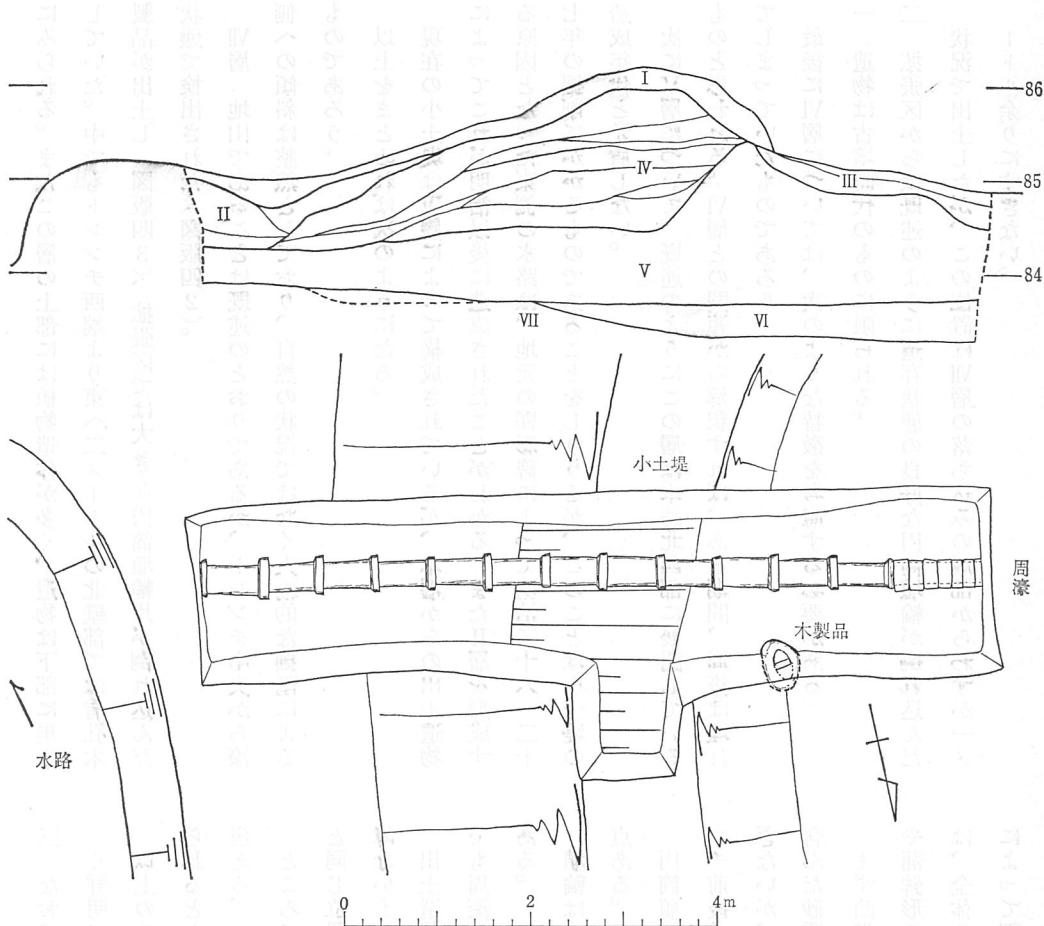
第28図 墳口丘陵トレンチ平面および断面図 ($1/50$)

調査は、施工部全域を発掘することとし、幅一メートル、長さ八・五メートルのトレーンチを設定して行つた。この他、小土堤の中心部に鉄筋コンクリートの止水壁を設ける計画が付帯していたため、トレーンチ中央部を北側に幅・長さ各一メートルにわたつて第28図のように拡張した。基本的な層序は次のとおりである。

右側の周濠までの間では一直線をなすのに対し、小土堤の内法斜面の下部では土堤とは逆の方向へ、すなわち東に向かって下っていることである。このことは、築堤に際してまず基盤を整える目的で下層の一部を削り取り、濠側に積み上げたことを示しているものと考えられる。IV層からは埴輪片の他、近世近代陶磁器の破片も出土しているので、現在の小土堤が明治年間に造成されたものであることがわかる。
