昭和五十六年度 陵墓関係調査概要

陵墓調査室

埴口丘陵整備工事区域の調査

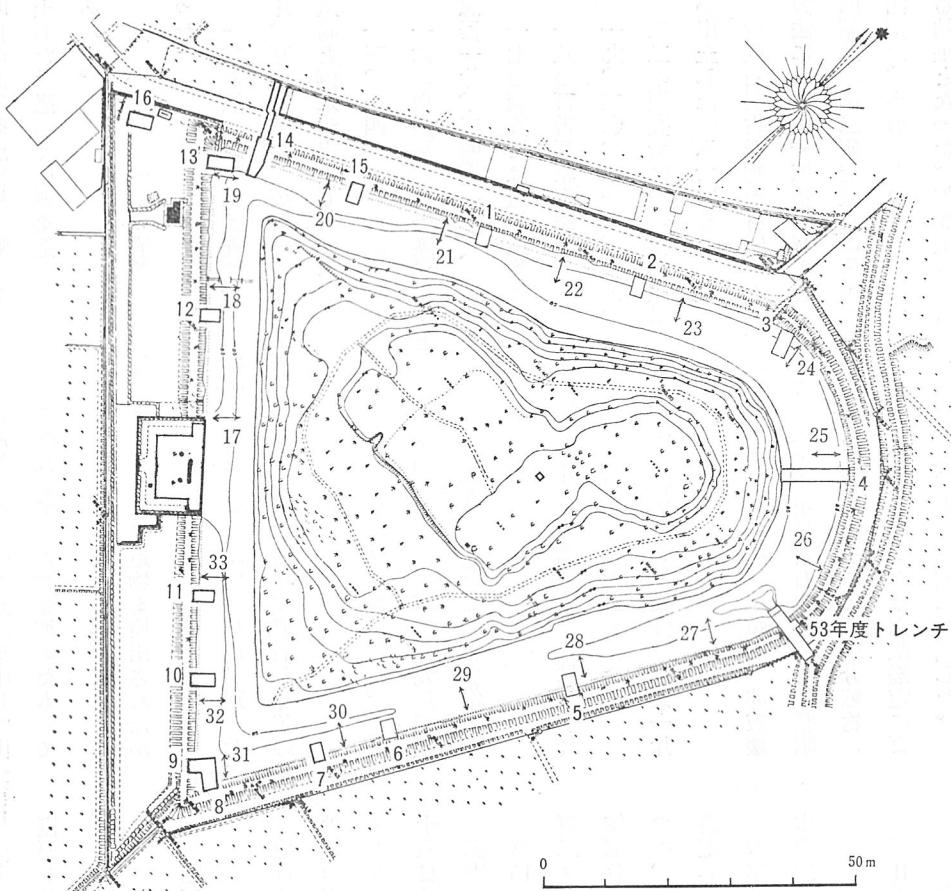
第1図 塗口丘陵トレンチ、ポイント位置 (1/1200)

埴口丘陵の外堤護岸工事等整備工事に当り、昭和五十四年度に後円部外堤の事前調査を実施したが、本年度は前方部を中心とした残る一五〇メートルの外堤部の調査を、昭和五十六年四月六日から同十八日までの十三日間にわたって実施した(第1図)。

調査に当つては、五十四年度に引き続いて外堤裾部に第7トレンチから第15トレンチに至る九本のトレンチを設定した。トレンチの規模は、幅二メートル、長さ三・五メートルであるが、第14トレンチは入水管改修部分に当るので、外堤を横断して長さ一五・五メートルに及んだ。この外、駐車場予定地に幅二メートル、長さ四メートルの第16トレンチを設定した。

調査は、昭和五十六年十一月三日から翌五十七年一月二十五日までの施工期間中、これに立会つて行なつた。特に外堤内法裾については、第1図に示すように17から33までの一七ポイントを設定して基礎掘削溝の断面図を作成したほか、遺物もこのポイントを地区割りの基準として採集した。

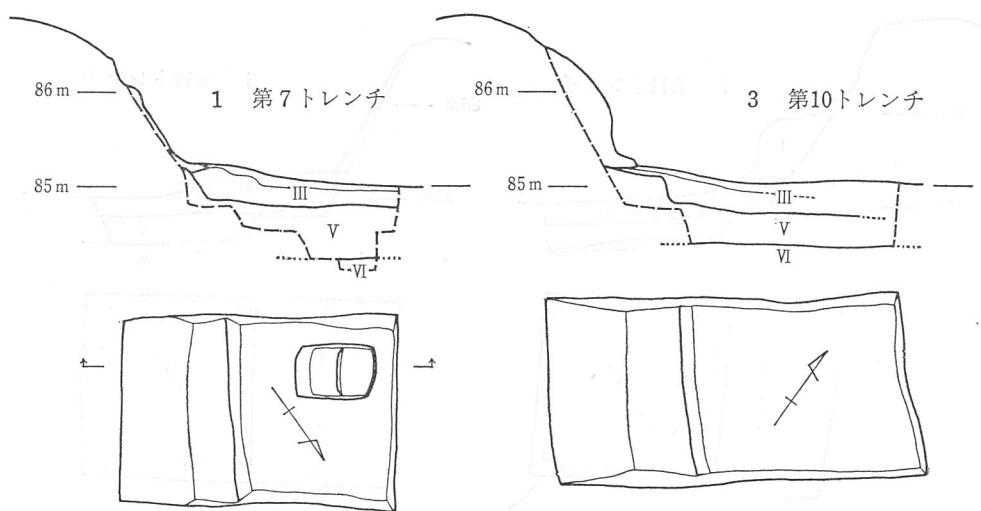
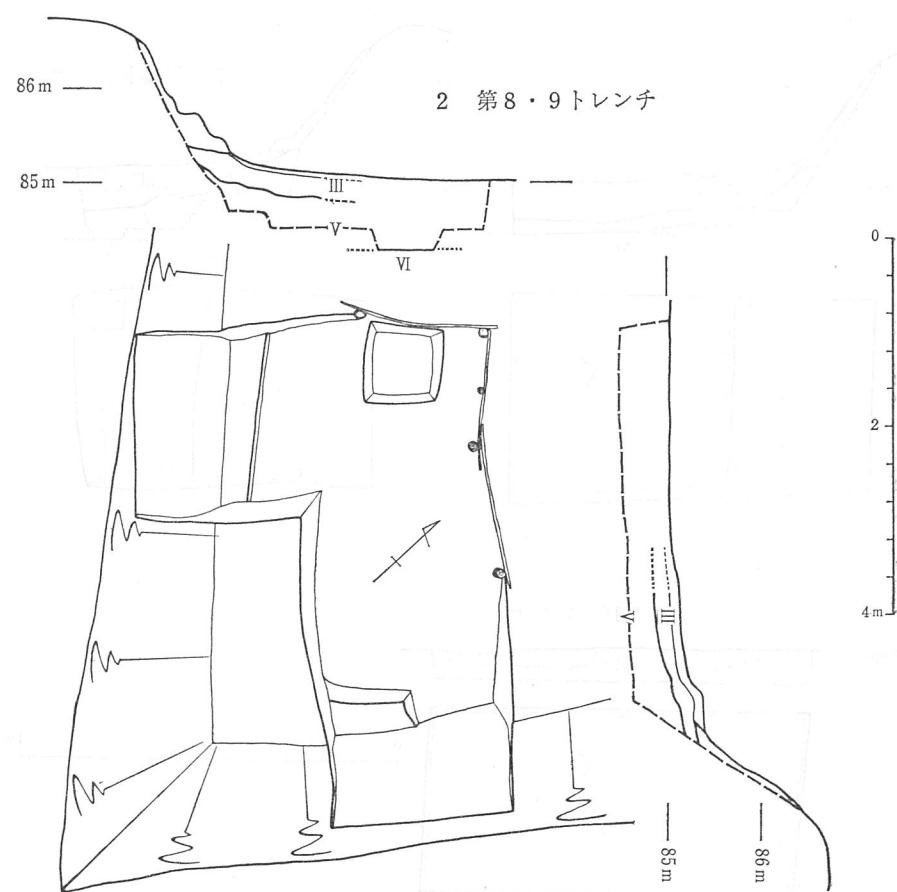
第2図 埴口丘陵トレンチ平面および断面(1) (1/80)

第7～13・15トレンチ(第2図1～3・第3図4～7)

周濠内に設けたトレンチのうち、入水管部の第14トレンチを除くこれらの土相は、基本的には共通しており、変化は認められない。すなわち、上からヘドロ・黄白色砂層(以上III層)、青灰色粘質砂層(V層)、暗褐色粘質土層(VI層)の順に堆積している。もちろん各トレンチにおける土相の細部には異同があるが、層序については上述のように一定の状態を示している。なおV層については前回同様確認だけにとめて掘削はひかえ、その保存をはかった。

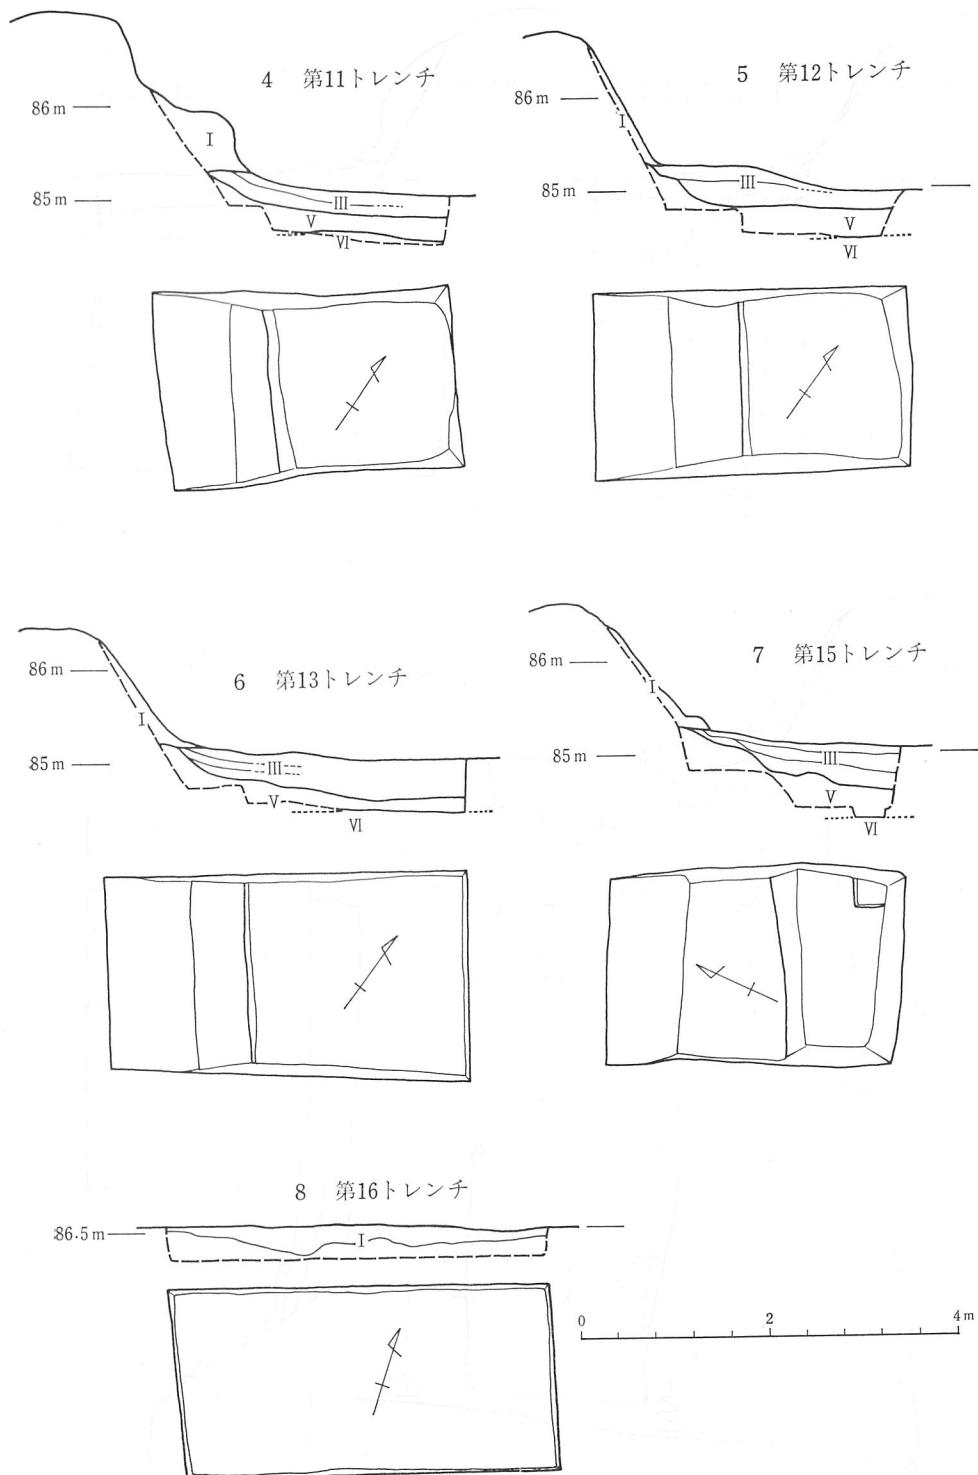
第3図 増口丘陵トレンチ平面および断面(2) (1/80)

第16トレンチ（第3図8）駐車場整備予定地区に設けたトレンチである。掘削はわずかに〇・三メートルと浅く、近年の盛土層がみられるだけである。

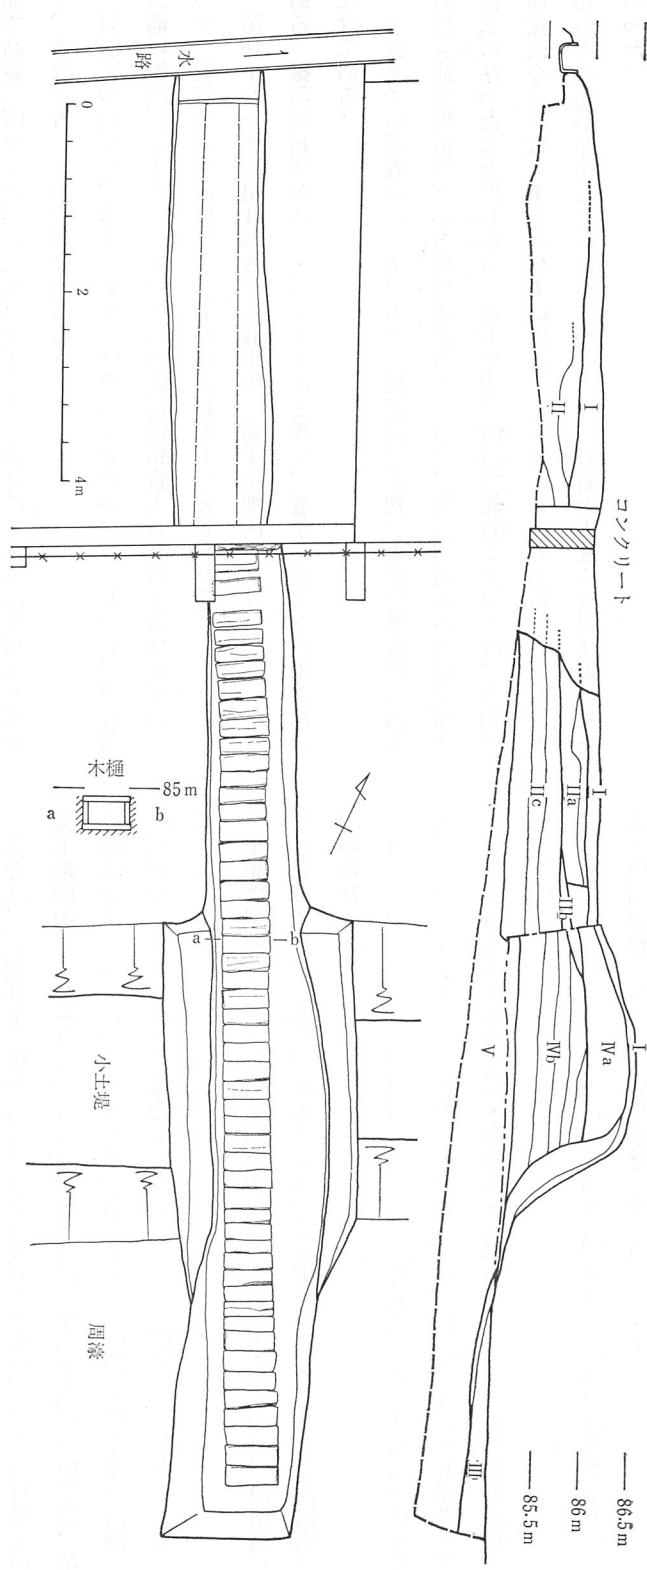
第4図 墳口丘陵トレンチ平面および断面(3) (1/80)

第14トレンチ(第4図9) 周濠内から小土堤を横断し、水路に至る長いトレンチである。小土堤は本誌31号で報告した排水管改修部分と同様に、褐色系の土層と砂

層を交互に置いて突き締めているのがわかる (IV_b層)。しかし、排水管部では下層のV層が濠側から小土堤の下に斜めに落ち込んでいたのに對して、本トレンチではV層の上面がほぼ水平に走っている。

さて図示した断面図に直交する小壁面の観察によつて、小土堤部では埴管埋設溝はIV_b層上面から掘削したもので、II_b層は埴管埋設以後の堆積であることがわかつた。ところで、II_b層は小土堤が部分的に崩壊

して堆積したものと思われるが、上述したIV_b層とII_b層の上に両者を覆うようにIV_a層が堆積しており、その境界はほぼ水平である。このことは、IV_a層が小土堤を修復するためにIV_b層等の上面を若干削つて水平にした上で、新たに盛土されたものであることを示している。一方II_a層は上下二層に細分されるが、いずれも砂利を含み硬くしまつており、かつての路面であろう。これはIV_a層の端部を削つた上に認められ

以上のように小土堤と通用路については、数次にわたる補修のあとが明瞭に窺える。なお、通用路の北端部ではフェンス柵基礎設置の際の掘削によって攪乱されている。またフェンス柵より外側は畠地となつており、層序は乱れて明確ではない。入水路も当該部では木製樋管が腐つてその痕跡を残すのみであった。

樋管は厚さ五・五センチの板を組み合わせた箱形で、管の大きさは内部で高さ二四センチ、幅三九センチある。樋管には丸釘が使用されており、さほど古いものではないだろう。

以上の調査結果に基づき、外堤護岸工事については原初の周濠内堆積層（VI層）をそこなうことのないよう、基礎がVI層上面よりも低くなる部分は、基礎のレベルをVI層よりも上部になるよう変更した上で、VI層に荷重のかからない筏組みの基礎に改めて施工した。他については予定通り施工した。なお本調査は地質・土木・考古の各専門家に現地の検分を願い御教示を得た。

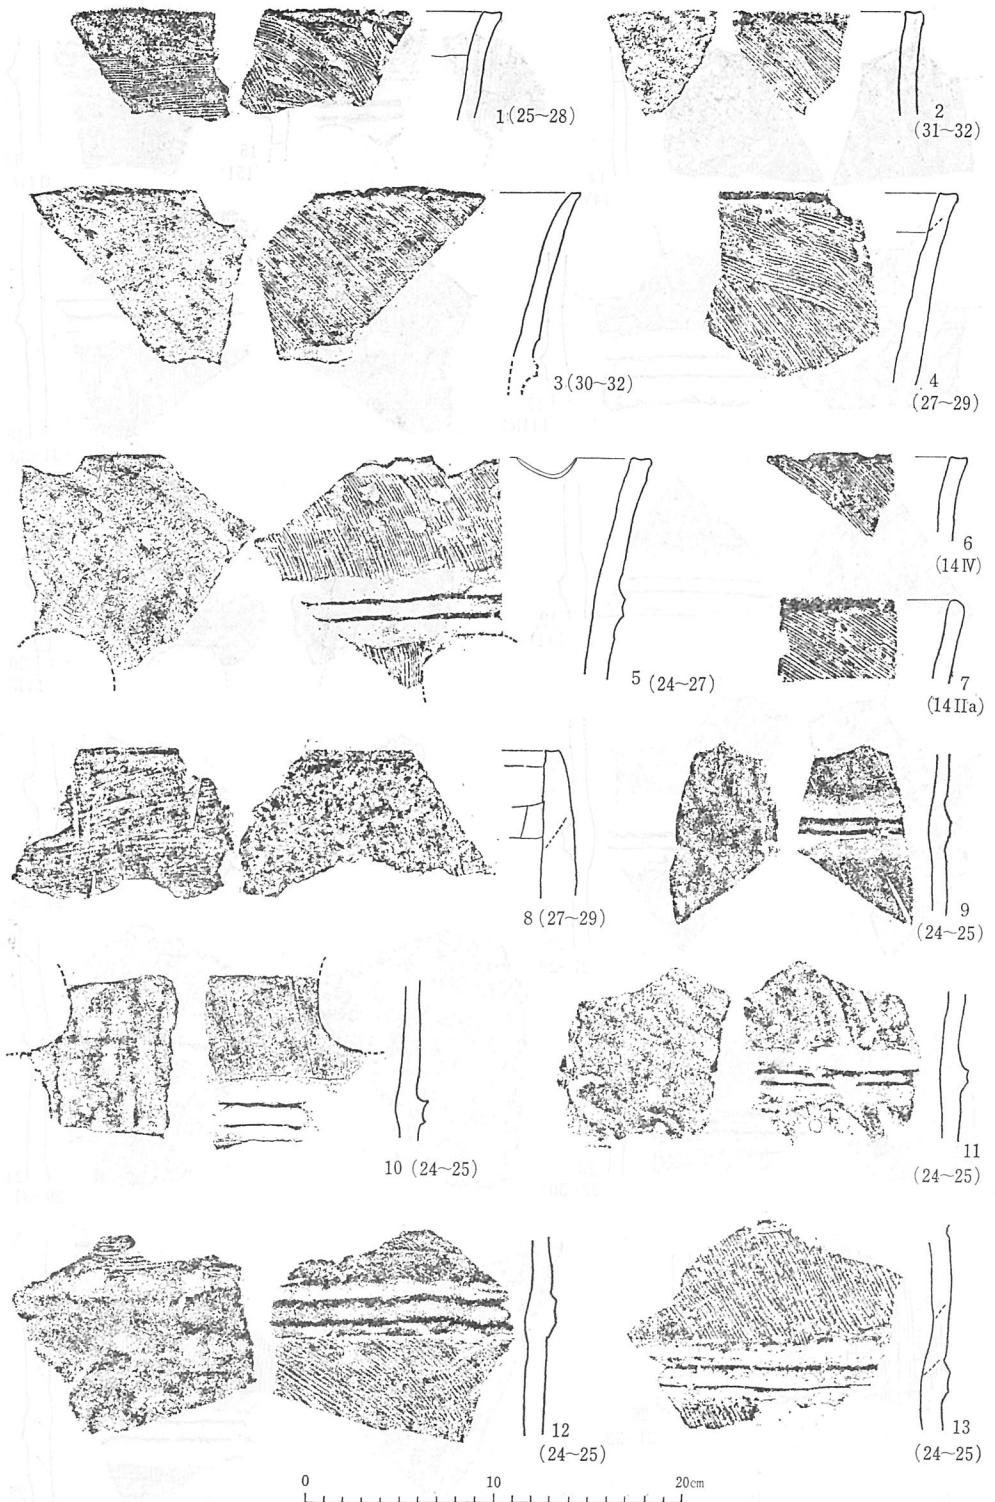
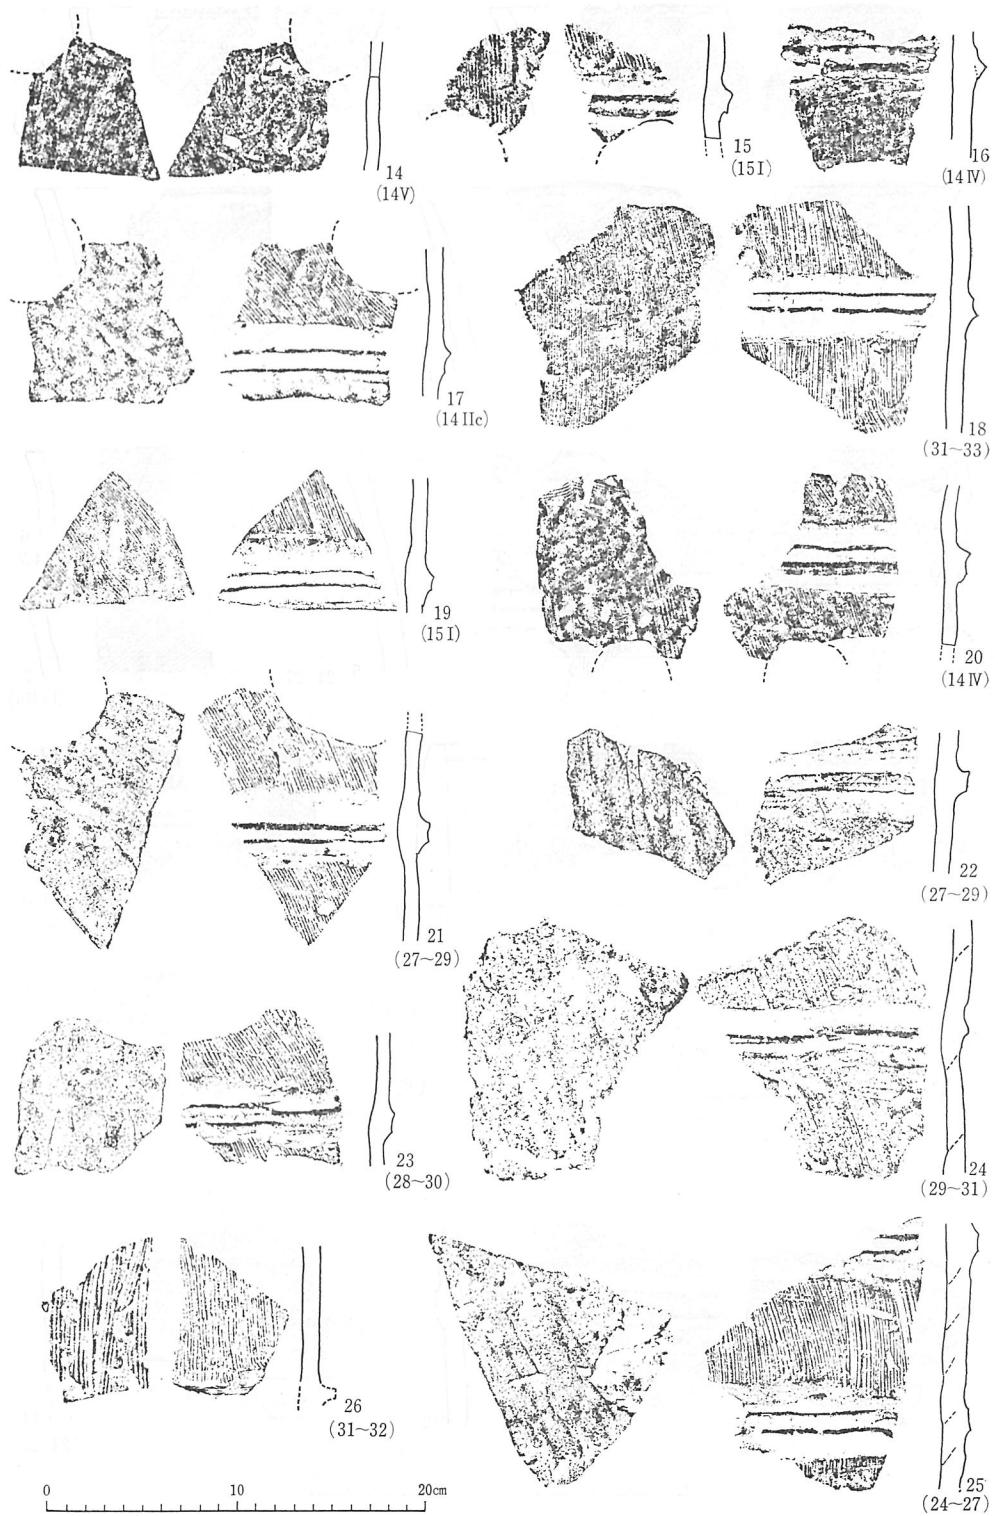
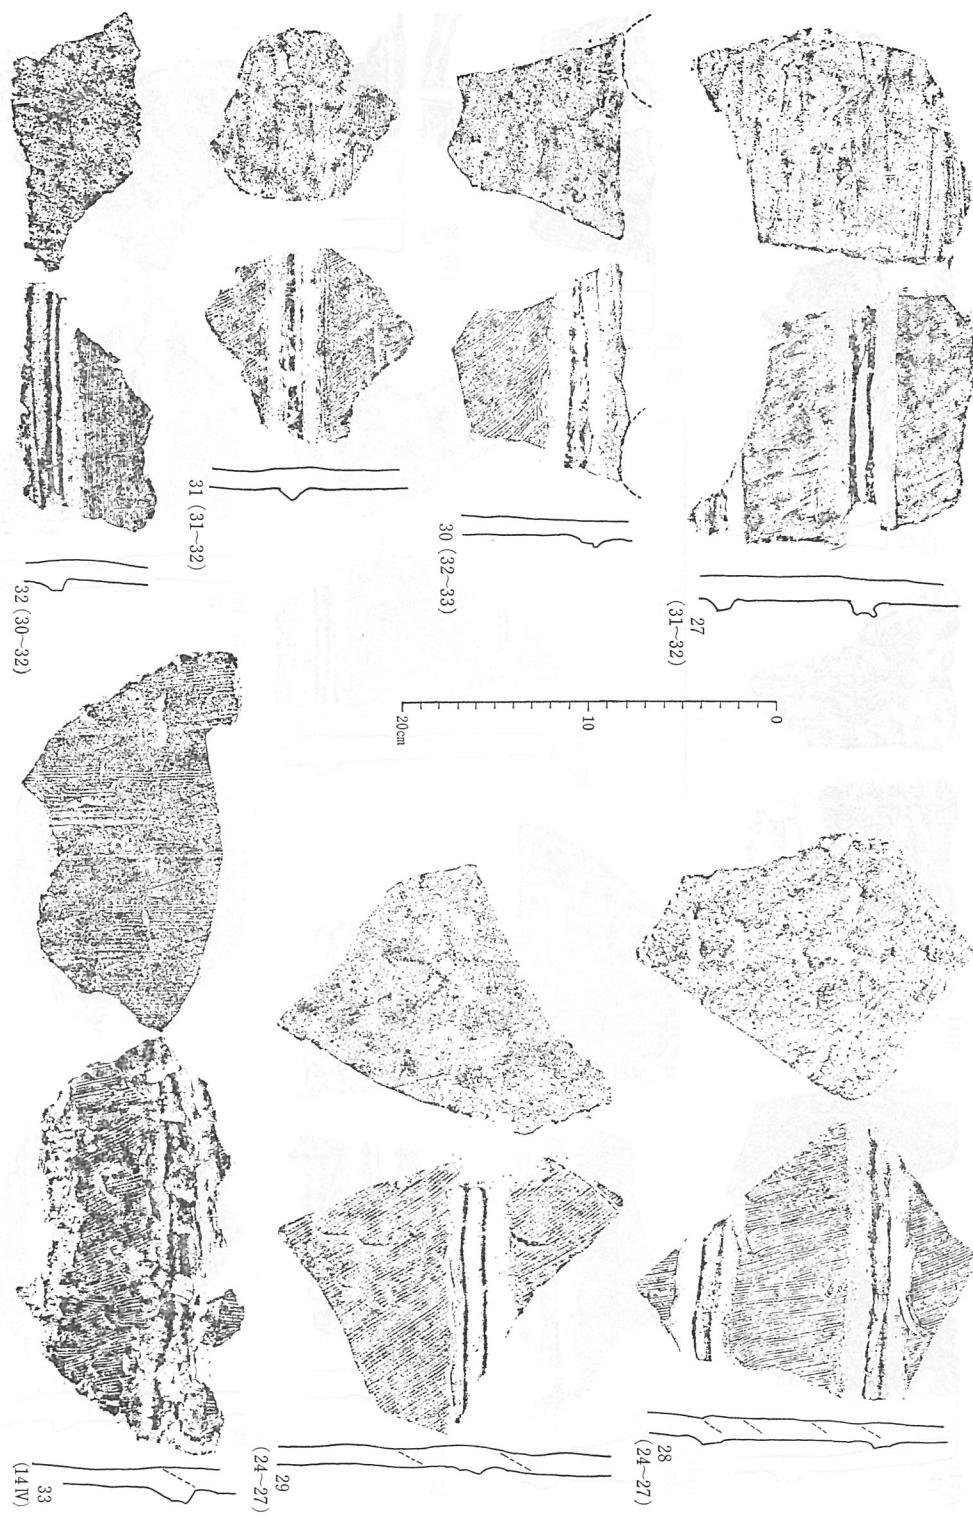
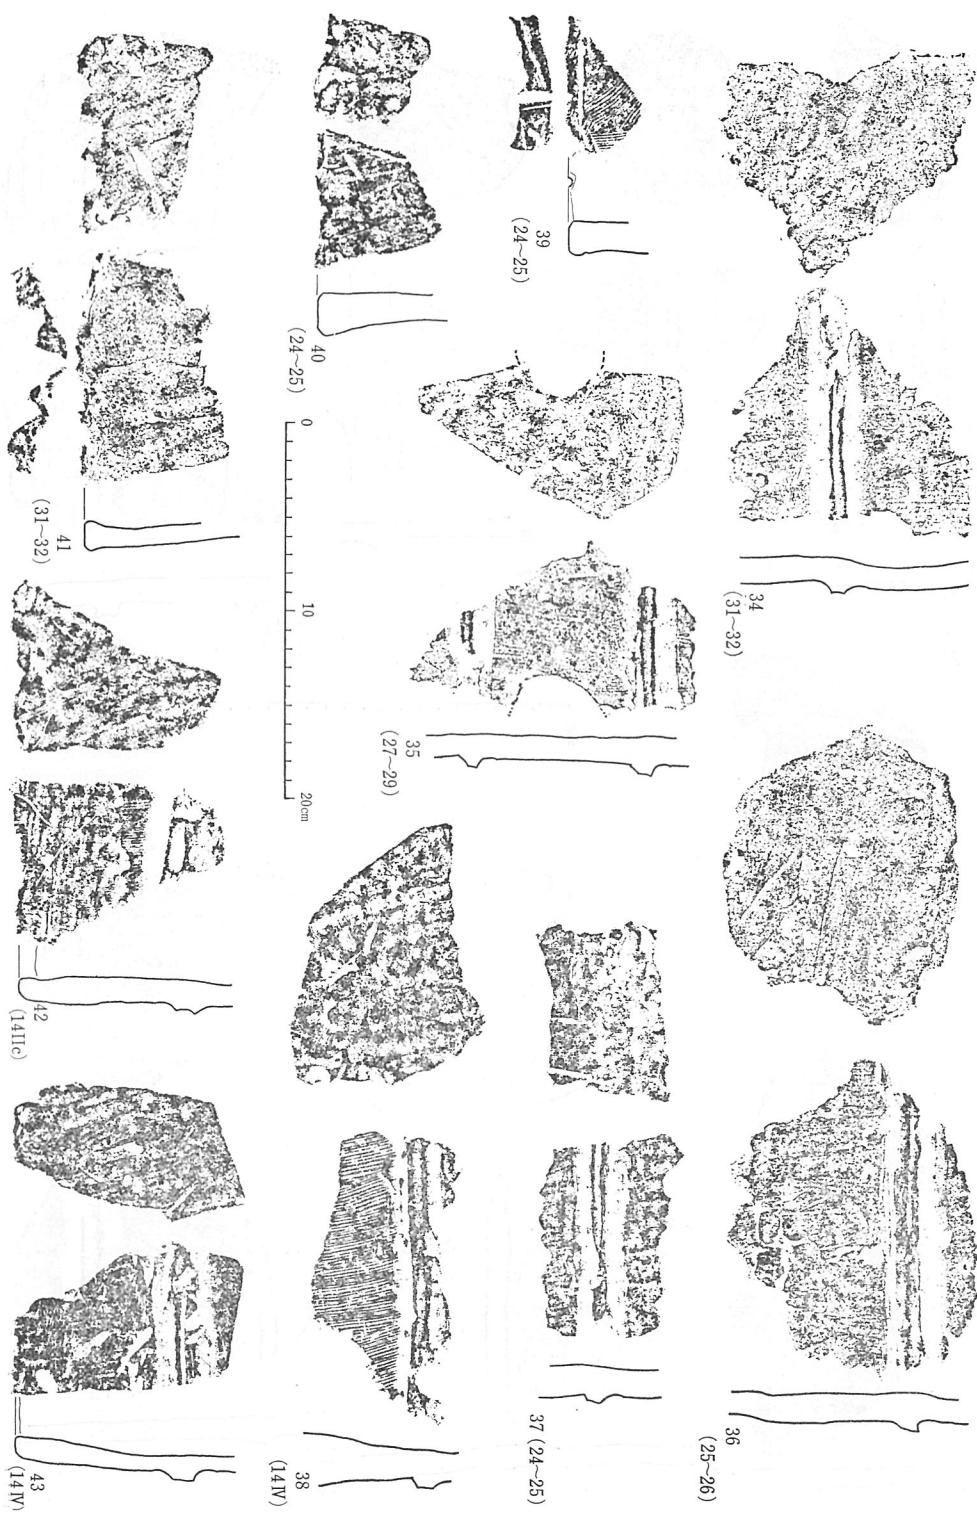
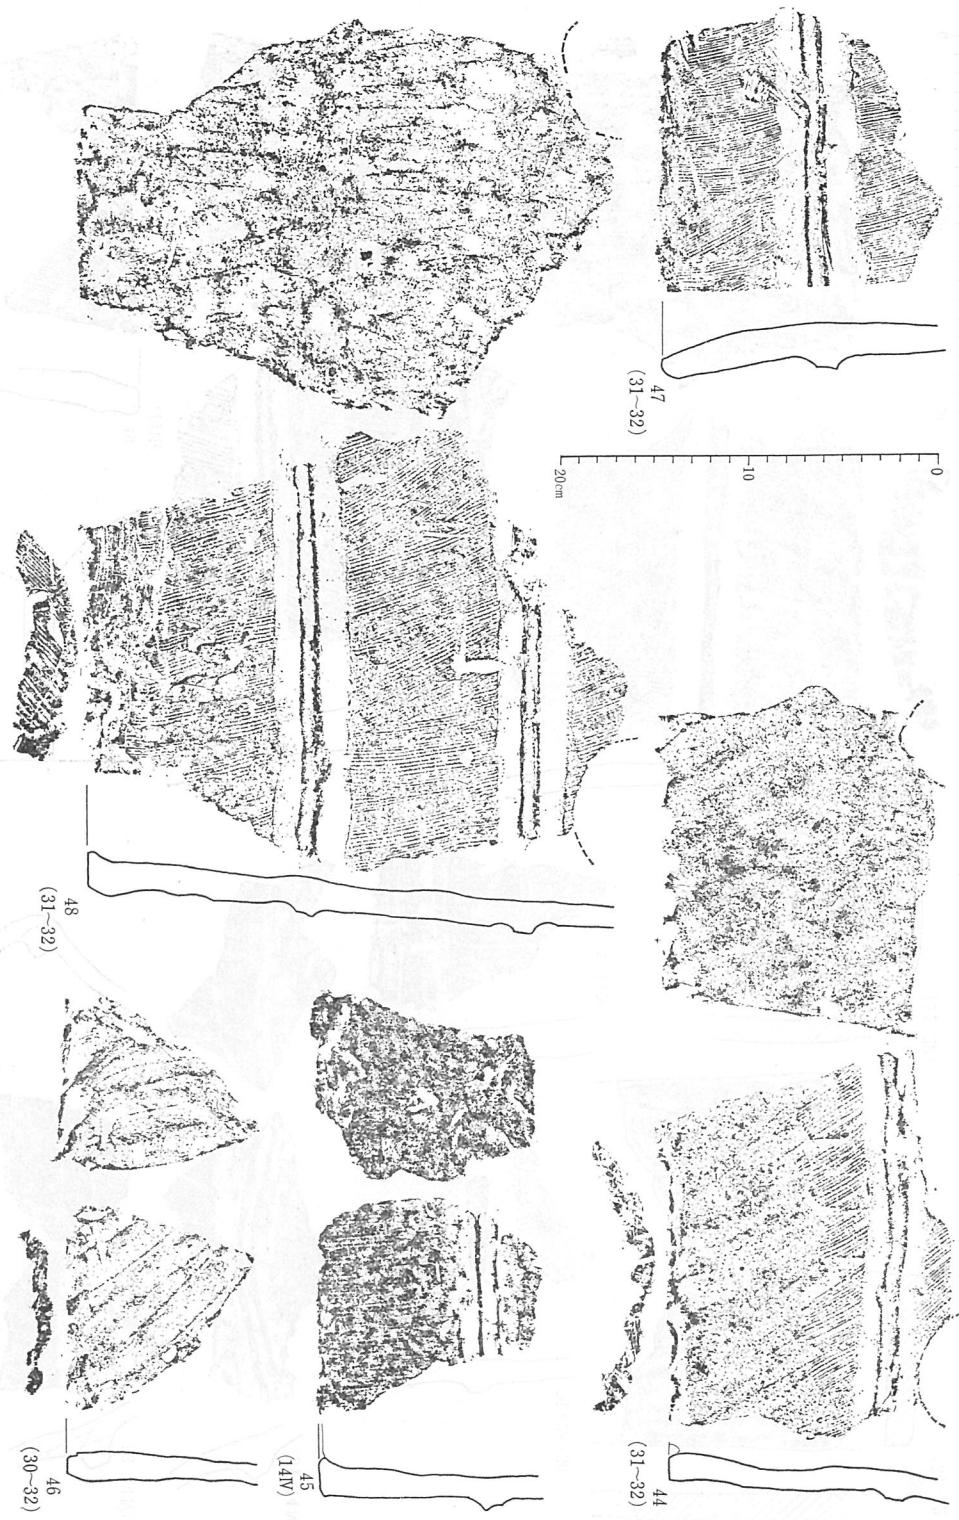
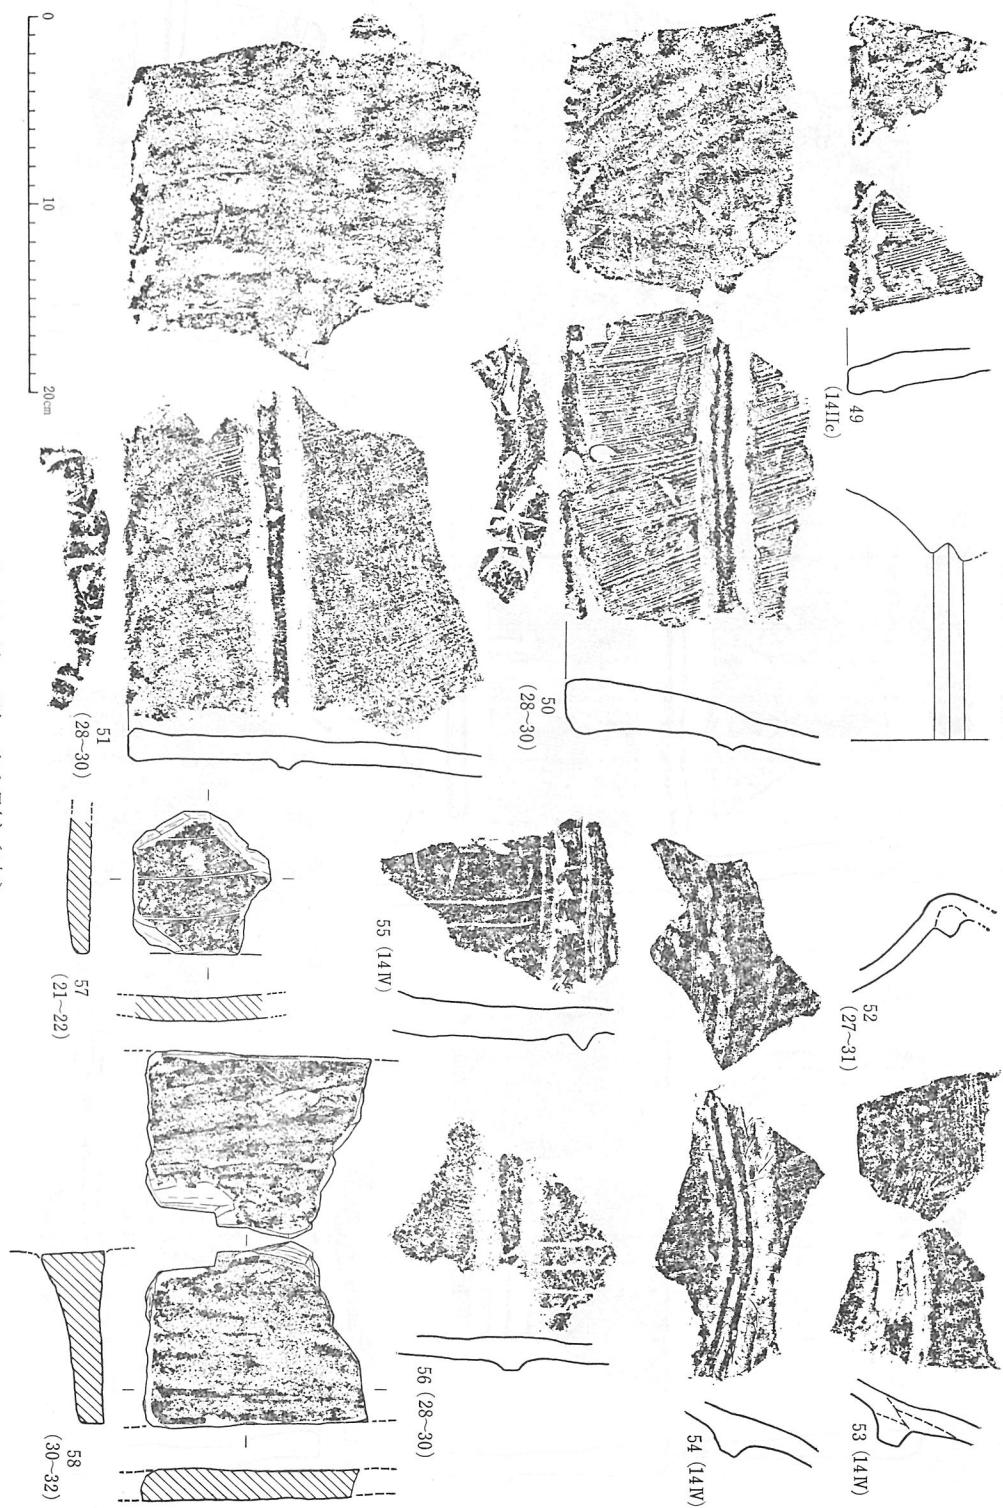
埴輪円筒（第5図1～第10図51） 朝顔形埴輪の胴部を含めて説明する。

色調は、黄褐色ないし赤褐色を呈するものが多いため、青灰色や赤紫色のいわゆる須恵質のもの（13・23・26・31・32・34・35）もある。胎土は赤色粒や金雲母を含むが、須恵質のものには認められない。しかし、これは焼成温度が高いために融解したり、黒っぽい色調のためにみえないものであろう。44はそれを示す好例で、全体的に硬く黒灰色の色調をおびているが、底面附近は黄褐色で焼き縮まつていない。そしてこの黄褐色の部分では赤色粒や金雲母が認められるが、他の部分では観察できない。このように肉眼観察による胎土の把握には、かなりの問題のあることを考慮せねばならない。それと共に、須恵質、土師質という分類も、技法等総合的に観察せねばならない。本陵の埴輪については、両者の差異は硬度と色調以外には認められなかつた。44の例からみて、両者が同一の窯で焼成された可能性も否定することはできない。

胴部外面の調整は、斜めないし縦刷毛のものが最も多く、撫で（9）、11・14・16・22・27・34・37）のものもかなりある。他に一旦縦刷毛を施して突帯を接合した後に、いわゆる二次調整としての横刷毛を施したものもある（32）。撫で調整の中には、10や34のように細かい撫でのや27や35のように布様のものを指に巻きつけて撫でたために刷毛目様の痕跡を残す丁寧なものがある一方、11のように荒い撫でのものもみられる。このように撫で調整に二種類あることはこれまでの調査によつても観察できていたが、横刷毛は初出である。しかも図示できたものたつた一例を挙げうるのみである。これはB種と呼ばれる断続横刷毛であるが、刷毛原体の幅が狭いのが特徴的である。胴部内面は、突帯の裏側や粘土紐の継目を指頭によつて押さえる。他の部分は、斜めの撫でや縦ないし横の刷毛目を施す。

底部の整形手法にも数種類のものが認められる。その一つは、内面に指頭による押さえを施し、外面には縦刷毛の上に端部のみ横方向の刷毛目を施すもの（42・43・48）である。他に内面に指頭による強い押さえを施し、外面を斜めに強く撫であげるもの（40・41・44・46・51）や、縦刷毛を外面に施した上に端部両面を横撫でするものがある（39・45・49・50）。さらに図示できなかつたが、外面は縦刷毛を施しただけのものもある。以上はいずれも底部調整技法と呼ばれるものとは別種のもの

朝顔形埴輪（第10図52～54） 52は頸部から肩部にかけての破片で、くびれ部の復元径は約一〇センチある。他は頸部から口縁部に至る部分で、内面は共に横刷毛を施す。54の外面には縦刷毛目がみえる。このうち53は、色調が赤燈色、中核が黒色を呈する焼成、突出度の高い突帯など、埴輪円筒をも含めた他の埴輪とは明らかに様相を異にする。

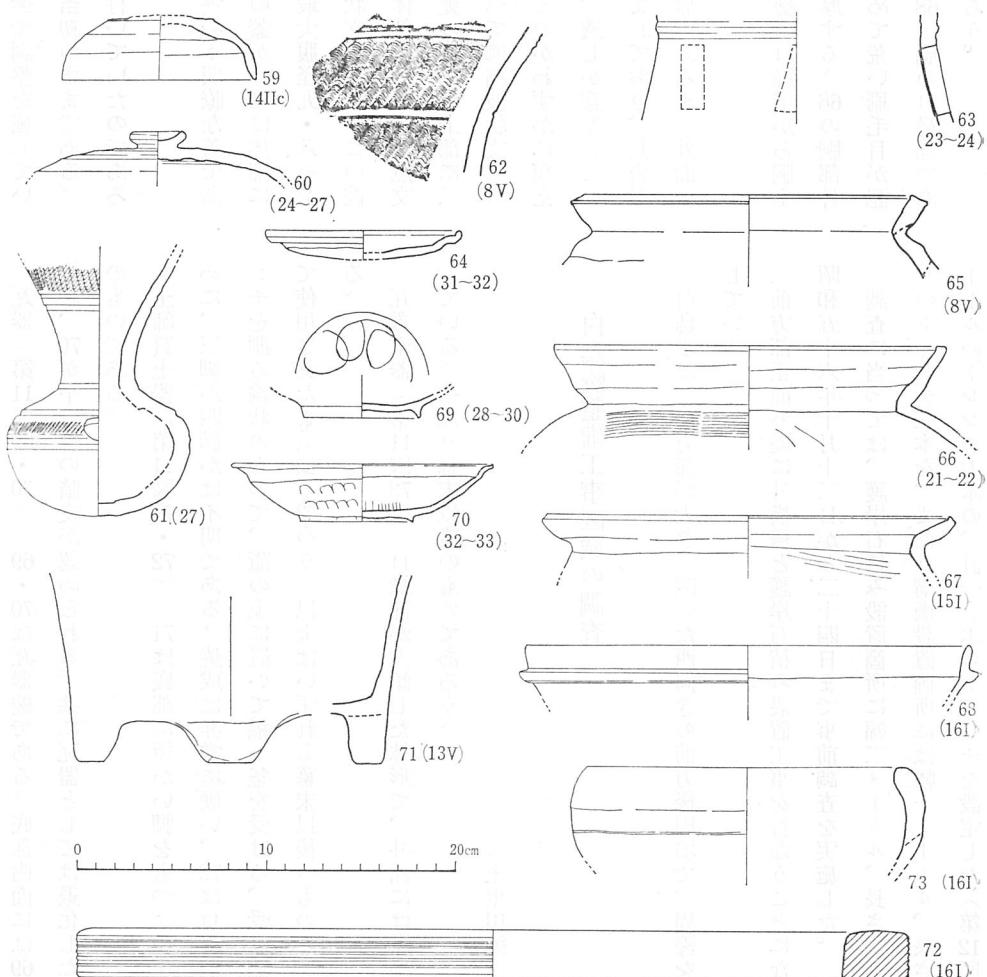
第11図 塩口丘陵の出土品(7) (1/4)

須恵器
(第11回
59(63))
59は天井部と体部の境が不明瞭な蓋である。

瓦器（第11図69・70） 69・70は瓦器碗である。底部内面には69が螺旋状、70が平行線の暗文が認められる。共に瓦器としては退化した段階のものである。

土師器（第11図64～68） 64は二段皿。65～67は甕の口縁部から胴上部にかけての破片である。65の口端部内面は若干肥厚する。66の胴部外面には横刷毛が施されており、67の胴部内面には極めて荒い刷毛目が認められる。65～67のいずれにも煤が付着している。68は堀の口縁部である。64～67は平安時代のもの。68は中世のものであろう。

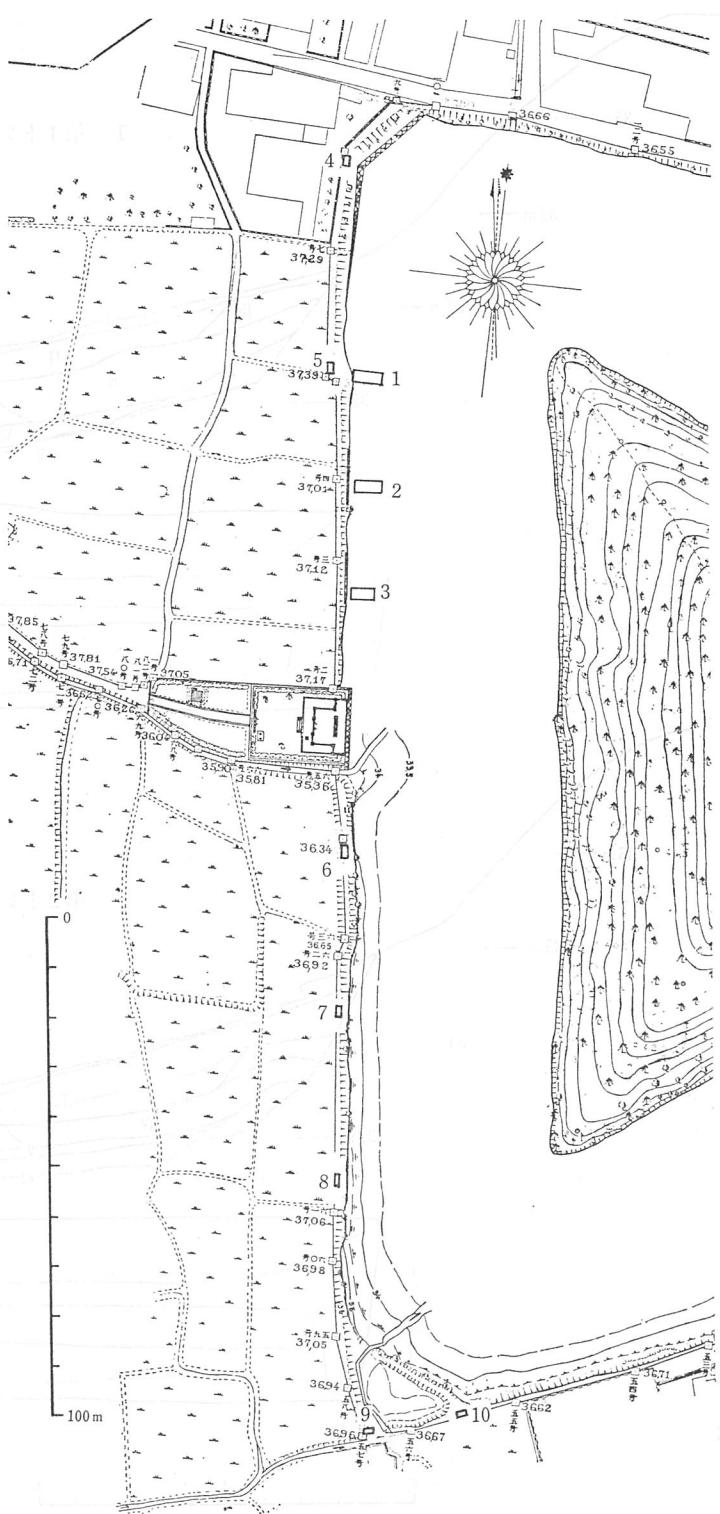
第12図 白鳥陵トレンチ位置 (1/1500)

調査に当つては、護岸石積み設置箇所に幅一メートル、長さ六メートルのトレーンチ三本を、また外構柵設置箇所には幅一メートル、長さ一メートルのトレーンチ七本の、計一〇本のトレーンチを設定した（第12図）。

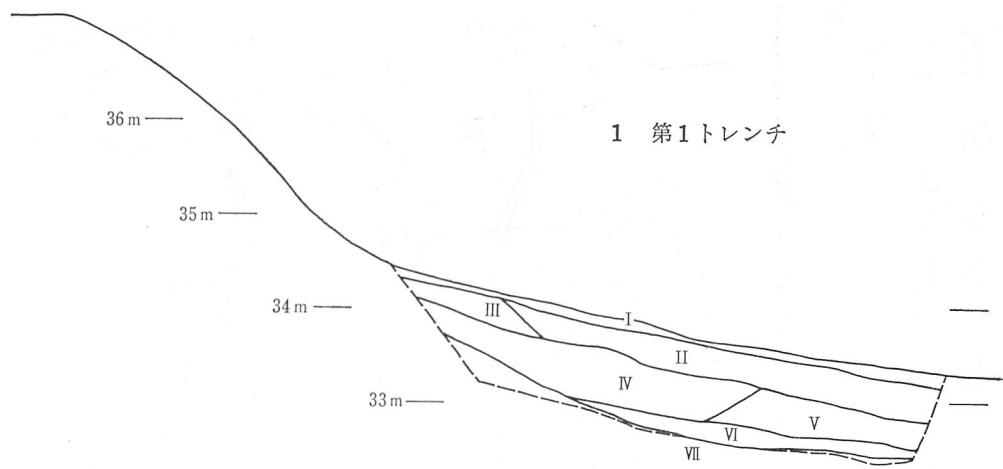
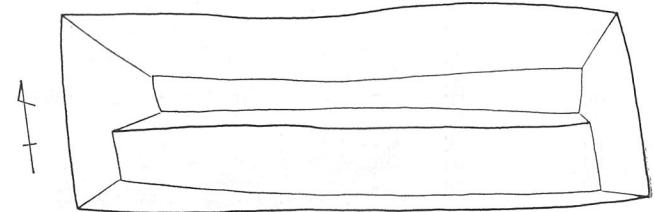
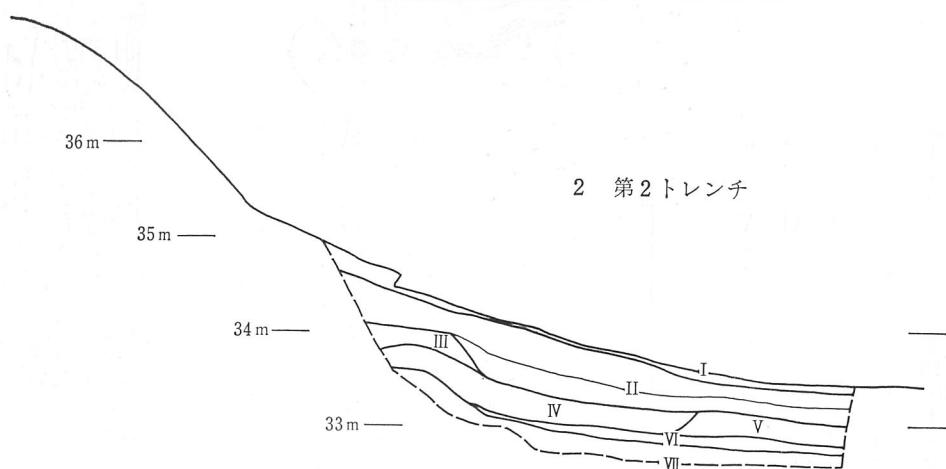
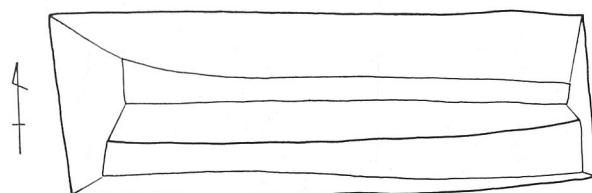
第13図 白鳥陵平面および断面(1) (1/80)

第1・2トレンチ（第13図1・2） 表土下には土堤側に砂礫層のIII

層があるが、礫には角ばつたものと丸いものが混在しており、人為的に積んだものである。IV層とV層の境界では濠側のV層が堤に向かって斜めに落ち込むようにおわり、この上にIV層がのる。このことから、V層の土堤側を掘り込んだ跡にIV層が堆積したものであることがわかる。両

層の直下、砂層からなる地山（VII層）との間に、古墳時代の遺物のみを包含するVI層がある。本層の遺物は埴輪が主体で、わずかに須恵器をまじえる。このことから、VI層は原初の周濠内堆積土であると考えられる。本層の厚さは一〇~二〇センチの間と思われるが、上層（IV・V層）との境界は両者が同質で色調も漸進的な変化を示すため、明確には線引きできなかつた。しかし、IV・V層は近世にまで至る遺物を包含しておおり、その相異は明らかである。

以上の調査結果に基づき、護岸石積みについては、基礎を外堤の上位に置くことによって周濠内堆積層の保護をはかることになつている。外構柵については、工事計画の基礎が浅いために施工に支障はない。なお本調査は、地質・土木・考古の

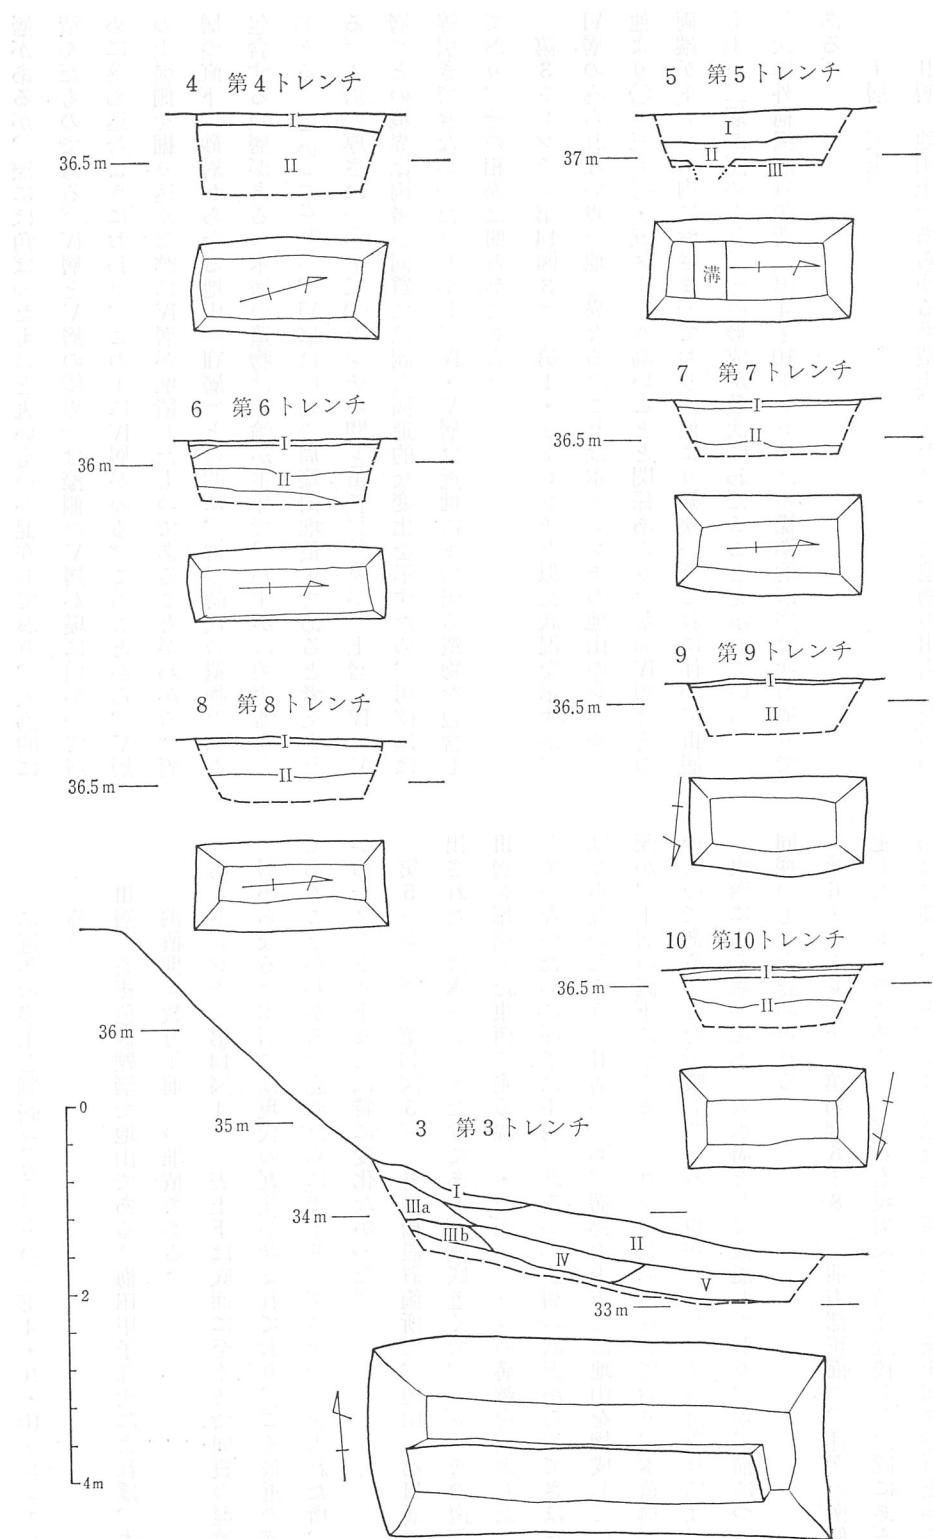
第14図 白鳥陵平面および断面(2) (1/80)

第3トレンチ（第14図3） 第1・2トレンチと似た状況を示すが、VI層のみられない点で他と異なる。これは本トレンチの地山のレベルが他より〇・三~〇・五メートル高いことと関係あろう。なおIV層はその両端がトレンチ内におさまっており、他より幅狭い。これに伴つてIII層も上下二層が認められ、その形成が数次にわたることを示している。

第4トレンチ（第14図4） 表土下は底面に至るまで同質の混礫土層一層からなる。本層には現代の瓦片が含まれており、ごく最近の盛土層であることがわかる。念のためにボーリングステッキを入れた所、壙底から一メートル下までは特に変化なかつた。

第5トレンチ（第14図5） 外構柵設置箇所で、地山（第III層）が検出されたのは本トレンチだけである。壙底近くで、トレンチの南寄りにIII層を掘削した東西に走る幅〇・三五メートルの溝跡を検出した。完掘していないために深さは不明であるが、法肩の状況からみてさほど深いはならないだろう。II層のうち、溝跡の上方では地山を構成している砂礫が、I層の直下に至るまでブロック状に点在しており、本遺構が近年のものであることを示唆している。現在、トレンチの南隣りには、やはり東西に走る溝が堀への入水溝として機能しており、本遺構についても同様のものと認められる。

第6~8トレンチ（第14図6~8） 前方部正面で、拝所の南側に設定したトレンチである。いずれも現周濠法肩と近接した位置にある。土相は単純で、表土の下は褐色ないし茶褐色の混礫土層や粘質土からなるII層だけである。なおボーリングを入れた結果、第6トレンチでは、壙

第9トレンチ（第14図9） 外堤西南隅角部に設定したトレンチである。わずかな表土を除いて、茶褐色混礫砂層（II層）からなる。ボーリングによれば、壙底から少くとも○・八メートル下までは同じ土層が堆積しているように思われる。本トレンチのII層は、他のトレンチに比して砂分が多い。東隣りにある水路の改修の際に積みあげられたのであろう。

第10トレンチ（第14図10） 第9トレンチから二〇メートル程東寄りに設定した。II層は粘性の強い褐色の土層である。壙底から約○・三メートル下で硬い層に変わる。

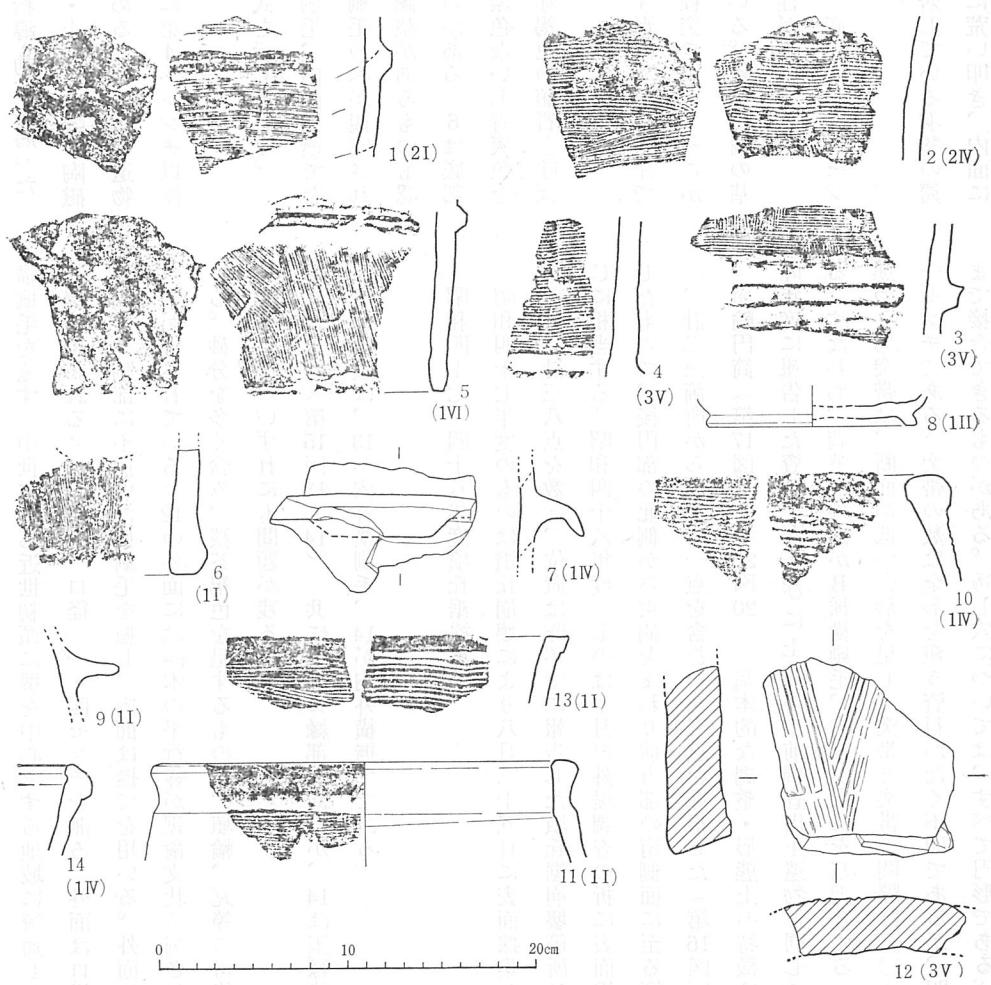
第15図 白鳥陵の出土品 (1/4)

埴輪円筒（第15図1～6）調整は外面がB種横刷毛、内面が撫でを基調とする。ただし、外面の最下段突帯より下は縦刷毛のみが観察される。しかし、墳丘出土遺物には見かけ上明確な二次調整があるものも認められる。また内面にもこのように横刷毛を施すものがある。6は底部であるが、透し穴が穿たれている。1・5・6が赤紫色ないし青灰色を呈するいわゆる須恵質のもので、他は黄褐色ないし赤褐色の埴質と呼ばれるものであるが、技法等の差異はない。

形象埴輪（第15図7）赤褐色ないし黄褐色を呈す形象埴輪の小片である。平板な本体から若干下向きの突帯が二センチ程突き出し、そこから角度を変えてさらに一・五センチ程下方に延びている。家形埴輪の基部に近い床、もしくは二階の床の張り出しの可能性が強い。

須恵器（第15図8）高台付きの椀の底部である。底径一一・二センチ。

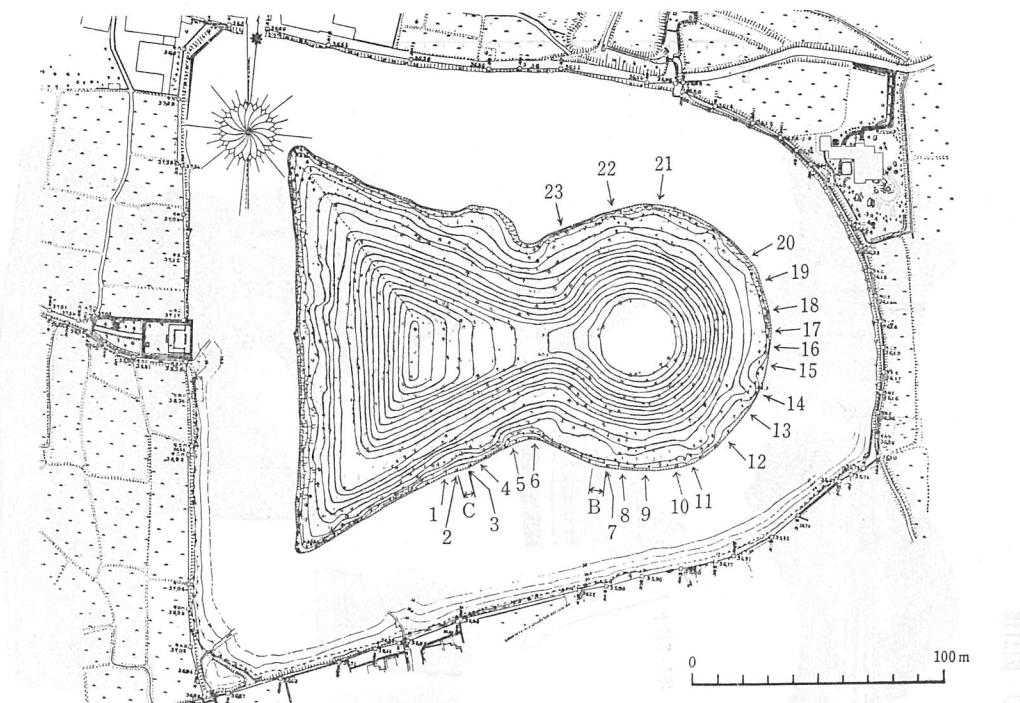
第16図 白鳥陵埴輪採集位置 (1/3000)

昭和四十七年度のものは墳丘崩壊により八月二十五日に表面採集したもので、計三八点を数え、位置は昨年度に報告した墳丘裾崩壊箇所B・Cに相当する。昭和四十八年度のものは十月の外堤調査の折に表面採集したもので、後内部の北側から東側をまわり前方部の南側面に至る範囲の、計一三箇所から須恵器一点を含む一九五点を採集した（第16図）。
