昭和五十六年度 陵墓関係調査概要

陵墓調査室

埴口丘陵整備工事区域の調査

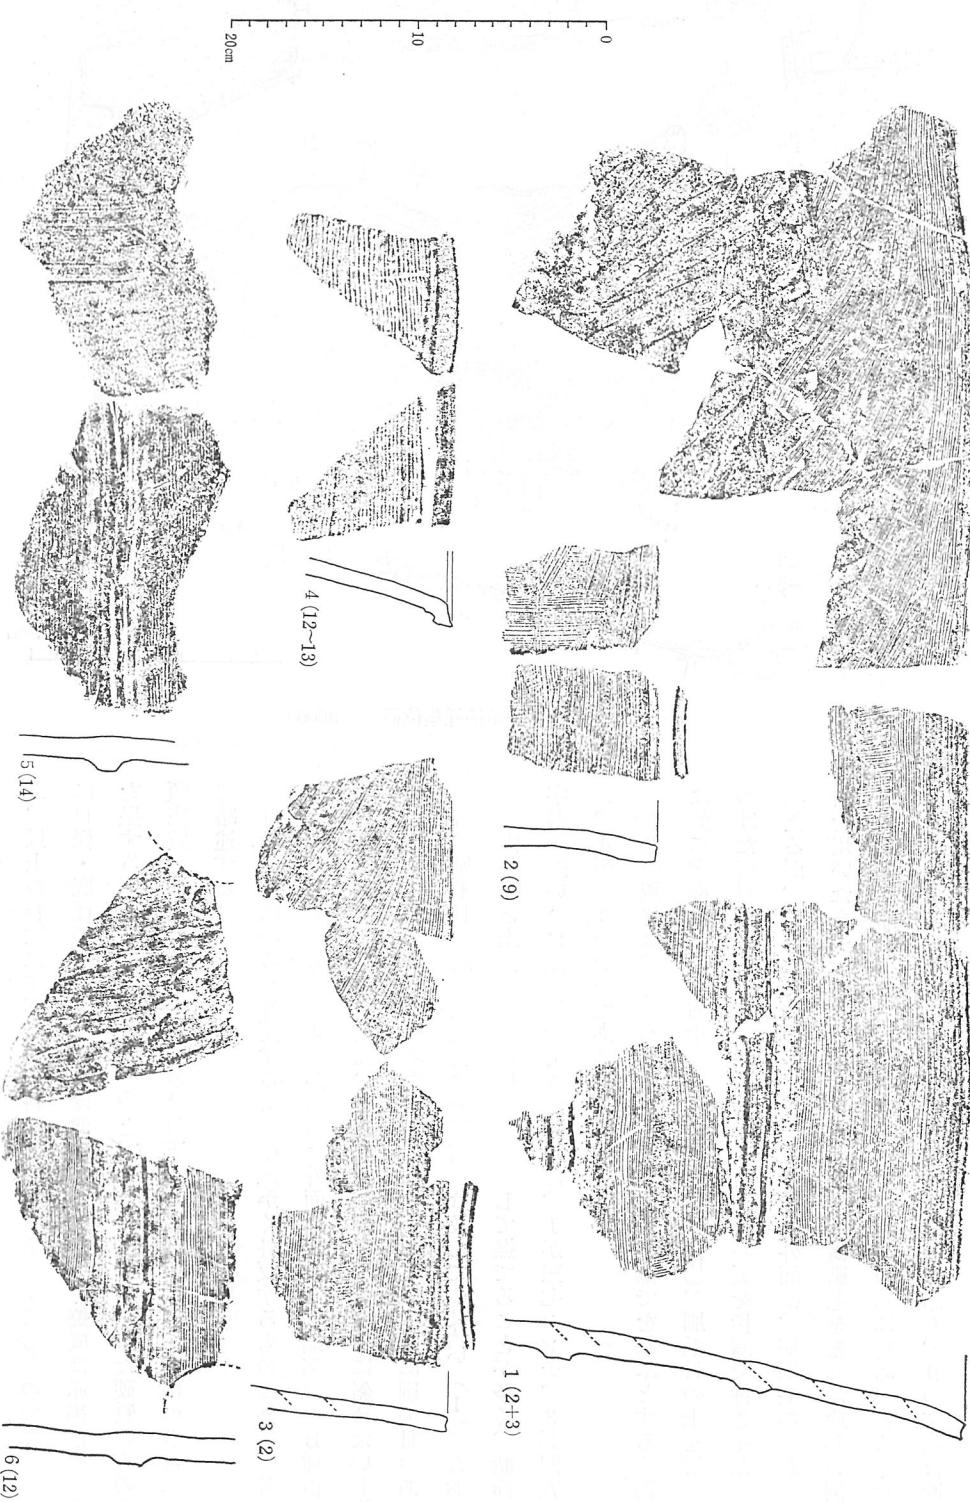
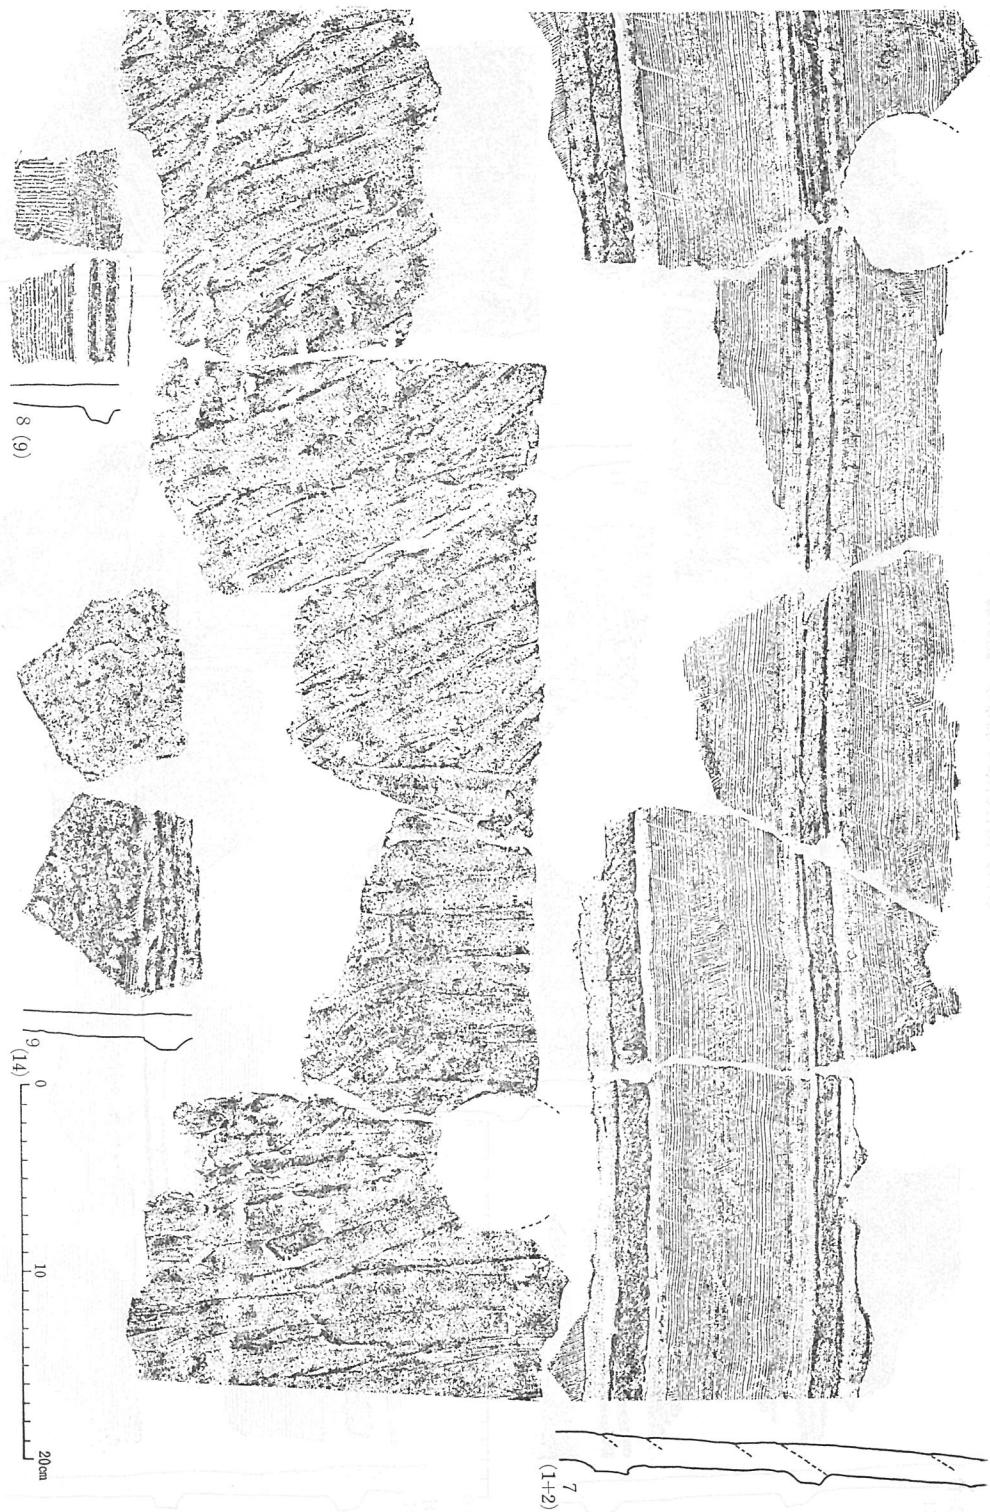
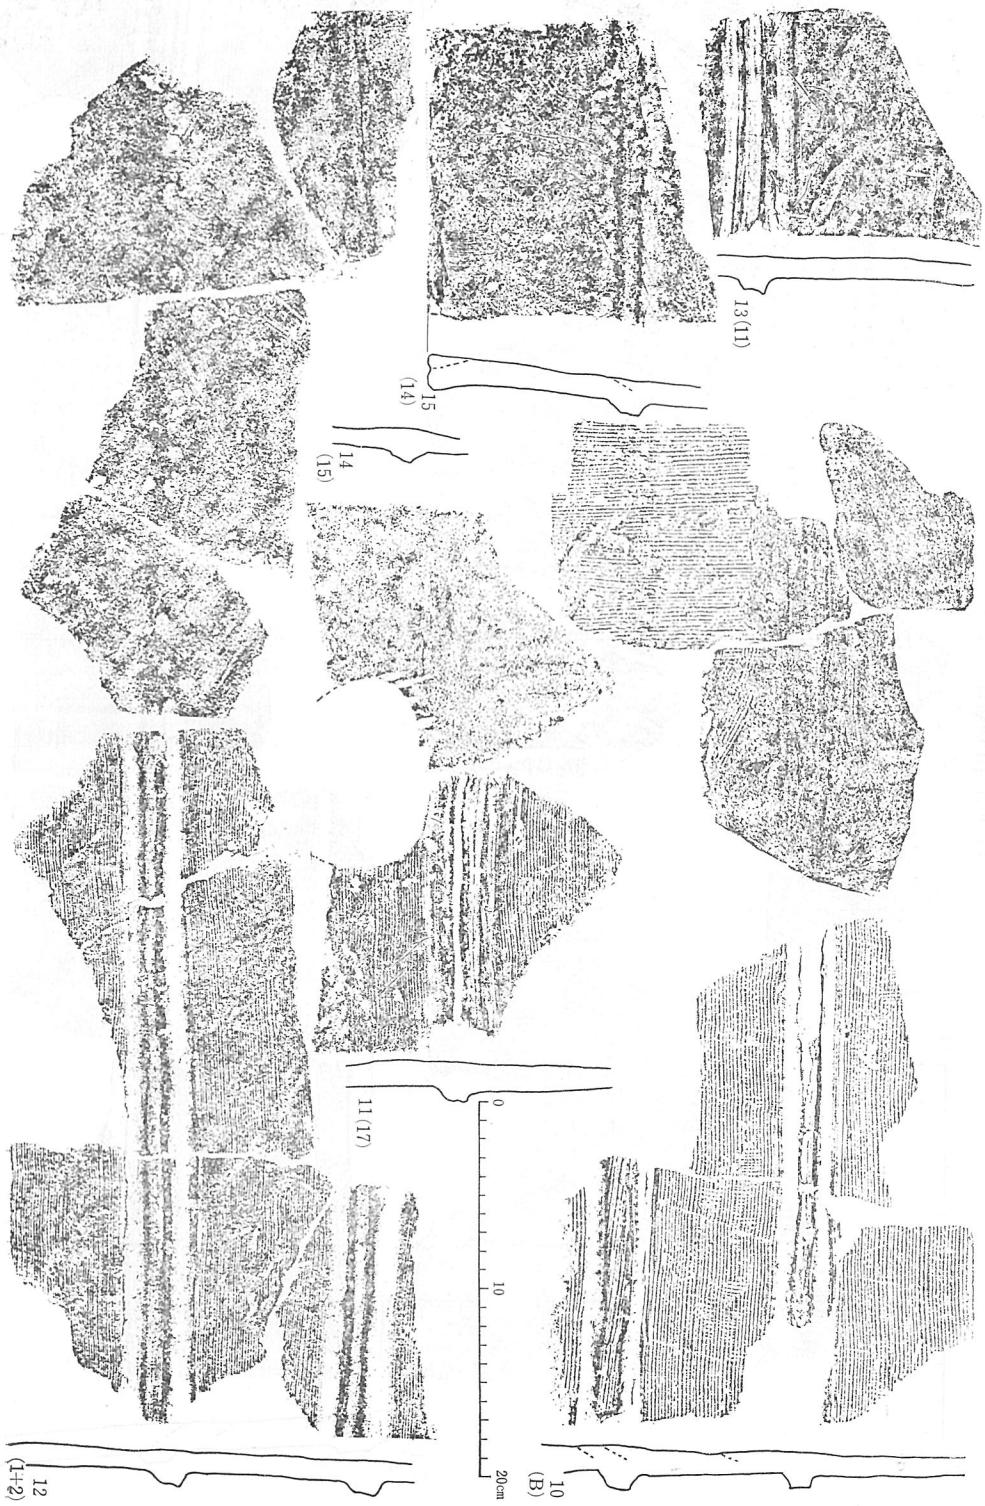
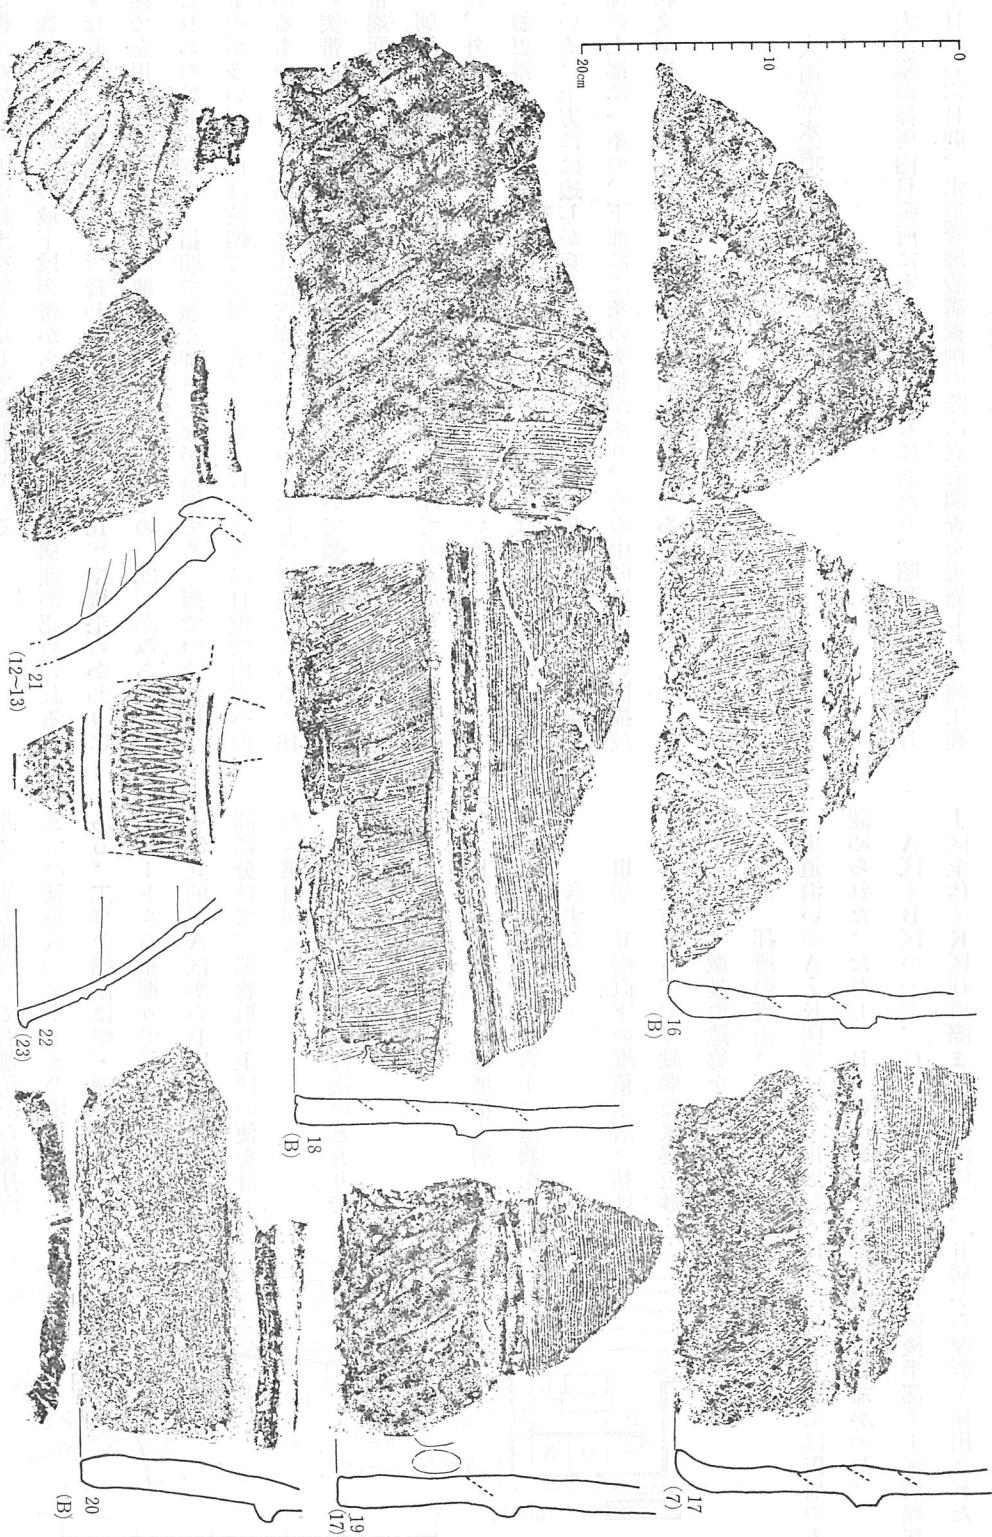
埴輪円筒（第17図1～第20図20）基本的な調整・形態上の特徴は、昨年度に報告した資料、ならびに上述の事前調査出土遺物と同じである。すなわち、調整は外面がB種横刷毛、内面が撫でを基調とする。形態のうち突帯は、断面が低い台形を呈し、突帯と突帯の間隔は一〇～一センチである。突帯の数は全形を窺う資料がなく不明であるが、四段まで接合できるものがある。透し穴については、すべて円形である。口

口縁部にはゆるく外反するものや短かく外反するものの外に、外面が帶状に肥厚するもの（4）がある。外面の調整は、端部のみB種横刷毛の上を横撫である。内面は、上端部が横刷毛でその下に斜めないし縦刷毛を施すものと、撫でのみを用いるものがある。内面に刷毛目のあるのも、刷毛目は最上段突帯より下方には及んでいない（1）。なお口唇部は内外面と上面の三方を挟むようにして撫でることが多く、断面はM字形に近い。口径の復元できたものは、1が三七センチ、3が四五センチ、4が三九センチである。

胴部の調整は、外面がB種横刷毛、内面が撫である基本とする。内面には他に縦横の刷毛を施すこともあり（8・10）、刷毛目の上を縦に撫でつけた資料もある。7や12の内面は、突帯の裏を指頭で押されたようみえるが、これは粘土の継目である。13の外面は、横刷毛のかわりに撫でを用いたものである。10は突帯端面にも横刷毛を施した珍しい例であるが、現存部で二条ある突帯のうち、下の方のみに認められる。なお14は突帯断面が三角形を呈する簡略な貼り付けであり、9の突帯は断続的

底部では、外面の最下段突帯から下方の調整に多様性が認められる。すなわち、縦刷毛のままで終わるもの（16・17・18）や刷毛のかわりに撫でを用いたもの（19）の他に、横刷毛を施すもの（20）がみられる。

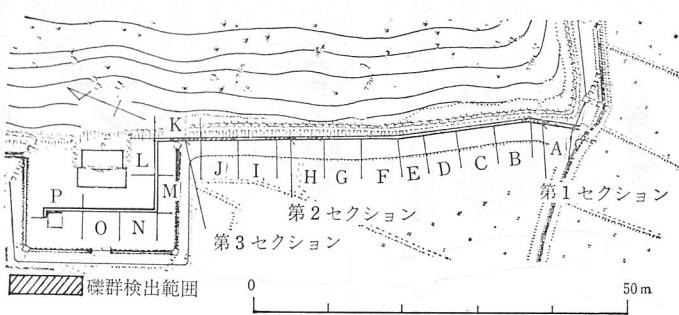
第21図 大市墓水道管取設箇所掘削位置 (1/1000)

までの延長八〇メートルの墳丘裾部である。工事の掘削は幅・深さとも〇・四メートルの布掘りで行った。範囲内を便宜的にA区からP区までの一六区間に分けて、遺物取り上げの便を計った（第21図）。

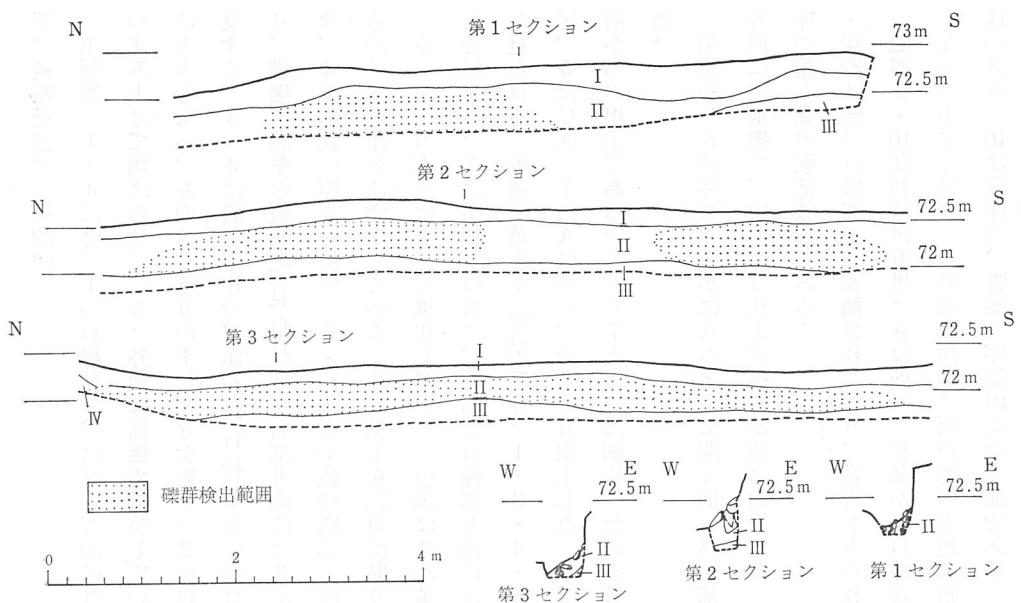
第22図 大市墓礫群検出範囲 (1/80)

A区～B区の一部、G区とH区の境界部、H区後半部～I区前端部、J区全体～K区挿所際までの四箇所で、II層から砾群が検出された（第

21図 斜線部分、第22図)。
礫の大きさは一部三〇センチ大のもの
があるが、大部分は径五〜一〇センチ大
と均一している。礫を二〜三回に分けて
除去した結果は、規則性をもって積まれ
た様子がなく、石の間には土が詰り、そ
の中には、新旧両時期の遺物が混じつ
て存在し、礫群は、ほぼII層内で終つてい
る。これらのことから見て、この礫群は
葺石に使用されていた石が、土砂と共に
崩れ落ちてきたものと思われる。遺物は
第2セクションベルトIII層から土師器一
点、他はII層全域から出土した。

学教授檜崎彰一氏に御教示を受けた。以
上のように保存すべき遺構は検出さ
れなかつたので、予定どおり施工した。
今回の調査で出土した遺物は、土師器
一〇二点、須恵器四点、瓦一〇〇点、砥石一点
の総数一三〇点で、全て小破片ばかりで
ある。これらの遺物について、名古屋大

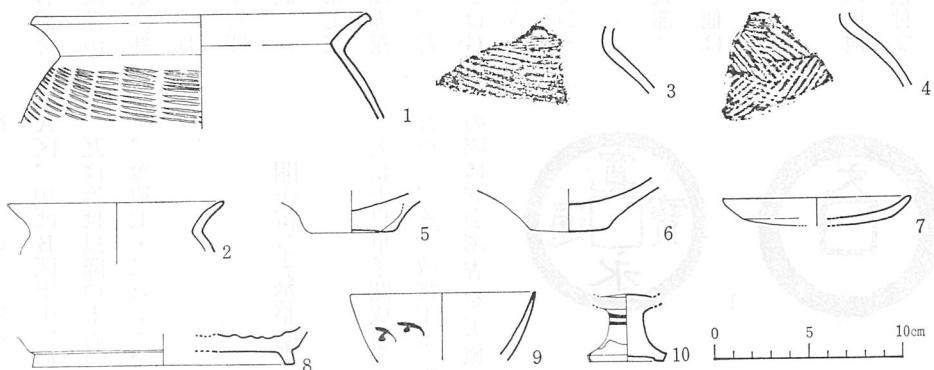
第23図 大市墓の出土品 (1/4)

土師器 1・4は甕。1の口縁部は、ほぼ直線的に外反し、口唇部をつまみ上げて角ばらせてある。外面は横撫で調整している。肩部は僅かに丸みをもち、外面に右下りの平行叩きを施す。2の口縁部も同様に外反する。3・4は肩部破片で、僅かに口縁部との接合部分が残っており、横撫で調整の痕跡が見られる。肩部外面には3が右下りの平行叩き、4が羽状の叩きを施す。5・6は壺か甕の底部。両方とも平底であるが、6は僅かに突出している。5は粘土を二重に貼り付けて成形している。以上の六点はひどく風化している。色調は2が黄褐色の他は赤褐色を呈する。7は手捏ねの皿で、内面と口縁部外面には撫で調整の痕跡が見られる。色調は黄褐色を呈する。1・3・4・6はH区、2はG区、5はC区、7はA区から、それぞれ出土した。ただし、4のみがIII層からの出土である。これら7点以外は細片のため原形を知り得なかつた。

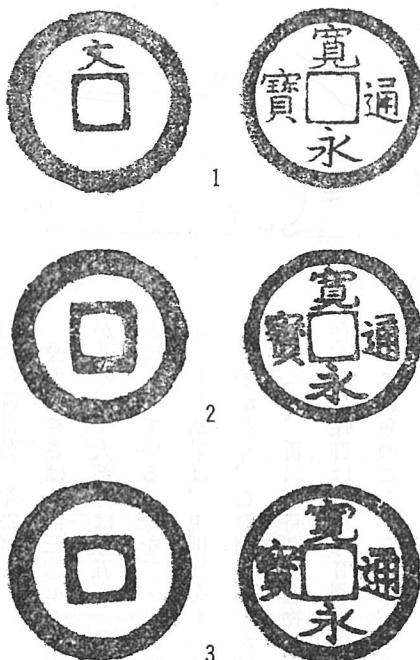
第24図 開成皇子墓出土寛永通宝拓本(原寸)

で、方約四メートル、高さ約九〇センチの方形基壇上に据えられている。基壇は大小の割石状の礫の野面積みで、解体はゆるみを生じた基壇の周辺部に限られた。礫を除去したところ石塔の正面を中心とした表面に近いところから、現在通用の貨幣が現われ、更にその下部の表面より深さ一五・四〇センチの間から、古銭二十四枚が検出された。かつて賽銭として奉納されたものであろう。銭鉢は何れも寛永通宝で、(1)背に「文」の字のあるいわゆる文銭が六枚、(2)背の二箇所に細い線をあらわしたもの一枚、(3)背に文字のないもの十七枚である。(2)及び(1)(3)について各一枚づつ拓本を示す。

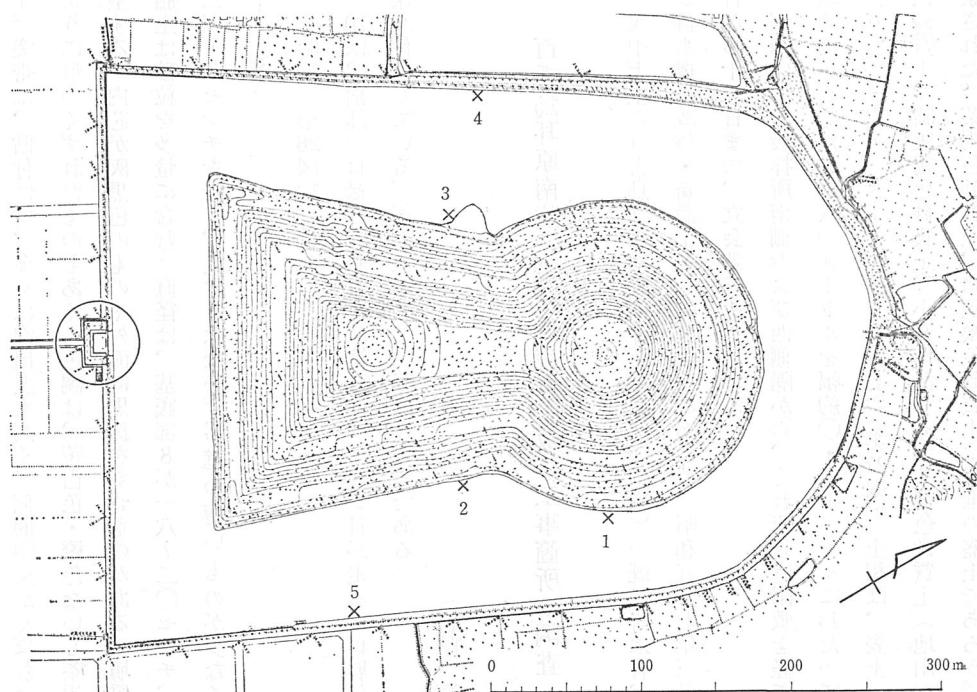
第25図 百舌鳥耳原南陵採集・調査箇所の位置 (1/5000)

遺物が散布していたのは、第25図に示す墳丘裾三箇所と外堤内法裾二箇所の計五箇所である。遺物の多くは、それぞれ墳丘・外堤の上部から転落したものであろう。

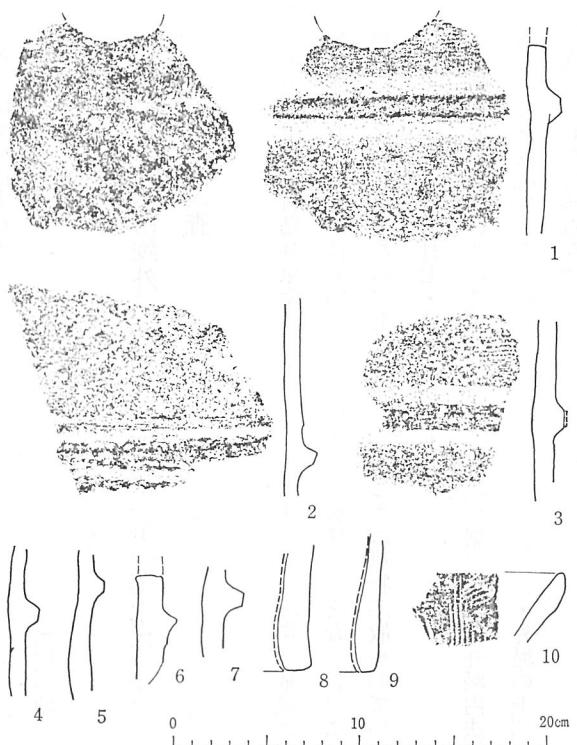
第26図 百舌鳥耳原南陵の採集品 (1/4)

10は、摺鉢の口縁部。斜および縦方向のオロシ目が走る。口唇部に、煤が付着している。茶褐色を呈し、堅緻な焼成である。

円筒ばかりで、形象埴輪は採集されなかつた。成形は、粘土紐を積上げながら指でつまんでおさえ、なでつけたものであろう。内面に接合痕と斜方向のなでつけが認められるものがある。調整痕は、風化してほとんどとどめないが、1~3は、胴部外面に横方向の刷毛目を部分的に遺

す。突帯は、貼付けで、多くは突出度も高く、側面中央がくぼむ。6のように形のくずれたものもある。色調は、黄白色・橙色ないし茶褐色を呈する。内芯が灰黒色のものや外面に黒斑をもつものがある。埴質で、胎土は砂粒を多量に含む。直径は、基底部8が一八~二〇センチ、9が二三・四センチを計り、大きくはない。器壁の薄いものが少なくない(1~5)。

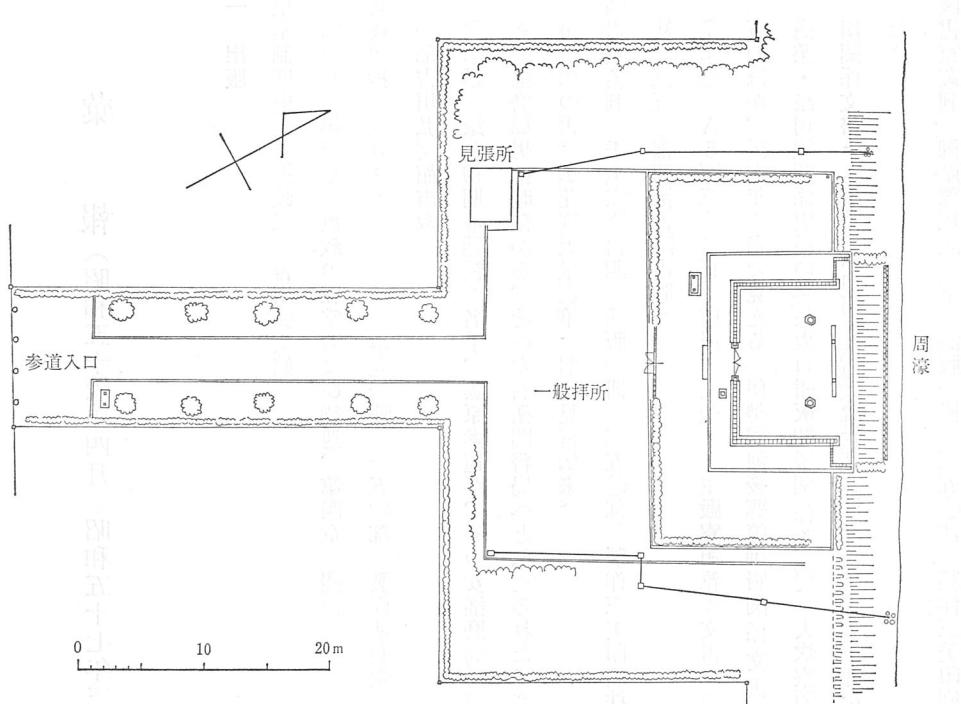
第27図 百舌鳥耳原南陵調査箇所位置 (太線部分) (1/600)

掘削は、一般拝所南側および西側隅から、それぞれ庭園敷を経て、外堤に向かう総延長約八〇メートルを幅約〇・五メートルにわたつて、手掘りで〇・六~一メートル掘り下げた(第27図)。土相は、表土、茶褐色砂質土、暗灰褐色砂質土、小石を混じえた茶褐色砂質土(地山)が観察された。茶褐色砂質土、暗灰褐色砂質土は後世の盛土であろう。地山

は、比較的浅く、地表下〇・四〇・五メートルで検出された。しかし、一般拝所内は攪乱されており、地山は確認されていない。遺構は検出されなかつたので、予定通り施工した。

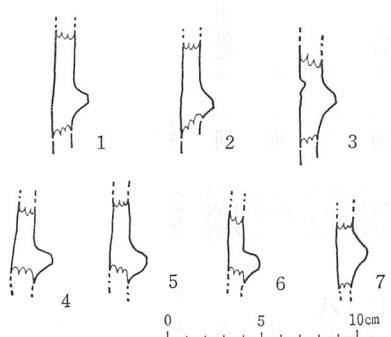
第28図 百舌鳥耳原南陵の出土品 (1/4)

埴輪円筒（第28図） 全てが胴部の破片である。小片となっているため、径の復元は困難である。突帯は大きく張り出すが、器壁がやや薄いということもあって、力強さは感じられない。台形状に張り出すもの（1～4）、端部がやや丸味を帯びるもの（5～7）がある。茶褐色系の色調を呈する。胎土は、砂質気味で、黒色の粒子を含んでいる。5には黒斑が認められるが、他は小破片であるため、その存在は明らかでない。
