昭和五十七年度 陵墓関係調査概要

監査
実施報告書

恵我藻伏岡陵整備工事箇所の調査

深草北陵排水設備改良工事箇所の調査

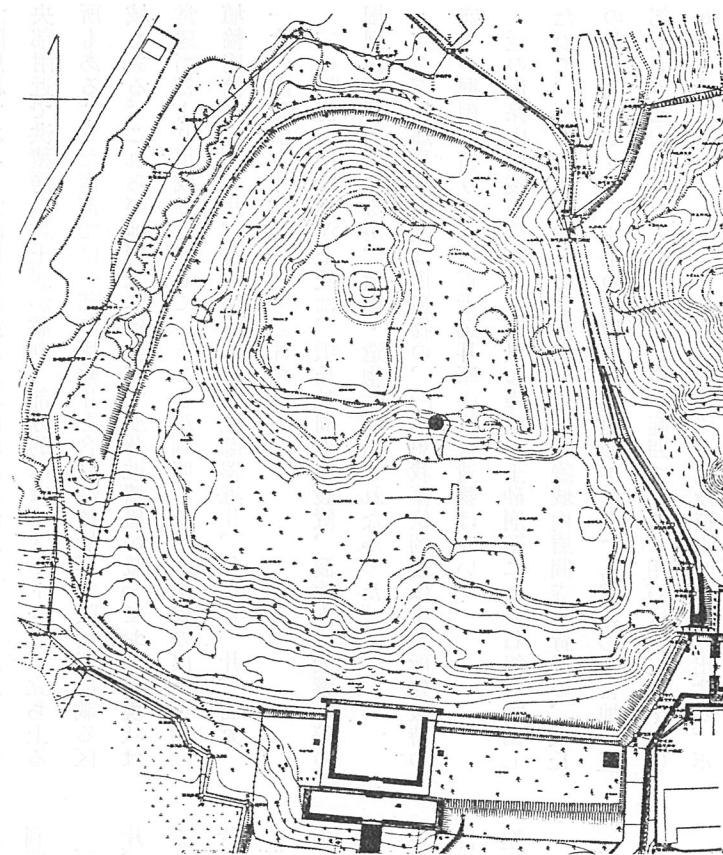
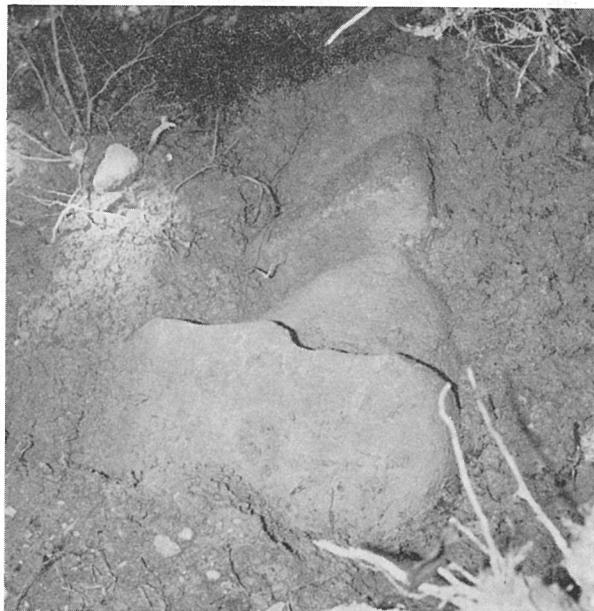
第1図 佐保山東陵石組の露出位置 (1/1500)・露出状況

三の佐保山南陵の調査は、台風の降雨で土砂崩落により石組が露出したので、その実測を行つた。露出地点は、陵域内眉間寺跡背後の、墳丘の載る高さ七メートル余の台地急傾斜地の上部で（第一図）、台地平坦部上面下七〇センチ～一三七センチの範囲である。用石は幅三〇～六〇センチ、厚さ一〇～二〇センチの川石で、四段積み四個が露出する。ボーリング探索では西方に延びる。これが墳丘の施設か、眉間寺に関するものかは不明。三の復旧工事で土留柵を設けて埋戻し石組の保存を行つた。その折崩落土砂中から石組用石と思われる川石二個と、近世の瓦五片が出土した。

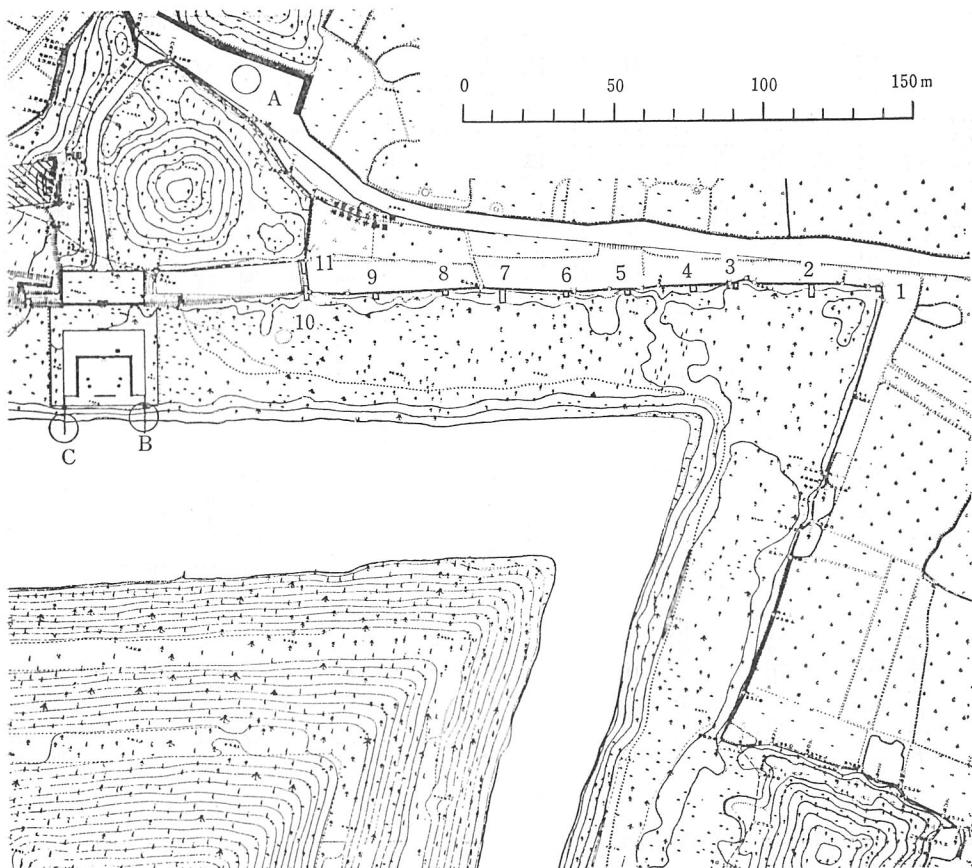
第2トレンチ(第3図2) 内堤東隅から西へ約23メートルのところにあたる。この部分は、上位を除き、本来の堤体の状態を比較的良く、とどめている。つまり、地山である灰黄色砂礫層(Vlb層)の内濠寄り

の上面を水平に整形した後、赤褐色砂礫層（Vc層）にて盛土した状態がうかがわれる。この層の上面の礫は、IV層中のものが露呈したものである。ただし、本来の葺石の裏込めとして利用された可能性も残されている。IV層中から埴輪、瓦などの破片が検出された。

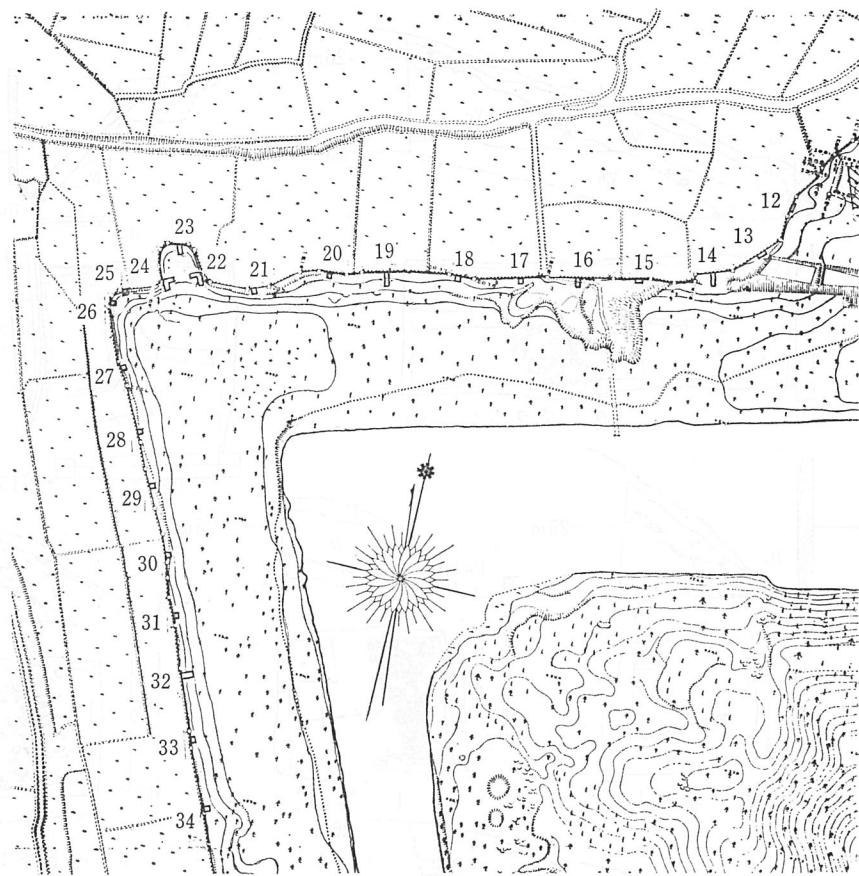
第2図 恵我藻伏岡陵調査箇所の位置 (1/2500)

事前調査は、内堤外法面に計三十四本のトレンチを設けて発掘した。

内訳は、陵前東側一本、同西側十四本、西側面に九本である。トレンチは幅1~2メートル、長さ1~4メートルとした(第2図)。

これらの内堤外法部分のほかに、第2図Aに示した、陪冢丸山古墳と史跡大鳥塚古墳の間の駐車場整備箇所（深さ二一〇センチ）、B・Cの、拝所の内濠に面する内堤内法裾の石柵補修箇所（深さ六五センチ）についても、掘削に伴う立会調査を行なつた。いずれも近年、工事の際に手を加えた箇所の再掘削である。Bでは、攪乱土の中から、埴輪二点が出土

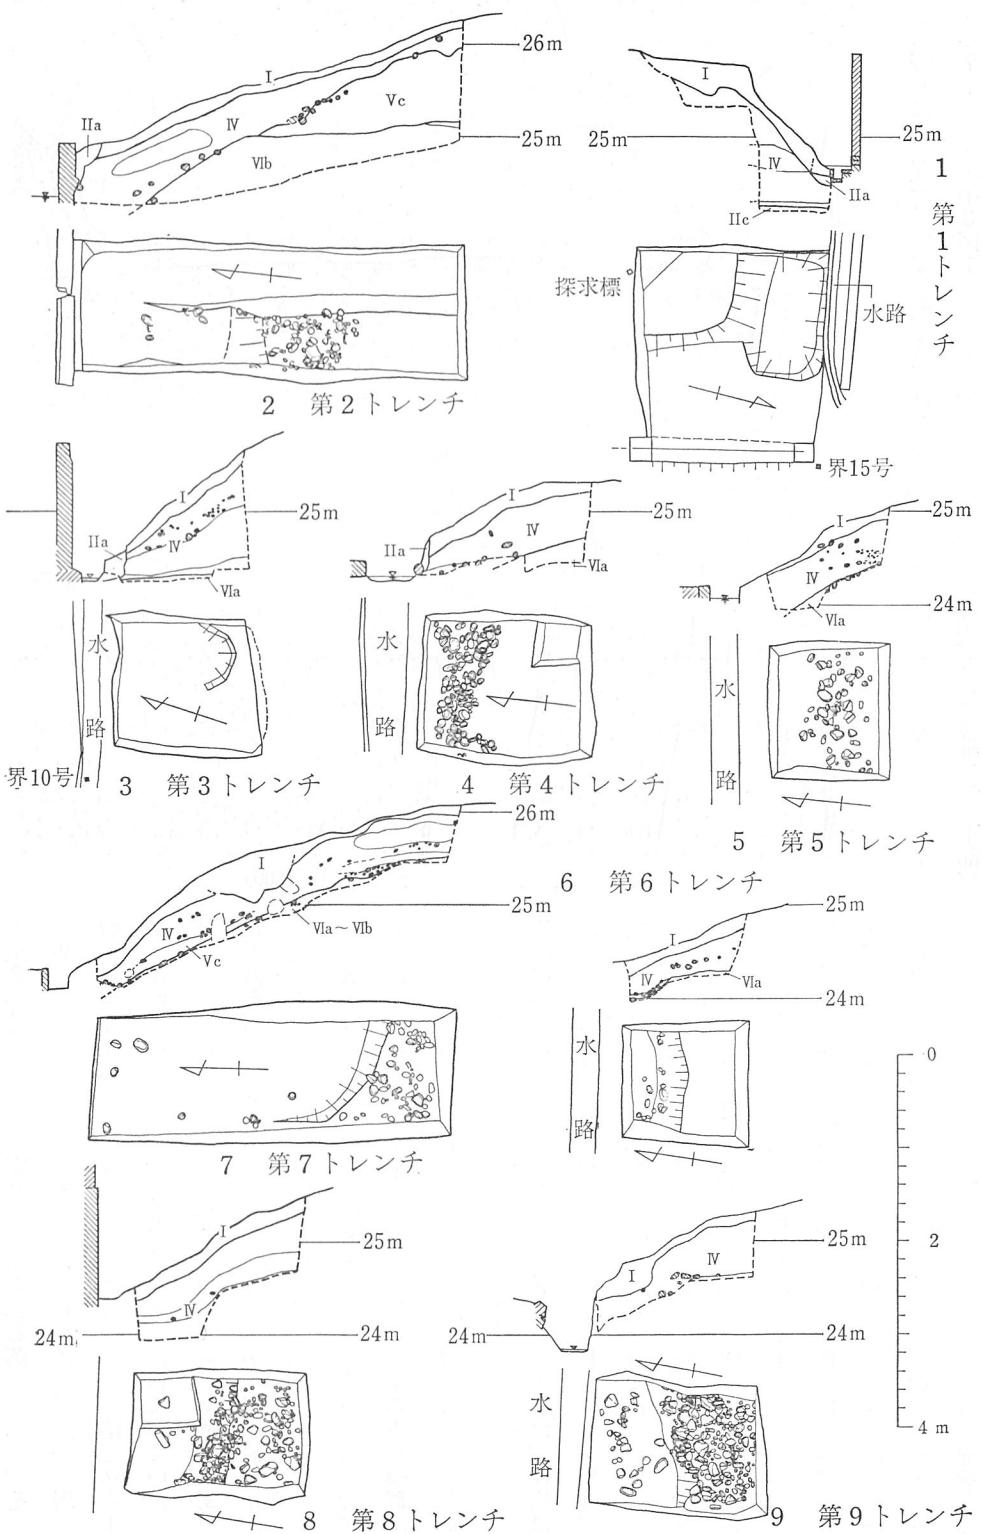
第3図 恵我藻伏岡陵トレンチ平面および断面(1) (1/80)

第1トレンチ(第3図1) 調査地の東端に設けた。前方部内堤の東隅にあたる。表土下には、径10センチ前後の礫を含んだ砂礫層(IV層)があり、下位に至るにつれ、礫の割合を減じる。IV層の最下層では、再び礫は多くなる。IV層下には、池沼堆積土(IIc層)と思われるものが認められる。本来の堤体と考えられるものは、検出されなかつた。IV層中より、楕形埴輪、字瓦などが出土した。

第3・4トレンチ（第3図3・4） 第3トレンチは、東側内堤が、水路寄りにやや突出している箇所に設けた。第4トレンチは、東隅から約六三メートルのところにある。表土下に、黄色砂礫層・黃灰色粘質砂層（IV層）、黃灰色粗砂層（VIa層）がある。また裾寄りの部分には、水路からの浚渫土（IIa層）が認められる。4トレンチでは、IV下層において、一〇センチ前後の礫から成る礫群が検出されたが、3トレンチでは観察されない。地山（VIa層）は、4トレンチでは、水路に対して下向していくのに対し、3トレンチでは、水平に展開している。立会調査時にVIa層を掘り下げたところ、約三〇センチの厚さを有し、茶褐色砂礫層（VIb層）に統くことが明らかになった。樁形埴輪・鎧瓦などが、IV層から出土した。

第5・6トレンチ（第3図5・6） この部分の現堤体は、他に比して表面が削られ、高さを減じている。基本的には、第3・4トレンチと同一の層序を示す。5トレンチで検出された礫群は、やや多くの埴輪片を混じえている。6トレンチでは、

の攪乱が著しい。内濠寄りで認められる落ち込みも、その一つである。本来の堤体を成したと思われる褐色粗砂層 (Vc 層) もかなり削られ、葺石をとどめていない。落ち込み上位の平坦な面で検出された礫群も、砂礫層中に含まれていたものであろう。地山は、上位に薄い褐色粗砂層 (VIa 層) があり、灰色砂礫層 (Vlb 層) へと続く。IV 層中から、埴輪・瓦などが出土しているが、量的には少ない。

第8・9トレンチ（第3図8・9） 表土下の黄色砂礫層 (IV 層) の下位に、径五~一〇センチの礫から成る礫群が検出された。相互に有機的な関連は認められず、また、周囲の土も締りがない。出土地点のレベル差も数一〇センチある。立会調査時にさらに掘り下げたところ、8トレンチでは、IV層はさらによくことが確かめられた。IV層中から埴輪片などが出土した。

第7トレンチ（第3図7） 陵前東側内堤のほぼ中央に設定した。後世

表土層の下には、厚さ数一〇センチの崩落堆積土（IV層）があり、埴輪片、瓦片、円礫などを含んでいる。その下に旧堤体があり、盛土層及び地山から成る。地山は、2トレンチで認められるが如く、本来は中途から水平に整形し、盛土し易いように工夫したのである。旧堤体の外法面は変異が著しく、葺石は既に失なわれていたと考えられる。葺石もしくはその裏込めかとも疑われる礫群をいくつか認めたが、これらは上下のレベル差も大きく、営建時の葺石と断定できるものではなかった。

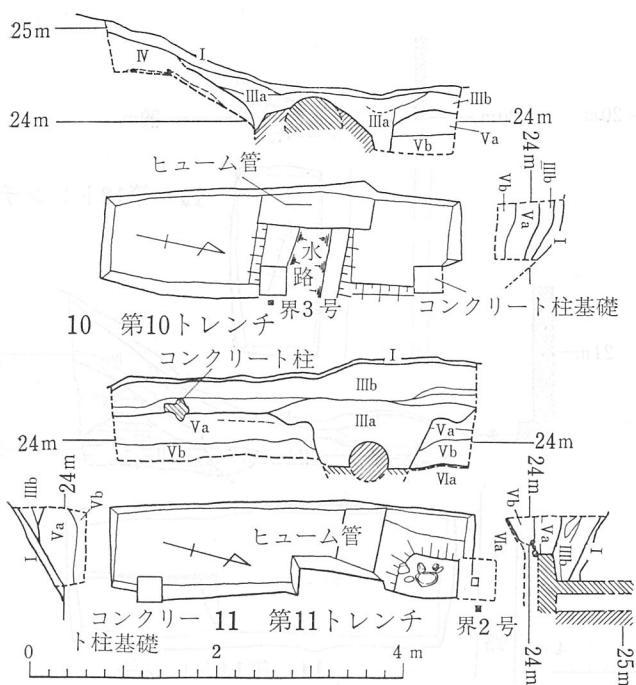
第4図 恵我藻伏岡陵トレンチ平面および断面(2) (1/80)

第10・11トレンチ（第4図10・11） 陵前東側約七〇メートルのところに、内堤と陪冢丸山古墳とを繋ぐ渡り土堤がある。

その内堤と外堤接合部の東側に設けたトレンチである。渡り土堤は、昭和四十七年度の盛土工事により西側に拡幅されて、現在、上部幅約三メートル、下部幅約七メートル、高さ約一・三メートルの断面台形を呈しているが、本来、上部幅約〇・七メートル、

いた。今回の調査でも、これらを裏付けることができた。10トレンチは、昭和四十七年度に、樋管を改修した際に埋設したヒューム管の埋土（IIIa層）とそれに伴うと思われる盛土（IIIb層）が多くを占めている。灰色粘質土（Va層）は、上位が黒色を帶びており、昭和四十七年度当時の旧地表と考えられる。灰色粘質土（Vb層）は、付近の畑土と同質である。11トレンチでは、Vの層の中央北寄りに幅約一・五メートルの

溝状遺構が認められるが、中央をヒューム管埋設により切断されており、その性格は不明である。また、Va層とVb層との間で認められた数個の石は、コンクリート柱の基礎の栗石であろう。10トレンチの内濠寄りのほうでは、IV層の下部で礫群に混じって、多くの埴輪片が出土した。11トレンチの出土遺物は極めて少ない。

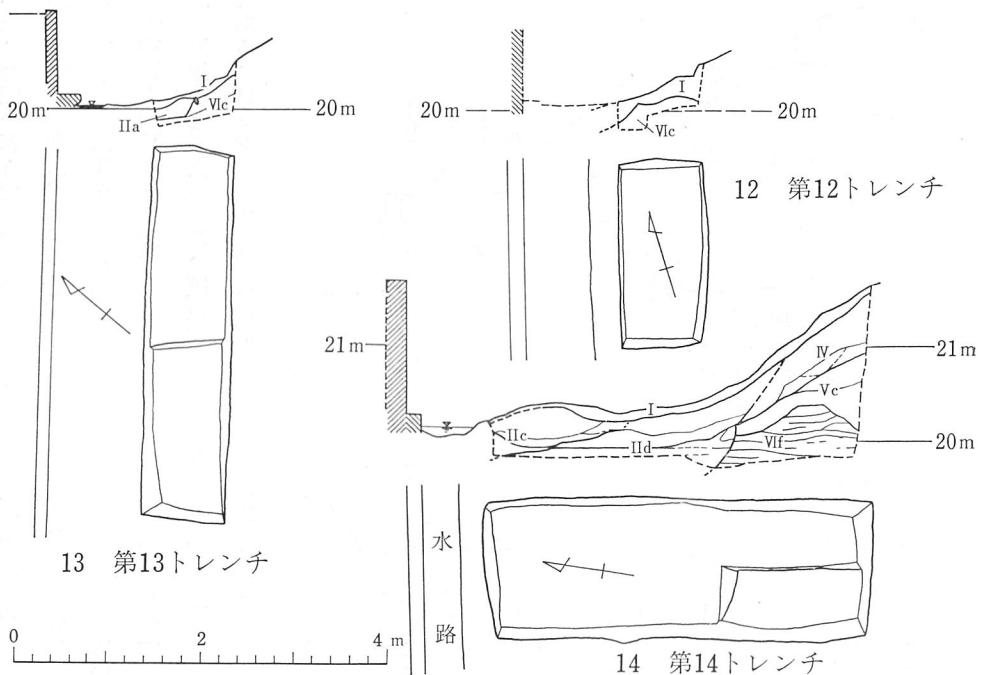
第5図 惠我藻伏岡陵トレンチ平面および断面(3) (1/80)

第12・13トレンチ(第5図12・13) 陵域は拝所の前面で、三角形状に張り出している。その北西側の境界沿いに、12・13トレンチを設けた。前者は、内堤外法裾から約二三メートルのところに、後者は、陵域内にその痕跡をとどめている外濠が西側にのびる部分にほぼあたる。ともに表土下一〇～一〇センチで、粘質砂層に至る。おそらくVI層の一枚ではなかろうか。若干の埴輪片が出土している。

第14トレンチ（第5図14） 本トレンチは、内堤西隅から約一九五メートルのところに設定した。水路寄りの平坦面は、湿地状の地形をなしており、本来の外濠の一部にあたると考えられる。この部分の堤体は、

水底において自然堆積した層と考えられる、粘土層・有機質黒色土層および砂層から成る固く締った土相（VI_f層）と粘土層（V_c層）である。

VI_f層上面は、内濠方向への傾斜面をもつ。つまり、堤体とは逆の勾配面を有し、その上に盛土を行なっている。安定した盛土作業をするため

の配慮であろう。その後、この堤体の裾は大きく抉られ、有機質分を含むやや軟質の茶褐色土（II_d下層）が堆積している。内濠寄りの堤体は、

II_d下層の堆積後、再び大きくカットを受けている。崩落堆積土（IV層）が、調査地を覆った後に、再度、有機物を含んだ茶褐色粘質土（II_d上層）が堆積している。その後、該地は溝となり、数次にわたり、池沼堆積土で覆われ、その度に溝の幅を狭め、現在の水路と化したと思われる。IV層中などより、若干の埴輪片が出土した。

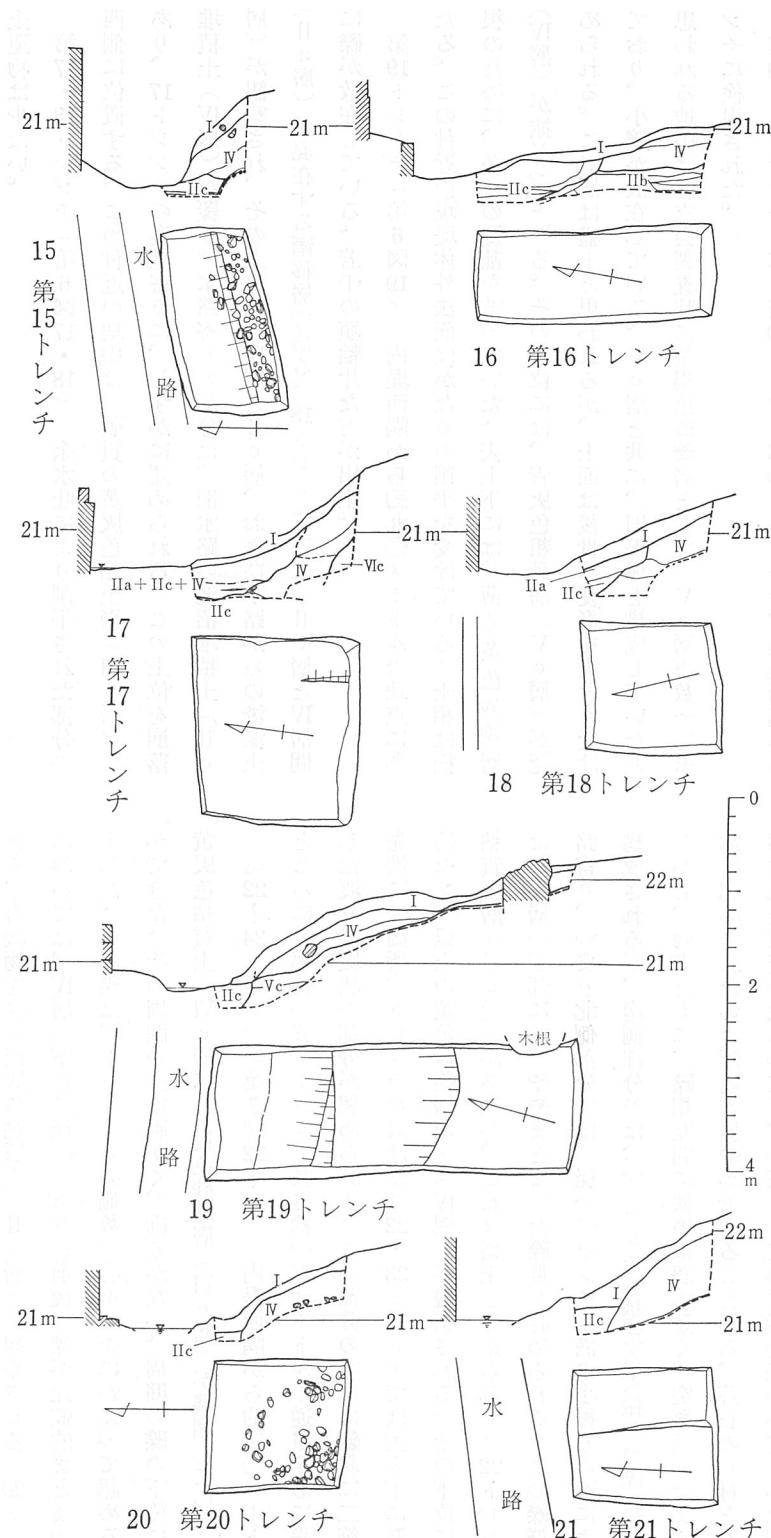
第6図 恵我藻伏岡陵トレンチ平面および断面(4) (1/80)

第15トレンチ（第6図15） 内堤西側のほぼ中央には、内濠からびる余水吐があり、これによって裾部は大きく削られている。この部分に四箇所のトレンチを設けた。本トレンチは、その東端に位置する。層序は、基本的には、14トレンチと同様である。つまり、礫群を上部にとどめる灰色粘質土（IV下層）の水路寄りの部分に旧水路と思われるII_c層が観察される。その上位を再度、黄色粘質土・黄灰色粘質土（IV上層）が覆っている。盛土層・地山は検出されていない。立会調査時に、この

礫群は、本トレンチの東方約一・四メートル、西方約一・八メートルにわたって拡がっているのが、確認されている。埴輪・瓦片などがIV層から出土した。

第16トレンチ（第6図16） 余水吐の流出口付近に設けた。内濠寄り

に、余水吐からの堆積土(IIb層)が、互層を成しているのが知られる。IIb層の下部には、泥炭層も認められる。IIb層は、上位を黃色砂礫層、および灰色粘土層から構成される崩落堆積土(IV層)にて覆われている。また、水路寄りには、旧水路の池沼堆積土(IIc層)が観察される。出

第17・18トレンチ（第6図17・18）余水吐により削平された部分の西側に位置する。この付近の地山は、硬質の黄灰色粘土層（VIc層）であり、17トレンチの奥壁寄りに、わずかに認められる。この上位を崩落堆積土（IV層）が覆う。水路寄りの部分は、旧水路の池沼堆積土（IIC層）が観察され、その上位は、IV層とIIc層、および水路からの浚渫土（IIa層）が混在する漸移層である。18トレンチでは、IIc層とIV層間に礫が散在している。若干の埴輪片などが出土。

第19トレンチ（第6図19）内堤西隅から約九〇メートルの地点にある。この付近の現堤体外法面はかなりの削平を受けている。土相は松根のために、多くの攪乱を被っていた。表上下には、薄く黄色砂礫層（IV層）が拡がっている。その下位には、青灰色粗砂層（Vc層）が認められる。この層は盛土と思われるが、上面は後世の変形を大きく受けしており、小礫が散在している。Vc層と共に、旧堤体を構成していたと思われる地山は、立会調査時に茶褐色砂礫層として、Vc層下数一〇センチに検出された。

第20・21トレンチ（第6図20・21）第20トレンチは、内堤西隅から約七五メートルのところに、第21トレンチは約五〇メートルのところに設けた。21トレンチを中心とした部分の内堤は削平され、瘦せていて、が注意される。土相は、両者ともに相似した状況を示す。つまり、表土下には、黄色砂礫層（IV層）が認められ、水路寄りの部分に、旧水路と思わ

れる、有機物を含んだ灰色粘質土（IIC層）が観察される。20トレンチにおいては、IV層の下部に径一〇センチ前後の礫が比較的まとまって出土した。この礫は、トレンチの両側数一〇センチにわたって認めることができた。その周囲の土は軟かく、締りがない。周囲の礫の下位には、黄灰色粘質土（VIc層）、茶褐色砂礫層（VIe層）が展開している。

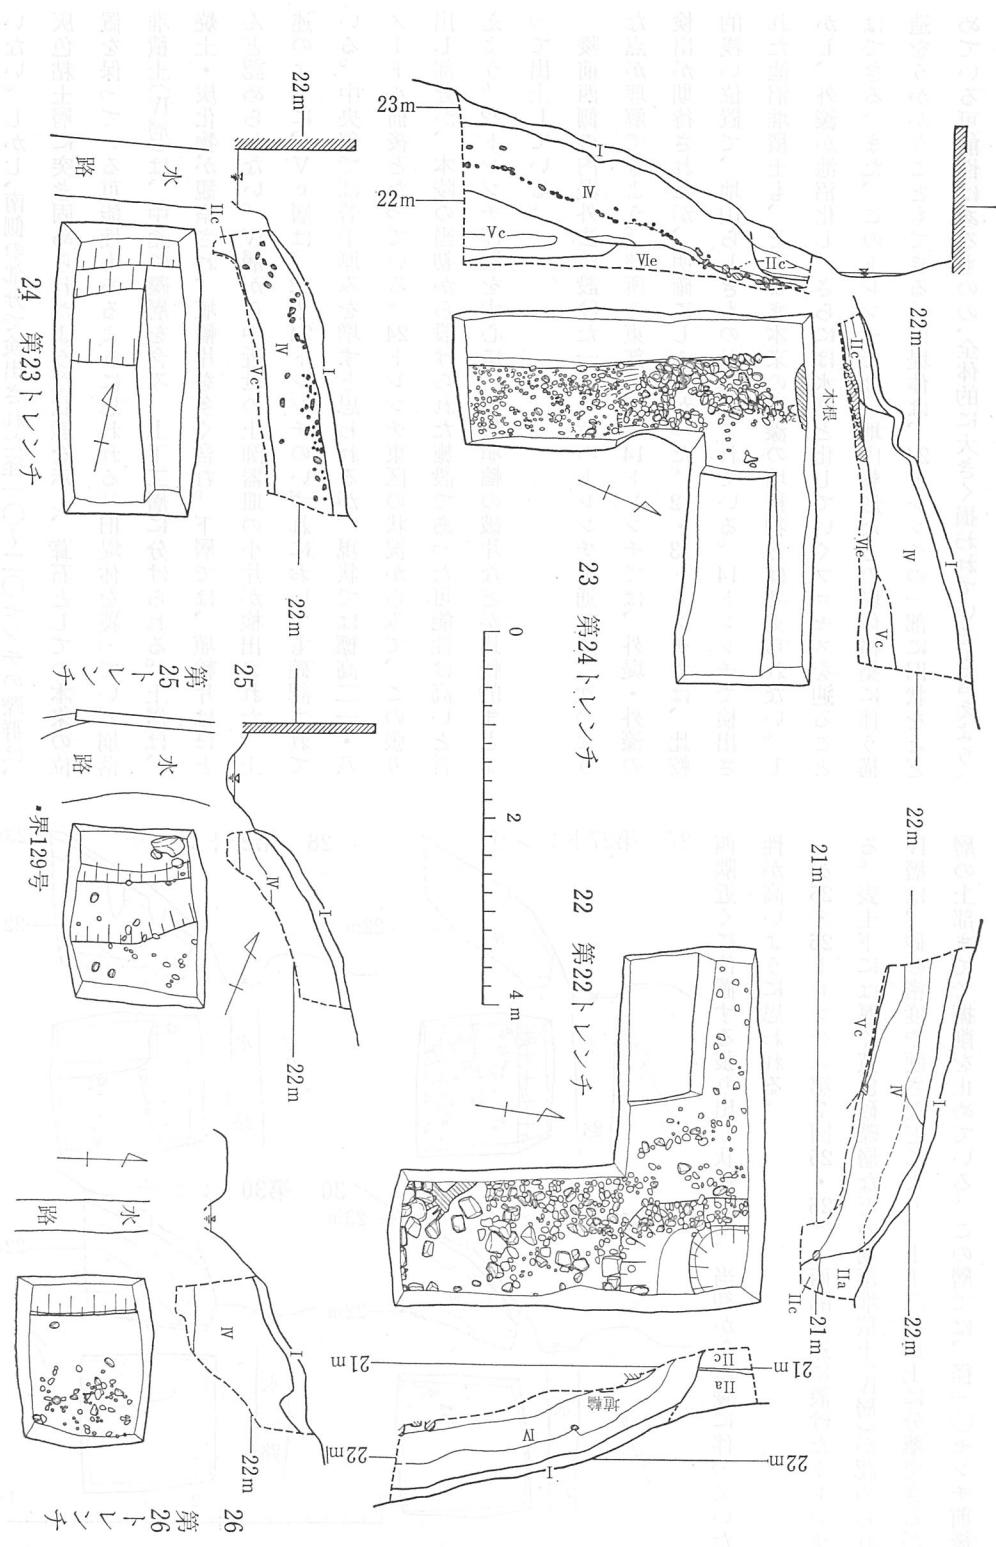
第7図 惠我漢伏岡陵トレンチ平面および断面(5) (1/80)

第22～24トレンチ（第7図22～24）内堤西隅から約二〇メートルのところに、幅約一五メートル、長さ約一五メートルの逆U字形に張り出した渡り土堤状の部分が認められる。この部分の基部に鍵状に二箇所、先端に一箇所、トレンチを設けた。22・23トレンチでは表土下に厚さ五〇センチ以上の黄色砂礫層など（IV層）が観察される。その下位には、粘質土層（Vc層）があるが、これは盛土と考えられる。22トレンチでは、IV層の下部にて、ややまとまとった礫群が認められる。この礫群は水路寄り、つまり北側部分では、径一〇センチ未満の小振りの礫によって構成されるが、南側部分では、二〇センチを越える大振りの礫より成る。しかし、両者ともに、礫相互間に秩序は認め難く、突き込んだような痕跡も認められない。傾斜も緩やかであることから、葺石の石材として利用された可能性はあっても、葺石として原位置を保つかどうかは疑問である。一方、24トレンチは、旧堤体の構造を比較的良好とどめていると言えよう。その構造は、前述の2・14トレンチの状況に近い。つまり、地山上面がわずかながら内濠寄りの傾斜面を有し、その上位に盛土されているのである。旧堤体の外法面は削平され、葺石はほとんどとどめて

いない。しかし、南側の部分で検出された径一〇～二〇センチの礫群は、灰色粘土層に突き固められたような状態を示し、葺石としての本来の位置を保っている可能性もあるようと思われる。旧堤体を覆つている崩落堆積土(IV層)は、中途に礫層を含み、上下二層に分けられる。上層は、焼土・炭化物が観察され、埴輪片を多く含む。下層では、埴輪片はほとんど認められない。IV層から中近世の土師器皿の小片が検出された。上述のように、Vc層は、22～24トレンチのいずれにおいても確認されている。中央部では若干厚みを増すと思われるが、現状では標高二一・八メートル前後となっている。24トレンチ東区の状況からみて、この張り出し部分が、本陵の当初から設けられた施設であった可能性は高いと言えよう。22トレンチIV層を中心に、楯形埴輪の破片などが比較的まとまって出土している。

陵前西側の内堤外法に設けた一三ヵ所のトレンチを通じて、次のような点が理解できよう。該所の東部、12～14トレンチでは、外堤・外濠の検出が期待されたが、明確にしえなかつた。12・13トレンチでは、比較的浅い位置で、地山らしきものが確認されている。14トレンチで検出された池沼堆積土も、そのまま本来の周濠の堆積物とは考えられない。しかし、外濠が池沼化し、さらには水路と化していくプロセスを迎ることはできる。また、このトレンチでは、地山整形などの堤体構築に伴う構造をうかがうこともできる。旧堤体は、24トレンチの一部に旧状をとどめている可能性はあるものの、全体的に大きく損われていると言えよう。

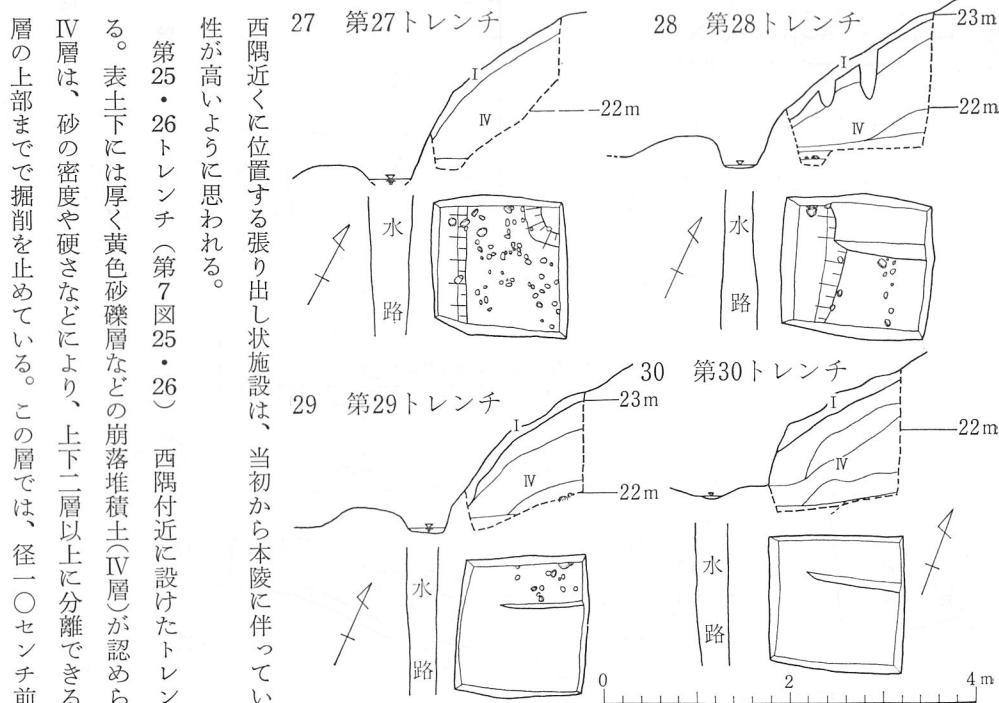
第8図 恵我藻伏岡陵トレンチ平面および断面(6) (1/80)

第27～30トレンチ(第8図27～30) 27トレンチから34トレンチは、

前方部内堤西方の外法面に二〇数メートルの間隔をあけて設けた。27～30トレンチの土相は、前述の25・26トレンチに類似している。ただし、礫が比較的まとまって出土したのは、27トレンチのみである。28トレンチを中心にして述べてみたい。表土下には、数層に細分できる崩落堆積土(IV層)がある。その最上層は黒灰色を呈し、締りも悪い。おそらくは、近年の崩落土であろう。立会調査時の所見によると、掘削床面下三〇～

四〇センチで、地山である砂礫層(VIe層)を確認することができる。両者の間には、盛土と思われるものが認められなかつたところから、この地山も、かなり削平されていると見てよかろう。主にIV層から埴輪片・土師器片などが出土。

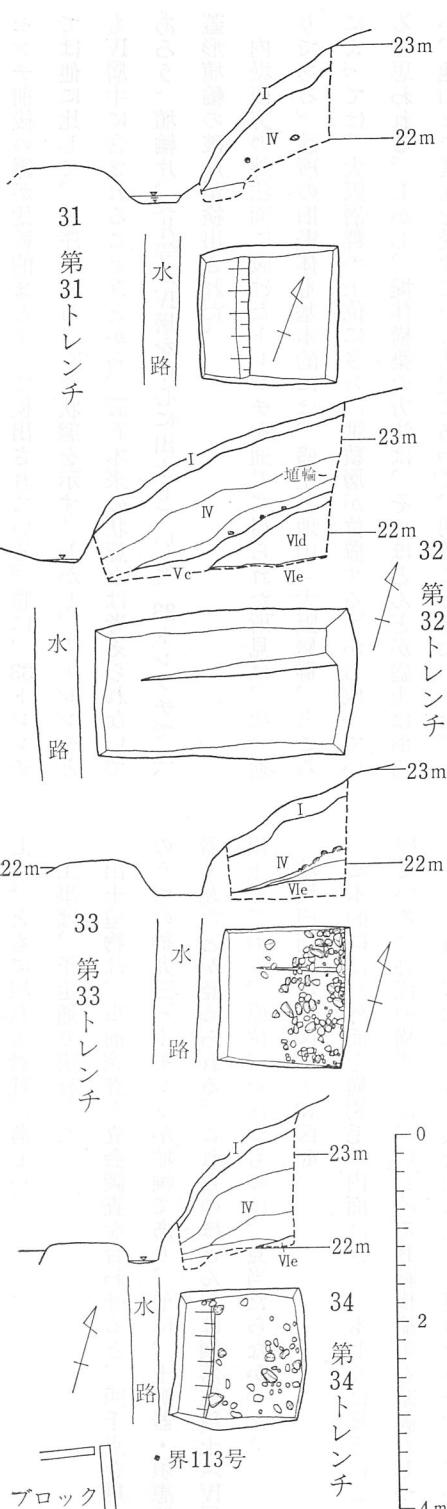
第9図 恵我藻伏岡陵トレンチ平面および断面(7) (1/80)

第31～34トレンチ(第9図31～34) 34トレンチは、内堤西隅の南約

一七〇メートルの地点にあたる。基本的な層序は、27～30トレンチに類似している。32トレンチでは、盛土として茶灰色粗砂層(Vc層)を認めることができたが、その上部は、大きく変異を受けている。32トレンチの地山は、洪積層(VId層)、および大阪層群(VIe層)から成っている。洪積層は、立会調査時の所見も合わせれば、31～32トレンチとその周辺にかけて確かめられるようである。33・34トレンチでは、径一〇

センチ前後の礫が比較的まとまって検出されている。特に、33トレンチでは他に比して、秩序があるような状態を示す。しかし、両トレンチともIV層中に含まれることなどから、葺石本来の状態とは考えられないであろう。埴輪片、瓦片等がIV層を中心に出土している。33トレンチでは、蓋形埴輪の破片が検出された。

内堤西方の外法面に設けたトレンチを通じて得られた所見は、次の通りである。該所の旧堤体も基本的には、盛土と地山（大阪層群、ところによつては、大阪層群の上位にさらに洪積層が位置する）から成つてゐると思われる。しかし、堤体構築の方法は、そのほとんどが盛土はおろか、地山まで変異を受けている状況にあって、明確にしえなかつた。

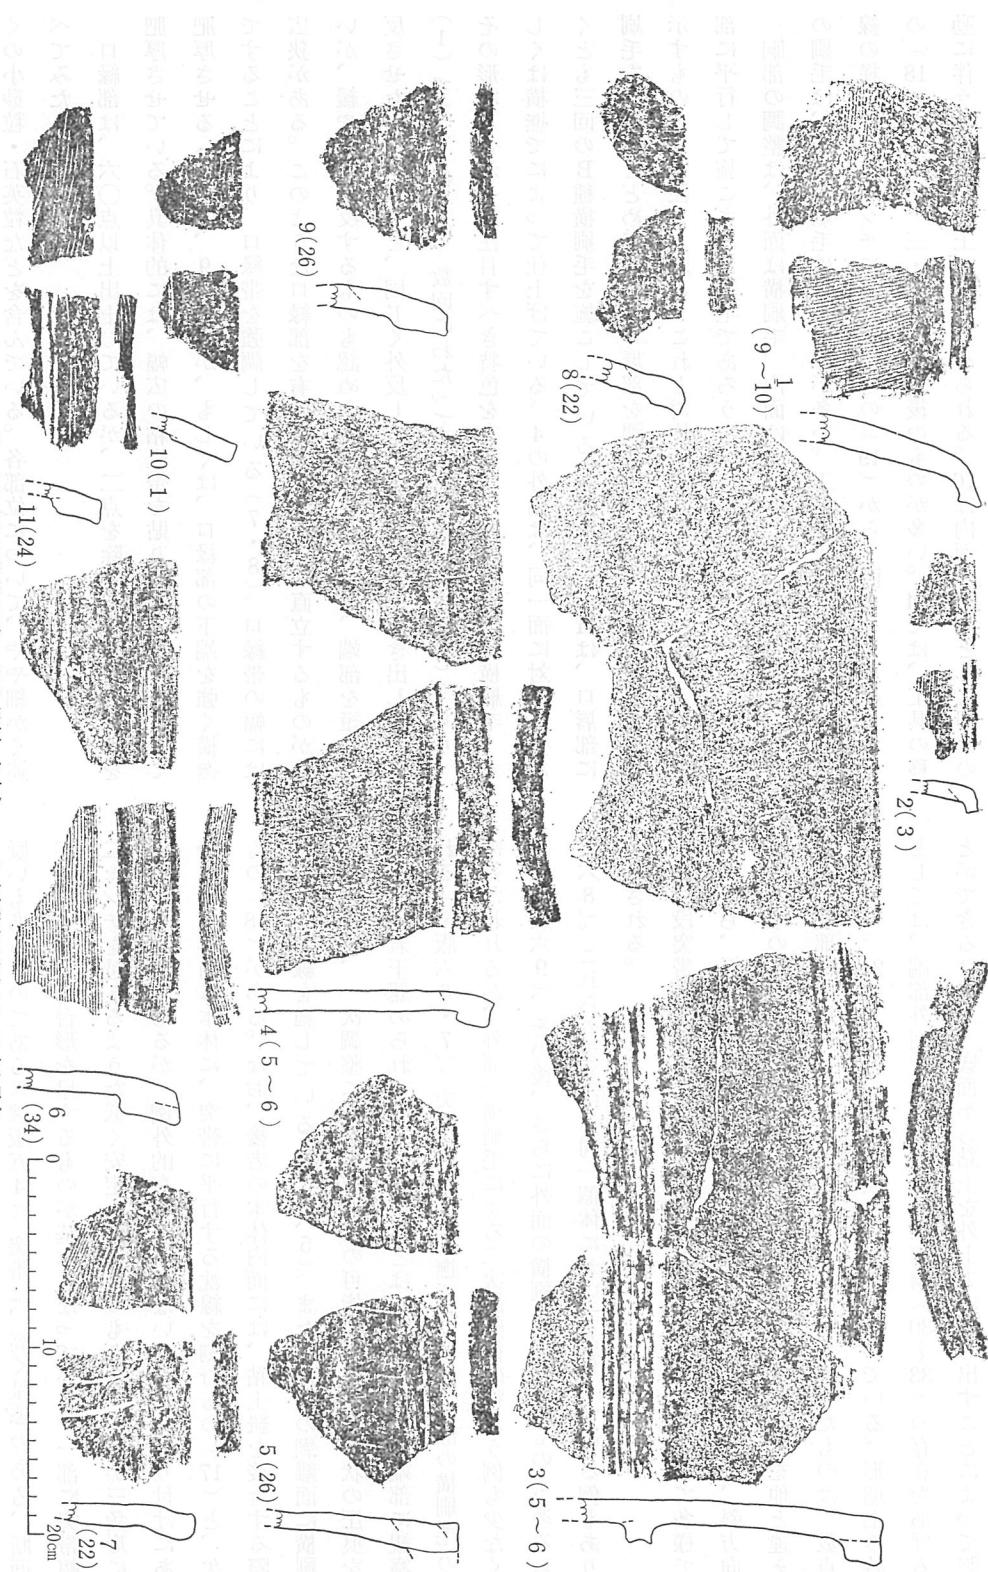
第10図 惠我藻伏岡陵の出土品(1) (1/4)

基本的には、外面を横刷毛、内面は撫で、もしくは刷毛によつて仕上げている。外面の横刷毛は、いわゆるB種横刷毛を基調としつつも、縱毛も少なくない。これらの刷毛目の中には、一見、撫でと見違えるようなく極めて細かい刷毛目が多く認められ（図版五1～3）、後述する口縁部の形状と共に、本陵出土品の大きな特徴となつてゐる。口径は四〇～五〇センチ、底径三七～四五センチに復元されるような大形の製品が多い。もつとも小破片が多いため、この法量内におさまらない製品も多々あると思われる。突帯間の計測が可能なものは数点しかないが、一〇～一一センチを測る。突帯の数については不明である。透し孔は全て円形を示す。焼成は、赤褐色系の色調を呈する埴質のもの、堅緻な焼成の須恵質のもの、および両者の中間的な焼成を示すものがある。その出土比率は、小片が多いため、一概には言えないが、現状では埴質のものが若干多い。赤色塗布を行なつた例もある。黒斑は認められない。胎土は多

口縁部は、六〇点以上出土しているが、二点を除き、全て、口縁部を肥厚させている。具体的には、幅広の粘土帯を貼り付けることによつて肥厚させる（3～6、9～11）か、もしくは、口縁部の下端を強く横撫ですることにより、口縁帯を強調している（7・8）。口縁帯の幅には広狭がある。このような口縁部を有するものは、ほぼ直立するものが多いが、緩やかに外反するものも認められる。他の二点は、端部を短く外反させたもの（2）と、同じく外反して、端部を上下にひき出したもの（1）である。後者は、数回にわたって、外面に縦刷毛を施しており、その形状と合わせて注目すべき特色を有す。口縁帯外面は、横刷毛、もしくは横撫でによって仕上げている。4の外面は、同一面に対してもなくとも三回のB種横刷毛を施こしている（図版五3）。11は、口唇部に刷毛を波状にとどめており、口唇部を調整する際の工人との位置関係を示すものとして注目される。これと対比されるのが、6のような、口唇部に平行して施こされた刷毛であろう。

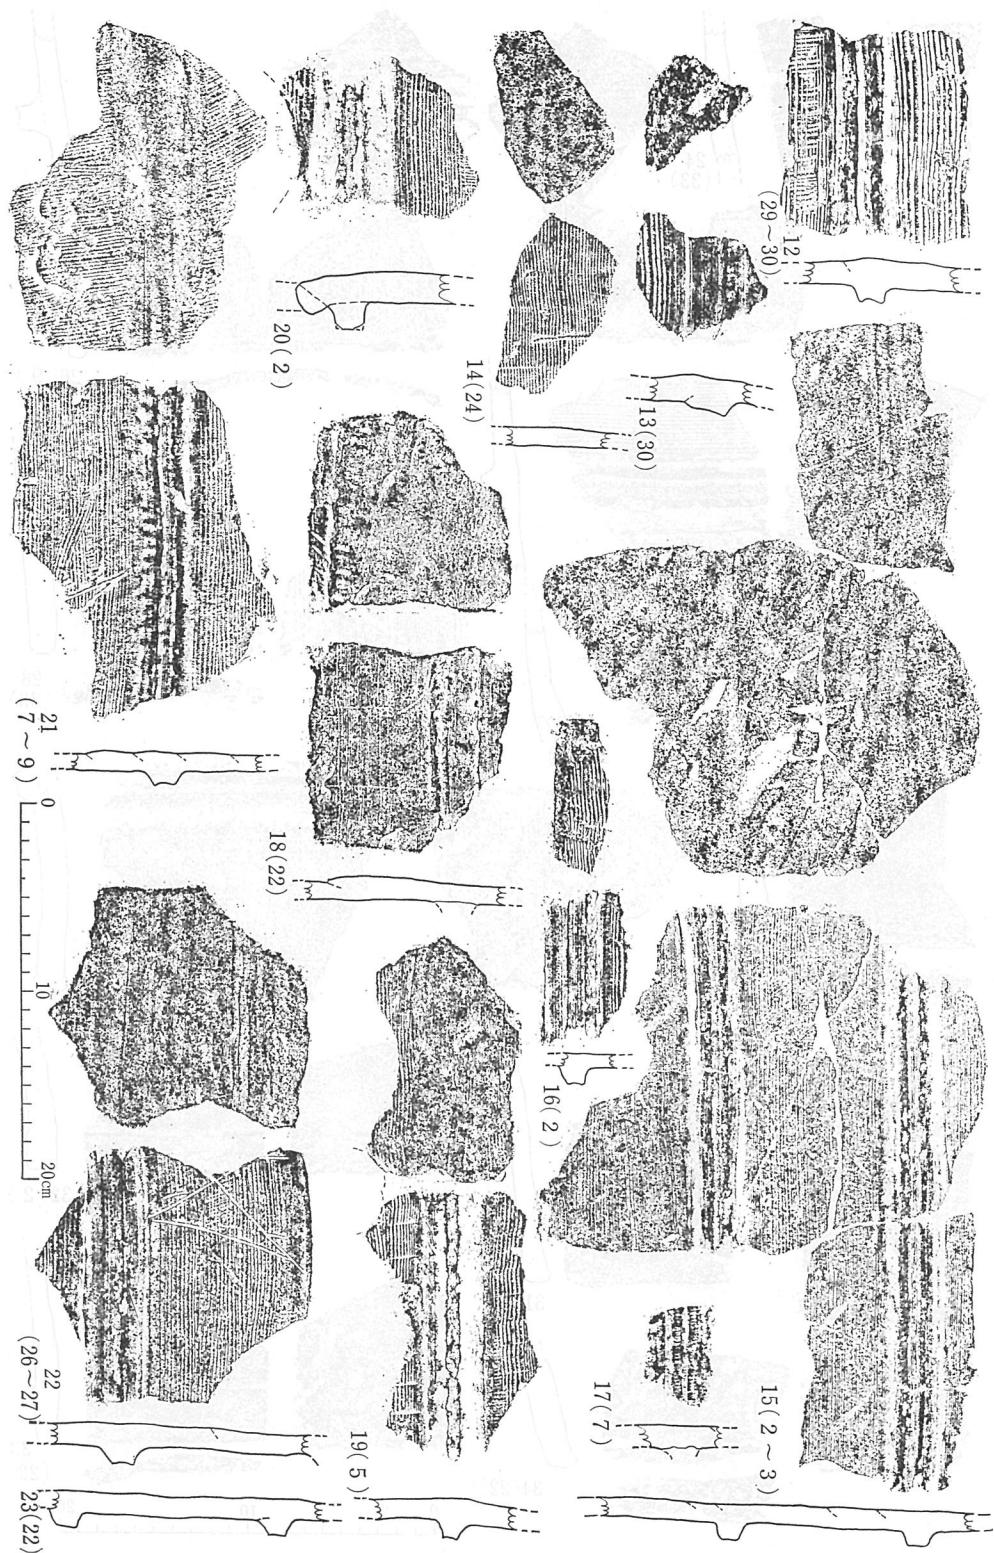
第11図 惠我藻伏岡陵の出土品(2) (1/4)

胴部の調整は、外面は横刷毛、内面は撫でもしくは刷毛である。外面の刷毛は、B種横刷毛によるものが多い。工具を止めた際の痕跡たる条線の横幅は、二センチに満たないもの（19）から、四センチを越えるもの（18）まである。三・五センチ前後のものが多い。14では、工具の移動に伴う粘土の盛り上がりが認められる。16は内面の調整として叩きの

字形、もしくは台形を呈するものが基本となつてゐる。一部に突帶幅が二センチを越えるような低く安定した形状のものや、断面が三角形に近いもの（13）があるが、例外的存在でしかない。突帶の貼り付けについては、事前に本体に、突帶に平行する沈線を刻むもの（17）と、欠くもの（18）がある。なお、後者の本体内面には、粘土紐を接合する際に斜方向の刻線を施している（図版六5）。また、突帶の剥離面に横刷毛が認められ、一次調整に縦刷毛未使用の可能性がある。布状の圧痕をする例も若干認められる。そのほとんどは、突帶の側面の端部に観察される（図版六6・7）。突帶の上下の横撫では、多く外面の横刷毛の前面に行なわれるが、外面の横刷毛による二次調整後に行なう例も少なくなく（図版六9）、その後、さらに外面の横刷毛を加えるものもある（図版六8）。これらの手法は、同一個体において共存している例もあり、注目される。

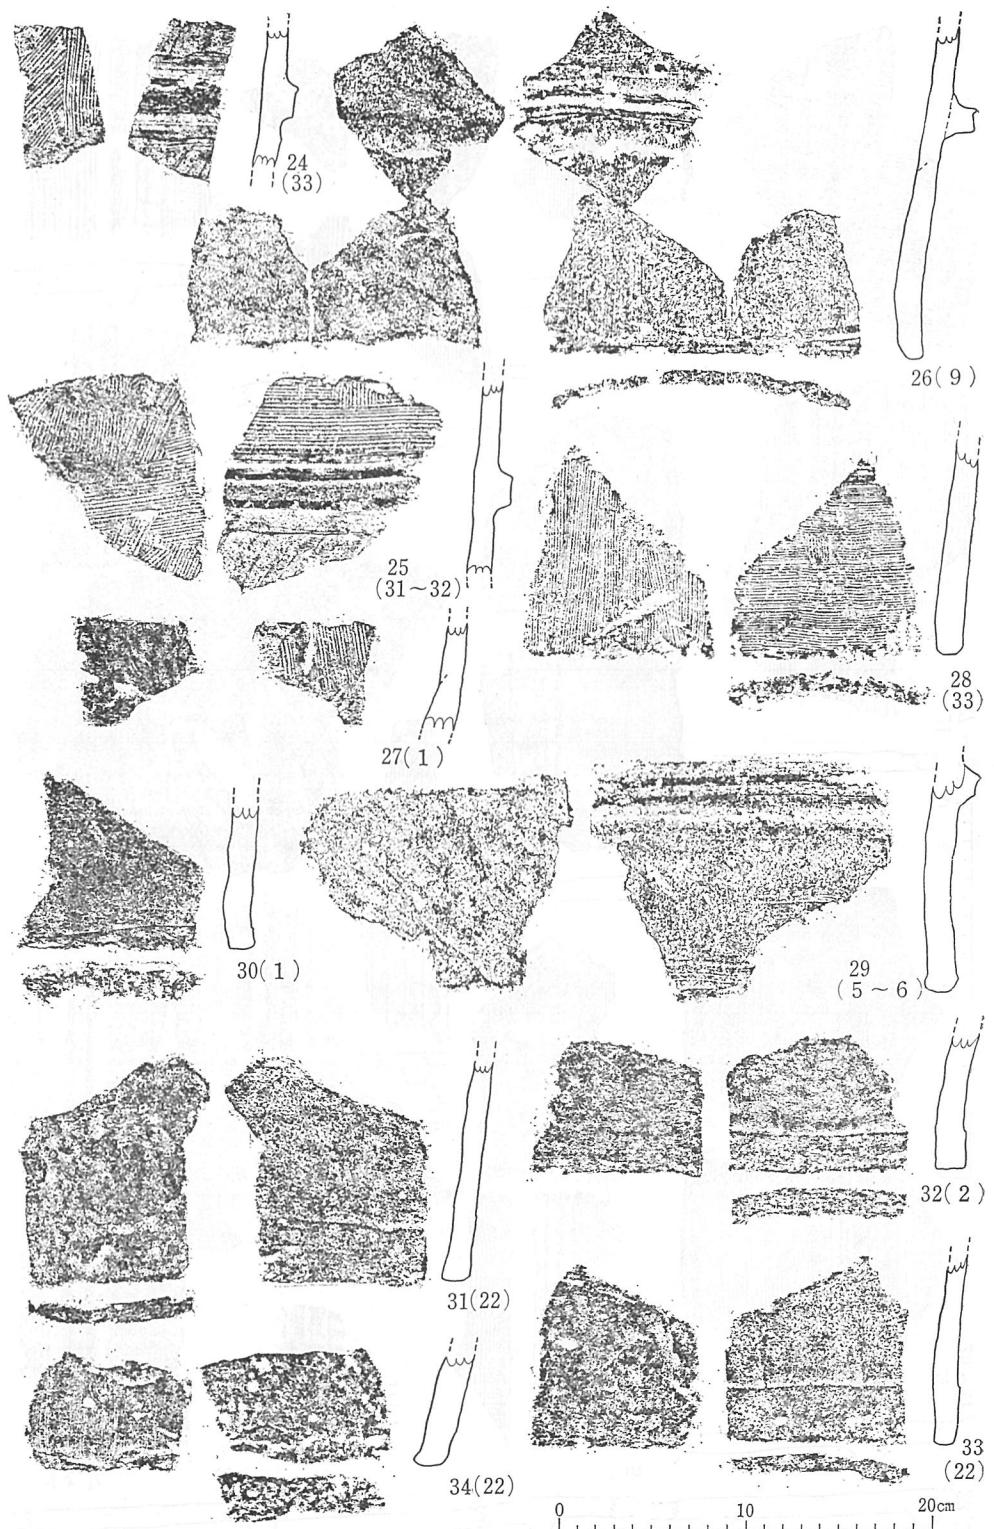
第12図 恵我藻伏岡陵の出土品(3) (1/4)

最下段突帶から底部にかけての外面の調整は、胴部に比して多様である。則ち、縦刷毛によるもの（26・27）、横刷毛のもの（28）、斜方向の撫で付けのもの（24・25）などがある。27は、胎土・色調を他と違えており、胴部の破片の可能性もある。撫で付けを施したものは、数点認められる。24は、上位の段にも撫で付けを行なつてゐる。形態上の特色としては、端部外面を若干肥厚させた埴輪（30～33）の存在をあげることができる。30は、底面から粘土を外上方に押し出すことによつて肥厚

させている。口縁部の形状に対応するものであろうか。端面を肥厚させていないものは、強く横撫で(26)、横刷毛(29)を施しているものが多^い。34などは、自重のため、底面が内側へ屈曲した例である。また、底面に蕪様のものの上に置かれた痕跡をもつものもある。35には、底面から約三センチのところに、やや上位に向けて、斜めに径一〜一・五センチの孔が穿たれている。焼成前に外から内に穿孔されたものである。

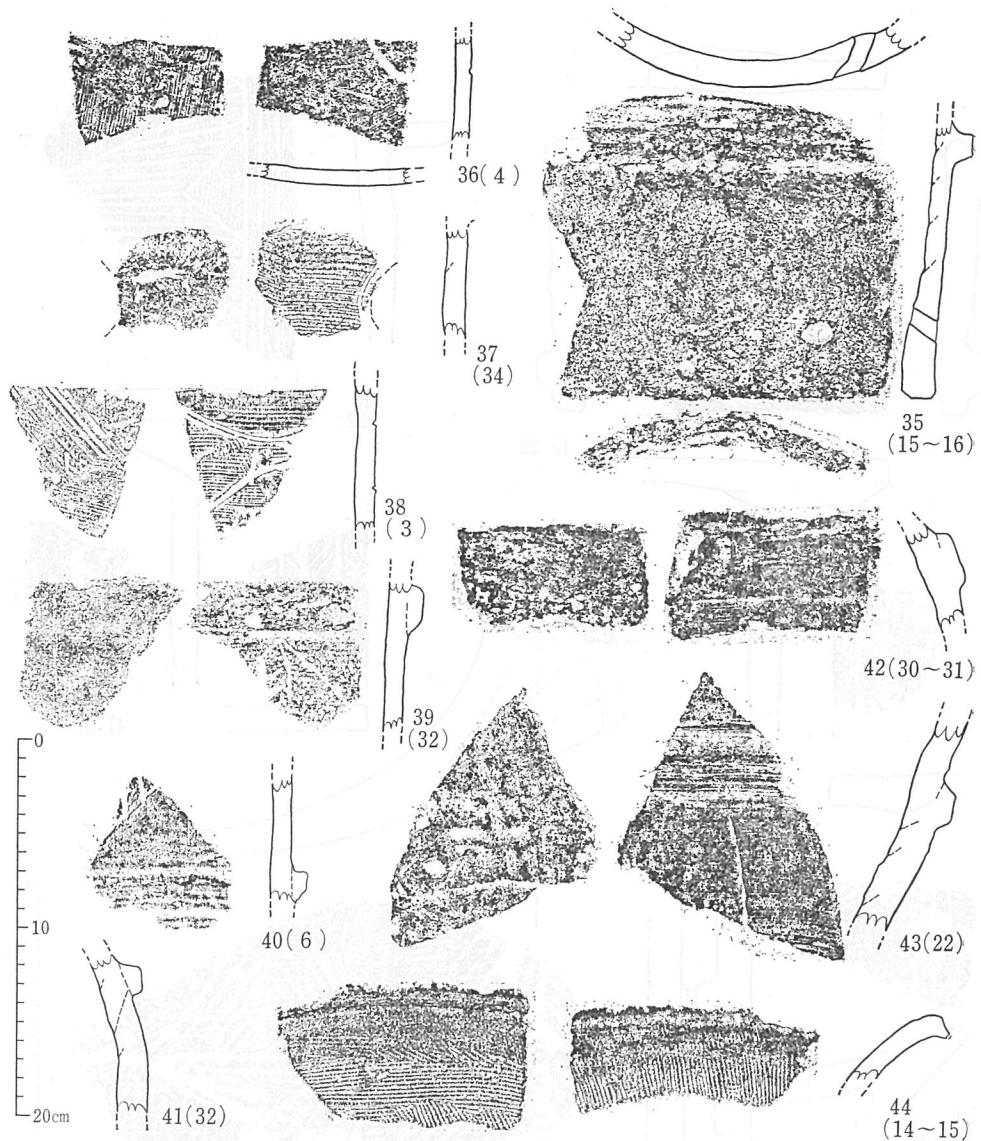
第13図 恵我藻伏岡陵の出土品(4) (1/4)

21・22、36~40として胴部に刻線を施した例をあげておいた。同一の文様構成のものは認められない。

口縁部（44）は大きく外反し、端部を下方にひき出した形態のものである。他は、胴部から花芯部に向かう肩部（41・42）と頸部（43）の破片である。肩部の突帯は、形状に差がある。43は厚手の製品で、胎土などに他とは異なった特色を有す。

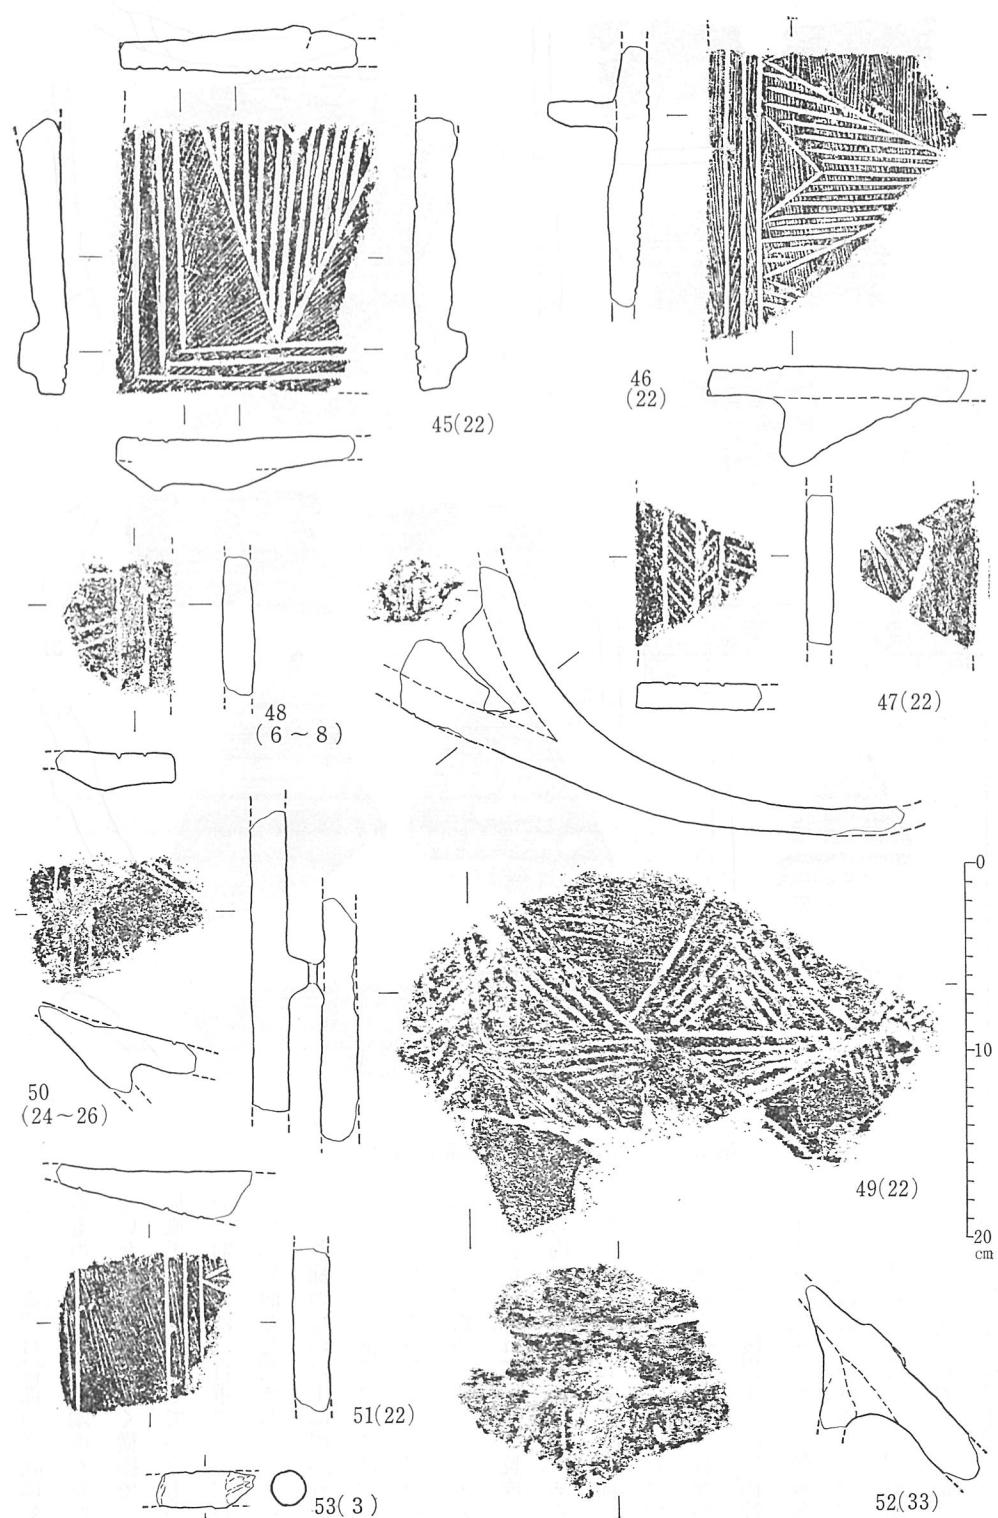
第14図 恵我藻伏岡陵の出土品(5) (1/4)

楯や蓋などを象つた器財埴輪が出土している。そのほとんどは、楯形埴輪である。赤色の塗布を行なった例もある。須恵質のものは認められない。

49を除き、天地左右を明確にしえない。実測図に示したような位置にて説明を加えたい。45・46は、表面を粗い刷毛にて調整した後、側縁に三条の平行沈線を沿わせ、内側に鋸歯文を刻している。ただし、45では、鋸歯文が外向きに表現されているのに対し、46では内側に向かっている。45の裏面は、指撫でのため、凹凸が著しく、下縁に沿って、最大高一・五センチ、幅一・五～二センチ、長さ九センチ、幅一・五センチ、長さ八センチの直角三角形の突起を貼付する。その意図を明確にしえないが、側縁を補強するための処置であろうか。

47では、側縁に沿う綾杉文が認められる。49・50は、円筒部と粘土板との関係を知ることのできる資料である。49では、円筒部と粘土板と

した後、円筒に接する部分の間隙に別の粘土を充填し、さらに補強のため、部分的に幅約一・五センチの三角形状の粘土板を挿み込む。表面には、鋸歯文・綾杉文などが刻されている。鋸歯文の内側の充填の仕方が、45・46とは異なっていることは注意しておくべきであろう。

蓋形埴輪は、可能性のあるものを含めると二点出土している。52は笠部の中央部付近の破片である。扁平な突帯を繞らし、直交する沈線が認められるが、磨耗のため、一条しか確認できない。基台部と笠部の接合にあたっては、接合部に粘土を充て、補強を計つていて。

53は、径一・八センチ、現長五センチを測る。磨耗が著しい。反りは、あまり認められない。堅魚木であろうか。

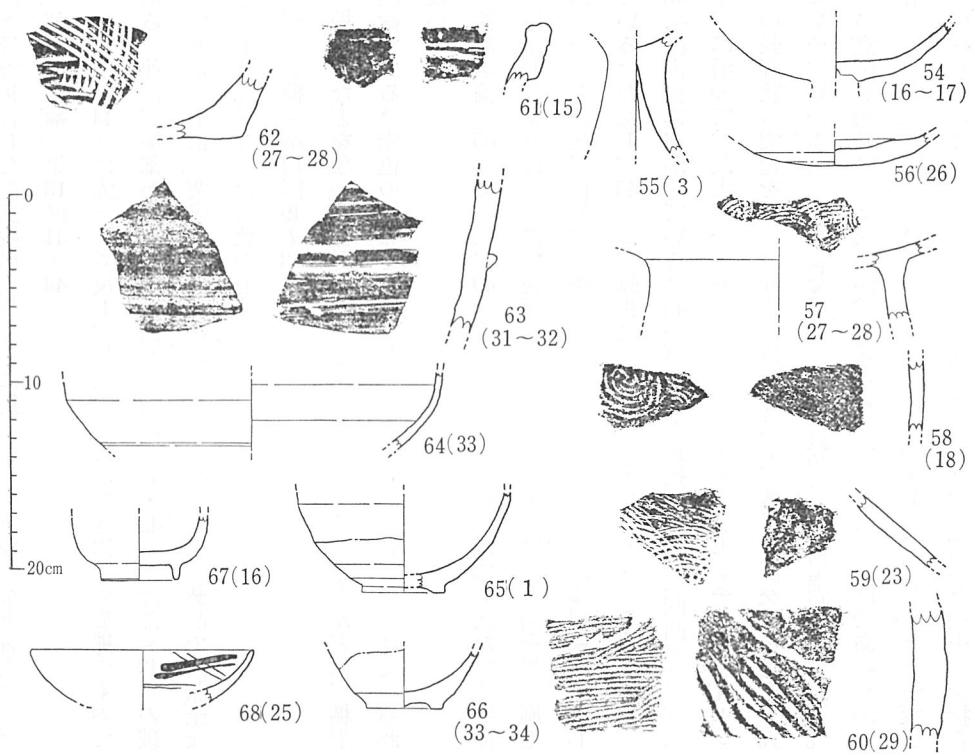
第15図 恵我藻伏岡陵の出土品(6) (1/4)

高杯などが出土している。54・55は、いずれも磨耗が著しい。55では内面に、絞り痕が認められる。その他、中近世の小皿が24トレンチから出土しているが、小片のため、図示できなかつた。

厚手の製品である。外面に粗い叩き、内面に横刷毛を施している。焼である。

55は、杯身か杯蓋か不明である。一応、身として図示した。底部外面

は籠削りによって仕上げているが、輦轄の回転方向は判らない。57は、器台の杯部と脚部の接合部分である。杯底部に同心円文をどめている。58・59は甕の体部破片。58は外面に平行叩き、内面に同心円文が認められるが、その後、両面ともに、軽く撫でを加えている。59の外面は、自然釉を帶びている。

61～63は、備前焼である。61は垂直に近く立ち上がる口縁部であり、外面には、二条の凹線を繞らす。内面には、浅く繊細な卸し目が認められる。62の卸し目は、彫りが深い。63は広口壺の体部である。器壁の厚さに比して華奢な觀をもつ断面三角形の突帯を伴う。突帯の上面には、灰を被っている。檜崎氏より十二世紀までさかのばるとの教示を得た。64は灰釉鉢の体部。外面の底部に近い部分には施釉していない。

65・66は、唐津産の灰釉碗である。体部外面の下半は無釉である。65のほうが、体部に丸味を有す。67は京都産のいわゆる半磁器である。疊付のみ無釉である。68は、やや浅い碗である。内面に濁ったコバルト色の下絵付がある。伊万里産。その他、小片のため図示しなかったが、明代の白磁碗などがある。

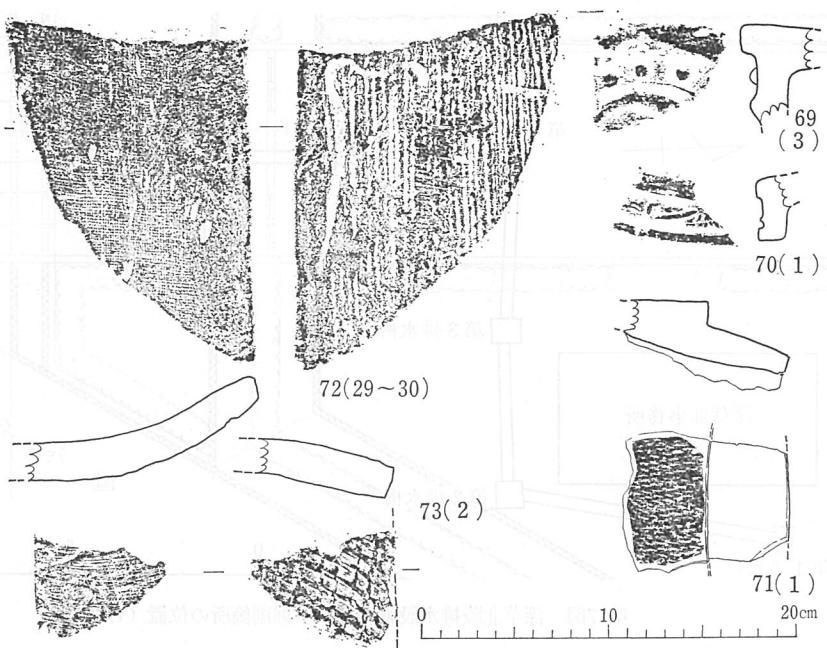
第16図 恵我藻伏岡陵の出土品(7) (1/4)

る。焼成は、瓦質のものが多く、須恵質のものは少ない。二次焼成を被つたものも含まれている。鎧瓦(69)は、径一三センチ前後に復元できる小振りの製品である。内区に細い尾を伴う巴文を有し、外区に間隔の

あいた珠文を配す。両者の間に圈線は認められない。宇瓦(70)は、厚さ三・三センチを測る。中心飾付近の破片である。唐草文が展開している。丸瓦(71)は短く下向する玉縁を有す。筒部凸面では、縦位の繩叩きの後、同一方向に軽く撫でている。凹面には、布目痕をとどめている。平瓦には、凸面に、繩叩き(72)と粗い格子叩き(73)のものがある。量的にはほとんどが前者である。丸瓦・平瓦とともに側端面は、緩やかな角度で大きく面取られているものが多い。

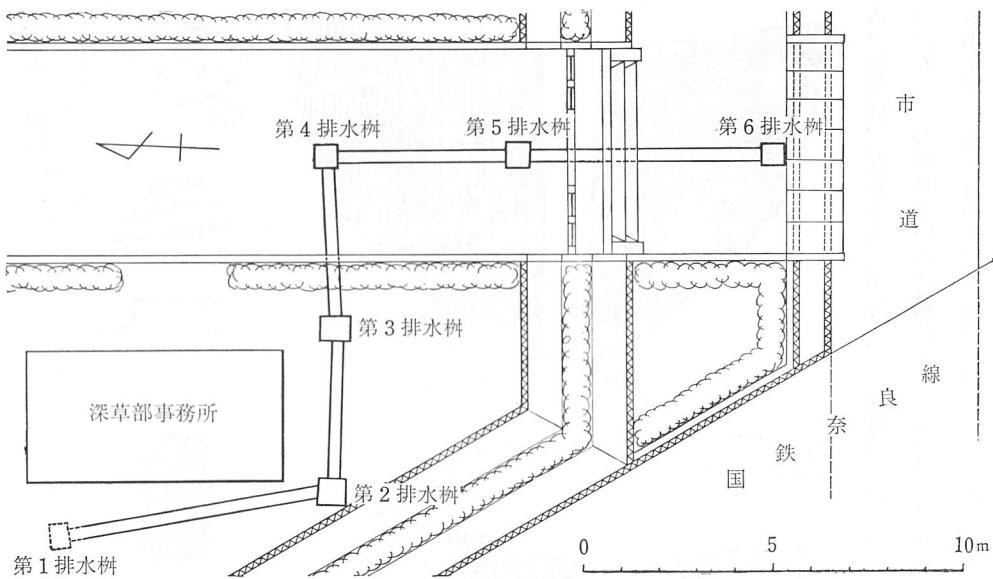
第17図 深草北陵排水設備改良工事掘削箇所の位置 (1/200)

後深草天皇以下一三方を合葬する深草北陵には、深草部事務所が置かれている。その排水設備を改良して京都市の下水道に接続することとなつた。昭和五十七年五月十・十一日の両日、第17図に示す排水路の掘削に立会つて調査した。

調査の結果、遺構は検出されず、盛土中から遊離した状態の土器片等が採集されたのみであった。予定通り、工事を行なつた。

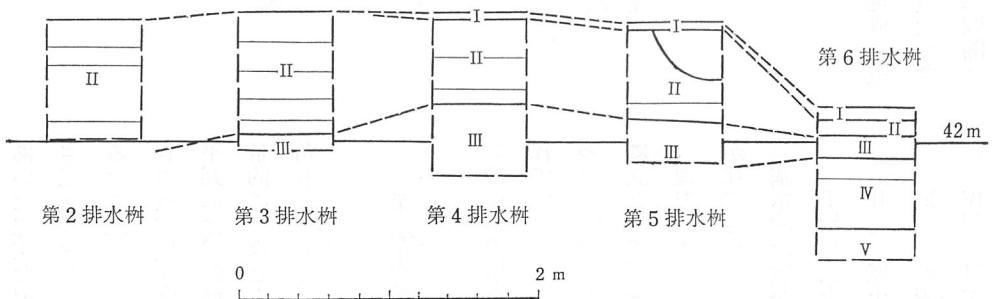
第18図 深草北陵排水樹の地層 (柱状図) (1/50)

基本的な層序は次のとおりと思われる(第18図)。

I層 表土。小砂利まじりの黒色土。

II層 盛土。黄・黄褐色または茶褐色の砂質土。一部に攪乱が入る。

III層 旧表土。黒灰色粘土。

IV層 自然堆積層と思われる黒灰色粘土。

V層 地山。

I～IV層は、昭和四十九年度の調査でも認められた（本誌第27号）が、このたび、その性格の一部が明らかとなつた。旧地表が確認され、それより上のI・II層は盛土であることが判つた。なお、III層は、IV層の一部と考えることもできる。

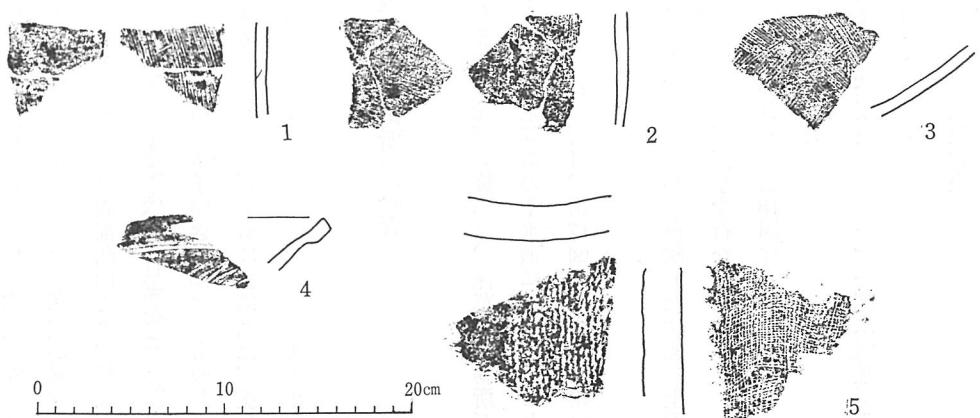
第19図 深草北陵の出土品 (1/4)

土師器（第19図1～3）　甕または鍋と思われる破片である。内面刷毛・外面撫でのもの、両面刷毛のものなどがある。前回の調査でも同種のものが出土している。ほかに、皿または壺の底部らしいものがある。須恵器（第19図4）　甕と思われる口縁部片。内外面に自然釉がかかる。外面に櫛描き列点文を配する。

陶器　鉄釉を施した炻器質の破片がある。
瓦（第19図5）　布目のある平瓦。

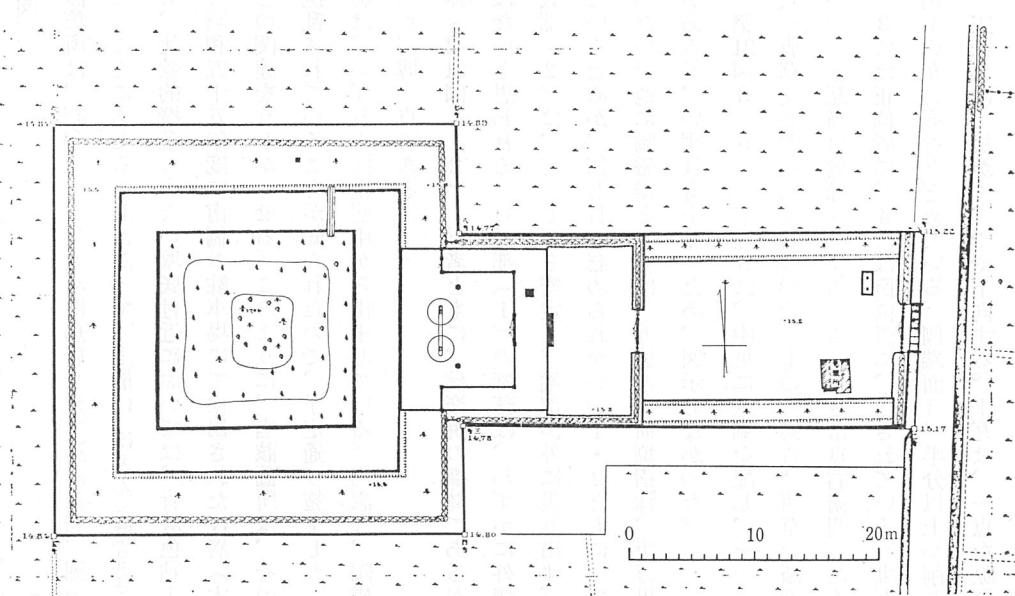
第20図 成菩提院陵調査箇所の位置（○印部分）（1/600）

白河天皇の成菩提院陵の鳥居を建て替えるにあたり、昭和五十七年九月十一日に立会調査を実施した。掘削は、鳥居の南北の柱の周囲を、それぞれ一メートル四方、深さ一・六メートル、手掘りによつて行なつた

当該箇所は、昭和二十八年度に旧鳥居を建て込んだ際、掘削し、埋め戻したところにある。したがって、土層は、ほとんど攪乱されていた。ただし、比較的攪乱の少ない壙底付近においては、青灰色粘土層が検出され、昭和五十五年度に南側の駐車場にて検出されたIV層（本誌33号参考）との関連をうかがわせる。このように、当該箇所は、そのほとんどが、攪乱されていることが知られたので、予定通り施工した。
