昭和五十七年度 陵墓関係調査概要

監査
実施報告書

恵我藻伏岡陵整備工事箇所の調査

深草北陵排水設備改良工事箇所の調査

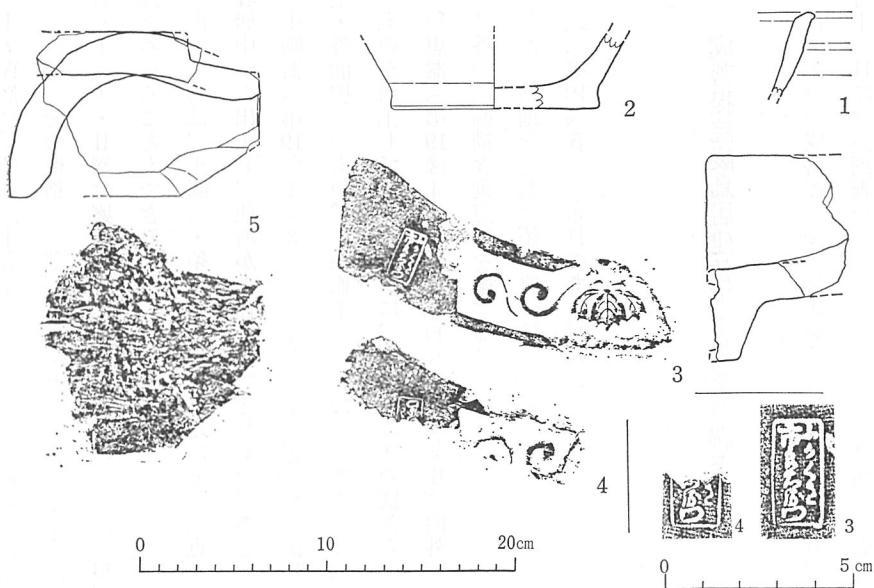
第21図 成菩提院陵の出土品（1/4）

陶器（第21図1・2） 両者ともに、信楽焼の擂鉢であるが、同一個

体ではないと思われる。口縁部（1）の端部は、わずかに外側に突出する。底部（2）は、どっしどと安定し、端部が外に張り出す。内面は磨耗しているためか、御し目は認められない。1・2ともに、施釉はなされていない。他に陶磁器としては、近世の備前焼摺鉢、伊万里染付四方浅鉢があるが、いずれも小片のため、図示しなかった。

瓦（第21図3～5） 宇瓦3は、中央に鬼桐を配し、その上位から、巴文状の唐草文が左右二転する形状のものである。唐草の断面は、三角形を呈する。瓦当の側縁は広く、「ふかくさ市良右衛門」なる瓦屋の刻印が、3では正位置に、4では倒位置に、なされている。丸瓦5は、凹面に細かい布目痕をとどめている。側端面は、半分以上が削り取られている。玉縁部は、短かく、やや下向する。平瓦は、一点を除き、両面と

も撫でによつて仕上げられている。平瓦の一部に、須恵質の焼成を示すものがあるが、ほとんどが、表面を黒灰色に燻した瓦質のものである。

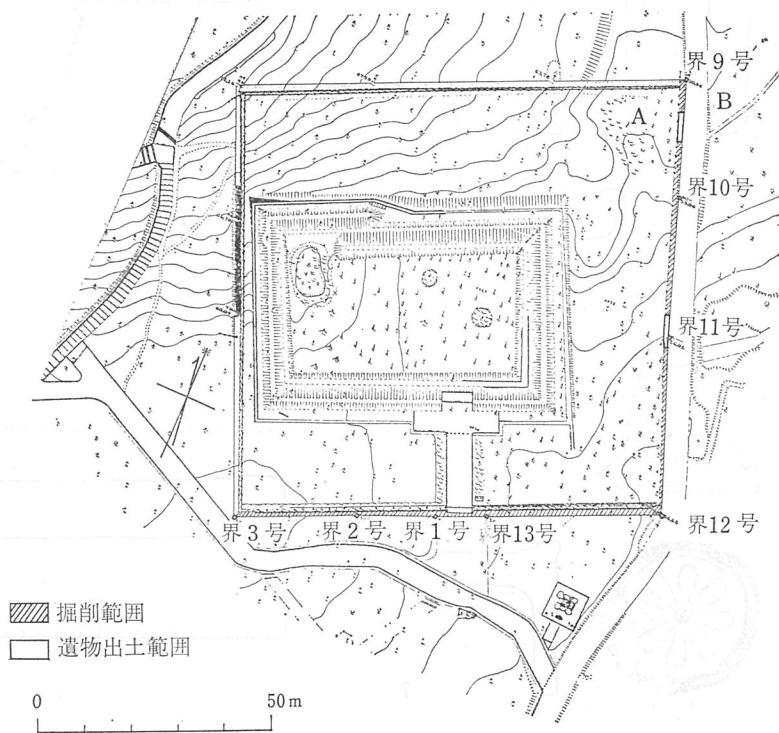
第22図 後嵯峨天皇以下三方火葬塚立会調査箇所の位置 (1/400)

工事箇所は、火葬塚境界線上の南側八七・三〇メートル（界一二号と界三号）と東側九一・八〇メートル（界九号と界一一号）の境界線上で、二メートル間隔に、長さ〇・六メートル、幅一メートル、深さ〇・六メートルの掘削が行なわれた。立会調査の結果、何等の遺構も検出されなかつた。

掘削の結果によると、この箇所の地盤は岩盤からなる地山上に、瓦片を含む赤色土がのり、その上が表土となつてゐる。南側の東半分と東側の北端寄りでは地山が露出してゐる。また南側の東半分と東側の約南半分は地形的に地盤が低くなつていてもかかわらず、火葬地内は平坦である。道路を挟んで東側の天竜寺境内が極端に低くなつていてことや掘削内において赤色土層が厚く、地山に至らない状況と考え合わせて、こ

の赤色土が盛土であり、本火葬塚地の東南部は、この盛土によつて整形されているものと考えられる（第22図）。

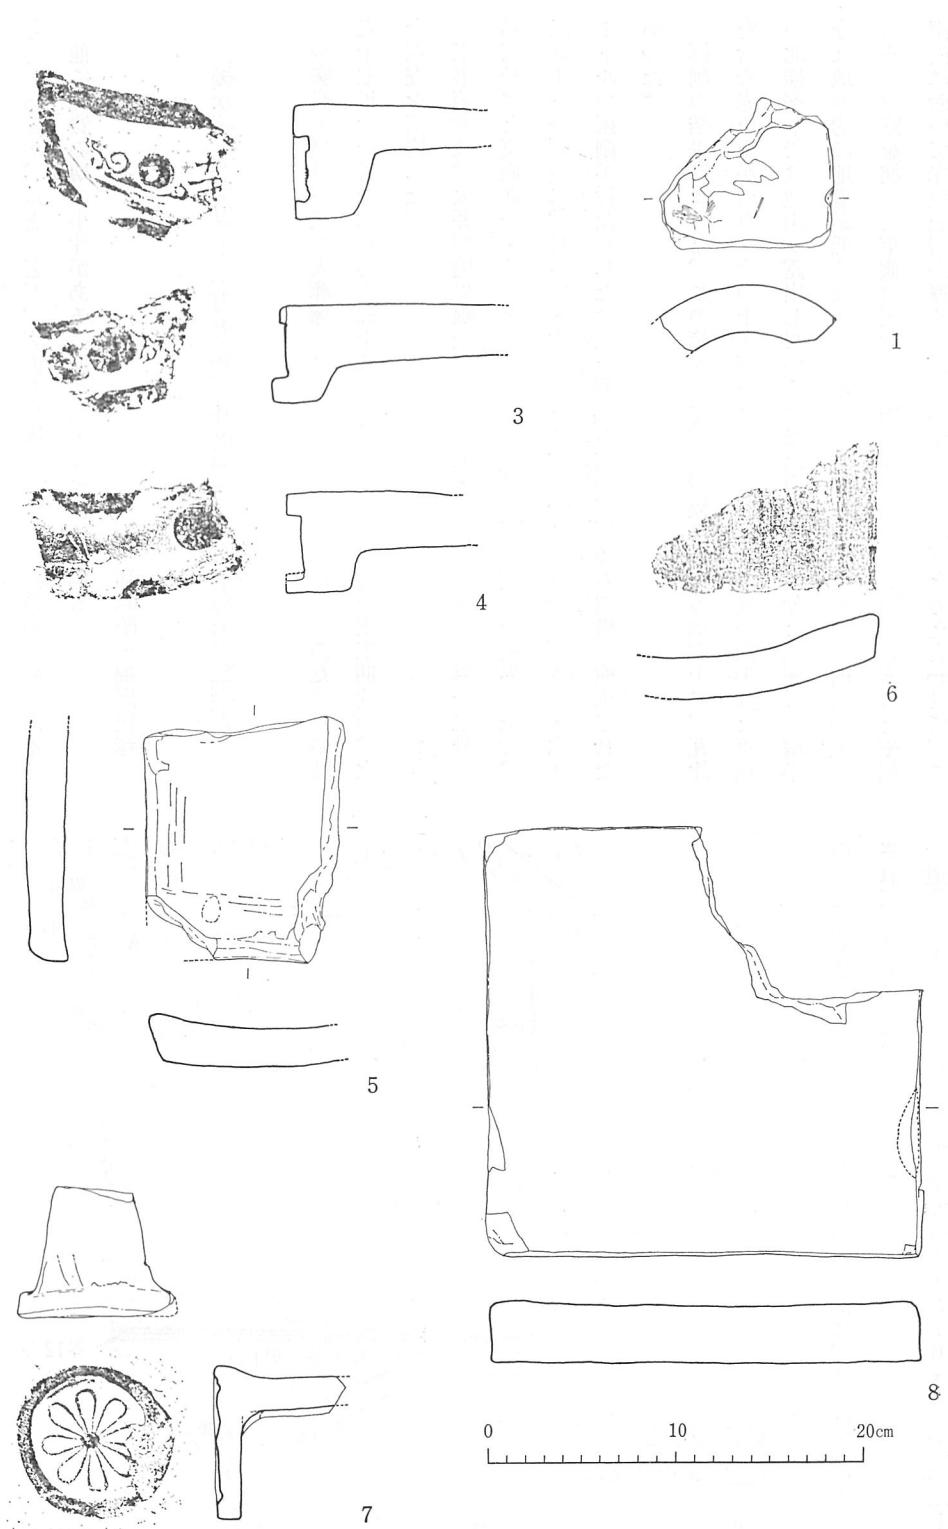
第23図 後嵯峨天皇以下三方火葬塚の出土品 (1/4)

筒部か玉縁部かの区別は不明瞭である。径は小さい。凹面に細かい布目痕が残る。側面は箒削りされ、さらに下縁を面取りしている。凸面は箒削りの後、撫で調整を施す。また、部分的に刻目や刷毛目のような痕跡が残る。胎土はやや粗く、焼成も良好とは言えない。色調は凸面が黒色、凹面が灰色を呈する。

三点とも瓦当正面に日輪あるいは月輪を表わす円盤を有しており、2と3には雲文が伴っている。さらに2には「寺」の一文字が残っており、寺名も施されていたことが分る。頸部は三点とも浅鉢である。頸部から凸面の一部までに横方向の撫で、それ以後に縦方向の撫でが施される。凹面は2・3が縦方向の撫でを施し、4は不明瞭である。胎土は砂粒を含み、やや粗い。焼成も良好とは言えない。色調は黒色を呈する。

一点とも広端面か狭端面であるのか区別ができない。5の凹面は端面寄りに横方向の撫でが施されている。端面および側面も撫で調整されて

おり、端面上部に丸味をもたせ、側面上部縁は面取りされている。凹面にはかすかに糸切り痕が残る。6は凹面に細かい布目痕が残り、側面寄りには縦方向の箒削りがなされている。側面も箒削りされ、凹面側縁部は面取りされている。凸面は糸切り後、箒削りがなされている。胎土は粗く、焼成もやや悪い。色調は灰色を呈する。

瓦当は薄く、单弁八葉の菊花文を内区主文とし、中房は小さく低い。瓦当部と筒部の接合面は凹凸両面とともに補強の粘土を張り、凸面には縦方向の撫でを施している。胎土はやや緻密で、焼成も他に比較して良好。色調は暗灰色を呈する。

平面形は正方形を呈する。表面には撫で調整が施され、裏面には糸切り痕がかすかに残る。側面は一部に布目痕が残るが、調整痕は不明瞭である。胎土は粗く、砂粒を含む。焼成もやや悪い。色調は暗灰色を呈する。約三三センチ四方、厚さ三センチ。

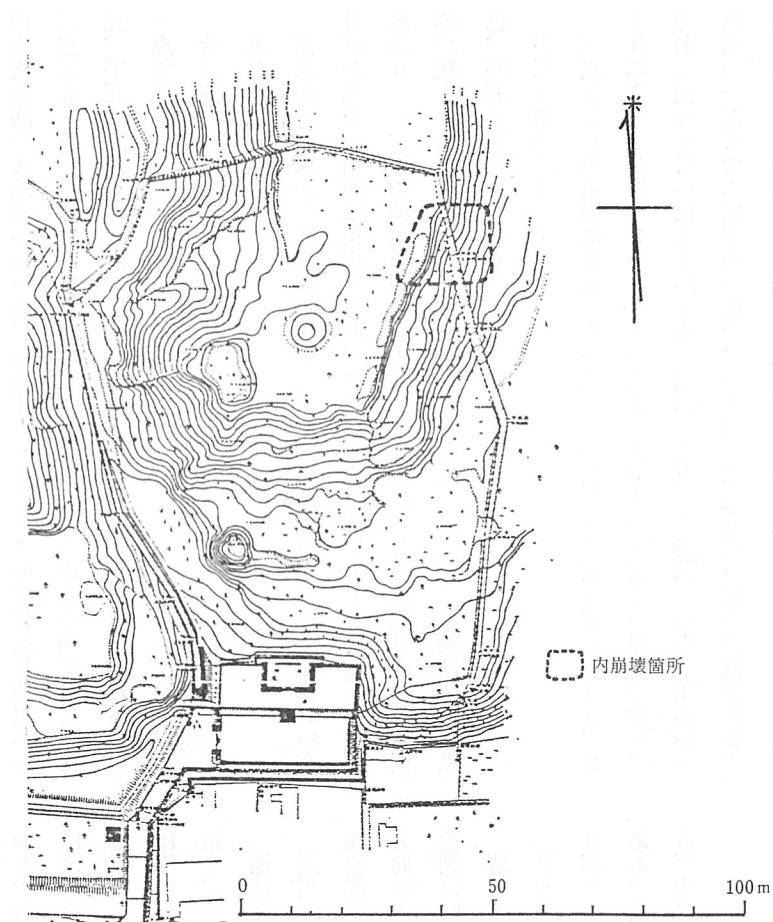
第24図 佐保山東陵崩壊立会調査箇所の位置 (1/1500)

聖武天皇皇后天平応真仁正皇太后の佐保山東陵の東側崖地の一部が、五十七年八月の台風により、地滑りを起した（第24図）。多量の雨水が浸

潤したため、表層が滑落したものであろう。同年十二月二十七日から五十八年一月二十八日まで災害復旧工事を行い、この間、立会調査を実施した。工事は、当該地の境界線外側に石積み擁壁を、中腹に土留木柵を取り設け、陵域外の崩落土を埋戻すものである。露出した滑落面および埋

戻した土中に、遺構は認められなかつたので、予定通り、施工した。崩落土砂中から、土師器一三〇点・陶器三点・瓦質土器七点・骨片一点計一四一点の出土遺物が採集された。その大部分は小破片であるが、器形の分るものは多くが羽釜形蔵骨器で、墨書銘のあるものや骨片・骨粉の付着したものもある。

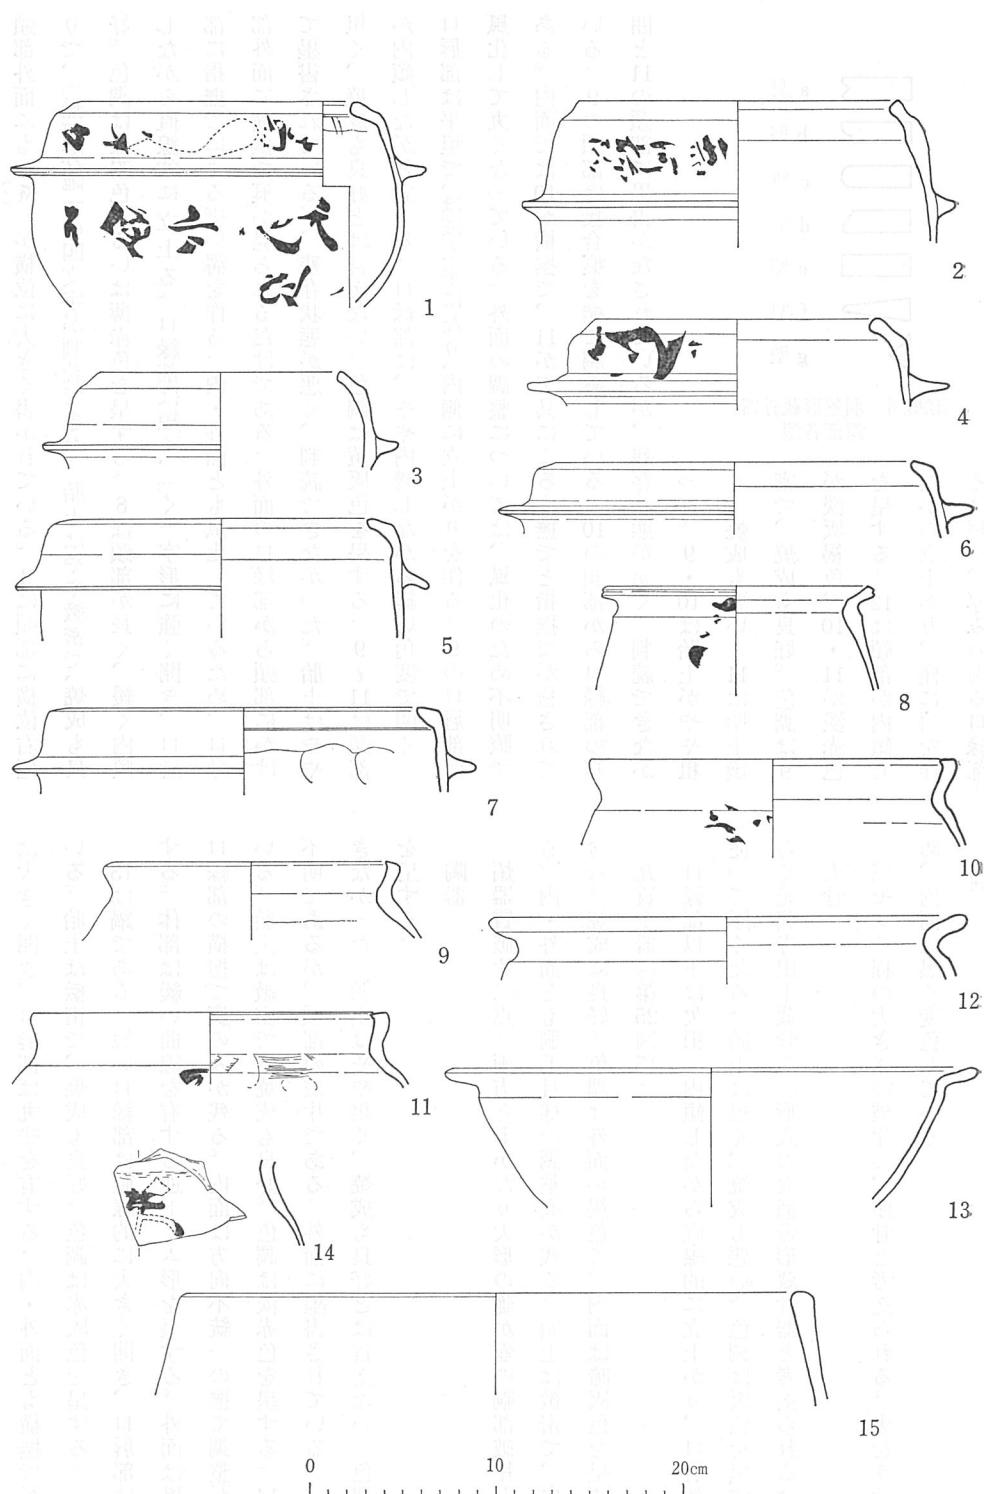
第25図 佐保山東陵の出土品 (1/4)

1~12は、羽釜形蔵骨器である。鍔部まで残存する1~7は、頸部が、ほぼ直立するか、やや内傾ぎみに立上る。口縁部は長短の差はあるが、共通して内側斜上方に折曲げている。このため頸部との境に肩を作る。2の肩部は他と比較して張りが弱い。胴部については、1と5のみで、他は欠損しているため全容を知り得ないが、おおむね鍔の下で僅かに開き、緩い曲線を描いて底部へ移行するようである。鍔の断面形は、元興寺出土蔵骨器の形式分類（第26図）によると、1がb型、2~7がc型に属する。内・外面の調整は横撫であることは指撫でを施している。1、2、4の外面には墨書きがなされている。1は外面全体に墨書きされているが、判読できたのは胴部の梵字「ムカシ」だけである。頸部・胴部とも字の廻転方向は不明。胴部の字は梵字からみて縦位と考えられる。4の

頸部外面にも「^(カ)」が横位に大きく書かれている。2は頸部に横位右廻りで、「無阿弥陀」の四文字が判読できた。胎土はやや緻密で、焼成も良好。色調は淡褐色あるいは薄赤色を呈する。8は頸部が長く、緩く内傾しながら直線的に立上る。口縁部は短く、「く」字形に強く開き、口唇部に指撫による細い溝を作る。内・外面とも風化しているため、口縁部外面に横撫で痕が見られるだけである。外面の口縁部から頸部にかけて墨書きされているが、残存状態が悪く、判読できなかつた。胎土はやや粗く、焼成も良好とは言えない。色調は黄灰色を呈する。9と11は頸部が内傾しながら立上る。口縁部は、やや内彎しながら緩い角度で開く。

口縁部の横撫で痕のみが残る。内面は方向不統一の撫で調整が施されている。胎土は緻密で、焼成も良好。色調は淡赤色を呈する。14は器形が不明であるが、頸部の破片である。外面に墨書きされているが、判読はできなかつた。胎土はやや粗く、焼成も良好とは言えない。色調は薄赤色を呈する。

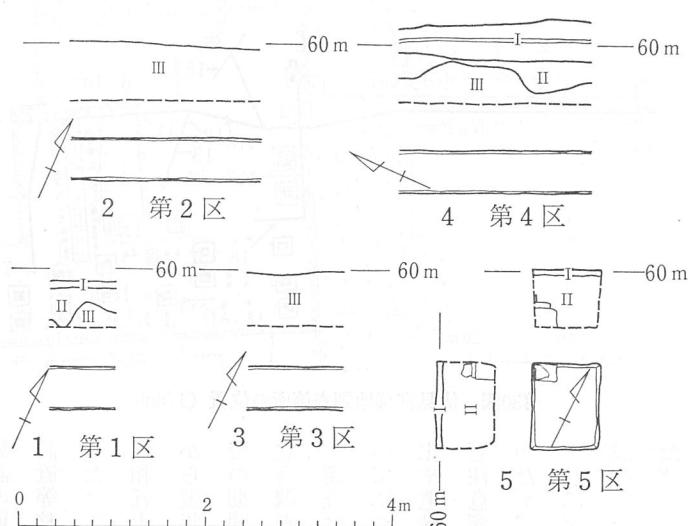
第28図 大聖寺宮墓地実測区平面および断面 (1/80)

I層 表土で、黒色ないし黄色を呈し、砂利や礫を含む。
II層 磚を含む黒褐色土層で、締まりは悪い。
III層 茶褐色土層で、II層同様磚を含むが、よく締まっている。

以上の各層は墓地の整地作業等に伴って形成されたものであろう。ところで、第5実測区の西北隅角部において、風化磚に取り囲まれた三段積の花崗岩切石が検出された。何らかの遺構の一部と思われるが、これ以上の掘削を控え、切石等をそのまま保存することとした。なお、

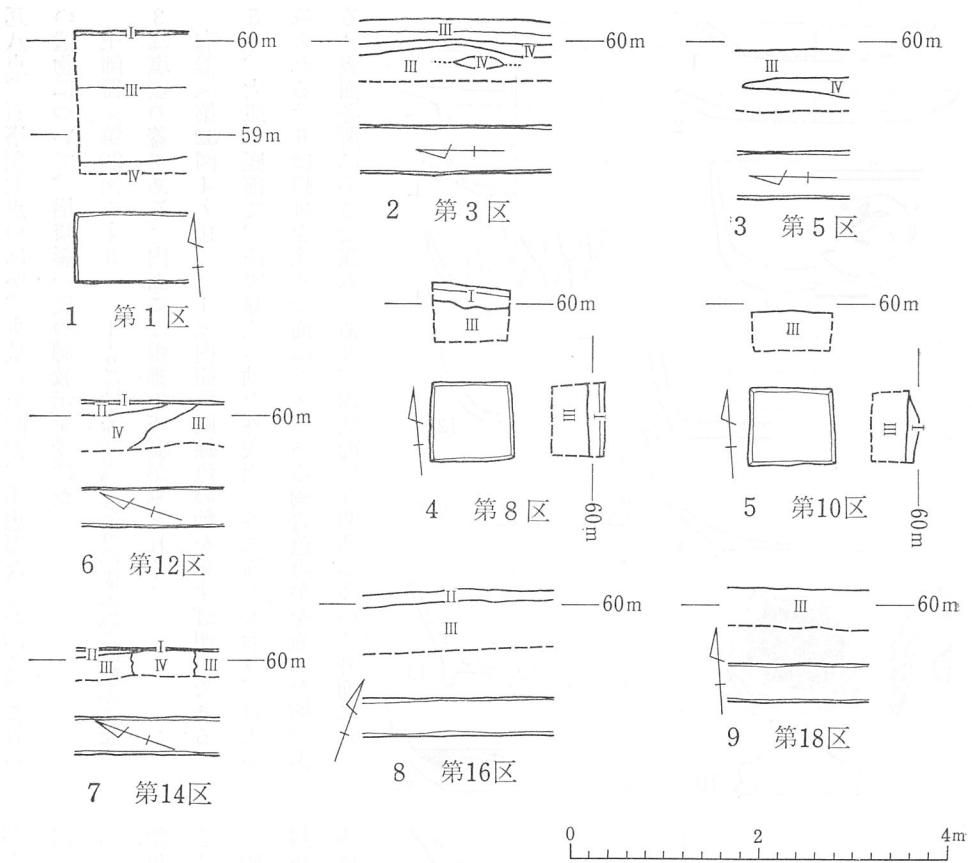
第31図 伏見宮墓地実測区平面および断面 (1/80)

掘削は、土壌改修部が幅○・五メートル、深さ○・六メートル、他は幅○・四メートル、深さ○・五メートルであるが、部分的に幅、深さの双方とも拡大した所がある。掘削溝壁面に認められる土相は、次の種類に分けることが可能である。

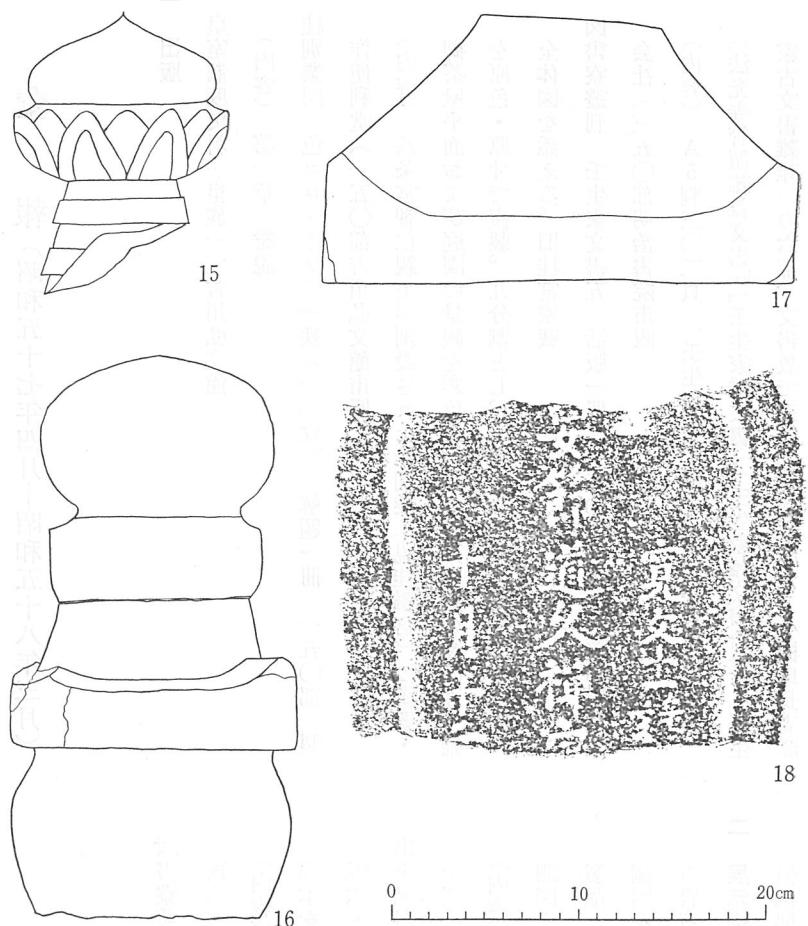
第33図 伏見宮墓地の出土品(2) (1/4)

珠・受花と九輪の上部にあたる。16は一石五輪塔で、地輪のみを欠く。17は五輪塔の火輪である。底面の反りはほとんど認められない。18は上部、下部が折損した舟形石塔である。前面に刻字があり、「寛文十一辛亥」「晏節道久禪定」「十月十二」と読める。以上の材質は、16が砂岩、他は花崗岩である。

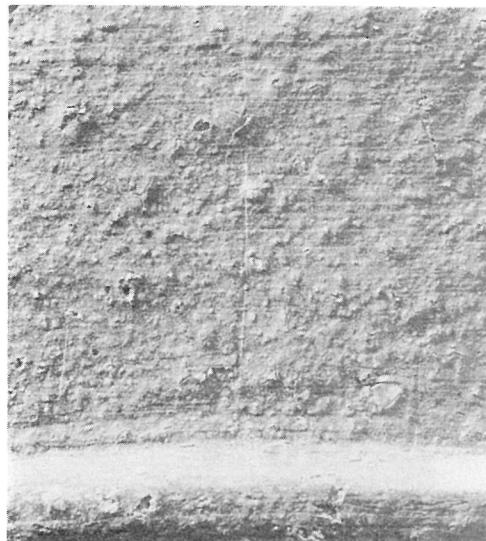
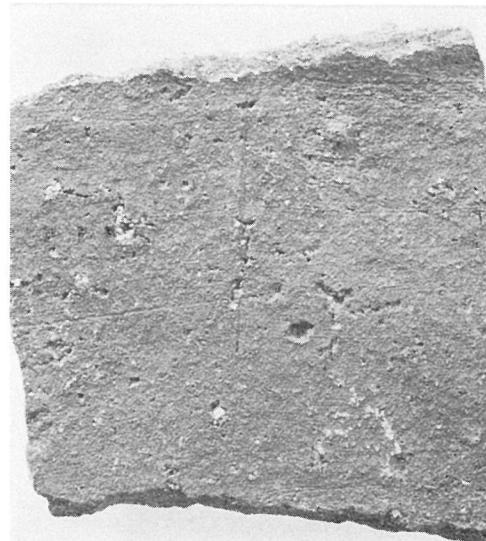
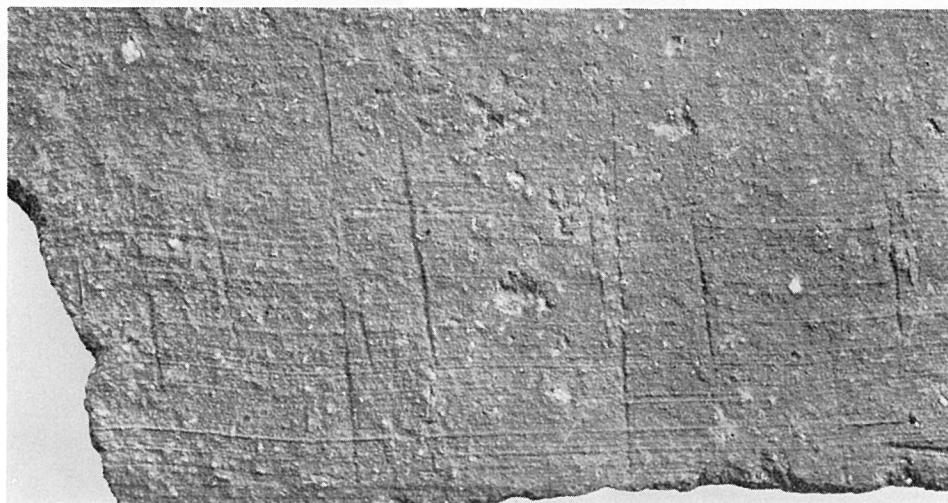
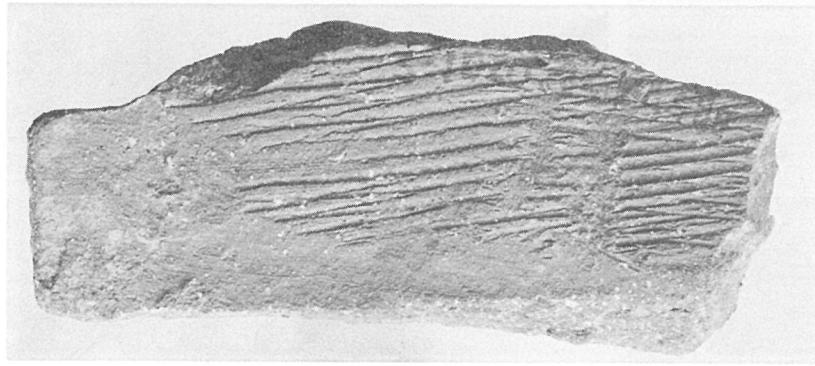
恵我藻伏岡陵出土の埴輪細部（I）（ $\times 1.2$ ）（1～3 極細横刷毛目，4 叩きの可能性のある埴輪内面）

基本的には、外面を横刷毛、内面は撫で、もしくは刷毛によつて仕上げている。外面の横刷毛は、いわゆるB種横刷毛を基調としつつも、縱毛も少なくない。これらの刷毛目の中には、一見、撫でと見違えるようなく極めて細かい刷毛目が多く認められ（図版五1～3）、後述する口縁部の形状と共に、本陵出土品の大きな特徴となつてゐる。口径は四〇～五〇センチ、底径三七～四五センチに復元されるような大形の製品が多い。もつとも小破片が多いため、この法量内におさまらない製品も多々あると思われる。突帯間の計測が可能なものは数点しかないが、一〇～一一センチを測る。突帯の数については不明である。透し孔は全て円形を示す。焼成は、赤褐色系の色調を呈する埴質のもの、堅緻な焼成の須恵質のもの、および両者の中間的な焼成を示すものがある。その出土比率は、小片が多いため、一概には言えないが、現状では埴質のものが若干多い。赤色塗布を行なつた例もある。黒斑は認められない。胎土は多

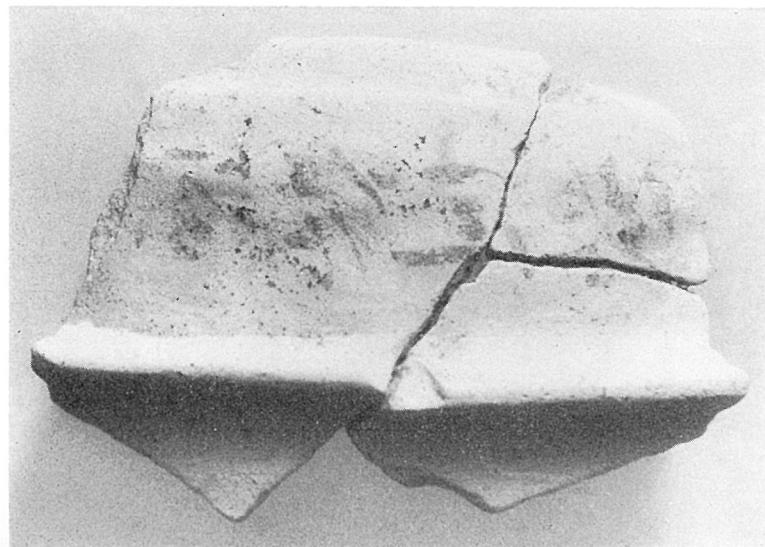
8 縦刷毛目→横刷毛目→横撫で→横刷毛目
恵我藻伏岡陵出土の埴輪細部（II）

字形、もしくは台形を呈するものが基本となつてゐる。一部に突帶幅が二センチを越えるような低く安定した形状のものや、断面が三角形に近いもの（13）があるが、例外的存在でしかない。突帶の貼り付けについては、事前に本体に、突帶に平行する沈線を刻むもの（17）と、欠くもの（18）がある。なお、後者の本体内面には、粘土紐を接合する際に斜方向の刻線を施している（図版六5）。また、突帶の剥離面に横刷毛が認められ、一次調整に縦刷毛未使用の可能性がある。布状の圧痕をする例も若干認められる。そのほとんどは、突帶の側面の端部に観察される（図版六6・7）。突帶の上下の横撫では、多く外面の横刷毛の前面に行なわれるが、外面の横刷毛による二次調整後に行なう例も少なくなく（図版六9）、その後、さらに外面の横刷毛を加えるものもある（図版六8）。これらの手法は、同一個体において共存している例もあり、注目される。

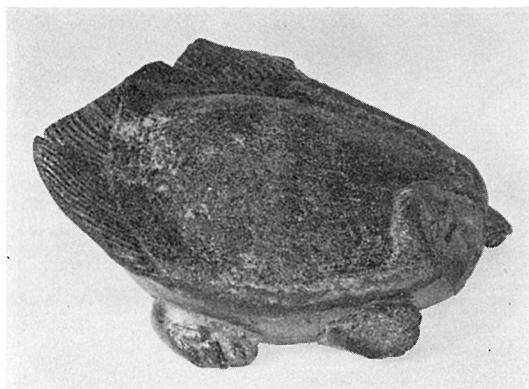
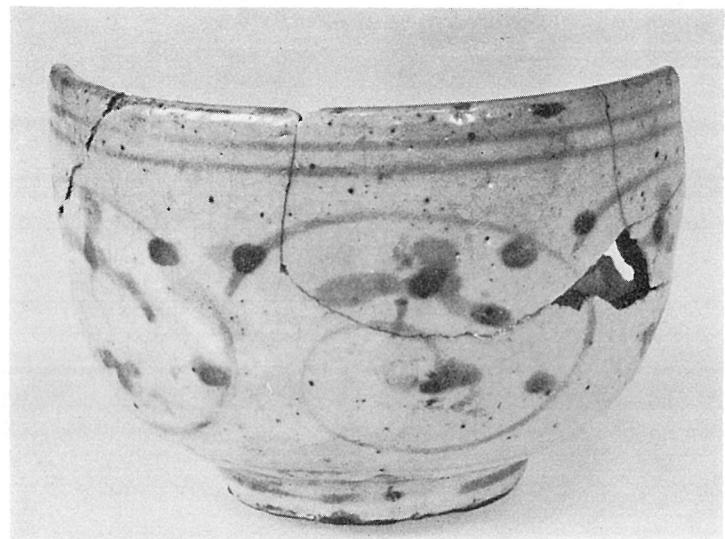
4

佐保山東陵の出土品
