昭和五十九年度 陵墓関係調査概要

陵 墓 調 査 室

埴生坂本陵整備工事区域の調査

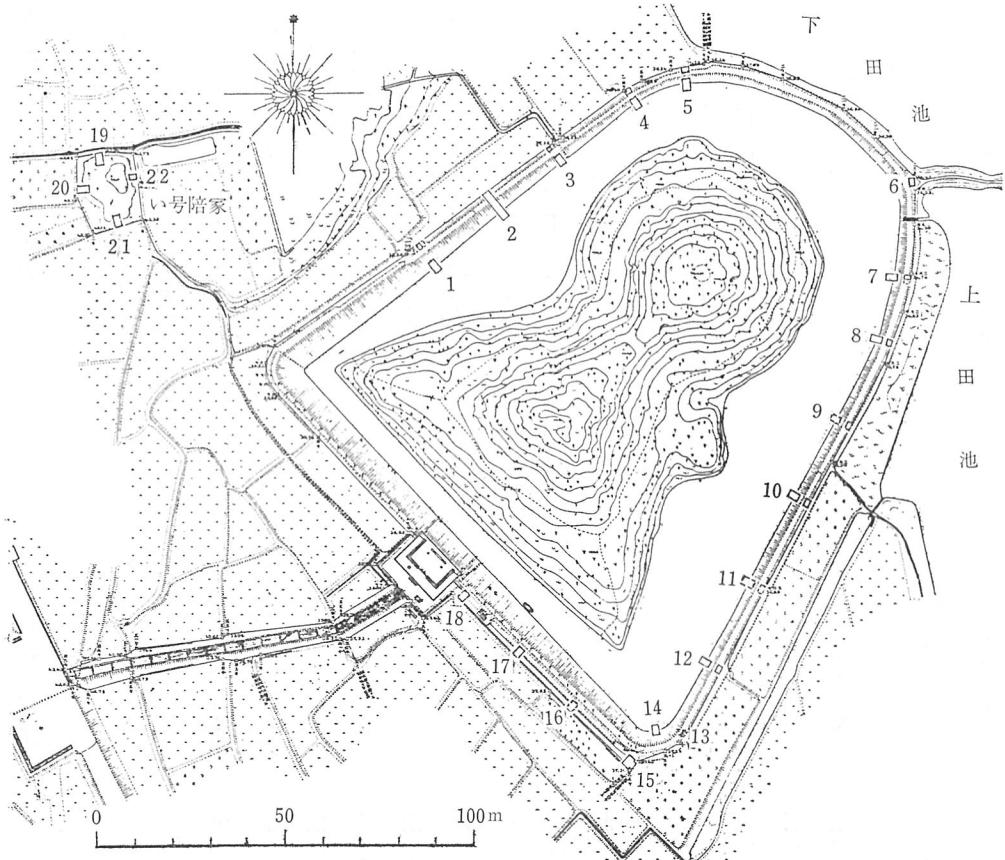
第1図 塙生坂本陵調査箇所の位置 ($1/2000$)

事前調査は、本地の外堤内法に幅二メートル、長三・四
メートルの発掘区とその延長上の境界際に幅二メートル、
長一・五メートルの発掘区からなるトレーンチ一四本を設け
ることとした。ただし、第2トレーンチでは、境界際の発掘
区と堀側の発掘区とを接続して長八・五メートルとし、第
6トレーンチでは、既に石積護岸が出来て外堤内法面に
発掘区を設けず、また第14トレーンチでは外堤上の発掘区を
設けず、かわりにすぐ東方に発掘区を設けて第13トレーンチ
とした。前方部正面外堤の東側の境界沿いには幅一メート
ル、長三メートルのトレーンチ四本を設けることとした。陪
冢には、境界沿いに幅一メートル、長三メートルのトレ
ーンチ三本と幅一メートル、長一・五メートルのトレーンチ一本、
計四本を設けることとした。調査の進捗状況等により、第
9・11・13・16トレーンチの発掘を取止め、第15トレーンチを
拡張するなどした。

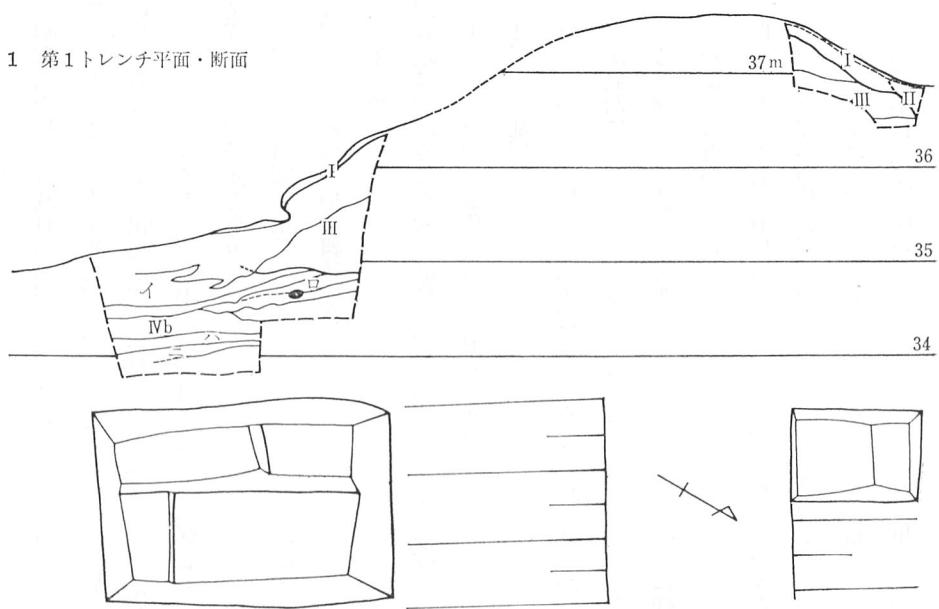
1 第1トレンチ平面・断面

境界際の発掘区では、厚い表土（I）層の下に、堤体を構成する砂質土および砂混り粘土が盛られ（III層）、I・III層の末端は、切られている。III層から埴輪・須恵器の破片が出土した。

堀側の発掘区では、IVb層の上部を掘削して外堤法面とは逆勾配が形成されており、堤体を盛上げるための工夫のようである。IVb層中には、

中ほどに小円礫を含むロ層があり、その上部に端部が指状を呈し、有機質分を含むイ層がある。ロ層の下にもほぼ水平で有機質分を含むハ層・ニ層がある。いずれの地層も、その時々に溝底で形成された自然堆積層

と考えられる。IVb層からは、埴輪（後掲の出土品の図1以下「別図」と略す—17）・須恵器（35～37）・瓦器（5）の破片が出土している。したがって、当陵築造当初の堤体及び溝底は、遺存しているとすれば、この発掘した範囲よりは下部または境界側にあるものと推測される。この判断は、他のトレンチにおいてもあてはまる。

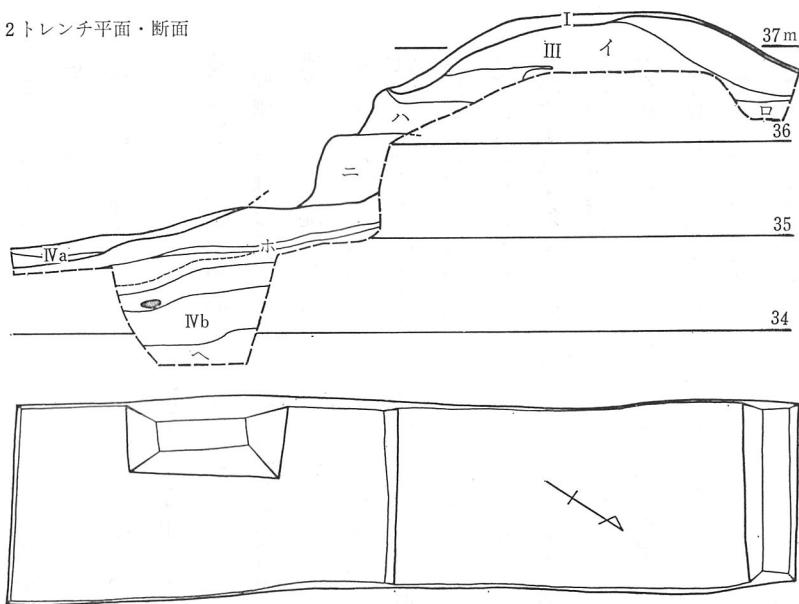
2 第2トレンチ平面・断面

このトレンチは、境界際から溝底まで切通して発掘した。堤体の盛土は、第1・3トレンチの状況を参考にすると、ニ層以上と考えられる。イ層は、よく締った灰色粘土（部分的に赤褐色粘土を含む）の刃金層で

ある。埴輪・須恵器の破片が出土した。ロ層とハ層とはよく似た灰白色粘土で、同一地層かも知れない。IVa層は、まだ腐植しきらぬ木葉などを含む、ごく新しい堆積土層。IVb層のうち、ホ層は安定した河原石の小円礫を多量に含み、立会調査によつて第1トレンチのロ層と連続すること、とくにこの第2トレンチ付近に小円礫が顯著であることが確認された。このホ層及びその上下層からは、埴輪（別図19）・土師器（2）・須恵器（38）・瓦の破片が出土した。ヘ層は、有機質分を含み、よく締つてゐる。

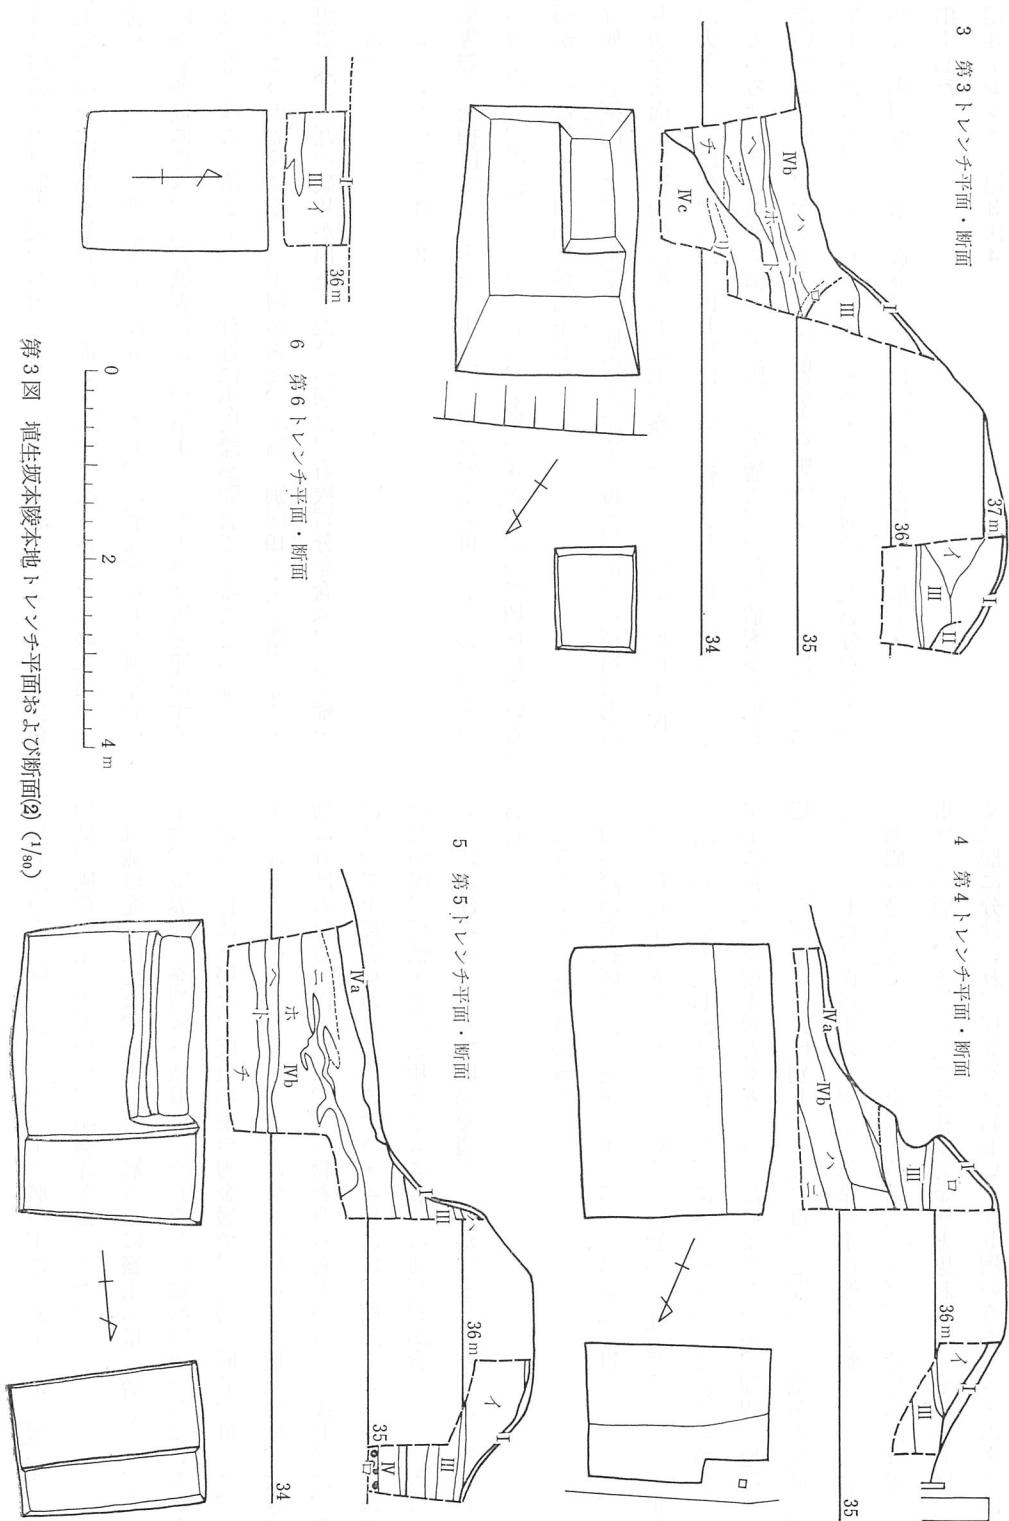
第3図 増生坂本陵本地トレンチ平面および断面(2) ($^{1/80}$)

境界際の発掘区では、表土（I）層の下に盛土（III）層があり、そのなかのイ層は、灰色粘土の刃金層で、末端をII層によつて切られている。

III層から埴輪片（別図33）が出土した。

堀側の発掘区では、表土（I）層の下に盛土（III）層があり、堆積層であるIVb層を法面とは逆勾配に掘削した上に盛上げられている。堆積土（IV）層は大きく二層に分けられ、IVb層は、深く掘込まれたIVc層の上に堆積している。ハ層は緻密で締つた青灰色粘土層で、堤体の前刃金を思わせないでもないが、他のトレンチで前刃金と確認できるものがないので、堆積土層と考えておく。ロ・ニ・ヘ・チ・リの各層は有機質分を含み、ト層は、小円礫を含む。IVb層からは、埴輪（別図13）・磁器・瓦の破片が出土した。

境界際の発掘区では、表土（I）層の下に、盛土（III）層があり、イ層は、灰色粘土の刃金層で、埴輪片が出土した。

堀側の発掘区では、表土（I）層の下に盛土（III）層があり、イ層は、灰色粘土の刃金層となつてゐる。I層から瓦器（別図4）、III層から瓦（43）が出土した。これから下には、砂質粘土と粘土の地層がほぼ水平に走り、堆積土層とも考えられないでもないが、堀側の地層との対応関係から図のように区別してみた。III層とIV層との境から染付の磁器片が出土した。IV層中のロ層は、河原の小円礫と埴輪片を多く含む。

堀側の発掘区では、その上部が境界際の発掘区の地層にほぼ対応し、III層のハ層は、イ層と同じく粘土刃金層と思われる。堆積土層は、大きく二層に分けられ、IVa層は新しい。IVb層のうち、ニ・ホ・トは有機

質分を含む。ホ層の上面は不自然で、III層も含めて考え直す必要があるかも知れない。ホ層からは瓦片（別図42）が出土した。

このトレンチは、境界際だけに発掘区がある。表土（I）層の下には、かたく締った灰色粘土の刃金イ層を含む盛土（III）層がある。

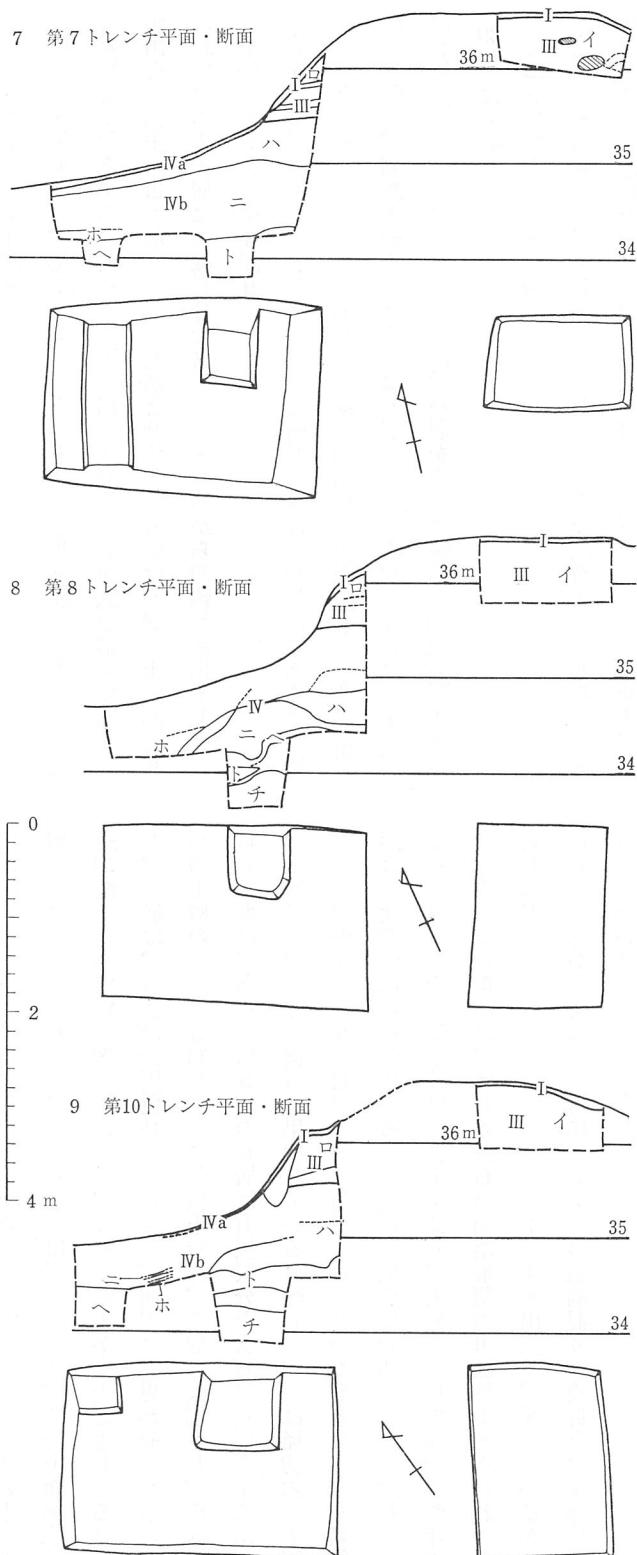
第4図 墳生坂本陵本地トレンチ平面および断面(3) ($1/80$)

境界際の発掘区は、第6トレンチと同じ状況である。

堀側の発掘区では、ロ層が、イ層に対応するとみられる粘土刃金層である。盛土（III）層の下部が判別しにくく、ニ層の上面の堤寄りに掘削面を推測させる逆勾配が認められ、ハ層が緻密な灰色粘土で、締りも堅く、堤体内法の前刃金とも考えられるので、ハ層から上がIII層かも知れない。堆積土層は大きく一層に分けられ、IVa層はごく新しい。IVb層中のニ・ト層は、有機質分を含む。ハ・ニ層から埴輪片が出土した。

境界際・堀側とも、第7トレンチと同じような地層状況である。イ層とロ層とは対応する灰色粘土の刃金層。イ層から弥生式土器（別図1）が出土。盛土（III）層の下面は判然とせず、あるいはハ層の上面かも知れない。ホ・チ層は有機質分を含む。ハ・ニ層から埴輪片が出土した。

境界際・堀側とも、第7トレンチと同じような地層状況である。イ層とロ層とは対応する粘土刃金層。埴輪（別図18）が出土した。盛土（III）層の下面は、判然とせず、あるいはハ層の上面かも知れない。ニ・チ層は有機質分を含む。IV b層からは、ハ層を中心に埴輪（別図34）・炻器（39）・瓦（41）の破片を出土した。

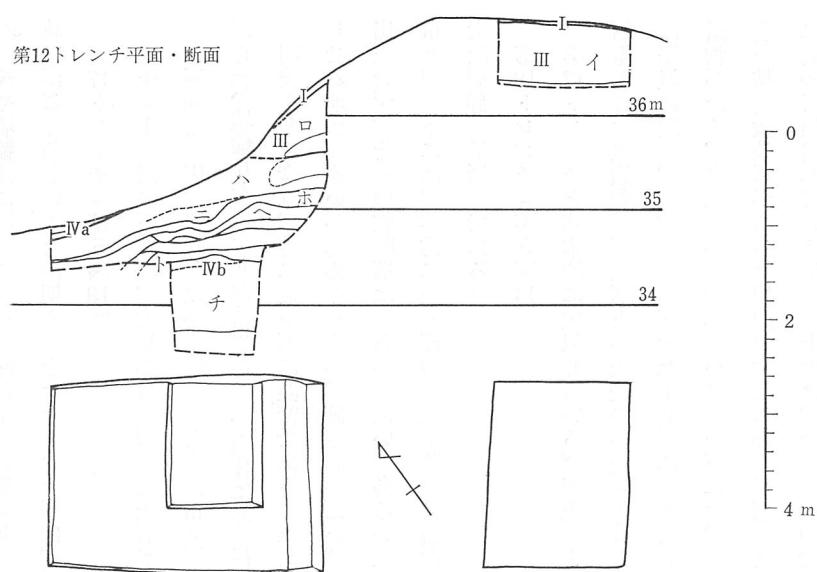
10 第12トレンチ平面・断面

境界際・堀側とも、第7トレンチと同じような地層状況である。イ・ロ両層は、灰色粘土の刃金層。盛土（III）層の下面は、判然とせず、緻密な灰色粘土からなるハ層は、堤体の前刃金とも考えられ、ホ層の上面

がIII層の下面かも知れない。堆積土層は、二層に大別され、IV a層は新しいものである。IV b層のニ・ヘ・チの各層は有機質分を含み、特にトロ層は漆黒色を呈する。ハ層から埴輪（別図16・21）・瓦（45）の破片、ヘ層とその上下の層から埴輪片（9・11・12・20・22・25・26・31・32）が出土した。

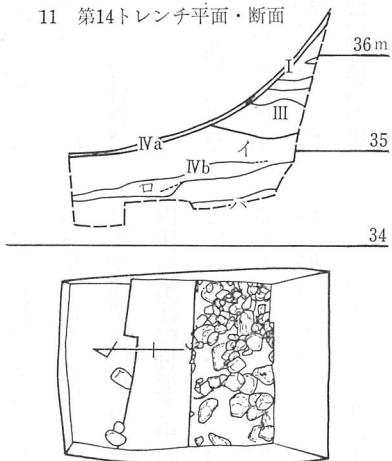
11 第14トレンチ平面・断面

このトレンチは、前方部正面東南隅の外堤内法に設けた。表土（I）

層の下に盛土と思われるIII層がある。III層の下面は、イ層上面が法面と逆勾配となつていて掘削面に見え、これから上が盛土と思われる。しかし、イ層は、緻密な青灰色粘土からなり、前刃金を思わせ、ロ層の上面が盛土層の下面かも知れない。堆積土層は、二層に大別され、IV a層は

新しいものである。VI b層のロ層は有機質分を含む。ハ層を中心にその上下層には、多くの礫石が累積している。礫石は、大は径約六〇～四〇センチ、小は約一五～七センチの角がまるくなつたもので、その累積状態は、比較的に安定しているが、特段の秩序は認められない。礫石の上はもとより、その下や間には粘土があり、大型の破片を含む埴輪片を包含する。この礫群は、はじめ葺石の崩落堆積の可能性も考えられたが、

立会調査時に礫石に混つてコンクリート片が出土し、礫石の累積がごく新しいことが判明した。第15トレンチの埴輪混りの礫群との関連性も観できない。

翌昭和六十年一月八日から三月二十九日までの工事掘削に立会つて調査を行つた。この立会調査で、第14トレンチ及びその両脇から事前調査時に検出された礫群が出土し、全く新しいものであることが判明したが、

護岸の基礎にかかるので、念のため設計を変更して保存した。このほかに遺構はなく、予定どおり施工した。

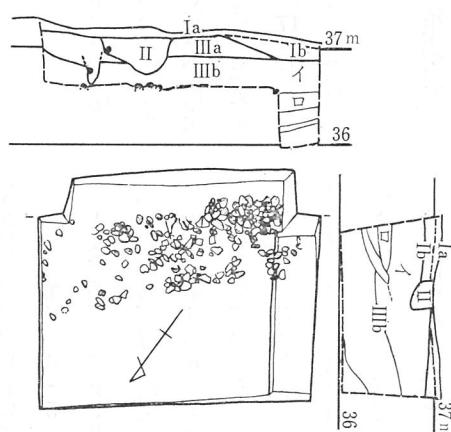
12 第15トレンチ平面・断面

このトレンチは、第14トレンチの延長上に近い境界際に設けた。表土（I）層は、里道の走る南西部が厚くなつていて、この下に盛土層が少なくとも一層ある。III b層のイ層は、よく縮った黄色ないし黄白色の粘土で、埴輪片（別図10）・小円礫を少なからず含んでいるが、その下のロ層にはそれ以上に多くの埴輪片（別図6）と小円礫が含まれている。一見、

原初の外堤上面に列立した埴輪がつぶれて散乱したかのようであったが、礫や埴輪片に混つて染付の磁器茶碗（別図40）が出土し、その形成時期がごく新しいことが明らかとなつた。口層は、黒色腐植土を含む。

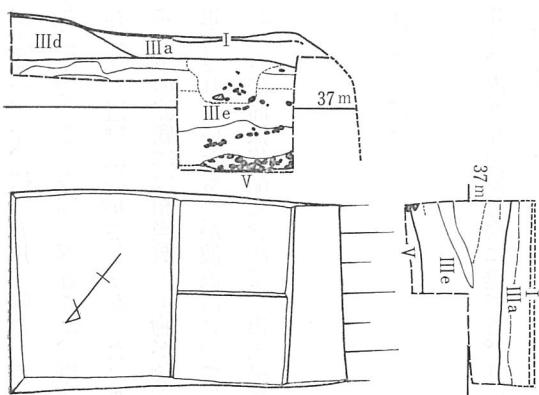
13 第17トレンチ平面・断面

表土（I）層の下には、大別して三層の盛土層がある。IIIa層は里道及び巡回路の床、IIId層は小土堤で、ともにIIIe層上面の平坦面に盛上げられ、埴輪片を出土した。IIIe層は、全体に非常に堅く締つており、間に円碟を多数含み、特に最下部に濃密である。ただし一部に掘込みを思わせる地層の違いが認められるが、確定しがたい。IIIe層からは遺物が出土せず、その形成時期は明らかでない。あるいは自然層であろうか。

IIIe層の下には、非常に堅く締つた灰褐色の粘質微砂層がある。地山の大坂層群（V層）である。

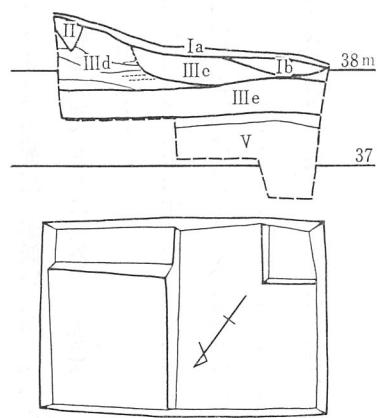
14 第18トレンチ平面・断面

第17トレンチと基本的に類似している。表土（I）層の下には、攪乱層もしくは里道敷の埋土層と小土堤の盛土（IIId）層がある。その下面是平坦に近く、非常に堅く締つたIIIe層に接している。IIIe層は、出土遺物がなく、自然層かも知れない。その下には、非常に堅く締つた灰褐色の粘質微砂層がある。地山の大坂層群（V層）である。第17トレンチに向つて傾斜しているV層の上面は、ほぼ直線的であることが、立会調査によつて確認された。

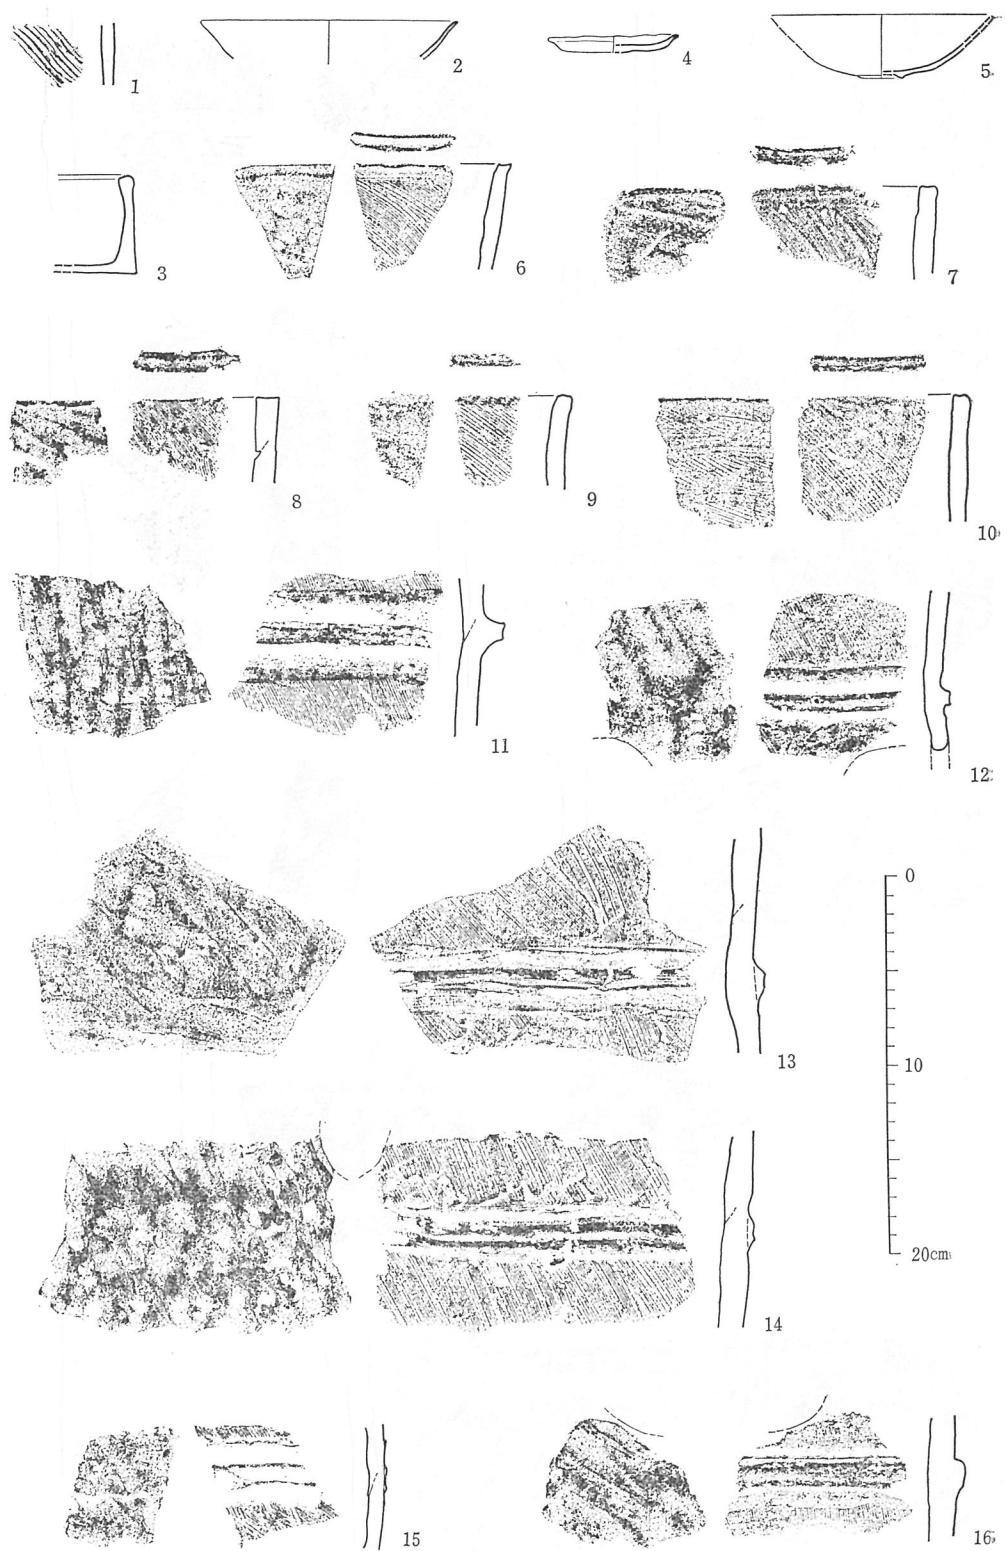
第6図 墳生坂本陵本地の出土品(1) (1/4)

表面に粗い叩き目を施す。第五様式の甕。

2は、中近世の手捏ねの皿、3は、内外面を横方向に撫でる。外面に煤が付着する。いわゆる炮烙鍋の類であろう。

4は、手捏ね、小型平底の皿。5は、底部高台が低い三角形で、内面に中心から直線の暗文を疎らに施こす塊。ともに内外面淡黒色。

口縁部は、外面を斜の刷毛目、内面を斜の撫でで調整する（6～9）。10の内面は斜の刷毛目の上に横の撫でを施す。端部は上面を強く撫でるほか、内外両面（6）または外面（7）をも撫でる。

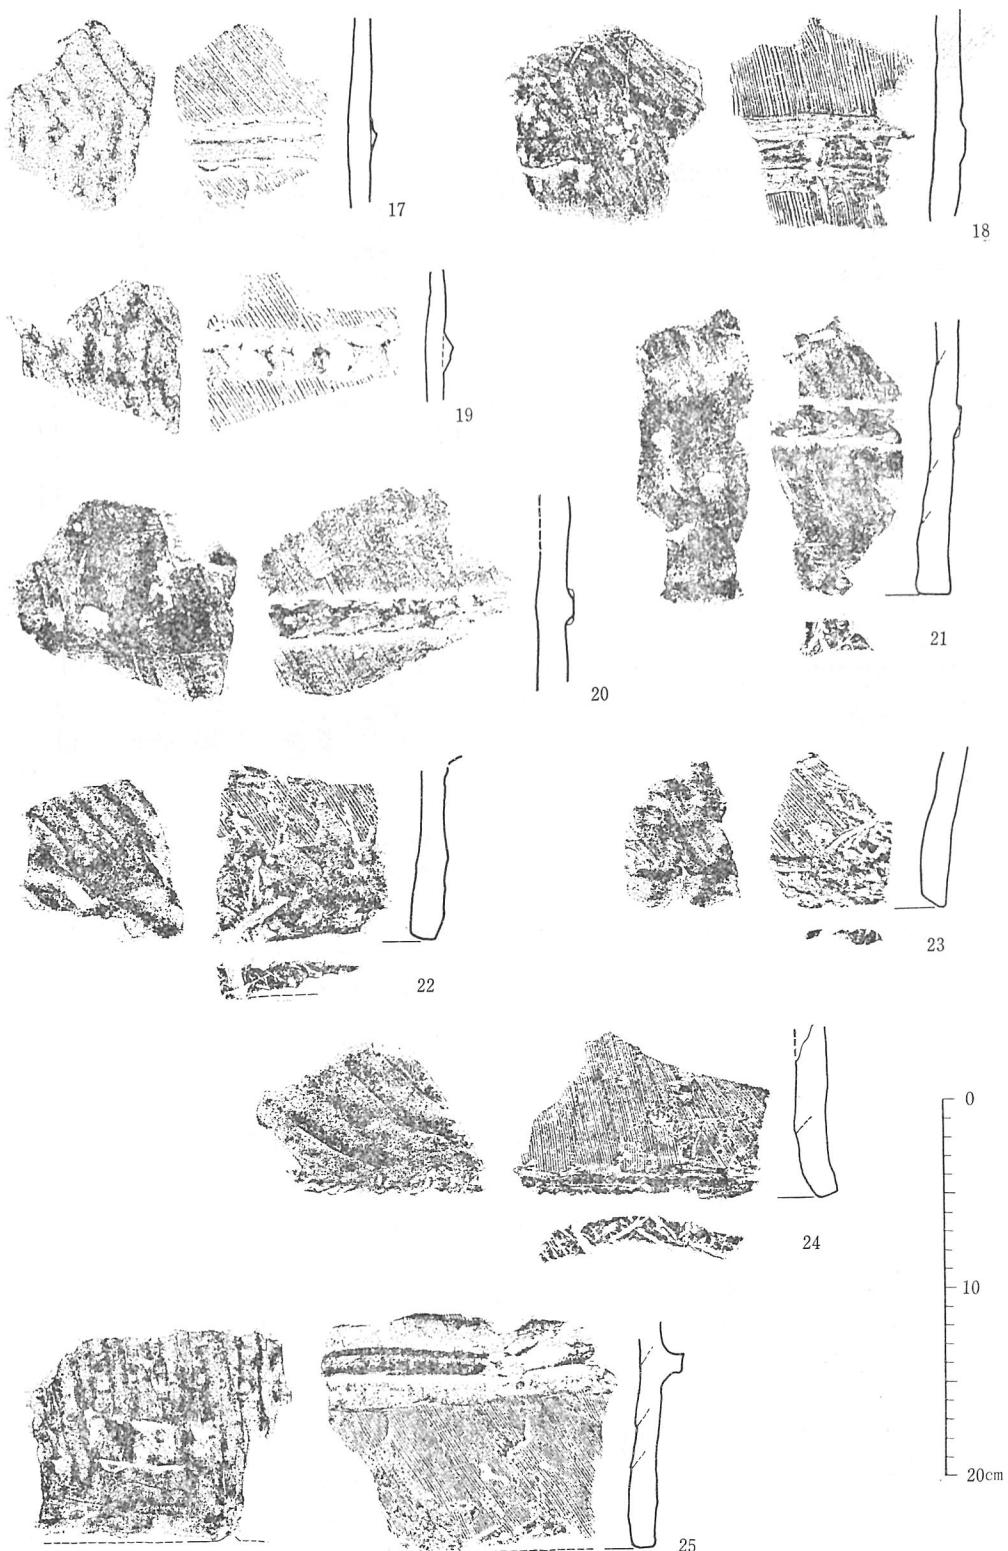
第7図 境生坂本陵本地の出土品(2) (1/4)

胴部は、普通内面を指でおさえた上を斜に撫でつけ、外面は斜の刷毛目を施し、突帯を貼付ける。内面の撫でつけは、左上りが多いが、縦に近いもの（11）・横（13）・右上りの斜もある。20の外面は斜の撫でつけのまゝ。突帯は、11のような突出したのは少なく、低平で、稜がまるく、上下端に粘土が張出したまゝのが多い。19・20は、粘土紐を指でつまんだ跡を残し、16の上端は工具の角をあてて引いている。透孔は、不整円形で、12は切削の後、外面に及ぶ撫でを施す。

基底部は、内外両面を斜に撫でつけたまゝの21・外面のその上に斜の刷毛目を施す22・基部を更に横に撫てる23・刷毛目の前後に横の撫でを施す24がある。基部の内面は、指おさえのほか、横に撫でた例25もある。

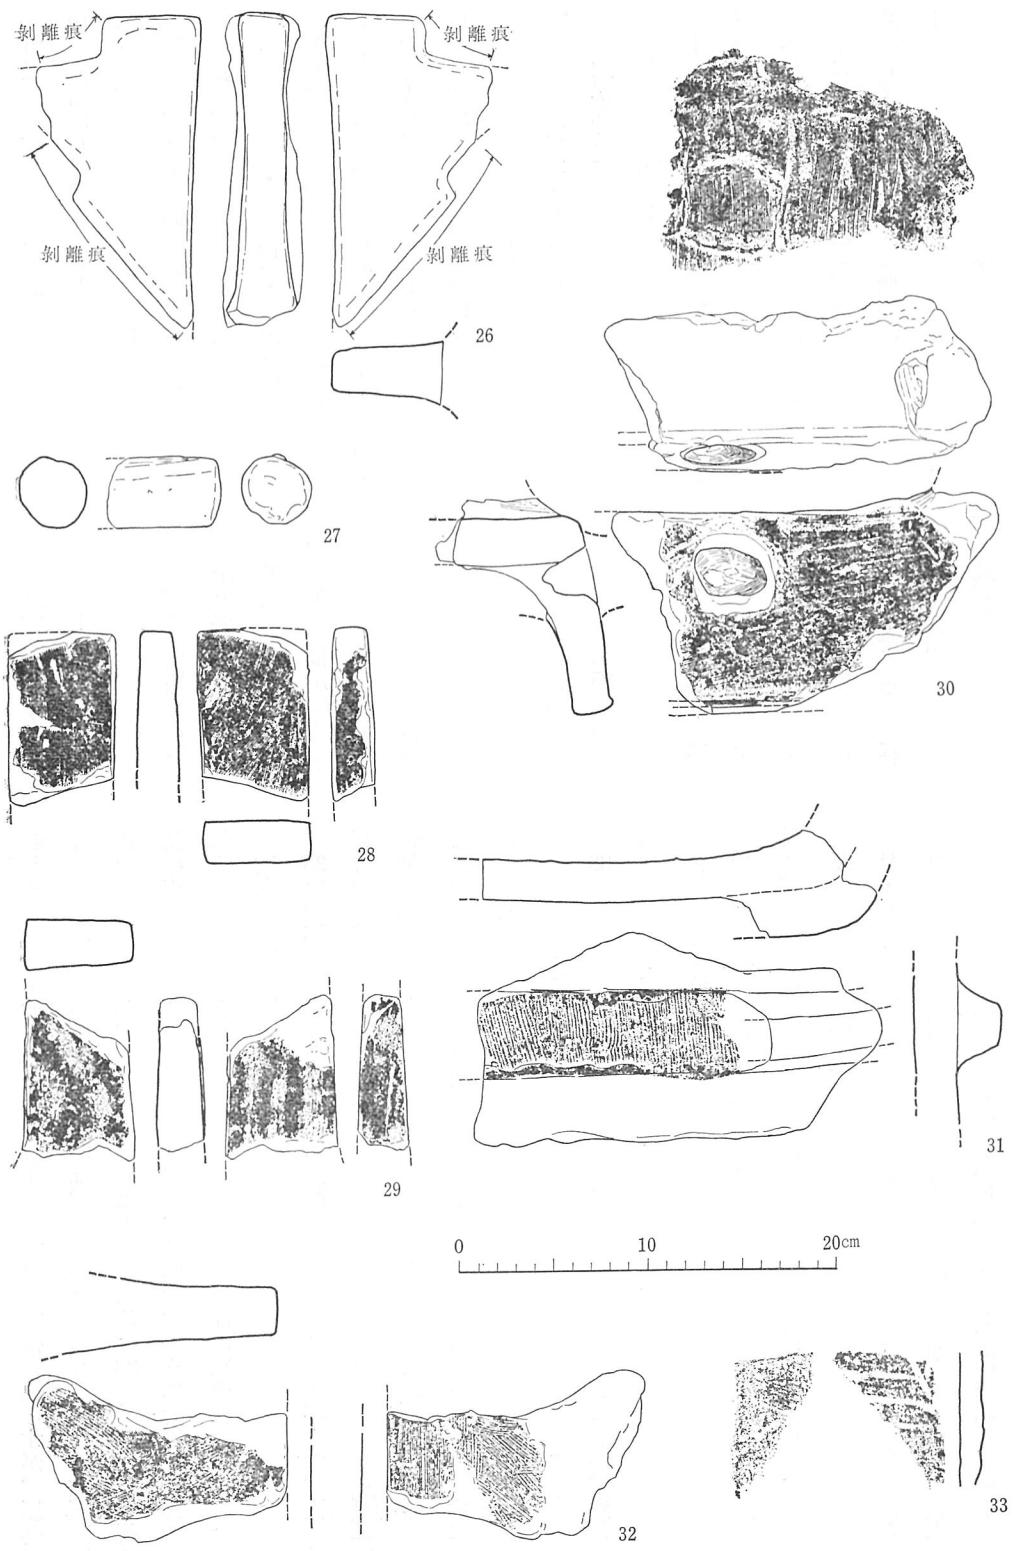
第8図 増生坂本陵本地の出土品(3) (1/4)

すべて部分的な破片で、何を象どったか知られるものはない。26は、

三角形に近い板状のもので、図に記すとおり剥離痕がある。27は円柱状の端部。28は、板状で、両面に刷毛目を施し、小口と両側面を切削して一部に撫でを施す。29も、28と同形であるが、両面は撫でつける。30は、

断面L字形を呈し、図の側面に一孔を穿つて粘土をあて、その裏面に粘土を貼付けるが、今はともに剥落している。上面の一端に粘土を貼付けた痕跡が認められる。厚手の造りである。31は、隅丸方形をなすかと思

われるコーナー近くの厚手の破片で、大きな突帯を繞らすが、剥落した部分に刷毛目調整痕を残す。32は、盾形かと疑われる破片で、両面に乱雑な刷毛目を施し、側面は切削した上を撫でる。33は、表面に、縦・横・斜の直線を刻む。黒斑がある。34は、図に示すように動物の頭と考えられる破片で、眼と耳を円孔で表わし、頬の下部に粘土板をそえる。

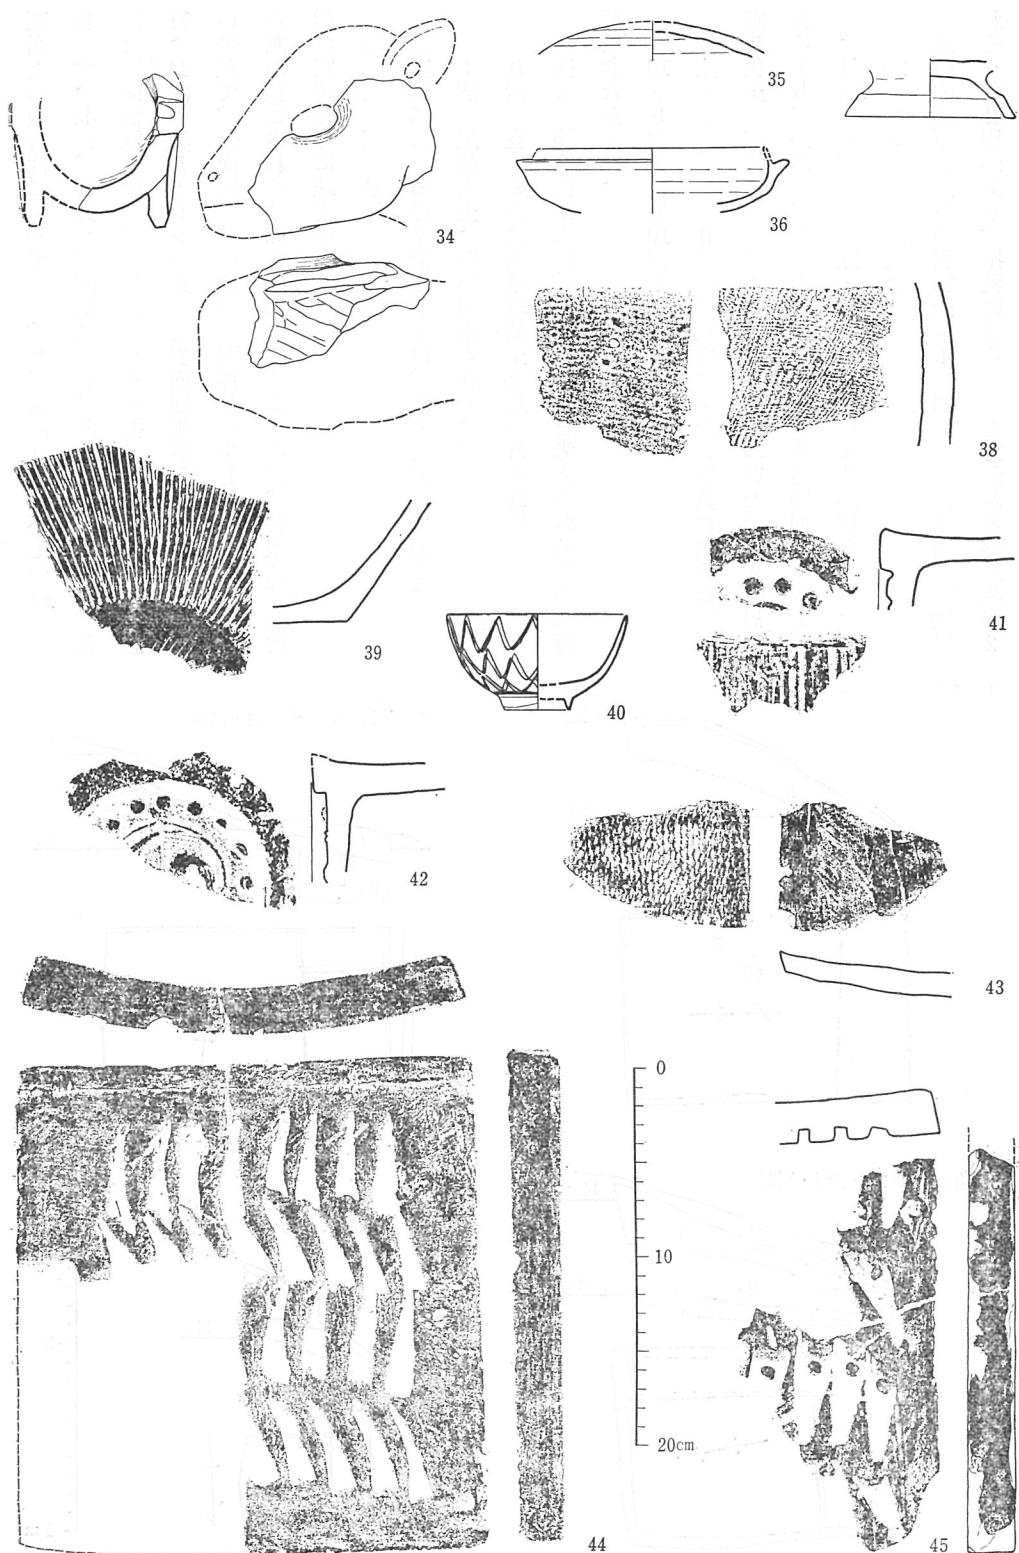
第9図 増生坂本陵本地の出土品(4) (1/4)

35は、杯蓋で、天上帝外面に笠削りを施す。36は杯身で、浅く、底部外面に笠削りを施す。受部はわずかな窪みから水平にのびる。37は、台付長頸壺の脚台部で、中程で屈曲して稜をつくる。いづれも七世紀中・後葉。38は、甕の胴部と思われ、内外面に叩き目が見られ、外面には更に搔き目を施す。

39は、摺鉢で、卸目を胴部内面に平行に隙間なく施すが、底部内面には疎に施す。桃山～江戸時代初の備前焼。

40は、第15トレンチの小円礫と埴輪片とが混在する中から出土した茶碗で、外面に波状文を三段に濁つたコバルトで描く。有田焼。

41・42は、内区の中心に三巴を置き、その外に大きな珠文を繞らし、一段と高くなつた周縁は素文で終る鎧瓦。凹凸両面とも灰黒色を呈する。43の筒部凸面は撫でを施して弱い稜が形成され、凹面は布目痕を残す。

瓦当との接合面に沿つて撫で、瓦当裏面は方向不定の撫でを施こす。43は、女瓦で、凹面に布目、凸面に繩目があり、側面と凹面側縁を削り、これららのうえを撫でる。黒灰色の須恵質。44は、第5トレンチ近くで表面採集された、正方形に近い平瓦で、凸面には、三角形の型押ししが少し角度をかえながら四段施こされる。45も同様の手法によるが、押型は、三角形の底辺近くに珠文をおく。

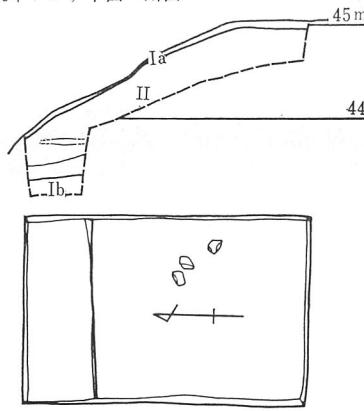
1 第19トレンチ平面・断面

表土(I)層下のII層は、粘性の少ない砂質の黄色ないし黄褐色土で、柔らかい。この下に黒味をおびた旧地表と思われるIb層があり、その上面は、側を通る道路面より少し低い。II層から、埴輪・瓦・須恵器などの破片が出土した。

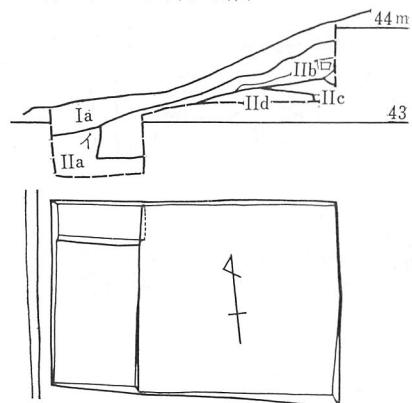
2 第20トレンチ平面・断面

比較的に厚い黒色の腐植土(I)層の下には3層に大別されそうなII層があり、攪乱によるものと思われる落込みが2

箇所認められる。イ層は第19トレンチのII層と同質である。II層から、土師器・埴輪・須恵器・炻器・瓦のほか陶磁器の破片が出土した。とくに口層からはビニールも出土した。

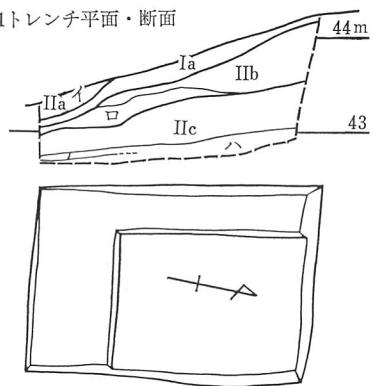
3 第21トレンチ平面・断面

表土（I）層をはさんで上下にII層がある。口層からはスレートが出土し、それより上にあるイ層とともにごく最近のもの。ハ層は第19トレンチのII層と同質である。II層の出土品は、第20トレンチと同じである。

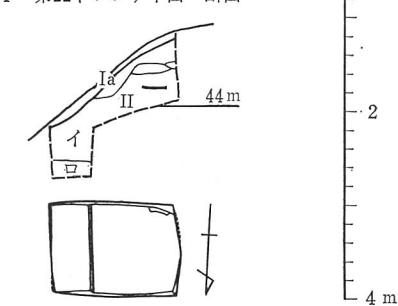
4 第22トレンチ平面・断面

表土（I）層の下に、盛土または崩落堆積土と思われるII層があり、他のトレンチ同様に締りがなく柔らかい。ただし、口層はやゝ堅い。II層は、第19トレンチのII層と同質。出土品は、第20トレンチと同様である。

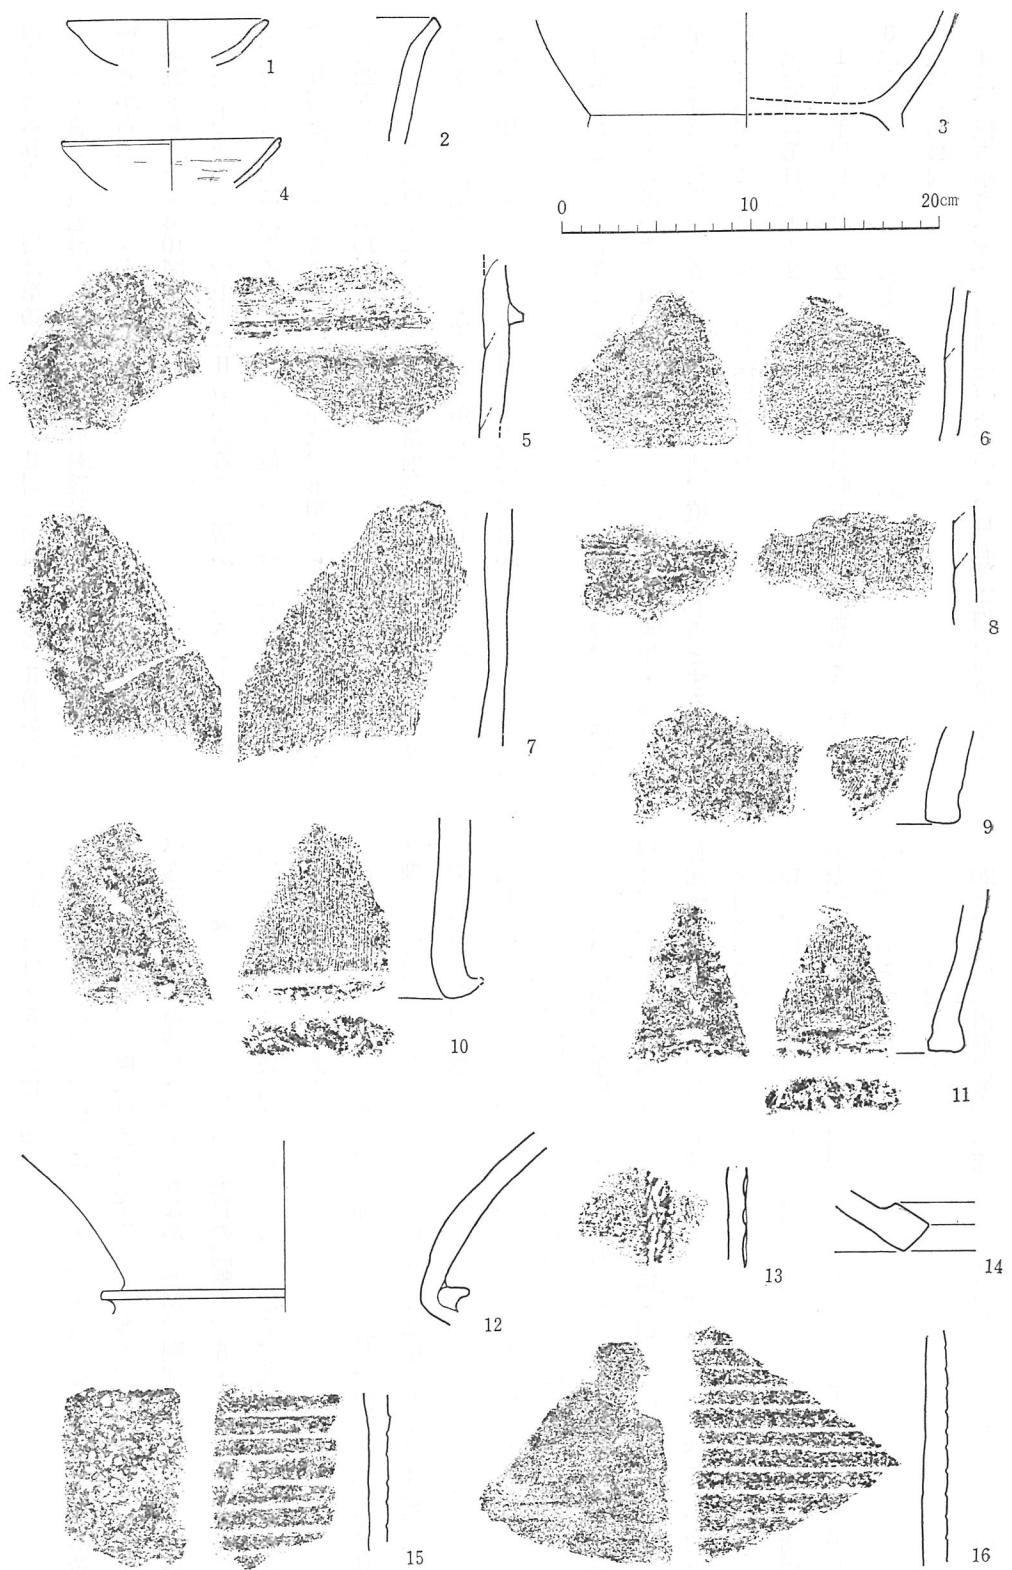
第11図 増生坂本陵陪冢の出土品(1) (1/4)

1は、手捏ねの皿。2・3は、黄褐色の胎土で、2は甕かと疑われる。3は高台付の壺。いづれも中近世のものと思われる。

4は、径の小さい壺で、内面に暗文があり、口唇部に細い沈線が繞る。

埴輪円筒は、薄手で、胎土に長石・石英・金雲母を含む。器表が黄褐色ないし赤褐色、器肉が黒色を呈するものが多く、5・8・9には黒斑がある。口縁部の破片は採集されなかつたが、胴部の5～8は、内外両面とも縦もしくは斜の細かい刷毛目の調整で、6・8の内面はさらに横の撫でを施す。基底部9～11も同様であるが、端部内面に指おさえの痕跡を認めるものがある。

12は、朝顔形埴輪の頸部で、肩部との境に貼付け突帯を繞らす。外側は剥落して調整痕をとどめないが、内面は横に撫でた上に赤色塗彩を施す。伴出した同一個体と思われる口縁部片によれば、外反する頸部から屈曲して斜上方に開き、屈曲部外面に突帯を繞らす。13は、舗付円筒の破片と思われ、剥離した接合部に短い刻目を密に施す。

これらのほか、形象埴輪があるが、器種を特定できるものは少ない。14は、蓋形埴輪の蓋部の縁と思われる。15・16は、円筒形で、外面に平行沈線を刻む。17は、器財埴輪の縁どりの部分らしい。18には、図のような刻線がある。

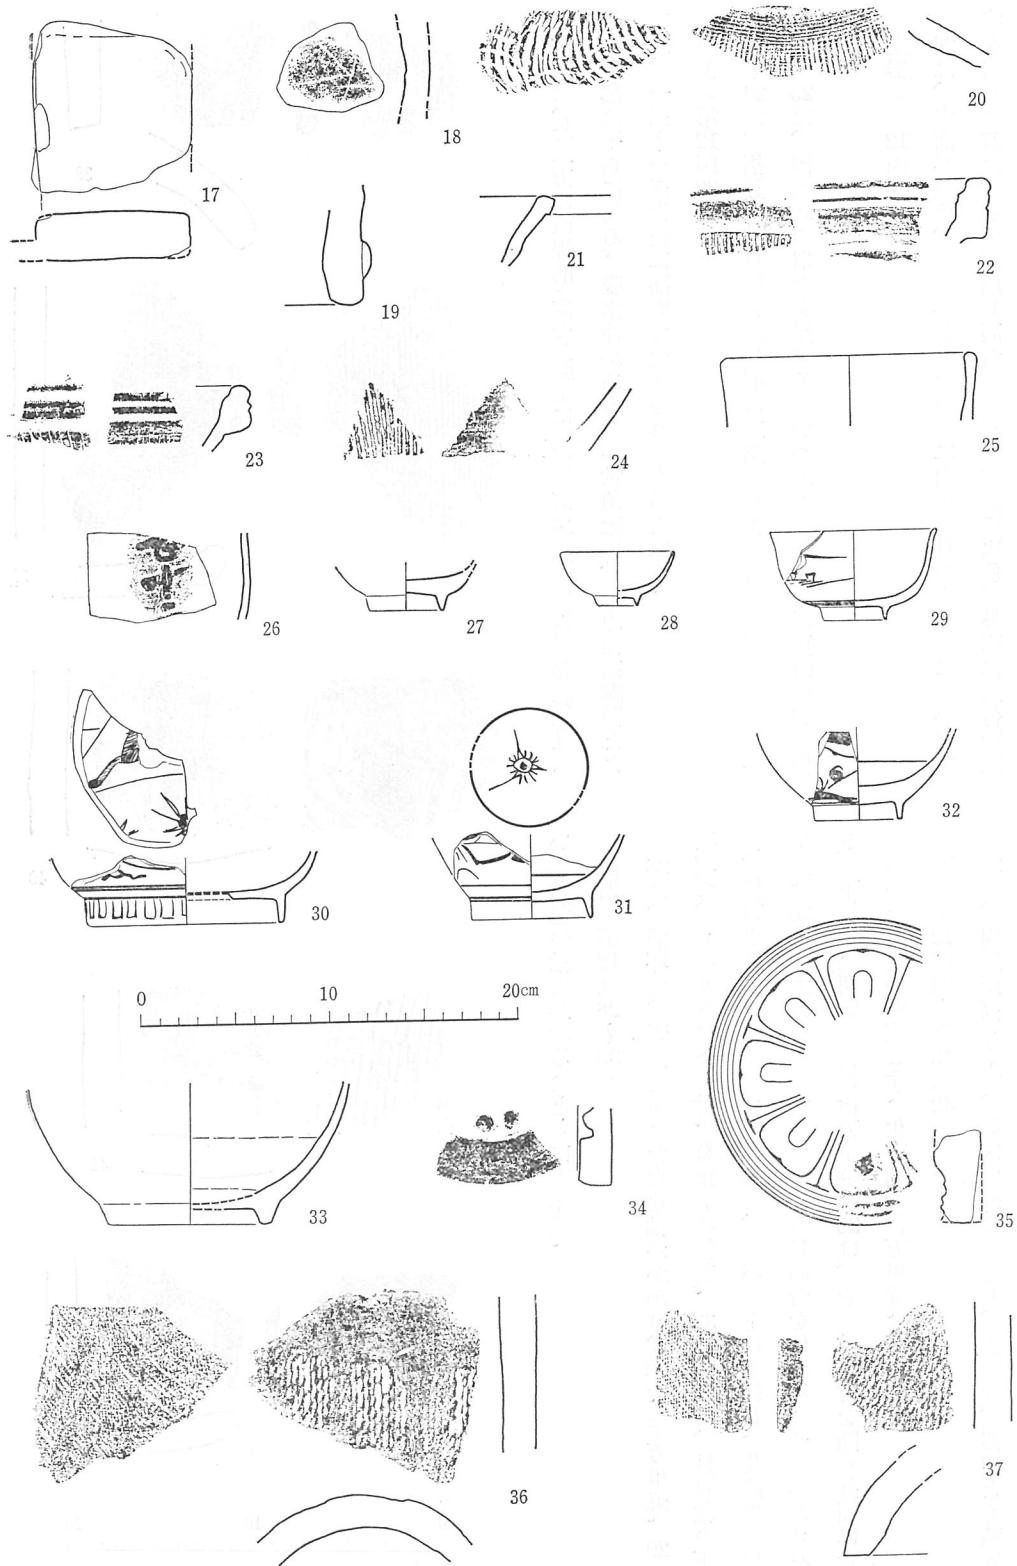
第12図 墳生坂本陵陪冢の出土品(2) (1/4)

19は、以上の古手の埴輪とは様相を異にする。内外面および器肉内部が赤橙色を呈する基底部で、端部近くに突帯を繞らす。表層が風化して、調整痕は明らかでない。

20は、内面に円形内型、外面に平行叩き目の上に搔き目を施す。21

は、鉢で、外上方に直線的に開く胴部に肥厚した突帯様の口唇部を付け、その端部は平らに終る。吸水性がある。中世須恵器、須恵器系陶器とよばれ、一三七一五世紀に播磨で生産されたものという。

22～24は、摺鉢で、口縁部は外面に二条の凹線を繞らし、内面に段ができる。25は、円筒状の器形を呈する。いづれも、桃山～江戸時代初の備前焼。

26は、内面が黒色、外面が紫褐色の地に白色の釉を高盛りに置いて文字を書く。27は、塊で削出し高台がつく。内面に灰色、外面に疊付を除

28は、酒壺で、青味をおびた白色釉がかかり、無文。伊万里焼。29は、茶碗で、コバルトの下絵付。幕末～明治初。30は、碗で、鉄質釉の下絵付、伊万里焼。31は、碗または鉢で、コバルトの下絵付。化政期の伊万里焼。32は、大鉢または大皿で、蛇の目高台を付ける。鮮やかなコバルトの下絵付。明治時代の伊万里焼。33は、壺で、疊付を除く外面に青味がかつた白色釉を施す。化政期の伊万里焼。

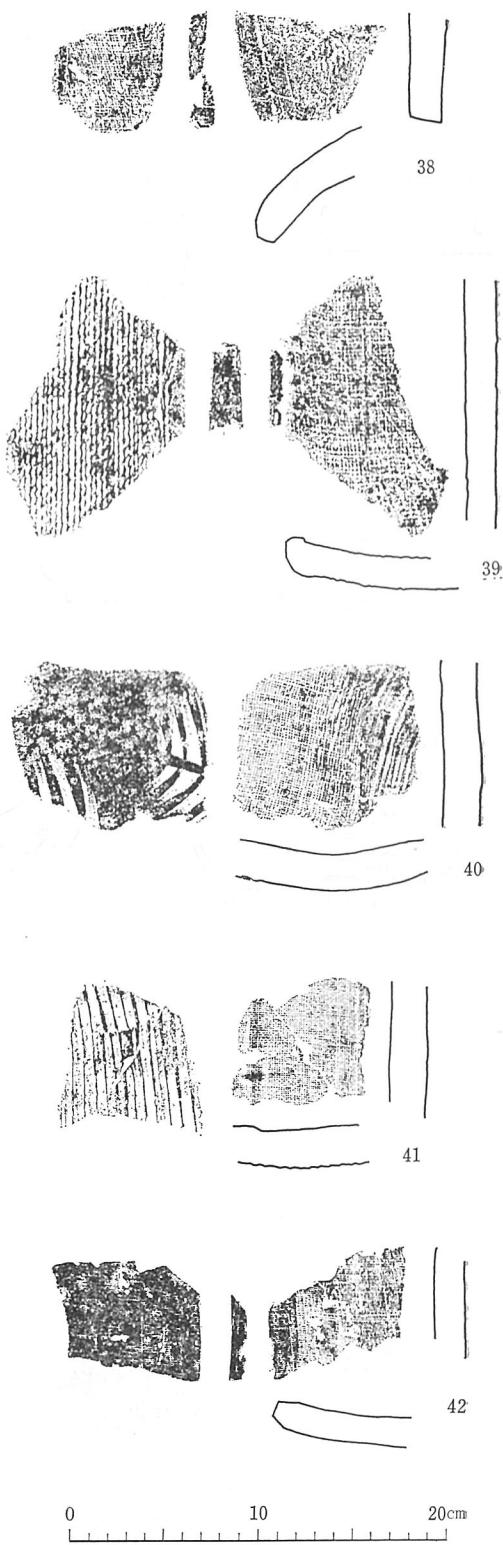
第13図 増生坂本陵陪冢の出土品(3) (1/4)

34は、周縁が高く素文、外区に珠文を配し、表裏面、器肉とも黄灰色

を呈する。35は、单弁蓮華文鎧瓦の小破片で、中房を欠くが、内区に八花弁を配する形式で、弁端がわずかに反転し、弁間を楔形で埋め、各花弁内に高く盛上った子葉を一個づつあてる。周縁は低く、三重の円圈を繞らす。

男瓦36・38は、凹面に布目、凸面に繩目があり、部分的に撫で消されている。側面と凹面または凸面の側縁は、削りまたはその上を撫でて面取りする（37・38）。

女瓦は、凹面に布目、凸面に繩目、側面に削りと撫でによる面取りがある。凸面には、葉脈状（40）・平行線（41）の叩きや平滑な仕上げのもの（42）もある。

以上35・41は白鳳時代、42はこれより新しいかと考えられる。坪井清足氏によれば、白鳳時代の瓦は、調査地の西南方六〇〇メートルの善正寺跡のものと類似しているという。35は、古市小学校が所蔵する善正寺出土と推定される鎧瓦（笠野 豀）と同じ型式である。^注

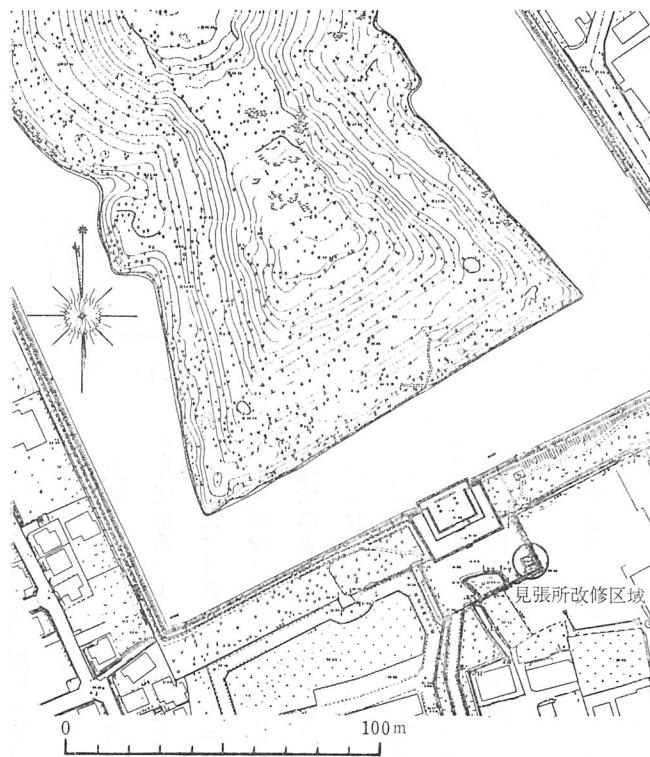
第14図 三島藍野陵調査箇所の位置（○印部分）（ $1/2400$ ）

当所は、陵前的一般拝所の東隅にあたる部分で、旧見張所を撤去した跡地である。隣地は、近年まで水田として利用されており、一部にその名残りをとどめている。拝所部分は、これらの水田面より七〇・八〇センチ高くなっている。調査区域は見張所改修部分（三・三×三・三メートル）の周囲を約五〇センチ幅で三〇センチ程掘削したほか、東隅に新たに設ける浄化槽設置部分（一・三×一・三メートル）を約一・二メートル

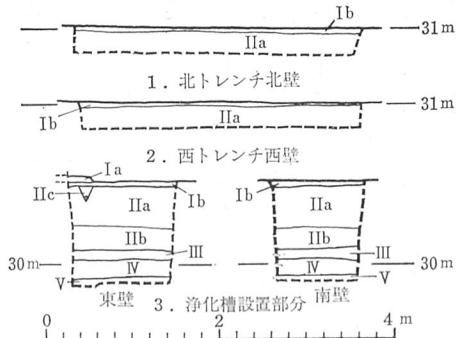
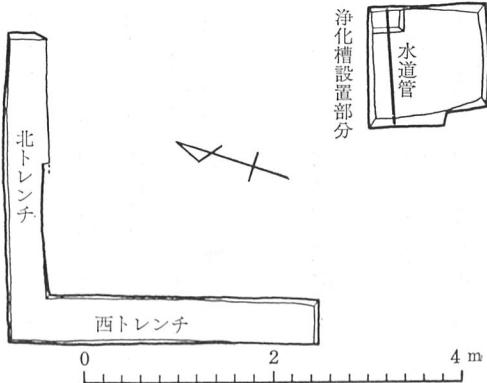
第16図 三島藍野陵トレンチ断面

その結果、前者は全て近年の盛土であることが判明した。後者は、前者で検出された盛土（II層）が約70センチにわたって認められ、その下位は、

水田関係に利用されたと思われる青灰色粘土層

（III層）であった。III層の下位には湧水の認められる明灰褐色粘質土（IV層）を挟み、多くの礫や風化礫を含んだ硬い粘質土（V層）がある。これは地山かと思われる。III層からは畦畔と思われるものは検出されていない（第15・16図）。工事は予定通り施工した。

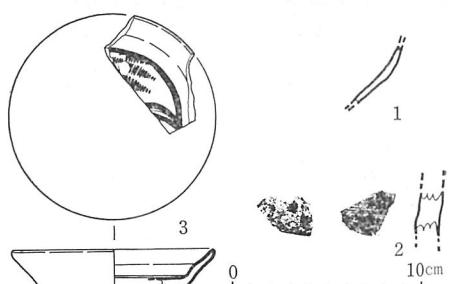
第17図 三島藍野陵の出土品 ($1/4$)

小片である。1は一応、壺として復元した。外面には指オサエ痕らしきものをとどめており、内面は

横撫でによる仕上げである。他の一片もおそらく壺であろう。

色塗彩がなされている。
磁器（3）中国華南産の青磁皿である。体部中位で屈曲し、あげ底状を呈する製品であろう。見込みには、ジグザグ状の点綴文を地文様とする画花文が認められる。底部は僅かにとどめているにすぎないが、施釉されていないようである。

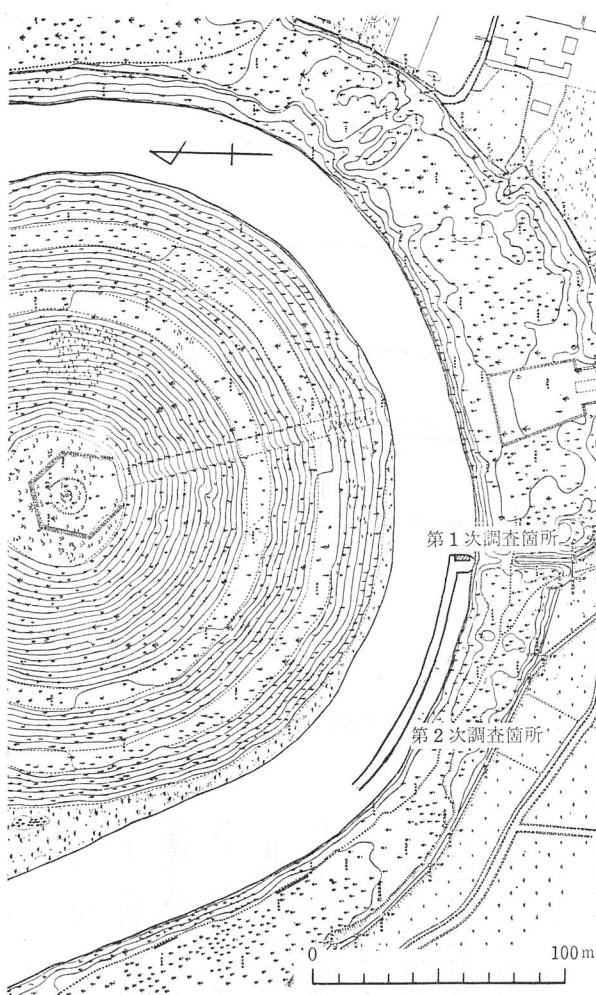
第18図 恵我藻伏岡陵調査箇所の位置 (1/3000)

応神天皇恵我藻伏岡陵の後円部側周濠が経年のヘドロ堆積によつて埋

もれたため、入水口からの取水に支障をきたすようになった。このため、

ヘドロ堆積の少い西側周濠まで約一〇〇メートルにわたって通水溝を設

の結果、翌昭和六十年三月七日から四月九日までの通水溝の設定にあた
つては、第一次調査において確認された原初の周濠内堆積層を損わない
よう留意した。もちろん、この通水溝の掘削に際しても立会調査（第

二次調査）を実施している（第18図）。

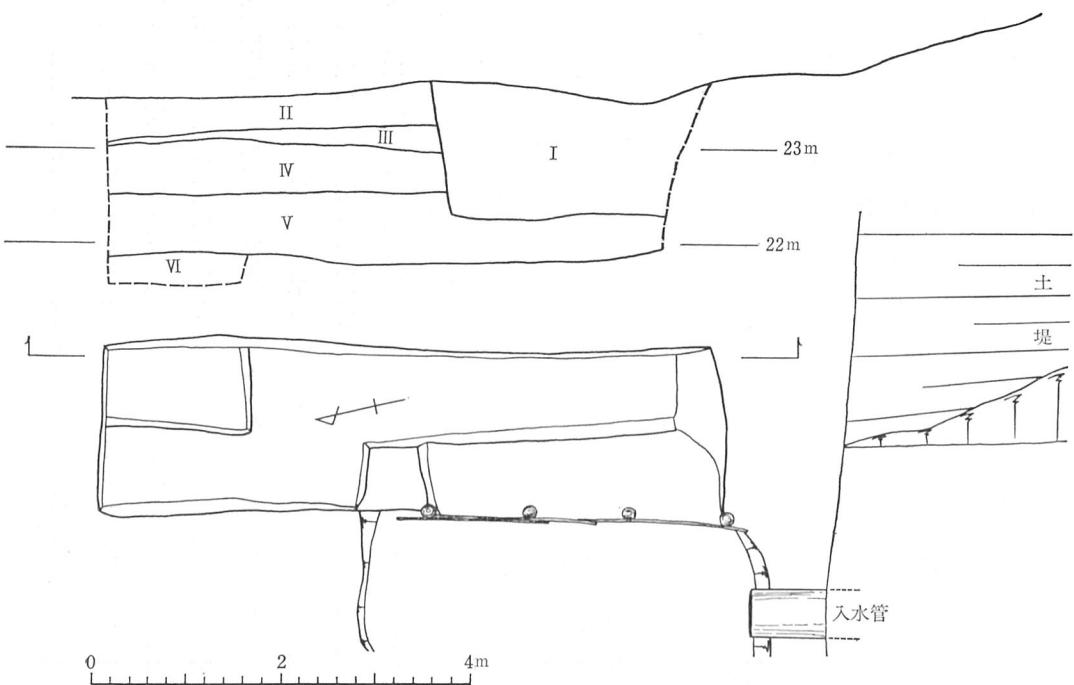
第19図 恵我藻伏岡陵第1次調査箇所の平面および断面 ($1/80$)

I層 黒灰色砂質土層。調査区の南半、外堤側のみに認められ、II
とIV層およびV層の上部を掘り込んだ跡に堆積している。塵芥を

多く混入したいわゆるヘドロ層である。

II層 淡茶褐色砂質土層。

III層 青白色粘土層。堆積は薄く、II層とIV層の
中間層ともいべきものである。

IV層 灰茶褐色粘質土層。

V層 茶褐色腐植土層。本層の最上部から後世の
土師器・磁器・瓦器・瓦若干が出土した以外は、
古墳時代の遺物（埴輪・土師器）のみを包含す
る。本層には木片等、植物遺体が多く含まれて
いる。

VI層 青灰色粘質砂層。有機質などの混り気のな
い硬くしまった単一の層で、遺物は含まない。

I層は塵芥を多く含む最近の堆積層であるが、上述のように外堤裾部を溝状に削り取った跡に堆積したものである。仮の入水溝として掘削したものであろう。

II層からIV層は水平に堆積しており、各層の状況も均質で攪乱された様子もなく、短期間に堆積したものではなかろう。

V層は厚さ〇・六～〇・八メートルあって、上述のように最上部以外は古墳時代の遺物のみを包含する。歴史時代の遺物の直下には木片等の特に多い部分があり、古墳時代の遺物はこの下方から出土した。この下のVI層は遺物がなく、混り気のない極めて硬い砂層である。これらのことからV層は原初の周濠内堆積で、VI層の上面が原初の濠底と考えられる。

なお、調査区の南端部ではVI層がや立ち上がるかのような状況を呈しているが、これが外堤の裾部であるのか否かについては確認できなかつた。

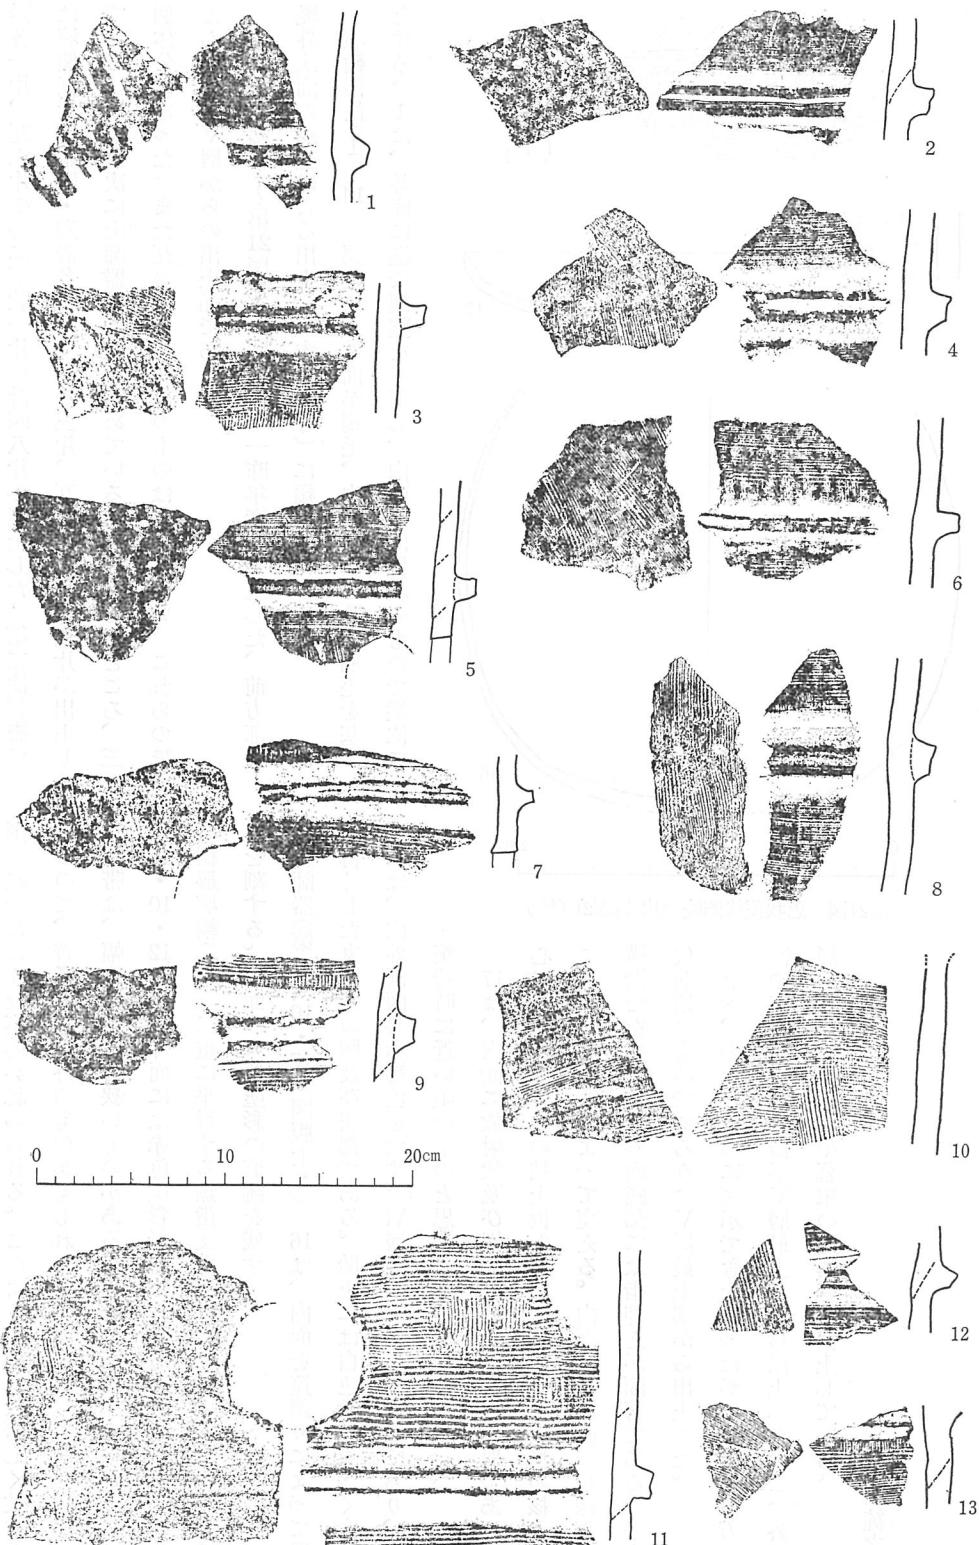
第20図 恵我藻伏岡陵の出土品(1) (1/4)

埴輪(第20図1)～第21図15 図版八) 一昨年度に実施した、前方部内堤外法面の調査による出土品(本誌35号)に類似している。

埴輪円筒(1～14) 調整は、外面が刷毛、内面は撫で及び刷毛を基本とする。1は、外面に撫で調整を多用し、内面には板状のもので縦位に

削り取ったような痕跡が認められる。このように他とは著しく技法が異なるので、普通円筒以外のものかもしれない。

2・10・12・14の外面には赤色塗彩が認められる。
