昭和五十九年度 陵墓関係調査概要

陵 墓 調 査 室

埴生坂本陵整備工事区域の調査

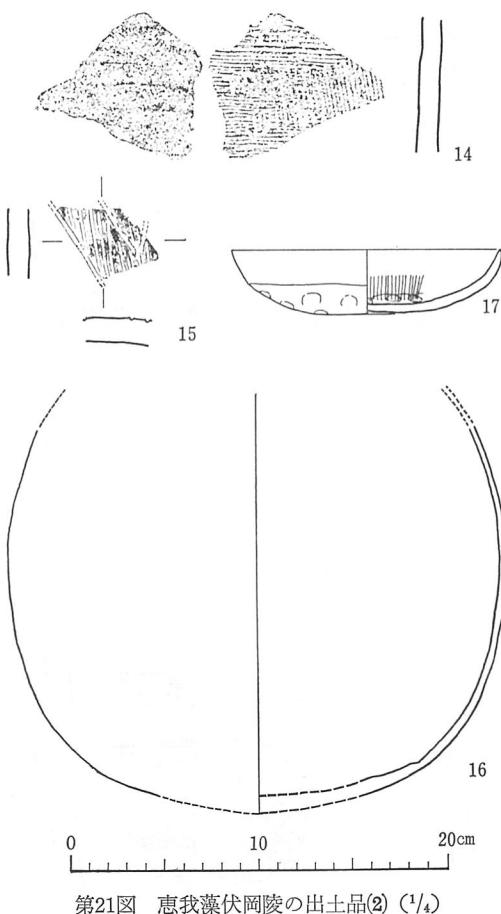
第21図 惠我藻伏岡陵の出土品(2) (1/4)

楕形埴輪(15) 二重に平行する鋸歯文を描き、その中間には多数の直線を刻する。表面に赤色塗彩の痕跡を残す。

土師器(第21図16・17 図版七2) 16は、内面を籠削りによつて器壁を薄くした丸底壺の胴及び底部である。胎土には白色砂粒を多く含む。色調は、内外両面共赤褐色を呈す。VI層の直上から出土しており、当陵

17は、内面に放射状及び螺旋状の暗文を施す皿である。中に径約三センチの粘土板をおいて巻き上げ成形の核としたことが外面観察によつて窺える。内面及び外面の口縁部には横撫でを施す外、外面底部には指押えが顯著である。平安時代前期のものであろう。V層最上部から出土した。

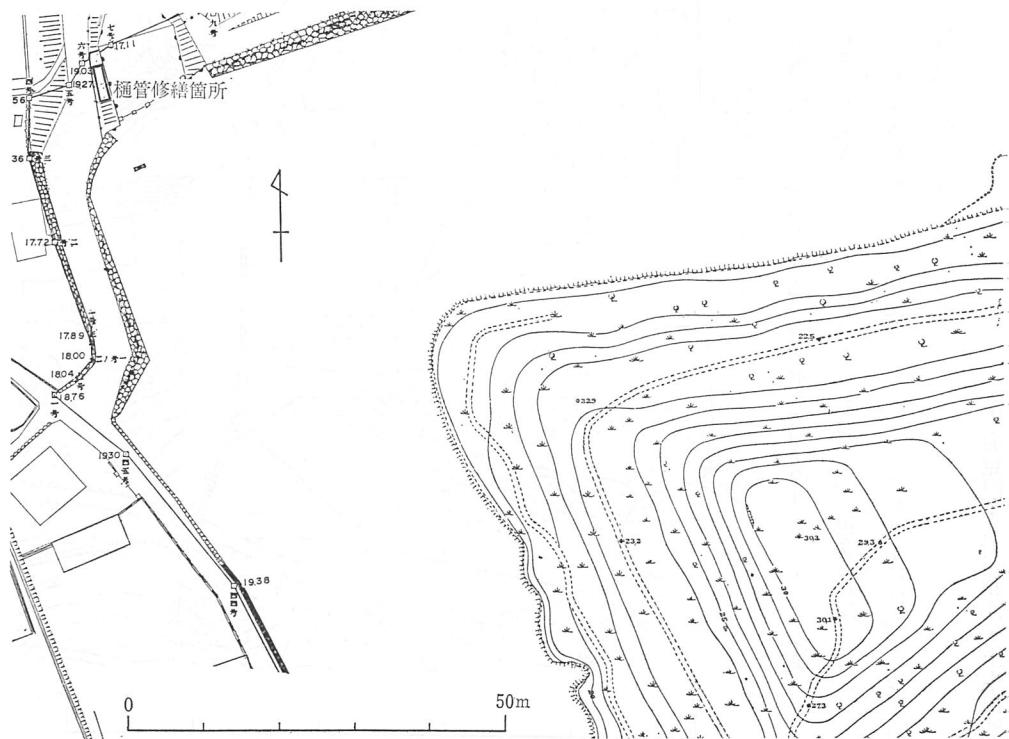
第22図 宇度墓調査箇所の位置 (1/1000)

昭和五十八年度の宇度墓整備工事で柵門柵管の改修を実施した。ところが施工後も水の出が不適であったため、出水口付近の陥没箇所で柵管が破損している可能性が考えられた。このため、淡輪東水利組合では当庁の許可を得て柵管の修繕を行うこととなった。工事は昭和五十九年四月五日から十日まで、当庁職員の立会いのもとに実施された（第22図）。

掘削箇所は余水吐側壁と道路に挟まれた狭い場所にもかかわらず、深さ三メートル近くも掘らねばならなかつたので、板塀を入れながら掘り進んだ。このため、地層の断面観察は出来ず、上面からの観察を慎重に行つた。その結果、当該地は近年の粘土刃金が一部にみられた外は、余水吐（コンクリート製）取設に伴う盛土であった。

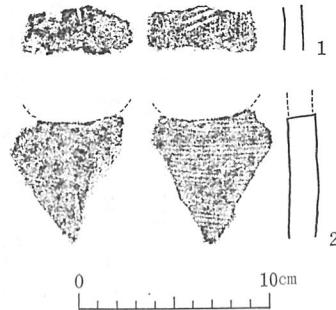
第23図 宇度墓の出土品 (1/4)

埴輪（第23図1・2） 1は須恵質で、外面の調整には叩きを用いる。
2は埴質で、外面に横刷毛が認められる。

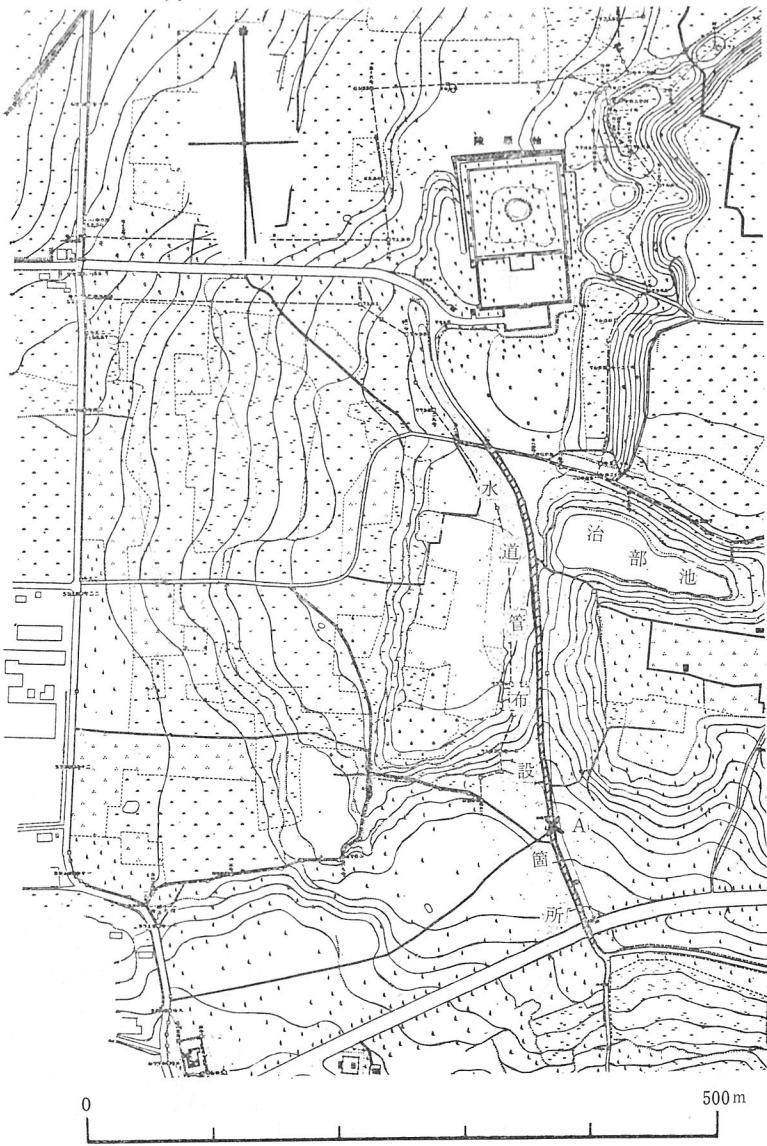
第24図 桃山陵墓地内水道管布設箇所の位置 (1/6000)

掘削は幅○・六メートル、深さ一・

二メートルで、全長約四〇〇メートル
に及ぶ（第24図）。掘削地が長大なため、二〇メートルごとに実測区を設
けた外、地層に変化が認められる所は、適宜側面図を作成した。

土相は、全体に既設管の埋戻し土と思われるさまざま色調の砂礫層
が多く、掘削溝底部では一部に粘土層も認められたが、総じて単調であ

遺物は、一箇所から丸瓦四片、平瓦七片の計一一片がまとまって出土
した（第24図A）。これらは既設管の埋戻し土に包含されていたもので、
いずれも摩耗が激しく小片にすぎないが、丸瓦の中にはわずかに布目や
削り痕の認められるものもある。
