#### 推古天皇陵境界線保護工事に伴う立会調査

### 狭木之寺間陵整備工事に伴う立会調査

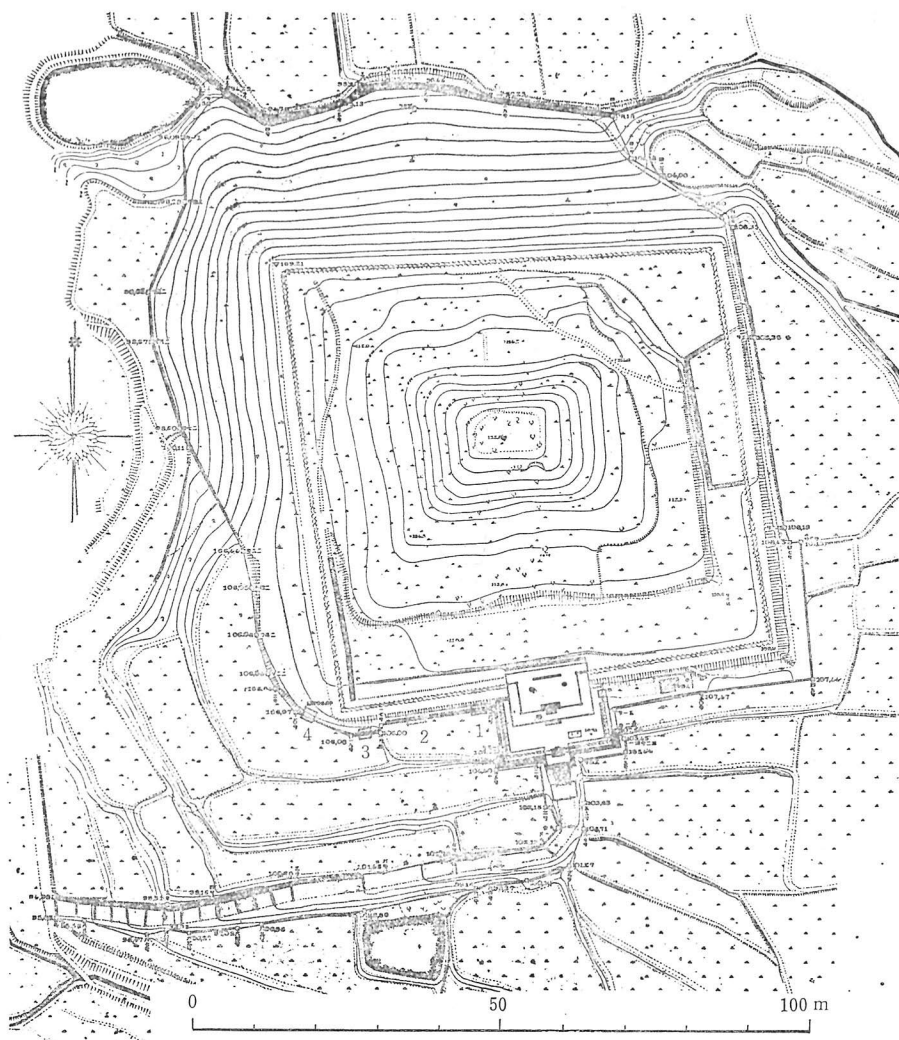
第24図 推古天皇陵調査箇所的位置 (1/1200)

推古天皇磯長山田陵は、金剛山地から派生した台地状丘陵の西端に位置する方墳である(第24図)。そのため、北側と西側部分では一〇メートル以上も崖状の斜面を呈している。また、南側においても、参道や水田によって改変は受けているものの、本来、本陵から下降する地形であったと考えられる。

本陵の拝所の西側部分から西南部隅付近にかけて、境界線の保護工事を実施することとなり、掘削に伴う立会調査を平成三年十一月十八日から二十二日まで行なった。調査対象地は、墳丘の四周を巡る生垣の前面南側の大きく段差をなしている部分であり、延長三四メートルを測る。調査は、長さ二・五メートル、幅二メートル弱、深さは奥壁で最大二・五メートル、裾部で〇・五メートルのトレンチ四本を設けて掘削し

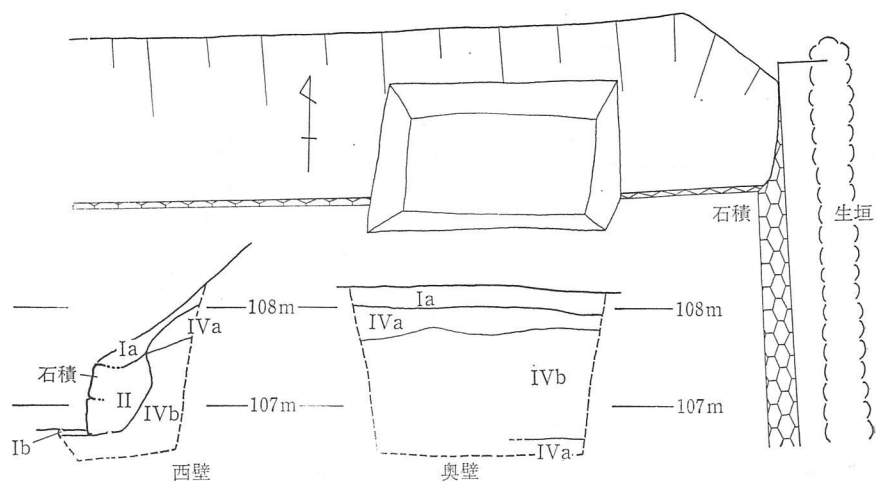
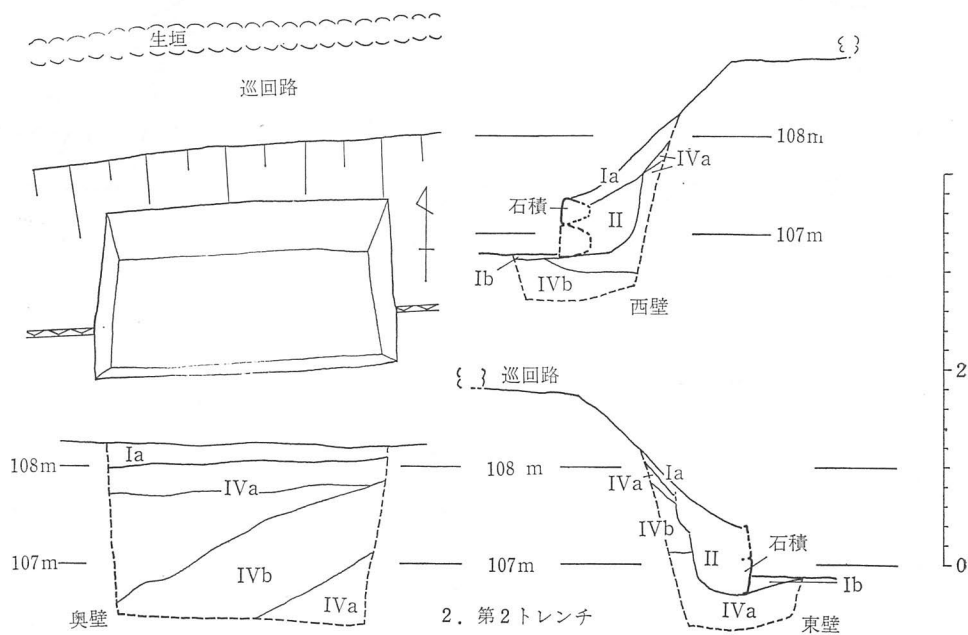
第25図 推古天皇陵トレンチの平面および断面(1) (1/80)

第1～4トレンチ(第25・26図)調査地の基本的な層序は、以下のとおりである。

I層 表土。黒灰色の腐植土(Ia)と固く締まった黒色の腐植土(Ib)がある。

II層 石積の裏込め土。締まりのない黄褐色混じりの灰褐色土。第1～3トレンチで認められる。

III層 盛土。あまり締まりのよくない暗黒灰色土。

IV層 地山。黄褐色粘質土(IVa)と小豆大の小礫を含む、いわゆる「じゅっけつ」層(IVb)があるが、前者は色調、後者も礫の含有度やさらには硬さなどによって、さらに細分できる。

これらのうち、Ia層は生垣外側の傾斜面に認められ、Ib層は裾部の平坦面に認められる。Ia層は一〇〜三〇センチの厚さがある。また、その下位はIV層となっている。また、Ib層も厚さはほとんどが一〇センチ未満で、地山のIV層へとつづいている。盛土のIII層が観察されるのは、西南隅角部付近に設定した第4トレンチのみであり、生垣外側が大きく張り出した地形と密接な関係を有するのであろう。一方、地山は、調査地の墳丘側の断面で見ると、その上端部分がほぼ水平方向にのびているのに対し、地山そのものの堆積状況は本丘陵の裾部に向かって、緩やかに下降している。このことから、本陵は、丘陵の最上部を大きく地山整形し、築造されたと考えられよう。

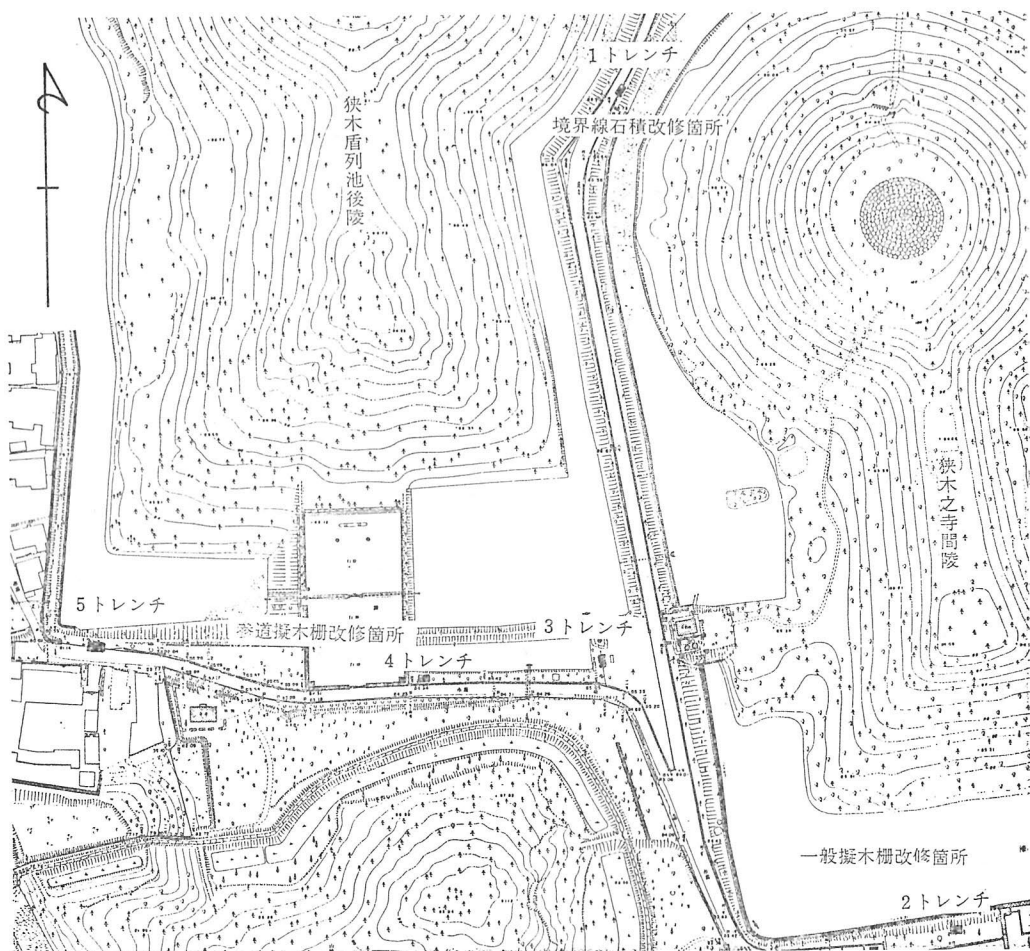
第27図 狭木之寺間陵調査箇所的位置 (1/1800)

今回の整備工事に伴う調査は、境界線石積改修箇所(第1トレンチ)、一般拝所擬木柵改修箇所(第2トレンチ)、参道擬木柵改修箇所(第3トレンチ)の三箇所合計五箇のトレンチを設定し(第27図)、平成四年二月六日から九日にかけて実施した。

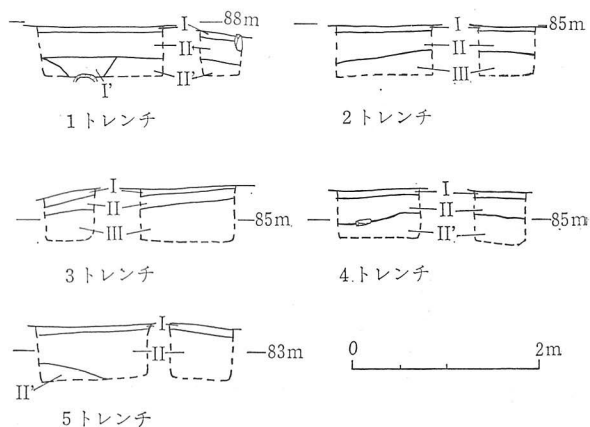
第28図 狭木之寺間陵調査箇所の断面 (1/80)

狭木之寺間陵と成務天皇狭木盾列池後陵の間にある道路脇の境界線石積に一部陥没箇所が見られ、その復旧に先立って長さ一・三メートル、幅〇・五メートルの調査区域を設定し、深さ〇・五メートルほどを掘削した(第1トレンチ、第28図1)。厚さ一〇センチ弱の表土(I層)の下は淡黄褐色土の新しい盛土となり(II層)、その下は道路から狭木之寺間陵へ雨水を流すためと思われる土管が埋設しており、まったくの攪乱層(II層)であった。本来の外堤と思われる地山・遺構ともに検出されず、予定通り工事を実施した。遺物はまったく出土していない。

狭木之寺間陵の一般拝所に通じる参道脇の擬木柵を改修することとなり、長さ一・〇メートル、幅〇・六メートルほどの調査区を設け(第2トレンチ、第28図2)、深さ〇・五メートルほどを掘削した。層序は〇・一メートルほどの表土(I層)の下に茶褐色砂質土(II層)が見られその下は明褐色砂質土(III層)であり、これは固く締まった土層であり昨年度の墳塋裾の調査時に得た結果から地山と判断した。しかしながら本来の外堤面かどうかの確認は難しく、埴輪などは一切検出されなかったことから、工事は予定通り施工した。

狭木盾列池後陵の前の一般拝所に通じる参道脇の擬木柵を改修工事するにあたって三個の調査区を設定した(第3トレンチ、第28図3)。第3トレンチは狭木盾列池後陵の周濠の東南隅近くに設定し、長さ一・〇メートル、幅〇・六メートル、深さ〇・五メートルほどを掘削した。層序は地表から〇・二メートルほど下までが表土(I層)と、暗茶褐色砂質土(II層)からなり、この層までは新しい盛土と思われる。その下は第2トレンチで検出したのと同様の明褐色砂質土の地山(III層)に至る。地山が本来の外堤とどのような関係にあるかは不明であるが、埴輪等は一点も検出されなかった。第4トレンチは狭木盾列池後陵の拝所横に長さ〇・八メートル、幅〇・六メートルほどの調査区を設定し、深さ〇・六メートルほどを掘削した。このトレンチからは昭和四十

六年頃に狭木之寺間陵見張所へのガス・水道管、電  
話線の埋設がなされており、表土(I層)下、茶褐  
色礫混土(II層)、茶褐色粘質土(II層)とも埋め  
戻し土である。地山と思われる土層には達していな  
い。遺構・遺物は一切検出されていない。第5トレ  
ンチは狭木盾列池後陵の周濠西南隅に近いところに  
長さ一・二メートル、幅〇・七メートルほどの調査  
区を設定し、深さ〇・六メートルほどを掘削した。

本トレンチでは配管そのものが検出され、層序は第4トレンチと同様すべて埋め戻し土である。よって、遺構・遺物は一切出土しなかった。よって本箇所も予定通り工事を施工した。
