舒明天皇押坂内陵の墳丘遺構

笠野毅

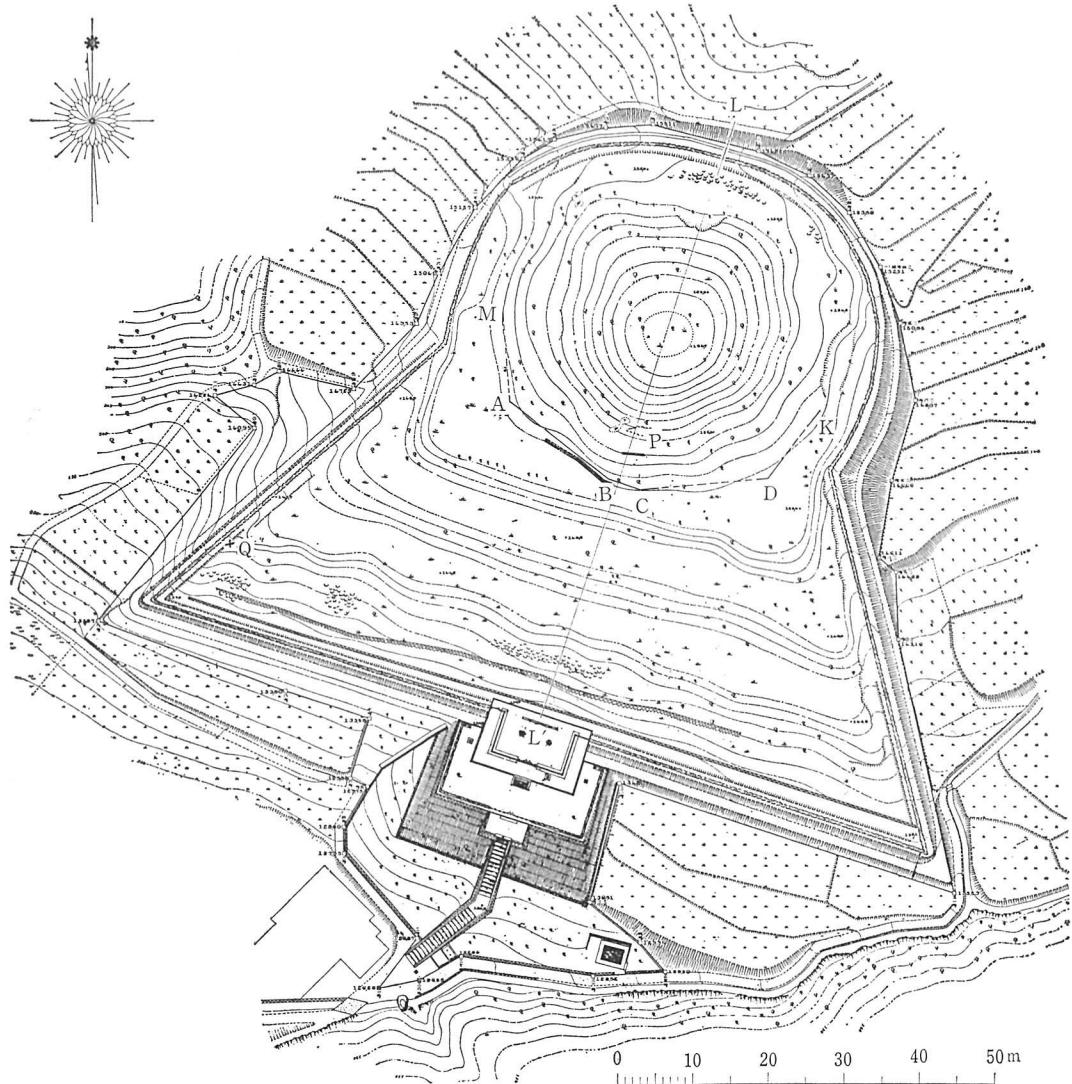
第1図 押坂内陵 (1/1,000)

下段南斜面の下半部には、広い範囲にわたつて貼石が帶状に露出している。この貼石は、どの山陵図にもほとんど例外なく当陵の山裾を示すものとして描かれた石積み様のものに相当し、明治九年の写真にも木柵越しに認められ、陵墓地形図(第1図、以下「地形図」という)にも記載されている。実際は地形図上の貼石東端からさらに一八メートル程東、見かけ上の東隅角部近くまでのびており、西端の隅角近くから延長

こうした点で注目されるのは、上半部南斜面西端の隅角部（第1図Q地点）に露出している二つの大石である。この隅角部は、南斜面側が大きくなっているため、瘦せ尾根の末端のように突出した格好を呈し、その背に大石が二つ並んで乗つてゐる。大石の形状と法量は、第5図のスケッチに示すとおりで、二つが組合わさり、扁平な断面三角形（実際は見掛け上の底面が不明なので、そのように断定するわけにはいかない）状を呈するものである。これが隅角部の稜線上に置かれ、建物でいえ

上円部南斜面のテラスから若干上がった地点で(第1図P・第2図)羨門部天井石と思われる大きな石が試錐によつて確認された。この石は墳丘主軸上にあって、幅が西に一・三、東に一・二、計一・五メートルを測る。厚さ・側壁等は確認できなかつた。

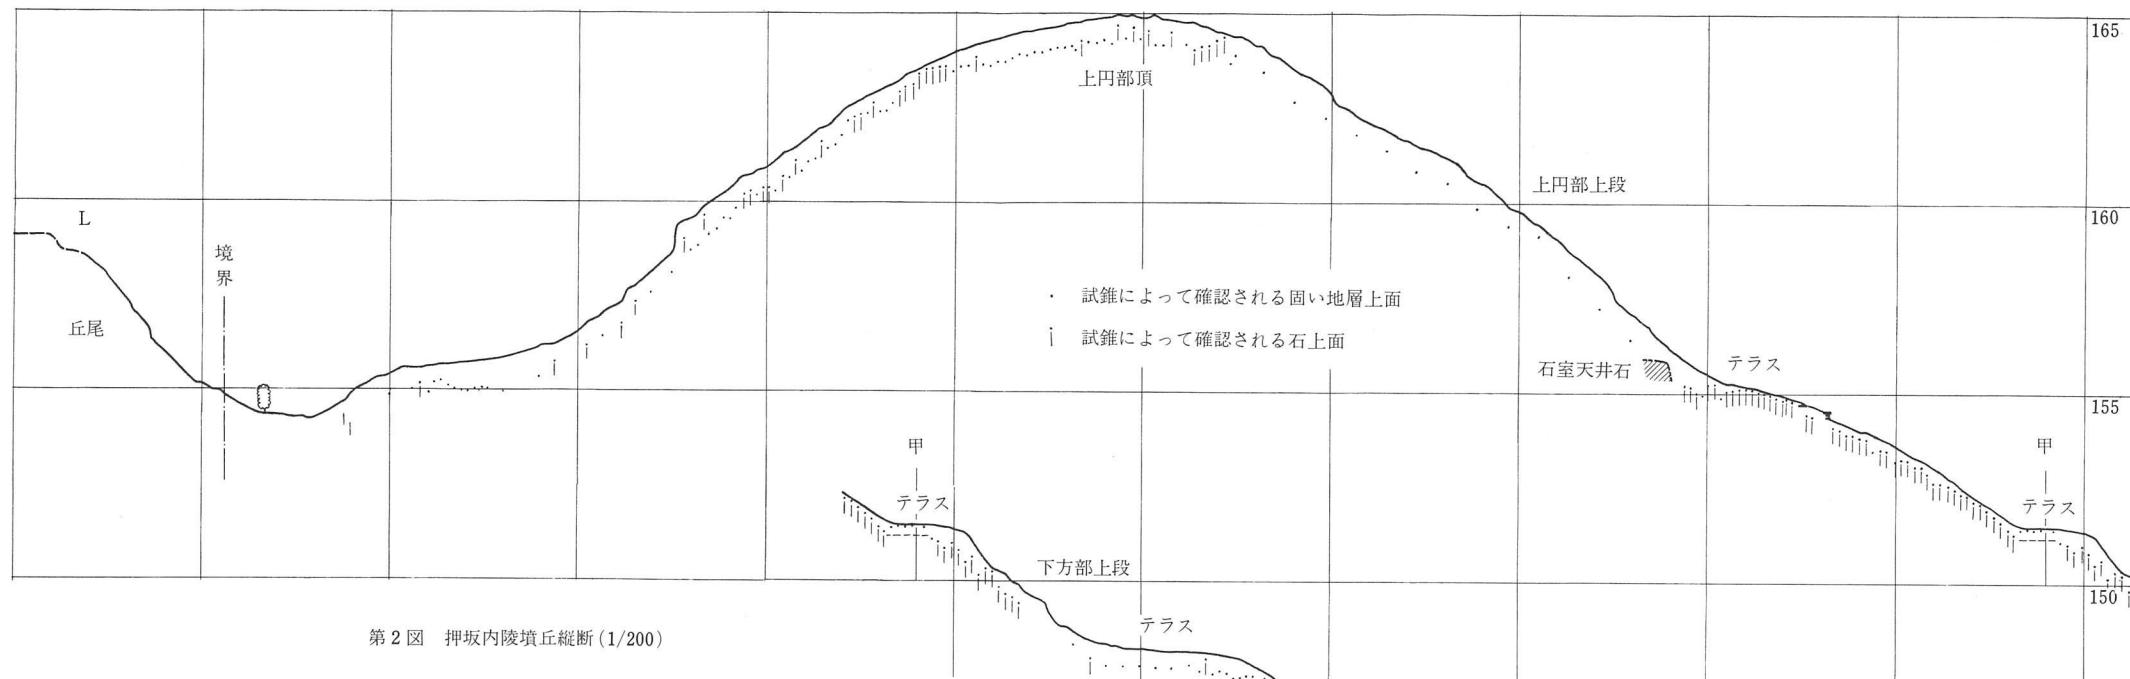
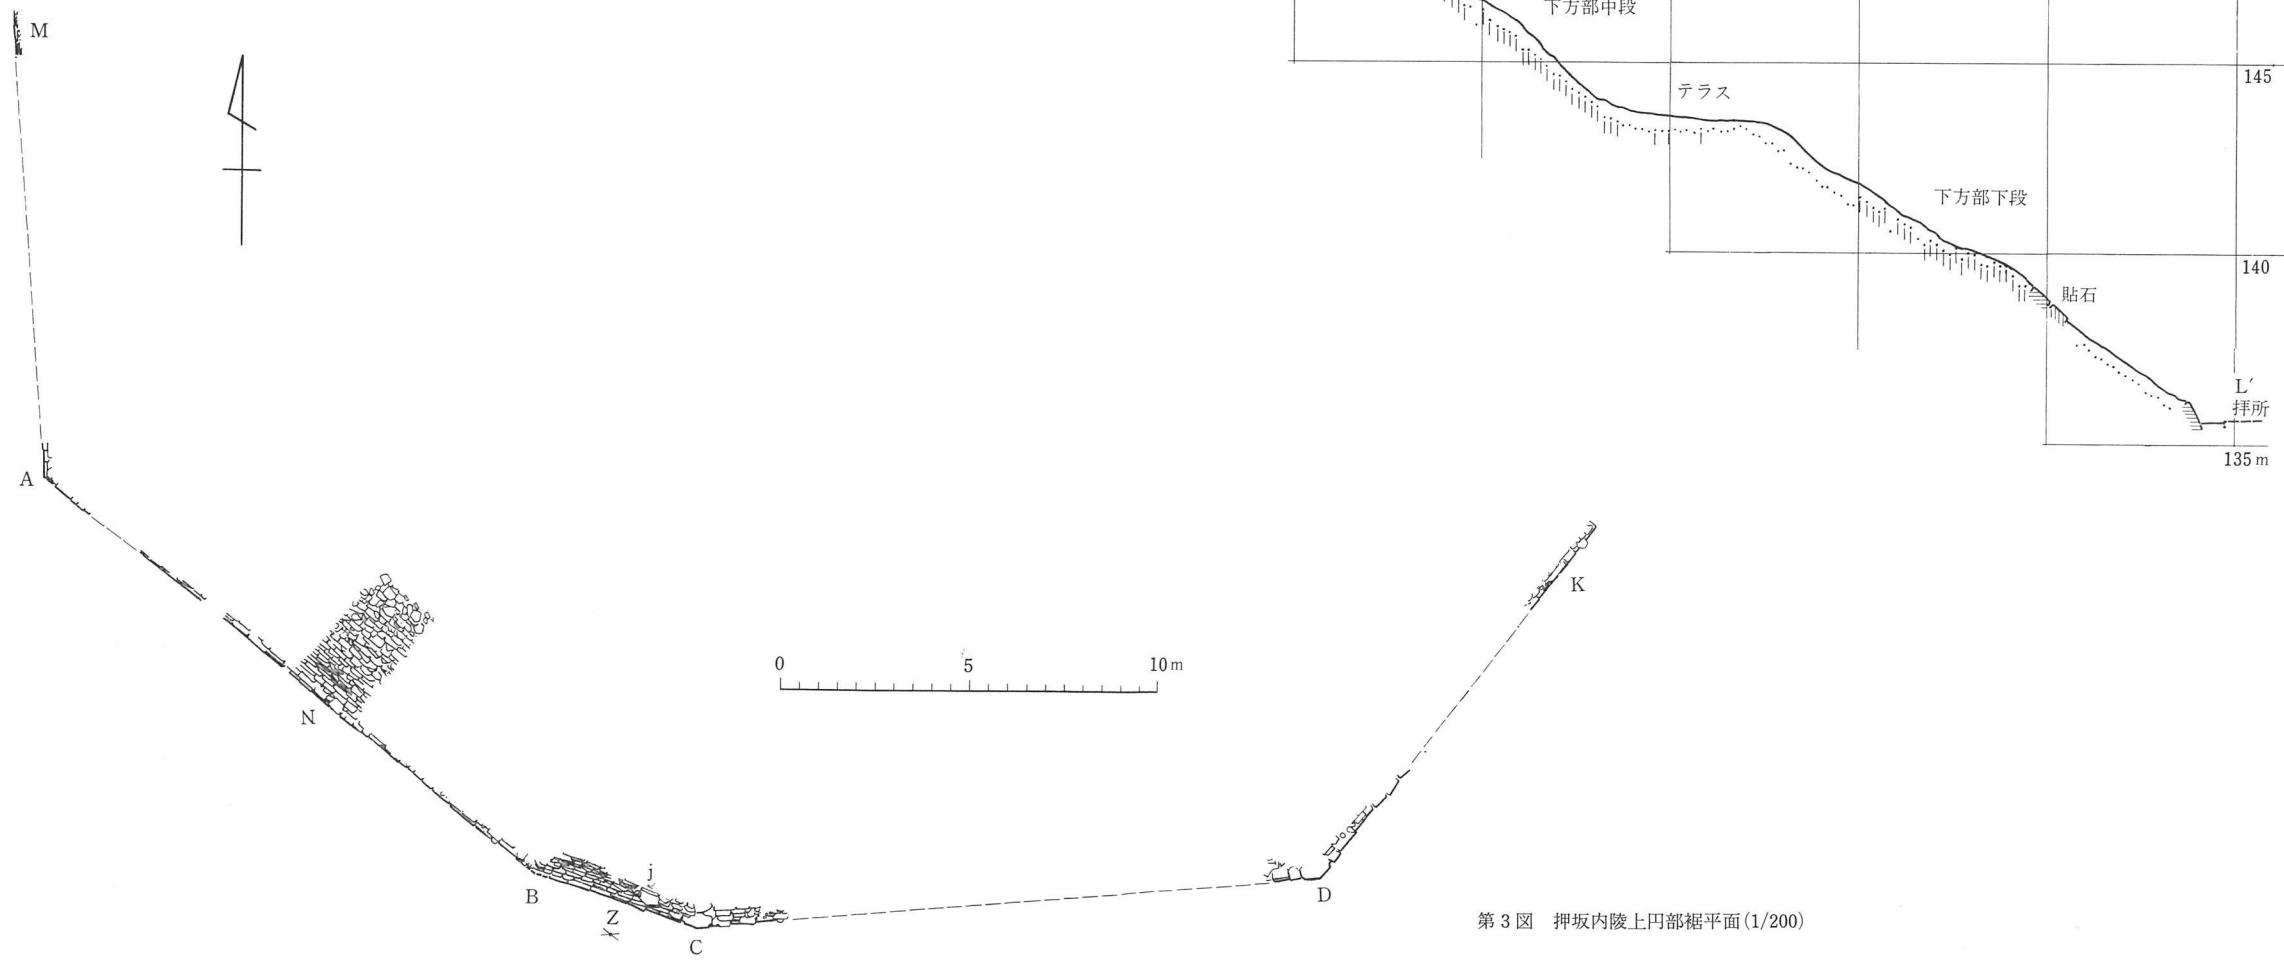
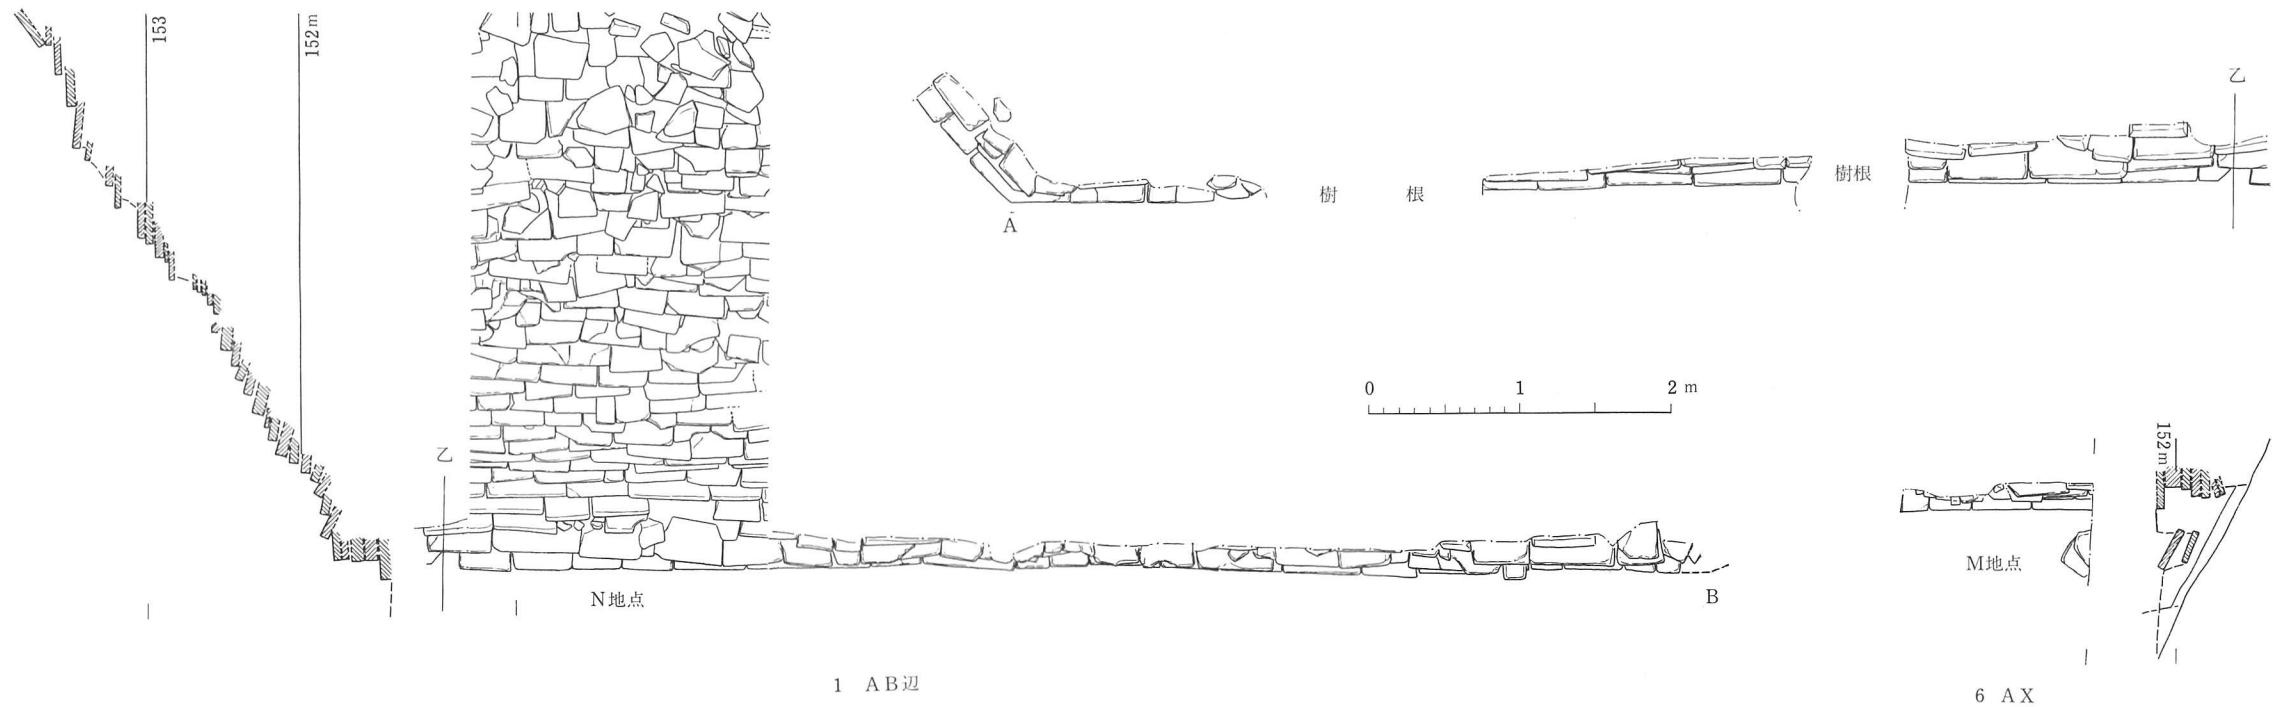
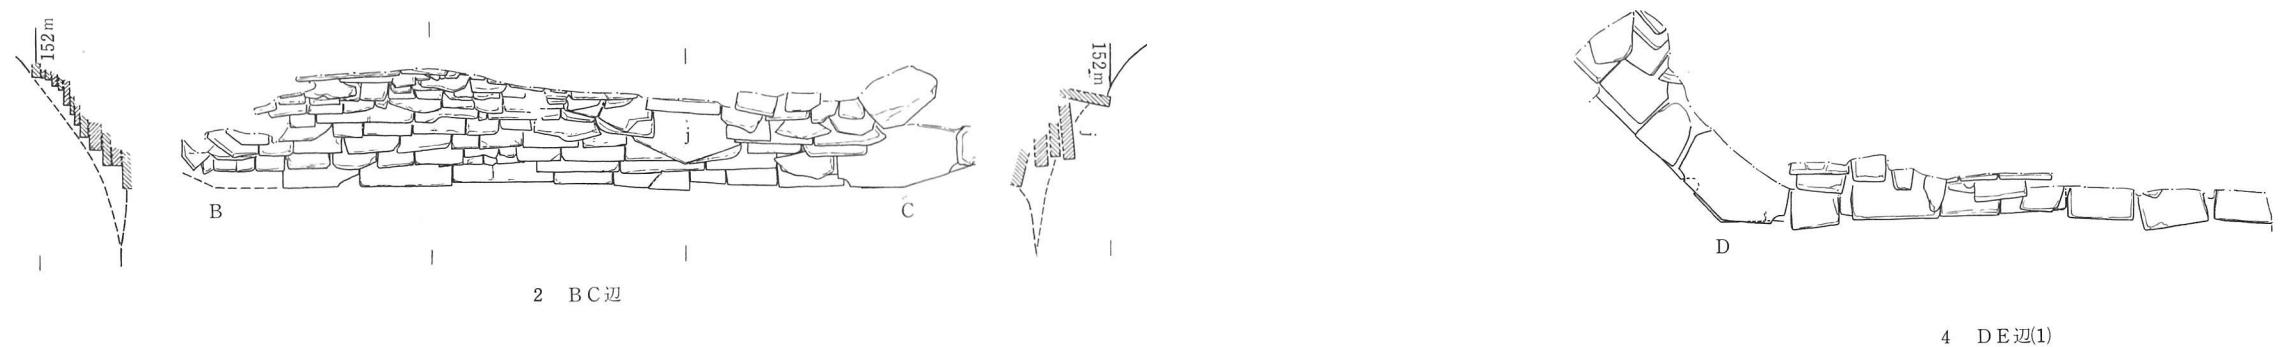
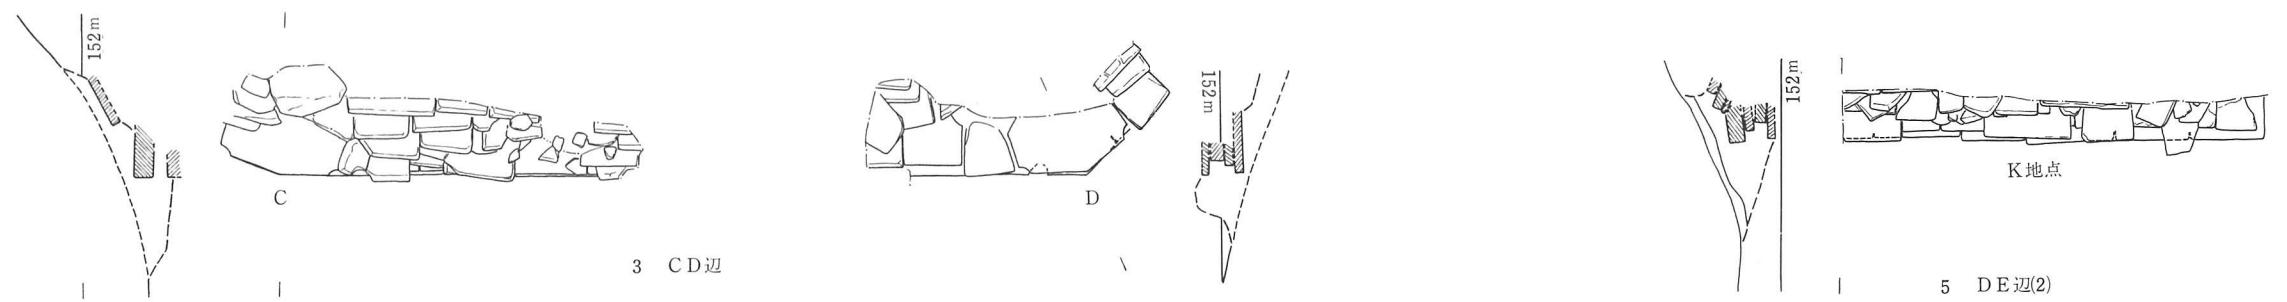
第4図 押坂内陵上円部裾石積平面および断面(1/50)

護石から上の墳丘斜面は、長方形の板石を水平に置き、上に行くに従つて石を一枚ごとに少しづつ後退させて、下の石の一部に上の石が重なるようにし、階段状に一枚づつ積上げて全面を覆つたものと推定復元される。段積みの葺石とでも称すべき外表施設は、辺A Bの中央付近のN地点で落葉と腐植土を竹箒で掃き去ると見出される。他の場所では確認していないが、同様と類推される。その現状は第4図1（図版三〜四1）のとおりで、傾斜角二八〜三四度である。板石は外側面を斜上方に向けるものが多いが、これはその下の板石が土圧や樹根その他の影響で前にせり出したために生じた空隙に上の板石の後が沈み、前が持ち上がりた結果であろう。このため、上下の石の間隔は精確には求め難いが、五センチ前後であろうか。欠損部での試錐によれば、板石は、前後に二枚以上を接続して使用することはなく、一枚づつ積み上げており、その背後は土である。また側面觀は護石と同じで、板石一層ごとに横目地が入るのを基本とする。概して薄手の板石が使用されている。隅角部がどうなつているか、注目に値するが、全く所見が得られなかつた。

以上の各辺に対し辺B Cの裾部は、様相が特異である（第4図2、図版五1）。Bに地覆の隅角石を欠くこと（図版四2）、地覆石の上は、護石がなく、すぐ段積みになること、このため辺A Bと辺B Cとの取り付きが悪いこと、辺長が推定四・三メートルと他辺より短いことである。加えて、中央から東によつた地点の下から三枚目に削り込みのある隅角石jが置かれ、その背後に長方形の板石が立ててある。また三枚目より

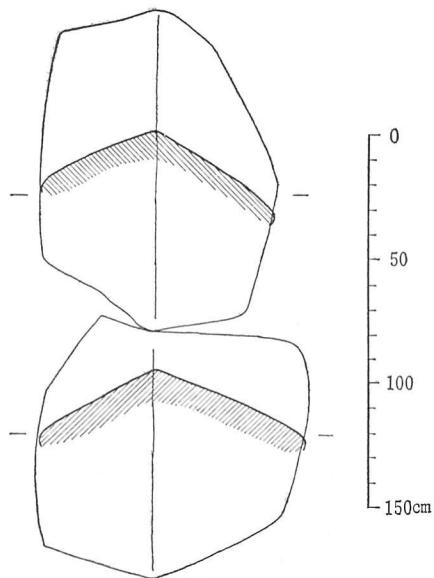
第5図 押坂内陵下方部下段上半部西隅角の稜のある石（スケッチ 約1/30）

ば、屋根の下棟を連想させる。ともに花崗岩で、人為的に加工された明白な痕跡は認められないが、自然石とも速断しかねる整った石である。この二つの花崗岩は、置かれているのが隅角部という特殊な位置、隅角に合わせた稜線をもつといふ特殊な形状、その大きさ等からみて、他所から移されたものではなく、築造時からここにあつたものと考えられる。また両石がのる斜面は、下の石の末端部が掘削されたようになつており、元來の斜面に沿つて両石の延長があつたものと考えられる。そうとすれば、なおのこと、上半部のみが下段とするのに相応わしいように思われる。

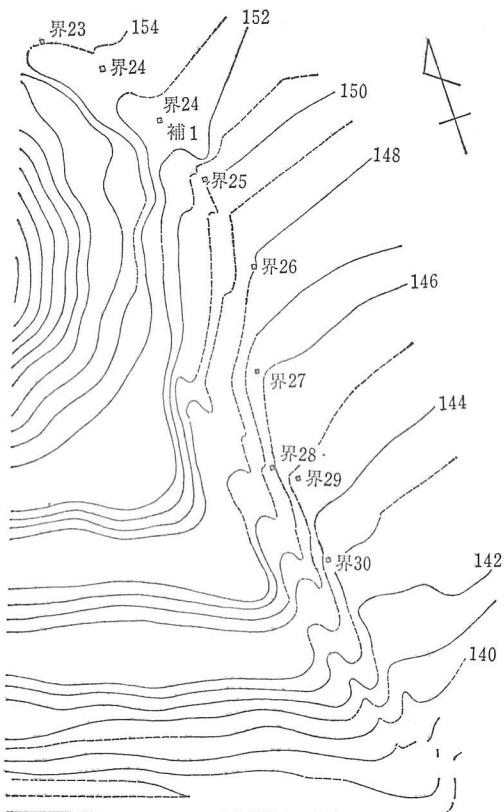
第6図 押坂内陵下方部東側面の等高線の推定復元（1/800）

には表現されていないが、境界標の標高及び水田を走る等高線を手掛りに、下方部の既知の等高線とを地形に沿つて結んでみる(第6図)。その上で、文久度の修陵かと思われる現生垣両側に施こされているらしい掘削と土坡打ちを消去して等高線を描きなおしてみる。こうして得られた中段の東斜面は、南斜面とほぼ直交し、疑いのない上段東斜面とも平行することとなる。斜面を走る等高線は、外周地の傾斜に対応して下方から次々に水田へと逃げ、斜面は高さを減じ、斜面上辺は境界標二六号のところで外周地の傾斜と一致して斜面は終わる。この作業には先入観・恣意的な作為や解釈が入りやすいので、先の推定はなお検討を要するが、陵形を考えるうえで案の一つとして考慮に入れておきたい。

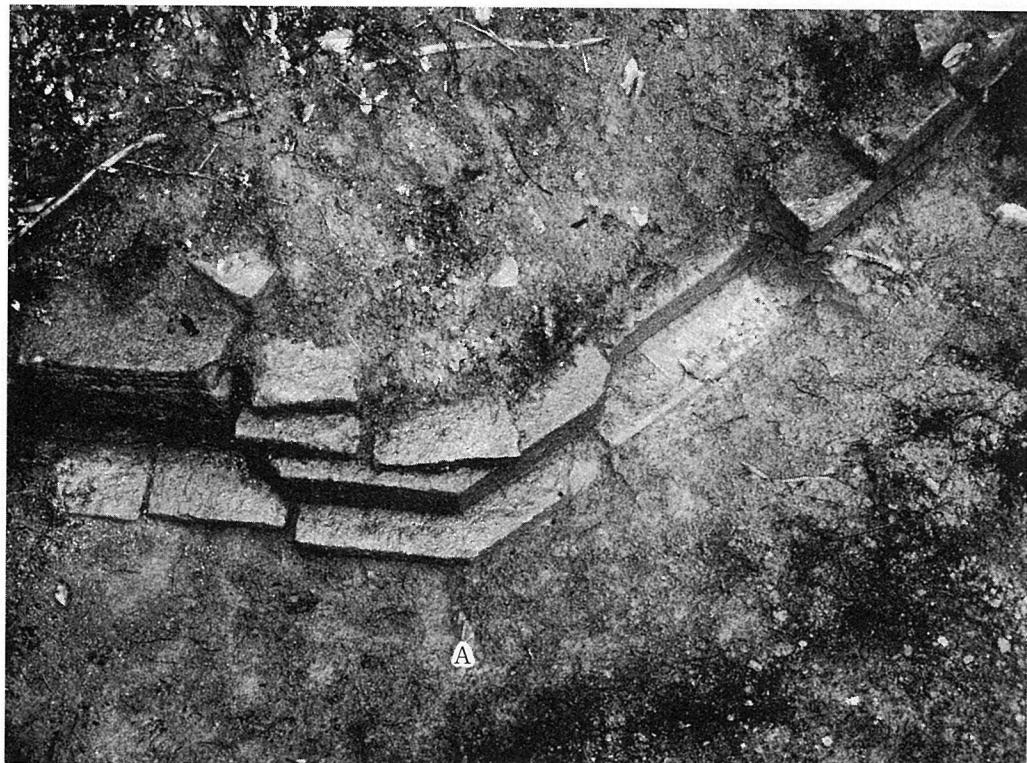
1 押坂内陵 上円部裾 隅角部A付近

第3図のA・B・C・Dの四地点に隅角部があり、A・Dには頂角を一三五度に整えられた隅角石が、Cには頂角が一五六度に整えられた隅角石が裾えられてゐる。これらに対してBには隅角石がない。しかし、辺ABと辺BCとはBで約一五八度で交わり、隅角部Cの内角とほぼ等しい。

隅角部では、地覆の隅角石の上に外周約七・九センチ幅の余地を残して、外側面が同形同大で割り込のある隅角石を四枚前後重ね合わせて置いていたものと推定復元される。隅角部A・Cの場合、厚さがそれぞれ一三、一五センチの厚手の隅角石一枚ずつが遺存するにすぎないが、Dでは、隅角石三枚がオーバーハングして重なった状態で検出された。この三枚は、頂角とこれを夾む二辺及びその両端の割り込みの外側面が同形同大で、厚さがそれぞれ一〇、六、六センチである。辺ABでは、長方形の板石の下二枚が外側面を揃えたままの状態で遺存する部分が多く、最も遺存度の良い部分では板石三枚がほぼ外側面を揃えて垂直に近く立ち上がっている。当然、隅角部もこれに合致するような積み方と高さになつてゐるはずで、そうでなければ、構造物として不体裁である。したがつて、A・Cには外側面が同形同大の隅角石をもう二・三枚、Dには一

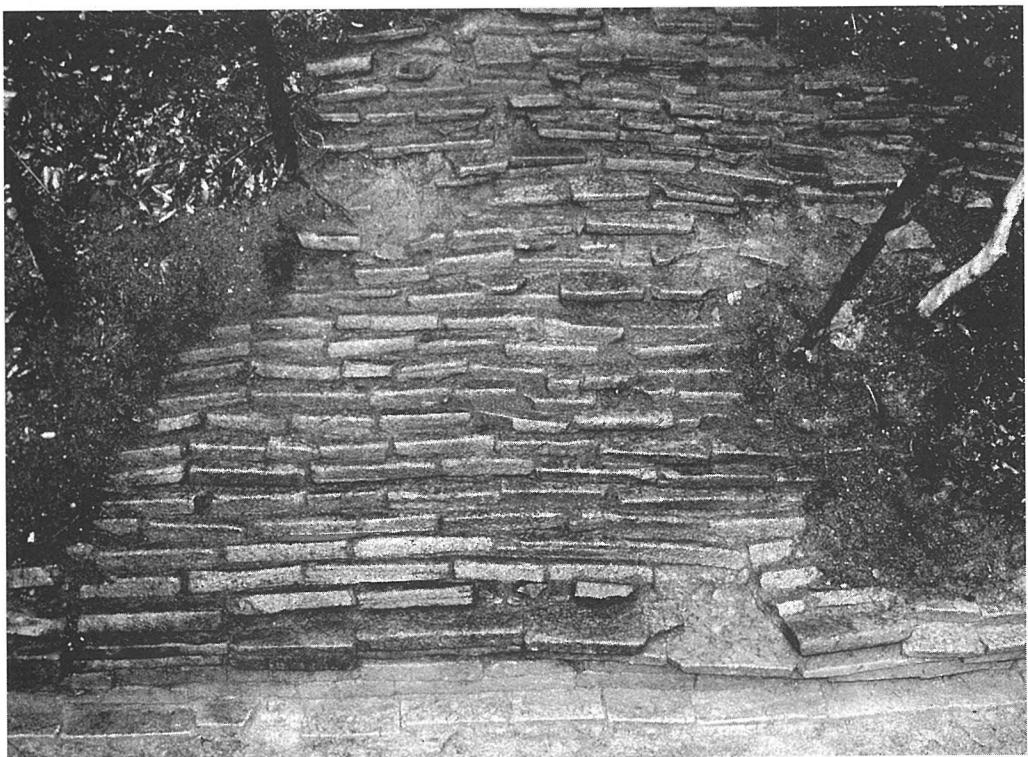
1 押坂内陵 上円部裾 A B辺 N地点

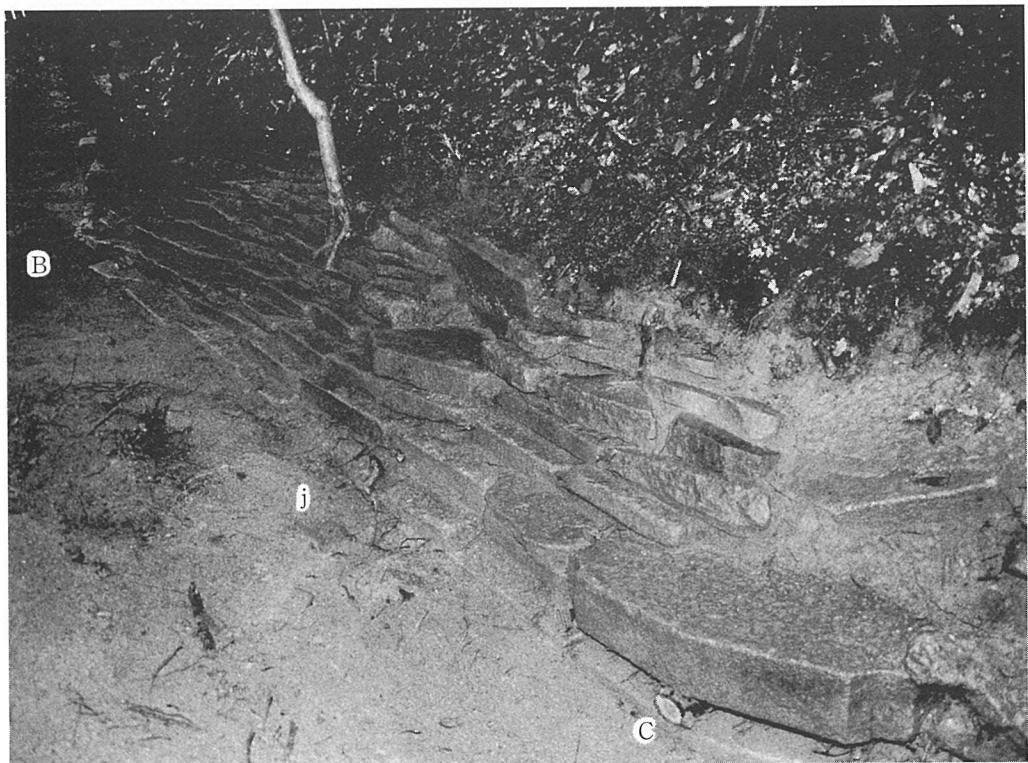
2 押坂内陵 上円部裾 B C辺

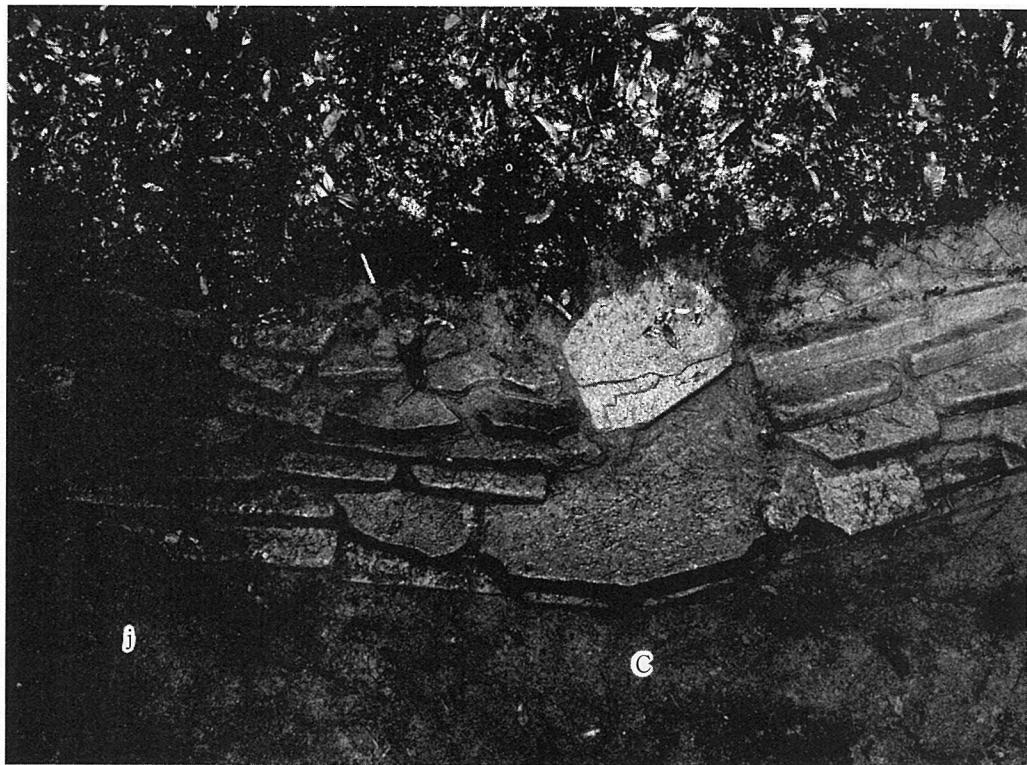
1 押坂内陵 上円部裾 隅角部C付近・隅角石 j

その一方で、隅角Cには、地覆の隅角石と護石の隅角石とがあり、その頂角はともに約一五八度である。この角度は、下方部に直交する主軸上に相対する一角をもつ正八角形または等角八角形を想定した時、下方部に平行する、すなわち主軸に直交する線が先の八角形の辺と交わって作る角度の一つ一五七・五度と酷似する。したがつて辺B Cは、建築当初からプランにあつたと考えざるを得ないのである。

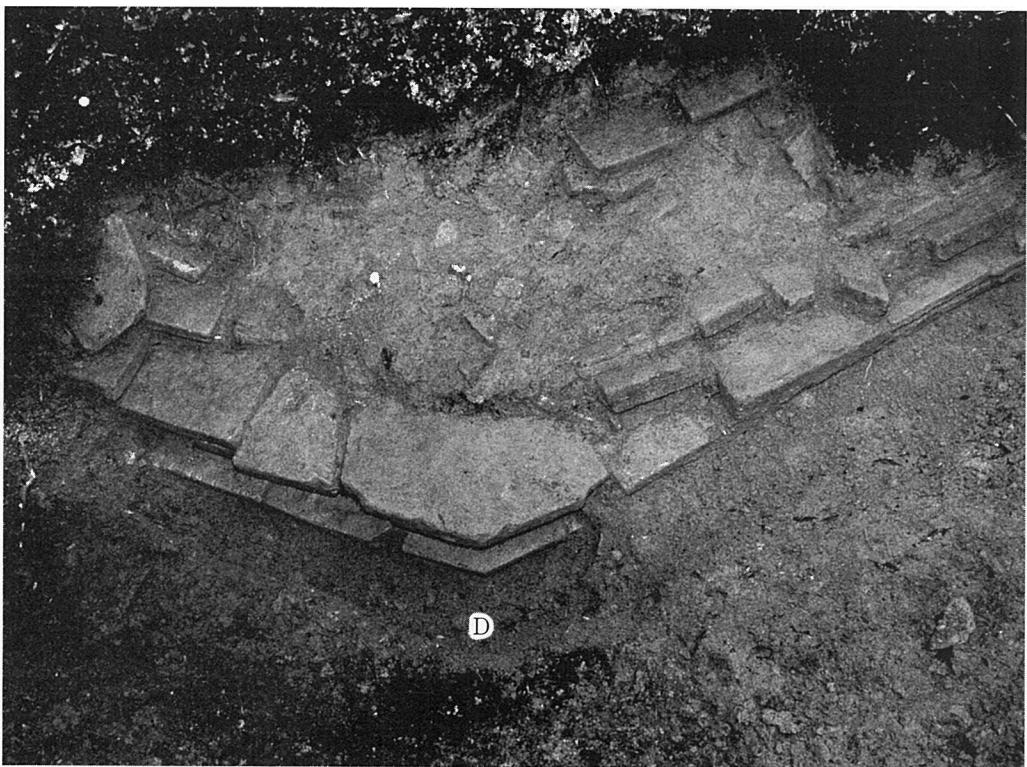
2 押坂内陵 上円部裾 隅角部D付近
