履中天皇百舌鳥耳原南陵の墳丘外形及び出土品

二 履中天皇百舌鳥耳原南陵の出土品

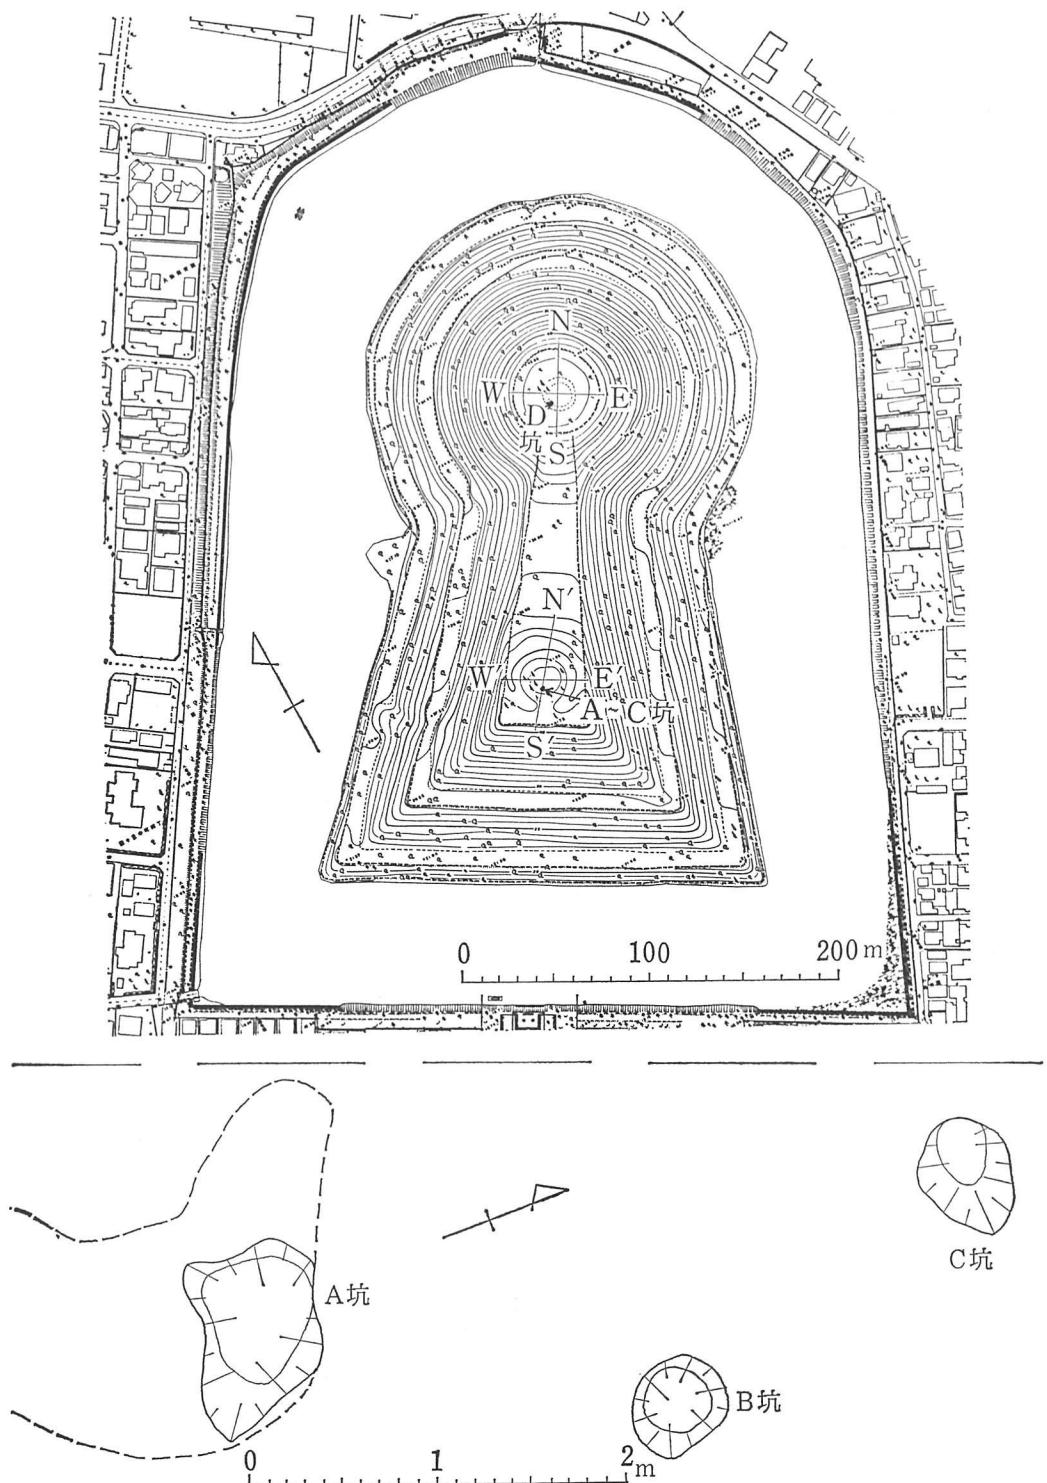
第1図 百舌鳥耳原南陵の調査位置 (上. 1/4000, 下. 1/40)

墳麓は未確認なので、陵墓地形図によつて水涯線で囲まれた部分を墳丘と仮定すると、墳丘全長三六五、前方部幅二三七、同高二六、後円部径二〇三、同高二九メートルを測る。内溝の幅は、前方部正面で六二一～六五、外周の変形が著しい後円部背面で五一～八二メートル。墳丘の平面形は、上田宏範氏の後円部径・前方部後長・同前長が六・一・五・三を示し、類例の乏しい異形といわれ、また応神天皇陵の中段から上の部分と設計を同じくするともされる。

災禍の歎はまず、後円部に及んだ(第1図D)。前項で述べられたように、墳頂部には低平な小円丘があるが、その西側裾部付近にあたる。ここは径10~30センチ、深さ10センチほど掘られており、掘削床面にはさらさらとした黄褐色土がのぞいていた。径数センチの白礫が一個存したが、埴輪や遺構は認められていない。

その後、前方部の三箇所で掘削行為がなされている(第1図A~C)。これらはAB間約2・3メートル、AC間約4・2メートル、BC間約2・0メートルと比較的近い位置関係にあつた。

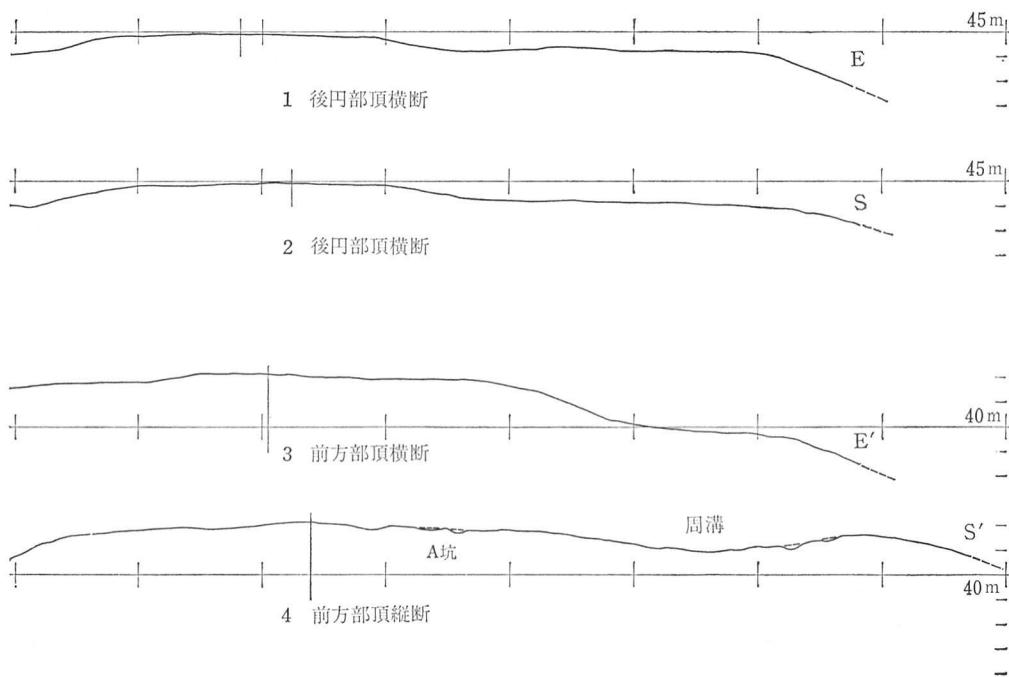
南陵後円部頂・前方部頂の横断および縦断 (1/300)

上段の上面は、前方部背梁の緩斜面、後円部頂の平坦面となっているが、両所には高低の差はあるものの円丘状の高まりが各一基あって注目される（第2図）。

前方部頂から少し後円部方向に下った緩斜面上に大きな円丘がある。直径が東西三〇、南北三七メートル。南半には浅い周溝が繞り、前方部頂と別区をなす。後円部寄りの北半は、法裾がダラダラとのびて墳巖を特定しがたい。仮に標高三八メートル付近の傾斜変換点を墳巖としておく。その中腹に墳丘長軸上で幅四メートル強の緩斜面があつて、テラスを形成するらしいが、東西両側面に進むにつれて不明瞭となり、その形状とともにテラスとすること 자체に疑いを残す。円丘の頂部は、径一七メートルの平面円形の平坦面である。この平坦面の中心から墳丘主軸上で前方部頂方向に五・五メートルの地点で、次に紹介する各種器財埴輪が採取された（第2図4 A坑）。地表下三〇センチには、奈良県櫛山古墳等の前期古墳に見られる白礫が敷かれていた。この円丘が、埋葬施設を伴うかどうか確認できていないが、少なくとも祭祀の場であったと推測される。出土した埴輪も、遊離した状態で採取され、配置状

後円部頂の平面円形（径約四四メートル）の平坦面中央には、直径一七・五、高〇・八メートル程の低平な小円丘がある。大市墓・衾田陵・狭木之寺間陵・桜井茶臼山古墳等に見られる、主体部の上に設けられる基壇を想像させるものであるが、単純にそう結論づける訳にいかない。

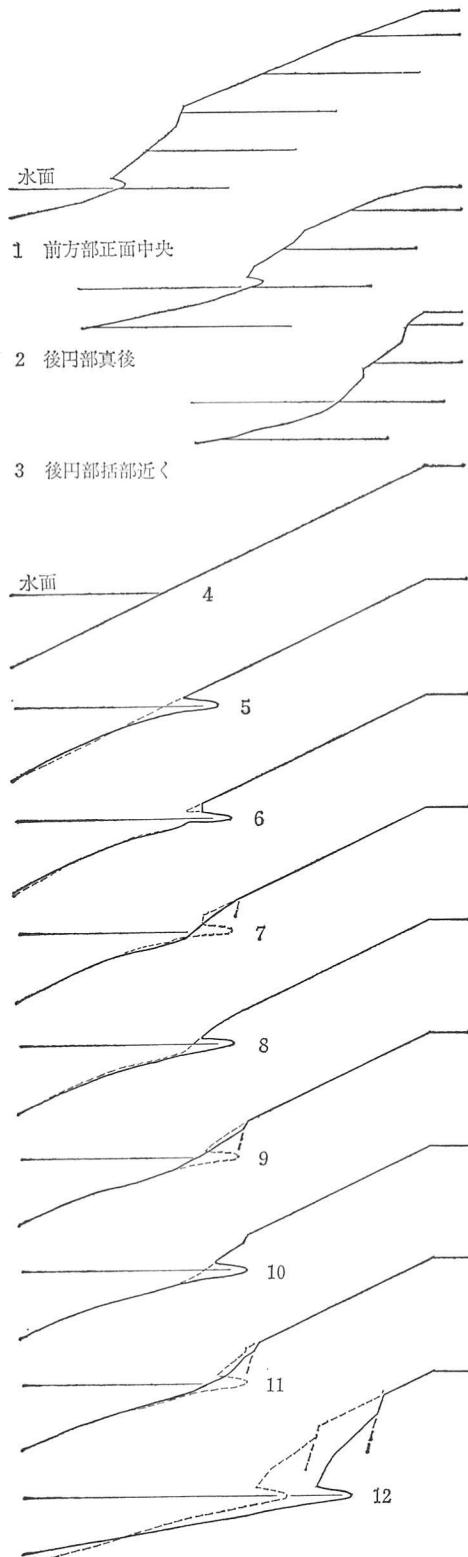
第3図 百舌鳥耳原南陵墳丘裾の侵食現況
(1~3. 1/200) と侵食の過程(模式図. 4~12)

下段は、後述するように溝水の侵蝕によつて斜面が大きく変形している。おそらくその過半が原形を失なつてゐるものと思われる（第3図1～3）。後円部ではほとんど斜面を失い、崖状を呈する箇所があり、前方部側面ではテラス法肩から斜距離三～七メートル、高さにして一・三～一・五メートル分、前方部正面では斜距離四・五～七メートル、高さ一・七～一・五メートル分が旧形をとどめているようで、それ以下は侵蝕またはその間接的な影響を被むつてゐる。他の段の斜面と異なつて、草木が繁茂し、葺石があまり露出していない。

波浪による侵蝕を第3図にもどづいて説明すると、以下のとおりである。全く侵蝕を受けていない墳丘(4)は、波浪のため満水位の部分が

いわゆるガマ状に侵食されるとともに、水面下の斜面の土も洗われて下方に流れ落ちる(5・6)。さらに侵食が進行するとガマにかぶさっていた部分が支えきれず崩落する。その際、ガマの上の部分だけではなく、奥の方も一緒にずり落ちる。そして崩落して柔らくなつた崩落土に対する侵食は、崩落土の多くを溝底へと洗い流す(7)。残つた安定的な崩落土と原初の墳丘に対する侵食が再びはじまる(8)。このサイクルが長年月の間に何千何万回となく繰り返される(9~11)と、結局水

溝線と見かけ上の墳丘裾及び水面下の斜面は後退し、しかも水溝線上の墳丘裾は急斜面を形成することとなる(12)。したがつて、ここで注意しなければならないのは、侵食の度合を測るのにガマの奥行の深浅が論ぜられるが、それは波浪による侵食のサイクルを考えた場合、無意味な

墳丘や外堤の裾が失われ、急斜面となる原因は、大方の予想通り遑の侵蝕にある。隍が繞つていながら遑水がほとんどまたは全くない仲津山陵・敏達天皇陵の周隣あるいは欽明天皇陵の北隣などでは、墳丘裾・外堤裾が侵蝕されることもなく完整な形状を保つてゐる。これらと比較すれば、その原因是明白であろう。原因である遑水の侵蝕は、二つに分けて考えられる。一つは波浪による侵蝕、他の一つは水位の上下による侵蝕である。

また、墳丘や堤の裾の侵食は、溝水の水位の上下によつても生じる。溝水がある水位で湛えられている時、封土はその水位まで(実際は毛細管現象によりその水位よりもさらに上方まで)溝水が浸潤して過飽和状態にあり、それより上では封土表面が乾き気味になつてゐる。水位が下ると、水面より上の封土中の余計な水分は地表に浸み出し、これに伴つて封土をも外に押出そうとする。水位の低下が急激で大きい場合、封土に砂や微砂が多い場合など、それまで水で抑えられていた封土が外に動き出すことがある。「吸い出し」と呼ばれる崩落である。一方、水位が上ると、封土表面の土粒や土塊のそれまで開き加減の間隙に溝水が浸潤

して土砂の流動化の条件を整える。これに波浪や重力が加わって土を洗出してしまい、この場合にも侵蝕ないし崩落が起る。この水位の上下は、湧水が農業灌漑のため毎年同じように繰返される。しかも、それだけではなく、水田の増産と干害に備えて湧の湛水能力を増強するため、湧底の浚渫とともに堤の嵩上げをして、満水位自体を高めることもなされる。そうすると、以前よりもさらに上部の封土が、波浪も手伝つて侵蝕崩落することになる。

過去がそうであったように、現在もなおこうした墳丘や堤の裾の侵蝕は続いているのであって、古代高塚式陵墓を保全整備するうえで最も緊急にして重要な課題の一つは、まずもつて侵蝕崩落を現在の線でくいとめることである。

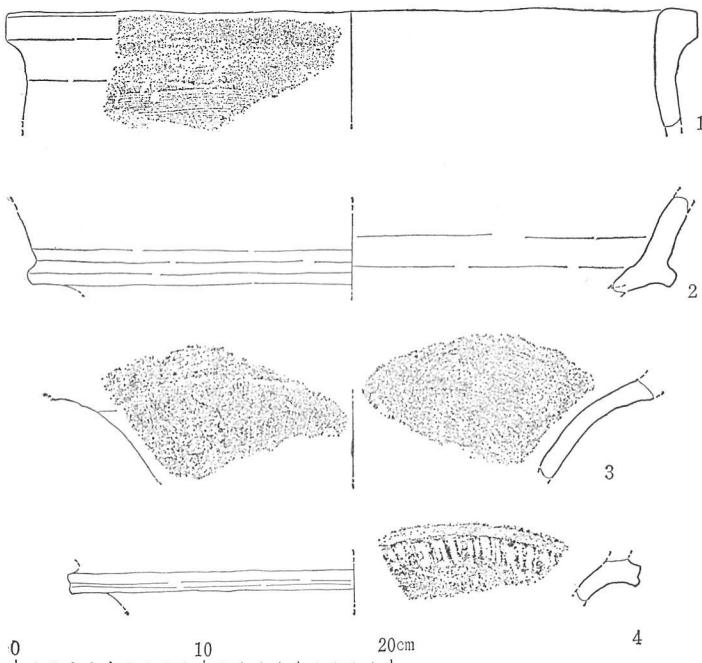
第4図 百舌鳥耳原南陵の出土品(1) (1/4)

1は口径三六センチほどに復元できる、口縁端部を肥厚させた製品である。

ある。内面は摩耗のため、調整手法を明らかにしえないが、外面は次のような工程を知ることができる。つまり、まずやや斜め気味の細かいタテハケメの後、口縁部突帯を貼り付け、最終的に細かいヨコハケメによって仕上げているのである。突帯の位置が口縁部か胴部かを問題にしな

3・4については疑問が残るが、それを含めれば三點ほど確認できる。いずれも頸部から口縁部にかけての突帯を中心とした位置にある。突帯付近での復元径は2が約三四センチ、3が約三二センチ、4が約三〇センチと、口縁部に関しては大形の製品となるのである。3は突帯からさらに外反するようであるが、2はその屈曲度が小さい。3・4の胎土が微細で肌理が細かいのに対し、2が他の埴輪と同様にやや多くの小砂粒や白色粒を含んでいることとも関係するのであろうか。3・4は赤色塗彩を認めることも付記しておきたい。調整手法は不明の箇所が多いが、3では外面に大変細かいタテハケメが観察される。また、4では最上部に口縁部接合のため、断面V字状の刻線が密になされている。3・4に関しては、調整手法や胎土等を加味すると朝顔形埴輪というよりも土師器の壺形と見做しうるであろう。便宜上、該項で取り上げた。

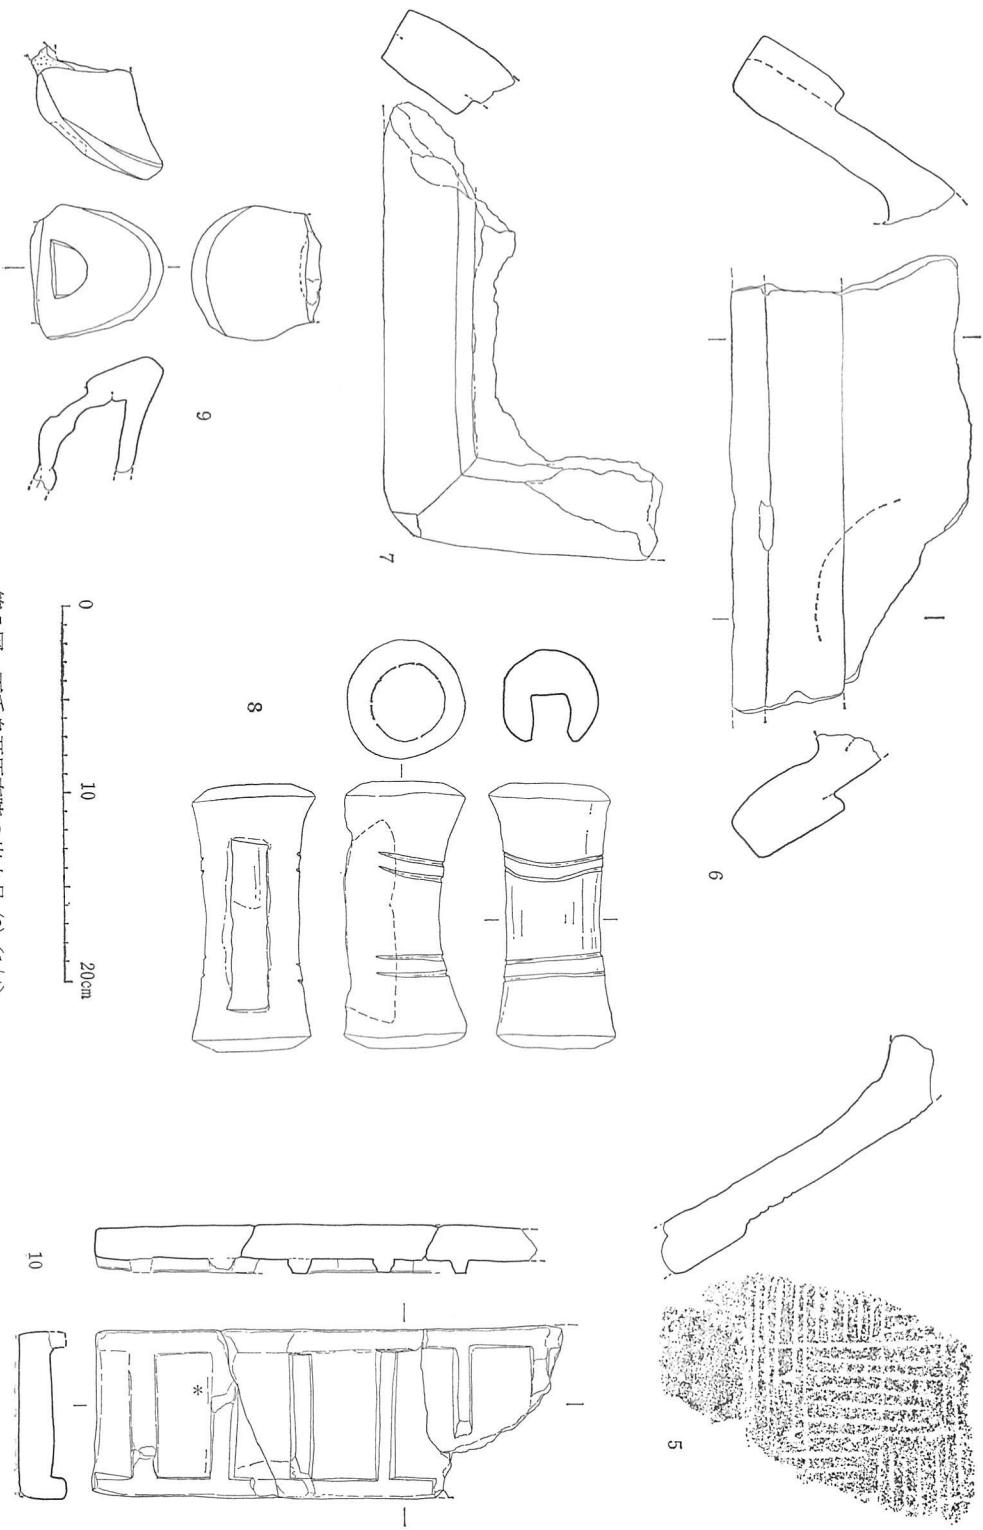
第5図 百舌鳥耳原南陵の出土品(2) (1/4)

5・6および7は屋根部であろう。5はその上半部で、縦横に断面U字状に刻むことにより網代目の表現がなされている。下部は横位の押縁でおさえている。押縁の上縁には浅く細い線刻があり、接合にあたっての基準線、もしくは押縁の上縁を整える際の工具痕と考えられよう。上部は接合痕を明確にとどめている。丸棟になるのか、さらには平行突帯や堅魚木などを伴うのかは不明である。6は袴腰の裾部となろう。裾部に幅広の突帯を貼り付け肥厚させている。上端は剥離した痕跡を残しており、おそらくは壁体となつて下位にのびるものと考えられる。一方、この剥離面は中途から弧状となつており、そこには周囲を強く撫で付けた痕が見受けられる。丸柱に接合していたものといえようか。肌理細かい胎土とともに注意されるところである。7は同じく裾部分と考えられる。隅角部の存在から寄棟造りと見做されよう。先端部は肥厚させ、稜角部分はシャープに仕上げている。外面の調整手法は明確にしえないが、内面はヘラケズリにより平滑になつてている。

他に屋根部に関連する資料として、8と9がある。8は長さ一四・四センチ、高さ四・九～六・五センチ、幅四・九～六・五センチを計る両太りの柄状の製品である。堅魚木であろう。横断面は円形で、側面から反対側面にかけてほぼ半周する一条の平行沈線が一組刻まれている。こ

の沈線の起点と終点付近は、二組ともに他の部位に比べて、淡黄褐色気味に色合いを違えており、本来棟部に平行する二条の突帯の上部に接合された痕跡を示すものであろう。下面はへラ状の工具により裾抜がりに大きく削り抜かれ、内面に削り跡を明瞭にとどめている。焼成時の火の巡りを一定に保ち、焼歪みをさける工夫であろうか。また、9は棟木の先端部である。匁字形の正面観を呈し、中央部は同様の形状に深さ四ミリほど削り取ることによって、周囲が突き出していることを示している。

周縁は丁寧に面取りされている。下縁も撫で付け痕をとどめていることから、破風板の中央下部から突出する形態ではなく、奈良県天理市櫛山古墳出土例のように、破風板内部から突出する形態を有すると思われる。厚さが一センチに満たない中空の作りで、内面下部には指頭状のもので、押さえつけた痕が認められる。左手では指圧しづらいようである。以上の9と6の組合せは、柱の形状さえ問わなければ、奈良県御所市室宮山古墳X号家形埴輪に近い。

家関連の埴輪として注目されるのは10である。現状で幅約九センチ、長さ二〇センチ以上を計る梯子状の製品である。小口部の形状の明らかな部分ではわずかながらも弧状を呈しており、接地の安定度という観点から考えると、この部分が上方と見做されよう。製作に当たっては、まず長方形の板状に整え、横位の高さ八ミリほどの突帯を六段以上接合し、その両側面を平滑に仕上げている。一部、その際の工具の先端が確認できる箇所もある(図*部分)。その後、縦位の突帯を接合し、横位の突帯の上面とともにナデて、突帯上面の平滑化を計っている。突帯の剝離面で、茶褐色を呈する箇所があるが、接着剤等の残存なのか、本来の色調なのか、判然としない。裏面は長軸方向のナデにより、平滑に仕上げている。

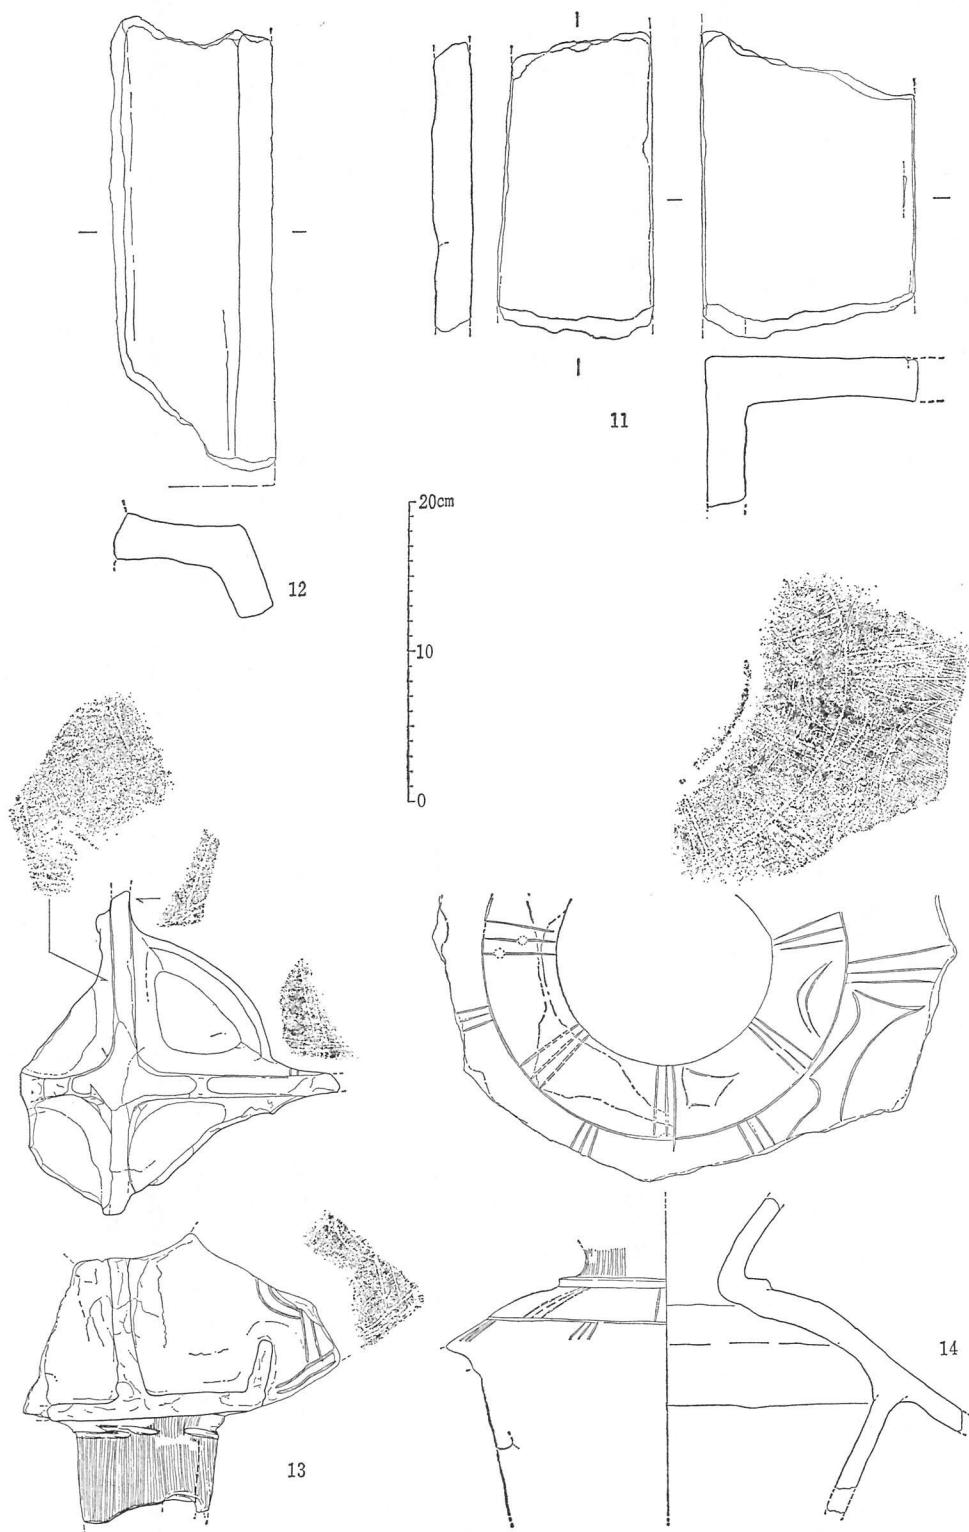
第6図 百舌鳥耳原南陵の出土品(3) (1/5)

11は壁体の隅角部であろう。左右両端部はいずれも平滑に仕上げられており、平床であれば入口もしくは窓、高床であれば柱間に対応する箇所であろう。図に向かって右端部中央には粧土を継ぎ足した痕を残している。器表は摩耗のため調整手法は明確でないが、内面には下半部にやや斜め気味のタテハケメが認められる。12は高床建物の縁部、もしくは垂下する裾台部か。図示した部分の裏面下方には弧状に指ナデを施した痕跡を留めていることから隅角付近かと思われる。また、表面左側には

が、笠部の形状や文様構成等からみると、五個体以上樹立されていたと考えられる。笠部と立ち飾り部がある。もつとも大きく復元できる14所であろう。頸部から笠部にかけての部分である。頸部は他に例を見ないほど大きく外反し、笠部との境には幅広の低い突帯を伴っている。笠部のやや上位に一周する沈線を刻し、その上下に交互となる三本単位の刻線が認められる。沈線で区分された区画は上下段ともに七単位からなるが、上段の二~三区画と下段の一区画は弧線を主とした文様帶となっている。

笠部先端付近は欠損しているが、現状よりさほど遠い位置ではないであろう。笠部に接合する円筒部分は上端部分で三〇センチほどに復元でき、対照的位置に円系の透し孔を有する。底部にかけて大きくすぼまるのが特徴であろう。また、高さも現状で一九・五センチを計るが、それほど高くなるとは考えられない。岡山県倉敷市金蔵山古墳出土例などのように、円筒埴輪とセットになって使用されたものであろう。外面にあざやかな赤色塗彩痕をとどめている。

13は立ち飾り部である。四方に立ち上がる飾り部分とそれを受ける皿部、笠部に差し込む筒部からなる。飾り部は、まずU字板を皿部を包み込むように製作し、次いで直交するように残りのU字板を接合している。交差する箇所には粘土を押え付け補強を図っている。飾り部に刻まれる文様の詳細は不明であるが、同一U字板の表裏ではその構図を違えるようである。筒部は皿部との接合部での径が九センチほどであり、高さ六センチほど残存している。下端付近に透しの小孔が認められる。皿部とは別々に製作され、接合部に粘土を充填し、外面を強いヨコナデ、内面は押え込んで仕上げている。

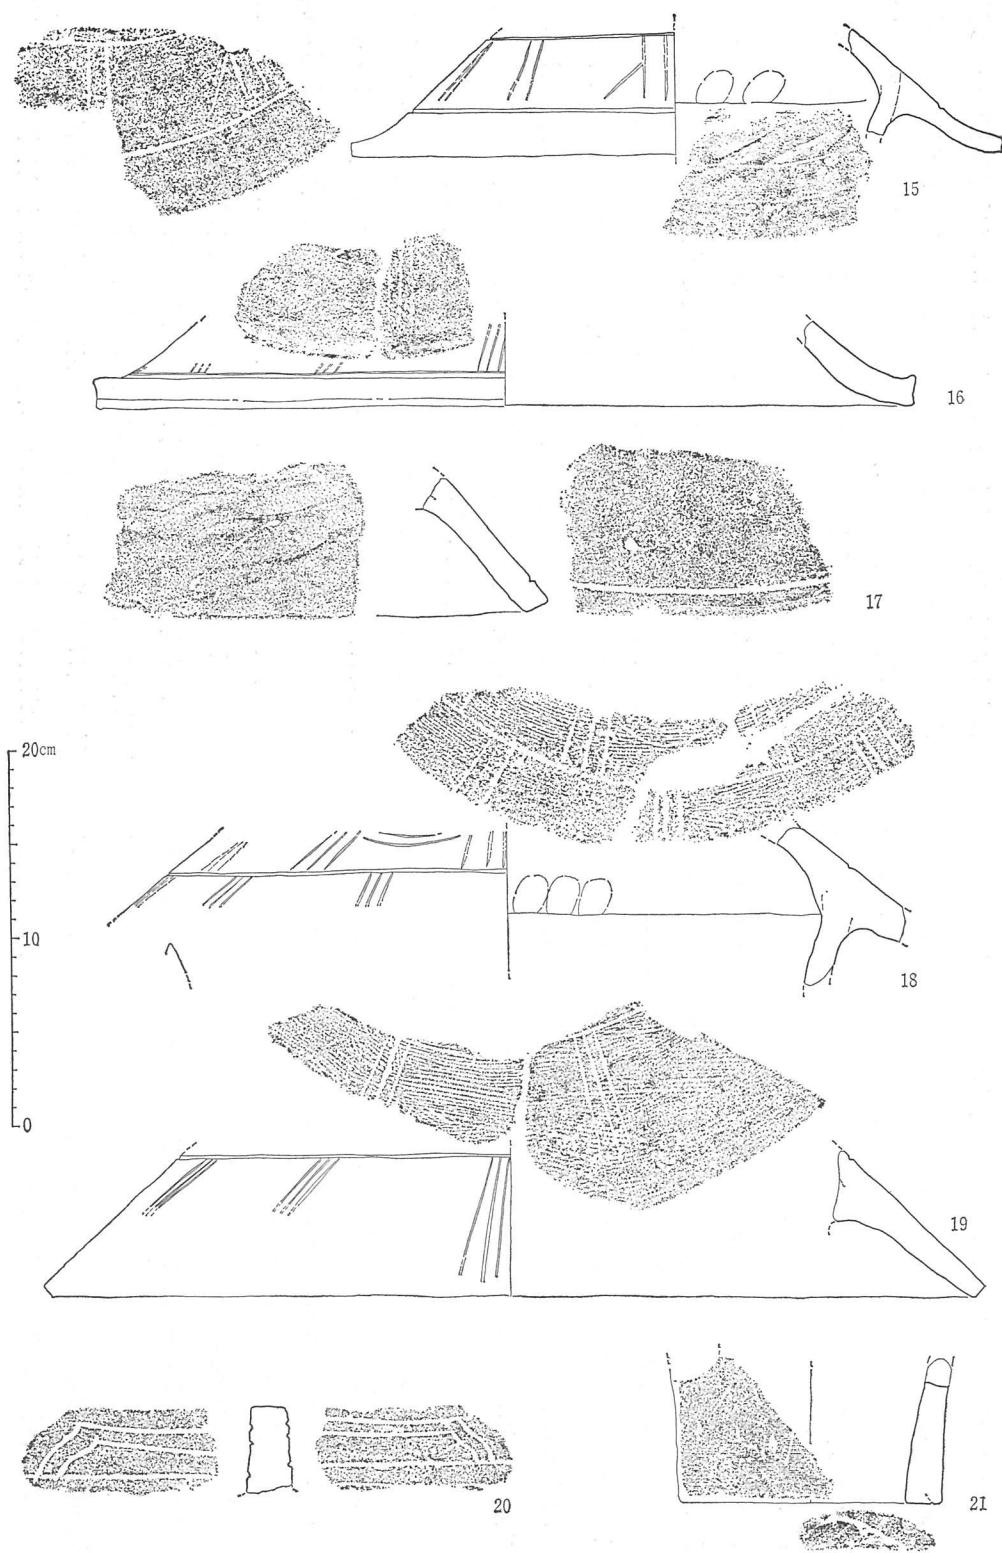
第7図 百舌鳥耳原南陵の出土品(4)(1/4)

15・17・19は笠部の先端付近である。端部での復元径は最大で17が約六八センチ、最小で15が約三五センチであり、16は四四センチ、19は約五〇センチに復元される。15・16が端部を強くヨコナデすることにより上反りを有しているのに対し、17・19は肩部からまっすぐに伸びている。15は円筒との接合部付近をとどめているが、円筒部から笠部先端までの長さが短いことが注意されよう。19の残存部分上端は剝離した痕を残しており、円筒部との接合箇所に相当するのである。これら15・19は、14と同じく、円筒埴輪に上乗せされたと考えられよう。

また、18は円筒部との接合部分である。一周する刻線の上部には、二重弧線が認められる区画がある。笠部先端方向に対し、直行する粗いハケメで調整しているが、ハケメ相互で重なりあつてある箇所もある。調整手法や色調などから判断すると、19と同一群、もしくは個体と見做されよう。他例では摩耗のため、外面調整を明らかにしえる例は確認できない。内面は確かめることのできる例では、ナデもしくはヨコナデによ

20は立ち飾りと考えられないこともないが、下部に至るにつれ厚みを増すこと、および下面が剥離面となっていること等から判断して、肋木飾りであろう。現状で高さ四・五センチを計る。下部に二条の平行沈線を刻した後、外縁の形状にあわせた二条の沈線を刻み込んでいる。本製品に関しては勒形埴輪の鱗飾りと解する向きもあるかも知れない。ただし、接合面に沿つて二条の刻線を施す例は見当らないようであり、ここでは蓋形の一部と見做しておきたい。

21は円筒形の底部である。底径一四センチほどに復元できるが、小形の製品であること也有つて、普通円筒というよりも14のような笠部に伴

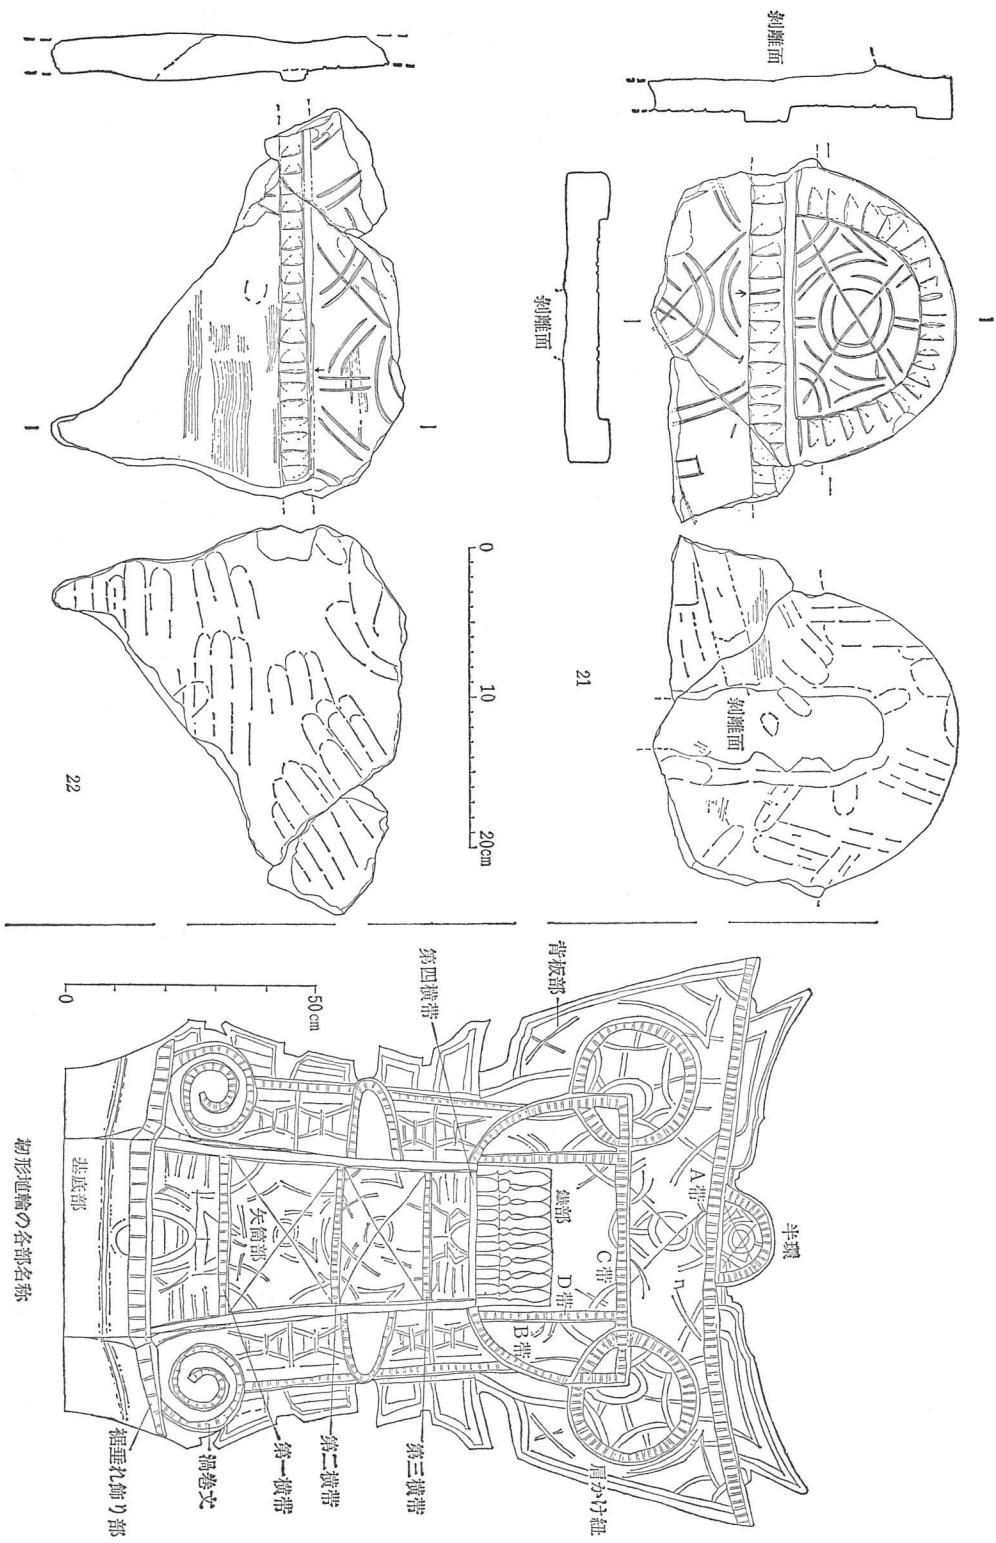
第8図 駒形埴輪の各部名称(1/150)と百舌鳥耳原南陵の出土品(5)(1/5)

勅形埴輪（第8～12図、図版六） 今回出土した埴輪のなかでは、量的にもつともまとまっており、数十点確認できる。同一部位の存在から二個体以上存在したと考えられる。勅は矢を納める矢筒部と、背中に直接接する「背板」からなる。その各部の名称については先学に一致した見解を見出すことはできないが、一応、便宜的に第8図に記した名称に沿って説明を加えることとする。

今回の出土品には確実に第二～第三横帶間に相当する部位を見出すことはできないが、第8図のような復元を試みることが許されるならば、最大幅一・一二メートル、高さ一・四二メートルとなる極めて大型の製品となる。

背板となる21～27は上端にはやや弧状を描く有段突帯（梯子状の線刻、該所をA帶と表現する）があり、左側辺（勅から向かって、以下同じ）は二重の刻線で区画している。残存部分を確かめることはできないが、右側辺も同様であろう。有段突帯の上部には高さ一〇・八センチほどの半環を中心配し、左右に翼状の飾りを伴っている。半環は周囲に有段突帯を巡らし、内部に直弧文を充填する。直弧文は背板の全面に施文されているが、矢筒部の上部はその密度が疎であり、板の左（右）には径一二・〇センチにも及ぶ大きな円形飾りが認められる。肩かけ紐の表現と考えられ、周囲を有段突帯で区画する。円形飾りの円弧を断ち切って、弧状に矢筒部に連なると思われる有段突帯（B帶）と、直線状

に横走する有段突帯（C帶）がある。前者は矢筒部と背板を固着するための紐を表わしたものであろう。本例を特徴付けているのは、矢筒部の側辺に沿って縦走する有段突帯（D帶）の存在であり、上端をC帶によって遮られている。有段突帯は背板に限らず、各所に使用されているが、その断面観には相違がある。つまり、断面が第10図AとBの二種認められ、A帶やC帶など横位の有段突帯や背板上部の半環では、その中央やや右よりの位置にその交点を見出すことができる（第8図21・22↓部分）。利き腕の差に起因する差異であろうか。一方、円形飾り、B帶やD帶においては残存部分が少ないとこともあり、明確にすることはできない。背板の裏面には、剥離面などから判断して、逆八字形などの補強材が使用されている。24の最も高い箇所で下部幅三・七センチ、高さ三・〇センチを計る。

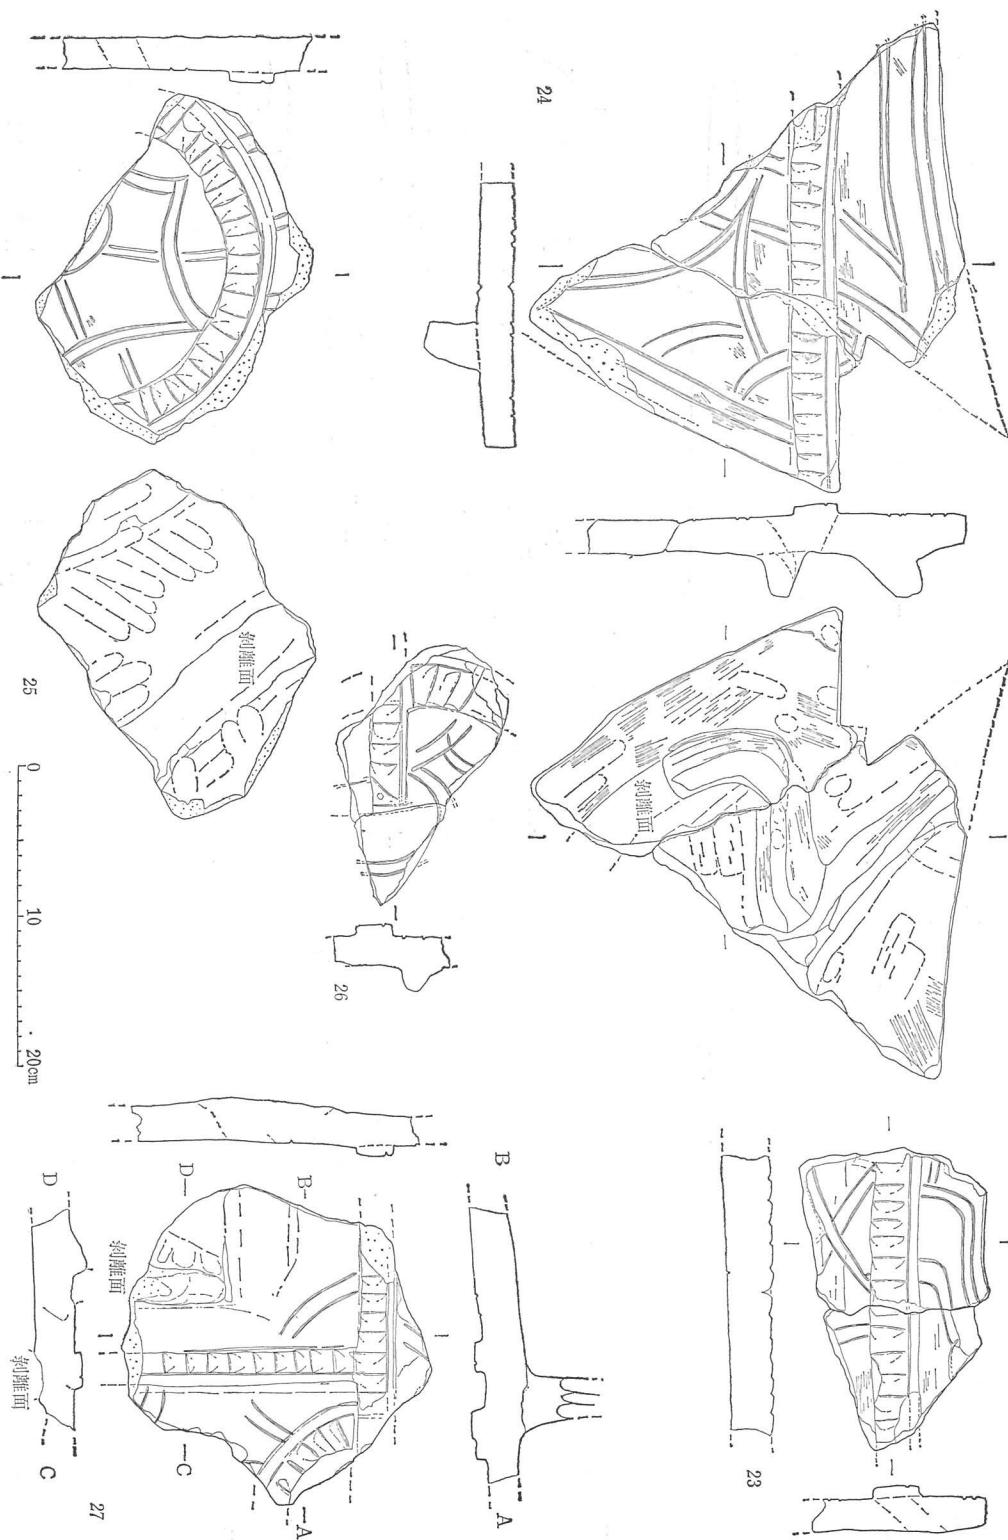
第9図 百舌鳥耳原南陵の出土品(6)(1/5)

次に矢筒部についてみていく。鍔部は28・29のように柳葉形で最大幅が先端付近と関部相方にあるものと、30のように同じ柳葉形でありながら、最大幅が先端付近にあるものがある。とともに線刻によつて表現されている。前者は31と一連のものと思われ、短いスカート状の籠被をする鍔となろう。銅鍔によく見られるタイプであることが注意される。両者のうち、どちらが22などに伴うかは明確ではないが、両者ともに認められる裏面の縫位の剥離痕から、矢筒部が背板部から突出する形状を有していたことは確かであろう。30は表面右端部にも剥離根があり、黒灰色の内芯が露呈している。鍔部の側辺に突帯を有する事例は寡聞にし

て知らないが、あるいは先述のD帶はこの部分に接続することも考えられよう。この場合もB帶同様、矢筒部と背板を接続するための紐と見做してよからう。ただし、22では、B帶とD帶により畳まれた空間に矢筒部の接合痕——U字形にくぼみ、周囲をナデ付けていた——が認められるとともに、周囲に比してやや赤く変色している。また、その脇を縦走するD帶はその接合痕や変色位置より下に及んでおり、先述の想定に疑問を呈している。22が29、30どちらに対応するのかによつて、その形状が異なるのであらうか。

鍔部の下位は31の存在から二条の横位の平行刻線（第四横帯）をはさんで、左右対称の文様帯になると思われる。とすれば、本例は中央の左部分に相当する箇所であろう。下部に残存する第三横帯の有段突帯の断面観もこの想定を傍証している。

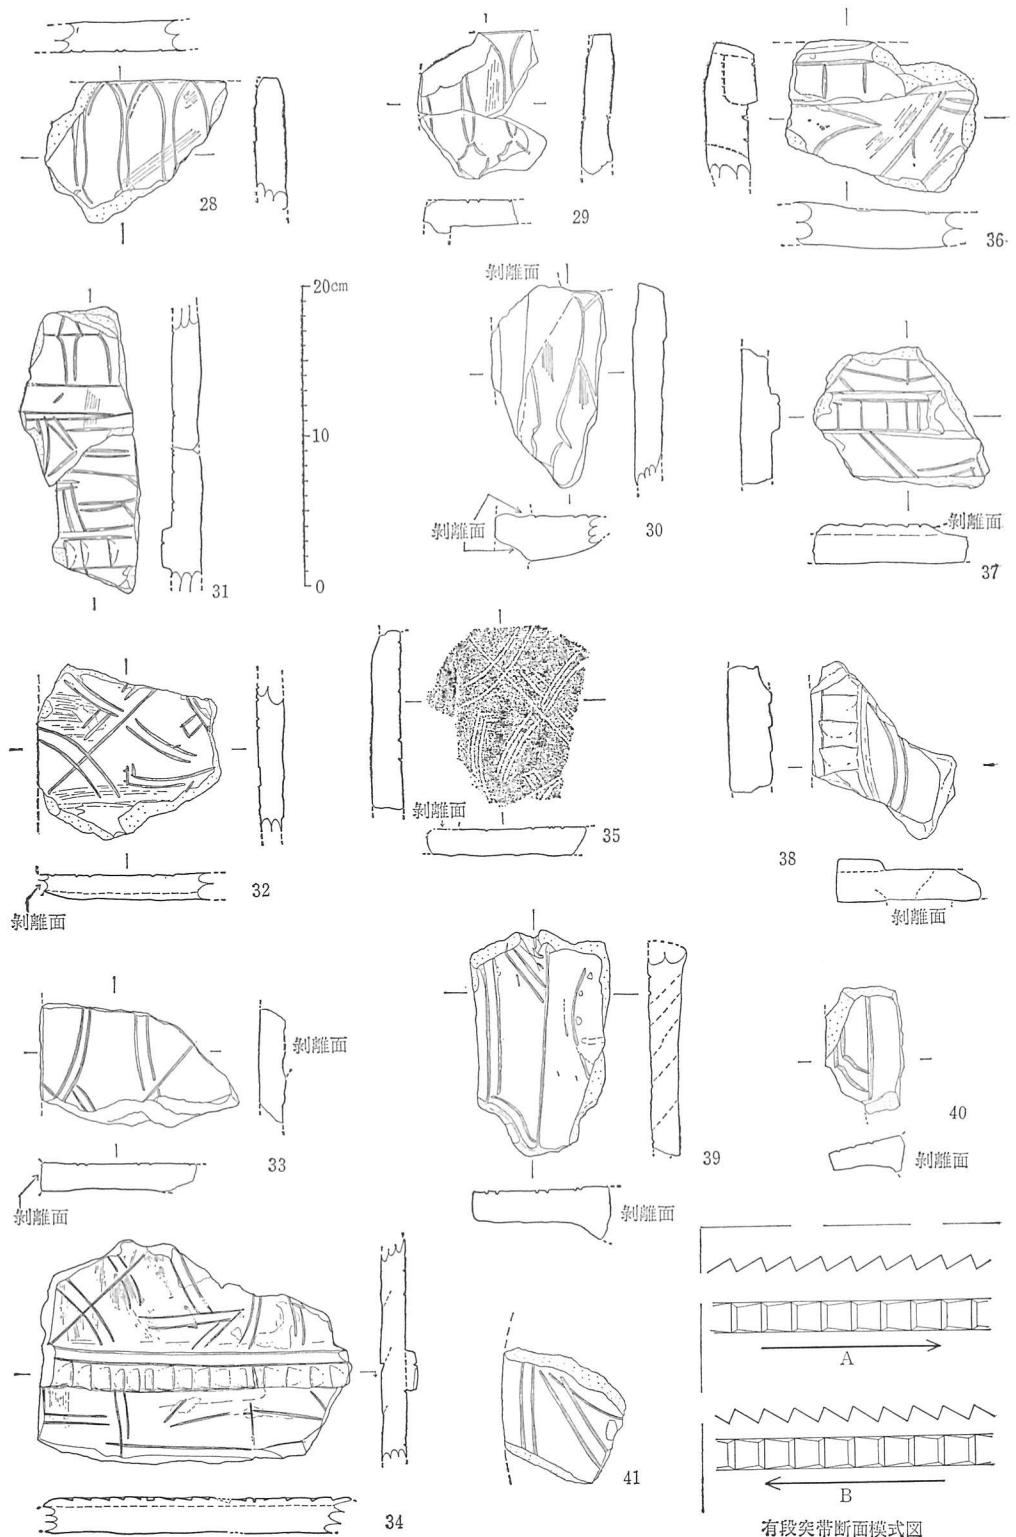
第10図 百舌鳥耳原南陵の出土品(7) (1/5), 有段突帯模式図

第二と第三横帯間と確定できる部位は明確ではないが、その下部の第二横帯以下についてはほぼ復元は可能である。32はその上端に刻線とヨコナデの痕跡をとどめていることから、第一横帯に接する箇所であろう、このことにより、第一横帯（本来裾横帯と称すべき部位であろう）と第一横帯によって区画された部分の高さは一五・五センチとなり、第三横帯と第四横帯の八・〇センチに比べてかなりの高さとなる。ちなみに、横幅は直弧文の直線が交差する部位から復元して、該所で一四センチほどとなる。これに側縁突帯幅各約一・五センチを加えれば、約二九センチの幅を有することとなる。この部分の側縁は側面との接合部に沿

つて見事に剥離している。45が矢筒部の側面であり、現状で二段構成のいわゆる鍵手文が刻まれているが、第一横帯と第二横帯間ににおいては接合しない。あるいは、その上部に相当するかと考えられる。45と前面との接合部は、幅二・五センチ前後、高さ五ミリほどの突帯となつている。つまり、矢筒部前面は側縁を突出させ、そのまま側面に移行しているのである。本例の場合、側縁には刻線等は認められない。

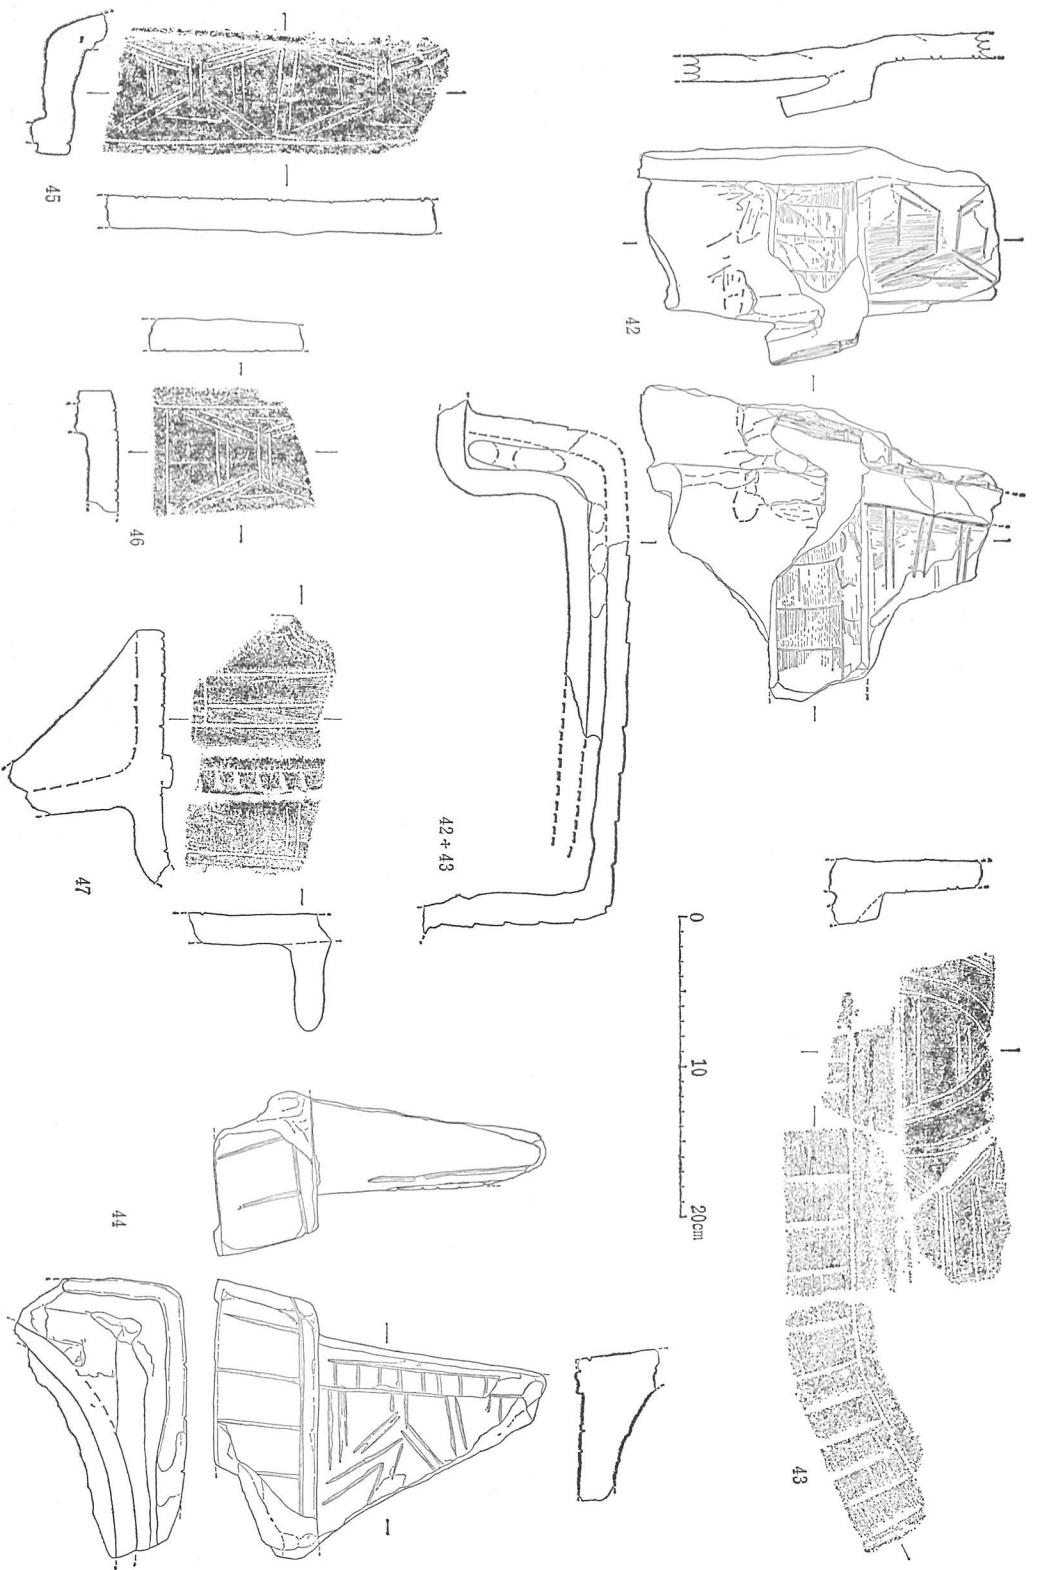
第11図 百舌鳥耳原南陵の出土品(8) (1/5)

第一横帯の下部は高さ約一・一センチを計る。幅は裾垂れ飾り部分の上位で側縁突帯をあわせると、三七・二センチに復元できる。つまり、矢筒部は裾拵がりの箱形を呈することとなるのである。右裾垂れ飾り部分は二個体存在する。そのうち、大きく復元できる例（42・43）は前面側縁突帯が無文であるが、44は梯子状の刻線となつていて、有段ではないことに注意しておきたい。本例ではこのことに対応するかのように、裾垂れ飾り部も刻線によつて表現されている。また、残存部では側面にいわゆる鍵手文は認められない。裾垂れ飾り部の内面を下方から見てみると、矢筒部前面に接して円筒部を接合し、矢筒部との間に生じた空隙を充填したことがうかがわれる。通常、鍔部が背板と別面を有する軌形埴輪は、42・43のように背板の背後に半円筒形の支えを伴うが、44はそれらの一群とは異なつた製作手法による作品であり、楯形埴輪などとの関連が問題視されよう。

とした文様が、刻まれていたと見做しうるであろう。本例では裾垂れ飾り部は側面を経て、左右鱗飾り端部に至る一方、背板部の中途から分岐し渦巻文様に至ると思われるが、48と49が渦巻文を含む破片である。48は左背板部の裾垂れ飾り部からの分岐点付近で、両者はやや幅広の刻線により区画されている。左端と裾垂れ飾り部の裏面には剥離面となつており、その周囲は丁寧にナデ付けられている。前者には鱗飾りが、後者には47裏面に見られるような三角形の補強板が接合していたのである。

う。また、裾垂れ飾り部の下部にも剥離痕が観察されるが、ここには突帶が巡らされていたと考えられる。同様の剥離痕は42にも認められる。一方、49は右背板部の渦巻文上部付近であろう。渦巻内部の穿孔の有無については明確ではない。上位に鍵手文の一部をとどめている。

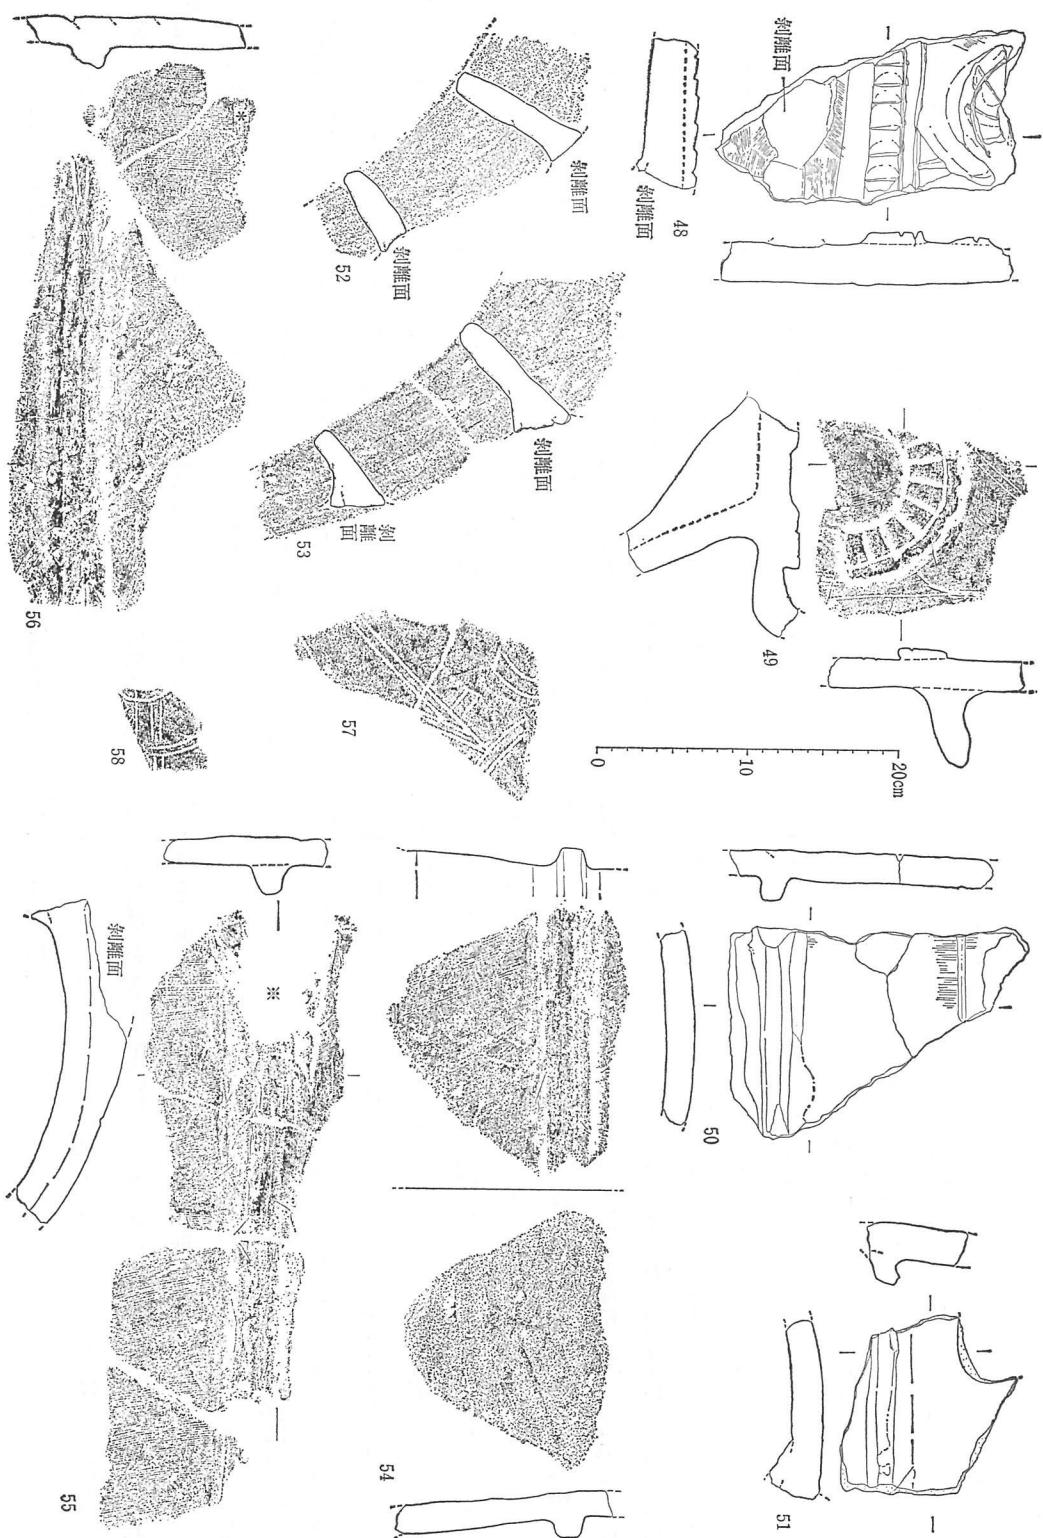
第12図 百舌鳥耳原南陵の出土品(9)(1/5)

基底部は先述のように、42や48から判断して突帶を伴う形態のものであつたといえよう。51は円系の透し孔を有し、左右にあまり曲面を有さない製品である。左縁には剥離面を伴うことから基底部に該当する可能性がある。ただし、色調は他部が淡黒灰色～淡灰褐色を呈するのに対し、明るい橙褐色であり、45に近い。

52・53は相似した形状を示す製品である。図示した表面はハケメ、もしくは強いナデにより仕上げており、裏面は摩耗しているがナデによる仕上げであろう。図の上方や左部分は剥離面となつていて、その調整手法や形状等も加味すると、補強材として使用されたと見做せよう。使用部位としては、背板の渦巻文様部分から基底部にかけての裏面などを候補

さて、円筒埴輪の項で説明を保留した円筒系の埴輪はそのほとんどが、軸の背板を支える半円筒の一部であろう。55は突帶下部で径四八センチほどに復元できる。この数値は、裾垂れ飾り部分の上位での幅が三七・二センチとなることを考慮すると、背板に接合するのに矛盾のない大きさであろう。図の※部分は剥離面であり、該所で背板に取り付けられていたと考えられる。この部分の突帶は大きく欠損しており、三角形の補強板に対応する箇所と見做され、その上下を強くナデ付けている。

外面はやや斜め気味の細かいタテハケメ、内面は不特定方向のユビナデにより仕上げている。56も突帶上部で径五〇センチほどに復元が可能である。突帶上部のヨコナデに接して半円形の刻線中に平行する二条の刻線を配したヘラ記号が認められる。普通円筒かとも思われるが、図に*印を付した部分はヨコナデであり、突帶の下部に対応すると考えれば突帶間の幅が一〇センチ未満となり、大きさから想定される突帶幅に相応しいとはいえない。半円筒には突帶間幅の狭い製品も知られており、ここでは軸に伴うものと考えたい。54はあえて復元すれば、突帶上部で四四センチほどとなる。幅広の突出度の高い突帶を有し、やや裾拡がりとなる製品である。他の製品では胴部径が四六センチほどに復元できるものがある。これらの調整手法も先に半円筒と見做した55と共に通している。また、50は左右にやや曲面はあるものの、板状に近い製品である。下位にやや下向きの突出度の高い突帶を伴う。上端付近に浅い凹線が認

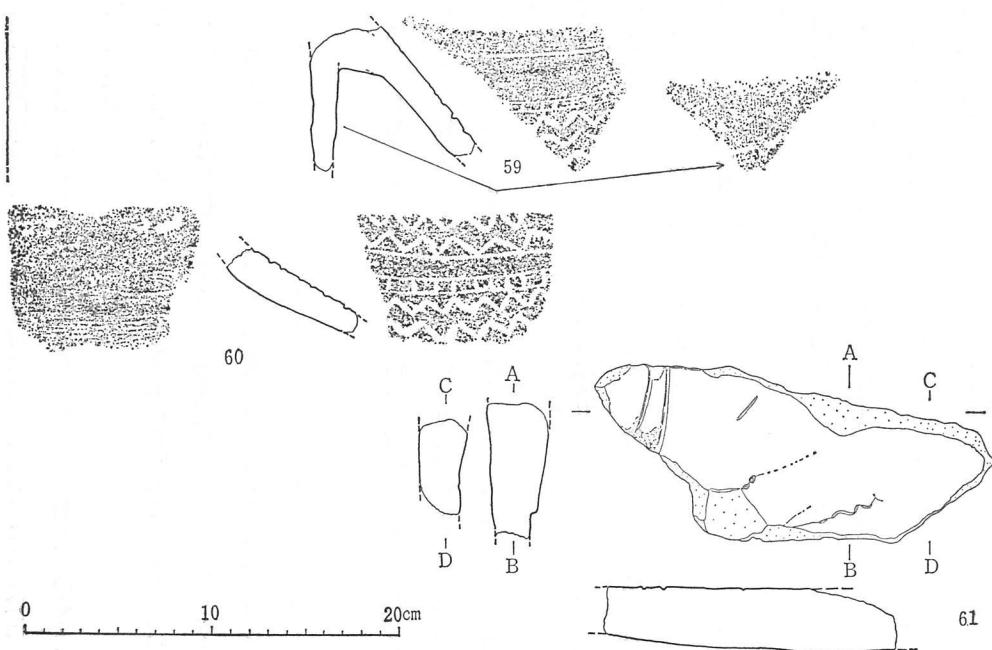
第13図 百舌鳥耳原南陵の出土品 (10) (1/4)

甲冑形埴輪（第13図 59・60） 今回、確認されているのはその草摺部分である。従来は草摺形埴輪として表記されたものであるが、単独で樹立された例は不明確で、ここでは甲冑形埴輪として総称する。二点出土している。59は円筒部との接合部分をとどめており、草摺の上端に近い箇所である。一本の沈線をはさんだ二段の素文帯、横位の梯子状文様、三段以上の連続山形文がある。連続山形文は他の刻線に比べて、力強く刻まれている。革製品で、革の縫い目を表現したものであろう。円筒の付け根部分は外面下から粘土を押し付け補強を計つており、該所で径三五センチほどに復元できる。円筒外面はタテハケメにより、仕上げている。60の文様構成は基本的には同様である。ただ、素文帯は一段となっている。59・60を一連の草摺と考えるならば、短甲に接続する部分を素文帶で表現し、その下位に素文帯、梯子状文様、数段の連続山形文の三者がこの順序で数回繰り返されると見做されよう。60は下に移行するにつれて厚さを減じており、裾に近い箇所といえよう。内面下端部付近に

は、横位の粗いハケメが認められる。

その他、形象埴輪には61がある。天地左右を明確にしえないが、図示した方向で述べると、右端部付近に平行する二条の刻線があり、人目に触れる箇所と考えられる。一方、破線で表記した部分の左下側の表面は丁寧に調整しているとは言い難い。左端部は剥離した状態となつており、下位に至るにつれ器厚を減じている。破線に沿つて径二ミリ、深さ六ミリほどの穿孔が二点認められるが、接合箇所に対応していることもあり、その性格は種別とともに明らかにしえない。

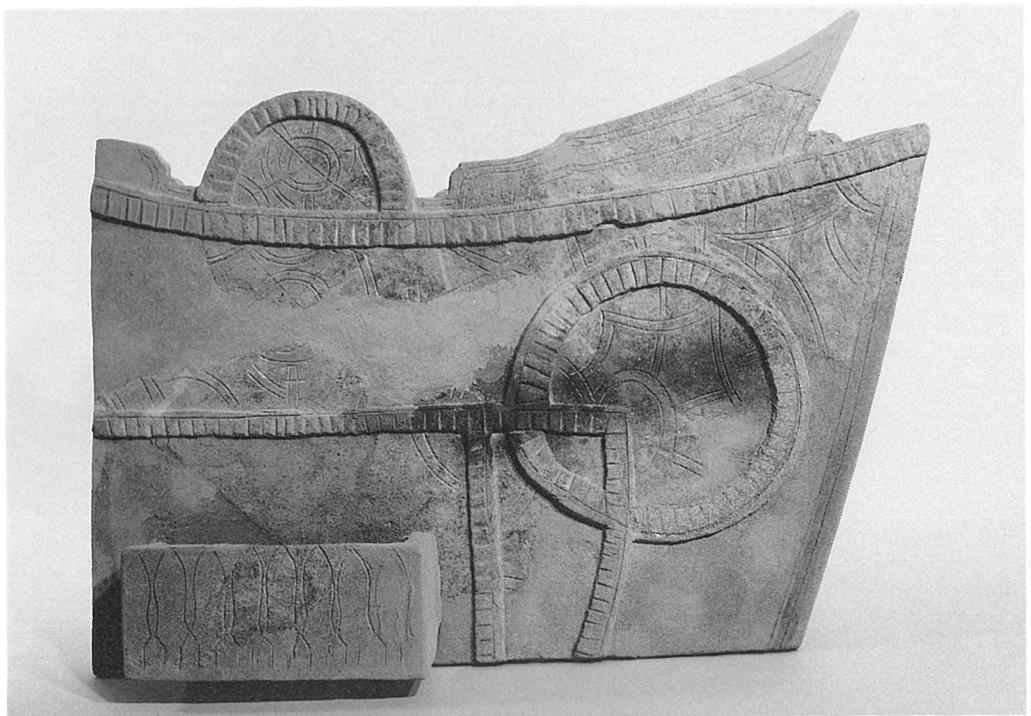
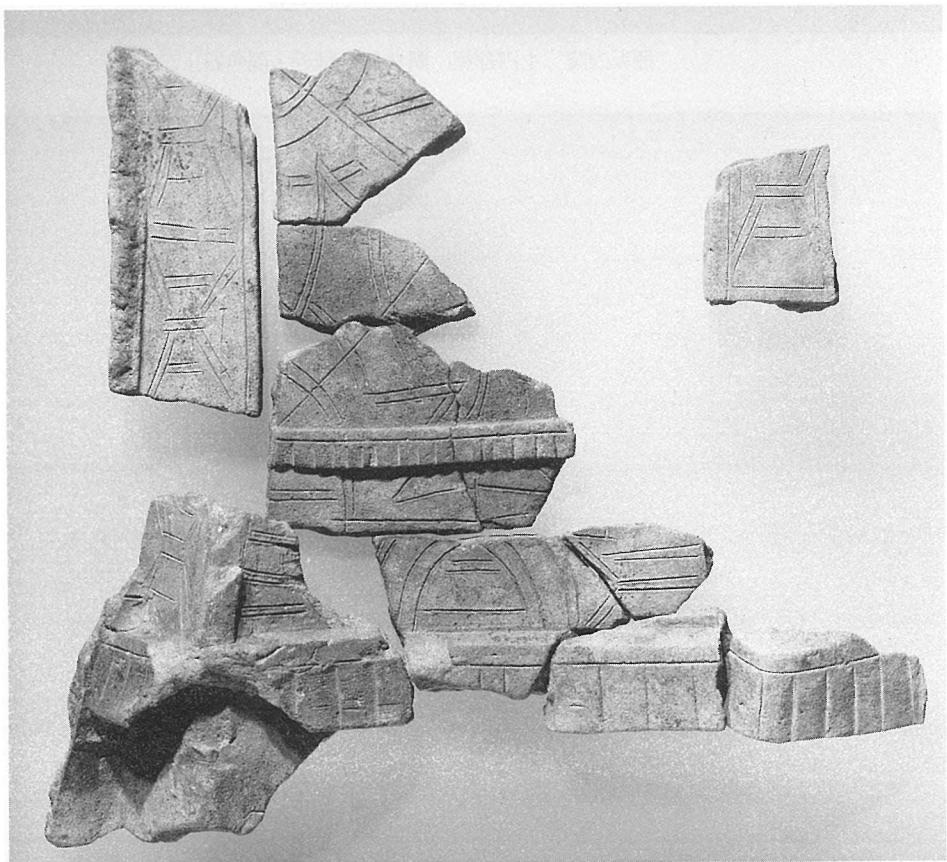
百舌鳥耳原南陵出土の韌形埴輪 (上) 上半部(挿図21~28を接合)
(下) 下半部(挿図33~35、42・43、45・46)

かのように施文方法などにも相違が認められる。つまり、42では裾垂れ飾り部分等の突出部が有段の突帯となつてゐるのに對し、44では刻線となつてゐる。兩者が同一古墳上で共立されている例として、注意されよう。韌形埴輪として著名な例は、奈良県御所市室宮山古墳出土P号埴輪である。柳葉形の鎌を浮彫りで表現した裾広の箱形の矢筒部の後方は背板となつており、豪壮な觀を受ける。本陵出土例は、この室宮山古墳例と酷似している属性が多く、さらに大きくした形状を示す。背板の両翼がせり上がつてゐるため、より威圧的な觀を与えるといえよう。線刻された鎌に短いスカート状の笠被を有するものがあり、あるいは銅鎌と見做されよう。とすれば、浮彫りと線刻の差を時代差として位置付けることは、より慎重であらねばならない。このことは裾垂れ飾り部や各横帯の表現方法にも連動することである。
