狭城盾列池後陵整備工事区域の事前調査

第1図 狹城盾列池後陵調査箇所の位置 (1/1500)

第2図 狹城盾列池後陵第1トレンチ付近平面 (1/400), およびトレンチ平面・断面(1) (1/80), 墓輪群出土詳細図 (1/40)

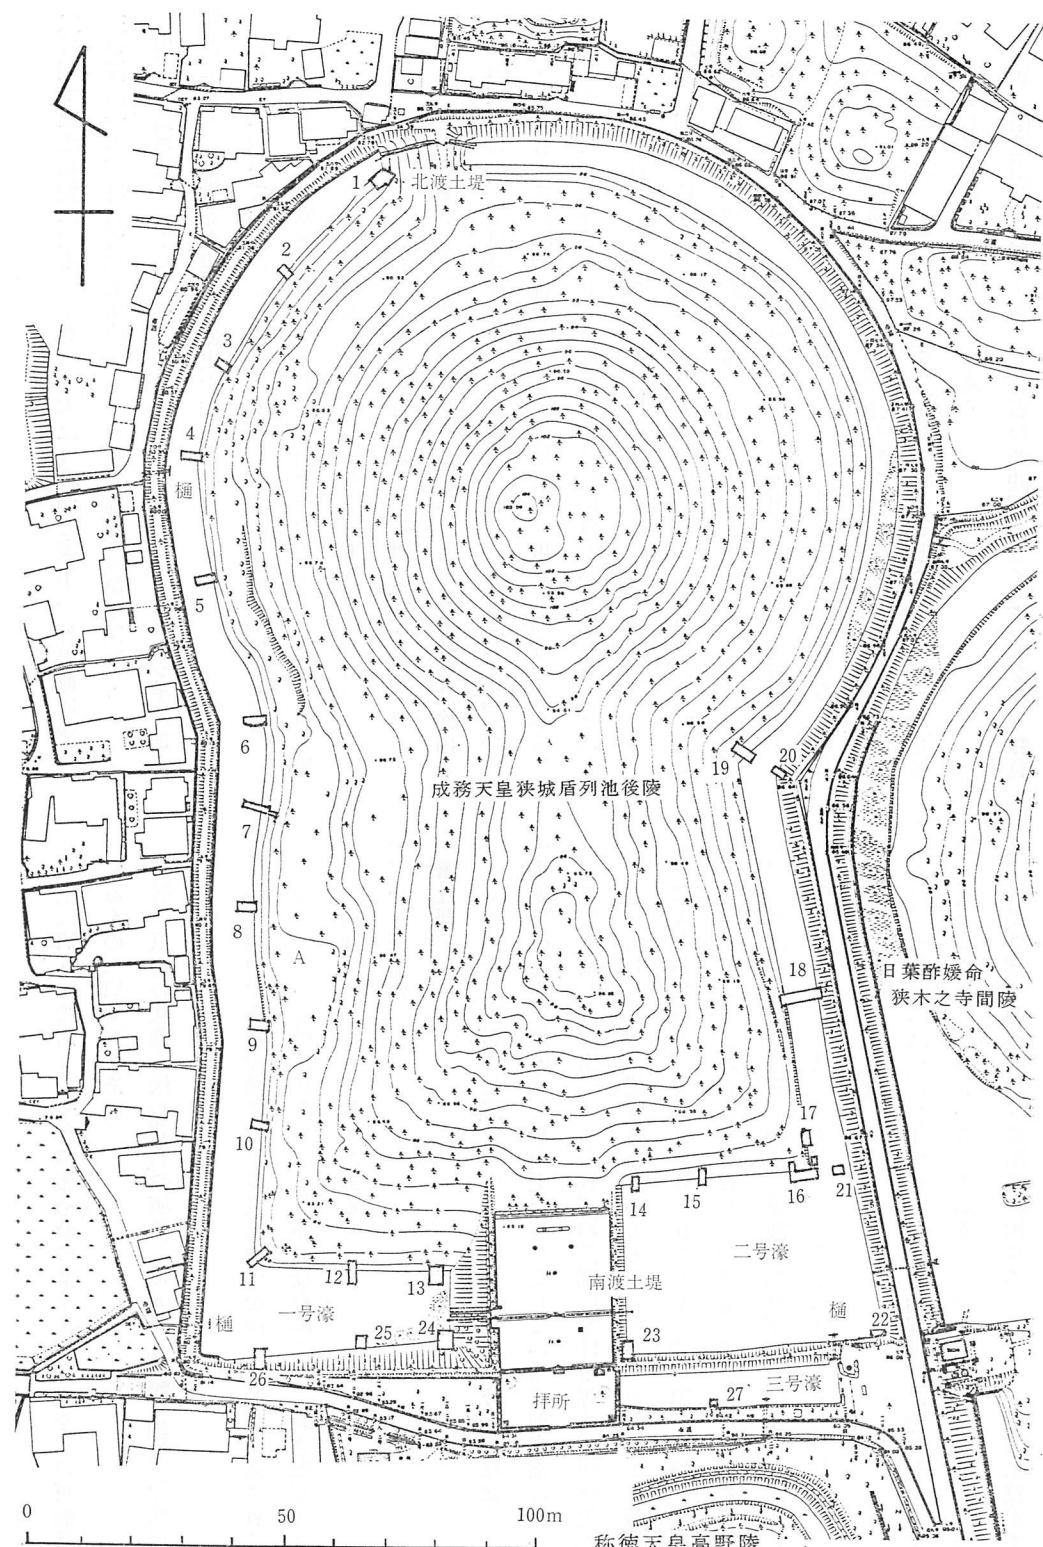
一号濠では墳丘側に六本（うち、一本は外堤側と兼用）、外堤側に四本、三号濠に一本、併せて二七本のトレンチを設けた（第1図）。トレンチの規模は長さ五メートル、幅二メートルを基本とし、各トレンチの調査状況により、拡張等の規模の変更を加えた。

本陵の一號濠に面した部分、つまり墳丘の西側部分の裾線はくびれ部が明確ではなく、後円部もやや歪な観を呈している。前方部においても中途に張り出した箇所が認められ、墳丘部における等高線の状況からみて、造り出しの存在が想定されているところであった。確かに現地でも第1図Aとした箇所、つまり第8~9トレンチ間（第5図15）は周辺に比べて一メートル弱高くなつており、一見造り出し状に見える。ただし、造り出しを強調するために、周囲を掘り下げている例は認められないようであり、その点からすると、整然とした造り出しの存在については疑問を抱かざるをえない。

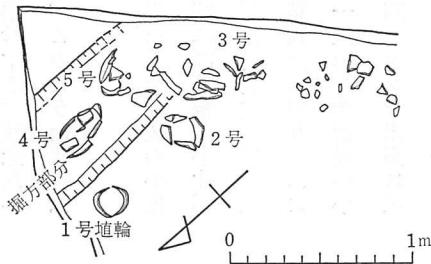
6. 第1トレンチ埴輪群詳細図

一方、テラス面は後世の攪乱等もあるが、本来径五センチ前後の小振りの礫が敷き詰められていたと考えられる。この礫間に埴輪の小片が散在している。先述の葺石が地山(IX)に突き詰められていたのに對し、テラス面は、調査箇所においては盛土である暗灰色粘質土(VI b)により成形されている。その北東隅部付近において、径一八センチ前後の小型円筒形埴輪二本(1・2号)を濠側にして、長径四〇センチ未満×短径二〇センチ未満の精円筒形埴輪三本(3~5号)が検出面から一〇センチ未満の高さを保ち、樹立されていた(図版二二、第2図5)。その濠側部分では、すぐ近くに崩落部分が迫っているが、北渡土堤の基部に相当する箇所であろう。これらの埴輪は墳丘側からの土圧によりやや濠側に倒れかかっていた。いずれも暗灰色粘質土(VI b)を掘り込んで樹立されており(図b)、4・5号埴輪では両者を結ぶ溝状の掘方(検出面での幅約六〇センチ、深さ約一〇センチ)が検出されたが、1~3号については明確にしえなかつた。埴輪群の周辺からは家、蓋、楯、円筒等の破片が出土している。

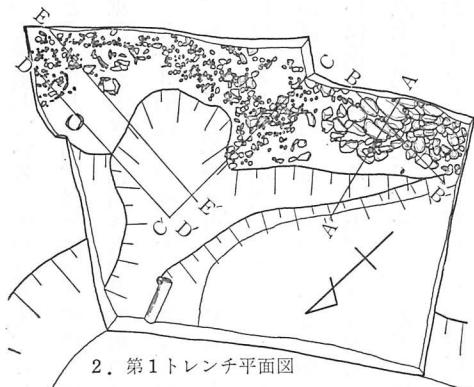
2. 第1トレンチ平面図

堤の基部付近に設けた逆台形状のトレンチである。ここでは、濠に近い部分では浸食を受けていたが、往時の喫水線から上位は傾斜面とその上方のテラス面をとどめていたその傾斜面に築造当初の葺石、またテラス面には原位置を保った埴輪群が一部、比較的良好な状態で遺存していた。

葺石はトレンチの南西部分に、約30度の傾斜で葺かれていた。拳々人頭大のやや角張った礫を鎧重ねしており、礫間の隙間に精良な粘質土が認められる箇所もあった。該所は墳丘部と北渡土堤の接合部に当たることもあり、その南西部では長径短径がほぼ同じ石材を使用しているのに對し、北渡土堤に近い部分では縦長の石材を斜めに送り込みながら徐

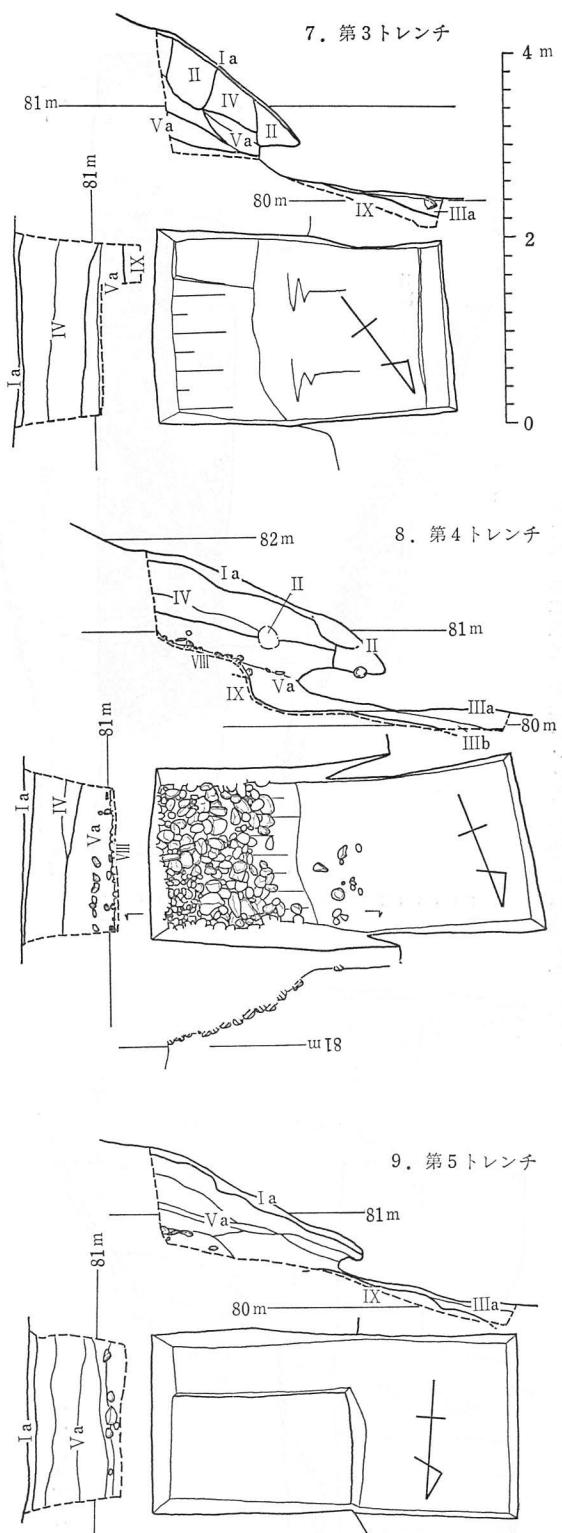
第3図 狹城盾列池後陵トレンチ平面および断面(2) (1/80)

第2~5トレント(第3図7~9)後円部の西側裾部に設定したトレントである。墳丘側では第5トレントを除き、厚さ一〇センチ前後の表土(I a)下に、締まりのあまりよくない崩落堆積土(IV)があり、盛土である黄褐色系の土層へと続く(V a)。IV層とした層あるいは浚渫土の可能性が考えられる。V a層の下位は地山(IX)であるが、上面は削られ、第4トレント以外では葺石等は認められなかつた。第5トレントにおいては、地山は標高八〇メートル前後で抉り込まれている。他のトレント(第8・10トレントなど)でも同状況が同様のレベルで認められる箇所があり、ある時期の濠の喫水線を示すものであろうか。

一方、濠側においては、有機物を含む黒色堆積土(III a)を取り除くと地山(IX)であった。ただし、第4トレントでは、青灰色砂質土(III

b) が介在していた。この第4トレンチでは、地山(IX)は標高八〇・二メートルで大きく抉られていたが、その墳丘側部分では拳々人頭大の礫が地山に突き詰められた状態で検出された。傾斜角は二〇～三〇度である。これらの礫は密集し、そのわずかな隙間や上面には精良な粘質土が認められる箇所が多かった。第1トレンチ等の状況から判断して、葺石と見なしうるものであろう。残念ながら、基底石と思われる石材は検出できず、築造時の裾部はすでに削り取られていると考えられる。円部の径を復元する際の参考となろう。

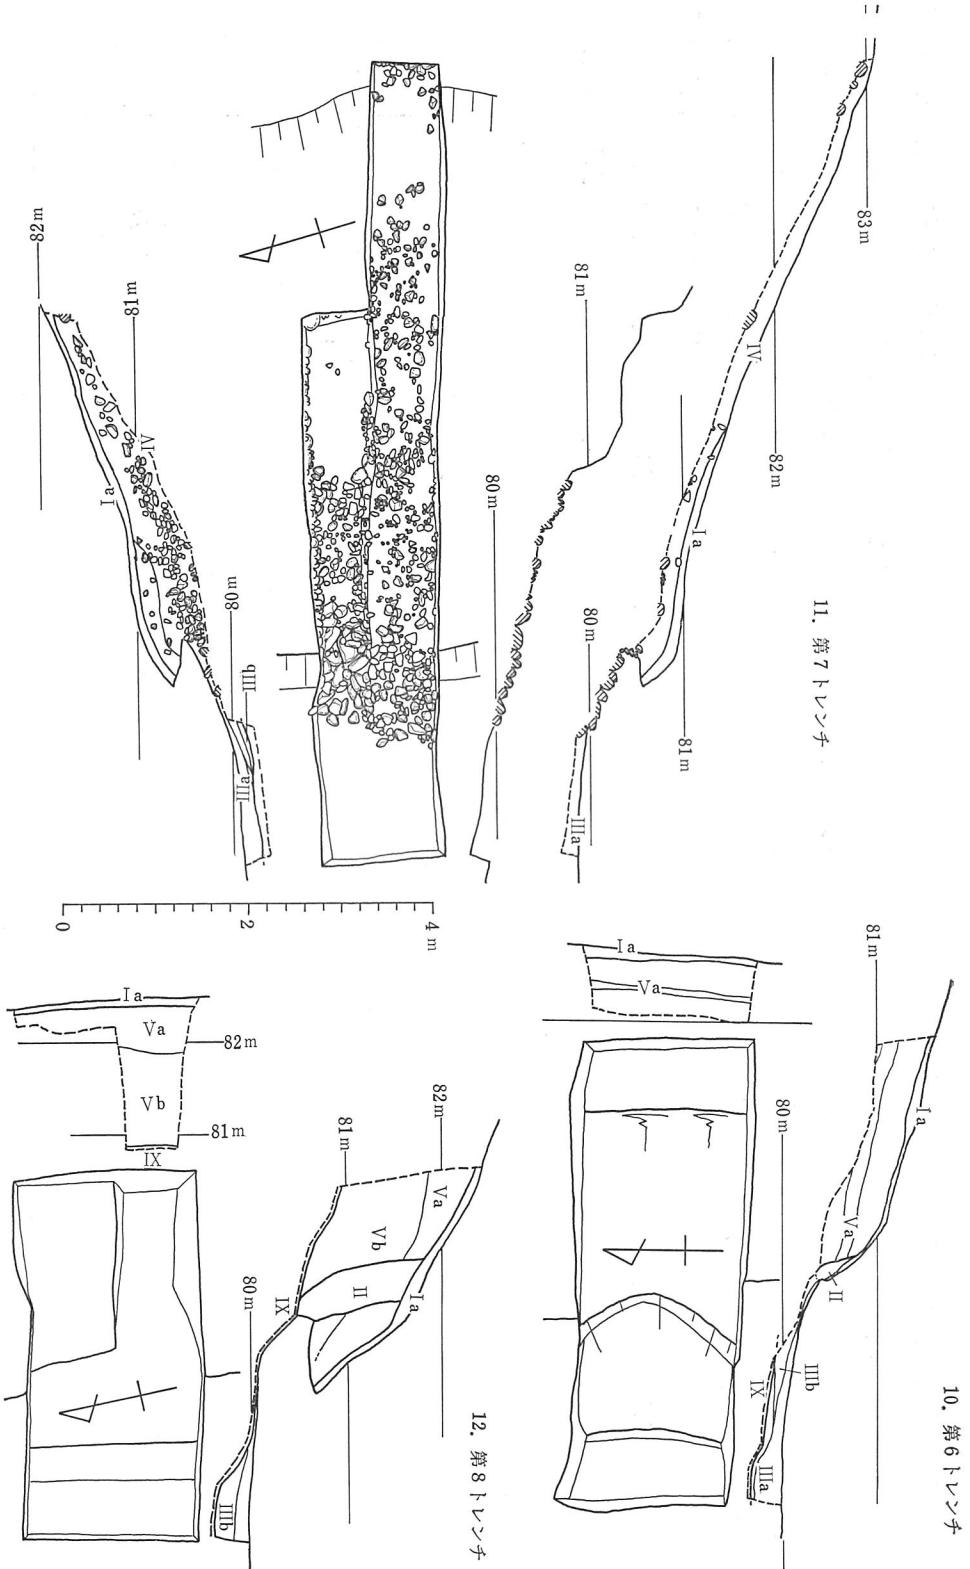
第4図 狹城看列池後陵トレンチ平面および断面(3) (1/80)

第6トレンチ(第4図10) 西側くびれ部に設けたトレンチである。

れなりに屈曲している箇所があり、それに対応する箇所に本トレンチを設けた。墳丘部では表土（I a）下に黄褐色、および灰褐色系の浚渫土等による盛土（V a）が四〇～六〇センチ続く。掘削床面には拳大の礫がトレンチの東北から西南にかけて幅を拡げながら散在する。これらの礫はV a層中に秩序なく認められ、陶磁器や瓦の小片も混在することから、原初の葺石とは考えがたいものである。

濠側においては、有機物堆積層（III a）と青灰色砂質土（III b）の下位で地山（IX）に到達したが、外堤より部分ではかって大きく掘削されており（おそらくは浚渫のためである）、地山は確認できなかった。

第7・8トレンチ（第4図11・12）西側くびれ部と考えられる部分の南側には、南北四〇メートルほどの張り出し状部分が認められる。該所は先述のように、その南側部分を約

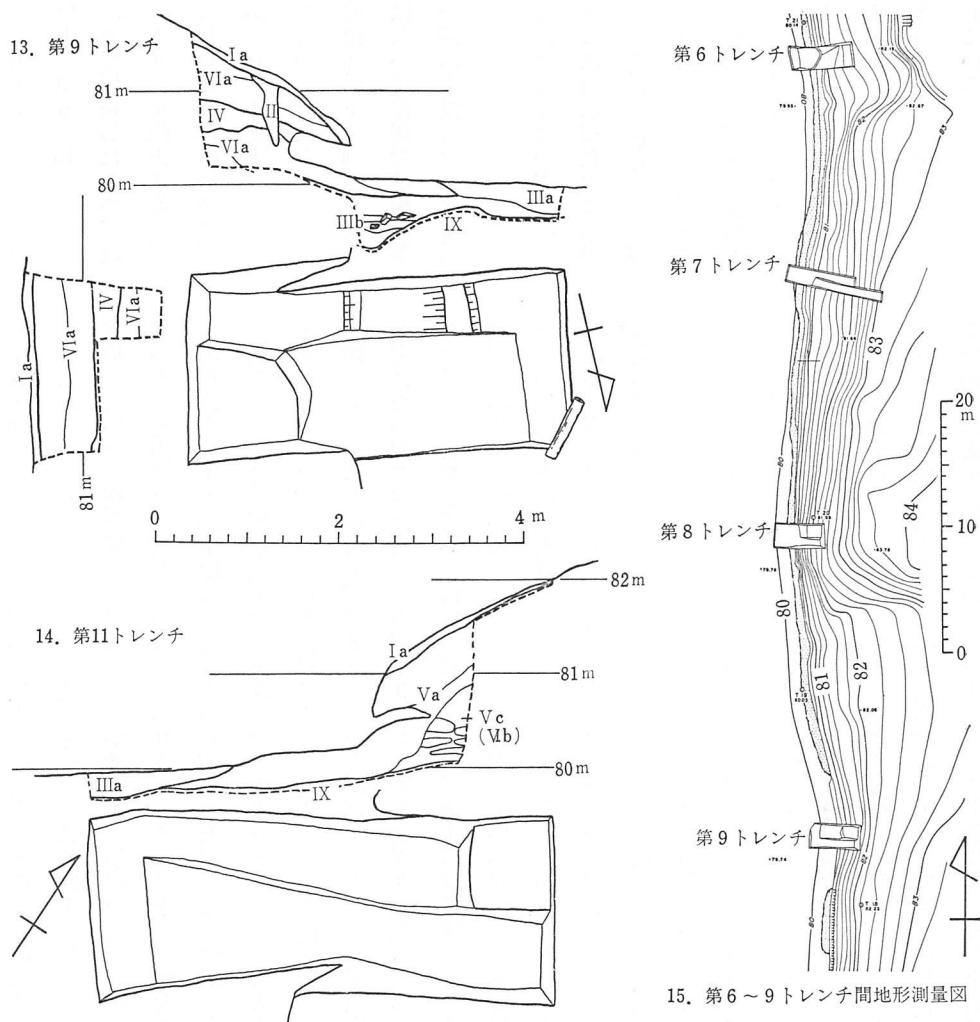
第5図 狹城盾列池後陵トレンチ平面および断面(4) (1/80), 第6～9トレンチ間地形測量図 (1/600)

一メートル削平することによって、結果的に設けられたものと考えられる。その確認等のため、二箇所のトレンチを設けた（第5図15）。

第7トレンチは、第一段テラスの西起点部分にまで延長したため、最終的には長さ約八・六メートルとなつた。表土（I a）を除去すると、灰褐色土中に多くの拳大の礫が含まれていた。これら礫間には秩序は認められず、粘質土も確認できなかつた。テラスからレベルを下げるにつれ、礫の厚みを増すこともあり、葺石が滑落したものと考えられよう。ただし、トレンチの東側、つまり上部では礫は検出面以下は掘削しておらず、葺石の可能性がすべて否定されたわけではない。濠側では濠内堆積土（III a・b）の下は地山（IX）であつた。一部に底浚えをしたと思われる痕跡をとどめている箇所があつた。

一方、第8トレンチの墳丘部の掘削部分は、そのほとんどが木根による攪乱（II）を受けていたが、盛土であり、奥壁では白色粘質土と灰褐色土等が互層となり、固く締まつた刃金状となつていて（V b）。遺物は認められなかつたが、後述の第11トレンチ等の所見から考えて、築造時の盛土と見なすことは難しいようと思われる。濠側では、濠内堆積土（III a・b）であつた。地山は標高七九・六メートル、八〇・一メートル付近にそれぞれ傾斜変換点があることが注意される。

第9・10トレンチ（第5図13）前方部西側面の正面よりに設けたトレンチである。墳丘側ではともに黄褐色系の土による盛土（V a）が厚く堆積していた。掘削床面には拳大の礫が散在し、埴輪や瓦の破片を混えている。地山には到達していない。第9トレンチでは拳大の礫を多く含む灰褐色土（IV）が中途に介在している。その上部の盛土は指頭・拳大の礫を疎らに含む灰褐色土で、浚渫した土を盛り上げたものであろう。

濠側においては、濠内堆積土（III a・b）の下位に地山（IX）を認めた。第10トレンチにおいても、第8トレンチとほぼ同様のレベルで地山の傾斜変換点が観察された。一方、第9トレンチでは現在の墳丘裾部の滑落した葺石が密集している箇所の真下部分で、地山が深さ四〇センチほど逆勾配に傾斜しているのが認められた。掘削範囲が狭いため断定は控えたいが地山直上に暗灰色粗砂層（III b）があることから、おそらくは浚渫に伴う掘り下げ部分と考えられる。今回の調査で、このような箇所が顕著に検出されたのは本トレンチだけであった。濠全体について見れば、一号濠のほうが、二号濠に比べ、後世の改変が著しいようである。

第11トレンチ（第5図14）前方部西隅角部分に設けたトレンチである。墳丘側から地山（IX）が濠側にかけて緩やかに傾斜しているのが観察された。濠側ではその上部に有機物を含む黒色腐植土（III a）があり、墳丘側では盛土となつてゐる。盛土は二層に大別でき、その下層は奥壁

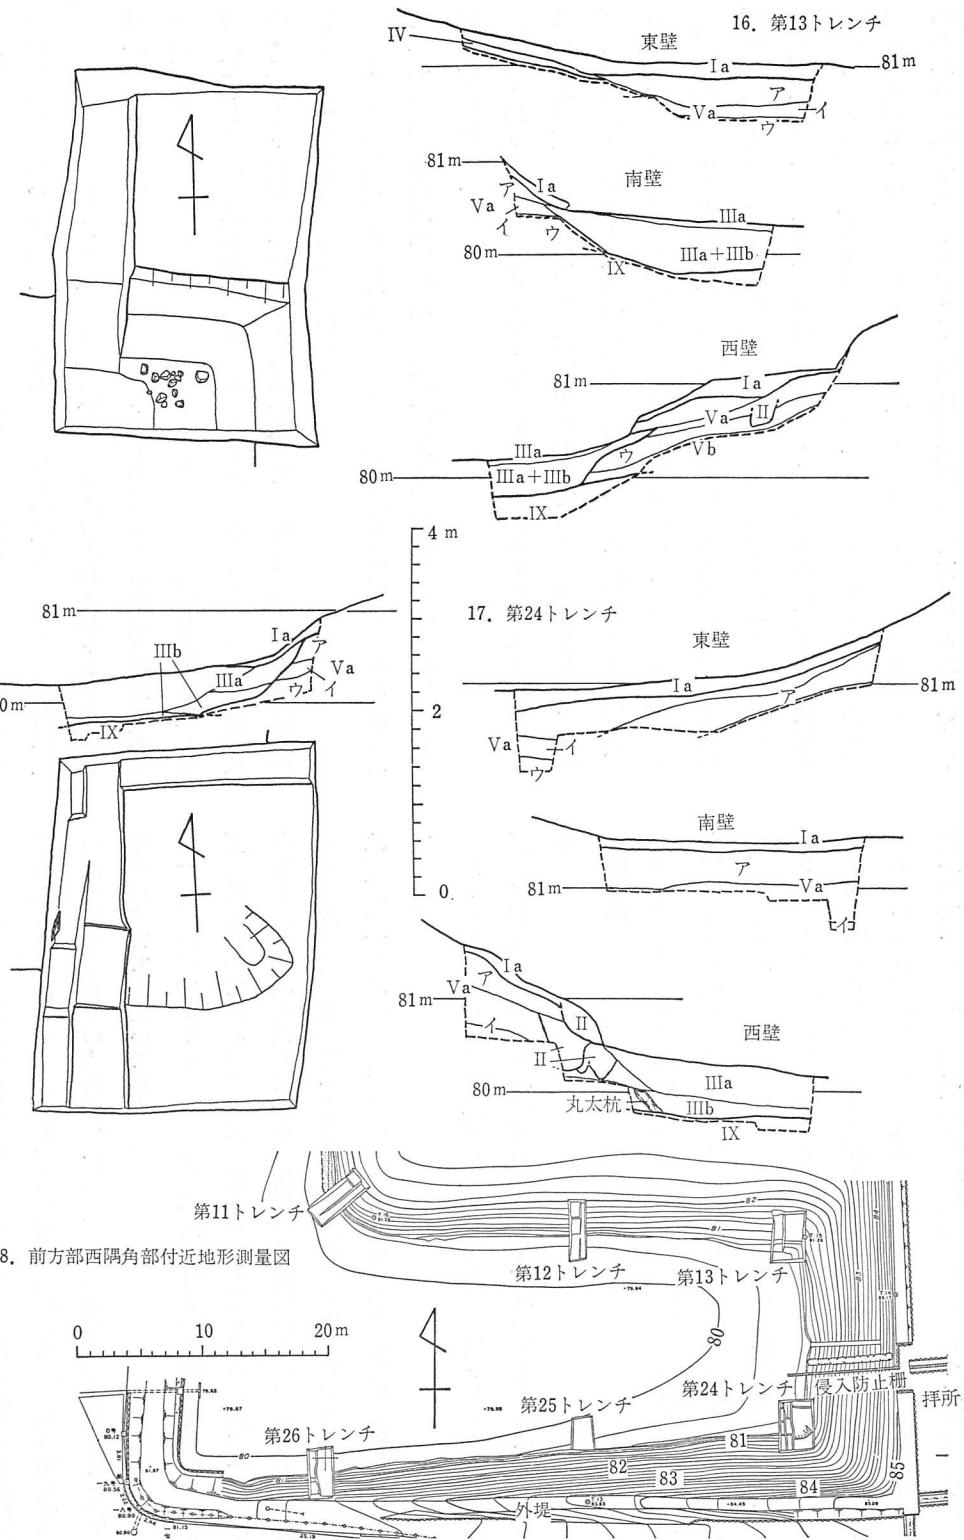
第6図 狹城盾列池後陵トレンチ平面および断面(5) (1/80), 前方部西隅部付近地形測量図 (1/600)

第12・13トレンチ（第6図16・18）前方部正面西半部分に設定した。この付近の墳丘裾部には、礫は散在する程度である。第13トレンチは現拝所の位置する南渡土堤と墳丘部との西側の基部にあたる。ここでは、

南渡土堤の築堤時期を理解するうえでの重要な知見が得られた。つまり、これらの関係を知るために有効な南壁を観察してみると、渡土堤側では表土（Ia）と地山（IX）間に三層の盛土が認められる。これらのうち、上二層が砂質土系の土質（Vaア・イ）であるが、下一层は比較的多くの大豆大的小礫を含む締まりのよい黄褐色土（Vaウ）であり、明確に区別できる。このVaウ層は墳丘本体との関係を示す西壁でも認められるのに対し、Vaア・イ両層は渡土堤以外では認められない。V

aウ層が盛り上げられた後、Vaア・イ両層が南渡土堤の築堤時に盛土されたものであろう。ただし、この結果は調査箇所のみの知見で、本来の渡土堤の存否等の判断については、新たな検証を要することはここで繰り返すまでもないであろう。

一方、西壁ではVaウ層の下位に固く締まつた明黄褐色土（Vb）が刃金状となつてある。本層は第12トレンチでも認められ、一部は粘質土をまじえ版築状をなしている。後世の所産であろう。前方部正面西半部の裾部分全面を覆つていると考えられる。第12トレンチ濠側の土層からは、濠が一端埋められ、この部分での濠幅が狭くなる過程を知ることができる。

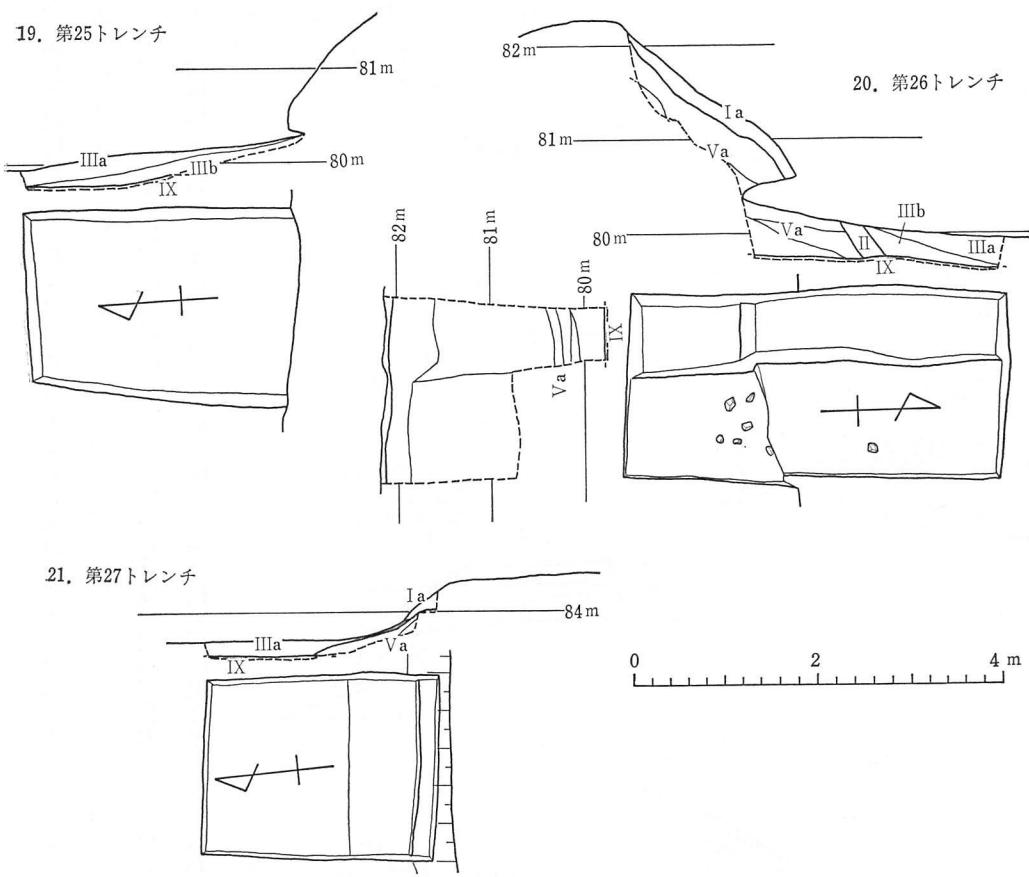
第7図 狹城盾列池後陵トレンチ平面および断面(6) (1/80)

第24・26トレンチ（第6図17・第7図19・20）これら三箇所のトレンチにおいては、地山（IX）は約七九・八メートルのレベルでほぼ水平に拡がっている。その上は、濠内堆積土（III）もしくは盛土（Va）とな

つていて。外堤と南渡土堤との西側基部に設けた第24トレンチ北壁では、第13トレンチ南壁と同様に砂質土系(Vaア・イ)と黄褐色土(Vaウ)が認められ、第13トレンチと同じような築堤過程をうかがうことができる。つまり、当該箇所においても現在の南渡土堤は盛土によつて、築堤されていることの証座であろう。

一方、外堤部でも地山(IX)上に厚く盛土(Va)がなされていた。外堤の上端付近まで掘削した第26トレンチではその厚さ約二・三メートルに及ぶ。Va層には比較的多くの遺物が含まれており、土師器、埴輪、陶磁器、瓦の破片が混在している。地山に近い部分からも焼瓦片が出土していることから、近世の築堤によるものと考えられよう。濠側では土留杭の痕跡(II)が認められ、ある時期の外堤がさらに濠側に延びていたことをうかがわせる。

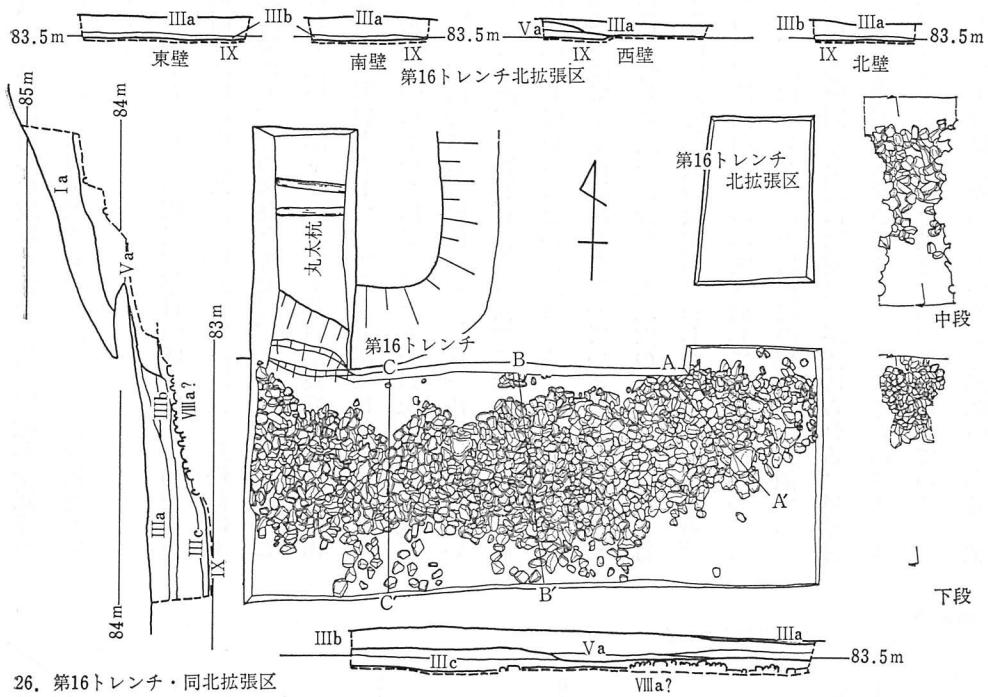
26. 第16トレンチ・同北拡張区

第16・17・22トレンチ（図版四、第9図・第10図26～28）前方部正面東隅角部に設定。現在は確認できないものの、大正十五年に測量された陵墓地形図によれば、該所から外堤に向けて幅一メートル弱の渡土堤が横断していたことが知られる。今回、落水したところ、築堤部分は認められなかつたが、その北側を画していたと思われる木杭列が現れた。

第16トレンチの土層は、基本的には第14・15トレンチに共通する。つまり、濠側は青灰色砂質土の地山（IX）上に、流出土である淡灰色粘質土（IIIc）、灰色粘質砂層（IIIb）、黒灰色有機物層（IIIa）が認められた。多くは拳大もしくはそれ以下の大きさの礫が、IIIc層に覆われ、掘削範囲のほぼ全面に拡がっているのが確認された（図版四1、便宜上、敷石遺構と称したい）。もつとも傾斜のある部分でも傾斜角は二〇度を越えず、葺石と断するには疑問が伴つた。また、祭祀の場と見なすには、関連遺物が皆無でこれまた疑義を生じた。この敷石遺構は今回予定の工事によって損なわれるものではなかつたが、その性格を探るため、一部を断ち割つた（図版四2）。その結果、礫は間層を挟み、三段で構成されていた。上間層は青灰色粘質土、下間層は青灰色粘質土と灰色粗砂層からなつてゐる。また、最下段の礫はやや大振りの礫を裾に据え、

径五～一〇センチ前後の礫を地山である青灰色砂質土（IX）中に斜めに突き込んでいた。その傾斜角が約二〇度とやや緩傾斜ではあるものの、他トレンチの状況を加味すると、構築技法からは葺石の類と考えられよう。問題は上二段の礫である。下一段の礫と一連の造作と考えれば、間層とともに建築時の遺構であろうし、そうでなければ、建築後本来の葺石が間層と一緒に流出したものと考えられよう。間層中からは遺物は検出されていないことから、ここではこれら三段の礫は原初のものである可能性もあることを指摘しておきたい。この敷石遺構は第16トレンチのほぼ全面に検出されたが、トレンチの東端付近では南側部に認められず、その南端部が墳丘裾の形状に近いカーブを描いている。該所においては長径三〇センチ、高さ三〇センチを越える礫が一個認められた。一方、その北側の北拡張区においては、礫は検出されず、厚さ約二〇センチの濠内堆積土（III）の下位は地山（IX）であった。さらに北側に設けた第17トレンチも同様の状況であったが、南側に深さ五〇センチほどの落ち込みが認められた。その性格は不明である。

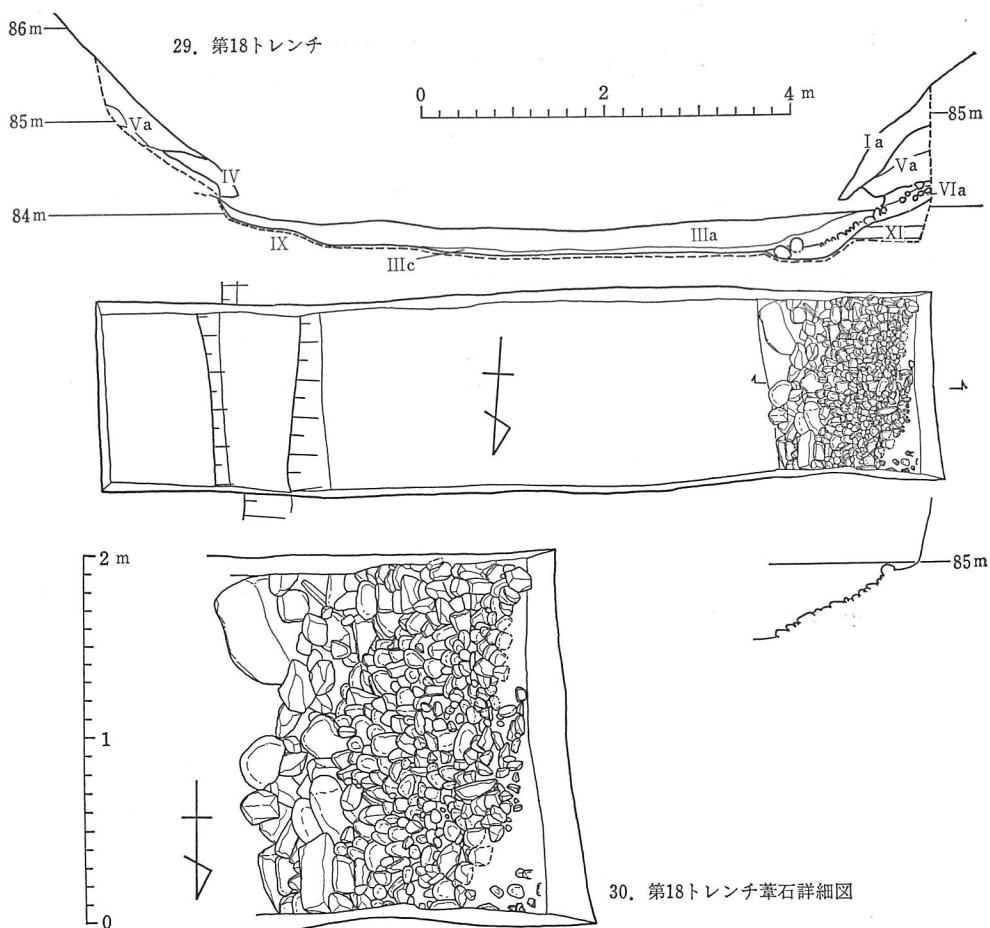
第11図 狹城盾列池後陵トレンチ平面および断面(9) (1/80), 詳細図 (1/40)

第18トレンチ（図版五、第11図29・30） 前方部東

側面のほぼ中央部に濠を横断して設けた。外堤部にも及んでおり、その所見と併せて、ここで、言及することとした。本トレンチでも葺石が良好な状態で検出された。基底石として、大きな石材では幅六〇センチ×奥行四〇センチ×厚さ二五センチ以上の礫を横長にして、地山である青灰色砂質土（IX）中に据えている。その際、基底石を据える箇所においては濠側を溝状に掘削していることが注意される。そのラインは南側に向けてやや裾広がりとなっている。基底石を据えた後、それに近い部分では人頭大の礫を、上部に移行するにつれて拳大の礫を鎧重ねしつつ、葺いている。その際、地山中に斜めに突き刺している箇所が多いことは、第16トレンチ最下段の礫の使用法と共通する。また、各礫間や上面には粘質土が認められる。奥壁付近では基底石から延びてきた葺石上にさらに拳大の礫が、これらの粘質土を媒介として据えられている。つまり、二重の構造を呈していることが明瞭である。他

のトレンチの葺石出土状況からみて、葺石は本来二重、もしくはそれ以上に積み重ねられていたと考えられる。

濠部分では厚さ10~30センチほどの有機物堆積土（IIIa）の下位に墳丘葺石等から流出したと思われる灰色粘質土（IIIc）が堆積し、地山（IX）に接していた。IIIc層は外堤側では認められなかつた。地山は約八三・五メートルのレベルで推移し、中途に二回の段差を伴い、外堤側で立ち上がる。検出上端は八四・一メートルほどで、その上位は盛土（Va）と崩落堆積土（IV）からなつてゐる。IVa層からは瓦器の小片が出土しており、現在の外堤の大部分は、本陵築造時に築堤されたとは考えられない。

また、葺石の基底石は第18トレンチでは六〇センチ×四〇センチ以上にも及ぶ横長の大石を使用し、上部に鎧重ねする際の起点としているのが確認できた。他のトレンチでは顯著な大石は認められなかつた。

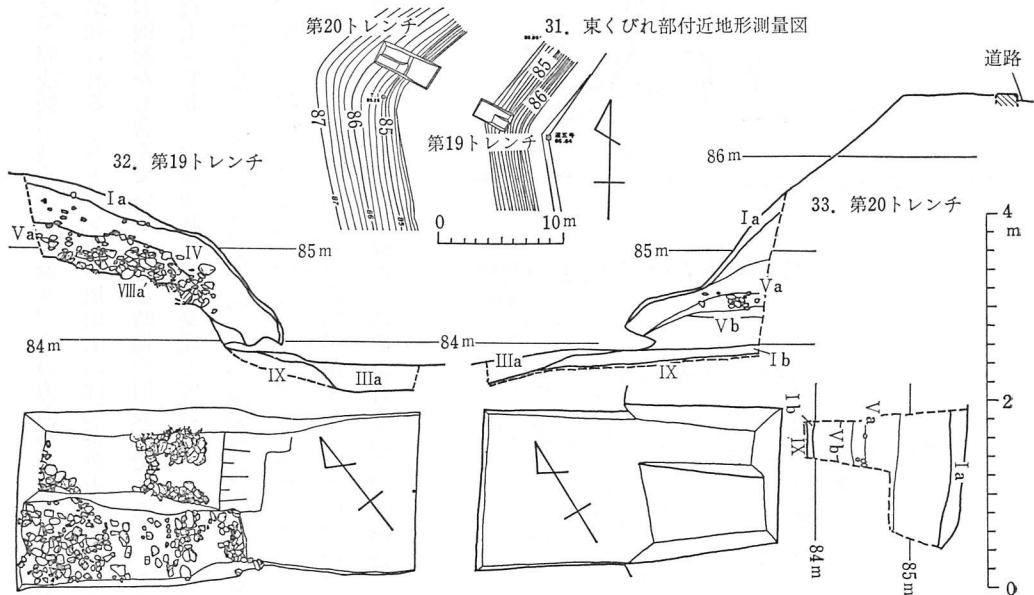
第12図 狹城盾列池後陵トレンチ平面および断面(10) (1/80), 東くびれ部付近地形測量図 (1/600)

第19・20トレンチ（第12図31~33）東側面のくびれ部の墳丘部と外堤部にそれぞれに設けた。墳丘部に設けた第19トレンチでは、表土（Ia）下に多くの礫を混在する灰褐色土（IV）があり、本層には埴輪片なども含まれてゐる。縊まりを欠くことから崩落堆積土であろう。その下位は同じく礫を多く含む黄灰褐色土（Va）となつてゐる。遺物を含まず土質も堅く縮まつてゐることから、盛土と考えられるが、礫の多さを考慮すると、あるいは崩落堆積土とも考えられる。さらに下位には縊まりのよい灰褐色土（VII'a）がある。礫は密集し、鎧重ね状ともなつてお

り、かつ精良な粘質土が絡んでいる。とくに検出床面の濠側分で顕著である。築造時の葺石をとどめている可能性が強いといえよう。地山(IX)は濠水等によって大きくカットされており、葺石が本来の状態であるとすれば、当初の墳端は現状よりも濠側に延びると考えられる。

一方、濠を挟んで相対する関係にある第20トレンチでは、第19トレンチで検出された地山がわずかに外堤側に向けて立ち上がっているのが、

ほど狭木之寺間陵側が高くなつておき、その方向から緩やかに傾斜していたことが知られる。本トレンチの地山上には黒茶色土(Ib)がのっており、有機物をも含んでいる。ある時期の旧表土であろう。その後、暗灰色粘質土(Vb)を刃金状に締め築堤しており、さらに黄褐色土等(Ⅴa)により盛土がなされている。つまり、調査箇所に関するかぎり外堤部は、築造当初の所産と見なすことはできないのである。

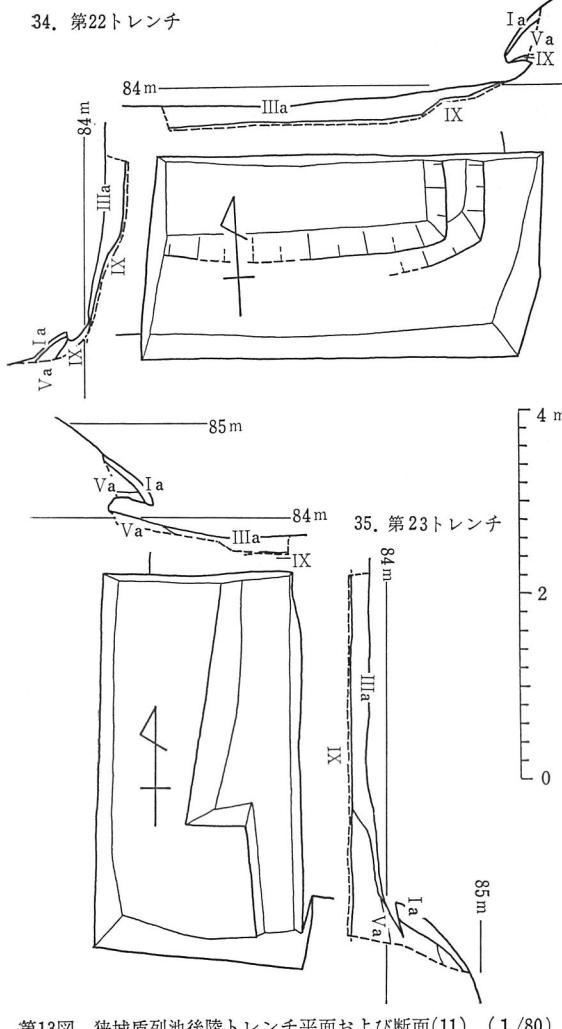
第13図 狹城盾列池後陵トレンチ平面および断面(11) (1/80)

第22・23トレンチ（第13図34・35）前方部正面東側内堤内法裾の東隅に第22トレンチを、西隅に第23トレンチを設定した。第22トレンチの濠側では地山（IX）は八三・四メートルほどのレベルでほぼ水平に移行し、外堤及び内堤に向けて緩やかに立ち上がっていた。現在の濠底の地山のレベルは対岸の第16トレンチの葺石裾部付近で約八三メートルである。

地山が本来南に向けて緩やかに立ち上がっていくとも考えられ、称徳天皇陵に至るのである。一方、南壁では地山の上端のレベルは八四・四メートルほどであり、その上位は近世の灯明皿を含む灰色砂質土系の盛土（V a）および表土（I a）であった。この地山のレベルは、狹木之寺間陵墳丘部の第10トレンチ検出レベル（本誌第四三号参照）とほぼ同様であることが注意される。

また、第23トレンチでは地山は標高八三・六メートルほどで水平に広

がっている。拝所の位置する南渡土堤部との接合部では攪乱が著しく、詳細を明らかにしえない。が、内堤は後世に築堤されたことは、地山上の締まりのよい灰褐色土（V a）から近世陶器片が出土していることにより、明らかである。

第27トレンチ（第14図21）濠部分は厚さ約一五センチの有機物を含む濠内堆積土（III a）を除去すると、青灰色粘質土の地山（IX）が現れた。そのレベルは約八三・六メートルであり、内堤二号濠側の裾部付近の地山のレベルと大差ない。地山はほぼ同様のレベルで、南側外堤にのびるようである。外堤は灰褐色土の盛土（V a）である。築堤の時期については明らかにしえないが、土質が内堤の盛土部分と類似することから、築造時に遡ることは考えられない。

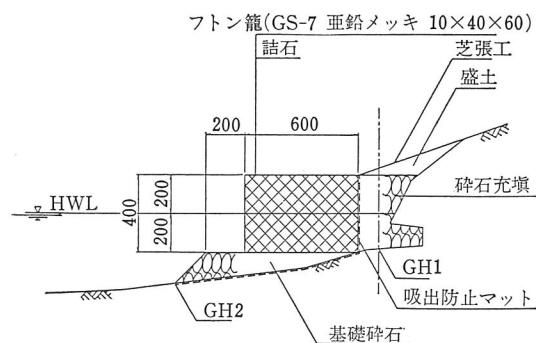
第14図 フトン籠工法 (1/40)

以上のような調査結果をもとに、工事の実施に際しては、以下の仕様に基づいておこなうこととなつた(第14図)。

2 墳丘および外堤（内堤）の護岸工事については、ガマ状部分に碎石を充填し、現濠底に基礎碎石を敷均して安定を保った上に割栗石を詰めたふとん籠を置くこととした。割栗石と碎石は、奈良県吉野郡大淀町大字芦原産の花崗岩を使用する。

1 葺石とその可能性のある礫群は無論のこと、裾部に密集する滑落し

たと思われる礫群、封土・地山も保存し、崩落土と堆積土のみ必要最低限掘削する。

3 第一号濠の堆積土除去は北渡土堤を北端とした部分（A地区）と南渡土堤付近（B地区）の二箇所で実施することとなった。A地区では法裾先端から一メートル、B地区では同じく三メートル以遠に限って、堆積土を標高七九・八メートル以上を除去する。

4 第三号濠の堆積土除去については、法裾先端から一メートル以遠に限つて、堆積土を標高八三・六メートル以上を除去する。

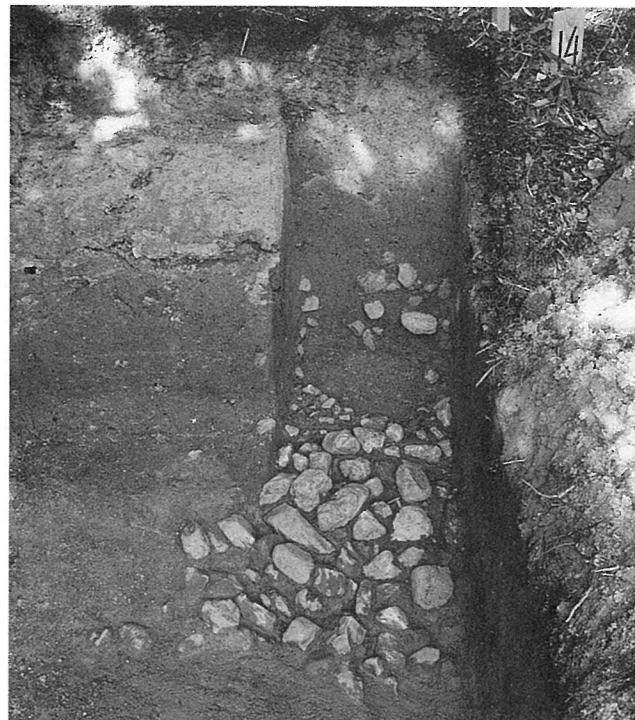
1. 狹城盾列池後陵 第14トレンチ
葺石出土状況（南から）

る。両トレンチとも層序は酷似し、また原初の葺石（Ⅷa）をとどめていた。葺石は斜面に残存していたが、第14トレンチでは西側部分は損失し、地山である黄灰色粘質粗砂層（IX）上に盛土（V a）が認められた。検出された葺石は拳大の礫を使用し、三〇～四〇度の傾斜で、地山（IX）に突き詰められていた（このような状況は、葺石検出面全面で確認したわけではなく、ごく一部でのみ確認した）。各葺石間や上面には精良な粘質土が認められる箇所もあり、それらを利用して拳大～人頭大の礫が上積みされていた。ただし、この上段の礫はすでに失われている箇所も多い。また、裾部に用いられている礫も第15トレンチで見るかぎり極端に大振りの礫ではないようである。
