## 欽明天皇 檜隈坂合陵整備工事区域の調査

### 一 はじめに

第二九代欽明天皇の檜隈坂合陵は、奈良県明日香村大字平田に所在する。東西に延びる丘陵南斜面に立地し、前方部を西に向ける。周囲に濠をめぐらし、現状では前方部正面中央と後円部背後に墳丘主軸に沿って渡土堤が設けられており、周濠を二分している。このような立地に制約されたために、渡土堤を挟んで南側と北側の濠底では約二メートルの比高差があり、現在は南側の濠にのみ水を湛えている。

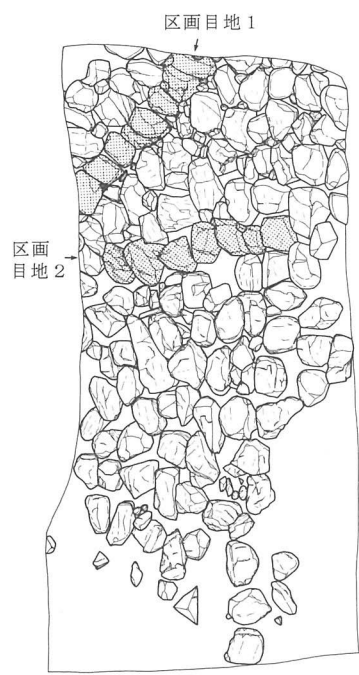
第18トレンチ もつとも明瞭な特徴は、前方部と造出の接合する屈曲部の目地である(区画目地1)。第9トレンチの目地のように、石の充填に合わせて段階的に設定されたものかどうかは、面積の制約もあり不明であるが、各石の角度、軸の通り、目の詰まり方など極めて一定で明瞭であることから最初に設定された区画目地である可能性は極めて高いと考えられる。

また、その他には不明瞭ながらも一本目地を確認することができ(区画目地2)。区画目地2は、最初から完全に設定されていたものではなく、石の重なり具合などから、石の充填にともなう順次設定されたものと思われる。しかし、そこで充填範囲を画する意図は明確にあったと考えられ、その結果縦目地として認識できる。さらに、区画目地2周辺を詳しく観察すると、区画目地1と同2の間の石は雑然と積みれ、それに呼応するように、石どうしの隙間に小礫が詰められていることがわかる。これは、雑然と積みれ動きやすくなっている石の安定を図るために施されたと考えられ、この状況はこの区画内に集中的に見られる。これより南は、攪乱の影響などによって、石の間に隙間が生じ、多少原位

置からの移動は認められるものの、石の間に小礫が詰められている状況は顕著ではない。よって区画目地2は、屈曲部であるための不整形な区画を解消し、造出斜面に石を整然と積むための新たな区画を確保するために設定されたものと解される。石材は第9トレンチ同様葛城石が集中的に使用されており、造出は全体に葛城石が用いられたことが考えられる。

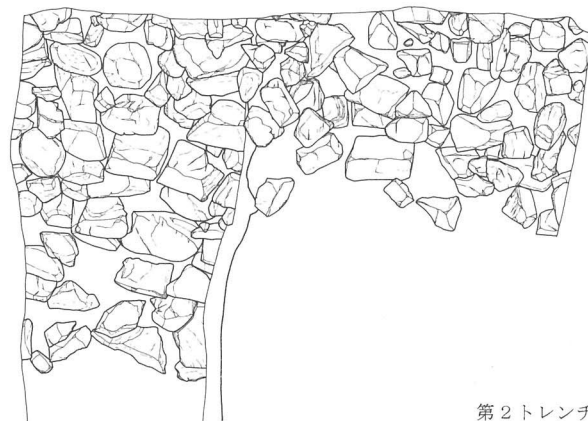
第2トレンチ

ない。ただ、斜め目地の認められない第2トレンチの基底石が前に迫り出していたのに対し、斜め目地の確認できる第3～5トレンチの基底石は乱れが見られず、積み方との何らかの関係を想定させる。

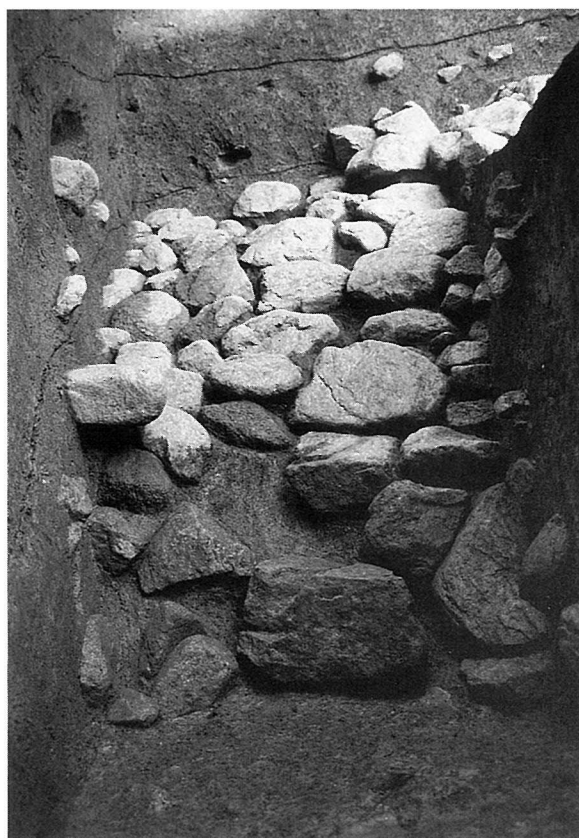
檜隈坂合陵  
第2トレンチ葺石詳細（西から）

第2トレンチ このトレンチの葺石は、他で検出された葺石の石材よりはやや大ぶりで角礫状を呈する。傾斜角は他のトレンチと同じであるが、一見すると石垣のような印象を受ける。大形の基底石を使用しているわけではないが、比較的大きな板石を立てて基底部に使用し、その板石の下に小さな板石をかませている部分も確認された。葺石の検出範囲内では、作業単位やそれを区画する縦目地の確認は困難である。

また、第3・5トレンチで確認できたような斜め方向の目地も認められない。検出された葺石から判断する限り、横に列ずつ下から順に積んでいったものと考えられる。一列分の長さがどの程度であったかは不明である。積み方が他のトレンチの例と明らかに違うため、仕上がりを用意図して、石材の形状や大きさを選んだ可能性がある。墳丘をみたとき区画によつては明らかに見た目の違う葺石が存在する景観を復元できよう。

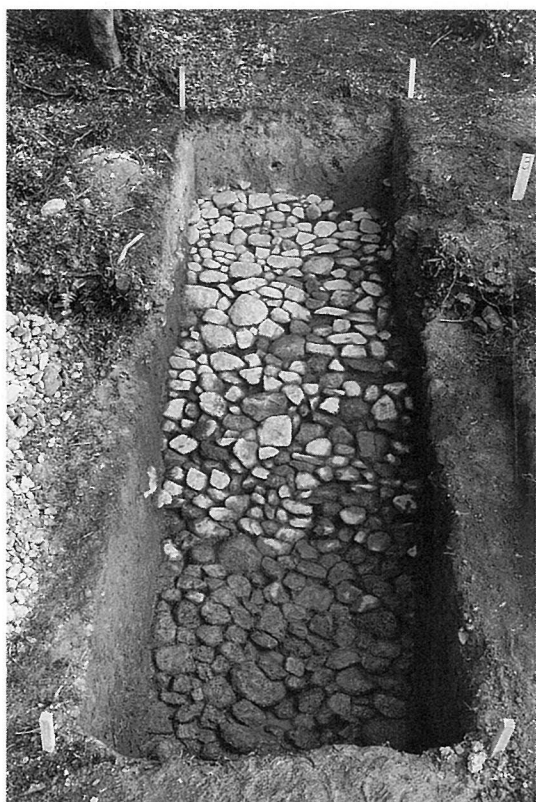
檜隈坂合陵  
第3トレンチ全景（西から）

第3トレンチ このトレンチの葺石は、比較的小ぶりの丸みをもつ楕円形の石材を、非常に密に積んでいる。斜め方向の単位目地・経過目地が伸び、ある程度積んだところで逆の勾配に切り換えてさらに上に積んでいく作業工程である。特別な基底石を持たないため、葺石の強度が問題であるが、この積み方が、葺石の安定につながるのかどうかはわから

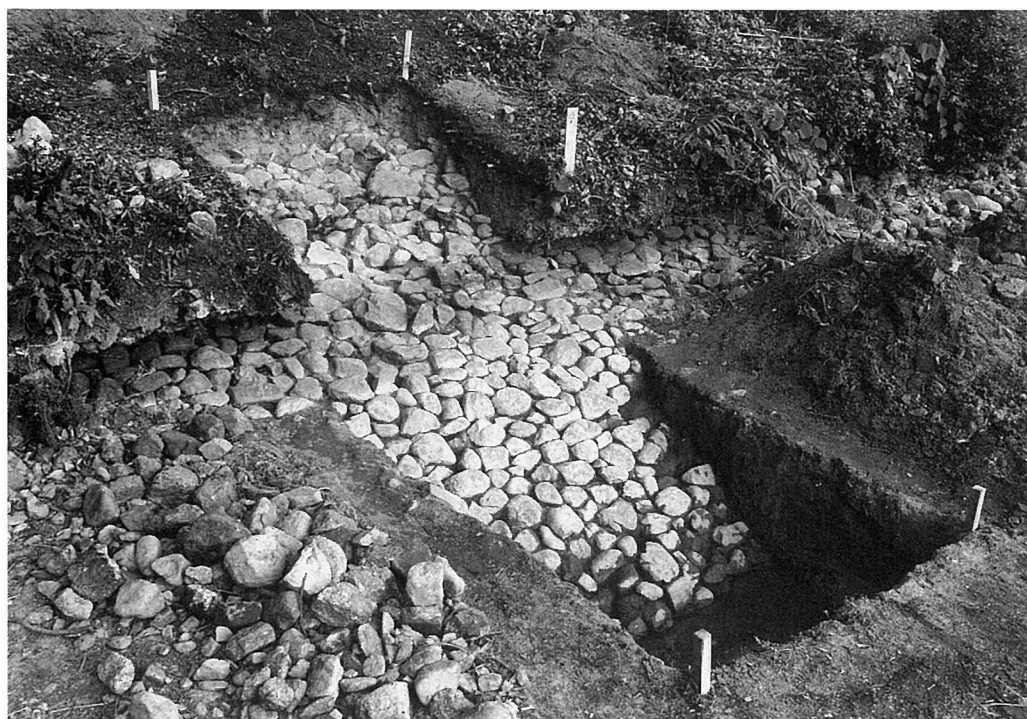
檜隈坂合陵 第4トレンチ全景（北西から）

第4トレンチ 第3トレンチに比べ、やや平らで大ぶりな石が使用されている。よって、見た目は第3トレンチに比べて異なるが、斜め目地が確認できる点など積み方に関しては第3そして次に述べる第5トレンチと共通する。基底石には小さいながら板石を立てて使用している部分もあり、第2トレンチで認められたのと同じ様な状況が確認できる。

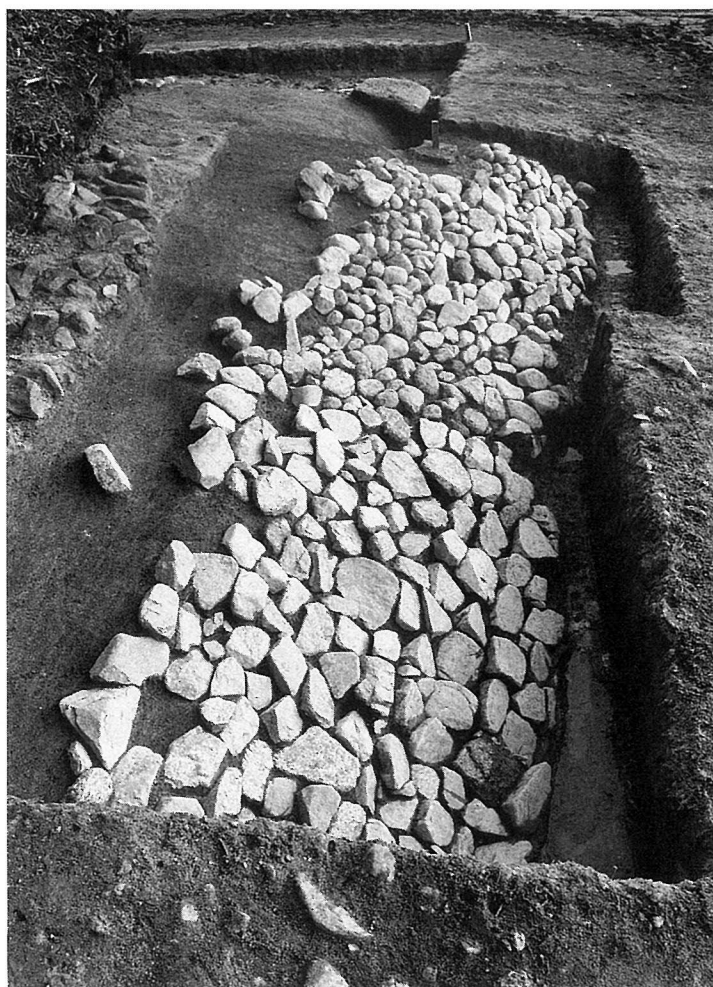
檜隈坂合陵 第5トレンチ葺石詳細（北から）

第5トレンチ このトレンチの葦石で観察できるもつとも特徴的な所見は、矢印で示した作業単位を区画すると思われる、縦方向の目地である。この目地を境に北半と南半では、使用される石材と積み方に明らかな差異が認められる(図版六)。北半は、厚みに乏しい板状の石材が、まさに貼石の状況を呈し、一方南半では比較的小ぶりの丸みをもつ長楕円形の石材を中心に葦石の状況を呈している。しかしこの目地は上方に伸びることなく、僅かに七石をならべたところで終わっている。作業単位を一気に区画しているというよりは、目印程度の意味合いだったと考えられる。

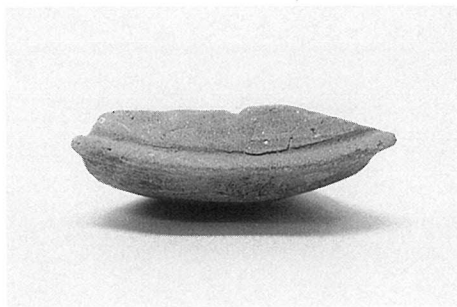
檜隈坂合陵 第9トレンチ出土 須恵器

須恵器(第8図〜第9図18〜24) 須恵器は小破片も含めて出土遺物のうち、約四分の一量を占める。各トレンチの出土状況を見ると、第9トレンチにおいて多数の須恵器片が出土している。これはトレンチの掘削面積もさることながら、造出という、出土した場所の性格に依るところも大きいと考えられる。また、この部分においては、造出上面の礫敷きからむように出土していることから、層位的にも最も築陵時、もしくは近接した時期の祭祀の状況を示す遺物と考えることができる。そこで第8図1〜14に示した、第9トレンチ出土の須恵器を見ていくこととする。この第9トレンチで確認できる器種としては坏身・蓋、無蓋高坏、甕である。このうち量としては甕胴部の破片が多いが、そのまま完形の個体数になるとは思えない。

高坏については無蓋高坏の坏部片（第8図4）と、おそらく有蓋高坏の脚部の破片が出土している。脚部については長脚二段三方透かしと思われる個体がある（第8図5、6）。いずれにせよ各個体とも小破片であり、器高等を復元するには限界が多い。

7～9は甕の口縁部であり、口径はいずれも二〇センチを超えるほどに復元できる。形状は大きく外反するものと、直線的に立ち上がり、端部をナデ調整によって仕上げるものがある。口縁部の外面は回転ナデ調整が施され、波状文などの文様は一切認められない。胴部の破片はいずれも外面に縄目叩きが残し、内面は同心円文のあて具痕を残す。
