平成10年度 陵墓関係調査報告

陵墓調査室

安康天皇 菅原伏見西陵墳塁裾護岸その他整備工事区域の調査

倭迹迹日百襲姫命大市墓被害木処理事業(復旧)箇所の調査

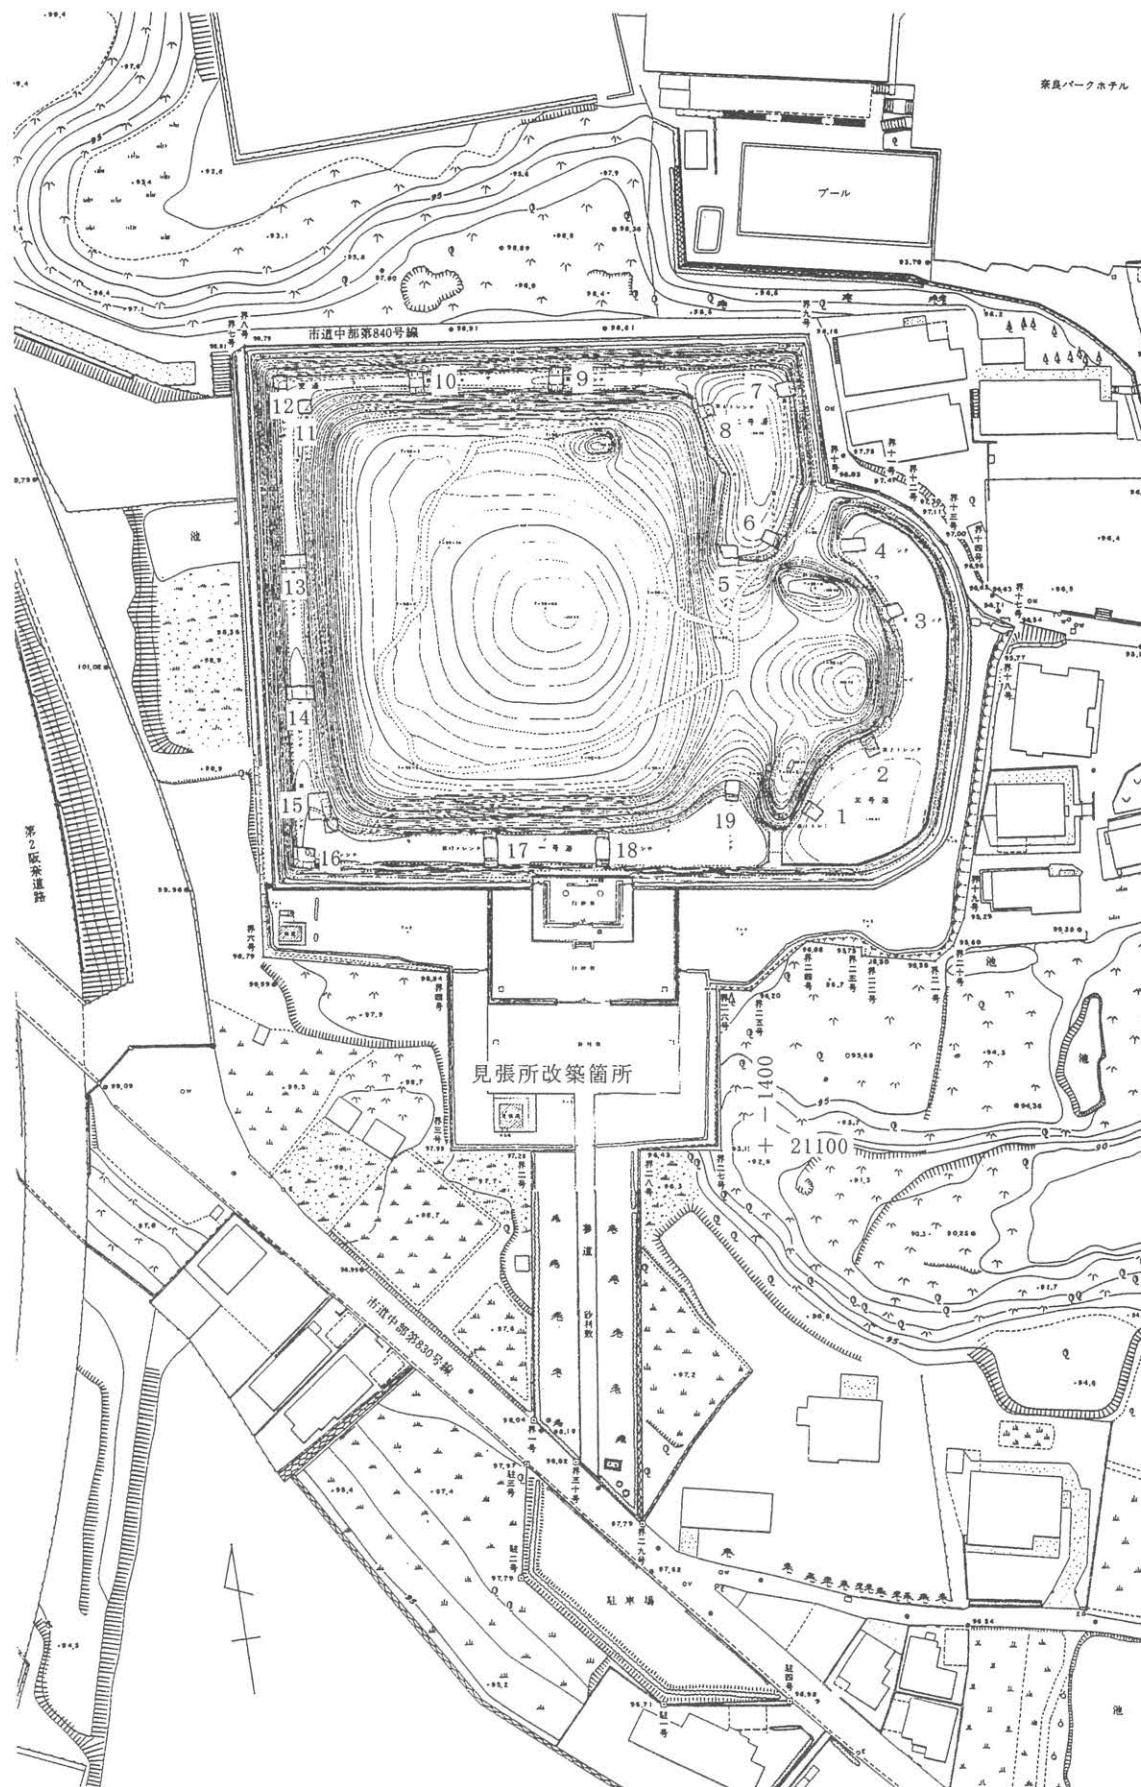
第1図 菅原伏見西陵トレンチ位置図および周辺地形図(1/500)

第20代安康天皇の菅原伏見西陵は、奈良県奈良市宝来4丁目に所在し、東南東に下るなだらかな尾根上に位置する。現状では第1図に示したとおり、一辺55m前後を測る、極めて精美な方形墳丘の東側に突出部が取り付いているような形態である。しかも、突出部は南に偏っており、かつその形態は不整形なものである。何らかの改変を受けている可能性も考えられる。方形墳丘部

法面はやや急である。段築もなく直線的に立ち上がる斜面がそのまま墳頂へと到達する。墳頂面は概ね平坦であるが、中心やや東寄りの最高所に向かって緩やかな傾斜が続く。突出部には、3箇所の隆起が見えるが、それぞれの最高所のレベルはほぼ同じで、方形墳丘部の最高所より約2m低い。突出部の東面は、かなり急傾斜の崖状を呈している。また、周辺地形に比べると現状では墳丘の方が高い。濠は墳丘を全周するが、1号濠は方形墳丘部の南・北・西面に沿って直線的に巡る。濠底は平坦である。2号濠は方形墳丘部東面と突出部の間にあり、1号濠より深く、擂鉢状を呈する。3号濠は、東側突出部の東面に沿って弓なりに巡る。また、北(2・3号濠間)と南(1・3号濠間)に1箇所ずつ渡土堤が設置されている。

先述したように、墳丘裾等に19箇所のトレンチを設定したが、その内訳は第1図に示したように、1号濠に11箇所、2号濠に4箇所、3号濠に4箇所である。トレンチは $5\text{ m} \times 2\text{ m}$ と $5\text{ m} \times 5\text{ m}$ を基本としたが、水はけの悪い場所であるため、足場の確保の必要性などから、条件の悪い箇所については適宜その規模を変更した。

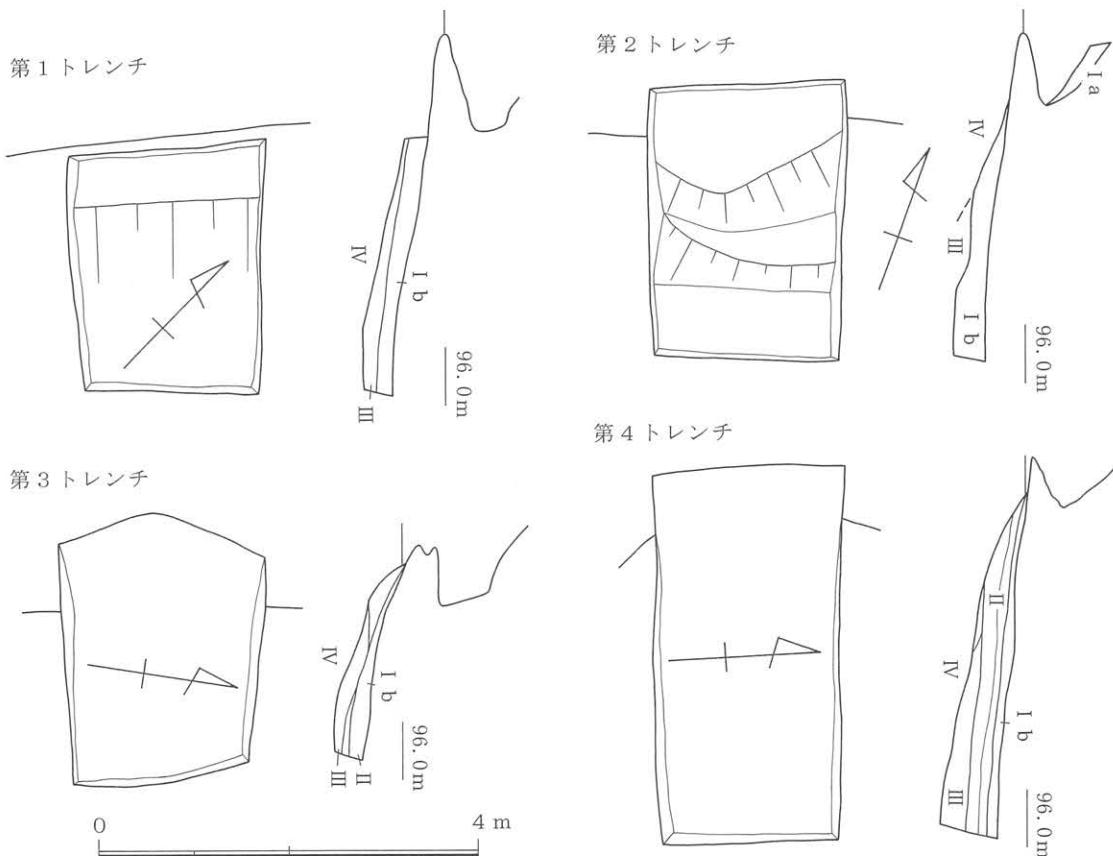
第2図 菅原伏見西陵トレンチ平面図および断面図(1)(1/80)

第1トレンチ～第8トレンチ(第2・3図) 2・3号濠に設定した。本陵の中で最も低い場所にあたり、濠水の影響で地盤が極めて軟らかいため、各トレンチとも $2\sim 4\text{ m} \times 2\text{ m}$ に規模を縮小した。土層は、地山(IV)上に新旧の遺物が混在する濠内堆積土(III)、その上に近年の墳丘崩落土(II)が堆積する状況で共通している。III層は新旧の遺物が混在しており、周濠掘削当初のものではない。検出した地山面も本来の面ではないと考えられる。

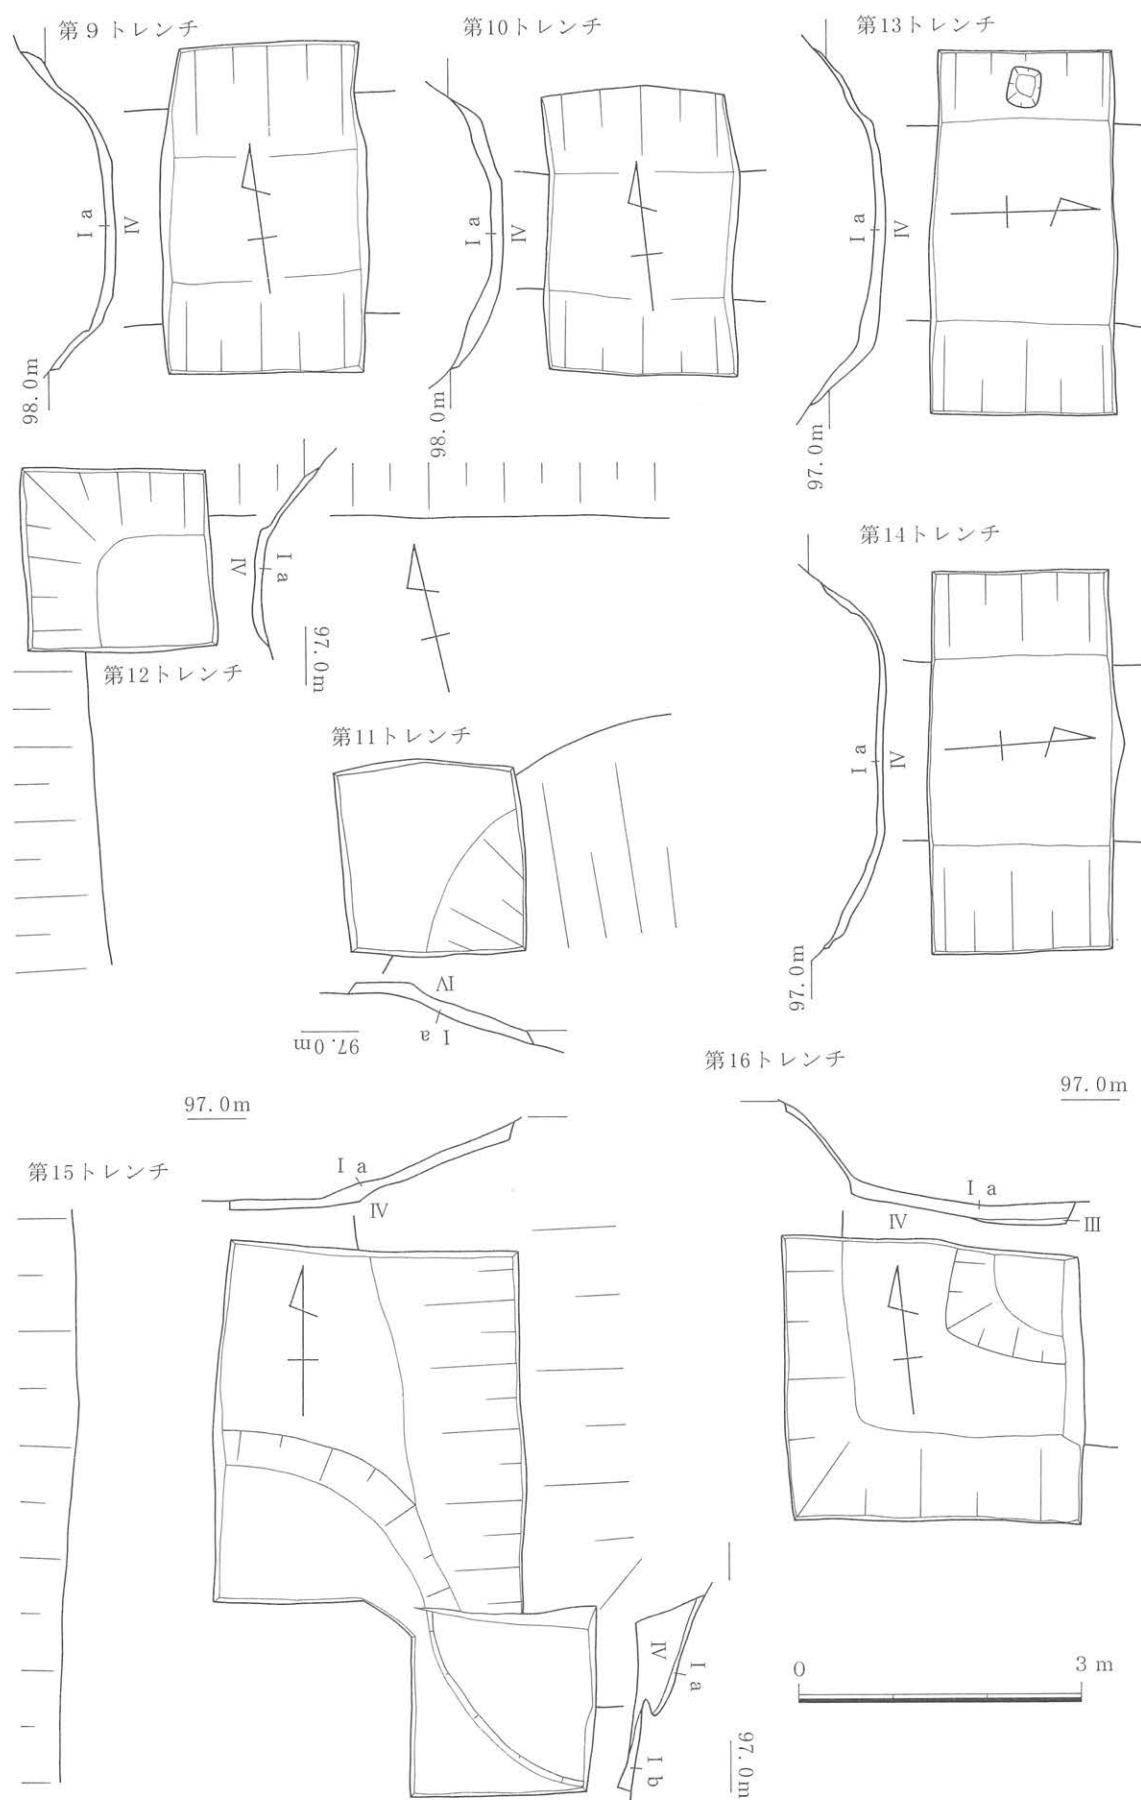
第4図 菅原伏見西陵トレンチ平面図および断面図(3)(1/80)

ら9・10トレンチは $3 \times 2\text{ m}$ 、11・12トレンチは $2 \times 2\text{ m}$ 、13・14トレンチは $4 \times 2\text{ m}$ の規模で設定した。土層は、第4図を見るとわかるように表土(I)のみで、その厚さも 0.15 m 程度と極めて薄い。流入土や崩落土など、その他の堆積土が一切認められない上、地山検出面の形状から浚渫が行われたとも考え難い。滞水もなく、堅緻な地山を掘り込んだものであるため、崩落土が発生しにくい条件であったと考えられる。

なお、第13トレンチでは平面が方形の柱穴状の落ち込みを検出した。伴出遺物はない。埋土もほとんどないことから、極めて新しい時期のものと考えられる。

第15～第19トレンチ(第4図、第5図) 1号濠の南面に設定した。第15・16トレンチは $3 \times 3\text{ m}$ を基本に、第17・18トレンチは $5 \times 2\text{ m}$ 、第19トレンチは $3 \times 2\text{ m}$ で設定した。この一連のトレンチの土層の特徴は、第9～14トレンチまでと異なり、本来の濠底が浚渫によりさらに深く掘り込まれ、その部分に濠内堆積土(III)が認められ、その上を表土(Ia・Ib)が覆う。この浚渫は、第15トレンチのある周濠南西隅から始まり、墳丘南面に沿って行われたものと思われる。これは、墳丘南面裾が現状で抉れており、滯水していたことを示すことと関係があろう。

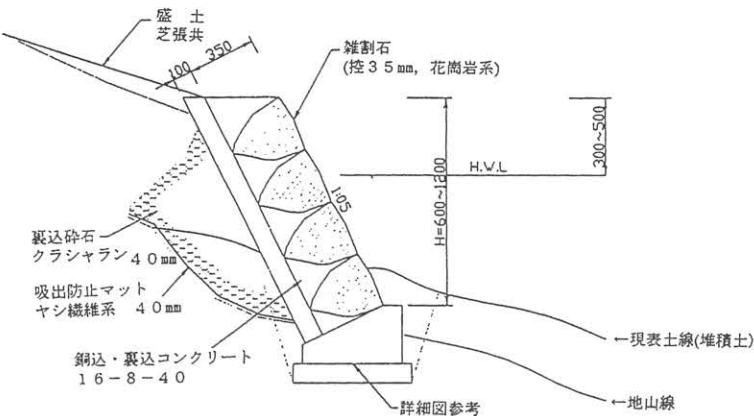
第7図 菅原伏見西陵墳塁護岸設計図(1/40)

以上の結果を踏まえ、第7図に示した石積みによる護岸工事を平成11年度に実施した。従来、濠をもつ陵墓の護岸工事は景観・環境に配慮して布団籠工法を用いてきたが、本陵の2・3号濠の施工予定箇所は域外からあまり見えず、景観・環境にほとんど配慮しなくてもよいこと、急峻な崖地または急傾斜地であって、一部にかつて地盤が滑落した箇所があること、また既設護岸の石積との取合いをスムーズにする必要があること等の理由から、石積工法を採用した。

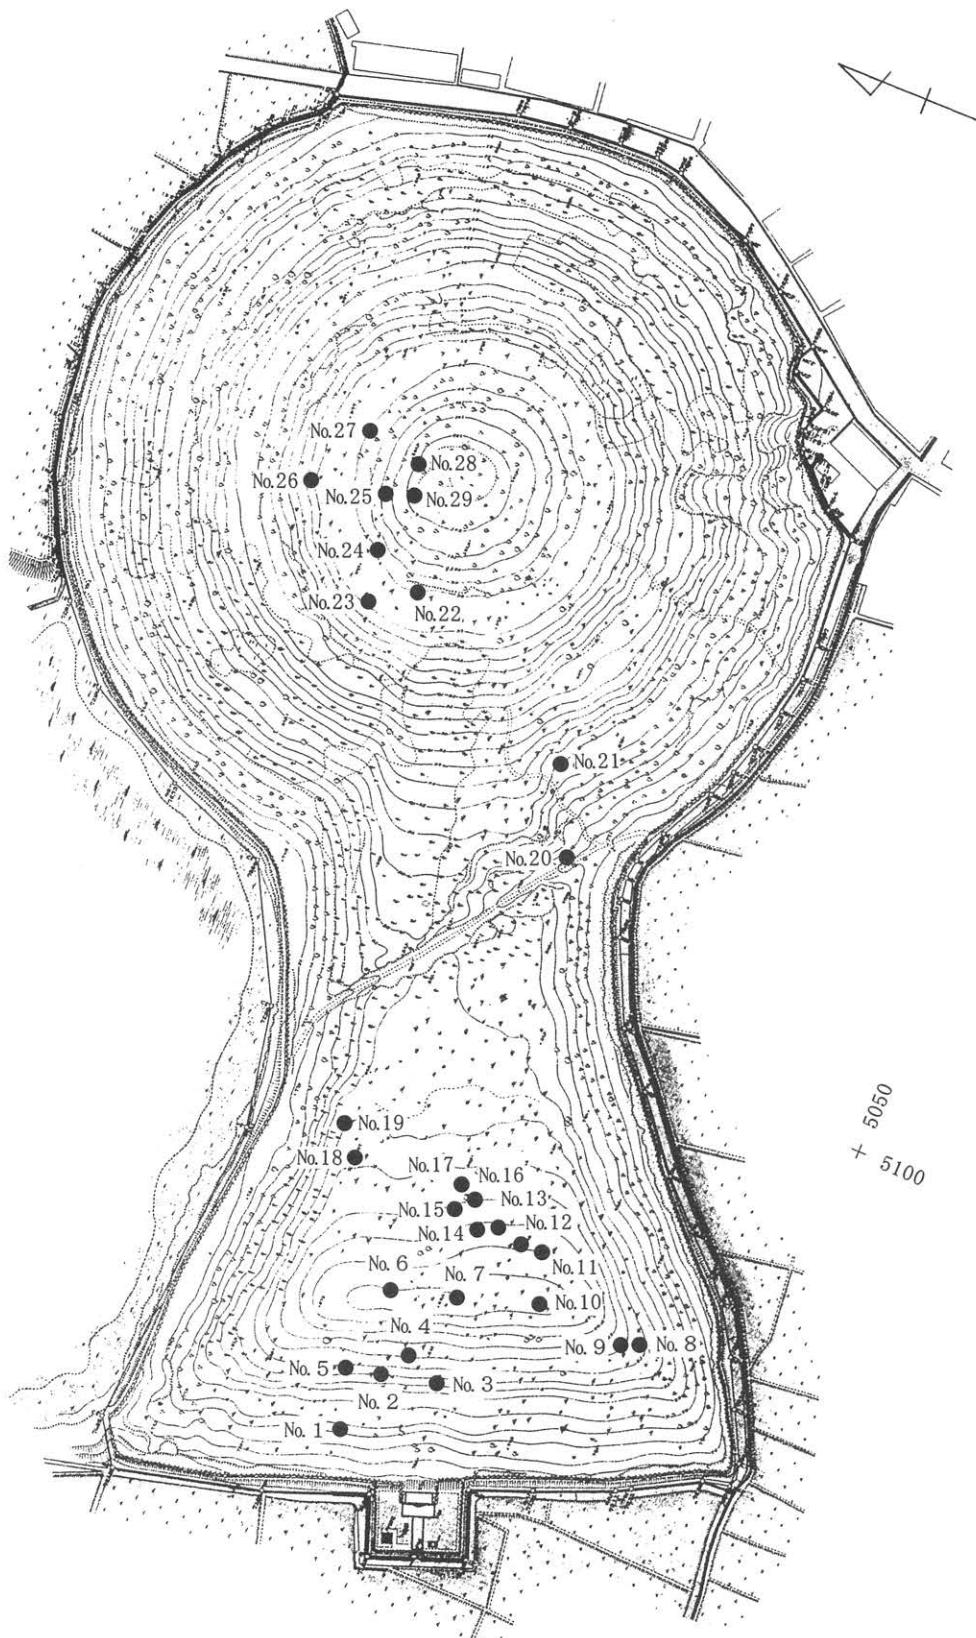
第8図 大市墓根起き箇所位置図(1/1500)

倒木及び根起きた箇所は合計29箇所であった(第8図)。被害が多かったのは前方部頂上付近と、後円部円壇付近である。このうち前方部、後円部各1箇所の根起きた穴壁面を清掃し、倒木によっ

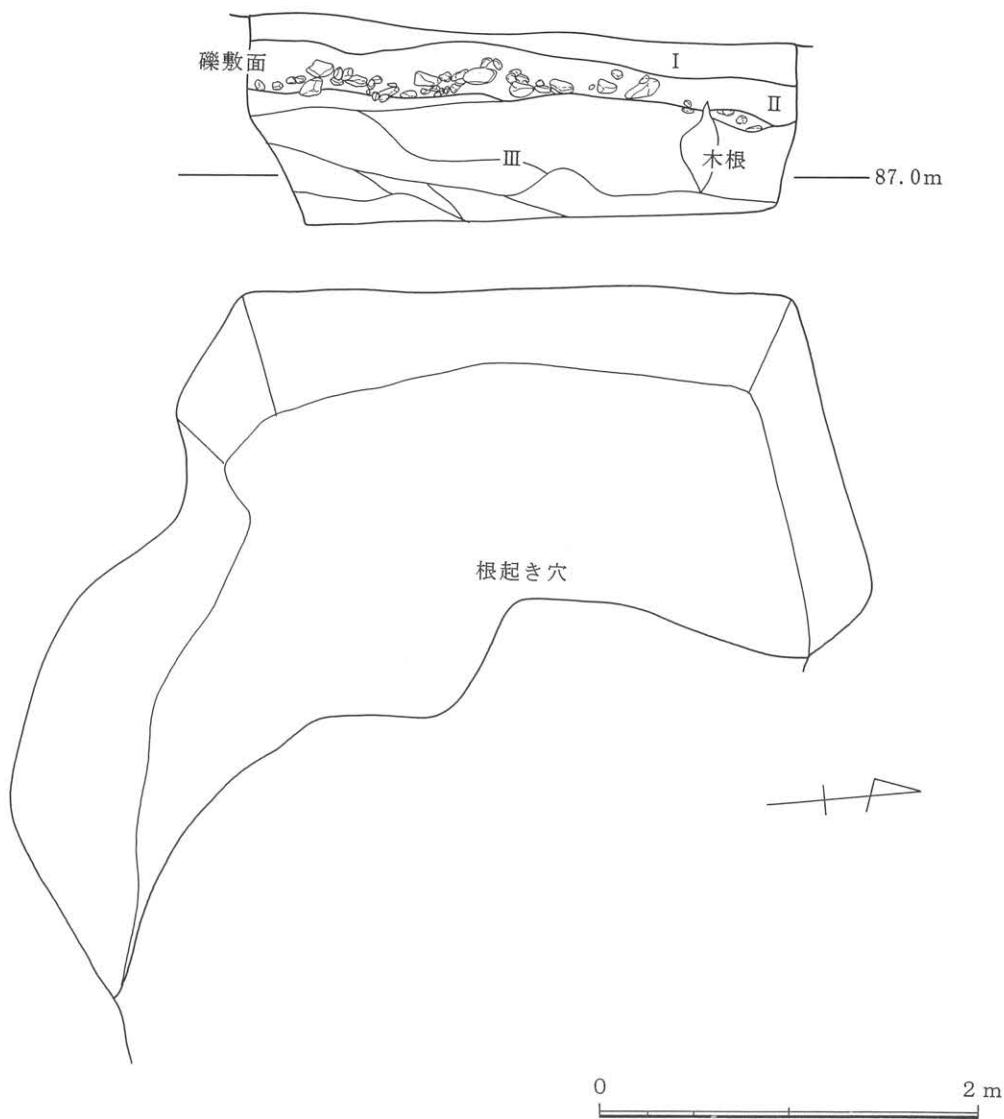
第9図 大市墓根起箇所平面図および断面図(No. 6)(1/40)

前方部はNo.6の根起き穴を対象とした。No.6は、ほぼ前方部頂上の近くであり、前方後円墳中軸からはやや北に寄った地点である。倒木による穴は長径約5m、短径2m強、深さ約1mに及ぶものである(図版5-1)。この穴の西側3m程度の壁面を清掃し、土層断面図を作成した(第9図)。

土層は大きく3層に分けられる。上層は、厚さ20cm前後の腐植土が堆積し、表土(I)となっている。その下には、多量の礫を含む層が観察された(II)。この礫は拳大から最大長径20cm程度の川原石であり、木根の影響によりまばらになっているところもあるが、概ね標高87.5mのところで列状に並んでいると判断した。後述する遺物は主にII層から出土し、この礫石に絡むように出土する。この地点は前方部の最高所に近く、付近から石が転落して堆積する状況ないことから、この石は墳丘築造当初の原位置をほぼ保っているものと考えられる。断面による観察であり、礫の平面的な拡がりは把握できていないが、墳丘表面は礫敷であった可能性が高く、その上に二重口縁壺形埴輪等を置いていた状況が復元できよう。

この下70cm程は、基本的に同一の茶褐色砂質土である。木根によって攪乱されていない部分はかなり締まった土層となっており、墳丘盛土(III)と考えている。よって、遺物は基本的に含まない土層であり、礫も含まない。しかし、他の根起き箇所から採集されている遺物の中には、明らかに本墓造営以前に遡る土器が含まれていることから、墳丘盛土には付近の土砂に含まれていた土器が混在しているものと思われる。このIII層は細分層が可能であり、途中に粘質の強い土層が認められる。図に示したように、盛土は南から北にかけての傾斜が観察され、墳丘の中軸から墳端にかけて、盛土をおこなった可能性が考えられる。

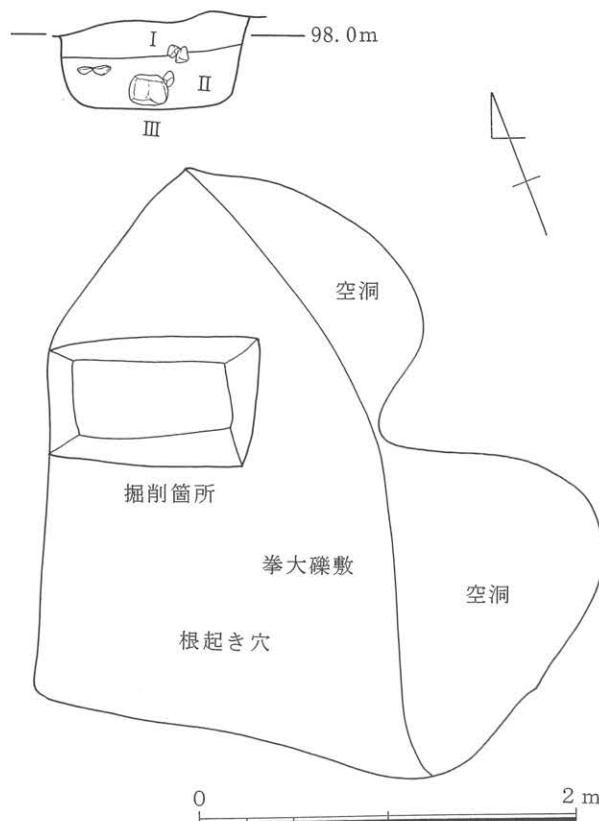
第10図 大市墓根起き箇所平面図
および断面図(No. 24) (1/40)

後円部では、No.24の根起き箇所で前方部と同様の調査をおこなった。この地点は、円壇と最上段テラスの傾斜変換点近くにあたる。この地点では樹木が円壇に寄りかかるように倒れたため、完全に横倒しにはならず木根が浮き上がったような状況となっていた(図版5-2)。後円部では、根起き穴の表面に拳大の礫が多数認められる箇所が多く、前方部とはやや異なった状況を呈していた。そのためこの礫層の性格を知るために、根が浮き上がった約2m四方の中に長さ約1m、幅50cmほどのトレンチを設けて発掘した(第10図)。

その土層断面の観察から、大きく3層に分層できた。表面から20cmほどは黒色の腐植土であり、表土(I)であるが、この層にも拳大の円礫が含まれている。その下に厚さ30cmほどの茶褐色土が観察され(II)、この層に遺物が含まれる。この層はスコップが入らないほど多数の礫が堆積し、最大長径20cm程度の川原石が含まれる。また、板状の石も少なからず含まれ、川原石7割に対し、3割程度はこの板状の石が含まれている。特に混入の状況に違いはなく、円礫も板石も混在した状況にある。礫の出土状況は、すくなくとも前方部のような列をなす状況は観察されない。よってこの礫が築造当初のものか、円壇から崩落したものかを判断するのは難しい。この下の茶褐色砂質土は、堅く締まった土層であり、墳丘の盛土と考えている(III)。この土層には礫は全くといってよいほど含まれていないため、II層に含まれている石がこの盛土の上面を覆っていた可能性もある。結論としては第4段テラスが礫敷であったか否かは不明であるが、円壇には

かなり多くの礫が積み上げられていたものと考えられる。さらにいえば、円壇斜面はいわゆる葺石ではなく、積石状に石が用いられていた可能性もある。

後円部には先述したように、各根起箇所とも拳大の礫が観察され、円壇全体がこのような積石状を呈していた可能性がある。この積石が数十cmの厚さがあるために、樹木の根が深く墳丘に根を張ることができず、今回のように地表面がめくれあがるように根起きたものと思われる。

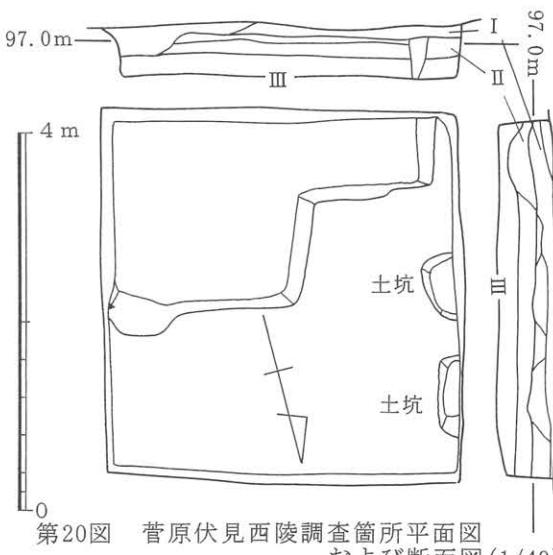
第20図 菅原伏見西陵調査箇所平面図
および断面図(1/40)

この土層のうちI層を除去した時点で、土坑状の落込みが掘削箇所西端で検出された。よって

この部分を掘削したところ、II層において検出した土坑内よりガラス瓶、陶磁器片が出土し、この落込みがきわめて新しい時期のものであることが判明した。そのほかにこのII層からは須恵器甕片3点、土師質甕把手片等7点、瓦片2点など、合計15点出土しているが、いずれも小破片であり、全形を窺うことはできない。いずれもまとまって出土するものではなく、それぞれの遺物の所属時期も異なることから、客土として持ち込まれた土に混入していたものであろう。よってII層の盛土も古い時期になされたものではなく、この拝所を整備した際のものであると判断した。その下は、黄橙色の均質な粘土層であり地山であると判断できる。

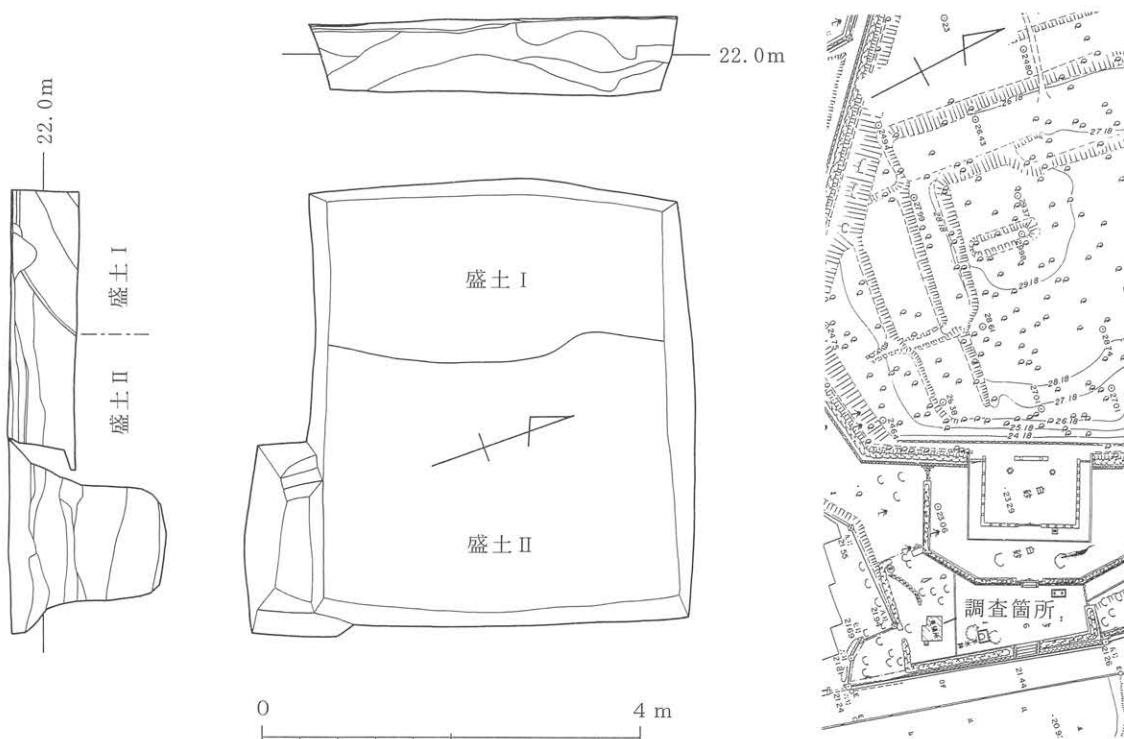
第21図 丹比高鷲原陵調査箇所の平面図・断面図(1/80)および位置図(1/1000)

雄略天皇丹比高鷲原陵は、古市古墳群の西北、大形古墳の密集地域からはやや距離をおいた場所に位置している。この度、陵前にある見張所を改築することとなり、それに伴う調査を、平成10年11月16～19日に本部職員立会のもとに実施した。見張所設置箇所は在来のものと同一であり、新規見張所の基礎工事範囲となる4.2×3.8mの範囲を深さ0.8m、浄化槽埋設箇所は1.7mまで掘削し、調査を行った(第21図)。

土II)。Iは全体に暗茶褐色を呈する比較的堅緻な粘質土で、東に下る傾斜をもつように盛られており、最上層の斜面上には、旧表土が確認できる。IIは全体に灰白色を呈する軟らかい粘質土で、Iとは異なり水平に盛られている。また、盛土IIの下には隣接する水田の耕土を検出しており、断面では確認できていないが、盛土Iの斜面下端と耕土面はつながる可能性が高い。この両者には、土質や堆積状況の他、Iでは遺物が出土し、IIでは出土しないというような違いも指摘できる。

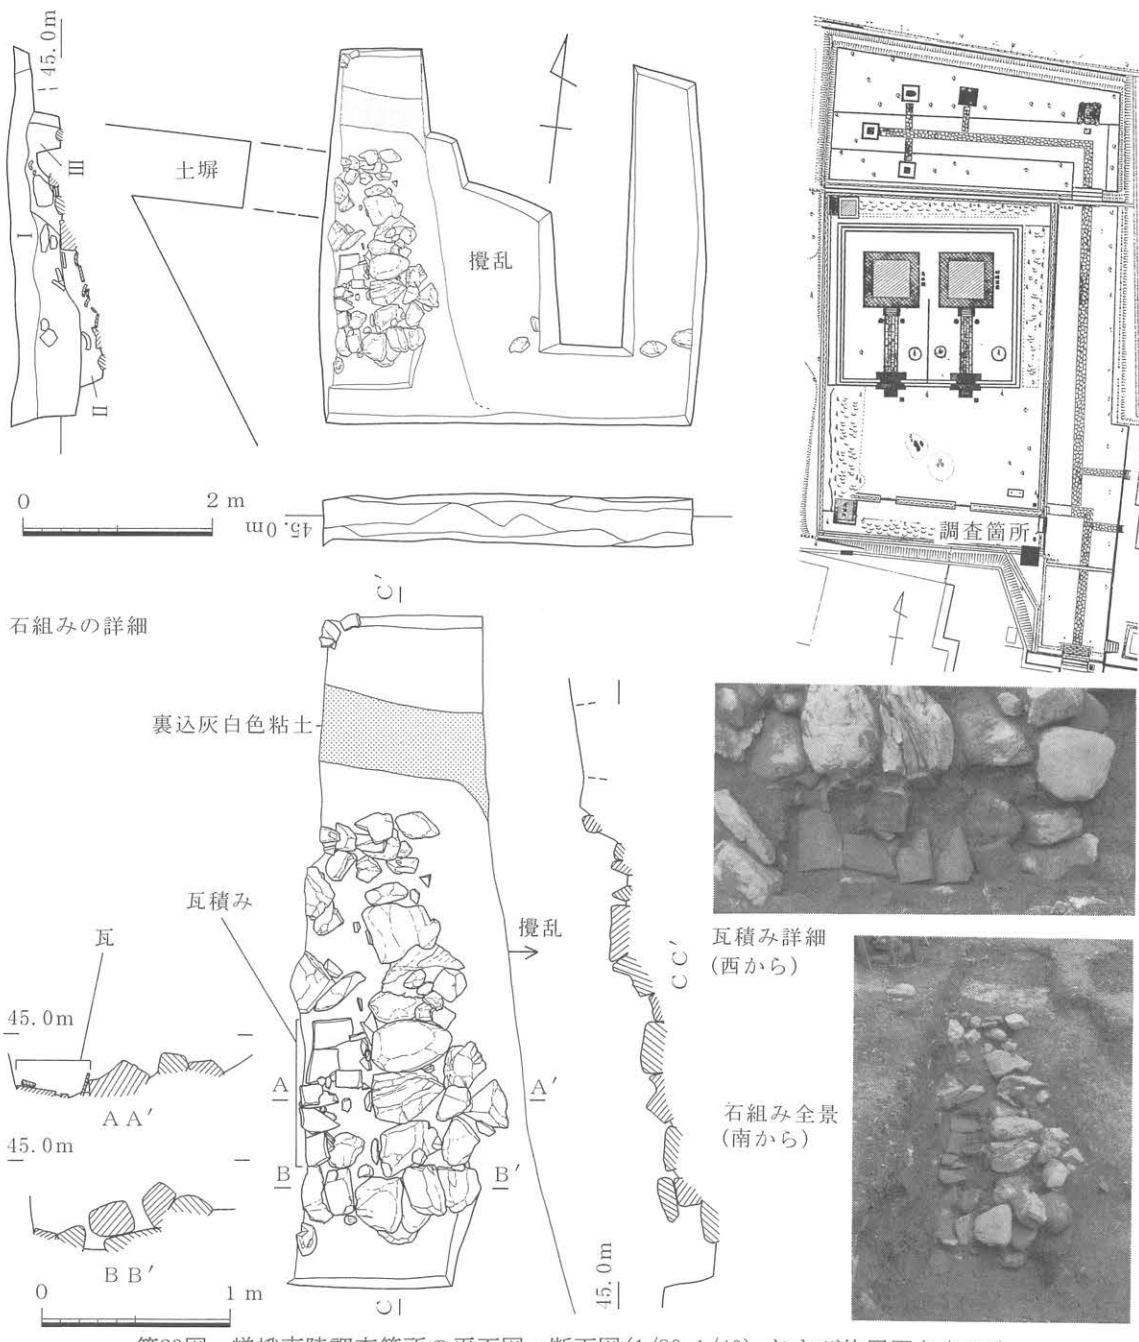
第23図 嵐山南陵調査箇所の平面図・断面図(1/80・1/40)および位置図(1/1000)

調査区は全体の東側3分の2が既設見張所建築の際の基礎工事によると考えられる搅乱を受けているが、調査区西壁沿いに先述の石組みを検出した。

土層は、各層とも堆積状況や遺物包含の傾向から人為的に形成されたものと判断できる。大きく既設見張所建築の際の埋土(I)と、主として瓦積み部分を覆う埋土(II)、基礎石積みに伴う堅緻な盛土(III)に分けられる。本来の土塀基礎石組みに関わる土層はIIIである。

なお、この石組みの北に、並行して灰白色粘土の裏込めを検出した。これは現在の土壌にも並行する。土層断面の観察から、先に粘土を土堤状に築いた後、石組みに伴う一連の作業を行ったと考えられる。この裏込め粘土も石組みに沿って南に屈曲していたが、搅乱によって、現状ではその屈曲部より東側は完全に失われている(第23図)。

石組みの西側、調査区の西壁沿いに、現状で幅0.8m、奥行き0.35mの範囲で瓦積みを検出した。西側端面が揃っており、単なる石組みの一部と考えるには不必要なまでの丁寧な作りである。また、瓦積みと基礎石との境には瓦の破片を立てかけている状況が観察される。瓦積みより西は調査区外のため、性格を特定するのは困難であるが、以上のことから、この石組みは単なる埋め殺しの基礎ではなく、西面は石垣の一部として露出していた可能性が考えられる。この考えを裏

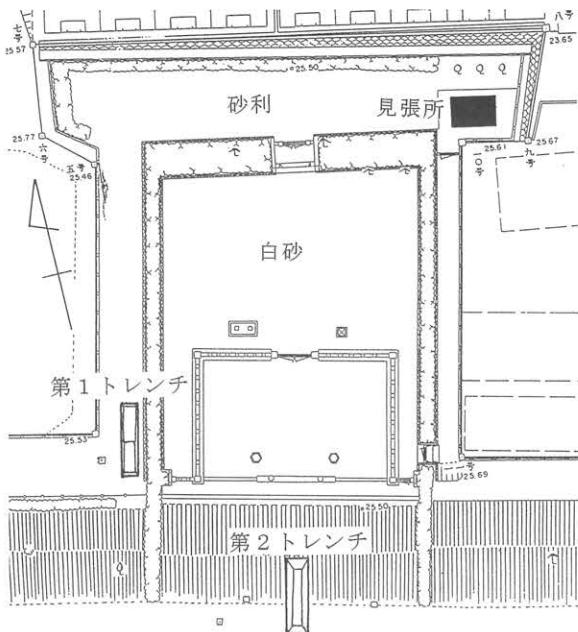
第25図 恵我長野北陵調査箇所位置図(1/600)

掘削箇所は、拝所西側の参道に長さ4.8m、幅1.0mのトレンチと(第1トレンチ)、現外堤内法面(当陵は二重の周濠を有する前方後円墳であり、現外堤は本来の内堤にあたる。よって、以下内堤と表記する)に、長さ5.0m、幅1.5mのトレンチ(第2トレンチ)を設けた(第25図)。以下、掘削箇所の所見と出土遺物について報告する。

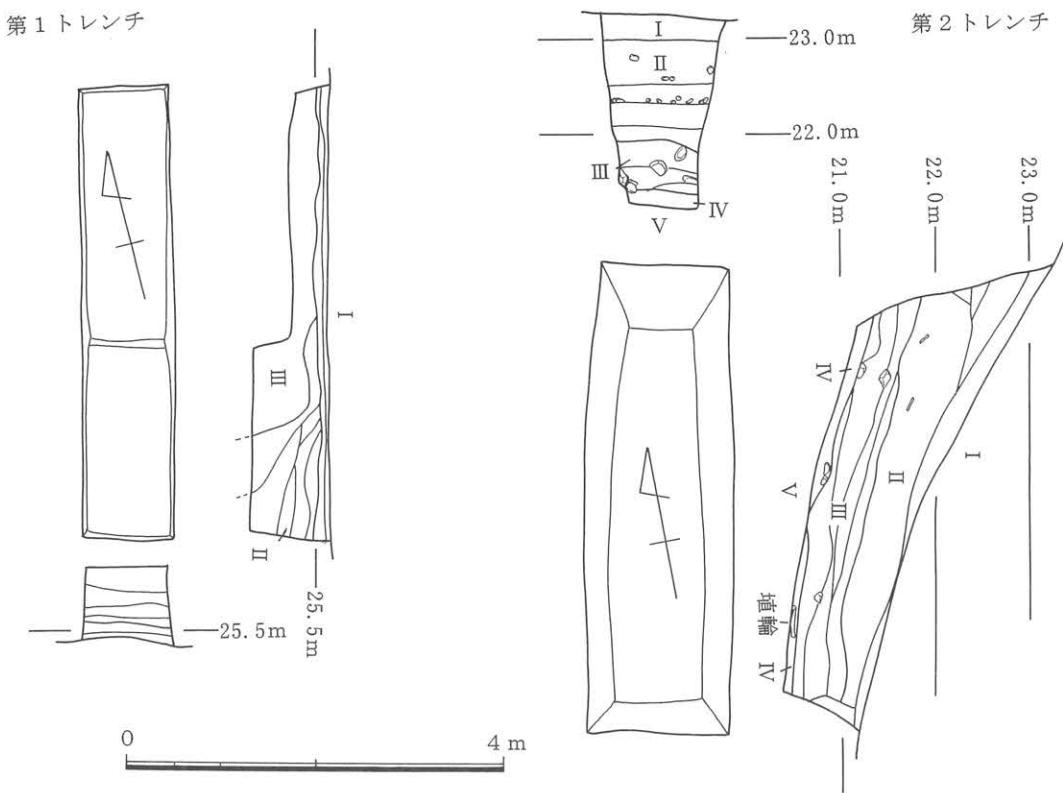
第26図 恵我長野北陵調査箇所平面図および断面図(1/80)

I層 表土。腐食土からなる現表土。

III層 崩落堆積土。全体に粘質の強い暗灰色土からなる。この層の中に薄く黒色粘質土層が2層確認でき、旧表土と考えられる。人頭大の石材と、II層出土の埴輪片より大形の破片が含まれる。

IV層 初期崩落土。地山の上に薄く堆積する土層であり、青灰色の粘質土である。大きな埴

輪片(蓋形埴輪)を含むことから、早い段階での崩落堆積土と考えられる。

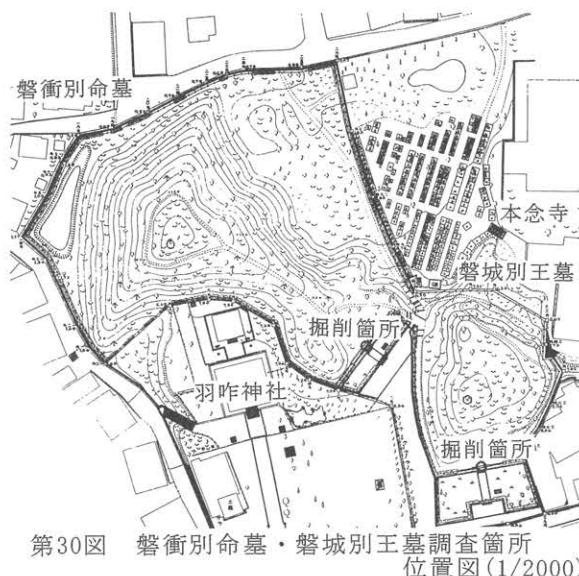
II層 埋戻土。暗茶褐色砂質土、前鳥居撤去後の埋戻土もしくは盛土。

III層 地山。漸移層を含む、黄褐色砂質土。

磐衝別命墓においては、このII層内より近代以降に属すると考えられる陶磁器片が出土した。磐城別王墓においても同様にII層から陶磁器片、及び旧鳥居の基礎に使用していたと思われる煉瓦・ボルトなどが出土した。いずれも遺構に伴うような出土状況ではなく、前鳥居撤去後に埋戻した際、混入したと考えられる。
