倭迹迹日百襲姫命大市墓被害木処理事業(復旧)箇所の調査

はじめに

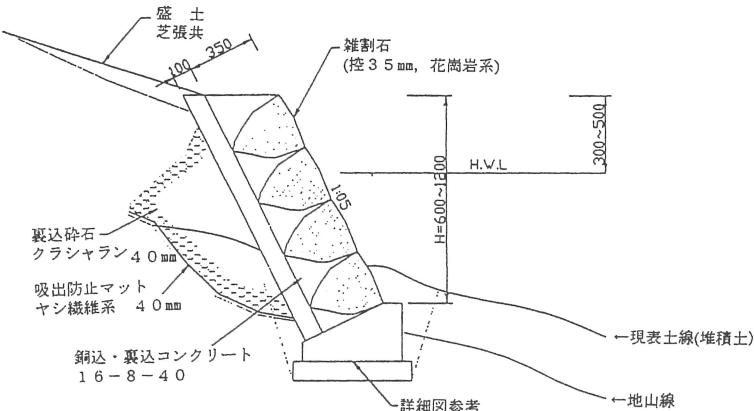
第7図 菅原伏見西陵墳塁護岸設計図(1/40)

以上の結果を踏まえ、第7図に示した石積みによる護岸工事を平成11年度に実施した。従来、濠をもつ陵墓の護岸工事は景観・環境に配慮して布団籠工法を用いてきたが、本陵の2・3号濠の施工予定箇所は域外からあまり見えず、景観・環境にほとんど配慮しなくてもよいこと、急峻な崖地または急傾斜地であって、一部にかつて地盤が滑落した箇所があること、また既設護岸の石積との取合いをスムーズにする必要があること等の理由から、石積工法を採用した。

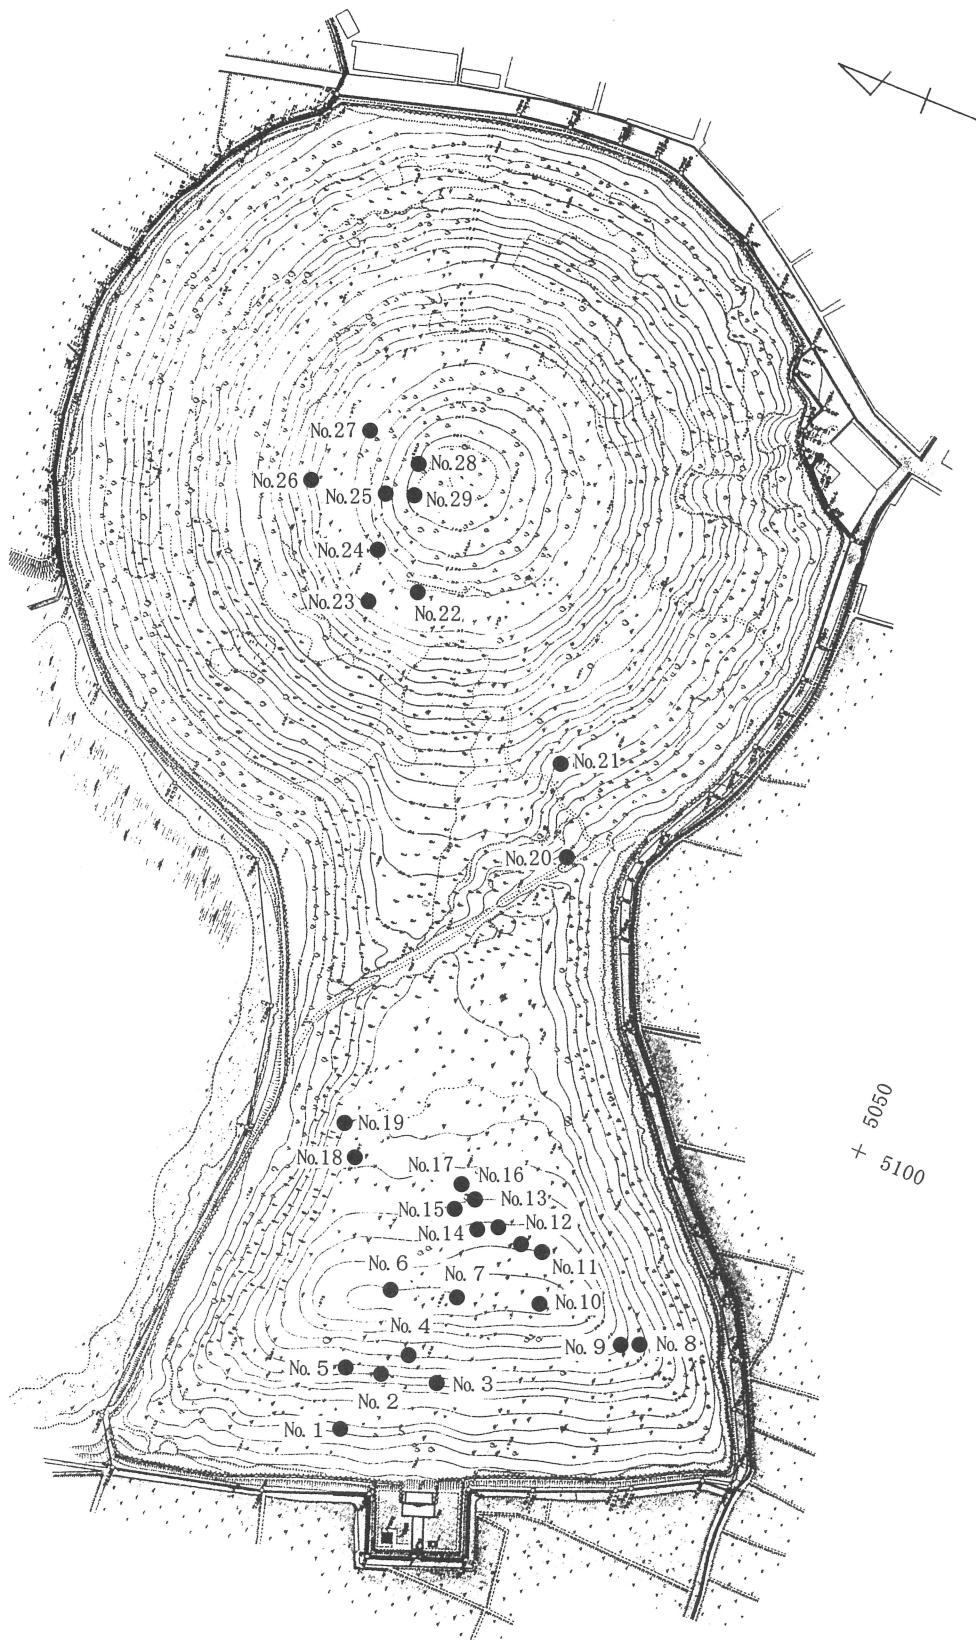
第8図 大市墓根起き箇所位置図(1/1500)

倒木及び根起きた箇所は合計29箇所であった(第8図)。被害が多かったのは前方部頂上付近と、後円部円壇付近である。このうち前方部、後円部各1箇所の根起きた穴壁面を清掃し、倒木によっ

今回、29箇所の根起きした樹根部にくわえられた、特殊器台・特殊器台形埴輪・特殊壺・壺形埴輪等が採集された(第8図)。

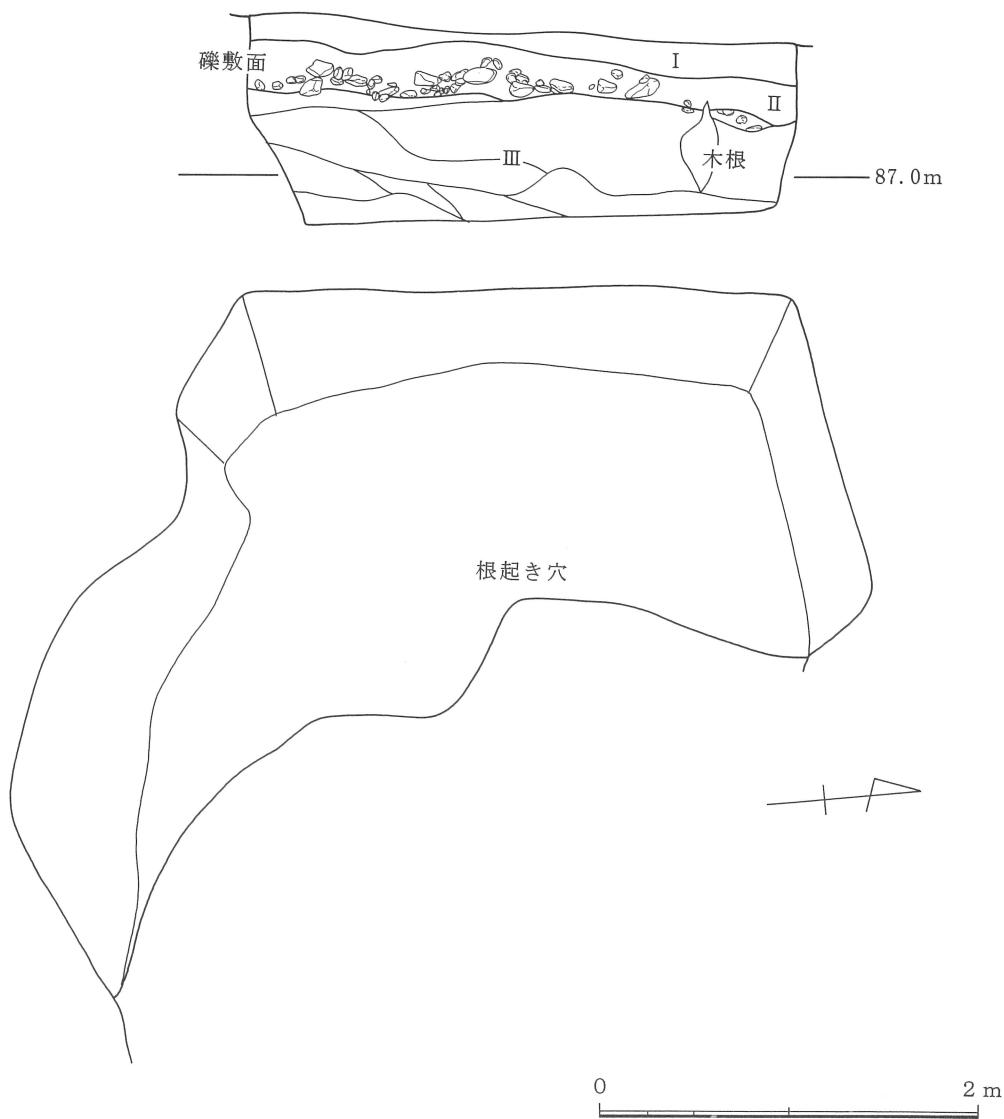
第9図 大市墓根起き箇所平面図および断面図(No. 6)(1/40)

前方部はNo.6の根起き穴を対象とした。No.6は、ほぼ前方部頂上の近くであり、前方後円墳中軸からはやや北に寄った地点である。倒木による穴は長径約5m、短径2m強、深さ約1mに及ぶものである(図版5—1)。この穴の西側3m程度の壁面を清掃し、土層断面図を作成した(第9図)。

土層は大きく3層に分けられる。上層は、厚さ20cm前後の腐植土が堆積し、表土(I)となっている。その下には、多量の礫を含む層が観察された(II)。この礫は拳大から最大長径20cm程度の川原石であり、木根の影響によりまばらになっているところもあるが、概ね標高87.5mのところで列状に並んでいると判断した。後述する遺物は主にII層から出土し、この礫石に絡むように出土する。この地点は前方部の最高所に近く、付近から石が転落して堆積する状況ないことから、この石は墳丘築造当初の原位置をほぼ保っているものと考えられる。断面による観察であり、礫の平面的な拡がりは把握できていないが、墳丘表面は礫敷であった可能性が高く、その上に二重口縁壺形埴輪等を置いていた状況が復元できよう。

この下70cm程は、基本的に同一の茶褐色砂質土である。木根によって攪乱されていない部分はかなり締まった土層となっており、墳丘盛土(III)と考えている。よって、遺物は基本的に含まない土層であり、礫も含まない。しかし、他の根起き箇所から採集されている遺物の中には、明らかに本墓造営以前に遡る土器が含まれていることから、墳丘盛土には付近の土砂に含まれていた土器が混在しているものと思われる。このIII層は細分層が可能であり、途中に粘質の強い土層が認められる。図に示したように、盛土は南から北にかけての傾斜が観察され、墳丘の中軸から墳端にかけて、盛土をおこなった可能性が考えられる。

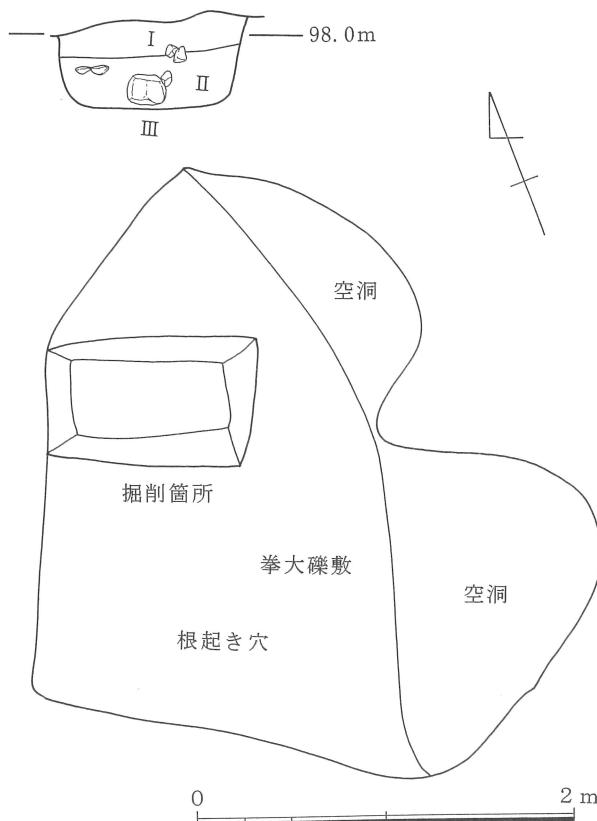
第10図 大市墓根起き箇所平面図
および断面図 (No. 24) (1/40)

後円部では、No.24の根起き箇所で前方部と同様の調査をおこなった。この地点は、円壇と最上段テラスの傾斜変換点近くにあたる。この地点では樹木が円壇に寄りかかるように倒れたため、完全に横倒しにはならず木根が浮き上がったような状況となっていた(図版5—2)。後円部では、根起き穴の表面に拳大の礫が多数認められる箇所が多く、前方部とはやや異なった状況を呈していた。そのためこの礫層の性格を知るために、根が浮き上がった約2m四方の中に長さ約1m、幅50cmほどのトレンチを設けて発掘した(第10図)。

その土層断面の観察から、大きく3層に分層できた。表面から20cmほどは黒色の腐植土であり、表土(I)であるが、この層にも拳大の円礫が含まれている。その下に厚さ30cmほどの茶褐色土が観察され(II)、この層に遺物が含まれる。この層はスコップが入らないほど多数の礫が堆積し、最大長径20cm程度の川原石が含まれる。また、板状の石も少なからず含まれ、川原石7割に対し、3割程度はこの板状の石が含まれている。特に混入の状況に違いはなく、円礫も板石も混在した状況にある。礫の出土状況は、すくなくとも前方部のような列をなす状況は観察されない。よってこの礫が築造当初のものか、円壇から崩落したものかを判断するのは難しい。この下の茶褐色砂質土は、堅く締まった土層であり、墳丘の盛土と考えている(III)。この土層には礫は全くといってよいほど含まれていないため、II層に含まれている石がこの盛土の上面を覆っていた可能性もある。結論としては第4段テラスが礫敷であったか否かは不明であるが、円壇には

かなり多くの礫が積み上げられていたものと考えられる。さらにいえば、円壇斜面はいわゆる葺石ではなく、積石状に石が用いられていた可能性もある。

後円部には先述したように、各根起き箇所とも拳大の礫が観察され、円壇全体がこのような積石状を呈していた可能性がある。この積石が数十cmの厚さがあるために、樹木の根が深く墳丘に根を張ることができず、今回のように地表面がめくれあがるように根起きしたものと思われる。

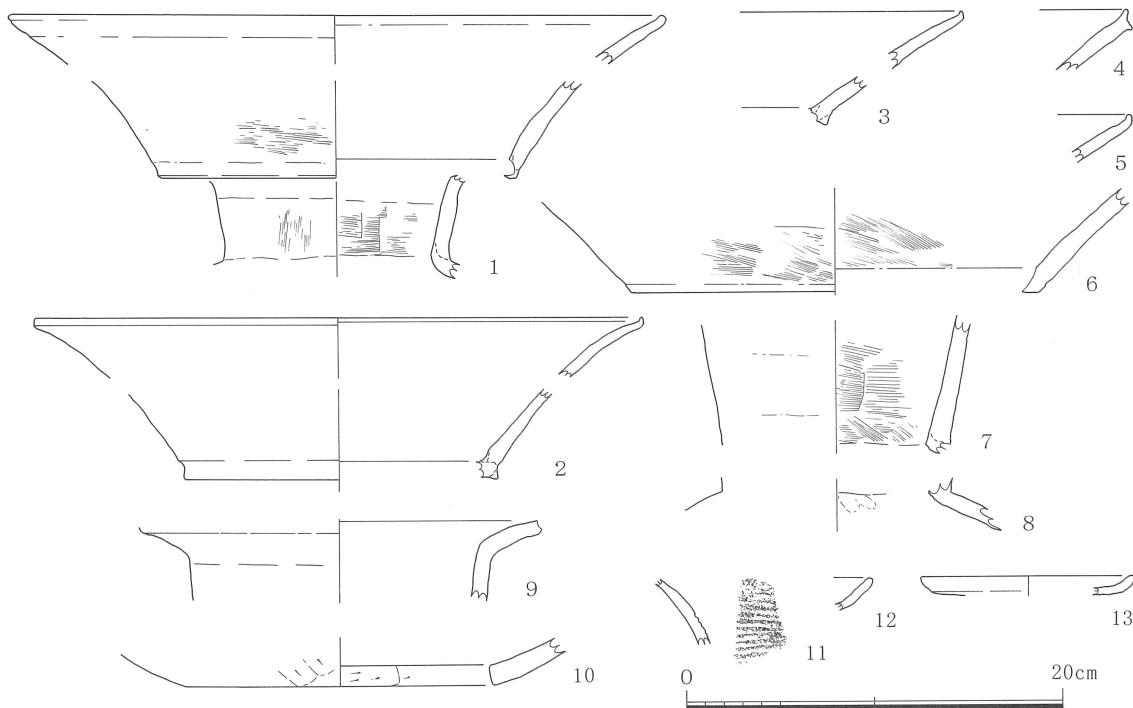
第11図 大市墓出土品実測図(1)(1/4)

根起きNo.6の出土品（第11図） 二重口縁壺形埴輪の破片が中心となっている。1は、同一個体と判断される口縁部から頸部にかけての破片である。口縁部は緩やかに外反し、端部は僅かに上方へつまみ上げるもの、丸く仕上げられている。調整は内外面ともハケメで、頸部内面は工具の圧痕が残っている。これは、7においても認められる。口縁端部の残る1～5を見ると、1・5は口縁端部を上につまみ上げながらも丸く、比較的明瞭につまみ上げている2～4とは区別できる。9は、頸部の破片であるが、屈曲が比較的緩やかな点が特徴である。10は底部の破片である。11～13は土師器片で、11は墳丘盛土内に含まれていたもの、12・13は後世の混入品と考えられる。

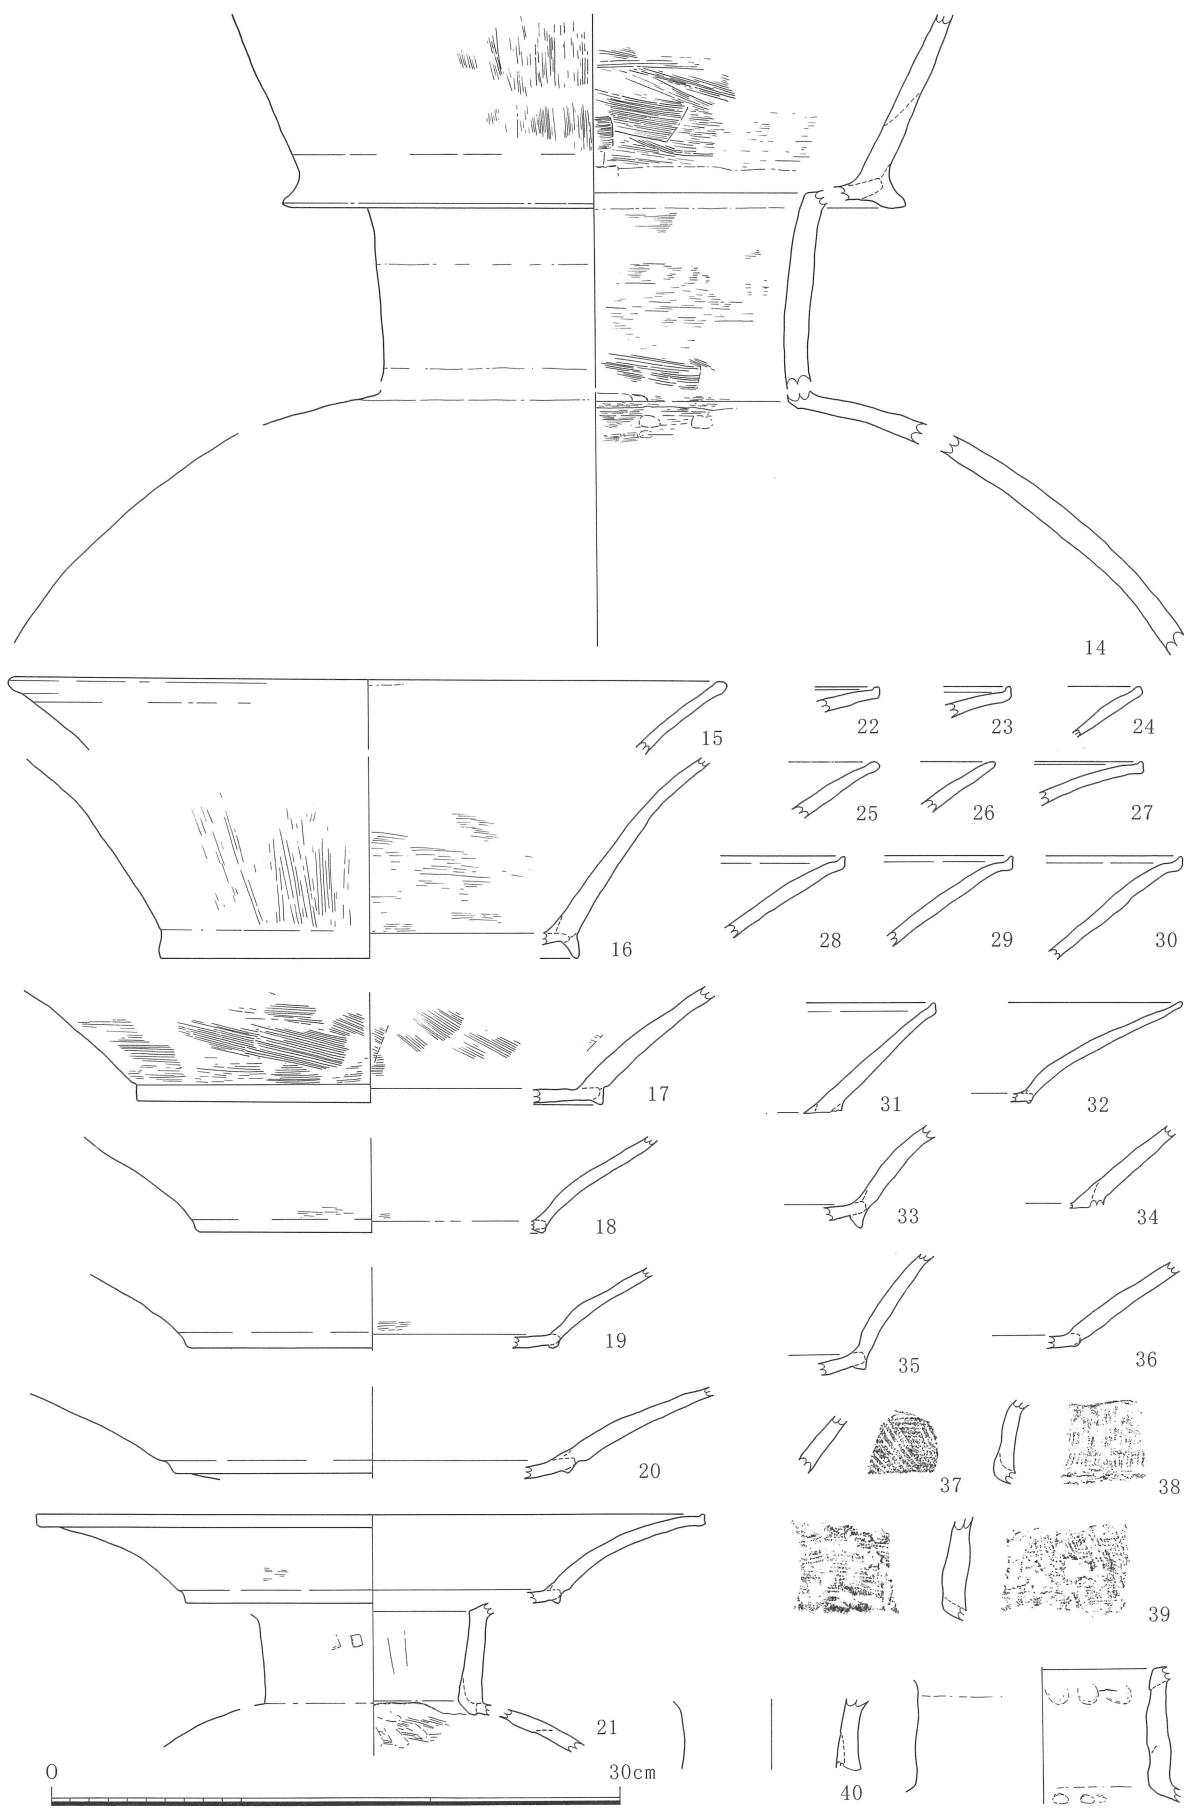
第12図 大市墓出土品実測図(2)(1/4)

根起きNo.11の出土品（第12・13図） 二重口縁壺形埴輪の口縁～頸部の破片を示した。14は、今回の出土品の中では著しく大きく、胴部最大径は推定60cmを超えると思われる。器壁も厚く、直立に近く立ち上がる口縁部や、斜め下方に強く突出した垂下帶などが特徴である。大市墓で從来知られている二重口縁壺形埴輪などの範疇で捉えることにはやや躊躇する資料である。15・16は、同一個体であるが接合はしない。口縁端部は丸く仕上げられ、外面にはやや粗いハケメが施されており、14と同様、他の二重口縁の破片とは違った印象を受ける。以下、17～41までは從来知られているものと同様の特徴を持つものと思われるが、20・21・32のように、口縁部がかなり

倒れる個体も見受けられる。調整は、ハケメが中心で、頸部内面に41のようにナデを施すものもある。17(図版5—3)には明瞭な赤彩が認められる。

(4) 前方部墳頂においては、従来知られていた二重口縁壺形埴輪の他に、瀬戸内海沿岸地域に系譜を辿ることができると思われる、複数の土器を新たに確認した(第12図14、第13図42)。

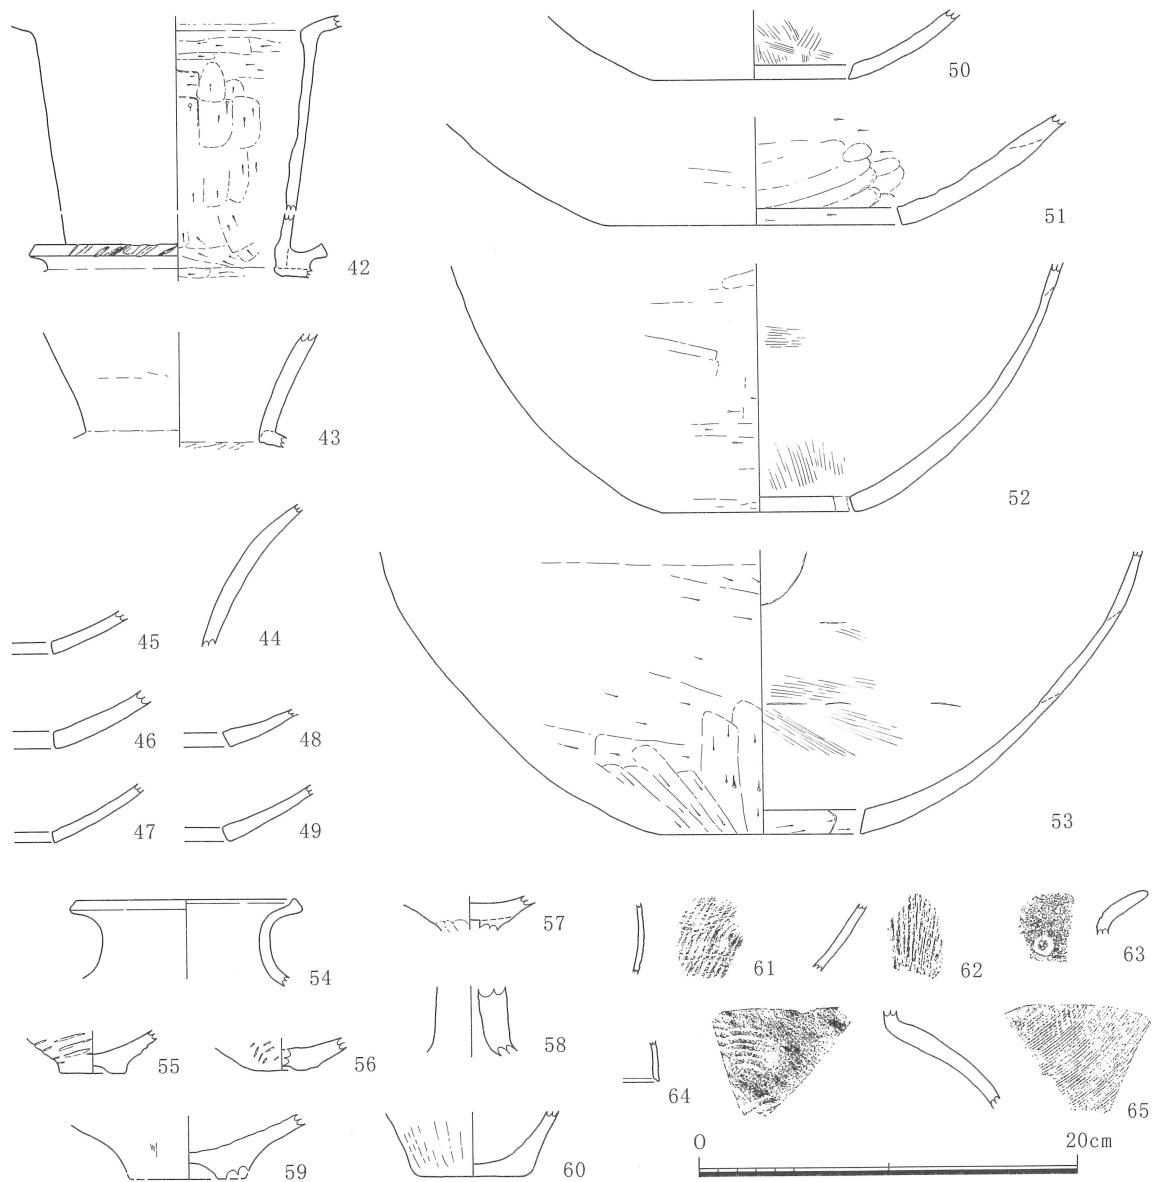
第13図 大市墓出土品実測図(3)(1/4)

42以下は二重口縁壺形埴輪の胴部～底部の破片とその他の土器類を示した。43は、頸部の破片であるが、二重口縁ではない可能性も残される。44も頸部と考えた場合、43と同様の可能性がある。45～53は二重口縁壺形埴輪の底部破片で、全て焼成前穿孔である。調整は外面が板ナデ・ケズリ、内面は指ナデ・ハケメが確認できる。54～63は墳丘盛土内に含まれていた可能性の高い土師器で、60は弥生土器であろう。64・65は須恵器で、64は蓋、65は壺の肩部である。これらのために、42(図版5—4)に示した壺の頸部が出土している。直線的に立ち上がる頸部と肩部の接合部には高い突帯が巡り、その端面にはやや疎らに刻みが施されている。口縁部は屈曲したところで欠損しているため、端部の形態は不明である。調整は外面が摩滅で不明瞭ながらナデと考えられ、内面は頸部上端・下端が横方向、全体的には縦方向のケズリが施されている。このケズリは、比較的細かい単位で強く施されており、器壁も部分的に著しく薄くなっている。また、外面には赤彩が施されている。14と42は、従来大市墓では確認されていなかったものであり、形態や製作技術の特徴から、瀬戸内海沿岸地域に系譜が求められる資料ではないかと思われる。

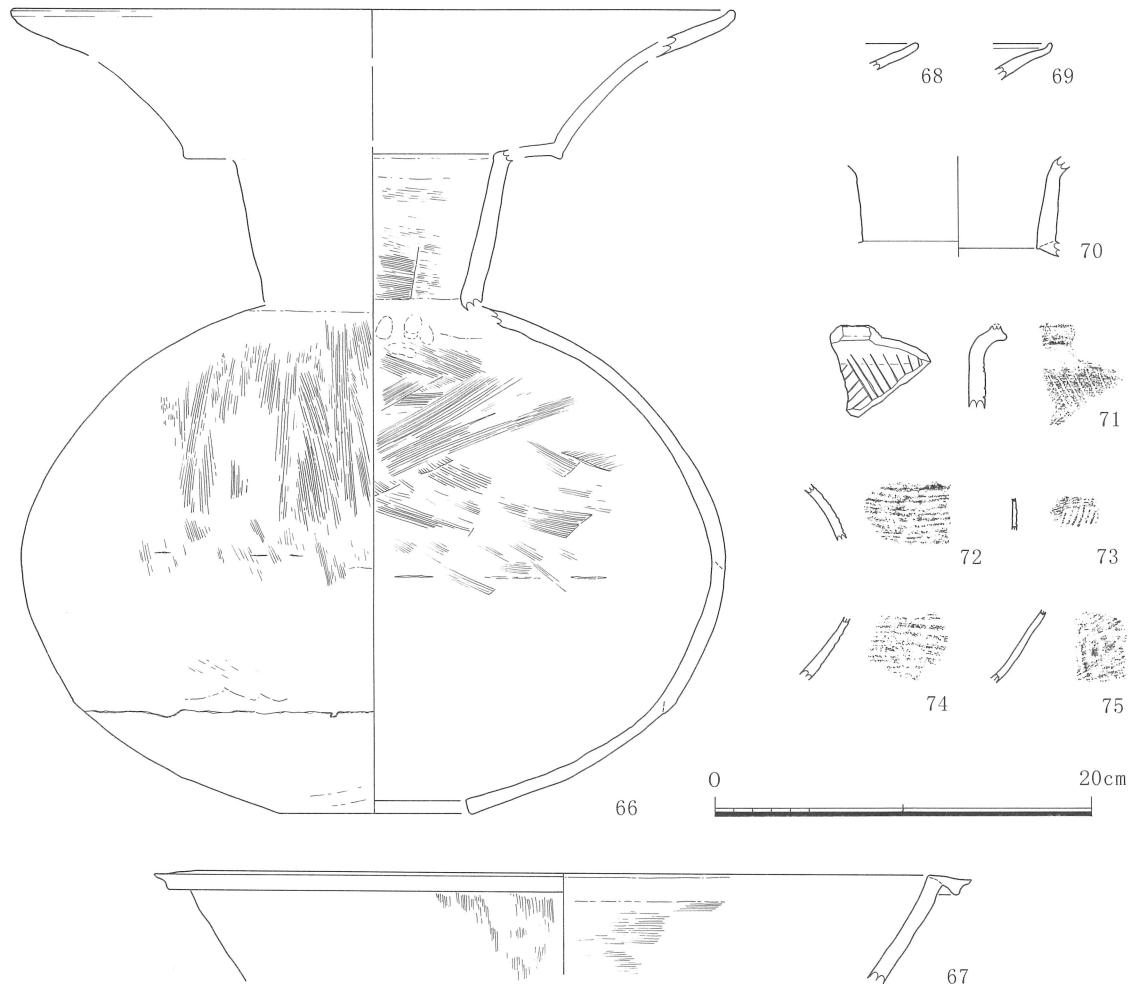
第14図 大市墓出土品実測図(4)(1/4)

根起きNo.12の出土品(第14図) 根起きNo.11とNo.12は極めて近接しており、ほぼ同一箇所と言える。66・68～70が二重口縁壺形埴輪の破片である。66は今回確認できた二重口縁壺形埴輪の中では、ほぼ全形を知り得る唯一の資料である。胴部はやや上下に潰れた橢円形を呈し、最大径は中央からやや下位にある。頸部はやや広がりながら直線的に立ち上がる。口縁部は端部付近を除き欠損しているため、具体的な形状は不明だが、緩やかに外反していたと考えられる。端部は僅かに内湾しながらつまみ上げ、丸く処理されている。調整は、一部摩滅で不明であるが、内外面ともハケメである。また、底部成形時の乾燥単位が明瞭に認められ、接合痕として残っている。

67は、器種不明の破片である。ごく緩やかに内湾して立ち上がる口縁部の先端が鋭く屈曲し、さらに屈曲部上面にケズリが施され、最終的にナデにより仕上げているようである。その他の部分の調整は、確認できる限りでは、ハケメである。この資料については、壺の可能性が高いものの、内湾する口縁部の特徴などから考えて、器台としての機能を有していた可能性も指摘しておきたい。67の上に66の壺形埴輪が載っていたような状況を考える余地もある。71は、端部が屈曲する口縁部に斜線文を施した、壺か器台の可能性が考えられる。以前、同様の破片が前方部で1点採集されているが、混入品かと疑われていた。67と71はあくまで可能性の範囲に止まるものの、宮山型特殊器台や特殊器台形埴輪とは異なる、ある種変容された姿で使用された器台(器台形埴輪)という見方もできるかもしれない。72~75は墳丘盛土内に混入していた土師器である。

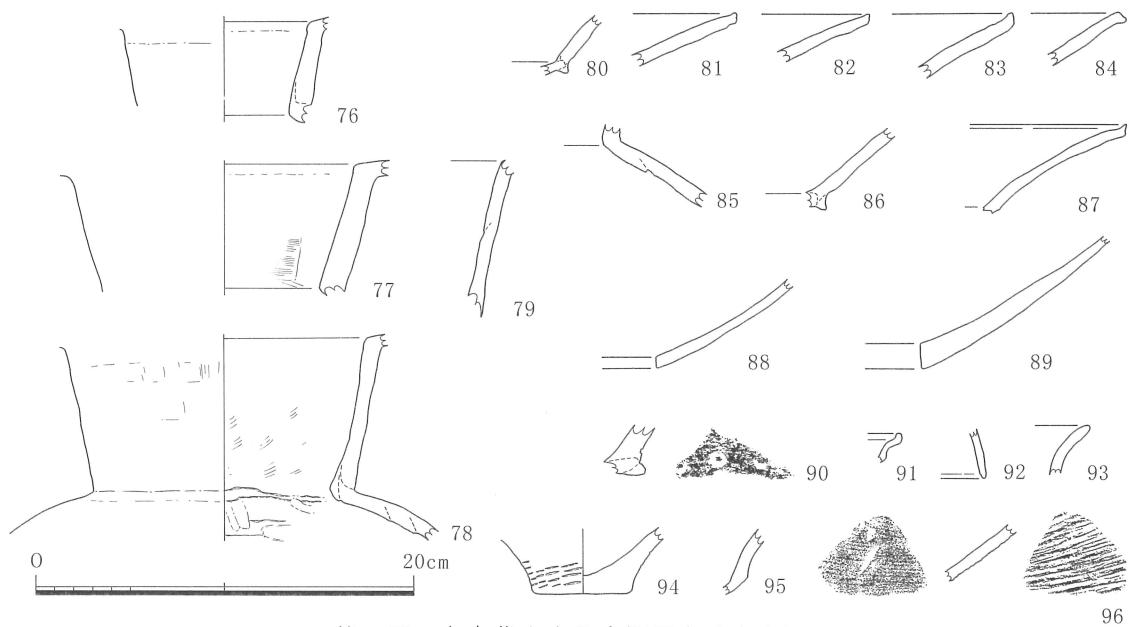
第15図 大市墓出土品実測図(5)(1/4)

根起きNo.13・14・15の出土品(第15図) 76~90までは根起きNo.14の出土で、76~89は全て二重口縁壺形埴輪の破片である。これまで述べてきたものと、同様の特徴を有している。78がもつ

とも大きな破片であるが、直線的に立ち上がる頸部と肩の一部が残存している。外面はハケメの後、ナデ調整が施され、内面は頸部と肩部の接合部はナデ調整が顕著であり、頸部はハケメである。90は竹管文のある二重口縁壺の口縁部である。墳丘盛土への混入品であろう。91～93は根起きNo.13出土で、91・93は土師器、92は須恵器である。94～96は根起きNo.15出土の土師器である。91～96も92を除き、墳丘盛土への混入品であろう。

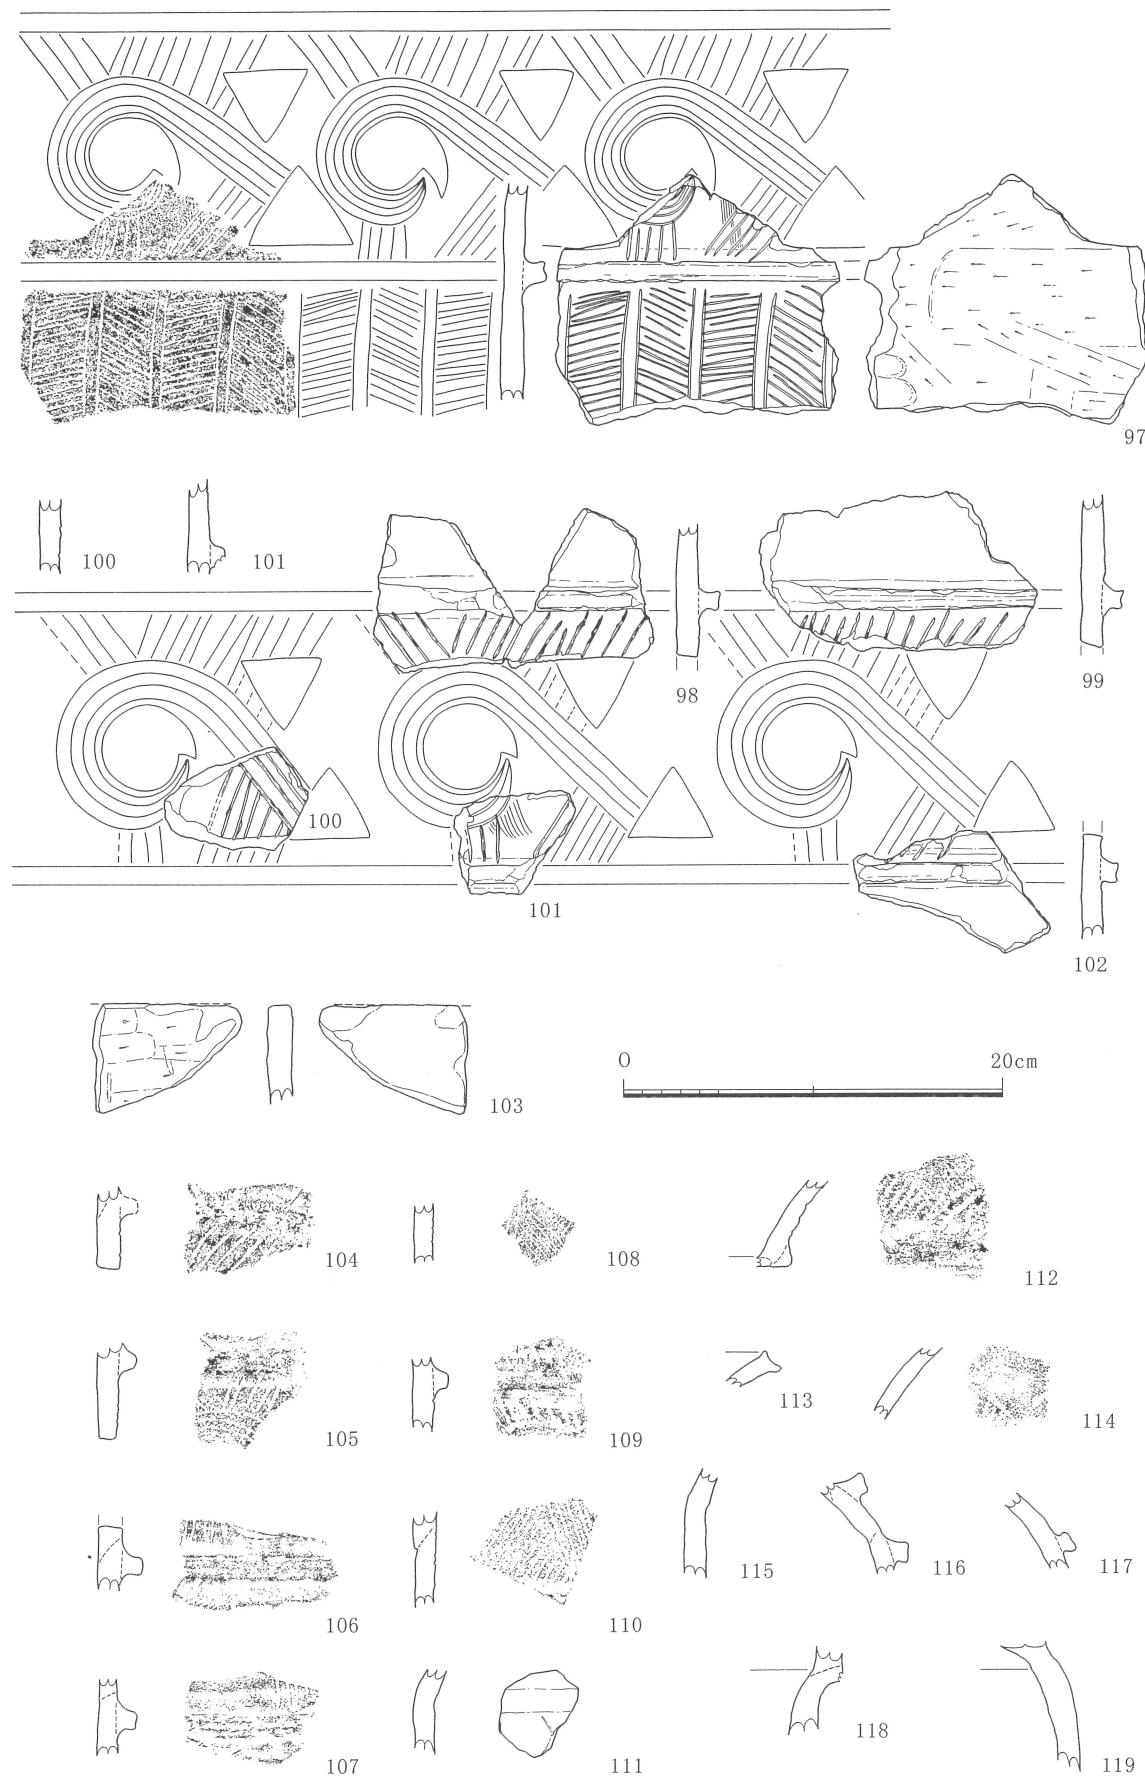
第16図 大市墓出土品実測図(6)(1/4)

後円部根起きNo.24からの出土品（第16図・図版5—6） 97～111・115は、特殊器台形埴輪の破片である。97(図版5—5)は突帯を挟んで、蕨手文と斜線文の文様帯と、2条の縦沈線で分けられた区画内を交互に傾きを違えた斜線で充填する綾杉文状の文様帯が認められる。内面のケズリが非常に顕著である。98～102は同一個体の破片である。外面はタテハケの後、横方向の指ナデを施し、内面は摩滅のため不明瞭だが指ナデと思われ、一部ハケメも残る。図示した文様帯の上下は無文帯である。外面は赤彩が認められる。103は摩滅のため文様は明らかではないが、三角形透孔の一辺が認められる。97と同様内面のケズリが非常に顕著である。104～107・109も都月型の文様をもつ胴部破片である。108・110は斜線文のように見えるが、施文工具も異なり複合鋸歯文と考えられる。111・115は口縁部付近の破片と想定される。112～114・116・117は特殊壺の破片である、112は口縁部で、外面に複合鋸歯文が線刻されている。113・114も口縁部～頸部

にかけての破片である。116・117は胴部の突帯付近の破片である。118・119は、後述するが、宮山型特殊器台の口縁部と底部の破片と考えられる。

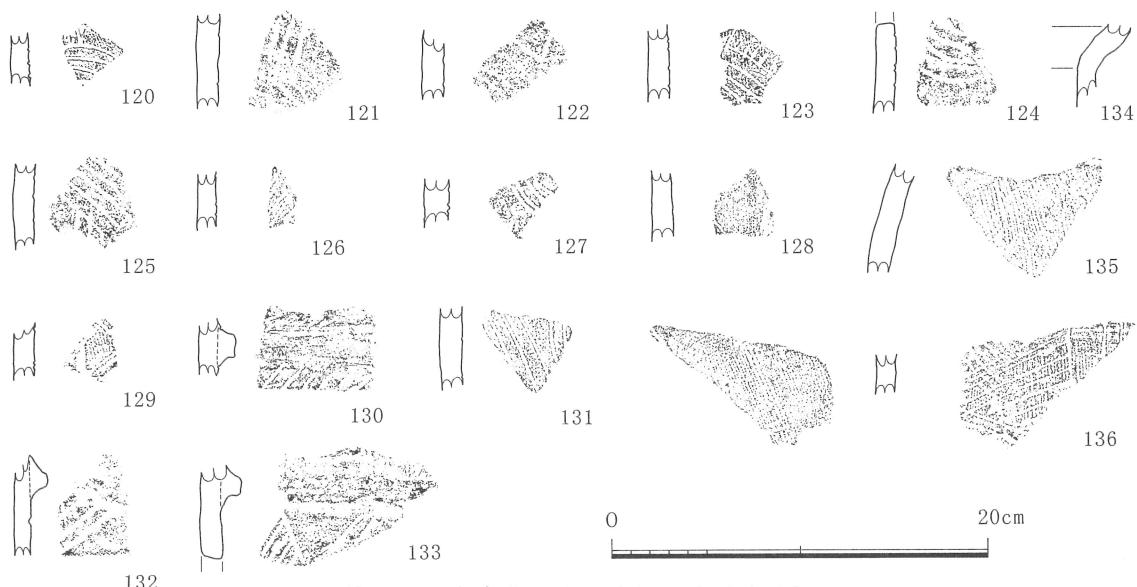
第17図 大市墓出土品実測図(7)(1/4)

根起きNo25の出土品（第17図） 根起きNo24と同様の特徴を備えた破片が多い。120～132は特殊器台形埴輪の蕨手文と斜線文の文様帯を構成する破片である。133は、120～132に類すると思われるが、複合鋸歯文であり、異なる文様構成の可能性がある。134は口縁部付近の破片である。135はハケメ調整のみが確認でき、位置の特定ができない。136は本来無文帯であった段に、縦に分けられた区画に複合鋸歯文を充填した文様を施している。内面のハケメが顕著である。これら第16・17図に示した都月型の文様は、微細な点は異なるものの、従来知られているものと同じといえる。

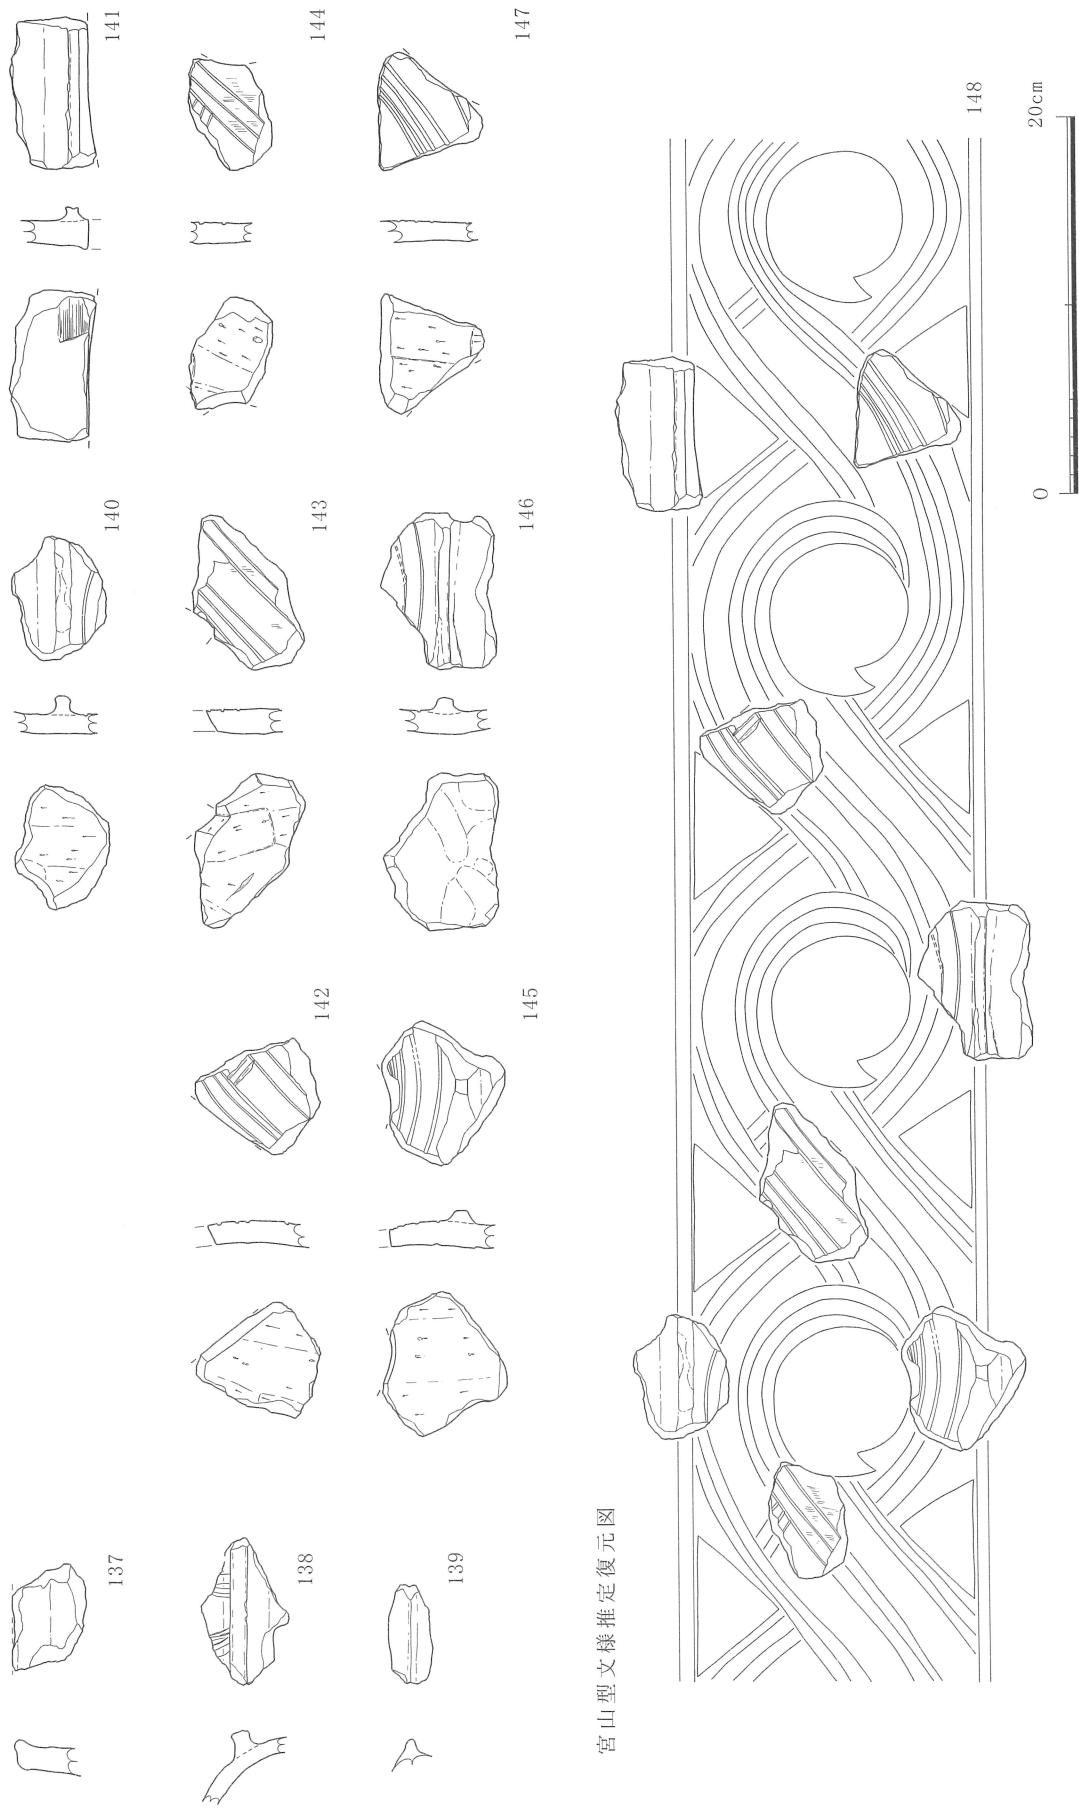
第18圖 大市墓出土品實測圖(8)(1/4)

根起きNo26の出土品（第18図） 138は特殊壺の胴部破片である。突帯上位に非常に細い線刻を確認できる。137は特殊器台または特殊器台形埴輪の口縁部破片である。139は、宮山型特殊器台の底部屈曲箇所の破片と思われる。140～147(図版5～7)は宮山型特殊器台の胴部破片である。特殊器台形埴輪の胎土とは明らかに異なり、色調も赤褐色を呈する。出土箇所が同じであることから、これらの破片は同一個体のものと思われる。根起きNo24でも、宮山型特殊器台の口縁部と底部の破片が認められたが、破片数から判断する限りは、個体数は特殊器台形埴輪に比べると少ないものと考えられる。外面はタテハケの後ナデ調整で器面を整え、その後線刻を施しており、内面はケズリである。146は、内面ナデ調整であり、その点が他の破片と異なる。線刻と透孔の関係は、147の切り合いを観察する限り、線刻の後に穿孔したと考えられる。

これらの破片を基に文様を復元したのが148である。もとより小破片のため、これをもって文様の細部まで明らかにすることは不可能である。ここでは、同じ大和で宮山型特殊器台を出土している、弁天塚古墳の文様に当てはめてみた。その結果、両者の文様は類似している可能性が高いことを指摘できる。透孔の細かい形状やS字文の間の斜線の位置や本数など、明らかにし得ない点もあるが、およその文様構成は把握できよう。

また、復元図では便宜上全ての破片を同じ段として配置しているが、内面調整にケズリとナデの2者が認められることから、両者は本来異なる段の破片になると考えられる。

(3) 後円部墳頂においては、従来知られていたいわゆる都月型特殊器台形埴輪に加え、宮山型特殊器台の存在を確認した。その文様構成は、同じ大和において既に知られている、弁天塚古墳出土の宮山型特殊器台のそれに類似するものと推定される⁽⁴⁾。

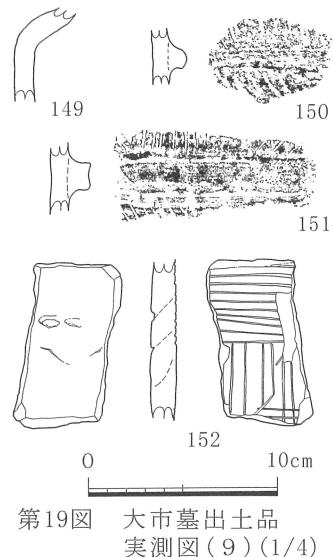
第19図 大市墓出土品
実測図(9)(1/4)

根起き箇所が特定できない出土品（第19図） 149～151は特殊器台形埴輪の破片と考えられる。149は口縁部付近と思われる。150・151は共に、突帯を挟んで上下に文様帯を確認できる。155は縦横に線刻が施されているが、全体の構成は不明である。特殊器台である可能性も考えられる。

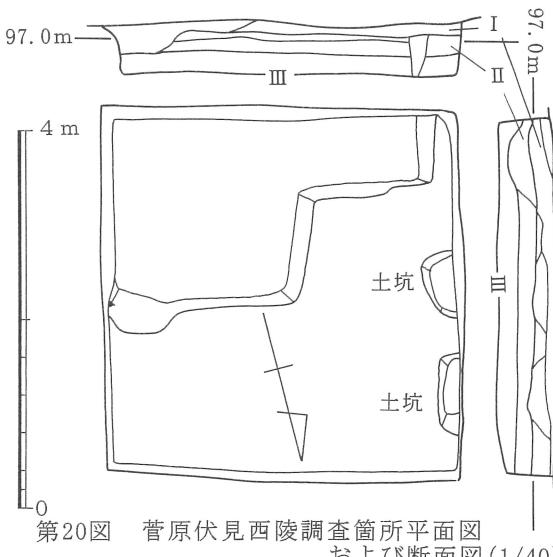
第20図 菅原伏見西陵調査箇所平面図
および断面図(1/40)

基礎工事に伴う掘削箇所は第1図に示した箇所であり、土層は大きく3層に分けることができる(第20図)。

I層 表土(黒色腐食土)。

II層 赤褐色粘質土の盛土。

III層 黄橙色粘質土の地山。

この土層のうちI層を除去した時点で、土坑状の落込みが掘削箇所西端で検出された。よって
