平成11年度 陵墓関係調査報告

陵 墓 調 査 室

磐園陵墓参考地墳丘護岸工事区域の調査

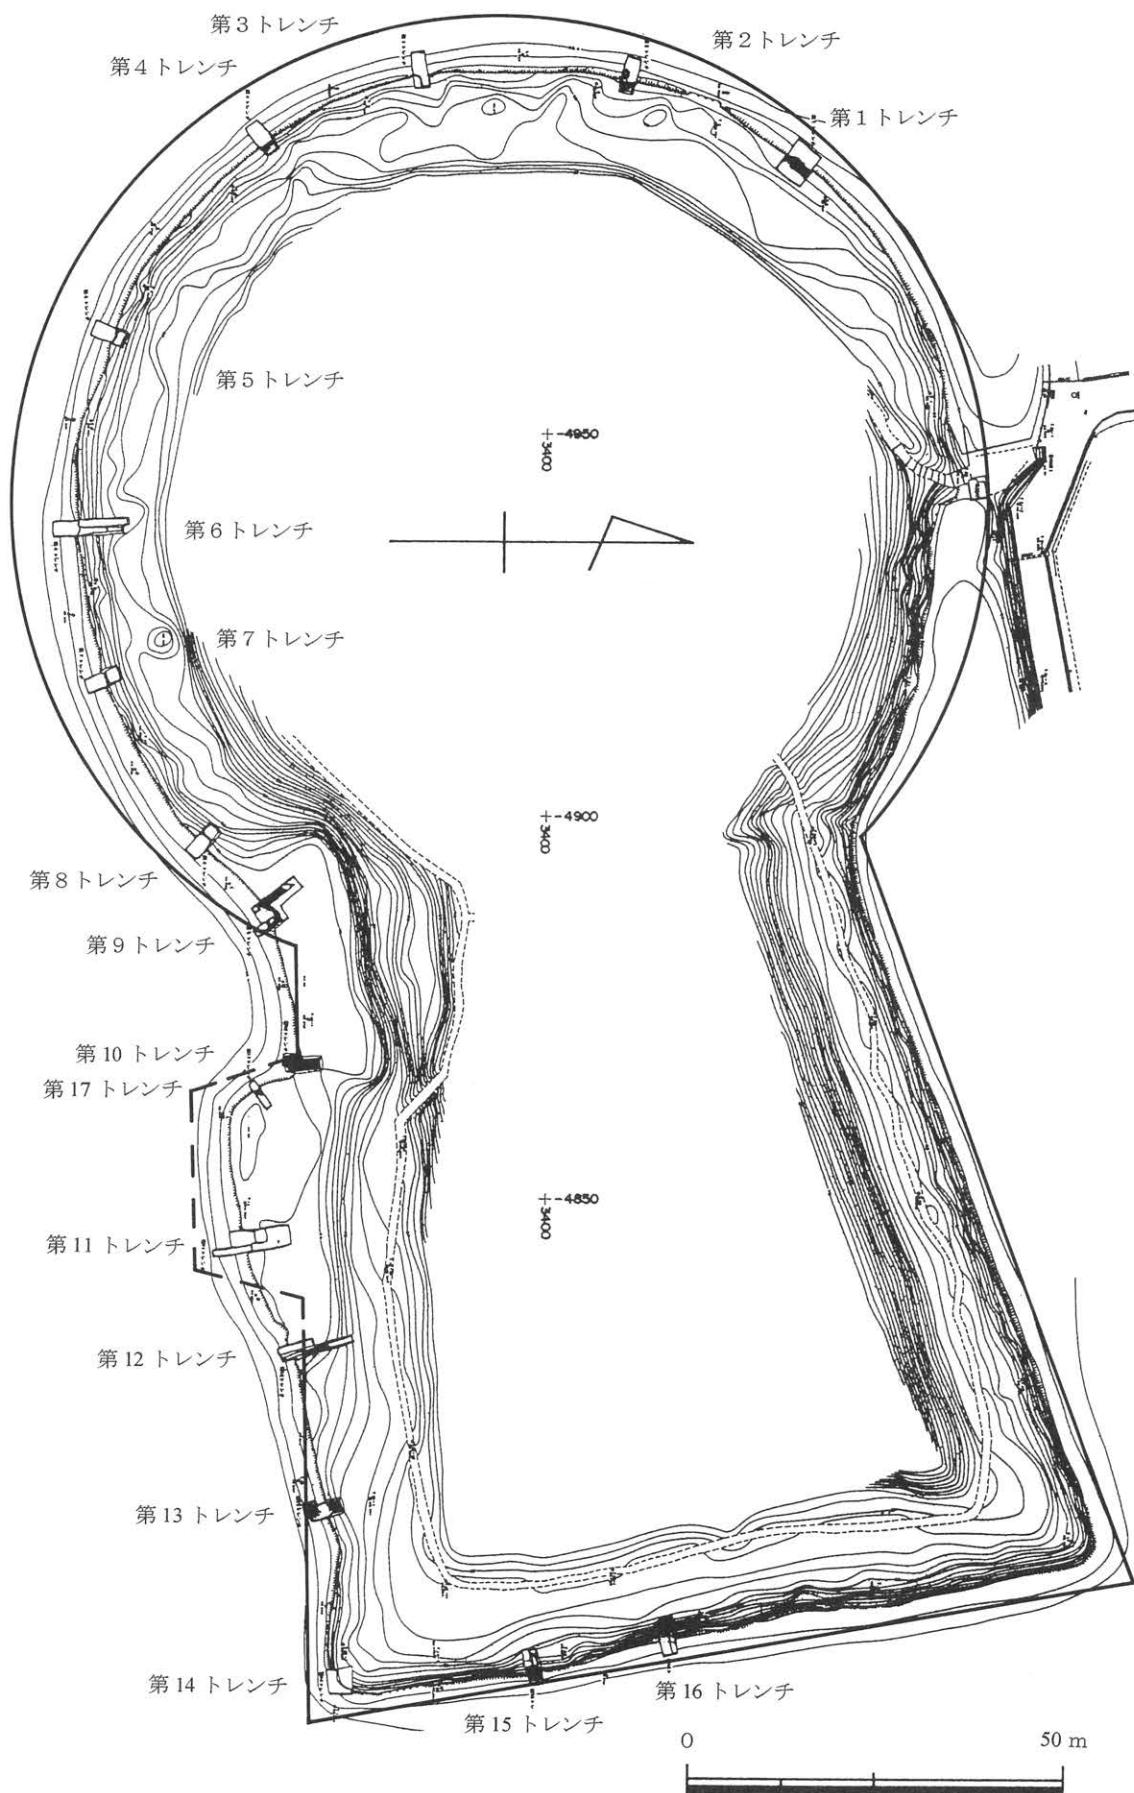
第1図 磐園陵墓参考地調査箇所位置図および墳丘推定復元図 (1/1000)

トレンチの配置は第1図のとおりである。本陵墓参考地では、本誌49号に報告したとおり、平成8年度に、墳丘北側を中心にトレンチを設定、調査している。そのため、本調査ではその際の調査範囲を除いた区域、すなわち後円部北西部付近から墳丘南側を巡り、前方部正面中央付近までの区域に計17箇所のトレンチを設定した。各トレンチは長さ5m×幅2mまたは長さ5m×幅5mを基本としたが、調査状況に応じて適宜変更して調査を行った。

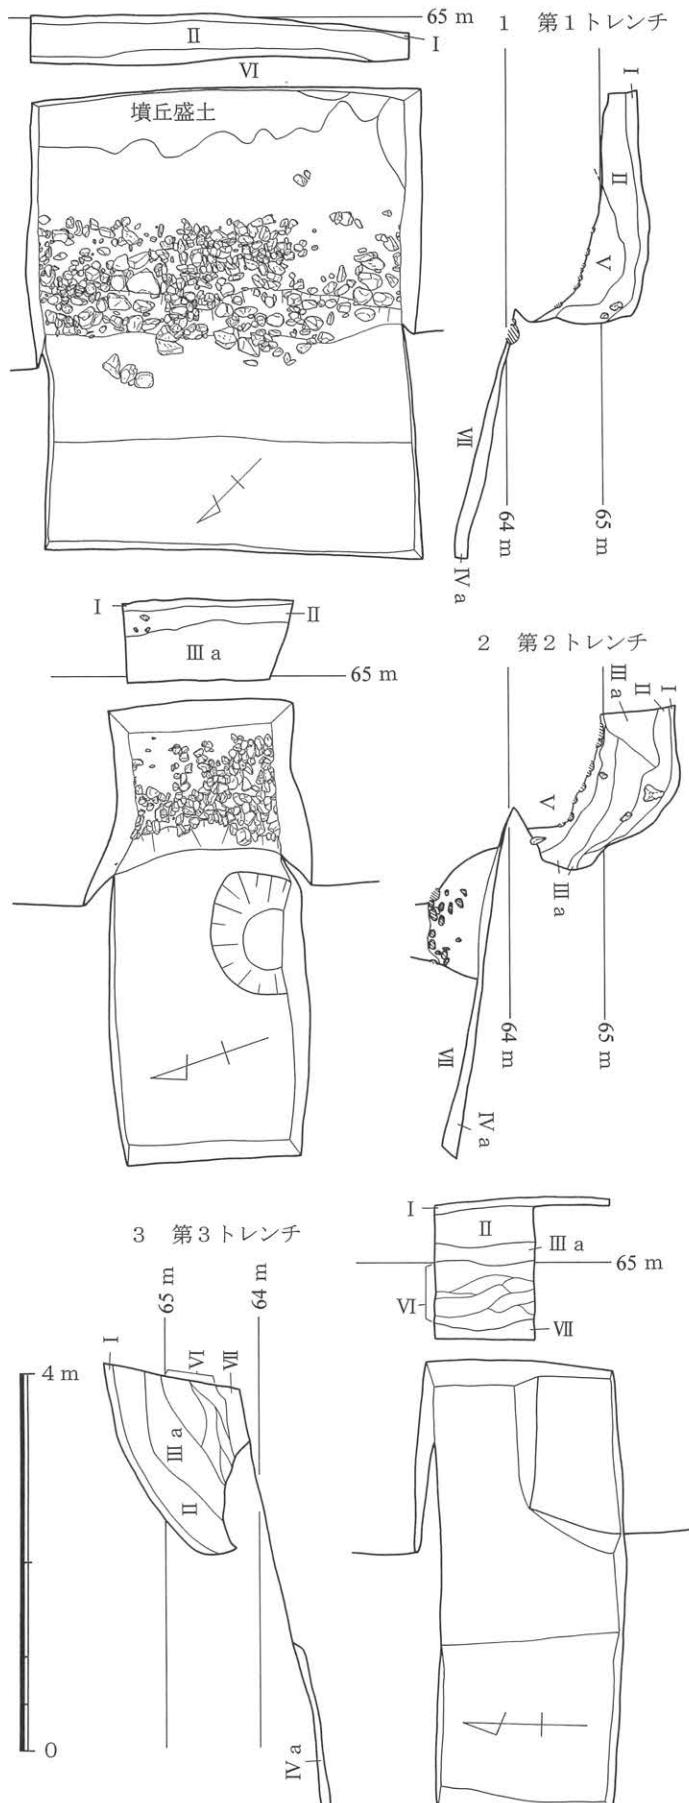
第2図 磐園陵墓参考地 トレンチ平面図および断面図(1) (1/80) している。

第1トレンチ（第2図1） 後円部北西に長さ5m×幅5mで設定した。表土(I)の下に浚渫土(II)が認められ、葺石を覆う砂質土(V)に至る。その下に葺石が検出されたが、濠側は浸食、斜面上方は削平により既に失われていた。削平面を精査したところ、墳丘盛土の単位も平面的に確認された。葺石の詳細については後述する。

第2トレンチ (第2図2) 後円部北西に長さ5m×幅2mで設定した。表土(I)の下に浚渫土(II)、さらにその下に近世以降と思われる盛土(IIIa)が確認されている。このIIIa層は2層に分層でき、それに対する掘り込みも確認された。その下にV層に覆われた葺石が確認されたが、第1トレンチ同様、濠側・斜面上方ともに失われている。葺石の詳細については後述する。

また、本トレンチでは素掘りの井戸を検出した。径1.4m深さ0.6mの擂鉢状の掘り込みの底を、さらに径0.6mの筒状に掘り込んでいる。井戸底面までは調査区の関係上到達しなかった。擂鉢状の掘り込み内には径10cm程度の石がかなり入り込み、土釜の破片も含まれている。土釜は同様のものが第10トレンチなどでも出土しており、出土遺物の章で詳述するが、その特徴から16世紀後半代と考えられ、その段階で埋没していったものと考えられる。

第3～5トレンチ（第2図3；第3図4・5） 後円部西から南西に設定したこれらのトレンチの土層は、基本的に第1・2トレンチと同様の堆積状況を示すが、葺石については第4トレンチで辛うじて残骸が確認されたほかは、既に失われていた。

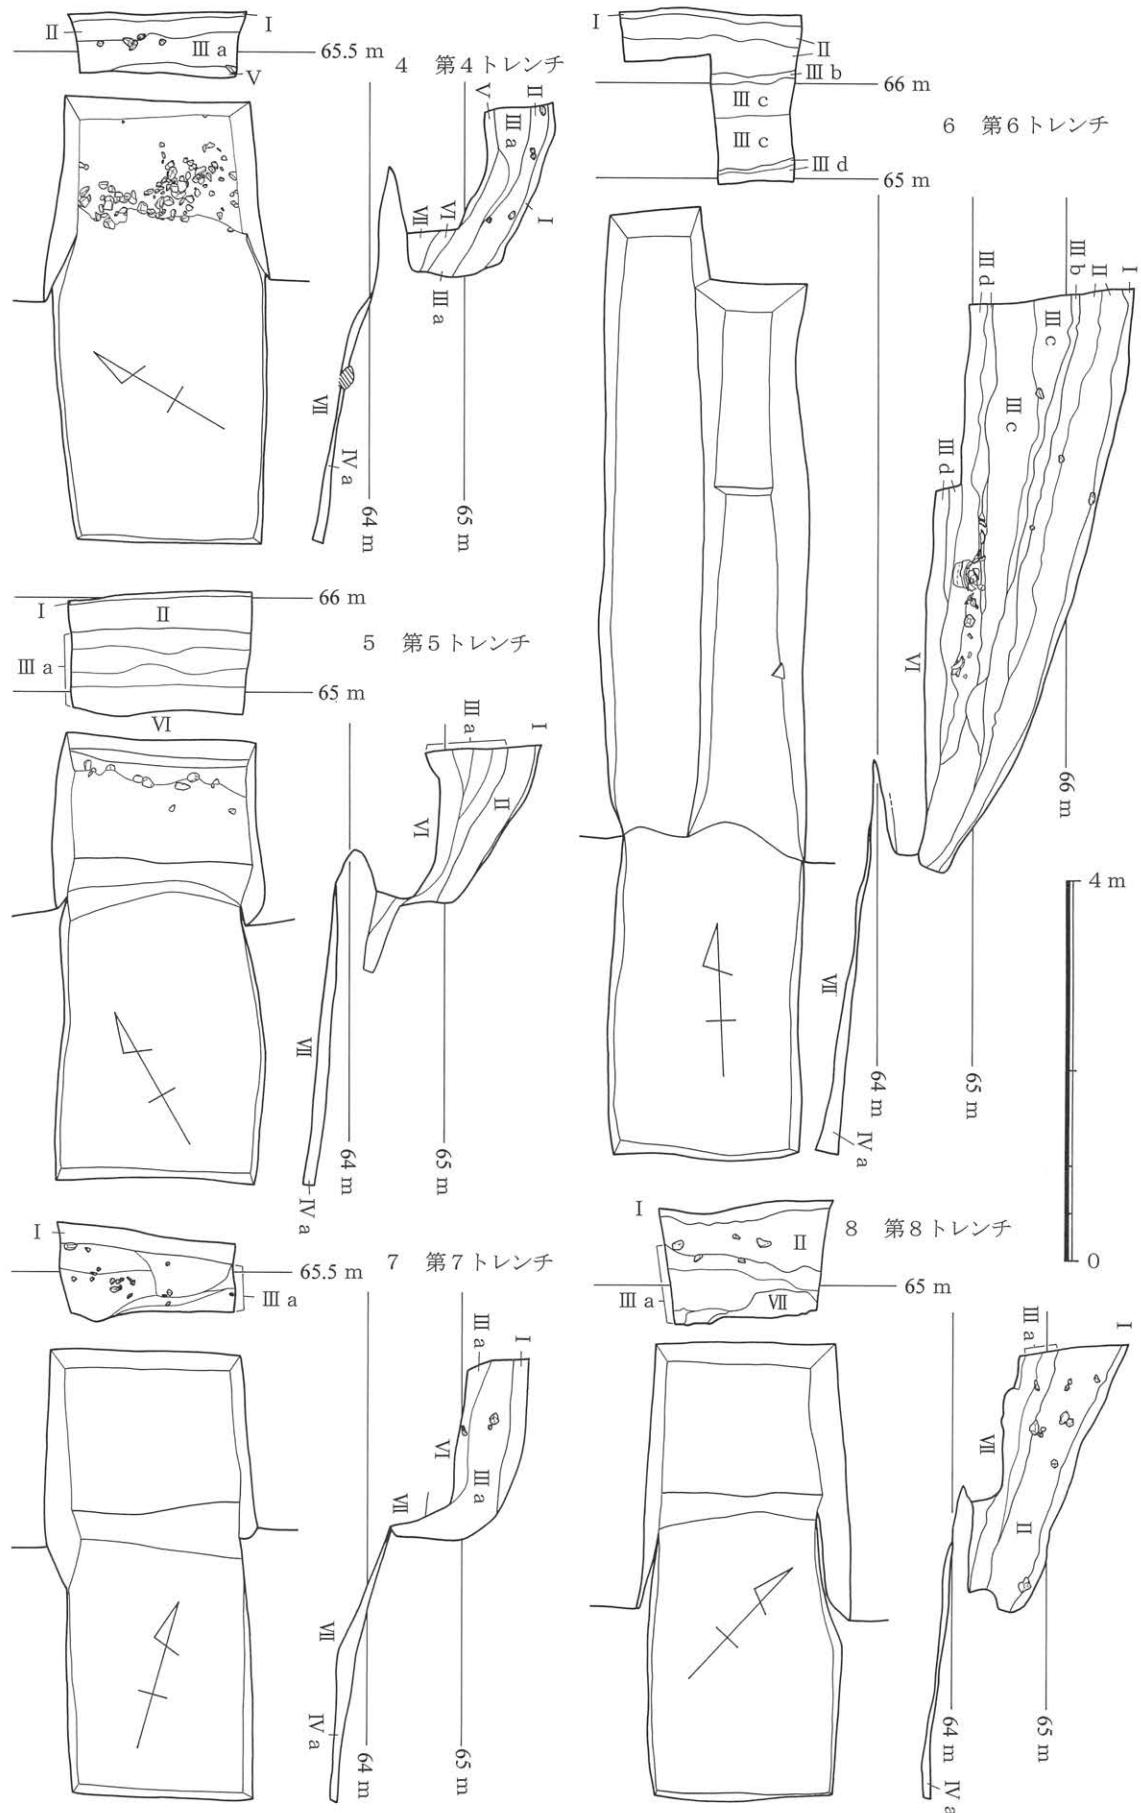
第3図 磐園陵墓参考地 トレンチ平面図および断面図(2) (1/80)

第3トレンチでは墳丘盛土(VI)に断ち割りを入れたところ、赤褐色を呈する非常に堅緻な砂質土を、厚さ20cm前後の単位で盛り上げている。第5トレンチでは、奥壁に沿うようにVI層を掘り込んだ溝を確認した。溝の掘削時期を出土遺物から特定することはできない。

第6トレンチ（第3図6） 後円部南の墳丘主軸に直交する位置に設定した。当初長さ5m×幅2mで設定したが、本来の墳丘の遺存状況を確認するため最終的に長さ9m×幅2mに変更し、東半分を最大1.7m掘り下げた。その結果、葺石も含め本来の墳丘斜面は大きく削平されていることが判明した。

表土(I)の下に浚渫土(II)があり、その下位に旧表土2層を挟み、3層の盛土が確認された。上からそれぞれIII b・III c・III dの各層に対応すると考えられる。III b層は黄褐色の均質な砂質土で、この層から滑石製紡錘車形石製品(第18図1)などが出土している。III c層は黄褐色の堅緻な粘質土である。埴輪片を少し含んでいる。III d層は、暗茶褐色の粘質土である。この層からは多くの埴輪片が、大量にかつ均一なレベルで出土している。ただし、これらの埴輪片は、全て原位置をとどめておらず、あたかもある一時点において投棄されたかのような状態である。特に、第12図14に示した鰯付円筒埴輪は、ほぼ一個体分がある程度原形を留めていたにもかかわらず、基底部を失っており、斜めに倒壊しかけたような状況で出土した。埴輪のほか、葺石石材と思われる小礫も多数検出されている。おそらく、最初に墳丘に対し大幅な改変が加えられた時点では埴輪列が良好に遺存しており、それらが比較的まとまった形で投棄されたような状況を考えることができよう。

第7・8トレンチ（第3図7・8） 後円部南東に、ともに長さ5m×幅2mで設定した。表土(I)の下に、第7トレンチでは盛土(III a)・墳丘盛土(VI)、第8トレンチは盛土(II)・盛土(III a)・地山(VII)と続き、墳丘の破壊が著しい。盛土内には葺石石材と思われる礫が散見される。特に、第8トレンチは墳丘盛土(VI)をまったく残さないほど深く掘り込まれIII a層を除去したところで地山に到達した。遺構は検出されなかった。

後円部の状況をまとめると、第1段テラス面は現状で幅広いものとなっているが、各トレンチの状況から判断する限り、本来のテラス面が残っている可能性は低く、幅も、どの程度本来の広さを反映しているか問題があろう。葺石も第1・2トレンチで検出されたのみで、その他では確認されなかった。特に第6トレンチなどは、一度大規模に削平された後、数度の盛土によって、現状での見かけのテラス面・墳丘斜面が形成されたことが判明した。

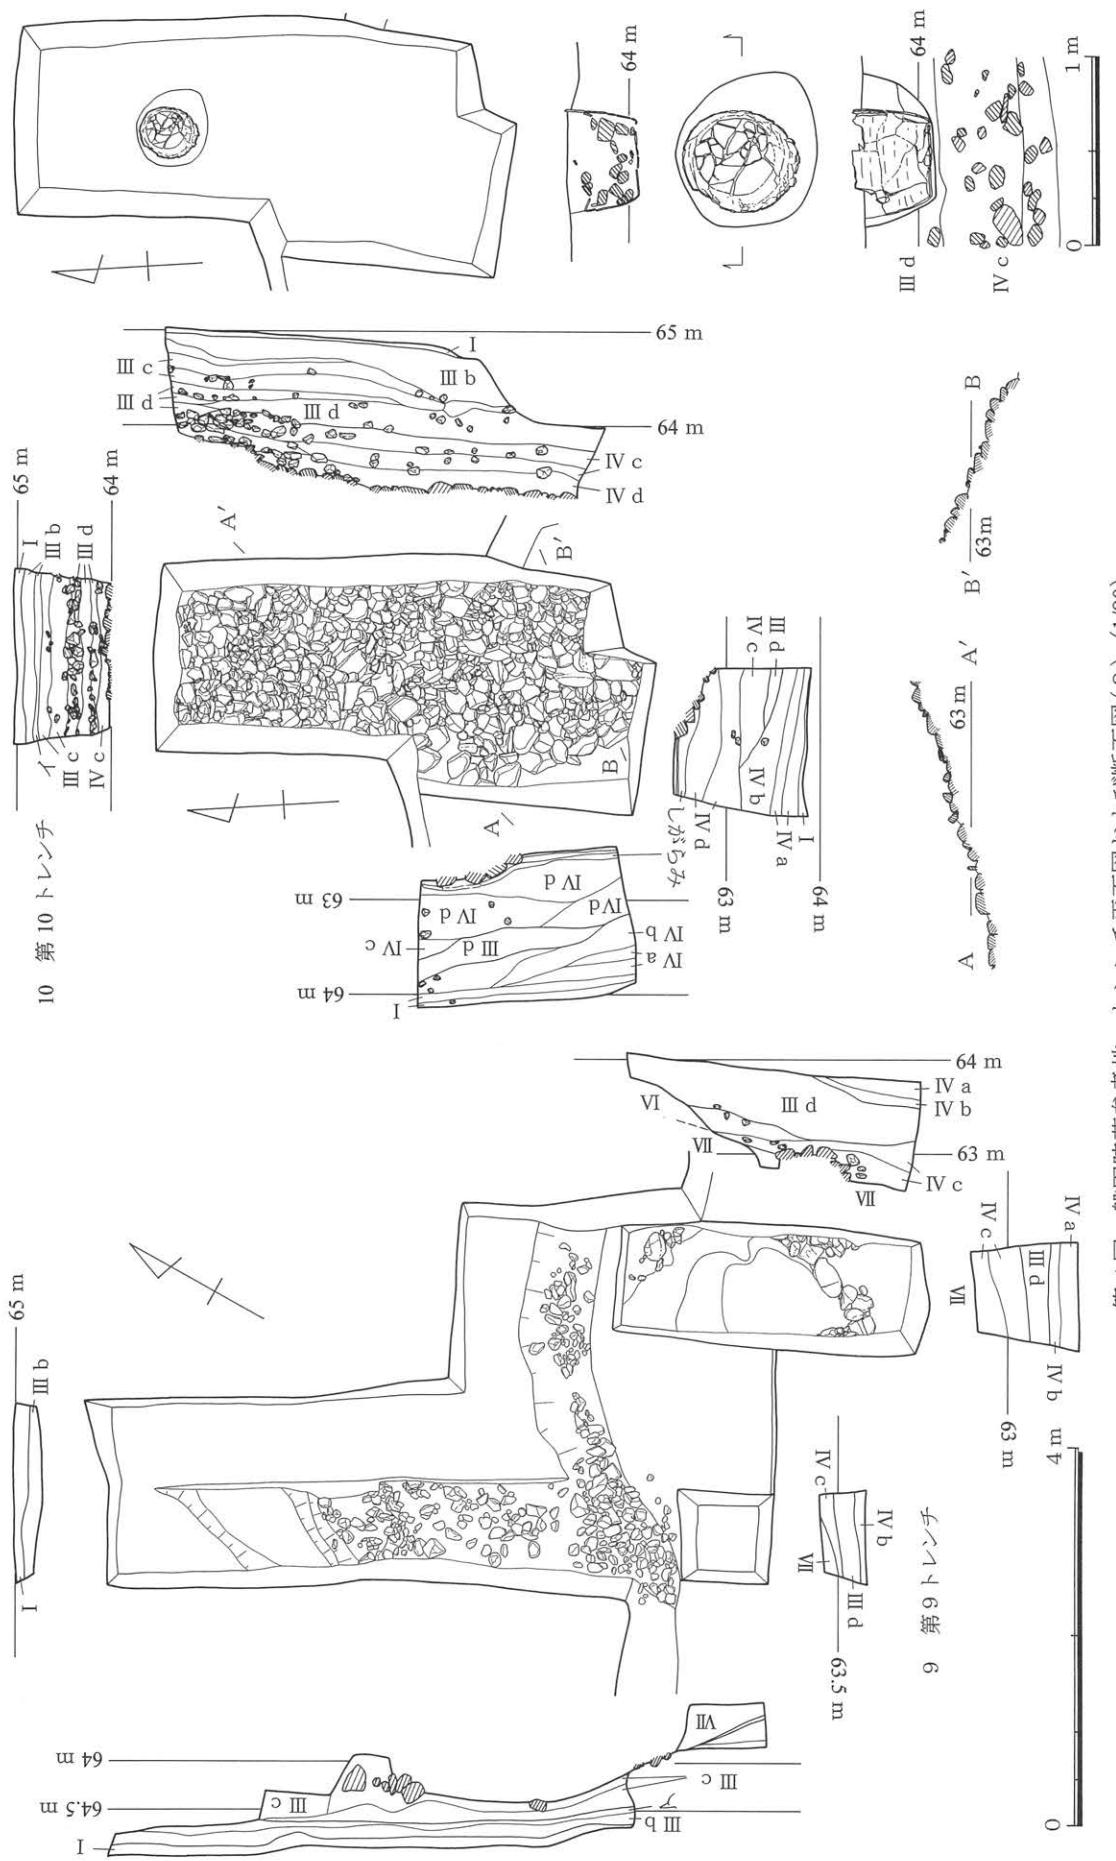
第4図 磐園陵墓参考地 トレンチ平面図および断面図(3) (1/80)

第9トレンチ（第4図9） 現状のくびれ部とそこに広がる平坦面に、当初長さ7m最大幅4mで設定した。追加調査で濠側へ長さ1m幅1m拡張し、拡張分も含め、長さ2m分を濠底確認のため掘り下げた。

遺構として、地山を掘り込んだ後、土あるいは土石混交で埋め戻した地業と葺石を確認した。上から順に述べると、表土(I)の下に盛土(III b)を検出し、それを取り去った面で地山と地業上面を確認した。これにより、平坦面の形成にあたり、墳丘盛土はもちろんのこと、地山まで大きく掘り込んでいることが確認された。

断面から観察する限り、地山への掘り込みは2回に分けられ、結果的に階段状に削られている。この2時期に分けられる掘り込みの埋土は古い方には石が含まれず、新しい方には石が含まれているという違いは指摘できるが、明確な時期および両者の時期差は決めがたい。しかし、濠側へ拡張したトレンチで、削られた後円部の斜面を検出し、そこにIII d層の堆積が確認されたことから、この地業とその埋土はIII c層に対応するものと考えられる。この地業埋土は現状のくびれ部にほぼ沿う箇所では石積みとして検出された。よって、現状のくびれ部はIII c層の段階で形成されたものと考えられる。

第10トレンチ（第4図10） 前方部南側の張出部と前方部側面との屈曲部に、長さ5m×最大幅2.5mで設定した。最終的に前方部と造出との屈曲部にあたる葺石を検出し、造出と本来の墳丘裾の存在を確定する成果が挙がったが、それ以外に葺石を破壊して以降の複数時期の盛土を確認した。その盛土からは大甕設置遺構や年代推定の手がかりとなる遺物の検出など、本陵墓参考地における人為的痕跡が確認されており、本トレンチの土層が各トレンチの基本層序にもなる。

表土(I)の下に、第9トレンチで確認されたものと同じ盛土(III b)、その下のIII c層を経て、III d層上面で削平された状態の大甕設置遺構を検出した(第4図10)。これによりIII c層はIII d層削平後新たに盛土されたものであることがわかる。また、III d層より下位は濠内堆積土(IV)であるが、トレンチ内でのIII d層は濠内堆積土をすべて埋め尽くしている。これは、少なくともIII層に相当する一連の盛土が、何らかの目的のもと平坦面の確保と拡張のために、現状で確認される前方部の地形の改変に絡むかたちで行われたことを示すと言えよう。

以上が層序に沿った状況であるが、先述のとおり本トレンチでは、大甕設置遺構と葺石を検出している。大甕設置遺構の詳細は第4図10に示した。直径80cmの円形掘り方内にほぼ全体を埋めていたと考えられる。土砂とともに底までかなりの量の葺石石材が含まれていた。一気に埋まつた状態にあるため、埋没直前までは使用されていたと考えられる。また、底面からは土釜の破片が出土している。これと同様のものが第2トレンチの井戸からも出土しており、他の時期の遺物が認められないので、年代的にも近いことが想定される。この甕の用途については、内面の付着物の脂肪酸分析を行った結果、肥溜めとして使用された可能性が高いという。

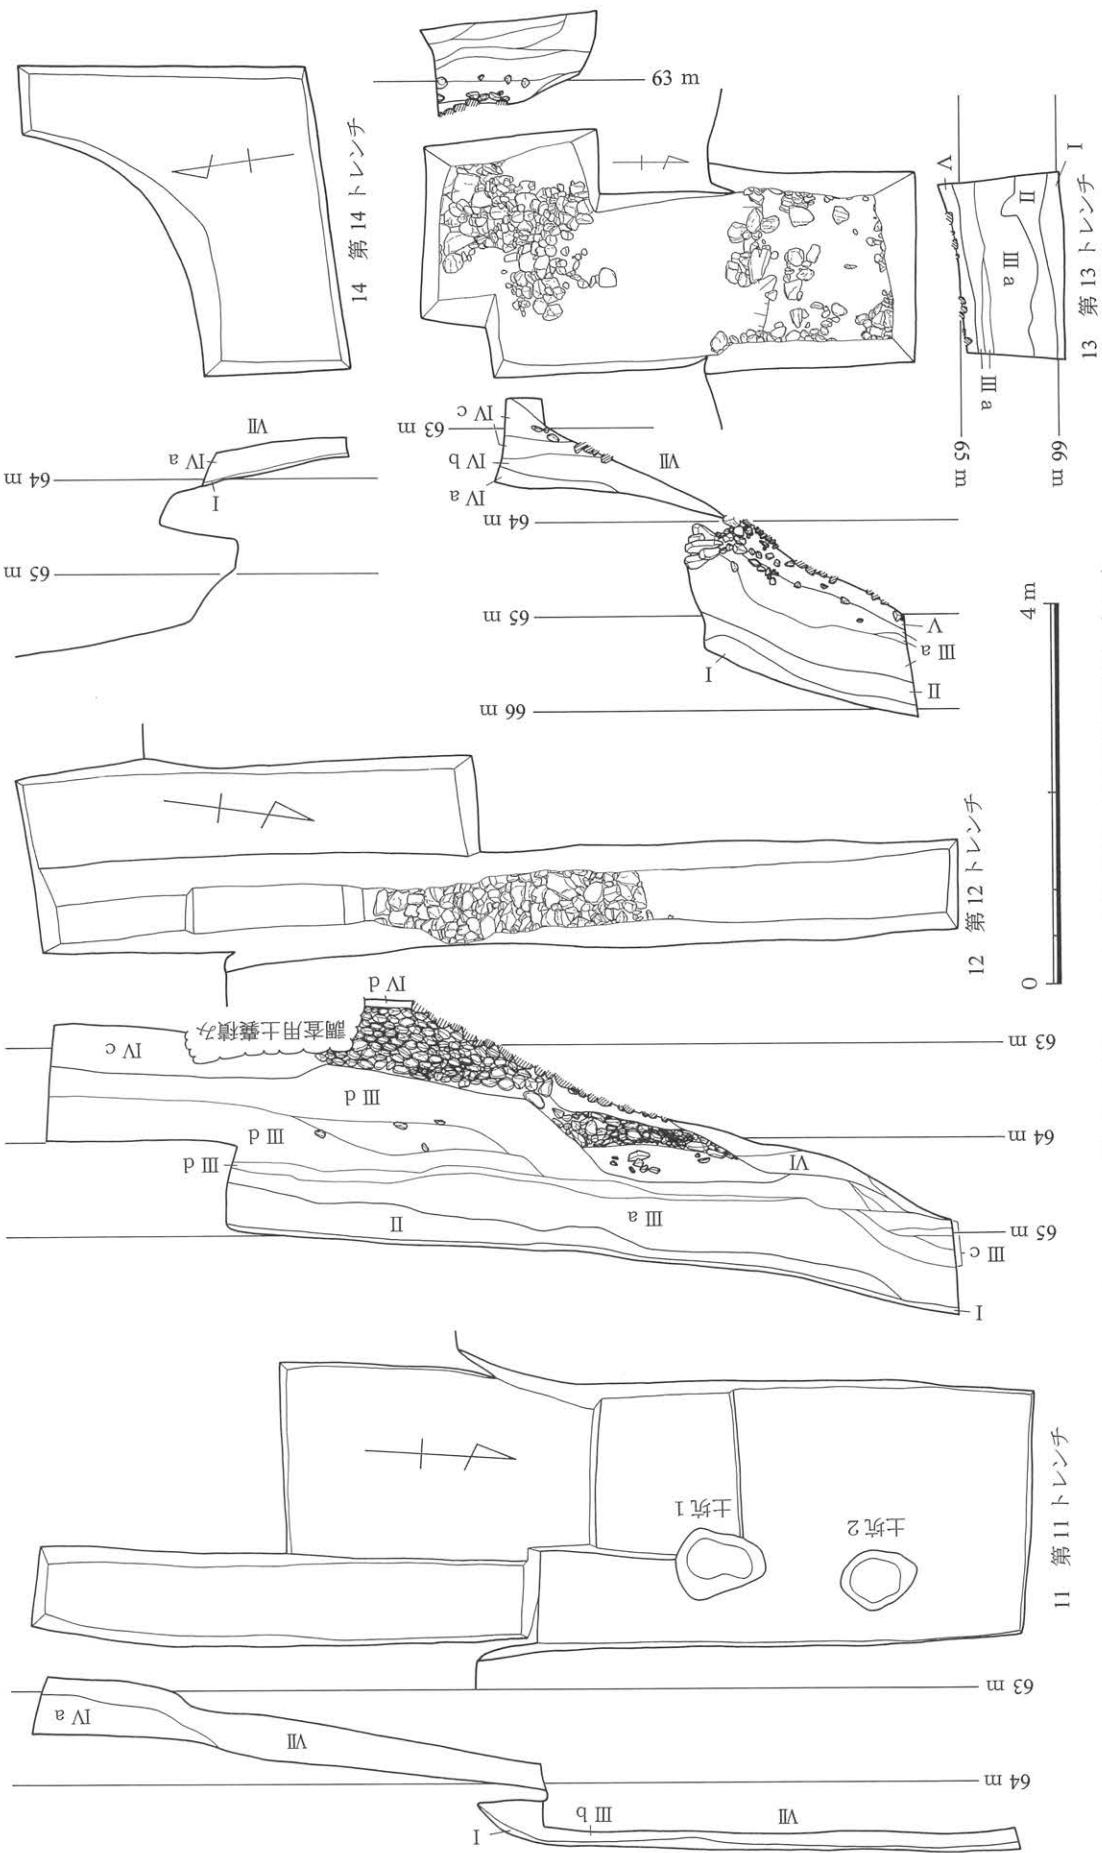
第5図 般園陵参考地 トレンチ平面図および断面図(4) (1/80)

第12トレンチ (第5図12) 前方部南側張出部の東側基部に長さ9.5m×最大幅2mで設定した。本トレンチでも大規模な盛土や墳丘改変の痕跡を確認している。

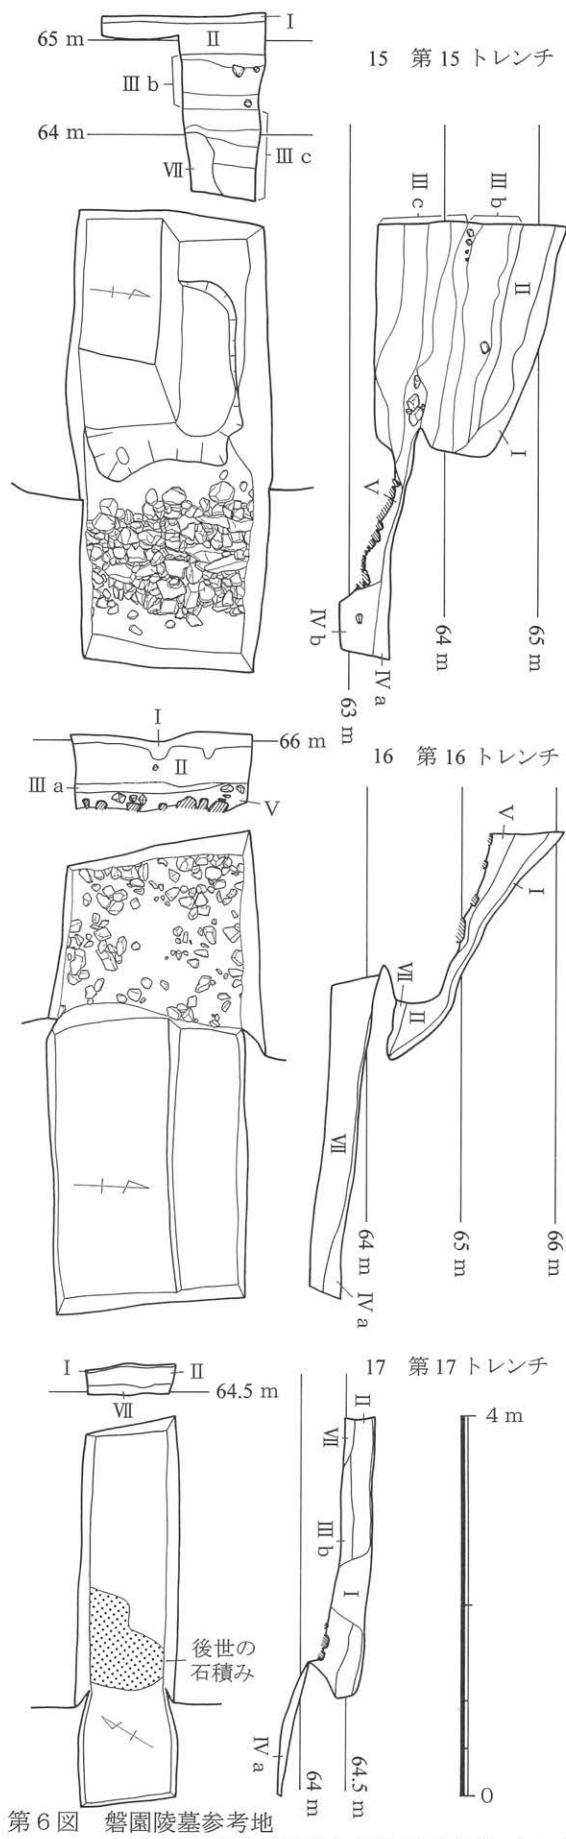
第6図 磐園陵墓参考地
トレンチ平面図および断面図(5) (1/80) に露出しながらもよく保存されていた可能性が

第15トレンチ（第6図15） 前方部正面の南半部に長さ 5 m × 幅 2 m で設定した。表土(I)・浚渫土(II)の下に、盛土(III b・III c)が確認された。III b 層には拳大の礫が含まれている。III c 層は、墳丘盛土まで大きく掘り込んだ土坑を埋めつつ盛土されている。その土坑(III c 層内)には、第10トレンチで出土した大甕と同種の破片がかなり含まれていた。くびれ部周辺だけではなく、墳丘各所に中世の生活痕跡が点在し、また墳丘改変の手が及んでいることが推定できる。

第17トレンチ（第6図17） 第10・11トレンチの間に長さ 4 m × 幅 1 m で設定した。表土

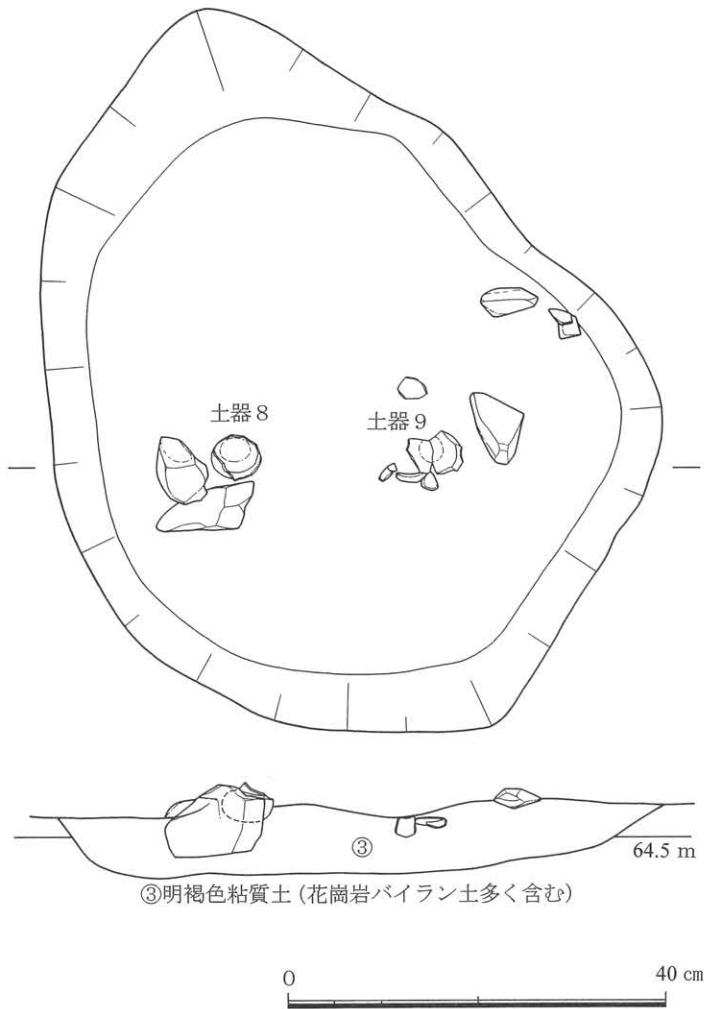
第8図 磐園陵墓参考地第11トレンチ土坑2詳細図(1/8)

(第4段階) 第2面土器の埋納。第2面は土器5の1点のみである。横倒しに近い状況で、口縁部と底部付近に石が接する状態で検出された。特に、口縁部の石はあたかも蓋をしているかの

なお、土器5は、土器6の直上に位置し、両者は明らかに上下の位置関係にある。土器6が埋戻され、その上端部が隠れた段階でなければ、土器5が置けない状況だったことがわかる。

(第5段階) 第1面土器の埋納。4点の土器が確認され、唯一の高杯が含まれている。高杯は横倒しで、やや低い位置から検出されたが、ほぼ平面的に埋納されていたと考えられる。第1面の土器群の接地面は土器5の上端レベルとほぼ同じであり、第2・3面の関係と同様、上下の位置関係にある。土器5と土器6の関係と同様、土器5を埋戻した後、その直上に土器1～4が埋納されたと考えられる。

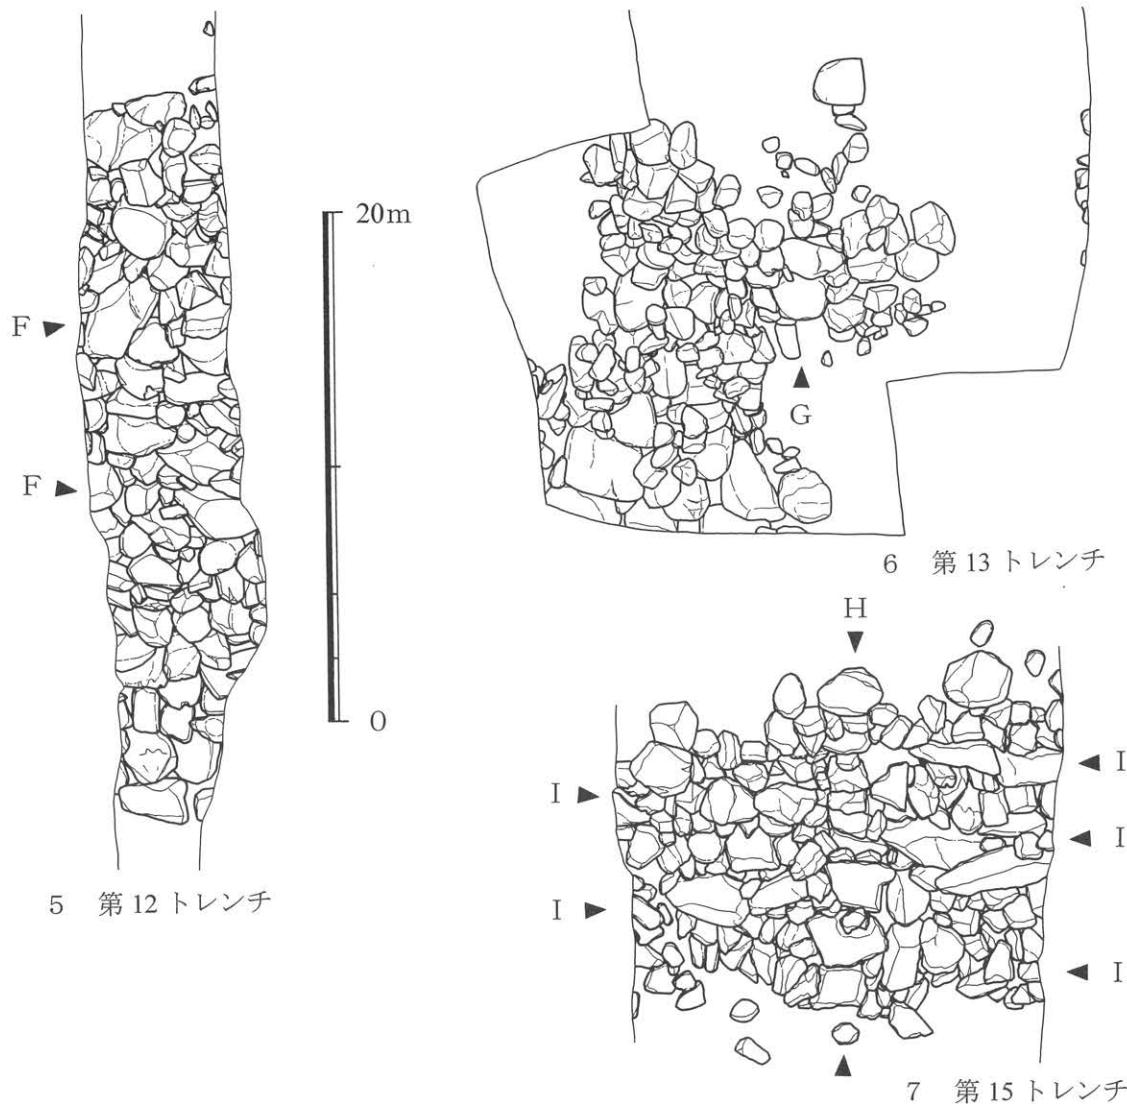
第10図 磐園陵墓参考地葺石詳細図（1/30）

第13トレンチ（第10図6） 前方部南側面の斜面にあたる。トレンチ南壁沿いに裾を検出した。第12トレンチと同様、人頭大の平石を多用している状況が観察される。わずかな範囲が遺存するほかは大規模に破壊されているが、基本的には、横方向の列として、積みの単位が、かなり明瞭に観察される。また、目地Gを境にした両側の範囲では使用石材の大きさが異なるので、これが作業単位の境を示していると考えられる。トレンチ上半部では、一部に残る以外は流失しており、細かい状況を明らかにすることはできない。

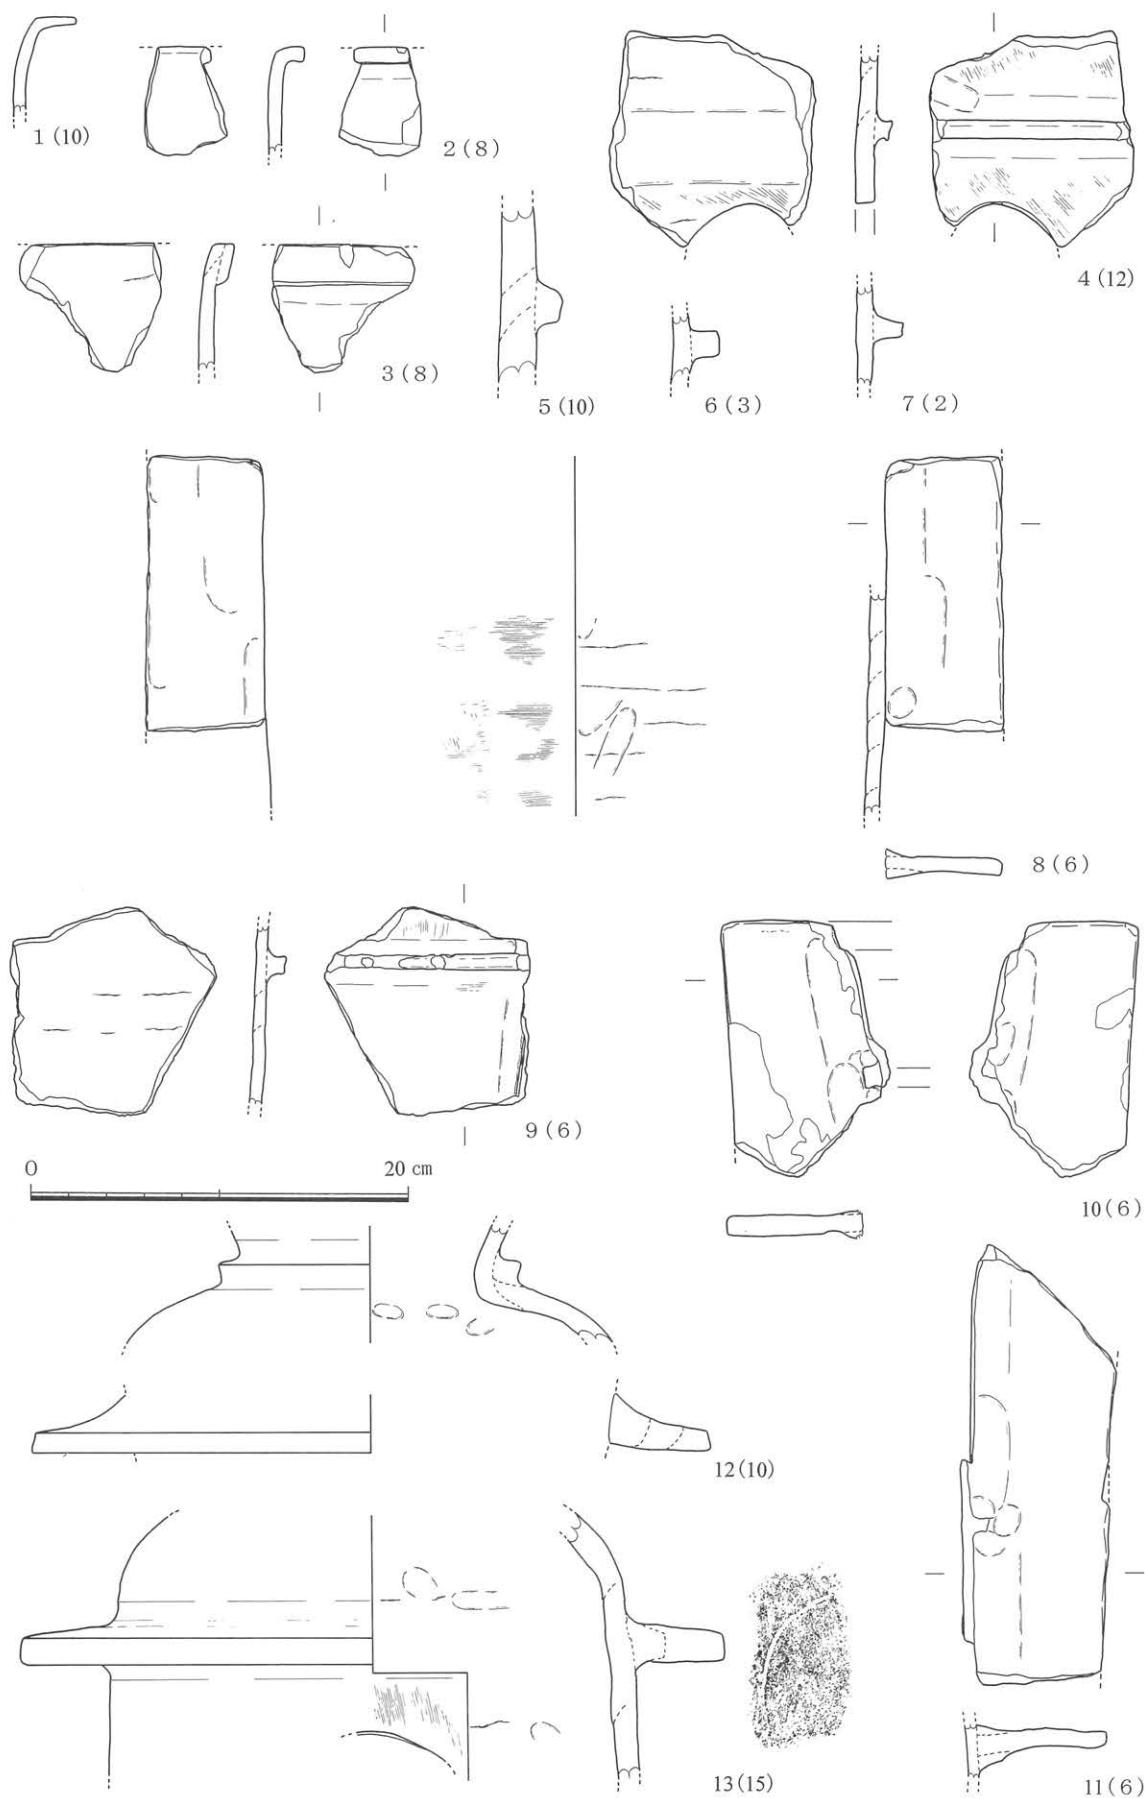
第 11 図 磐園陵墓参考地出土品実測図(1) 円筒埴輪・鰐付円筒埴輪・壺形埴輪 (1/4)

1～7は円筒埴輪の破片である。破片数は多いが、鰯付円筒埴輪ほど全体の特徴のわかる資料ではなく、口縁や突帯に特徴をもつ破片を例示しておきたい。1・2は端部が強く屈曲するもので、特に1は摩滅しているものの、非常に器壁が薄く屈曲部も長い点に特徴がある。3は粘土帯の貼付口縁となっている。4は円形透孔をもつ胴部破片である。5～7は突帯の断面形を示した。5のように厚い器壁に幅広の突帯がつくものや、6・7のように器壁が比較的薄く、突帯が突出するものがかなり認められる。

12・13は壺形埴輪である。両者は全体の形態のほか、鍔の断面形態や製作技法も異なる。内面には指ナデ調整が認められるが、外面は摩滅のため不明である。18・19は朝顔形埴輪の口縁部と頸部で、両者は別個体である。外面にはタテハケが認められる。ほかに第12トレンチでも比較的大きな破片が出土しているが、これらを含めても、全体に破片は少ない。

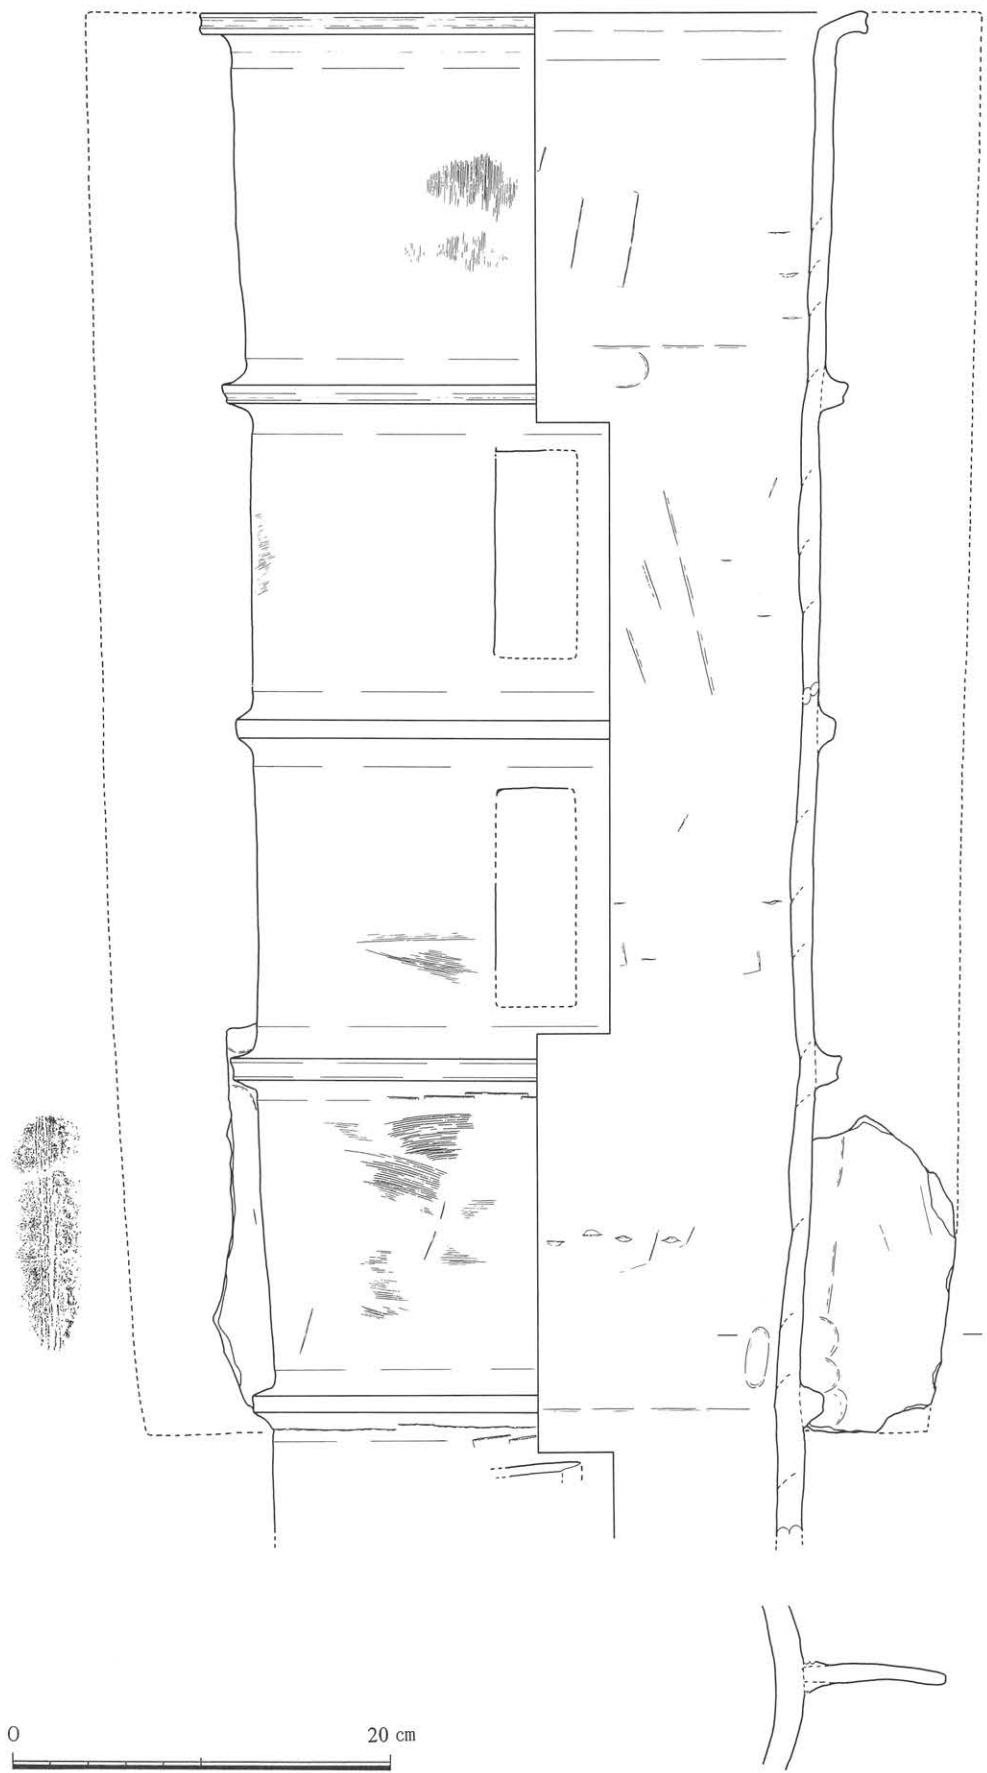
第12図 磐園陵墓参考地出土品実測図(2) 鰭付円筒埴輪(1/4)

第1段の突帯から上には幅約7.5cmの鰯が接合する。鰯の接合面に当たる箇所は、口縁屈曲部・突帯を切り取り、突帯間の器壁には2～4条の線刻を入れている。

ある程度形態のわかる8・15・16においても、微細な調整や形態については、各個体で異なる部分もあるが、基本的には14と同様のものとして理解できよう。17は16と同一個体と思われ、突帯接合に関連しそうな横方向の工具痕が認められる。9は薄手の器壁に特徴があり鰯の接合箇所も確認できる。10・11は鰯の破片である。10は口縁部付近の破片で、屈曲する口縁端部の形態が
