平成11年度 陵墓関係調査報告

陵 墓 調 査 室

磐園陵墓参考地墳丘護岸工事区域の調査

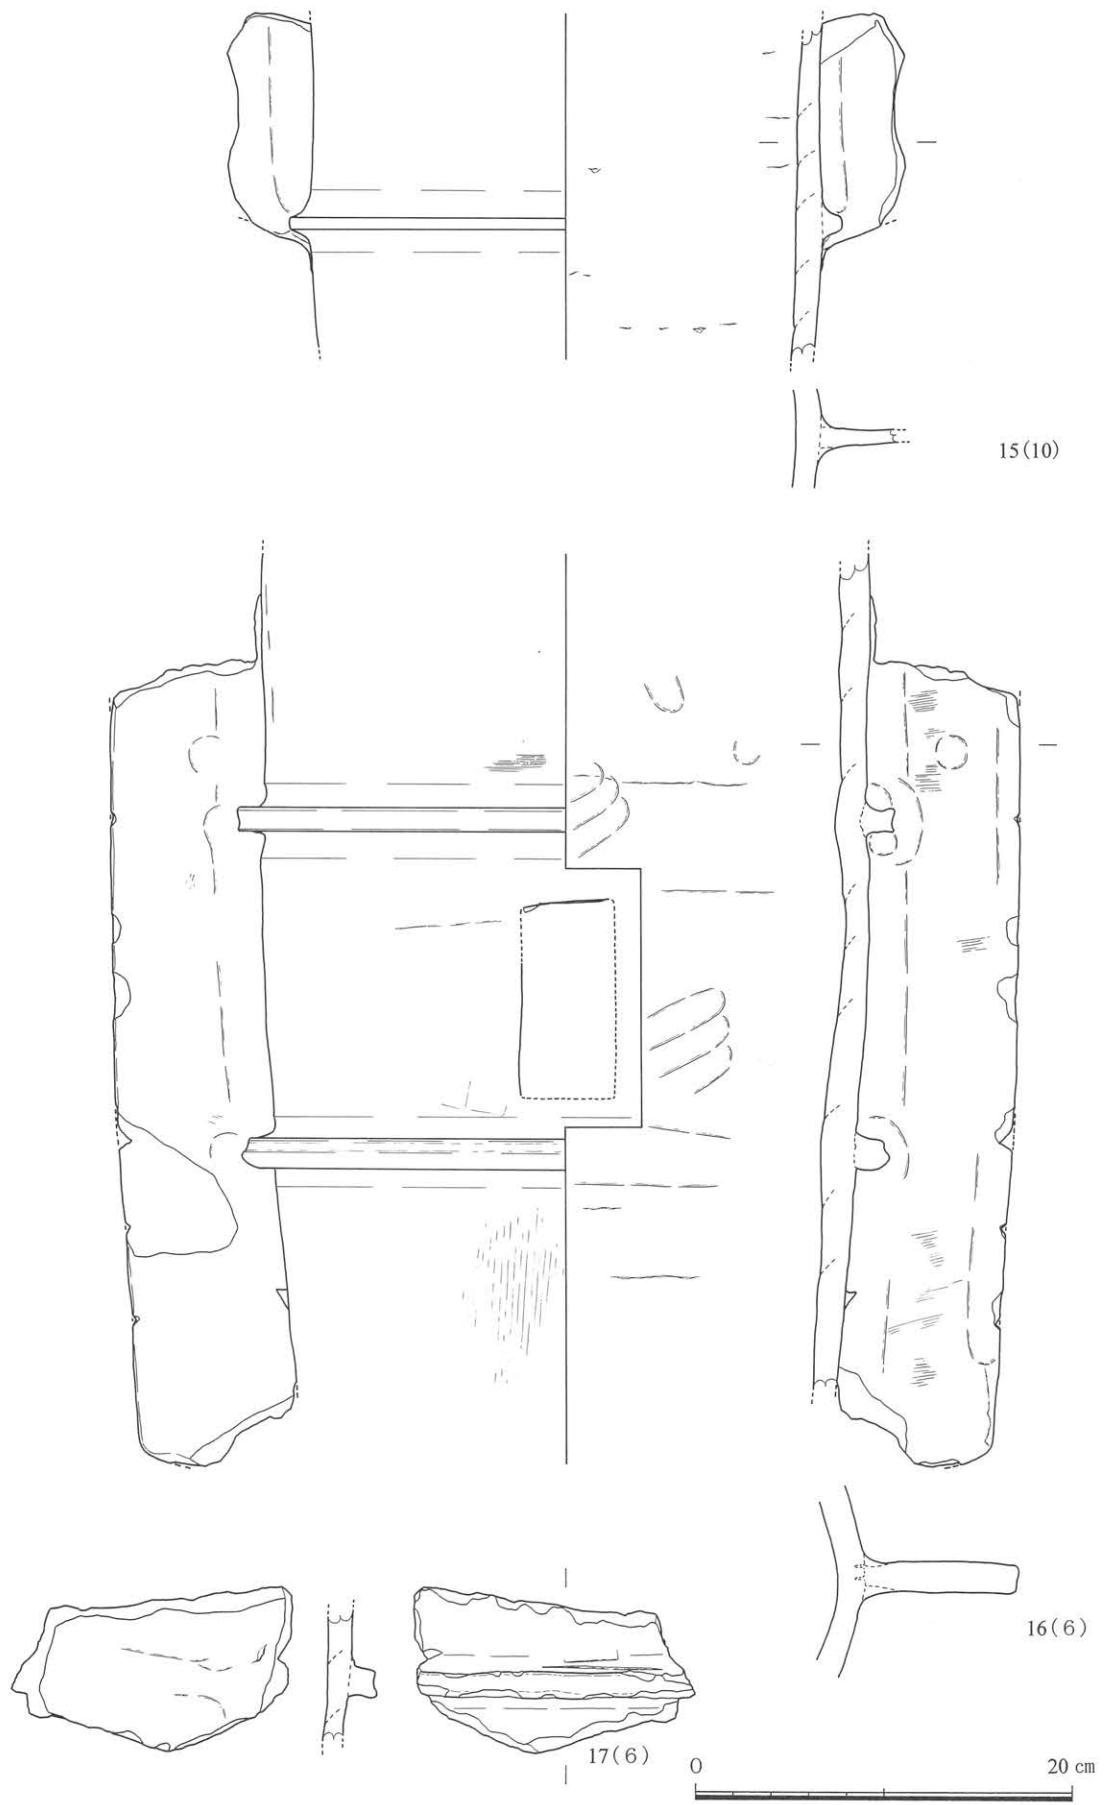
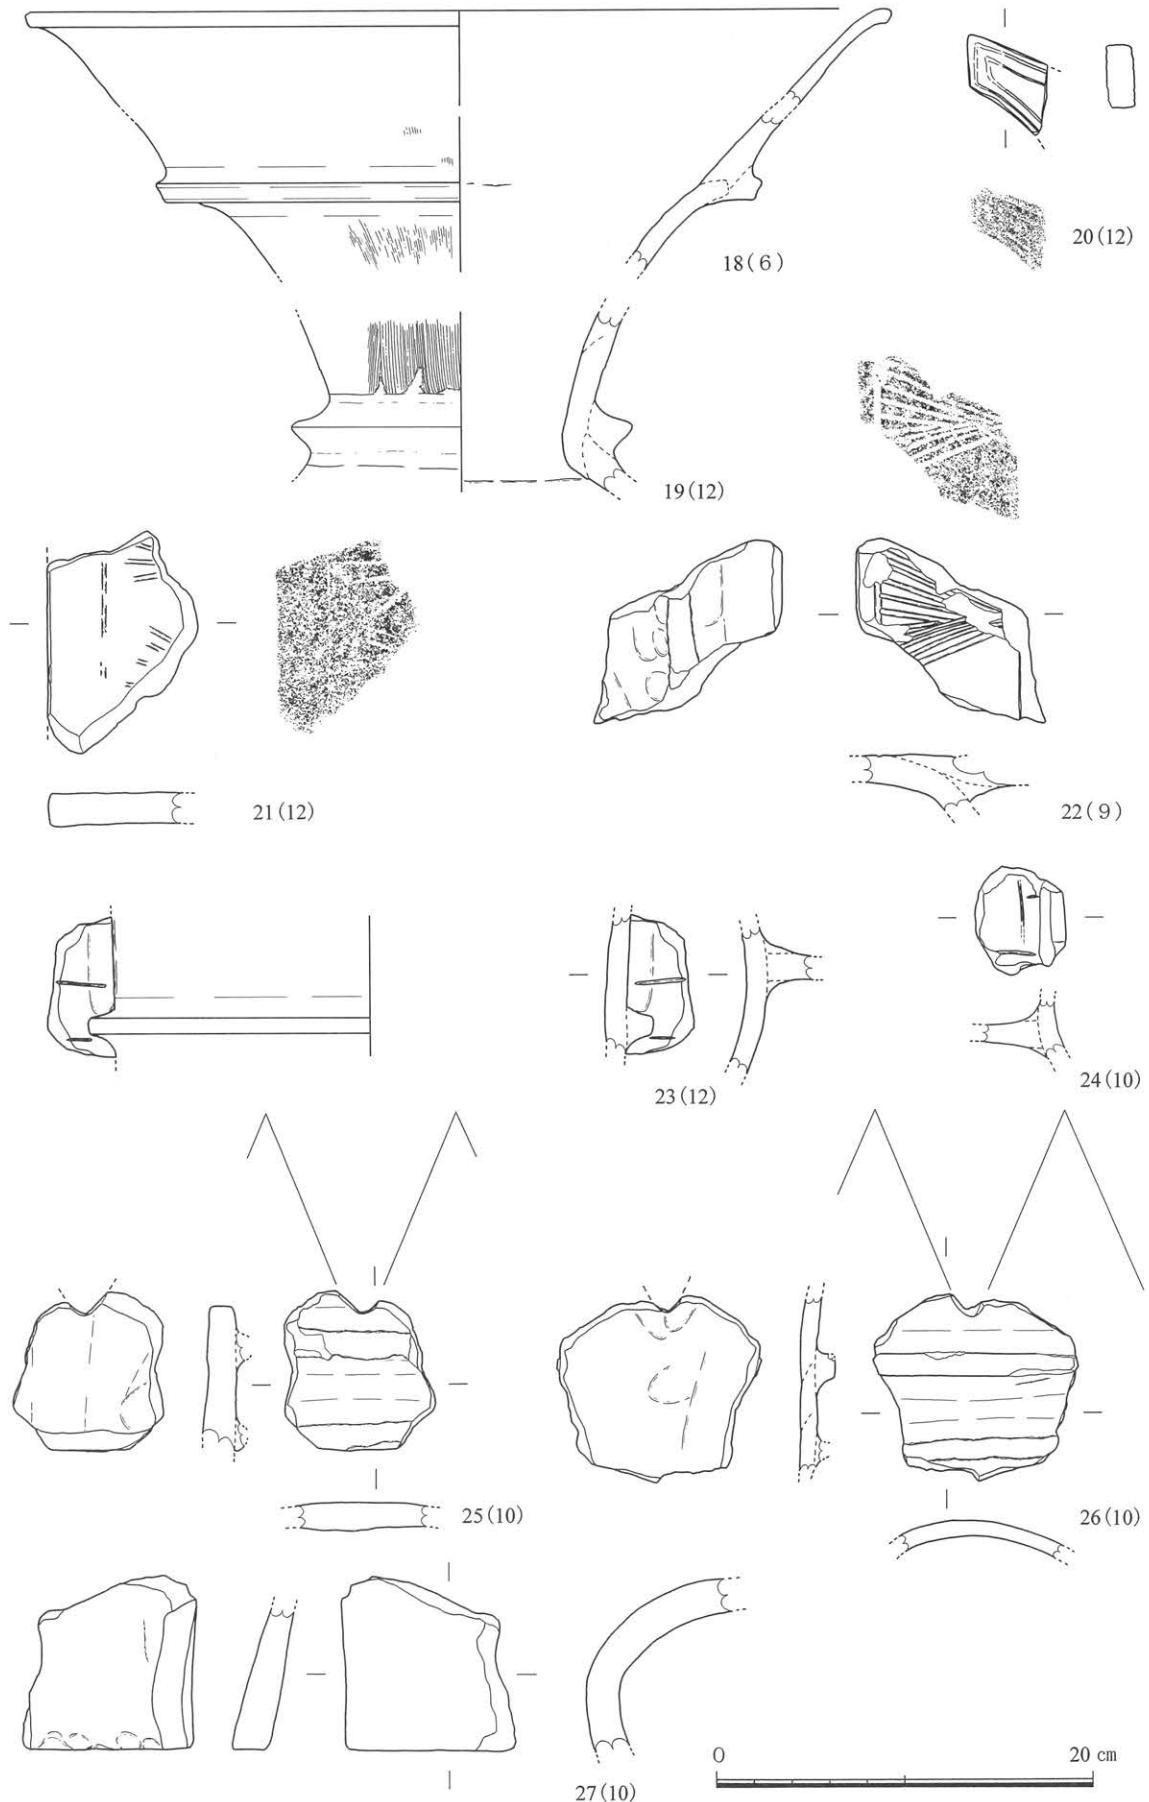
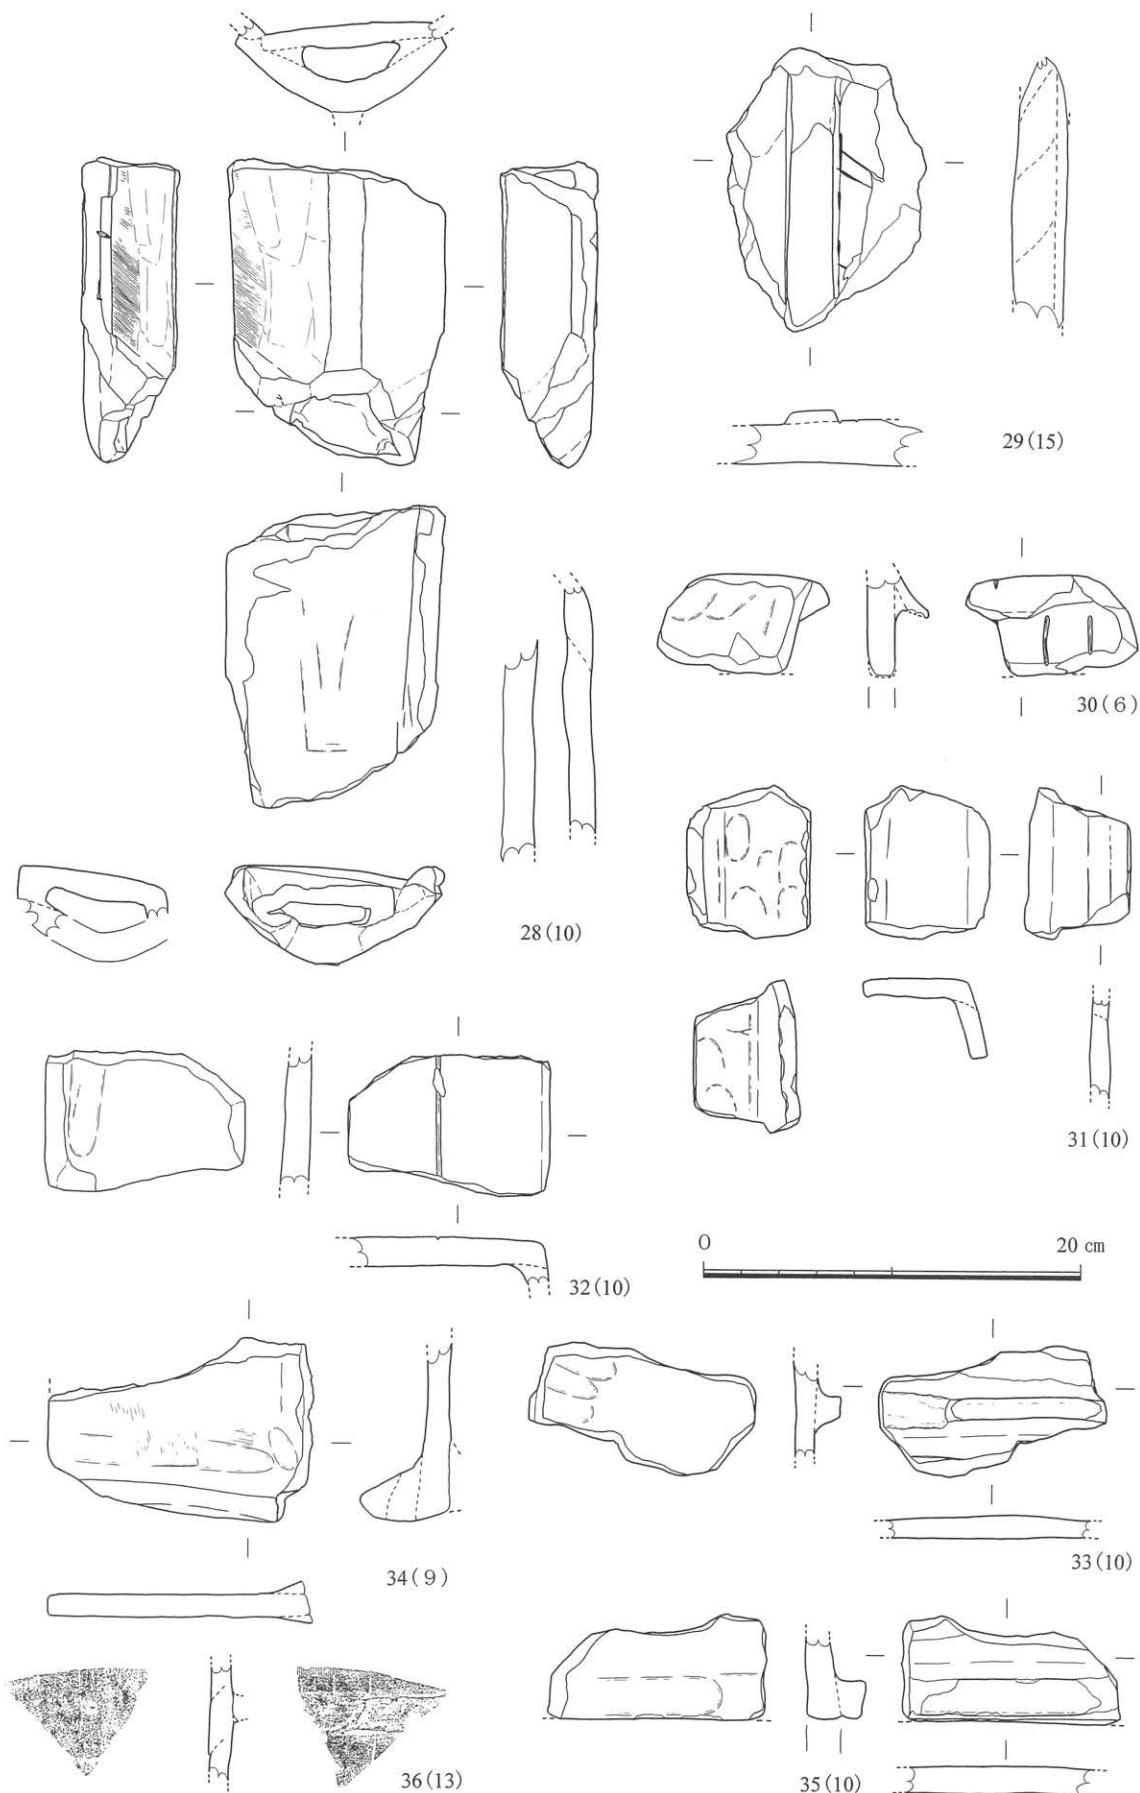
第13図 磐園陵墓参考地出土品実測図(3) 鰐付円筒埴輪・形象埴輪 (1/4)

20は蓋形埴輪の立飾り、もしくは輦形埴輪の外縁につく鰐状突起の先端部と考えられる。摩滅で不明瞭ながら線刻が認められる。21・22は盾形埴輪である。ともに盾面の破片で内側を線刻で充填した鋸歯文が施文されている。23・24もここでは盾形埴輪としておくが、鰐部に線刻をもつ鰐付円筒埴輪の可能性もある。25～27は柵形埴輪である。25・26とも大きく欠損しているが、近接した2条の突帯と鋸歯状切り込みの基部が確認できる。27は柵形埴輪の底部と考えられる。

33は、湾曲せず板状の器壁であることから、圓形埴輪の可能性が高い。同様の特徴をもつ破片は、ほかにも散見される。

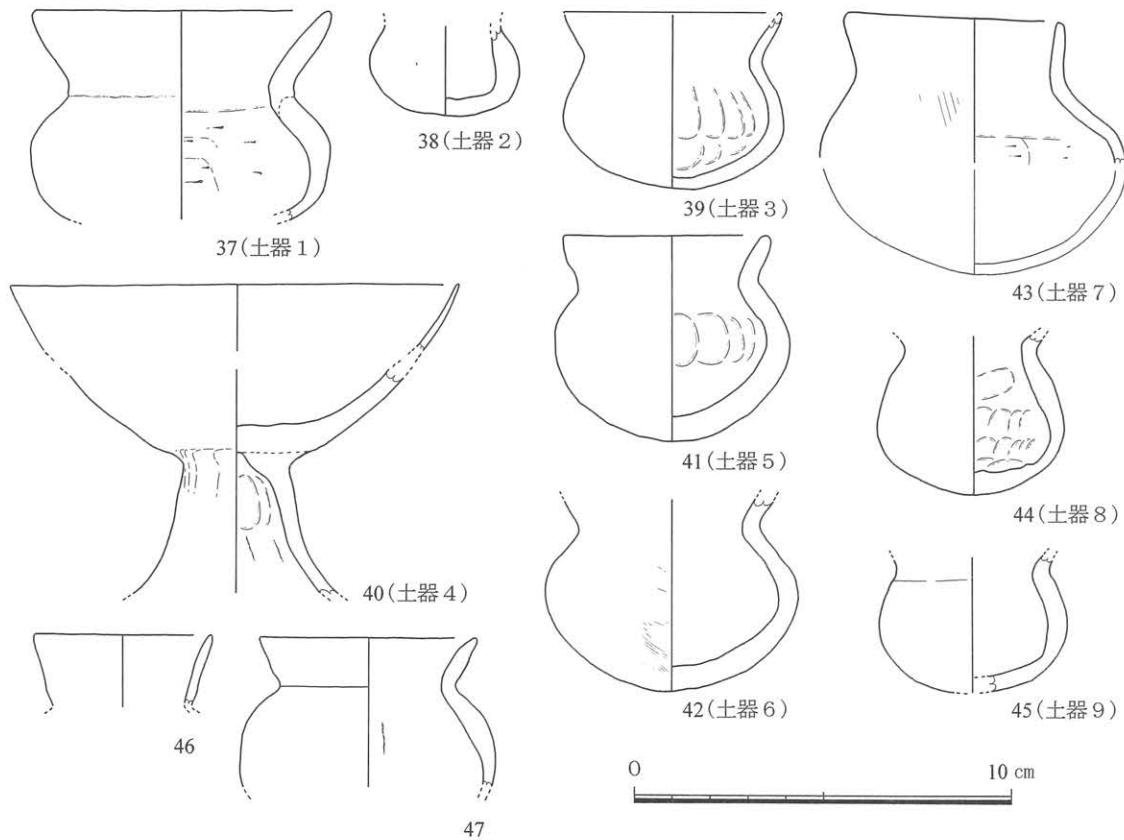
第16図 磐園陵墓参考地出土品実測図(6) ミニチュア土器 (1/2)

37は屈曲して長く伸びる口縁部とやや角張った体部に特徴がある。外面調整は摩滅で不明である。内面は横方向の削り痕が認められる。38はもっとも小ぶりな個体で、口縁部は欠損する。内外面の調整はナデ以外特に認められず、手すくねによる製作である。39・41・42は微細な違いはあるが、おおむね特徴は一致する。内外面ともナデ調整だが、特に39・41は内面に手すくねの際の指頭押圧痕が顕著に残っている。40は高杯で、杯部は摩滅のため調整不明である。脚部は外面がナデ調整で、内面がナデのほか、絞り痕のようなものが認められる。43は直立する口縁部に特徴があり、他の壺とは形態が少し異なる。また、調整も内面に削り痕、外面にはわずかにハケメも認められる。44は比較的平らな底と、直線的にたち上がる体部が特徴的である。口縁部は欠損する。内面の指頭押圧痕が顕著である。45は小破片だが44がやや丸味をおびたような形態と思われる。摩滅のため、調整痕はほとんど認められない。

出土遺物は、土坑1から7点（第16図37～43）、土坑2から2点（第16図44・45）のミニチュア土器の他、約180点が出土した。埴輪が大半を占め、中世遺物は極めて少ない。IIIb層からその大半が出土した。

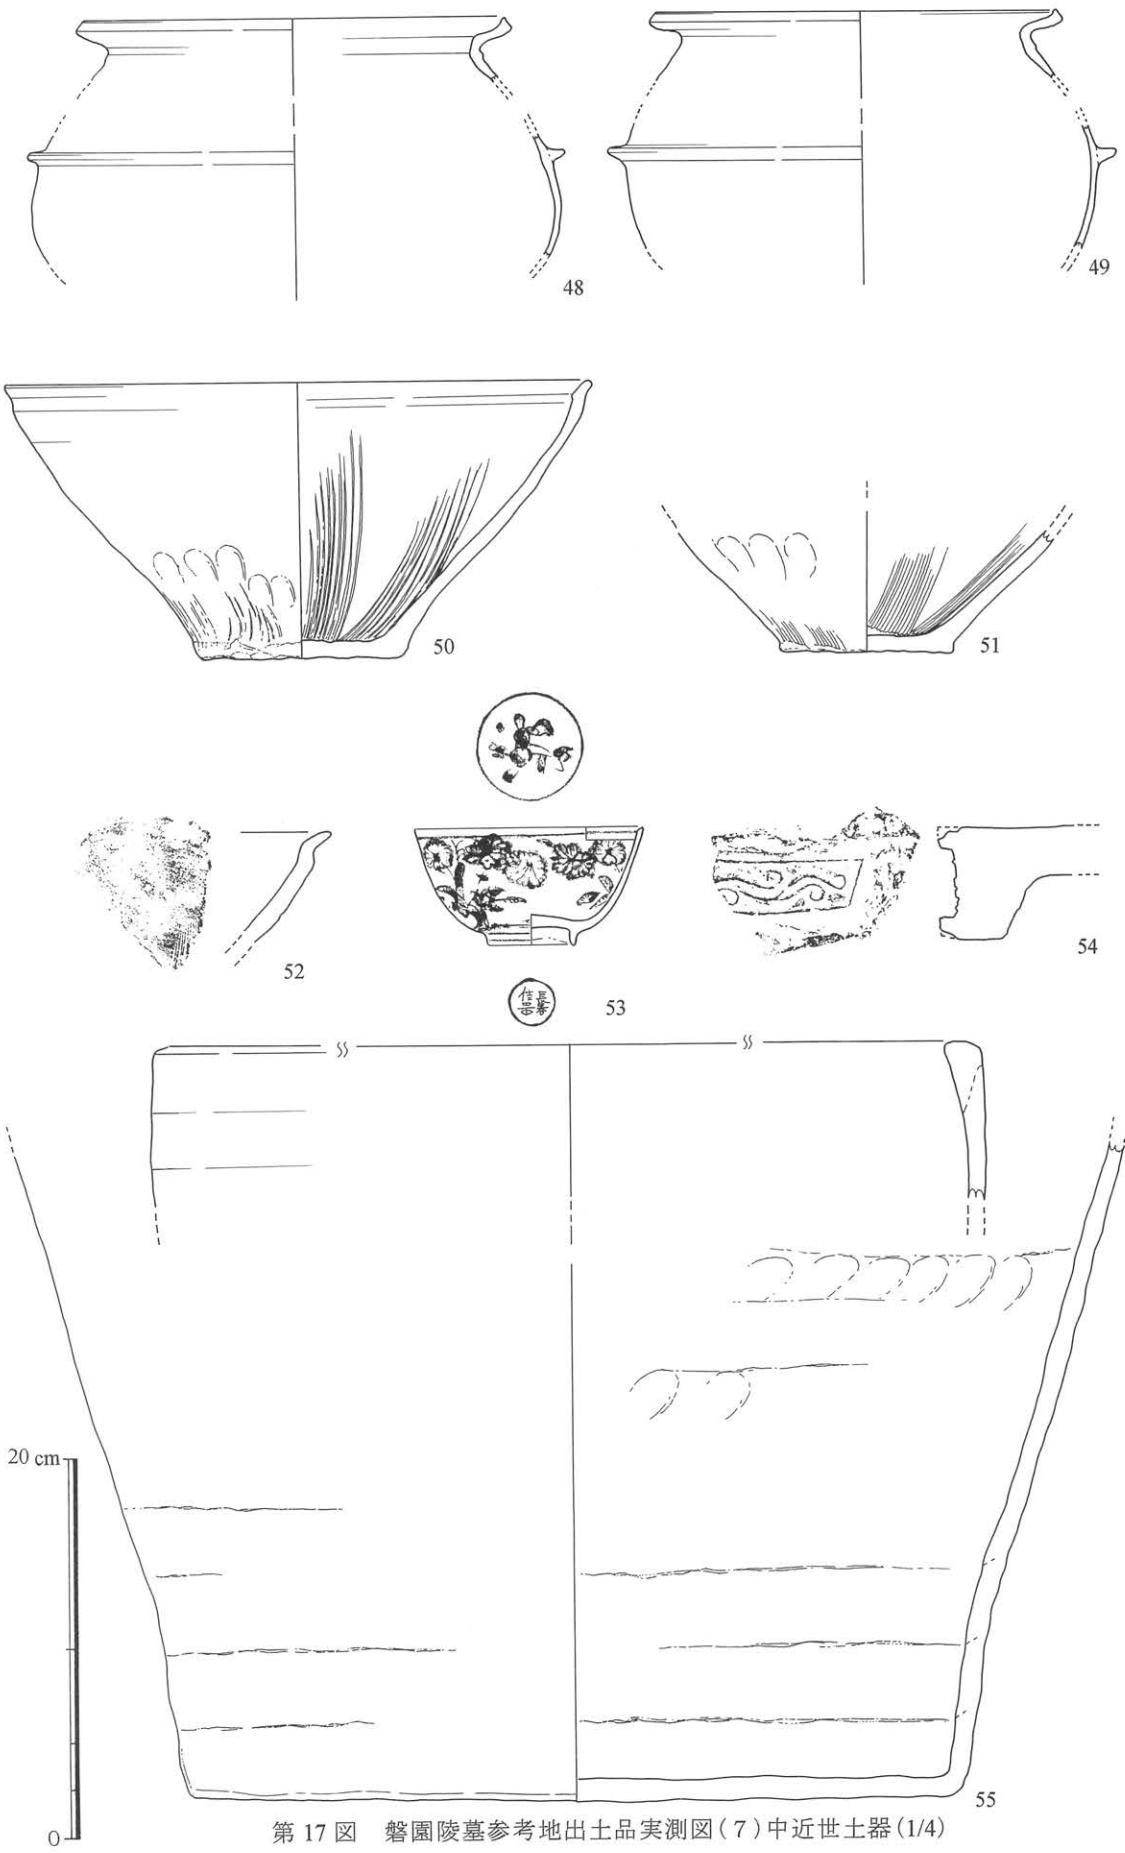
第17図 磐園陵墓参考地出土品実測図(7)中近世土器(1/4)

cm、器高14.5cm、底径10.5cmを測る(図版7—6)。全体のプロポーションではやや内彎気味の体部を呈し、口縁端部は強い横ナデ調整を施すことによって、先端がやや尖り気味になり、内面に面を持たせるものである。おろし目は7条が下方から上方に向かって施され、櫛状工具の原体幅は2.5cm程になり、条痕の本数は10本を数える。外面の下半には櫛状工具による調整の後ナデ調整が施され、また指頭圧痕もわずかに観察される。その他の部位はすべて横ナデ調整が施されている。

53は中国景德鎮系の青花(染付)の磁器碗である(図版7—5)。その特徴を示すように底部中央が上げ底状に盛り上がり、いわゆる饅頭心と呼ばれる形状を示している。口径12cm、器高6.2cm、高台径4.6cmを測る。現在破片を接合することによって完形に復元できるが、割れ面に漆による接合痕を残し、2片に割れたものを接着して使用していたことを窺うことができる。高台の裏面には「長春佳器」の銘が記されている。類品は大阪城跡から出土し、所属時期は大阪城石山本願寺期の後半に位置付けられ、実年代観は1580年以前と考えられている。

濠内堆積土は、IV a・IV b層を確認したのちIV c・IV d層にいたるが、IV c層はIII d層形成時の濠内堆積土であり、大量の葺石石材・埴輪片・中世遺物を含んでいることから、III d層の形成以前に、既に墳丘の改変が始まっていた可能性がある。鉄分の沈殿も顕著に認められ、この層の比較的上位から、第17図53に示した景德鎮系の磁器碗が出土している。この層の形成時期は、出土した擂鉢や土釜(第17図48～52)の特徴から中世後半期、おおむね16世紀後半頃と考えられる。

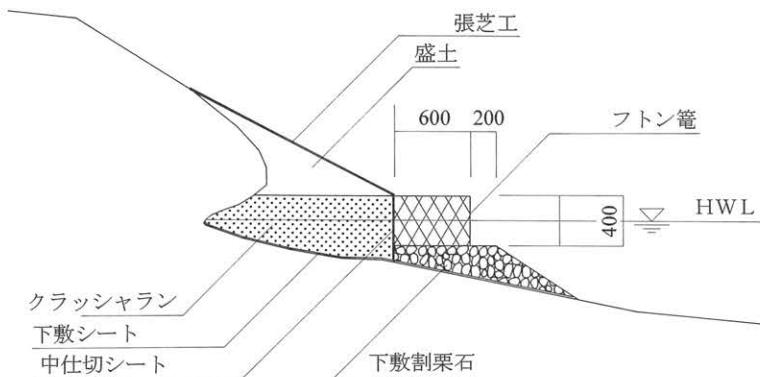
第19図 磐園陵墓参考地墳塁裾護岸工事設計図 (1/60)

- 1 葦石基底部の残存により、墳丘裾が確認された箇所があった。これにより、本来の墳丘規模がある程度推定できた。全長は約220mに復元できる。
- 2 前方部南側面に造出の存在が確認された。くびれ部からは多少離れた場所に設定されている。その上面では、ミニチュア土器を納めた土坑2基が検出され、造出上で祭祀を行っていたことが判明した。さらにミニチュア土器内の土を分析した結果、動物質遺体や植物質遺体の存在の可能性が指摘された。祭祀の内容を考えるうえでは興味深いが、積極的な評価をする段階ではないので、今後の類例の増加を待ちたい。
- 3 16世紀後半に、本陵墓参考地に対して大規模な改変が加わり、城砦として使用された可能性が高いことが判明した。これは17世紀前半には廃絶している可能性が高い。それにより、現在の墳丘の状況がおよそ形成されたと考えられる。それ以前は、比較的築造時の遺構がよく保存されていたものと考えられる。
- 4 墓輪は細片が多いものの、円筒埴輪の他に形象埴輪の種類が豊富であることが判明した。特に、類例の少ない柵形埴輪の存在が確認されたことは注目される。これら形象埴輪は、主として造出周辺で出土している。また、鰐付円筒埴輪に比較的良好な資料が得られた。
- 5 本調査結果と工法検討会を踏まえて、陵墓管理委員会議において整備工事の方法が検討された。その結果、墳丘裾の護岸工事は布団籠工法(第19図)によって現状を保存することとした。

これに使用する石材は、葺石と区別がつくように、奈良県五條市の大阿田産の結晶片岩を使用することとした。布団籠の設置にあたって、掘削は一切行わない。(清喜裕二)

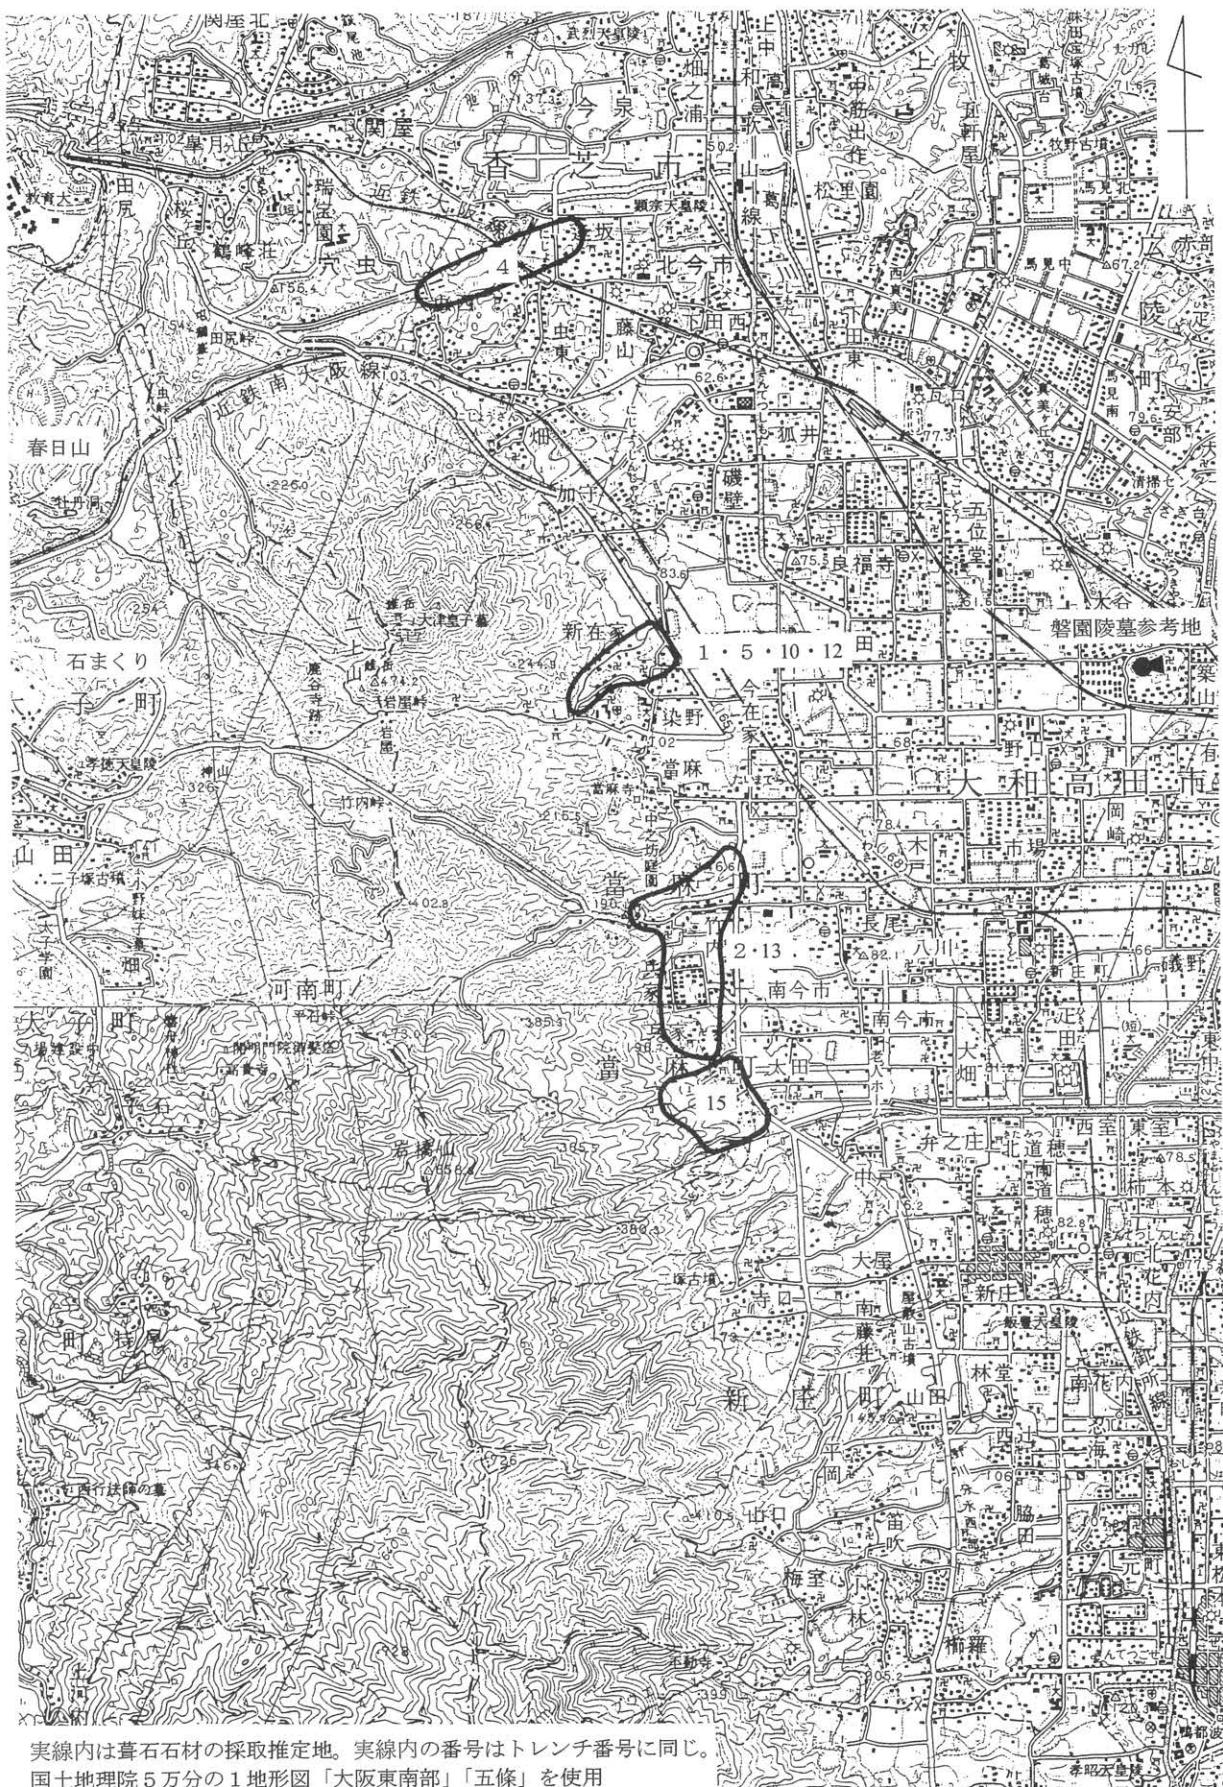
第20図 磐園陵墓参考地葺石石材の採取推定地

石材の殆ど全ては當麻町兵家から竹内にかけての谷川で採石できる石であるが、輝石安山岩と角閃石黒雲母石英閃綠岩は他地でしか採石出来ない。検討を要する。

実線内は葺石石材の採取推定地。実線内の番号はトレンチ番号に同じ。
国土地理院5万分の1地形図「大阪東南部」「五條」を使用

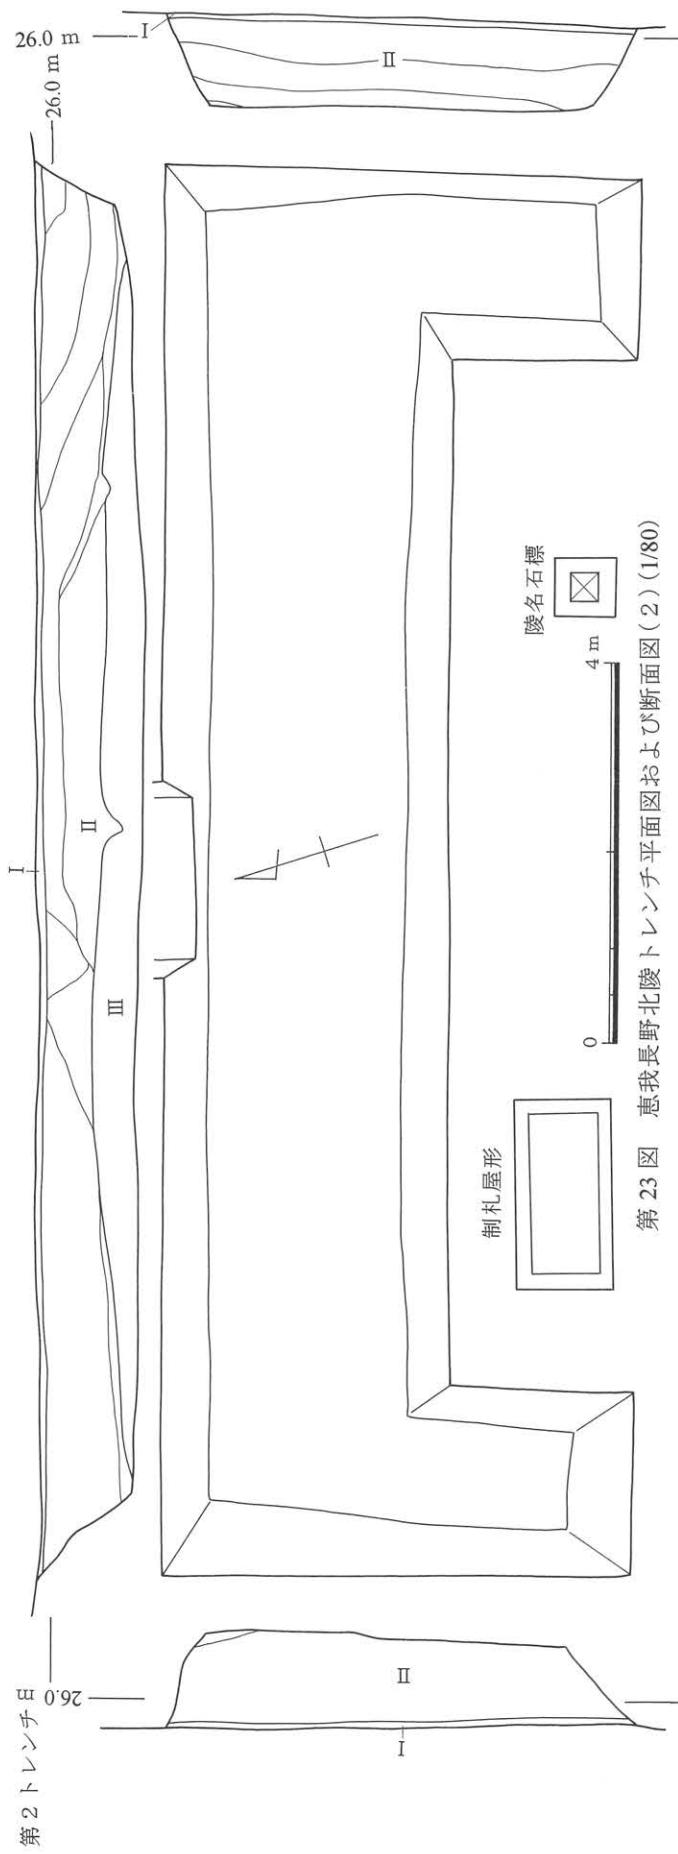
第23図 惠我長野北陵トレンチ平面図および断面図(2)(1/80)

第2トレンチは、玉垣が移築される部分を「コ」の字状に、第1トレンチと同様にバックホーにて深さ約1.2mを掘削した。このトレンチの層序は第23図に示したとおりであるが、大きくは

3層に区別できる。表土は白砂層(I)であり、その下に新しい盛土と考えられる茶褐色系の土層(II)が、厚さ0.8m～1m程度堆積していた。土層断面図で判るようにこのII層とした盛土は、拝所のほぼ中央を頂点とし、西と東にそれぞれ傾斜して堆積している状況が窺える。拳大の礫、及び小礫の含まれる量と、色調の違い(黄褐色～茶褐色)によって細分層は可能であるが、同じ土質の層が左右対称になるように分層できる。このII層も新しい盛土と考えられることから、このような層序はまさに盛土の単位を示しているものと判断できよう。なお、このII層とした盛土には一切遺物は含まれていなかった。よってこの盛土の時期を判断することはできないが、土層の状況から判断すると、短期間で施工されたものと考えられる。明治年間に拝所の整備がなされているので、この時期の盛土である可能性が高い。

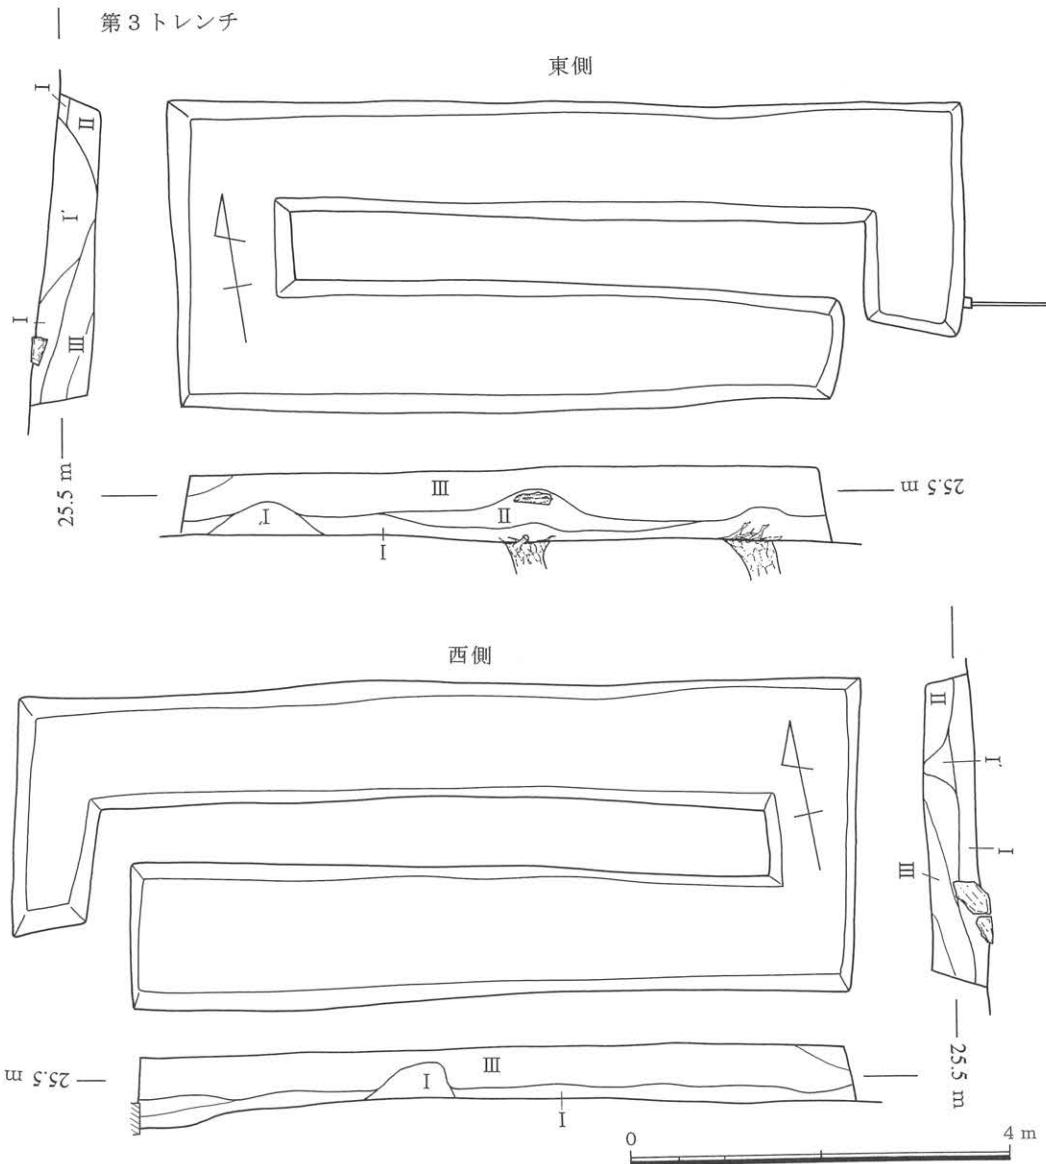
第25図 惠我長野北陵トレンチ平面図および断面図(4)(1/80)

このトレンチの土層は第25図のとおりである。表土である砂利層(I)の下には、一般拝所を整備した際の盛土層(II)と、第2トレンチのII層に対応する盛土層(III)が確認できる。このII層には検知石の破片などが含まれており、第2トレンチの盛土層よりも新しく施工された盛土と考え

られる。なお、この土層の中から埴輪片数点が出土した。この第3トレンチのIII層は西側調査区の東側断面で確認できるように、北側に向けて下がっていく傾斜を示している。この傾斜がある程度本来の内堤の外法面と一致する可能性があろう。

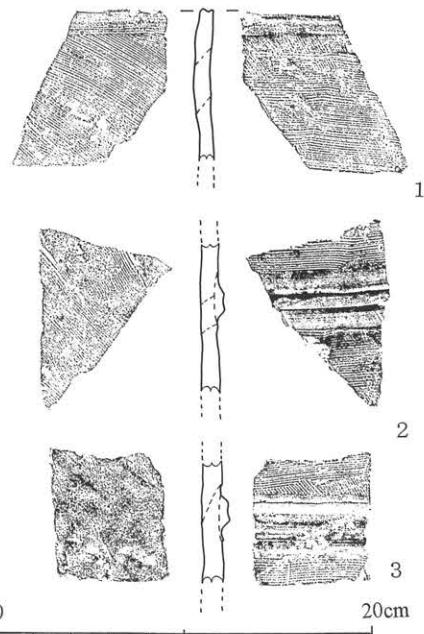
第26図 恵我長野北陵出土品実測図
(1/4)

個別に記述していくと、1は円筒埴輪の口縁部であり、外面は斜め方向の刷毛調整を施した後、横方向の刷毛調整を施したことが観察される。口唇部は内外面とも幅1cmほどに、横方向の指ナデ調整が観察される。内面は斜め方向の刷毛調整が施されている。同様に2・3は円筒埴輪胴部の破片である。2の内面には斜め方向の刷毛調整が認められ、3の個体では指ナデ調整のみが観察できる。これら3点の埴輪はいずれも焼成は良好であり、色調は暗茶褐色を呈する。胎土にはいずれも1mm程度の石英粒を含む。

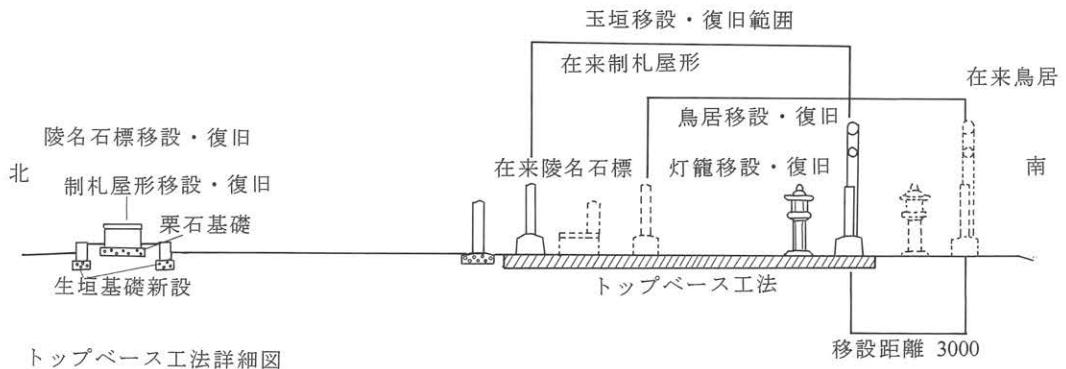
第27図
恵我長野北陵防災工事設計図(1/200)

この試掘調査の結果、拝所上にある諸施設にひずみが生じている原因として、新しい盛土という不安定な地盤の上に構築されていることが大きな要因として指摘できる。また、本来の堤が内包されている可能性が大きいことから、現状の堤上面を深く掘削すること、及び法面に深く杭などを打ち込むことは、遺構(埴輪列・葺石)を破壊することが懸念された。そのため防災工事にあたっては、鳥居、玉垣などを現在の位置から3m北側に移動させ、地盤の安定した本来の内堤上に移築することとした。また、一般拝所と特別拝所を区切る生垣については位置はそのままとし、基礎部分の強化と石垣の積み直しを計画した。さらに玉垣を移築した部分の地盤を強化するために、コマ型コンクリートブロック基礎工法(商標:トップベース工法)を採用することとした。

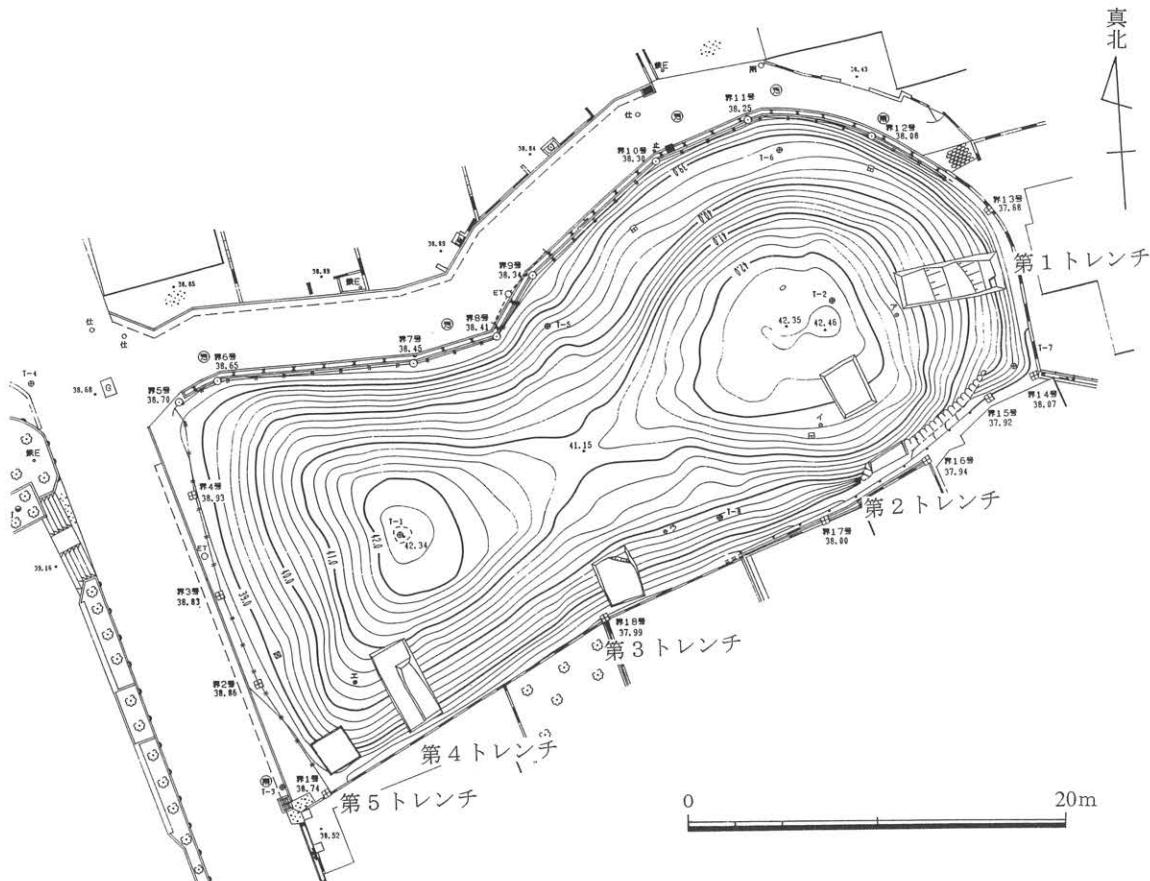
第28図 河内坂門陵飛地い号調査箇所位置図(1/400)

調査にあたっては第28図に示したように、後円部東側から前方部南西隅にかけて5箇所のトレンチを設定した。基本的な層序は次のとおりである。

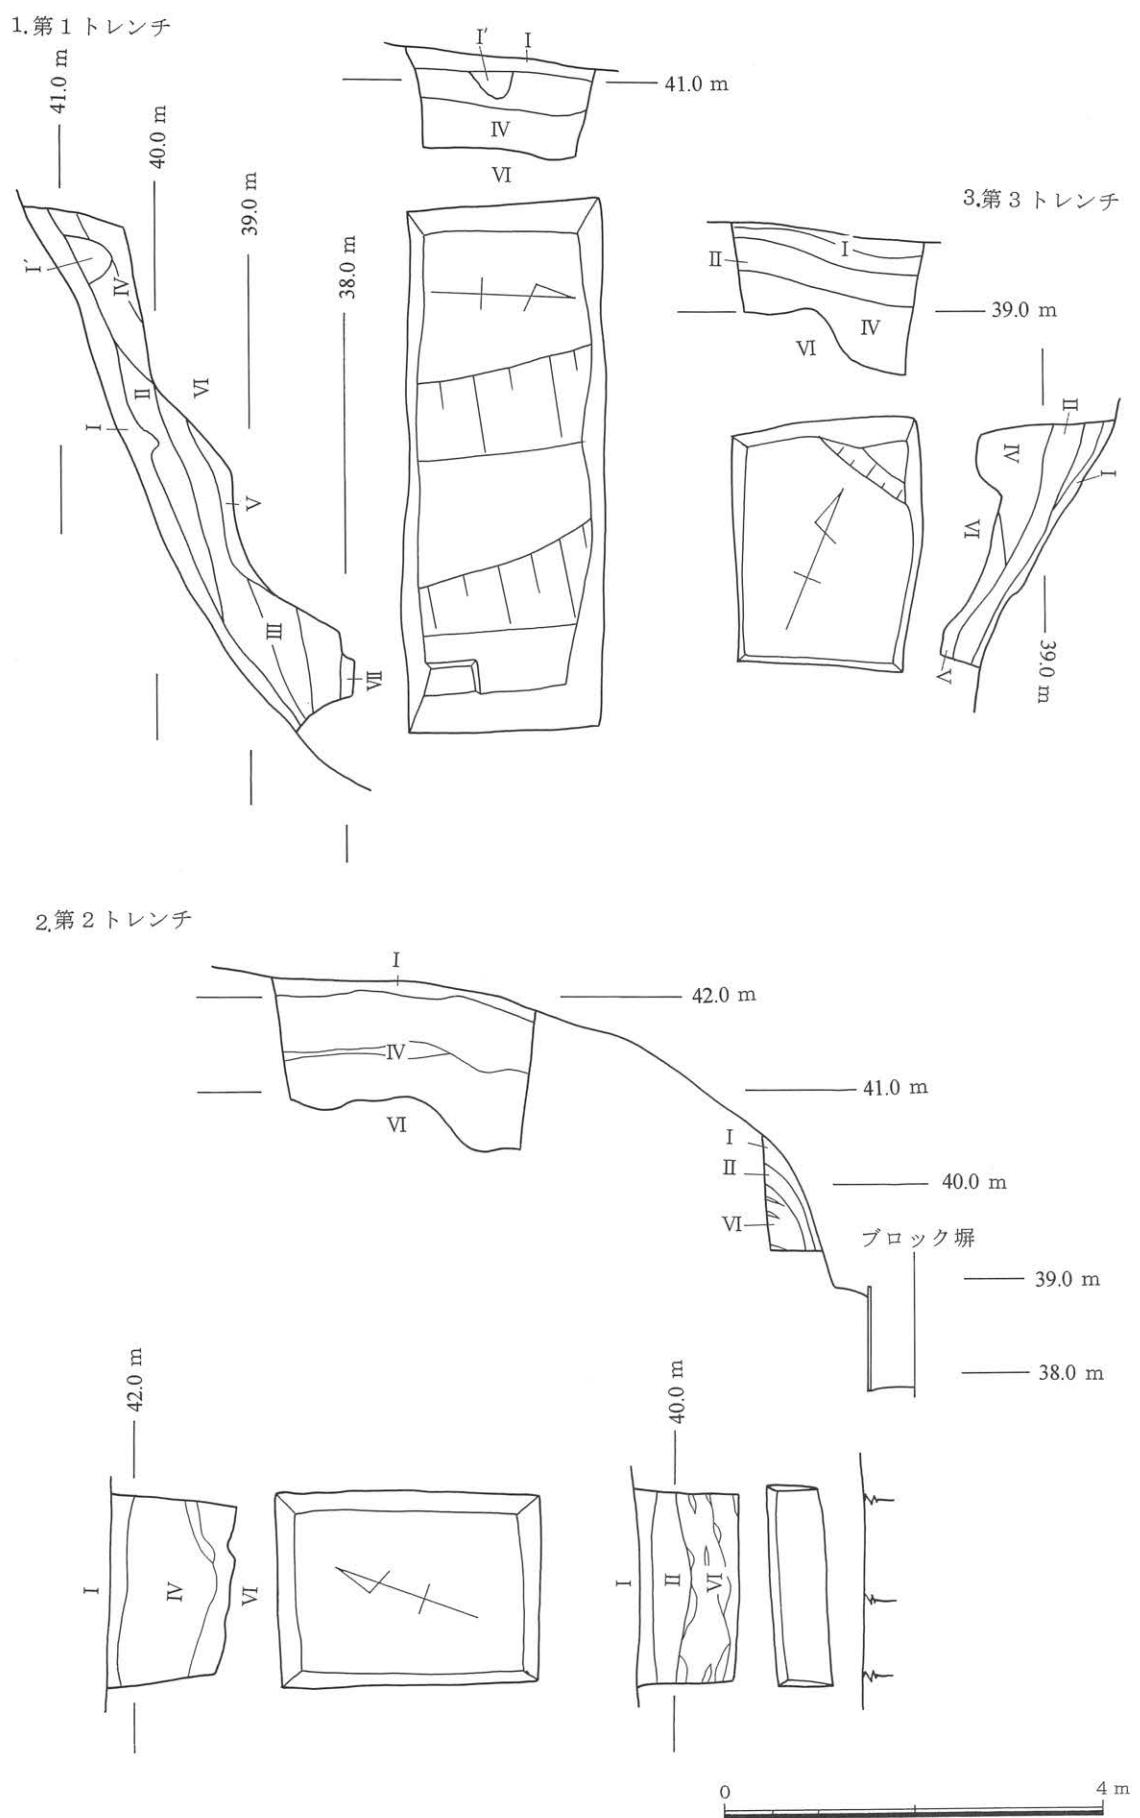
第29図 河内坂門陵飛地い号トレンチ平面図および断面図(1)(1/80)

第3トレンチ(第29図3) 第3トレンチはくびれ部に長さ2.6m、幅2.0mのトレンチを設定して、深さ最大1.4mを発掘した。このトレンチの北東隅にはVI層とした古墳本来の盛土を切り込むように、IV層を埋土とする落ち込みが検出された。この部分からは、表面の摩耗した埴輪片が数点出土し、この遺構も古墳に伴うものではないと判断できる。

トレンチ床面においてVI層とした墳丘盛土面を検出したが、葺石などは残っておらず、本来の墳丘裾端部は検出されなかった。

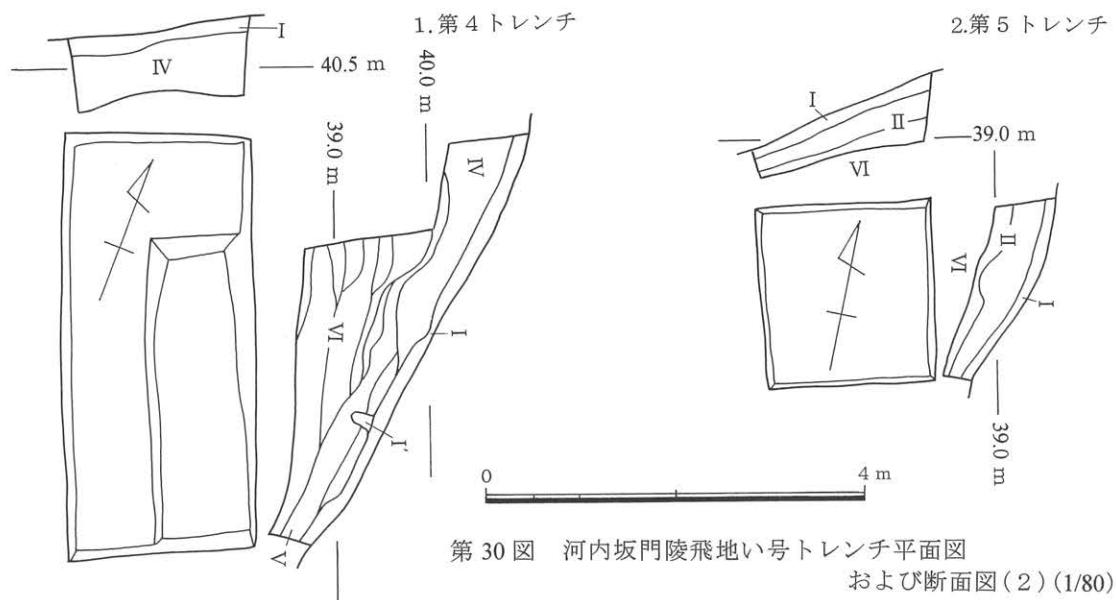
第30図 河内坂門陵飛地い号トレンチ平面図
および断面図(2)(1/80)

第4トレンチ(第30図1) 第4トレンチは前方部側面のやや前方部よりに設定し、長さ4.4m、幅2.0mの範囲を最大深度約1.9mにわたって発掘した。層序は基本的に第3トレンチと同様であり、表土の下はV層とした本来の墳丘崩落土の上にIV層が堆積している。この下にVI層である墳丘盛土面が検出された。このトレンチでは墳丘盛土の状況を確認するために、トレンチの東側半分を断ち割った。墳丘盛土は第2トレンチの盛土と同様非常に堅緻であり、淡灰褐色粘質土が基本的な土質である。この盛土の細かい単位を観察すると、盛土単位の間にごく薄く(2~3cm)灰白色粘土層がベルト状に観察できる。第2トレンチのような黒紫色と黄褐色粘質土の互層とは若干状況が異なるが、古墳の築造状況を窺うことができる。なお、この盛土中に拳大の礫1点が混入していた(図版8-3参照)。

墳丘端部については第3トレンチと同様確認できなかった。地形図からの観察と併せて、削平されている可能性が高い。

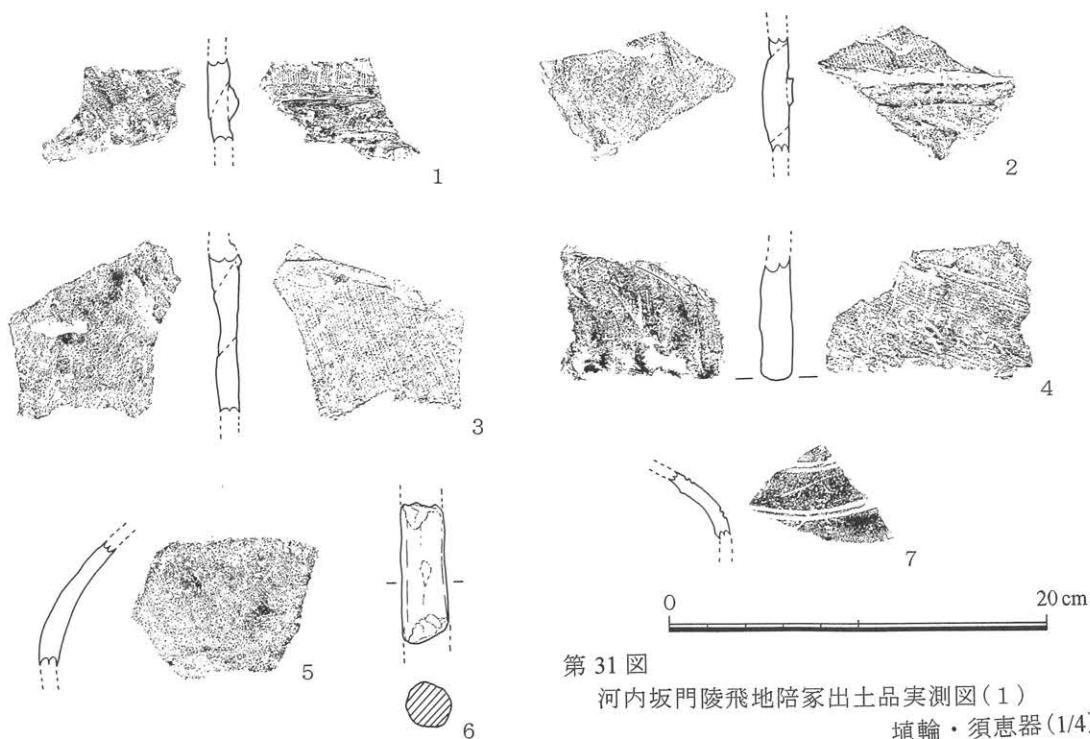
第31図
河内坂門陵飛地陪冢出土品実測図(1)
埴輪・須恵器(1/4)

5は第3トレンチIV層から出土した埴輪で、朝顔形埴輪の口縁部である。表面には円筒埴輪と同様の刷毛状工具による縦刷毛調整が施される。内面の調整については摩耗が激しいため、判然としない。6は第1トレンチIII層から出土した埴輪であり、両端が欠損しているため全長は不明であるが、現存部分で長さ約7cm、直径2.5cmを測る棒状の個体である。胎土・焼成などから判断して、埴輪であることは間違いないが、その種類、部位については推測の域を出ない。考えられる個体としては、家形埴輪の屋根部分に取り付けられる鰹木が候補としてあげられよう。

7は第1トレンチIII層から出土した須恵器である。図化できた個体としては唯一であるが、その他にも須恵器片は出土しており、本飛地に須恵器が伴うことは間違いない。この個体は壇、もしくは壺の肩部の破片と思われ、2重の沈線が2組巡らされている。

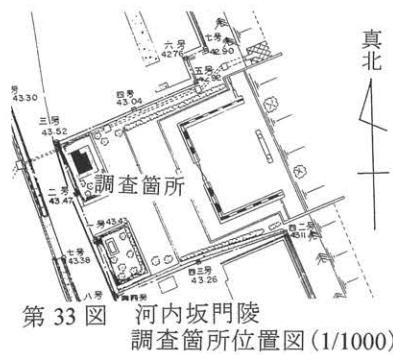
第22代清寧天皇の河内坂門原陵の見張所が経年のため老朽化し、改築工事が計画された。そのため基礎工事部分(長さ5.2m、幅3.5m、深さ0.6m)の立会調査を平成11年8月2日から4日に実施した。また、浄化槽埋設部分(長さ1.0m、幅1.0m、深さ1.6m)及び排水管埋設箇所(長さ10.5m、幅0.4m、深さ0.3~0.5m、長さ5.3m、幅0.4m、深さ0.3~0.5m)の掘削にあたって、

同月11、23日と9月7日から10日にかけて立会調査を実施した。
基礎工事に伴う掘削箇所は第33図に示した箇所であり、土層は大きく4層に分けることができる(第34図)。

- I層 表土。見張所移築時の盛土。
- II層 暗茶褐色土。拝所拡張時の盛土。
- III層 暗灰色粘質土。水田耕作土。
- IV層 明褐色粘質土。地山。

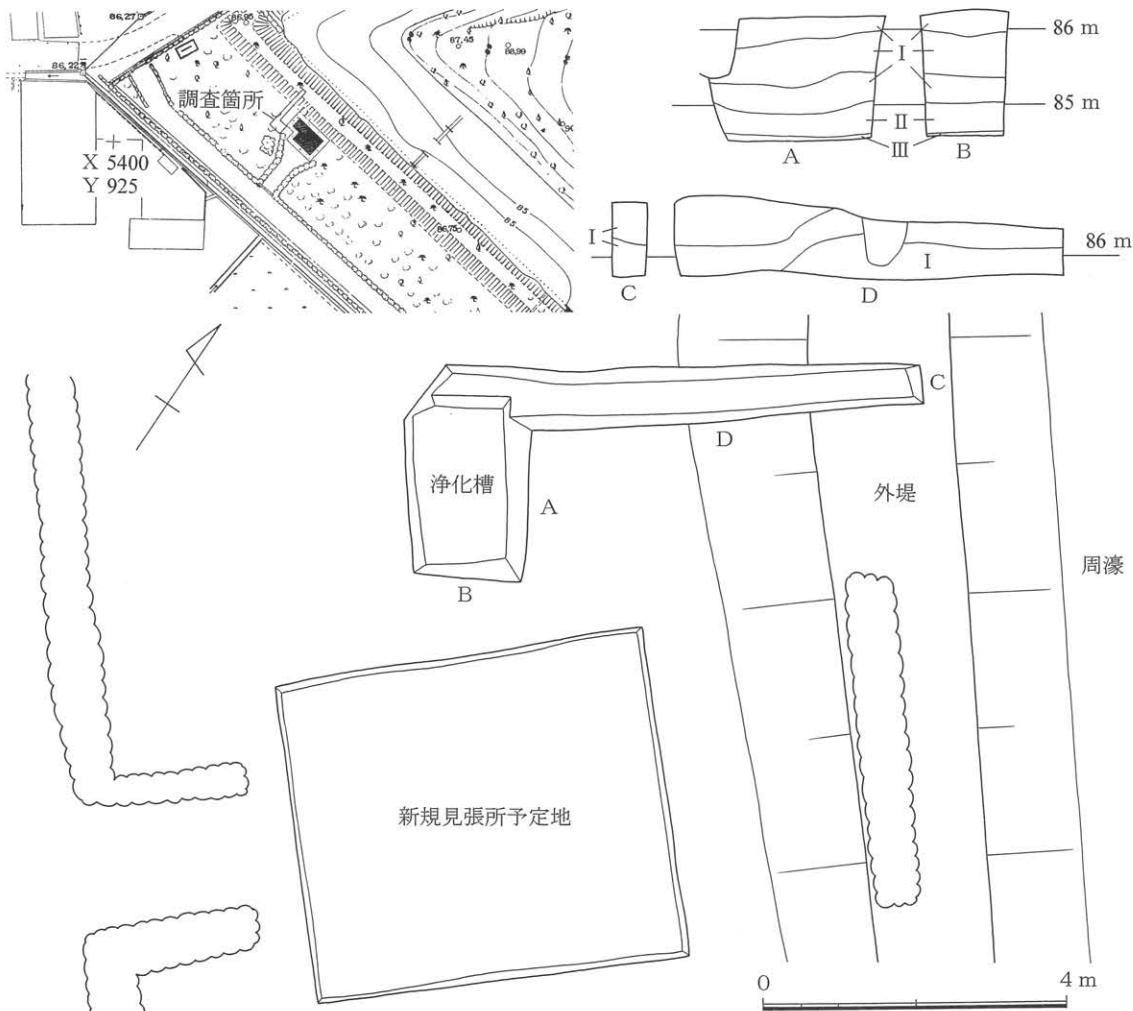
第35図 埼口丘陵 調査箇所位置図(1/800)および平面図・断面図(1/100)

掘削はもっとも深い浄化槽埋設箇所で(第35図)、地表下1.7mを測り、その他の箇所については0.3m前後である。浄化槽埋設箇所で土層を見ると、Iは現在の見張所も含めた、陵前域を整備するための盛土と考えられる。IIは水田耕土と考えられる砂質土で、IIIは水田床土と考えられる粘質土である。浄化槽埋設箇所以外の掘削は、ここより浅く、すべて陵前整備の盛土の中で終了している。

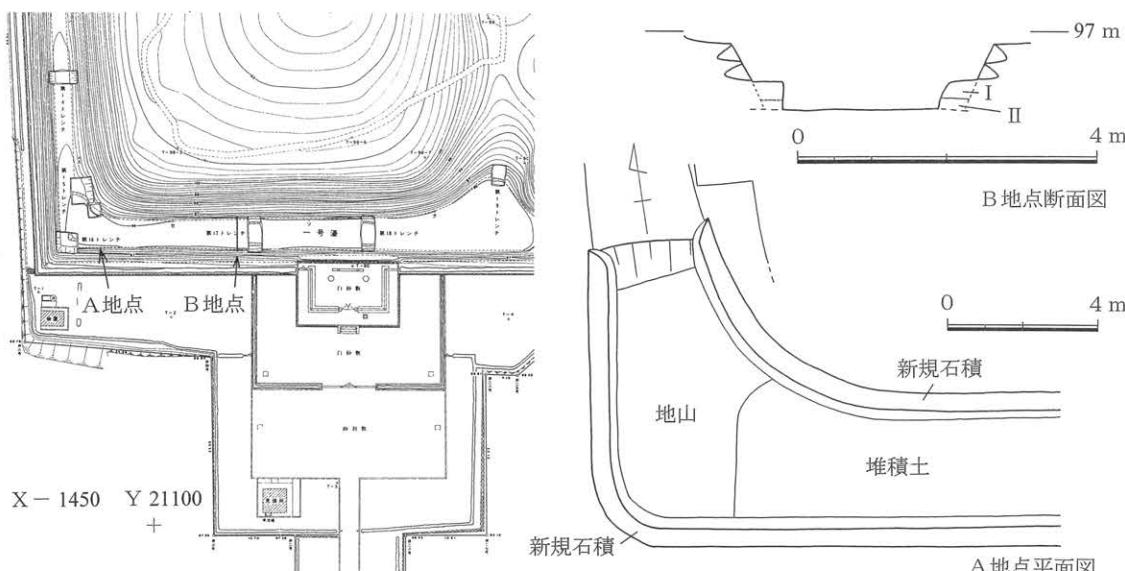
第36図 菅原伏見西陵 調査箇所位置図(1/1000)および平面図(1/200)・断面図(1/100)

本陵の濠は地山を大きく掘り込んで形成されているが、第36図に示したとおり、1号濠南面の堆積土除去工事区域内には滯水している関係で、表土(I)以下に、灰色あるいは箇所によっては黄褐色を呈する粘性の強い堆積土が認められている(II)。2・3号濠の石積護岸工事区域では、表土(I)の下にすぐ地山を検出した。掘削に際しては、細心の注意を払って立ち会ったが、すべての工事箇所について遺構は確認されなかった。また、遺物は、1号濠南西隅の堆積土中より磁器皿の破片が1点出土したのみである。
