平成11年度 陵墓関係調査報告

陵 墓 調 査 室

磐園陵墓参考地墳丘護岸工事区域の調査

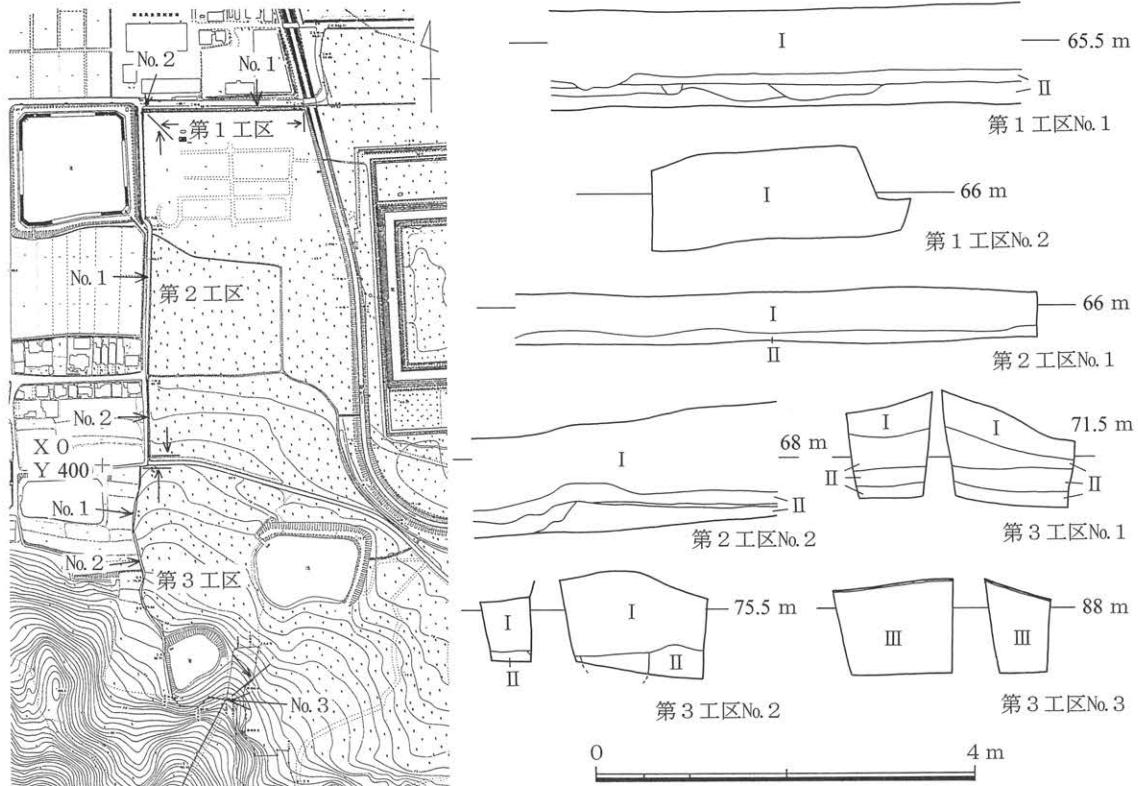
第37図 畠傍山東北陵 調査箇所位置図(1/6000)および平面図・断面図(1/80)

調査地は3工区に分かれ(第37図)、基礎埋設箇所については、第1・2工区が長さ410m×幅1m×深さ0.7mで布掘りを行った。第3工区は工区長260mで、その中に、2mおきに130箇所を、長さ1.5m×幅0.8m×深さ0.7mの規模で壺掘りした。第1工区は平坦地であるが、第2・3工区は故傍山の裾に当たり、第2工区から第3工区(北から南)に向かって上昇する地形を示す。

また、施工する境界沿いには土堤が設けられている。工区の全長が長大なため、土層を観察した後、各工区2～3ヶ所、計7ヶ所を選定し記録した(第37図)。各調査箇所の土層はおおむね同様の状況を示す。すなわち、掘削地の上部は土堤の厚い盛土(I)が確認され、その下に水田か畑の耕土や盛土(II)が認められる。本工事に伴う掘削は、耕作地を形成していたと考えられるII層の中で収まり、掘り込みも確認されたが、いずれも水田や畑に伴うものである。また、畠傍山の斜面にかかる第3工区No.3地点については、ごく薄い表土の直下から地山(III)が検出された。本工事の掘削はII・III層内に収まり、遺構・遺物は検出されなかった。
