平成12年度 陵墓関係調査報告

陵 墓 調 査 室

玉津陵墓参考地墳丘裾・外堤内法裾護岸工事区域の調査

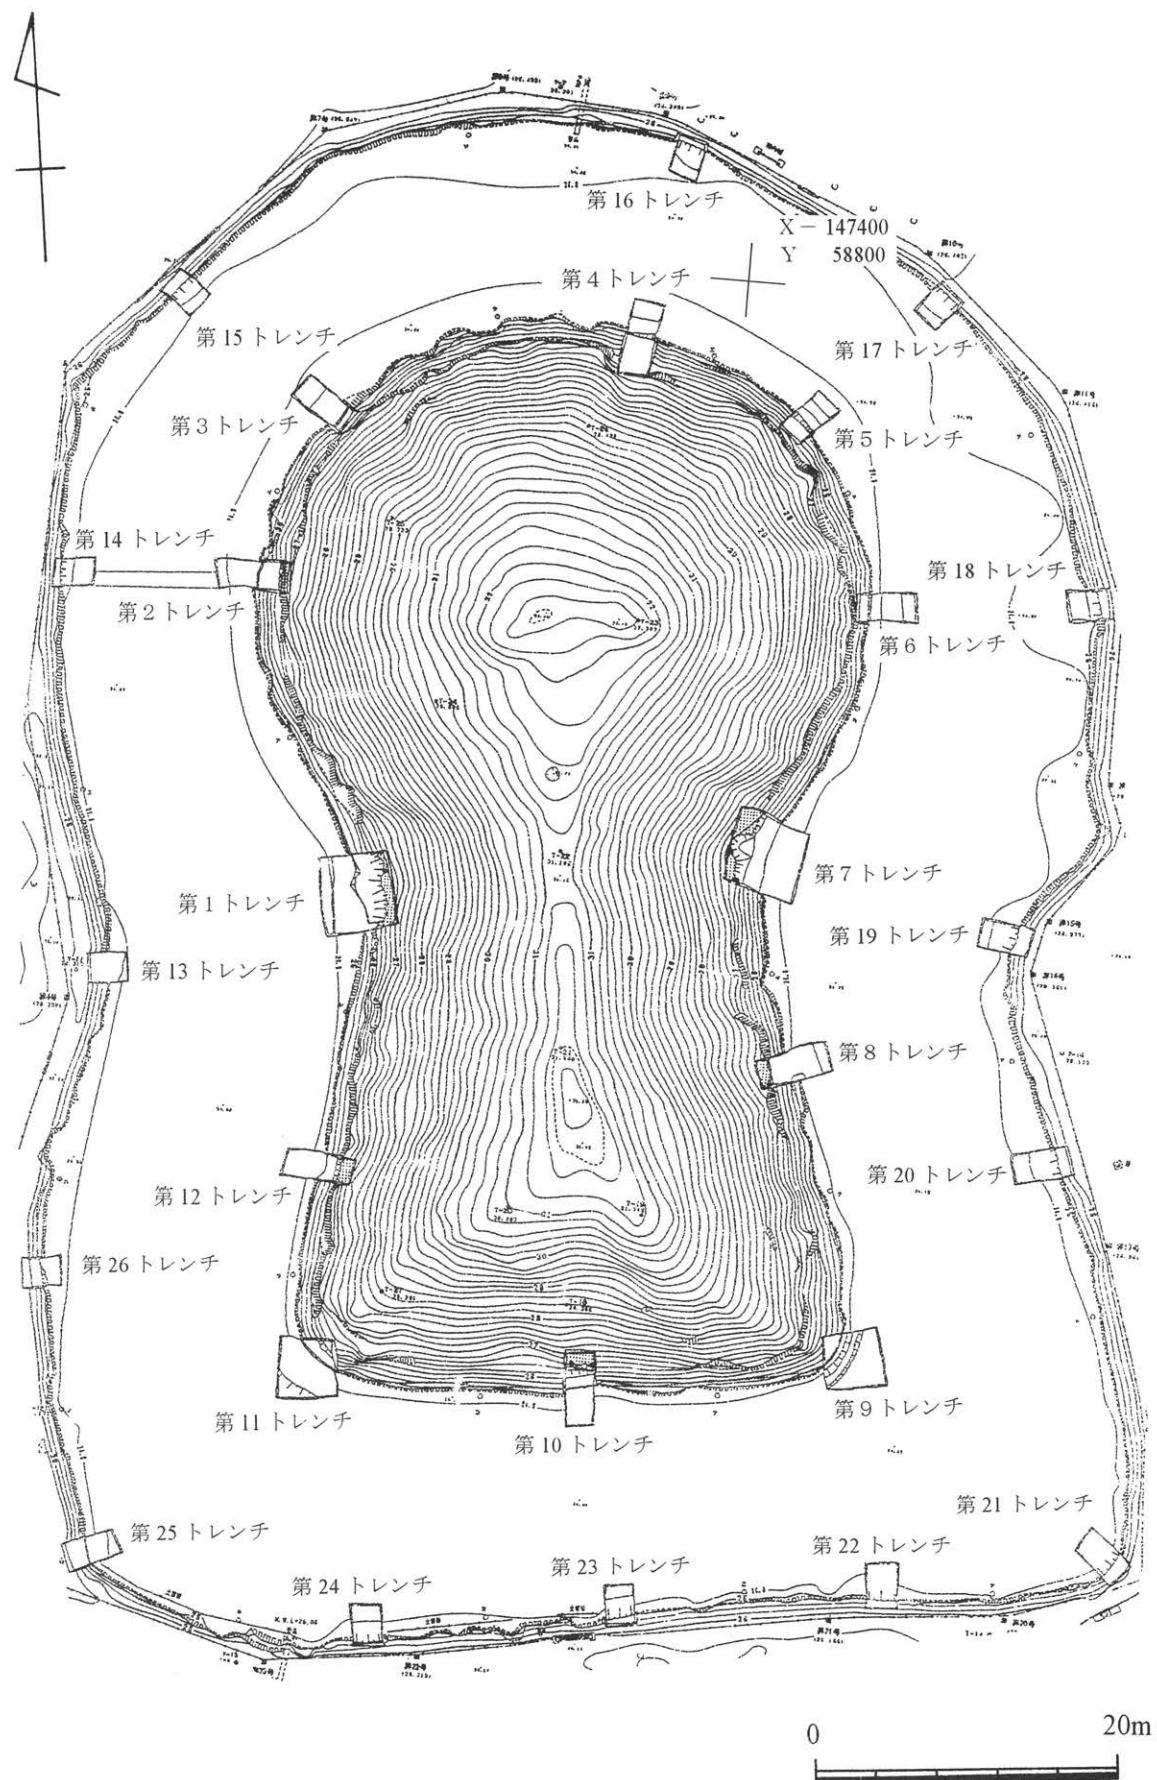
第2図 玉津陵墓参考地調査箇所位置図 (1/500)

トレンチの配置は第2図のとおり、墳丘裾部に12箇所、外堤内法裾に14箇所の合計26本のトレンチを設定した。各トレンチは長さ5m×幅2mまたは長さ5m×幅5mを基本としたが、調査状況に応じて適宜変更して調査を行った。

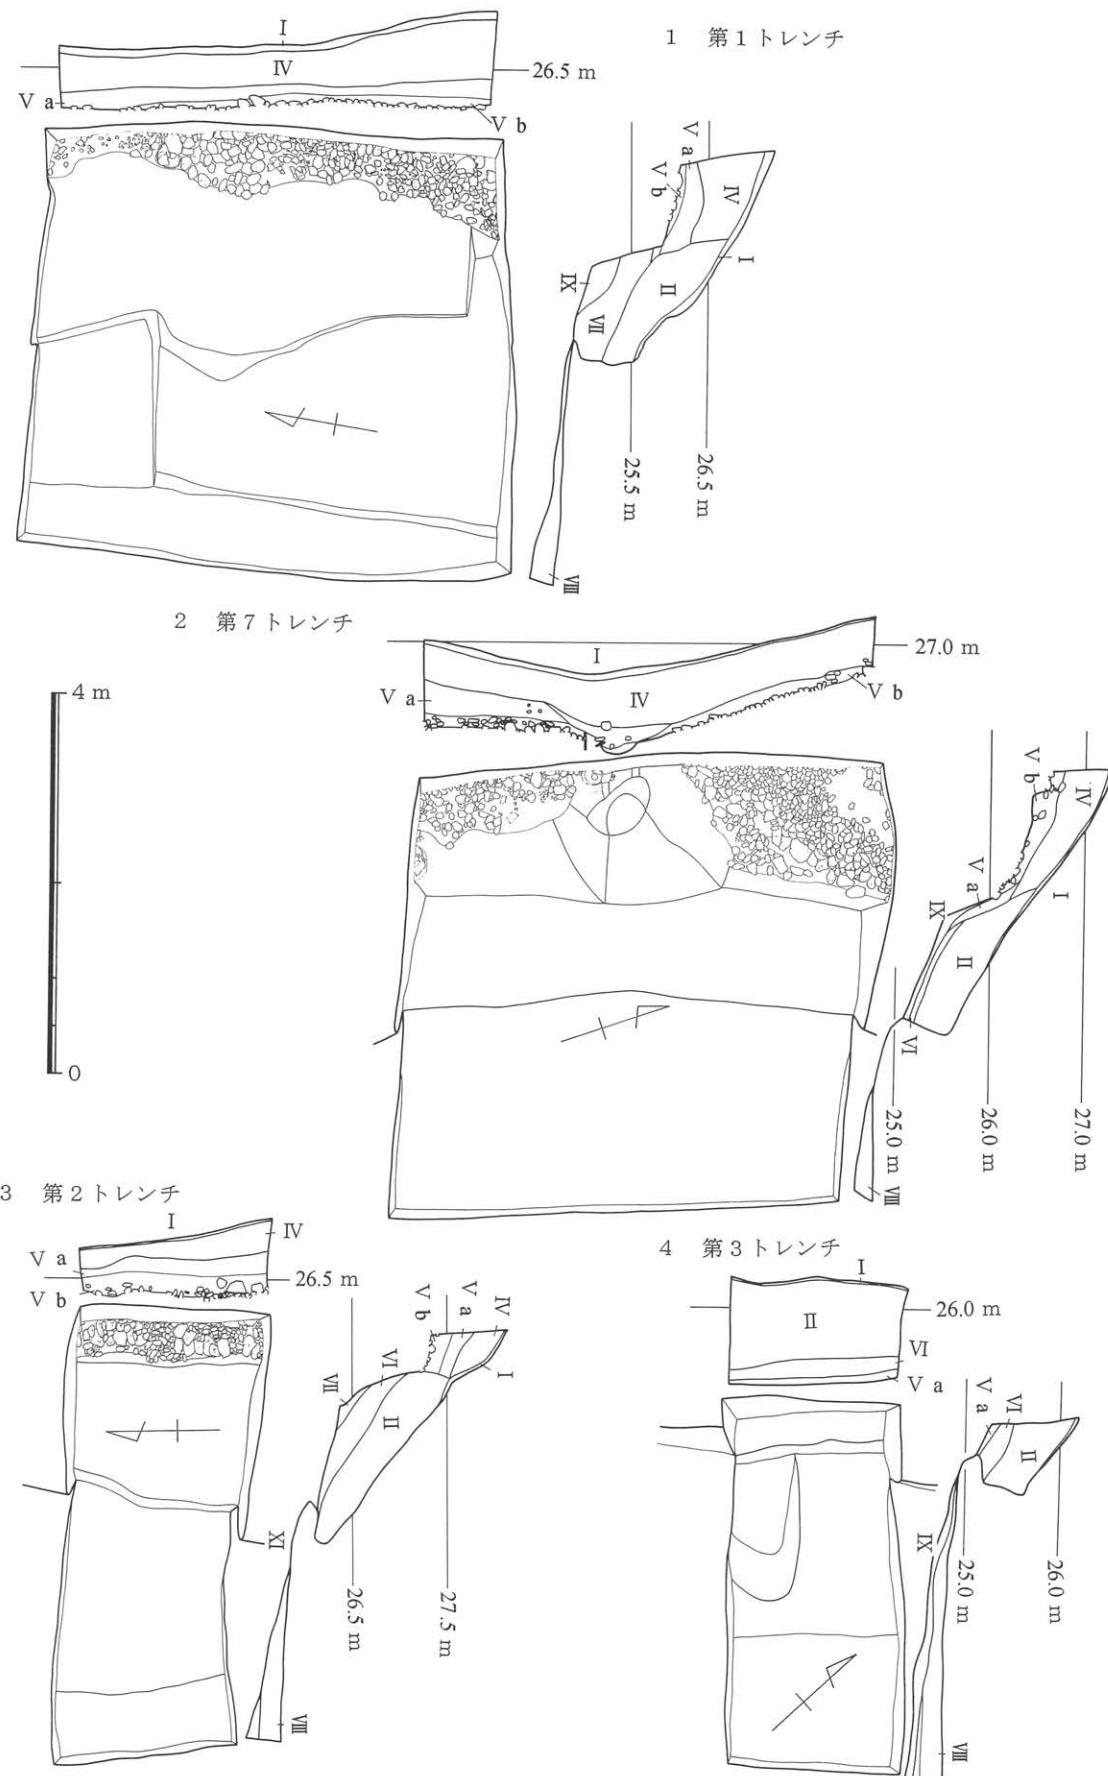
第3図 玉津陵墓参考地 トレンチ平面図及び断面図(1)(1/80)

くびれ部（第1トレーニング・第7トレーニング 第3図1・2）

西側くびれ部に第1トレーニング、東側くびれ部に第7トレーニングを設定し、幅、長さとも約5m四方を発掘した。

第1トレーニングの状況から記述していく。このトレーニングでは東壁に沿って幅20cmから80cmほどの幅で敷石が検出された（本報告では第1段テラス面で検出された礫群を敷石と呼称する）。この敷石は第1段テラス面（検出標高26.1m）に敷設されていたものと考えられ、トレーニングの東南隅では第2段斜面葺石基底石が数石検出された。使用されている石材は第2トレーニングと同じく基底石が石英安山岩であり、テラス面敷石は斜面に使用されているものより若干大きいチャート質の川原石である。敷石の目地（作業単位）は特に認められない。

次に、東側くびれ部に設定した第7トレンチの状況を記述していく。このトレンチでは西壁から最大1.2mほどの範囲で葺石と敷石が検出された。葺石は第2段斜面に葺かれていたものであり、敷石は第1段テラス面に敷設されていた。前方部側では残存状況は良好ではなかったが、第1段テラス面の敷石にあたると考えられる。

後円部側で検出された第2段斜面葺石基底石には、最大30cmほどの角張った石英安山岩を横にして置き、そこから第2段斜面葺石が約22度の角度で葺かれている。この斜面に使用される石材は拳大のチャート質の川原石であり、差し込むように葺かれている。

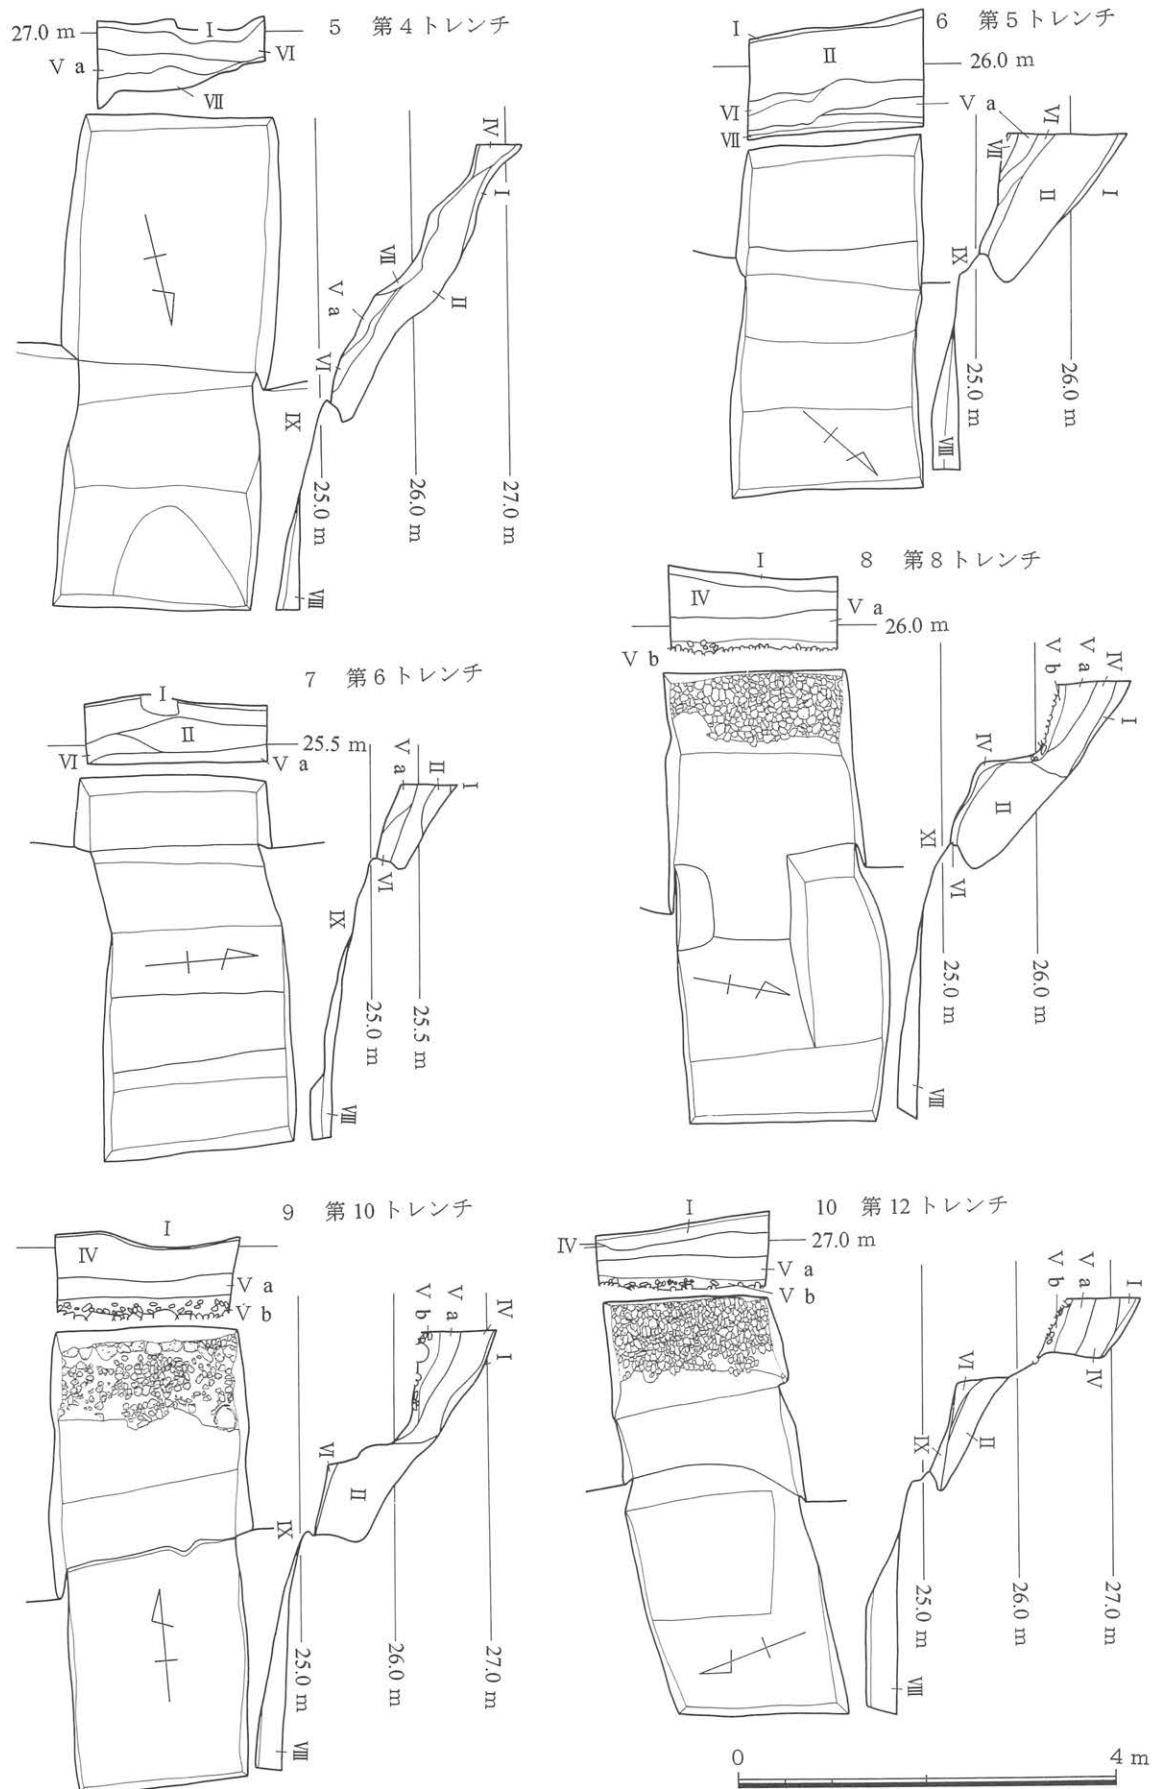
第4図 玉津陵墓参考地 トレンチ平面図及び断面図(2)(1/80)

後円部では主軸に直交する西側に第2トレンチ、東側に第6トレンチを設定し、主軸上に設ける予定であった第4トレンチを設定した（結果的に第4トレンチは樹木が支障となりやや東側に振った位置に設定した）。また、それぞれの間に2本のトレンチ（第3トレンチ・第5トレンチ）を設けた。

第2トレンチは幅約2m、長さ約4.4mを発掘した。トレンチ奥壁から幅約50cmの間において葺石が検出された（検出標高約26.3m）。葺石の詳細は後述するが、第2段斜面最下部と基底石部分にあたる。石材の詳細については後掲の奥田氏の報告を参照されたいが、基底石は基本的に長径20cm程度を測るやや角のある石材が用いられており、縦に置かれている。岩種は石英安山岩である。一方、斜面部の石材は拳大の川原石であり、明石川から採集されたチャート質の石材である。

土層断面図からも明らかなように、残存した葺石から濠側（西側）は大きくえぐられたように失われており第1段テラス、斜面とも残っていなかった。現状での墳丘裾部分には、II層とした昭和45年度施工の浚渫工事による盛土が堆積している。その下にはVI層とした黒色土が観察され、浚渫土が盛られる以前の旧表土と考えられる。すなわち、第1段テラス以下の墳丘部分が失われた時期は昭和45年の浚渫時ではなく、それ以前であると判断できる。具体的な時期については不明といわざるを得ないが、現在の形に整備される以前は空濠であったことがあり、あるいは治定以前に周濠部分が田畠に利用されていた可能性も考慮する必要があろう。

第3トレンチから第6トレンチの土層の状況も、第2トレンチと共に通する。すなわち厚く盛られたII層（浚渫土）の下に、旧表土（VI層）が観察される。その下に墳丘崩落土（Va層）もしくは墳丘盛土（VII層）が、地山の上にわずかに認められる。これらの土層（Va・VII層）からは遺物は出土せず、また葺石に用いられていたと考えられる石材も出土していない。

第3・5・6トレンチでは樹木が支障となり、墳丘奥方向へトレンチを伸ばすことが難しかったため、第4トレンチにおいて墳丘部におけるII層の堆積状況を確認した。その結果、現墳丘裾から約2.7mにわたって、浚渫土が盛られている状況が観察された。高さとしては、他のトレンチから判断される第1段テラスの位置よりも上にまで浚渫土が及んでいることが判明した。またこの第4トレンチの土層状況からみて、後円部においては第1段テラスが残存する可能性は少ないと判断できる。

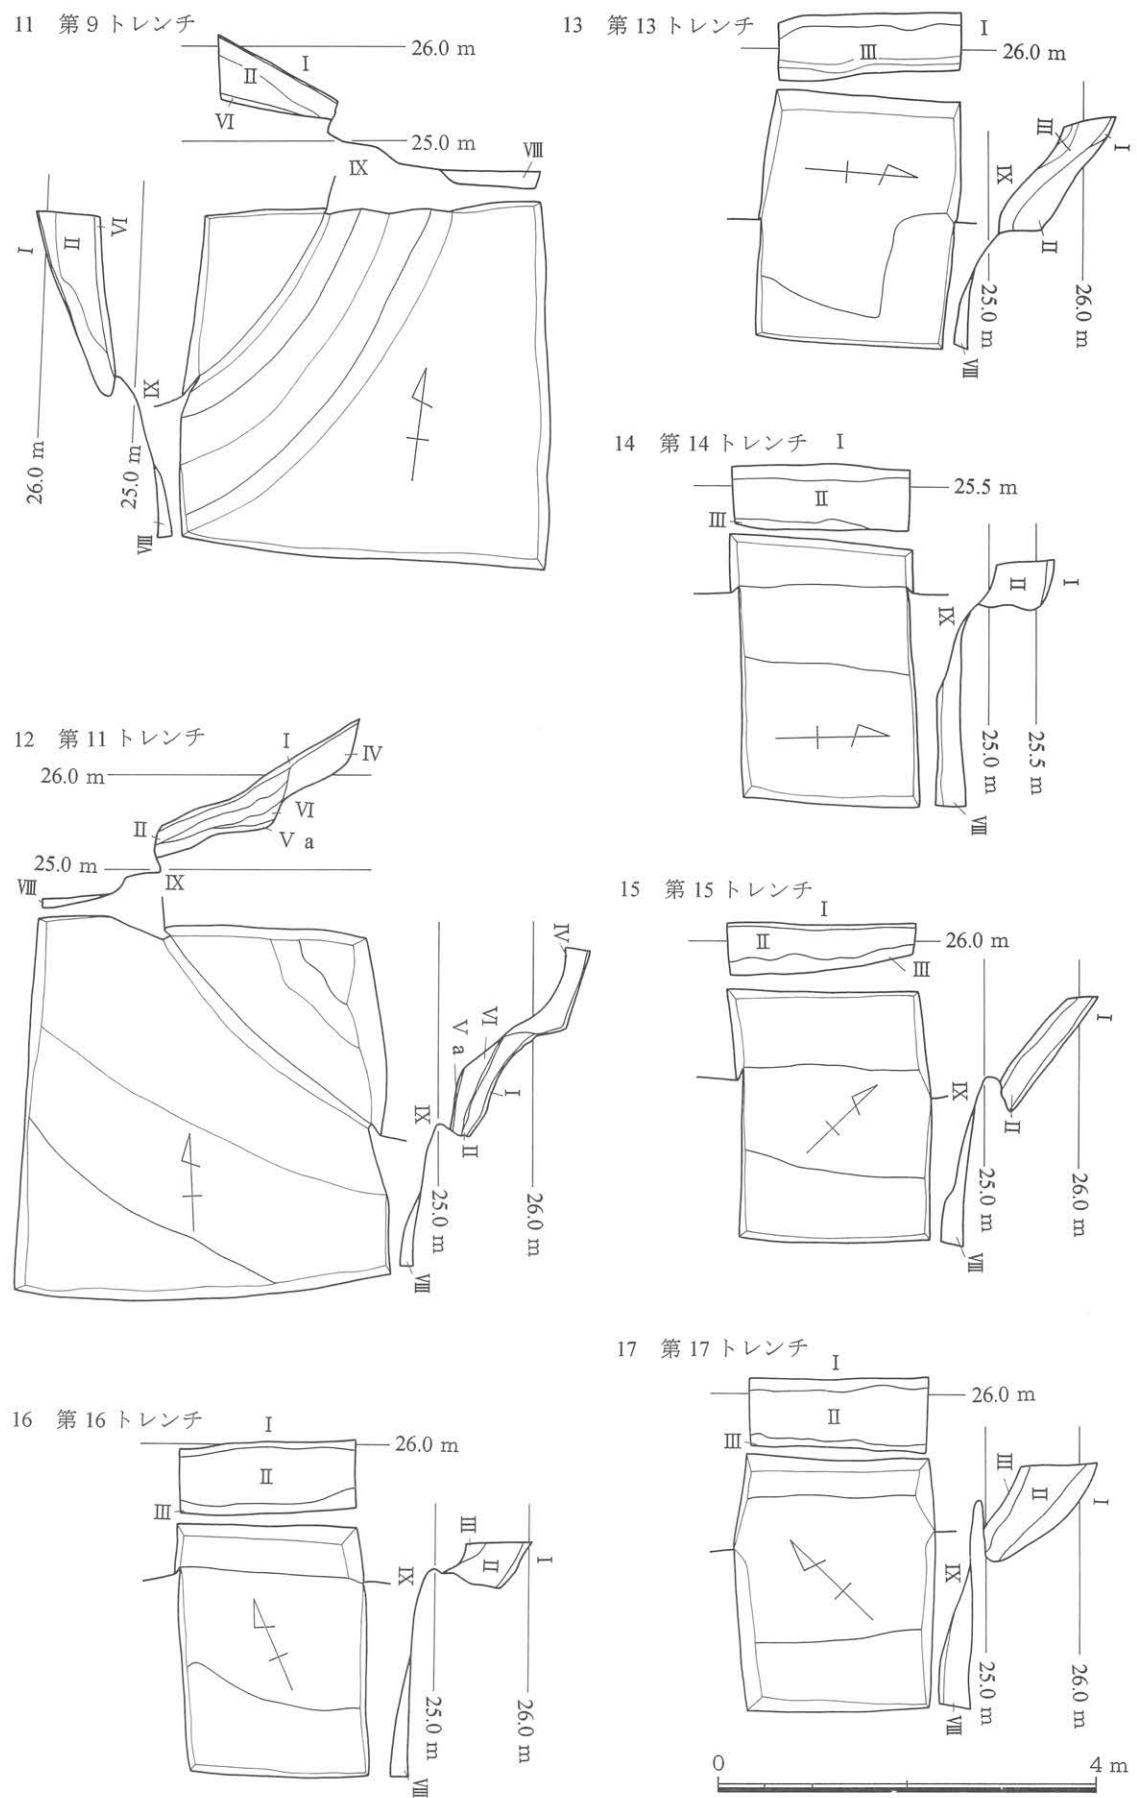
第5図 玉津陵墓参考地 トレンチ平面図及び断面図(3)(1/80)

まず、東側面に設定した第8トレンチの状況から記述していく。このトレンチでは奥壁から80cmほどの範囲に、第1段テラス敷石が検出された。検出標高は第2・7トレンチの敷石とほぼ等しい26.2m前後である。石材は直径10数cmほどのチャート質の川原石であり、第1・7トレンチの敷石と同様の石材であることから、第1段テラスの敷石として考えるのが妥当であると判断した。このトレンチにおいては、樹立した状態での埴輪は検出されなかった。おそらくもう少し濠側に寄った位置に立てられていたものと考える。しかしながらこの部分は、断面図を見ても明らかなように、現在の墳丘は垂直に近く切り立った状況を呈しており、すでに失われてしまっていると考えられる。

続いて西側の第12トレンチの状況を見ていく。このトレンチでは現状でも、墳丘の崩落が激しい部分である。墳丘側では、幅約70cmにわたって第2段斜面の葺石が検出された。使用されている石材は拳大の川原石であり、使用されている石材、葺き方とも第7トレンチ後円部側で検出された葺石に等しい。傾斜角度は検出された面積が少ないため確実性は低いが、図面上での計測の結果約24度を測り、第7トレンチより若干大きい傾斜角を示す。この第2段斜面葺石の最下端には現状の墳丘表面において、他のトレンチで検出された第2段斜面葺石基底石とほぼ等しい高さに同様の石材が存在することから、これらが基底石であると判断した。

続いて前方部正面中軸上に設定した第10トレンチの所見を記述していく。第10トレンチは幅2m、長さ4.5mの範囲を発掘した。トレンチ北壁に沿って最大幅30cmほどの角張った礫が横にして置かれており、この状況が第7トレンチと同様であることから、第2段斜面葺石基底石であると判断できる。岩種も他のトレンチで検出された基底石と同じく石英安山岩であり、検出標高も26.2m前後と一致する。第1段テラス面の敷石は、木根の影響もあり、良好な遺存状況ではなかったが、他の第1段テラスと同様の石材、敷き方である。

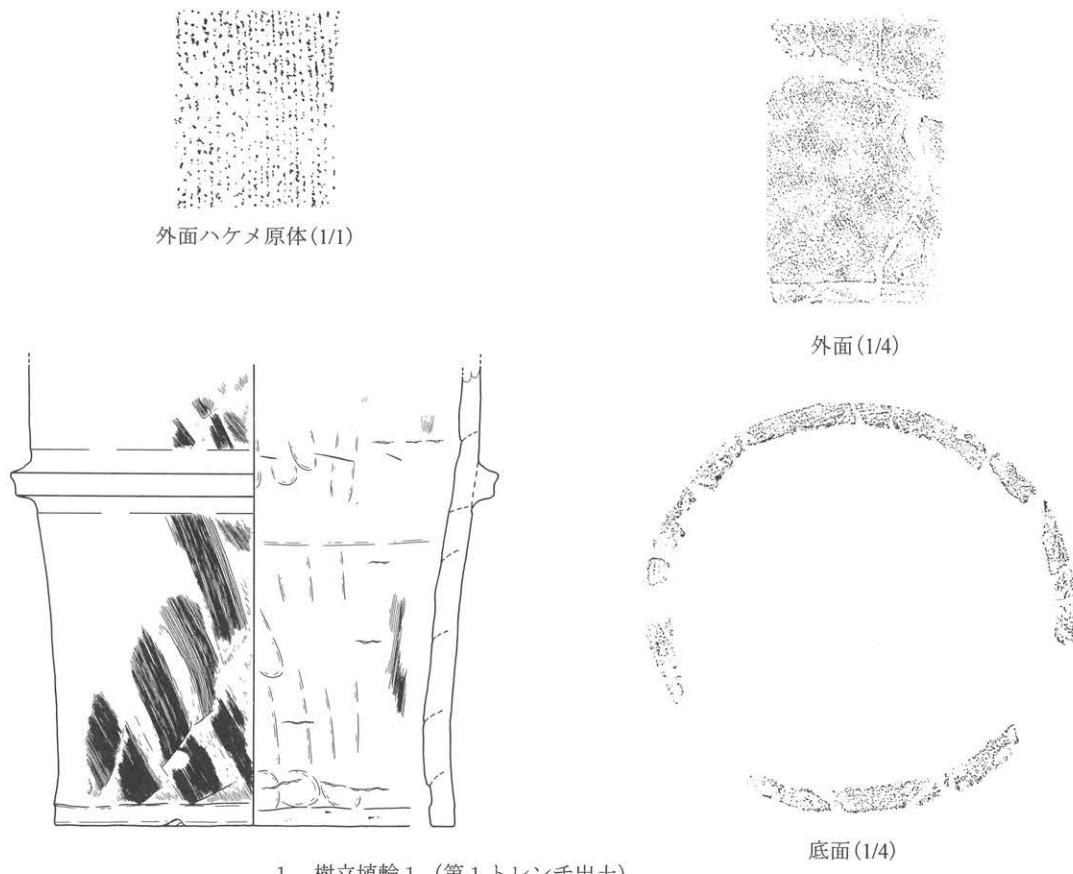
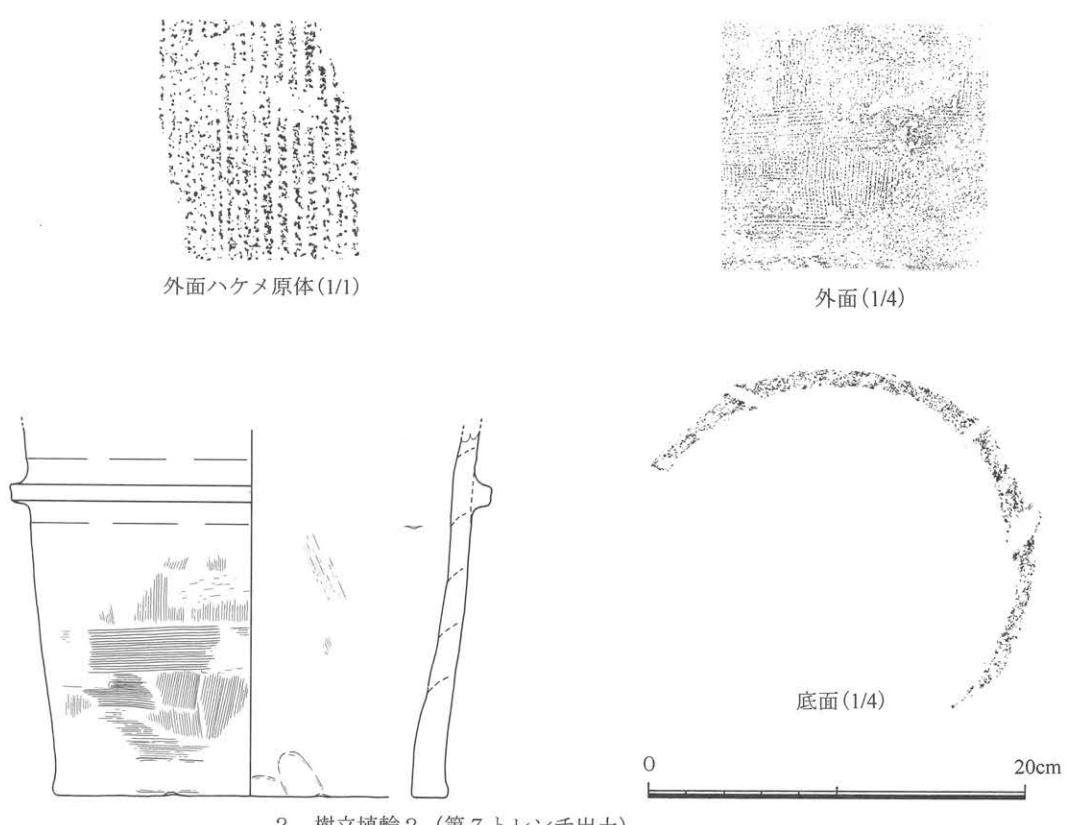
第7図 玉津陵墓参考地出土品実測図(1) 円筒埴輪 (1/4)

埴輪の中でもっとも遺存状態の良かった樹立埴輪4本（第7・8図1～4）はすべて円筒埴輪と考えられる。しかし、これらも上部は既に損なわれており、出土地点周辺の破片と接合を試みたが、全形を知りうるほど復元できるものはなかった。

2は、第7トレンチの墳丘第1段テラス面から出土した（第15図4）。残存高19.4cm、復元底部径21cmを測る。上に向かい、やや開き気味に立ち上がる器形を示し、第2段の途中から上をすべて失っている。透孔の数・形態は不明である。突帯は、断面がやや浅いM字形を呈する。全体に淡黄褐色を呈し、焼成は比較的良好である。

成形は、底部を幅6cmほどの粘土帯の貼り合わせで製作した後、幅3cm程度の粘土紐を積み上げている。底部の成形に粘土帯を何枚用いているかは不明である。1などと比べ、内面の粘土紐積み上げ痕が丁寧に消されているため、作業単位がどこにあるか不明である。外面調整は第2段が摩滅で不明だが、第1段を見る限り、タテハケの後ヨコハケを施し、底面両端付近は幅2cmほどの指ナデ調整である。突帯接合後のハケメは認められない。内面調整は摩滅のため観察が難し

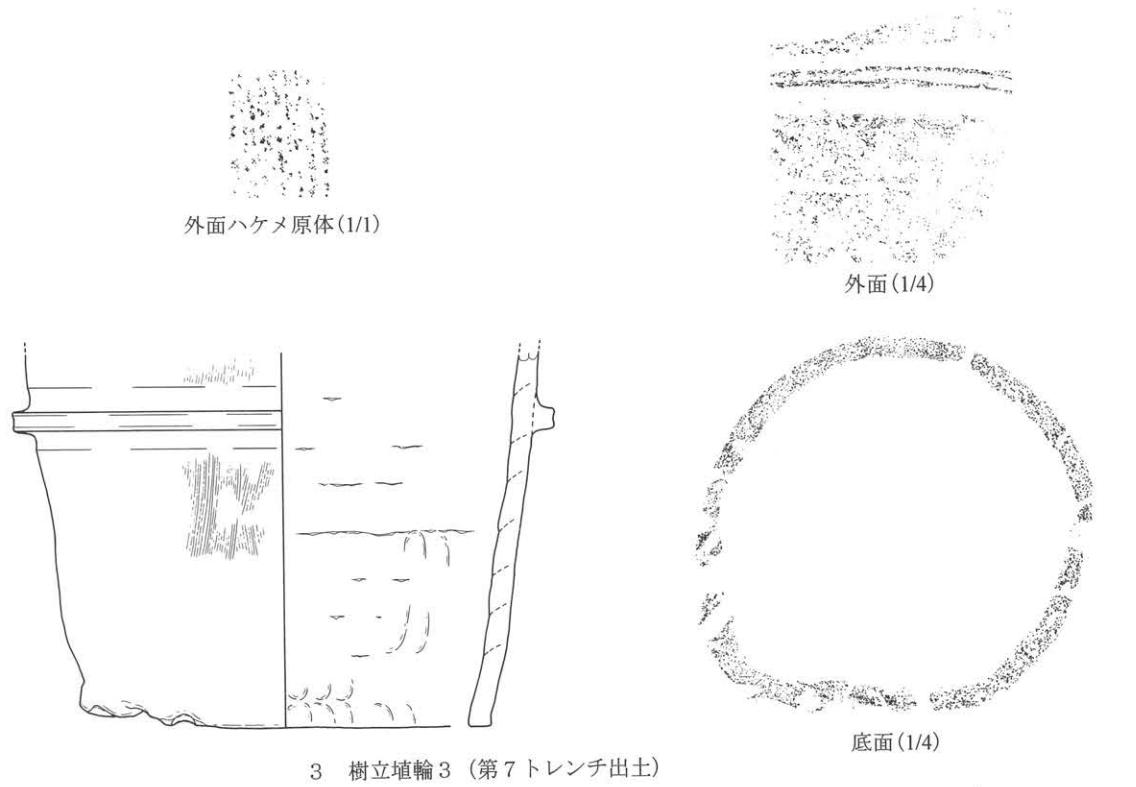
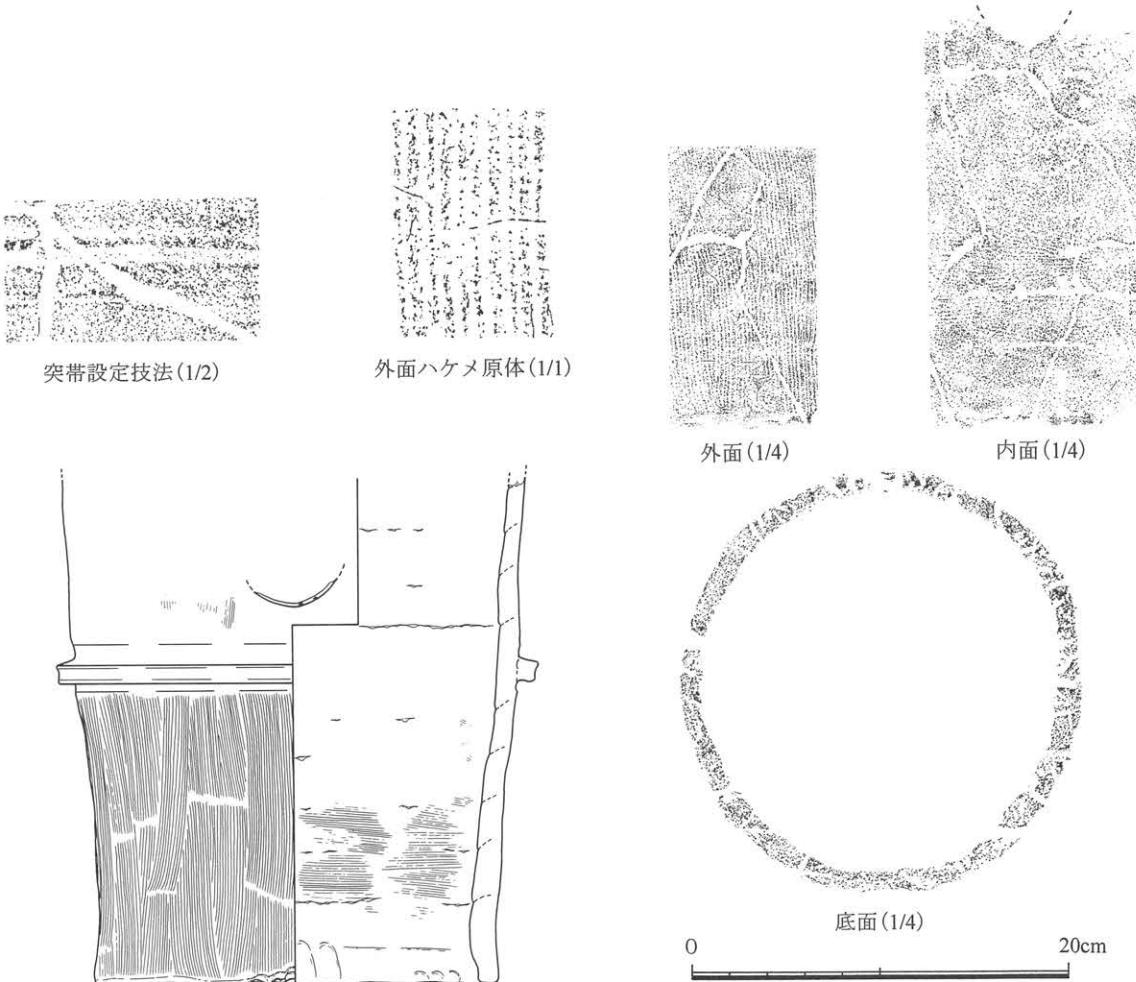
第8図 玉津陵墓参考地出土品実測図(2) 円筒埴輪(1/4)

4は、第10トレンチの墳丘第1段テラス面から出土した（第16図5）。残存高26.7cm、底部径21.5cmを測る。上に向かい、やや開き気味に立ち上がる器形を示し、第2段の途中から上をすべて失っている。透孔は円形の下半部が1箇所確認できる。突帯は裾の広がりが少なく、比較的鋭く立ち上がるが、その分円筒部への接合が不十分で剥離が目立つ。この剥離面には、突帯貼り付け位置を設定するための、工具による凹線が確認できる。全体に淡赤褐色を呈し、焼成は良好で堅緻である。

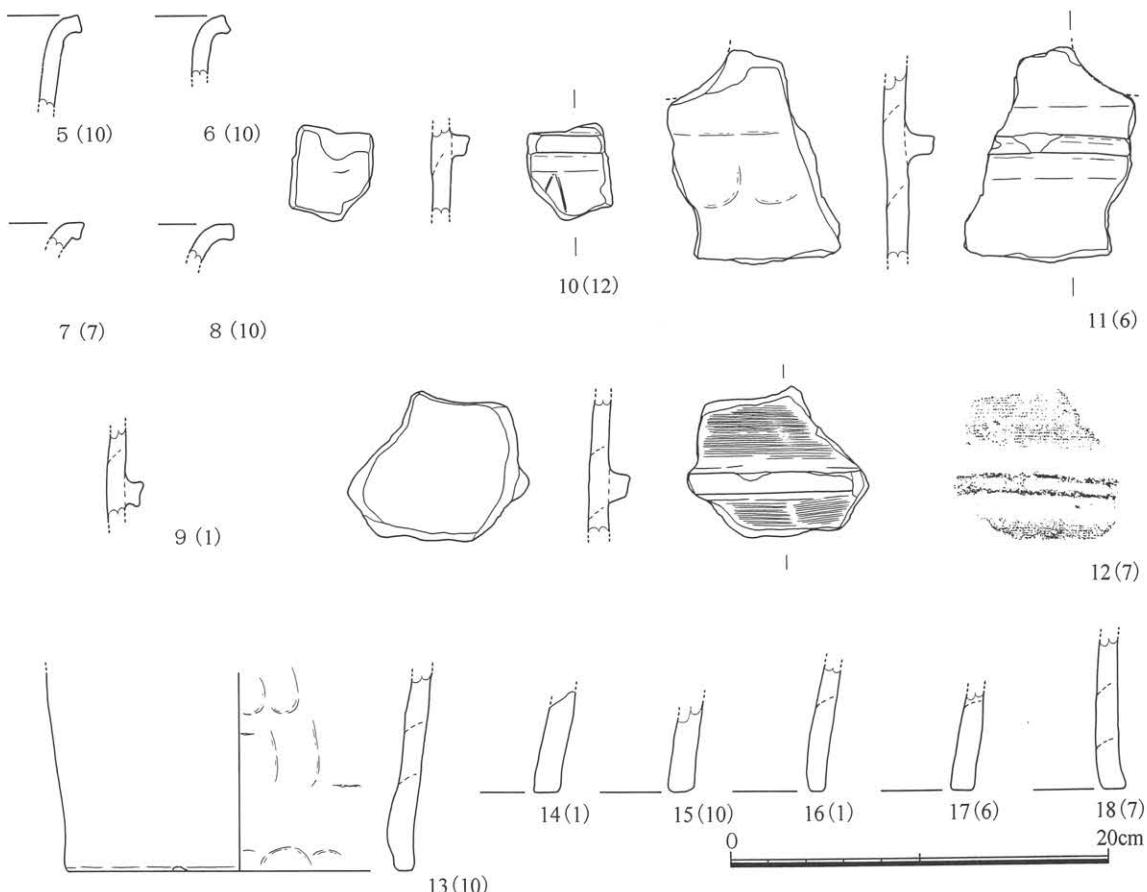
第9図 玉津陵墓参考地出土品実測図(3) 円筒埴輪(1/4)

5～8は口縁端部の形態を示す。各破片とも開き気味に立ち上がり、端部を強く外側に屈曲させている。今回確認された口縁部の破片は数が少なく、断面も図示したもの以外の形態は認められなかった。5・6・8は第10トレンチの出土であり、4の口縁部になる可能性が高い。9～11は、突帯の断面形態に特徴のあるものを図示した。9は比較的通有な形態であるM字形を呈する

ものであるが、下端が強く突出する点に特徴がある。10は、9とは逆に上端がやや突出する。また、10は突帯直下に鋸歯文状の線刻が施されている。11は、突帯断面が長方形で、他の資料に比べ突出度が高い。この破片は比較的大きく、円形透孔を確認できる。また、黒斑が広範囲に広がっている。12は、ヨコハケが確認された破片である。他の破片に比べて焼成が良好で、やや堅緻な仕上がりとなっている。ヨコハケの確認できる破片は、12を含んでも数点であり、本来の個体数もごく少数であったと考えられる。ヨコハケは突帯接合前に施されたと考えられるが、突帯の下段側には、突帯の裾に沿って確認できる。突帯接合時の指ナデが十分になされていないため、接合前のヨコハケがそのまま残ったと考えられるが、突帯接合後のハケメである可能性も残る。13～18は底部の破片である。13は、第10トレンチである程度原位置を保っていた可能性も考えられる破片ではあるが、全周はせず底部の4分の1程度の破片が残存するのみである。また、底面のレベルが、他の樹立埴輪に比べかなり高いため、樹立埴輪とは同列には扱えない。残存高10.5cm、復元底部径18.6cmを測る。上に向かってやや開き気味に立ち上がり、第1段の途中から上をすべて失っている。黄橙色を呈し、焼成は比較的良好である。成形は、底部を幅5cmほどの粘土帶で製作し、幅3cmほどの粘土紐を積み上げている。外面調整は摩滅のため不明であるが、内面調整は指ナデや指頭押圧痕が確認できる。14は、幅5cmほどの粘土帶で製作された底部である。図示した割れ口は破損面ではなく、粘土紐の剥離によって露出した接合面である。15～17は、底部を幅4～5cmほどの粘土帶で製作するもので。18は1と同様で粘土帶による底部を製作せずに、

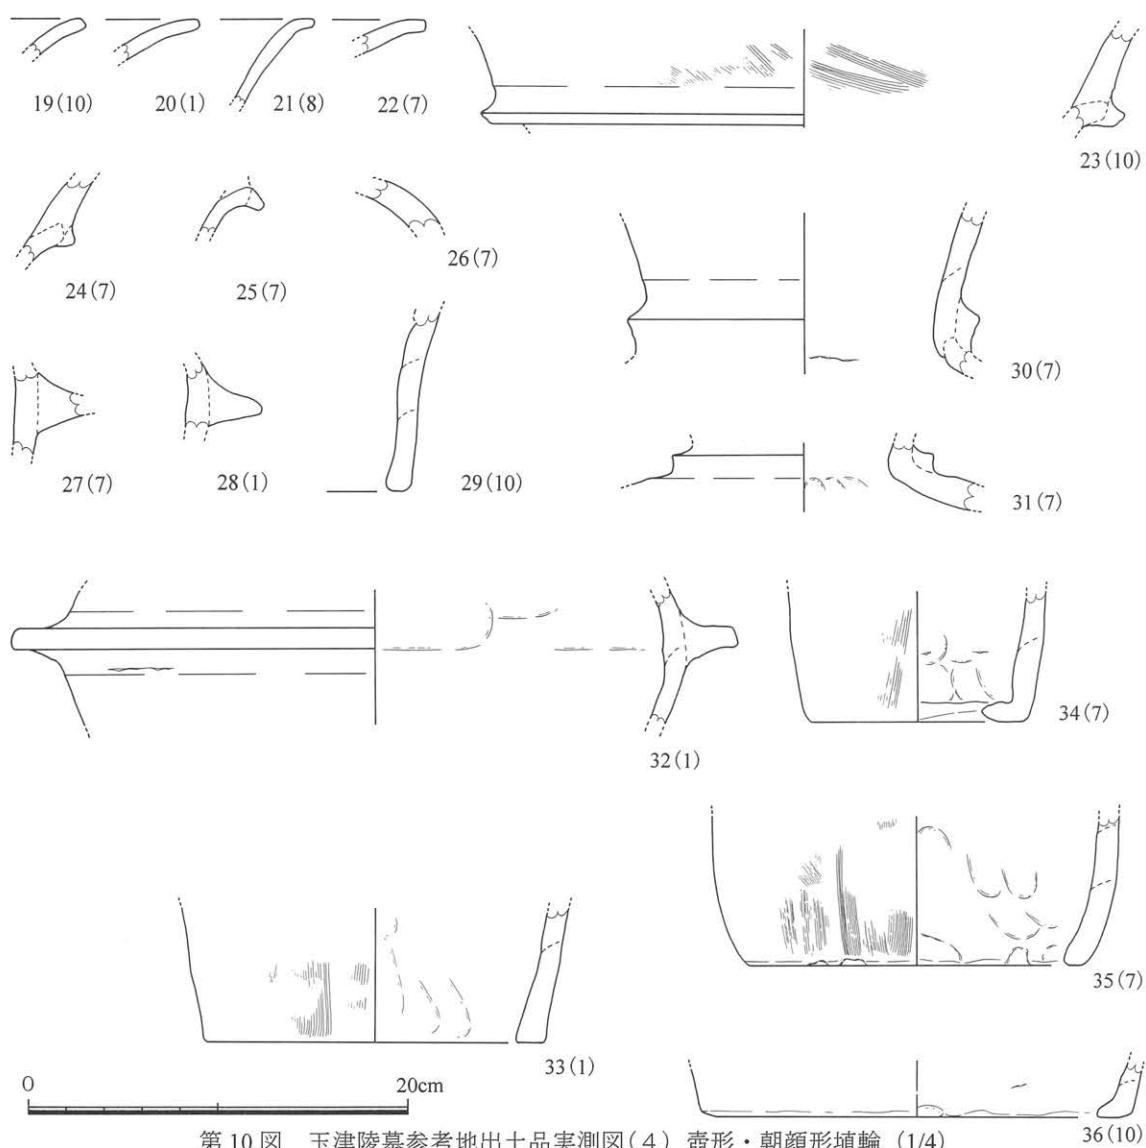
第10図 玉津陵墓参考地出土品実測図(4) 壺形・朝顔形埴輪 (1/4)

図示した19～36の破片のうち、復元径や厚みなどから朝顔形埴輪の可能性が考えられるものは23・30で、他は壺形埴輪と考えられる。出土は第1トレンチと第7トレンチに集中する傾向があることから、くびれ部付近で壺形埴輪が多用されていた可能性を考えることができよう。

19～22は口縁端部の破片である。端部のみの小片ばかりで、本来の形態が十分に把握できる資料には恵まれなかった。断面形態の特徴としては、19・20のように、比較的直線的に伸びたまま端部に至り、端面を丸く仕上げるものと、21・22のように、端部を外側にわずかに屈曲させ、端面を平坦に仕上げるものとに分けられる。23～25は口縁屈曲部付近の破片である。23は器壁が厚く復元径も大きいことから、朝顔形埴輪の可能性が考えられる破片である。突帯断面には24のような三角形、23・25のような台形など、いくつか種類が認められる。26は肩部の破片と考えられる。27・28は肩部と胴部の境、鐸接合箇所の破片である。28の鐸断面は、端部に向かって厚みを

減じ、端部を丸く仕上げている。27は先端を失っているが、28と同様であろう。30・31は頸基部付近の破片である。30は器壁が厚く、復元径も大きいことから23同様、朝顔形埴輪の可能性が考えられる。また、30は肩部から頸部への粘土紐積み上げ痕が明瞭に残るもの、31は判然としない。29・34～36は底部の破片である。破片のため厳密ではないが、復元される底部径から個体によって大きさが異なっていたことが推定される。また、34などは形象埴輪の基部の可能性も考えられよう。一方、断面形態に注目すると29や後述する33などは、比較的直線的に立ち上がるのに対し、34～36はやや内湾し、底部が内側に折れるなどの特徴も認められる。成形は36が底部を直接粘土紐の積み上げで製作しているが、他は幅4～5cmほどの粘土帯で底部を製作し、その上に粘土紐を積み上げている。調整は、摩滅のため不明瞭な箇所が多いものの、おおむね外面はタテハケが施され、内面は指ナデや指頭押圧が施されているようである。32・33は第1トレンチ出土であるが、32は樹立埴輪1のすぐ傍、33は樹立埴輪1内から出土している。具体的な状況は後述するが、両者は直接の接合関係はないものの、同一個体の可能性があり、本来樹立埴輪1には壺形埴輪が載せられていたと思われる。32は鐸の残る比較的大きな破片である。肩部・基部ともわずかに残るだけで、全体の形態は不明であるが、33と同一個体である可能性を考えると、底部に向けてかなりすぼまっていくものと思われる。鐸の断面形態は、27・28と異なり角張った端部になっている。外面調整は摩滅のため不明で、鐸の接合痕のみ確認できる。内面調整は、鐸の接合に対応すると思われる指ナデが認められる。33は復元底部径18cmを測る。底部を幅5cmほどの粘土帯で製作し、上に粘土紐を積み上げていると思われる。外面調整としてタテハケが認められ、内面調整には指ナデが用いられている。

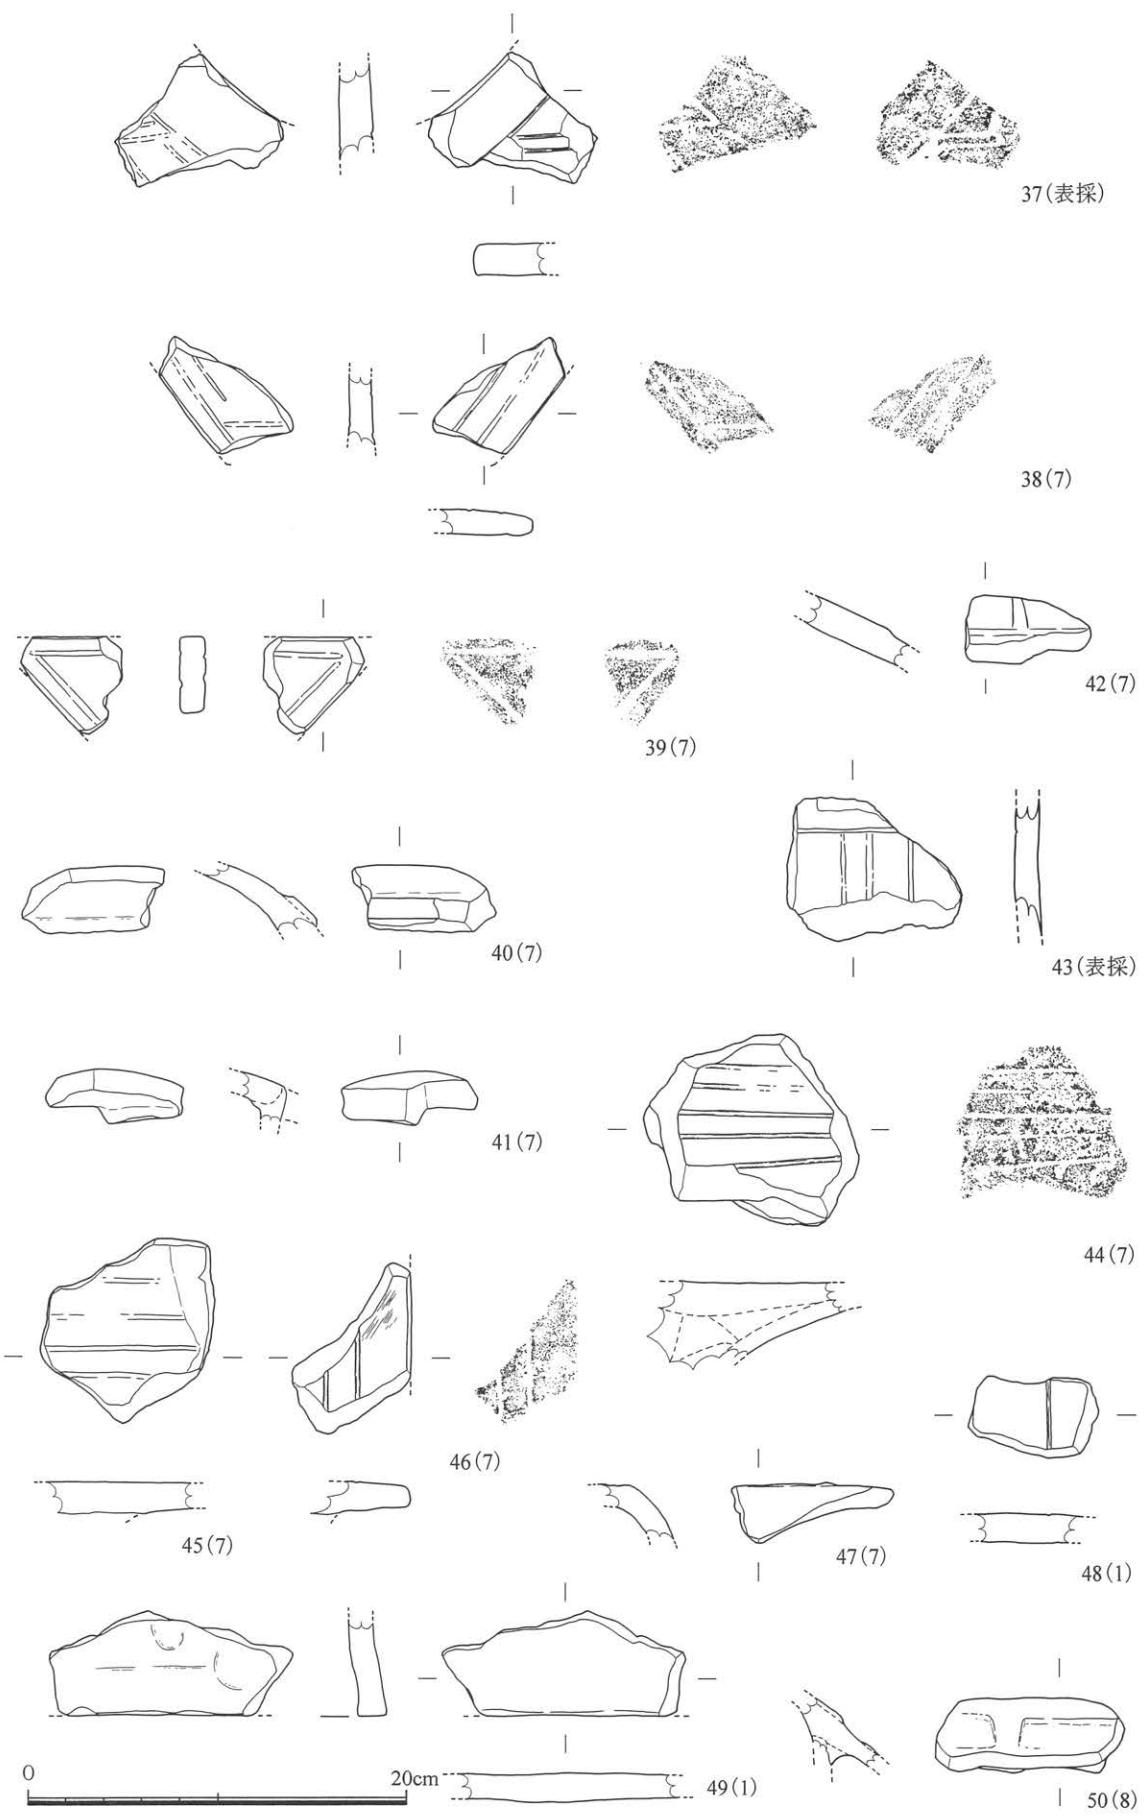
第 11 図 玉津陵墓参考地出土品実測図(5) 形象埴輪 (1/4)

今回の調査で、形象埴輪として蓋形・盾形・家形の3種類を確認した。すべて小破片で、全形を窺えるものはなかった。出土したトレンチは、表採品を除けばほぼ第1トレンチと第7トレンチに限られるため、壺形埴輪同様、くびれ部付近での重点的な使用が推測される。37～42は蓋形埴輪で、37～39は立飾りの破片である。すべて両面に線刻が認められる。39は先端の破片であろう。40～42は傘部の破片である。41をはじめ摩滅の著しい破片が多いが、線刻や突帯によって肋木などの部材や構造の表現がなされている。

43～46は盾形埴輪の破片である。盾形埴輪は今回の調査では、表採品である43を除いて、第7トレンチでのみ出土している。43は盾面の上端部付近と考えられる。44・45は文様の共通性などから同一個体と考えられる。44は円筒本体への盾面の接合状態を観察できる。46は盾面端部が残る。44・45と同一個体の可能性がないわけではないが、裏面の補強粘土の剥離痕の位置などから、別個体と考える方が妥当であろう。文様の特徴として、44・45は盾面の周縁を横方向の平行線で埋めている点にあるが、全形や文様構成の詳細はまったく不明である。46は縦方向の平行線が2本確認できる。盾面の縁辺にあたることから、文様帶の外郭線と考えられよう。

47～50は家形埴輪と判断した破片である。47は、裾廻り突帯の破片と考えられる。48は、壁の一部と考えられる。柱の表現と思われる線刻が1本確認できる。49は基部の破片と考えられる。指ナデ調整痕が認められる。50は屋根と壁の接合部付近の破片である。

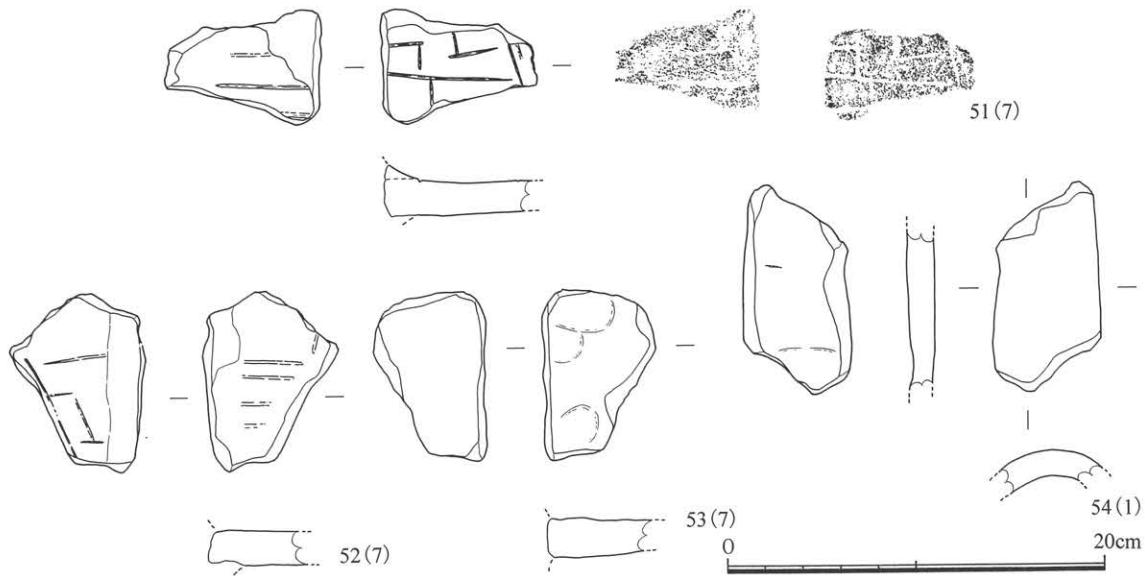
第12図 玉津陵墓参考地出土品実測図(6) 不明形象埴輪(1/4)

器種不明形象埴輪(第12図51~54)

ここでは、器種の特定が困難な形象埴輪を示した。51~53は、現状では湾曲や屈折のない板状を呈し、51・52は両面に線刻があり、表裏の区別がない。53は、本来51・52と同じ線刻のあった可能性があるが、指ナデ調整痕も認められるため、無文だった可能性が高い。それぞれ端面には剝離痕が認められるため、図示した破片は板状の部材として接合されていたことがわかる。鰭付円筒埴輪の鰭部の可能性が考えられるが、51・52は表裏の区別がないので、やや考え難い。文様にやや特異な印象を受けるものの、むしろ蓋形埴輪の立飾りの破片の可能性があろう。53は無文の可能性が高いため、鰭付円筒埴輪、あるいは盾形埴輪の鰭部と考えることができるが、円筒本体の破片で鰭の接合痕を残すものではなく、さらに別の形象埴輪である余地が残る。54は断面が湾曲する破片であるが、円筒状になるのかどうかは、破片からは判断が難しい。あるいは、家形埴輪の屋根頂部と考えることができよう。

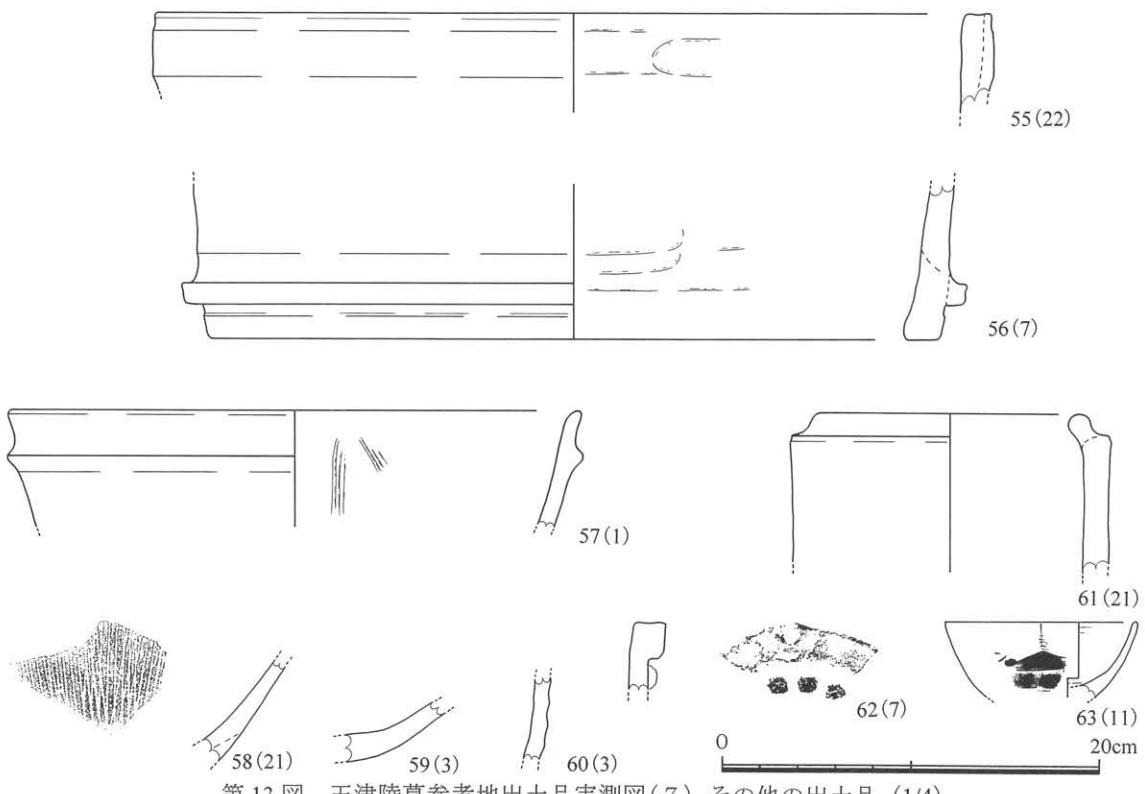
第13図 玉津陵墓参考地出土品実測図(7) その他の出土品 (1/4)

55・56は埴輪片である。55は口縁部で復元径は44.5cmである。56は底部で復元径は38.6cmである。この2点の破片は、色調が淡黄褐色、焼成が良好で堅緻であるなど、類似する点がある。また、破片のため厳密ではないものの、復元径も近似するなど、同一個体の可能性を考えさせる。しかし、55は第22トレンチの浚渫土からの出土で、56は第7トレンチII層の排土から発見したものであり、出土位置は離れている。また、葺石直上の堆積土の埴輪とは明らかに分離でき、両者とも本陵墓参考地との直接的な関係を示す材料に乏しい。加えて、55は貼付口縁であり、56は極めて低い位置に突帯が巡るなど、他の出土埴輪の中には見出せない特徴をもつものであり、本陵墓参考地に本来伴っていた埴輪と同一視するのは難しい資料といえる。そこで、単体の埴輪として55と56を考えると、同一個体とした場合円筒埴輪になるが、出土位置も離れており、基本的に別個体と考えたい。円筒埴輪の口縁部と確定できる55と異なり、56の場合、形象埴輪の可能性

も視野に入れる必要がある。そこで56の特徴をもう一度確認すると、極めて低い位置に巡らされた突帶とともに、倒立成形の可能性を示す粘土紐積み上げ痕を挙げることができる。そして、円筒形の底部をもつ形象埴輪としては、盾形埴輪や大刀形埴輪などがある。これらの中で、比較的類例の多い盾形埴輪の研究成果に照らし合わせると、盾面文様がII字形の区画で分けられている型式の中でも後出するものや、石見型盾とされる埴輪のもつ特徴と合致する（註1）。これは、今回出土した他の大半の埴輪に後出する要素であり、盾形ではないとした場合でも、基本的に同様である。しかし、56が新しい特徴をもつ埴輪と考えた場合、何故にそのような埴輪が混入したかが問題となるが、この点については、他に同様な特徴をもつ破片もないため、不明と言わざるを得ない。

57は土師質の擂鉢である。口縁部を肥厚させ、端部はわずかに外反する。内外面に回転ヨコナデ痕が残っている。内面には、3本1単位の卸目が疎らに認められる。58は陶器の擂鉢で口縁部と底部を欠く。割れ口は鮮やかな赤褐色を呈する。内面には、8本1単位の卸目が密に施されている。59は陶器の鉢か大皿の破片と考えられる。内外面に暗茶褐色の施釉がなされている。60は陶器の壺の破片と考えられる。回転ヨコナデによる器壁の凹凸が顕著である。内外面とも灰褐色を呈する。61は堅く焼き締まった土師質の鉢の破片である。黄褐色を呈し、内面は内容物の影響で口縁端部まで暗茶褐色を呈し、所々黒色の付着物も残る。内容物が何であったかは不明である。62は軒丸瓦の瓦当面の破片である。瓦の破片は、他に玉縁付近の破片も出土している。63は磁器小碗の破片である。外面には建物を含む風景が描かれている。これらの所属時期はおおむね近世以降と考えられ、中世以前の資料は皆無に等しい。

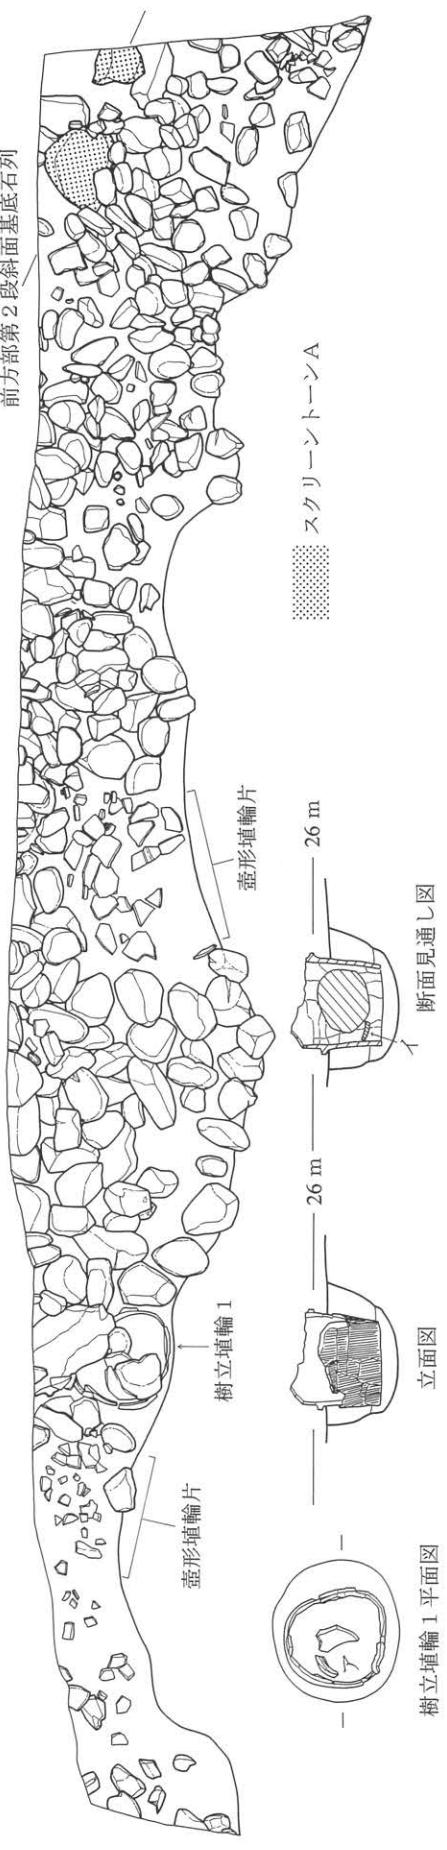
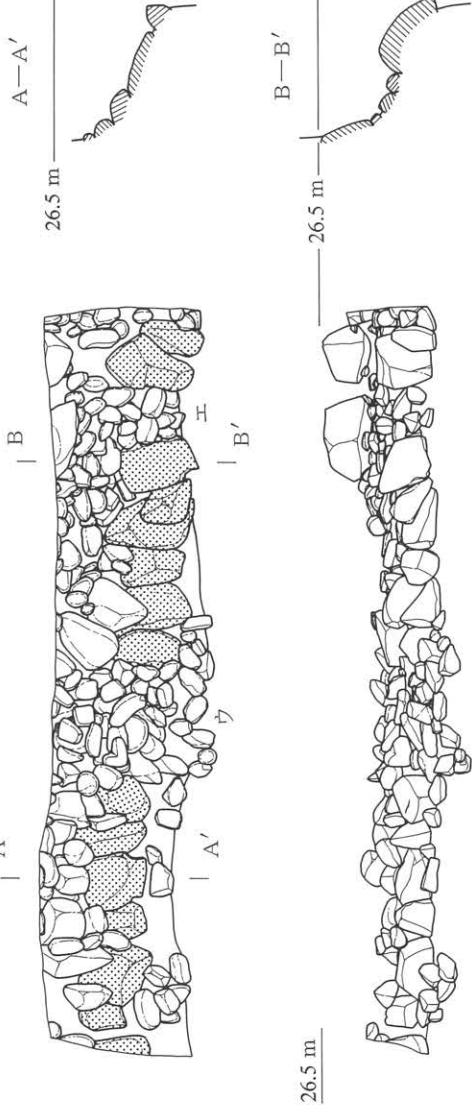
第14図 第1・2・8トレンチ葺石および樹立埴輪詳細図 (1/20)

樹立埴輪1は、第1トレンチで検出された。平面がほぼ円形、断面が擂鉢状の掘形に設置されている。第14図1に図示したように、掘形の底面は平らではないことと、掘形の深さの調節のため、整地土を入れてから埴輪を立てた様子が観察される。同様の整地土は他のすべての掘形で認められる。また、1では、樹立状況について他にはない所見が得られた。まず、埴輪内に1とは別個体の、接合する埴輪底部片2点が入り込んでいたことが挙げられる。そして、この2点の埴輪片(ア)の下に、さらに別の埴輪片(イ)と人頭大の石が検出された。落ち込んでいた埴輪片と石の下端レベルは整地土上面とほぼ同じレベルであることがわかる。ここだけを見ると、石はあらかじめ埴輪内に置かれており、埴輪片(イ)は後から落ち込んだように見える。しかし、実際はさらに大きな石が埴輪を破壊している状況も観察されており、葺石の崩落の過程で埴輪を破壊し、偶然中に落ち込んだ可能性が高そうである。他の3本の樹立埴輪では、同様の状況は認められなかった。

問題はむしろ、石の上で検出された埴輪片(ア)である。この樹立埴輪のすぐ横には、多くの埴輪片が散乱した状態にあるが、壺形埴輪の破片が多く含まれている。このことから考えると、樹立埴輪1上には壺形埴輪（第10図32・33）が載せられていた可能性が高いと判断でき、埴輪片(ア)は、載せられていた壺形埴輪の底部が落ち込んだと考えられる。さらに、この事例を参考に、樹立埴輪1から南1.3mで埴輪片が集中的に検出された箇所について見てみると、やはり同じように壺形埴輪片が多く認められる。ここでは樹立埴輪は確認されていないため推測の域を出ないが、付近に壺形埴輪を載せた円筒埴輪があったと考えることができよう。埴輪列の全体像が不明であり、配列の構成に言及することはできないが、くびれ部においては、壺形埴輪を使用している状況が確認できたと言えよう。

第1トレンチ 本トレンチでは、第1段テラス面の敷石と、第2段斜面葺石の基底石列（スクリーントーンA）の一部を検出した。敷石には、基底石列の角礫とは異なる、人頭大に近い河原

石が使用されている。第2段斜面の状況は不明であるものの、ここでは、他のトレンチによく見られる拳大の礫は少なく、比較的大きめの石が目立つ点に特徴がある。樹立状態の埴輪も1本検出したが、その掘形は敷石の下から検出される。よって、埴輪樹立後に敷石がなされたと思われる。
