平成12年度 陵墓関係調査報告

陵 墓 調 査 室

玉津陵墓参考地墳丘裾・外堤内法裾護岸工事区域の調査

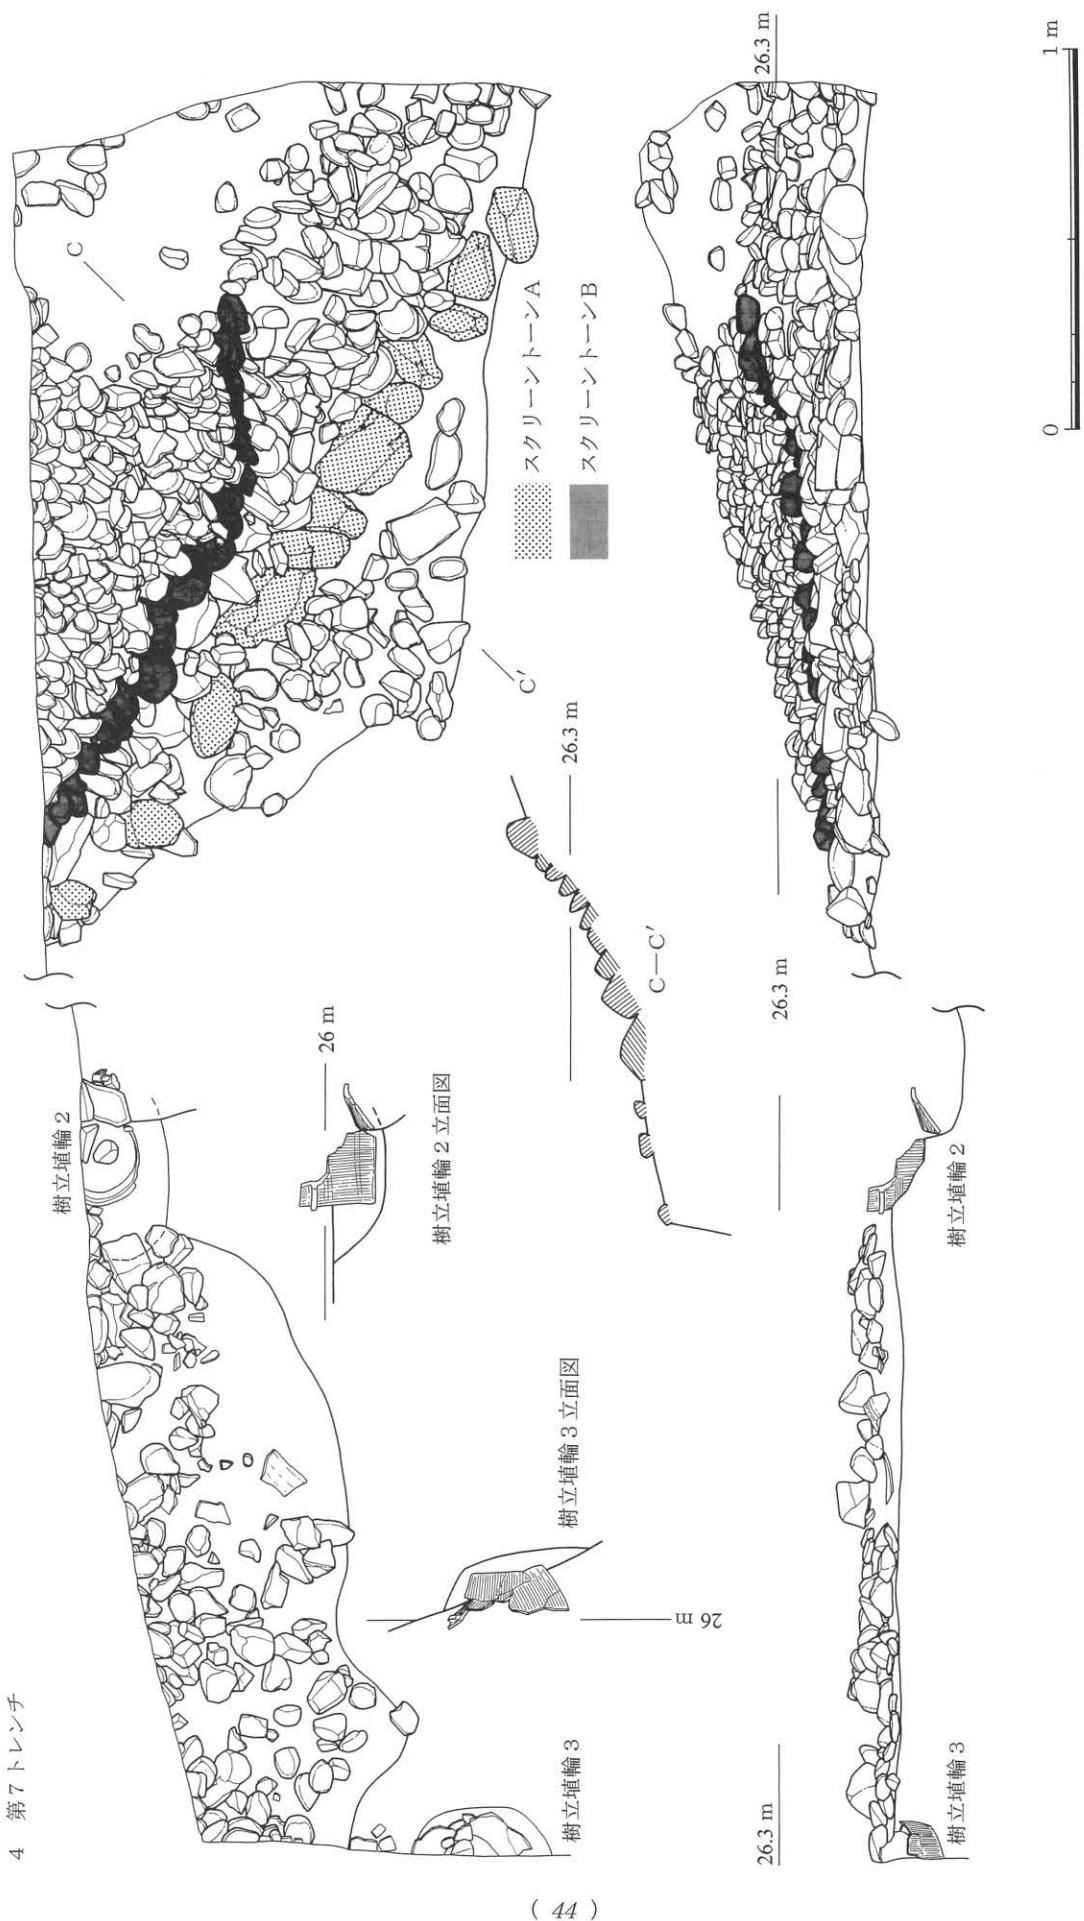
第15図 第7トレンチ葺石および樹立埴輪詳細図 (1/20)

樹立埴輪2・3は、第7トレンチで検出された。第7トレンチでは後円部第2段斜面葺石の基底石が検出されており、その位置関係から、2はくびれ部最奥に樹立された可能性が高い。平面が橢円形、断面が擂鉢状の掘形に設置されている。後世の搅乱がおよび、底部の一部が破壊されているが、原位置を留めている。掘形底面は平坦ではなく、埴輪自体も底面から浮いているため、整地土を入れたことはわかるが、掘形埋土と同じ特徴のため、厳密に分層できない。3は、第7トレンチ南壁際で検出されている。前方部第1段テラス面上に配列されたもので、平面が橢円形、断面が底の平らな擂鉢状の掘形に設置されている。テラス面が大きく流出してしまっているため、掘形の濠側の立ち上がりは既に失われていた。それに伴い、埴輪自体も割れて、形が崩れてしまっている。3の場合は、掘形底面は平坦だが、ある程度の整地土を入れたうえで設置していると考えられる。

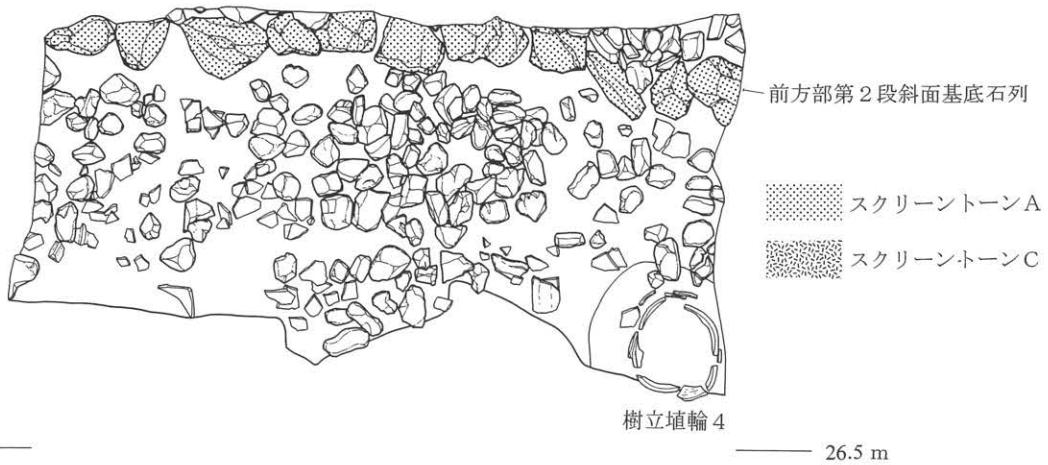
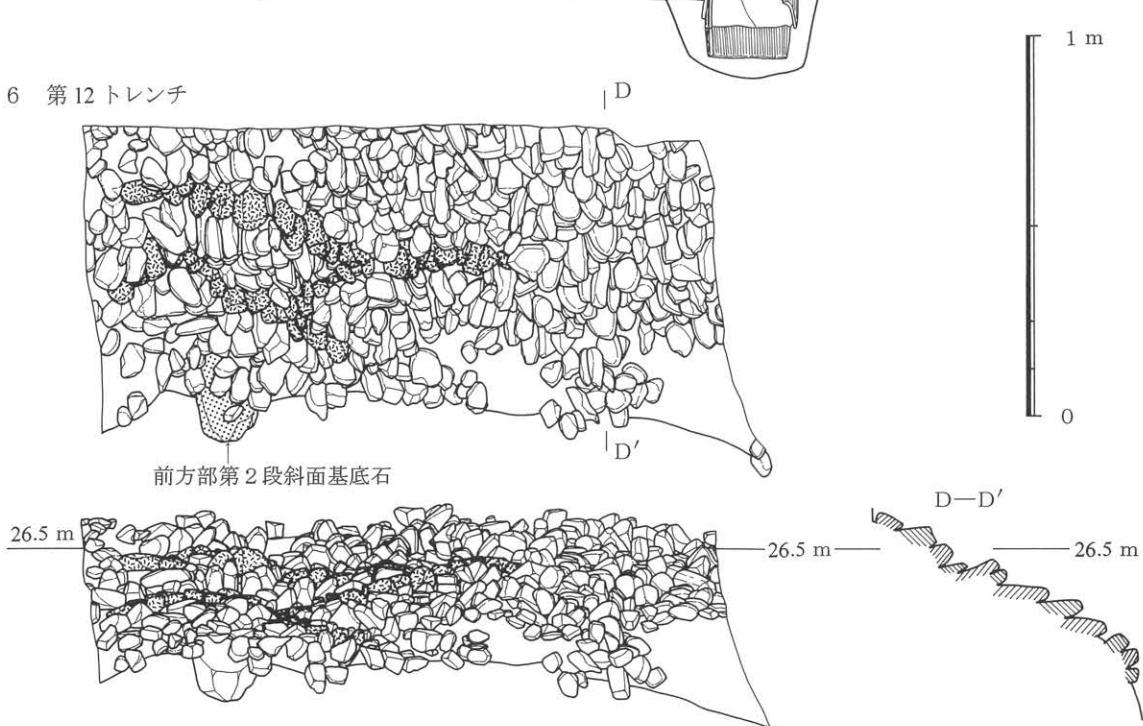
第16図 第10・12トレンチ葺石および樹立埴輪詳細図 (1/20)

樹立埴輪4は、第10トレンチで検出された。一部埴輪が露出するほど掘形が大きく削られているため、平面形態は不明瞭だが、ほぼ円形になると見えられる。断面は逆台形に近い形態となる。ここでも整地土が入れられていると考えられるが、掘形埋土との区別はできない。埴輪の中には同個体の破片と葺石が多数流入していた。

第10トレンチ 本トレンチでは、第1段テラス面敷石と第2段斜面葺石の基底石列を検出した。樹立状態の埴輪1本を検出したが、埴輪の樹立箇所より裾側は削り取られており、正確なテラスの幅は不明である。テラス面上の敷石は、拳大の石が所々良く残っている。基底石列には、長軸20cm程度の角礫が用いられている。基底石列はトレンチの奥壁際に検出されたため、第2段斜面の葺石の状況は不明である。基底石列を観察してみると、検出した基底石11個のうち、東端の3個は明らかに列の軸を違えていることがわかる。先ほど、後円部における基底石列は、直線的な

列の軸を途中で少しづつ変え、多角形を作ることで形成されていることを指摘したが、直線的に形成されるはずの前方部においても、列の継ぎ目と考えられる箇所では、微妙に軸がずれることがわかる。しかし、これが単なる継ぎ目なのか、葺石の積み上げ単位と何らかの関係があるか否かについては、検出範囲からでは言及できない。

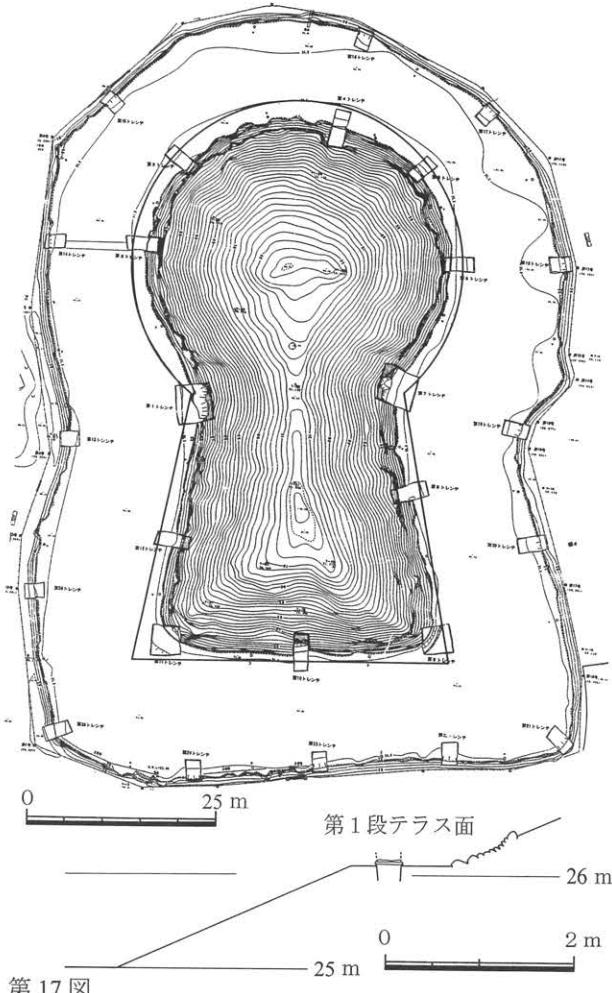
第17図 玉津陵墓参考地墳丘裾推定復元図 (1/1000・1/80) 円部径44m、前方部前端幅42mとなる。

しかし、以下の点については情報がないため、調査成果から導いた仮定をもとにしたものであることを、あらかじめ断っておきたい（第17図）。

- 1 第1段斜面が失われており、傾斜角が不明。そのため、第2段斜面の傾斜角を利用する。傾斜角は約24度である。第2段斜面の傾斜角と同じであったか否かは不明であるが、極端に変わることは想定しなくてもよいと思われる。
- 2 第1段テラス面の幅が不明。そのため、第2段斜面葺石の基底石列と埴輪までの距離がわかっている第10トレンチの数値（約80cm）を参考にし、埴輪はテラス面の前端からその幅の1/3

なお、平面での復元は以上のとおりであるが、立面の復元となると、ほとんど情報がない。既に述べたように、現状の墳丘測量図を見る限り、段築の痕跡すら確認できない。しかし、推定される墳丘裾から第2段斜面の傾斜角と2で仮定したテラス幅をもとに復元を試みると、現状の周濠底と前方部頂との比高差から、細部の数値は多少変わったとしても、3段築成と考えてもそれほど矛盾はないと思われる。後円部についても同様であり、墳丘は後円部・前方部ともに3段築成だったと考えられる。

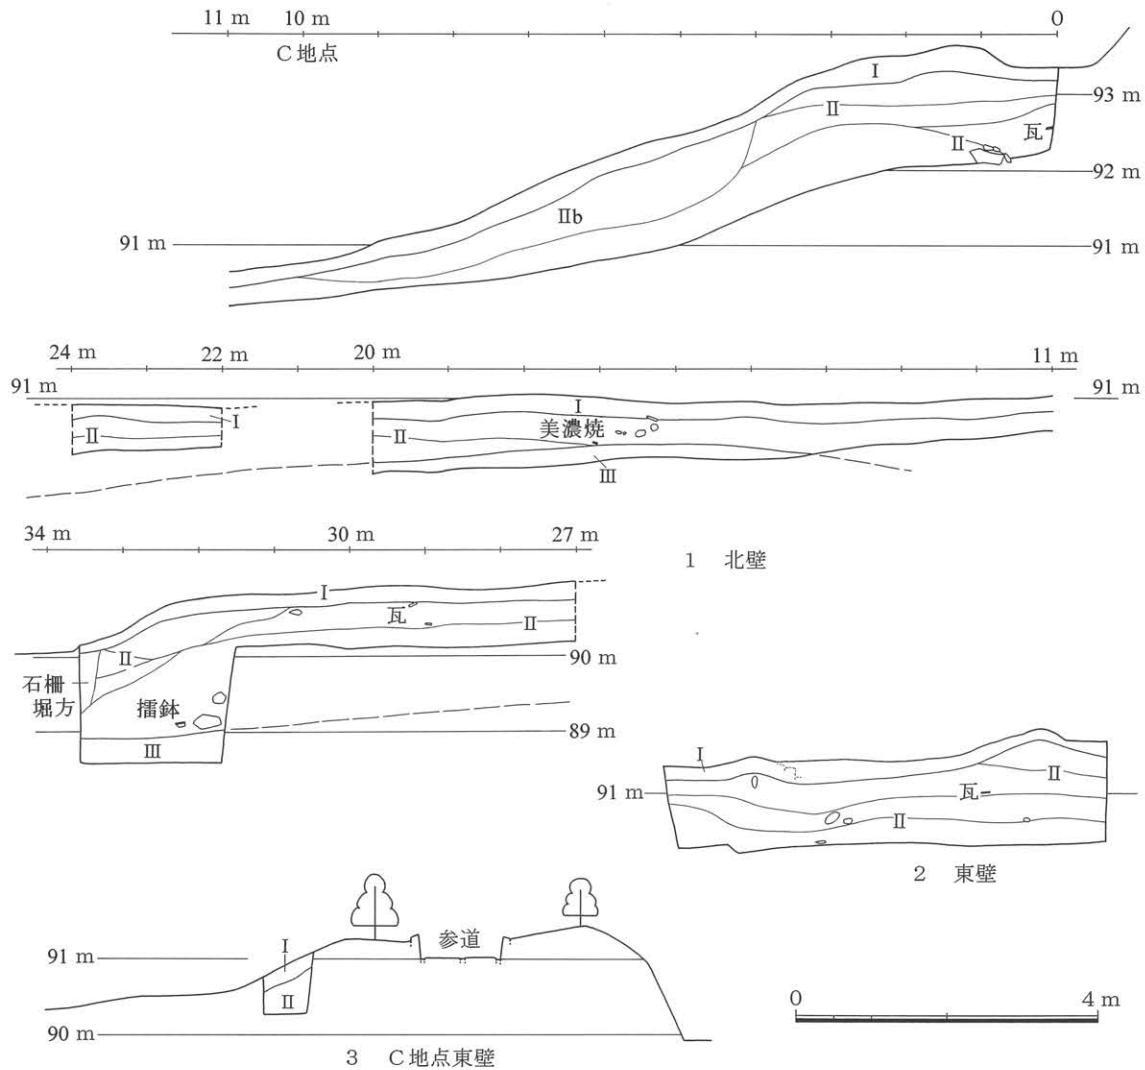
第23図 智成親王墓調査箇所断面図 (1/100)

調査の結果、表土(I層)下は瓦礫に近世の土師器や陶磁器を混えた盛土(II層)となっており、一部で非常に堅い灰褐色バイラン土の地山(III層)が認められた。地山が確認されたのはB区間のほぼ中央部と西端部分のみで、その上面には掘り込み等の遺構は確認されなかつた。地山はB区間の中央部が最高所となっており、白川方向に緩やかに下降する一方、丸山方向にもわずかに傾斜している。つまり、地山の確認範囲に制約はあるものの、当域の東側は窪地もしくは平坦に近い地形を呈していたことがうかがわれ、包含遺物から近世(おそらくは18世紀)以降、智成親王が当地に斂葬される明治5年(1872)1月29日までに大がかりに盛土されたと考えられよう。この盛土の上面には、掘込み等の遺構は確認できなかつた。B区間の中央東側部のIIa層とした層位の下面は、他の部分に比べて黒味が強くなつておらず、旧表土面であったとも考えられる(第23図)。

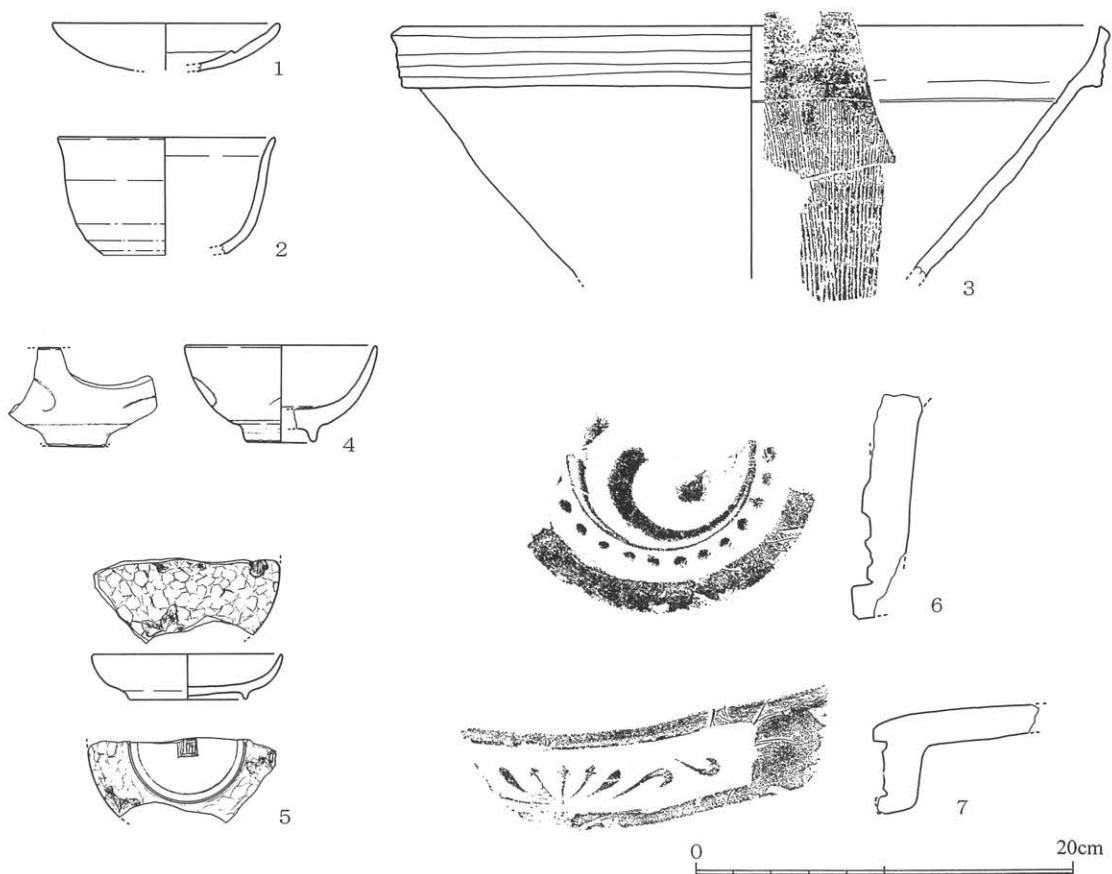
第24図 智成親王墓出土品実測図(1/4)

軒丸瓦、丸瓦、軒平瓦、平瓦、棟込瓦（輪違い）がある。黒く燻したいわゆる燻瓦も認められる。燻瓦は厚さ1.5cm前後の比較的薄手のものが多いが、灰色や赤褐色を呈する丸瓦や平瓦には厚さ2.5cmを越えるものがある。叩きによって調整している製品は認められない。

軒丸瓦 1点出土している。6は暗灰褐色を呈する。三巴文と珠文の間には円圏を巡らせるも

ので、巴の長い尾と円圏が接している箇所もある。

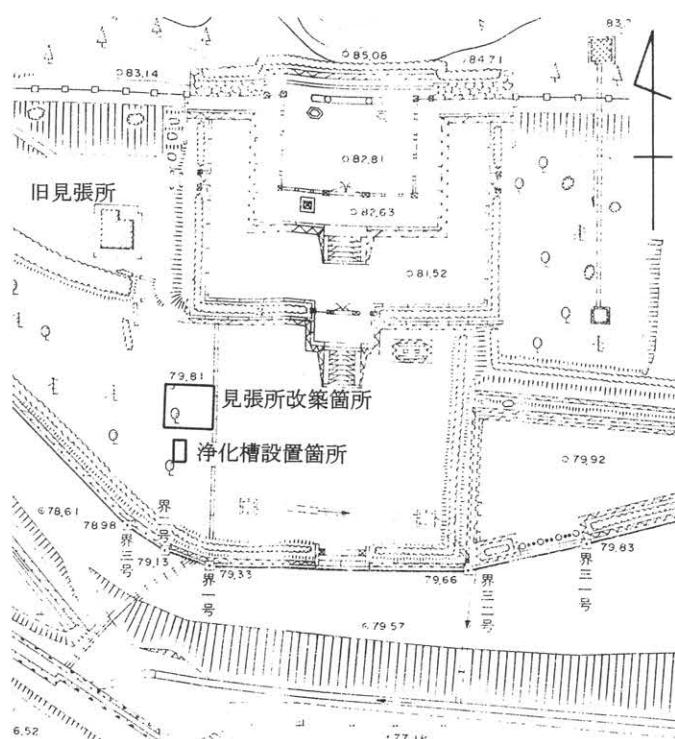
第26図 奈保山西陵の調査箇所位置図(1/500)

元正天皇陵は、奈良山（平城山）が西方に延びる丘陵上に位置し、その東側には元明天皇奈保山東陵が所在している。この度、その見張所を改築することになり、平成12年12月11日～14日、および翌年3月7・8・16・19日に、見張所改築箇所（長さ4m×幅4m×深さ0.3m）、浄化槽設置箇所（長さ1.5m×幅2.5m×深さ2m）、排水管埋設箇所（長さ38.20m×幅0.4m×深さ0.4m）、給水管埋設箇所（長さ32.40m×幅0.4m×深さ0.4m）、電気管理設置箇所（長さ39m×幅0.5m×深さ0.3m）の掘削に立会った。

本陵の見張所は従前、特別拝所の西方にあったが、今回改築にあたり、その位置を約5m南南東、つまり一般拝所の西側に移動することとなった。本陵前は大正10年に測量、同15年に補測された陵墓地形図によると、幅約2mの道路があって、その南側は急傾斜の法面を経て水田面となっているところである。その後、昭和11年～15年にか

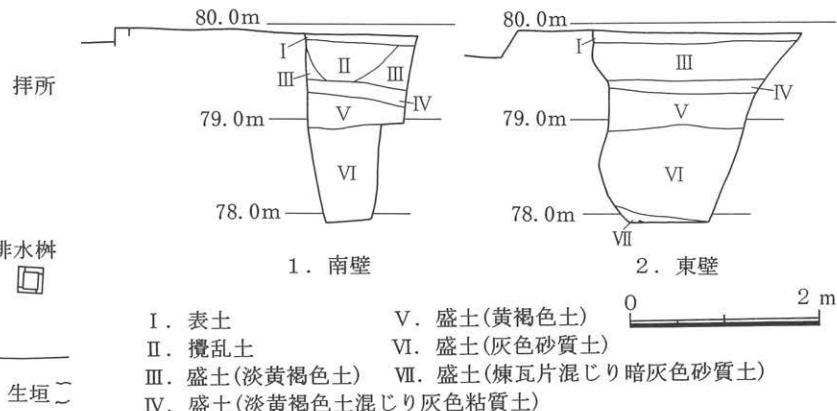
第28図 奈保山西陵浄化槽設置箇所断面図(1/80)

調査の結果もこの想定を裏付けるもので、最深で約2m掘削した浄化槽設置箇所においても、

床面からその上位約1mまではセメントのこびりついた煉瓦片が出土するなど、一気に盛土が行われた状態を示していた。他の調査箇所においても、表土下は搅乱層、もしくは盛土で地山は確認されなかった（第27・28図）。

工事は予定どおり施工した。

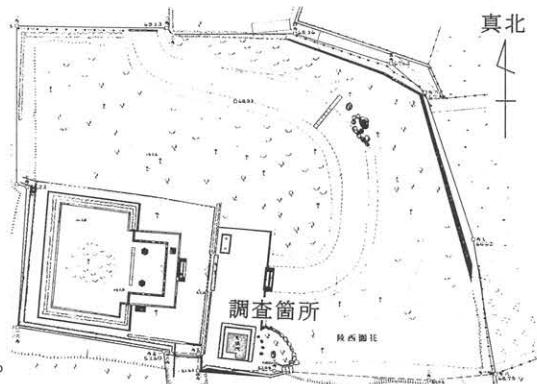
第32図 花園西陵調査箇所位置図(1/800)

図に示したように、調査箇所の南西隅において黄褐色を呈する非常に堅く締まった均質な粘質土が検出され、地山と判断した。III層はこの地山を削平して拝所を整備した際の盛土であり、その上にII層とした暗茶褐色の整地土（客土か）が堆積している。このII層の中から、燻瓦、陶磁器片が出土している。これらの出土品を観察したところ近代以降の所産と判断でき、この整地が新しい時期になされたと判断できる。

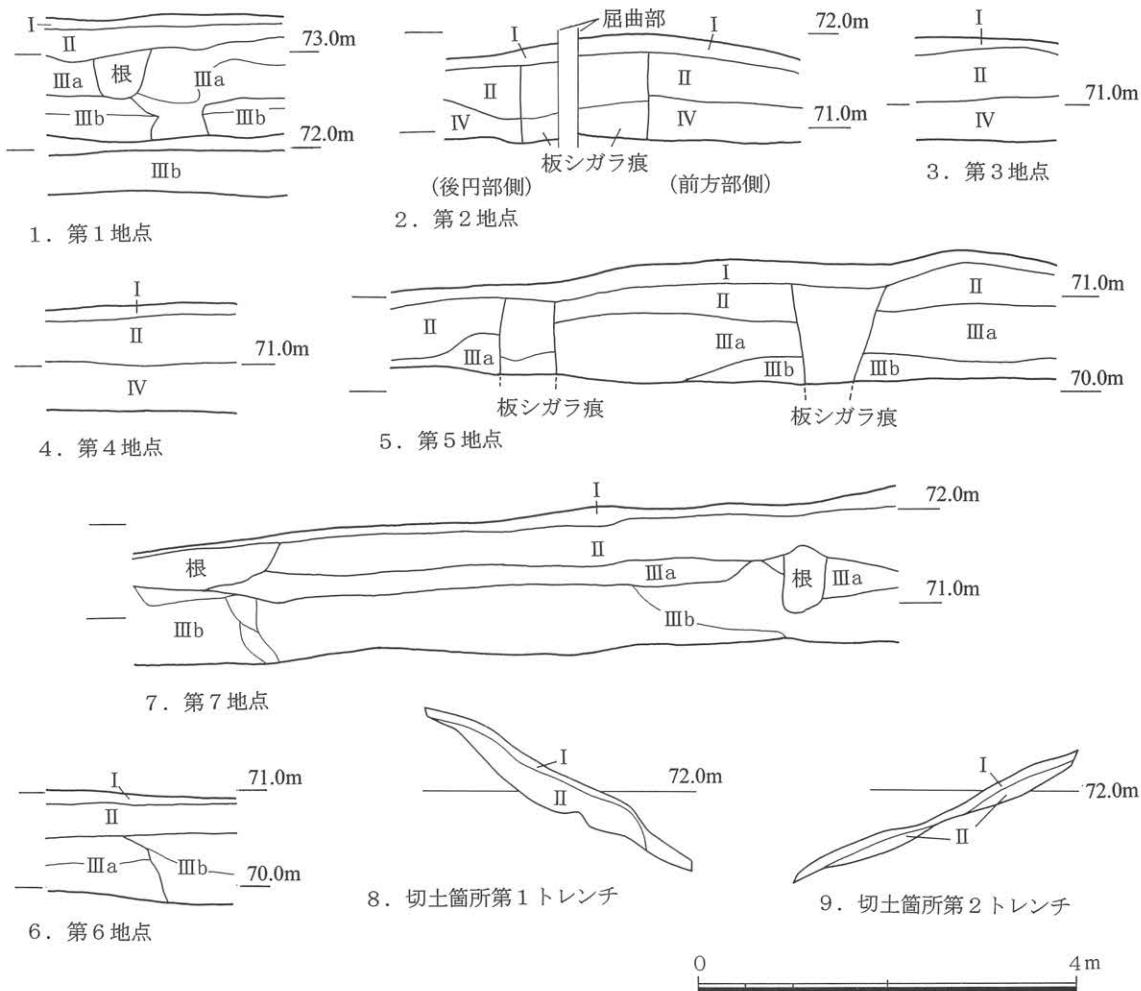
第35図 菅原伏見東陵外堤土留柵設置箇所・法面切土箇所トレンチ断面図(1/80)

土留柵設置箇所の土層（第35図1～7）は、大きく表土（I）と現在の外堤流出土（II）、粘土刃金（III）に分けられ、部分的に現代の板シガラ設置の際の埋戻土も認められる。III層は共に堅緻な粘土層で、黄褐色の上層（IIIa）と灰褐色の下層（IIIb）に分けられる。IIIa・IIIbともマサ土を混じえている。この粘土刃金からは磁器片や瓦片が出土しており、本来の外堤のものではない。また、本来の外堤と考えられるような土層は確認されなかった。

切土箇所（第35図8・9）と門扉設置箇所の掘削は、上記の土留柵設置箇所で認められたI・II層にとどまり、格子フェンス設置箇所ではI層のみにとどまっている。

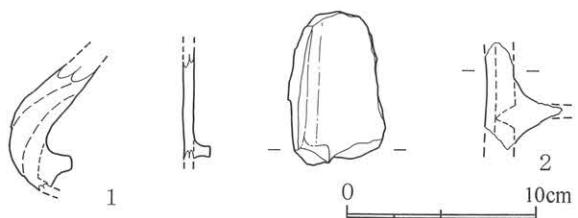
第37図 菅原伏見東陵出土品実測図(2)(1/4)

なお、調査期間中、墳丘前方部西側隅の第2段テラス面上で第37図に図示した埴輪片を採集したので、併せて報告する。1は朝顔形埴輪の頸基部付近の破片である。肩部の器壁が薄く、頸部は肩部と一体化した高さ4cm程度の擬口縁を立ち上げ、その内側に粘土を貼り足して成形している状況が観察できる。2は鰐付円筒埴輪の鰐部の破片である。突帯は細く突出度が高い。鰐は突帯をV字に切り込んで接合している。

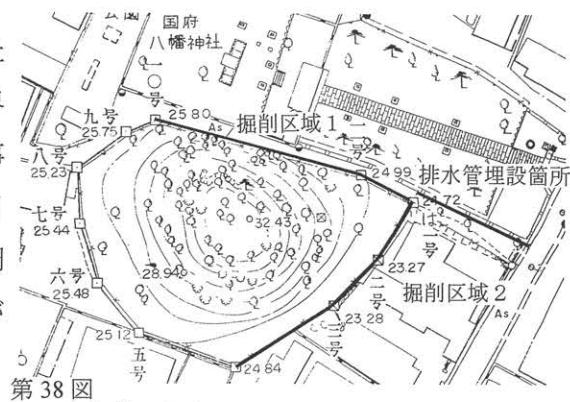
允恭天皇陵飛地は号調査区域位置図(1/500)

墳丘は裾が大幅に削られ、特に国分八幡神社に沿った道路際は崖状を呈し危険なため、境界線保護工事と、それに付隨して排水管埋設工事を実施することとなった。平成13年1月30日～2月1日と2月26日に本部職員立会のもと調査を行い、それ以外の工事期間中は監区職員が立会い、遺漏のないように努めた。

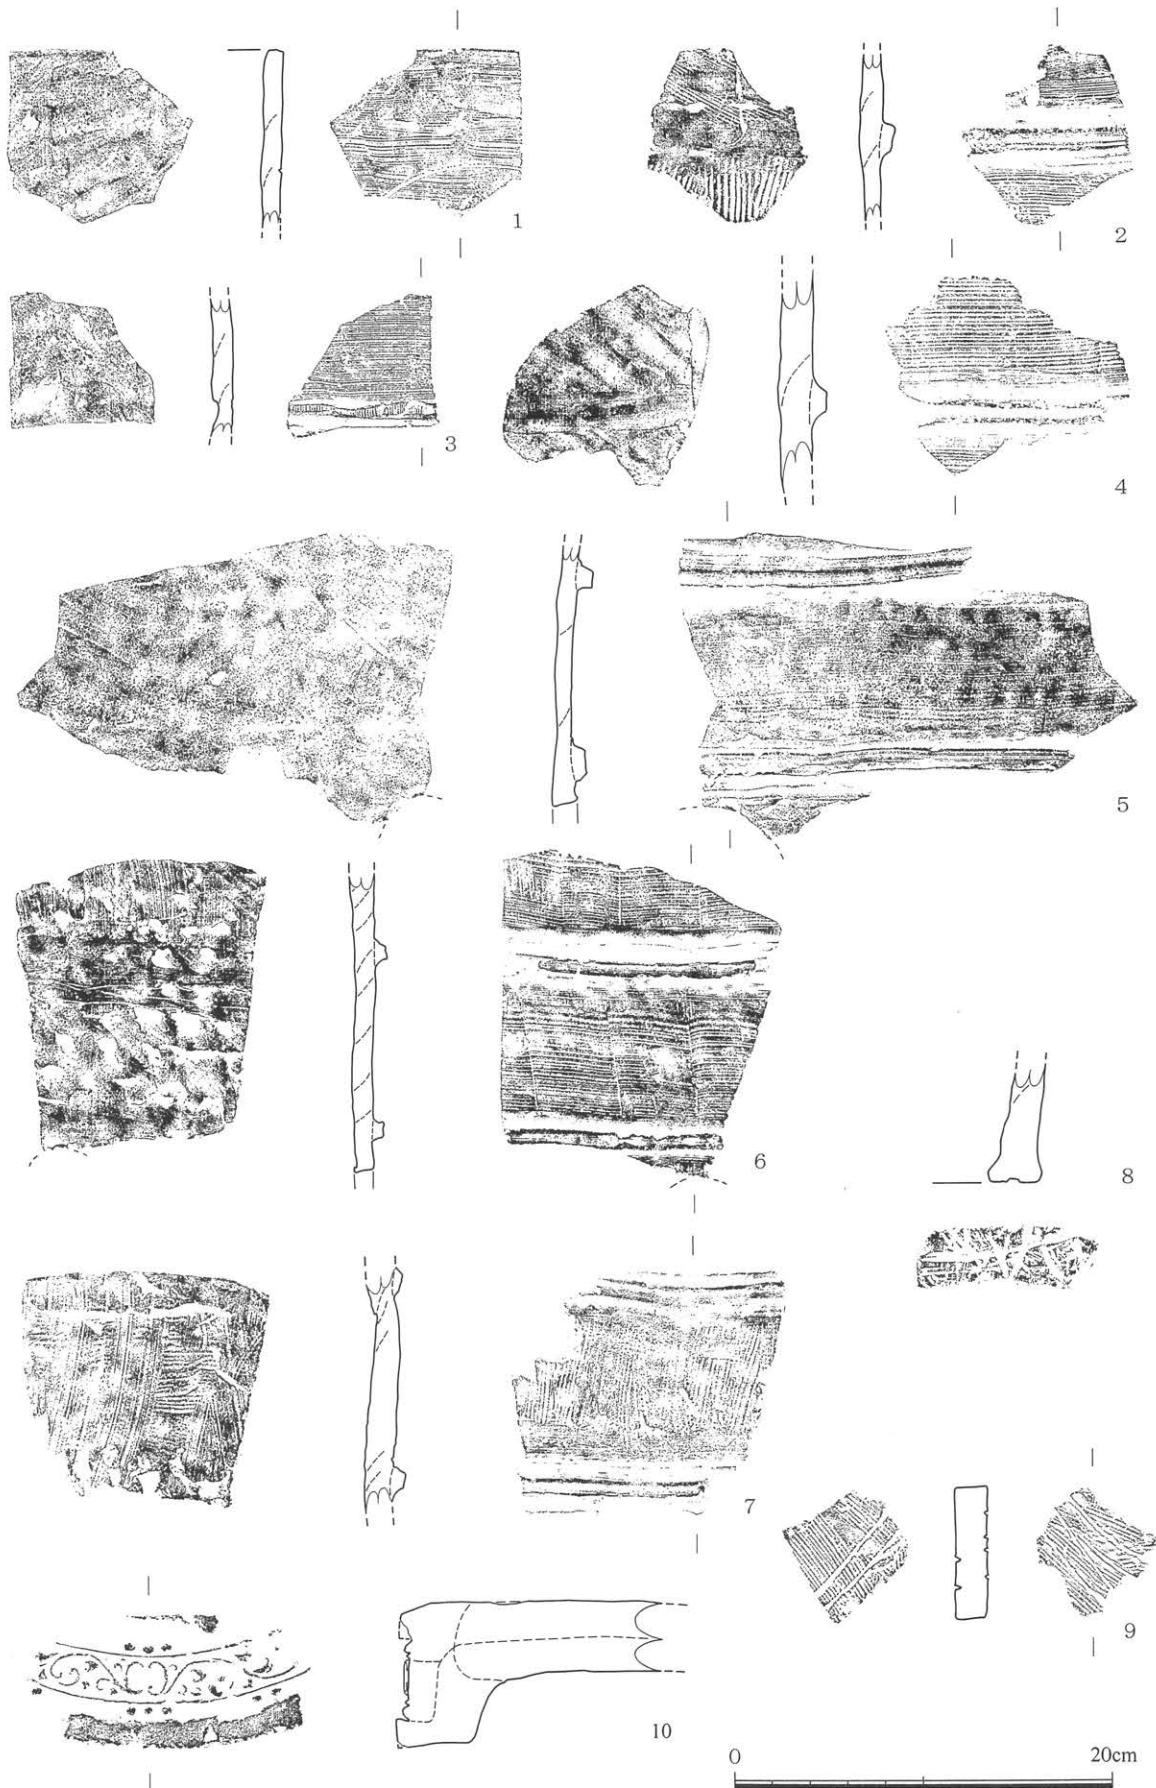
第40図 允恭天皇陵飛地は号出土品実測図(1/4)

1～8は、円筒埴輪の破片である。1が口縁部、8が底部で、それ以外は胴部である。すべて窯焼成と考えられ、極めて堅緻なものが多い。外面ヨコハケ調整のものが大半(1～6)を占め、タテハケ調整のみのもの(7)は少ない。図示しなかったものを含めても、この傾向は変わらない。

基本的な調整は、外面がハケメである点はどの破片にも共通する。ハケメはヨコハケ・タテハケを問わず、すべて突帯の接合前に施されている。外面ヨコハケの工具静止間隔は3～4cm前後に集中するが、中には10cmを超えると思われるようなもの(4)もある。内面はナデ調整が主体のもの(1・3・4・5・6)とハケ調整が主体のもの(2・7)に大別できる。所々粘土紐積み上げ痕が認められ、特に6では顕著である。また、1では外面にヘラ状工具で施された線刻が認められるが、全容は不明である。
