# 繼体天皇 三嶋藍野陵墳塙護岸その他工事区域の調査

この三嶋藍野陵は、墳丘裾が経年の波浪による浸食と崩落が進み、崖状ないし急斜面になってきており、墳丘裾の保護のため布団籠による護岸工事が計画された。これに先だって施工予定地における遺構・遺物の存否とその実態、及び工法の検討に必要な所見を得ることを目的とした発掘調査を実施した。

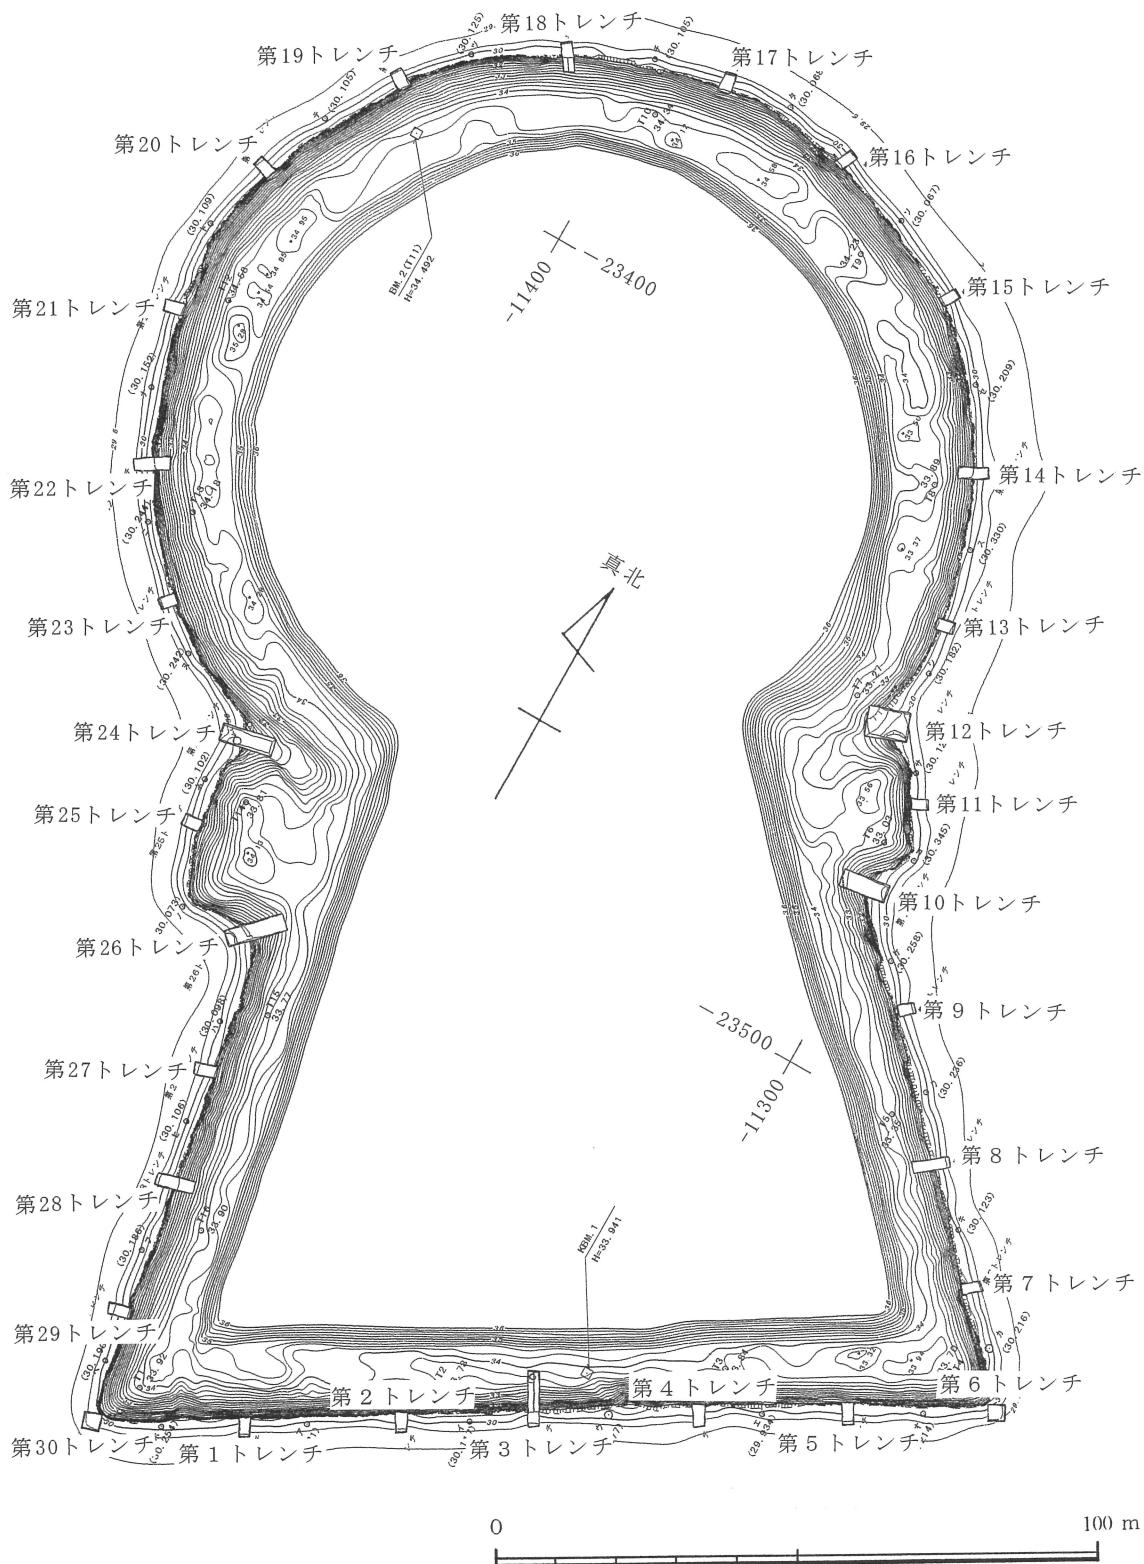
第2図 三嶋藍野陵 調査箇所位置図(1/1, 250)

前方部正面西隅近くの墳丘裾部に第1トレンチを設け、以下反時計回りに約25m間隔で順次トレンチを30箇所設定した。その配置は第2図のとおりである。各トレンチは長さ5m×幅2m、または長さ5m×幅5mを基本としたが、調査状況に応じて適宜変更した。

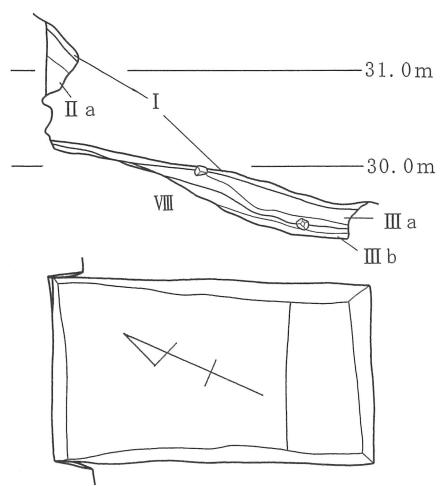
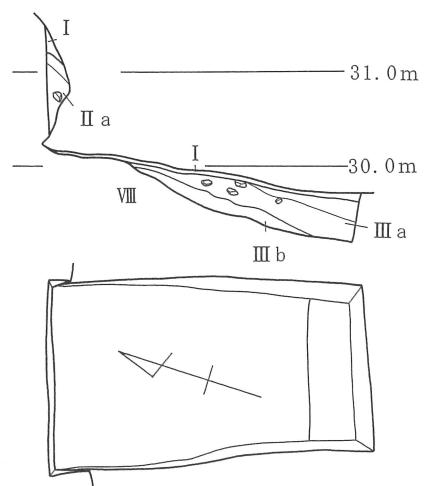
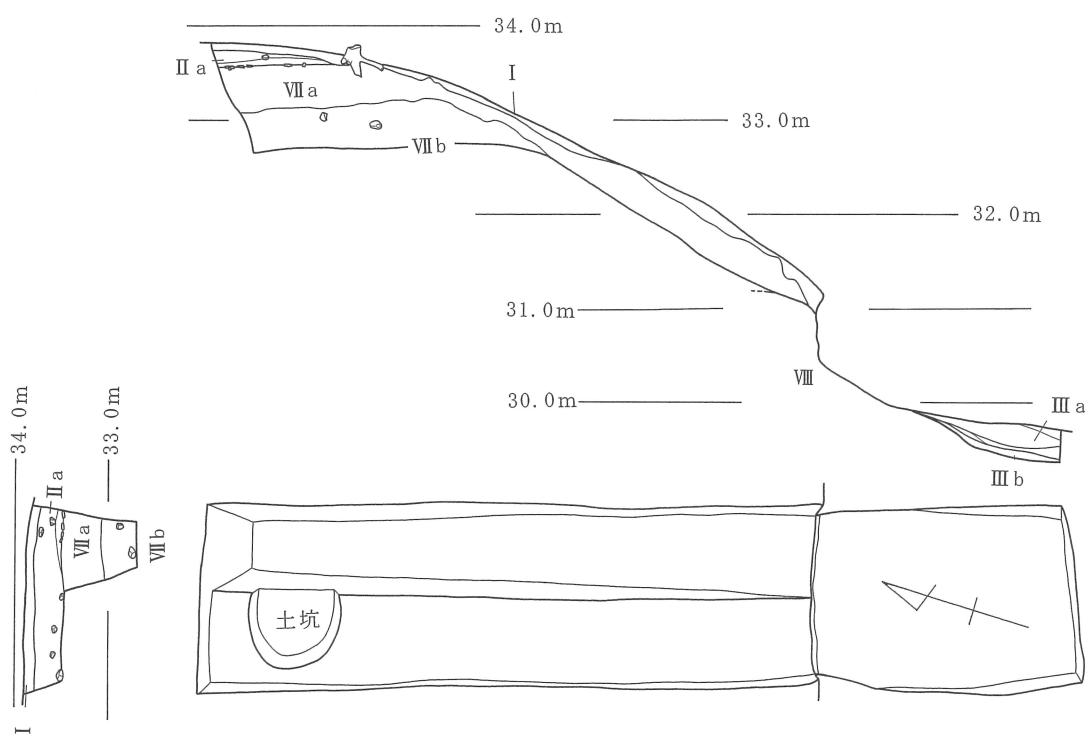
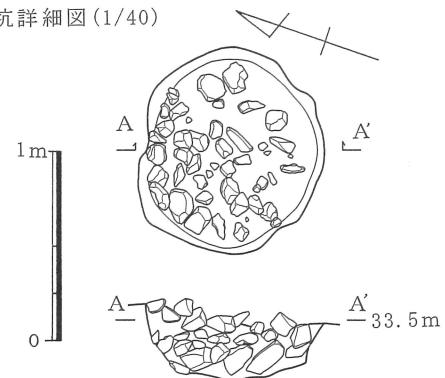
第3図 三嶋藍野陵 トレンチ平面図

あり、その葺石が落下したものであるのかを判断する必要があった。そのため前方部正面のほぼ中央に設定した第3トレンチにおいて、墳丘第1段テラスにかかるようにトレンチを設定して、発掘調査を行った。このトレンチの土層断面図を見ると分かるように（第3図3）、表土直下にVIIa層とした墳丘盛土が検出され、葺石は認められなかった。念のため、後述する第10トレンチで埴輪列が検出された高さである標高32.8m付近までトレンチの東側半分を掘り下げたが、土層断面図でも明らかなように、この部分は墳丘の盛土であるVIIb層が確認され、葺石が少なくとも現状では存在していないことを確かめた。一方、トレンチの北端あたりに埴輪片が集中して認められたが、いずれも小破片であり底部の個体は出土していないことから、トレンチ内に埴輪列は残存していないと判断した。

この第3トレンチでは埴輪片が集中した北端付近において、直径1m、深さ0.5mほどの土坑を検出した。図に示したように、埋土には拳大から子供の頭程度の礫が床面まで放り込まれたような状態で出土し、摩耗した小さな埴輪片が数点包含されていた。埴輪片以外に出土遺物がなく、よってこの土坑の所属時期は不明であるが、少なくとも墳丘築造時まで遡るものではないと判断できる。

濠側の状況は、現在の水涯線付近の、標高31m付近に地山と盛土の境界線が見られ、現墳端あたりでは地山が露出している。地山は先述したように富田礫層に属するため、人頭大以下の大小様々な礫を含んでおり、墳丘裾に転落している礫は本来地山に含まれていたものが、この部分の地山が浸食された結果小礫を含む土砂だけが流出し、比較的大きな礫のみが残されて現状を呈する可能性が高いものと考えられる。濠内には地山が流出して堆積したIIIb層が確認されたが、標高29.4m付近において現濠底に至る、傾斜が緩やかになる状況が観察された。

その他の前方部正面に設定した各トレンチの状況も、この第3トレンチと同じ状況であると判断できる。すなわち、濠内の土層断面はいずれもIIIa層とIIIb層からなり、標高29.2±0.2mほどのところで傾斜が変化している。各トレンチとも濠内からはほとんど遺物が出土せず、出土品は表面採取したものを含めても、後述するくびれ部の各トレンチと比較した時極めて少ないとえる。このように遺物の出土量が少ないと、各トレンチともほぼ同じ高さで現濠底の傾斜が変化していることと、さらには原初の堆積層と判断できるような土層が存在していないことから、本陵の濠はいずれかの時期に本来の濠底に達する浚渫がなされている可能性が高いと考えられる。その時期を明らかにするような遺物は出土しておらず、また、浚渫した土については、昨年度調査した白鳥陵のように広範囲に盛り上げるようなことはなされていない。しかし第12トレンチなどくびれ部分には浚渫土と考えられる土層(IV層)が確認されており、浚渫がなされている可能性が高いものと考えている。

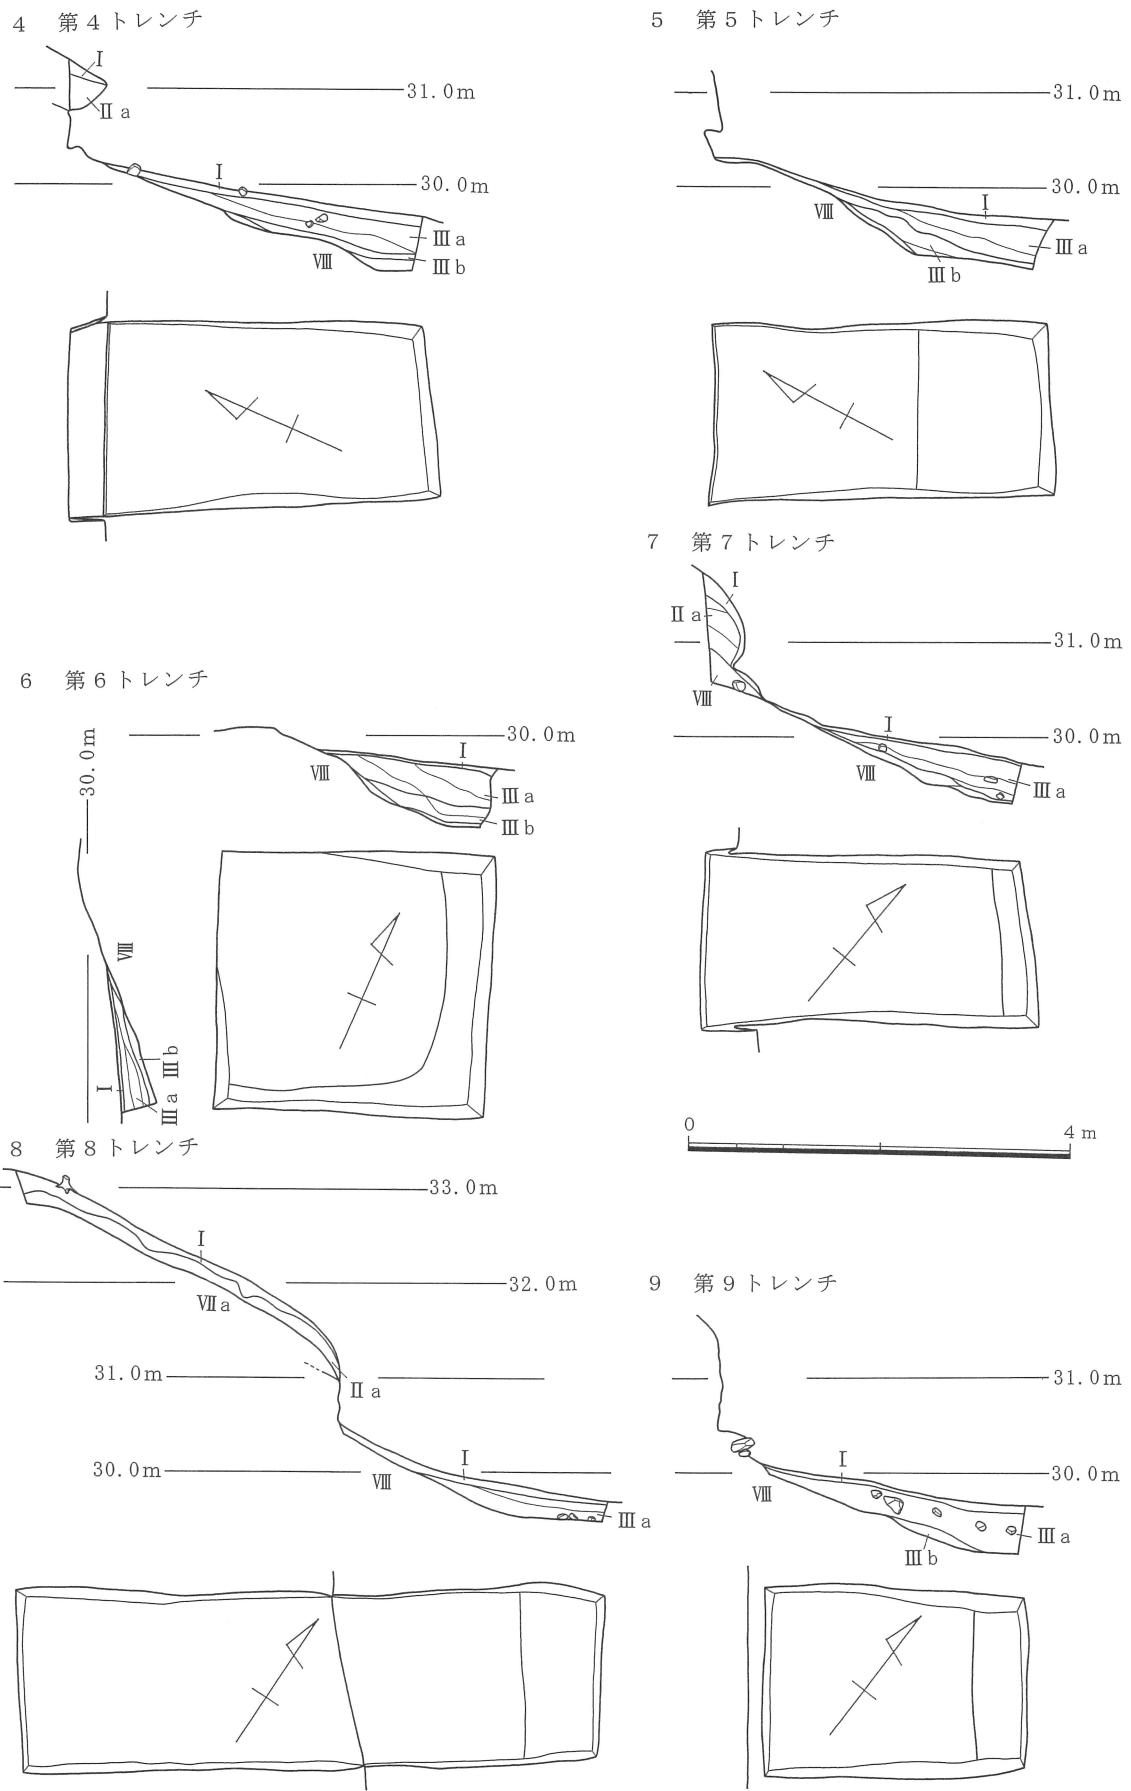
第4図 三嶋藍野陵 トレンチ平面図および断面図(2)(1/80)

続いて、前方部側面の状況を記述していく。東側には第7～9トレンチを設定したが、このうち第8トレンチを墳丘第1段斜面までのはして、葺石の有無を確認した。この第8トレンチの土層断面図は第4図8に示したとおりであるが、墳丘側においては、わずかな表土の下に薄く墳丘崩落土(IIa層)が堆積しており、その下にはすぐ墳丘盛土(VIIa層)が検出された。よって、このトレンチでも葺石は存在しない可能性が考えられる。濠側の状況は正面に設けた各トレンチの

西側についても第27～第29トレンチを設定し、そのうち第28トレンチについては第1段斜面部も発掘した。このトレンチの土層堆積状況も第8トレンチと一致する。すなわち表土の下に薄く墳丘崩落土(IIa層)があり、その下には墳丘盛土(VIIa層)が検出され、葺石は認められなかった。濠側の状況についても、土層の堆積状況、及び現濠底の傾斜が変化する高さも同様の状況を示す。また、遺物がほとんど出土しないことも同様である。

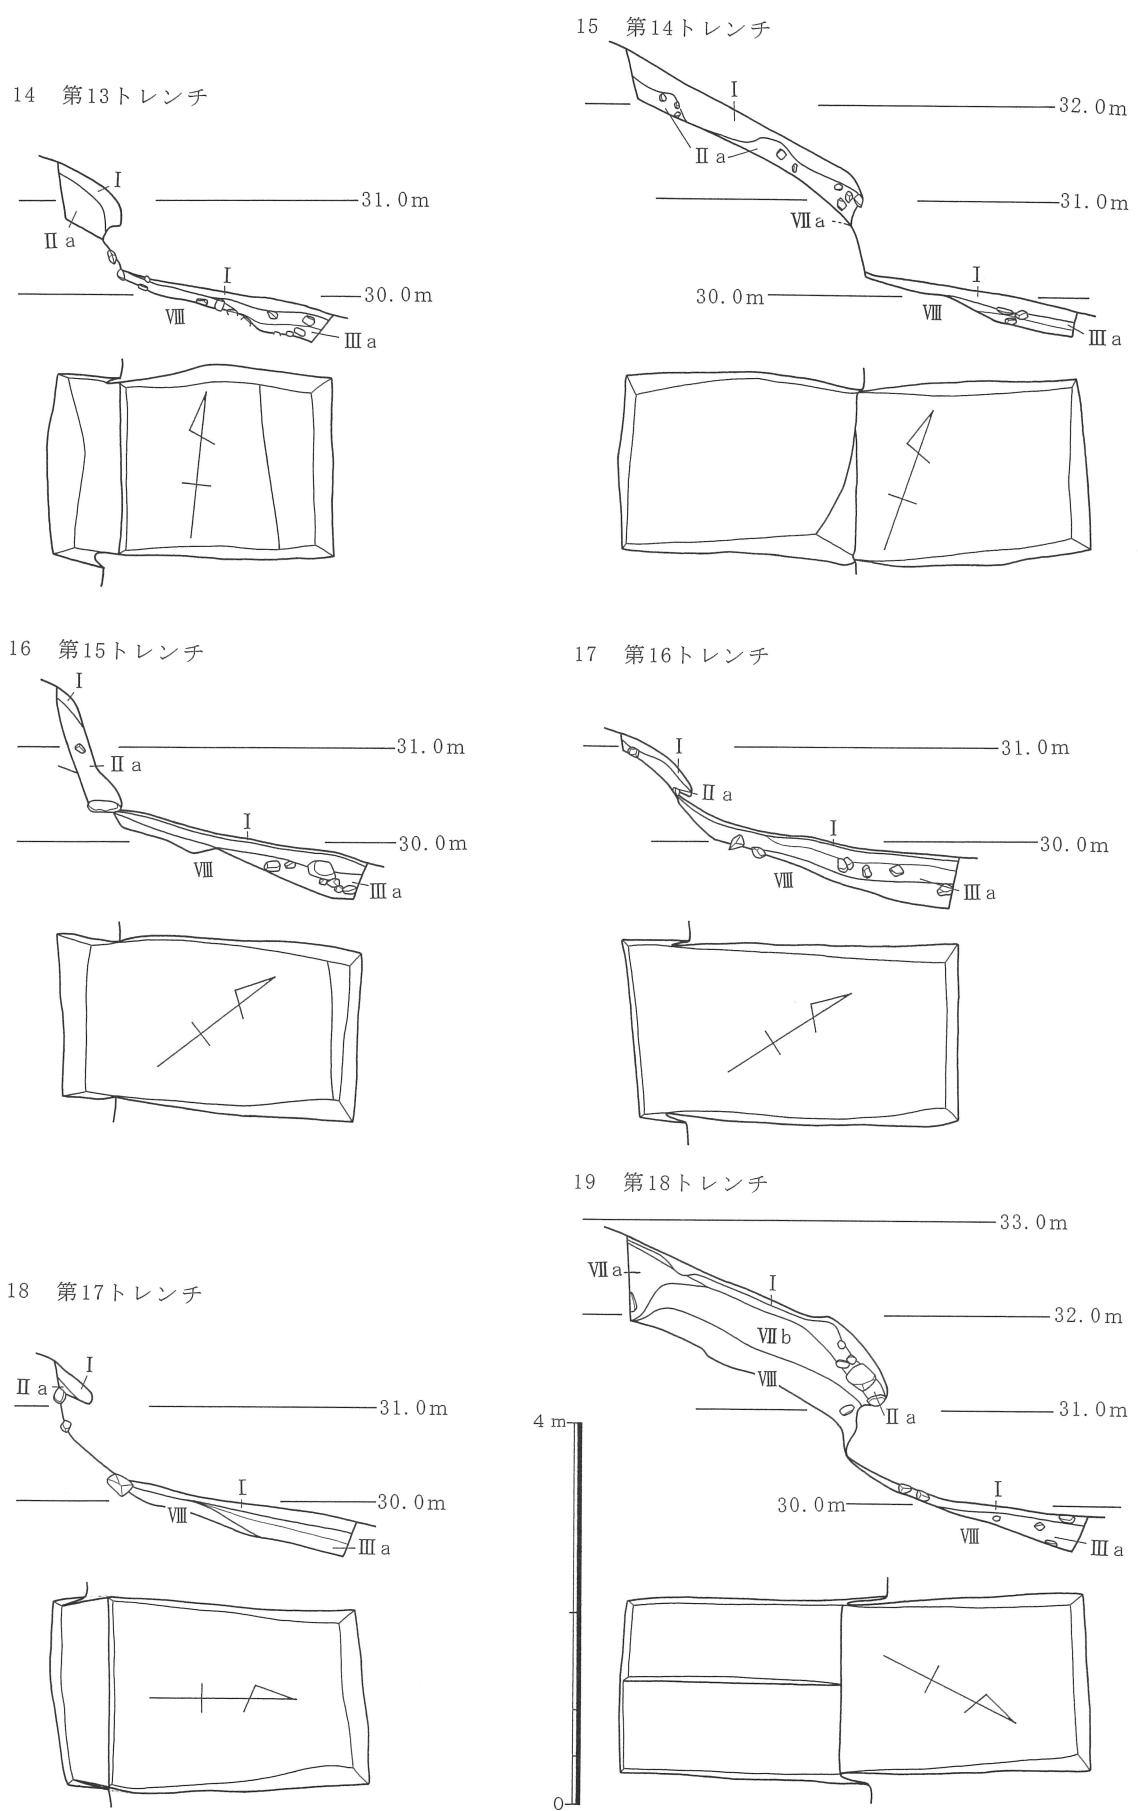
第6図 三嶋藍野陵 トレンチ平面図および断面図(4)(1/80)

まず、後円部東側に設定した第14トレンチの状況であるが、第6図14に示したとおり表土(I)、墳丘崩落土(IIa層)、墳丘盛土(VIIa層)という前方部の各トレンチと同様の堆積状況を示す。墳丘崩落土には、やや大きな礫が混入しているが、これは現墳丘裾の状況とよく一致している。他のトレンチの状況も基本的に同様である。第18トレンチでは第1段斜面にかかるように設定し、また墳丘の構築状況を第3トレンチとの比較するために、トレンチの南側半分を断ち割り調査を実施した。その結果土層断面図に示したように(第6図19)、トレンチ内の墳丘寄りで、地山が墳丘斜面とは逆の勾配を呈するように掘り込まれていた。これは墳丘第1段目の墳丘は地山を削りだして整形し、その上に盛土を施す際に、盛土が流出しないための工法であると考えられる。このトレンチでも葺石は検出されず、本陵の第1段斜面には、前方部、後円部とともに葺石が施されていない可能性が考えられる。

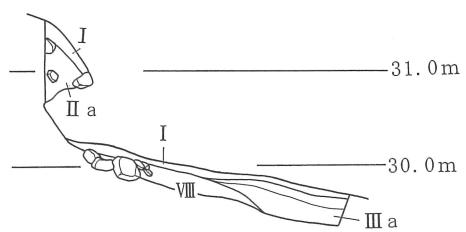
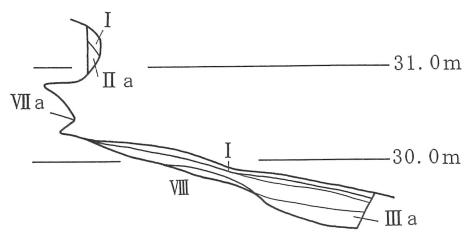
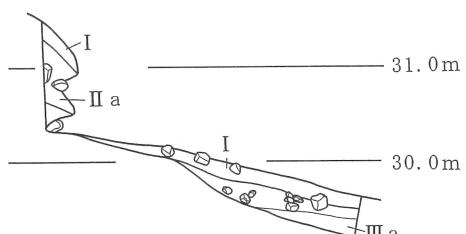
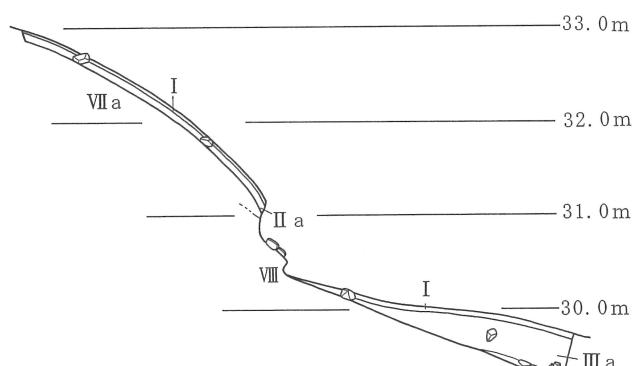
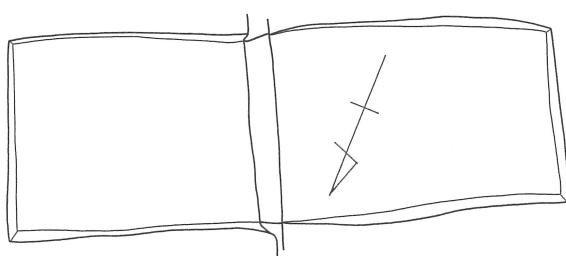
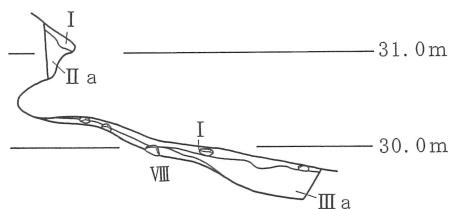
第7図 三嶋藍野陵

第22トレンチ(第7図23)は、トレンチが墳丘第1段斜面にかかるように設定した。結果的にわずかに堆積した墳丘崩落土(IIa層)の下にすぐ墳丘盛土(VIIa層)が検出され、葺石は検出されなかった。

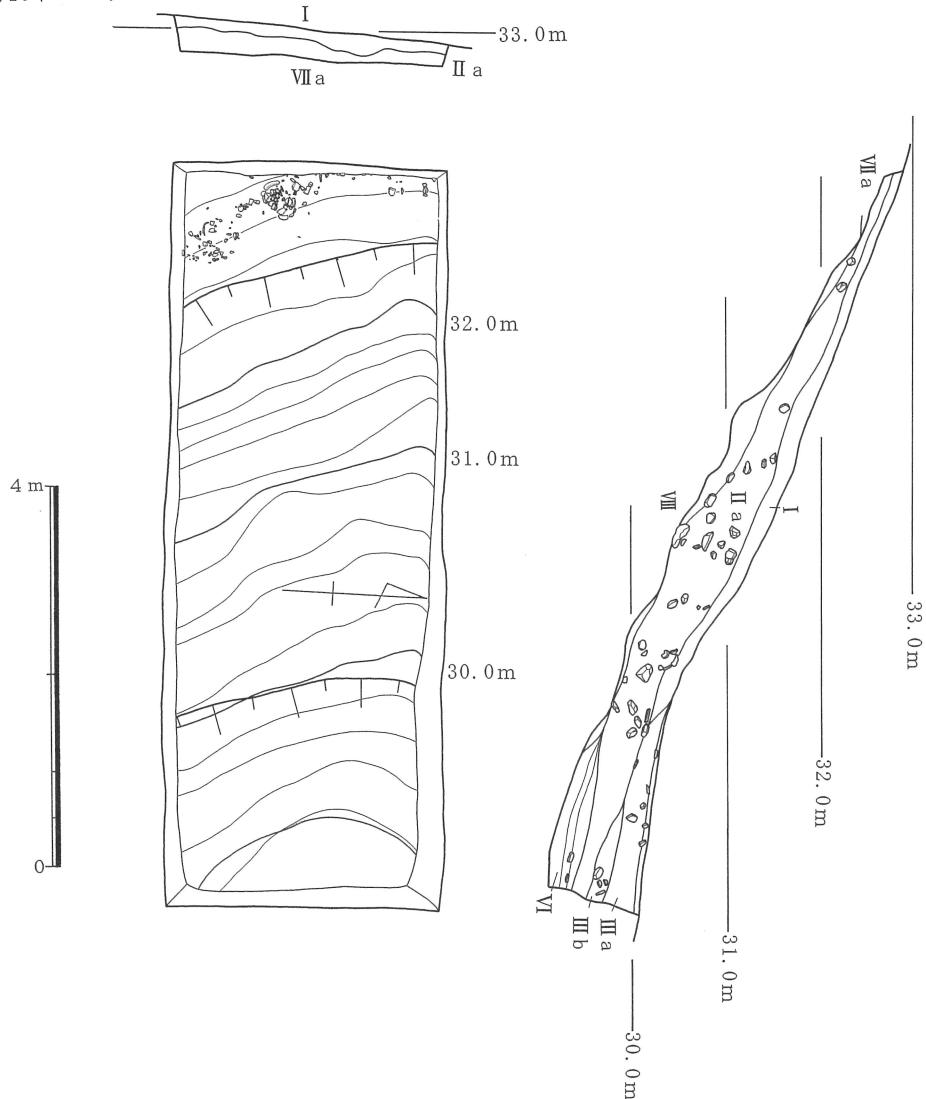
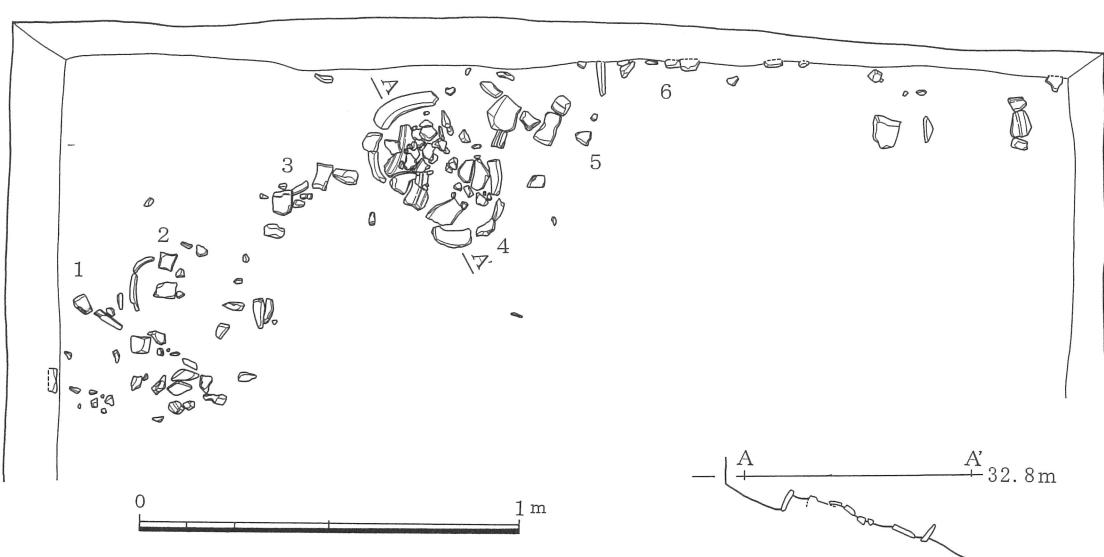
第8図 三嶋藍野陵 トレンチ平面図および断面図(6)(1/80)

**第10トレンチ**(第8図 図版2-1) 東側造出と前方部との南側の接合部にあたる地点に設定した幅3m、長さ8mの、濠内から墳丘第1段平坦面へといたるトレンチである。表土(I層)および現周濠内堆積土(IIIa・b層)下には、トレンチ全体にわたって墳丘崩落土が厚く堆積している(IIa層)。このIIa層は全体的に均質な上、大ぶりな埴輪片が含まれていることから、比較的早い段階に大きく崩れ落ちたものと推測される。濠内ではIIa層下にさらに堆積土が認められ、原初の堆積層と考えられる(VI層)。他の多くのトレンチで確認することができないVI層が当トレンチに存在するのは、前方部と造出によってつくられた凹みの奥という位置が幸いし、後

世の浚渫が及ぼなかつたためと思われる。濠内における地山（VII層）の立ち上がりは標高29.2m付近に認められる。VI層が存在することからも、この立ち上がりが本来の墳丘裾を反映している可能性は高い。検出した墳丘斜面での観察では、地山は標高32.4m付近で墳丘内に潜り込んでいく状況にあり、これ以上が盛土による築造部分である（VIIa層）。当トレーニチにおいても第1段斜面に葺石が存在していたような痕跡は認めることができなかった。

トレーニチの上端西南隅部分で第1段平坦面の埴輪列を検出した。壁面にかかっているものを含め、確認できたのはおよそ6本分である（第8図）。埴輪列は、検出墳丘面における斜面と平坦面の傾斜変換線からおよそ0.5~0.8m内側、おむね前方部斜面の等高線に沿う形で北西-南東方向に並んでおり、前方部側の平坦面に伴うものと判断される。検出段階では比較的良好と思われていた個体ですら残存高は5cm程度で、原位置を保つ破片もほとんど無く、復原・図化することはできなかった。遺存状況が良好でないため当初の配列状況を明らかにし難いが、直径およそ25~30cm程度の個体が芯々間30~40cm程度で立て並べられていたものと思われる。埴輪が盛土上に立て並べられていたことは確実だが、列の周囲を精査したものの樹立のための掘り方を検出することは出来なかった。埴輪列の遺存状態の悪さは、周囲の墳丘が大きく流れ落ちていることを示唆しており、土層の状況とも一致するといえよう。

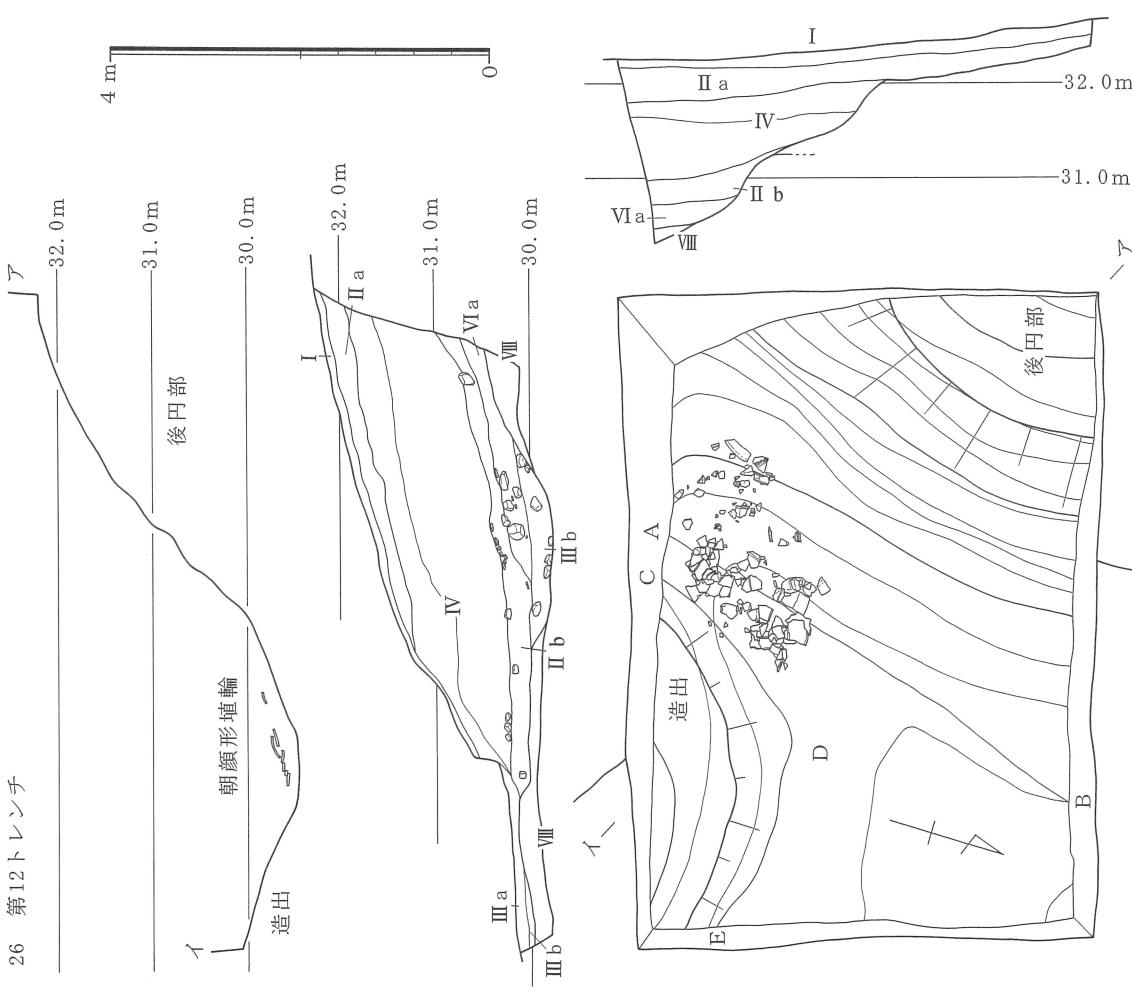
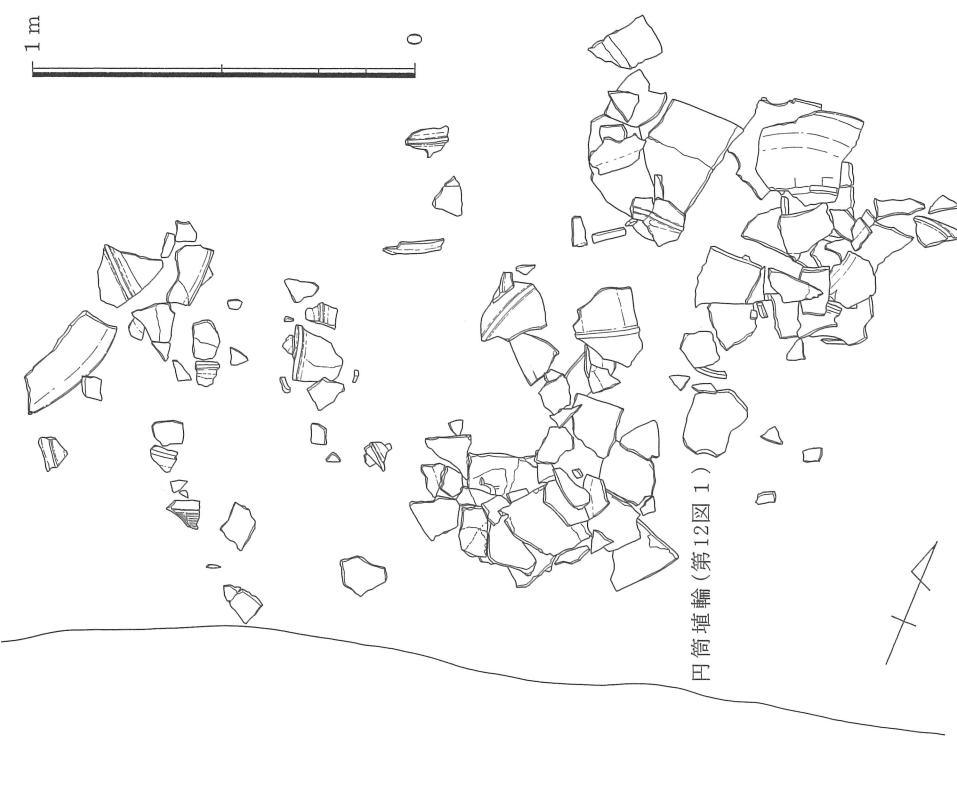
第9図 三嶋藍野陵 レンチ平面図および断面図(7)(1/80)

**第12トレーニチ**（第9図 図版1-1）東側くびれ部に長さ7m×幅5mの規模で設定した。まず土層の状況を見ていきたい。表土（I）の下に、崩落土と考えられる砂質土が認められる（IIa）。その下には0.8~1mにわたり、浚渫土と思われる粘質土（IV）が厚く堆積している。IV層上面は、後円部斜面と連続する面をなす。IIa層堆積前に、墳丘も含めて多少の削平を受けた可能性がある。IIb層は砂質土で、埴輪を大量に含むVIa層（後述）に近い特徴を持っているが、含まれる埴輪片は全体的に小さく摩滅しているものが多い。原初の堆積土と考えられるVIa層とは、形成された時期に多少の隔たりがあると思われる。VI層は、第9図に示した埴輪を含む層（VIa）と床面直上に堆積した埴輪を含まない層（VIb）に分けられる。VIa層は、他のVI層と違い黒褐色を呈しているので、堆積後しばらく表土として露出していたことが考えられる。人頭大の礫を多く含む点も特徴的である。また、含まれる埴輪は、破片が比較的大きく摩滅が少なく、接合の結果、ある程度の大きさにまで復元できるものである。VIb層は、狭い谷状地形を呈するくびれ部の床面直上に形成された厚さ20cmほどの堆積土で、埴輪片をほとんど含まない。VIa層とVIb層は形成されるまでに若干の時間差があったと考えられる。これらのことから、VI層は築造後間もない、樹立された埴輪がそれほど破損していない時期に墳丘の一部が流出した（VIb）後、若干の時間をおいて、くびれ部テラス面の一部が埴輪を巻き込む形で崩落した結果形成された（VIa）、原初の堆積土と考えることができよう。築造当時、濠水があったことを示す痕跡は認められない。

次に、くびれ部の地形について、埴輪の出土状況と絡めながら述べておきたい。平面図（第9図）に示したように、後円部第1段斜面と造出の斜面を検出したが、くびれ部床面はさらに調査

区外を奥へと伸びる。A-Bが後円部の裾で、C-D-Eが造出の裾である。造出の裾はDで屈曲し、現状で立ち上がりも顕著ではないため、濠水の浸食等で本来の形状は損なわれている可能性が高い。しかし、A-BとC-Dのラインは本来の形状と考えられ、互いに沿いつつ、濠側に向かって少しづつ広がる。床面は平坦ではなく、くびれ部奥から濠側に向かって緩やかに下降する。床面の幅は0.4~1.1m程度で、巨大な墳丘に不釣り合いなほど非常に狭い谷状地形を形成する。また、後円部の裾と、検出範囲内での後円部最高所の比高は約2.7mを測り、くびれ部での後円部斜面は急峻である。後円部は、標高31.2m付近までが地山整形で、それより上は礫混じりではあるが、均質な黄褐色粘質土(VII)を使用し、堅緻な盛土となっている。葺石は他のトレンチ同様、確認されなかった。

埴輪の出土位置は、大きく2つに分かれる。ひとつは床面が大きく広がった範囲(B-D-Eより濠側)のIIIb層から出土し、多量の礫と混在する状況だった。もうひとつは、第9図に示した、谷状地形に堆積したVIIa層から集中的に出土したものである。くびれ部という限られた範囲のためか、それぞれの層に同一個体と判断できる埴輪片を少なからず含む。VIIa層対応の埴輪は、くびれ部床面の傾斜に対応する形で、奥から緩やかに下るような状況で出土した。ある程度の大きさまで復元できるものの、底部まで判明するものは少ない。また、両者とも含まれる埴輪は円筒埴輪と朝顔形埴輪が中心で、形象埴輪の破片は僅少である。

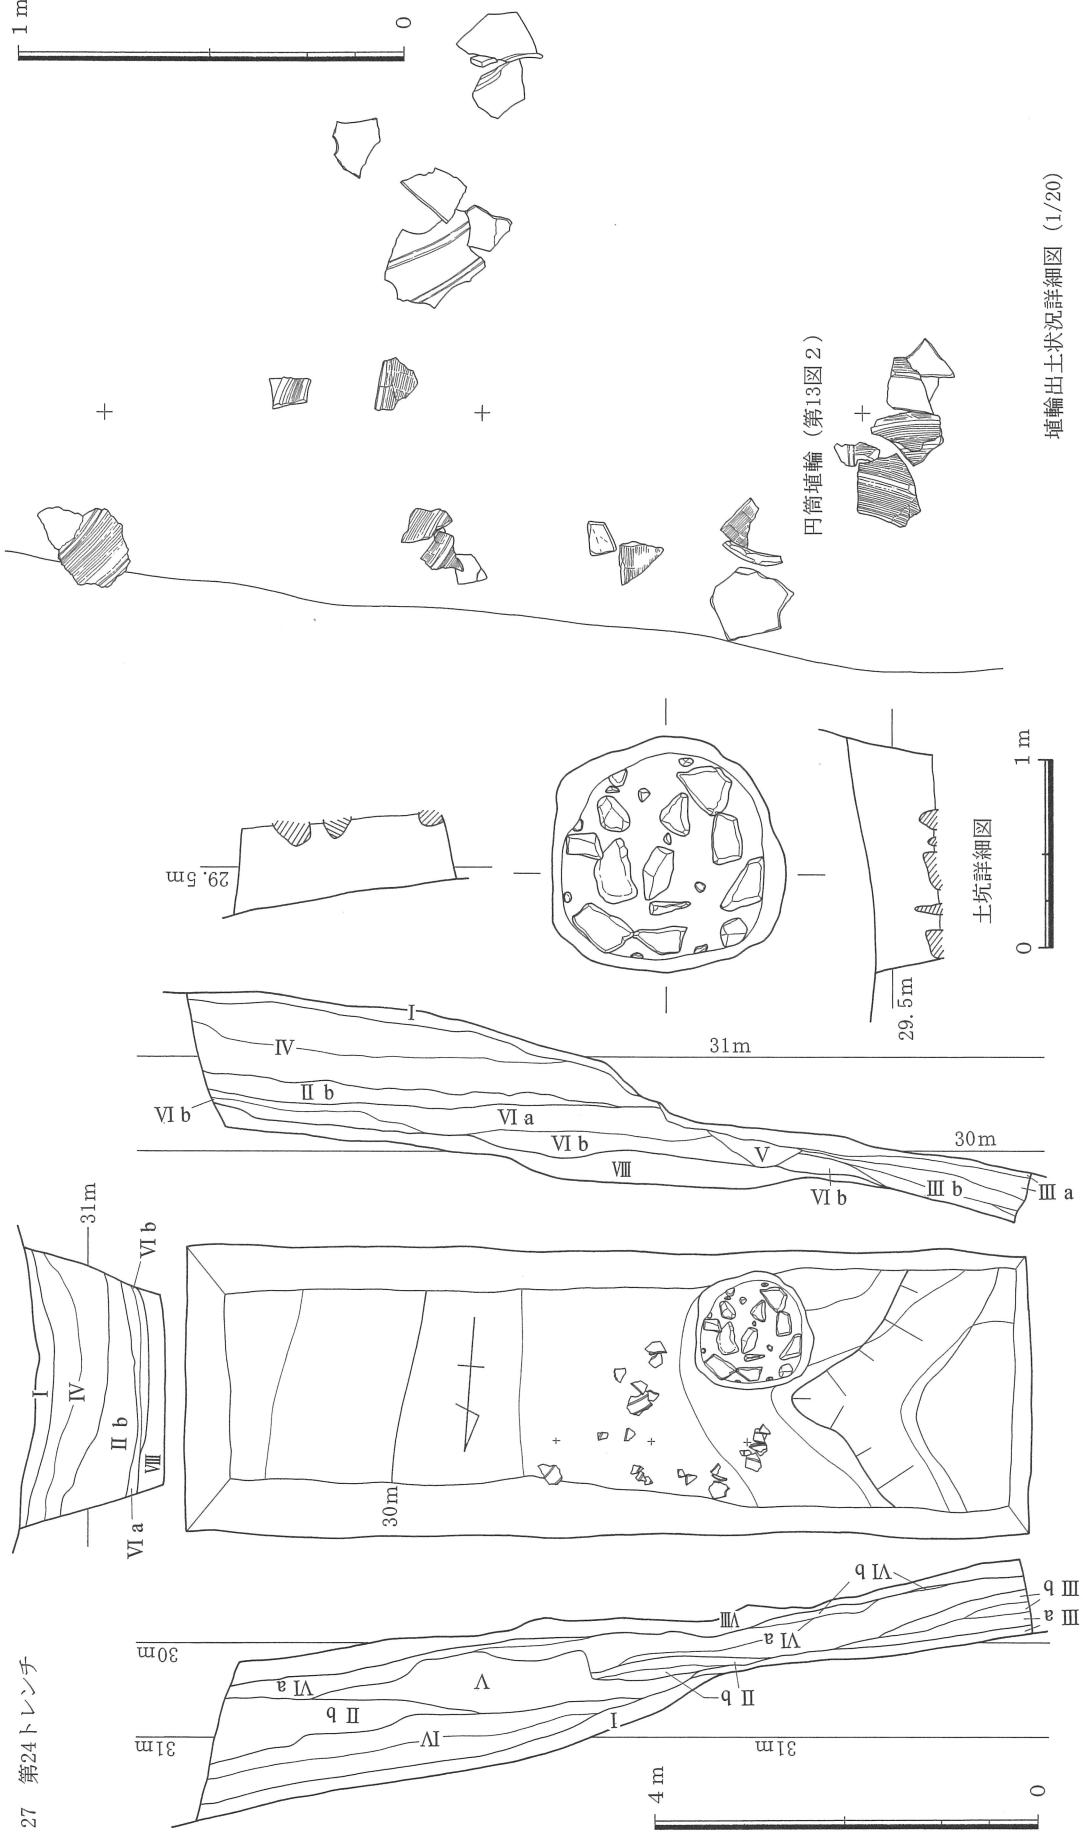
第10図 三幡藍野陵 トレンチ平面図・断面図(8) (1/80) および土坑詳細図 (1/40)

**第24トレンチ** (第10図 図版3-2) 西側くびれ部に長さ9m×幅3mの規模で設定した。まず、土層の状況を見ていきたい。表土(I)の下に、厚さ40~70cmにわたって灰色と暗灰色の粘質土(IV)が堆積している。東壁を見ると堆積状態は弓なりで、造出と後円部の斜面に挟まれた谷地形に堆積したことが容易に推察される。その下には、礫と埴輪片を大量に含む黄褐色粘質土(IIb)が認められるが、北壁と東壁で厚く、南壁に向かって薄くなっていることから、後円部側の墳丘が崩落し、堆積したと考えられる。また、北壁には土坑の埋土(V)が確認された。切り合ひ関係を見ると、IIb層はこの土坑を挟んでいることから、一気に形成されたのではなく、若干の時間経過の中で、段階的に形成されたと考えられる。濠内堆積土(III)は、幾度かの滞水時期の存在を示しているが、築造当時、濠水があったことを示す痕跡は認められない。

最下層として確認されたのが原初の堆積土(VI)である。第13・14図に示した埴輪が出土した層である。さらに6つに分層できることから、同じ原初の堆積土でも、多少の時間差を反映しているとみられる。埴輪は、くびれ部奥での出土は少なく、その多くが濠に近い位置から出土したが、全体に大形で残りの良好な破片が多い。また地山直上ではなく約20cmほど浮いた状態で出土した。床面直上で大きな破片が出土しない点は、第12トレンチの状況と同じである。円筒埴輪が中心で、第12トレンチ同様、形象埴輪は僅少である。また、床面に貼り付くような状況で薄い炭化物層が検出された(VIIb)。南壁VIIa層中からは、第21図40に示した須恵器壺の破片が集中して出土している。造出上に置かれていたものが転落し、破碎したものであろう。

くびれ部床面は、地山(VIII)を整形したものである。床面自体は濠側に向かって緩やかに下っていく。トレンチ西端付近ではやや深く掘り込まれた箇所が認められたが、埋土が濠内堆積土(III)のみであることから、この掘込みが築造時の地形である可能性は低い。

また、上記の掘込みに接して径1.2mのほぼ円形の土坑が検出された。湧水がひどく完掘には至らなかったが、壁面はほぼ垂直に掘り込まれ、人頭大あるいはそれを超える大きさの石が充填されたような状態で出土した。掘り込み面はIIIb層上面であり、新しい時期のものと考えられるが、出土遺物は埴輪のみである。

当初、第12トレンチの状況を受け、本トレンチでもくびれ部は幅の狭い谷状地形として検出されると想定していた。しかし、結果的には造出側(南壁)で地山の立ち上がりを一部検出した以外は、顕著な墳丘の立ち上がりは認められず、東壁の堆積状況から、後円部斜面の立ち上がりがトレンチのわずか外にあると想定できるにすぎない。本トレンチは図らずも、くびれ部床面にきれいに収まっていると思われる。第12トレンチのくびれ部より床面幅が広く、左右のくびれ部形状が厳密には対照でないことを指摘できよう。

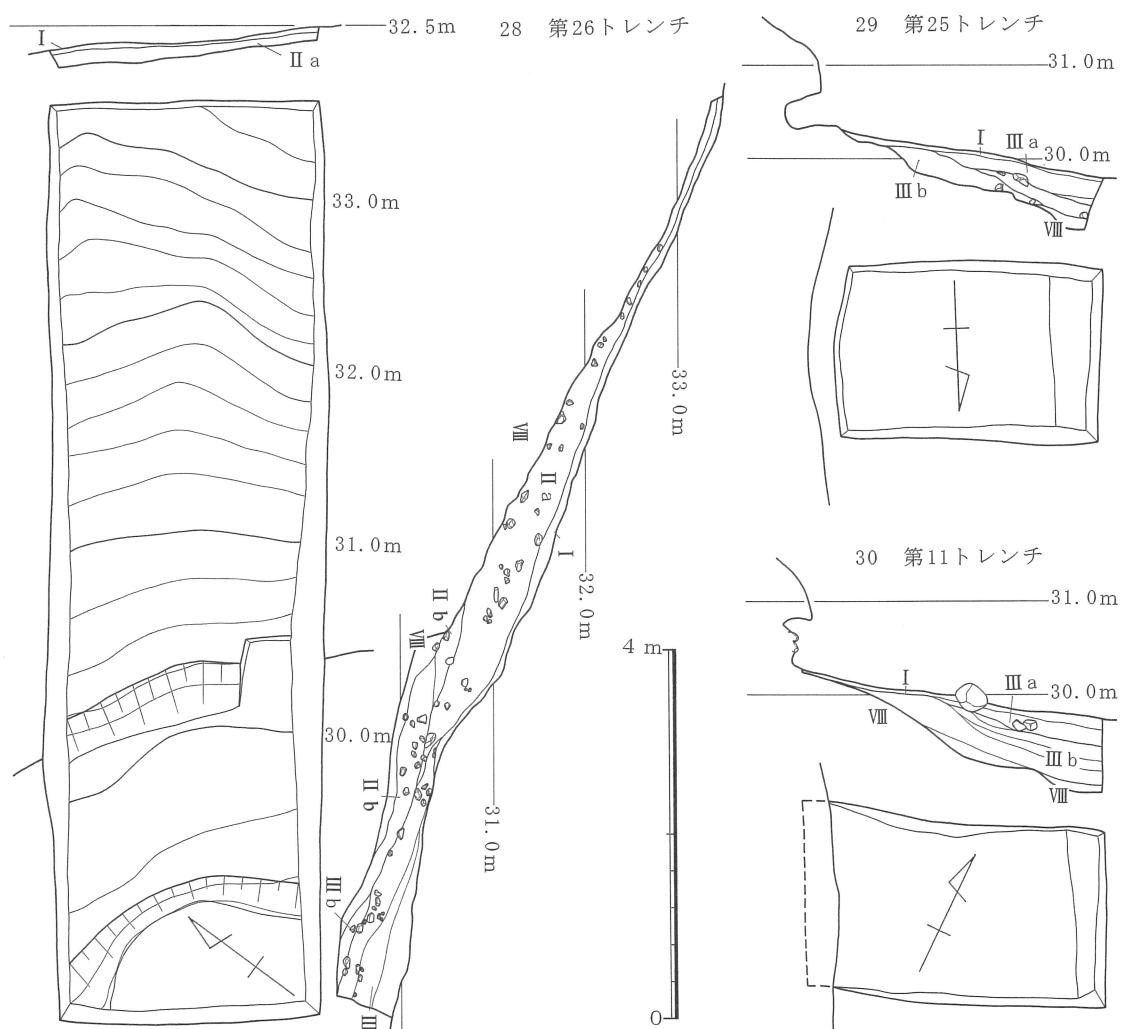
第11図 三嶋藍野陵 トレンチ平面図および断面図(9)(1/80)

**第25トレンチ** (第11図) 西側造出の正面に、長さ3m×幅2mの規模で設定した。基本的な土層の状況などは、前方部や後円部のトレンチと同様である。確認された土層はすべて濠内堆積土で、上3層がIIIa層で、それより下層がIIIb層である。埴輪の出土量は少ない。

**第26トレンチ**（第11図）西側造出と前方部との屈曲部に長さ10m×幅3mの規模で設定した。まず土層の状況をみていきたい。最大の深さは裾付近で約0.9mであるが、全体に浅い。墳丘斜面を表土（I）が薄く覆い、表土の下に、ほぼ同じ範囲で墳丘崩落土（II）が認められる。この崩落土は、墳丘斜面を覆う上層と、裾部にのみ認められる下層に分けられる。両者は直接重なるため、堆積の時間幅は不明だが、上層は全体に締まりのない土層で、含まれる埴輪片もやや摩滅したものが多い。一方、下層は非常に堅緻で、含まれる埴輪片も状態の良いものが多い。原初の堆積土と特定はできないにしても、比較的古い時期に形成されたことが推定される。以上の特徴と第12・24トレンチの状況を考え併せると、上層がIIa、下層がIIbである可能性が高い。崩落土を取り去ると、その下に地山（VIII層）が一面に検出された。濠内堆積土は4層に分けられるが、上3層がIIIa層、下1層がIIIb層であると考えられる。

出土遺物は埴輪を中心で、第10・12・24トレンチ同様、出土量は多い。しかし、確実な原初の堆積土がないためか、破片の大きさは比較的小さく、接合する破片も少ない。また、円筒埴輪の破片が多く、形象埴輪の破片はほとんど認められない。

本トレンチは、裾から墳丘第1段斜面上端に及ぶ範囲に設定したが、葺石は確認されなかった。造出と前方部との屈曲部にあたるため、地山整形によるコーナーの形状が明確に検出されることが期待されたが、本来の斜面が流出してしまったためか、明瞭な形状は確認されなかった。

**第11トレーニチ**（第11図）東側造出の正面に、長さ3m×幅2mの規模で設定した。基本的な土層の状況などは、前方部や後円部のトレーニチと同様である。確認された土層はすべて濠内堆積土で、上2層がIIIa層に対応し、それより下層はIIIb層に対応する。埴輪の出土量は少ない。

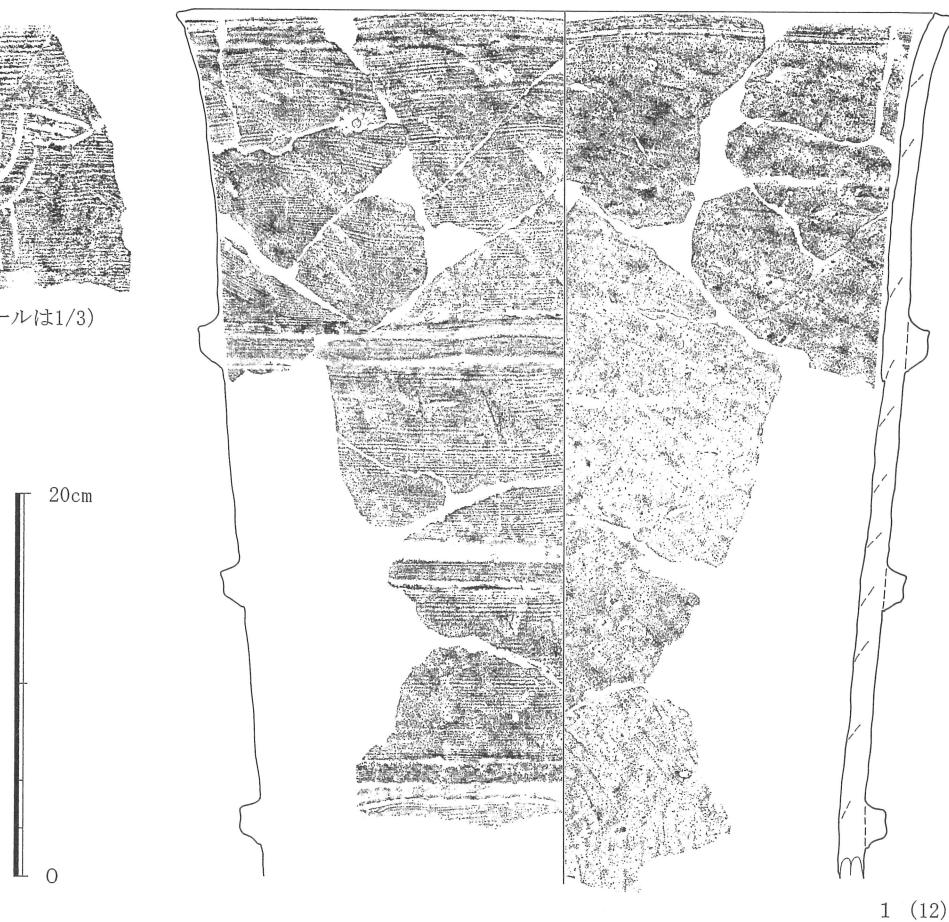
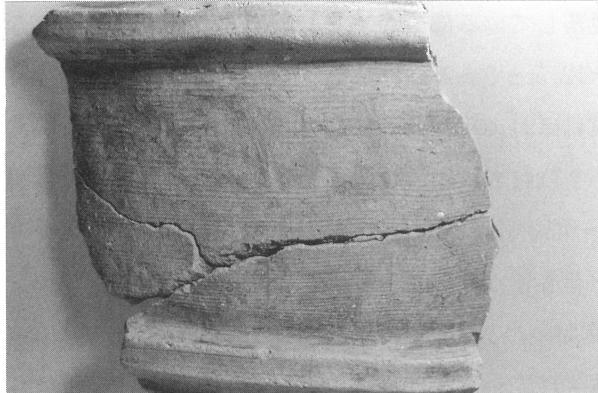
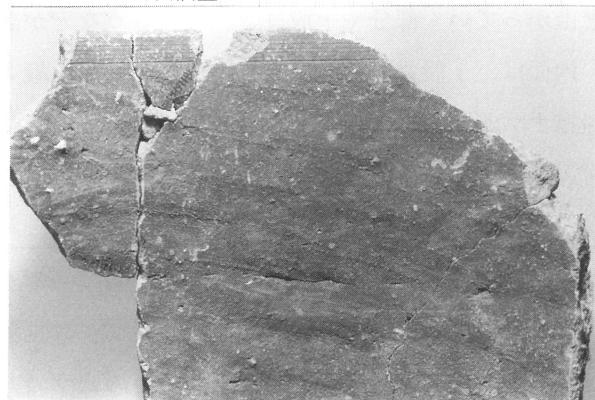
第12図 三嶋藍野陵 出土品実測図(1) 円筒埴輪 (1/4)

1は第12トレンチ出土のもので、口縁部を含む上半部のみ遺存する（図版6-1）。1段目はほとんど残存していないが、2段目～4段目は大部分が残る。残存高はおよそ40cm。径は1条目突帯直下でおよそ28cmを測る。透孔は1段目と3段目に認められる。両段とも2個の円形透孔が対向するように穿孔され、1段目と3段目とで穿孔方向が直交する。口縁部は直口で、端面は水平方向を向く。端部周辺にはナデが認められるが、内面側にはハケメ状の擦痕が残る。

突帯は断面台形。上面・端面は丁寧にナデが施されているが、下面是やや弱く、器壁との間に段差が残される部分が多い。突帯が器壁ごと脱落している部分が多く、設定するための工具痕などは観察できない。突帯間隔は2段目でおよそ12.5cmであるが、3条目と4条目の突帯が大きく歪むため、3段目はおよそ12.5～13.5cm、4段目はおよそ15.5～16cmとなっている。

外面調整は、1段目・2段目ともヨコハケ。2段目では垂直方向の静止痕を確認でき、一瀬氏分類のBc種に該当するものと思われるが<sup>(3)</sup>、一部を除きストロークが長く、静止痕を持たない部分の方が長い。3段目では左傾気味のタテハケもしくは板ナデとみられる1次調整を確認できる。2次調整はヨコハケで、垂直方向の静止痕間隔は5cm程度。Bc種にあたる。口縁部にあたる4段目では上半と下半とでヨコハケが2段施されており、下段を一周してきたハケメが上段へと上がっていく部分や上段ヨコハケの終点などが認められる。静止痕は垂直方向である。

内面は、1段目から2段目の下位にかけては縦方向、2段目下位から中位にかけては左上がりの指ナデが認められる。2段目中位以上もナデであろうが赤彩のため不明瞭である。3段目上位付近と4段目中位付近に粘土紐の接合痕が比較的多く認められる。

外面および内面には赤色顔料が塗られている。その範囲は外面が口縁部から2段目まで、内面が口縁部から2段目中位までで、顔料は各突帯の下面にも塗られていたようである。外面のそこかしこにはハケメとは明らかに異なる条痕が散見されるが、それが顔料を塗布する際に用いられた工具痕と思われる。この工具痕と顔料のムラの方向は、塗布がヨコ方向の動作を基本として行われたことを示しているが、ところにより上方や下方へのカーブが認められる。現在は、外面が暗褐色～褐色、内面では暗赤紫色を呈している。

4段目外面には動物形の線刻が認められる（図版6-2）。長めの首を持つ4本足の動物で、頭部を右に向いている。首部と胴部は2本の曲線を用いて表現される。首部後側～胴部上側の線は、「J」の字を書くように縦方向から小さく下向きの弧を描いた後、上向きの弧に転じる。首部前側～胴部下側の線は、後側線より1.5cm下方から始まり、大きく下向きの弧を描く。尻にある部分で上下の弧が合わさることで、胴部は膨らみを持った表現になる。頭部は「ヲ」の字状に描かれているが、細かくみれば4本の線刻と2つの点からなる。1本目の線刻は首部後側線起点のすぐ右方を起点とし、右斜め下に2.5cmほど進んで4本目に切られて終わる。2本目は1本目と平行するようにその5mmほど下から始まるが、5mmほどですぐに途切れてしまう。3本目は2本目が途切れる部分のすぐ右側に起点を持ち、2本目の延長線上を1.5cmほど進んで、左下から来た4本目に切られて終わる。2本目と3本目は一本の線刻が飛んでしまっただけのもの様にも思えるが、両者の間は意識的に空けられており、ここでは一連のものとはしなかった。次は点で、2本目の5mmほど下の首部前側線起点に重なるように打たれている。その次も点で、前の点のすぐ右方に打たれている。こちらは実際には2～3mmほど工具が動いた痕跡があるので、線と認識するべきかもしれない。4本目の線刻は2番目の点のすぐ右側に始まるが、右斜め上方に緩やかな弧を描き、1.5cmほど進んだところで1本目を切って終わる。2つの点は一連のものとも考えられるが、2番目の点と4本目の線刻との間は意図的に空けられているように観察される。頭部の表現をまとめれば、1本目が頭部上半分の輪郭線で、4本目が下側の輪郭線と考えられる。顔の真ん中を横切る2・3本目、および下側の2つの点が何を表現したものなのかは不明である。1本目が首部の前方を起点として首部後側線の上端は耳のようにも見える。4本の足のうち、前から3本目は割れ目に重なるため観察できないが、ほかの3本はそれぞれ1本の線で表現されている。尾の表現はない。各線刻の幅は1～3mm程度。先に胴体を描いた後、頭部や足部を加えているものとみられる。また、線刻の輪郭が顔料塗布工具によってぼやける箇所があるので、描かれたのが赤彩以前であることは疑いない。

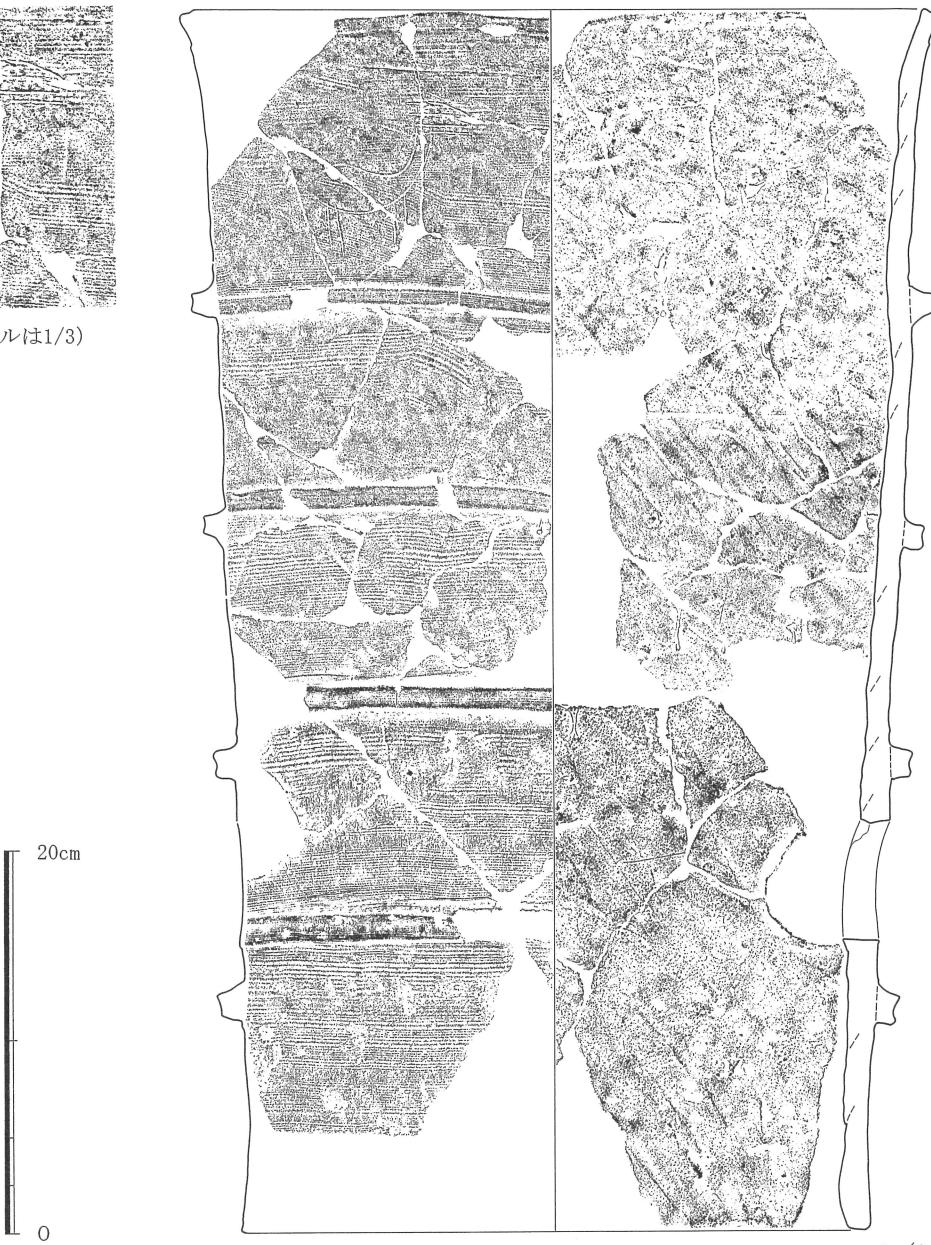
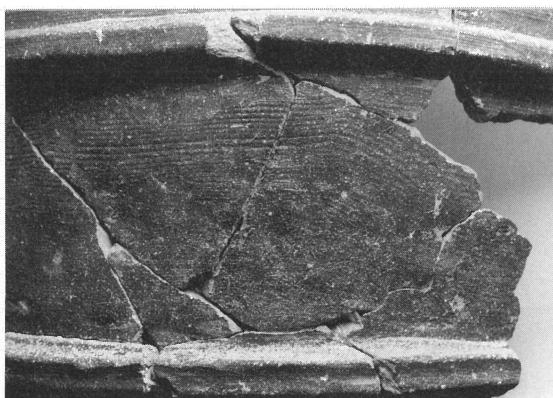
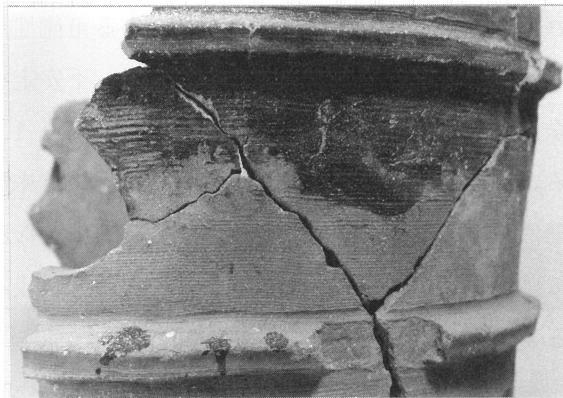
第13図 三嶋藍野陵 出土品実測図(2) 円筒埴輪 (1/4)

2は第24トレント出土のものである。不安定ながら底部から口縁部までが接合し、4条5段の全形を知ることができた（図版6-3、7-1）。全高はおよそ63cm、底部径はおよそ29cmを測る。透孔は2段目と4段目に認められ、個数や配置は1と同じである。口縁部は緩く外反し、端面は水平を向く。端部周辺はナデで、端部から2.0～2.5cmほど下には幅約5mmの浅い凹線が走っている。底部の残存部には粘土板の接合痕が残っており、上からみて「Z」字状に接合されていることがわかる。

突帯は断面台形で、部分的に断面方形に近い箇所もある。上面・端面は丁寧にナデが施され平滑になっているが、下面是粘土紐を撫でつけた際に生じた凹凸が目立つ。3条目の上面にL字形工具痕が認められる<sup>(4)</sup>。突帯間隔は、底部である1段目と2段目はおよそ12.5cmを測るほか、3段目がおよそ11.5cm、4段目がおよそ12.0cm、口縁部である5段目はおよそ14.0cmと、胴部に

外面調整は、1・2段目において縦方向の板ナデかと思われる1次調整の痕跡を見ることがある。2次調整は各段ともヨコハケ。1段目のヨコハケは静止痕が垂直方向を向くBc種であるが、ストロークが長く、静止痕を30数cmも見いだせない部分がある。2段目もBc種ヨコハケである。こちらもストロークが長く、40cm近く静止痕を認めることができない。3段目は静止痕が右に傾くBd種である。ここで静止痕を確認できる部分での間隔はおよそ12cm。4段目は上半と下半の2段のヨコハケが施されており、下段から上段へのハケメの上がりが認められる。一瀬氏分類のBb種ヨコハケに近いが、残存部分には静止痕を観察することはできない。5段目はヨコハケを少なくとも2段は重ねている。この段でも下半部から上半へのハケメの上がりを確認できる。なお、3・4段目には指頭状圧痕が4～5個集中する部分がある。

内面にはほぼ全体にわたって左上がりのナデが施されている。粘土紐接合痕は少ないが、2段目上端付近、4段目中位付近、5段目中位付近には比較的多く認められる。粘土紐の太さは3cm程度である。

この個体も、外面が口縁部から2段目中位まで、内面が5段目中位まで赤色顔料が塗布されており、突帯下面にも認められる点も1と同様である。外面には工具痕と思しき条痕が散見される。彩色範囲内外を問わず飛沫や液だれの痕を見ることができるため、顔料はかなりの水分を含んでいたものと考えられる。透孔によって穿孔された面にも顔料が認められるため、塗布のタイミングは埴輪が完成した後であろう。現在の赤彩部分は暗赤紫色を呈している。

この個体の口縁部にも動物形の線刻が認められる（図版7-2）。右を向く点、胴部が膨らみを持って表現される点、尾がない点、4本の足をそれぞれ1本の直線で表現する点など、全体的に1のものとよく似るが、細かくみると頭部の表現が若干異なる。頭部を構成する5本の線刻のうち、1本目は首の5mm後方を起点として右に進み、途中で首部後側線の始点をかすめ、1cmほどで終わる。その終点からすぐおいて2本目が始まり、右に5mm進んだ後右斜め下に1.5cmほど進む。1・2本目は一連のものと考えている。3本目は首の後方3mmの所を起点として1本目と平行に右に進み、首部前側線の起点のすぐ上を抜けていく。2cmほど進んだところでやや下方に転じ、1cmほどで2本目に接して終わっている。4本目は首部後側線上を起点とした後、右に1・3本目と平行に3cmほど進んで終わる。その終点は2・3本目の終点と揃えることを意識している。5本目は首部前側線を起点として4本目と平行に2cmほど進む。この終点も4本目と同様にほかと揃えているようである。1本目と2本目が頭部上半分の輪郭線で、首部前側線を起点とする5本目が下側の輪郭線と思われる。1本目と3本目の起点が首部より後方にある点が意識的と思え、1本目は耳を表現している可能性がある。1の例は1本、本例では2本であるが、顔を横切る線刻を持つことは共通する。各線刻の幅は1mm程度。胴体→頭部・足部という手順も1と同様である。

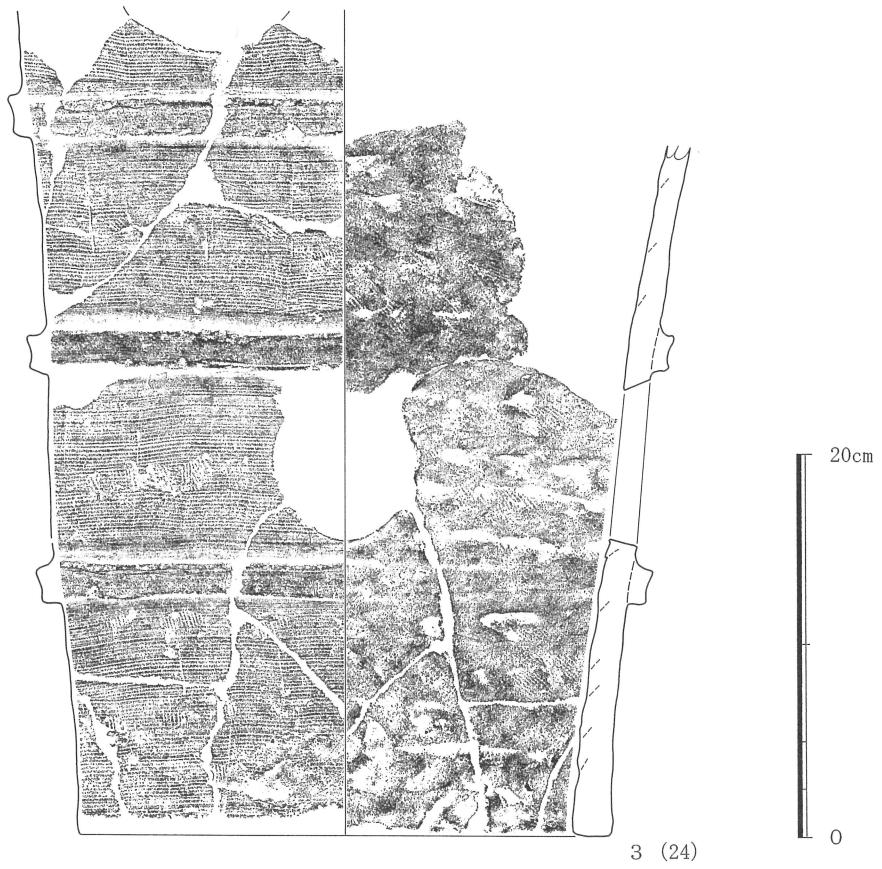
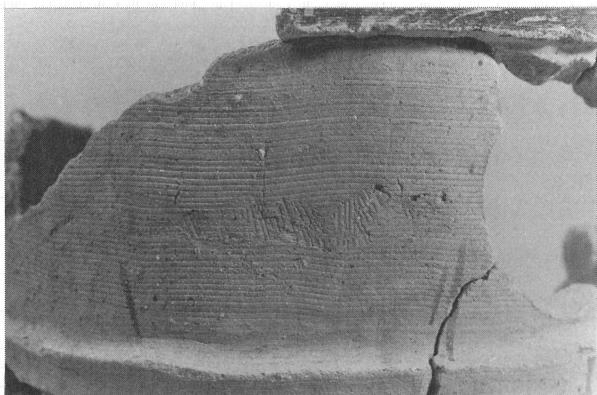
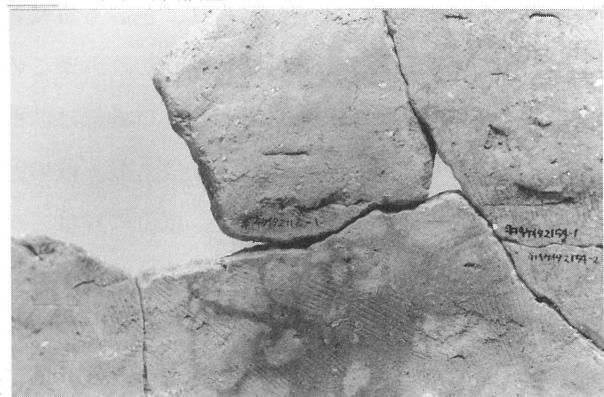
第14図 三嶋藍野陵 出土品実測図(3) 円筒埴輪 (1/4)

3も第24トレンチからの出土品である。底部から4段目途中までの破片を接合することができた(図版7-3、8-1)。残存高はおよそ45cm、底部径はおよそ25cmを測る。透孔は2段目と4段目に認められ、1・2と同じ配置である。底部には粘土板の接合痕を認めることができ、埴輪を上からみて「S」字状である。

突帯は幅広の印象を与えるもので、断面は低平な長方形。上面・端面・下面とも丁寧にナデが施されている。3条目突帯では、上面近くの器壁に突帯整形後に付けられたハケメ状の擦痕が残されている。同じ突帯のほかの箇所では上面にL字形工具痕を認めることができるので、この擦痕も突帯の間隔を設定する工具の痕跡と思われる。突帯間隔は、底部である1段目が14.5cm、2段目・3段目はおよそ12.5cmである。

1・2段目では1次調整タテハケの後2次調整ヨコハケという手順を確認できる。2次調整のヨコハケは両段とも上下2段の2周回る。ヨコハケの静止痕についてみると、1段目の下段が垂直、上段が左傾気味であり、間隔は双方とも4~5cm程度である。2段目は、下段が右傾気味で間隔は3~4cm程度、上段は垂直もしくはやや右傾気味で4cm前後である。一瀬氏分類のB b類に該当するものと思われる。3段目もヨコハケが上下2段に回り、段の中位に僅かながら左上がりのナナメハケがみられる。切り合い関係から下段ヨコハケ→ナナメハケ→上段ヨコハケの順で施されたものと考えることができる。下段ヨコハケの静止痕間隔は5~5.5cm程度、上段ヨコハケでは4~6cm程度である。4段目はほとんど残存していないため詳細は不明であるが、確認できる静止痕は左傾気味である。

内面は、底部下端付近に指オサエが顕著にみられるほかは、タテハケもしくは左上がりのナナメハケの後に横方向の指ナデを施している。このナデは突帯裏面付近では非常に丁寧に施されるものの、それ以外では散漫なため、ハケメや粘土紐接合痕がよく残されている。3段目以上では様相が異なっており、2条目突帯に対応するヨコナデに切られる左上がりのナナメハケがあり、その一部が中位付近の粘土紐接合痕に潜り込んでいく状況を確認することができる。このナナメハケと粘土紐接合痕を切るタテハケが部分的に施されているが、そのタテハケは3条目突帯裏の

ヨコナデに切られている。3条目裏のヨコナデ以前に施されたナナメハケはナデの上側でも確認でき、タテハケと同じタイミングで施されたものと思われる。4段目内面となるこのナナメハケは別のタテハケによって切られている。確認できる調整の痕跡のうち、最後のタイミングで施されているのは、3段目の中位から4段目にかけての縦方向のユビナデである。粘土紐の太さは2～3cm程度。

外面の現存部分上端から3段目までは赤彩されている。内面については、残存部分では認められない。工具幅内と思われる範囲でも顔料の濃い部分と淡い部分との差が激しく、斑模様となっている。顔料の濃淡によって知ることのできる工具幅は5cm程度。顔料の淡い部分の状況や飛沫や液だれ痕などから、顔料が水っぽいものであったことが窺える。現在は暗茶褐色。

3～4段目内面に残された痕跡は、3段目中位以下のナナメハケ→2条目突帯内面ナデ→3段目中位以上の粘土紐積み上げ→同部分にタテ～ナナメハケ→3条目突帯内面ナデ→4段目タテハケ→3段目から上方へのユビナデ、という作業手順を示している。3段目中位に積み上げ休止ラインが存在することは明らかで、1～2段目内面に同様の痕跡が認められないことから、ここまでが粘土紐積み上げ単位であることも間違いないと思われる<sup>(8)</sup>。外面で認められる下段ヨコハケ→ナナメハケ→上段ヨコハケという手順も、3段中位以下2次調整→3段目中位以上1次調整→同2次調整と理解できるし、3条目突帯にのみ突帯間隔設定の痕跡が認められることも、4条目が3条目の整形以後に貼付されたことを示しており、全て説明がつくことになる。同様に3条目突帯上面にのみL字状工具圧痕を持つ2も、同様の製作工程になるものと思われる。
