# 繼体天皇 三嶋藍野陵墳塙護岸その他工事区域の調査

この三嶋藍野陵は、墳丘裾が経年の波浪による浸食と崩落が進み、崖状ないし急斜面になってきており、墳丘裾の保護のため布団籠による護岸工事が計画された。これに先だって施工予定地における遺構・遺物の存否とその実態、及び工法の検討に必要な所見を得ることを目的とした発掘調査を実施した。

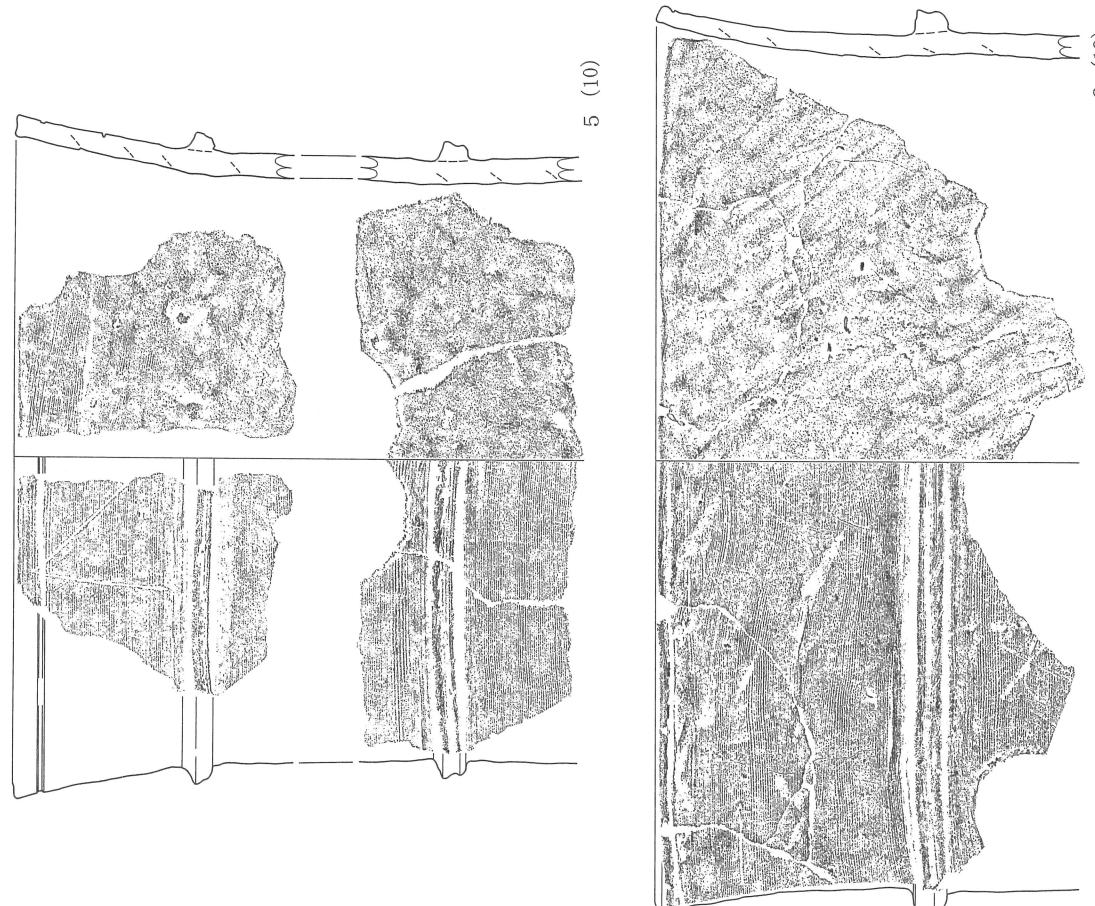
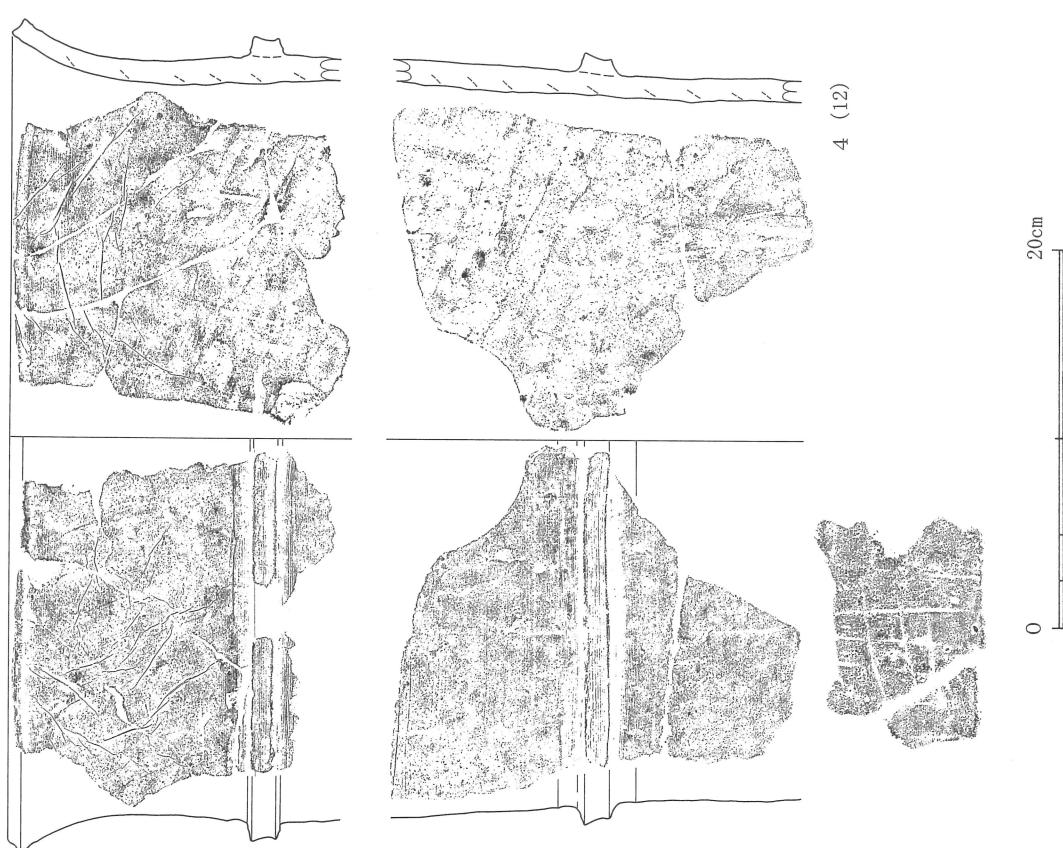
第15図 三嶋藍野陵 出土品実測図(4) 円筒埴輪 (1/4)

4は、円筒埴輪の上半部で、直接の接合関係はないものの、最上段から3段分程度の破片が確認できる。図示した残存高は約37cm、復元口径は約43cmを測る。精良な胎土で、暗赤褐色～紫がかった赤褐色を呈する。赤彩は施されていない。口縁部付近の焼成は、非常に堅緻である。しかし、下にいくほど焼成は不良となり、色調も黄褐色へと変化する。同一層内から著しく摩滅した黄褐色の埴輪片が多く出土しており、これらがこの埴輪の胴部から底部となる可能性がある。器形は、胴部が直立気味に立ち上がり、口縁部は湾曲しながら強く外反する。突帯の端部は非常にシャープで強い稜をもつ。外面調整は、最上段のうち、口縁端部が幅の広い指ナデ、それ以外はタテ～ナナメの板ナデ調整である。以下の段は、ヨコの板ナデ調整で、条痕は認められない。静止痕の間隔は約5cmである。内面調整は、最上段に該当する範囲はヨコ～ナナメの指ナデ、以下の段はタテの指ナデ調整が施されている。

5は、細かい破片が多く、破片どうしもあまり接合しないが、図示した残存高は約34cm、復元口径は約30cmである。確実に本個体の底部と思われる破片も認められない。比較的精良な胎土で、淡赤褐色～紫がかった赤褐色を呈する。赤彩は施されていない。焼成は比較的堅緻である。器形

は、口縁部が直線的に伸び、僅かに外傾することが指摘できるが、他の部位は不明である。突帯は、上端が強い稜をもつが、下端は丸みをもち、稜は認められない。外面調整は、確認できる範囲はすべてヨコハケである。静止痕間隔は約4cmであるが、静止痕が確認できない箇所も多い。また、端部付近に幅2~3mmの沈線が廻る。内面調整は、口縁端部付近のみヨコハケで、それ以外ではナナメ~ヨコのやや粗い指ナデ調整である。

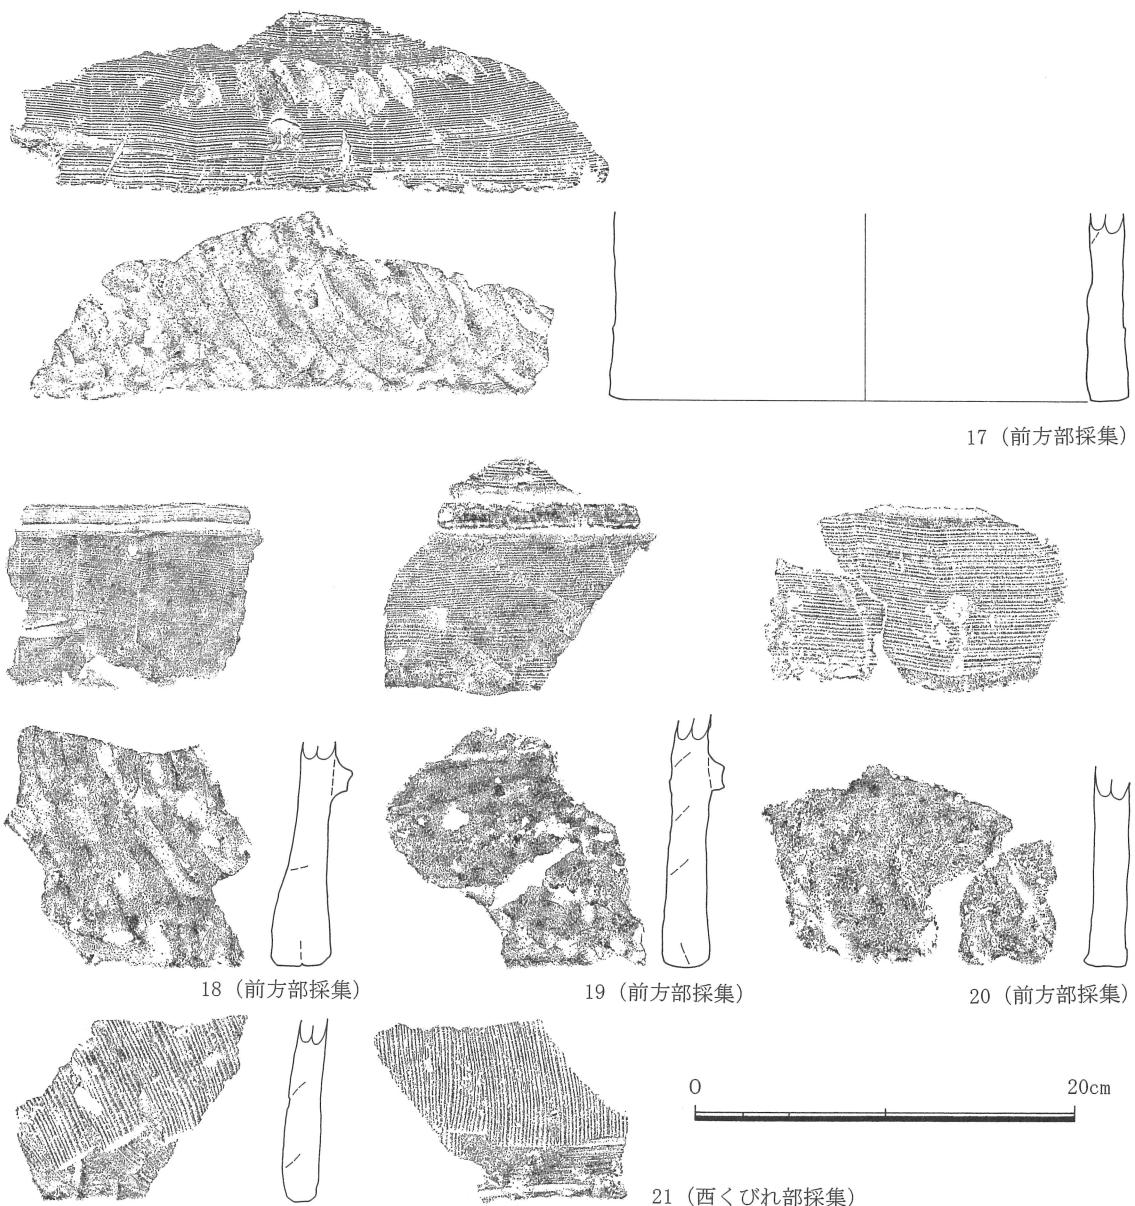
第17図 三嶋藍野陵 出土品実測図(6) 円筒埴輪(1/4)

7～11は円筒埴輪の口縁部である。7・8に示した口縁部の断面は、ほぼ直立するもので、今調査出土の円筒埴輪の口縁部形態としては、もっとも普遍的なものである。9～11に示したものは、口縁端部が外側に屈曲するものである。9・10は、端部から2cmほどのところで、屈曲する。

12～16は胴部の破片である。基本的に直線的に立ち上がる形態を示すと考えられる。調整は、最終的にヨコハケで終えている。静止痕の間隔は短いと3cm程度で、5cm前後がもっとも多い。極端に間隔のあく例は少ない。突帯の断面形は、幅や突出度の違いはあるが、M字形を呈するものが多い。13などは、突帯の端部に鋭い稜が認められる。また、15のように幅の広いものも少數ながら認められ、大形の製品であった可能性が考えられる。16は、透孔の形状が長方形と考えられるもので、今調査では唯一の出土である。外面調整はヨコ板ナデ、内面調整はタテ指ナデである。

17～21は、底部の破片である。17は復原底径約28cmである。各個体とも、高さに乏しいため判然としないが、基本的には、ほぼ垂直に立ち上がる器形を示すと考えられる。底面から1条目突帯までの間隔は、18・19で10.5cmであり、2・3よりは狭くなっている。外面調整については、タテハケの後、最終的にヨコハケを施す例が圧倒的に多い中で、21はタテハケのみである点が注意される。内面調整は、基本的に指ナデである。

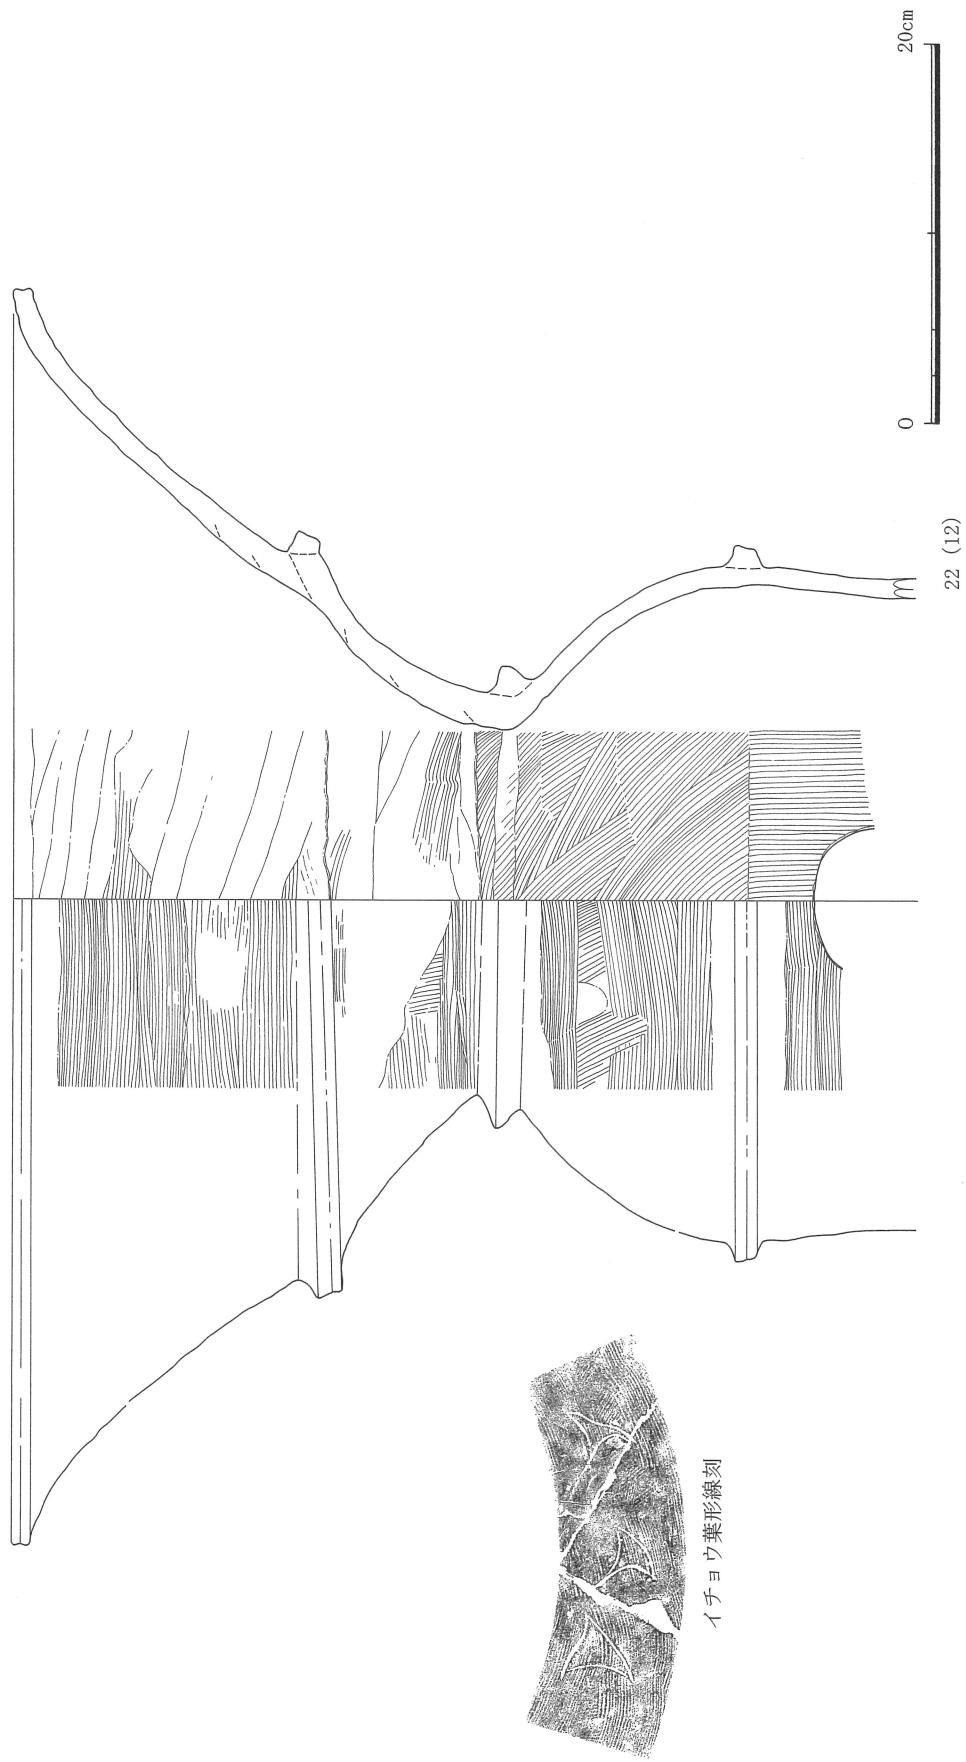
第18図 三嶋藍野陵 出土品実測図(7) 朝顔形埴輪 (1/4)

22（図版8－3）は、肩部より上位の形状が判明する資料で、残存高が約48cm、復原口径が約66cmである。精良な胎土で、紫がかかった灰褐色を呈する。焼成は良好で、肩部より上位は堅緻であるが、胴部以下は、急に接合する破片がなくなる。円筒埴輪の焼成の状況も考え併せると、焼成不良で軟質であった可能性が高い。本個体の近くでは摩滅の激しい底部の破片が出土しており、本個体の底部であった可能性がある。器形は、ほぼ直立すると考えられる胴部から、肩部に至るが、肩部上位はやや直線的であるため、丸みに乏しい。1次口縁は比較的強く外反し、2次口縁が接合される。2次口縁の下位は、やや直線的に立ち上がるが、端部に近づくにつれて緩やかに外反する。調整は、胴部が、外面はヨコハケで、内面はタテハケである。外面のヨコハケは、静止痕の間隔が残存部位からは確認できないため、比較的その間隔の広いことが想定される。肩部は、外面がナナメハケの後ヨコハケ、内面がナナメハケである。口縁部は、1次口縁・2次口縁の内外面とも、タテハケ・ナナメハケの後にヨコハケを施す。静止痕間隔は1次口縁で3～4cm、2次口縁で5～6cmである。そして、最終的に口縁部の大半の範囲を、指ナデで仕上げる点が特徴的である。

なお、本個体の肩部には、イチョウの葉のような形の線刻文様が、3つ並んで確認できる。今調査では、22を除けば、全体の形状を窺い知ることのできる資料は他になく、小破片ばかりとなる。23～25は、口縁端部である。比較的緩やかに外反する。端部は僅かにつまみ出しが、鋭い稜ではなく、丸く仕上げられている。調整は、内外面とも、最終的にヨコハケかナナメハケで仕上げられ、23ではヨコハケ前のタテハケの痕跡が確認できる。26は、1次口縁と2次口縁の境にあたる。1次口縁との接合部では顕著な屈曲を示さない。調整は、内外面ともヨコハケである。27は、1次口縁と肩部の境、28・29は肩部付近の破片である。調整は、内外面ともヨコハケ、あ

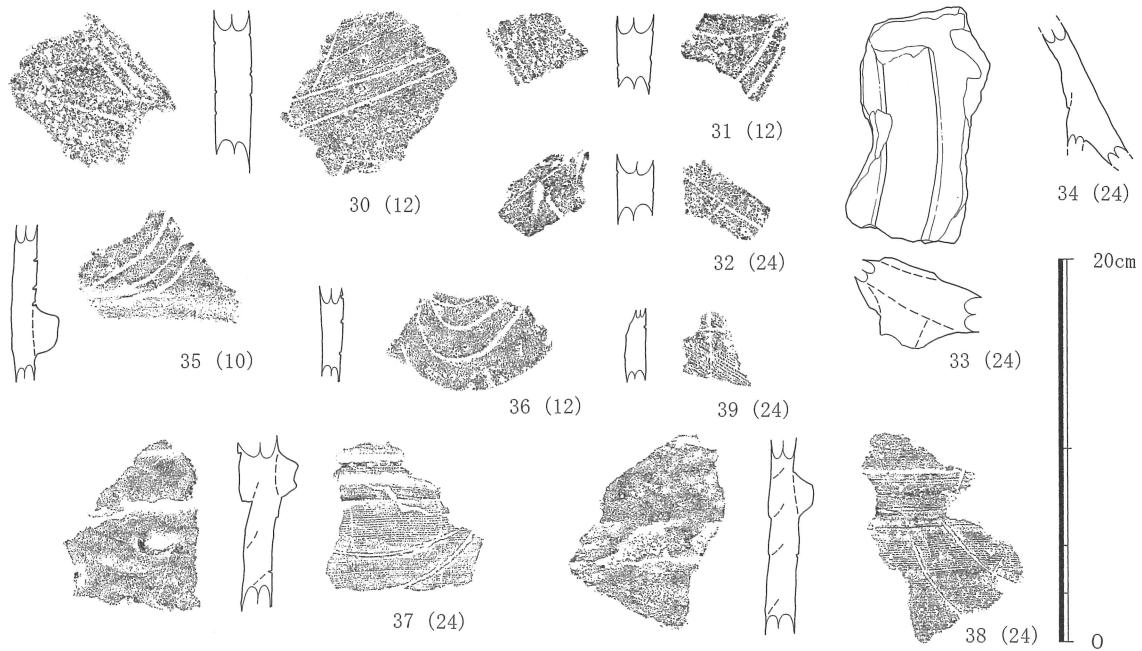
第20図 三嶋藍野陵 出土品実測図(9) 形象埴輪・線刻のある埴輪 (1/4)

30～32は蓋形埴輪の立飾りである。弧状の線刻が確認できる。全体に摩滅が著しい。33は、蓋形埴輪の笠部で、台部との接合部の破片である。摩滅が著しいが、幅約3cmの突帯が確認できる。これら蓋形埴輪の破片は、同じ赤褐色を呈し、胎土もよく似ている。

34は、台部にやや傾斜のきついスカート状の部位が接合した破片である。外面は、摩滅のために調整不明である。内面は、ナナメの指ナデが確認できる。器種は不明である。推定される径が

既に、これまで詳述してきた埴輪にも、幾つかのヘラ記号や線刻が指摘できたが、線刻の残る破片は、他にも確認されている。しかし、破片の大きさが十分でないため、線刻文様の全体が判明するものは、ごく僅かである。35・36は、弧状の線刻が複数本並列された文様で、ともに全体が判明するが、同様の線刻と考えられるものの多くは細片である。しかし、破片の数から考えると、今調査で確認された線刻の中では、もっとも普遍的な文様であると言える。35は、円形透孔の円弧に沿うように施され、36は、円形透孔の横に、透孔の円弧とは別に施されている。37は、弧状の線刻が2本確認できる。各線刻の端部が接するため、35の文様とは別種になると考えられる。しかし、欠損部があるため、何を描いたものかは不明である。38は、37の文様に、施文位置や工具が類似するが、弧状線刻はそれぞれ平行関係で、さらに上の弧状線刻からは、直交する方向に別の線刻が施されており、単純なヘラ記号のようなものではない可能性が考えられる。39は、細片であるが、2本の直線が直交しており、格子状文様の一部かと思われる。

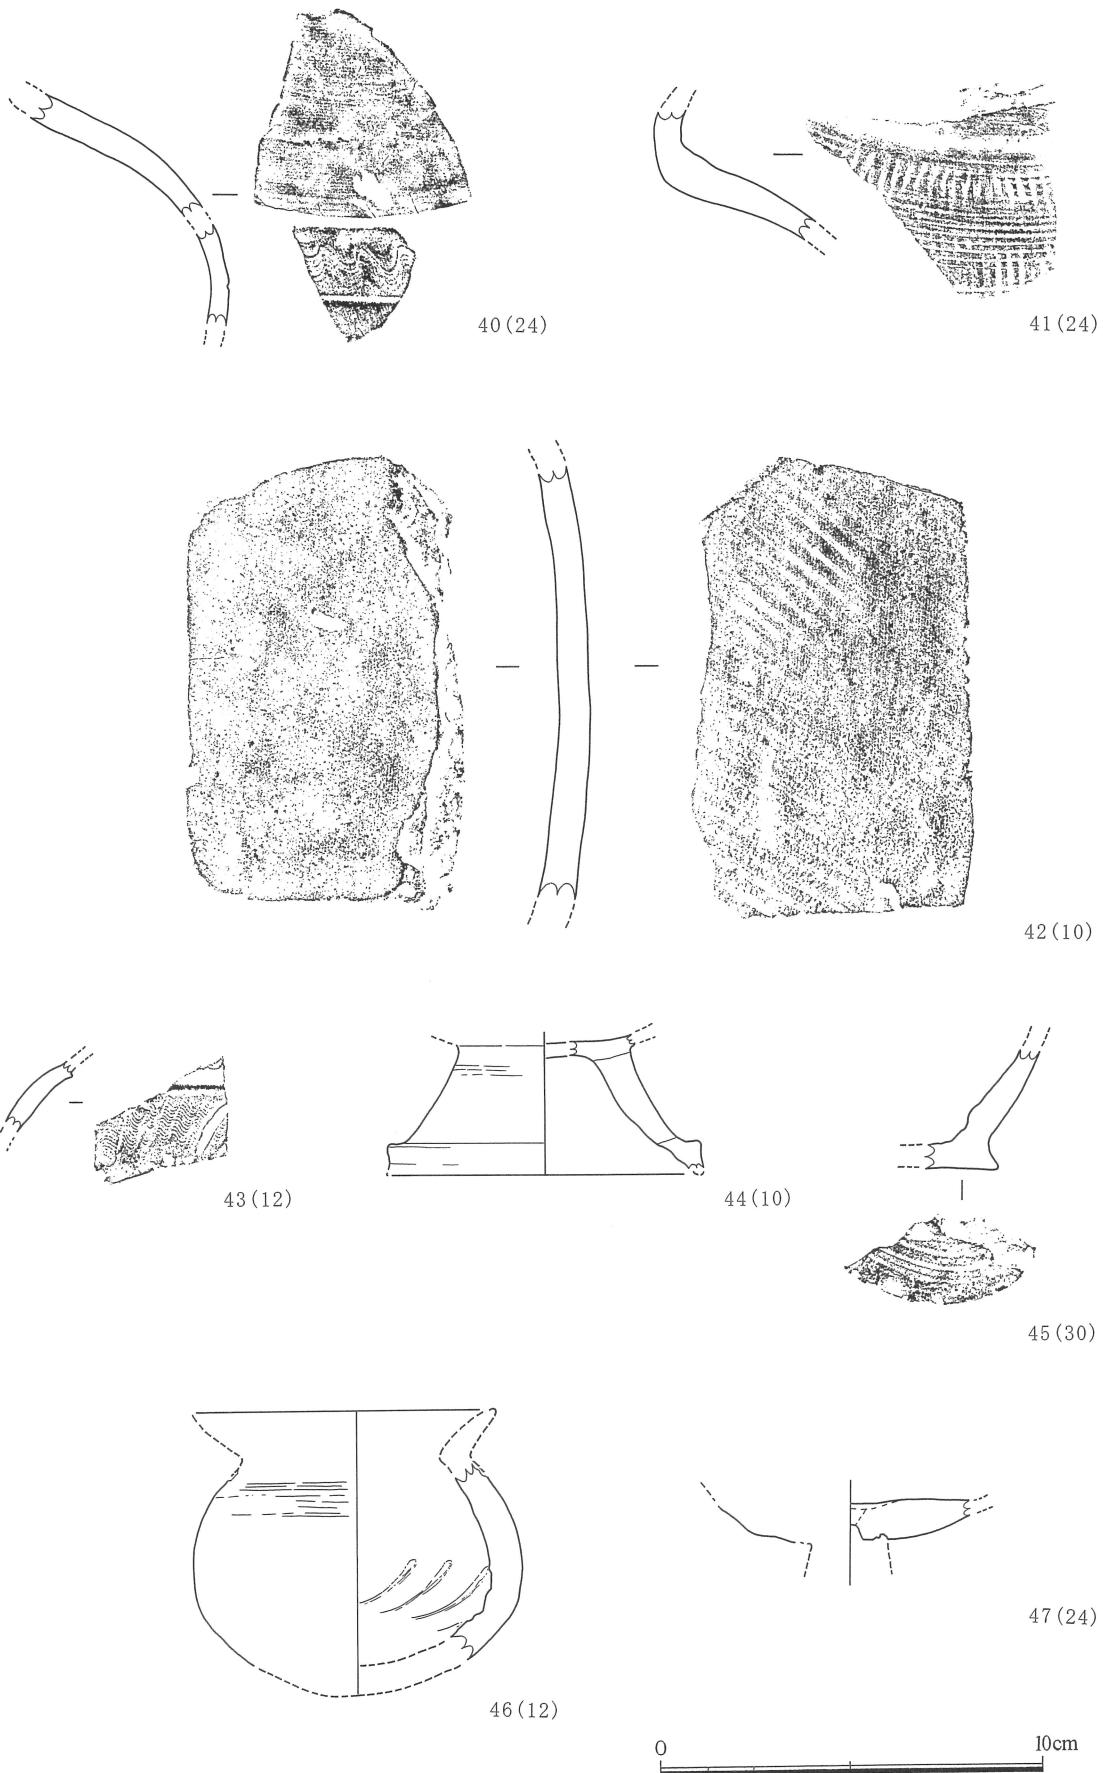
第21図 三嶋藍野陵 出土品実測図(10)(須恵器・土師器)(1/2)

須恵器片は合計23点出土しているが、大半は濠内堆積土(III層)から出土したものであり、第21図40に示した1点のみが、第24トレンチの原初の堆積層(VI層)から出土した。すなわち層位的な検討から本陵に伴う須恵器として理解できるものとしては本個体のみである。形状から短頸壺、

もしくは壇と考えられるが、口径・胴部径を求めるることは不可能である。外面には1条の沈線と波状文が認められ、恐らく肩部あたりの破片であろうと思われる。外面の色調は一部セピア色を呈する灰色であり、焼成はやや軟質である。本個体は、大阪陶邑古窯跡出土須恵器の型式編年観に準拠した場合、ON46型式として、特に違和感のない個体である。

その他の須恵器については小破片の個体が多く、そのうち41は40と同じく第24トレンチから出土した壺の頸部から肩部にかけての破片である。口径等の大きさを求めることはできない。色調は暗灰色を呈し、通常の焼成である。外面にはタタキ調整痕とカキ目文様があり、内面には同心円文を呈するあて具痕が認められる。

42は大甕胴部の破片であると考えられ、第10トレンチの墳丘崩落土(II a層)から出土した個体である。器厚は0.8cmを測り、外面にはタタキ痕を残す。内面にはあて具痕が観察されず、ナデ消してあるように見える。外面の一部に自然釉が附着しているために暗灰色を呈するが、他は断面を含めて灰色である。焼成は通有である。この41・42に示したものは、表土近くから出土しているため、本陵に伴う須恵器か否かについては不明である。

44は低脚高坏の脚部であり、現存高約4.0cmを測る。3方向に長方形のスカシ孔をもつようである。全体に回転ナデ調整が施されており、色調は明灰色を呈する。本個体は前述した須恵器に比べ、胎土が精良であり色調も異なり、さらには第10トレンチの濠内堆積土(III a層)から出土したことを併せて考えると、所属時期が異なる可能性が高い。45は壺の底部と考えられる小破片であるが、底径を復元することは難しい。底面には回転糸切り痕が認められ、第30トレンチの濠内堆積土(III a層)から出土したことから、本個体の所属時期は古墳時代以降であることが考えられる。

土師器は極めてわずかの点数(13点)しか出土しておらず、原初の堆積層から出土した個体は皆無である。図化した土師器のうち第21図46に示したものは、第12トレンチの濠側表土近くから出土した個体である。口縁部を欠いているが、形状から小形の壺であろうと考えている。表面の調整は摩耗のため明瞭ではないが、内面にはユビナデの痕跡を残す。本個体は層位的な観点から本陵に伴うか否かを明らかにすることはできないが、造出近くから出土していることは、あるいは造出における祭祀に使用された可能性も考えられよう。

47は裏面に脚部が取り付けられていた痕跡を残すことから、高坏の脚部片であると考えられる。全体に摩耗が激しく、調整などはまったく観察できない。この土師器は第24トレンチの地山直上の土層から出土したが、46と同時期の所産であるか否かは判断できない。 (徳田誠志)

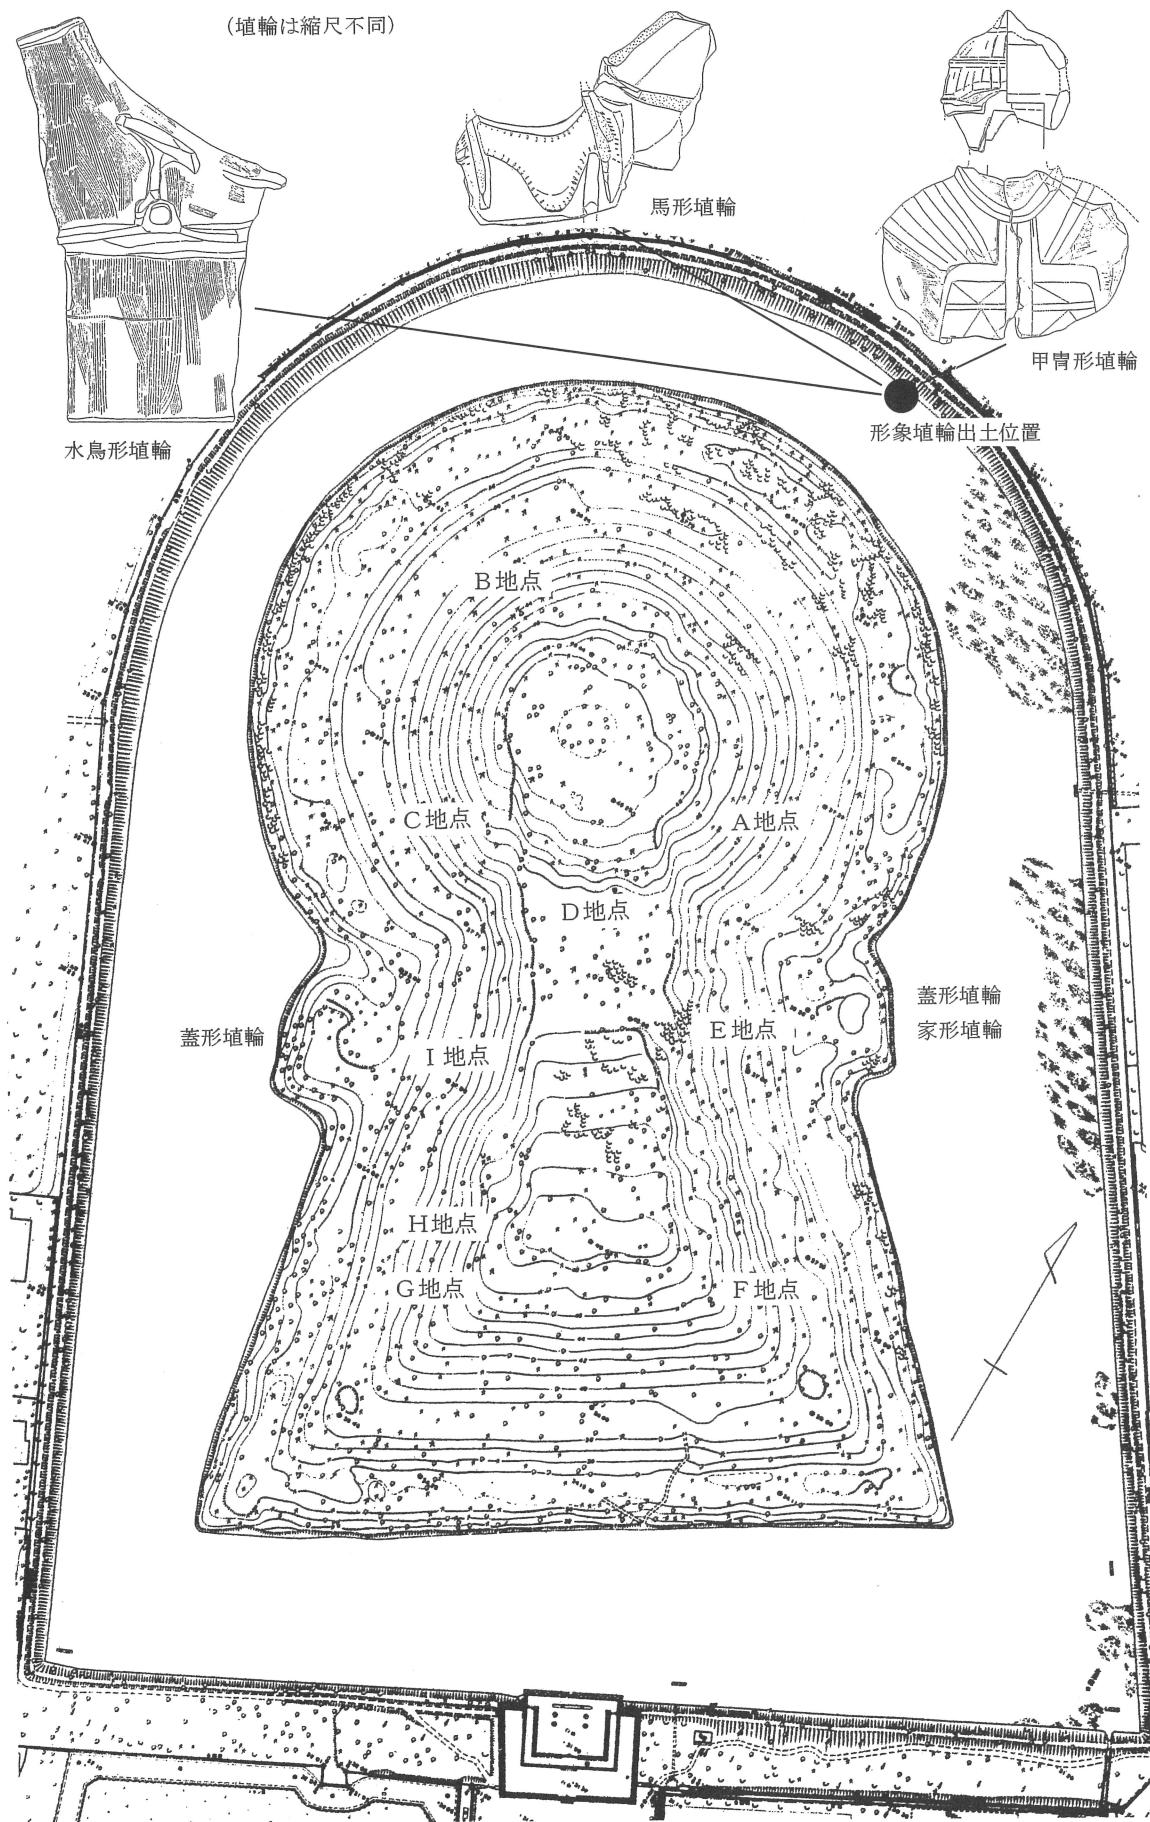
第22図 三嶋藍野陵 段築状況および形象埴輪出土位置図 (1/1500)

ている<sup>(11)</sup>。これらのことと踏まえ今次調査中に墳丘を観察した結果、後円部・前方部ともに現在3段目と考えられている斜面上に平坦面が存在することを確認した。以下、陵墓地形図を基に概略を説明する（第22図）。

後円部では3段目斜面の上よりで平坦面の存在を確認した。陵墓地形図を見ても東くびれ部（図中A地点）から後円部北西側（B地点）にかけて標高45mと46mの等高線の間隔が広く、ここに平坦面が存在することは明らかである。B地点から西くびれ部（C地点）方面にも平坦面は引き続き存在しているが、地形図では45～47mの等高線間隔が44m以下に比して若干広く表現されている程度で明確ではない。この平坦面は両くびれ部で途切れており、後円部前面（D地点）側には回り込んでこない。D地点付近の墳丘は円弧を描かず若干帆立貝形に張り出しており、その前面は人為的に削られたかの如く急傾斜となっているので、この現状からすれば、今回確認した平坦面が後円部最上段を全周するのは難しいものと思われる。

一方の前方部では、前面（F地点～G地点）において標高46～48mの等高線間隔が広く表現されており、平坦面の存在が示されている。図上では確認し難いが、この平坦面は東側面にそのまま回り込んでおり、前面に比して幅を減じるものE地点で鞍部上平坦面にスムーズにつながっている。これに対して前方部西側面では、平坦面が側面に回り込むところまでは同様であるが、その直後のH地点から急激にレベルを下げながら狭まってゆき、くびれ部手前のI地点で現3段目斜面に飲み込まれて消滅する。さらにH～I地点間では、平坦面下の斜面裾が張り出し、2段目平坦面の幅が狭まっているように観察される。この西側面については、高低差を持つ平坦面は後世に付加されたものと理解し、平坦面下における斜面の状況を、その構築時に排土を押し流した結果と捉えることも可能であろう。一方で、同じ様に平坦面が存在する東側面においては斜面や2段目平坦面に乱れは観察されない。このことを重視すれば、H～I地点間の墳丘が地滑りを起こしたという想定も可能である。この想定をとれば前方部の平坦面は最上段墳丘の周囲を「コ」字形に巡っていたことになる。

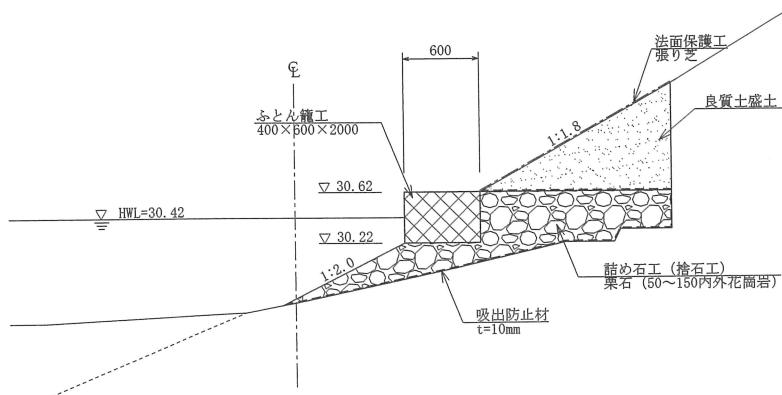
第23図 三嶋藍野陵 墳塁裾護岸工事設計図(1/60)

- これまで記述してきた内容の要点を列挙し、まとめとしたい。
- ・墳丘裾に設定したトレンチにおいては、護岸工事に支障となる遺構は検出されず、本来の第1段斜面はすでに崩壊しているものと判断できる。よって護岸工事は第23図に示したフトン籠工法を採用することとした。
  - ・現在墳丘裾に散在している石材は、本来は地山(富田礫層)に含まれていたものである可能性が高く、少なくとも墳丘第1段斜面には葺石は検出されなかった。しかしながらフトン籠の中、および碎石に使用する石材は家島諸島男鹿島産の花崗岩とし、富田礫層には存在しない石材を採択した。

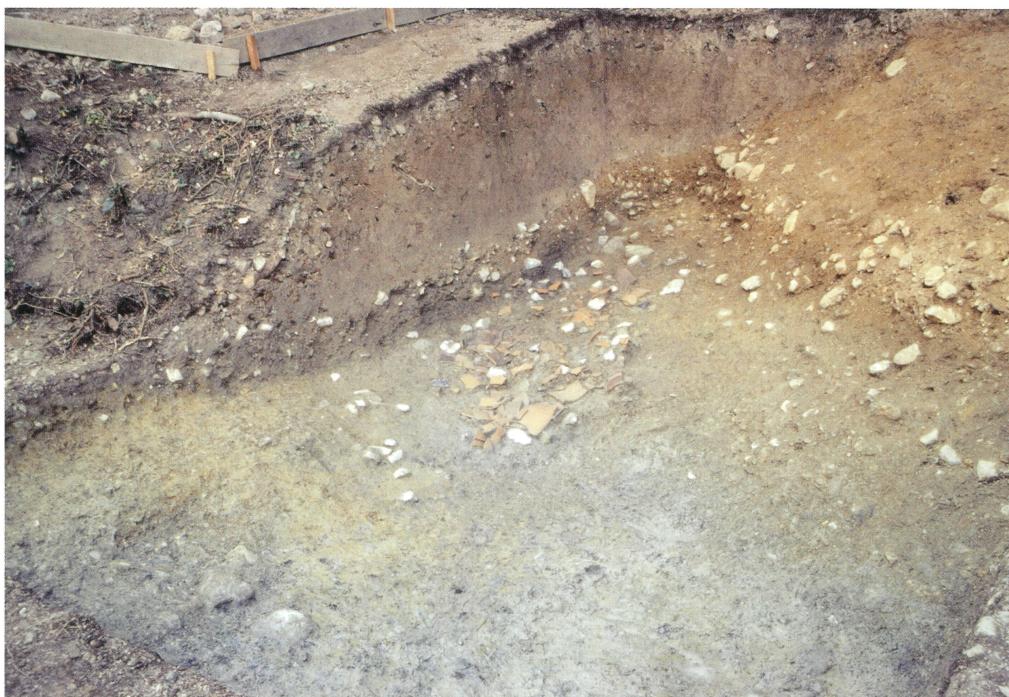
1 三嶋藍野陵 第12トレンチ 全景

**第12トレーニチ**（第9図 図版1-1）東側くびれ部に長さ7m×幅5mの規模で設定した。まず土層の状況を見ていきたい。表土（I）の下に、崩落土と考えられる砂質土が認められる（IIa）。その下には0.8~1mにわたり、浚渫土と思われる粘質土（IV）が厚く堆積している。IV層上面は、後円部斜面と連続する面をなす。IIa層堆積前に、墳丘も含めて多少の削平を受けた可能性がある。IIb層は砂質土で、埴輪を大量に含むVIa層（後述）に近い特徴を持っているが、含まれる埴輪片は全体的に小さく摩滅しているものが多い。原初の堆積土と考えられるVIa層とは、形成された時期に多少の隔たりがあると思われる。VI層は、第9図に示した埴輪を含む層（VIa）と床面直上に堆積した埴輪を含まない層（VIb）に分けられる。VIa層は、他のVI層と違い黒褐色を呈しているので、堆積後しばらく表土として露出していたことが考えられる。人頭大の礫を多く含む点も特徴的である。また、含まれる埴輪は、破片が比較的大きく摩滅が少なく、接合の結果、ある程度の大きさにまで復元できるものである。VIb層は、狭い谷状地形を呈するくびれ部の床面直上に形成された厚さ20cmほどの堆積土で、埴輪片をほとんど含まない。VIa層とVIb層は形成されるまでに若干の時間差があったと考えられる。これらのことから、VI層は築造後間もない、樹立された埴輪がそれほど破損していない時期に墳丘の一部が流出した（VIb）後、若干の時間をおいて、くびれ部テラス面の一部が埴輪を巻き込む形で崩落した結果形成された（VIa）、原初の堆積土と考えることができよう。築造当時、濠水があったことを示す痕跡は認められない。

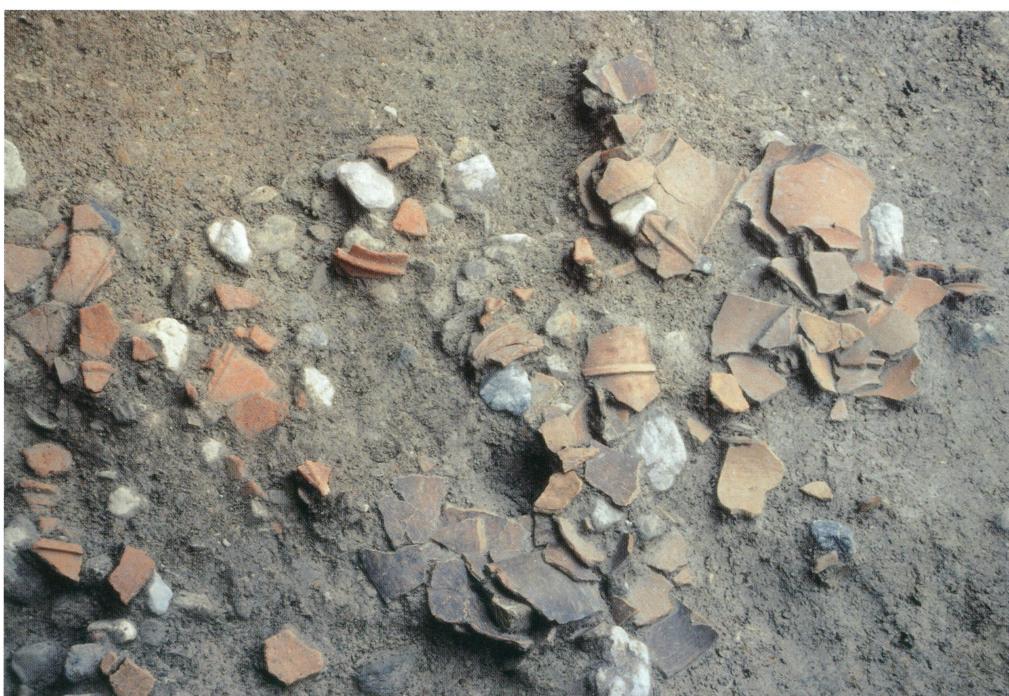
2 三嶋藍野陵 第12トレンチ 塙輪出土状況

埴輪の出土位置は、大きく2つに分かれる。ひとつは床面が大きく広がった範囲(B-D-Eより濠側)のIIIb層から出土し、多量の礫と混在する状況だった。もうひとつは、第9図に示した、谷状地形に堆積したVIIa層から集中的に出土したものである。くびれ部という限られた範囲のためか、それぞれの層に同一個体と判断できる埴輪片を少なからず含む。VIIa層対応の埴輪は、くびれ部床面の傾斜に対応する形で、奥から緩やかに下るような状況で出土した。ある程度の大きさまで復元できるものの、底部まで判明するものは少ない。また、両者とも含まれる埴輪は円筒埴輪と朝顔形埴輪が中心で、形象埴輪の破片は僅少である。

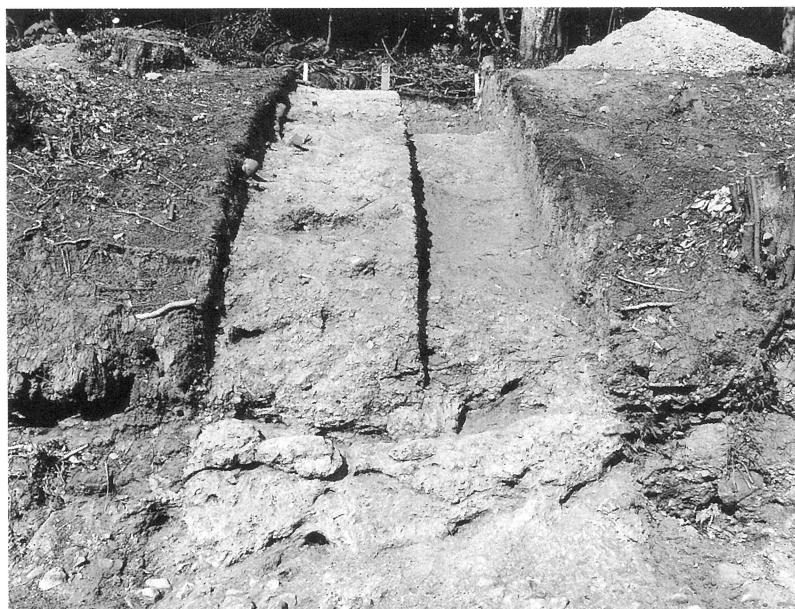
2 三嶋藍野陵 第3トレンチ  
全景

あり、その葺石が落下したものであるのかを判断する必要があった。そのため前方部正面のほぼ中央に設定した第3トレンチにおいて、墳丘第1段テラスにかかるようにトレンチを設定して、発掘調査を行った。このトレンチの土層断面図を見ると分かるように（第3図3）、表土直下にVIIa層とした墳丘盛土が検出され、葺石は認められなかった。念のため、後述する第10トレンチで埴輪列が検出された高さである標高32.8m付近までトレンチの東側半分を掘り下げたが、土層断面図でも明らかなように、この部分は墳丘の盛土であるVIIb層が確認され、葺石が少なくとも現状では存在していないことを確かめた。一方、トレンチの北端あたりに埴輪片が集中して認められたが、いずれも小破片であり底部の個体は出土していないことから、トレンチ内に埴輪列は残存していないと判断した。

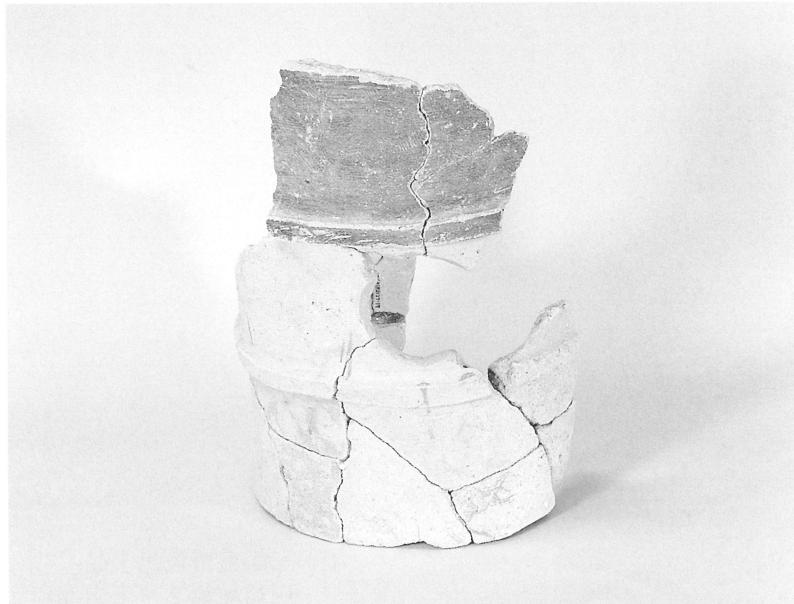
1 三嶋藍野陵出土品  
円筒埴輪 3 (下半部)

3も第24トレンチからの出土品である。底部から4段目途中までの破片を接合することができた(図版7-3、8-1)。残存高はおよそ45cm、底部径はおよそ25cmを測る。透孔は2段目と4段目に認められ、1・2と同じ配置である。底部には粘土板の接合痕を認めることができ、埴輪を上からみて「S」字状である。

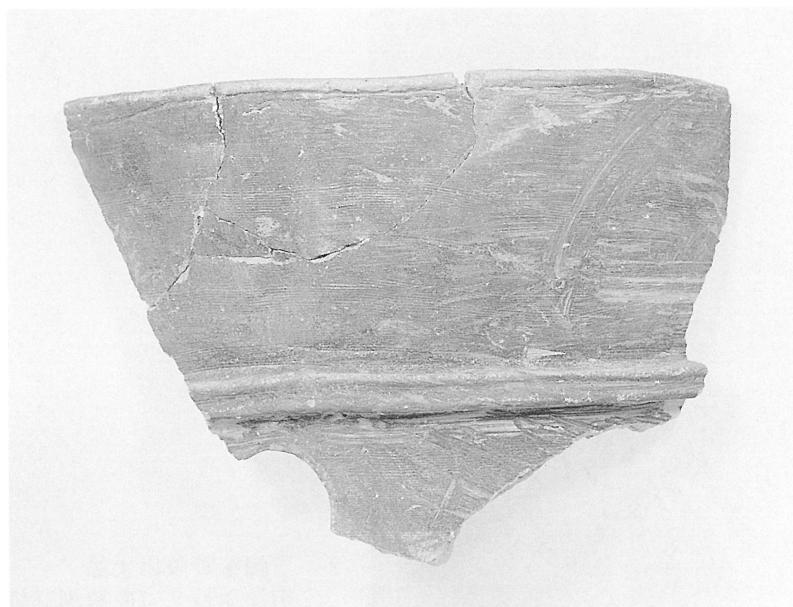
2 三嶋藍野陵出土品  
円筒埴輪 6

6(図版8-2)は、口縁部を中心に大形の破片が認められるが、口縁部より下で接合関係が認められないため、どの程度残存しているかは不明である。図示した破片の残存高は約22cm、復
