神功皇后 狹城盾列池上陵墳塁裾護岸その他整備工事区域の調査 および墳丘外形調査

さて、本陵の1号濠と2号濠に接する墳丘裾等が経年の波浪による浸食と崩落が進み、崖状ないし急斜面になってきており、墳丘裾の保護のため護岸工事が計画された。これに先だって施工予定地における遺構・遺物の存否とその実態、及び工法の検討に必要な所見を得ることを目的とした発掘調査を実施した。

墳丘外形調査については、平成16年3月12日から22日に実施した。今年度は事前調査と墳丘外形調査を同一陵で実施したために、本陵の理解を助ける目的で、ここに併せて報告するものである。作業の主たる内容は、2m間隔であった等高線を1m間隔にするための測量作業で、測量に伴い墳丘各所を踏査し、墳丘構造の把握に努めた。一連の作業成果（付図）と墳丘調査の際に採集した遺物については、発掘調査での出土遺物報告と併せて、後掲する。

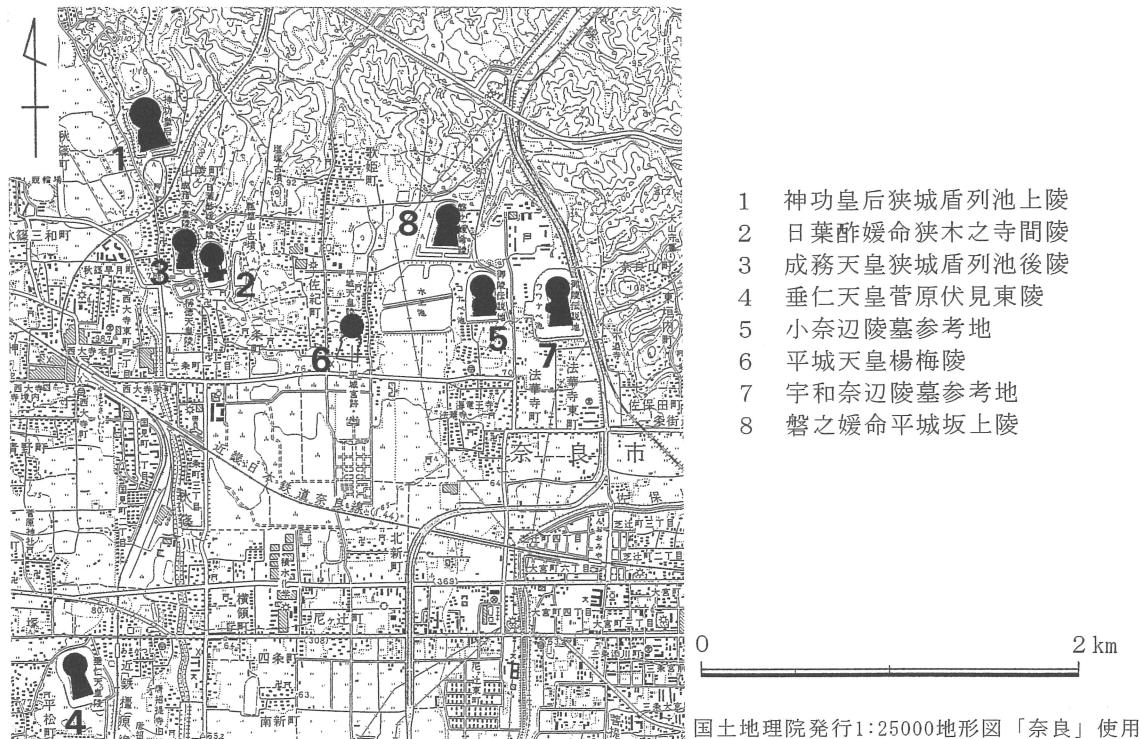
第1図 狹城盾列池上陵 位置図 (1/40000)

神功皇后狭城盾列池上陵は、奈良県奈良市山陵町に所在し、佐紀古墳群のうち西群の一画を占める（第1図）。本陵は主軸をほぼ南北に向ける前方後円墳であり、北西から延びる尾根を整形した、いわゆる丘尾切断によって築造されている。本陵からの眺望は西側に向けてのみ開けており、換言すれば、現在奈良競輪場が所在する付近から見上げた時、もっとも明瞭に前方後円墳の側面を観認することができる。このことは、本陵の成立基盤を考えていく上で、ひとつの視点となるものであろう。

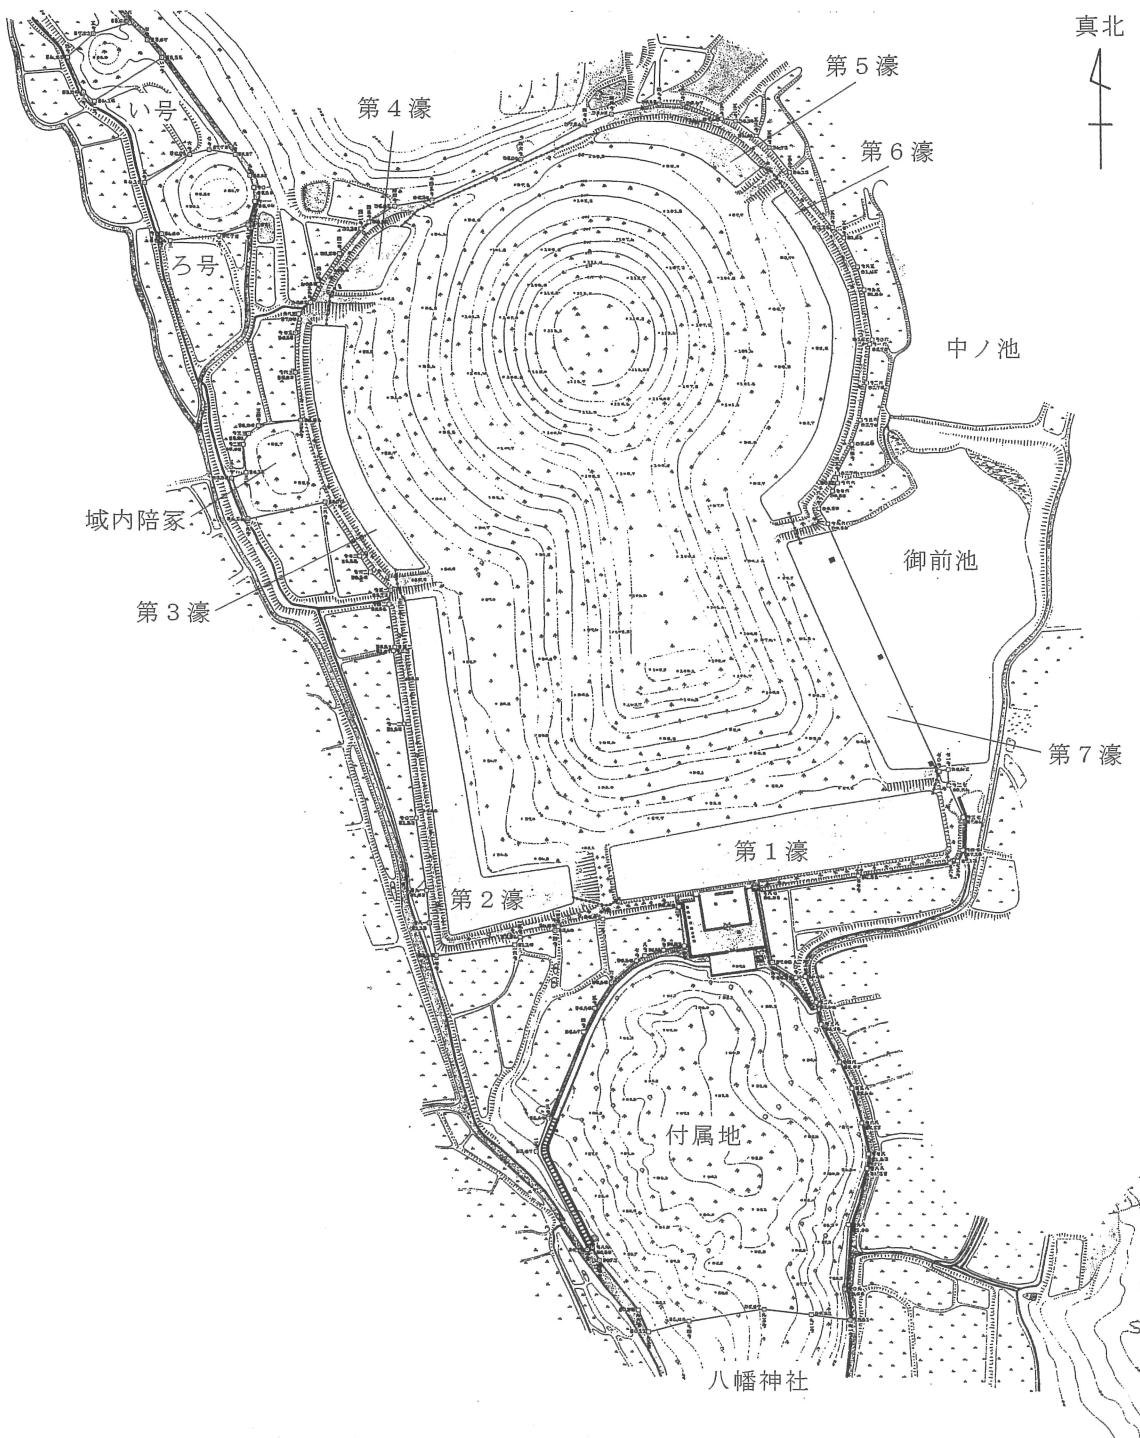
第2図 狹城盾列池上陵 墳丘測量図 (1/3000) 昭和2年製図

墳丘には、現在7つの周濠が階段状に廻らされており、拝所裏から時計回りに1号濠・2号濠と呼称している（第2図）。そのうち前方部東側の7号濠は、御前池（民有池）の一部を共有した形となっている。墳丘は左右対称形とはなっておらず、墳丘西側には、宮川徳氏が「付帯部」と呼ぶ平坦面が認められる⁽¹⁾。

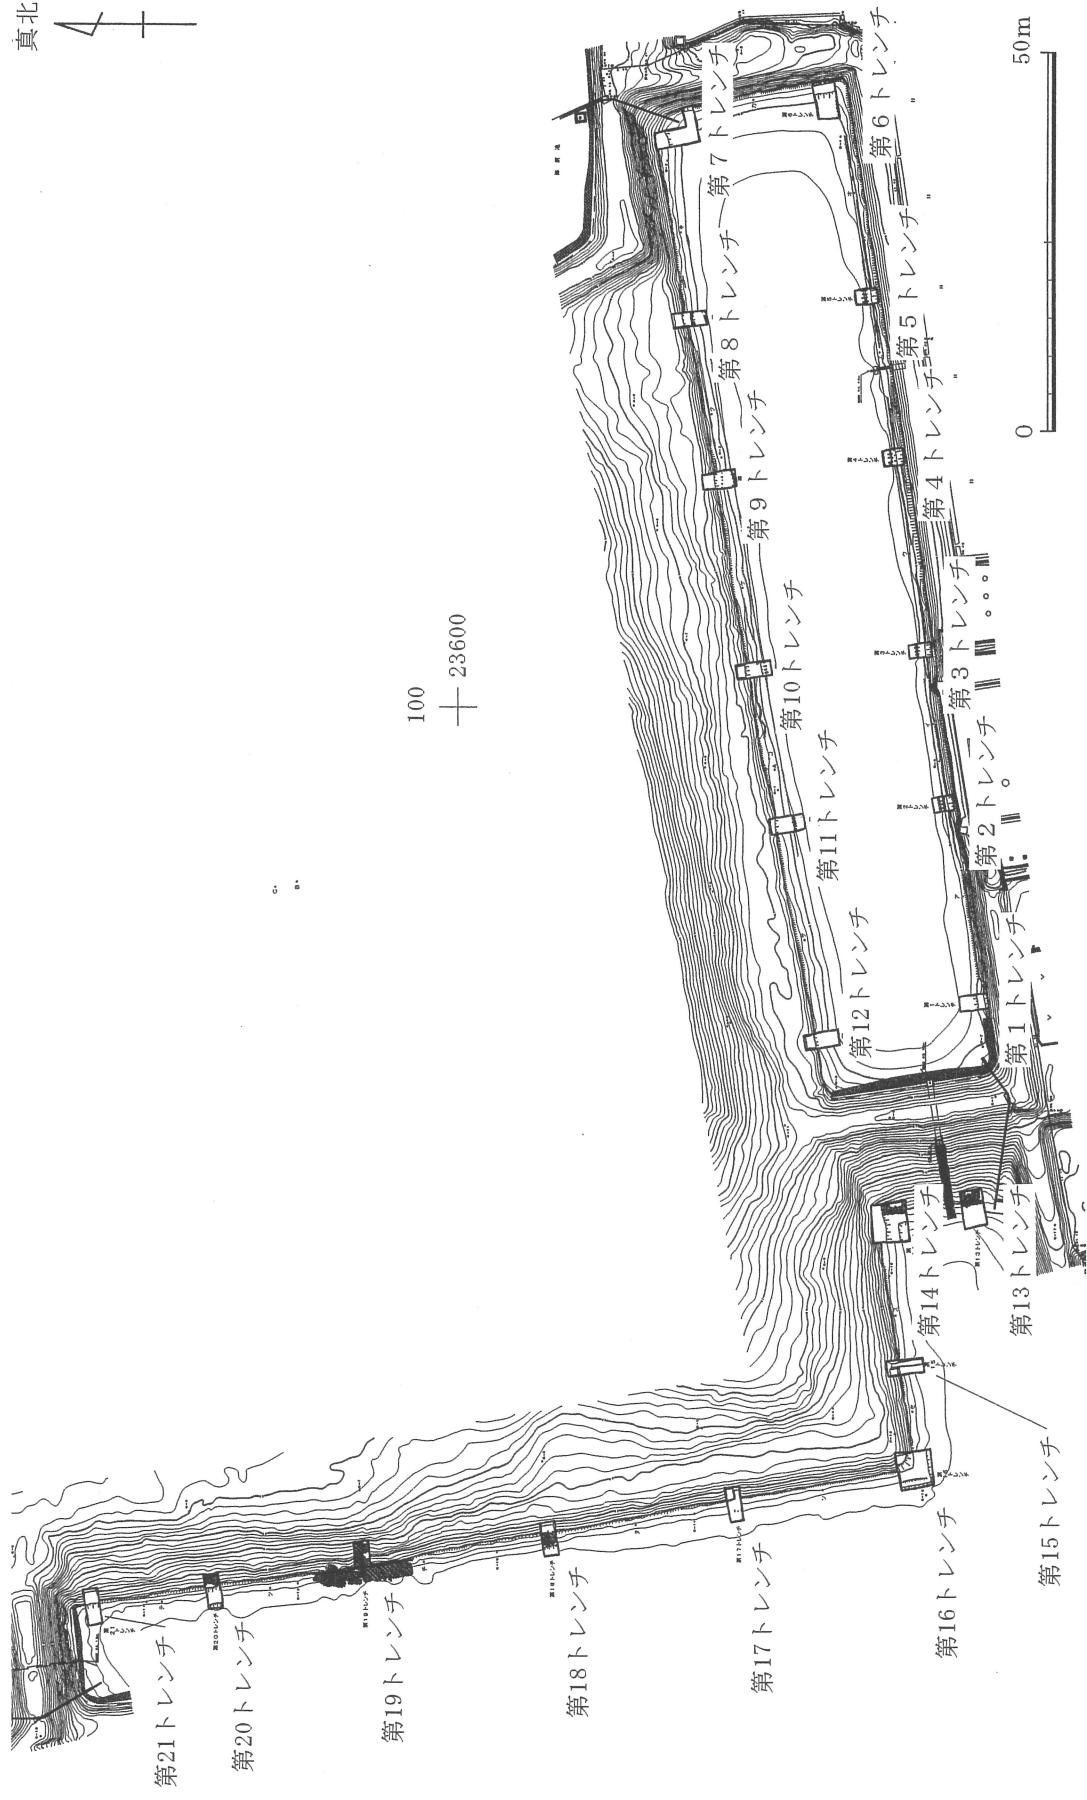
第3図 技城盾列池上陵 調査箇所位置図 (1/1000)

1号濠については、外堤内法裾の工事予定区域に第1～6トレンチを設定し、墳丘裾工事予定区域に第7～12トレンチを設けた。2号濠については渡土堤裾に第13・14トレンチを設定し、墳丘裾工事予定区域に第15～21トレンチを設けた。その配置は第3図のとおりである。各トレンチは長さ5m×幅2m、または長さ5m×幅5mを基本としたが、調査状況に応じて適宜変更した。

C群トレンチ設定範囲が造出として突出する可能性が考えられるとすれば、第17トレンチ付近以南は、相対的に裾が奥にあることが考えられよう。これは、B群トレンチで新しい盛土のみが認められ、本来の墳丘裾に関わるものが全く見出されなかつことと矛盾しない。さらに、第3図を見るとわかるように、第19トレンチを起点に第18トレンチより南へ向かう墳丘裾のラインと第21トレンチへ向かう墳丘裾は直線ではなく、明らかに屈曲している。第18トレンチの位置が微妙だが、この屈曲は、おおむねB群・C群にそれぞれ対応すると考えてよい。しかも、B群トレンチの墳丘裾は、前方後円墳の墳丘裾のラインに反し、墳丘内側へと屈曲することから、先に触れた本来の墳丘裾の位置についての想定に合致する。

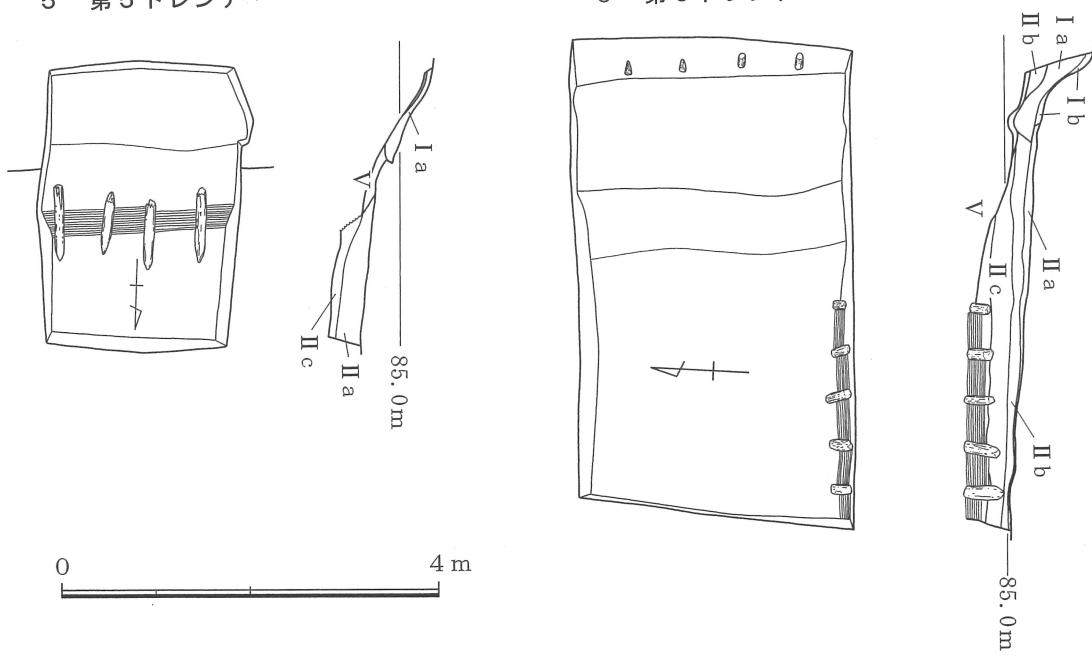
第4図 狹城盾列池上陵 トレンチ平面図および断面図(1) (1/80)

1号濠の外堤裾には第1～6トレンチを設定し掘削したところ、基本的な層序、状況は同様であった。外堤法裾付近には、昭和40年代に施工した護岸工事のソイルセメントが認められる。この施工にあたっては、裾付近に幅20cmほどの浅い溝を掘り、この溝を基底としてソイルセメントを塗りつけるようにして外堤法面の護岸としたものと考えられる。このソイルセメントを除去すると、直下に地山面が検出され、築造当初の遺構は認められなかった。

濠側には、第1トレンチを除いて、直径15cmほどの丸太杭が打ち込まれている状況である。この杭はおよそ60cmの間隔で打設されており、かなり強固に打ち込まれている。この杭列は第3・5・6トレンチで明らかのように、竹を半裁して横に並べた「竹しがら」を押さえるために用いられており、地山を斜めに掘り込み、その角度に添うように「竹しがら」が組まれている。この杭列は第6トレンチの東端では、ほぼ垂直に打ち込まれている状況が見られる。この部分では「竹しがら」は見えないが、使用されている杭が同様の形状を示すことから、同時期の施工であると判断した。また、第2トレンチでは現状の杭天端と同じレベルに、一辺15cmほどの角材が横に置かれている。この横木はちょうど拌所の下付近にのみ確認できることから、その基礎部分を強化する目的であると考えられる。

この「竹しがら」は、後述するように江戸時代末期から明治時代初期に施工された可能性が高く、すなわち本陵が神功皇后狭城盾列池上陵に治定された以降のものであると考えている。このように各トレンチとも、この「竹しがら」以外に遺構は認められず、遺物もほとんど出土しなかった。よって、現在の外堤が古墳築造当初に遡るものである可能性は低いものと考えられる。

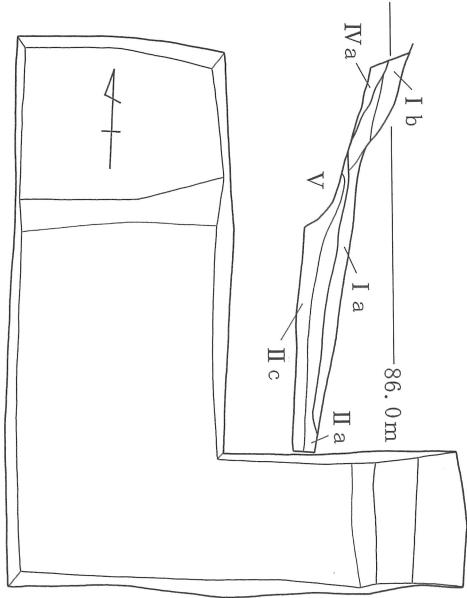
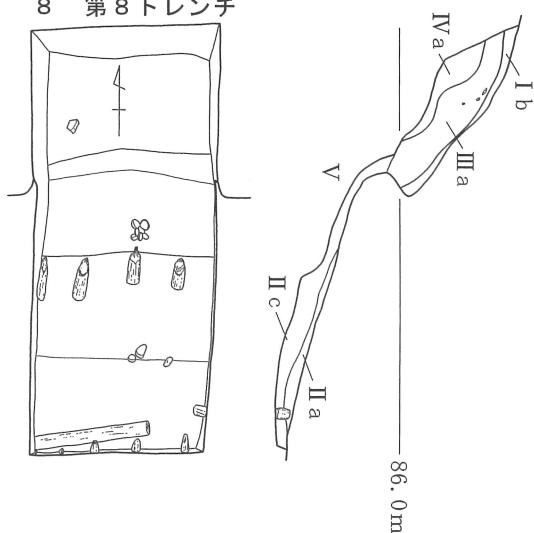
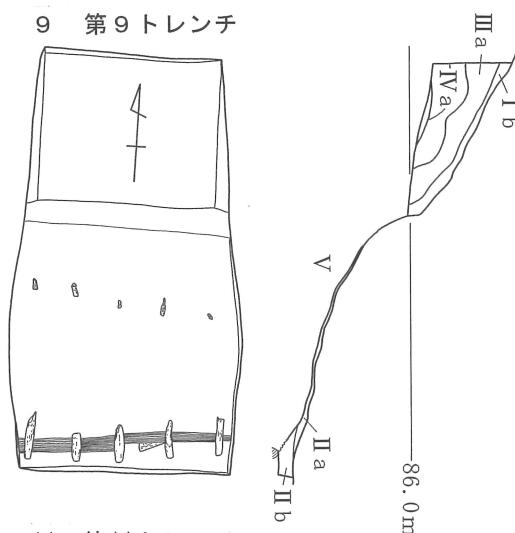
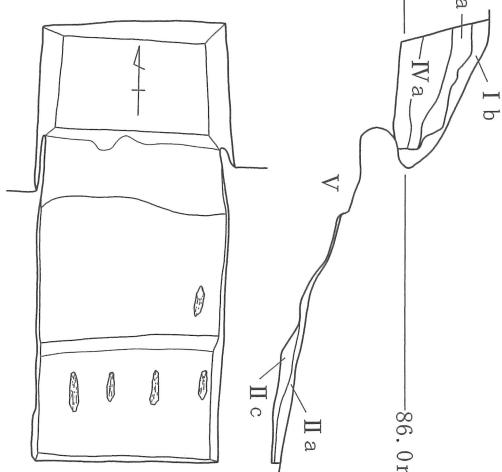
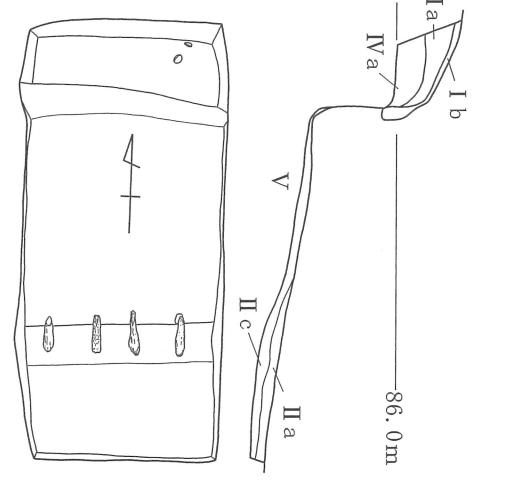
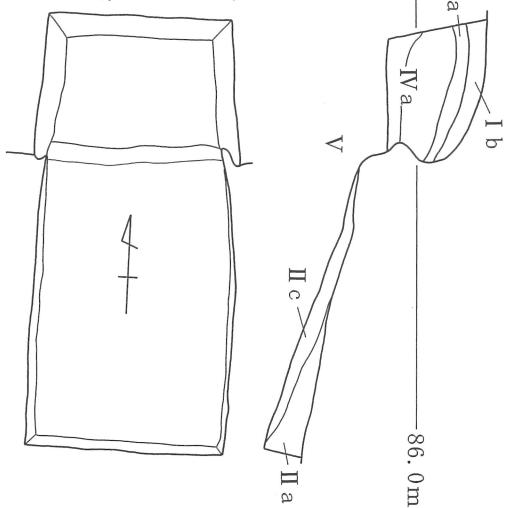
第5図 狹城盾列池上陵 トレント平面図および断面図 (2) (1/80)

次に墳丘側の状況であるが、第7～12トレンチを設定して、掘削した。第7トレンチでは、既設のコンクリート角柵が施工された際に、濠内堆積土を含めて攪乱された状況である。その他の5箇所のトレンチについては、基本的な層序、状況は同様である。

た際、その排土を盛土したものであると判断した。遺物はまったく含まれず、盛土の時期は不明であるが、外堤側と同様の杭列が確認できることから、この工事と同時期の可能性を考えている。この土層の下にIV a層とした黄褐色の粘質土が認められる。含まれる礫の多寡によって細分できるが、土質は同様である。この土層には摩耗した埴輪片のみが含まれることから、墳丘の崩落土であると判断した。出土した埴輪片はいずれも胴部の小破片であり、ほとんど接合しないことからも、近くに埴輪列があるとは考えにくい。すなわち、いわゆる「付帯部」に埴輪列ではなく、出土した埴輪片はさらに上部の平坦面に置かれた埴輪列から転落してきた可能性が考えられる。この下に地山面が検出されたが、第9～12トレンチではいずれも平坦な状況を呈していた。第9～11トレンチでは標高86.0m付近で検出され、第12トレンチでは85.7m付近で検出されたことから、西へ向かって下っていく様相が窺える。しかしながらこの平坦面の造成が、墳丘築造時に遡る地形であるか否かは判断できない。

次に濠側の状況であるが、外堤側と同様に丸太杭列が認められ、使用されている丸太杭、及びその打設方法が同様なことから、同時期の施工であると考えている。「竹しがら」は第9トレンチにおいて残存しており、第8トレンチでは丸太の横木が検出された。また、第8トレンチから第10トレンチにかけては2mほどの間隔をあけて2重に杭列が認められる。

土層については、現在の水涯線付近において地山が露出した状況であり、濠内堆積土も「竹しがら」による護岸工事以後の堆積と考えられるものであり、原初に遡るような堆積土はなく、遺物も出土しない。

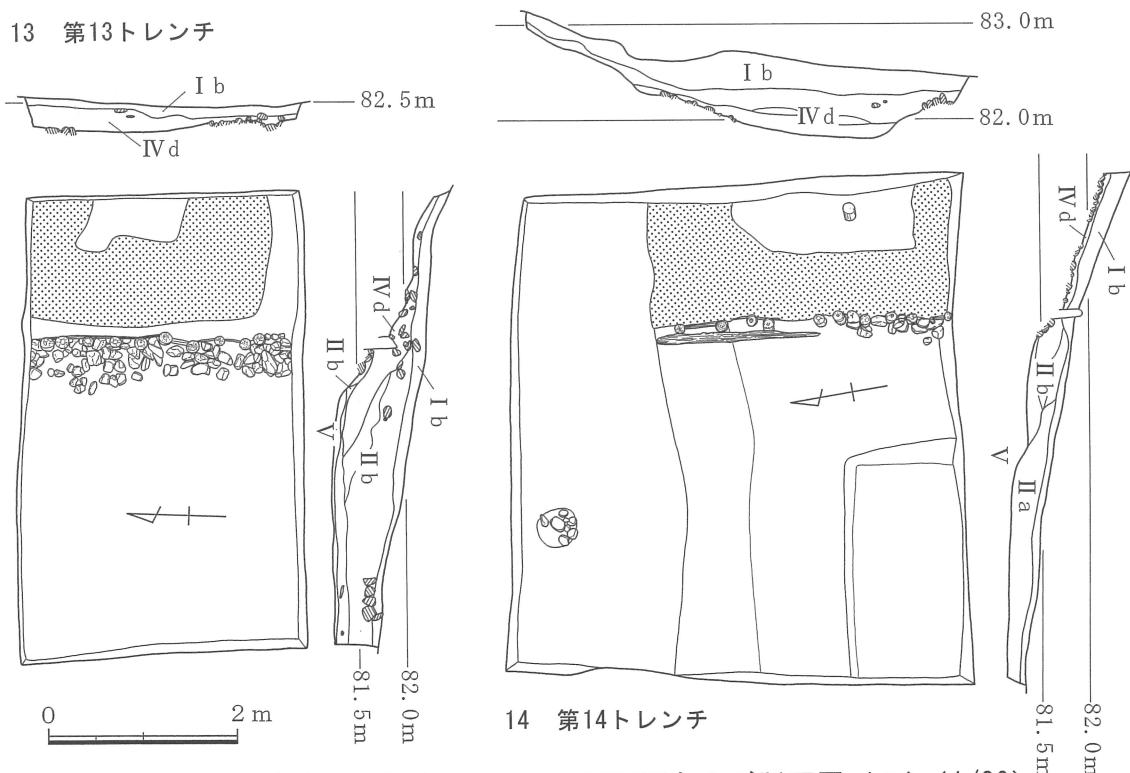
第6図 狹城盾列池上陵 トレンチ平面図および断面図（3）（1/80）

第13トレンチ（第6図13 図版4-1・2） 本トレンチは渡土堤南面裾の南端付近に長さ5m×幅3mの規模で設定した。遺構として、渡土堤裾に沿って設置された杭列とその内側に充填された礫を検出した。その構造は以下のとおりである。杭列は直線で、直径10～13cmの杭が約20cm間隔で直立に打ち込まれている。外側には人頭大の石や瓦が押さえとして積まれ、内側には樹枝を「枝しがら」として密着させて、礫を杭列の天端付近まで充填している。「枝しがら」は2重で、杭に直交するように横方向に設定した裏に、さらに縦方向に設定している。礫以外に粘質土が詰められた範囲もあり、意識的に区別して充填されたようだが、両者の関係については明らかではない。土層の状況は、ほぼ平坦な濠底に最初に薄く濠内堆積土（II b）が形成されたのち、渡土堤の崩落土（IV d）が次第に堆積したことを見せており、この時点で杭列や礫は地表から見えなくなっている。その後、さらに堆積土が形成されて現在に至っている。

第14トレンチ（第6図14、図版4-3・4） 本トレンチは渡土堤と前方部の連接部に、5m×5mの規模で設定した。基本的に第13トレンチと同様の遺構が確認され、礫は第13トレンチのものに比べて、やや大ぶりのものが目立つ。杭列の間隔はやや疎らになっており、北端付近には横木が渡してあるが、どの様な機能を果たしていたかは不明である。濠底は平坦で、トレンチ

内北半は前方部側へ立ち上がっている。斜面に丸い土坑が掘り込まれているが、石が詰まっているだけのものであり、本陵築造時のものと見なす積極的な根拠はない。

土層の状況も、基本的に第13トレンチと同じであるが、南西隅は一段低くなってしまっており、堆積土が腐食していない落葉などで占められていることから、近年の掘り込みであろう。

しかし、礫が明らかに土堤内部に続いている状況や、後に述べる「明治山陵図」の鳥瞰図に渡土堤の杭列が描かれていることから、第13・14トレンチで確認した遺構は、後から設置されたものではなく、渡土堤本体の一部として一体で作られたものであることがわかる。

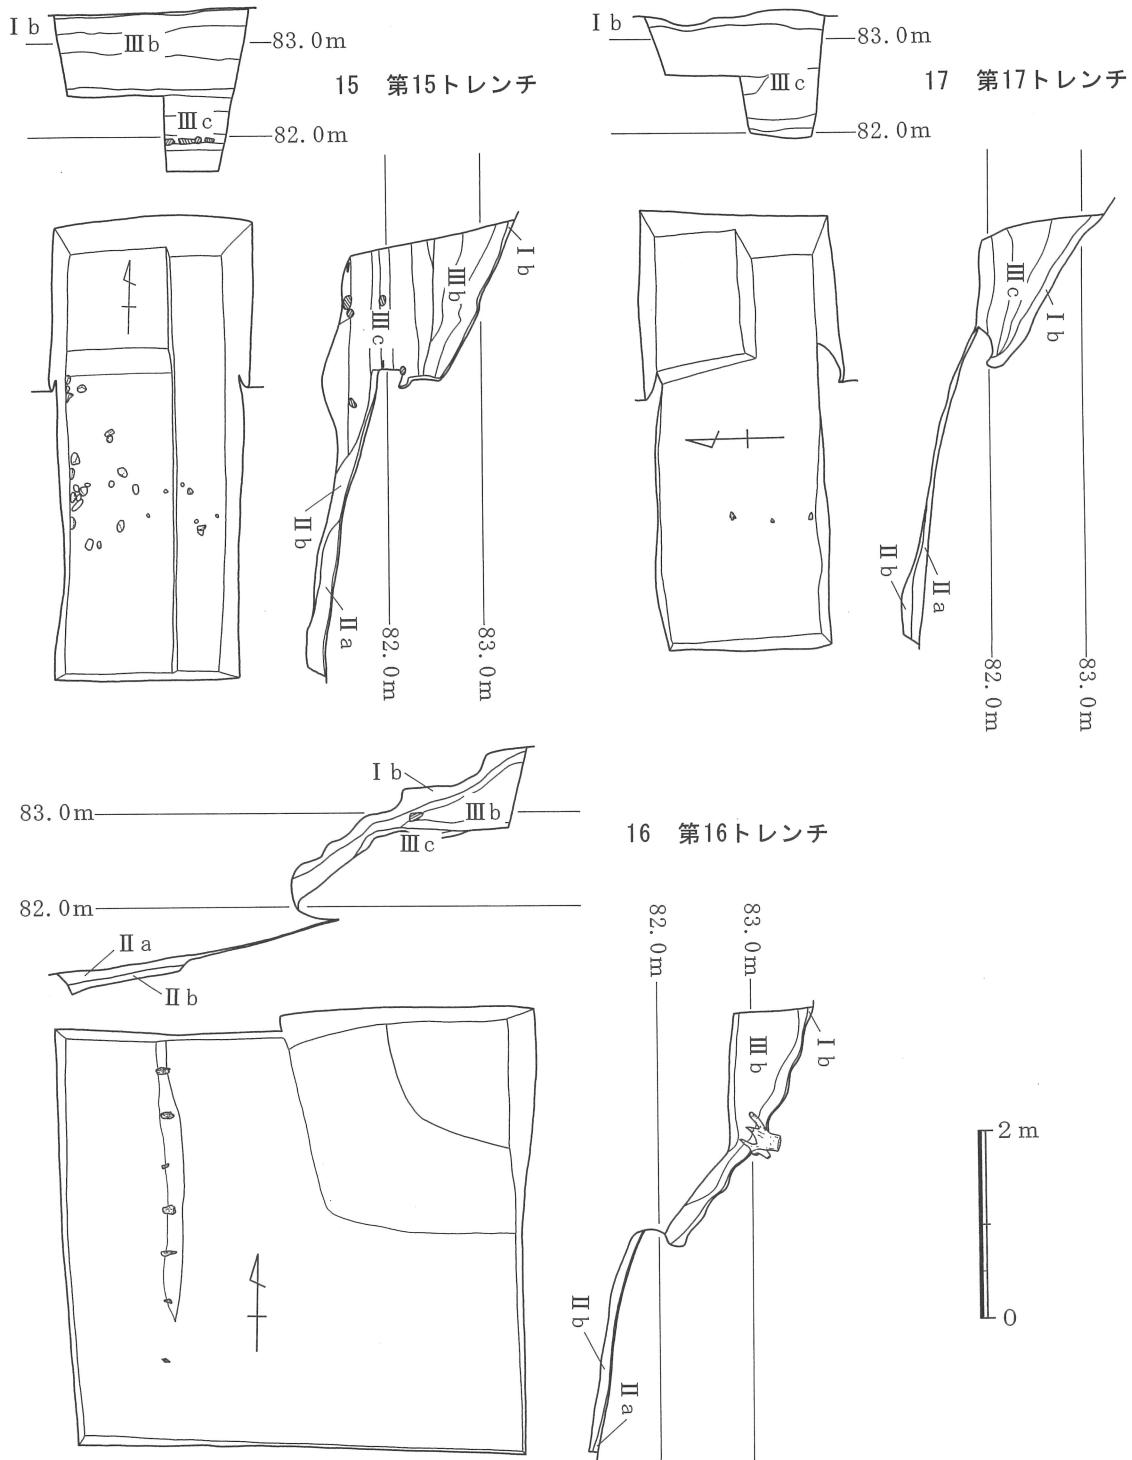
第7図 狹城盾列池上陵 トレンチ平面図および断面図(4)(1/80)

第15トレンチ（第7図15 図版5-1） 本トレンチは前方部正面西端付近に、長さ5m×幅2mの規模で設定した。遺構は検出されていない。土層は、表土・濠内堆積土を除けば10層に細分できるが、大きくは2大別となる。上層がⅢb層、下層がⅢc層である。Ⅲb層は斜面に沿った堆積で、Ⅲc層は薄い単位で水平堆積を示す。これらの特徴や、1号濠の第8～12トレンチの状況も勘案して、人為的な盛土と考えて差し支えないと思われる。

第16トレンチ（第7図16） 本トレンチは前方部西隅先端に、5m×5mの規模で設定した。遺構は検出されていない。土層の状況は第15トレンチと同じである。前方部の角に当たるため、盛土のすべてを除去することは避け、掘り下げはⅢc層上面までに留めた。おおむね現在の水涯線より下で、地山（V層）が認められるが、それより上は盛土である可能性が高い。

第17トレンチ（第7図17） 本トレンチは前方部西側面南寄りに、長さ5m×幅2mの規模で設定した。遺構は検出されていない。土層は、表土下にⅢc層を検出したが、濠側にやや下降する堆積を示す。第15・16トレンチのⅢc層に比べるとやや均質であり、粘土ブロックが多く混じるなど、その状況は異なっているが、土層の細分が可能な点など第15トレンチのⅢc層と同じであり、同様の盛土と考えられる。

B群については、通常、本来の墳丘が浸食されて現状に至ったと考えた場合、多少の改変はあっても、いずれかのトレンチで本来の墳丘に関わる盛土・遺構の残骸等が確認される可能性が考えられる。しかし、トレンチ内で本陵築造時の盛土・遺構等は残骸すら確認されず、このため堆積した各土層はすべて新たな盛土と考えられる。これは1号濠の墳丘側に設定した第8～12トレンチの状況と同じであることが指摘でき、前方部正面すべての範囲と西側面の第17トレンチ付近までは、同じ状況を考えることができる。

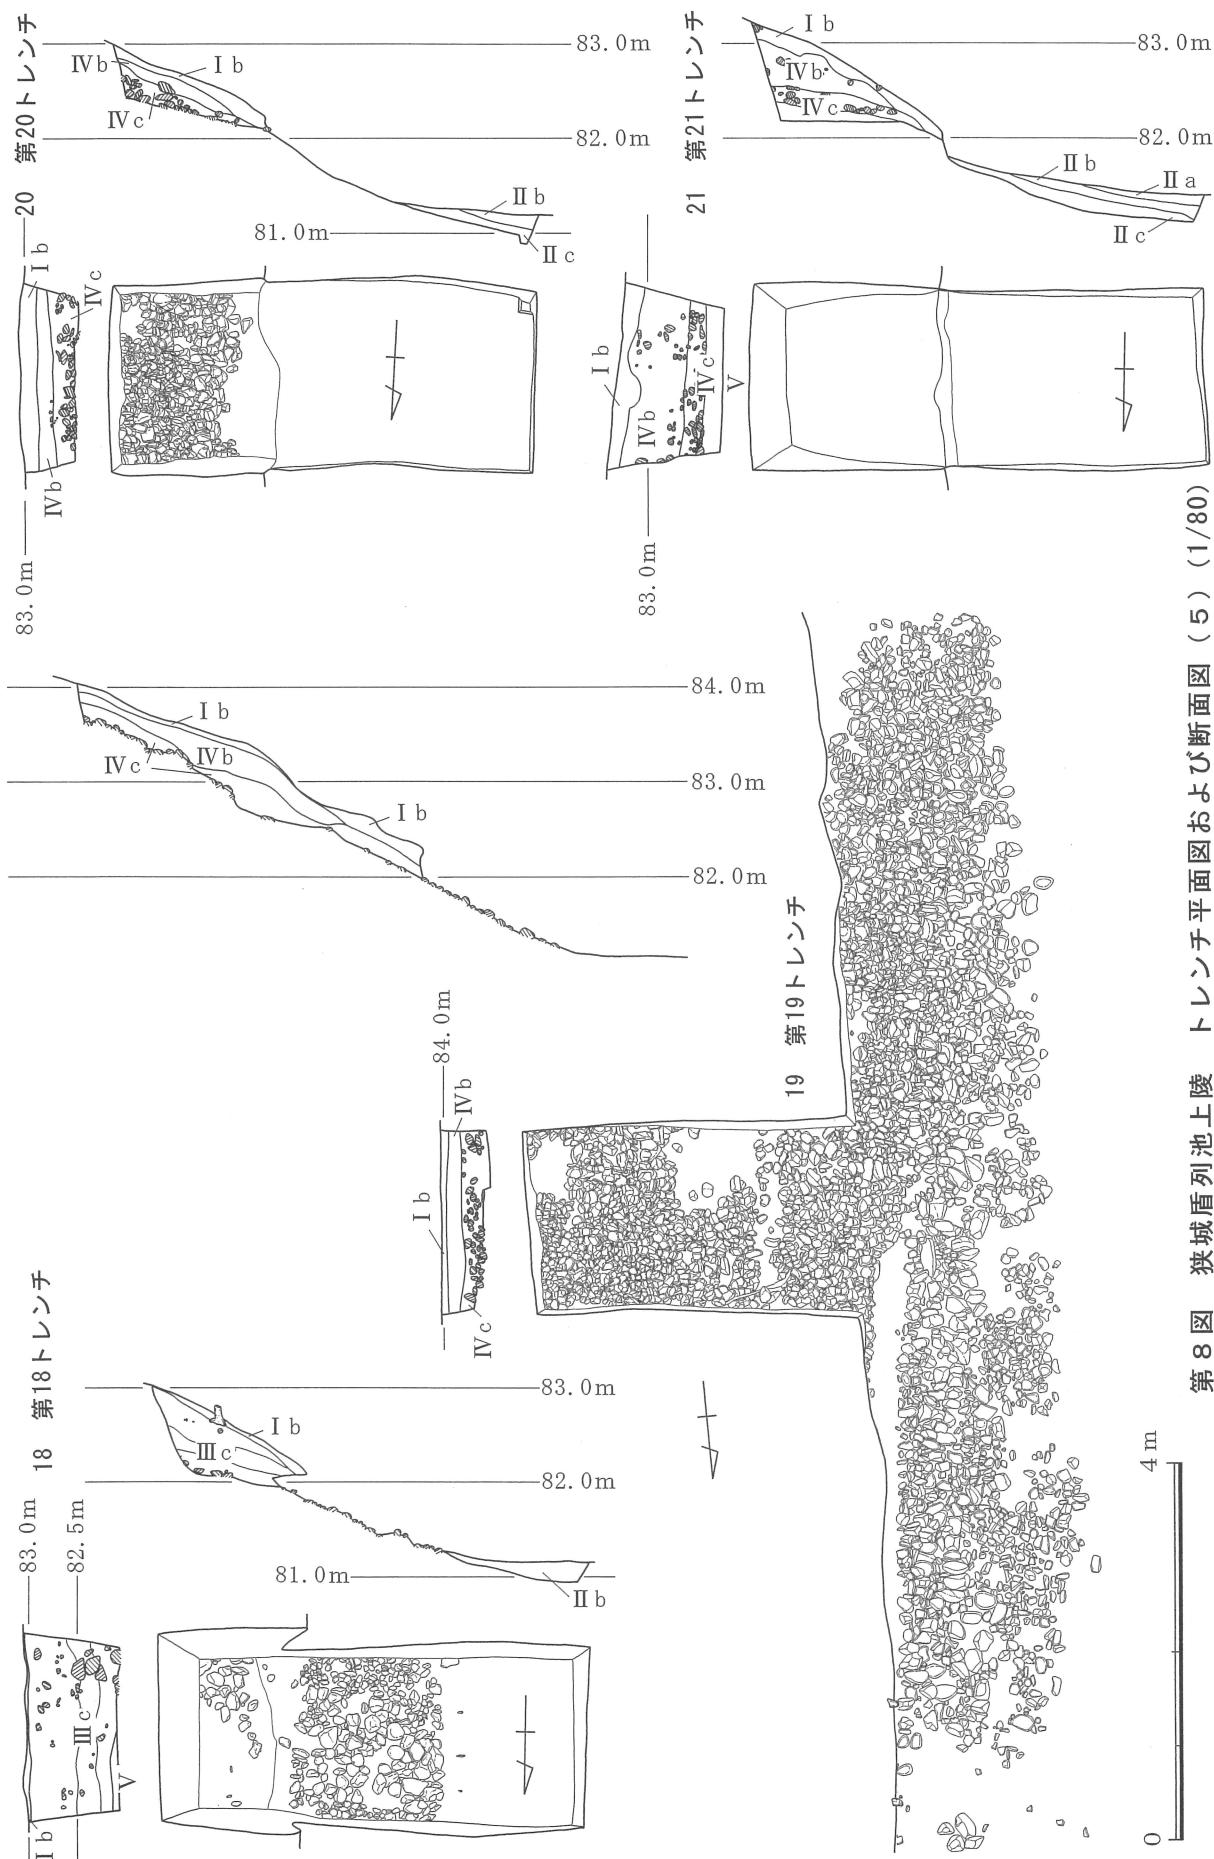
第8図 捷城盾列池上陵 トレンチ平面図および断面図(5) (1/80)

第18トレンチ（第8図18 図版5-2・3） 本トレンチは前方部西側面中程に、長さ5m×幅2mの規模で設定した。遺構として葺石を検出したが、墳丘側は削平され、濠側は丸太杭列を境に掘り込まれているため、検出範囲は長さ2m弱にとどまっている。詳細は後述する。

第19トレンチ（第8図19 図版1-1、5-4、6-1～3） 本トレンチは前方部西側面の中央やや北寄りに、長さ5m×幅2mの規模で設定した。設定箇所は、調査前から墳丘裾に石

第20トレンチ（第8図20 図版7-1・2）本トレンチは第19トレンチの北側約20mの位置に、長さ5m×幅2mの規模で設定した。遺構として基底石列を含む葺石と原初の平坦面を確認した。平坦面は途中で大きく削り取られているため、確認できた幅は1mにも満たない。葺石の詳細については後述する。

第21トレンチ（第8図21 図版7-3）本トレンチは、西側くびれ部に長さ5m×幅2mの規模で設定した。遺構としては、ほぼ水平に整えられた平坦面を確認したが、葺石は認められなかった。平坦面は、第20トレンチと同様に途中で削り取られている。この平坦面の性格については、第20トレンチとも併せ、後述する。

遺構や土層の特徴から、トレンチは大きく3群（A～C）に大別できる。すなわち、渡土堤に関わる遺構をもつ第13・14トレンチ（A群）、幕末から明治初期にかけて形成されたと考えられる盛土層をもつ第15～17トレンチ（B群）、葺石などの築造時の遺構をもつ第18～21トレンチ（C群）である。渡土堤は『陵墓図』（明治12年）からも新たに造られたものであることは明らかなので、ここではB群とC群の関係についてみておきたい。B群とC群は、第17・18トレンチ間を境に截然と状況が変わることから、この在り方には何らかの意味があると考えられる。

C群については、葺石や平坦面など本陵築造時の遺構が明確に確認でき、形象埴輪片の出土が多い点を特徴として挙げることができる。さらに、C群トレンチの設定範囲はくびれ部に近く、

トレンチの上方に大きな平坦面が存在する。これらのことから、西側くびれ部における造出の存在が推定される。

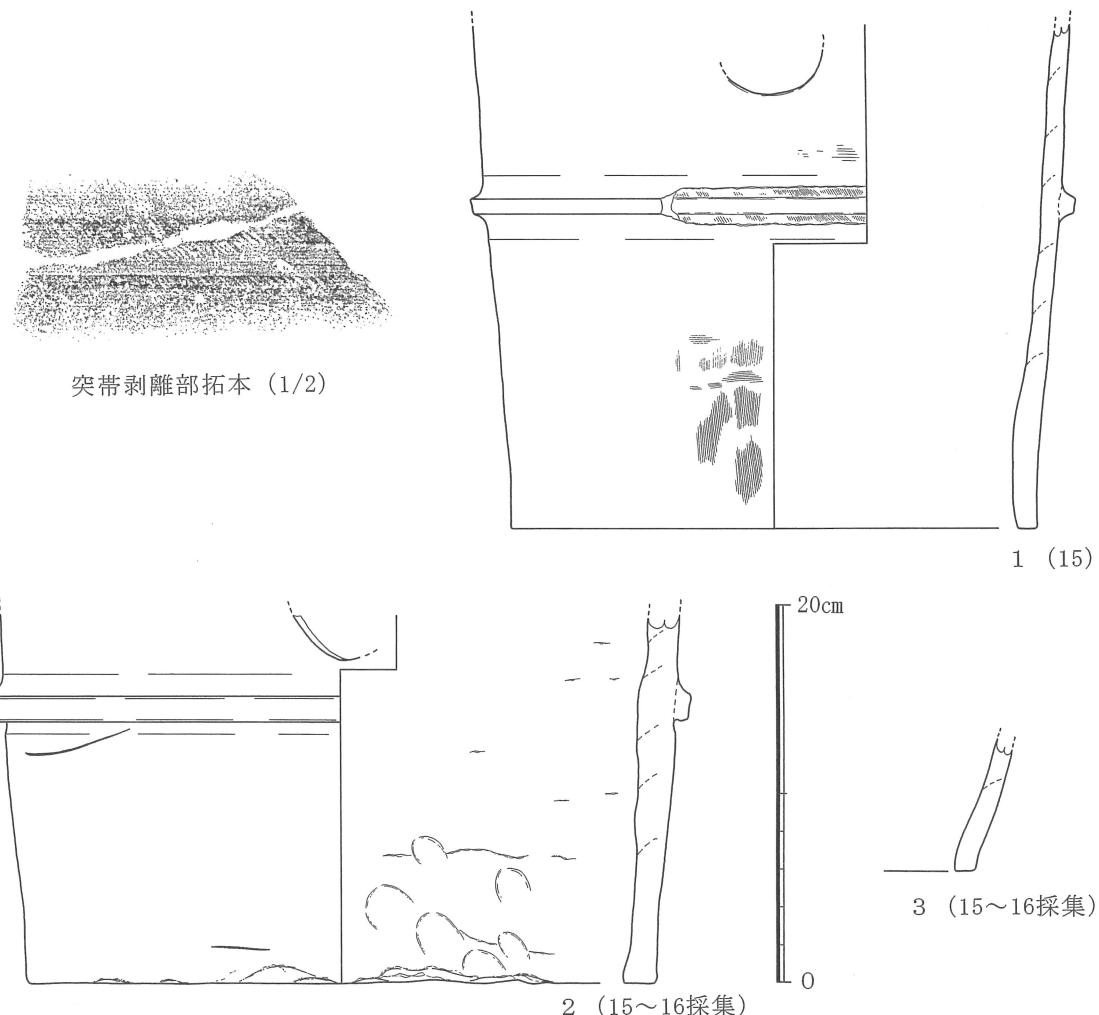
第9図 狹城盾列池上陵 出土品実測図（1）円筒埴輪（1/4）

1は底部~第2段の破片で、底径は約28cm、底部高は約17.5cmである。透孔は円形であり、突帶の剥離箇所では突帶貼り付けの指標と考えられる幅9mmの凹線が観察できる。なお、凹線に対応するような突帶貼り付けに関するほかの工具痕はみられない。調整については器壁の摩滅が著しいため詳細は不明であるが、底部外面はタテハケ後にヨコハケをほどこしており、第2段

外面ではヨコハケをかろうじて観察できるのみである。内面調整はおそらくナデであると思われる。断面の観察からは、幅9cmほどの粘土帯で基部をつくった上に、幅2cmほどの粘土紐を積み上げて成形していることがわかる。

2は底部～第2段の破片で、底径は約33cm、底部高は約15cmである。基部は自重のためか大きくゆがんでいる箇所がある。透孔の形状は残存部分が少ないので断定はできないが、円形、逆三角形あるいは半円形のいずれかであろう。厚い器壁や大ぶりな突帶という特徴から判断して、盾形埴輪といった形象埴輪の円筒部となる可能性も考えられる。内外面ともに摩滅が著しく、調整を観察することはできないが、底部外面の2箇所で線刻もしくは工具痕らしきものがみられる。断面の観察からは、幅7cmほどの粘土帯で基部をつくった上に、幅2～3cmの粘土紐を積み上げて成形していることがわかる。

円筒埴輪は外面調整にヨコハケをほどこしている個体が多いが、静止痕のあるもの（いわゆるB種ヨコハケ）は現状で確認できない。また、頻度は不明であるが、鰓のつくものが存在する。透孔は円形が多く、若干ながら方形のものもある。底部高がわかる資料は2点あり、約17.5cmと15cmである。なお、突帯間隔については不明であるが、突帯設定において凹線技法⁽³⁾を確認できる個体がある。口縁部の形態として、貼付口縁といわれるものも存在する。

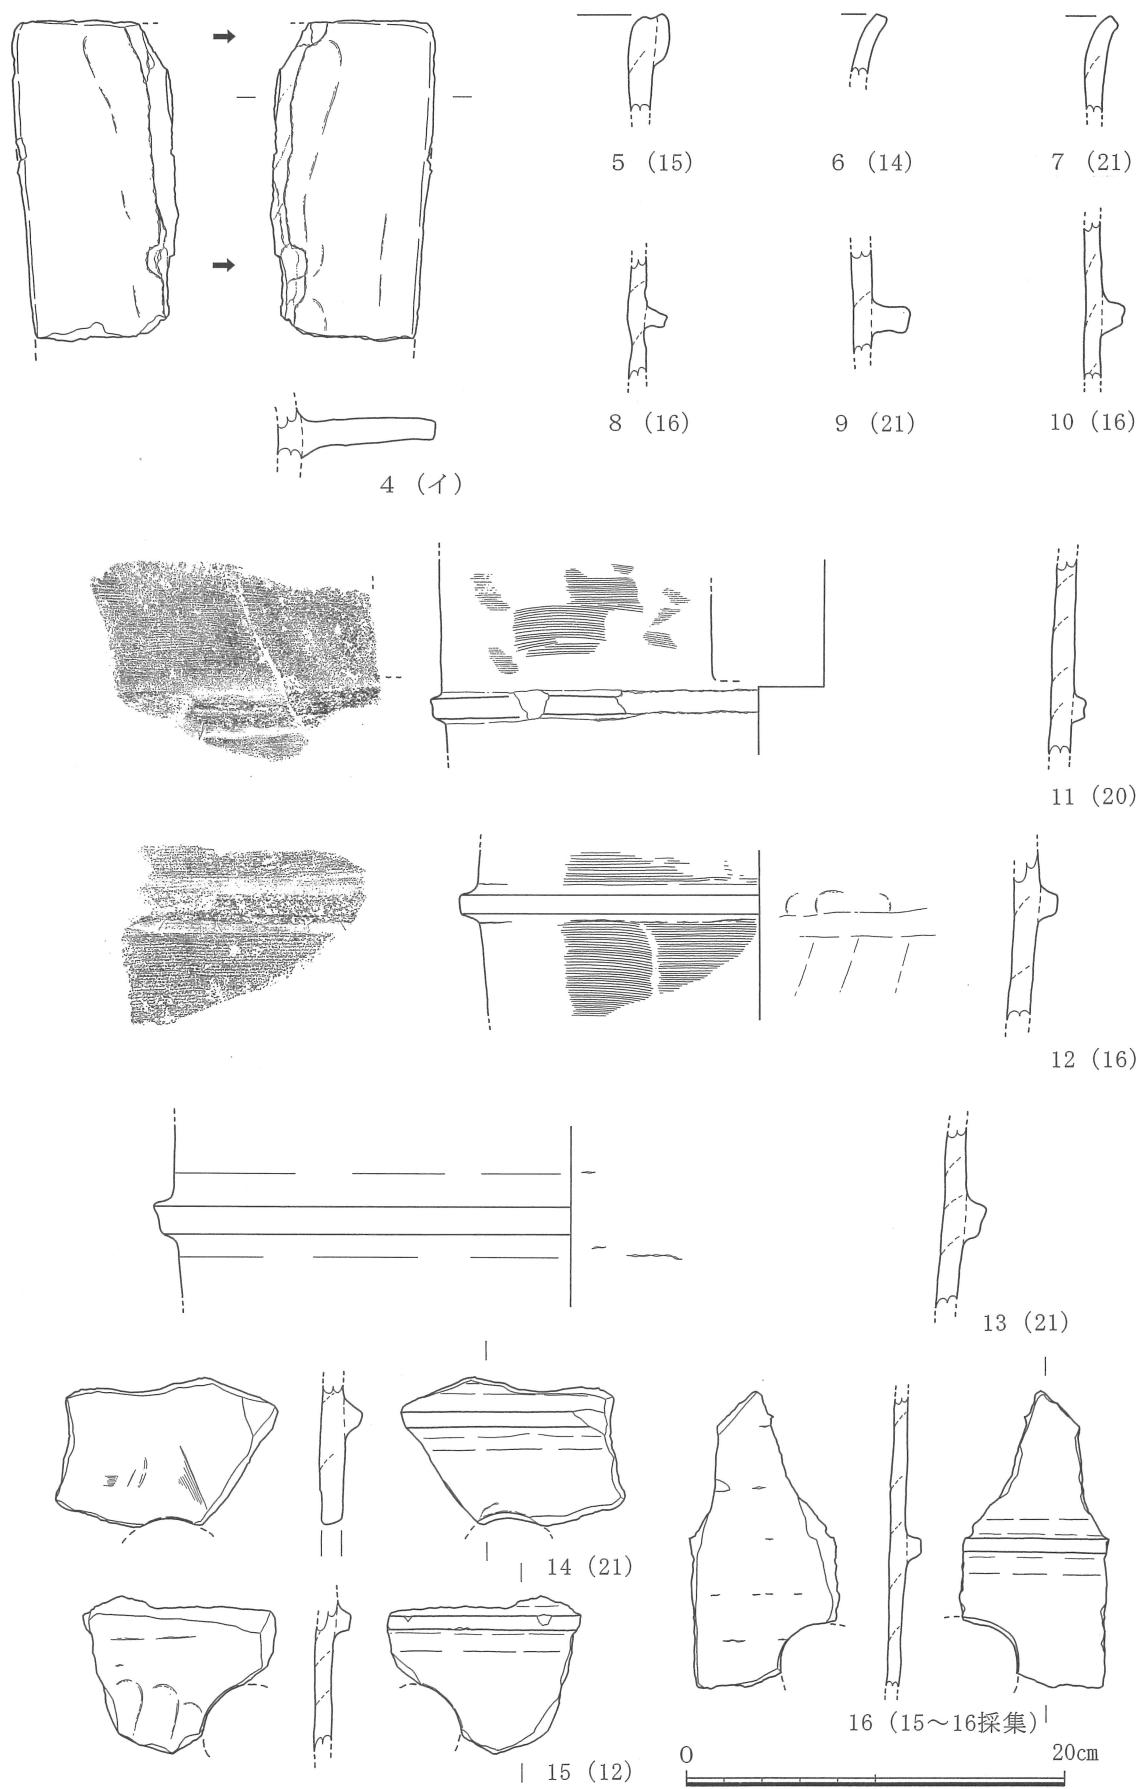
第10図 狹城盾列池上陵 出土品実測図（2）円筒埴輪（1/4）

4は後円部墳頂（第25図イ地点）で採集したものである。鰐部上端の破片で、鰐の幅は約7cmである。円筒本体との接合部分では突帶状の突出物と接合していた痕跡を2箇所で確認できる（図の矢印の箇所）。このことから、鰐の上端が円筒埴輪の口縁端部に取り付くものだとすれば、上方の痕跡が円筒埴輪の口縁端部で下方の痕跡が突帶ということになり、口縁部高が約12cmと

いうことになる。また、鰏の上端が突帯に取り付くものだとすれば、どちらの痕跡も突帯ということになり、突帯間隔が約12cmということになる。しかし、どちらであるかは断定できない。なお、鰏接合の際にどちらの突出物も切り取られているようである。

5～7は数少ない口縁部の破片である。5は貼付口縁といわれる形状のものである。

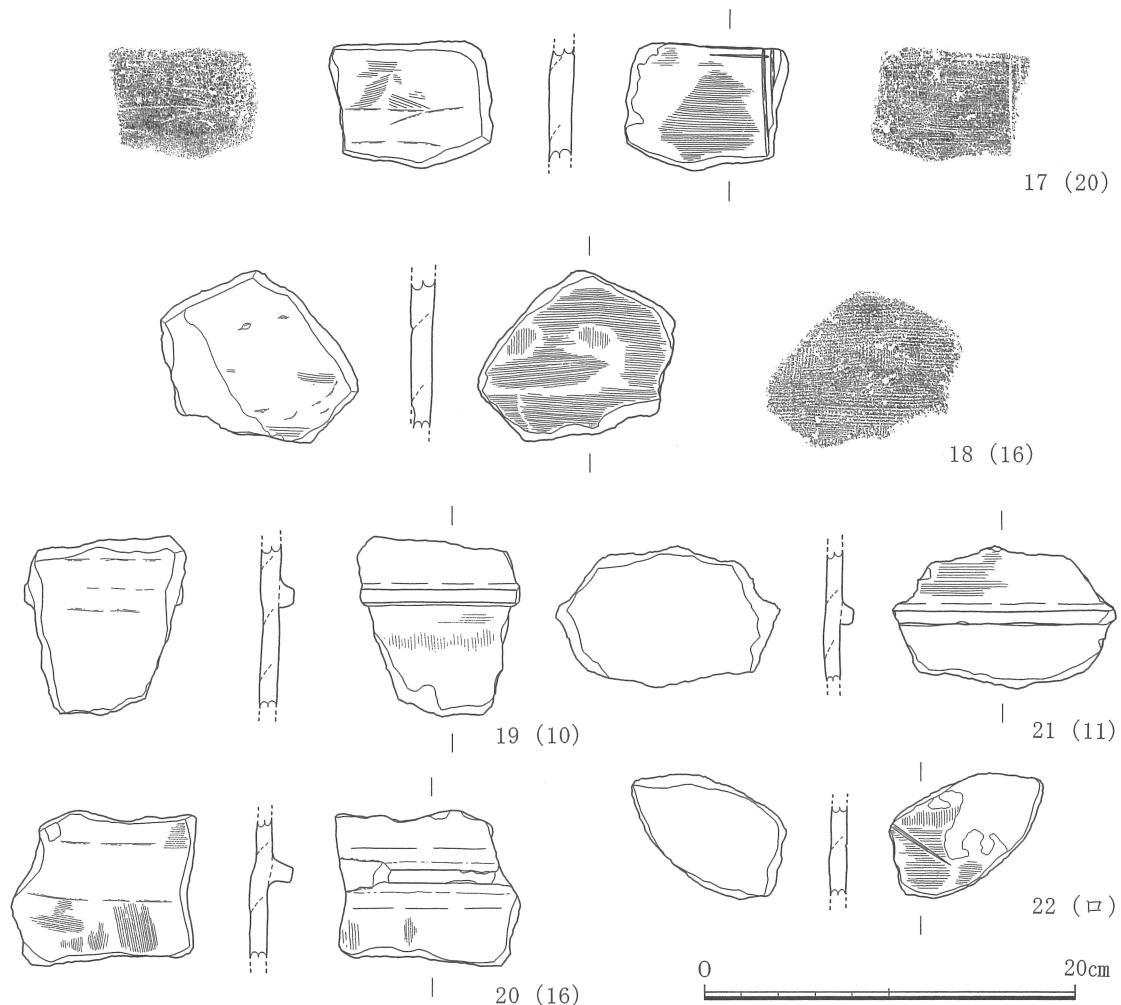
第11図 狹城盾列池上陵 出土品実測図（3）円筒埴輪（1/4）

8～22は胴部の破片である。8は突出も比較的大きく、非常にシャープなつくりの突帯をもつ。9は非常に大きく突出した突帯が特徴である。10は突帯の下稜よりも上稜が突出している。11は突帯直下での復元径が約33cmである。外面には2次調整のヨコハケがほどこされ、赤色顔料もみられる。内面については摩滅しており不明である。なお、透孔は方形である。12は突帯直下での復元径が約29.5cmである。外面には2次調整のヨコハケがほどこされている。内面にはヨコナデがほどこされ、突帯貼り付けに対応する指頭圧痕や縦方向の不明擦痕もみられる。13は突帯直下での復元径が約42cmである。直径の大きさや大ぶりな突帯から判断して、形象埴輪の円筒部となる可能性もある。14～16は円形の透孔をもつ。16は器壁が非常に薄いのが特徴である。11、12、17～19、21、22では外面に2次調整のヨコハケがみられ、18、19、22のように1次調整のタテハケが観察できる資料もある。なお、2次調整のヨコハケで静止痕を確認できるものはない。また、17や22では外面に線刻がみられる。

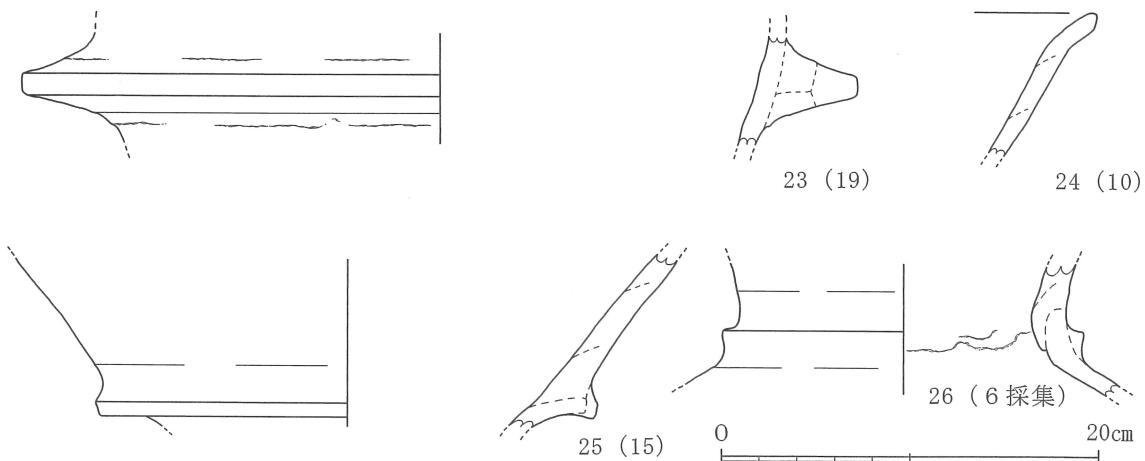
第12図 狹城盾列池上陵 出土品実測図（4）壺形埴輪・朝顔形埴輪（1/4）

23は壺形埴輪の肩部から胴部にかけての破片である。鐸状の突帯をもつことが特徴で、約4cm突出する。この突帯は、通常より大ぶりな突帯の上にさらに粘土を付加しながら成形されていることが断面の観察からわかる。全体の形状から考えて、土器的なものではなく底部を開放してほぼ直立するタイプの壺形埴輪になると思われる。24～26は壺形埴輪あるいは朝顔形埴輪の破片である。いずれも摩滅が著しく、内外面の調整を観察することは困難である。24は口縁部の破片である。25は頸部から口縁部にかけての破片である。26は頸部から肩部にかけての破片で、断面が三角形となる突帯を貼り付けていることが特徴である。

円筒埴輪以外では、蓋形埴輪の笠部に段差表現ではなく、線刻らしき表現をもちいることが特筆できる。また、底部を開放し鐸のつくタイプの壺形埴輪が存在する。なお、破片ばかりのため断定はできないが、家形埴輪は相当数存在していた可能性が大きい。

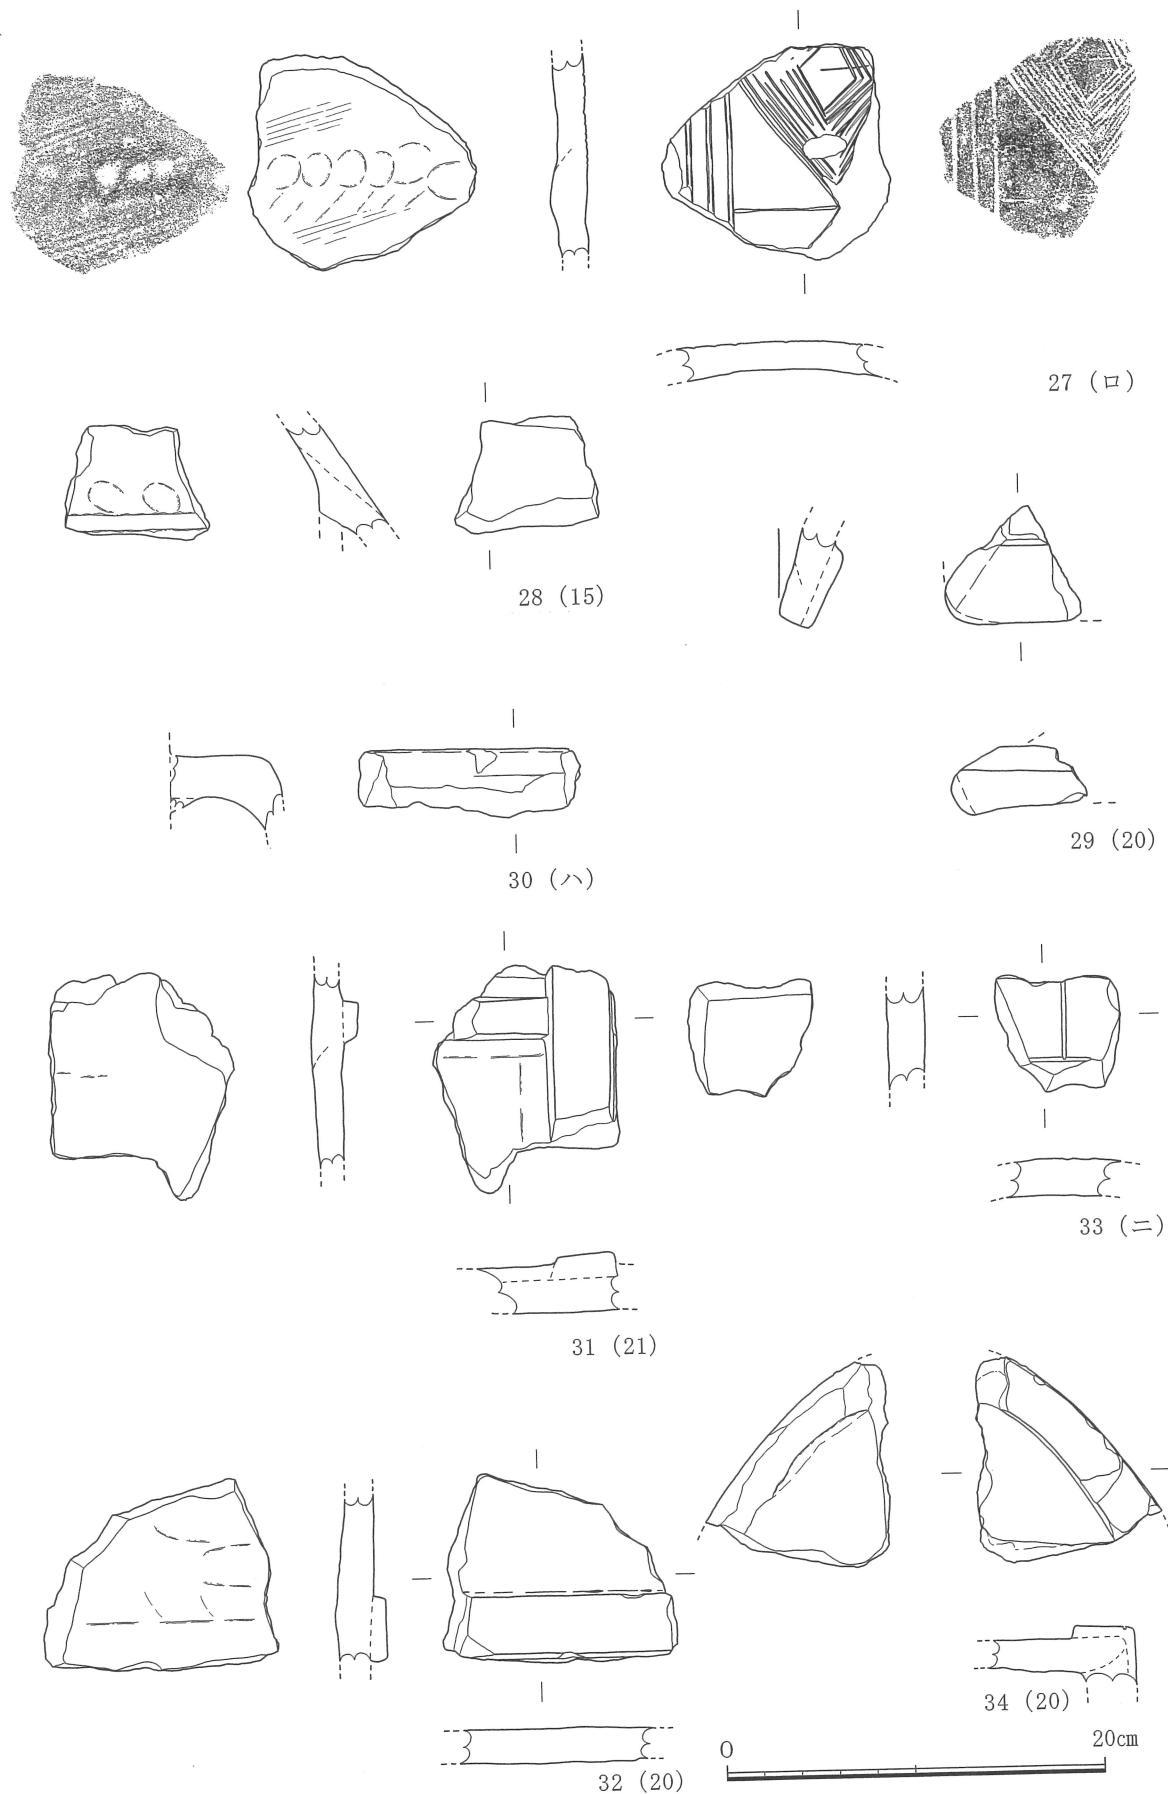
第13図 狹城盾列池上陵 出土品実測図（5）形象埴輪（1/4）

27は第25図口地点で採集されたもので、盾形埴輪の盾面内区付近の破片である。盾の内区には菱形文を充填しており、内区と外区の境界は3条の直線で区画されていたようである。なお、3条の直線と菱形文の外周線はやや幅広の線刻になっているのに対し、菱形文の内部は比較的鋭い線刻になっている。文様を線刻するにあたっては、大枠をはじめに描いたのちに細部を充填していたのかもしれない。また、線刻による凹部には赤色顔料の残存する箇所があり、外面には赤色顔料が塗布されていたものと思われる。内面には非常に粗いナナメハケや指頭圧痕がみられる。断面の観察によれば、盾面を成形するような粘土板の貼り付けは現状では確認できない。

28～33は家形埴輪の破片で、28は屋根部の破片である。29は寄棟造あるいは入母屋造の屋根部の破片で、軒先に突帯をめぐらし、段差状の表現をほどこしているのが特徴である。30は器壁の厚いことが気になるが、裾廻りにほどこされた「L」字状の突帯であると判断する。31～33は壁部の破片である。それぞれ突帯や線刻によって柱などの表現をほどこしている。

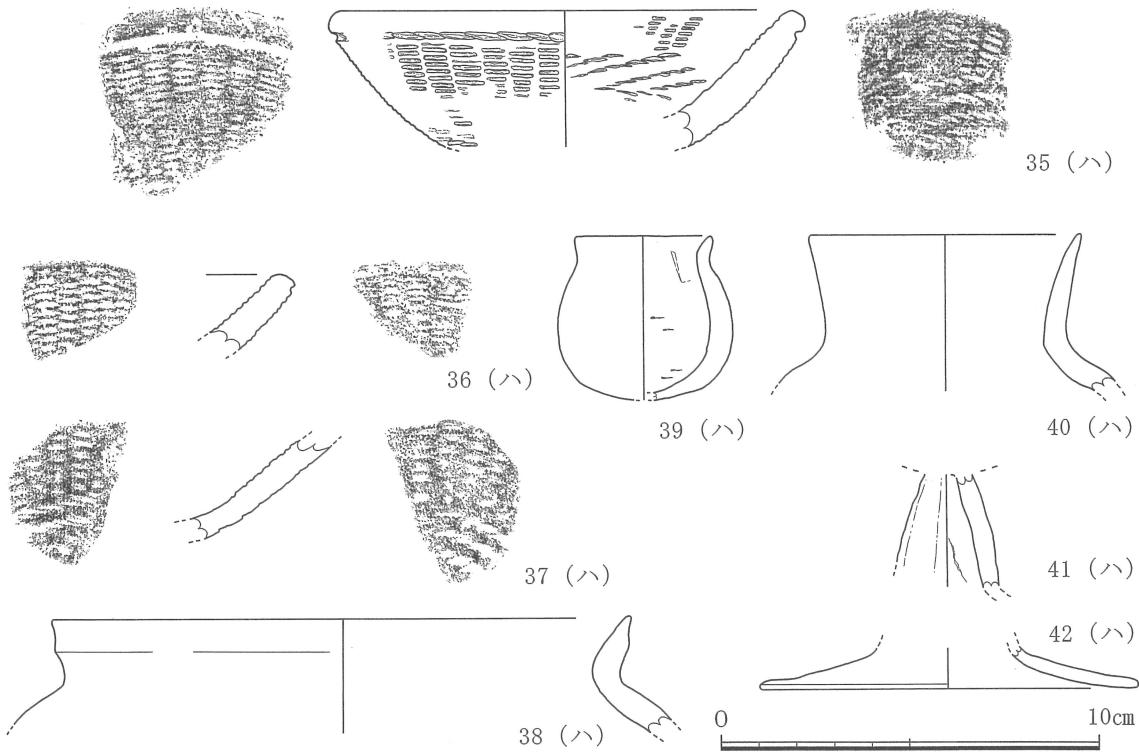
第14図 狹城盾列池上陵 出土品実測図 (6) 土師器 (1/2)

胎土は38、40をのぞけば埴輪と大きな差異はないものであり、やや粗く、径5mm以内の砂礫（白色粒、石英、チャートなど）を多く含む。38、40の胎土はともにやや精良であり、径2mm以内の砂粒（白色粒、金雲母など）を多く含む。なお、これらの土師器にともなうような土製模造品などは現状では確認していない。

35～37はいわゆる笊形土器である。35は口縁部を含む破片である。口径は復元で約12cmとなる。内外面に笊の圧痕が明瞭についており、どちらも底部に近い部分では縦2本ごとに緯を通す綾編みで、それが続いたのちに上方では縦1本ごとに緯を通す笊編みとなっている。ただし、外面についてはもっとも口縁に近い部分で大きな凹みが一周しており、笊の端部がそのまま転写されている。おそらく、外面の圧痕の原体となる笊と笊形土器の仕上がりの大きさは相互に関連しているものと思われる。色調は淡黄白色で、外面には黒斑がみられる。また、赤色顔料が外面でわずかに確認できる。

37は胴部の破片である。圧痕は内外面ともに下方においては縦2本ごとに緯を通す綾編みで、上方になると縦1本ごとに緯を通す笊編みへと変化している。色調は淡赤褐色である。

38～42は土師器で、38は甕の口縁部の破片である。口径は復元で約13cmであり、若干つまみあげた口縁部の形状が特徴的である。色調は淡茶褐色である。39は非常に小型の壺で、復元で口径は3.5cm、器高は4.4cmである。外面は摩滅が著しいが、内面ではケズリや工具の痕跡が観察できる。色調は茶褐色である。40は直口壺の口縁部から胴部にかけての破片である。口径

埴輪以外の遺物としては笊形土器の存在することが特筆できる。なお、笊形土器はすべての資料が内外面に笊の圧痕をもつ。

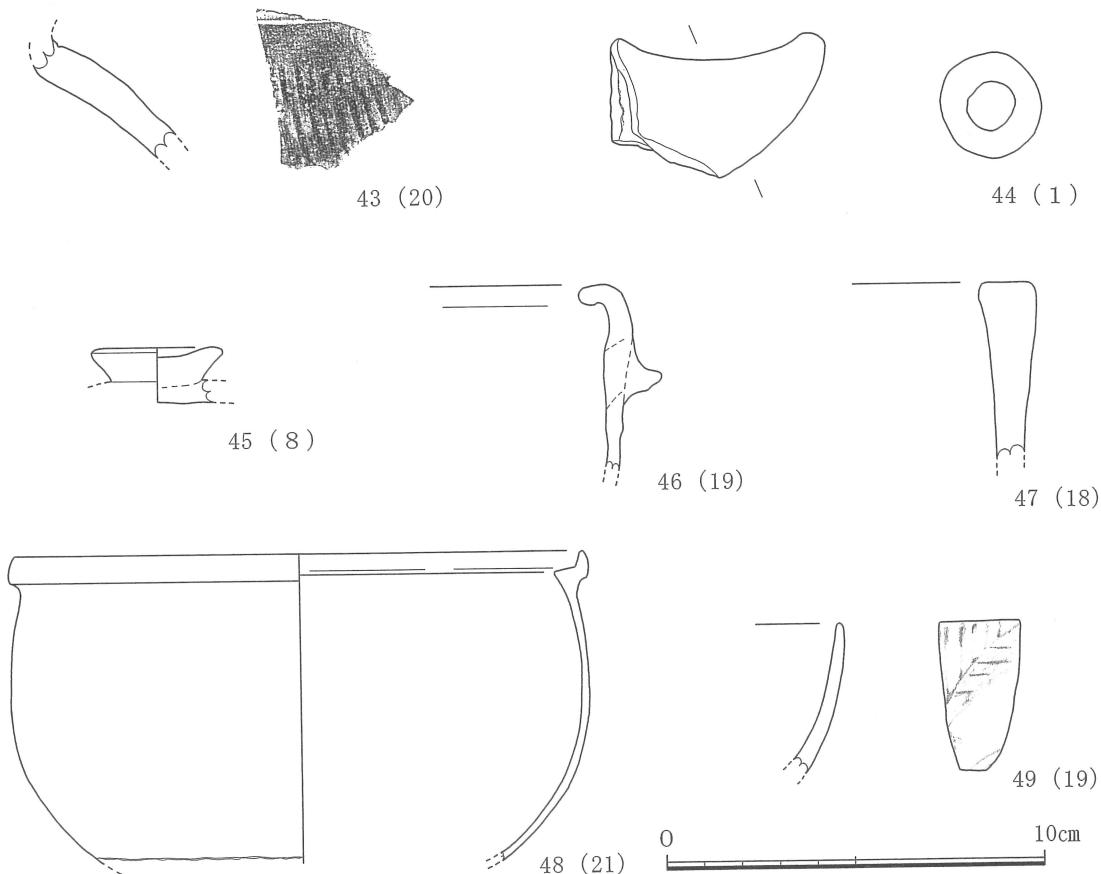
第15図 狹城盾列池上陵 出土品実測図（7）その他の遺物（1/2）

43 は須恵器である。甕の胴部の破片で、頸部に近い部分と考えられる。外面には平行タタキの痕跡が確認できる。内面調整はナデである。色調は青灰色であるが、断面をみると器壁の内側は赤紫色である。帰属時期は不明である。44 は土師器の破片である。中空となっていることが特徴で、移動式竈などの把手となる可能性がある。45 は土師器の蓋のつまみ部分である。帰属時期は不明である。

46 は土師器の釜の破片で、口縁部を含むものである。大和 H 2 型とされるもので⁽²⁾、突帯の稜より下側の外面には煤が付着している。47 は瓦質土器の破片で、大甕の口縁部である。46、47 ともに中世段階で本陵に何らかの手が加えられたことを示すものであろう。

48 は陶器の破片である。京焼の片口で、口径は 15 cm に復元できる。内面の全面と外面の大半に灰釉がかかっている。49 は磁器の破片で、肥前産の碗である。48、49 ともに帰属時期は 18 世紀ごろと考えられる。

土層は、葺石を含めた墳丘の削平面を、IIIc層が覆うような堆積状況である。削平面では、東壁下端で地山が確認され、その上に礫が疎らに認められた。この礫に絡んで土師器釜（第15図46）・瓦質甕の口縁部（第15図47）など中世遺物が出土している。
