神功皇后 狹城盾列池上陵墳塁裾護岸その他整備工事区域の調査 および墳丘外形調査

さて、本陵の1号濠と2号濠に接する墳丘裾等が経年の波浪による浸食と崩落が進み、崖状ないし急斜面になってきており、墳丘裾の保護のため護岸工事が計画された。これに先だって施工予定地における遺構・遺物の存否とその実態、及び工法の検討に必要な所見を得ることを目的とした発掘調査を実施した。

墳丘外形調査については、平成16年3月12日から22日に実施した。今年度は事前調査と墳丘外形調査を同一陵で実施したために、本陵の理解を助ける目的で、ここに併せて報告するものである。作業の主たる内容は、2m間隔であった等高線を1m間隔にするための測量作業で、測量に伴い墳丘各所を踏査し、墳丘構造の把握に努めた。一連の作業成果（付図）と墳丘調査の際に採集した遺物については、発掘調査での出土遺物報告と併せて、後掲する。

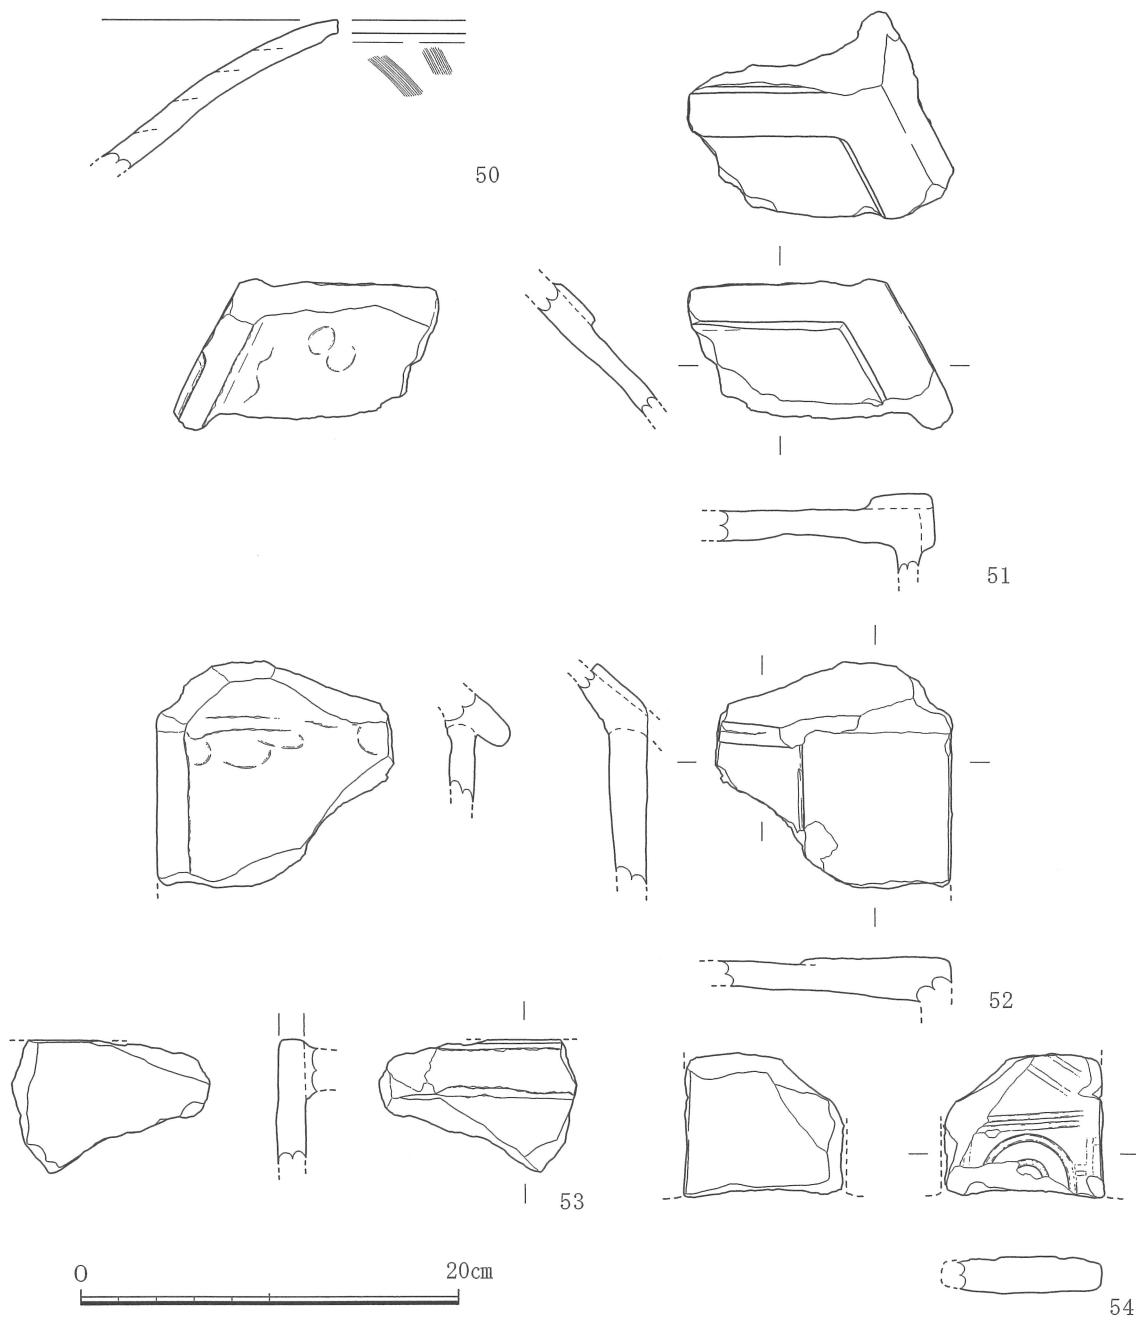
第16図 狹城盾列池上陵 昭和12年採集品実測図 (1/4)

総数は5点で、採集地点については、52に「後円部ト前方部トノ間」と注記があり、それ以外のものには「前方部中腹」と注記されている。

50は朝顔形埴輪の口縁部の破片で、端部を強くつまんでいることが特徴である。51は寄棟造あるいは入母屋造の家形埴輪で、屋根部の破片である。突帯をもちいて区画をおこなっている。52は寄棟造あるいは入母屋造の家形埴輪の屋根部から壁部にかけての破片である。粘土板を貼り付けて柱を立体的に表現していることが特徴である。53は家形埴輪の壁部の破片であると思われる。水平方向に突帯が欠損しており、これが裾廻りの突帯になるのであろう。また、裾廻り突帯の上方に窓を確認できる。54は家形埴輪の壁部の破片であろうか。左右の両端はほぼ生き

ていると判断でき、両側は窓と考えられる。また、表面に線刻のほどこされていることが特徴で、同心円状の表現が注目される。

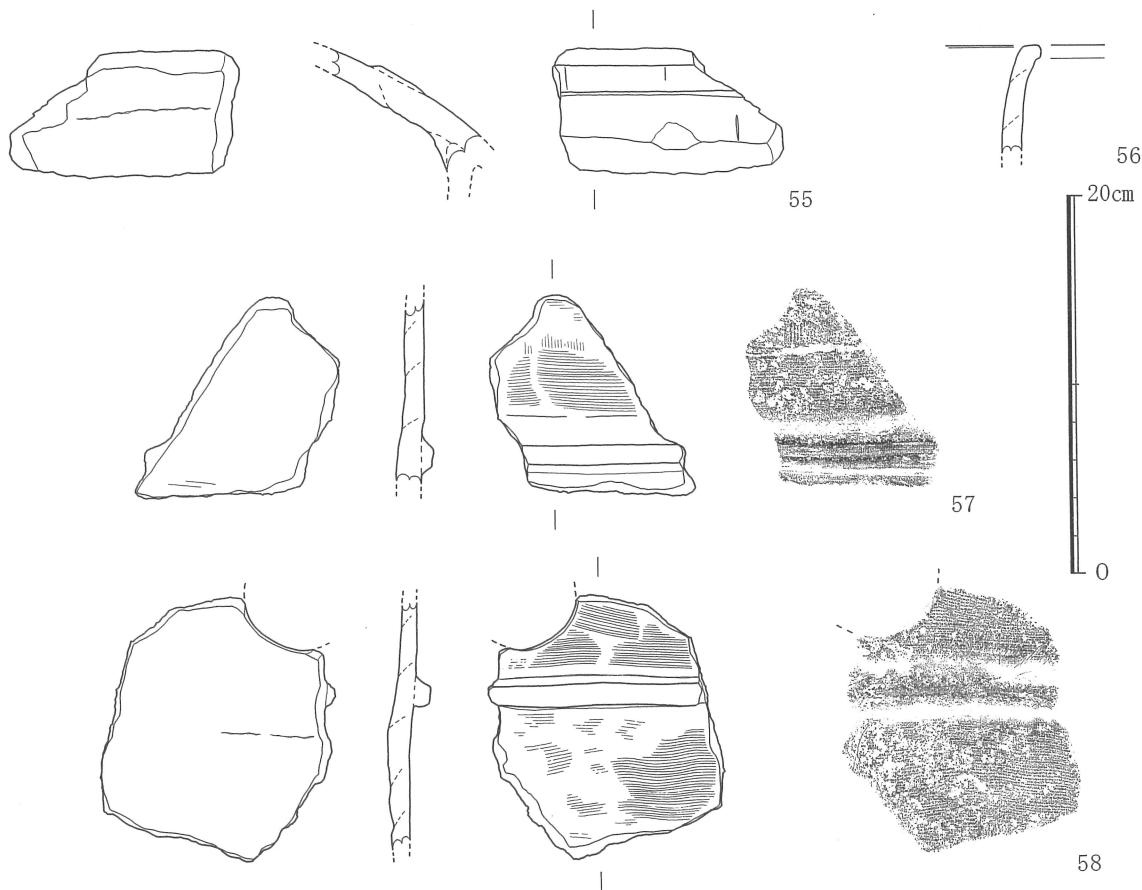
第17図 狹城盾列池上陵 昭和43年採集品実測図 (1/4)

55～58のいずれも前方部墳頂前面で採集されたものである。

55は蓋形埴輪の笠部の破片である。笠部が段差状の表現ではなく、線刻らしき表現になっていることが特徴で、本陵の築造時期を推定する大きな手がかりとなろう。

56は円筒埴輪の口縁部の破片である。57、58は円筒埴輪の胴部の破片で、どちらも外面に2次調整のヨコハケがみられる。ただし、そのヨコハケに静止痕を観察することはできない。58については、突帯の上辺に「L」字状の工具痕とも思える痕跡がみられるが定かではない。また、円形の透孔がみられる。

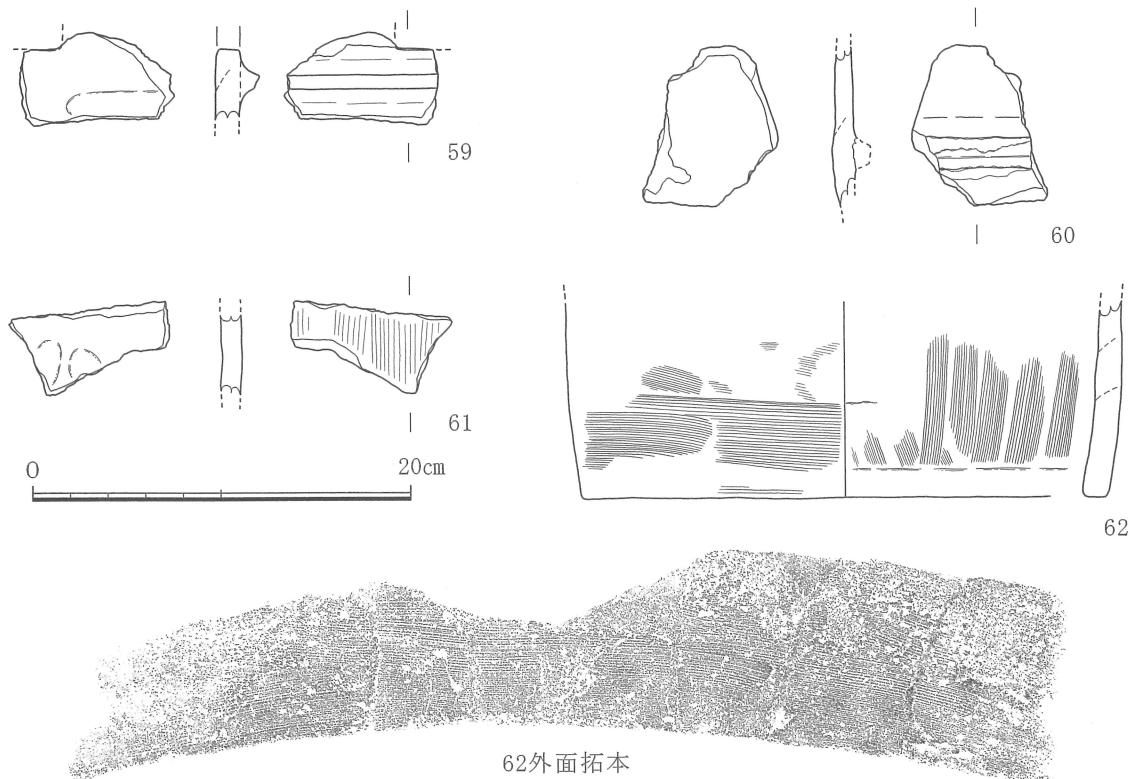
第18図 狹城盾列池上陵 昭和44年採集品実測図 (1/4)

59～62のいずれも円筒埴輪の破片である。59～61は周濠で採集されたもので、62は前方部墳頂前面で採集されたものである。

59は方形の透孔をもつことが特徴である。60は突帯の剥離箇所に突帯貼り付けの指標と考えられる凹線がみられる。なお、外面でみた場合の上段左側の破面は見方によっては生きていると判断でき、そうだとするならば逆三角形の透孔あるいは柵形埴輪の上部にみられる三角形の切れ込みとなる可能性も考えられる。しかし、断定するにはいたらない。61は外面調整に粗いタテ

ハケをほどこしていることが特徴である。62は基部がほぼ完存し、底径は27.5cmである。外面には静止痕をもたないストロークの短いヨコハケをほどこし、内面にはタテハケをほどこしている。なお、内面のもっとも底面に近い箇所では、タテハケ後に横方向のナデをほどこしていることが観察できる。

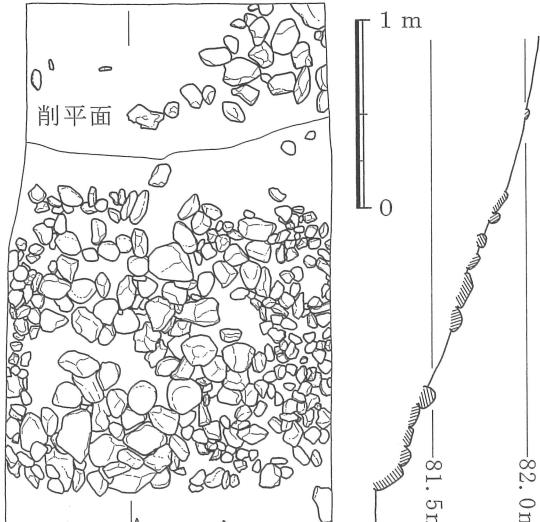
第19図 狹城盾列池上陵
第18トレンチ葺石詳細図 (1/40)

- ① 検出範囲内では、区画石列が認められない。

また、通常であれば、大形の石ほど下に設置すると考えられるが、明らかに列状に並ぶ大形の石の下方に、小形の石が集中する。さらに、露出していた範囲には上からの目立った転落石はほとんど認められず、小形の石のみが転落石であると言い切れない。小形の石の示すものが何かを、明らかにする材料は乏しいが、基底石となってもおかしくない石の下方に、小形の石が用いられていることには注意すべきであろう。

テラス面は、長さ約 5.5 m、幅 30 ~ 40 cm を確認できる。端は a 地点から南 6.5 m 付近にあり、

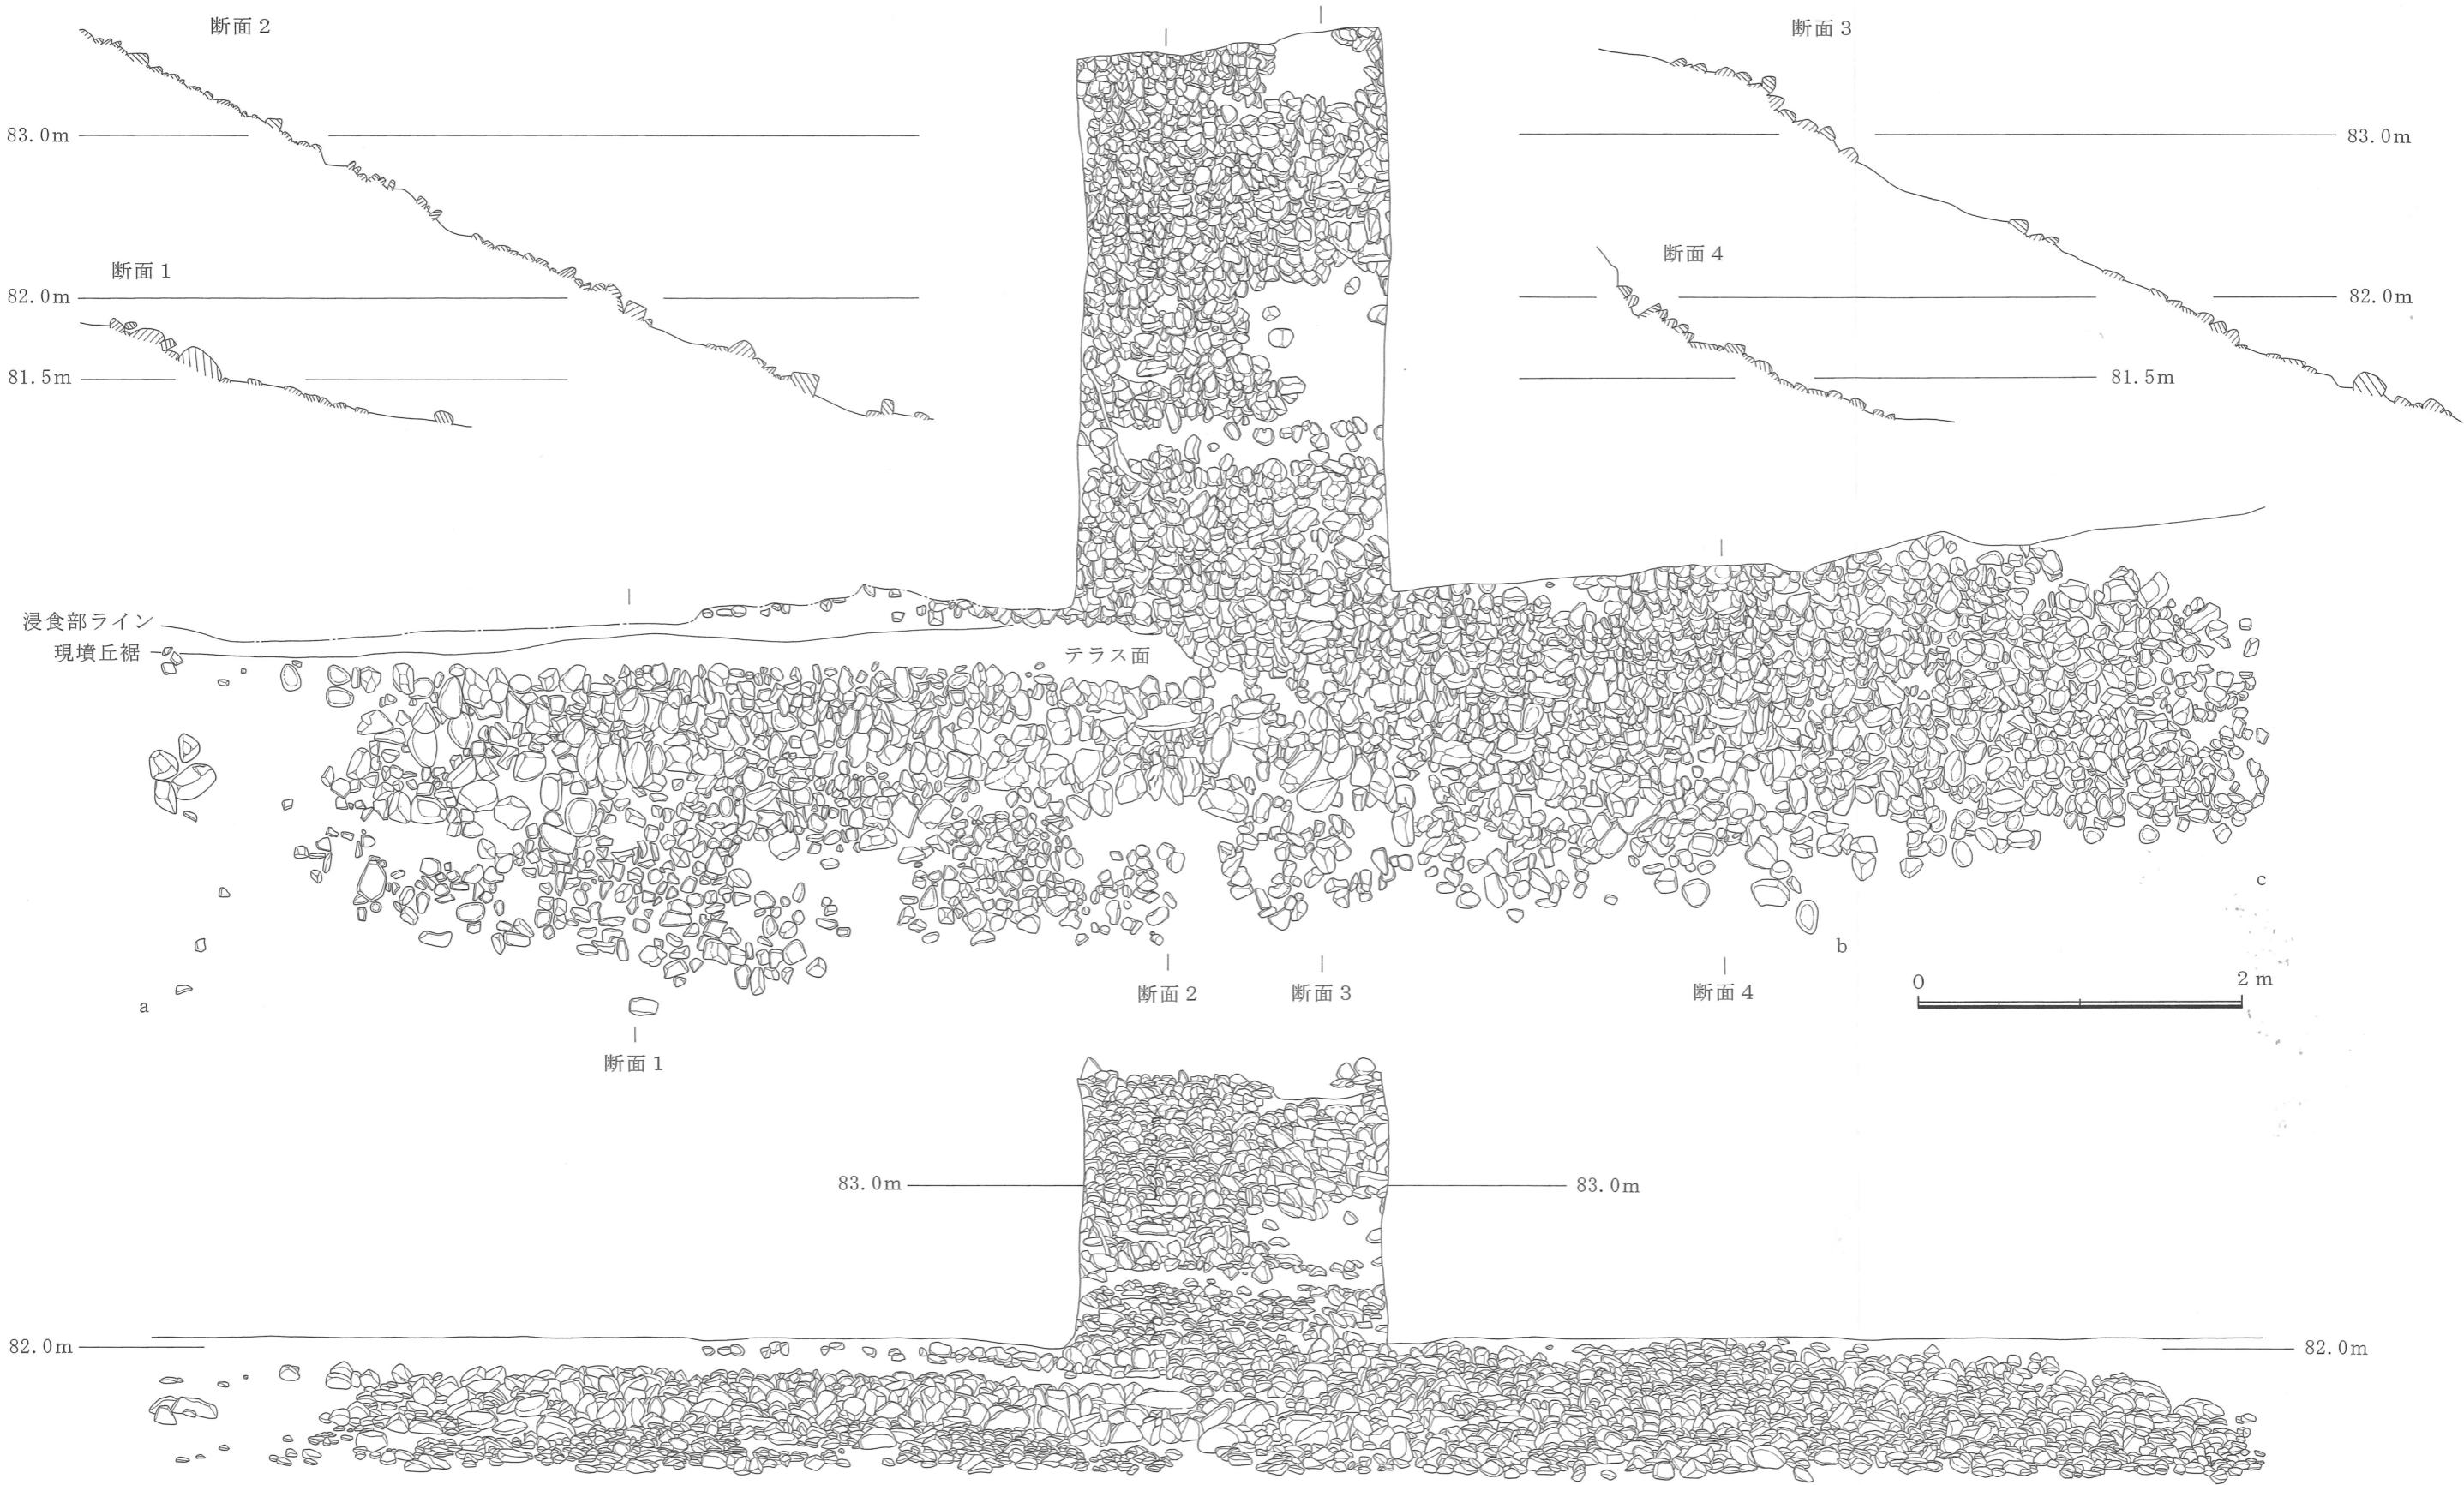
第20図 狹城盾列池上陵 第19トレンチ葺石詳細図 (1/40)

北に向かって緩やかに交わるように、現墳丘裾に潜り込んでいく。墳丘裾に潜り込む場所では、テラス面の幅はやや広がっているようにも思われ、幅が一定であるかどうかは不明である。標高は81.8mである。レベルが水涯線とほぼ一致することから、浸食の影響により石が失われたとも思われようが、現墳丘裾と平行しないことや、周辺の葺石との連続性も確認できることから、本来の遺構と考えて問題ない。このテラス面は、その幅の狭さもあるが、テラス面の後背部が通常の斜面ではなく、いったん石を3~4段石垣状に積み上げた後、斜面に移行している点で、特異な構造と言えるであろう（図版6-3）。しかし、このような構造になっている理由を知るための、手がかりになるような遺物等は得られていない。

また、先ほど第20図b~c間は石にズレが認められ、積み方の検討には耐えないと述べたが、石種の鑑定をお願いした奥田尚氏から、丁度その範囲に相当する部分は、石種構成がa~b間とは異なるとの指摘をいただいた。この点については、後掲の葺石石種分布図（第29図）で示した。石種の違いが遺存状態と対応する点は注意すべきであり、いわば施工従事者の違いに起因する施工技術の巧拙が、葺石露出後の遺存の程度を左右した可能性もあり得る。これは、石種構成と施工技術の違いが、施工従事者の違いを反映する可能性を示唆するといえよう。この点に関して他

のトレンチと比較すると、b～c間の石種構成は第18トレンチと類似し、第20トレンチはa～b間の石種構成と類似する。以上のことから、第19トレンチのb地点付近を境に、葺石の在り方が、南北で大きく異なることが指摘できる。

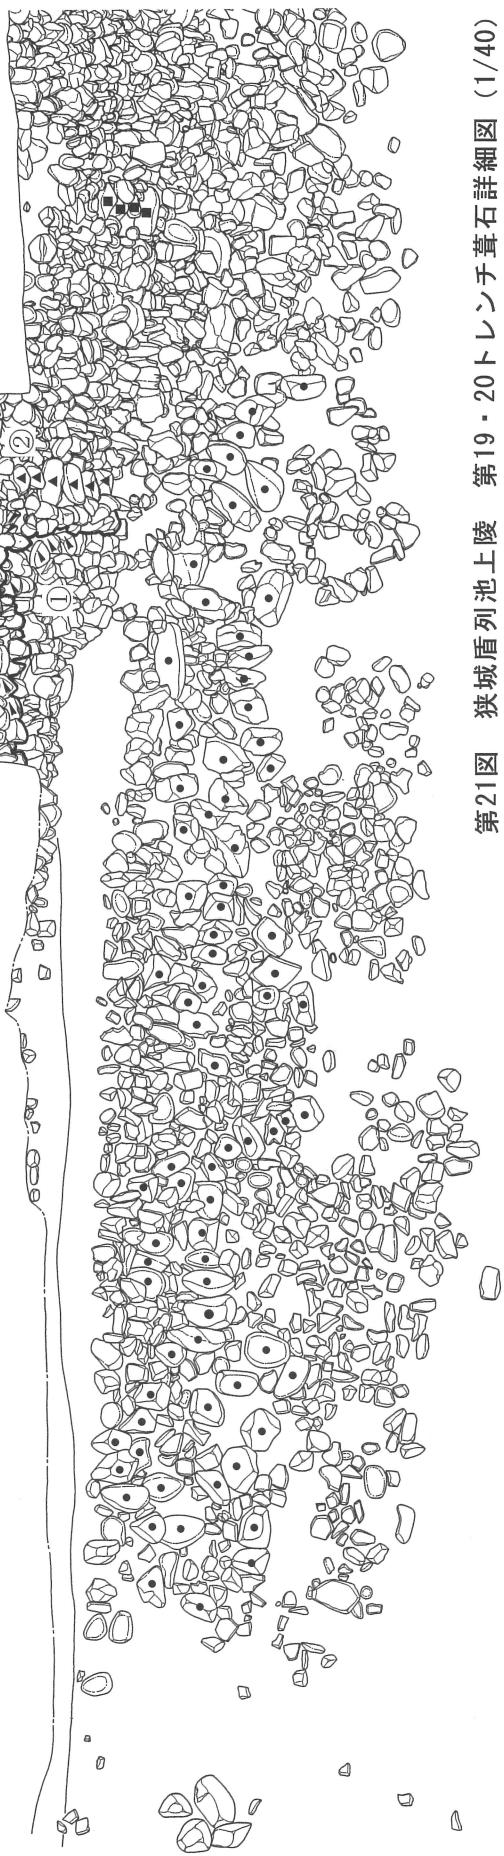
第21図 捜城盾列池上陵 第19・20トレンチ葺石詳細図 (1/40)

なお、葺石裏込めの確認については、破壊を避けるために、特に断ち割りは行わなかった。既に根の影響により石が外れた箇所などをを利用して観察したが、裏込めと考えられるような石は認められなかった。

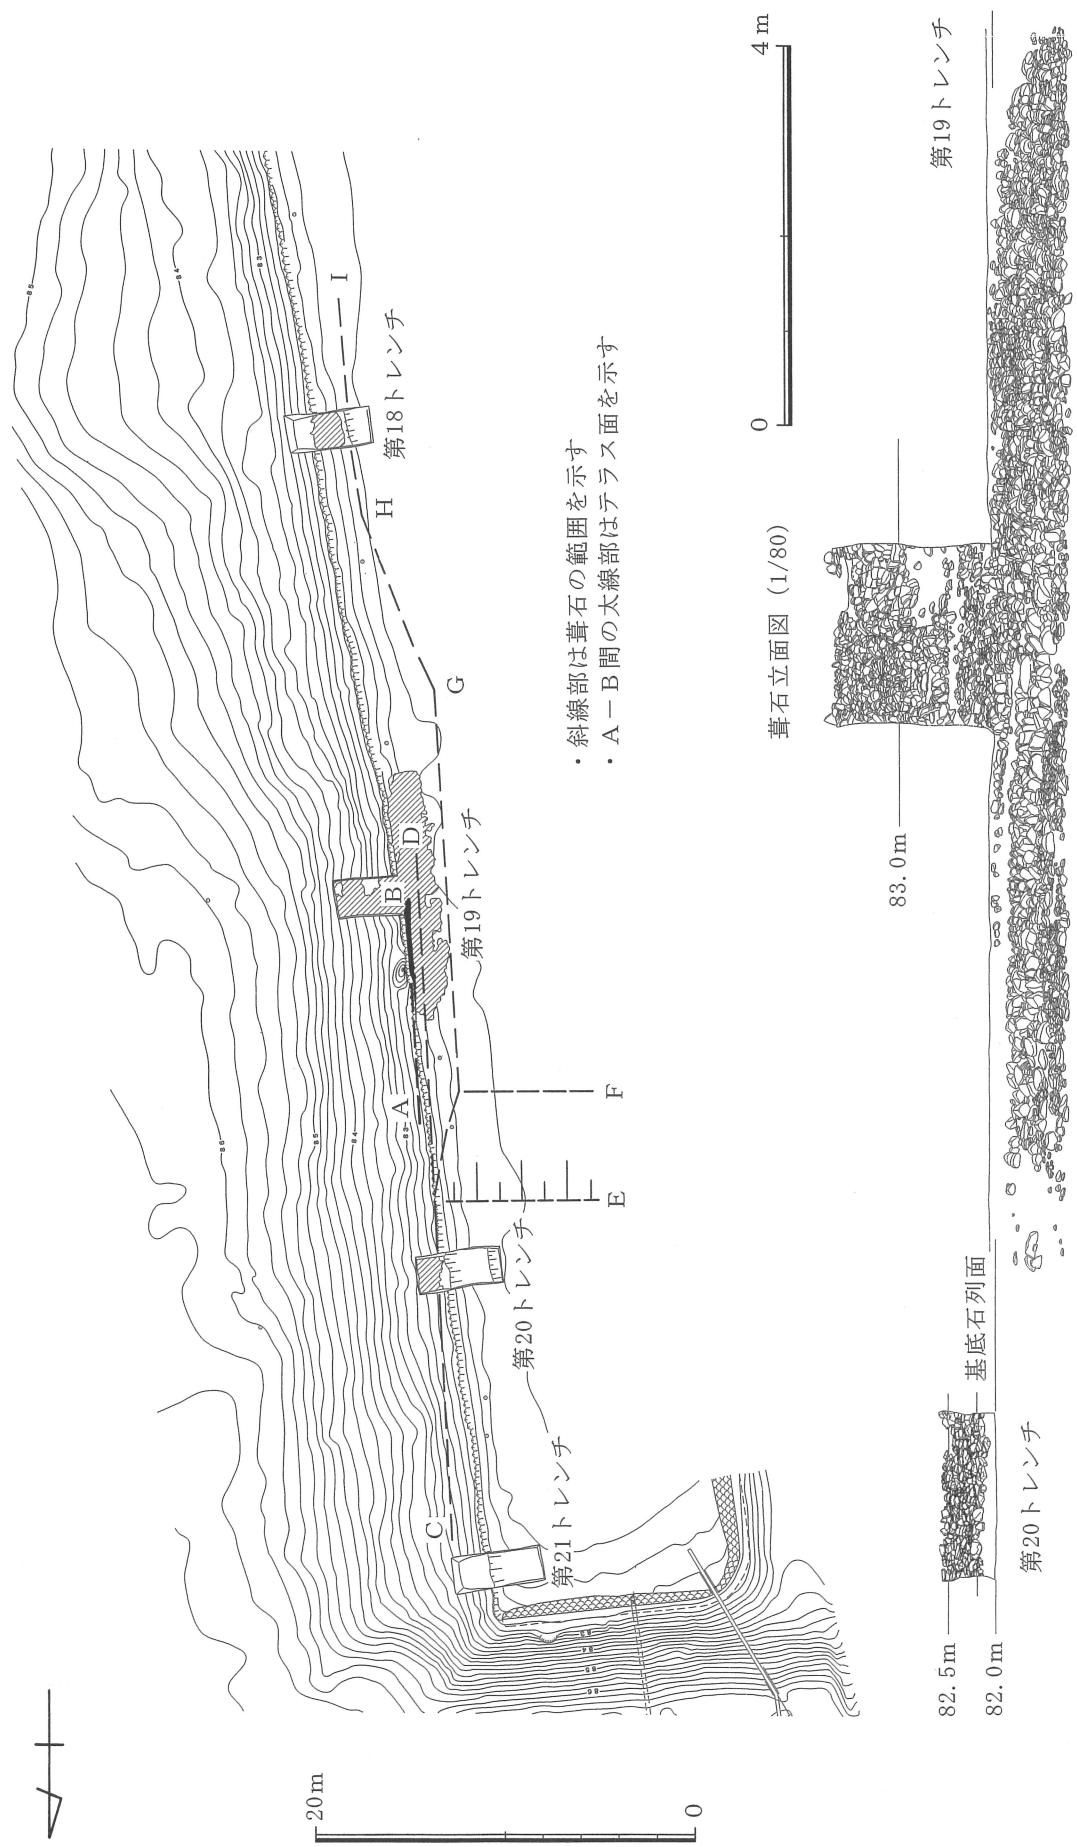
第22図 狹城盾列池上陵 造出裾部形状想定図 (1/400)

さて、上に整理した中で、くびれ部の構造を検討する上で、もっとも重要なのは、第20・21トレンチの平坦面の性格であろう。同一面と考えられるこの平坦面が、墳丘テラス面となるか墳丘基底面になるかで、くびれ部付近の平面形態は大きく異なってくる。条件を変えることで、幾つかの想定は可能であるが、ここでは墳丘基底面と考えて、検討していくこととする。

まず、第19トレンチの葺石下端は標高約81.2mで、第20・21トレンチの平坦面（標高82.2m）との比高は1mである。よって、墳丘基底面が、第20トレンチから第19トレンチに向けて、最低でも1mは下っていかなければならない（E～F付近）。また、平面的な位置関係からも、第19トレンチの葺石は、現状でC～Dのラインより濠側に出ているため、第19トレンチ付近は、第20トレンチ付近より低く、かつ張り出していたと考えられる。この点については、本陵は墳丘主軸に沿って、後円部から前方部に向けて下降しており、地形との対応関係は矛盾しない。しかし、第20・21トレンチの平坦面は、地山整形により形成されており、かつ全く同レベルであることから考えると、少なくともその範囲は、意図的に水平に揃えたと考えられ、第19トレンチ付近が低いことも、自然地形の反映というよりは、意図的に高低差をつけた可能性も考えられる。

ところで、ここで注意すべき点がある。それは、C～Dラインの第19トレンチ上での位置であり、第22図を見てわかるとおり、幅の狭いテラス面のすぐ前面にあたる。ここは、第19トレンチの葺石の説明においても触れたように、基底石と考えてもおかしくない大形の石が、やや乱れながらも列状に確認された位置である。検出レベルは異なるものの、同一線上にあたるという点は示唆的で、これは、C～Dラインが墳丘裾として一連のものであることを示す可能性がある。そして、これより下方に小形の石が集中する状況として整理ができる。

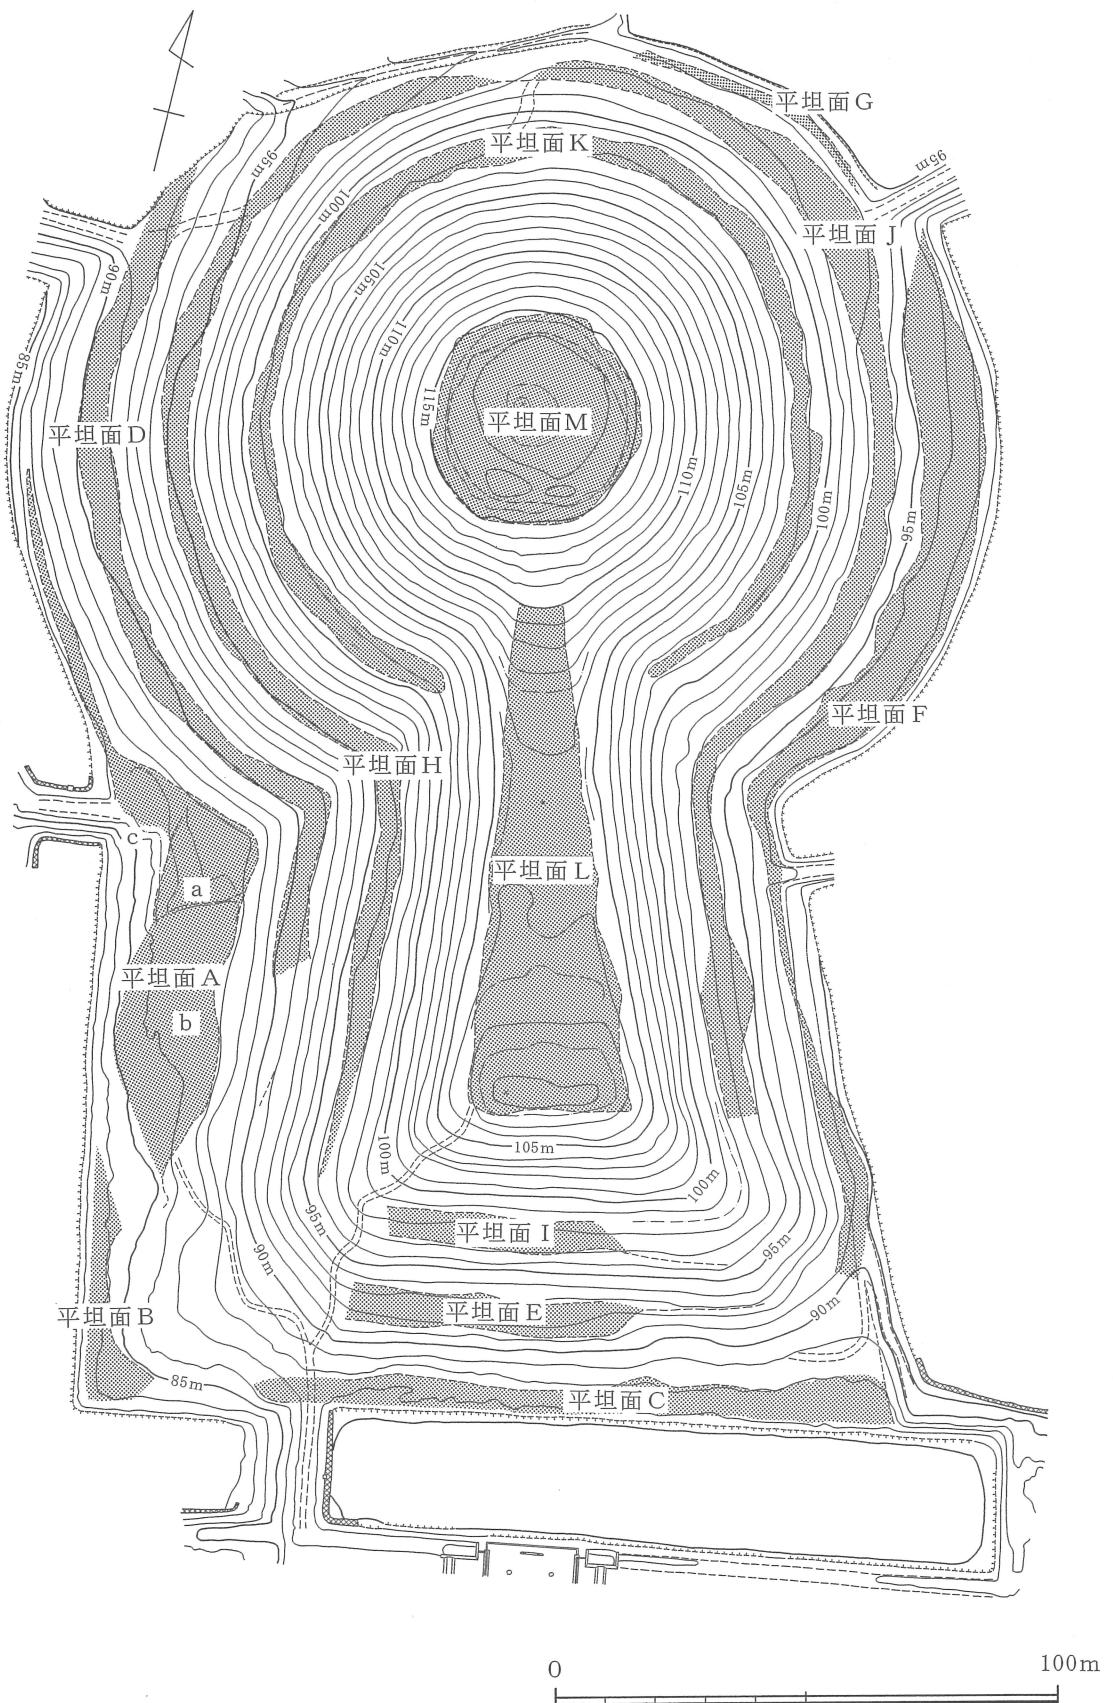
第23図 狹城盾列池上陵 平坦面分布図 (1/1500)

最初に、G面およびA面の一部に見られる犬走り状の平坦面について検討を加える。これらの平坦面はほかの平坦面と比較すると著しく狭く、同列に取り扱って良いものかという点を確認しておく必要があろう。

その位置は、A面での犬走り状部分が3号濠の肩、G面が5号濠の肩、と、いずれも上方の平坦面から濠内へ落ちていく斜面の中途に存在している。このような部分に幅の狭い平坦面を置かなければならぬというものでもなかろうから、その場所にあえて平坦面が造作されていると考えるべきであろう。現状の姿が当初のままかという問題が別に存在するが、このような平坦面が造作される契機としては、やはり、本陵墳丘の築造が第一に想定される。そうした点から、ほかの平坦面と同様の取り扱いをするべきものであるといえよう。

北側の状況については2号濠～3号濠間渡土堤と墳丘との接続部付近に注目したい。渡土堤から走ってきた等高線は、2号濠の形状に沿って単純に走るのではなく、濠に沿って曲がった後、一度くびれ部方向に小さく入り込み、その後再び前方部側に向かって走り出すのである（第23図c）。つまり、第20トレンチ～第21トレンチ間には、南西～北東方向に入り込む谷状地形が存在しているのである。このような谷状地形はほかの渡土堤接続部分には認められていないので、渡土堤と直接関連するものではないと思われる。谷状地形の方向と第20トレンチで検出されている葺石の方向が一致することも積極的に評価したい。

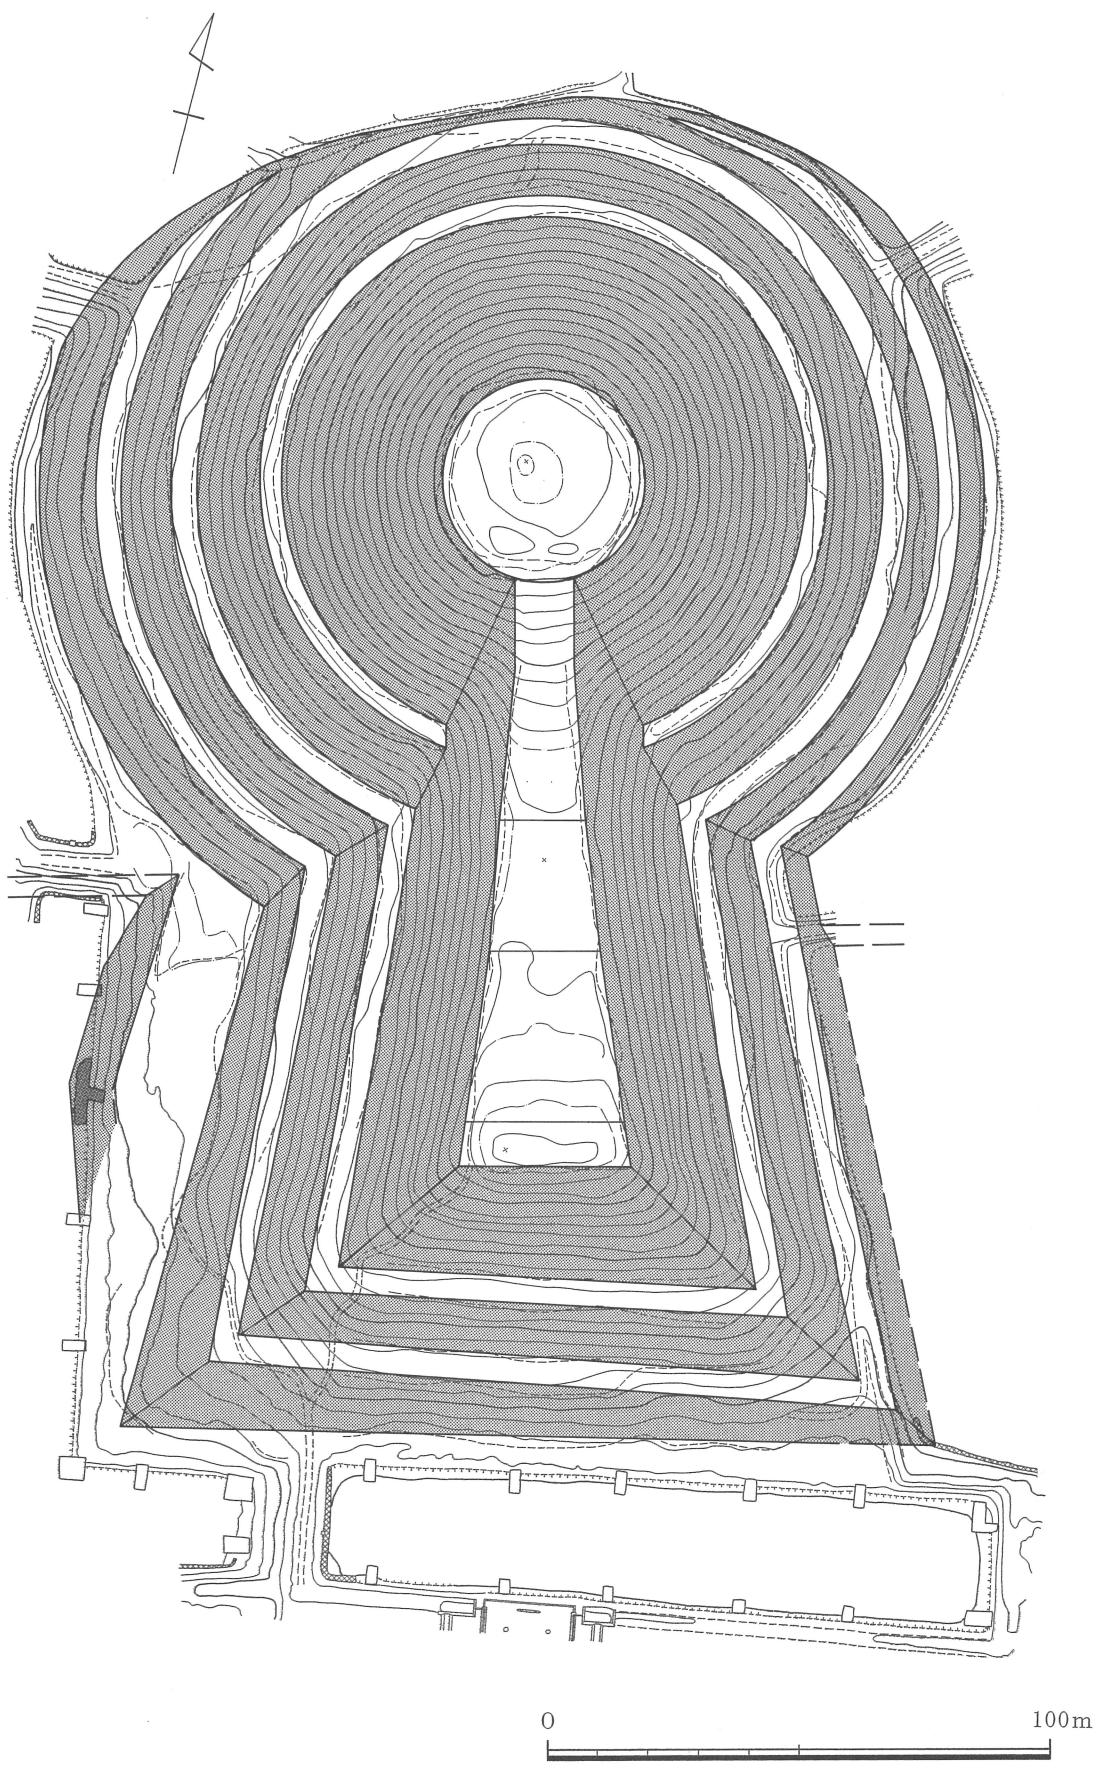
第24図 狹城盾列池上陵 墳丘推定復元図 (1/1500)

南側の状況については、上記②の部分に注目したい。標高85mラインおよび86mラインは墳丘側に屈曲するが、それに対応するかのように葺石も第17トレンチ以南では検出されなくなる。また、濠内への転落石もみられなくなり、葺石の存在部分と等高線の走行方向との間には何らかの関係があると思われる。一方、84mラインは大きく方向を変えることはないが、第15～17トレンチでの調査結果から明らかなように、この付近は2号濠の付加もしくはそれに伴う改変の

影響を受けた可能性が高いと思われる所以、積極的に評価することはできない。

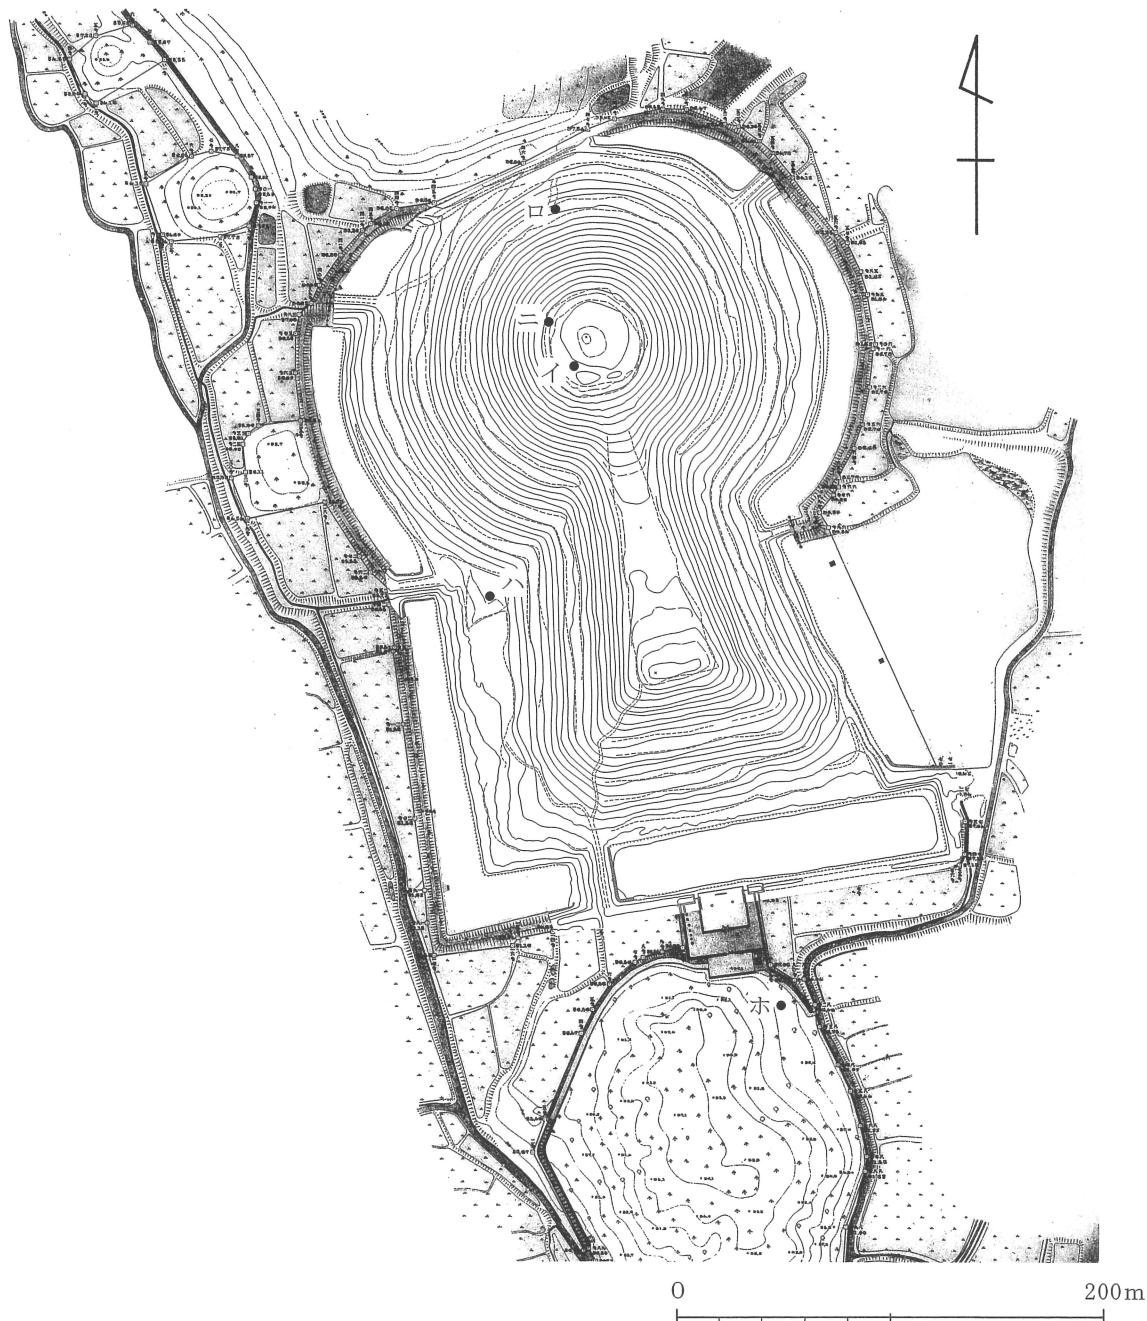
第25図 狹城盾列池上陵 新旧測量図合成図 (1/3000)

前方部西側のそれは、3区画の耕作地になっており、北側の区画の標高は82m強である。先に述べた後円部側周庭帯の南端の耕作地がおよそ85.5mなので3m近い落差があることになる。中央の区画および南の区画は81m強である。耕作による削平などを考慮すれば、くびれ部付近に傾斜面を持つものの、北から南へ延びる、ほぼ平坦な面であったと推測される。

前方部南側外方 前方部南側のそれは、拝所およびその左右の平坦地として確認できる。標高は87m弱であり、1号濠を挟んだC面（墳丘外形調査の節参照）とほぼ一致する。

埴輪片を採集したのは、現在の見張所南側の附属地麓に立つ旧見張所の裏である(第25図示地点)。埴輪片は一部が露出していたが、その大部分は有機物が半ば土壊化した黒色の表土層に埋もれており、長さ、幅とも30cm程度、深さ15cm程度の範囲に集中して存在していた。採集時には取りこぼしのないように周囲を掘り込んだが、その際に腐食した250ccサイズの空き缶などが一緒に埋もれていたことを確認しており、埴輪片自身もここ数十年の内に埋もれたものであることは間違いないと思われる。このような状況から、何者かの手によって意図的に廃棄されたものであることは明らかで、埴輪棺や埴輪列などの遺構が存在していることを示すようなものではない。もちろん本陵に伴う資料であるのかについても定かではない。

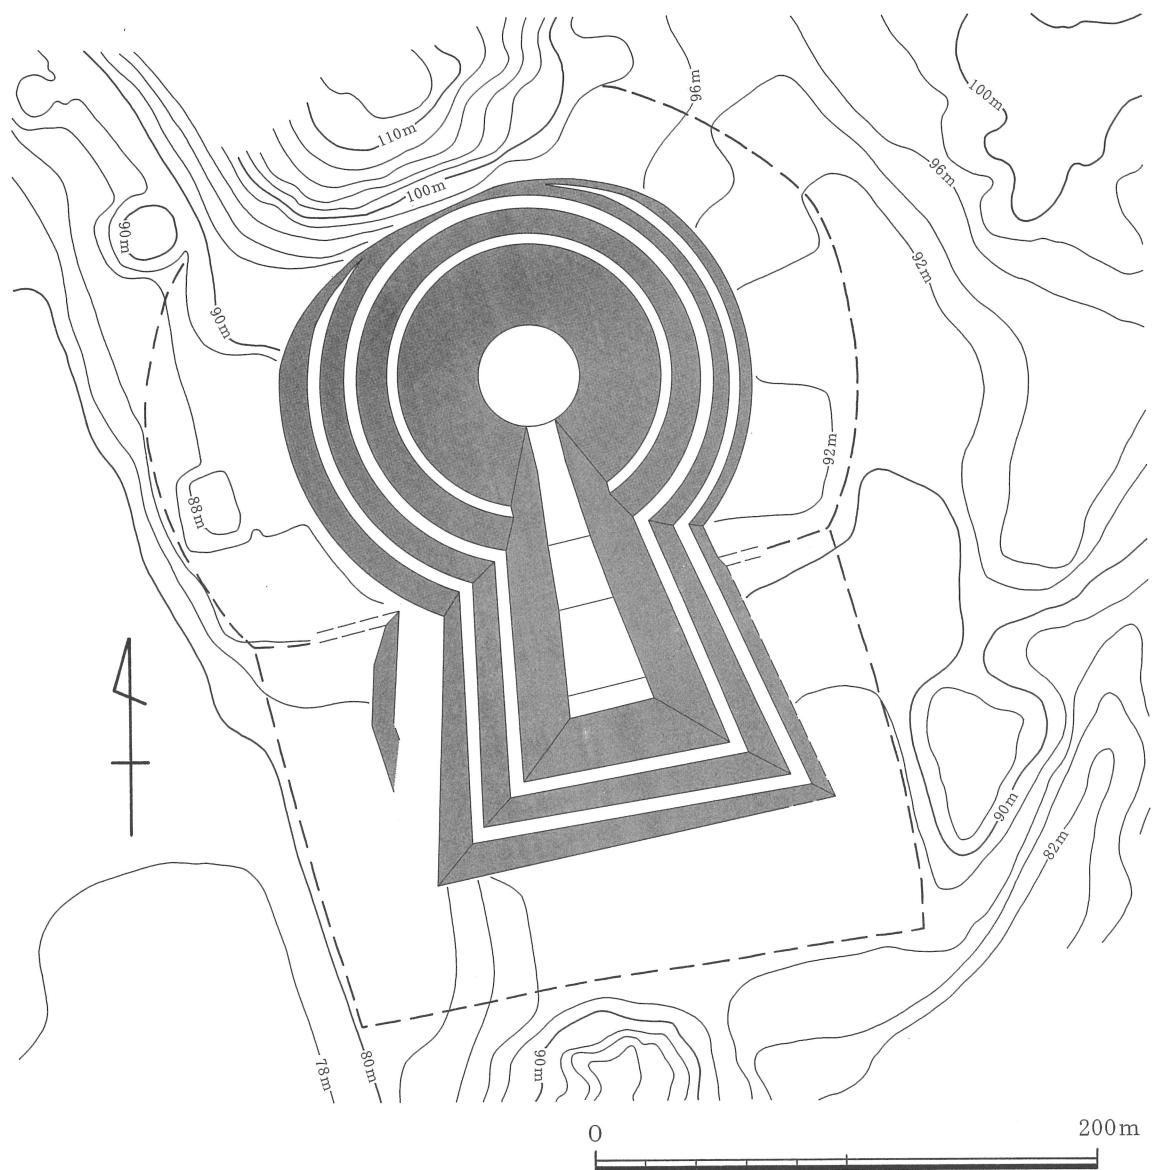
第26図 狹城盾列池上陵 周辺地形推定復元図 (1/3000)

前方部東側外方 前方部東側は墳丘際まで御前池となって水没しているので、周庭帯の存在については不明である。しかし、C面が緩斜面となって前方部東側に回り込もうとしていることは7号濠堤防付近の状況から推測されるので、御前池内に平坦面が存在する可能性は高いと思われる。逆に言えば、もともと墳丘東側が平坦面であったがために、南西側を封鎖するだけで容易に池として利用できたのではないかとも考えられるのである。

現状では西側と南側だけしか確認しえないが、前方部外周にも周庭帶が存在していたと考えたい（第26図）。

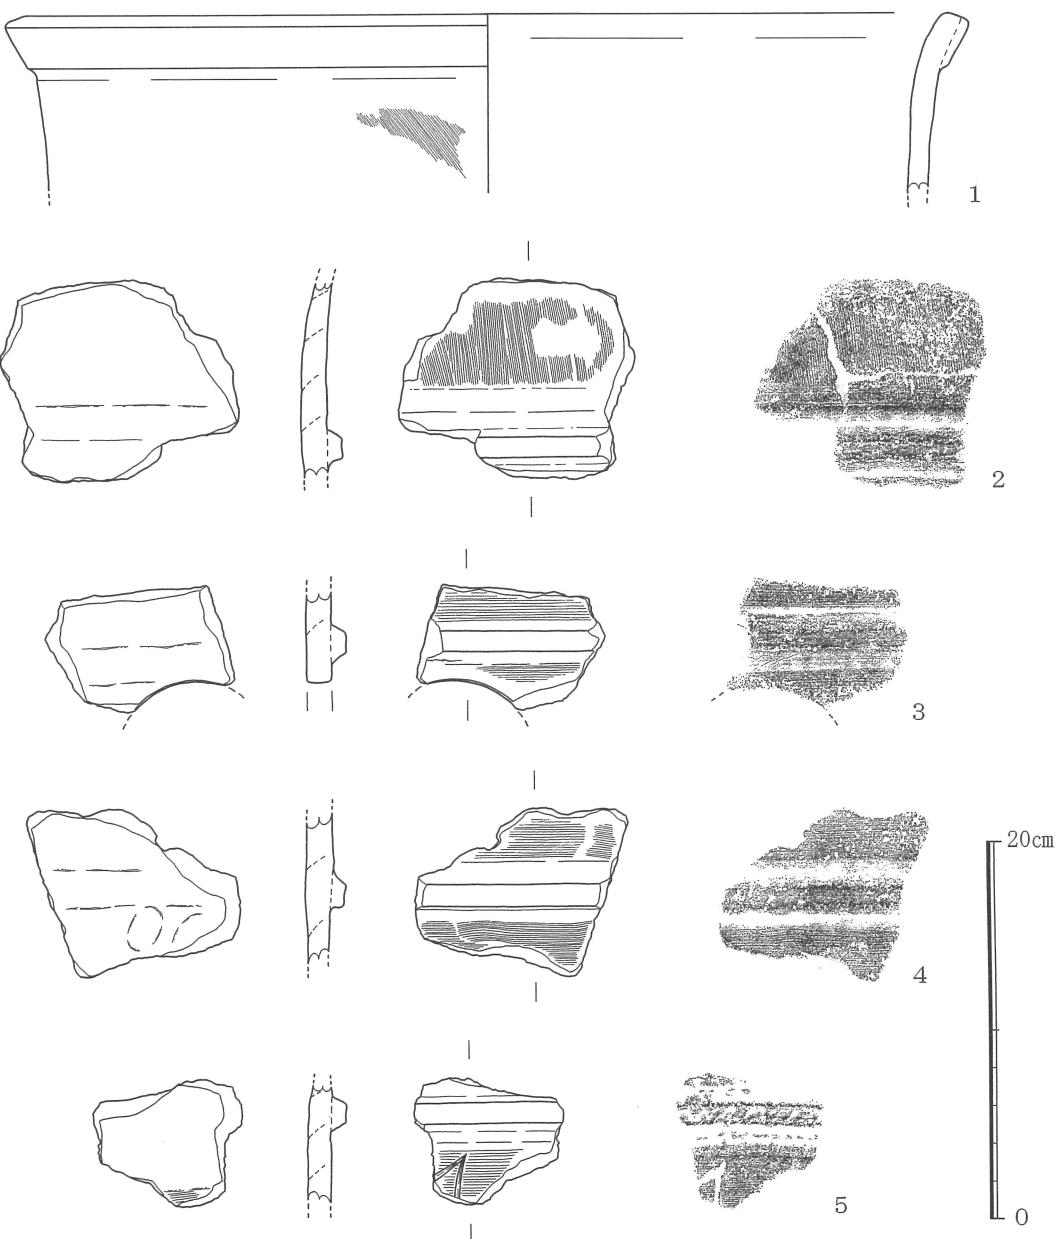
第28図 狹城盾列池上陵 旧見張所付近採集品実測図 (1/4)

1は口縁部の破片である。いわゆる貼付口縁とされる形状で、通常どおりに口縁部を成形したあとで幅約3cmの粘土帯を外面に貼り付けている。口径は約48.5cmに復元できる。器壁は摩滅が著しいが、外面には左上方向のハケが、内面にはナデが観察できる。2は外面の調整方法から判断して、口縁部分は欠損するものの、最上段であると判断される。3～5は体部の破片で、外面には静止痕をもたないヨコハケがほどこされている。3では円形の透孔が確認でき、5では線刻もみられる。

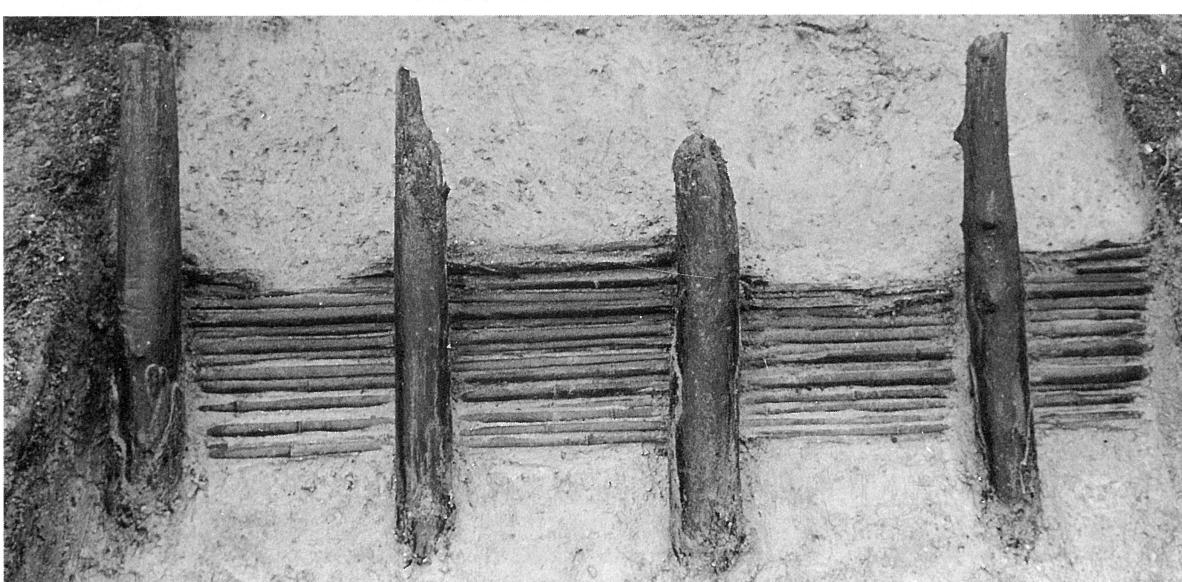
3 狹城盾列池上陵 第5トレンチ 竹しがら(詳細)

濠側には、第1トレンチを除いて、直径15cmほどの丸太杭が打ち込まれている状況である。この杭はおよそ60cmの間隔で打設されており、かなり強固に打ち込まれている。この杭列は第3・5・6トレンチで明らかのように、竹を半裁して横に並べた「竹しがら」を押さえるために用いられており、地山を斜めに掘り込み、その角度に添うように「竹しがら」が組まれている。この杭列は第6トレンチの東端では、ほぼ垂直に打ち込まれている状況が見られる。この部分では「竹しがら」は見えないが、使用されている杭が同様の形状を示すことから、同時期の施工であると判断した。また、第2トレンチでは現状の杭天端と同じレベルに、一辺15cmほどの角材が横に置かれている。この横木はちょうど拌所の下付近にのみ確認できることから、その基礎部分を強化する目的であると考えられる。

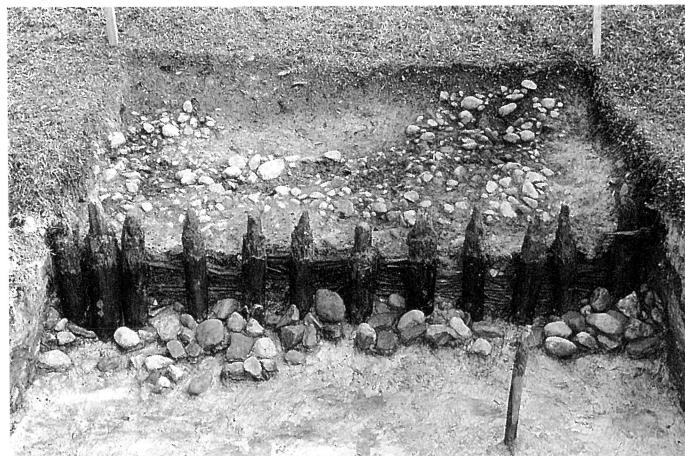
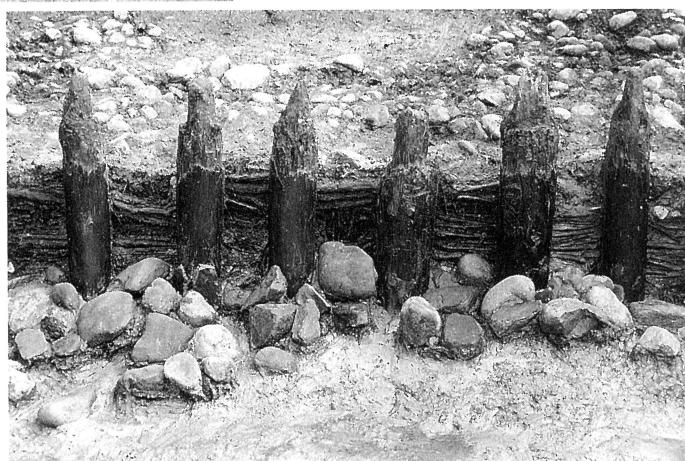
1 狹城盾列池上陵 第13トレンチ
渡土堤護岸杭列出土状況

第13トレンチ（第6図13 図版4-1・2） 本トレンチは渡土堤南面裾の南端付近に長さ5m×幅3mの規模で設定した。遺構として、渡土堤裾に沿って設置された杭列とその内側に充填された礫を検出した。その構造は以下のとおりである。杭列は直線で、直径10～13cmの杭が約20cm間隔で直立に打ち込まれている。外側には人頭大の石や瓦が押さえとして積まれ、内側には樹枝を「枝しがら」として密着させて、礫を杭列の天端付近まで充填している。「枝しがら」は2重で、杭に直交するように横方向に設定した裏に、さらに縦方向に設定している。礫以外に粘質土が詰められた範囲もあり、意識的に区別して充填されたようだが、両者の関係については明らかではない。土層の状況は、ほぼ平坦な濠底に最初に薄く濠内堆積土（II b）が形成されたのち、渡土堤の崩落土（IV d）が次第に堆積したことを見せており、この時点で杭列や礫は地表から見えなくなっている。その後、さらに堆積土が形成されて現在に至っている。

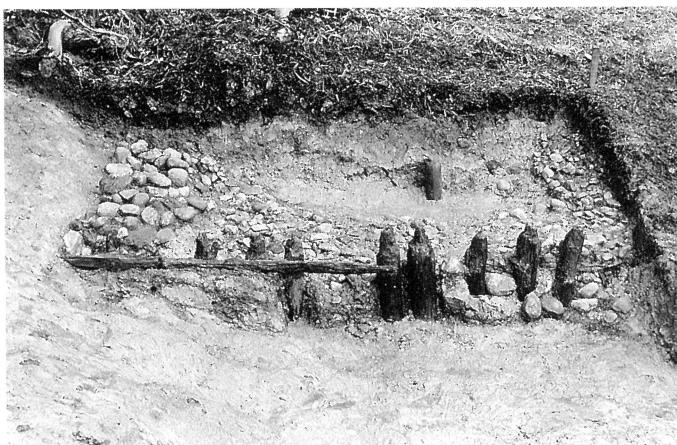
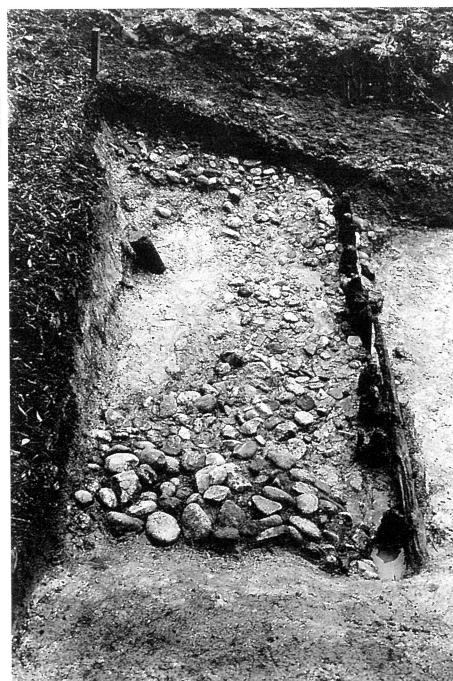
3 狹城盾列池上陵 第14トレンチ
渡土堤護岸杭列出土状況

第14トレンチ（第6図14、図版4-3・4） 本トレンチは渡土堤と前方部の連接部に、5m×5mの規模で設定した。基本的に第13トレンチと同様の遺構が確認され、礫は第13トレンチのものに比べて、やや大ぶりのものが目立つ。杭列の間隔はやや疎らになっており、北端付近には横木が渡してあるが、どの様な機能を果たしていたかは不明である。濠底は平坦で、トレンチ

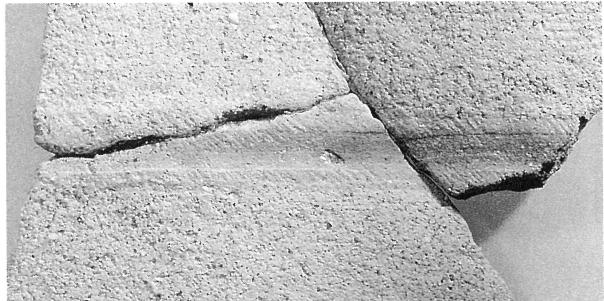
2 同 突帯剥離部

1は底部~第2段の破片で、底径は約28cm、底部高は約17.5cmである。透孔は円形であり、突帶の剥離箇所では突帶貼り付けの指標と考えられる幅9mmの凹線が観察できる。なお、凹線に対応するような突帶貼り付けに関するほかの工具痕はみられない。調整については器壁の摩滅が著しいため詳細は不明であるが、底部外面はタテハケ後にヨコハケをほどこしており、第2段

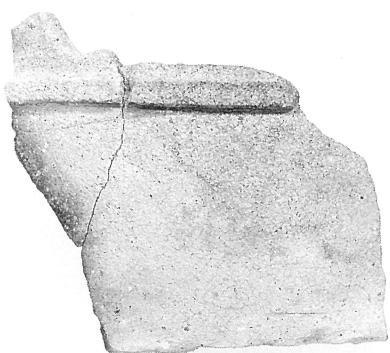
3 狹城盾列池上陵出土品 円筒埴輪(2)

2は底部～第2段の破片で、底径は約33cm、底部高は約15cmである。基部は自重のためか大きくゆがんでいる箇所がある。透孔の形状は残存部分が少ないので断定はできないが、円形、逆三角形あるいは半円形のいずれかであろう。厚い器壁や大ぶりな突帶という特徴から判断して、盾形埴輪といった形象埴輪の円筒部となる可能性も考えられる。内外面ともに摩滅が著しく、調整を観察することはできないが、底部外面の2箇所で線刻もしくは工具痕らしきものがみられる。断面の観察からは、幅7cmほどの粘土帯で基部をつくった上に、幅2～3cmの粘土紐を積み上げて成形していることがわかる。

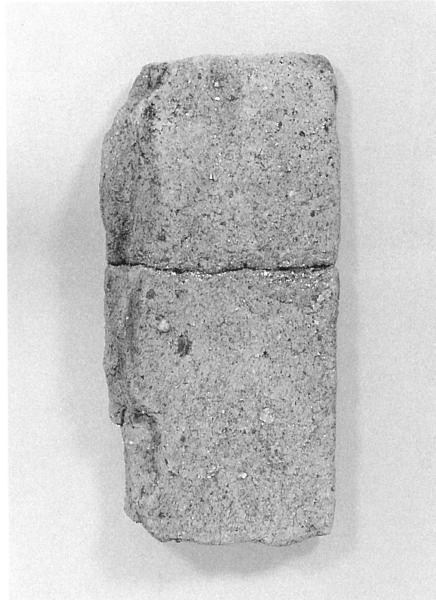
4 狹城盾列池上陵出土品 円筒埴輪(4)

4は後円部墳頂（第25図イ地点）で採集したものである。鰐部上端の破片で、鰐の幅は約7cmである。円筒本体との接合部分では突帶状の突出物と接合していた痕跡を2箇所で確認できる（図の矢印の箇所）。このことから、鰐の上端が円筒埴輪の口縁端部に取り付くものだとすれば、上方の痕跡が円筒埴輪の口縁端部で下方の痕跡が突帶ということになり、口縁部高が約12cmと

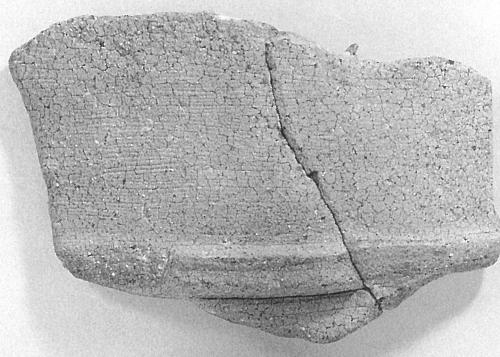
5 狹城盾列池上陵出土品 円筒埴輪(11)

8～22は胴部の破片である。8は突出も比較的大きく、非常にシャープなつくりの突帯をもつ。9は非常に大きく突出した突帯が特徴である。10は突帯の下稜よりも上稜が突出している。11は突帯直下での復元径が約33cmである。外面には2次調整のヨコハケがほどこされ、赤色顔料もみられる。内面については摩滅しており不明である。なお、透孔は方形である。12は突帯直下での復元径が約29.5cmである。外面には2次調整のヨコハケがほどこされている。内面にはヨコナデがほどこされ、突帯貼り付けに対応する指頭圧痕や縦方向の不明擦痕もみられる。13は突帯直下での復元径が約42cmである。直径の大きさや大ぶりな突帯から判断して、形象埴輪の円筒部となる可能性もある。14～16は円形の透孔をもつ。16は器壁が非常に薄いのが特徴である。11、12、17～19、21、22では外面に2次調整のヨコハケがみられ、18、19、22のように1次調整のタテハケが観察できる資料もある。なお、2次調整のヨコハケで静止痕を確認できるものはない。また、17や22では外面に線刻がみられる。
