神功皇后 狹城盾列池上陵墳塁裾護岸その他整備工事区域の調査 および墳丘外形調査

さて、本陵の1号濠と2号濠に接する墳丘裾等が経年の波浪による浸食と崩落が進み、崖状ないし急斜面になってきており、墳丘裾の保護のため護岸工事が計画された。これに先だって施工予定地における遺構・遺物の存否とその実態、及び工法の検討に必要な所見を得ることを目的とした発掘調査を実施した。

墳丘外形調査については、平成16年3月12日から22日に実施した。今年度は事前調査と墳丘外形調査を同一陵で実施したために、本陵の理解を助ける目的で、ここに併せて報告するものである。作業の主たる内容は、2m間隔であった等高線を1m間隔にするための測量作業で、測量に伴い墳丘各所を踏査し、墳丘構造の把握に努めた。一連の作業成果（付図）と墳丘調査の際に採集した遺物については、発掘調査での出土遺物報告と併せて、後掲する。

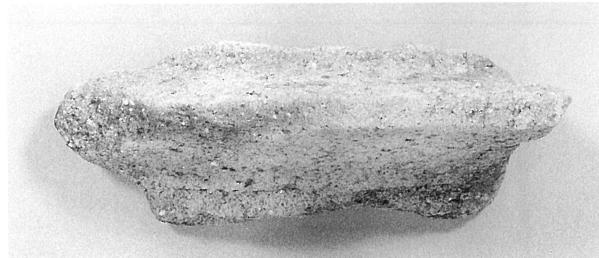
8 狹城盾列池上陵出土品 壺形埴輪(23)

23は壺形埴輪の肩部から胴部にかけての破片である。鐸状の突帯をもつことが特徴で、約4cm突出する。この突帯は、通常より大ぶりな突帯の上にさらに粘土を付加しながら成形されていることが断面の観察からわかる。全体の形状から考えて、土器的なものではなく底部を開放してほぼ直立するタイプの壺形埴輪になると思われる。24～26は壺形埴輪あるいは朝顔形埴輪の破片である。いずれも摩滅が著しく、内外面の調整を観察することは困難である。24は口縁部の破片である。25は頸部から口縁部にかけての破片である。26は頸部から肩部にかけての破片で、断面が三角形となる突帯を貼り付けていることが特徴である。

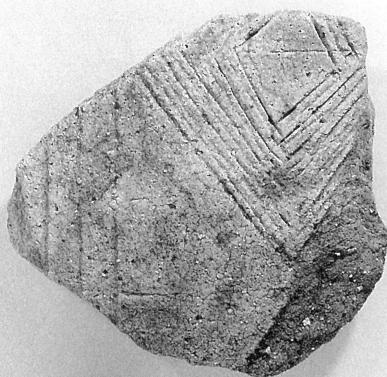
1 狹城盾列池上陵出土品 盾形埴輪(26)

27は第25図口地点で採集されたもので、盾形埴輪の盾面内区付近の破片である。盾の内区には菱形文を充填しており、内区と外区の境界は3条の直線で区画されていたようである。なお、3条の直線と菱形文の外周線はやや幅広の線刻になっているのに対し、菱形文の内部は比較的鋭い線刻になっている。文様を線刻するにあたっては、大枠をはじめに描いたのちに細部を充填していたのかもしれない。また、線刻による凹部には赤色顔料の残存する箇所があり、外面には赤色顔料が塗布されていたものと思われる。内面には非常に粗いナナメハケや指頭圧痕がみられる。断面の観察によれば、盾面を成形するような粘土板の貼り付けは現状では確認できない。

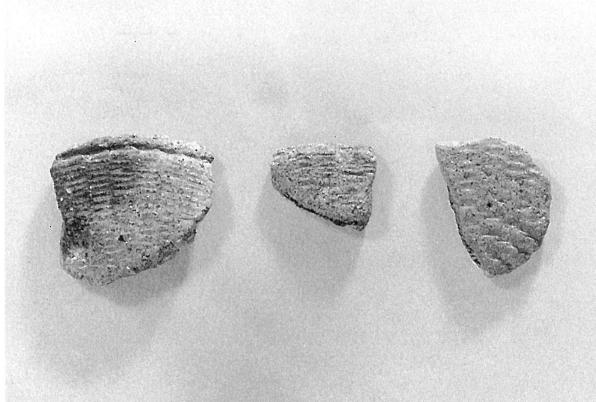
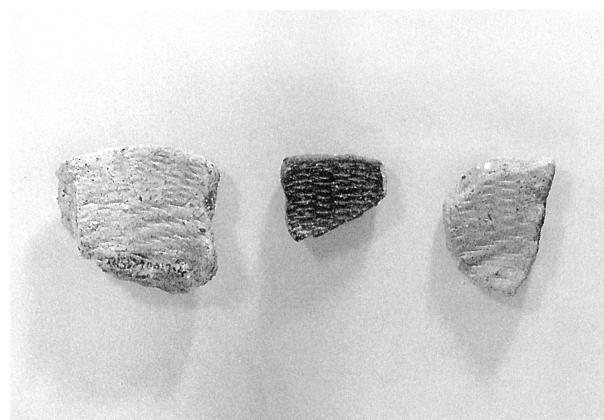
3 狹城盾列池上陵出土品 犬形土器(外面)

35～37はいわゆる笊形土器である。35は口縁部を含む破片である。口径は復元で約12cmとなる。内外面に笊の圧痕が明瞭についており、どちらも底部に近い部分では縦2本ごとに緯を通す綾編みで、それが続いたのちに上方では縦1本ごとに緯を通す笊編みとなっている。ただし、外面についてはもっとも口縁に近い部分で大きな凹みが一周しており、笊の端部がそのまま転写されている。おそらく、外面の圧痕の原体となる笊と笊形土器の仕上がりの大きさは相互に関連しているものと思われる。色調は淡黄白色で、外面には黒斑がみられる。また、赤色顔料が外面でわずかに確認できる。

36は口縁部の破片である。外面の圧痕は明瞭でないが、35と同様に外面の口縁付近に若干の凹みがみられる。圧痕は内外面ともに縦1本ごとに緯を通す笊編みによるものである。色調は淡黄白色で、外面には赤色顔料が塗布されている。内面には黒斑がみられる。

37は胴部の破片である。圧痕は内外面ともに下方においては縦2本ごとに緯を通す綾編みで、上方になると縦1本ごとに緯を通す笊編みへと変化している。色調は淡赤褐色である。

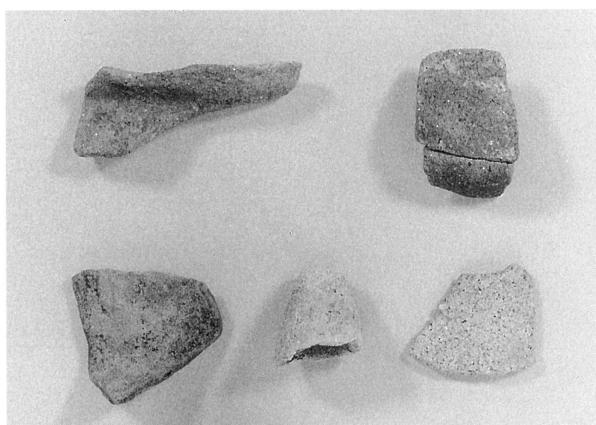
5 狹城盾列池上陵出土品 土師器

38～42は土師器で、38は甕の口縁部の破片である。口径は復元で約13cmであり、若干つまみあげた口縁部の形状が特徴的である。色調は淡茶褐色である。39は非常に小型の壺で、復元で口径は3.5cm、器高は4.4cmである。外面は摩滅が著しいが、内面ではケズリや工具の痕跡が観察できる。色調は茶褐色である。40は直口壺の口縁部から胴部にかけての破片である。口径

は復元で 9.2 cm である。色調は淡茶褐色である。41 は高杯の脚の破片であるが、筒部の高さが 3 cm と非常に小型である。色調は淡橙色である。42 も高杯の脚の破片であり、裾部の径は 10 cm である。色調は淡黄褐色である。なお、41 と 42 は別個体である。
