平成17年度 陵墓関係調査報告

陵墓調査室

飯豊天皇 埋口丘陵墳塁護岸その他整備工事に伴う事前調査

宇倍野陵墓参考地覆屋取設その他工事に伴う事前調査と立会調査

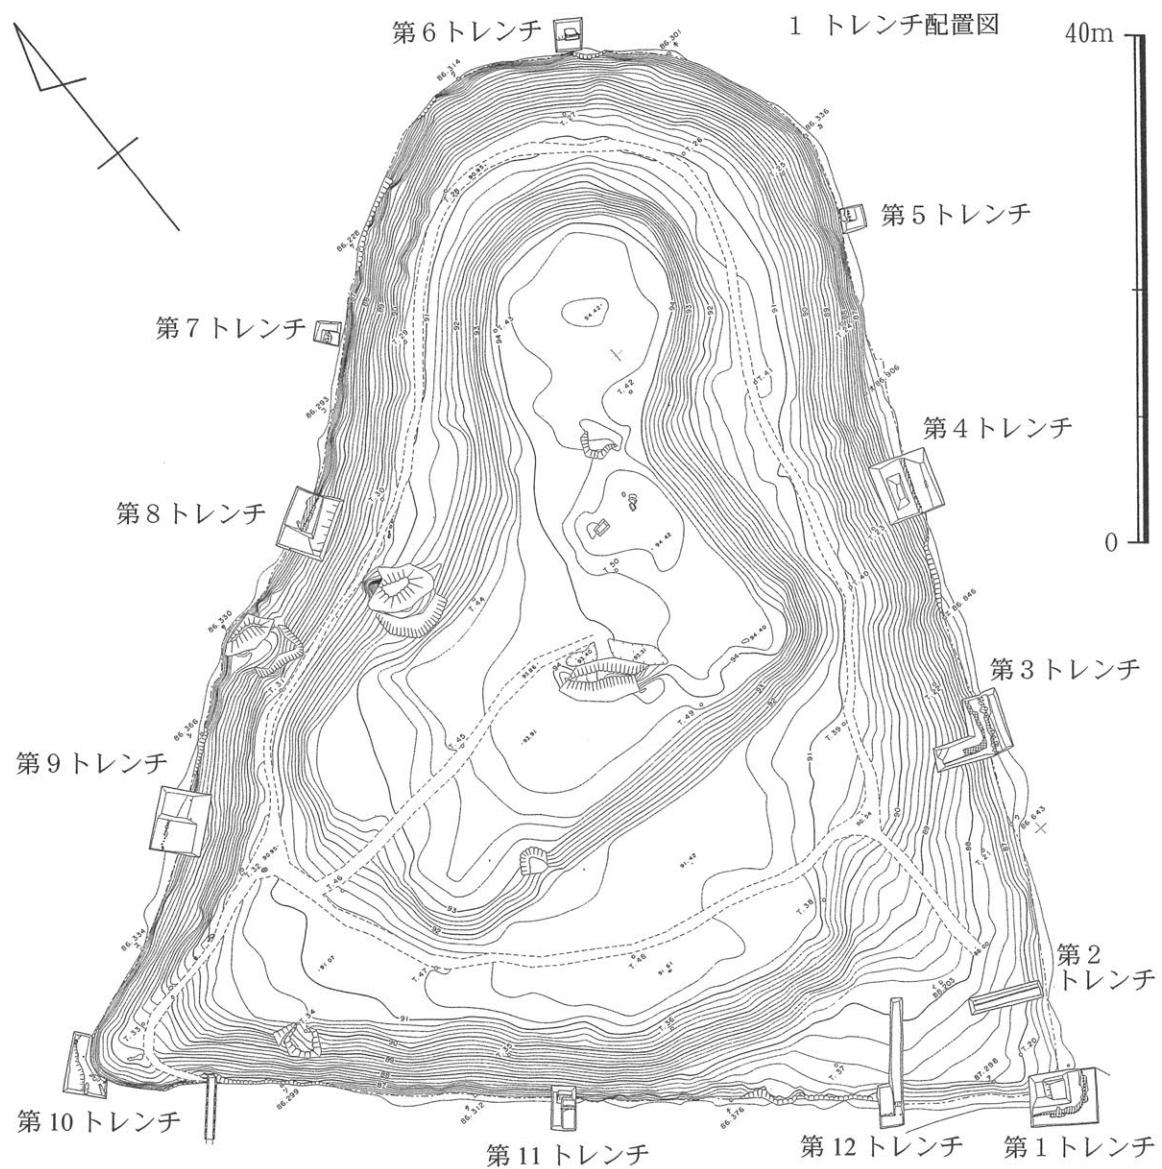
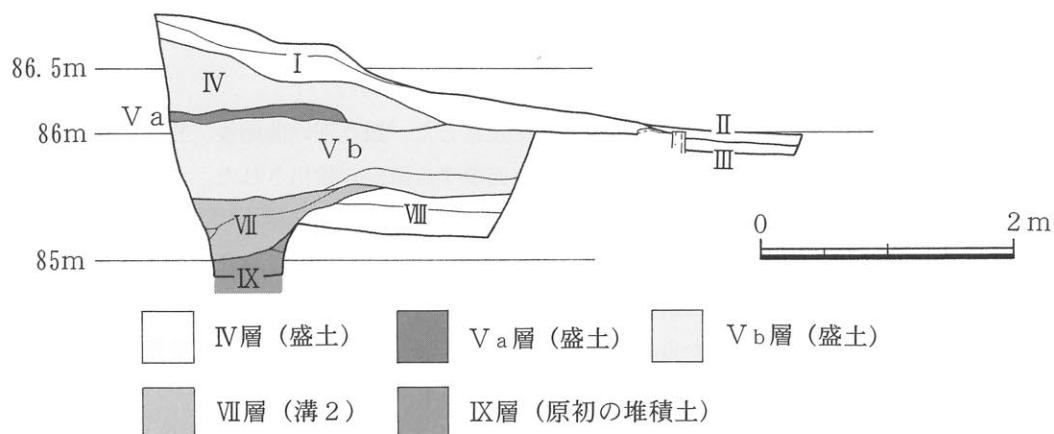
第2図 塙口丘陵 トレンチ配置図(1/600) および基本的層序断面図(1/60)

今回の調査で認識できた土層の堆積状況は、各トレンチでおおむね同じであり、場所によって極端に異なる状況は認められない。概略は以下のとおりである(第2図2)。

- I層 表土。現在の墳丘上面を覆う腐植土層。
- II層 濠内の表土。現在の濠上面を覆う腐植土層。
- III層 大正元年に行われた墳丘裾への杭列設置工事以後の濠内堆積土。工事に関わる公文書が残っており、杭列の設置に先駆けて浚渫を行ったことがわかっている。墳丘南側面は、概して工事図面等に示された規模より大きく掘り込まれているが、杭列の背後がいったん深く掘り込まれたことによる段が形成され、この点が工事図面等と一致している。遺物は現代までのものを含む。
- IV層 「文久の修陵」⁽⁴⁾時の盛土。トレンチの範囲内だけでも厚さ2mに達する箇所がある。細かい盛土単位は認められず、一気に盛土されたと考えられる。幕末期までの多様な遺物が含まれるが、陶磁器類が比較的顕著である。第1・2・12トレンチではIX層に含まれるものと同じ遺存状態の埴輪片が多数含まれており、盛土にあたって新たに周濠内を掘削することで生じた土砂を利用したと考えられる。
- V層 「文久の修陵」が行われるまでの地表面を形成していた盛土。Va層は、黒褐色を呈する旧表土で、墳丘上に三歳山諸鋤八幡宮(以下、「八幡宮」と呼称する)が造営されていた時期の地表面に相当すると考えられる。現在の墳丘裾レベルに対応する。Vb層は、粘質土と砂質土の違いで分層できるが、Va層も含め大きな違いはない。なお、V層の間にIII層が入り込んでいる状況になっているが、これは濠水の波浪などにより、墳丘裾が抉られたために生じた崩落や流出によるものと考えられる。
- VI層 掘込みの埋土。第2・9トレンチでのみ確認されている。VII層の上面から掘り込まれた遺構であり、VII層が埋土となっている溝と位置が重なることから、その溝が再掘削されたものである可能性もある。端が断面にかかっているだけなので、規模や性格は不明であり、明らかな溝として扱うのは難

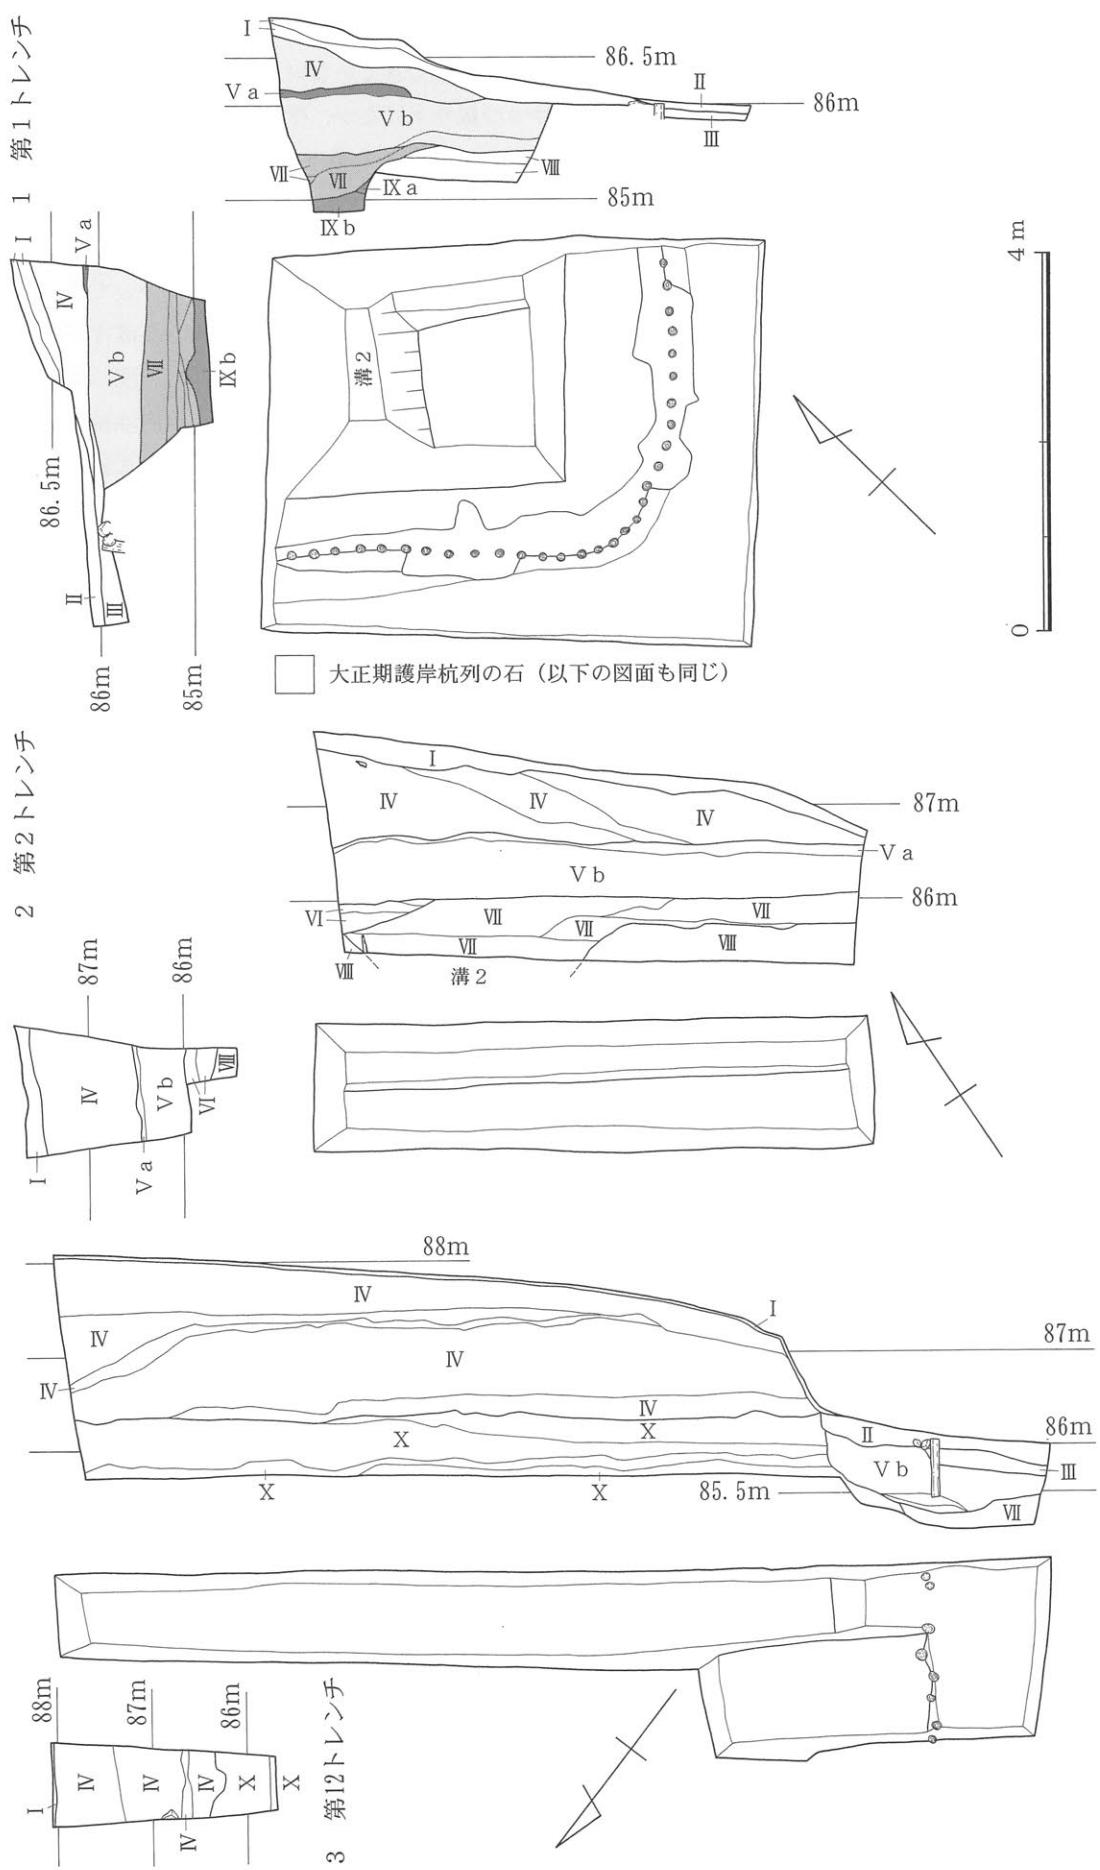
第3図 境口丘陵 トレンチ平面図・断面図(1)(1/80)

もう1点は、地山であるX層の検出レベルが、現墳丘内で標高86.3m付近であり、この高さは他のトレンチでのどの地山検出レベルよりも高い。よって、地形的に高まっていることを考慮しても、このレベルを本

陵築造時の濠底面と考えることはできず、少なくともV層形成以前の掘り込みがなされた現墳丘裾付近までは、本来の墳丘があったと判断できる。これに第11トレンチのIX層の位置も考慮に加えるならば、大きく濠側まで墳丘が延びる可能性は低く、本来の墳丘裾は現墳丘裾と大きくは変わらない位置にあるといえる。

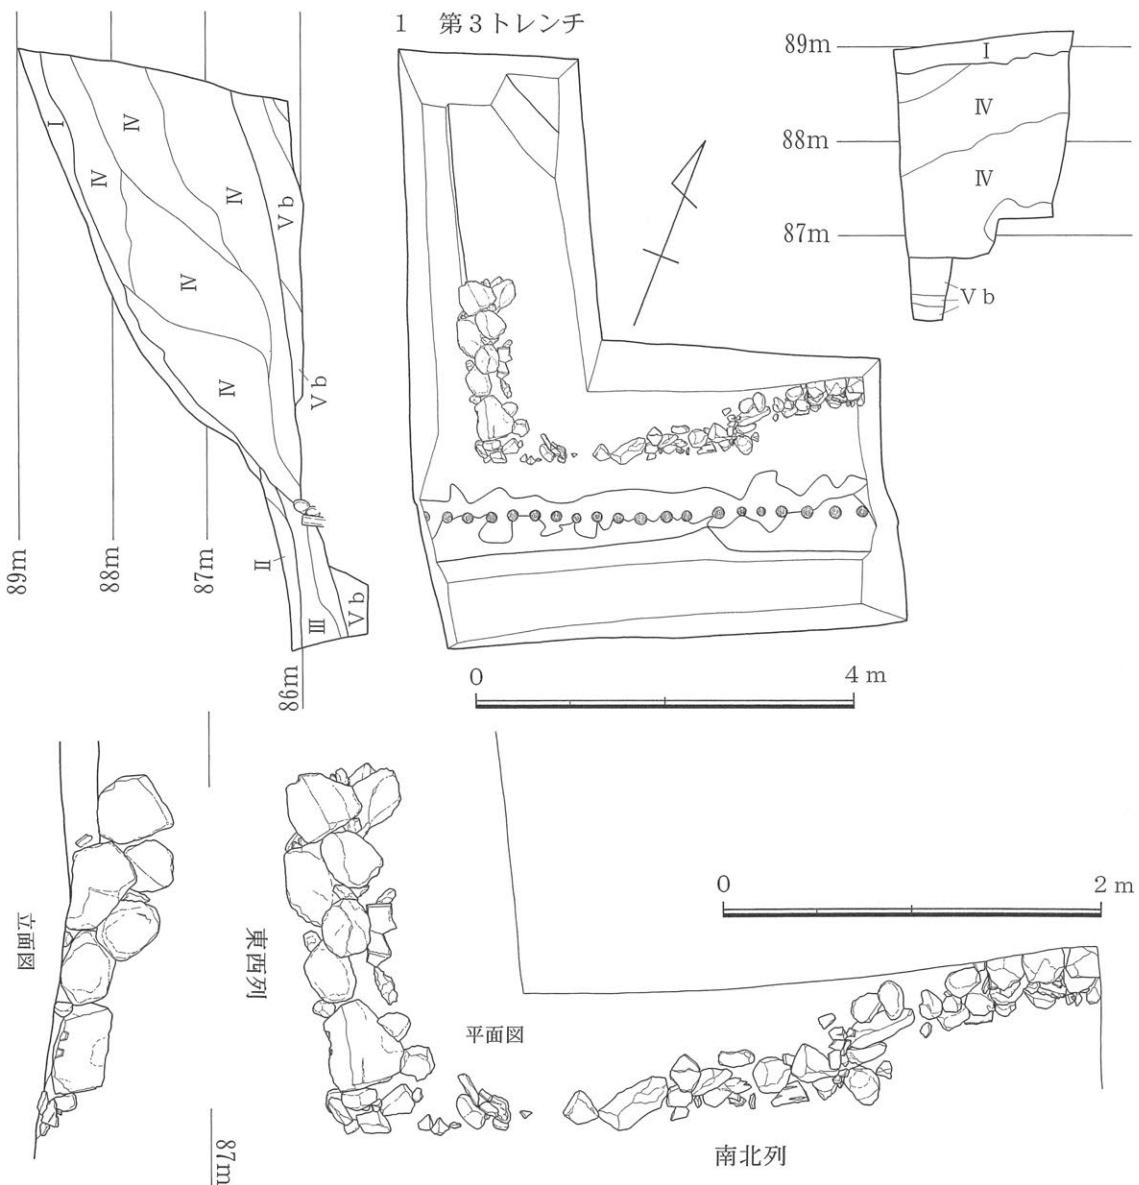
第4図 墳口丘陵 トレンチ平面図・断面図(2)(1/80)および石積遺構詳細図(1/40)

東西列は、現状で長さ約2mを測り、2段分、高さ約60cmが遺存している。石積み全体の検出状況と共に、東西列東端の石が角石を意識しているような角張った形状を呈することなどから、東西列の東端が南北列との屈曲部であることは間違いないと思われるが、西端は途中で途切れている可能性が高い。各石のひかえの薄さから、本来の石積み自体もそれ程高いものではなかったことが推定されるが、現状は少なからず破壊された結果と考えられる。また、立面図からも明らかなとおり、石積みの設置レベルは墳丘側に向かって少しずつ上がっており、西端の石にいたっては明らかに接地面を高くしていることがわかる。対向する土層断面も墳丘側に向かって立ち上がりを見せており、何かしら墳丘へ上がっていきための道状の遺構が存在していたと考えられる。

南北列は、検出範囲が長さ約4m、残存する高さは最大でも40cm程度である。屈曲部付近では一部途切れている箇所もあり、大きく破壊されている。現状で東西列のような大きさの石は認められず、東西列の裏込と同程度の石材だけで構成されている。このため、本来同様の石が使われていたのか、裏込だけが残されたのか判然としない。しかし、北端付近はある程度面をなして積まれている状況が観察され、瓦片も裏込めとしてではなく明らかに石積面の一部をなしていることから、南北列に関しては、当初から使用されていなかった可能性が高いと考えられる。

南側くびれ部に長さ4.6m×幅5mの規模で設定した。現状で墳丘斜面は急傾斜であり、この斜面を形成するIV層は第3トレンチ同様に厚く、約2mを測る。3層に分けられたが、奥壁を観察すると緩やかながら全体に後円部側へ下る傾斜を示すことがわかる。IV層を除去するとVa層が面的に検出された。墳丘に向かってわずかに上がっていき傾斜を示す。

ここまで掘り下げた時点で大正期の護岸杭列等が検出されたが、そのまま全体を掘り下げると奥壁が高くなり過ぎ危険であること、杭列等が完全に破壊されてしまうことなどから、当面杭列等を残しつつ、濠側について掘り下げを進め、様子をみるとこととした。杭列より前面は濠内に相当するためV層は途切れており、

II層が他のトレンチに比べて厚く認められた。しかも、断面を見る限り濠内に向かって落ち込んでいく状況が確認された。これは、直下に堆積しているIII層も同様である。III層の下にはVII層とIX層があり、断面図を見るとわかるようにIII層により切られているが、墳丘側に向かって下る溝2の掘り込みラインを確認できる。溝2自体はIX層とX層を掘り込んでいる。IX層はa層とb層が確認された。

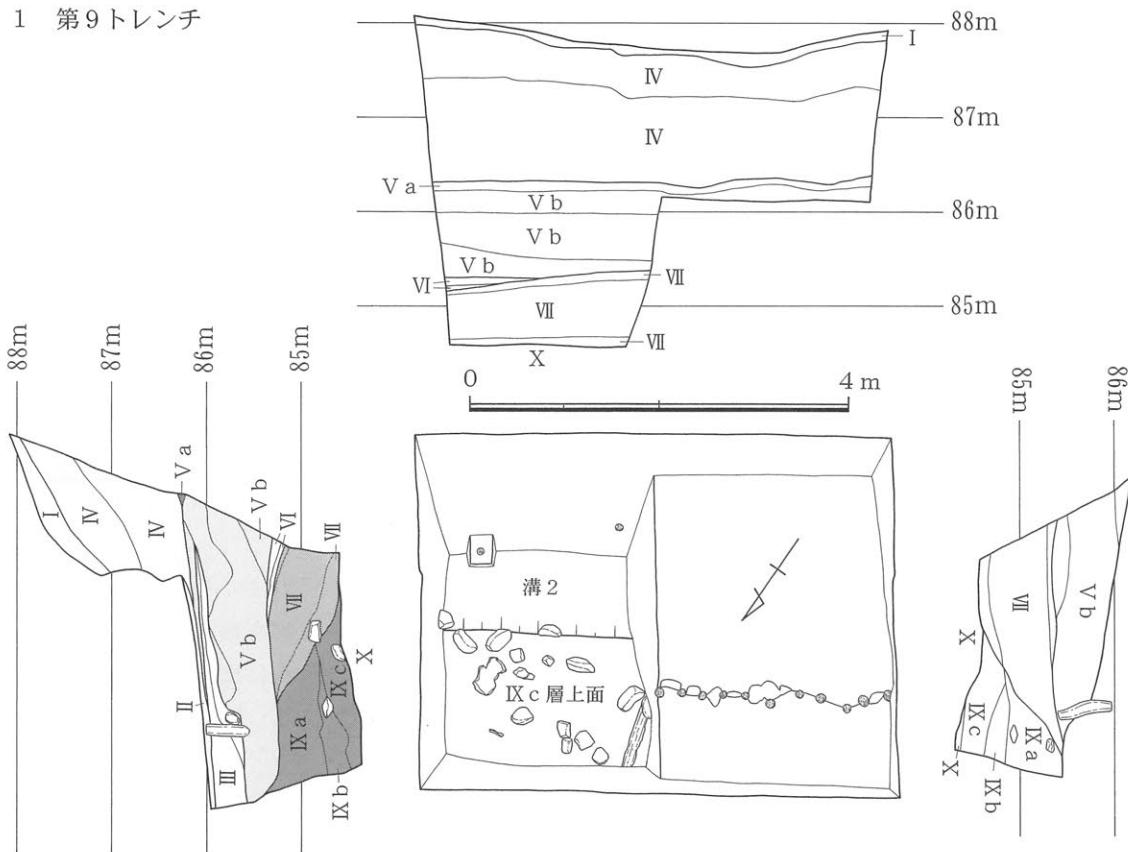
第7図 塙口丘陵 トレンチ平面図・断面図(5) (1/80)

濠際では、削り込まれたような立ち上がりのラインが認められることから、それまでの地表面の上に単純に盛土されたのではなく、盛土前に何らかの改変が加えられた可能性がある。V層を除去するとVI・VII層とIX層が検出された。VII層の上に比較的薄くVI層がのる状況は第2トレンチのあり方に類似している。第7図の平面図に示したように、杭が2本検出されたが、列になるかどうかは不明である。溝1と溝2は並行しないが、杭の平面的な位置関係は溝1の上端ラインに沿っているように見える。

III層を取り去ると、断面図の②・③面においてVII層が残存し、①・④面ではV層がわずかに認められる。そして、V層に隠れるようにVII層が辛うじて認められる。この溝2の掘り込み斜面は墳丘に向かって下っている。IX層は①～④面すべてで認められる。地形的に高くなっているため、検出面は比較的浅くなってしまっており、現濠内堆積土上面から約40cmである。上面は濠側に向かって緩やかに下っている。IX層上面を確認していく過程で杭を1本検出したが、溝2の掘り込み上端付近にあたるので、それに伴うものであろう。IX層は層の細分・遺物の包含状況など第9トレンチと同様であるが、本トレンチのIXa層には倒木が含まれる点に特徴がある。外皮が残っており、明確な加工痕が認められることから自然木と考えられる。3本確認でき、も

つとも大きな倒木1で、径が約30cmである。完全にIXa層内に収まっており、後から倒れ込んだのではなく、IXa層が形成される過程で埋没したと考えられる。

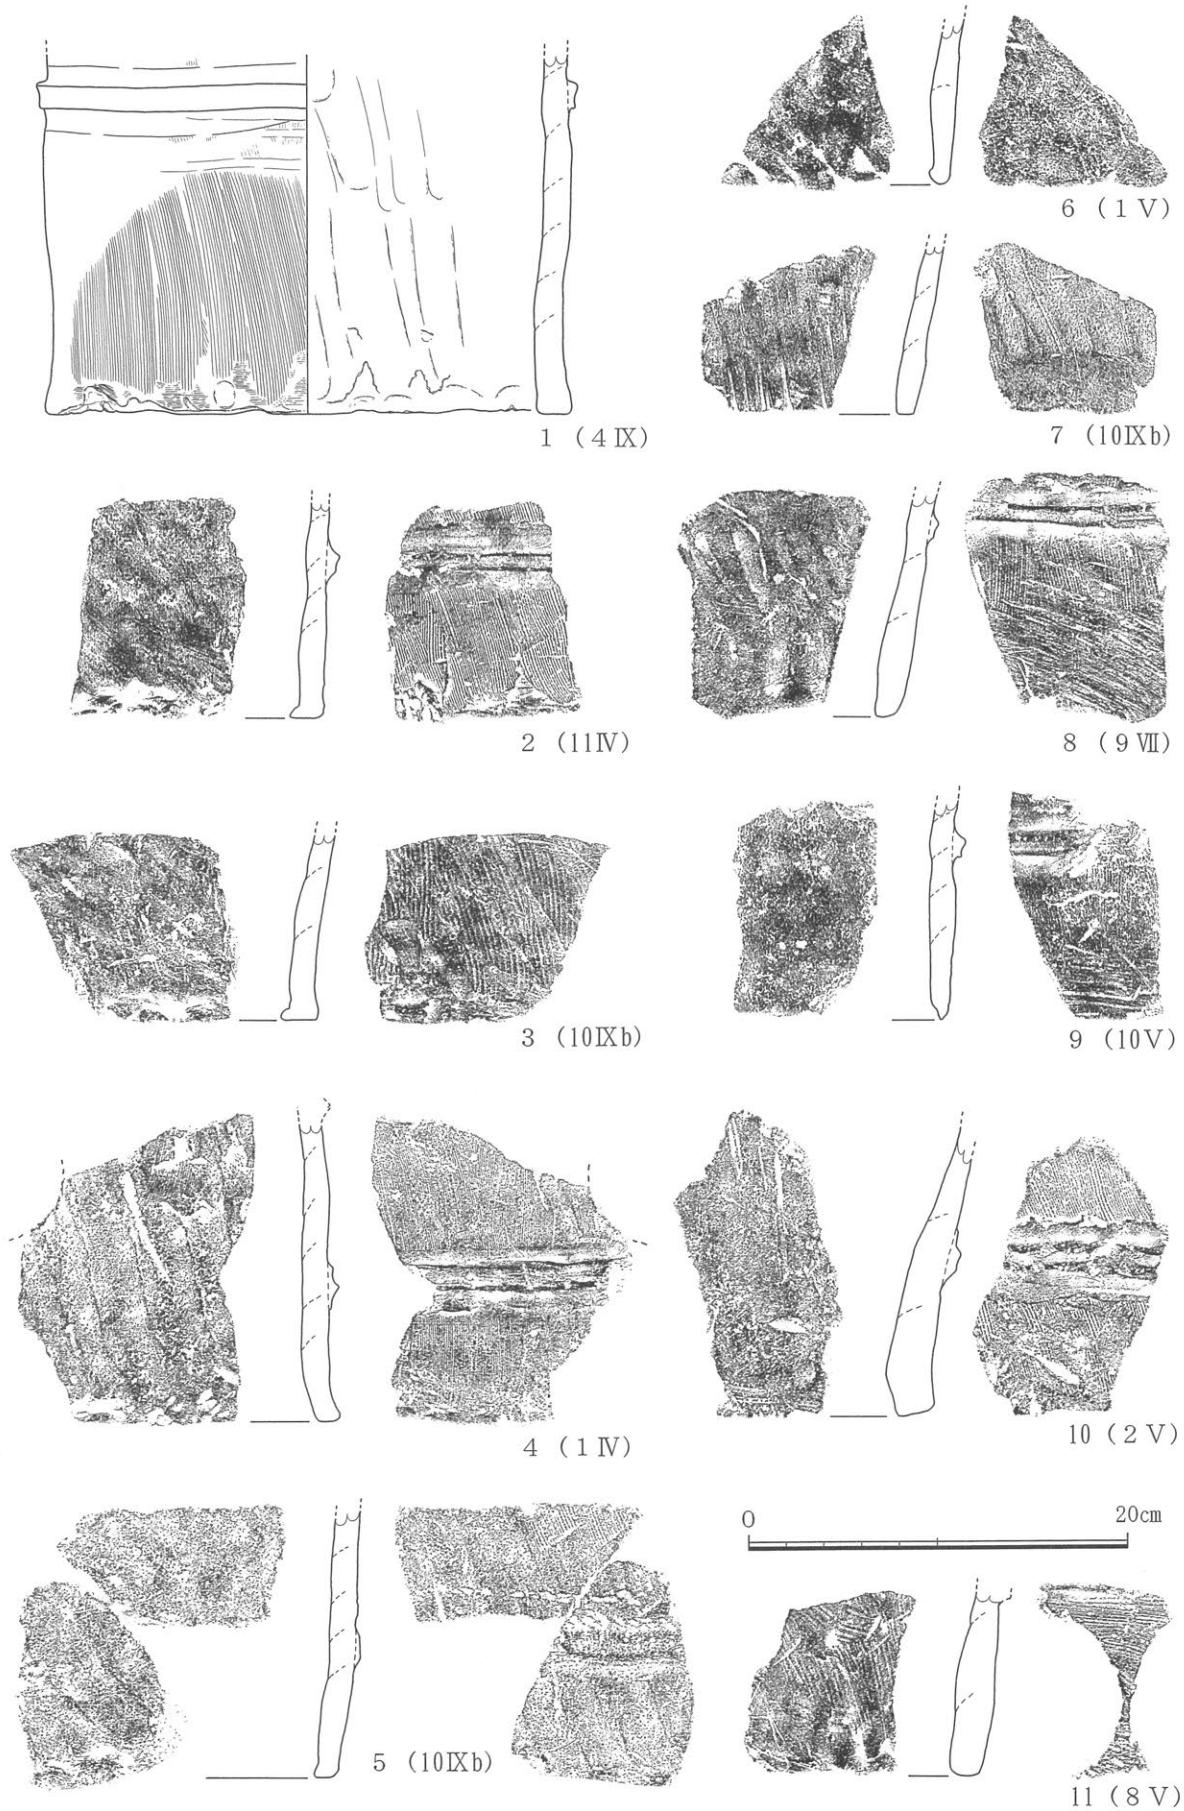
第9図 墳口丘陵 出土品実測図（1）円筒埴輪底部（1/4）

円筒埴輪(第9～14図、図版8-1～3) 1～11は底部の破片である。第1段高は約8～17.5cmと多様であるが、8～10cm程度のものが大半である。1は底径が約27.5cm、第1段高が約17.5cmである。この個体のみ例外的に第1段高が非常に高くなっている。基部外面には横方向の木目の痕跡を観察できるが、これは基部粘土帶作成時にいたるものと思われる(写真1左)。5は第1段の調整が左上方向のナデのみで、第2段からハケがほどこされている。第2段下部では突帯に平行するように縄目の痕跡が確認できる(写真2)。円筒埴輪本体を縄で縛った痕跡と思われるが、意図は不明である。

6～11は底部調整がほどこされているものである。底部調整がみられる個体を意図的にピックアップしているため、図示した底部の半数が底部調整をもつものとなっているが、実際の割合はこれより少なくなる。

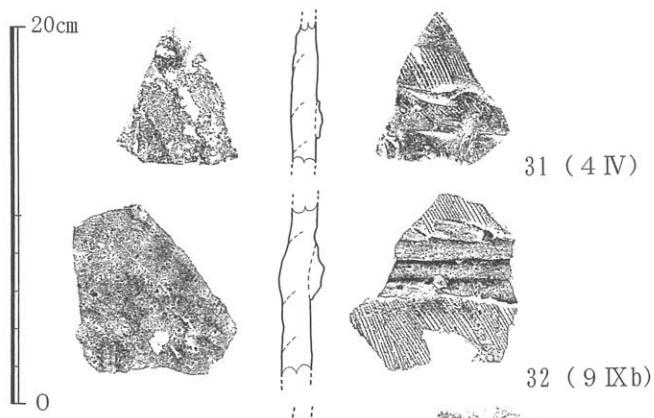
写真7 31の外面

31～37は突帯の成形・整形にともなう可能性のある痕跡が確認できる資料である。31はいわゆる「断続ナデ技法B」⁽⁸⁾とされるものであるが、突帯の端面に木目が観察できることからそうした成形方法の前に「押圧技法」⁽⁹⁾とされる方法で突帯を圧着していたものと思われる(写真7)。ただし第何条突帯であったのかは不明である。32はいわゆる「断続ナデ技法A」⁽¹⁰⁾とされるものである(写真8)。33では下側の突帯の上辺に突帯設定にともなうL字痕にもみえるような痕跡が確認できる(写真9)。ただし、現状では本陵の出土埴輪で突帯設定の凹線は確認できていない。34・35は「押圧技法」となる可能性のある痕跡が確認できる資料である。36・37は意図の不明なナデが突帯の周囲にみられる(写真10)。

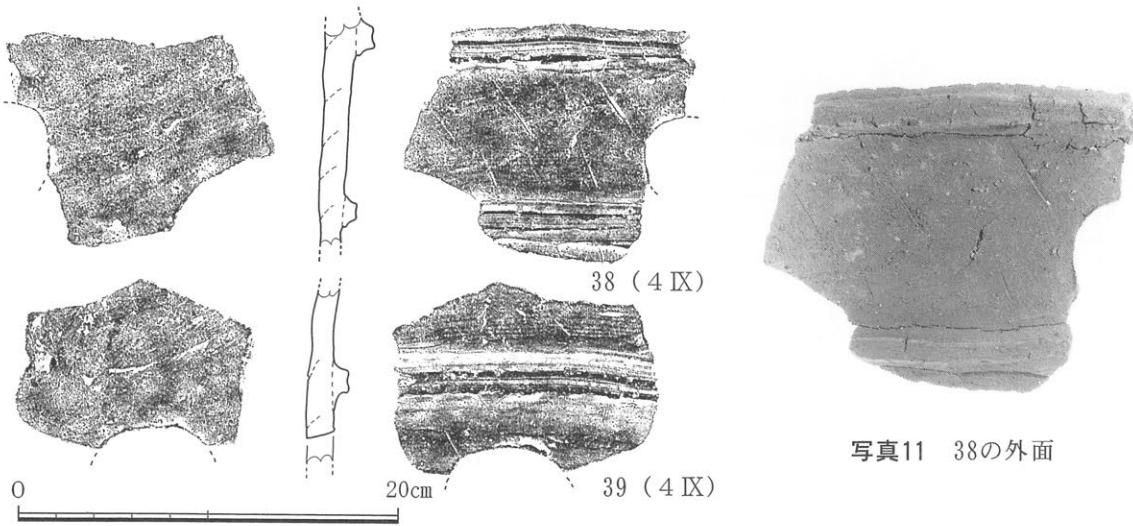
写真11 38の外面

38・39はB種ヨコハケ(もしくはまだハケ状の凹凸がつかない「板ナデ」と称されるもの)のほどこされている資料である。静止痕がかなり傾いていることからB d種に分類されよう(写真11)。先にも述べたように、ヨコハケがほどこされた資料は今回の調査では数点しか確認されておらず、これは本陵における過去の調査成果とも齟齬をきたさない。なお、38、39はともに外面のヨコハケが拓本でみて右側に進行すること、内面

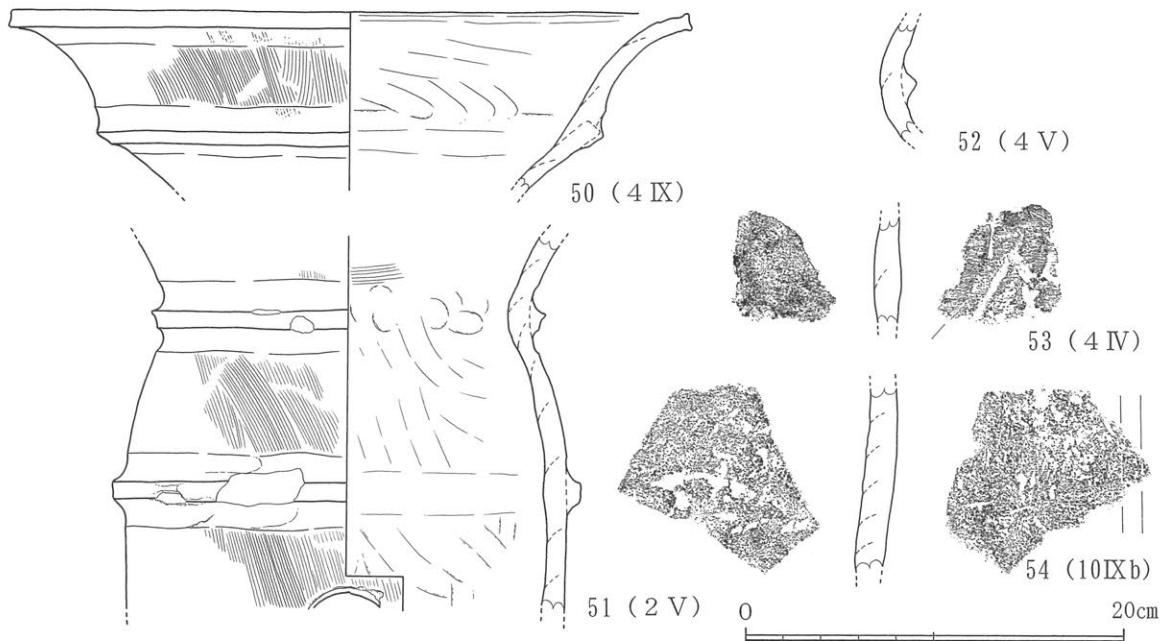
第15図 墳口丘陵 出土品実測図(7) 朝顔形埴輪・不明埴輪(1/4)

朝顔形埴輪(第15図) 50～52は朝顔形埴輪の破片である。50は口縁部の破片で、口径約36cmである。1次口縁と2次口縁の接合部分が剥離しており、接合方法が良好に観察できる。51は肩部付近の破片で、円筒部の直径は約23cmとなっている。52は頸部の破片である。頸部突帯の断面形が三角形となり、51とは異なっている。

不明埴輪(第15図、図版8-4) 53・54は線刻をもつ破片で、単純にヘラ記号であるのか形象埴輪などの文様となるのかが不明であるのでここでは不明埴輪とした。54は2本の線刻が平行してみられる。

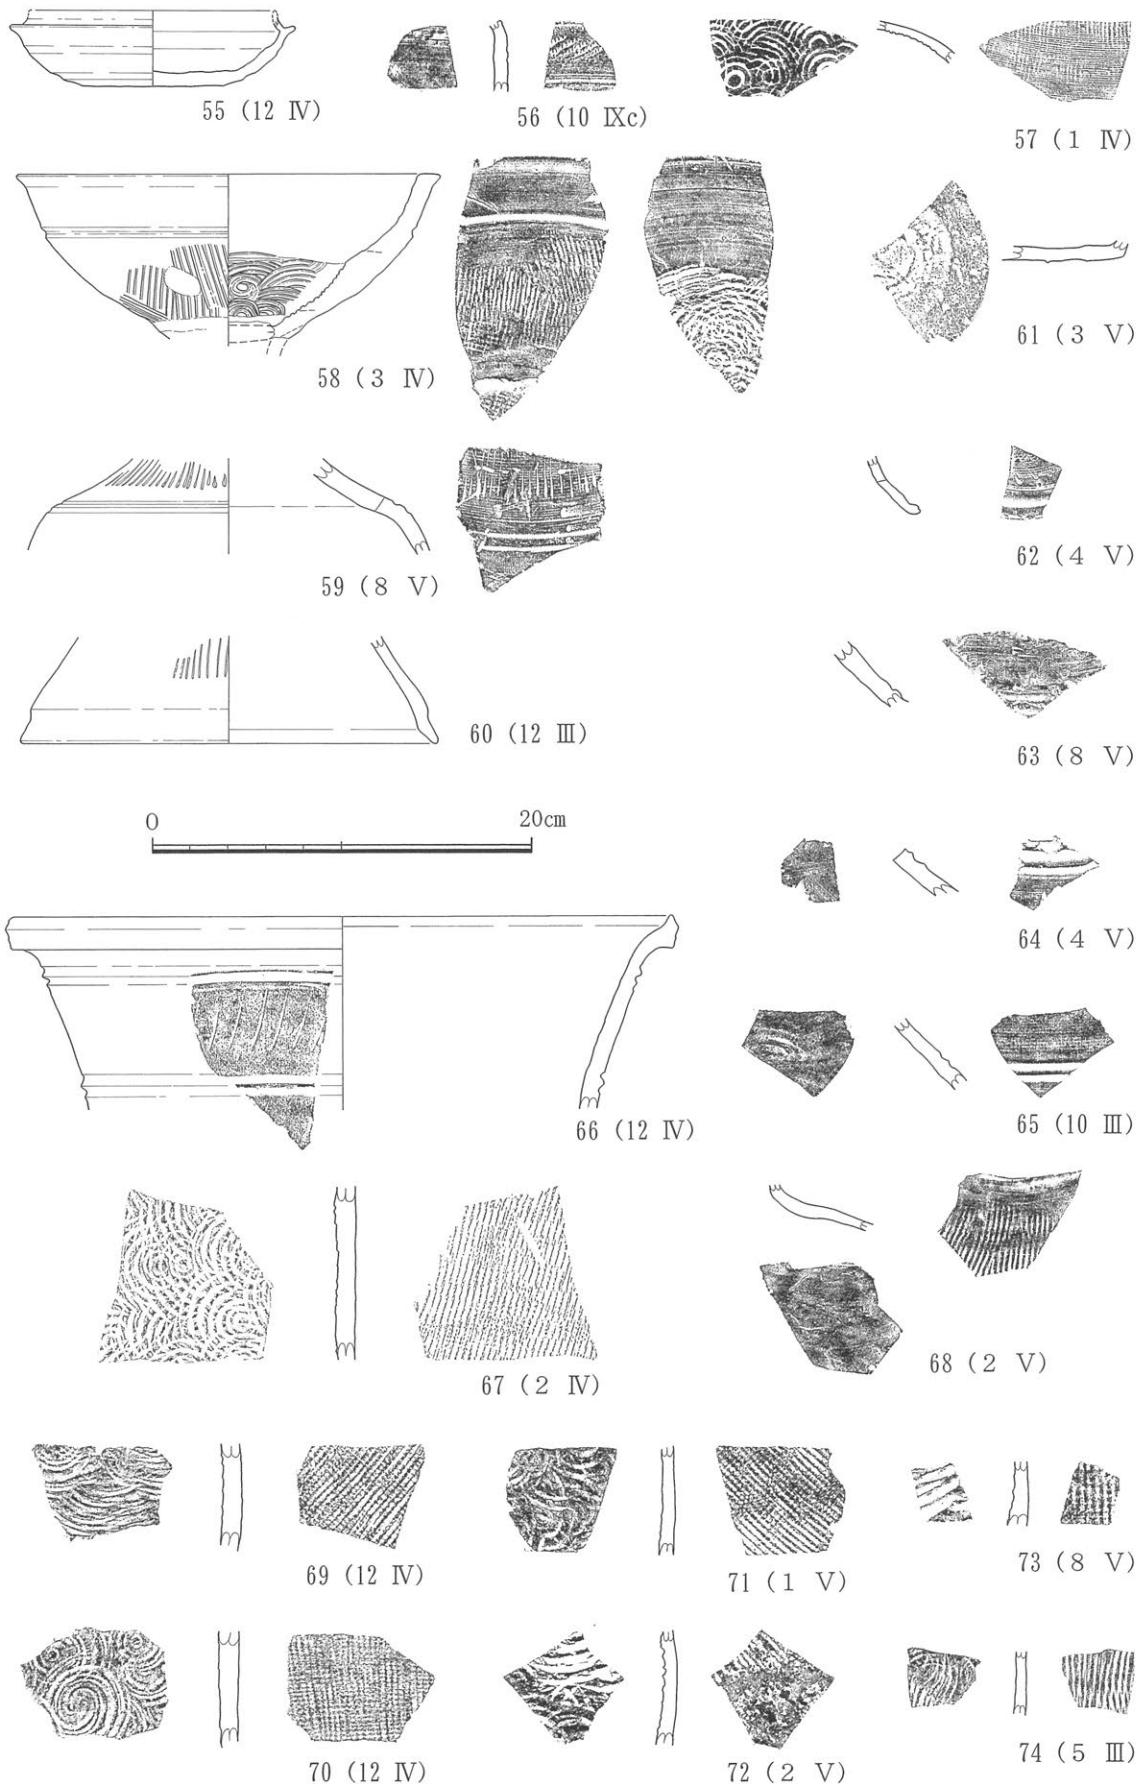
第16図 塙口丘陵 出土品実測図 (8) 須恵器 (1/4)

55は杯身で口縁端部を欠くが全体の形態は把握できる。TK10～TK43型式に該当するようである。56・57は壺の破片で、56は穢の可能性もある。58(図版9-5)～60は器台の破片と考えられるが、59・60は壺の脚部の可能性もある。61～65は高杯の杯部や脚と考えられる破片である。66～74は甕の破片である。66は比較的大きな口縁の破片で浅くヘラ描文が確認できる。67～74は肩～胴部にかけての破片である。外面は平行叩き目か平行叩き目を交差させて格子目状の痕跡を残すものが多く、内面は一部磨り消したもの(68)もあるが、大半は同心円文の当具痕を確認できる。

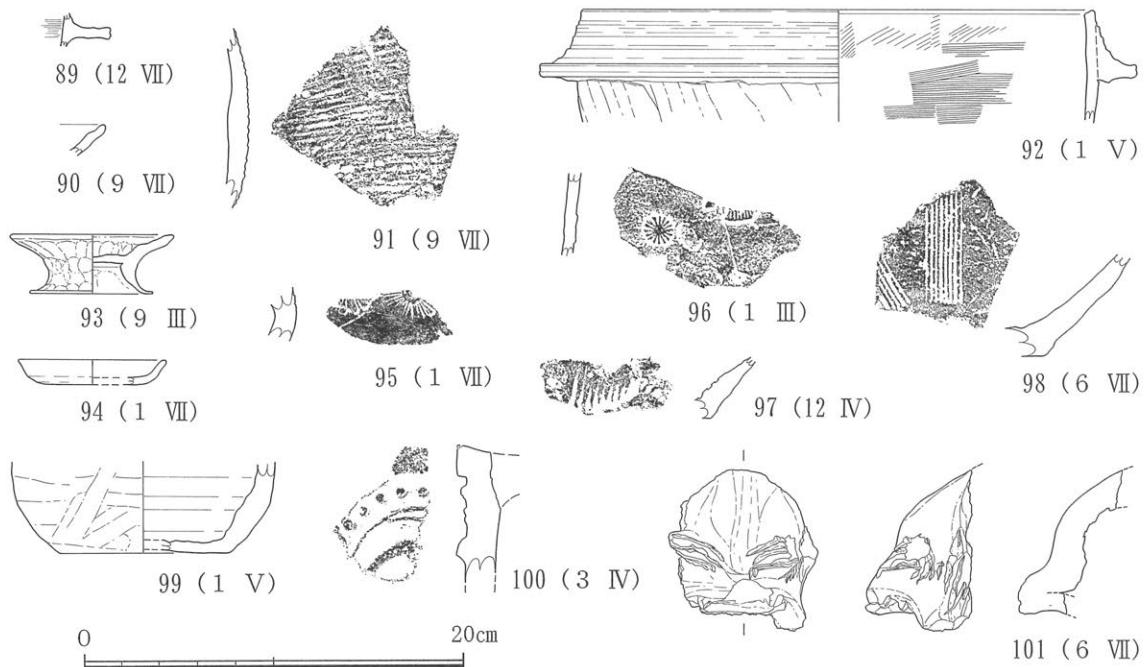
第19図 墳口丘陵 出土品実測図 (11) 中世の遺物 (1/4)

土師器 89は第12トレンチの溝2(Ⅶ層)床面直上から出土した土釜の破片である。鍔付近のみ残存しており全形を知り得ないが、その特徴から菅原正明氏の分類による大和H型に該当する⁽¹⁴⁾。13～14世紀代と考えられる。90も溝2出土の杯の口縁部である。91は甕体部と考えられる破片で、刻みの単位が大きい平行叩き痕が特徴である。細かい時期は不明である。92は和泉地域の羽釜と考えられる。93は高台付皿である。端部の多くを欠くが全形を知りうる資料である。指頭圧痕が顕著である。中世後期であろうか。

瓦 100は軒丸瓦である。左巻きの三巴文である。珠点の間隔が狭く、巴文様の尾は長い。室町期と考えられる。101は鬼瓦の一部と考えられる破片である。顔が本体から剥離した状況で残存しているが、下顎部分は失われている。上顎部には歯(牙)と舌と考えられる部位が認められる。目は深いヘラ描きによって表現されている。中世の製品と考えられるが細かい時期を特定するには至らない。

瓦質土器 109～111は土管形の口縁部・底部である。109・110は軟質であるが、111は硬質で焼き締まっている。近世の中でも比較的古い時期のものであろう。

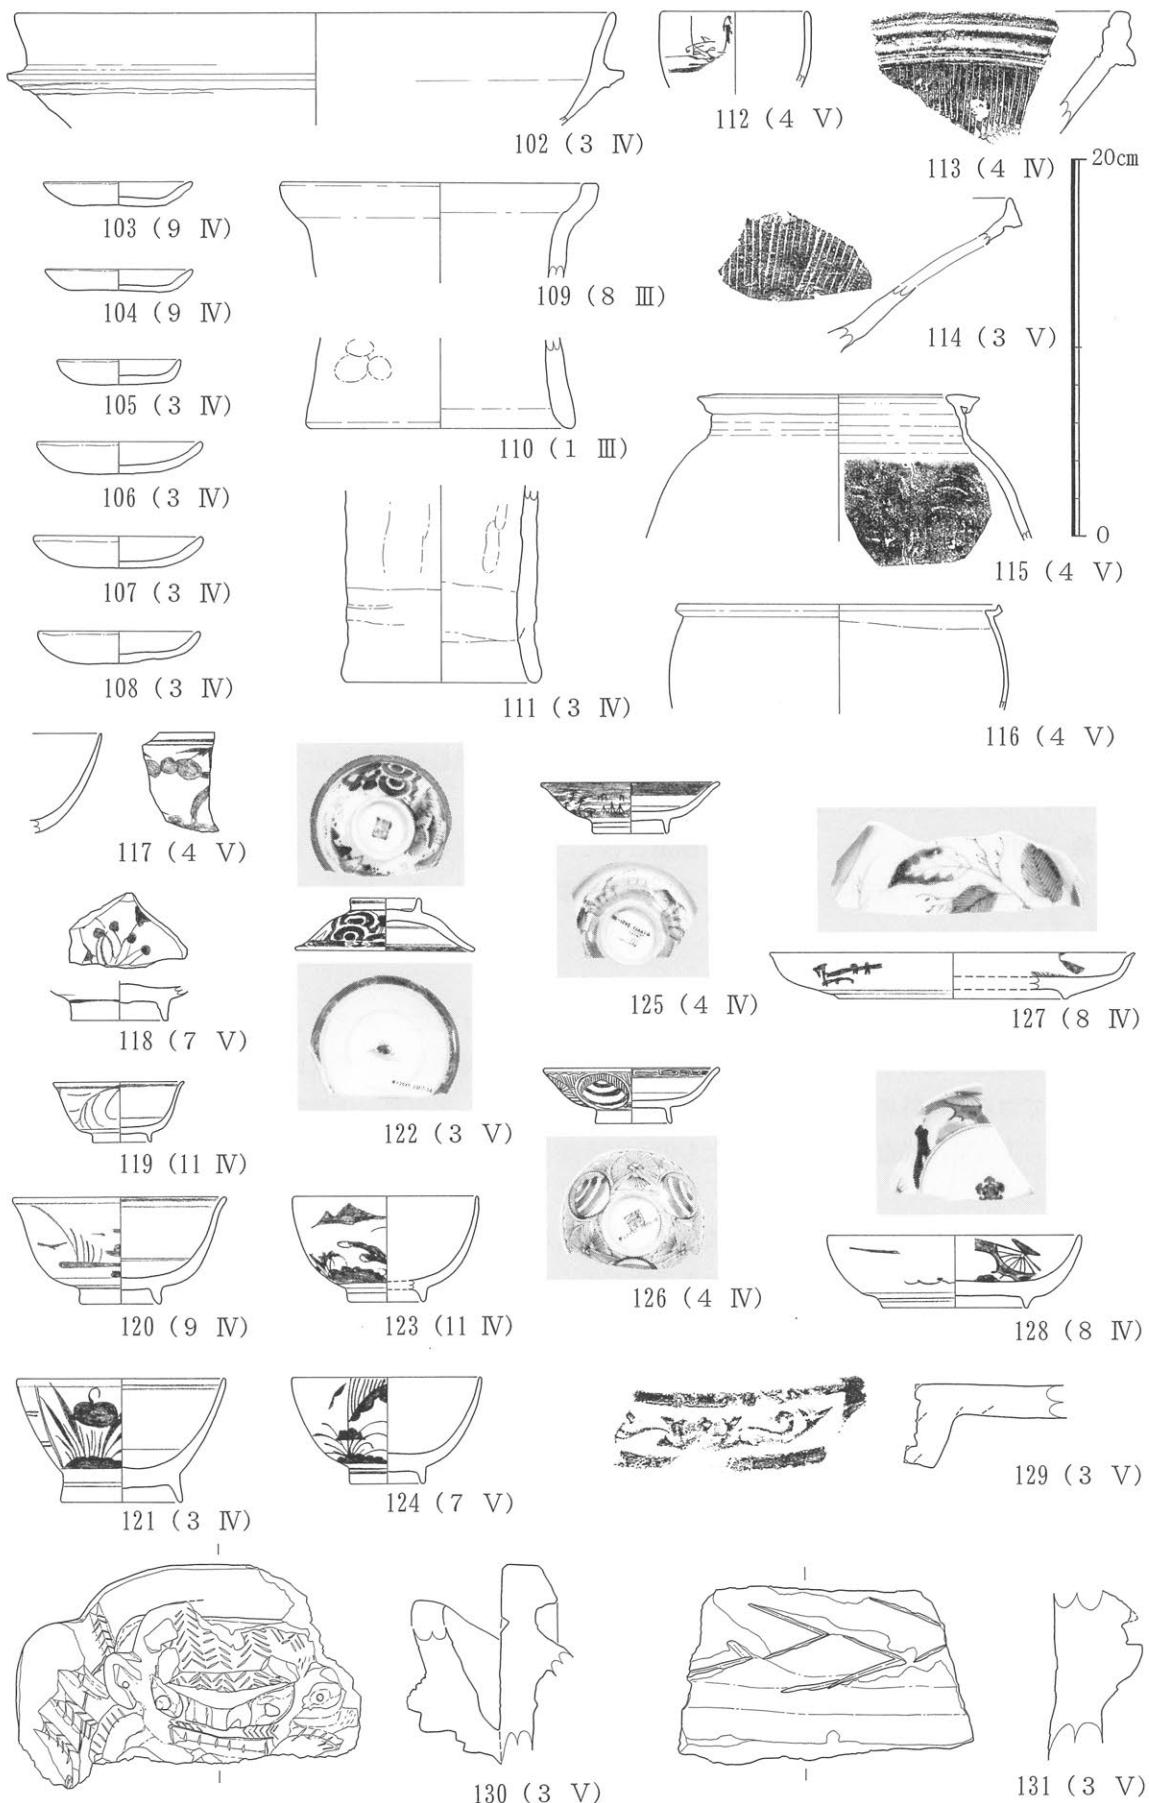
第20図 墳口丘陵 出土品実測図 (12) 近世の遺物 (1) (1/4)

陶磁器 大半は磁器で占められるが、陶器も一定量認められる。112は京焼風陶器碗である。113は堺擂鉢である。114の擂鉢は器壁が薄くやや小形の製品と考えられる。底部付近の御目は使用のためすり減って滑

らかになっている。115は甕と考えられる。内面にかすかに同心円当具痕が認められる。116は行平鍋である。117・118は漳州窯系の磁器碗である(図版8-7)。17世紀初頭～前葉と考えられる資料であり、今回の調査で確認された近世遺物の中ではもっとも古いもののひとつである。119

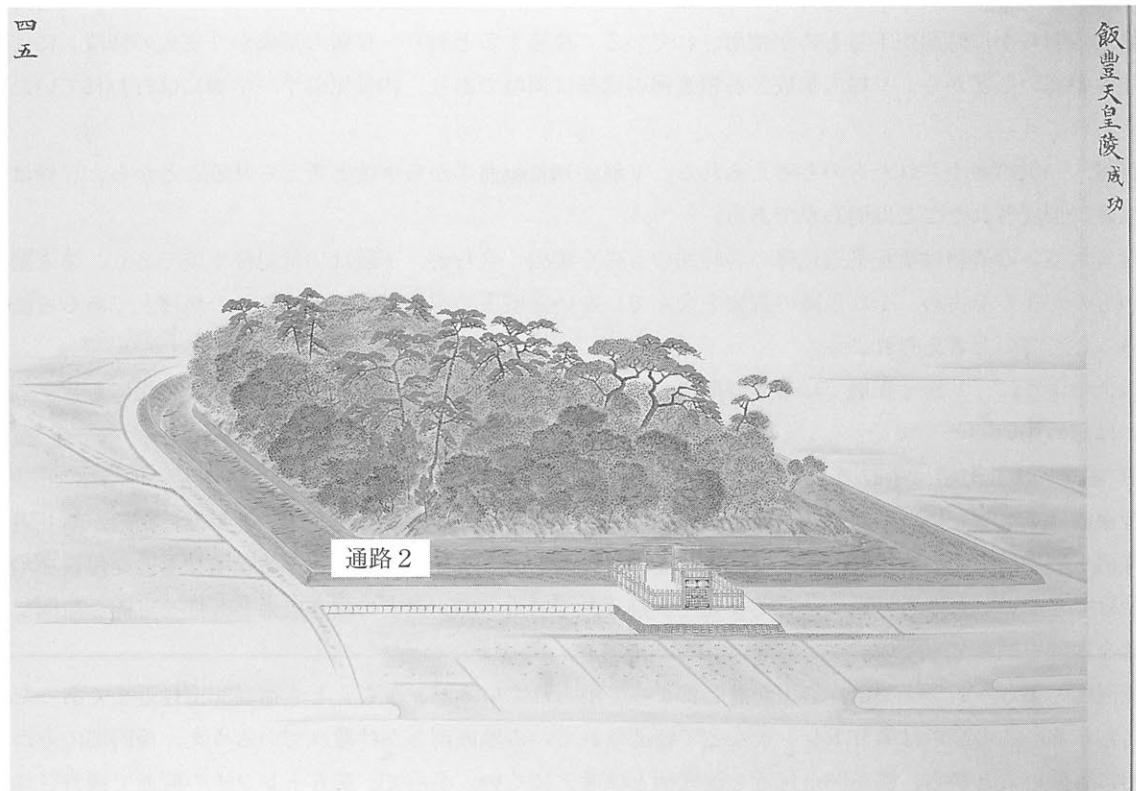
第22図3 塙口丘陵『文久山陵図写 成功』

ところで、「荒蕪図」には墳丘(「八幡宮」)に至る道がふたつ描かれているが、左手に描かれた社殿や鳥居に向かって伸びる道は、墳丘測量図の位置関係からすると通路②であり、前方部前面西側隅に該当すると考えられるが、「荒蕪図」(第22図2、図版1-2)を見る限りコーナー部分に描かれているように見えず、判然としない。しかし、「成功図」(第22図3、図版2-2)をみると、まさに前方部前面西側隅に通路状のものが描かれており、参道の名残と考えられよう。これは現地・墳丘測量図の所見とも合致する。左手に描かれた道は通路②であり、「八幡宮」への参道に該当するものといえよう。

た所見が裏付けられており、「荒蕪図」で描かれた内容との相違は解消できると考えられる。

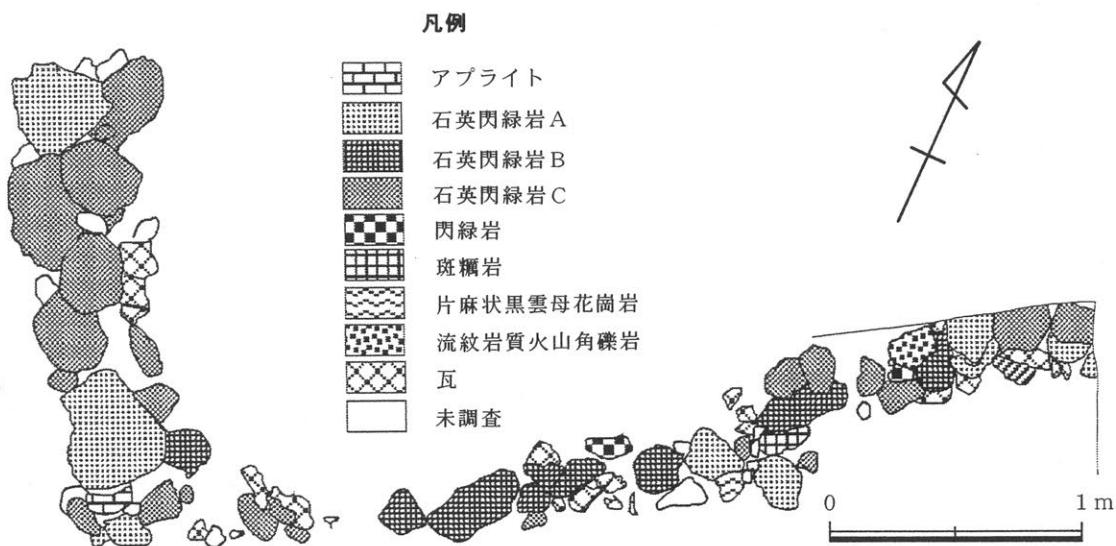
第24図 塙口丘陵 第3トレンチ石種分布図 (1/30)

大正元年に実施された護岸工事で、杭列の内側上面に石材が敷かれている。石材は粒形が亜角~亜円、粒径が10~15 cm、河原石様である。石種は石英閃緑岩A・石英閃緑岩B・石英閃緑岩Cが多く、アブライト・閃緑岩・片麻状黒雲母花崗岩は稀である。石材の採石は葛城山から岩橋山にかけての山麓で行われたと推定される。

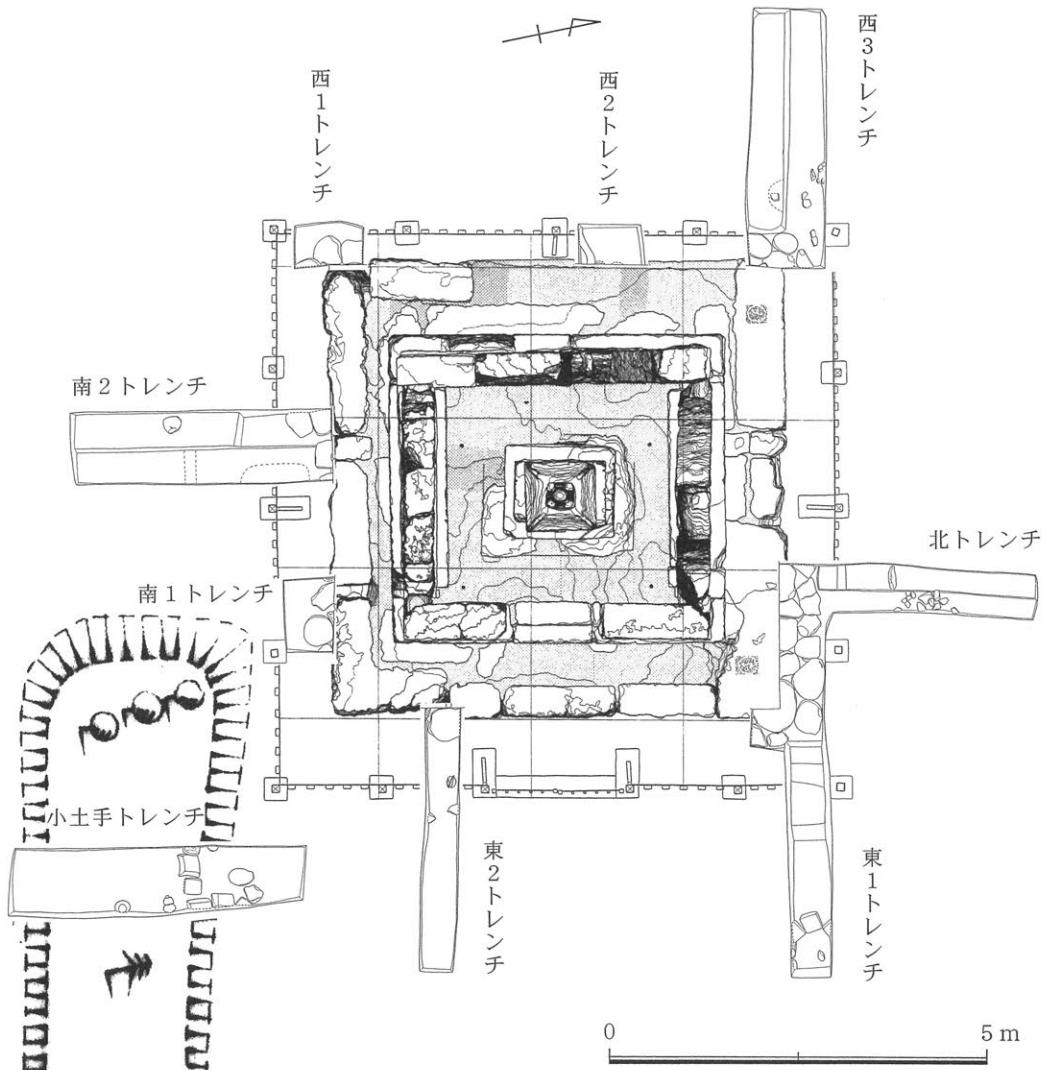
第28図 宇倍野陵墓参考地 事前調査トレンチ配置図 (1/100)

周辺地形の観察から長方形区画は外周平坦面部分を掘り込むことによって造られていると推察されたため、調査開始時には長方形区画内で散見される赤褐色系土を地山の露呈と考え、遺構分布の面的な把握を目指して石堂周囲を4区分した上で北西の区画より表土剥ぎを行った。しかし、表土直下の土層の状況が露呈する赤褐色系土を地山とするに疑いを持たせるものであったため、地下の土層の状況を把握するためのトレンチ調査へと切り替えた。

石堂周囲のトレンチは、当初一辺に1箇所ずつであったが、各トレンチにおいて確認された石敷きが一様

ではないことが判明したため、状況を把握するために適宜小トレンチの追加および拡張を行った。結果、8箇所となり、東1トレンチ、東2トレンチと、方位ごとに時計回りで通し番号を付した。

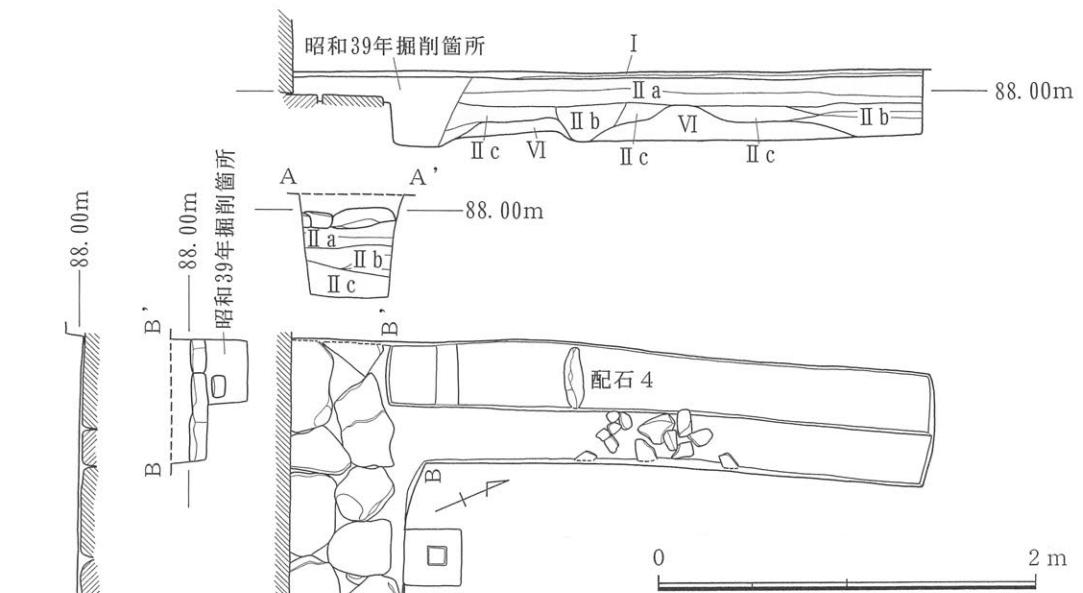
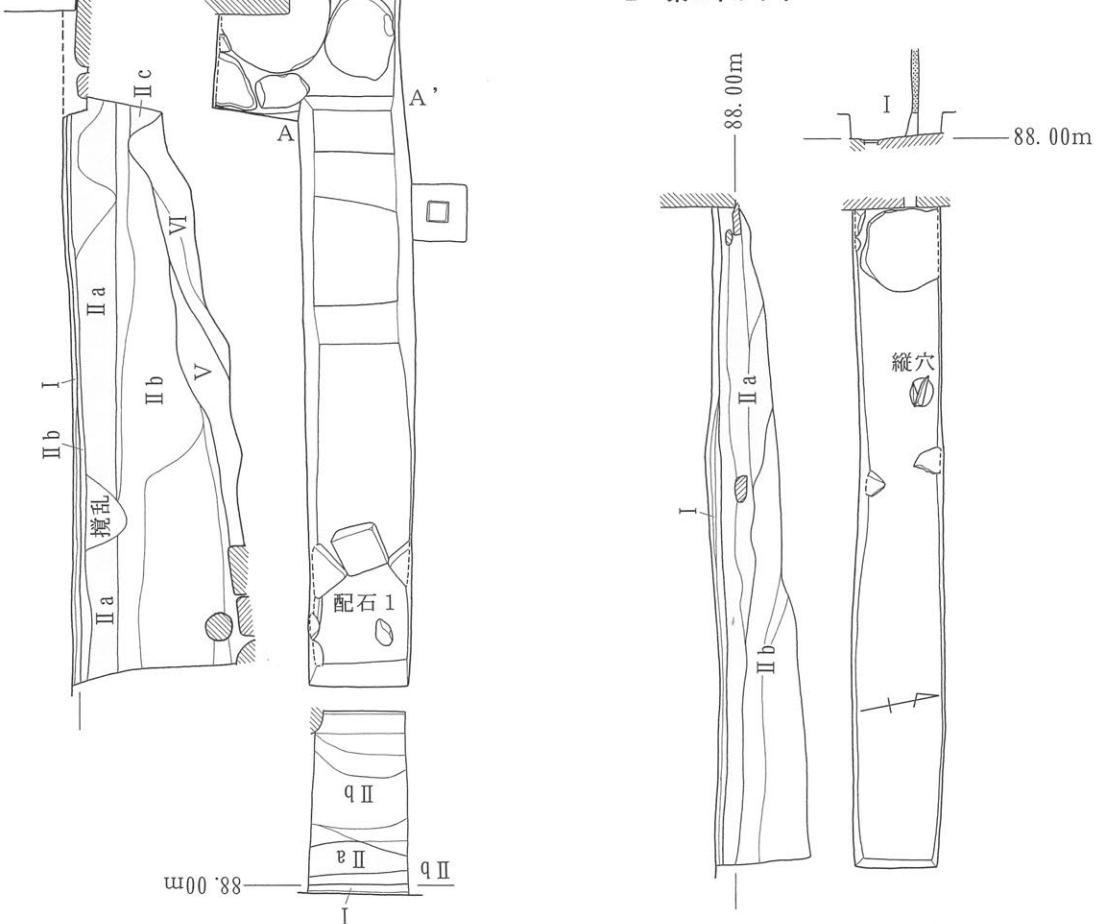
第29図 宇倍野陵墓参考地 事前調査トレンチ平面図および断面図（1）(1/40)

配石1はトレンチ東端、地表面下約0.8mの地山直上で検出した。五輪塔部材が円弧を描くように配され

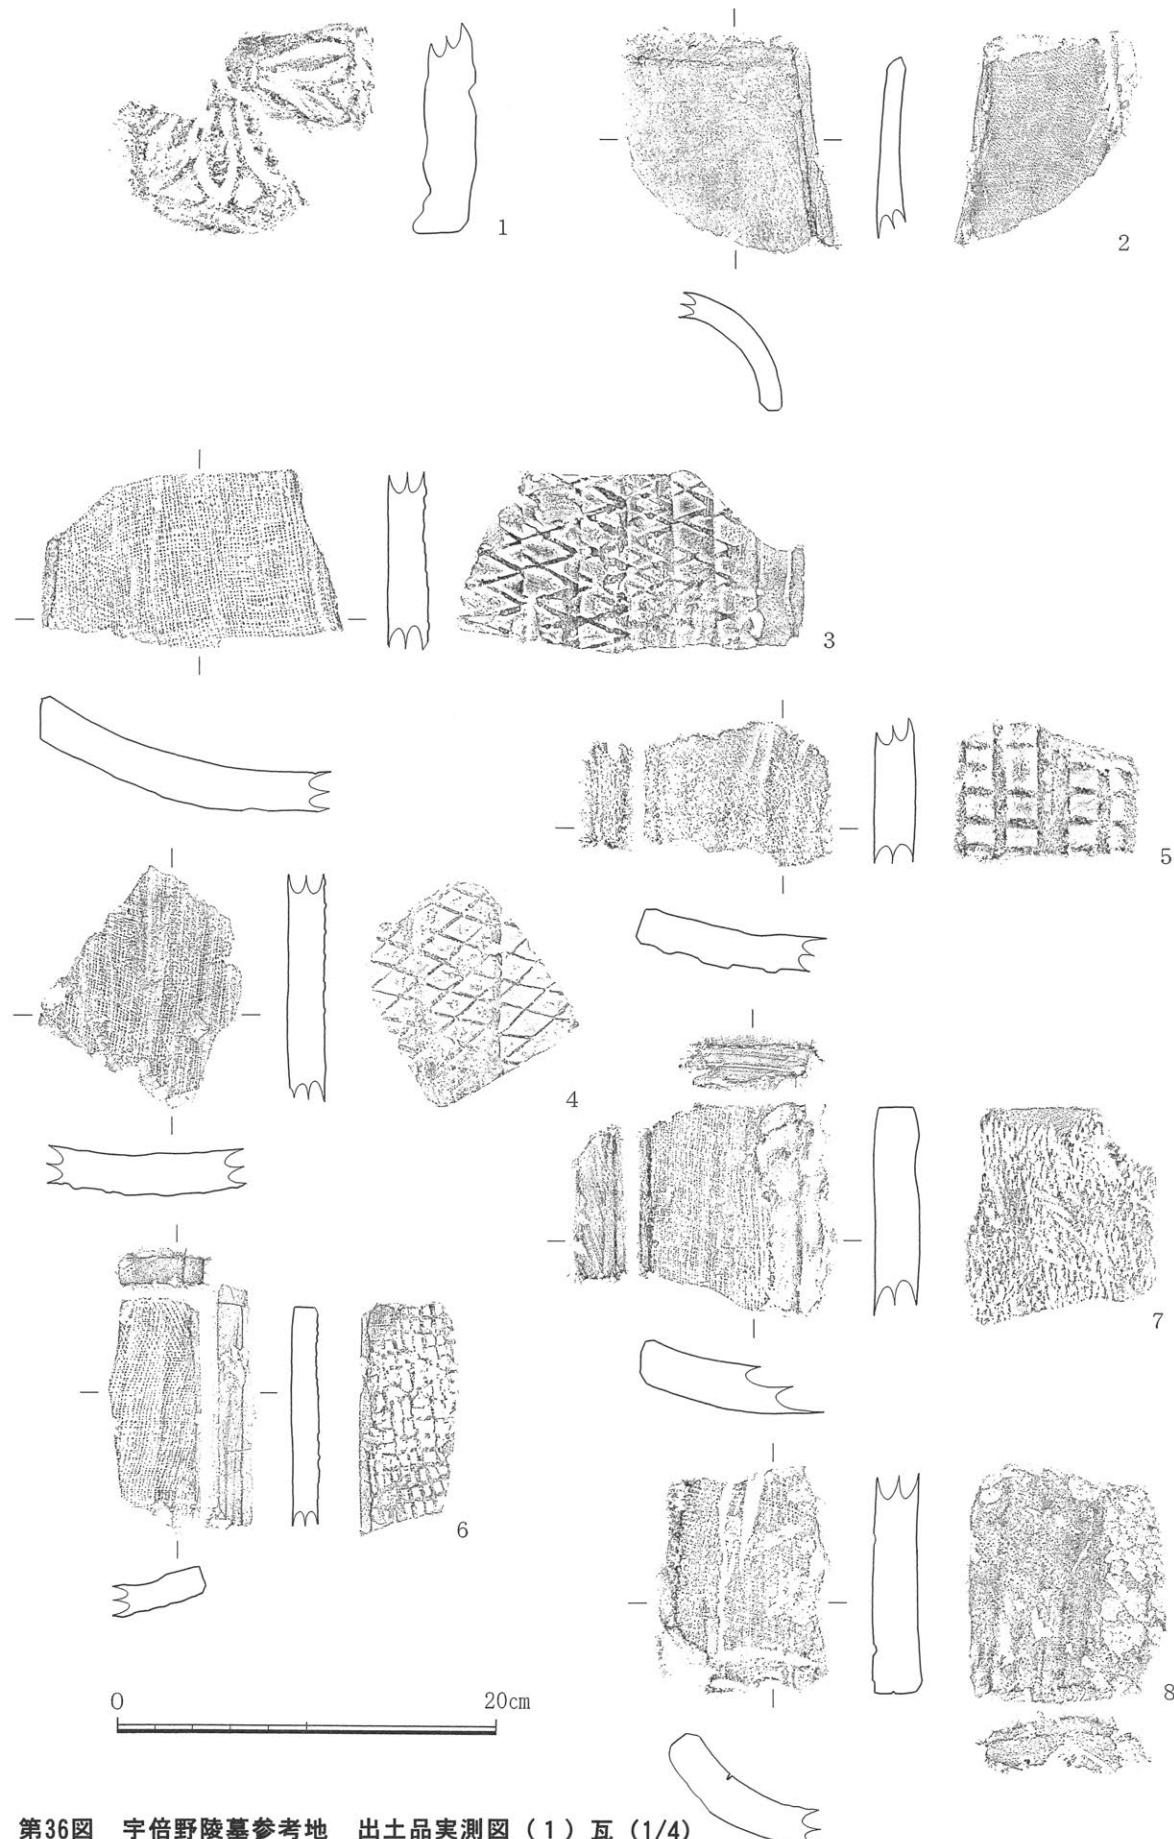
第36図 宇倍野陵墓参考地 出土品実測図 (1) 瓦 (1/4)

丸瓦 出土した瓦のうち、丸瓦と推定できるものは少ない。2は数少ないもののひとつで、玉縁のない、いわゆる行基瓦である。凸面は縄目タタキのちナデを施している。焼成は良好で、須恵質である。

平瓦 3・4は凸面に斜格子タタキが施される。3は斜格子目の幅が広くⅢa類に、4はやや狭くⅢc類に相当するものと思われる。いずれも焼成は良好で硬質の焼き上がりである。5は凸面が報告書のいう「格子ワッフル状」タタキで、淡灰色～灰白色を呈し、軟質の焼き上がりである。Ⅱ類に相当する。6の凸面は細

かな格子のタタキで、報告でいうⅠ類にあたると思われる。灰白色を呈し、焼成は良好である。7は凸面に繩目タタキを施すが、その一部は何らかの圧力によってかタタキ目が不明瞭になっている。報告でいうⅦa類と思われる。8の凸面はナデで、凹面には布の綴じが見られる。Ⅷ類相当であろう。
