平成17年度 陵墓関係調査報告

陵墓調査室

飯豊天皇 埋口丘陵墳塁護岸その他整備工事に伴う事前調査

宇倍野陵墓参考地覆屋取設その他工事に伴う事前調査と立会調査

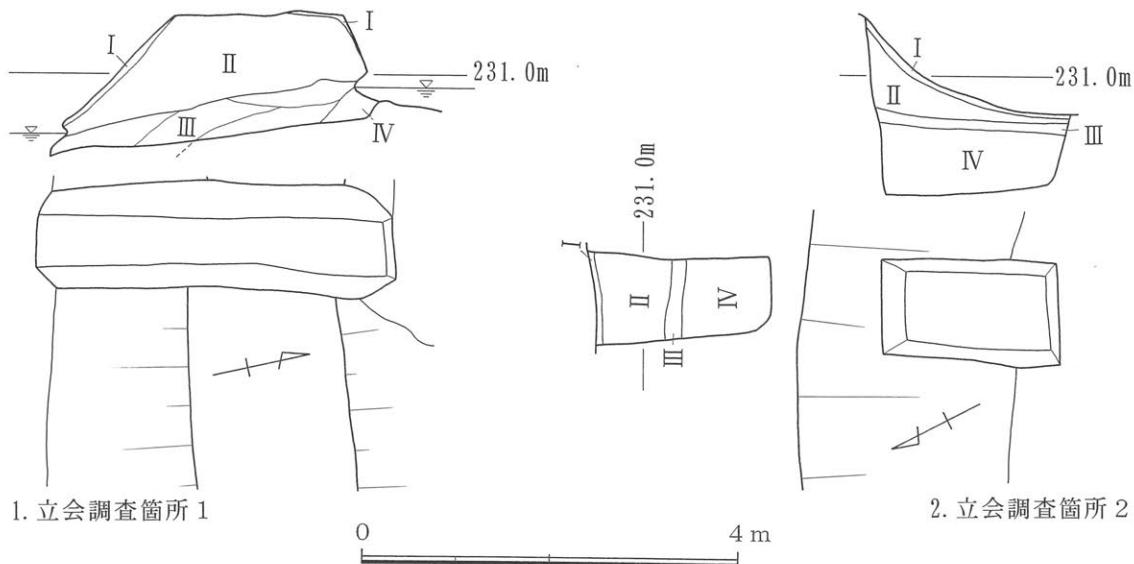
第40図 雲部陵墓参考地 調査箇所平面図および断面図 (1/80)

その土層断面図は第40図2に示したとおりであるが、薄い表土(I層)の下に、茶褐色砂質土(II層)が認められた。この土層によって渡土堤が構築されているものであるが、土質ははまったく締まりのないものであり、新しい盛土であることは明白であった。よって、当初の予想通りこの渡土堤も、明治期以降に築かれたものであると判断した。この層の下には黒色粘質土(III層)があり、この土層が明治期の表土であると判断した。その下の灰色小礫混じり土(IV層)は、均質な土であり、地山の可能性が高いと判断した。また、今回の調査箇所からは、新しい時期のものを含め一切遺物は出土しなかった。

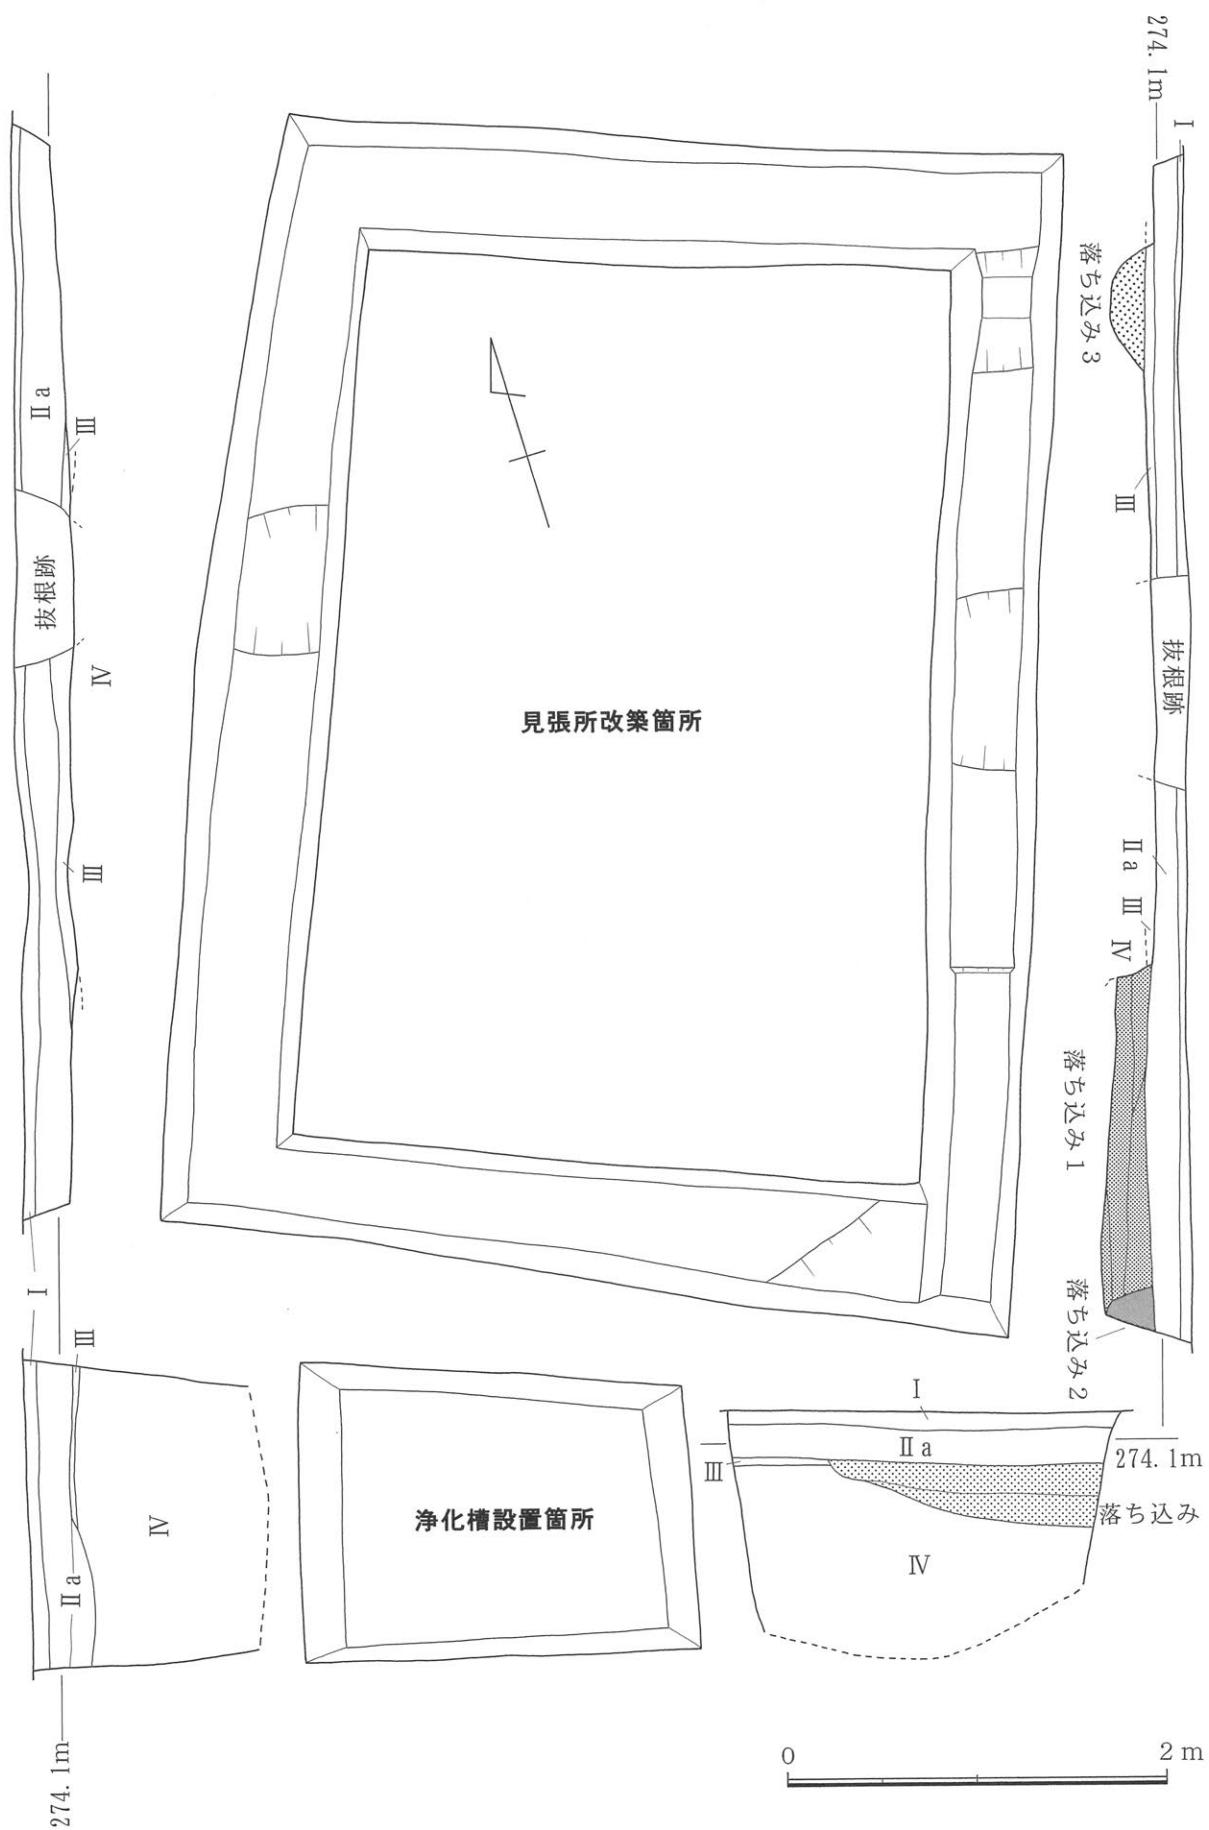
第42図 大原陵 調査箇所平面図および断面図（1）（1/40）

見張所改築箇所ではまず20cmほどの掘削をおこなった。その結果、厚さ10cm弱の表土層(I層)を除去すると、現在の拝所造成時の客土と考えられる暗茶灰色砂質土層(IIa層)が確認でき、その下層には註1でふれた実光院所在時の旧表土層と考えられる暗褐色砂質土層(III層)が確認できた。また、III層の下層では地山と判断される直径3cmほどの礫を多く含む明黄褐色砂質土層(IV層)が確認できた。見張所改築にともなう掘削深度はほぼIII層までにとどまるため、工事は問題なく施工できるものと判断したが、III層を切り込む落ち込み(落ち込み1)、この落ち込み1を切り込む落ち込み(落ち込み2)とIV層を切り込む落ち込み(落ち込み3)

がそれぞれ検出されたので、念のため時間の許す範囲内で調査した。どちらの落ち込みもそれほど深いものではなく、その性格を判断するような手がかりをえることはできなかったが、落ち込み2で土師器片2点、磁器片1点が、落ち込み3で土師器片1点、磁器片1点が出土した。いずれの遺物も細片であり図化しえないものであったが、幕末から明治頃のものと判断される。

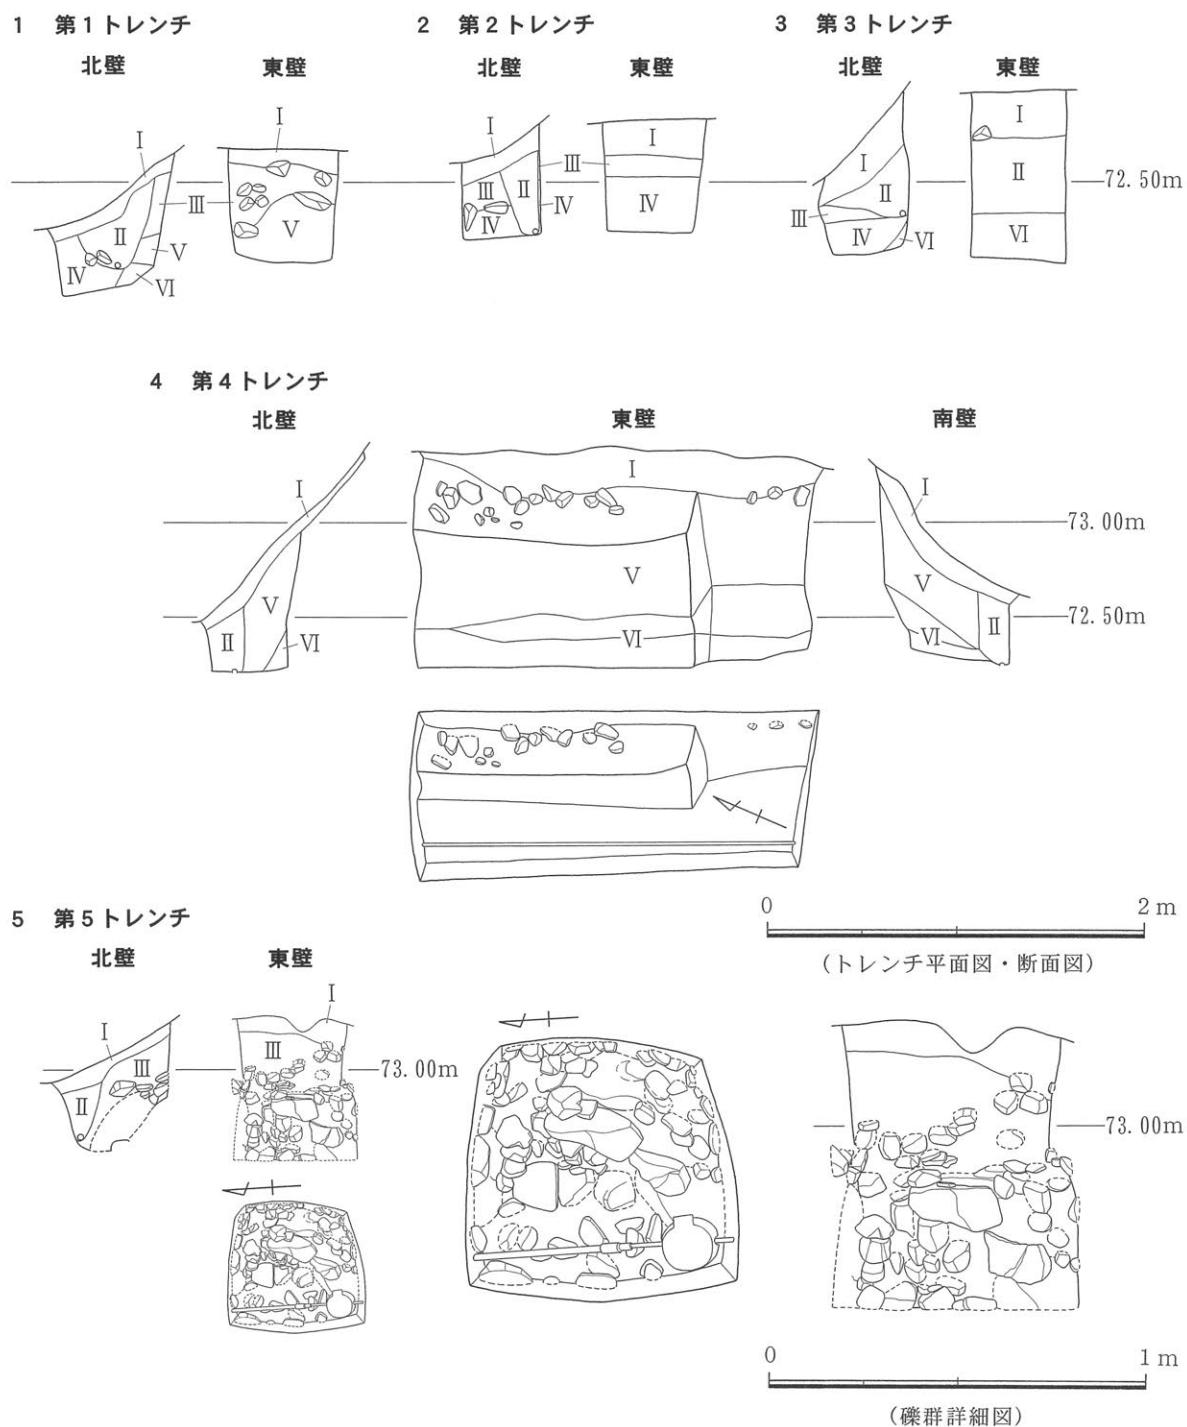
第47図 大市墓 前方部前面掘削箇所平面図・断面図 (1/40) および礫群詳細図 (1/20)

前方部前面南側裾部（第47図） 電気線・給水管設置箇所のうち前方部前面南側裾部に当たる区間は前回の工事箇所と重複するため、掘削に先立って旧水道管の埋設位置を特定するために先行トレーンチを5箇所設定した。これらについては、拝所側から第1、第2トレ

ここでの土層は大きく6層に分かれた。I層は表土。II層は前回埋設の水道管掘方埋土で、主体となつた土の割合の違いから各トレンチ間で一様ではない。III層としたものは墳丘からの崩落土で、淡い茶褐色を呈し締まりがゆるく、拳大程度の礫を多く含んでいる。前回報告の「II層」に対応する。IV層は暗灰色を

呈する締まりのある土層で、かつて墳裾沿いに存在していた水路の埋土と思われる。V層は灰褐色を呈するやや締まりの弱い土で、礫をほとんど含まない。後に述べる理由から墳丘盛土の可能性が高いと考えられる。前回報告の「Ⅲ層」に相当する。VI層は地山で、花崗岩の岩盤およびそれを起源とする風化土からなる。

前方部前面南側墳裾部においては、第5トレンチの礫群を保護するため、付近に設置予定であった電気線引込柱を第4トレンチ付近に変更した。それを受け第4トレンチを拡張した結果、斜面上方で礫群が検出されたため、礫群が破壊されないよう位置をずらして電気線引込柱を設置するよう指示した。また、電気線・給水管の設置にあたっては掘削範囲をできるだけ狭小にするように指示した。

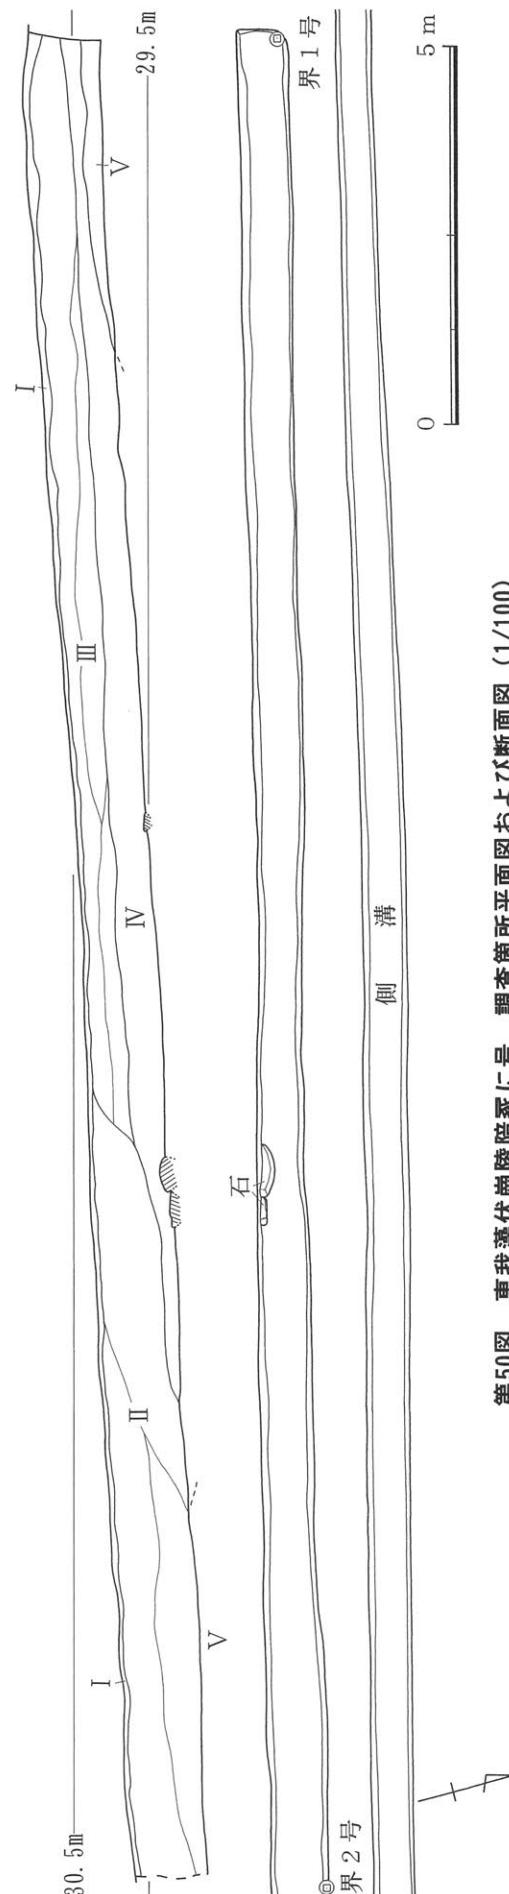
第50図 恵我藻伏崗陵陪冢に号 調査箇所平面図および断面図 (1/100)

よって界1号から界2号にかけての、土層堆積状況を見ていくこととした。第50図に示したように、掘

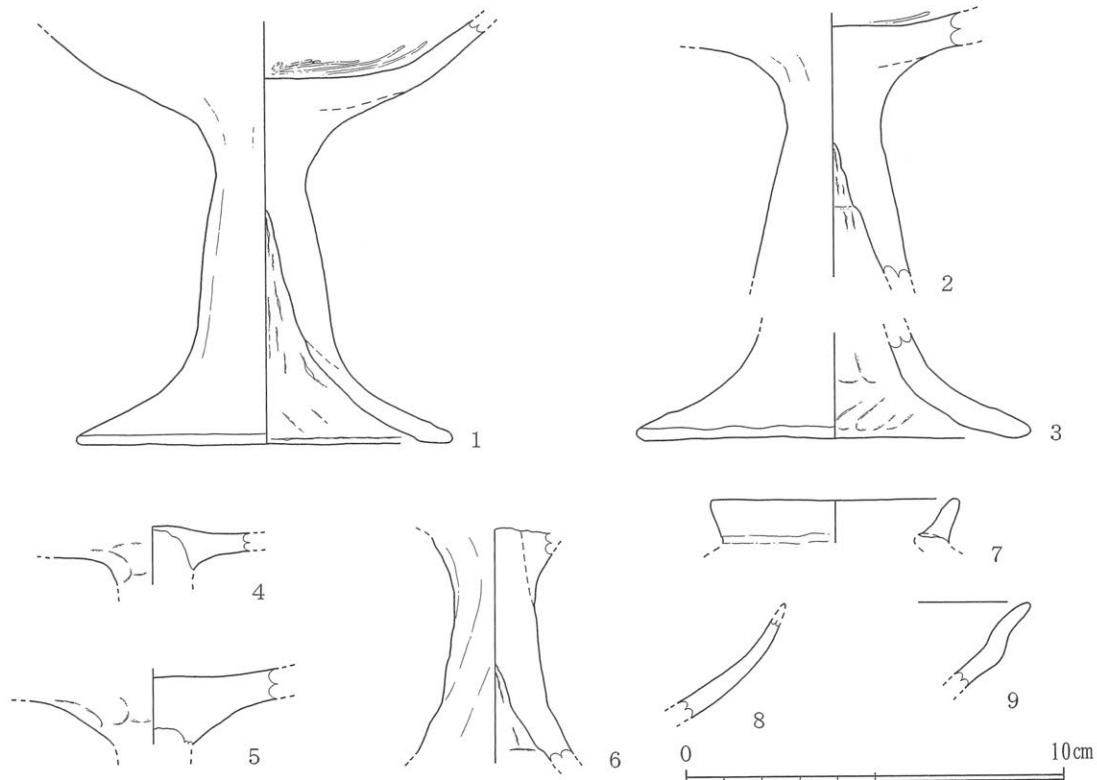
第51図 恵我藻伏岡陵陪冢に号 出土品実測図（1）土師器（1/2）

1~9はIV層よりまとめて出土した土師器である。

胎土に差はなく、密で微細な白色粒を含んでいる。1～6は高杯であり、少なくとも1、2、4、5、6の5個体があったことは確実である。1は口縁部を欠くものの、おおよその形がわかる資料である。脚部内面には成形時の絞り目が皺状にみられ、黒斑も確認できる。杯部内面には放射状のミガキがまばらにほどこされており、暗文のようになっている。杯部と脚部の細かな接合方法は不明である。2は脚部内面に大きな段差が1箇所あり、1とは異なる製作方法であったようである。杯部内面にはわずかにミガキが観察できるが、その方向までは判然としない。3は内面の全面に黒斑がみられ、胎土・焼成の特徴は1に似るもの、接合しない。6は1、2に比べて小ぶりで、色調も若干異なり、他の高杯が黄橙色であるのに対してやや暗い。7は小型の壺であろうか。色調は暗黄褐色である。8は1の口縁部となる可能性がある。9は器種不明である。鉢であろうか。

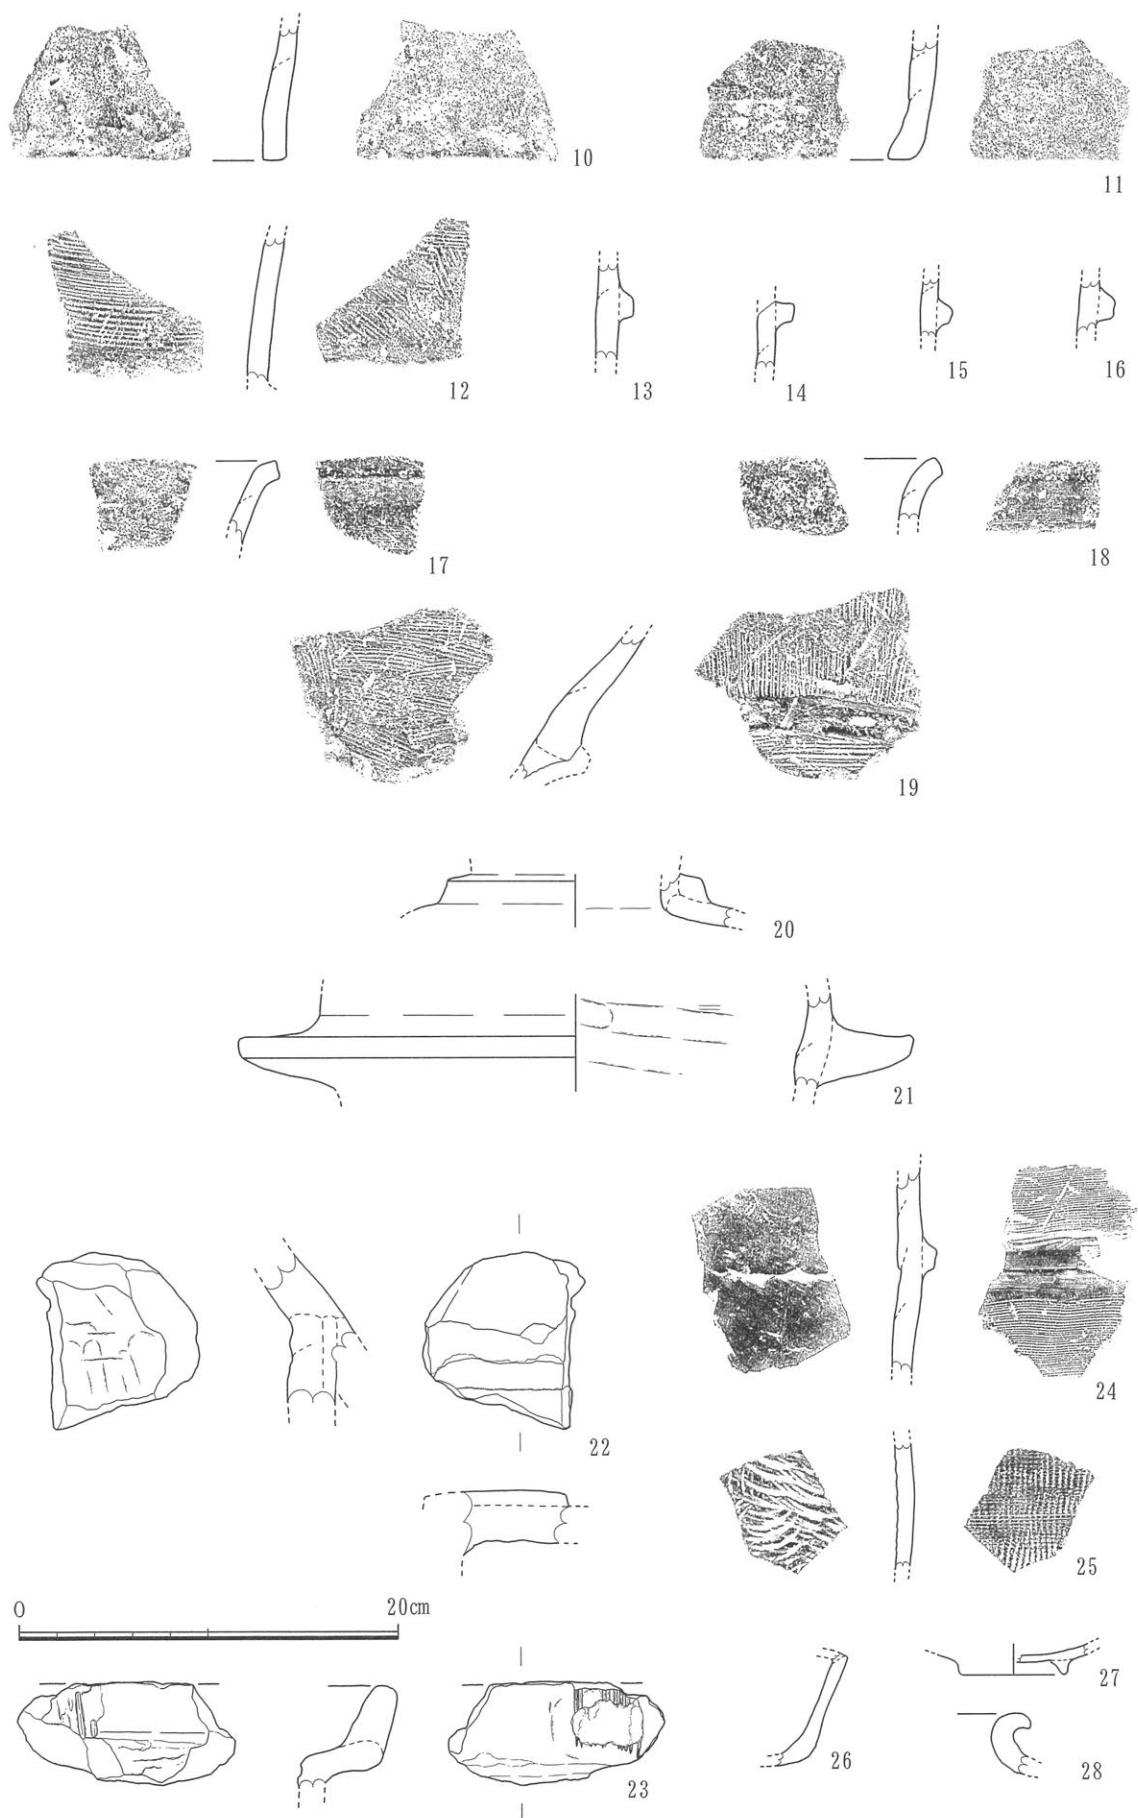
第52図 恵我藻伏岡陵陪冢に号 出土品実測図（2）埴輪など（1/4）

10～23はおもにIV層から出土した埴輪であり、本陪冢にともなうものと考えられる。胎土に大きな差はみられず、やや粗く、白色粒や金雲母を含んでいる。色調はおむね黄橙～黄褐色である。焼成は黒斑を確認できるものがあり、いずれも仕上がりは軟質である。窯窯焼成によるものも含まれる可能性はあるが、野焼きによるものが存在することは確実である。10～18は円筒埴輪の破片である。外面にヨコハケのほどこされているものがあるが、それ以上の細かいことまでは不明である。なお、11については壺形埴輪の底部となる可能性もある。19は朝顔形埴輪もしくは壺形埴輪の口縁部の破片である。剥離面でもハケが観察できる。20、21は壺形埴輪の破片である。22は家形埴輪の壁～屋根部にかけての破片で、ちょうどコーナー部分にあたる。入母屋造あるいは寄棟造の家になるものと思われる。壁部には粘土板を貼り付けて段差表現をほどこしていたことが確認できる。23は蓋形埴輪の立飾部の挿し込み部分の破片である。立飾りは脱落してしまっているが、剥離箇所では圧着力を高めることを意図したような線刻が何回もほどこされている。

在しない。したがって、時期決定の根拠をえることは難しいが、おそらく埴輪生産における窯窯焼成技術導入前後のものと思われる。

24～28はおもにⅢ層から出土したものである。24は円筒埴輪の胴部の破片であるが、窯窯焼成によるもので、外面にB d種ヨコハケがほどこされていることから、後世に混入したものと判断される。25、26は須恵器の破片で、25は甕あるいは壺の胴部であろう。26は平瓶あるいは長頸壺の胴部の破片であろう。いずれも本陪冢の築造時期よりもだいぶ時期の下るものである。27は瓦器の椀の破片である。28は瓦質土器の甕の口縁部であろうか。
