## 倭迹迹日百襲姫命 大市墓見張所改築工事に伴う立会調査

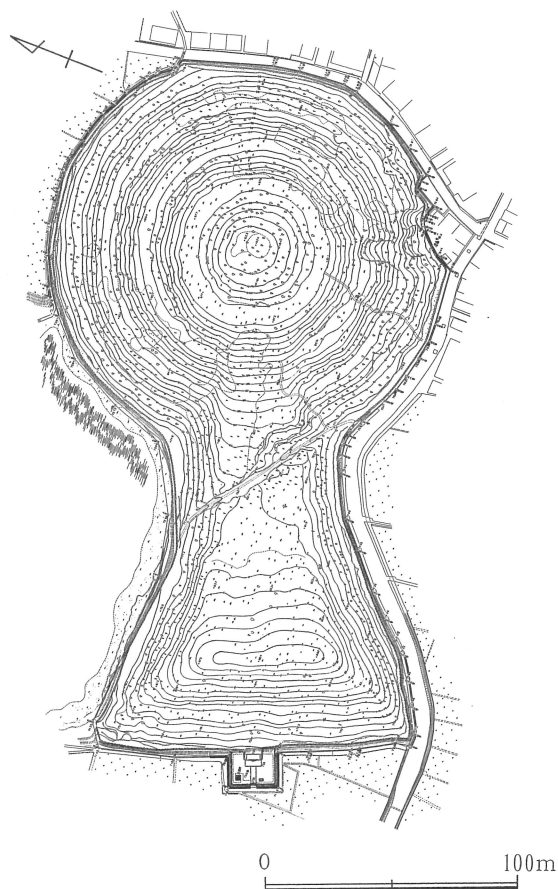
第44図 大市墓 地形図 (1/3000)

孝霊天皇皇女倭迹迹日百襲姫命大市墓は奈良県桜井市箸中に所在する前方後円墳で、「箸墓古墳」もしくは「箸中山古墳」の名で広く知られている（第44図）。墳丘主軸を西南西－東北東方向に持ち、現状での規模は墳長280m、後円部径157m、同高22m、前方部幅125m、同長120m、同高12mとされるが<sup>(1)</sup>、近年の奈良県立橿原考古学研究所、桜井市教育委員会による周辺部の調査によって、本来の規模はひとまわり大きくなることが明らかとなっている<sup>(2)</sup>。当墓の周囲には、ホケノ山古墳<sup>(3)</sup>をはじめ複数の古墳が分布しており、箸中古墳群と呼ばれることが多い。また、周囲は広義の纏向遺跡の範囲に含まれる<sup>(4)</sup>。

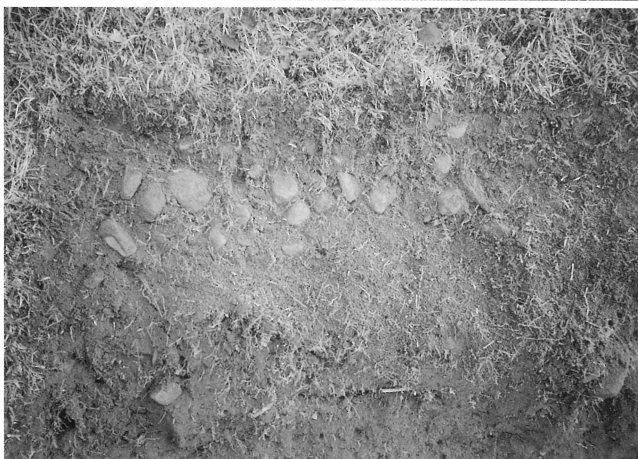
2 大市墓  
第4トレンチ  
礫群検出状況

今回の掘削では各トレンチにおいて拳大から人頭大までの礫および礫群の存在を確認したが、遺構の可能性を持つと判断されたものは第4トレンチおよび第5トレンチの礫群である。第4トレンチでは拡張の結果、斜面上方においてⅣ層上に拳大の礫が面的に広がる状況が認められ、第5トレンチではⅢ層下半に拳大の礫が大量に集積しその下部に人頭大の礫が存在する状況が認められた。

結局のところ、地山であるⅥ層上に墳丘盛土のⅤ層があり、その前面に礫群が存在するとの解釈が最も合理的であると思われるのである。すなわち、この礫群を葦石として評価し、ほぼ原位置を留めているものと理解したい。この場合、第4トレンチで検出した礫群もⅤ層上に遺存する葦石であると考えることになる。

前方部前面南側墳裾部においては、第5トレンチの礫群を保護するため、付近に設置予定であった電気線引込柱を第4トレンチ付近に変更した。それを受けて第4トレンチを拡張した結果、斜面上方で礫群が検出されたため、礫群が破壊されないよう位置をずらして電気線引込柱を設置するよう指示した。また、電気線・給水管の設置にあたっては掘削範囲をできるだけ狭小にするように指示した。

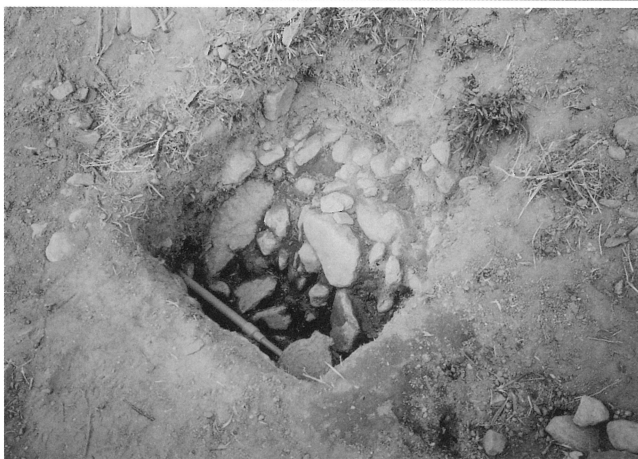
3 大市墓  
第5トレンチ  
全景

第5トレンチの礫群では、下方に人頭大の礫があり、その上方に拳大の礫が集積していたが、このような礫の大きさや出土状況は周辺部における葦石と共通するものである。一方、礫群の直下層であるⅤ層については、層中に礫がほとんど存在しないこと、包含される遺物に本墓築造以降のものと断定できるものが認められないこと、などの点が墳丘崩落土とすることに否定的である。加えて、第4トレンチの状況からⅤ層についてかなりの土量を見込まなければならない点も重要と思われる。

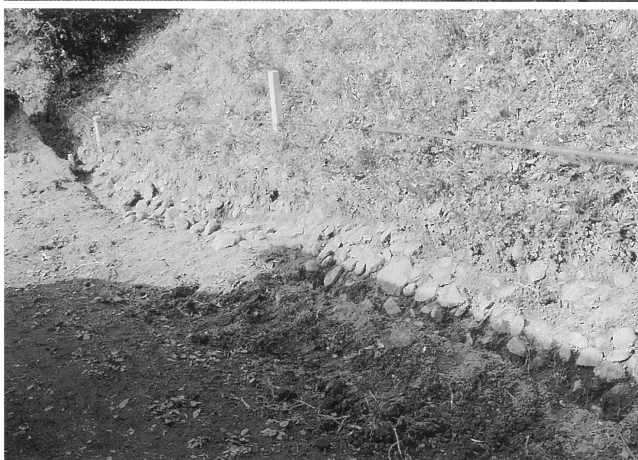
4 大市墓  
昭和56年調査  
礫群検出状況

前方部前面裾部に礫群が存在していることは前回調査でも確認されていたが、第5トレンチのものは、その検出位置および出土状況から一連のものと判断される。前回の礫群については、葦石の可能性が疑われたことから、浮いていると思われる石材を2回に分けて取り除くなど注意深い対処がなされたものの、その雑然とした状況および遺物の出土状況などから、転落してきた葦石材の堆積であると判断されている<sup>(7)</sup>。しかし、周辺部の調査によって本墓の葦石が一見雑然としたものであることが明らかとなっており<sup>(8)</sup>、その性格については再検討の必要があると思われる。
