# 書陵部における資料の保存管理について

## 一 概略

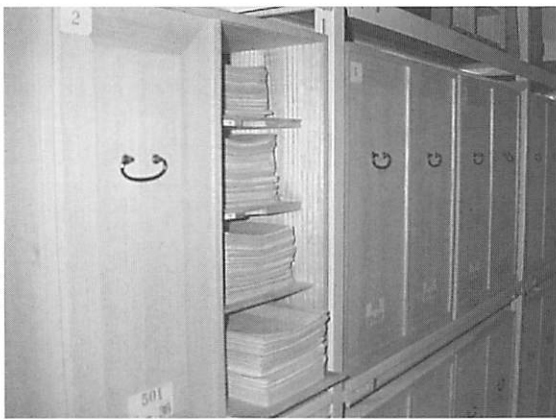
図4 ケンドン

改築については空調書庫も考えられたが、それまでの百年に及ぶ自然換気の実績から、所蔵資料がすべて紙素材であるにもかかわらず、それまでに害虫の発生を殆ど見ないという点や、古典籍類に限られるもののすべてが木製本箱(図3・4)に収納されていることなども考慮し、書庫内環境を整えることにより自然換気書庫でも十分保存できると結論づけた。そもそも書庫部では、保存は機械任せにせず人間主体で行う行為であるとの認識が浸透しており、人の目で見、肌で感じるこそがよりよい保存につながると考え、

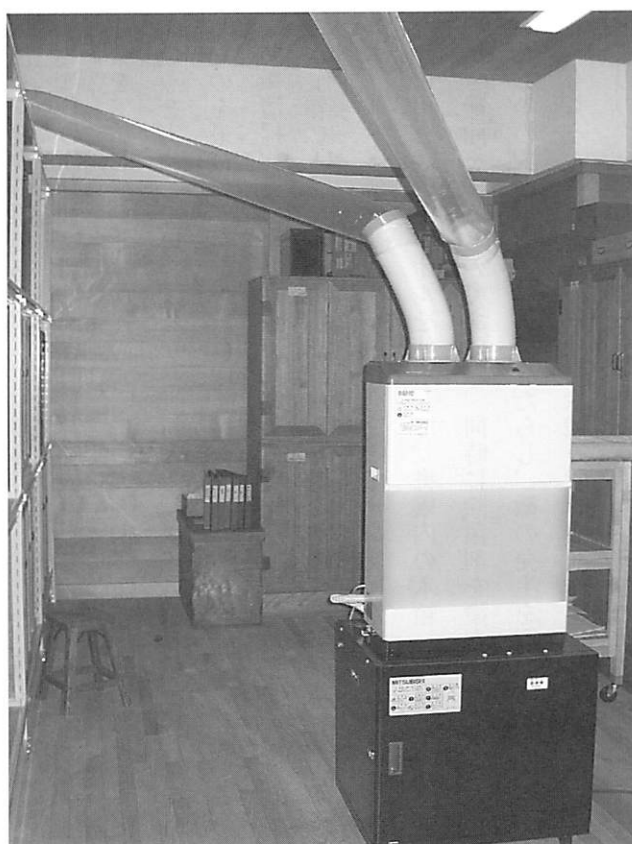
図5 除湿器

いる。それに伴い庫内には蒸れ現象が生じ、次項で触れる黴の発生を見ることになった。蒸れ現象をなくすためには、唯一通風を良くするしかない。そこで当係では除湿機を活用することにした。実は、書庫には当初から換気の補助として備え付けの除湿機が東書庫地下に三台、西書庫地下に二台ある。しかしこれらはすべて固定式であるため地下書庫からは移動できない。そこで庫内の湿度状況を参考に、その後一―一台の移動式除湿機を導入した。西書庫地下と同型の除湿機にオプションとして車輪・排水タンク・プラスチック製伸縮ダクト（最長四八cm）二本を取り付けたものである。この二本のプラスチック製ダクトを利用し、そこに小穴を多数開けたビニール製の通風筒そ

れぞれ一本を装着した(図5)。通風筒は書庫の最奥まで伸ばし、且つ壁際の湿気のためやすい部分に這わせ、小穴から少量の風を吹き出させた。なお通風筒は市販の物はないので、薄手の透明ビニールシートを購入し、自家作製した。筒の穴から排出される風により、庫内に空気の流れを作り蒸れを防止することを目的とした。前室の除湿機は前室の湿度を低く抑えるために五〇〜五五%に設定しているが、庫内では除湿機自信が熱を発散する結果となるため、六五%程度で運転し、除湿よりも送風に重点を置いている。除湿機は四〜一月には東書庫一〜四階及び西書庫二〜四階の入り口付近に一台ずつ配置する。西書庫一階は保存文書を収蔵しており、スライダックス式書架で、通風筒の取付が不可能なため、取り付けずに使用している。

霉の発生が目立ちはじめたのは、ここ数年温暖化といわれている時期で、前項で触れたように庫内の蒸れ現象が原因と考えられたため、二〇〇六年に送風のため移動式除湿機を西書庫二・三階に導入した。それまで霉が発生しがちであった西書庫二・三階であるが以後霉の発生は確認されていない。ところがこの年の夏から秋にかけて、今度は東書庫二階を中心に霉が多数発生した。このような気候が続けば今後も霉が多発する確率が高いものと考えられたため、その対策として二〇〇七年三月に移動式除湿機の各階一台体制を整え通風筒を装着し運転を開始した。本年の夏も温暖化による気温の上昇が見られたが、幸いなことに霉の発生が見られなかった。この結果がすべて除湿機による通風の成果ではないかも知れないが、ともかく庫内の空気を動かすことが霉発生の抑制効果となっている。

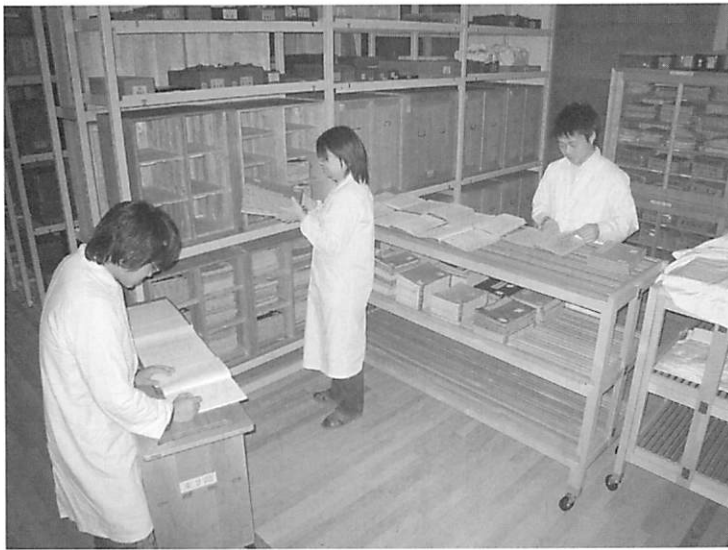
図7

書庫内の図書は年間を通じて（七月～九月を除く）職員指導のもとアルバイト学生の手で、曝書を実行している（図7）。図書は箱から取り出して曝書台の上に展開し、箱及び棚・棚板は除菌剤入りのウェットタオルで拭く。箱を乾燥させてから、図書を収納する。業者による防霉清掃作業では箱の中までは処置できないため、この作業はそれを補う意味を持っている。この時同時に霉の有無などの保存状況も点検している。この作業により、霉の発生が早期に発見された事例もあり、曝書と合わせて総合的な保守点検となり、
