五十狭城入彦皇子墓の墳丘外形調査

徳田誠志 清喜裕二

本墓は、愛知県岡崎市西本郷町字和志山に所在する（第1図）。碧海台地東縁部の標高約20m付近に位置しており、和志山古墳群の一角を占める現存長約58mを測る前方後円墳で、遺跡名称は和志山古墳である。

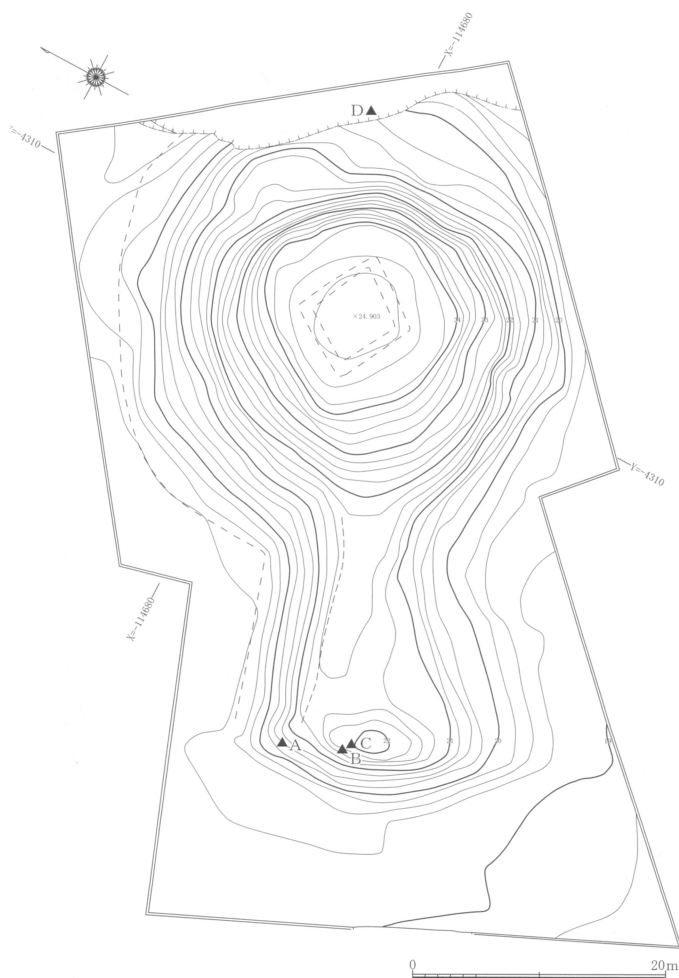
第 6 図 五十狭城入彦皇子墓 遺物採集位置図 (1/600)

本墓では、墳丘にトレンチを設定するような調査が行われたことがない。そのため、事前調査等で出土した遺物がなく、すべて採集によるものである。採集位置を特定できるものは4箇所である(第6図)。

今回調査(平成22年)による採集資料は、A地点で埴輪片30点、須恵器片1点、B地点で土器片1点、C地点で埴輪片1点である。採集時点では分けているが、採集位置としてはすべて前方部前面の斜面付近であり、1カ所としてまとめられるような位置関係である。これまではすべて埴輪片であったが、今回の採集品中には土器1点と須恵器1点を含む。

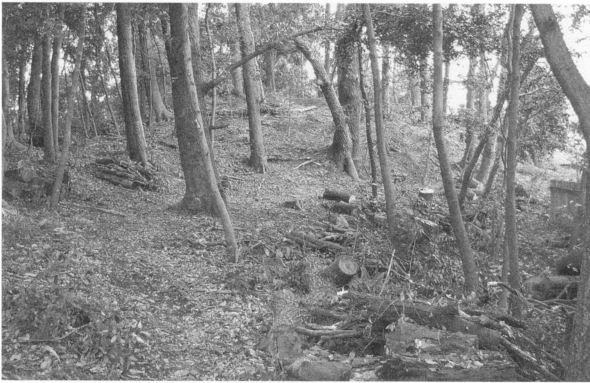
して明らかに等高線間隔が広がっており、墳丘の流出が認められる。段築はテラス面が確認できないため、その有無は不明と言わざるを得ない。よって、段築構造も不明である。

3 墳丘南側面（前方部側から）

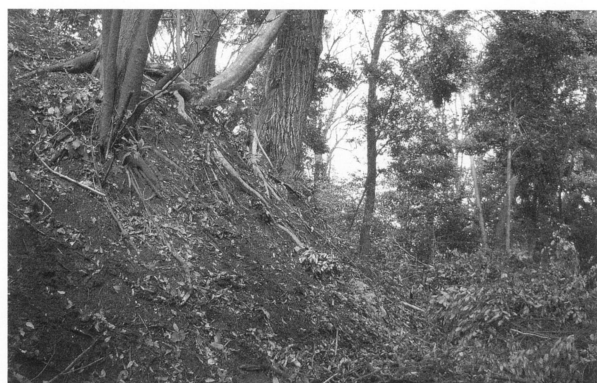
改変部は、後円部東側で特に顕著である。等高線の詰まり具合からもわかるように、墳頂部から削られて斜面は崖状を呈している（図版 9 - 6）。その下に等高線の乱れた緩やかな斜面が形成され、さらに外構柵に沿って激しく削られている。また、後円部南側くびれ部付近も裾が直線的に削られ、緩やかな斜面となっている。

6 後円部 東側斜面改変箇所（南から）

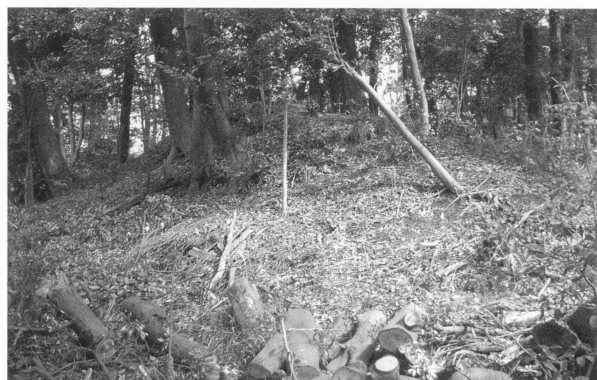
墳丘斜面は、良好な北側面で約 20 度を測る。前面部は約 30 度となり不自然な急傾斜となっている。南側面は北側面と比較

改変部は、先に述べてきたとおり、前面と南側面で顕著である。前面については削られた可能性が高く、南側面は流出によると考えられる。特に前面裾から南北の延長線上に道が描かれている(第 3 図上、第 5 図)。陵墓地として取り込まれる以前には 1 本につながっていたと考えられ、この道によって前方部前面は削られていたと考えられる。よって、前方部長はもう少し長かった可能性が高いと考えられる。

8 前方部 前面斜面（南から）

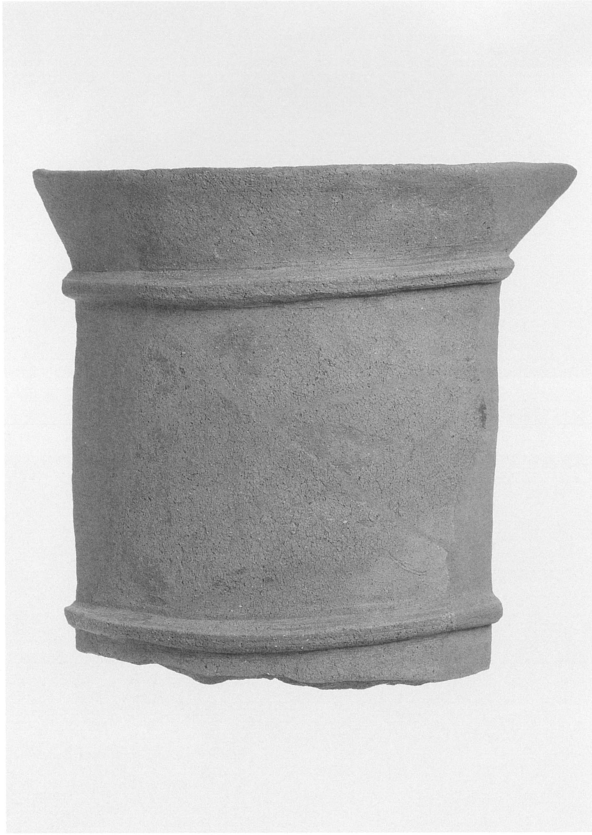
1は、本誌第49号に掲載されているものである。今回は再トレースをして掲載している。口縁部～胴部最上段を中心に残存しており、やや内傾する器形を示している。もっとも全体の形態を知りうる個体である。復元口径は約37.5cm、突帯間隔は心々間で約18.5cmである。調整は外面が板ナデ、内面に指ナデが認められる。突帯に対応する位置では指オサエが認められる。

1 円筒埴輪（平成9年採集）

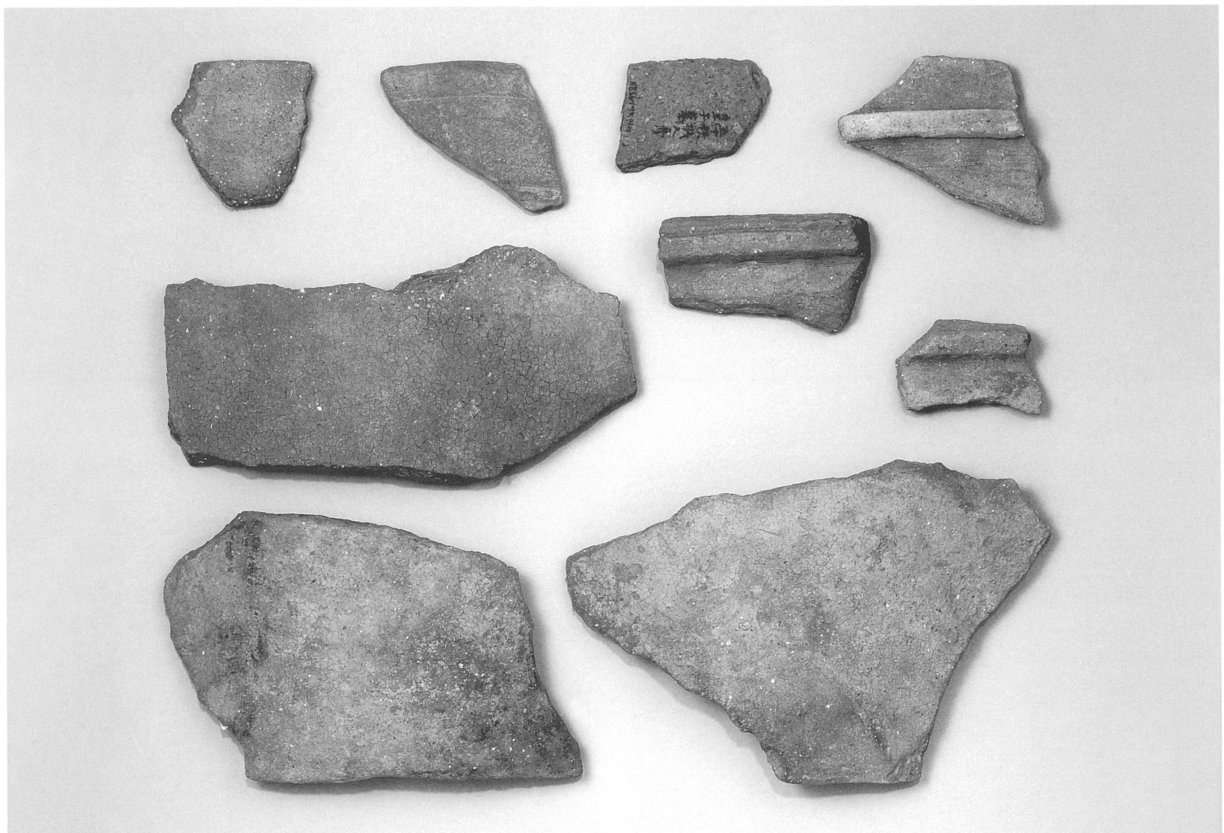
3 円筒埴輪（平成22年採集）
