## 百舌鳥陵墓参考地 墳丘裾護岸その他整備工事に伴う立会調査

### はじめに

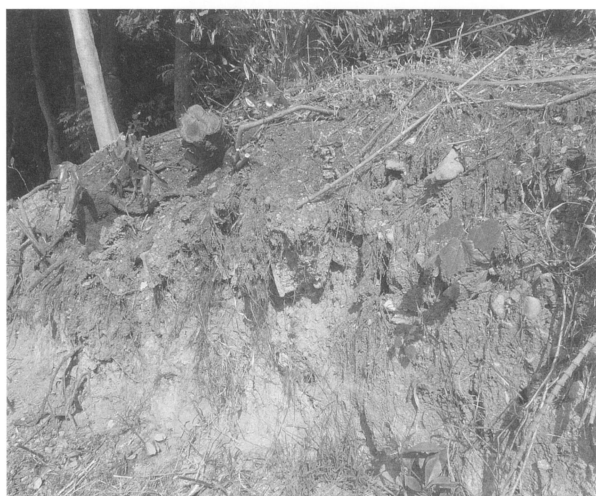
(1) 施工前

第39図 百舌鳥陵墓参考地 施工状況図
